ASSE VIARIO MARCHE – UMBRIA E QUADRILATERO DI PENETRAZIONE INTERNA MAXI LOTTO 2

LAVORI DI COMPLETAMENTO DELLA DIRETTRICE PERUGIA ANCONA:
SS. 318 DI “VALFABBRICA”. TRATTO PIANELLO – VALFABBRICA
SS. 76 “VAL D’ESINO”. TRATTI FOSSATO VICO – CANCELLI E ALBACINA – SERRA SAN QUIRICO
“PEDEMONTANA DELLE MARCHE”, TRATTO FABRIANO – MUCCIA – SFERZIA

PROGETTO ESECUTIVO

2.1.3 PEDEMONTANA DELLE MARCHE 3° stralcio funzionale: Castelraimondo nord – Castelraimondo sud 4° stralcio funzionale: Castelraimondo sud – innesto S.S. 77 a Muccia INDIVIDUAZIONE, CARATTERIZZAZIONE E CARTOGRAFIA DELLA VEGETAZIONE PROTETTA E COMPENSAZIONE AMBIENTALE AI SENSI DELLA L.R. 6/2005 E SS.MM.II	SCALA: DATA: <p style="text-align: center;">Marzo 2020</p>
---	--

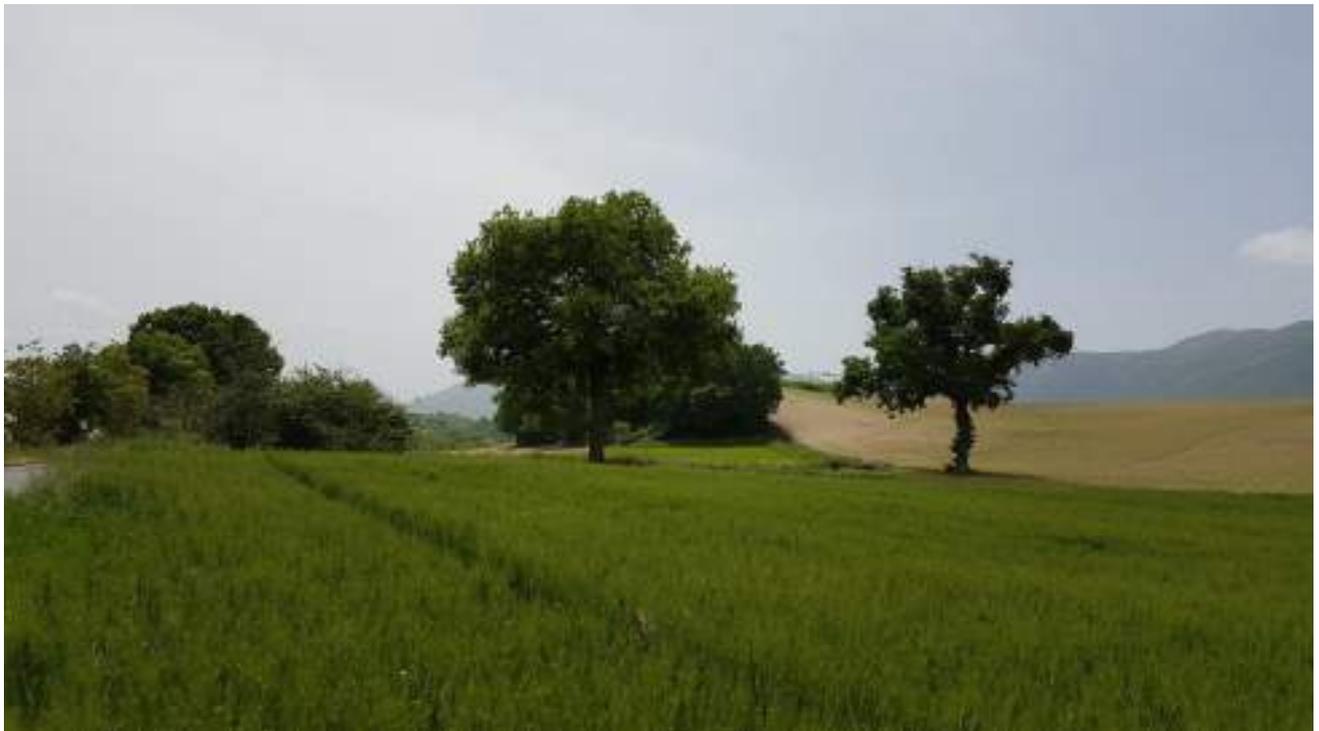
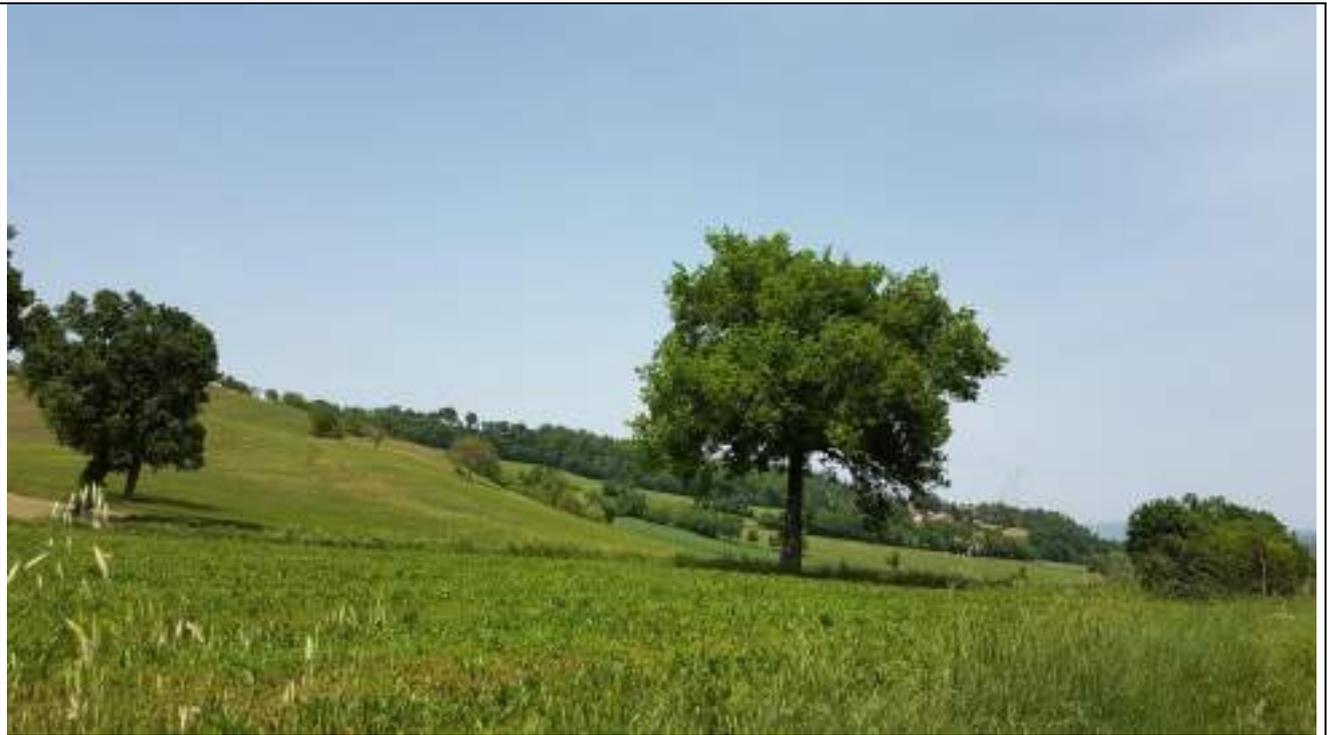
CARATTERIZZAZIONE BOTANICO-VEGETAZIONALE NELL'INTORNO DEL SITO	Il sito indagato si trova in un ambito agrario a morfologia pianeggiante; nell'intorno sono presenti ampie superfici agricole coltivate a seminativi a rotazione. Il Sito è localizzato nelle vicinanze degli Impianti sportivi comunali e universitari della Città di Camerino. Il paesaggio vegetale circostante presenta elementi diffusi come filari e siepi arboreo arbustive, gruppi arborei, elementi isolati, filari igrofilii.
INDIVIDUAZIONE DEGLI ELEMENTI VEGETALI INTERFERITI DALLE OPERE IN PROGETTO	Il tracciato e le opere in progetto interferiscono con l'elemento arboreo in relazione alla scarpata dell'asse viario. Per la precisione viene interessato un esemplare arboreo di roverella (foto 70 e 71). L'elemento singolo individuato è riportato nel punto sottostante.

ALBERO PROTETTO	Specie singola protetta con nome comune	
	Specie	Diametro (cm)
	Roverella	66 *
TOTALE ALBERI PROTETTI	1 (secolare)	
NOTE	* esemplare secolare

Foto 70 - Vista verso Sud dell'esemplare di roverella dalla SP n. 94

Foto 71 - Vista verso Nord dell'esemplare di roverella dalla SP n. 94

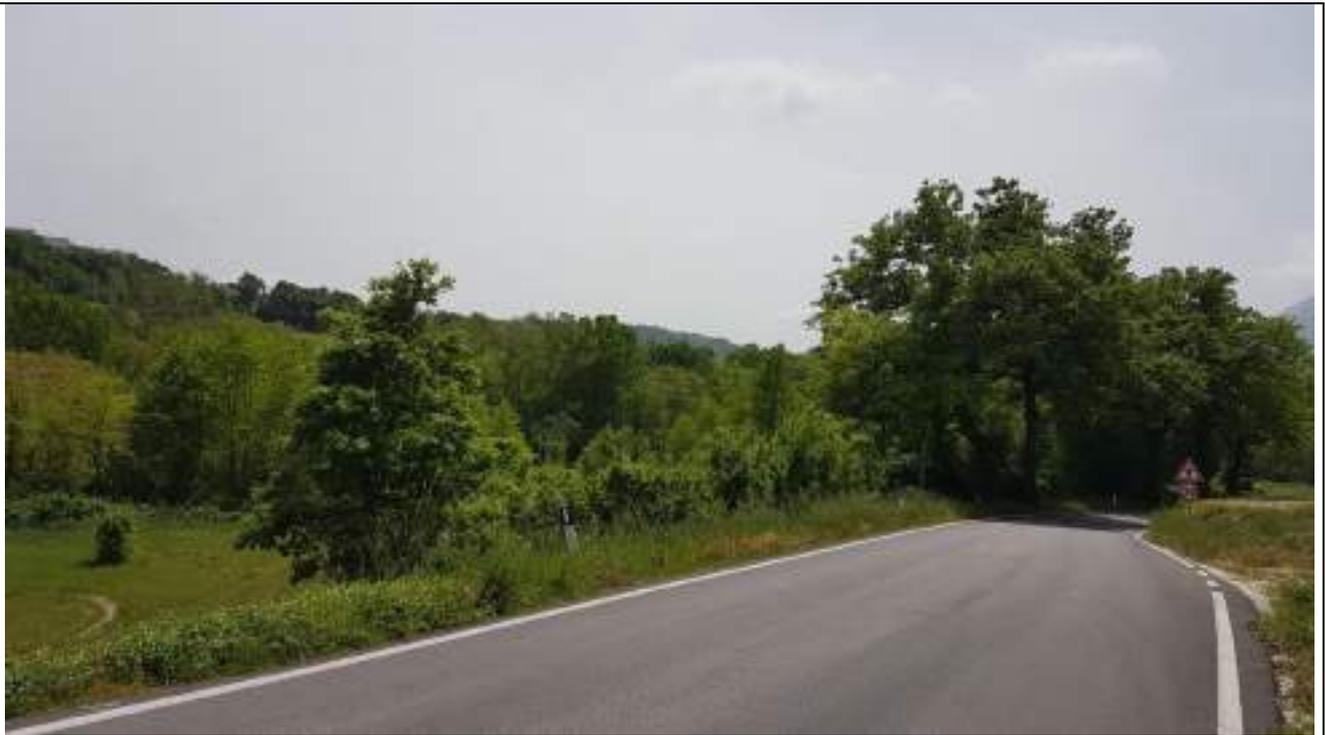
DETTAGLIO DELLA TIPOLOGIA/SPECIE PROTETTE INTERFERITE (SCHEDA SITO N. 34)				
SUPERFICIE BOSCHIVA	Superficie interessata		Area di saggio	
	0,0730 ha		Eseguita	X
			Non eseguita	
NOTE				
SIEPE	Lunghezza siepe (m)	Specie arborea protetta (se presenti)	Diametro della specie arborea (se presente)	
	24 m	-	-	
LUNGHEZZA SIEPE (METRI)	24 m			
PRESENZA DI ELEMENTI ARBOREI PROTETTI NELLA SIEPE	Nessun elemento			
NOTE				-
FOTO

Foto 72 – Siepe sulla sinistra, nel tratto iniziale

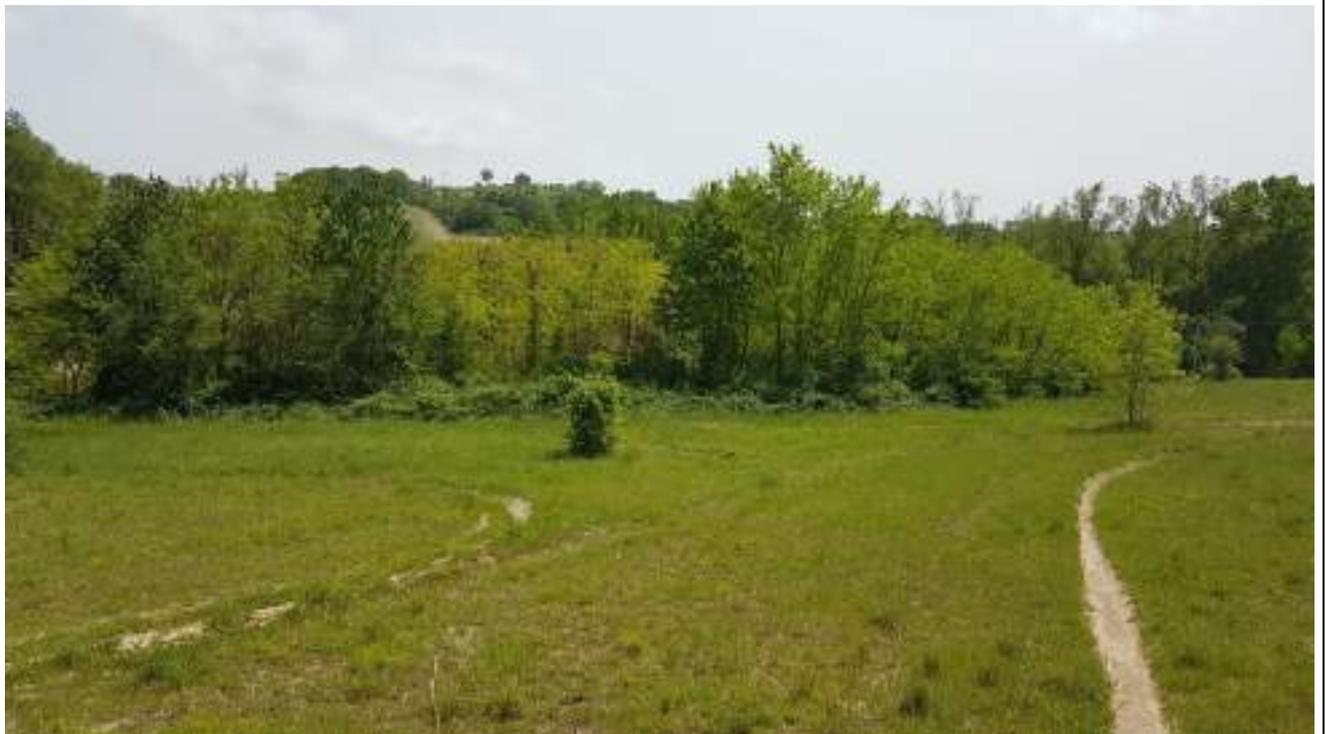
Foto 73 – Vista dal pianoro erbaceo, sulla parte superiore del bosco ripariale della sponda idrografica sinistra del Torrente Palente

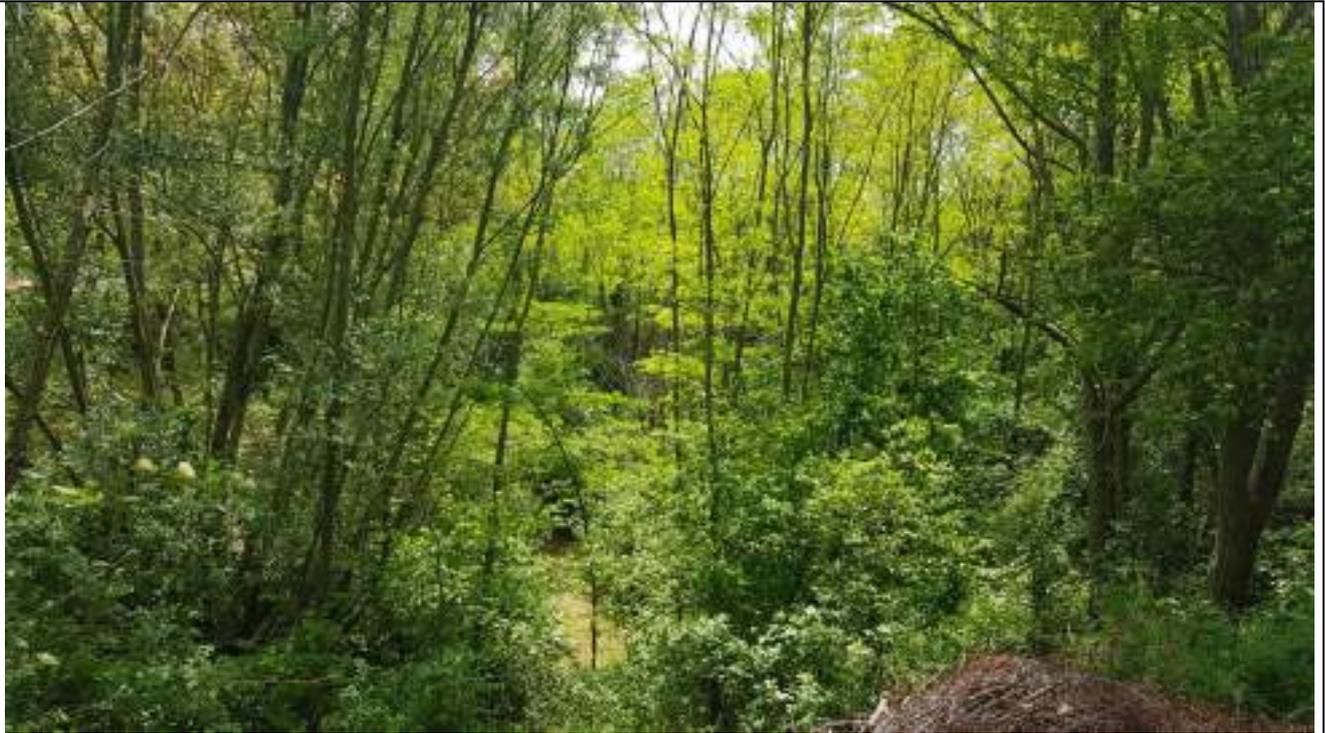
Foto 74 - Aspetto dell'interno del bosco meso-igrofilo del T. Palente dalla sponda idrografica sinistra

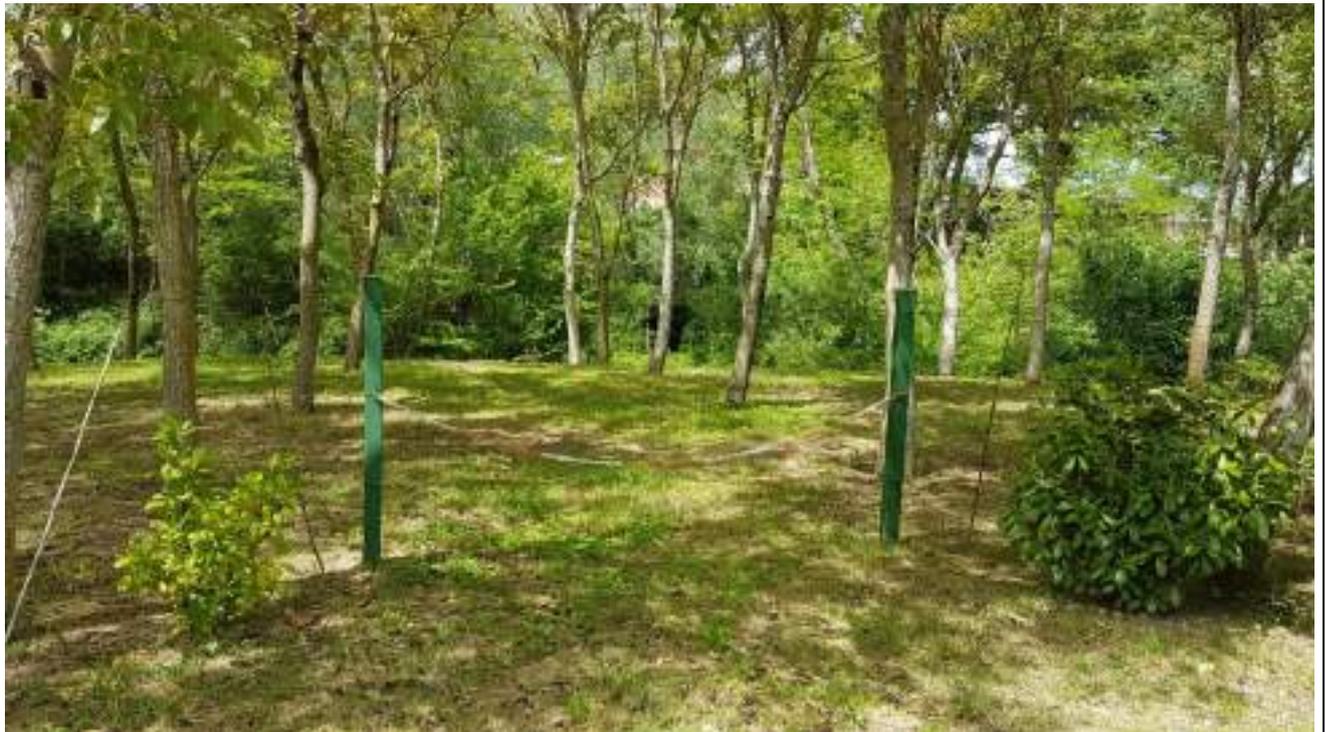
Foto 75 - Arboricoltura da legno (noce), versante idrografico dx del Torrente Palente

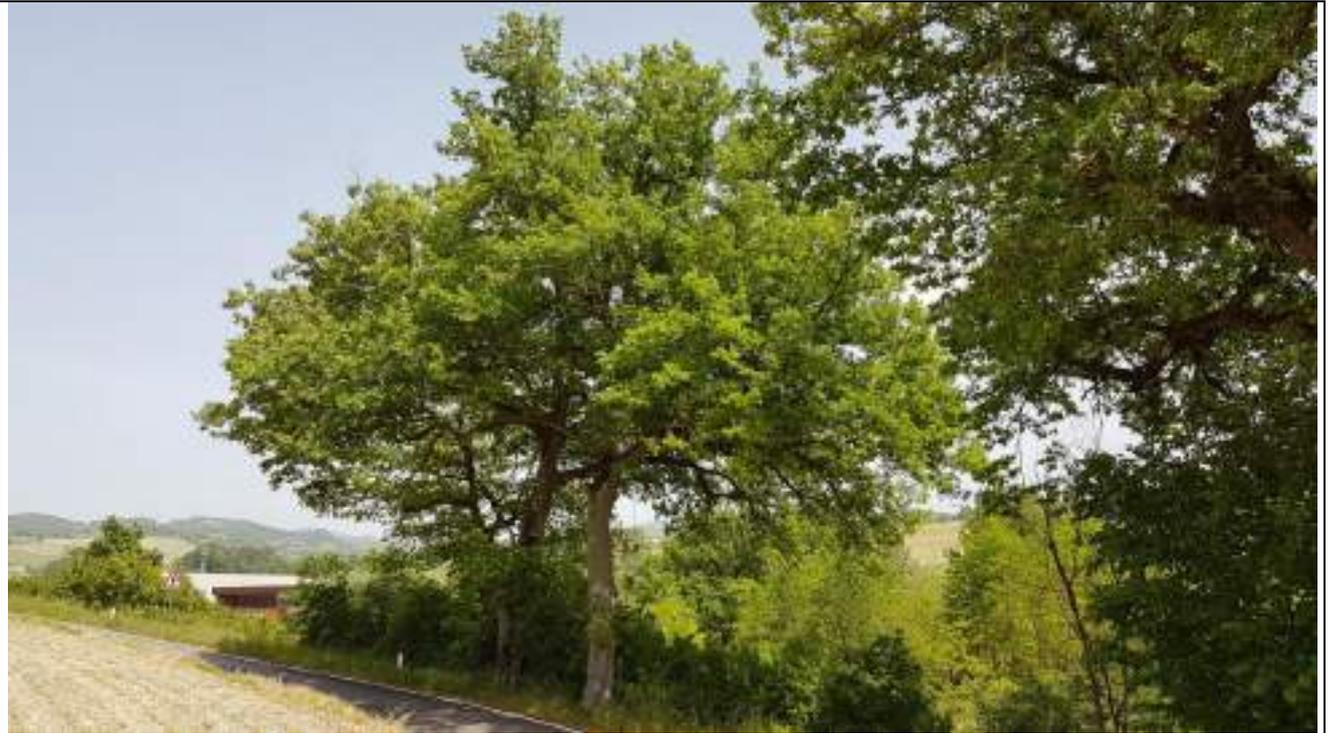
Foto 76 - Settore A e siepe con roverelle

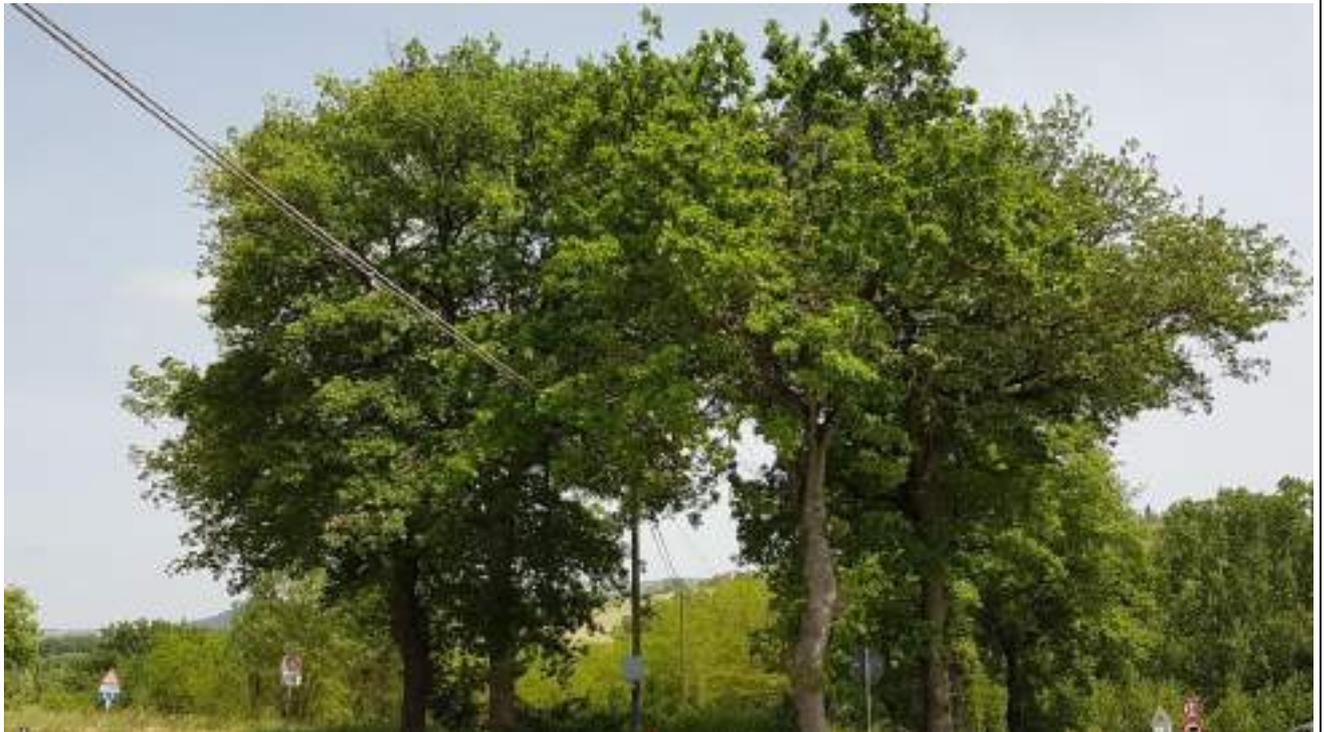
Foto 77 - Settore B e gruppo di 5 roverelle

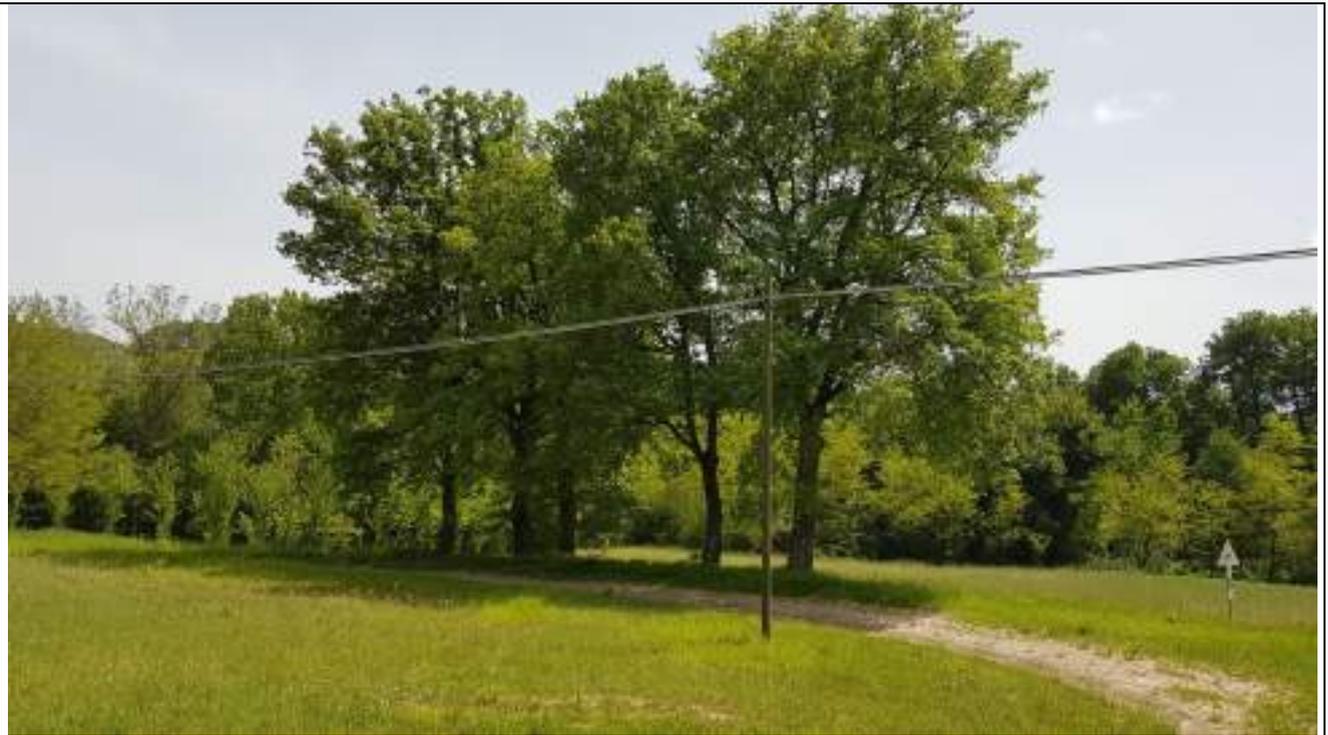
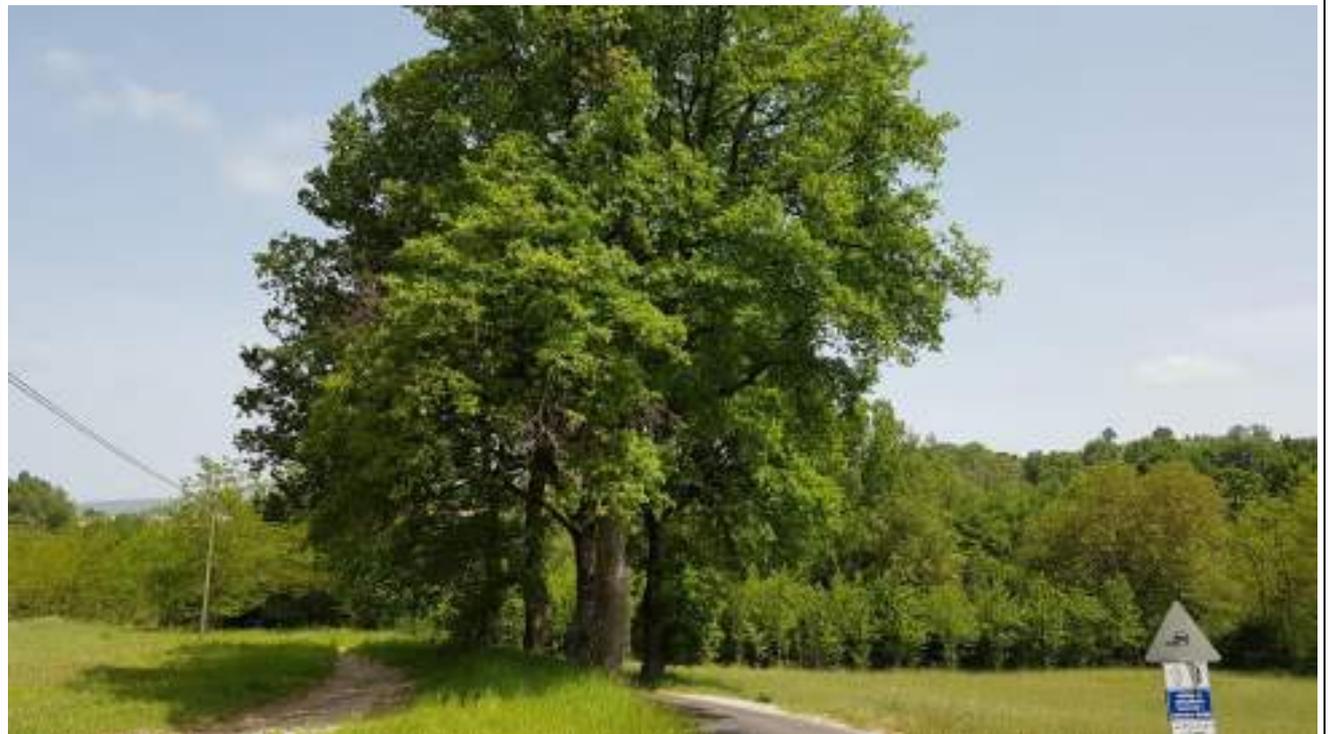
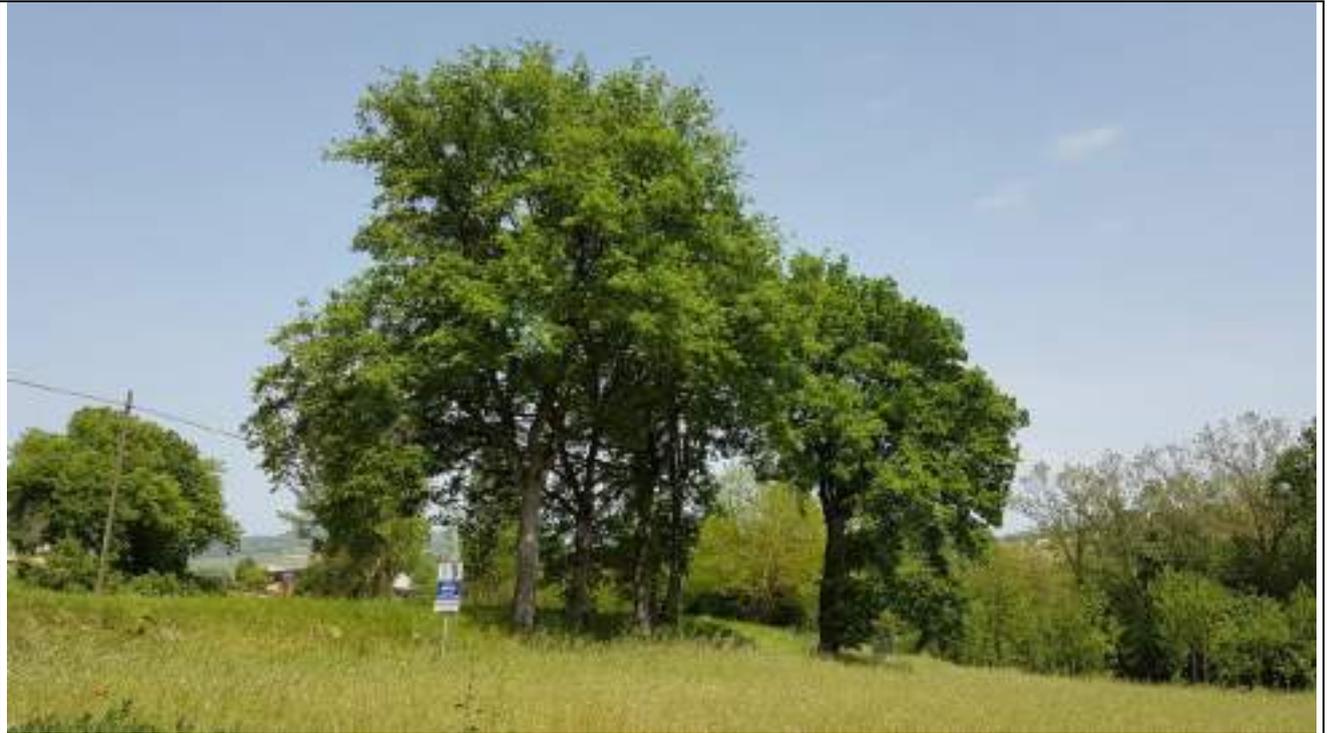
Foto 78 - Settore C e gruppo di roverelle

Foto 79 - Settore C e gruppo di roverelle (altra vista)

Foto 80 - Settore C e gruppo di roverelle (altra vista)

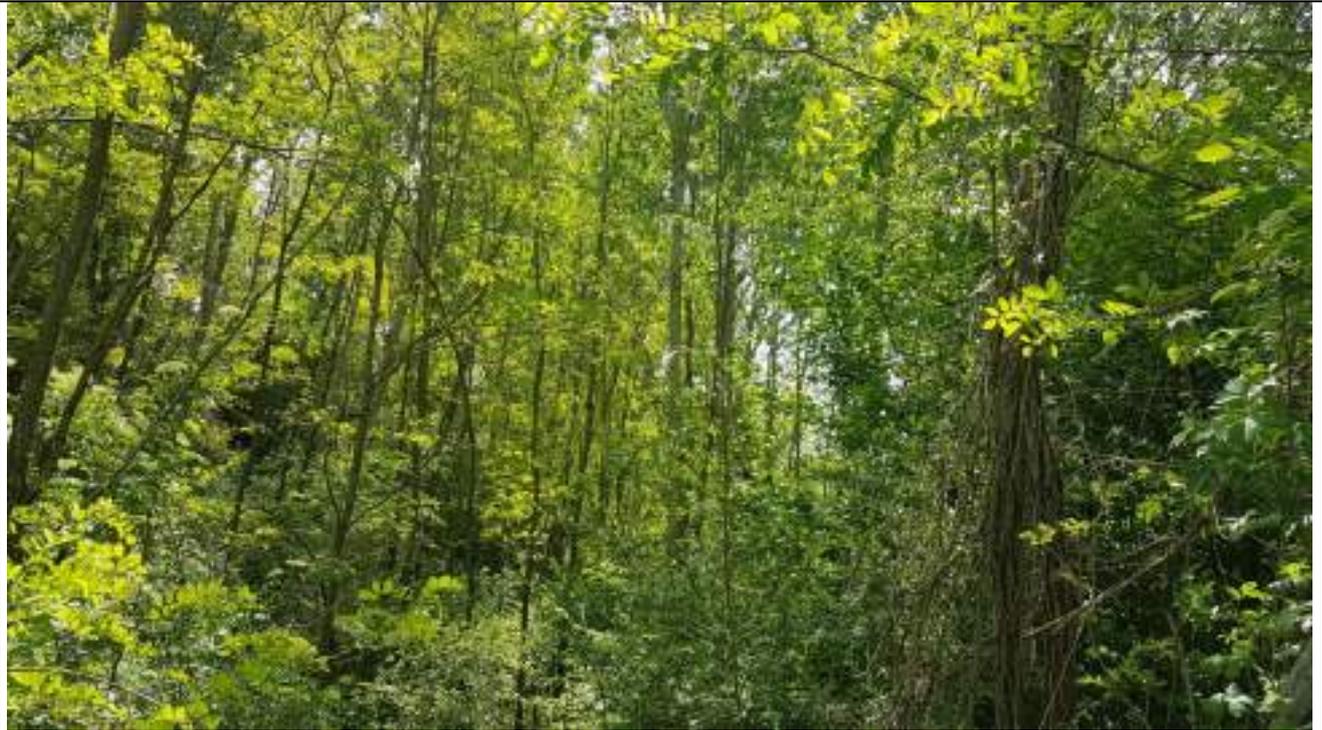
Foto 82 - Aspetto dell'interno del bosco igrofilo

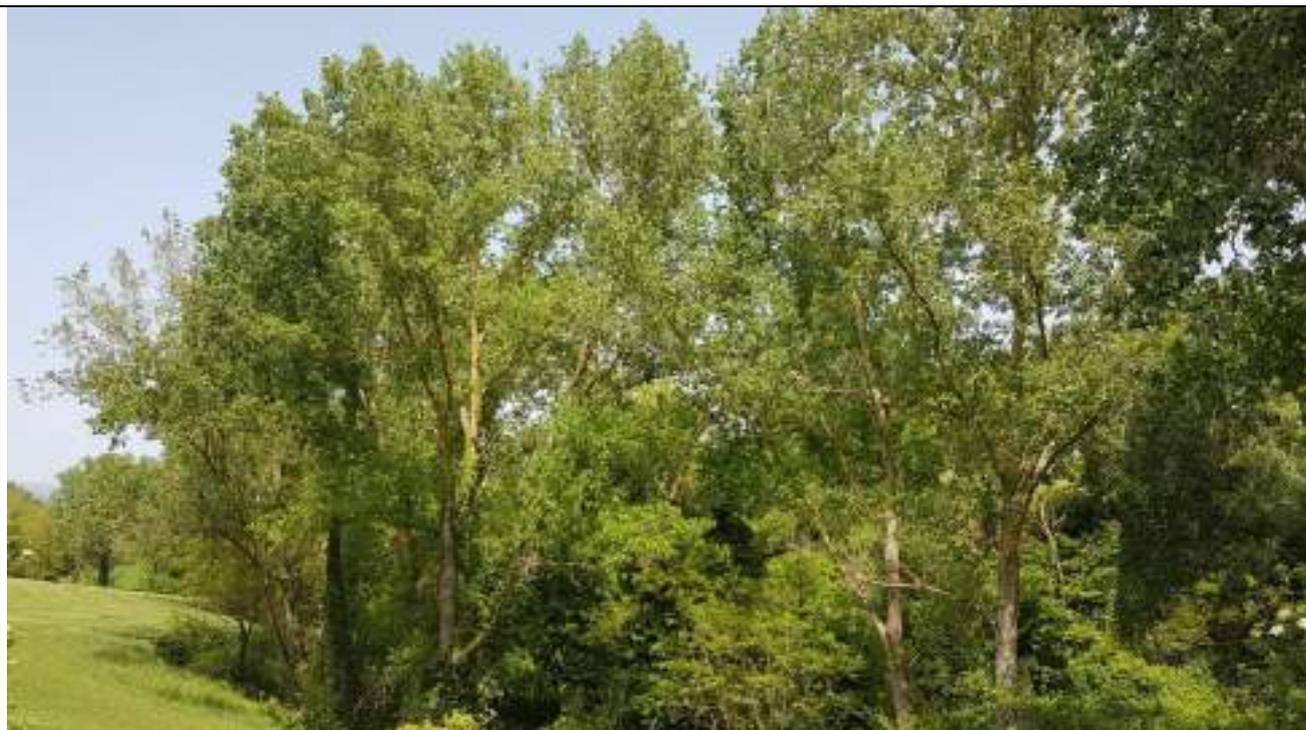
Foto 83 - Vista della fascia boscata dalla Via Località Caselle

CARATTERIZZAZIONE BOTANICO-VEGETAZIONALE NELL'INTORNO DEL SITO	Il sito indagato è localizzato in un tratto a morfologia collinare, con presenza di superfici agricole coltivate a seminativo. Il paesaggio vegetale circostante è caratterizzato dalla vegetazione igrofila dei Fossi (Torrente Palente e Fossi minori), dagli elementi diffusi del paesaggio agrario come filari e siepi arboreo arbustive, elementi isolati.
INDIVIDUAZIONE DEGLI ELEMENTI VEGETALI INTERFERITI DALLE OPERE IN PROGETTO	Il tracciato e il tipo di intervento in progetto interferiscono con una fascia boscata ripariale caratterizzata dalla dominanza di pioppo nero, con presenza di robinia. Tra le specie arbustive di mantello si osservano berretta da prete, corniolo e sambuco nero (foto 83, 84). In questa formazione forestale non è stata effettuata l'area di saggio

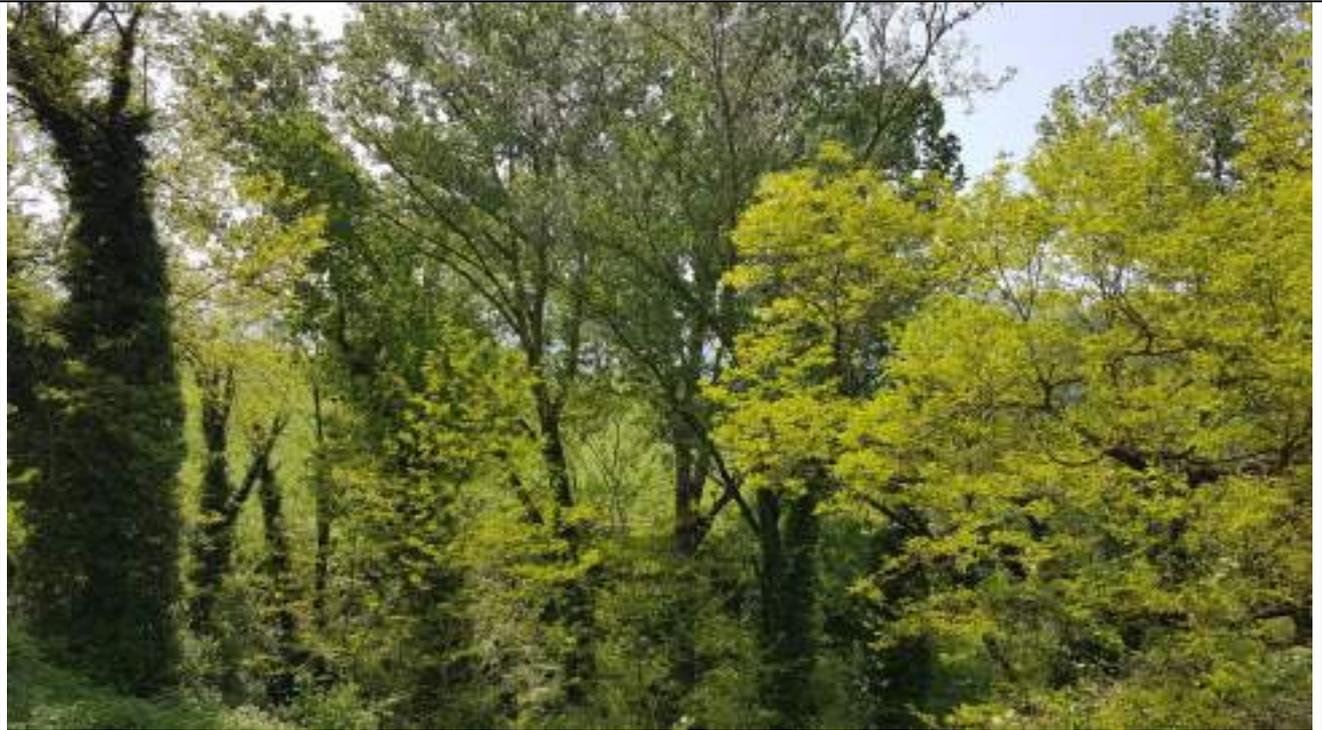
Foto 84 – Aspetto dell'interno della fascia boscata igrofila (versante opposto della foto 83)

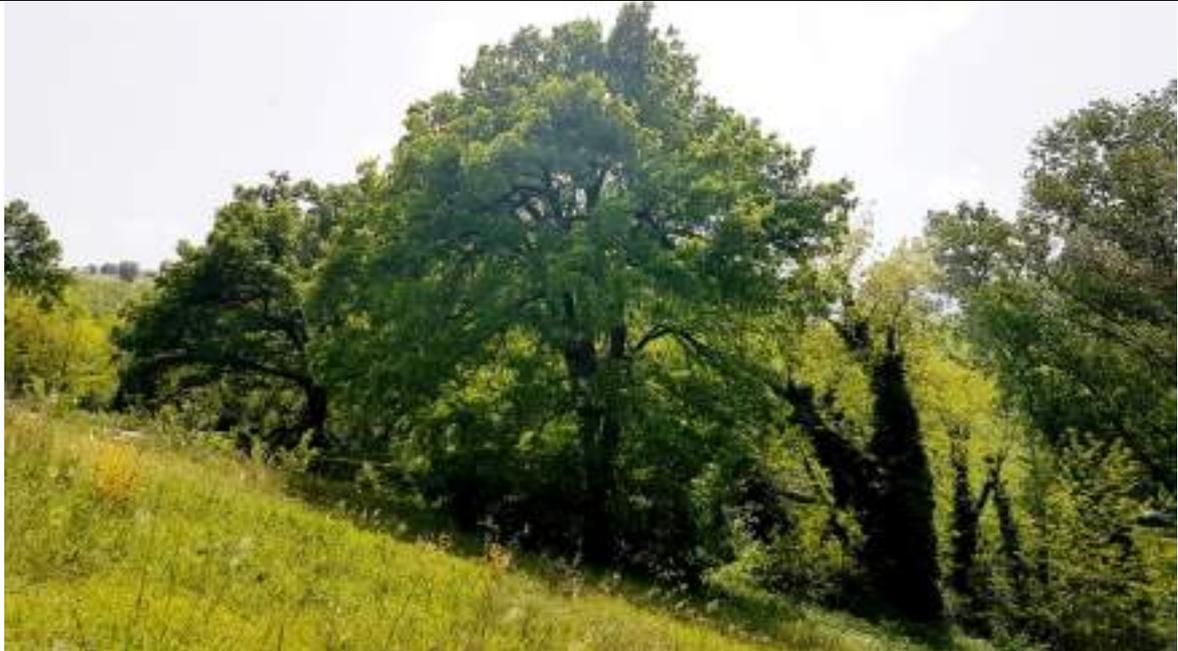
Foto 85 – In primo piano esemplare arboreo di roverella da 101 cm di diametro e in secondo piano (sulla sinistra) la roverella da 98 cm di diametro.

ALBERO PROTETTO	Specie singola protetta con nome comune	
	Specie	Diametro (cm)
	Roverella (il più a monte, più distante dalla strada)	101*
	Roverella (isolata, vicino strada)	98*
	Roverella (esemplare a valle, dei due vicini)	80*
	Roverella (esemplare a monte dei due vicini)	78*
TOTALE ALBERI PROTETTI	4 (secolari)	
NOTE	* esemplare secolare

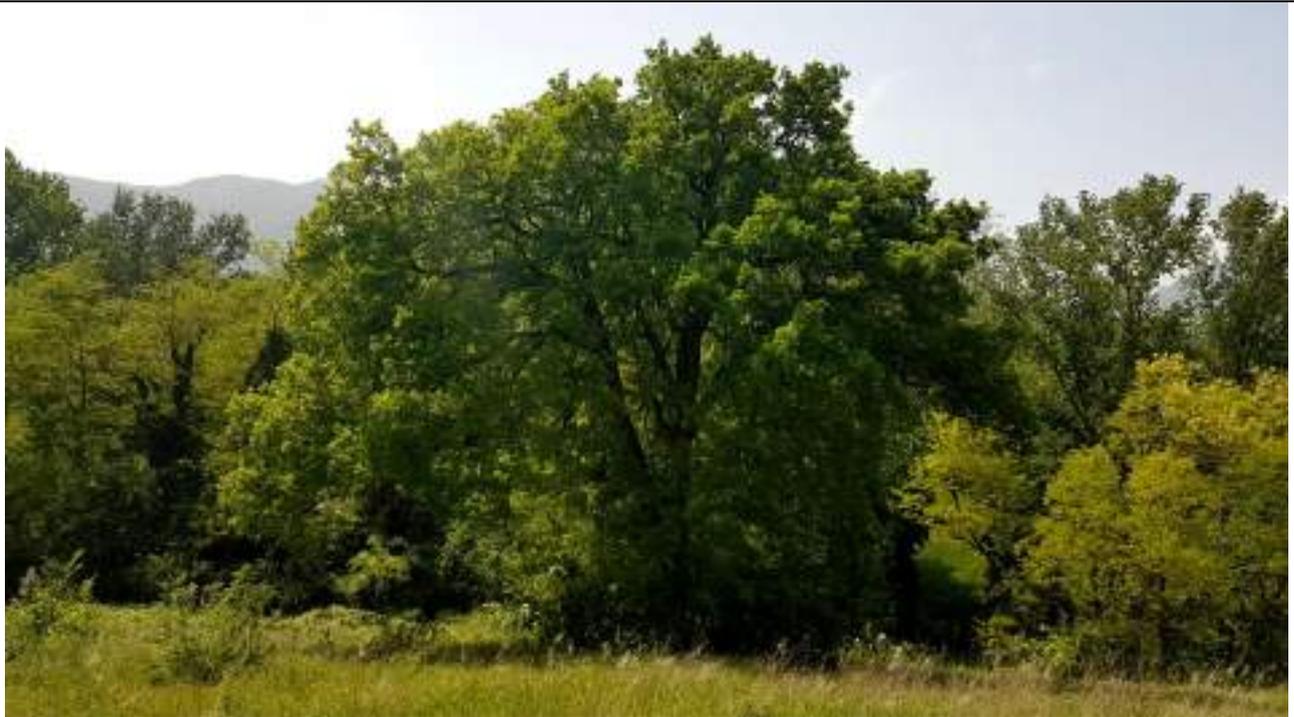
Foto 86 – particolare dell'esemplare di roverella della Foto 85 da 101 cm

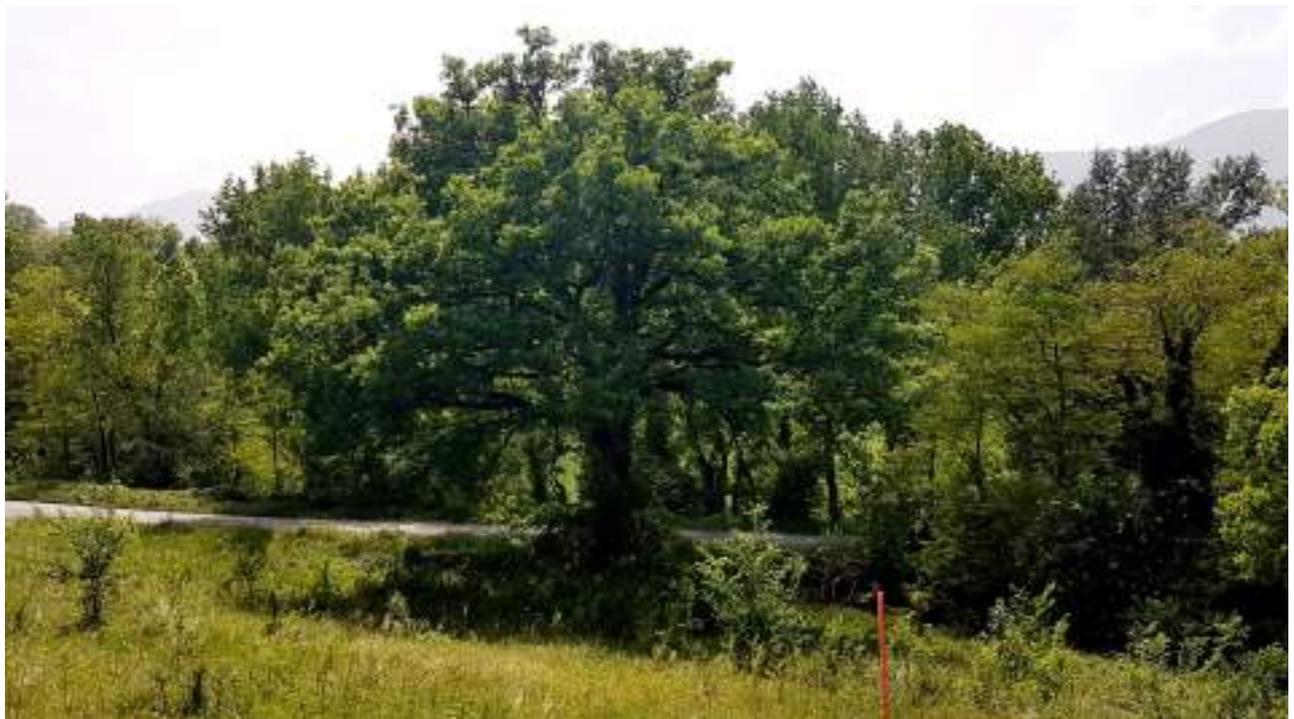
Foto 87 - Esempio arboreo di roverella, nelle vicinanze della strada di Via Loc. Caselle (esemplare isolato da 98 cm)

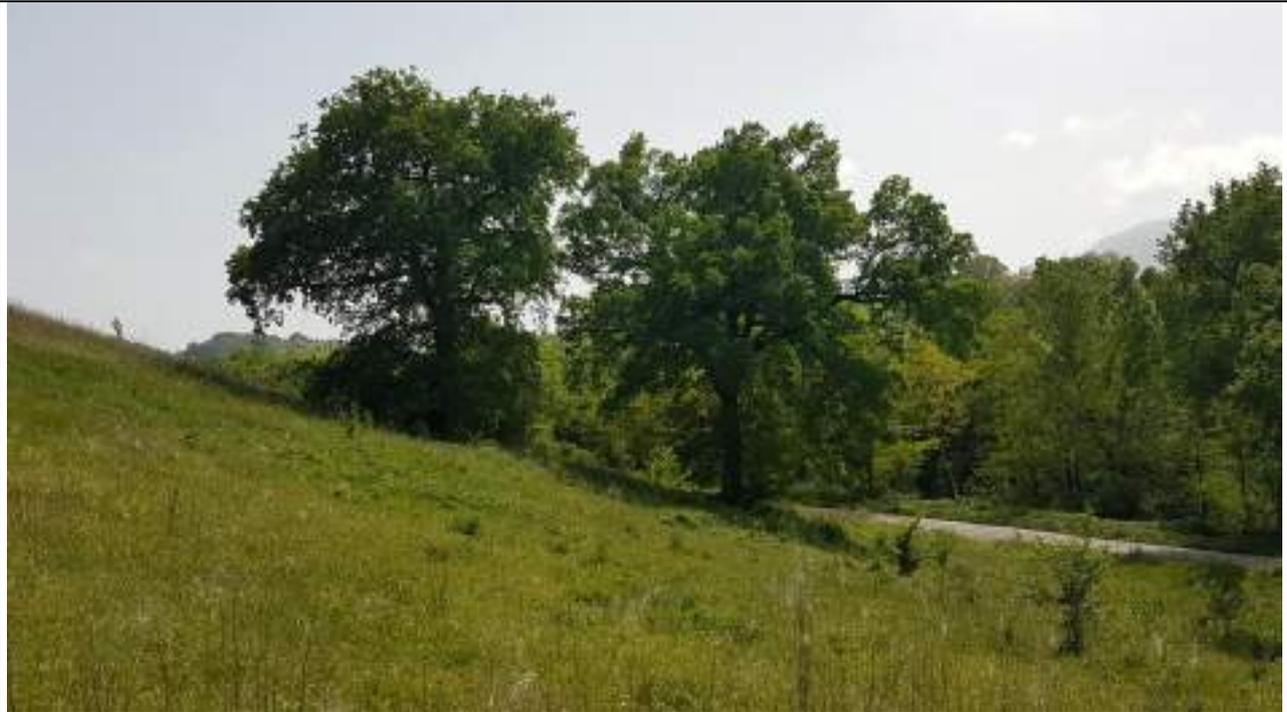
Foto 88 – Vista delle due roverelle vicine, una a monte e una a valle (da 78 cm e 80cm)

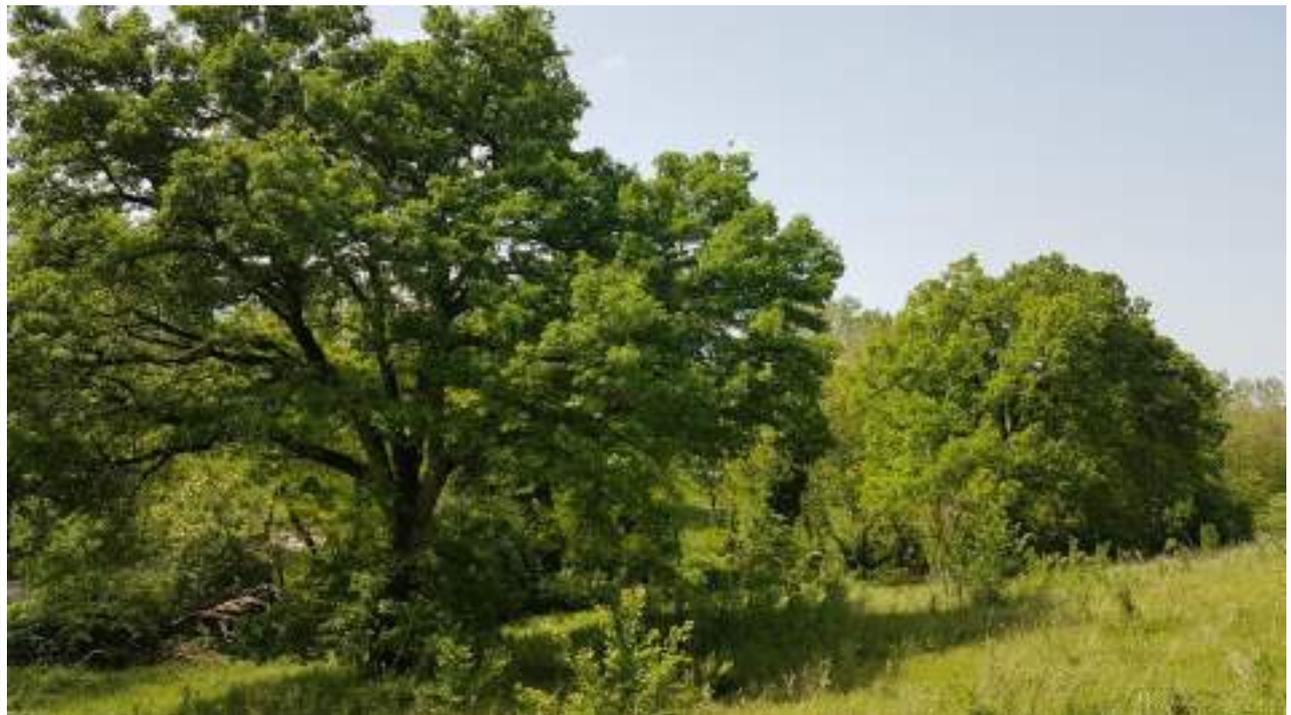
Foto 89 – Altra vista dell'esemplare arboreo di roverella isolato vicino la strada (da 98 cm)

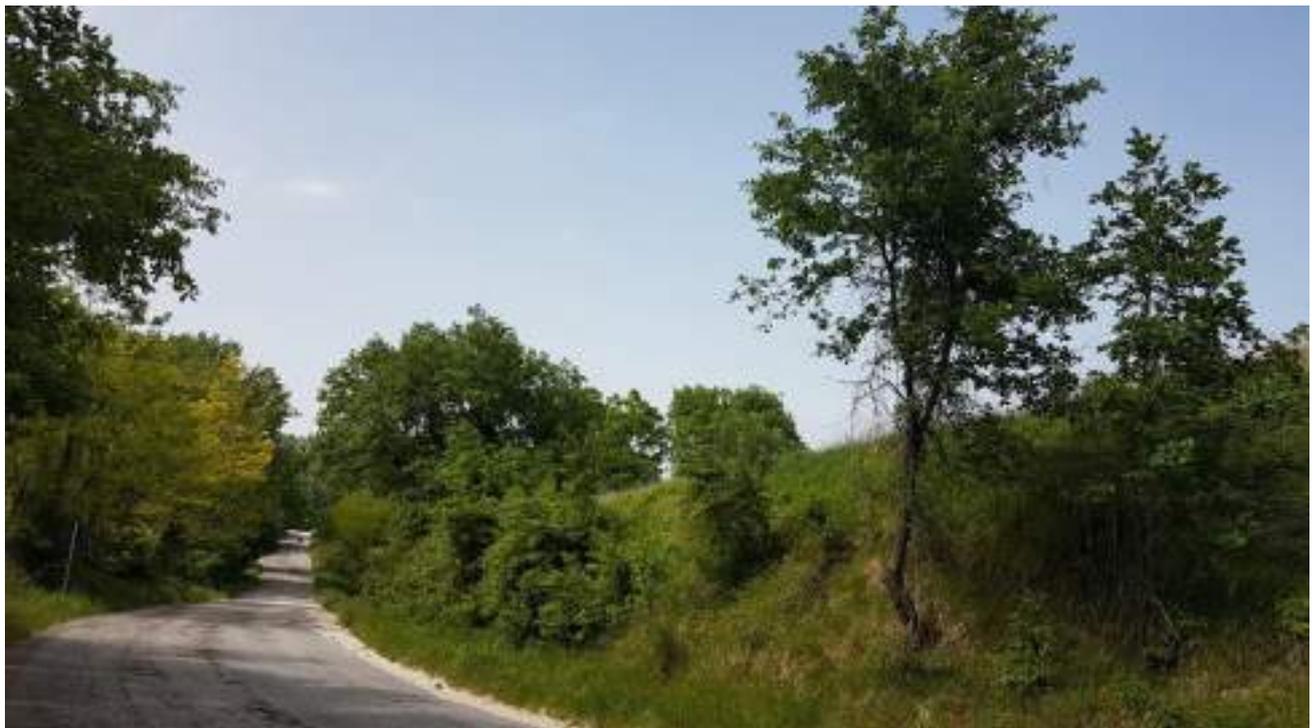
Foto 90 - Tratto di Siepe interferita sulla destra

DETTAGLIO DELLA TIPOLOGIA/SPECIE PROTETTE INTERFERITE (SCHEDA SITO N. 39)			
ALBERO	Specie singola presente, ma non protetta, con nome comune		
	Specie	Diametro (cm)	
	Roverella *	L'esemplare presenta 6/7 polloni	
TOTALE ALBERI PROTETTI	nessuno		
NOTE	* esemplare in polloni, non soggetto a tutela		
SIEPE	Lunghezza siepe (m)	Specie arborea protetta (se presenti)	Diametro della specie arborea (se presente)
	34 m	-	-
LUNGHEZZA SIEPE (METRI)	34 m		
PRESENZA DI ELEMENTI ARBOREI PROTETTI NELLA SIEPE	Nessun elemento		
NOTE	-

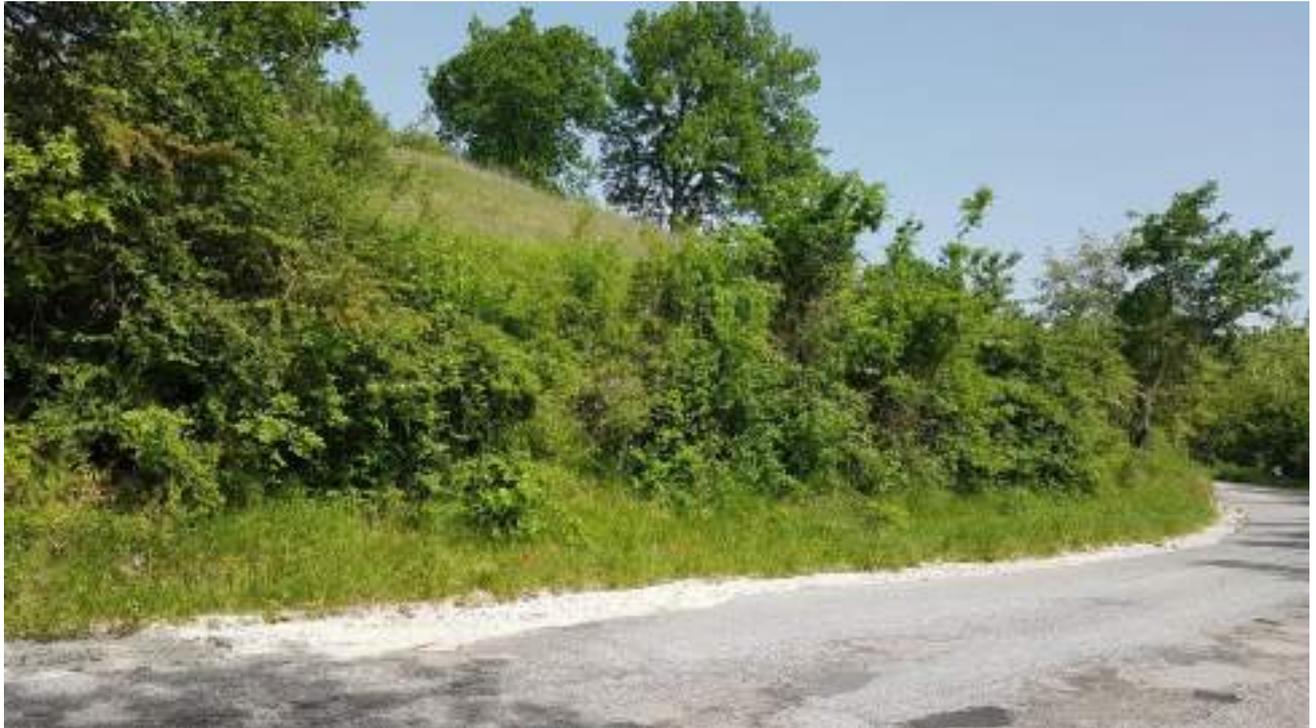
Foto 91 - Atravista del tratto di Siepe interferita

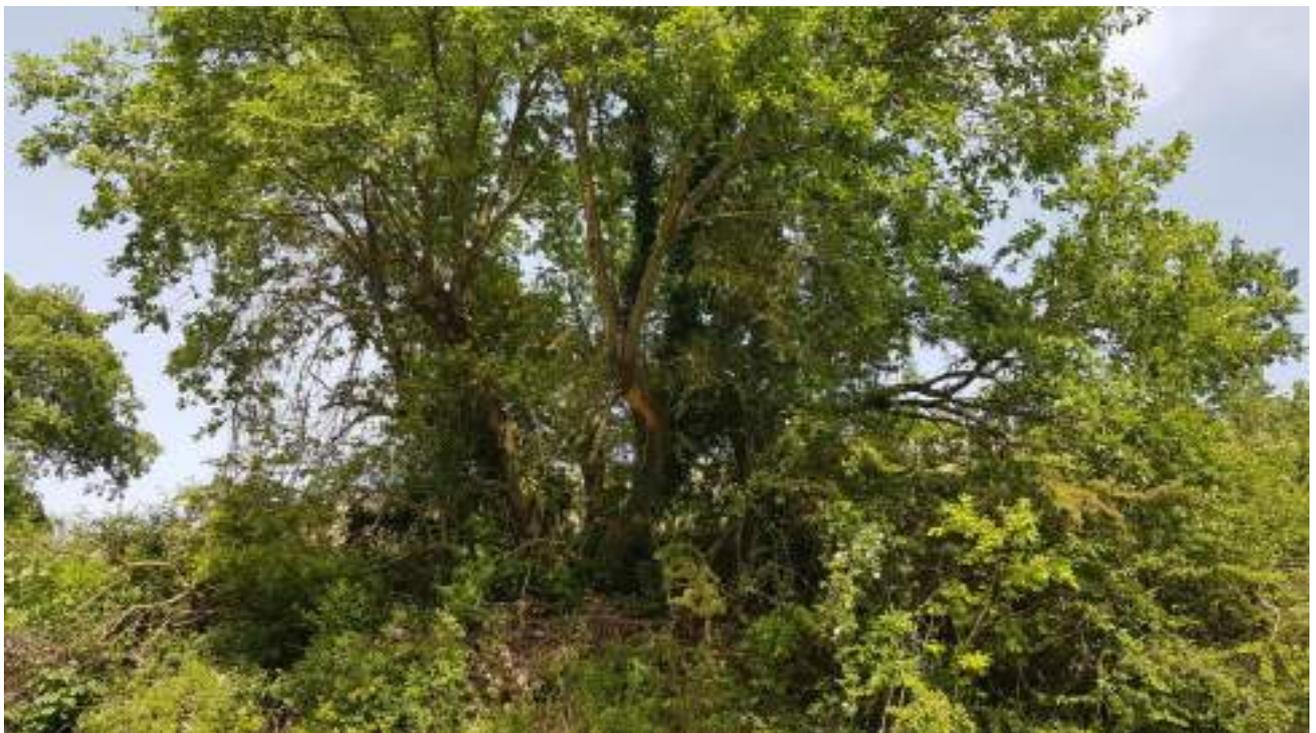
Foto 92 roverella a portamento policormico

CHILOMETRICA		9+620,00-9+720,00	
COMUNE INTERESSATO	CTR	Camerino	313050
TIPO DI INTERVENTO/OPERA (OLTRE ALL'ASSE PRINCIPALE) IN PROGETTO		Muri, Dev. SP94_Barbe	
TIPOLOGIA PROTETTA RISCONTRATA (AI SENSI DELLA L. R. 6/2005 E SS.MM.II.)			
SUPERFICIE BOSCHIVA			
SIEPE	X		
ALBERO*/I PROTETTO/I	X	*NOTA: è presente una roverella, albero non protetto perché policormico (foto 92)	
ALBERO/I PROTETTO/I SECOLARE/I
