ASSE VIARIO MARCHE – UMBRIA E QUADRILATERO DI PENETRAZIONE INTERNA MAXI LOTTO 2

LAVORI DI COMPLETAMENTO DELLA DIRETTRICE PERUGIA ANCONA:
SS. 318 DI “VALFABBRICA”. TRATTO PIANELLO – VALFABBRICA
SS. 76 “VAL D’ESINO”. TRATTI FOSSATO VICO – CANCELLI E ALBACINA – SERRA SAN QUIRICO
“PEDEMONTANA DELLE MARCHE”, TRATTO FABRIANO – MUCCIA – SFERZIA

PROGETTO ESECUTIVO

2.1.3 PEDEMONTANA DELLE MARCHE 3° stralcio funzionale: Castelraimondo nord – Castelraimondo sud 4° stralcio funzionale: Castelraimondo sud – innesto S.S. 77 a Muccia INDIVIDUAZIONE, CARATTERIZZAZIONE E CARTOGRAFIA DELLA VEGETAZIONE PROTETTA E COMPENSAZIONE AMBIENTALE AI SENSI DELLA L.R. 6/2005 E SS.MM.II	SCALA: DATA: <p style="text-align: center;">Marzo 2020</p>
---	--

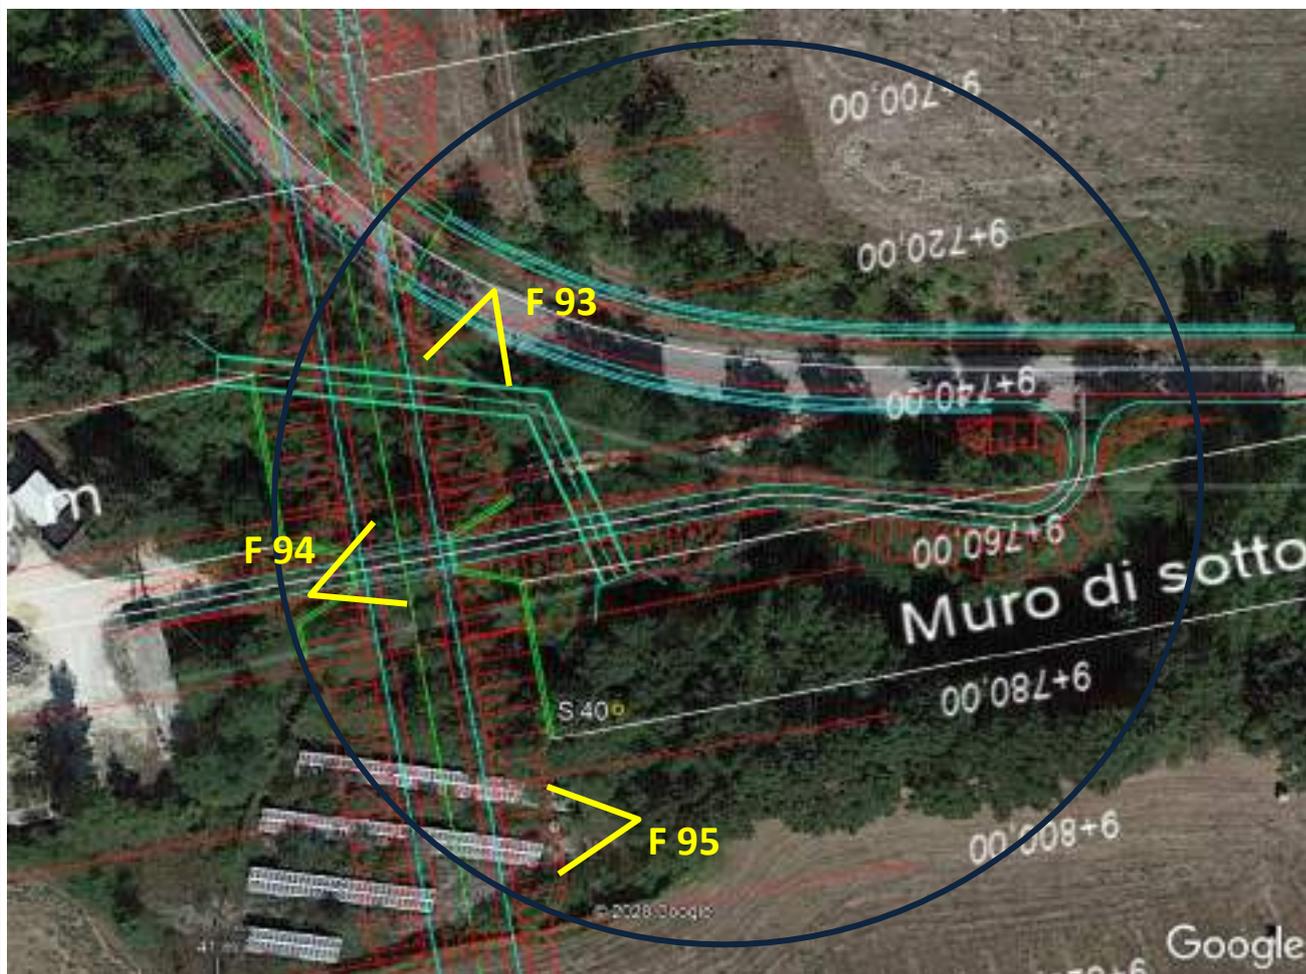
Tracciato in progetto su foto satellitare da Google Earth: In blu l'area indagata del sito **S40**. In giallo i punti fotografici

L'intervento in progetto, interferisce con un bosco che, partendo dalla scarpata stradale, degrada verso la base dell'impluvio sottostante. Questa cenosi è costituita in prevalenza da una fustaia di roverella con presenza di robinia nei settori esterni. Il sottobosco risulta costituito da varie specie tra cui biancospino comune, berretta da prete, corniolo, prugnolo. Nel settore basale, più vicino al corso d'acqua oltre alle specie forestali suddette si rileva la presenza di pioppo nero e olmo campestre (foto 93, 94). Nel settore dell'Impianto fotovoltaico (foto 95) è presente una siepe perimetrale a robinia.

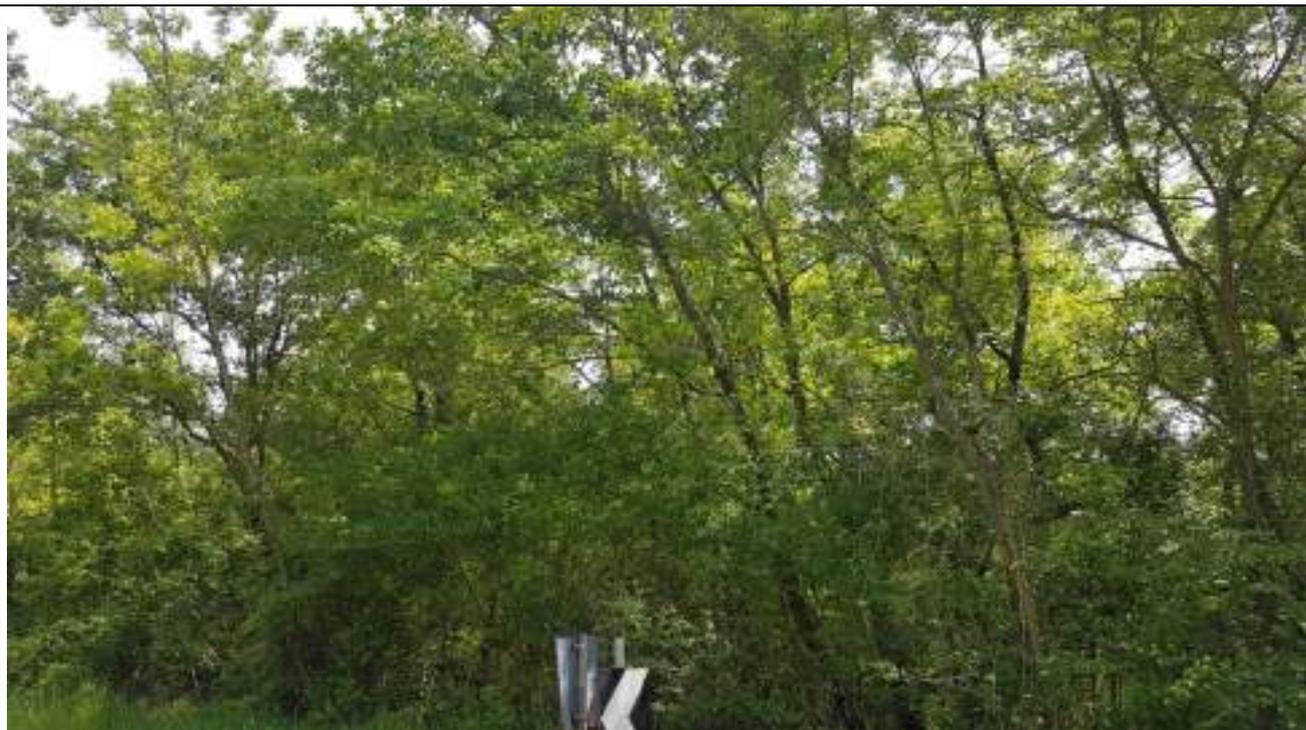
Foto 93 – Vista della superficie boscata dal settore superiore

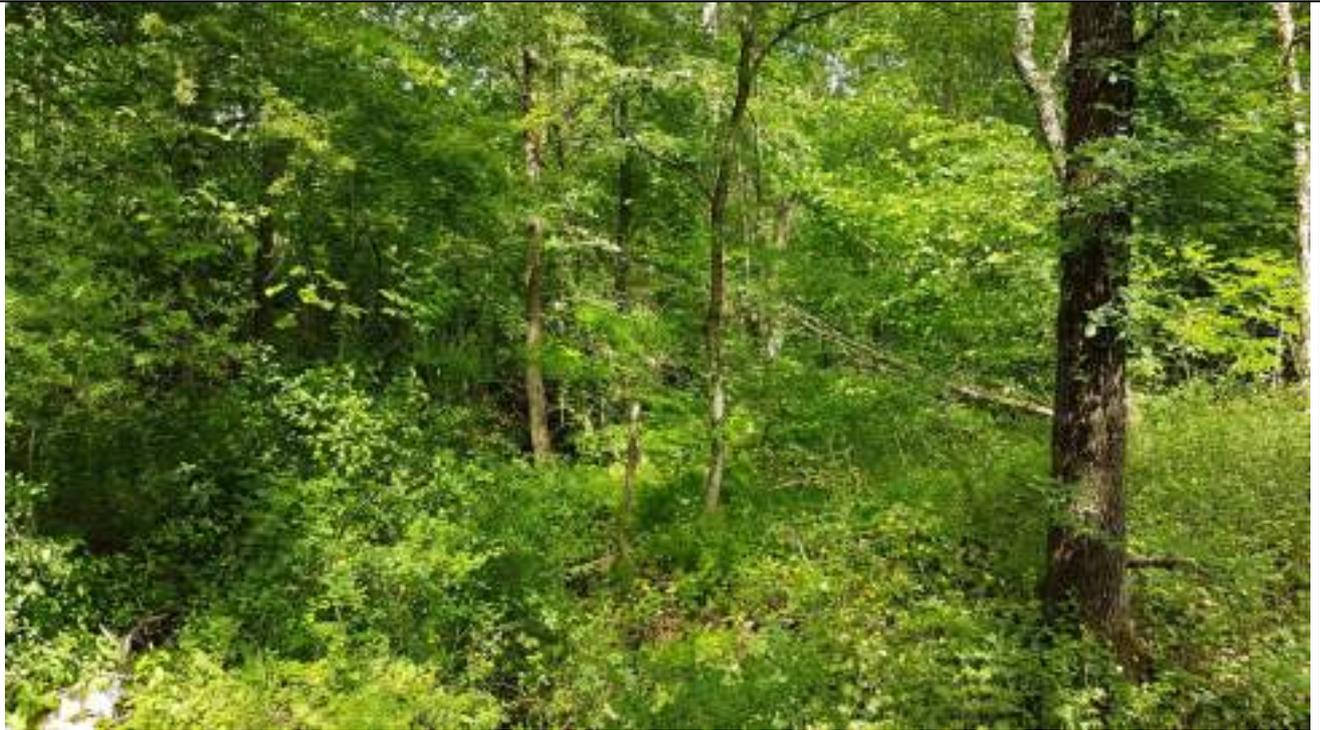
Foto 94 – Vista dell’area boscata (Settore centrale parte basale in vicinanza del corso d’acqua)

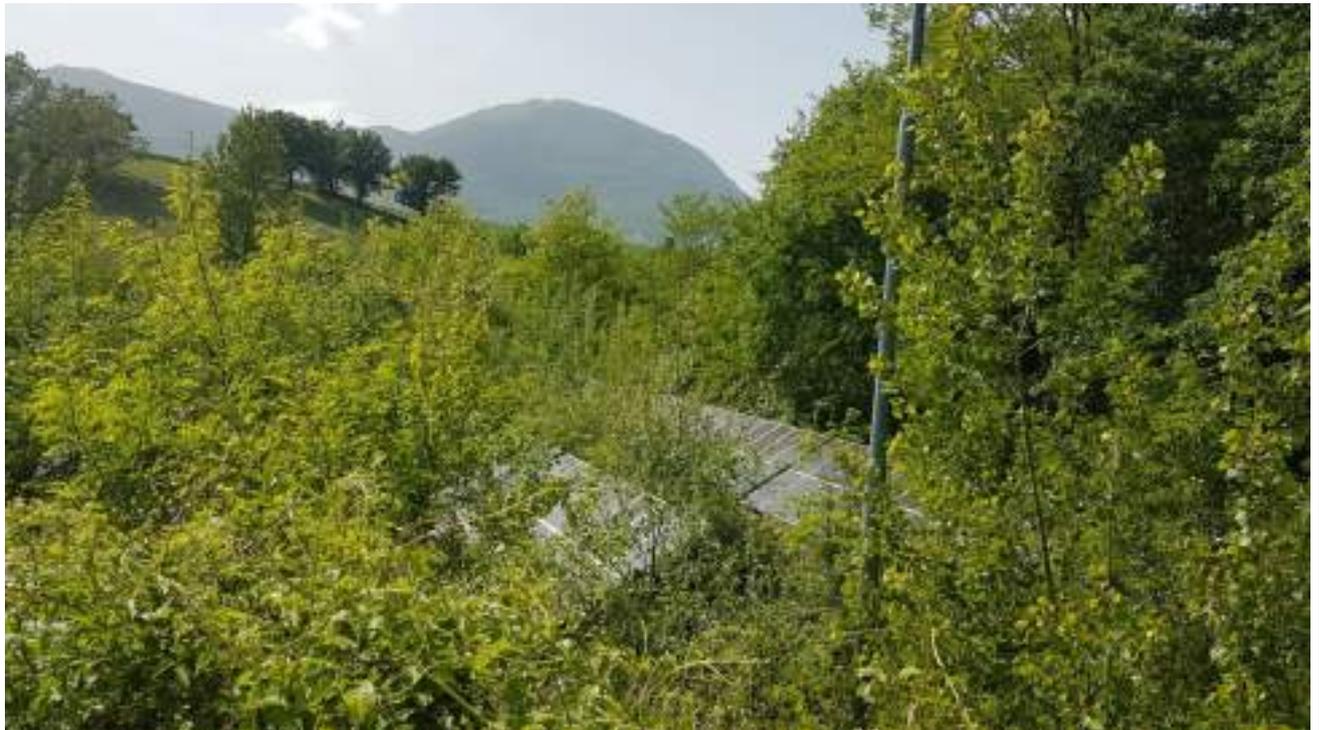
Foto 95 – Vista verso il settore esterno con l’impianto fotovoltaico

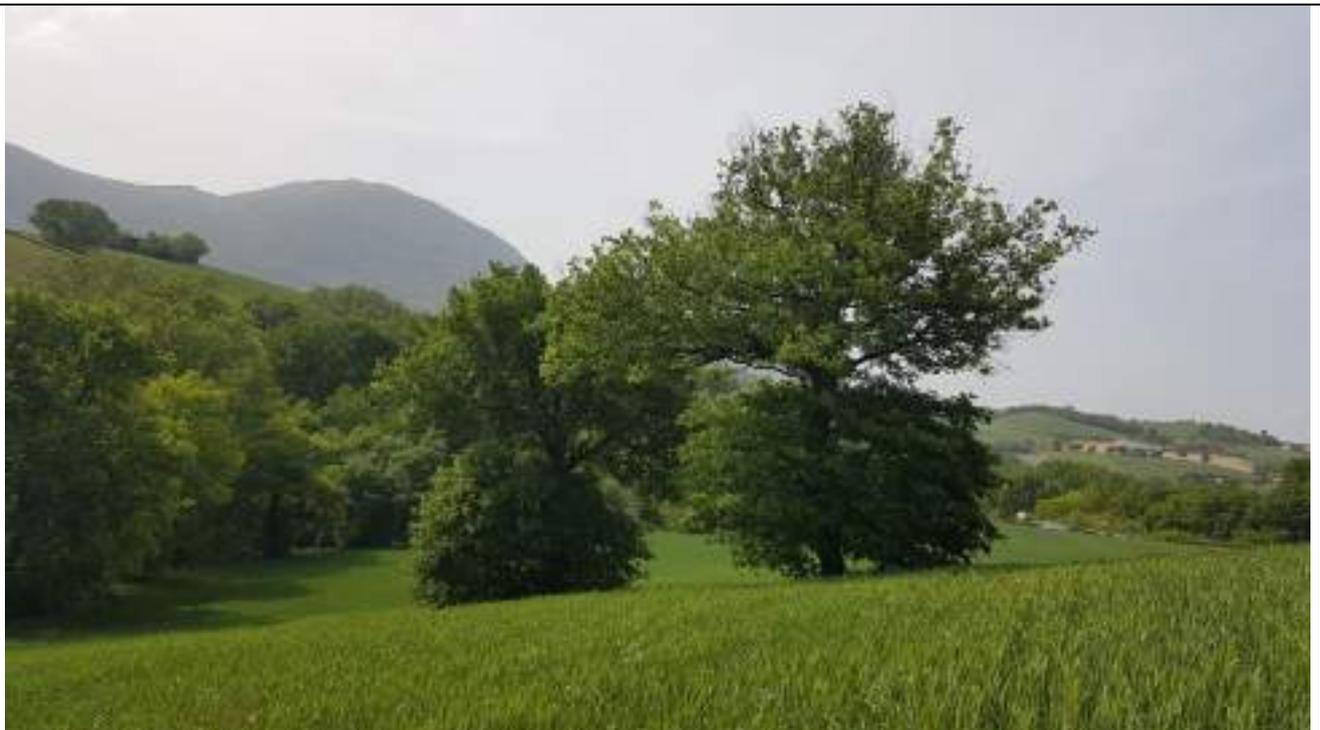
Foto 96 – Roverelle del sito indagato, in pieno campo

INDIVIDUAZIONE DEGLI ELEMENTI VEGETALI INTERFERITI DALLE OPERE IN PROGETTO	comune, sambuco nero, acero campestre, prugnolo, sanguinella. L'intervento in progetto, interferisce con due esemplari arborei di roverella posti in pieno campo (foto 96). Gli elementi singoli individuati nel gruppo, sono stati riportati nel punto sottostante.
---	--

ALBERO PROTETTO	Specie singola protetta con nome comune	
	Specie	Diametro (cm)
	Roverella	69 *
	Roverella	73 *
TOTALE ALBERI PROTETTI	2 (secolari)	
NOTE	* esemplare secolare;

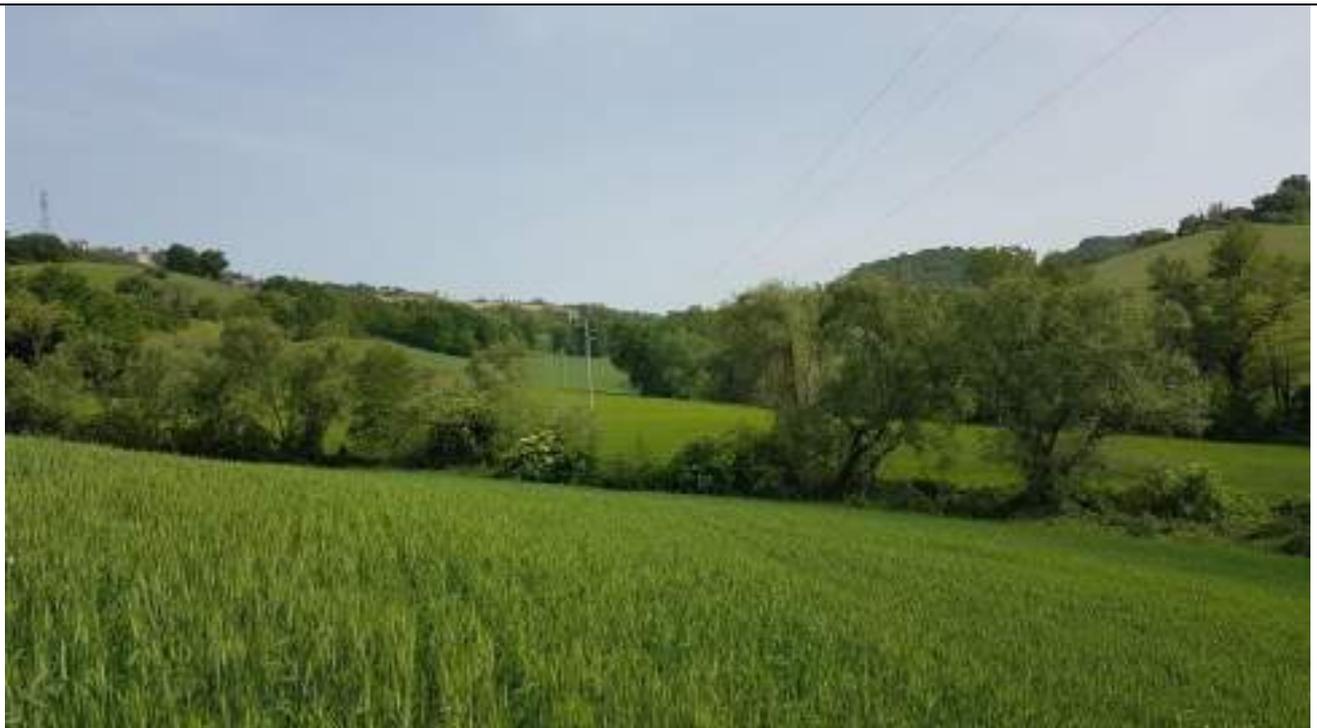
Foto 97 – Fosso poderale a dominanza di salice bianco

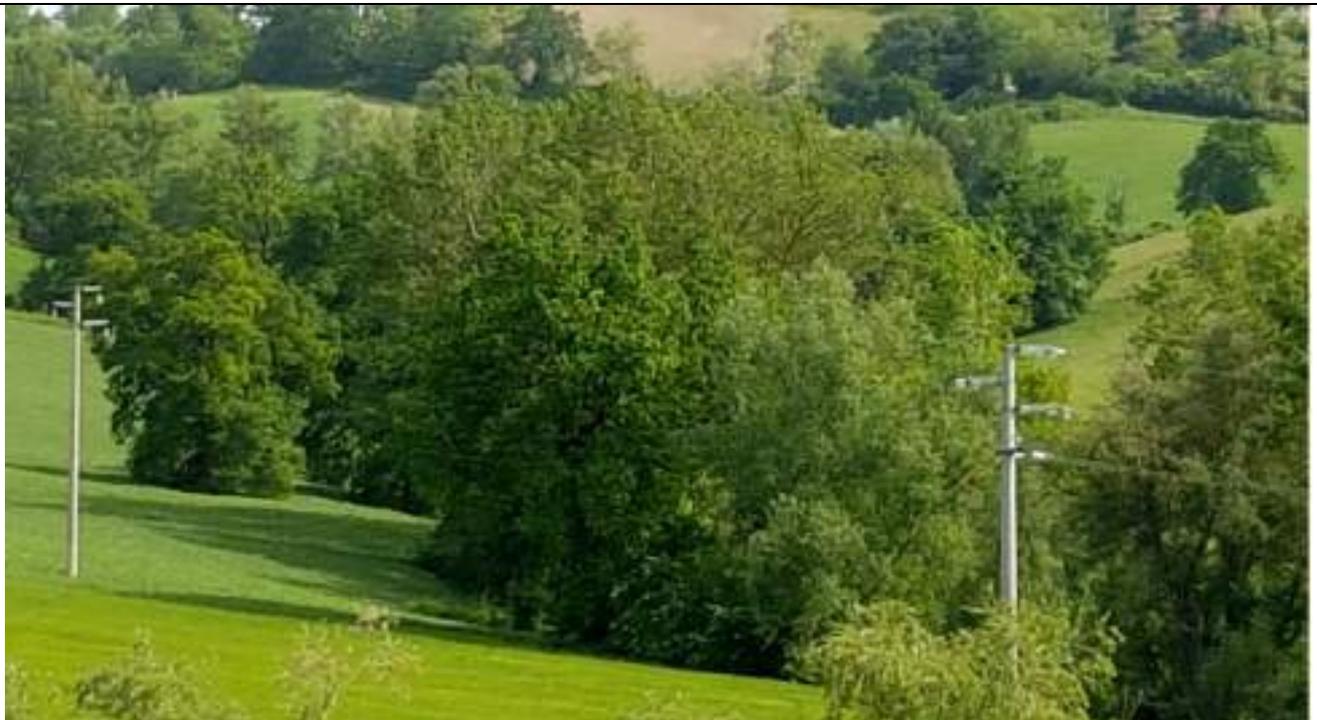
Foto 98 – Roverella interferita al confine con la scarpata destra di un fosso minore.

CARATTERIZZAZIONE BOTANICO-VEGETAZIONALE NELL'INTORNO DEL SITO	<p>Il sito indagato si trova in un contesto agricolo a morfologia collinare; nell'intorno sono presenti ampie superfici agricole coltivate a seminativi. Il paesaggio vegetale circostante si presenta ricco di elementi lineari come filari, siepi arboree arbustive, vegetazione igrofila dei fossi e torrenti. Presenti anche piccoli nuclei boscati sia su pendii acclivi che in continuità con la vegetazione igrofila ripariale. Le specie arboree dominanti sono roverella, robinia, salice bianco, olmo campestre, pioppo nero; nelle siepi sono presenti specie arbustive come biancospino comune, sambuco nero, acero campestre, prugnolo, sanguinella.</p>
INDIVIDUAZIONE DEGLI ELEMENTI VEGETALI INTERFERITI DALLE OPERE IN PROGETTO	<p>Il tracciato e le opere in progetto interferiscono con un elemento arboreo singolo di roverella di grandi dimensioni e secolari (foto 98). Gli elementi singoli individuati sono riportati nel punto sottostante</p>

ALBERO PROTETTO	Specie singola protetta con nome comune	
	Specie	Diametro (cm)
	Roverella	65*
TOTALE ALBERI PROTETTI	1 (secolare)	
NOTE	* esemplare secolare

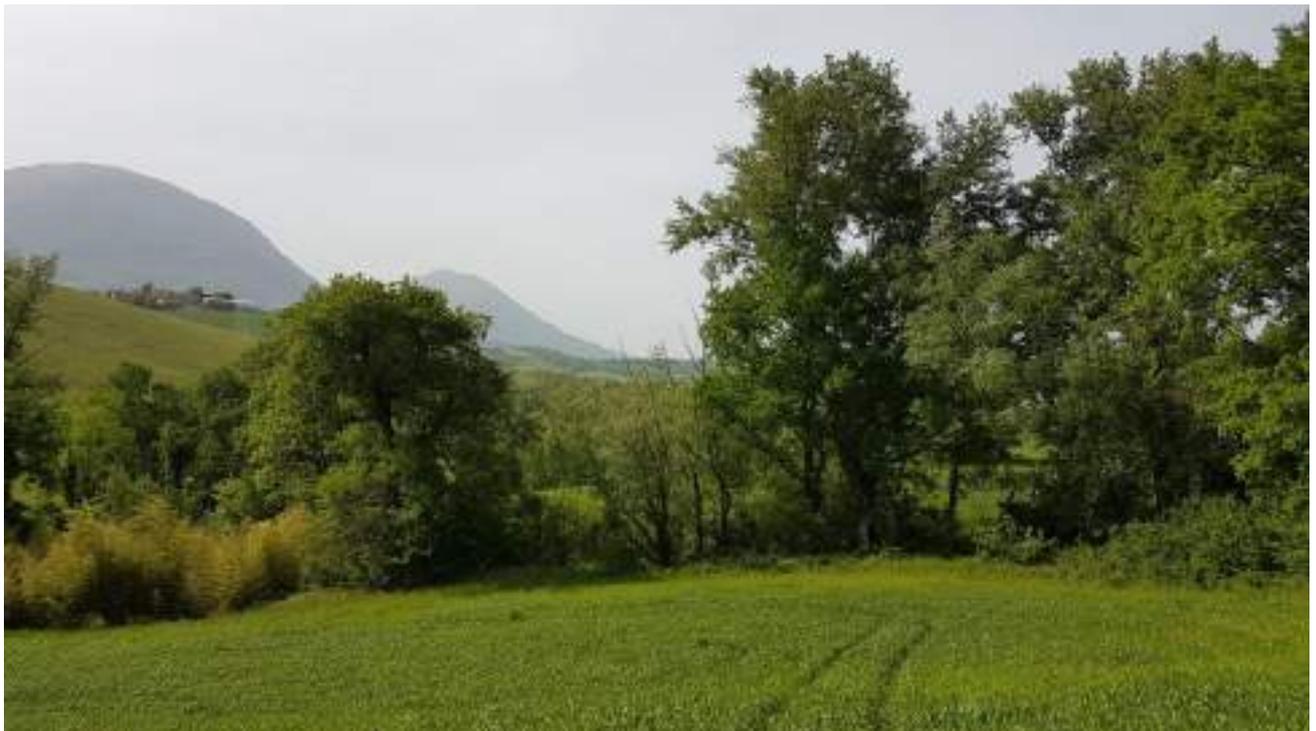
Foto 99 - Vista sui due esemplari di roverella e il grande pioppo nero (a destra)

INDIVIDUAZIONE DEGLI ELEMENTI VEGETALI INTERFERITI DALLE OPERE IN PROGETTO	<p>sanguinella. Presente nelle vicinanze un boschetto coltivato di bambù.</p> <p>L'intervento in progetto, interferisce con due elementi arborei di roverella dislocati ai lati esterni di un piccolo impluvio dove si localizza il filare in cui oltre alla roverella è presente anche salice bianco. Nello stesso filare è stato osservato un esemplare di pioppo nero di notevole dimensione e altezza (foto 99). Gli elementi singoli individuati nel filare sono stati riportati nel punto sottostante</p>
---	--

ALBERO PROTETTO	Specie singola protetta con nome comune	
	Specie	Diametro (cm)
	Roverella	81 *
	Roverella	47
TOTALE ALBERI PROTETTI	2 (di cui 1 secolare)	
NOTE	* esemplare secolare

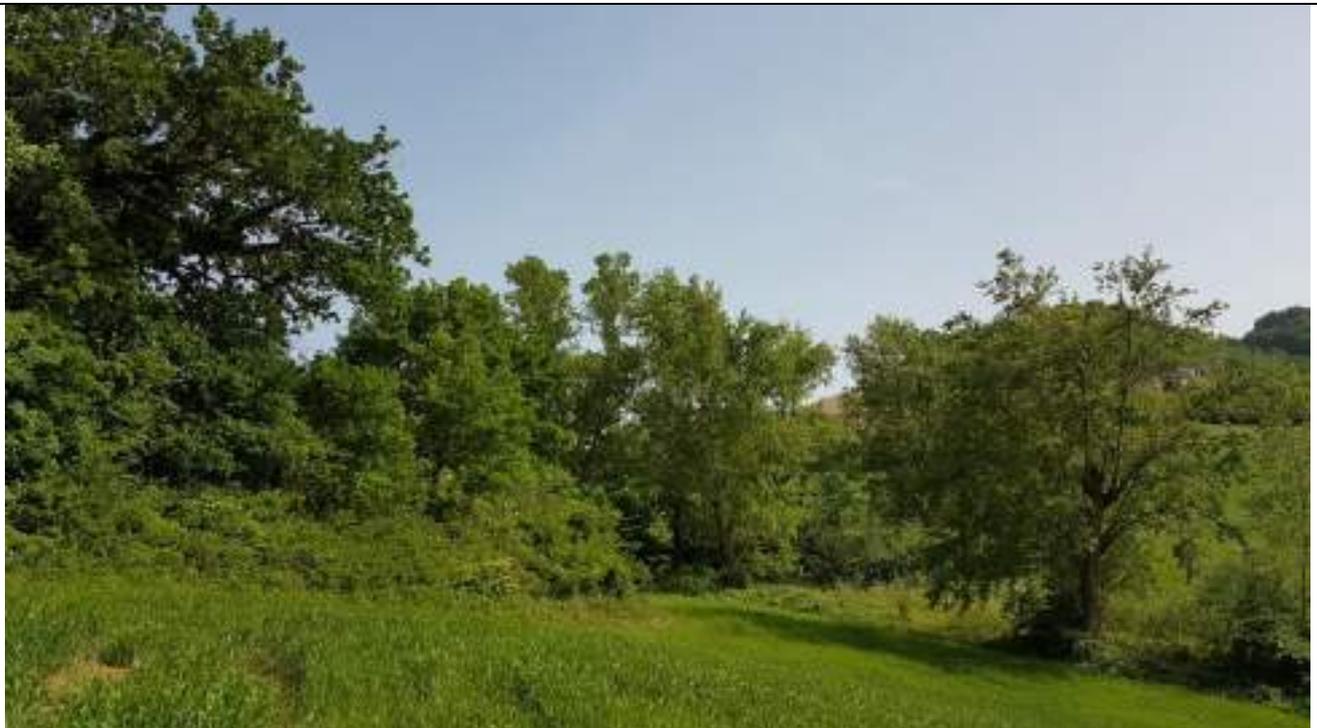
Foto 100 – A sinistra, siepe mista su scarpata, nel tratto interferito nella parte alta del sito

CARATTERIZZAZIONE BOTANICO-VEGETAZIONALE NELL'INTORNO DEL SITO	<p>Il sito indagato si trova in ambito agricolo a morfologia collinare, nei pressi di Camerino. Il paesaggio vegetale circostante è costituito da un reticolo di elementi vegetali lineari, come filari di roverella e vegetazione igrofila dei fossi a salici e pioppi. Presenti anche scarpate con siepi di biancospino comune, acero campestre, prugnolo, sanguinella, tratti di canneto a canna domestica.</p> <p>Il paesaggio vegetale circostante inoltre presenta elementi diffusi dislocati per lo più lungo le scarpate e piccoli impluvi interpoderali, costituiti da filari e siepi arboreo arbustive, gruppi arborei, elementi isolati, filari igrofili, con una composizione floristica tipica delle specie arbustive di mantello come biancospino comune, sambuco nero, acero campestre, prugnolo, sanguinella.</p>
INDIVIDUAZIONE DEGLI ELEMENTI VEGETALI INTERFERITI DALLE OPERE IN PROGETTO	<p>L'intervento in progetto, interferisce con un filare interpoderale a prevalenza di pioppo nero, olmo campestre e salice bianco (foto 101, 102) con assenza di elementi protetti. Nel bordo superiore viene interferita una siepe mista a prugnolo, rovo, vitalba, corniolo, sambuco (foto 100). Gli elementi singoli individuati nel filare sono stati riportati nel punto sottostante.</p>

Lunghezza siepe (m)	Specie arborea protetta (se presenti)	Diametro della specie arborea (se presente)
SIEPE	38 m	-	-
LUNGHEZZA SIEPE (METRI)	38 m		
PRESENZA DI ELEMENTI ARBOREI PROTETTI NELLA SIEPE	nessuno		
NOTE

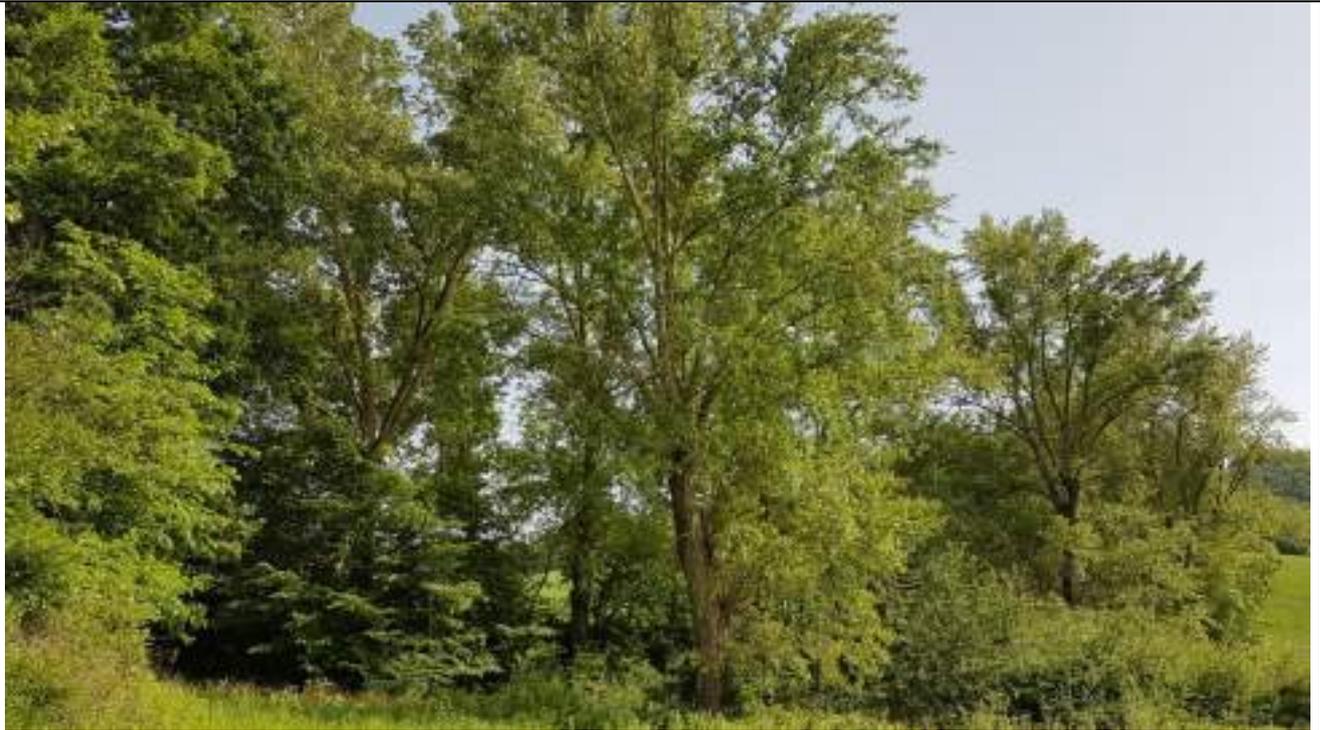
Foto 101 – Esemplici arborei a pioppo nero, nel settore basale

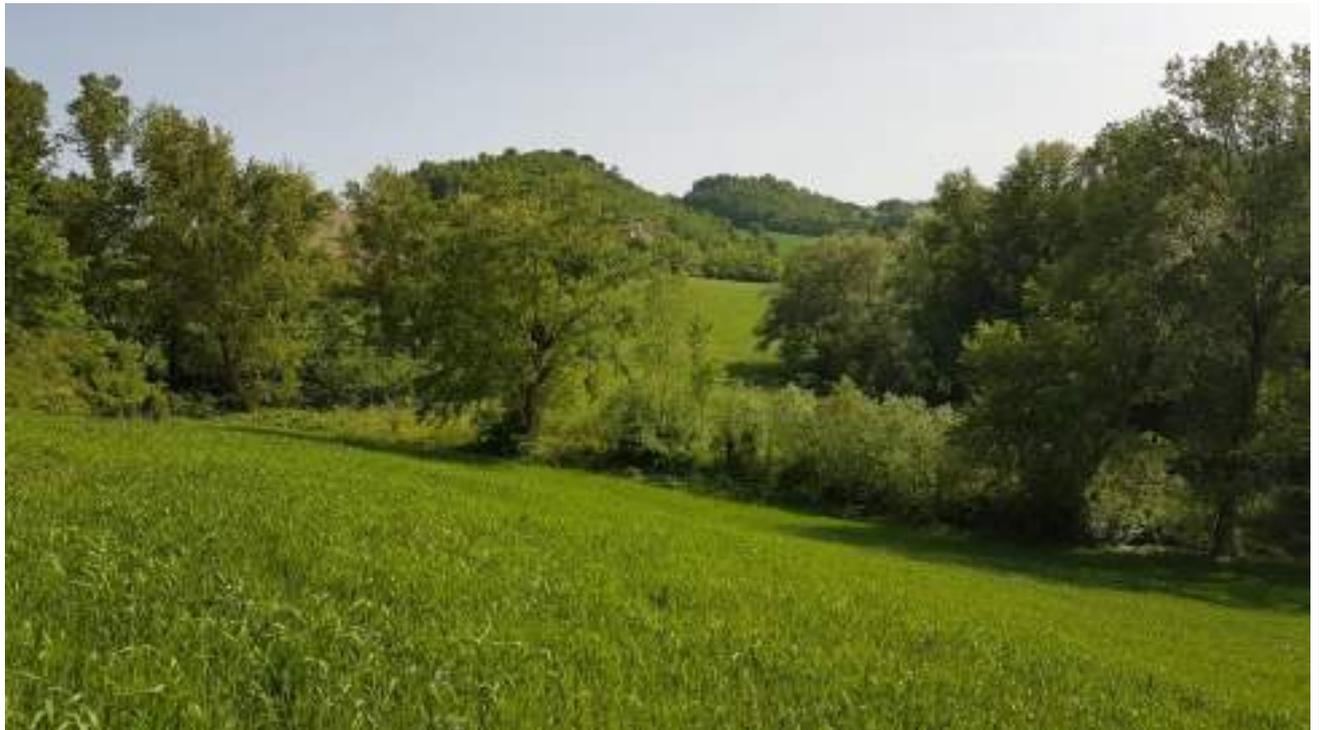
Foto 102 – Vista del settore basale, con un altro filare igrofilo (limitrofo precedente)

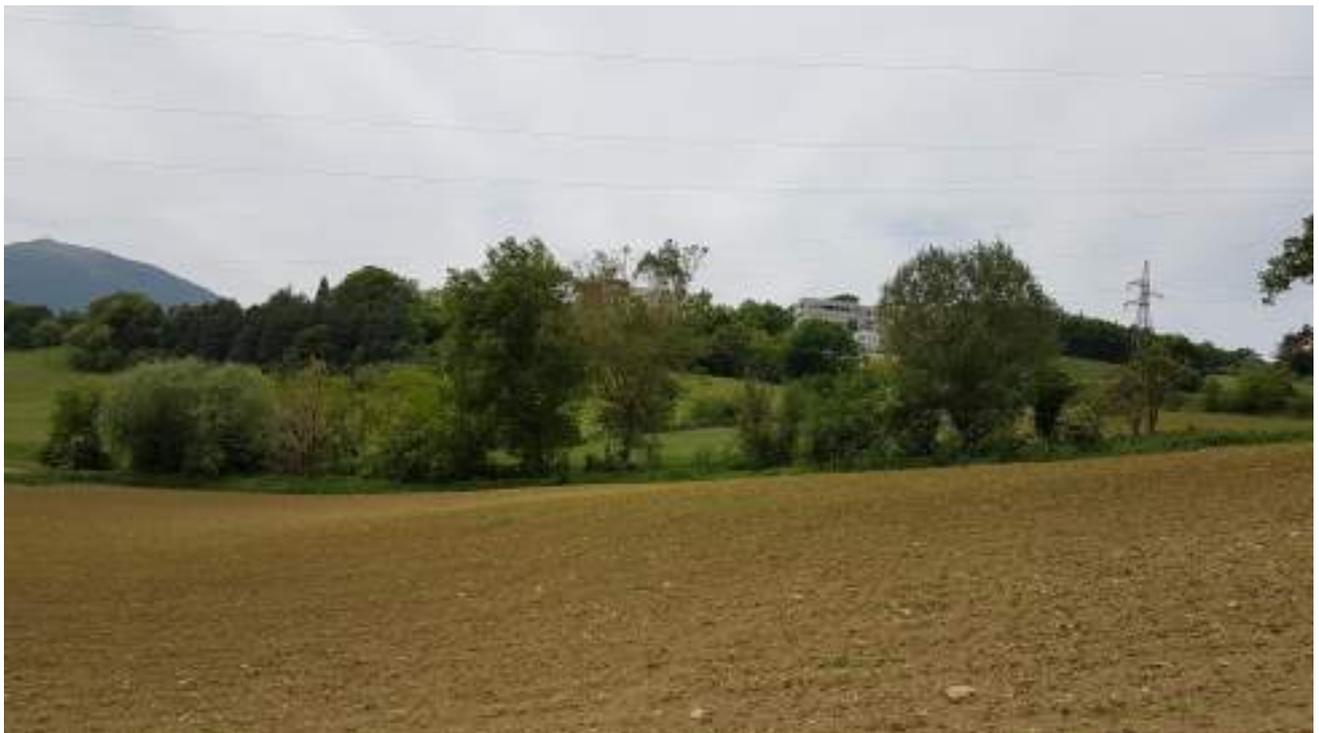
Foto 103 – Aspetto della vegetazione arboreo-arbustiva del fosso interpodereale

INDIVIDUAZIONE DEGLI ELEMENTI VEGETALI INTERFERITI DALLE OPERE IN PROGETTO	interpodereale in sx di Rio Scortachiarì, in cui prevalgono esemplari arborei di salice bianco, pioppo nero, olmo e arbusti di sambuco nero e biancospino comune (foto 103).
DETTAGLIO DELLA TIPOLOGIA/SPECIE PROTETTE INTERFERITE (SCHEDA SITO N. 46)	
NESSUNA TIPOLOGIA PROTETTA	Specie singola protetta con nome comune
	nessuna
TOTALE ALBERI PROTETTI	nessuno
NOTE	Nonostante non sia stata riscontrata nessuna tipologia protetta , questo sito è stato ugualmente esaminato ai fini di un'esauritiva completezza delle analisi delle interferenze dell'opera con la vegetazione.

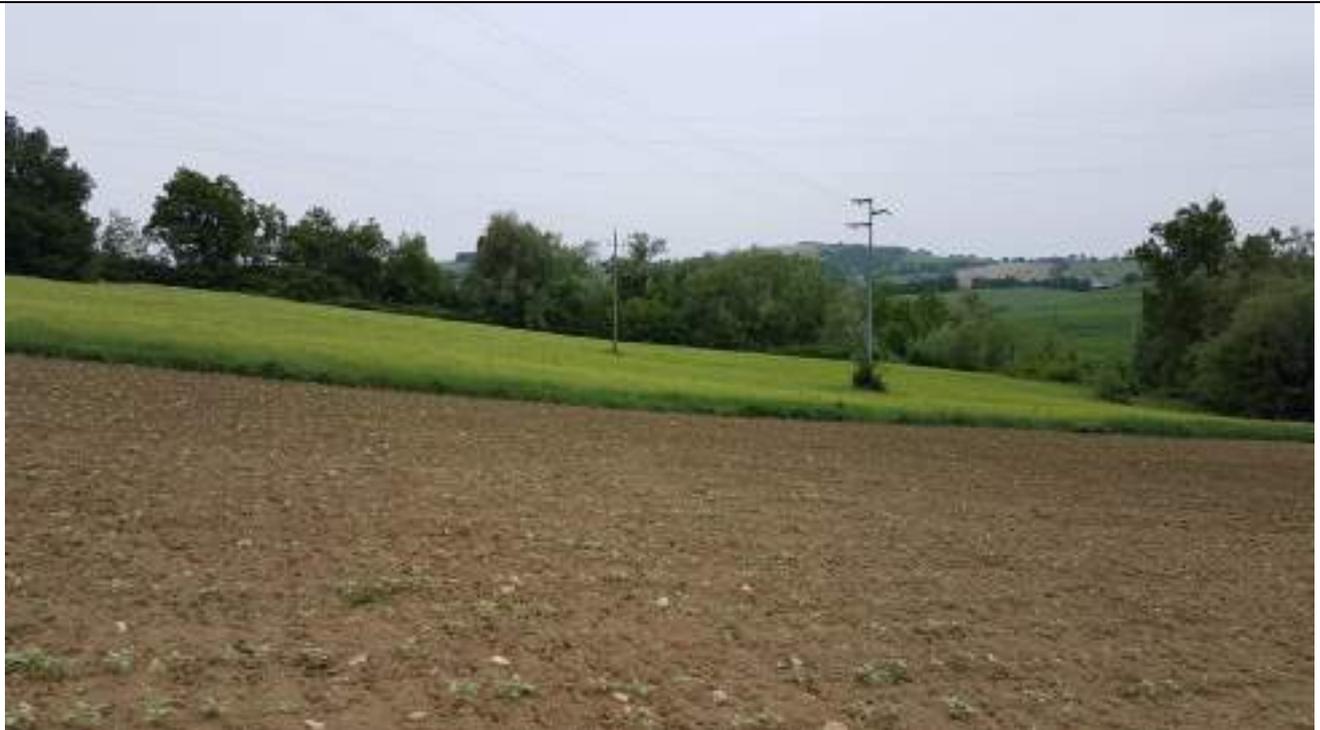
Foto 104 - Aspetto panoramico del filare interferito, visto dal seminativo a girasole (attualmente in plantule), e grano (piu avanti)

CARATTERIZZAZIONE BOTANICO-VEGETAZIONALE NELL'INTORNO DEL SITO	Il sito indagato si trova in ambito alto collinare nei pressi dell'Ospedale di Camerino. Il contesto è quello di un paesaggio agrario eterogeneo, con presenza di piccole superfici a seminativo alternate ad elementi vegetali naturali e seminaturali siepi con specie arbustive, fossi con specie meso-igrofile, filari, settori a ricolonizzazione naturale come gli arbusteti a ginestra e ginepro.
INDIVIDUAZIONE DEGLI ELEMENTI VEGETALI INTERESSATI DALLE OPERE IN PROGETTO	L'opera in progetto interessa un filare arboreo posto lungo un fosso interpoderale costituito per lo più da salice bianco, roverella, olmo campestre, orniello e sporadico pioppo nero. Lo strato arbustivo appare denso e compatto e risulta costituito in prevalenza da prugnolo selvatico, corniolo, biancospino comune (foto 104, 105). Gli elementi singoli individuati sono stati riportati nel punto sottostante

ALBERO PROTETTO	Specie singola protetta con nome comune	
	Specie	Diametro (cm)
	Roverella	28
	Roverella	43
	Olmo campestre	17
TOTALE ALBERI PROTETTI	3	
NOTE

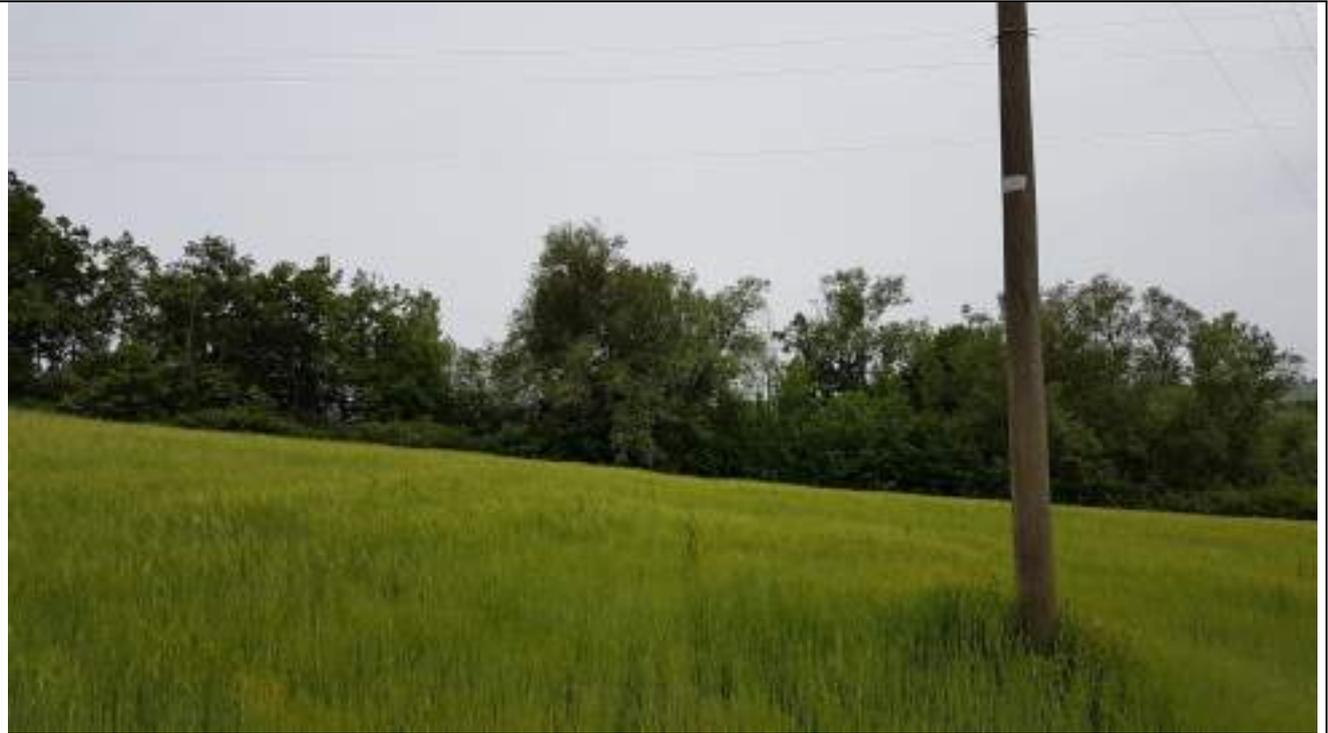
Foto 105 - Vista ravvicinata del filare dal seminato a grano in vicinanza di un palo di linea elettrica preso come riferimento

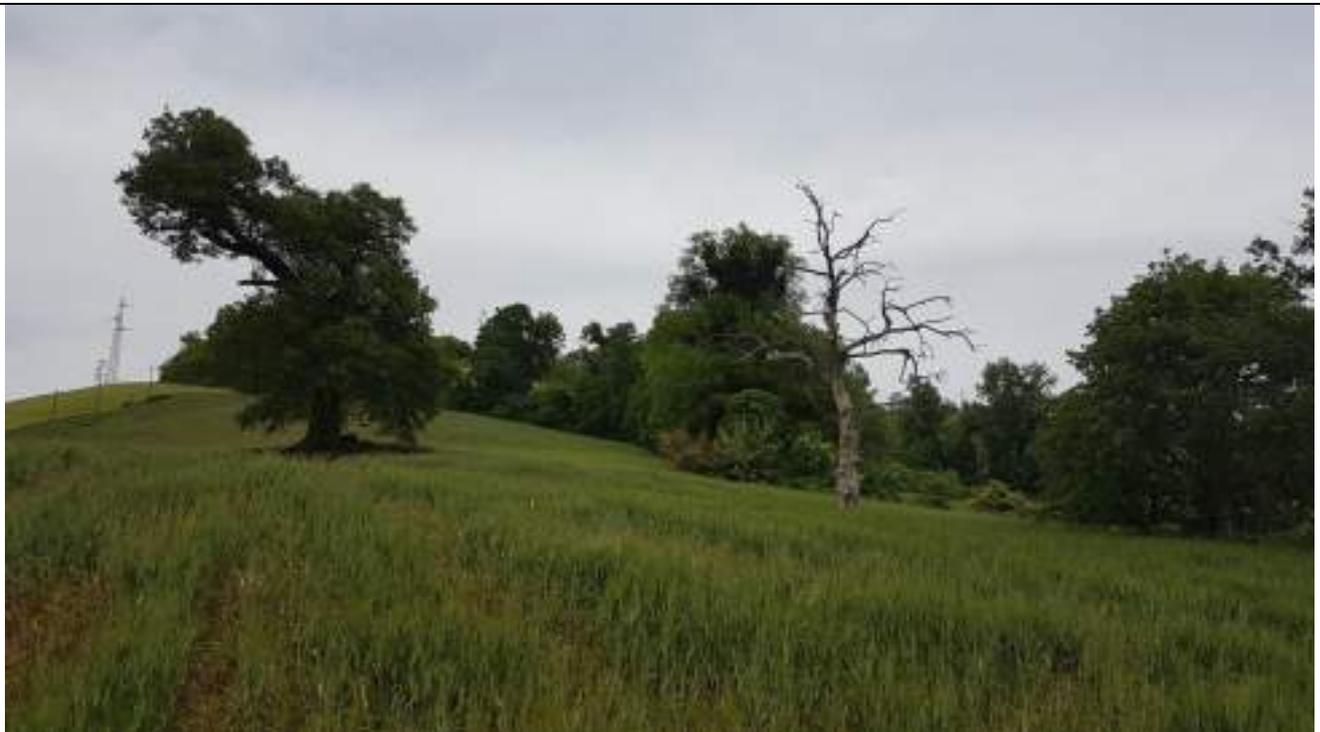
Foto 106 - -Roverella isolata con accanto l'esemplare secco

VEGETALI INTERESSATI DALLE OPERE IN PROGETTO	<p>si sviluppa al di sopra di un seminativo in pendenza accentuata, attualmente coltivato a frumento. L'opera interessa una roverella, di notevole dimensione, in stato vegetativo non ottimale, in vicinanza di un altro grande esemplare di roverella completamente secco (foto 106).</p> <p>Nel settore finale del raccordo (in dir Camerino), in area di scarpata, è presente un filare arboreo di robinia e sambuco, specie non protette (foto 107).</p> <p>Gli elementi singoli individuati sono stati riportati nel punto sottostante</p>
---	--

ALBERO PROTETTO	Specie singola protetta con nome comune	
	Specie	Diametro (cm)
	Roverella	92*
TOTALE ALBERI PROTETTI	1 (secolare)	
NOTE	* esemplare secolare

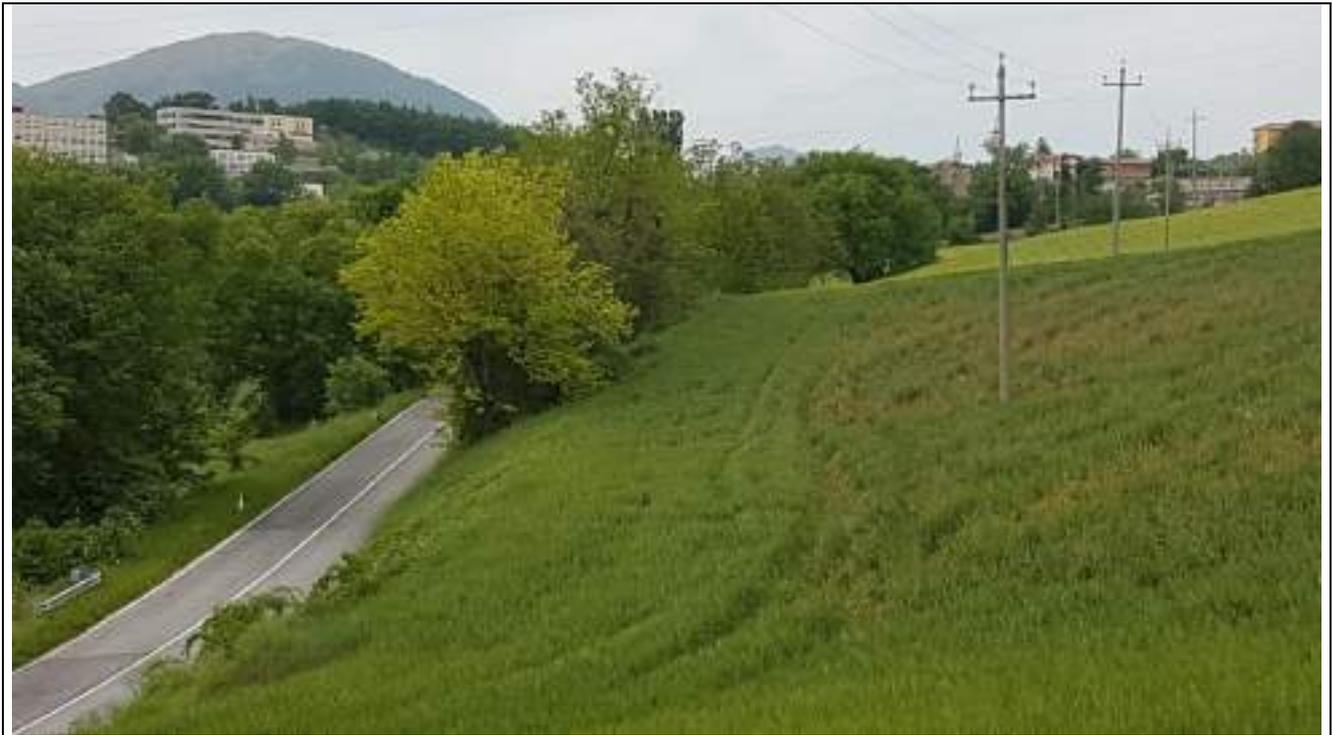
Foto 107 - Filare di robinia e sambuco

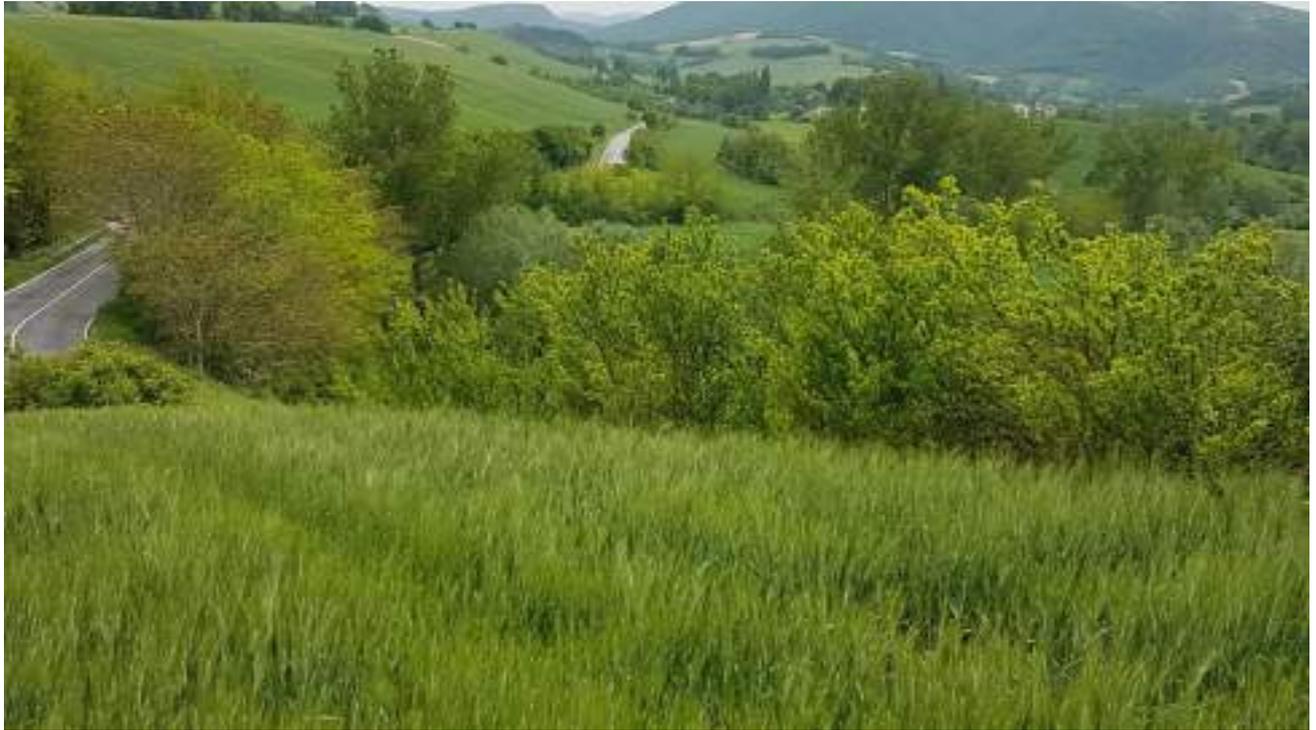
Foto 108 – Siepe del Settore A (su scarpata stradale)

ALBERO PROTETTO	Specie singola protetta con nome comune							
	Specie Settore A	Diametro (cm)	Specie Settore B	Diametro (cm)	Specie Settore C	Diametro (cm)	Specie Settore D	Diametro (cm)
	-	-					Roverella	22
							Roverella	25
							Roverella	29
							Roverella	37
							Roverella	21
							Roverella	26
	Altre fuori settori							
	Specie				Diametro (cm)			
	Roverella				73 *			
TOTALE ALBERI PROTETTI	7 (di cui 1 secolare)							
NOTE	* esemplare secolare							
SIEPE	Lunghezza siepe (m)			Specie arborea protetta (se presenti)			Diametro della specie arborea (se presente)	
	20 m per il settore A			-			-	
	34 m per il settore B			-			-	
LUNGHEZZA SIEPE (METRI)	54 m

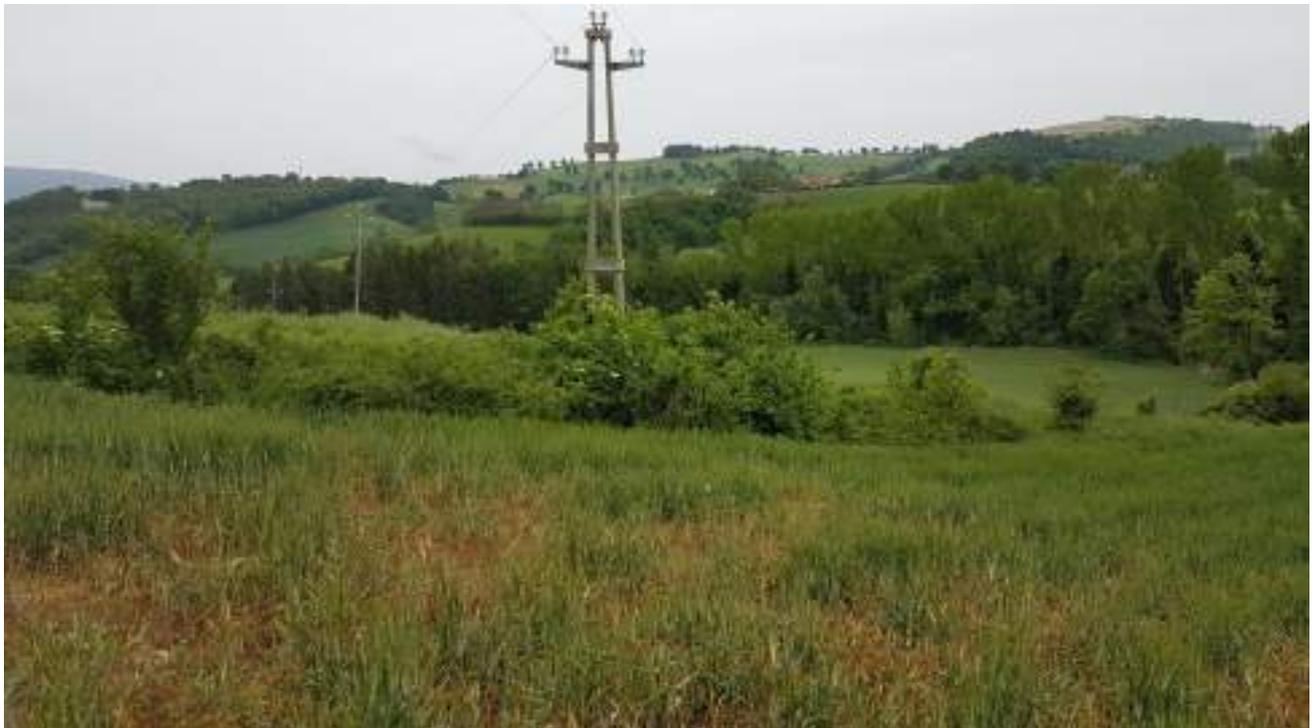
Foto 109 - Siepe del Settore B (su fosso interpoderale)

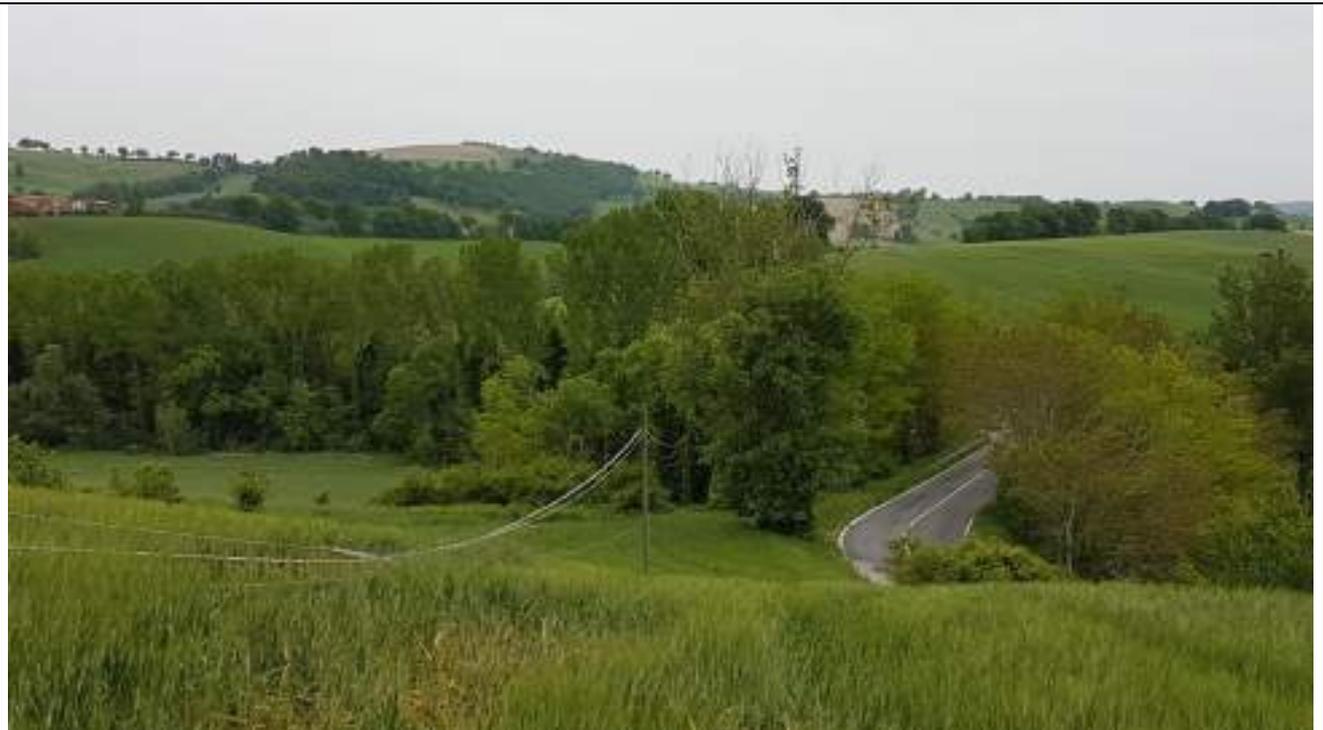
Foto 110 – Panoramica con la roverella da 73 cm al centro, e settori C a destra e D a sinistra

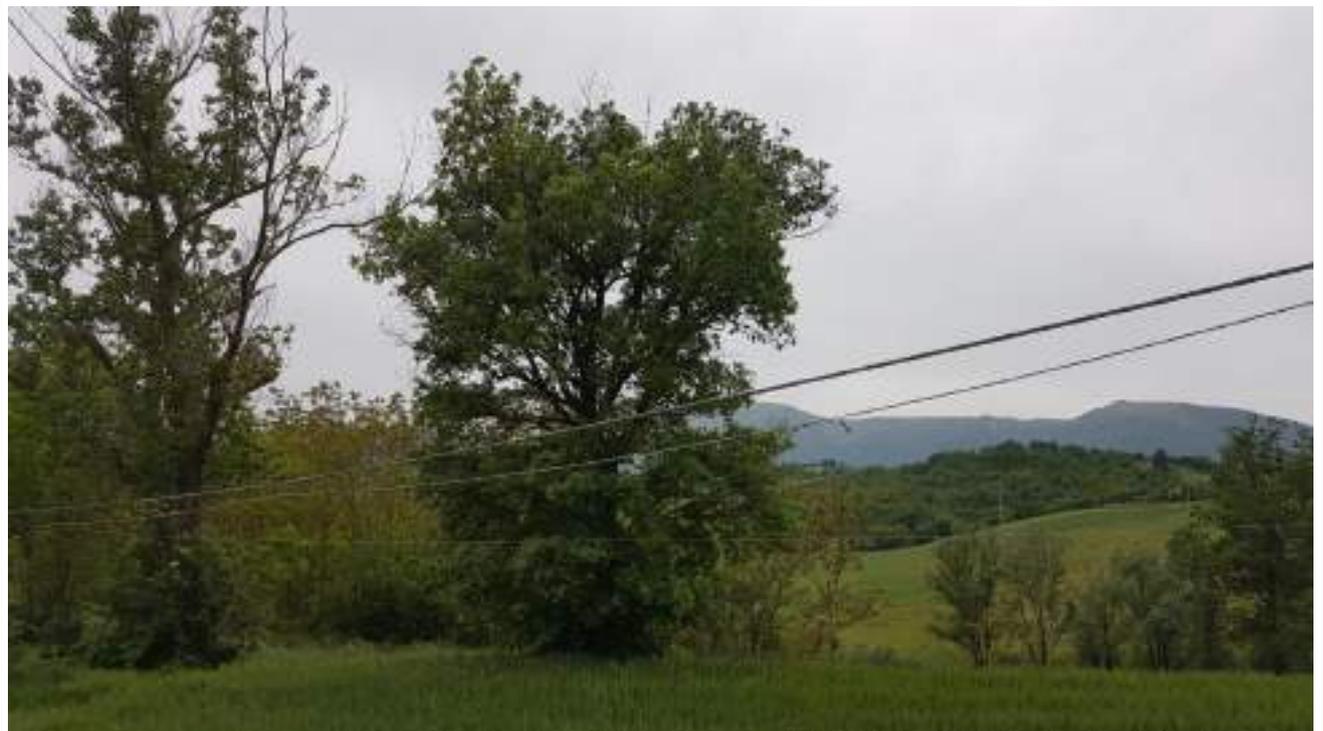
Foto 111 – Esempio di roverella da 73 cm
