ASSE VIARIO MARCHE – UMBRIA E QUADRILATERO DI PENETRAZIONE INTERNA MAXI LOTTO 2

LAVORI DI COMPLETAMENTO DELLA DIRETTRICE PERUGIA ANCONA:
SS. 318 DI “VALFABBRICA”. TRATTO PIANELLO – VALFABBRICA
SS. 76 “VAL D’ESINO”. TRATTI FOSSATO VICO – CANCELLI E ALBACINA – SERRA SAN QUIRICO
“PEDEMONTANA DELLE MARCHE”, TRATTO FABRIANO – MUCCIA – SFERZIA

PROGETTO ESECUTIVO

2.1.3 PEDEMONTANA DELLE MARCHE 3° stralcio funzionale: Castelraimondo nord – Castelraimondo sud 4° stralcio funzionale: Castelraimondo sud – innesto S.S. 77 a Muccia INDIVIDUAZIONE, CARATTERIZZAZIONE E CARTOGRAFIA DELLA VEGETAZIONE PROTETTA E COMPENSAZIONE AMBIENTALE AI SENSI DELLA L.R. 6/2005 E SS.MM.II	SCALA: DATA: <p style="text-align: center;">Marzo 2020</p>
---	--

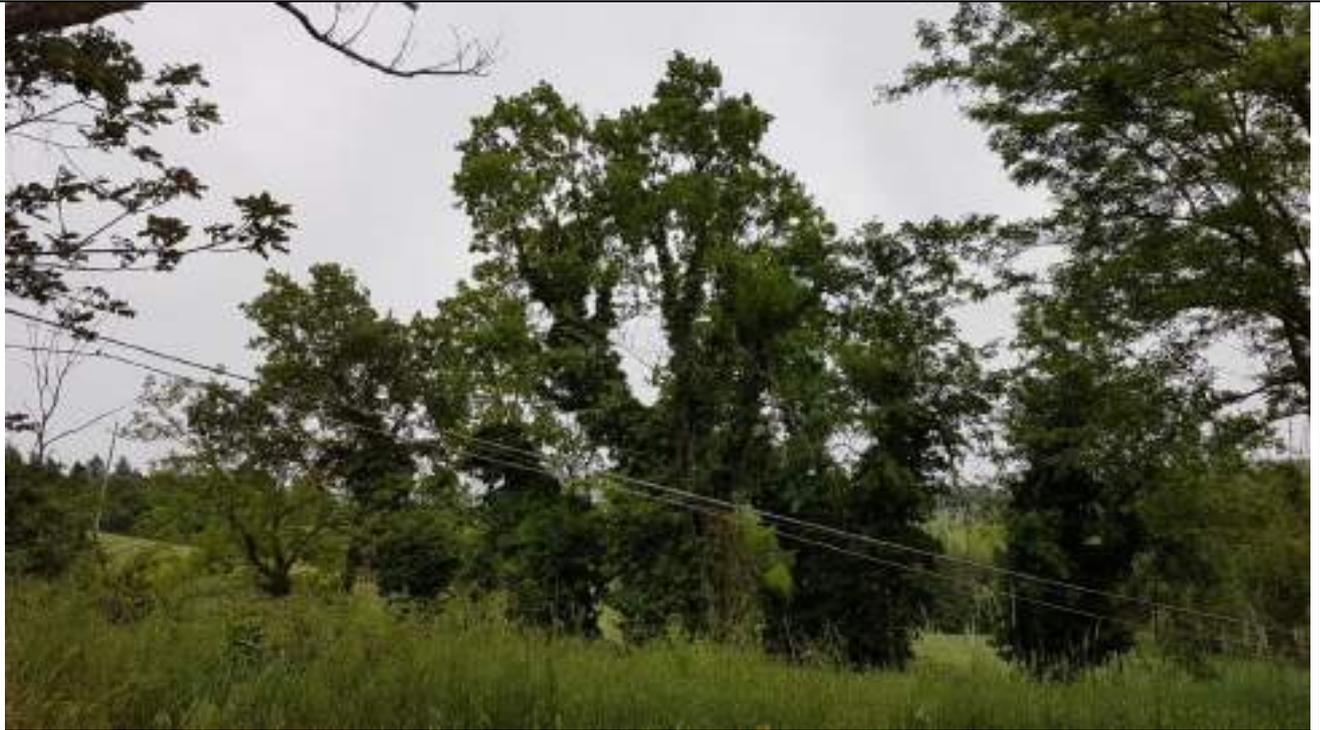
Foto 112 – Gruppo delle roverelle (Settore D) viste dal seminativo

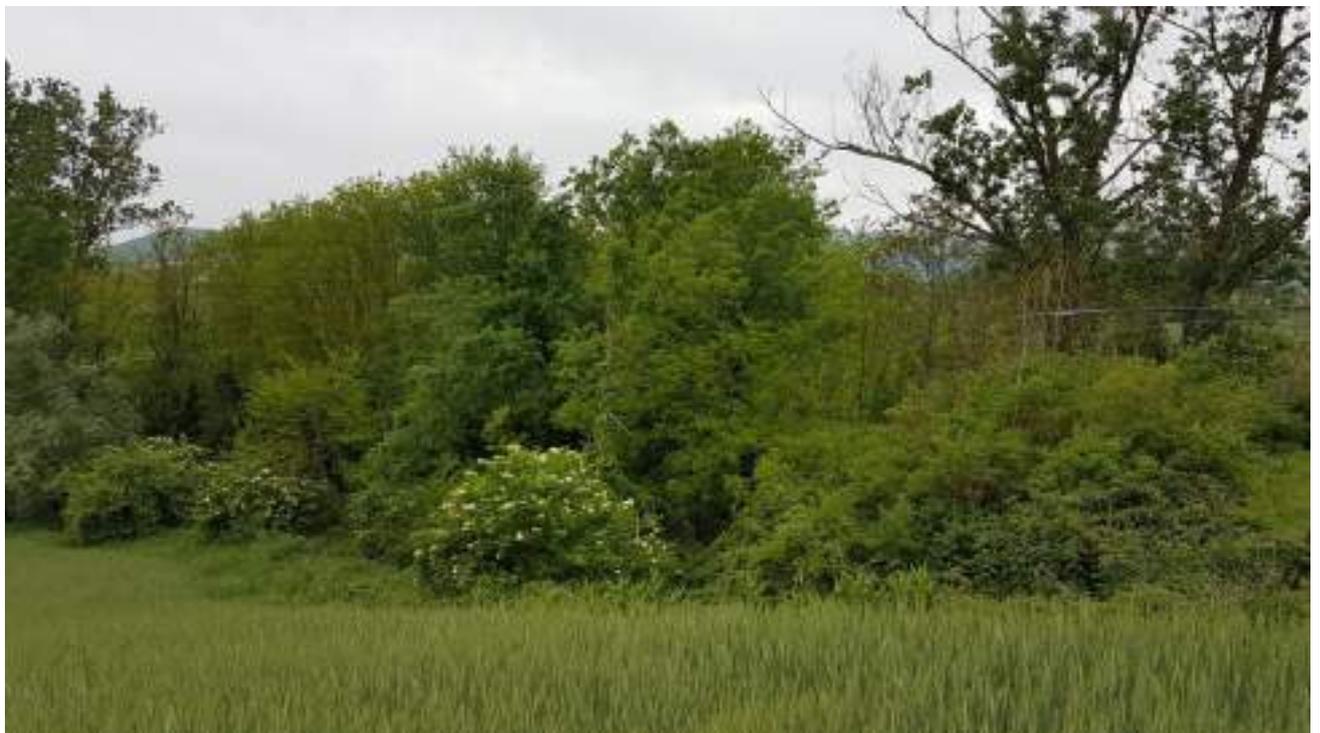
Foto 113 – Gruppo delle roverelle (Settore D) viste in lontananza dal seminativo

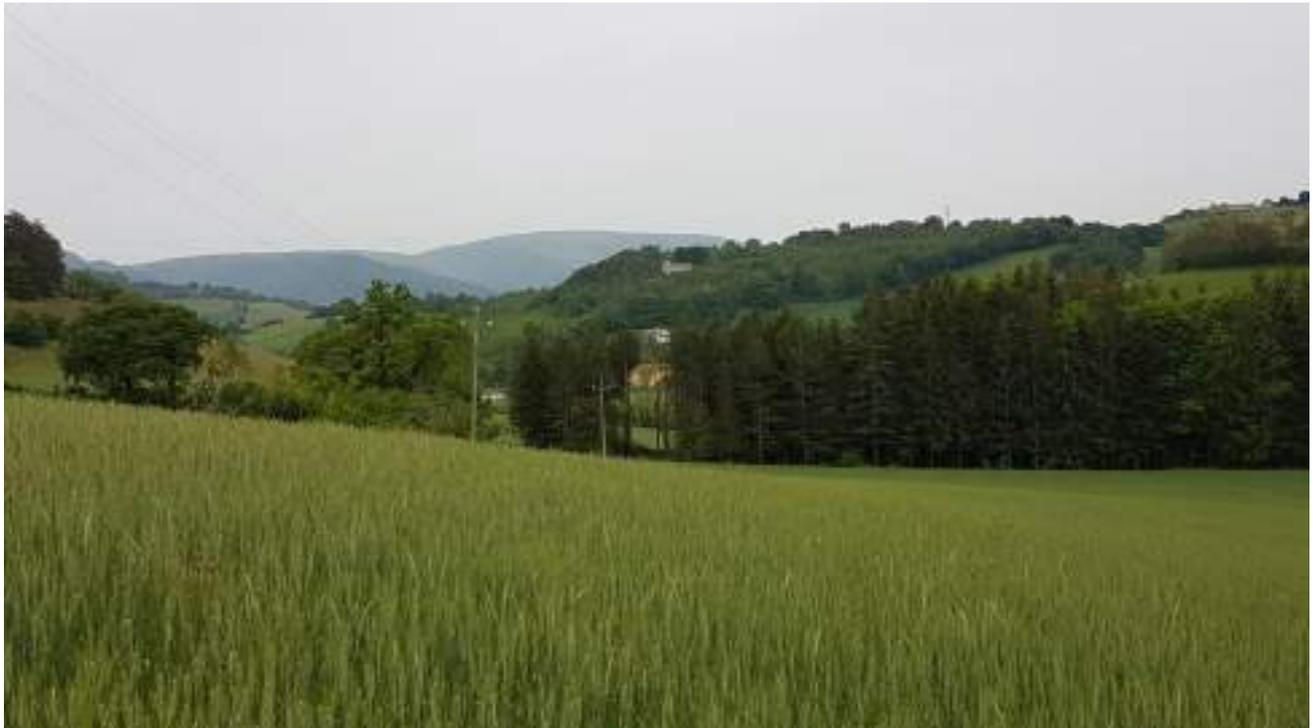
Foto 115 – vista Panoramica del Parco interessato dal tracciato

Il tracciato in progetto interferisce con la porzione di un Parco Privato caratterizzato da conifere arboree di diverse specie tra cui abete rosso, abete bianco, pino nero (foto 115, 116). La continuità del Parco è interrotta da alcuni tratti dove è stata tagliata la vegetazione per la manutenzione di una linea elettrica che lo attraversa. Tra le specie è stata rinvenuta una specie protetta.

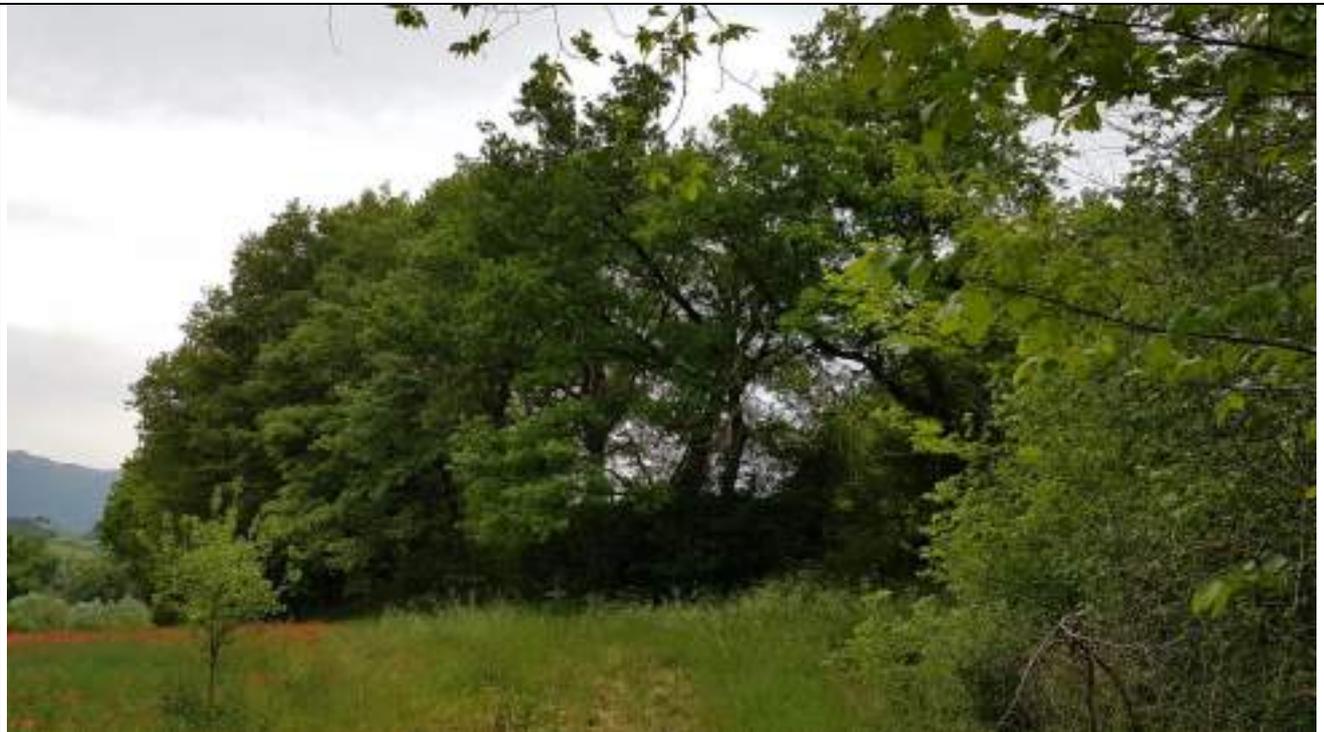
Foto 117 – Vista del filare di roverella

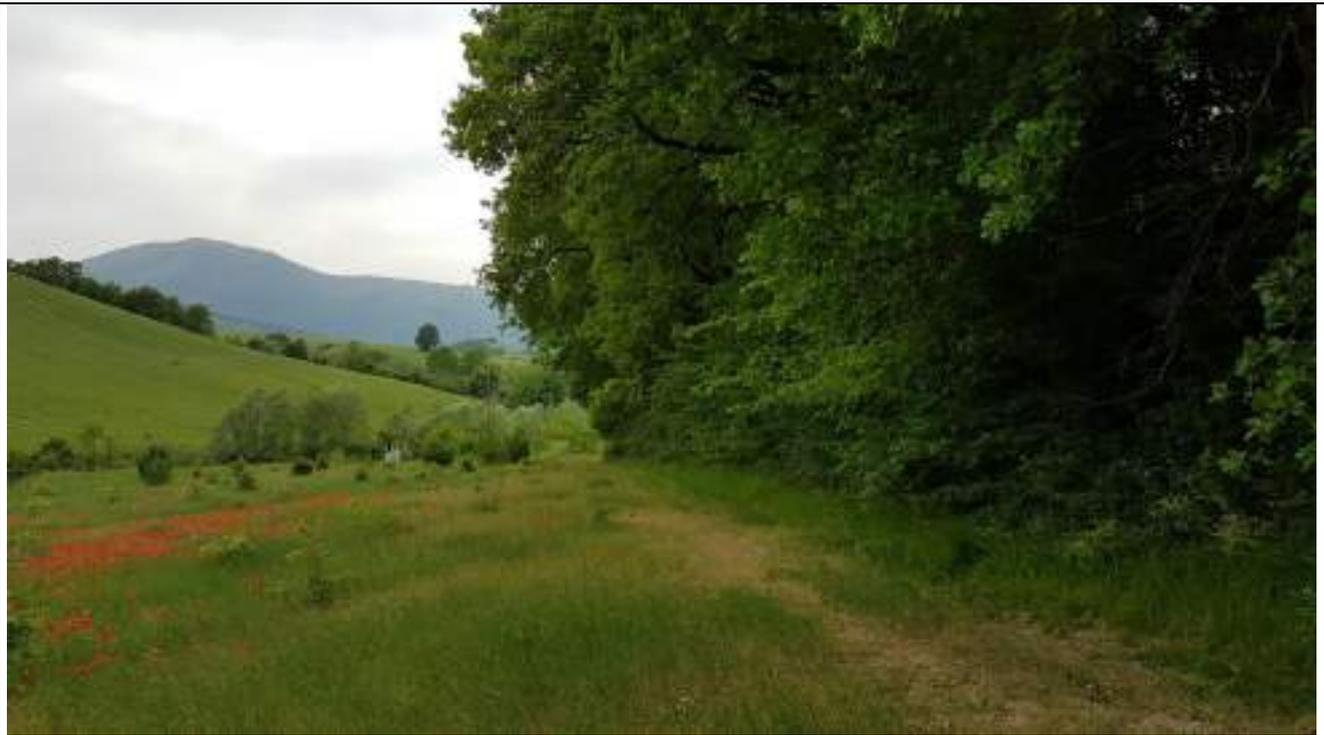
Foto 118 – Settore esterno di filare di roverelle, con vegetazione del mantello arbustivo, lungo il limite del filare dove è previsto il tracciato stradale

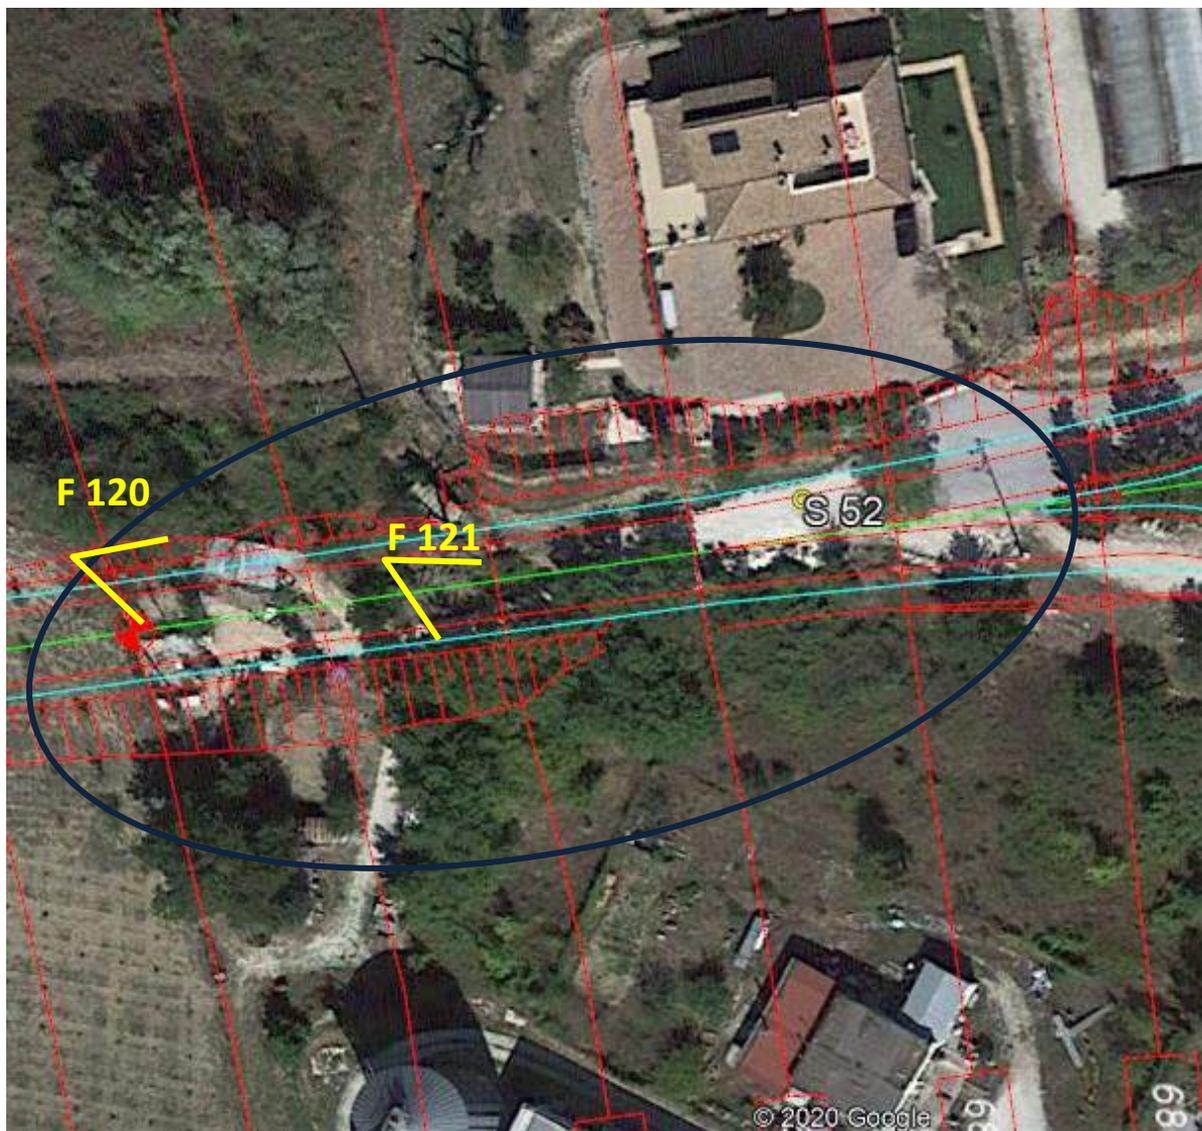
Tracciato in progetto su foto satellitare da Google Earth: In blu l'area indagata del sito S52. In giallo i punti fotografici

CARATTERIZZAZIONE BOTANICO-VEGETAZIONALE NELL'INTORNO DEL SITO	<p>Il sito indagato si trova in ambito alto collinare nei pressi della Località Rio (Camerino) in prossimità della rotatoria di collegamento alla SP 132 Varanese in progetto, area della fine del terzo lotto. Il contesto è quello di un paesaggio agrario eterogeneo, con presenza di piccole superfici a seminativo alternate coltivazioni legnose e tartufoie. Numerosi sono gli elementi vegetali naturali e seminaturali che caratterizzano il territorio, come siepi con specie arbustive, fossi con specie meso-igrofile a salici e pioppi, filari di roverella, settori a ricolonizzazione naturale come gli arbusteti a ginestra.</p>
INDIVIDUAZIONE DEGLI ELEMENTI VEGETALI INTERFERITI DALLE OPERE IN PROGETTO	<p>Il tracciato interferisce con un piccolo gruppo di olmo campestre ma con diametri inferiori ai 15 cm (foto 120). Davanti a una "baracca" per attrezzi agricoli sono presenti alcuni alberi isolati di olmo di cui 2 protetti, mentre poco più avanti vegetano una roverelle isolate. Ancora più avanti, sulla destra (direzione nuovo svincolo) in una scarpata stradale è presente un aggruppamento a roverella con esemplari isolati censiti e segnalati (foto 121). Il piano arbustivo è dominato da prugnolo. Gli elementi singoli individuati nei rispettivi settori sono stati riportati nel punto sottostante</p>

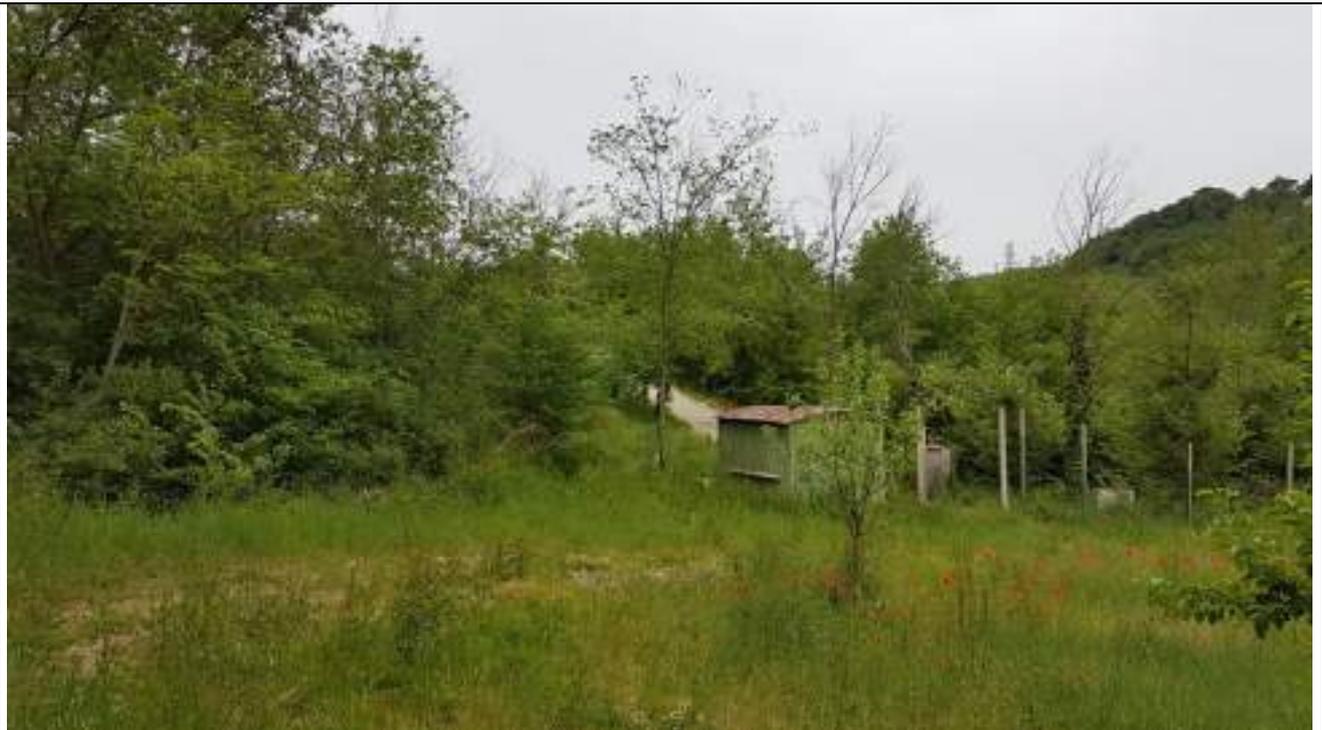
Foto 120 - Sulla sinistra vista del gruppo di olmo, e a destra del "fabbricato adibito a ricovero attrezzi" con esemplari isolato di olmo

ALBERO PROTETTO	Specie singola protetta con nome comune			
	Specie	Diametro (cm)	Specie	Diametro (cm)
	Roverella	17 §	Roverella	15
	Roverella	18 §	Roverella	15
	Roverella	19	Roverella	18
	Roverella	21	Roverella	15
	Roverella	16	Roverella	20
	Roverella	16	Roverella	21
	Roverella	16	Roverella	25
	Roverella	17	Olmo campestre	16
	Roverella	15	Olmo campestre	15
	Roverella	19		
	Roverella	15		
TOTALE ALBERI PROTETTI	20			
NOTE	- § esemplari tra il fabbricato adibito a ricovero attrezzi e il gruppo di roverelle più avanti			
FOTO

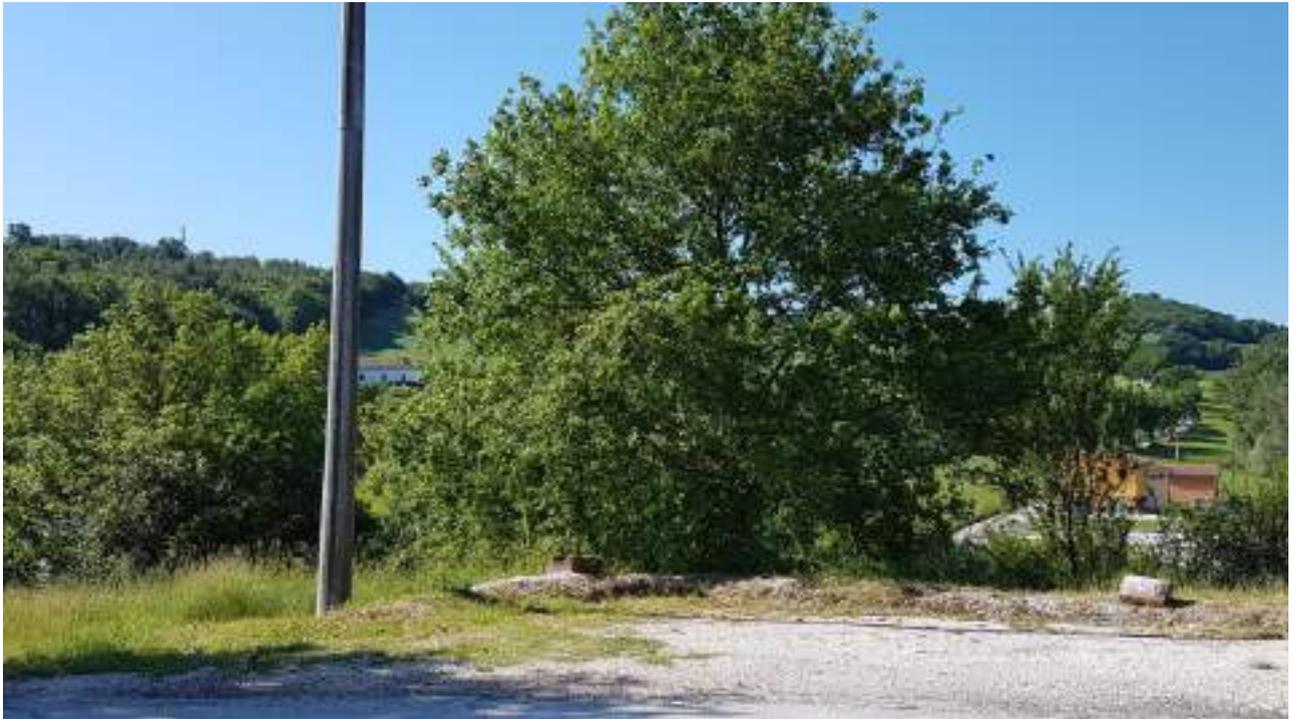
Foto 122 – Esemplare isolato di rovere

ALBERO PROTETTO	Specie singola protetta con nome comune		
	Specie	Diametro (cm)	
	Roverella	45	(esemplare isolato)
	Roverella	30	su aiuola
	Roverella	34	su aiuola
	Roverella	21	su aiuola
	Roverella	21	su aiuola
	Roverella	37	su scarp.
	Roverella	57	su scarp
	Roverella	60 *	su scarp
	Roverella	55 §	su scarp.
	Roverella	64 * §	su scarp.
TOTALE ALBERI PROTETTI		10 (di cui 2 secolari)	
NOTE		* esemplare secolare; § esemplari con sotto la siepe rilevata	
SIEPE	Lunghezza siepe (m)	Specie arborea protetta (se presenti)	Diametro della specie arborea (se presente)
	23 m per la siepe A	-	-
	30 m per la siepe B	-	-
LUNGHEZZA SIEPE (METRI)		53 m

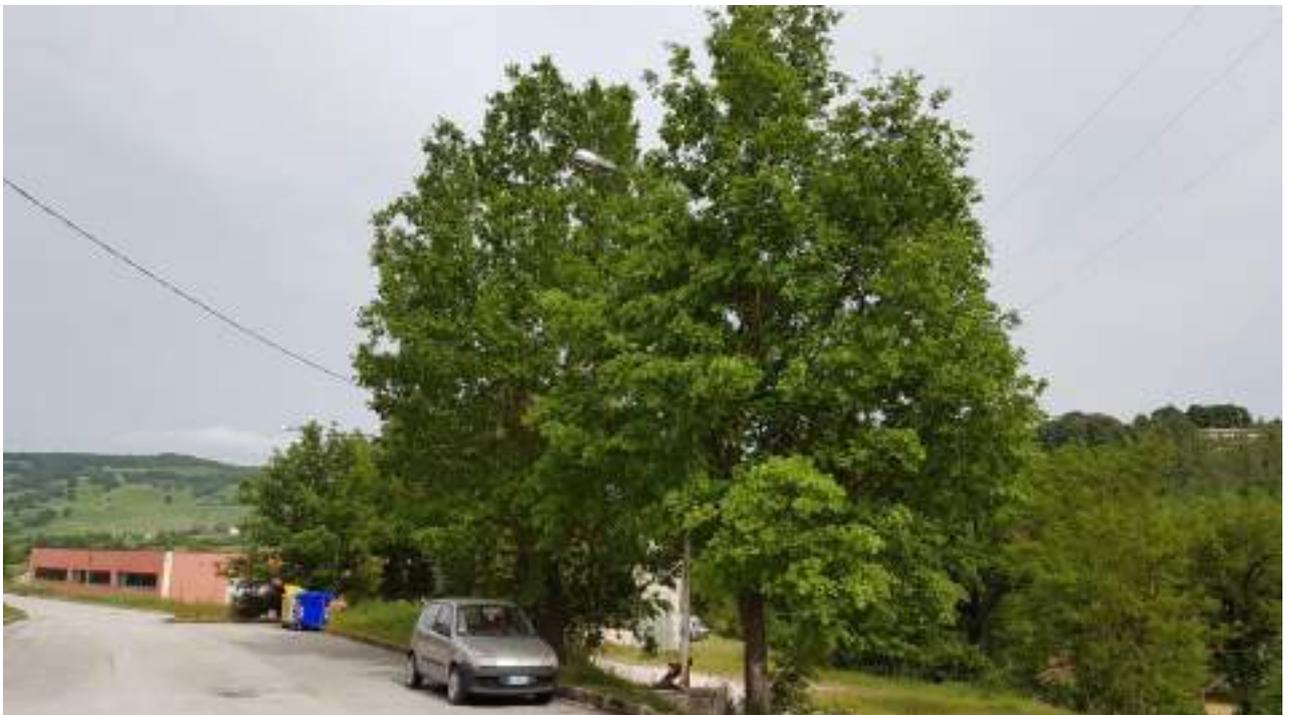
Foto 123 – Esemplici di rovere su aiuole

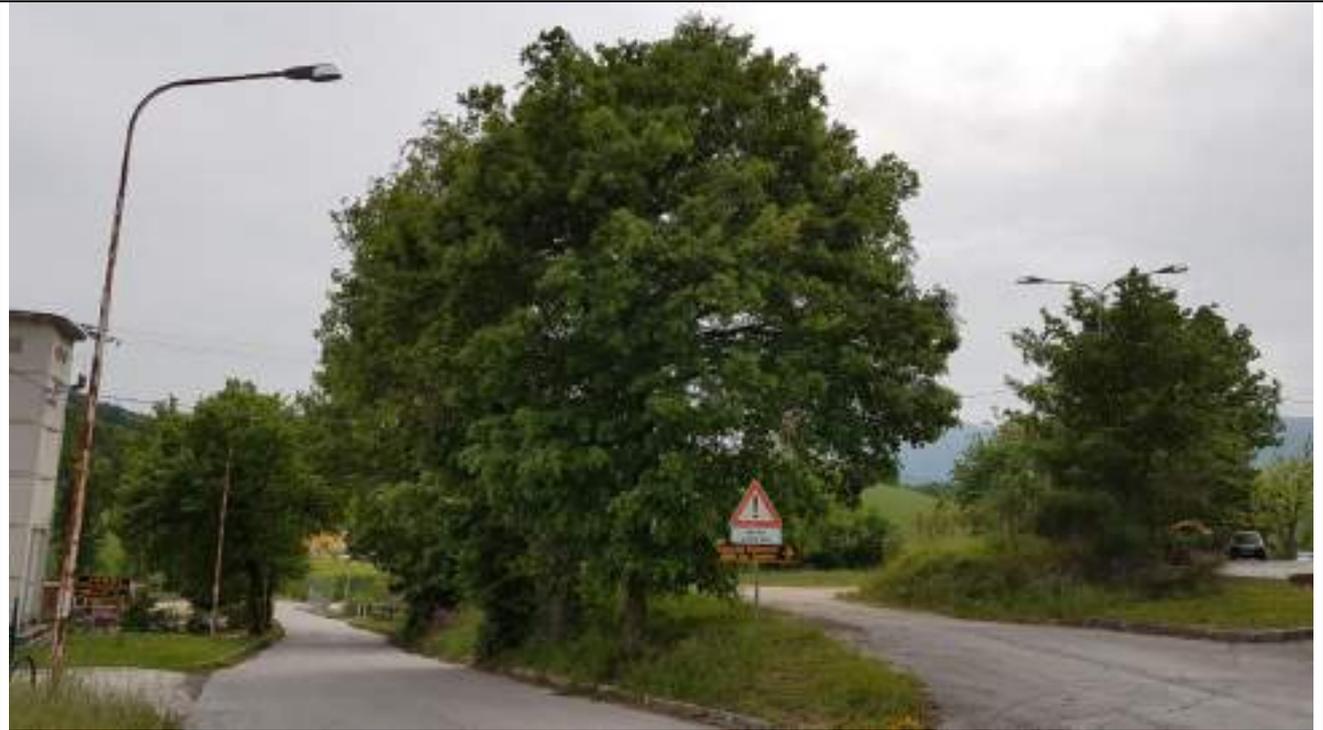
Foto 124 – Esempari in filare di roverella

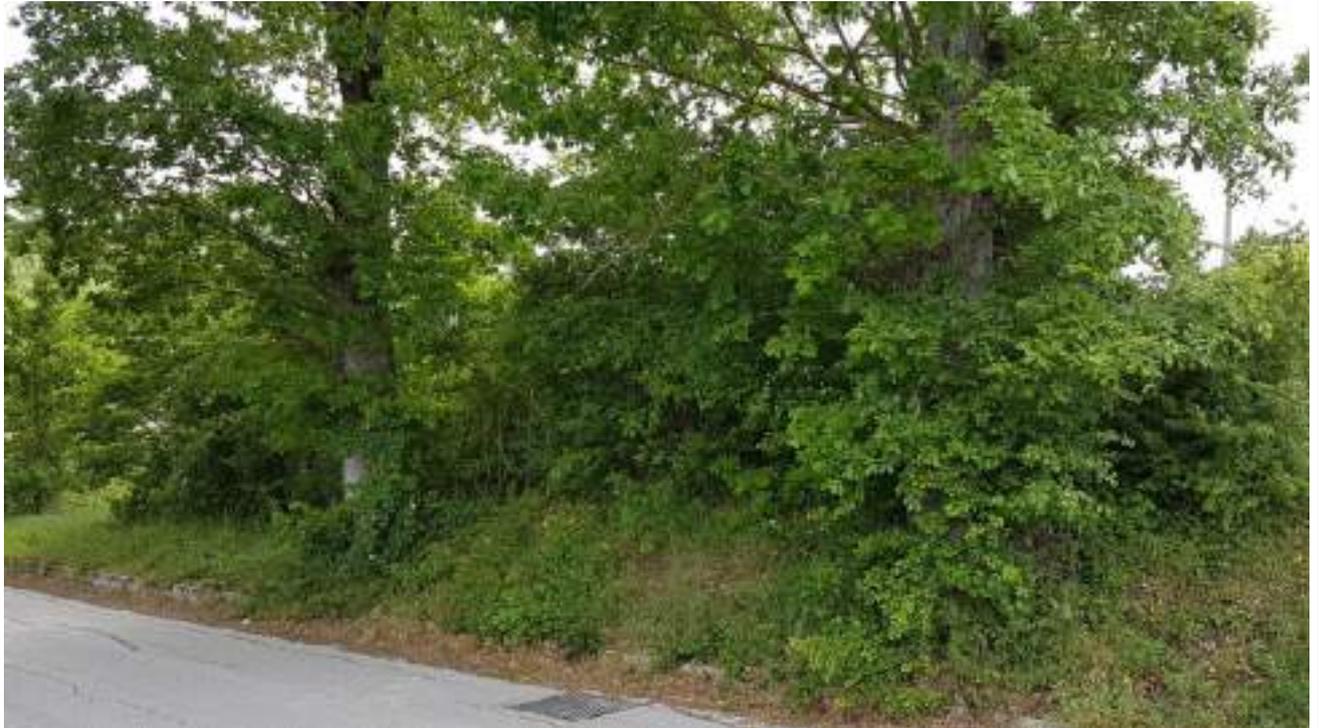
Foto 125 – Esempare in filare di roverella, su siepe (siepe A)

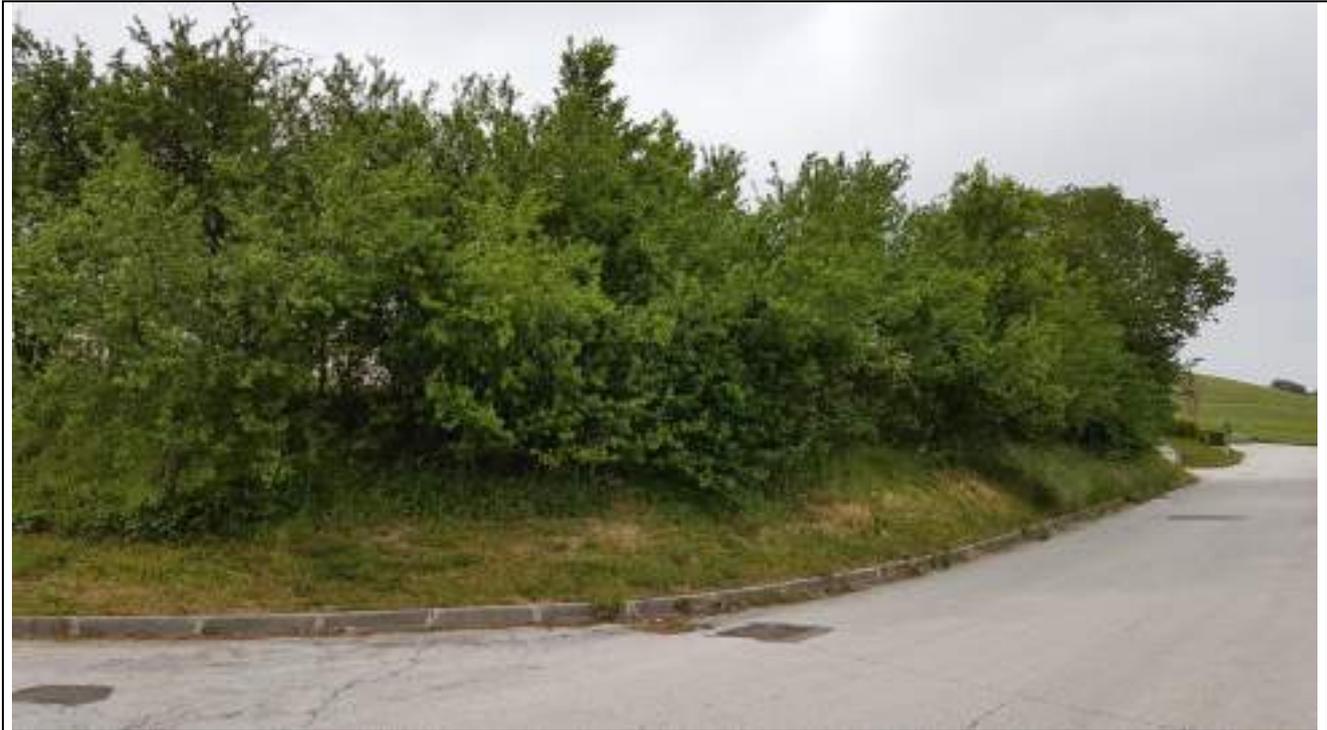
Foto 126 – Siepe B su scarpata, in direzione allacciamento Varanese

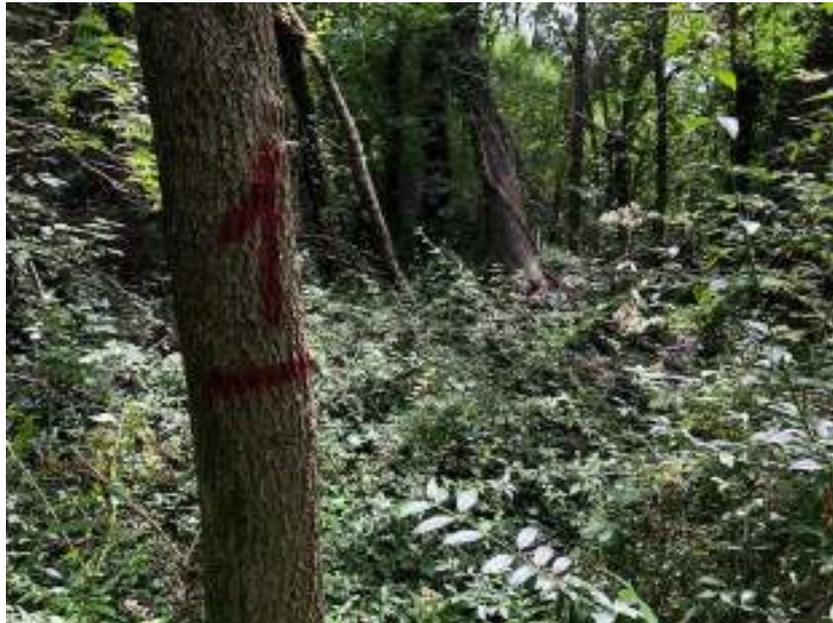
Area di saggio 1: limite esterno

La densità è irregolare, da normale a eccessiva, la copertura è stimata pari al 70%.

La struttura verticale è tendenzialmente biplana. Il sottobosco arbustivo è diffuso e abbondante, spesso impenetrabile, con biancospino, ligustro comune, prugnolo selvatico, berretta de prete, edera. Il sottobosco erbaceo è scarso con brachipodio selvatico, code di cavallo, prunella. La rinnovazione da seme è di olmo sottocopertura. Il tipo forestale è riconducibile del Pioppeto-Saliceto ripario (FR10) (Tipi Forestali delle Marche - Regione Marche, 2001), assimilabili al Salicetum albae Issler 1926 oppure Soo' 1930 em Moor 1958. Questo tipo forestale è poco stabile nel medio periodo in quanto tende ad evolvere in un popolamento tendenzialmente monospecifico a scapito del pioppo e del salice ed a vantaggio dell'olmo.

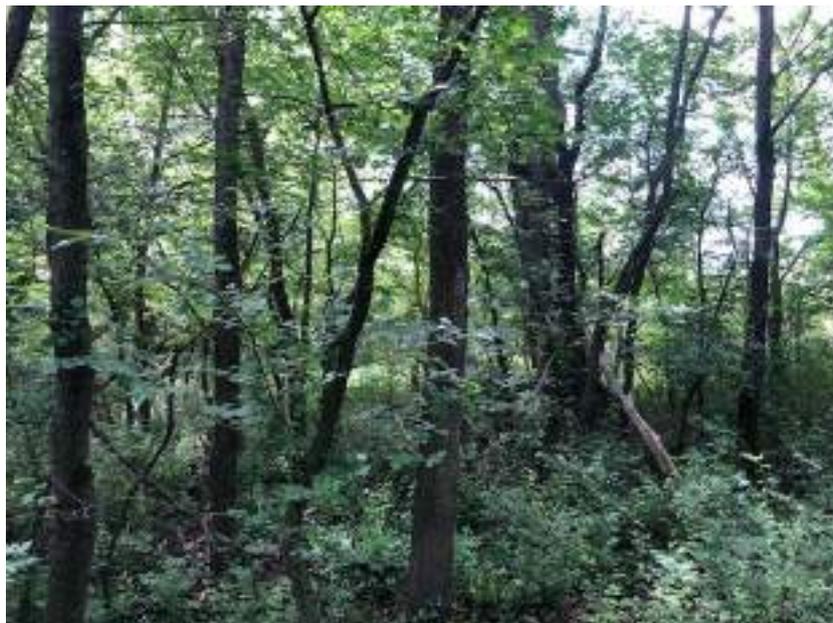
Area di saggio 1: popolamento forestale

AdS n° 1 dimensioni ads 20 m x 10 m = 200 m² Sito n° 18

DATO	U.M.	Valore AdS	Valore riferito all' ettaro
Età	anni	81	4050
Piante da seme/matricine	n°	38	1900
Polloni	n°	0	0
Ceppaie	n°	38	1900
Polloni/Ceppaia	n°	1,0	1,0
Altezza media	m	12,3	12,3
Area basimetrica (G)	m2/ha	0,858204573	42,9102
Area basimetrica media (g)	cm ²	225,84	225,8433
Diametro di area basimetrica media	cm	17,0	17,0
Volume reale	m3	6,983480626	349,1740
Volume cilindrometrico	m3	13,13951744	656,9759
Coefficiente di forma (f)		0,531486842	0,5315
Incremento medio	m3/anno	0,08621581	4,3108
Volume al 100° anno	m3	8,62158102	431,0791
Sup. for. rappresentata	ha		0,3660
Sup. di compensazione	ha		15,7775

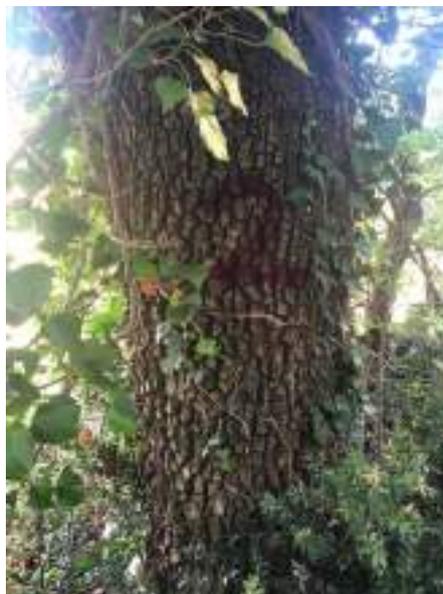
Area di saggio 2: limite esterno

La densità è irregolare, generalmente scarsa, la copertura è stimata pari all'80-90%.

La struttura verticale è tendenzialmente biplana. Il sottobosco arbustivo è diffuso e abbondante, spesso impenetrabile, con pungitopo, caprifoglio, ligustro comune, berretta de prete, edera e corniolo. Il sottobosco erbaceo è scarso con cruciata, ciclamino autunnale, brachipodio selvatico. La rinnovazione da seme è principalmente di orniello, sottocopertura. Presenza di piante morte in piedi e a terra. Il tipo forestale è riconducibile al Querceto mesoxerofilo di roverella (QU10) (Tipi Forestali delle Marche - Regione Marche, 2001), assimilabili al Roso sempervirentis – Quercetum pubescentis Biondi 1986. Questo tipo forestale nel medio periodo tende ad evolvere verso formazioni miste nelle quali altre latifoglie, quali l'orniello e gli aceri, assumo maggiore importanza nella composizione di quello che si prefigura un popolamento misto.

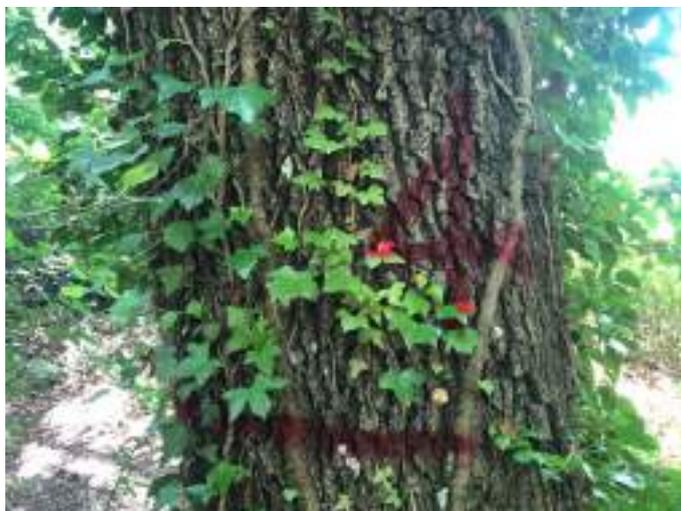
Area di saggio 4: limite esterno

La densità è irregolare, da normale a colma, la copertura è stimata pari all'80-85%.

La struttura verticale è tendenzialmente monoplana. Il sottobosco arbustivo è diffuso e abbondante, con prugnolo selvatico, caprifoglio, rovo, nocciolo, ligustro comune, edera, biancospino, berretta de prete, edera e corniolo. Il sottobosco erbaceo è quasi assente con presenza di rampicanti a tamaro. La rinnovazione da seme è moderatamente diffusa, sottocopertura, di acero campestre. Presenza di piante morte in piedi. Il tipo forestale è riconducibile al Querceto mesoxerofilo di roverella (QU10) (Tipi Forestali delle Marche - Regione Marche, 2001), assimilabili al Roso sempervirentis – Quercetum pubescentis Biondi 1986. Questo tipo forestale nel medio periodo tende ad evolvere verso formazioni miste nelle quali altre latifoglie, quali gli aceri e gli olmi, assumo maggiore importanza nella composizione di quello che si prefigura un popolamento misto.

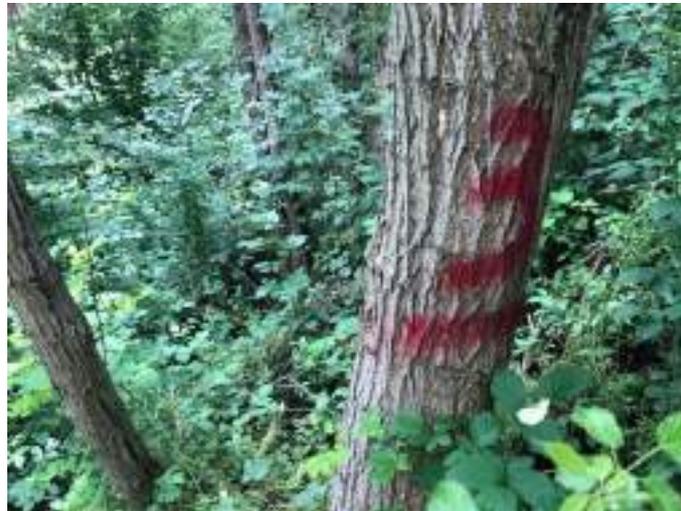
Area di saggio 3: limite esterno

La densità è irregolare, da normale a colma, la copertura è stimata pari al 90%.

La struttura verticale è tendenzialmente monoplana. Il sottobosco arbustivo è denso e impenetrabile, con corniolo, sambuco nero, luppolo, nocciolo e rovo. Il sottobosco erbaceo è quasi assente con ortica, *galium* sp. e silene bianca. La rinnovazione molto scarsa di robinia. Il tipo forestale non è riconducibile tra quelli classificati tra i tipi forestali delle Marche (Tipi Forestali delle Marche - Regione Marche, 2001). I popolamenti forestali di questo tipo, in tempi mediamente lunghi, tendono progressivamente a naturalizzare per la riduzione della presenza di robinia evolvendo in fustaie a struttura irregolare. Il libero invecchiamento accelera il collasso ed il deperimento delle ceppaie di robinia che non più utilizzate subiscono attacchi fitopatologici lasciando spazio a salici, pioppi, olmi.

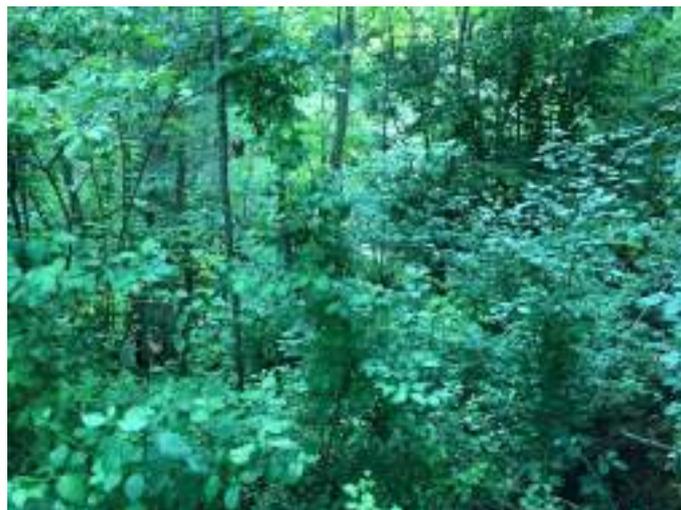
Area di saggio 3: popolamento forestale

AdS n° 3 dimensioni ads 20 m x 5 m =		100 m ²		Sito 34													
diam. (cm)	altezza (m)	robinia		ciliegio		salice bianco		totale		g unitaria (cm ²)	g classe diam. (cm ²)	g classe diam (m ²)	Volume (m ³)			Volume totale (m ³)	Volume cilindrometrico (m ³)
		poll.ni	matr.ne / p.te da seme	poll.ni	matr.ne / p.te da seme	poll.ni	matr.ne / p.te da seme	poll.ni	matr.ne / p.te da seme				robinia	ciliegio	salice bianco		
3	3,2							0	0	7,0686	0	0	0	0	0	0	0
4	4,6	1						1	0	12,5664	12,56637061	0,00125664	0,00385918	0	0	0,0038592	0,0057783
5	5,7	1						1	0	19,6350	19,63495408	0,0019635	0,00712851	0	0	0,0071285	0,011213123
6	6,6	1						1	0	28,2743	28,27433388	0,00282743	0,01142801	0	0	0,011428	0,018717138
7	7,4	2		1				3	0	38,4845	115,45353	0,01154535	0,03362116	0,016810579	0	0,0504317	0,085301841
8	8,1	2						2	0	50,2655	100,5309649	0,0100531	0,0466493	0	0	0,0466493	0,080969525
9	8,6	3						3	0	63,6173	190,8517537	0,01908518	0,09304235	0	0	0,0930423	0,164923436
