PERIZIA DI VARIANTE ARCHEOLOGICA

2.1.3 - PEDEMONTANA DELLE MARCHE 3° Stralcio funzionale - Castelraimondo Nord - Castelraimondo Sud 4° Stralcio funzionale - Castelraimondo Sud - Innesso SS77 a Muccia Relazione di aggiornamento indagine archeologica di 2a fase Trincee archeologiche "Tratta E" al 31.12.2021	SCALA: - DATA: 20.07.2022
--	--

STRADA REGIONALE PEDEMONTANA DELLE MARCHE
TERZO E QUARTO STRALCIO FUNZIONALE

RELAZIONE DI AGGIORNAMENTO INDAGINE ARCHEOLOGICA DI 2° FASE
TRINCEE ARCHEOLOGICHE – TRATTA “E”

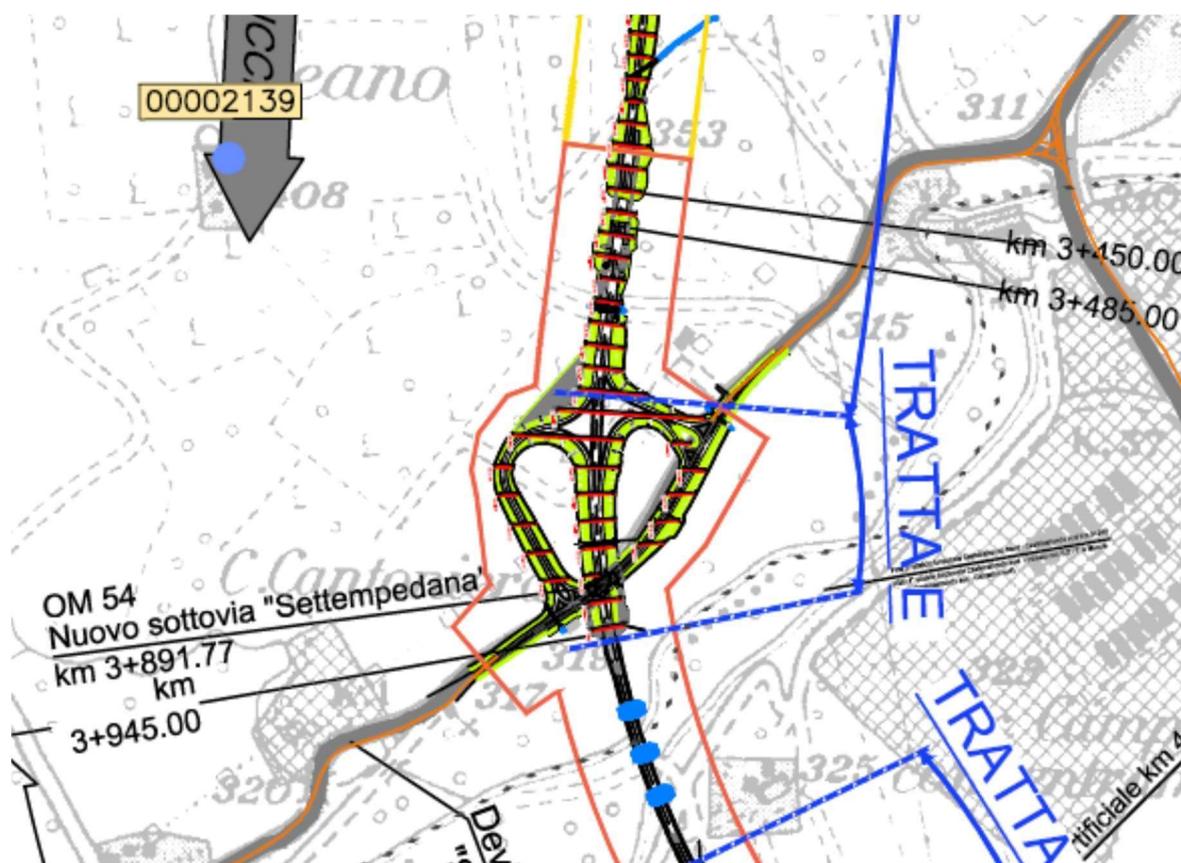
Stralcio del Piano di Indagine Archeologiche di 2° fase con posizionamento delle 19 trincee previste nella tratta "E"

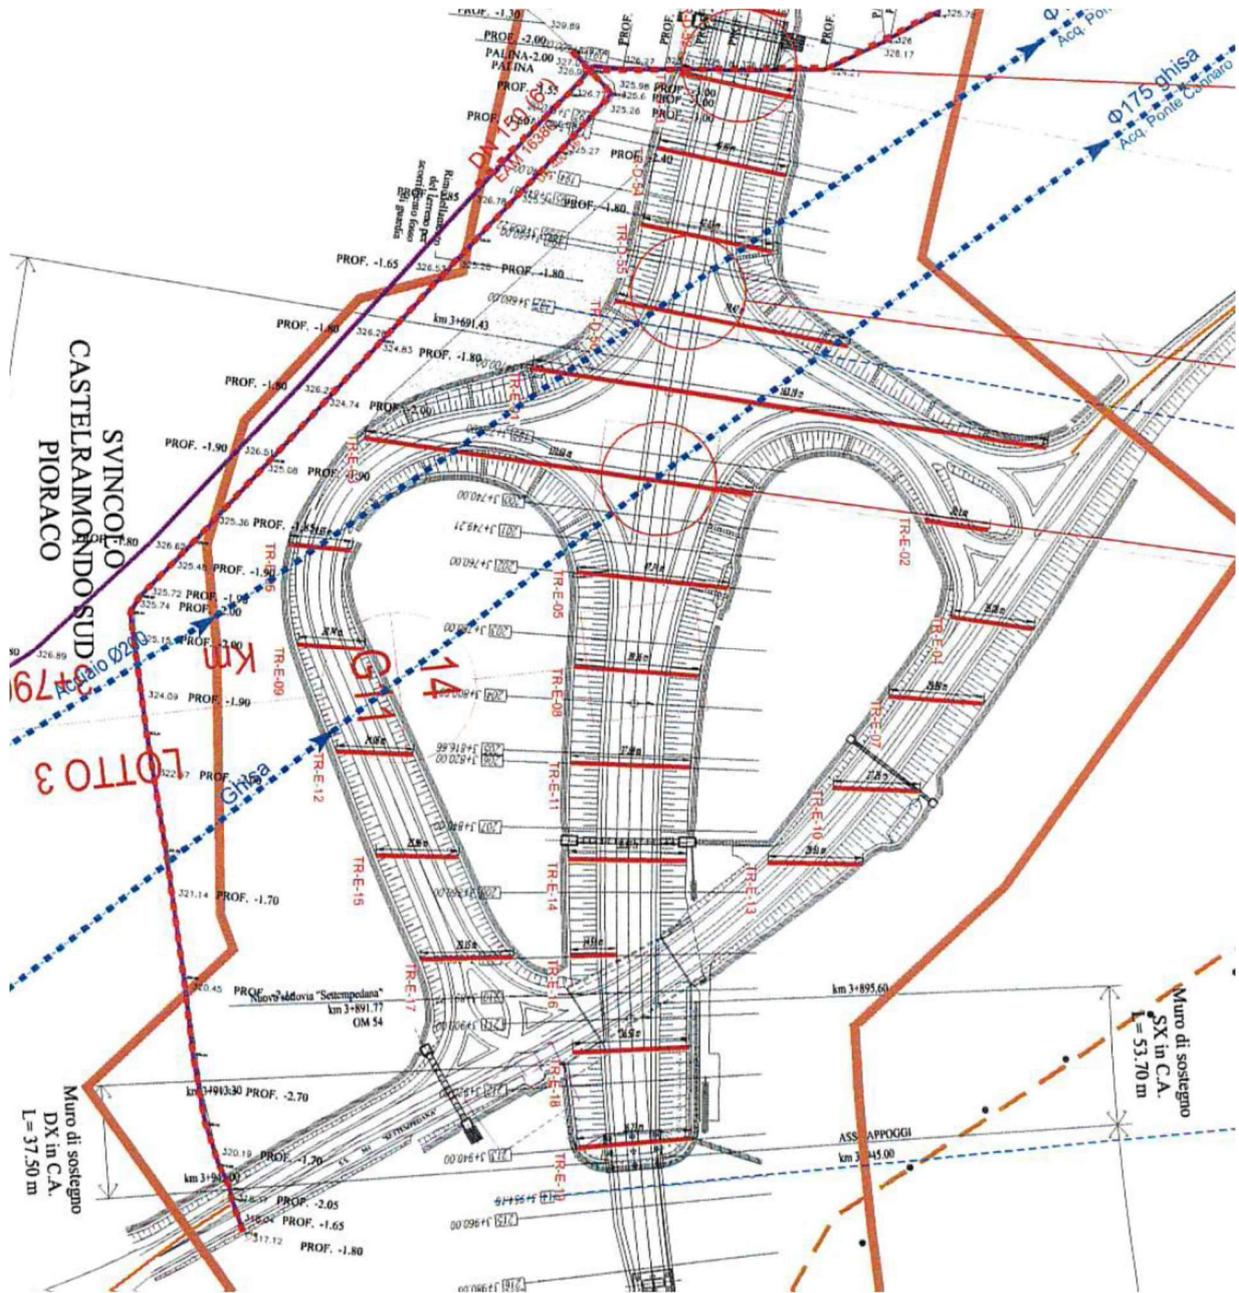
Stralcio del Piano di Indagine Archeologiche di 2° fase con il particolare delle 19 trincee della Tratta "E"

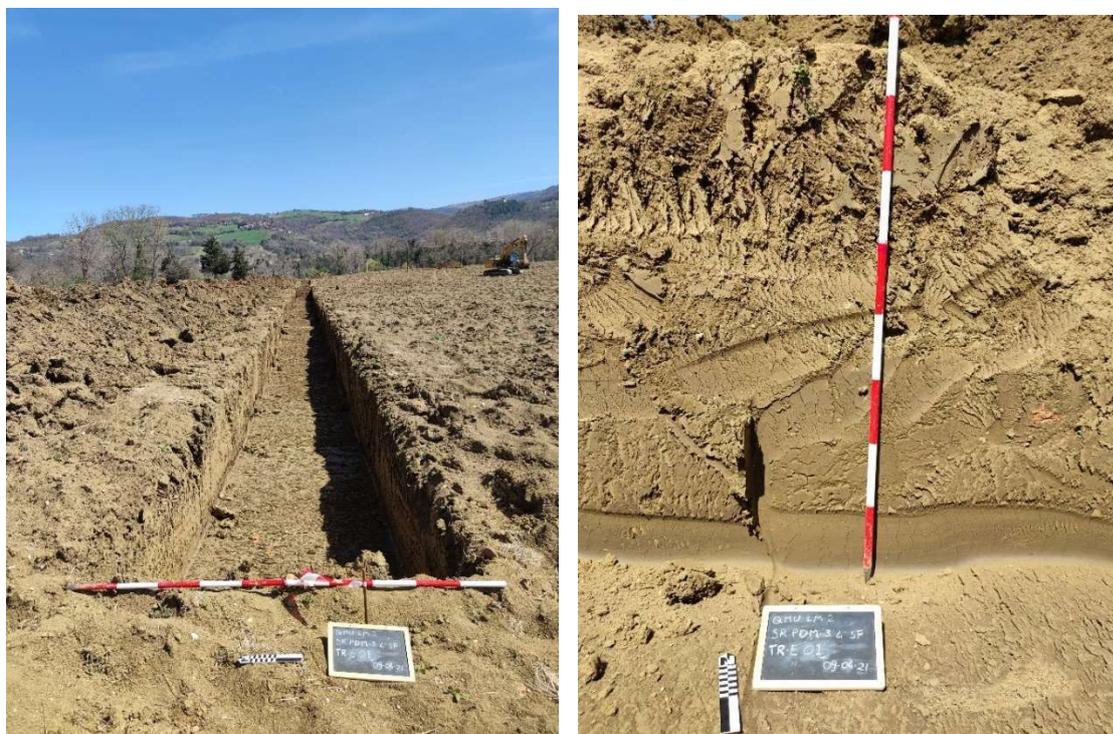
TR-E-01

Descrizione: la trincea è stata interrotta in due punti per il passaggio di sottoservizi interrati. La stratigrafia che ne è venuta in luce è risultata consistente in un deposito arativo di circa 50 cm esteso su tutta la lunghezza, al di sotto è stato riscontrato un deposito di versante limoso-sabbioso di colorazione avana chiaro con rari frammenti di ceramica acroma al suo interno, dello spessore di circa 70 cm. Sul fondo della trincea, a -1,3 m circa dal p.c., è stato riscontrato un'ulteriore deposito di versante, a composizione limoso-argillosa e colorazione bruno scura; all'interno di quest'ultimo in corrispondenza del limite Ovest della trincea e per i primi 20 metri circa (ad una profondità di circa -1,1 m dal p.c.), è stata riscontrata una concentrazione di pietre, frammenti di laterizi, ceramica acroma, un frammento di collo d'anfora ed un frammento di ceramica a vernice nera, riferibili all'età romana.

Esito archeologico: DA VERIFICARE.

Trincea E-01, tratta 1- veduta generale e particolare della sezione

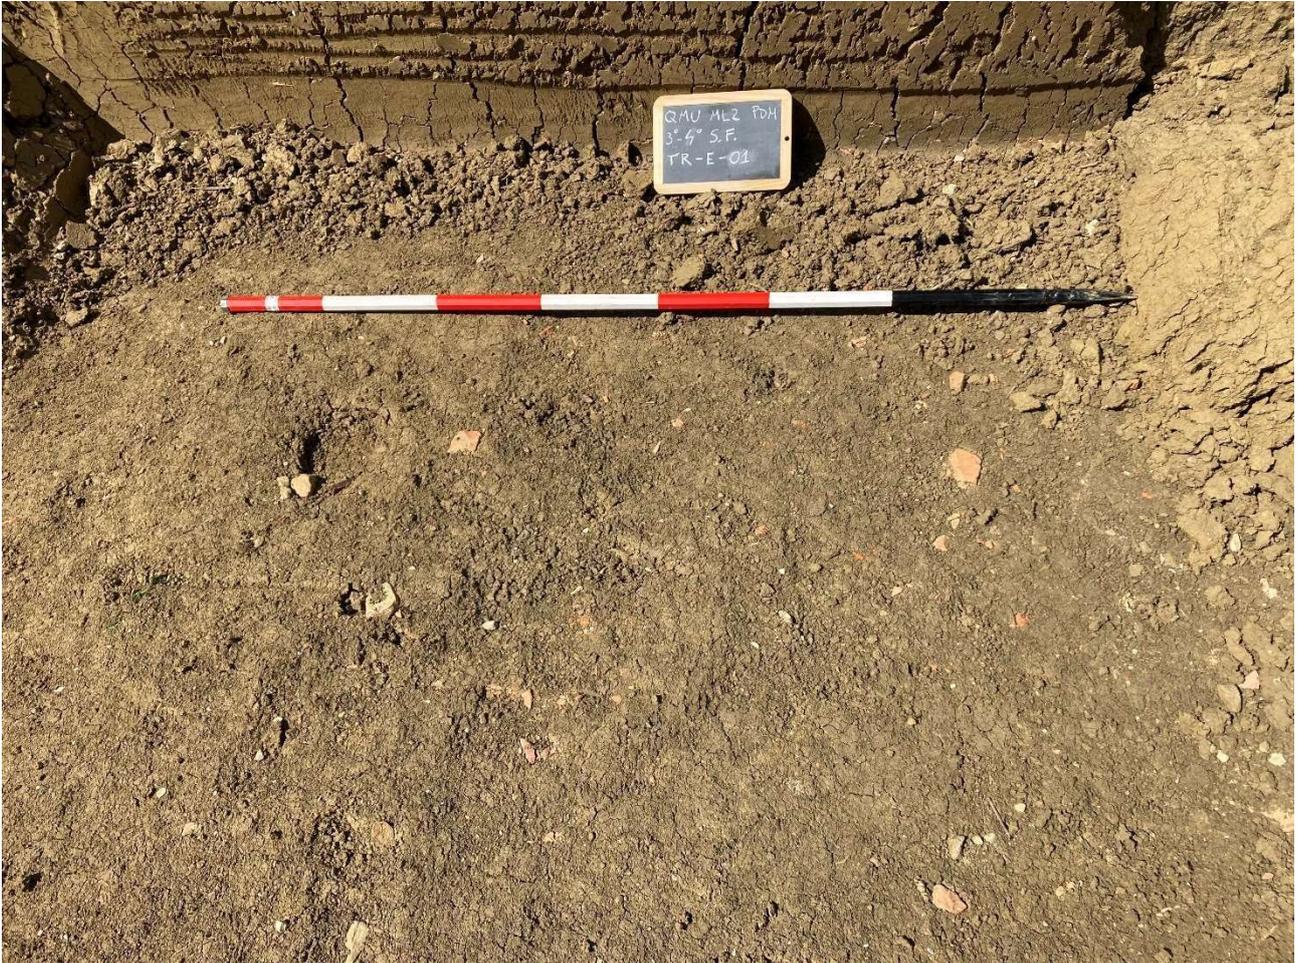
Trincea E-01, particolare del deposito contenente pietre, frammenti di laterizi, ceramica acroma, un frammento di collo d'anfora ed un frammento di ceramica a vernice nera, riferibili all'età romana.

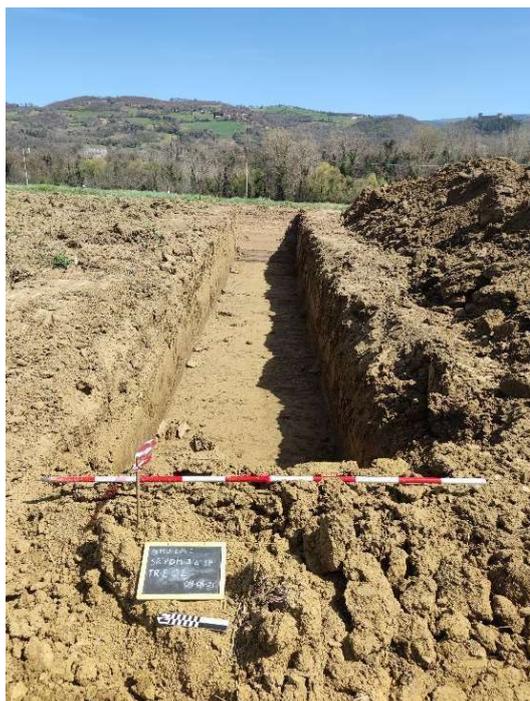
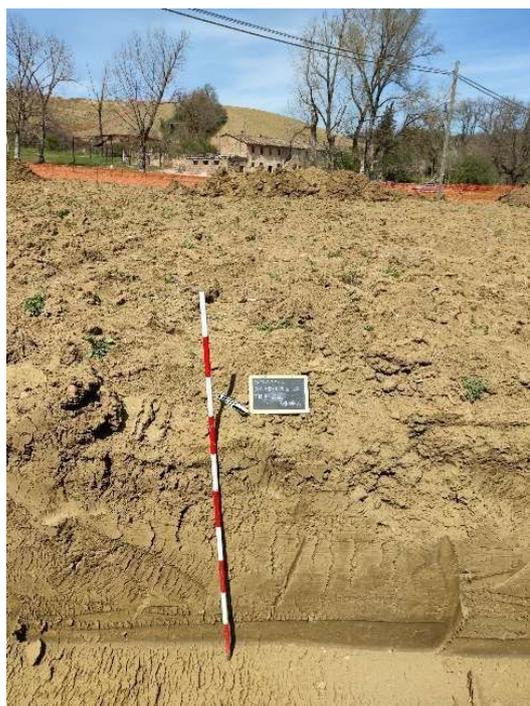
TR-E-02

Descrizione: l'esecuzione della trincea ha portato in luce, al di sotto dello strato arativo spesso circa 50 cm, un deposito di versante a composizione limoso-sabbiosa di colore avana chiaro di circa 1 m di spessore e, al di sotto di esso un'ulteriore deposito di versante a composizione limoso argillosa di colorazione bruna. Gli strati individuati risultano totalmente privi di elementi di interesse archeologico.

Esito archeologico: negativo.

Trincea E-02, veduta generale e particolare della sezione

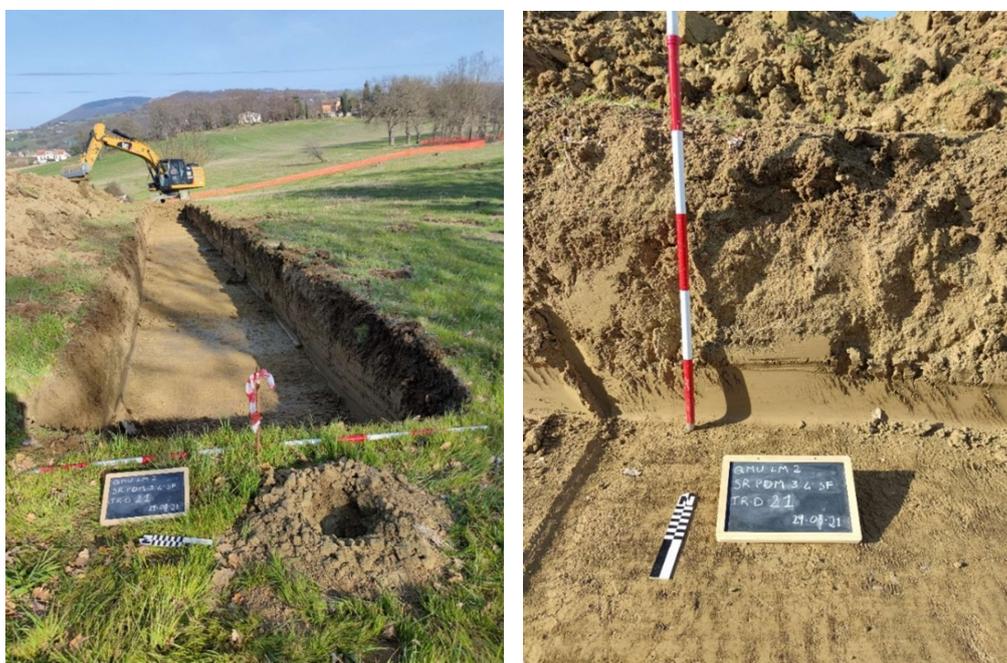
TR-E-03

Descrizione: la trincea è stata interrotta in più punti per il passaggio di sottoservizi interrati. Nel corso della sua realizzazione è venuto al di sotto un deposito arativo di circa 50 cm esteso su tutta la lunghezza, un deposito di versante limoso-sabbioso di colorazione avana chiaro con rari frammenti di ceramica acroma al suo interno, dello spessore di circa 60 cm. Sul fondo della trincea, a -1,2 m circa dal p.c., è stato riscontrato un'ulteriore deposito di versante, a composizione limoso-argillosa e colorazione bruno-scura, e nella parte centrale è stato effettuato un saggio di approfondimento che ha riscontrato la presenza di un deposito alluvionale composto da limi e ghiaie, a -1,9 m dal piano campagna. All'interno del deposito bruno-scuro presente sul fondo della trincea, a .1,1 m dal p.c. ed a circa 20 m e 70 m dall'estremità NW, sono state riscontrate due aree di concentrazione di pietre, frammenti di laterizi e ceramica acroma riferibili all'età romana.

Esito archeologico: DA VERIFICARE.

Trincea E-03, veduta generale e particolare della sezione

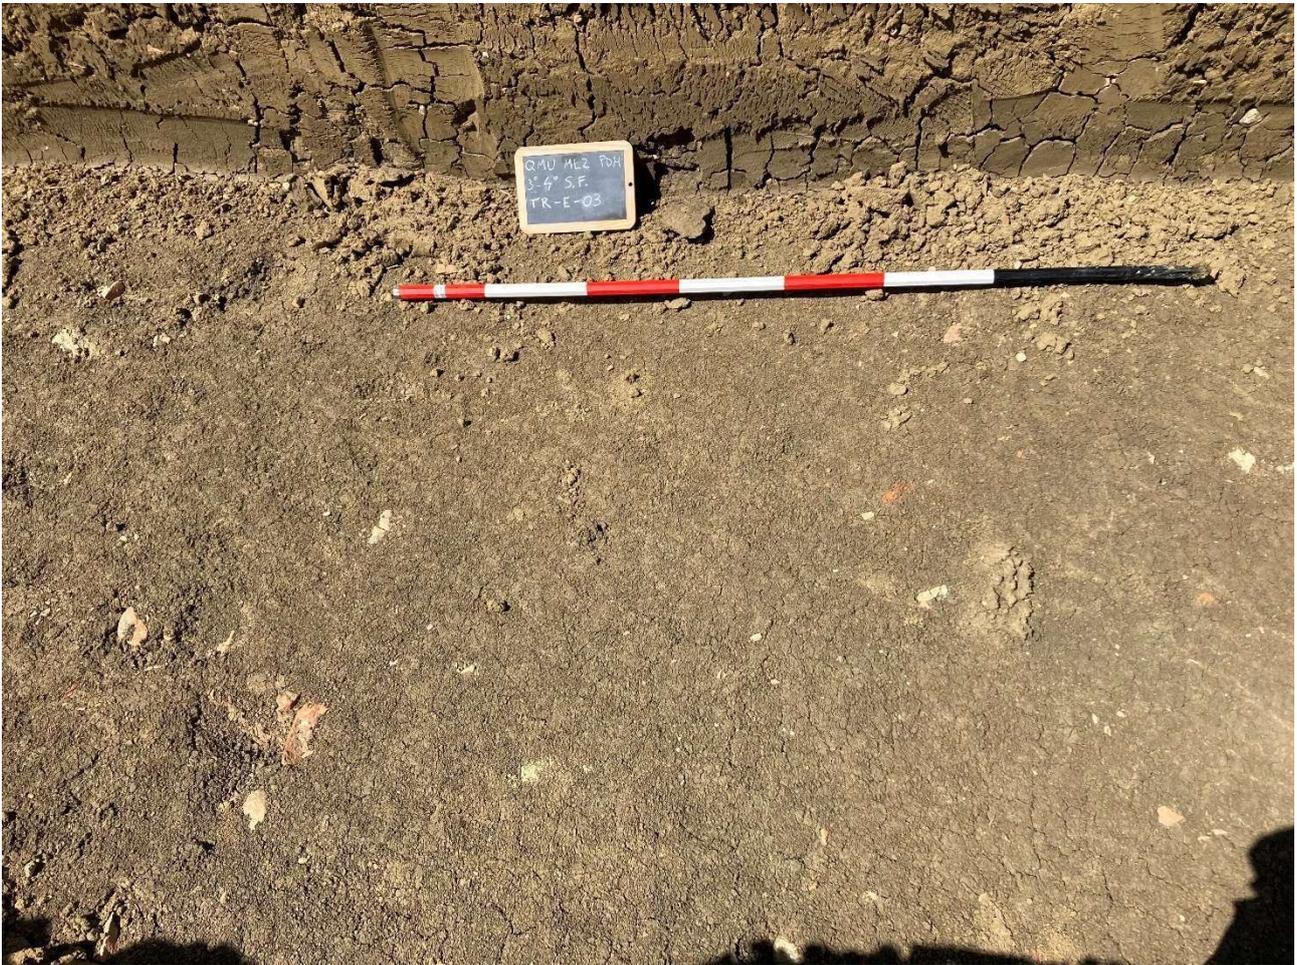
Trincea E-03, particolare di una delle concentrazioni di pietre, frammenti di laterizi, ceramica acroma, riferibili all'età romana.

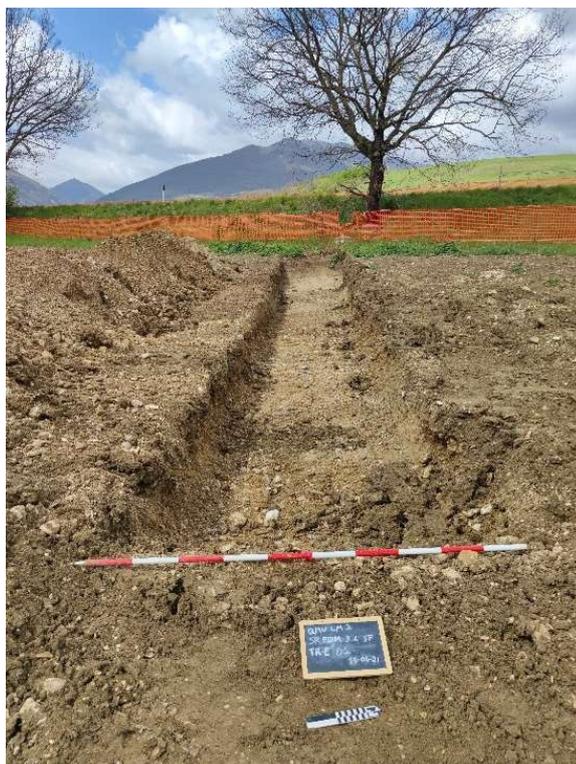
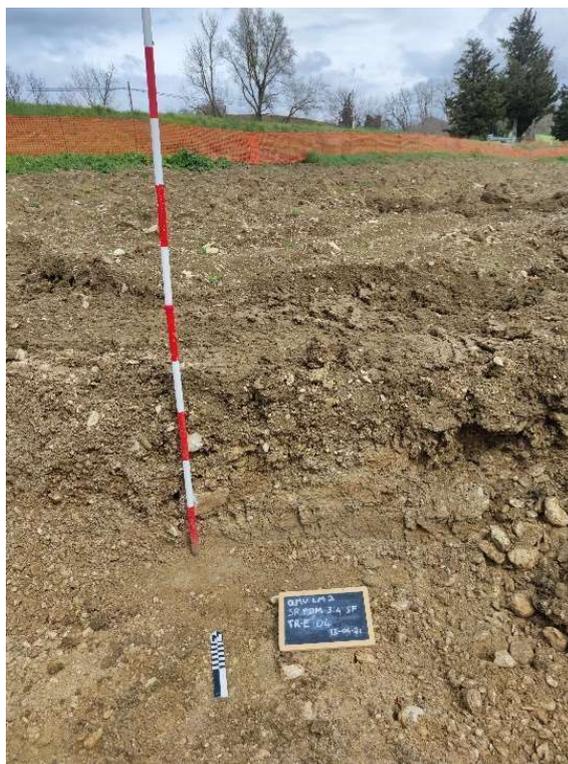
TR-E-04

Descrizione: l'esecuzione della trincea ha portato in luce, al di sotto dello strato arativo spesso circa 50 cm, un deposito alluvionale composto da ghiaie e ciottoli calcarei. Gli strati individuati risultano totalmente privi di elementi di interesse archeologico.

Esito archeologico: negativo.

Trincea E-04, veduta generale e particolare della sezione

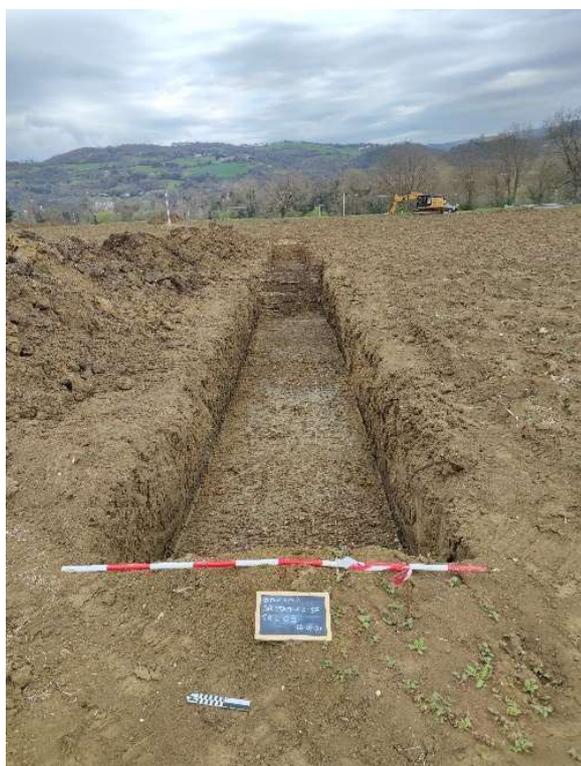
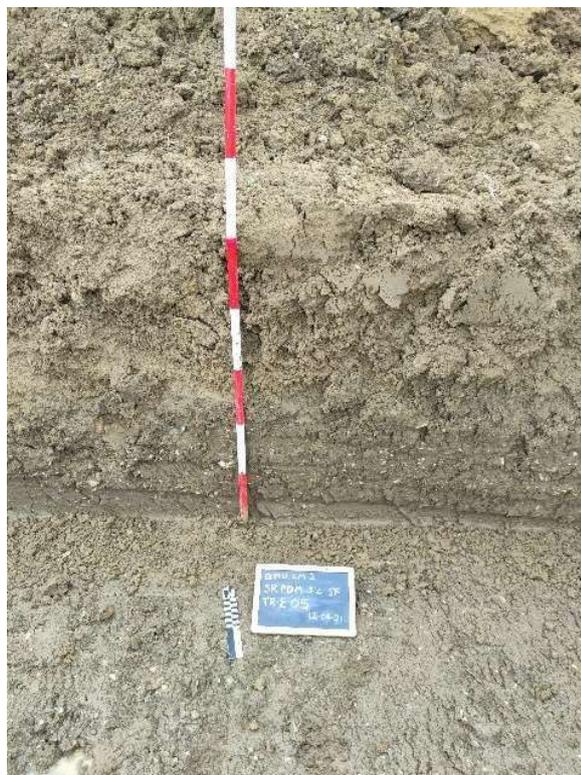
TR-E-05

Descrizione: lo scavo della trincea ha portato in luce, al di sotto dello strato arativo spesso circa 50 cm, un deposito di versante a composizione limoso-sabbiosa di colore avana chiaro di circa 40 cm di spessore e, al di sotto di esso uno strato: a composizione limoso argillosa di colorazione bruna nel settore Ovest, che passa gradatamente verso Est ad una composizione limoso sabbiosa di colore avana, con sporadici frammenti di laterizi al suo interno. A -1,1 m circa dal p.c., in corrispondenza dei depositi di fondo della trincea, di colorazione bruna, sono stati individuati dei tagli la cui origine rimane da verificare.

Esito archeologico: DA VERIFICARE.

Trincea E-05, veduta generale e particolare della sezione

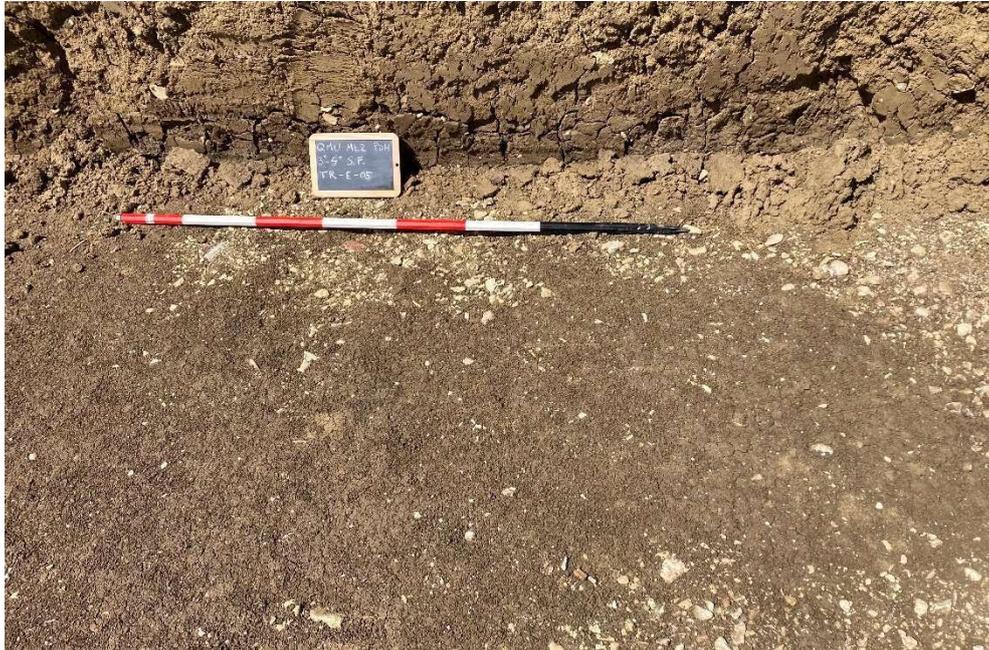
Trincea E-05, particolare del deposito di fondo della trincea

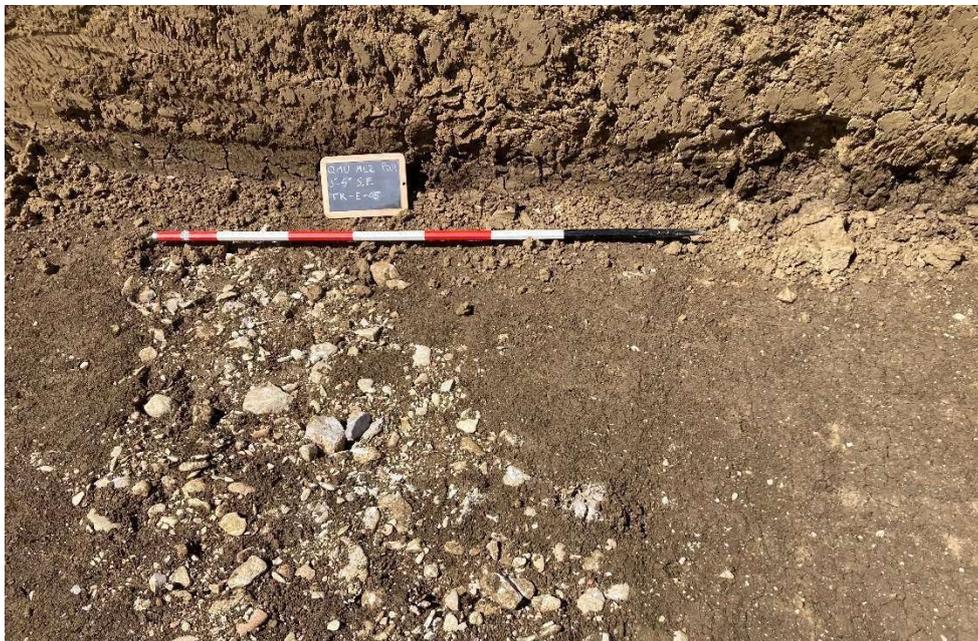
Trincea E-05, particolare di uno dei tagli individuati nel deposito di fondo della trincea

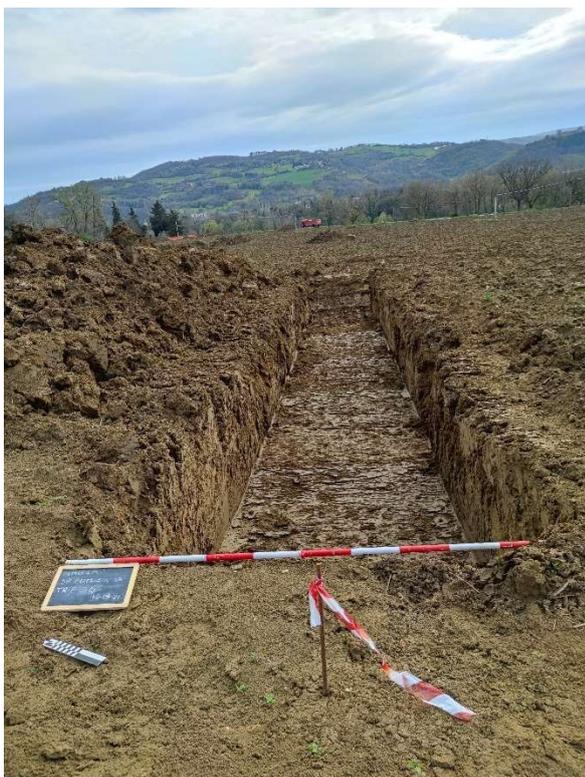
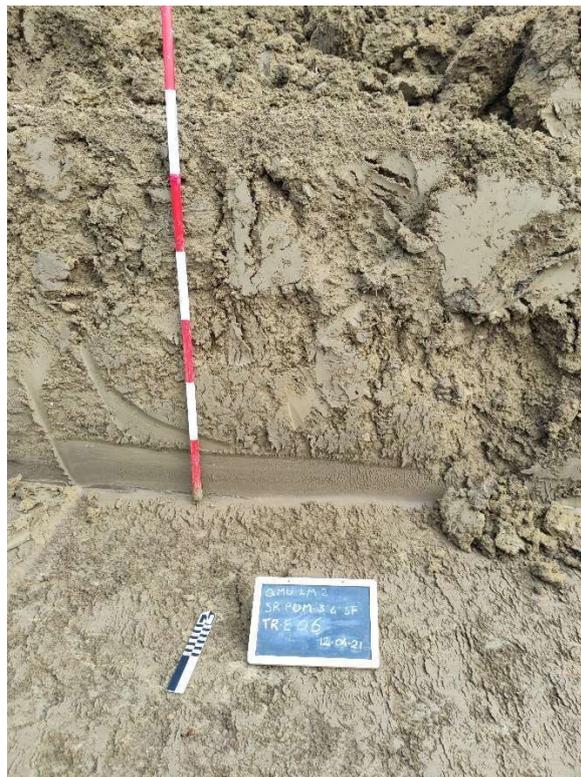
TR-E-06

Descrizione: la trincea ha permesso di mettere in luce, al di sotto dello strato arativo spesso circa 50 cm, un deposito di versante a composizione limoso-sabbiosa di colore avana chiaro di circa 60 cm di spessore e, al di sotto di esso un'ulteriore deposito di versante a composizione limoso argillosa di colorazione bruna. Gli strati individuati risultano totalmente privi di elementi di interesse archeologico.

Esito archeologico: negativo.

Trincea E-06, veduta generale e particolare della sezione

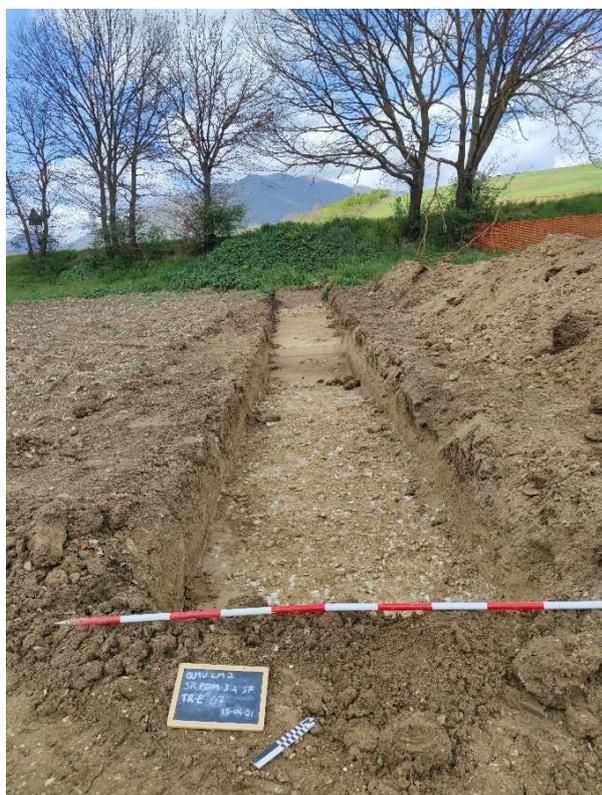
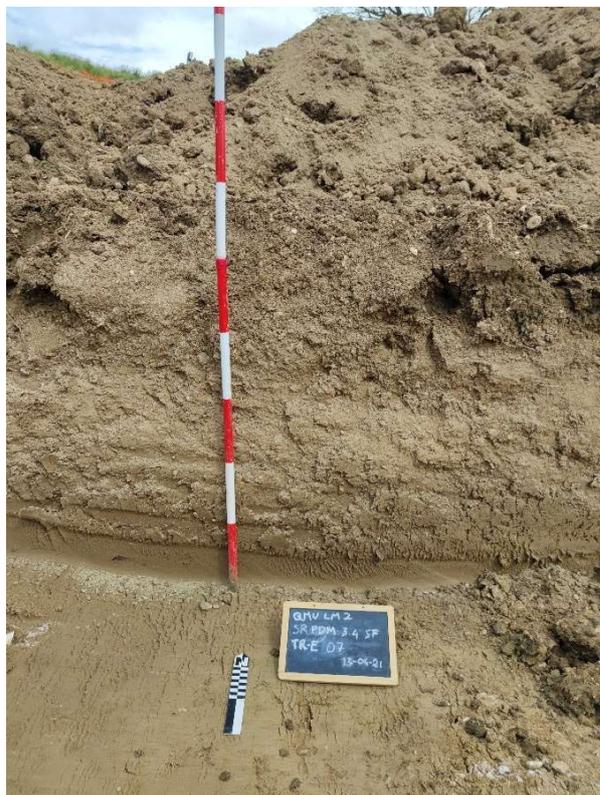
TR-E-07

Descrizione: l'esecuzione della trincea ha portato in luce, al di sotto dello strato arativo spesso circa 40 cm, un deposito alluvionale composto da ghiaie calcaree e limi avana chiaro. Gli strati individuati risultano totalmente privi di elementi di interesse archeologico.

Esito archeologico: negativo.

Trincea E-07, veduta generale e particolare della sezione

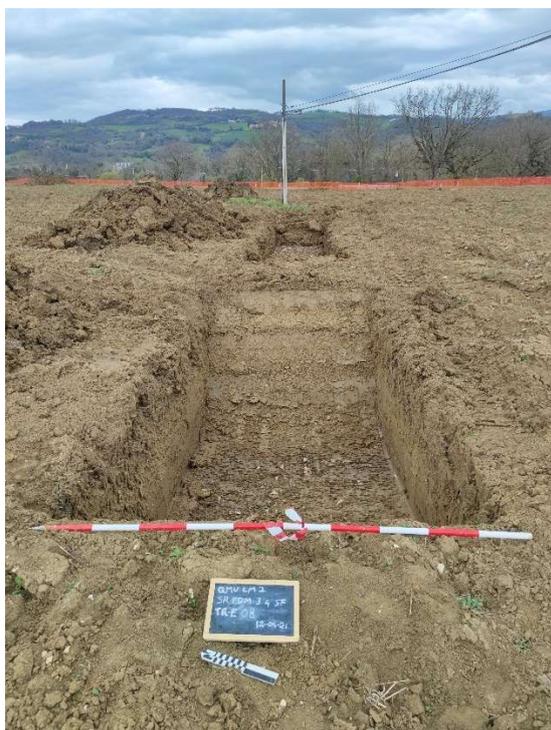
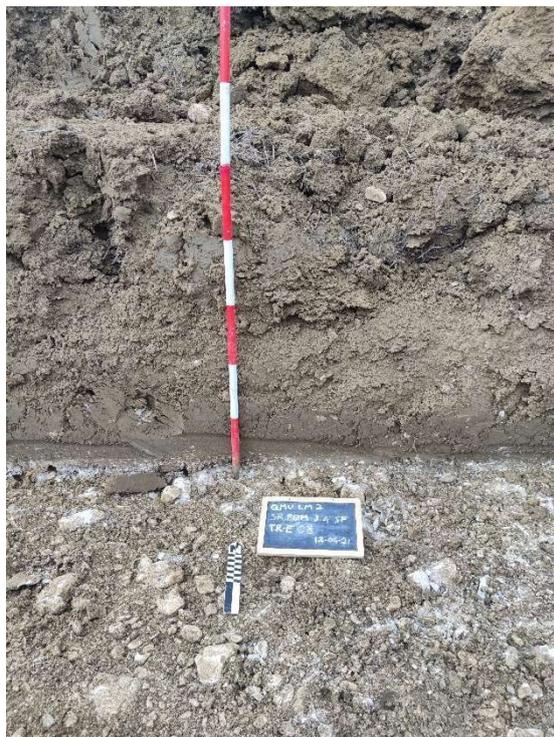
TR-E-08

Descrizione: la trincea, effettuata in tre porzioni per la presenza di sottoservizi ha messo in luce, al di sotto dello strato arativo spesso circa 50 cm, un deposito di versante a composizione limoso-sabbiosa di colore avana chiaro di circa 60 cm di spessore e, al di sotto di esso ulteriore deposito di versante a composizione limoso argillosa di colorazione bruna di circa 20 cm di spessore che poggia poi direttamente su un deposito alluvionale composto da ghiaie e ciottoli calcarei a -1,3 m dal piano campagna. Gli strati individuati risultano totalmente privi di elementi di interesse archeologico.

Esito archeologico: negativo.

Trincea E-08, veduta generale e particolare della sezione

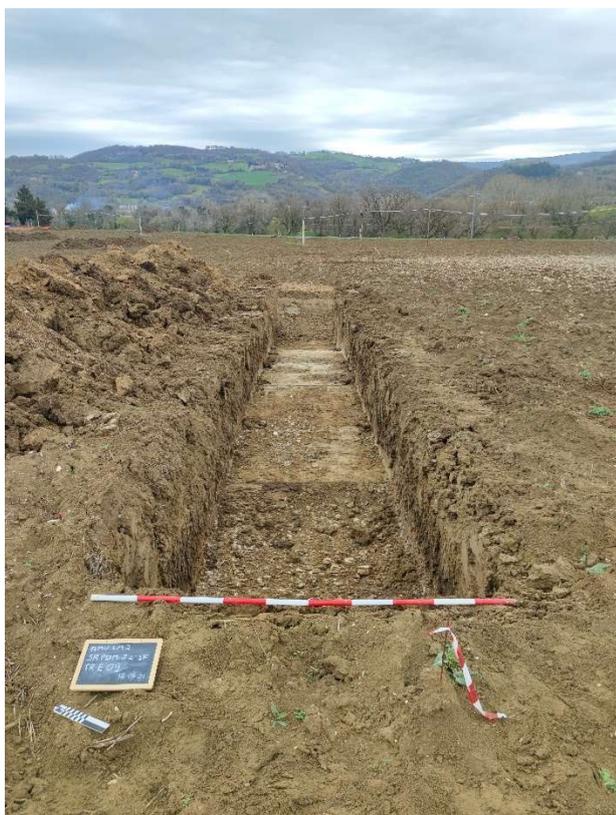
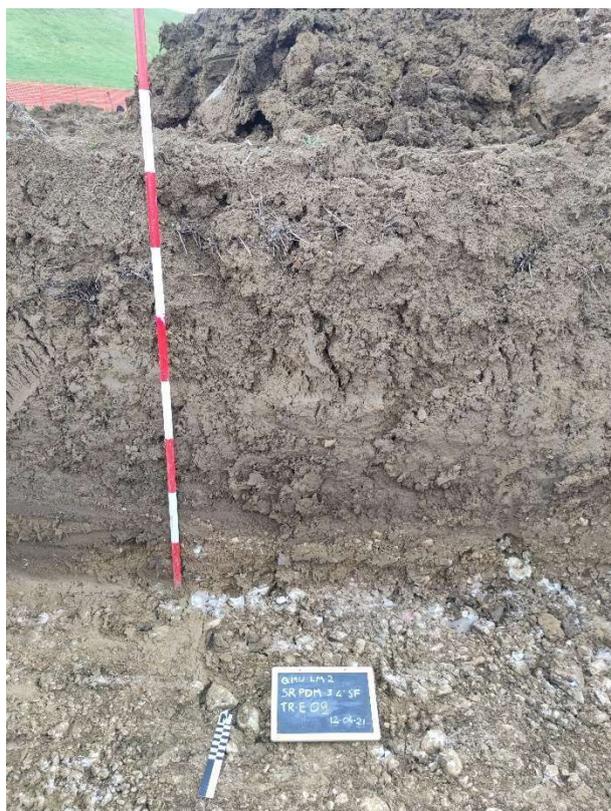
TR-E-09

Descrizione: l'esecuzione della trincea ha riportato in luce, al di sotto dello strato arativo spesso circa 50 cm, un deposito di versante a composizione limoso-sabbiosa di colore avana chiaro di circa 30 cm di spessore e, al di sotto di esso ulteriore deposito di versante a composizione limoso argillosa di colorazione bruna di circa 40 cm di spessore che poggia poi direttamente su un deposito alluvionale composto da ghiaie e ciottoli calcarei a -1,2 m circa dal piano campagna. Gli strati individuati risultano totalmente privi di elementi di interesse archeologico.

Esito archeologico: negativo.

Trincea E-09, veduta generale e particolare della sezione

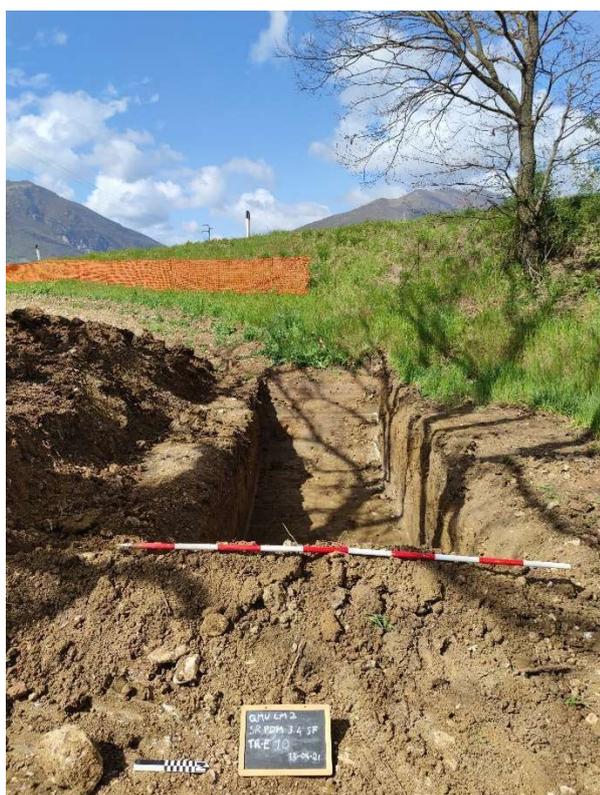
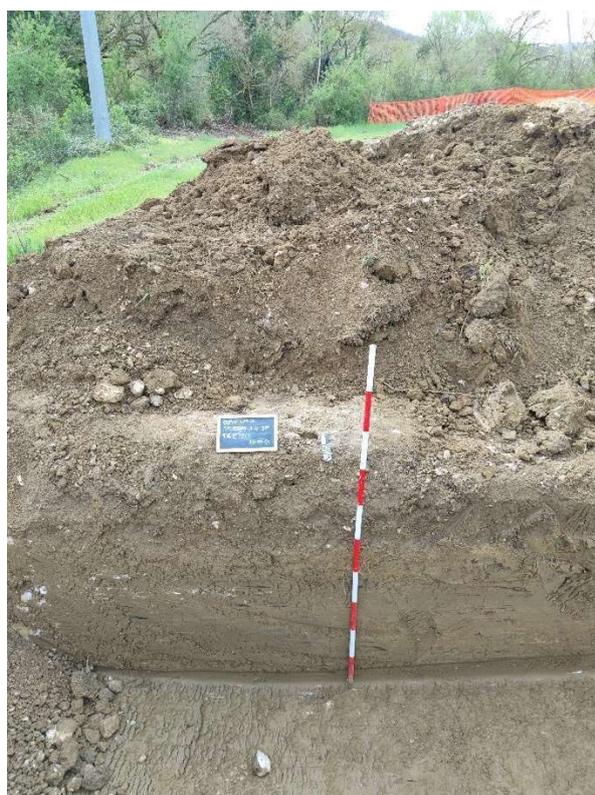
TR-E-10

Descrizione: lo scavo della trincea ha portato in luce, al di sotto dello strato arativo spesso circa 50 cm, un deposito di versante a composizione limoso-sabbiosa di colore avana di circa 1 m di spessore e, al di sotto di esso dei depositi alluvionali a composizione limosa di colorazione avana. Gli strati individuati risultano totalmente privi di significativi elementi di interesse archeologico.

Esito archeologico: negativo.

Trincea E-10, veduta generale e particolare della sezione

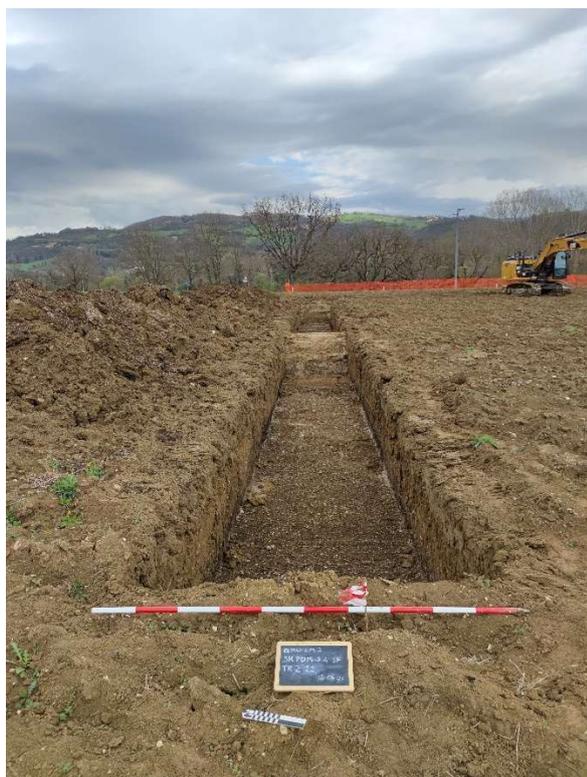
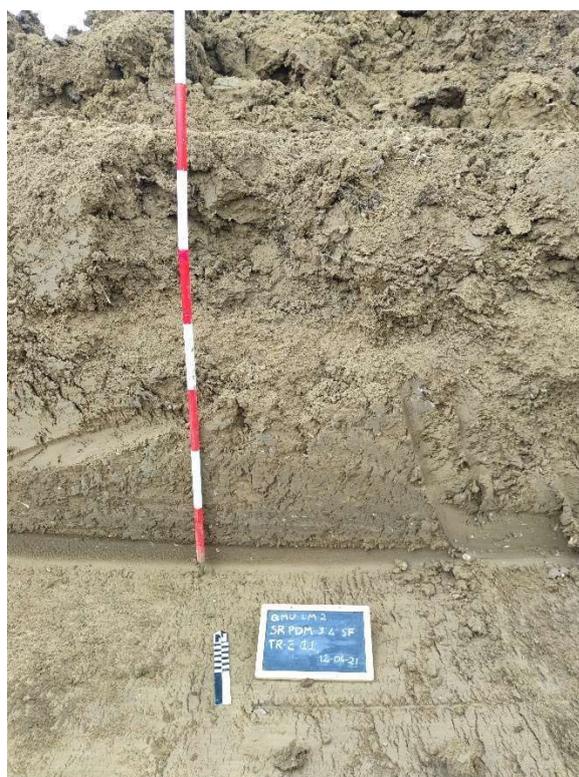
TR-E-11

Descrizione: la trincea, effettuata in tre porzioni per la presenza di sottoservizi, ha portato in luce, al di sotto dello strato arativo spesso circa 50 cm, un deposito di versante a composizione limoso-sabbiosa di colore avana chiaro di circa 40 cm di spessore, al di sotto di esso un' ulteriore deposito di versante a composizione limoso argillosa di colorazione bruna che poggia a circa -1,3 m dal piano campagna direttamente su depositi alluvionali limosi di colorazione avana con lenti di ghiaie calcaree. Gli strati individuati risultano totalmente privi di significativi elementi di interesse archeologico.

Esito archeologico: negativo.

TrinceaE-11, veduta generale e particolare della sezione

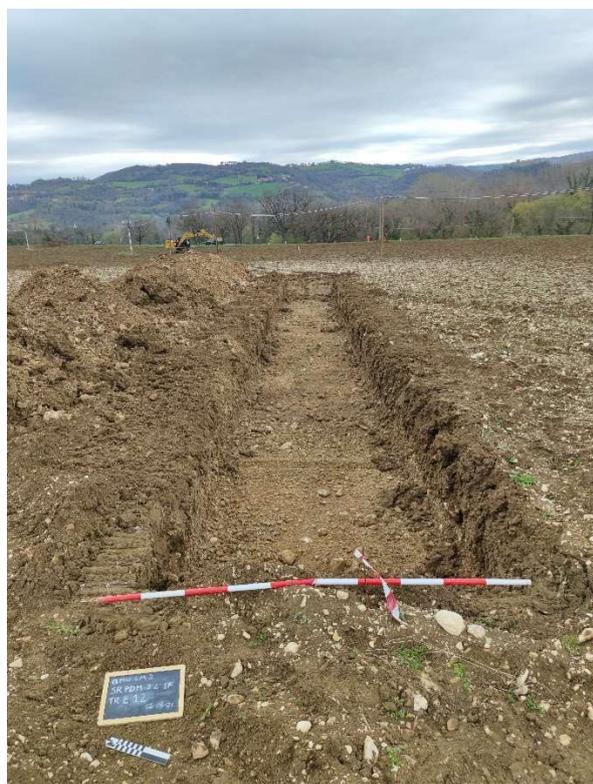
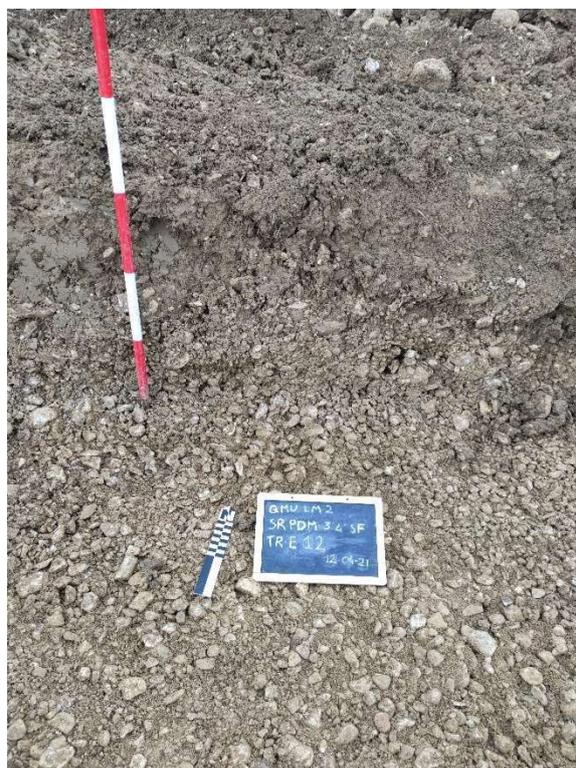
TR-E-12

Descrizione: la trincea ha messo in luce, al di sotto dello strato arativo spesso circa 50 cm, un deposito alluvionale composto da ghiaie e ciottoli calcarei. Gli strati individuati risultano totalmente privi di elementi di interesse archeologico.

Esito archeologico: negativo.

Trincea E-12, veduta generale e particolare della sezione

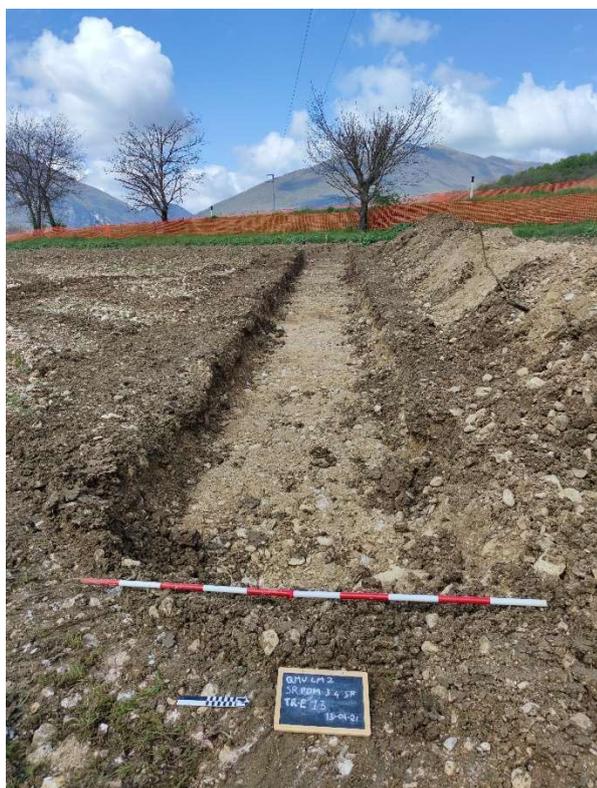
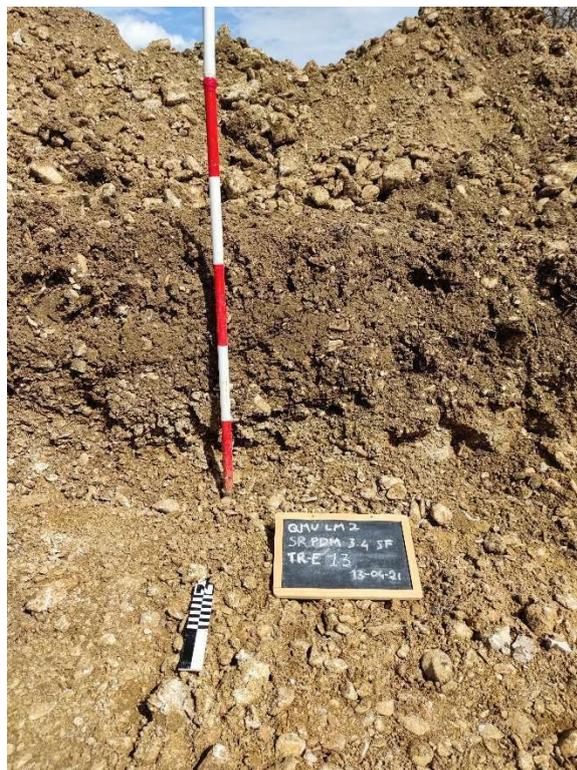
TR-E-13

Descrizione: l'esecuzione della trincea ha portato in luce, al di sotto dello strato arativo spesso circa 40 cm, un deposito alluvionale composto da ghiaie e ciottoli calcarei. Gli strati individuati risultano totalmente privi di elementi di interesse archeologico.

Esito archeologico: negativo.

Trincea E-13, veduta generale e particolare della sezione

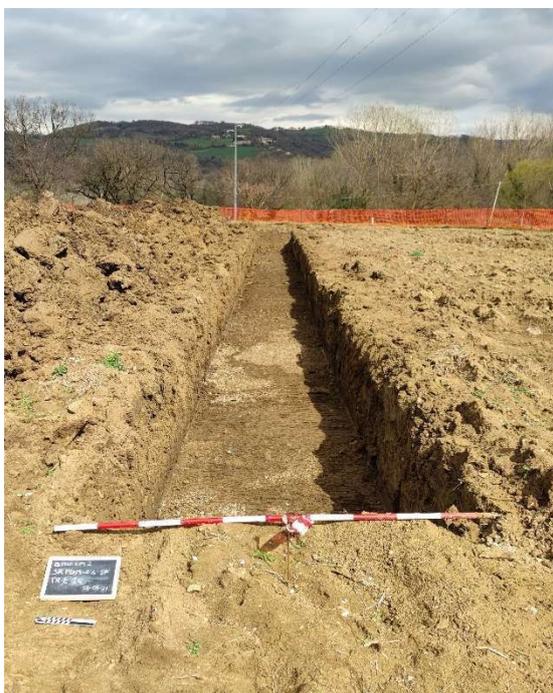
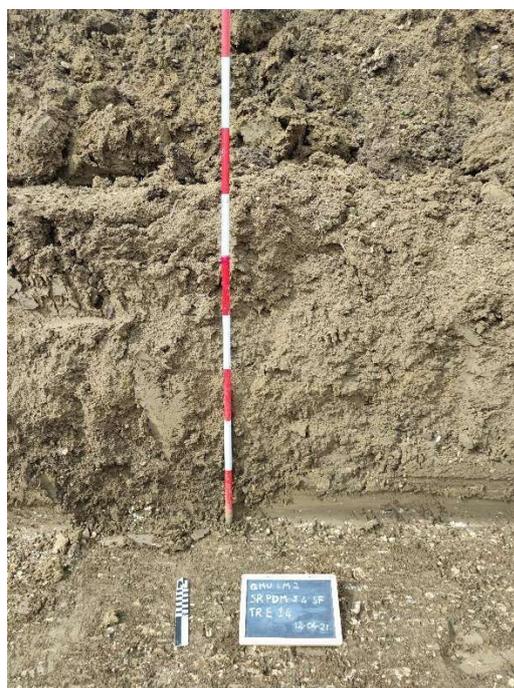
TR-E-14

Descrizione: la trincea ha portato in luce, al di sotto dello strato arativo spesso circa 50 cm, un deposito di versante a composizione limoso-sabbiosa di colore avana chiaro di circa 60 cm di spessore, al di sotto di esso un' ulteriore deposito di versante a composizione limoso argillosa di colorazione bruna con sporadici frammenti di laterizi al suo interno; quest'ultimo strato, di circa 20 cm di spessore, poggia su depositi alluvionali limosi di colorazione avana con lenti di ghiaie calcaree a circa -1,3 m dal piano campagna. In corrispondenza dei depositi alluvionali di fondo della trincea, a -1,1 m dal p.c., sono stati individuati dei tagli, colmati dal deposito di colorazione bruna, la cui origine rimane da verificare.

Esito archeologico: DA VERIFICARE.

Trincea E-14, veduta generale e particolare della sezione

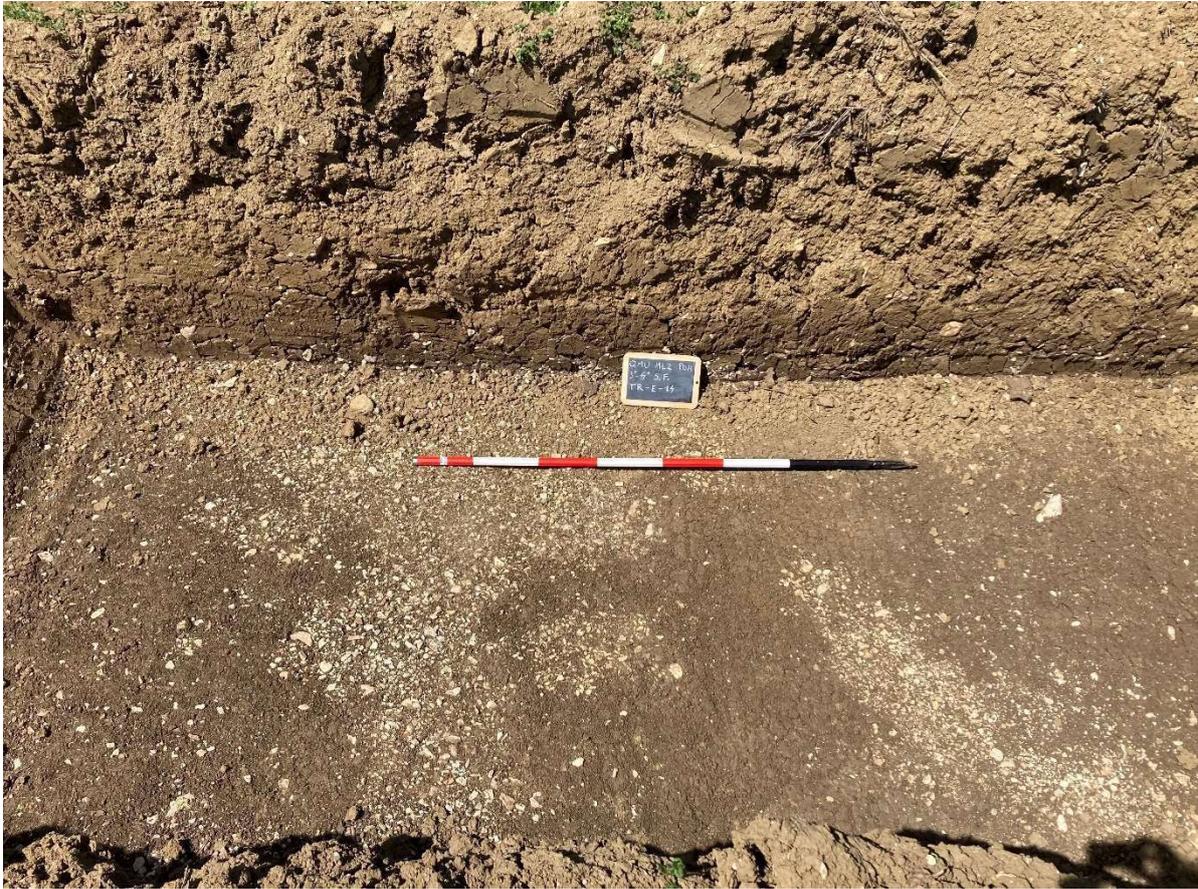
Trincea E-14, tagli da verificare impostati sul deposito alluvionale
