PERIZIA DI VARIANTE ARCHEOLOGICA

2.1.3 - PEDEMONTANA DELLE MARCHE 3° Stralcio funzionale - Castelraimondo Nord - Castelraimondo Sud 4° Stralcio funzionale - Castelraimondo Sud - Innesso SS77 a Muccia Relazione di aggiornamento indagine archeologica di 2a fase Trincee archeologiche "Tratta E" al 31.12.2021	SCALA: - DATA: 20.07.2022
--	--

STRADA REGIONALE PEDEMONTANA DELLE MARCHE
TERZO E QUARTO STRALCIO FUNZIONALE

RELAZIONE DI AGGIORNAMENTO INDAGINE ARCHEOLOGICA DI 2° FASE
TRINCEE ARCHEOLOGICHE – TRATTA “E”

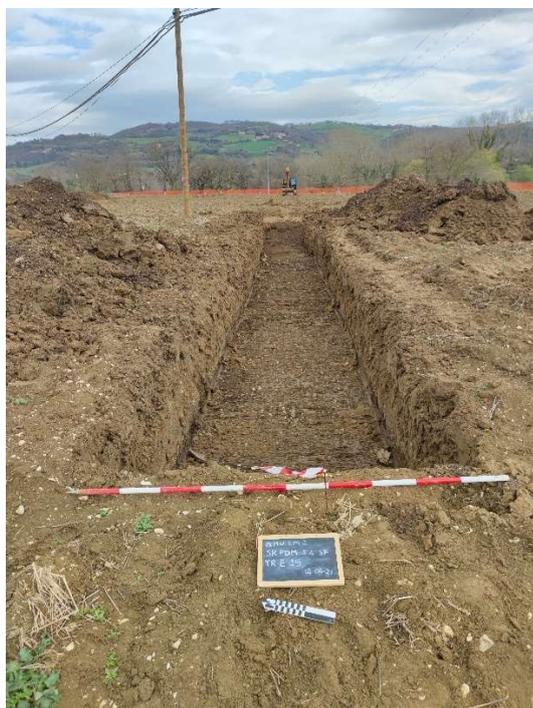
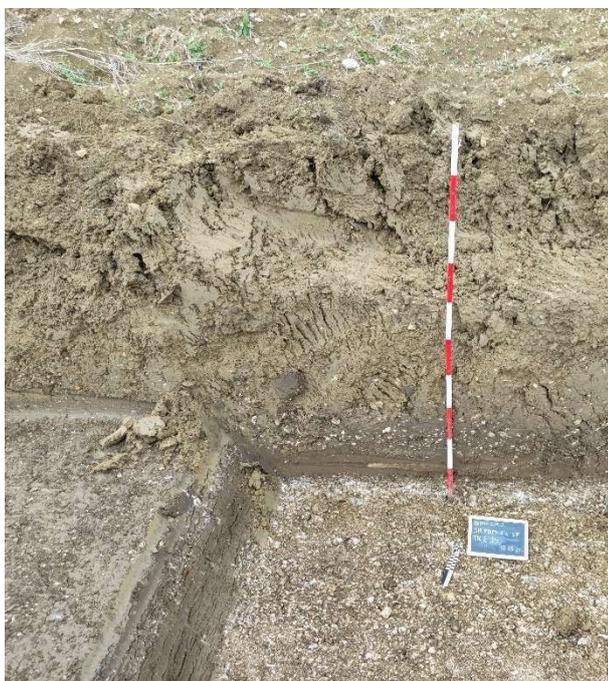
TR-E-15

Descrizione: l'esecuzione della trincea ha messo in luce, al di sotto dello strato arativo spesso circa 50 cm, un deposito di versante a composizione limoso-sabbiosa di colore avana di circa 100 cm di spessore, al di sotto di esso un'ulteriore deposito di versante a composizione limoso argillosa di colorazione bruna, di circa 40 cm di spessore, che poggia su depositi alluvionali limosi di colorazione avana con lenti di ghiaie calcaree a circa 1,9 m dal piano campagna. Il deposito alluvionale di base è stato messo in luce esclusivamente all'estremità Est della trincea dove è stato effettuato un approfondimento della quota di scavo. Gli strati individuati risultano totalmente privi di significativi elementi di interesse archeologico.

Esito archeologico: negativo.

Trincea E-15, veduta generale e particolare della sezione in corrispondenza dell'approfondimento

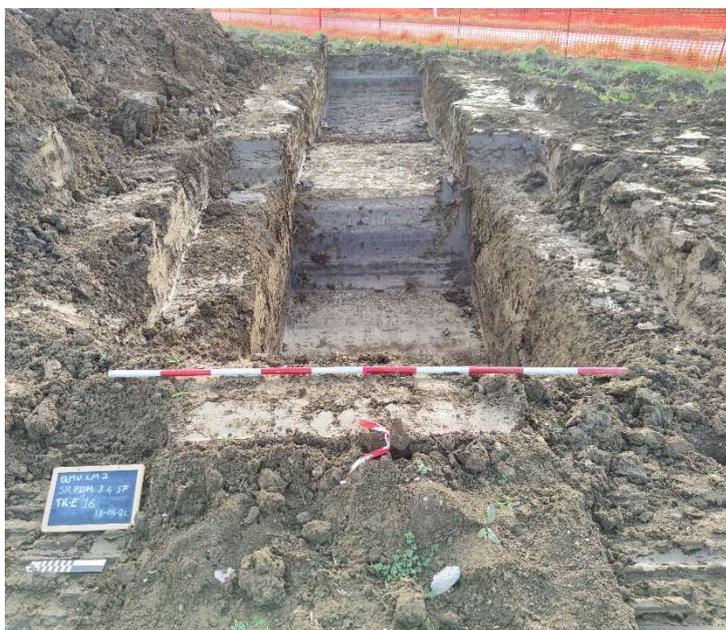
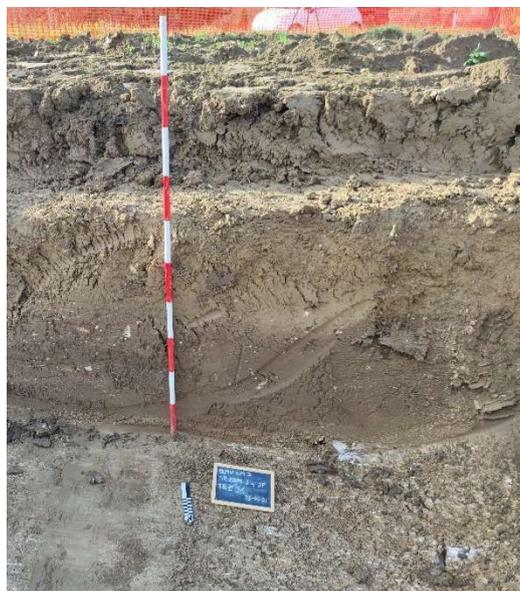
TR-E-16

Descrizione: lo scavo della trincea ha messo in luce, al di sotto dello strato arativo spesso circa 50 cm, un deposito di versante a composizione limoso-sabbiosa di colore avana di circa 60 cm di spessore, al di sotto di esso un ulteriore deposito di versante a composizione limoso argillosa di colorazione bruna, di circa 60 cm di spessore, che poggia su depositi alluvionali limosi di colorazione avana con lenti di ghiaie calcaree a circa 1,8 m dal piano campagna. Il deposito alluvionale è stato messo in luce esclusivamente dove è stato effettuato un approfondimento della quota di scavo. Gli strati individuati risultano totalmente privi di significativi elementi di interesse archeologico.

Esito archeologico: negativo.

Trincea E-16, veduta generale e particolare della sezione

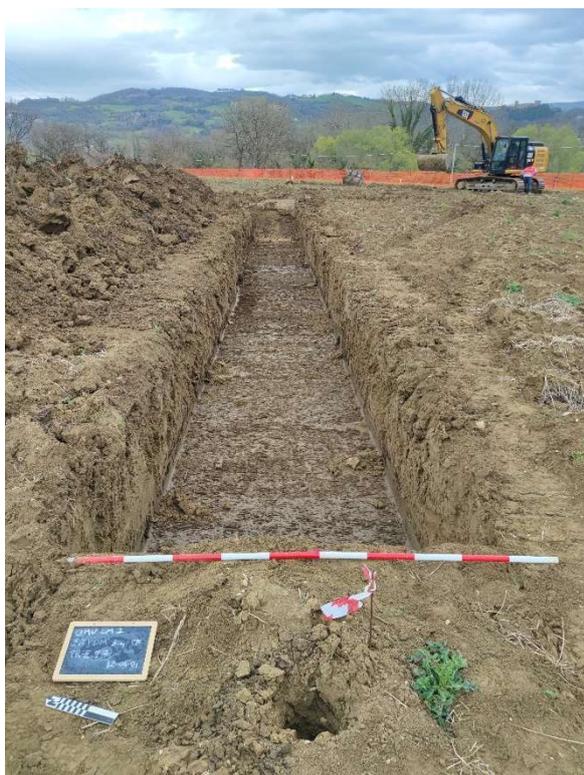
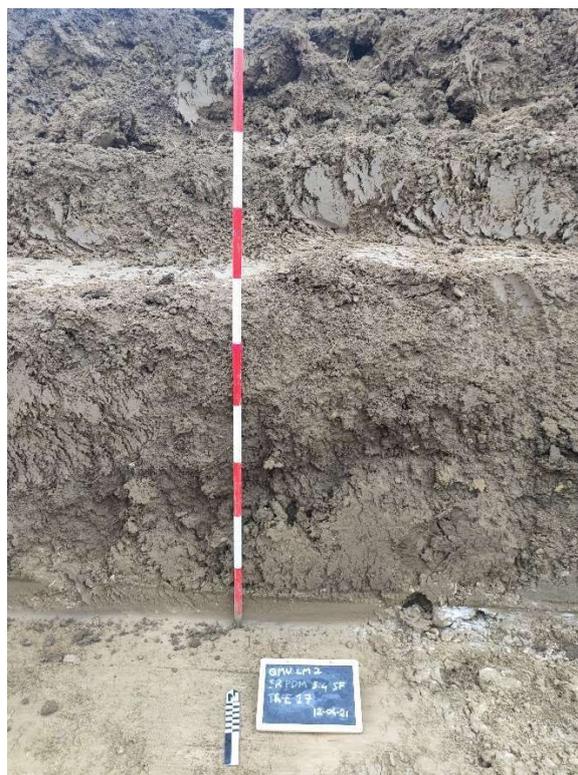
TR-E-17

Descrizione: la trincea ha portato in luce, al di sotto dello strato arativo spesso circa 50 cm, un deposito di versante a composizione limoso-sabbiosa di colore avana chiaro di circa 80 cm di spessore, al di sotto di esso un' ulteriore deposito di versante a composizione limoso argillosa di colorazione bruna con rari e piccoli frammenti di laterizi al suo interno; quest'ultimo strato, di circa 50 cm di spessore, poggia su depositi alluvionali limosi di colorazione avana con lenti di ghiaie calcaree a circa -1,8 m dal piano campagna. Gli strati individuati risultano totalmente privi di significativi elementi di interesse archeologico.

Esito archeologico: negativo.

Trincea E-17, veduta generale e particolare della sezione

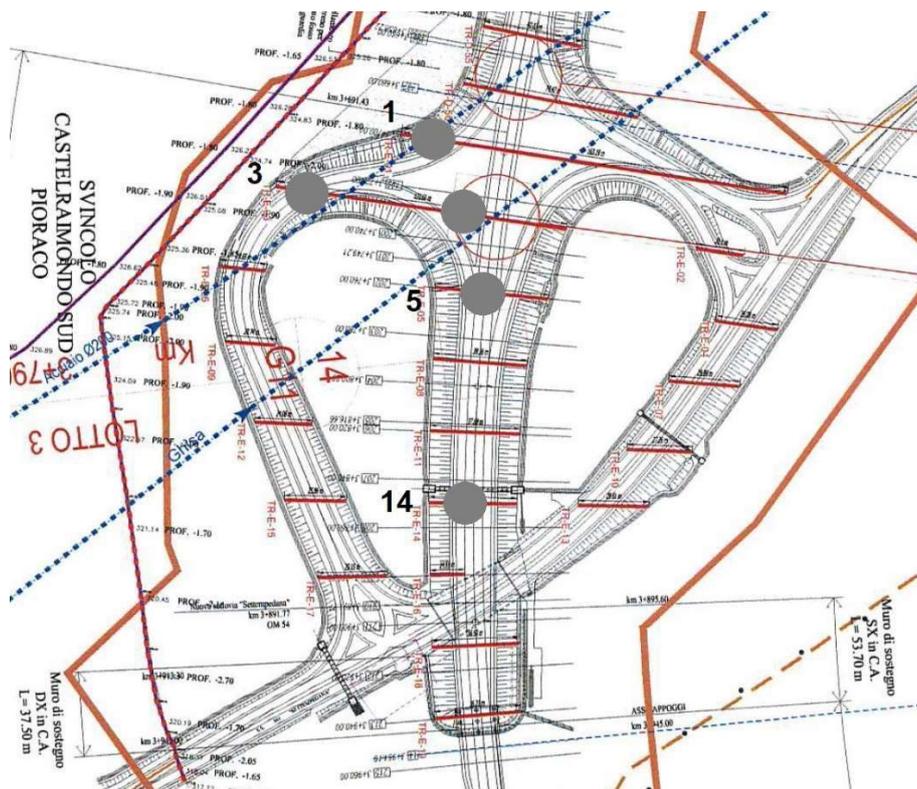
La realizzazione delle trincee della tratta "E" ha rivelato al di sotto del terreno arativo, la presenza di depositi di versante di spessore decrescente da NW verso SE, man mano ci si è allontanati dai rilievi, fino al completo esaurimento in corrispondenza di alcune trincee realizzate a Sud della "Septempedana" in prossimità delle scarpate fluviali del Fiume Potenza. La maggioranza delle trincee ha dato esito archeologico negativo, ma nelle trincee TR-E-01 e TR-E-03, nei terreni di fondo, che non sono stati asportati, sono state riscontrate, a 1,1 m circa dal p.c., delle concentrazioni di pietre, frammenti di laterizi, ceramica acroma, un frammento di collo d'anfora ed un frammento di ceramica a vernice nera, riferibili all'età romana. Nelle trincee TR-E-05 e TR-E-14, sempre sul fondo delle trincee, a -1,1 m circa dal p.c. circa, sono stati messi in luce dei tagli impostati sia sulle ghiaie alluvionali che sui depositi bruni limoso-argillosi, la cui origine rimane da verificare. La trincea TR-E-19 non è stata realizzata per l'eccessiva pendenza del versante.

Planimetria di progetto della tratta "E" con indicato in grigio le trincee che risultano da verificare

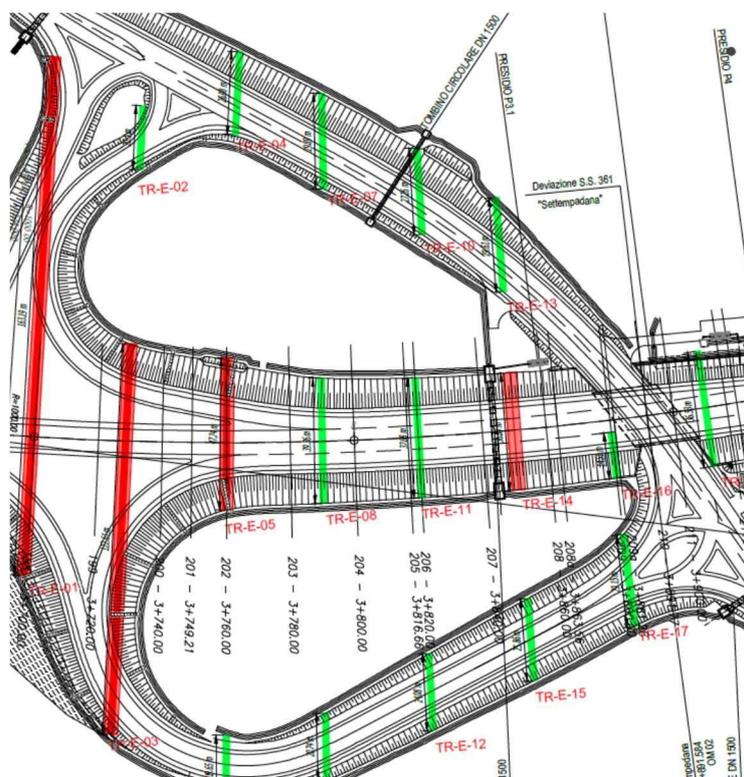
Stralcio dalla planimetria di progetto con indicazione in rosso delle trincee che hanno dato esito archeologico positivo, in verde quelle con esito negativo. Le aree campite in rosso chiaro sono quelle per le quali è stato richiesto l'ampliamento con benna liscia delle trincee esistenti.

In riferimento alla nota Prot. 16708 del 22.07.2021 della Soprintendenza Archeologia Belle Arti e Paesaggio delle Marche la stima inserita in questa relazione è stata calibrata, per quanto possibile, in base alla consistenza e allo stato di conservazione dei livelli e/o strutture archeologiche messi ad oggi in evidenza e comprende l'attività di 3 archeologi per 2 mesi per eseguire le seguenti attività:

- Pulizia superficiale meccanica e manuale con documentazione grafica e fotografica dei livelli o strutture archeologiche messe ad oggi in luce nelle trincee e negli ampliamenti.
- Scavo stratigrafico delle strutture in negativo messe ad oggi in evidenza.
- Schedatura SIGEC WEB di n. 5 reperti notevoli
