Integrale ricostruzione dell'impianto eolico VRG-040

Progetto definitivo

040-65 - Documentazione fotografica

VRg wind 040

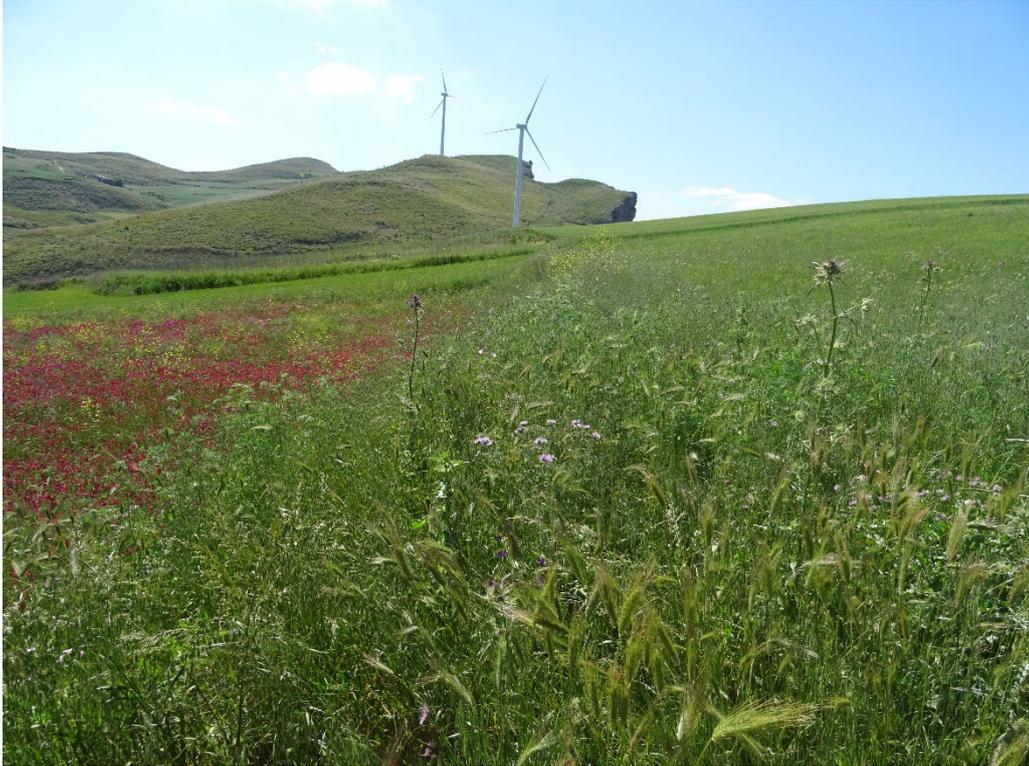
Ripresa fotografica DSC02065 – Direzione del cono visivo verso Est

Morfologia del territorio (es: assenza di frane, scivolamenti, erosioni, etc.)
L'area in analisi è caratterizzata da una morfologia collinare con pendenze elevate. Non sono presenti frane, scivolamenti o fenomeni erosivi
Stato dei luoghi (es: presenza di coltivazioni, pascoli, sterpaglie, etc)
L'area consiste di spazi aperti adibiti ad attività agropastorali
Accessibilità del sito (es: presenza di strade asfaltate, piste, etc.)
Attualmente è possibile accedere al sito tramite strade sterrate interpoderali raggiungibili da Nord-Ovest tramite una strada comunale che si dirama dalla strada SS 121, da Sud-Ovest tramite una strada comunale che si dirama dalla strada SP 77.
Interferenze con sottoservizi / infrastrutture esistenti (es: metanodotti, acquedotti, linee telefoniche, linee elettriche, parchi eolici/fotovoltaici esistenti o in costruzione, etc.)
Il sito non presenta interferenze con sottoservizi visibili

Proprietà e fabbricati nelle vicinanze
Non sono presenti recettori sensibili nelle vicinanze dell'aerogeneratore in esame

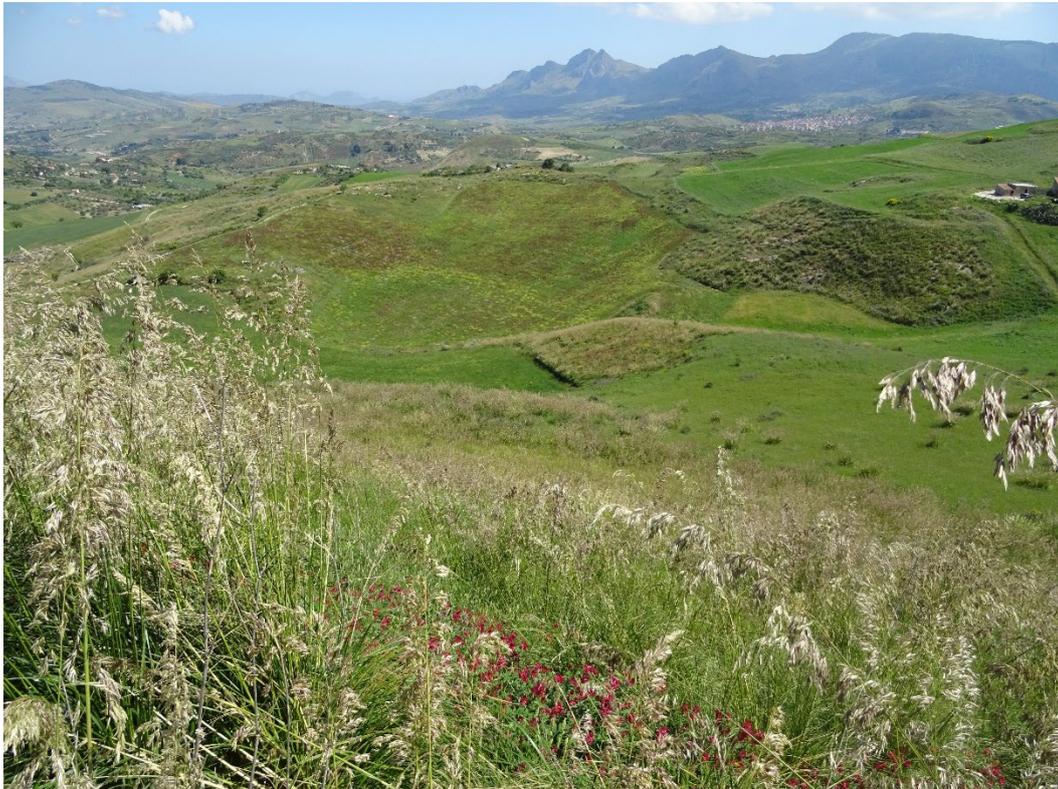
Ripresa fotografica DSC02085 – Direzione del cono visivo verso Nord-Est

Morfologia del territorio (es: assenza di frane, scivolamenti, erosioni, etc.)
L'area in analisi è caratterizzata da una morfologia collinare con pendenze elevate. Non sono presenti frane, scivolamenti o fenomeni erosivi
Stato dei luoghi (es: presenza di coltivazioni, pascoli, sterpaglie, etc)
L'area consiste di spazi aperti adibiti ad attività agropastorali
Accessibilità del sito (es: presenza di strade asfaltate, piste, etc.)
Attualmente è possibile accedere al sito tramite strade sterrate interpoderali, raggiungibili da Ovest tramite una strada comunale che si dirama dalla strada SP 77, da Est tramite una strada comunale che si dirama dalla strada SP 33.
Interferenze con sottoservizi / infrastrutture esistenti (es: metanodotti, acquedotti, linee telefoniche, linee elettriche, parchi eolici/fotovoltaici esistenti o in costruzione, etc.)
Il sito non presenta interferenze con sottoservizi visibili

Proprietà e fabbricati nelle vicinanze
Non sono presenti recettori sensibili nelle vicinanze dell'aerogeneratore in esame

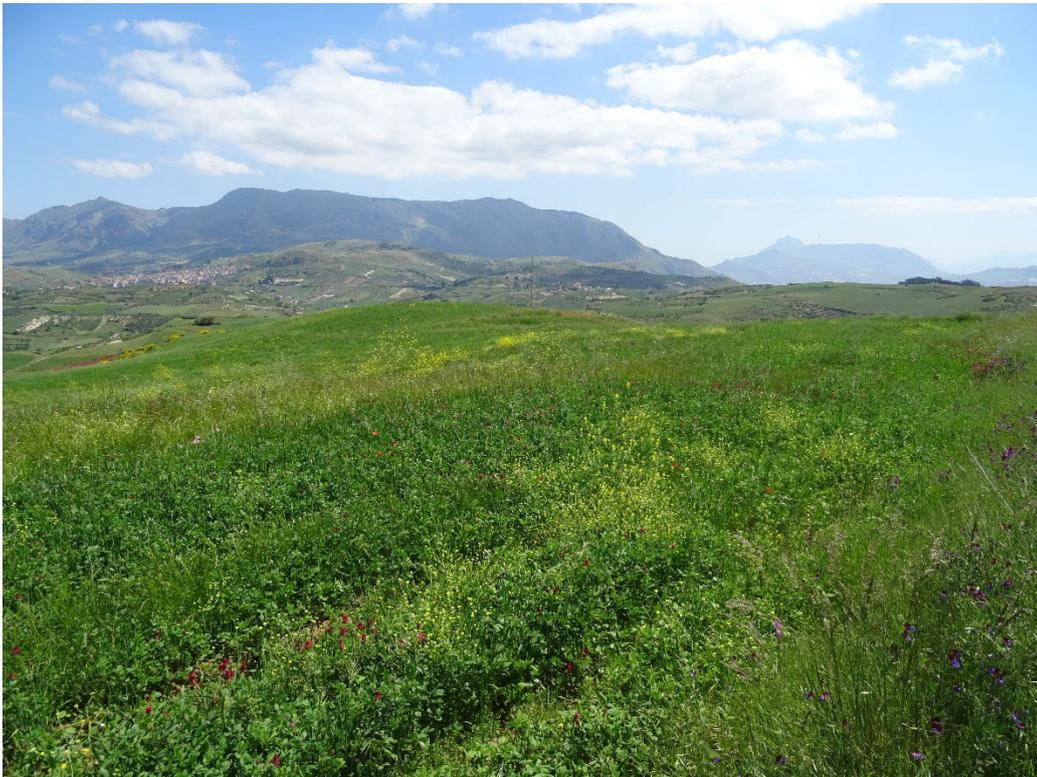
Ripresa fotografica DSC02091 – Direzione del cono visivo verso Nord-Est

Morfologia del territorio (es: assenza di frane, scivolamenti, erosioni, etc.)
L'area in analisi è caratterizzata da una morfologia collinare con pendenze elevate. Non sono presenti frane, scivolamenti o fenomeni erosivi
Stato dei luoghi (es: presenza di coltivazioni, pascoli, sterpaglie, etc)
L'area consiste di spazi aperti adibiti ad attività agropastorali
Accessibilità del sito (es: presenza di strade asfaltate, piste, etc.)
Attualmente è possibile accedere al sito tramite strade sterrate interpoderali raggiungibili tramite una strada comunale che si dirama dalla strada SP 33
Interferenze con sottoservizi / infrastrutture esistenti (es: metanodotti, acquedotti, linee telefoniche, linee elettriche, parchi eolici/fotovoltaici esistenti o in costruzione, etc.)
Il sito non presenta interferenze con sottoservizi visibili
Proprietà e fabbricati nelle vicinanze
Non sono presenti recettori sensibili nelle vicinanze dell'aerogeneratore in esame

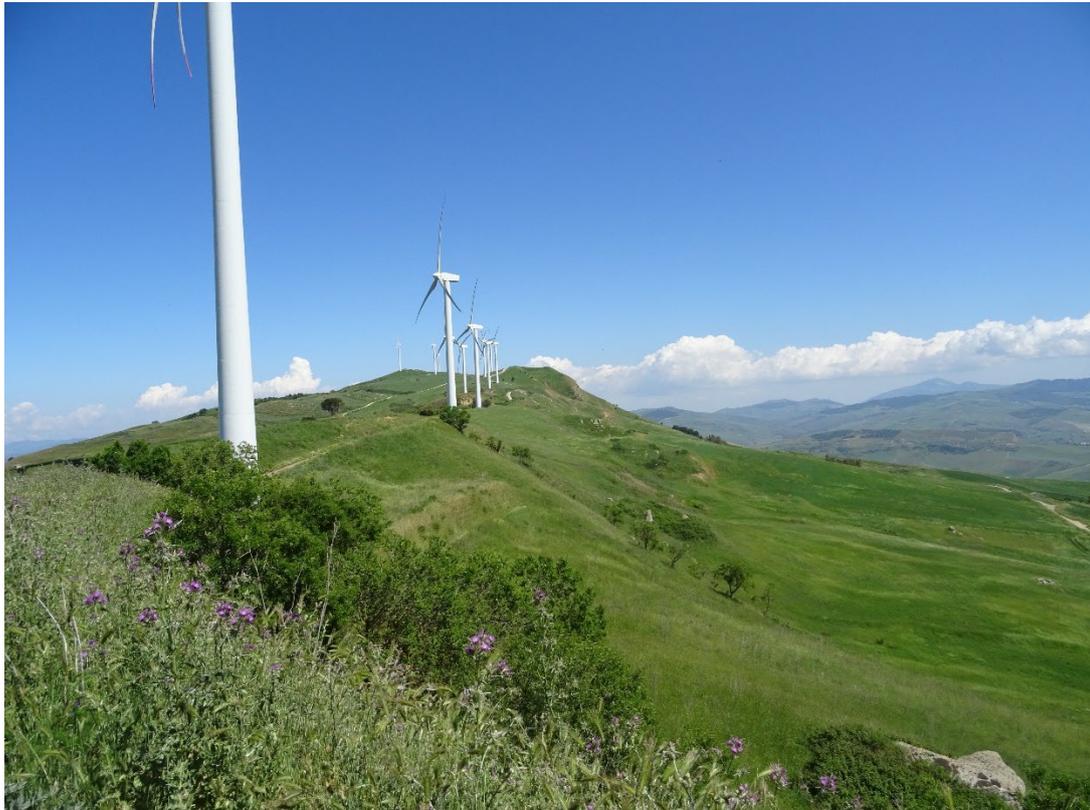
Ripresa fotografica DSC02030 – Direzione del cono visivo verso Sud-Est

Morfologia del territorio (es: assenza di frane, scivolamenti, erosioni, etc.)
L'area in analisi è caratterizzata da una morfologia collinare con pendenze elevate. Non sono presenti frane, scivolamenti o fenomeni erosivi
Stato dei luoghi (es: presenza di coltivazioni, pascoli, sterpaglie, etc)
L'area consiste di spazi aperti adibiti ad attività agropastorali
Accessibilità del sito (es: presenza di strade asfaltate, piste, etc.)
Attualmente è possibile accedere al sito tramite strade sterrate interpoderali, raggiungibili tramite una strada comunale che si dirama dalla strada SP 82.
Interferenze con sottoservizi / infrastrutture esistenti (es: metanodotti, acquedotti, linee telefoniche, linee elettriche, parchi eolici/fotovoltaici esistenti o in costruzione, etc.)
Il sito non presenta interferenze con sottoservizi visibili
Proprietà e fabbricati nelle vicinanze
Si evidenzia la presenza del recettore più vicino RC 134 ad una distanza di circa 440 m in direzione sud est dal punto in cui verrà installato l'aerogeneratore CF-01_r

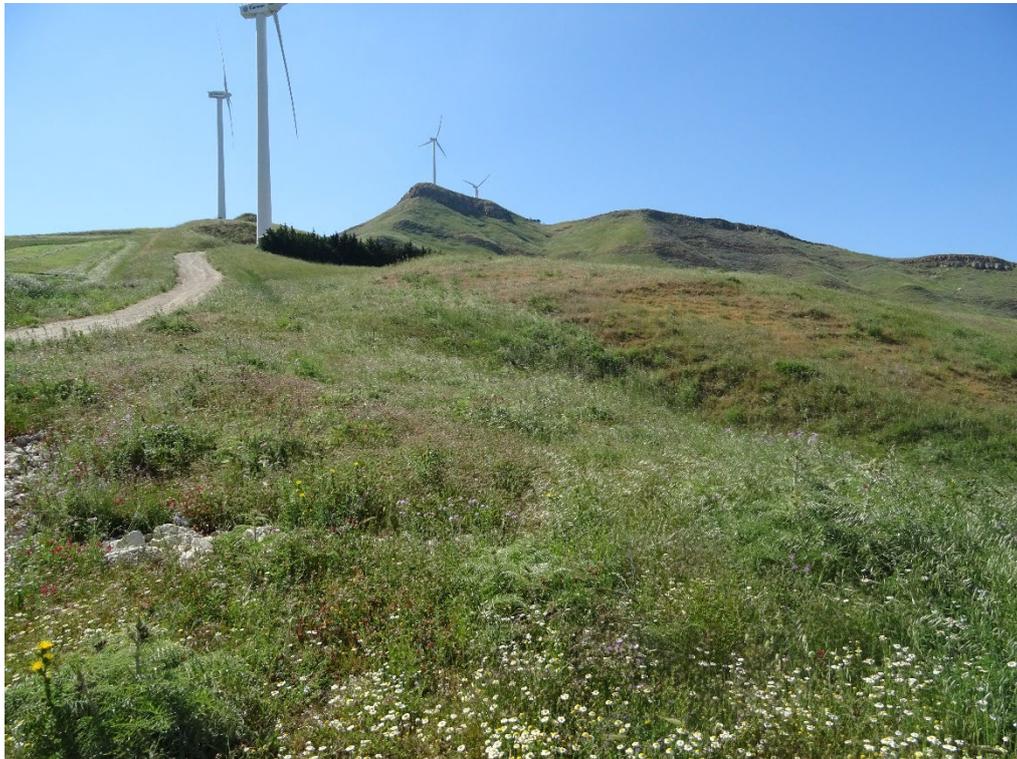
Ripresa fotografica DSC02051 – Direzione del cono visivo verso Ovest

Morfologia del territorio (es: assenza di frane, scivolamenti, erosioni, etc.)
L'area in analisi è caratterizzata da una morfologia collinare con pendenze elevate. Non sono presenti frane, scivolamenti o fenomeni erosivi
Stato dei luoghi (es: presenza di coltivazioni, pascoli, sterpaglie, etc)
L'area consiste di spazi aperti adibiti ad attività agropastorali
Accessibilità del sito (es: presenza di strade asfaltate, piste, etc.)
Attualmente è possibile accedere al sito tramite strade sterrate interpoderali, raggiungibili tramite una strada comunale che si dirama dalla strada SP 55.
Interferenze con sottoservizi / infrastrutture esistenti (es: metanodotti, acquedotti, linee telefoniche, linee elettriche, parchi eolici/fotovoltaici esistenti o in costruzione, etc.)
Il sito non presenta interferenze con sottoservizi visibili
Proprietà e fabbricati nelle vicinanze
Non sono presenti recettori sensibili nelle vicinanze dell'aerogeneratore in esame

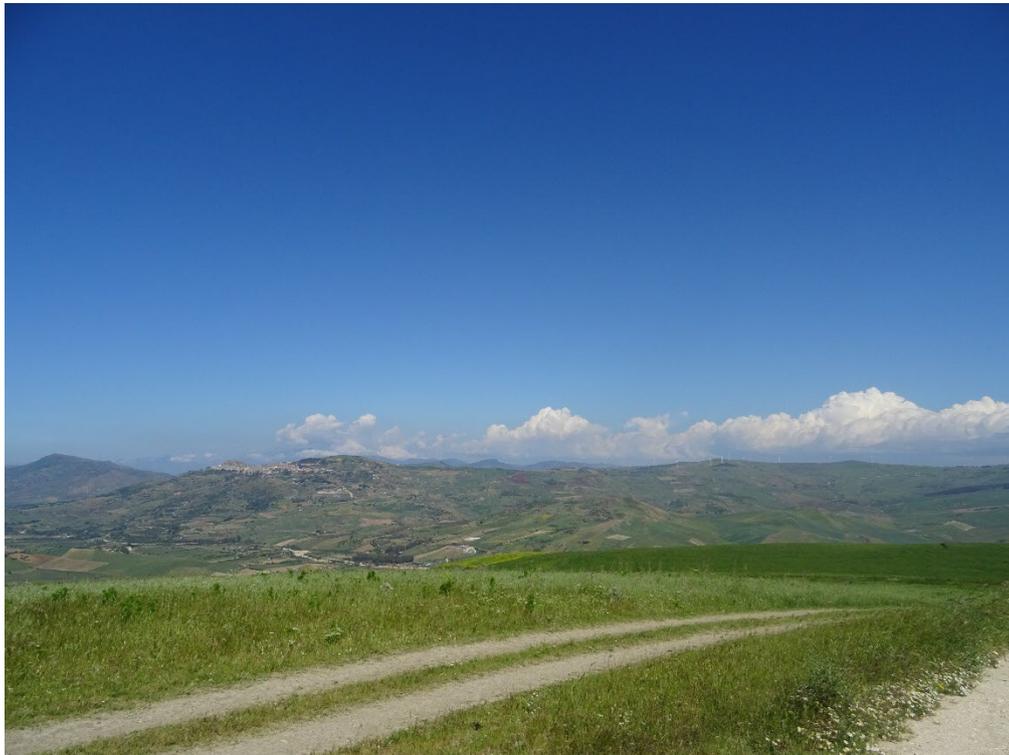
Ripresa fotografica DSC02055 – Direzione del cono visivo verso Nord - Est

Morfologia del territorio (es: assenza di frane, scivolamenti, erosioni, etc.)
L'area in analisi è caratterizzata da una morfologia collinare con pendenze elevate. Non sono presenti frane, scivolamenti o fenomeni erosivi
Stato dei luoghi (es: presenza di coltivazioni, pascoli, sterpaglie, etc)
L'area consiste di spazi aperti adibiti ad attività agropastorali
Accessibilità del sito (es: presenza di strade asfaltate, piste, etc.)
Attualmente è possibile accedere al sito tramite strade sterrate interpoderali, raggiungibili tramite una strada comunale che si dirama dalla strada SP 55.
Interferenze con sottoservizi / infrastrutture esistenti (es: metanodotti, acquedotti, linee telefoniche, linee elettriche, parchi eolici/fotovoltaici esistenti o in costruzione, etc.)
Il sito non presenta interferenze con sottoservizi visibili
Proprietà e fabbricati nelle vicinanze
Non sono presenti recettori sensibili nelle vicinanze dell'aerogeneratore in esame

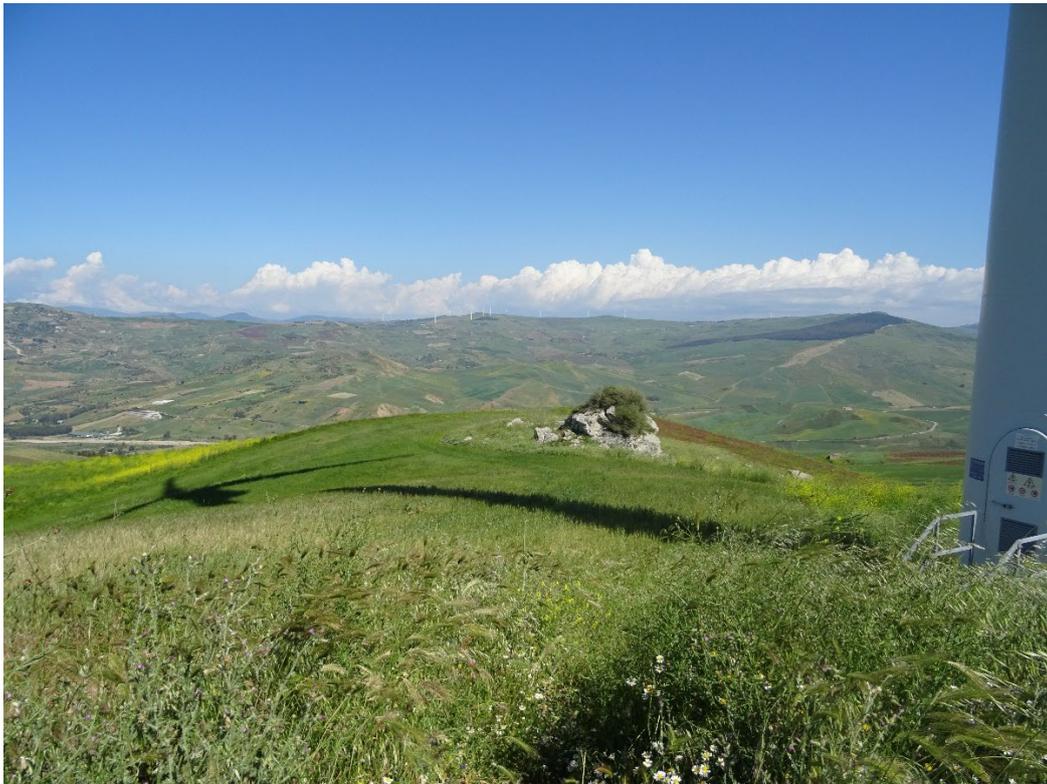
Ripresa fotografica DSC02062 – Direzione del cono visivo verso Sud- Est

Morfologia del territorio (es: assenza di frane, scivolamenti, erosioni, etc.)
L'area in analisi è caratterizzata da una morfologia collinare con pendenze elevate. Non sono presenti frane, scivolamenti o fenomeni erosivi
Stato dei luoghi (es: presenza di coltivazioni, pascoli, sterpaglie, etc)
L'area consiste di spazi aperti adibiti ad attività agropastorali
Accessibilità del sito (es: presenza di strade asfaltate, piste, etc.)
Attualmente è possibile accedere al sito tramite strade sterrate interpoderali, raggiungibili tramite una strada comunale che si dirama dalla strada SP 55.
Interferenze con sottoservizi / infrastrutture esistenti (es: metanodotti, acquedotti, linee telefoniche, linee elettriche, parchi eolici/fotovoltaici esistenti o in costruzione, etc.)
Il sito non presenta interferenze con sottoservizi visibili
Proprietà e fabbricati nelle vicinanze
Non sono presenti recettori sensibili nelle vicinanze dell'aerogeneratore in esame

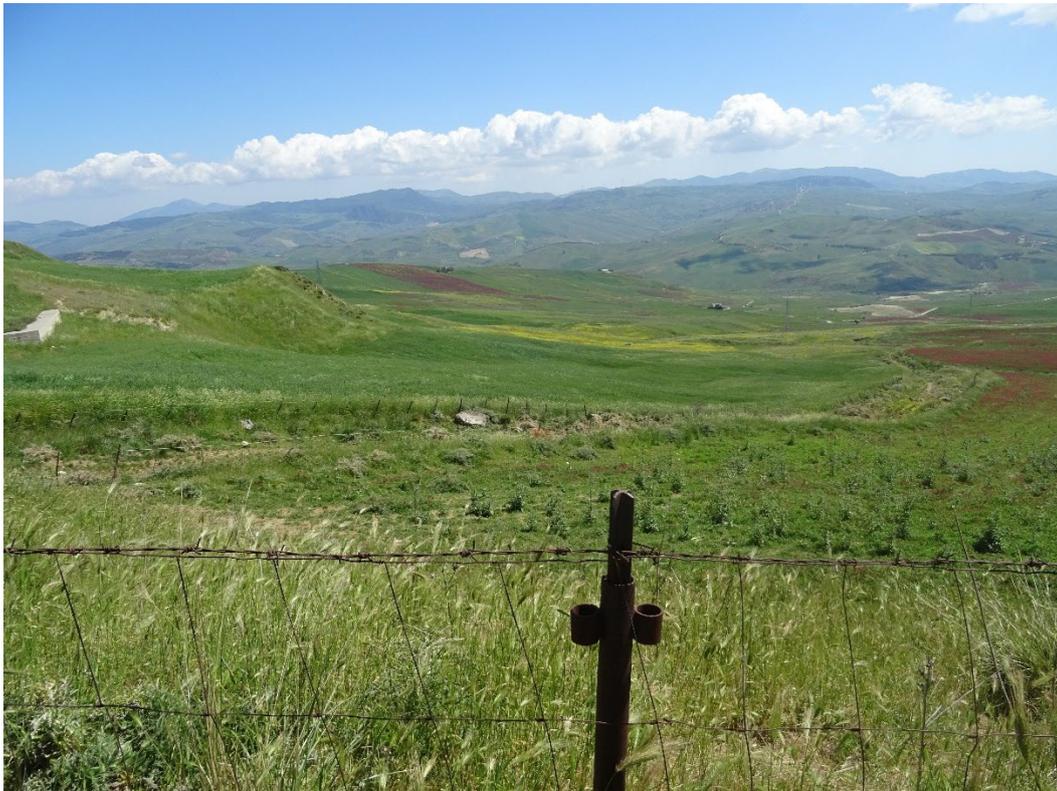
Ripresa fotografica DSC02024 – Direzione del cono visivo verso Sud - Ovest

Morfologia del territorio (es: assenza di frane, scivolamenti, erosioni, etc.)
L'area in analisi è caratterizzata da una morfologia collinare con pendenze elevate. Non sono presenti frane, scivolamenti o fenomeni erosivi
Stato dei luoghi (es: presenza di coltivazioni, pascoli, sterpaglie, etc)
L'area consiste di spazi aperti adibiti ad attività agropastorali
Accessibilità del sito (es: presenza di strade asfaltate, piste, etc.)
Attualmente è possibile accedere al sito tramite strade sterrate interpoderali, raggiungibili tramite una strada comunale che si dirama dalla strada SP 82.
Interferenze con sottoservizi / infrastrutture esistenti (es: metanodotti, acquedotti, linee telefoniche, linee elettriche, parchi eolici/fotovoltaici esistenti o in costruzione, etc.)
Il sito non presenta interferenze con sottoservizi visibili
Proprietà e fabbricati nelle vicinanze
Si evidenzia la presenza del recettore più vicino RC 106 ad una distanza di circa 380 m in direzione sud ovest dal punto in cui verrà installato l'aerogeneratore CF-06_r

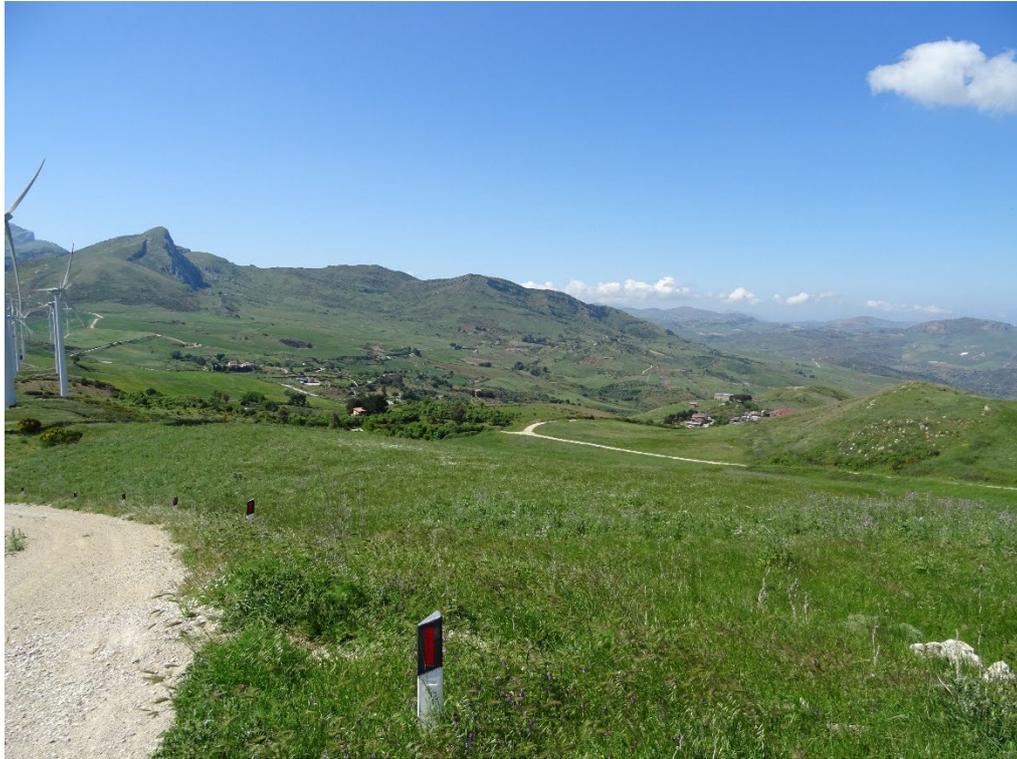
Ripresa fotografica DSC02036 – Direzione del cono visivo verso Nord - Ovest

Morfologia del territorio (es: assenza di frane, scivolamenti, erosioni, etc.)
L'area in analisi è caratterizzata da una morfologia collinare con pendenze elevate. Non sono presenti frane, scivolamenti o fenomeni erosivi
Stato dei luoghi (es: presenza di coltivazioni, pascoli, sterpaglie, etc)
L'area consiste di spazi aperti adibiti ad attività agropastorali
Accessibilità del sito (es: presenza di strade asfaltate, piste, etc.)
Attualmente è possibile accedere al sito tramite strade sterrate interpoderali, raggiungibili tramite una strada comunale che si dirama dalla strada SP 55.
Interferenze con sottoservizi / infrastrutture esistenti (es: metanodotti, acquedotti, linee telefoniche, linee elettriche, parchi eolici/fotovoltaici esistenti o in costruzione, etc.)
Il sito non presenta interferenze con sottoservizi visibili
Proprietà e fabbricati nelle vicinanze
Si evidenzia la presenza del recettore più vicino RC 138 ad una distanza di circa 315 m in direzione nord ovest dal punto in cui verrà installato l'aerogeneratore CF-07_r
