# “VILLAROSA”

## Progetto di impianto di accumulo idroelettrico

## Sintesi Stratigrafie Sondaggi

**Codice commessa: 1388** | **Codifica documento: 1388-A-CT-A-01-1**

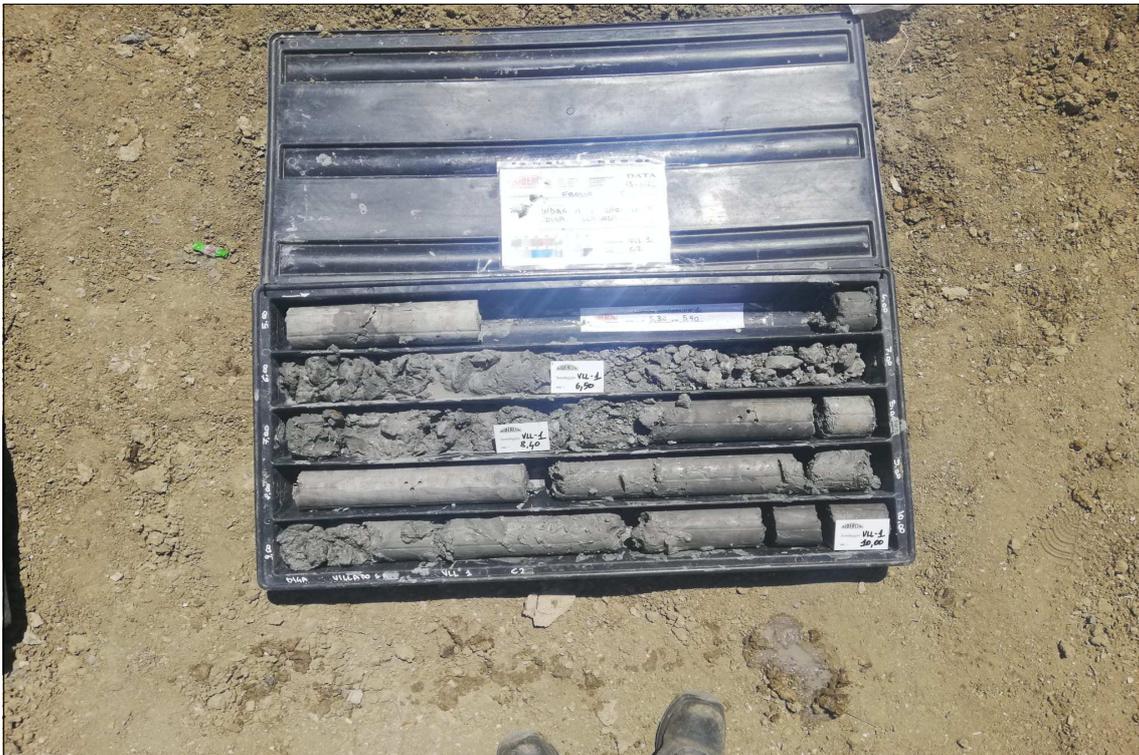
Cassetta n° 2 - profondità da m 5,00 a m 10,00

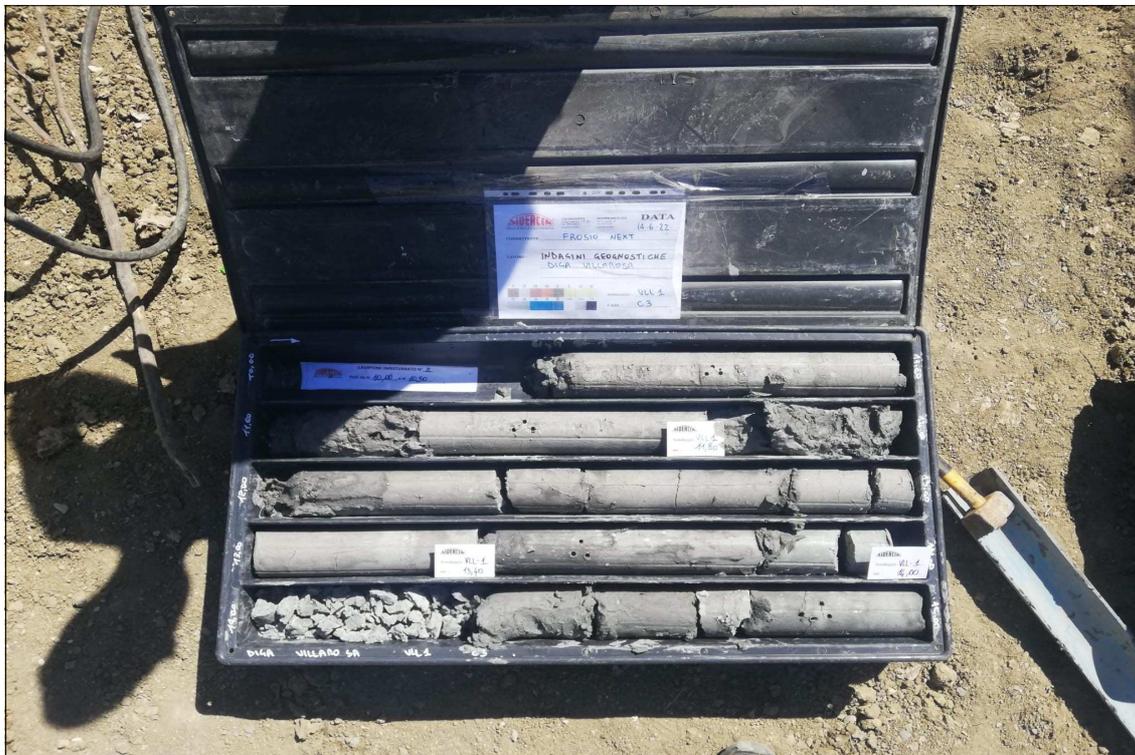
Cassetta n° 3 - profondità da m 10,00 a m 15,00

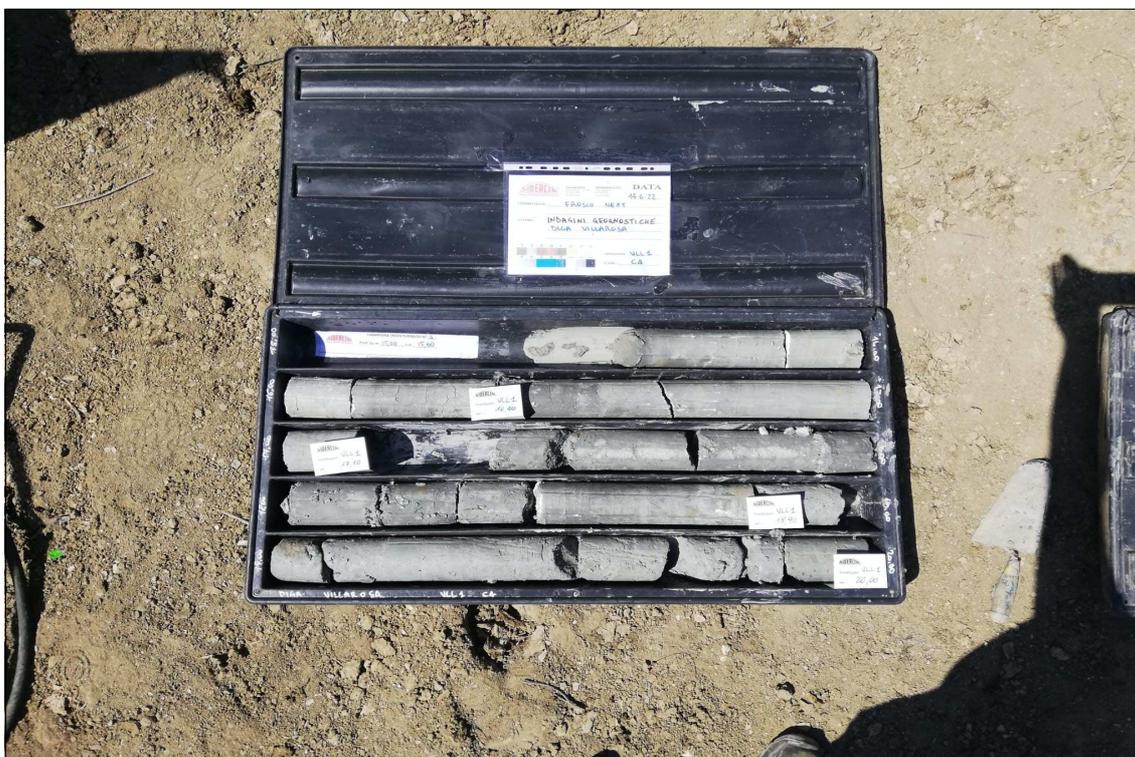
Cassetta n° 4 - profondità da m 15,00 a m 20,00

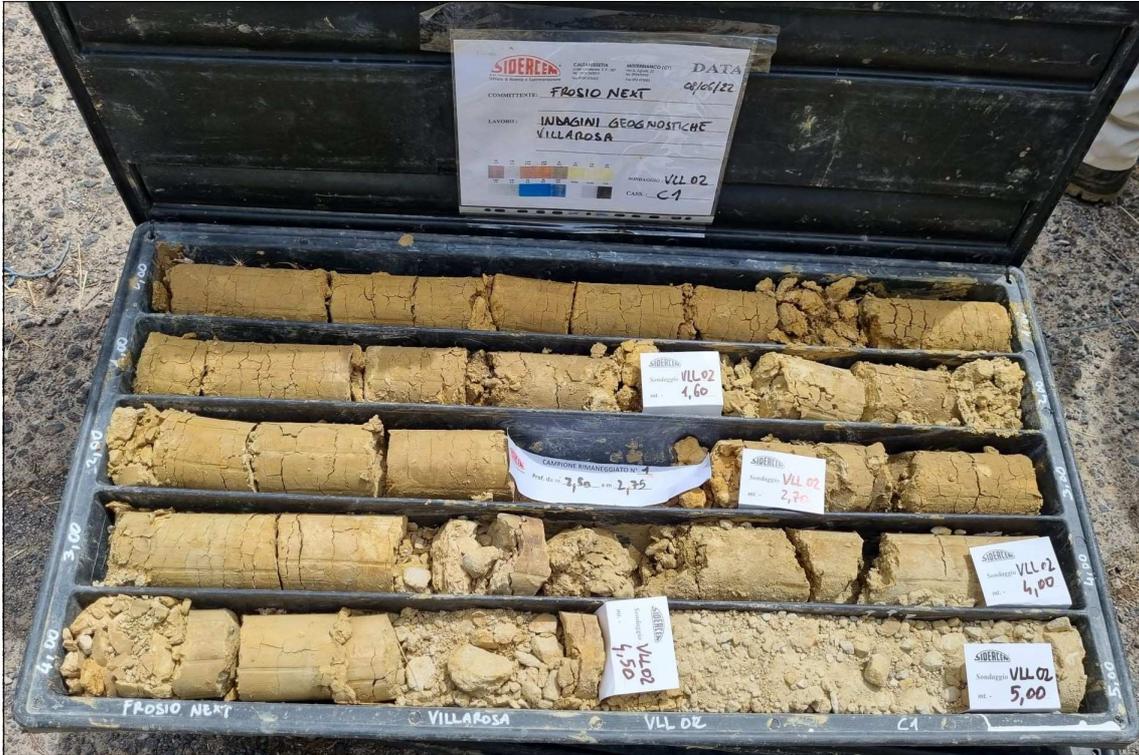
Cassetta n° 1 - profondità da m 0,00 a m 5,00

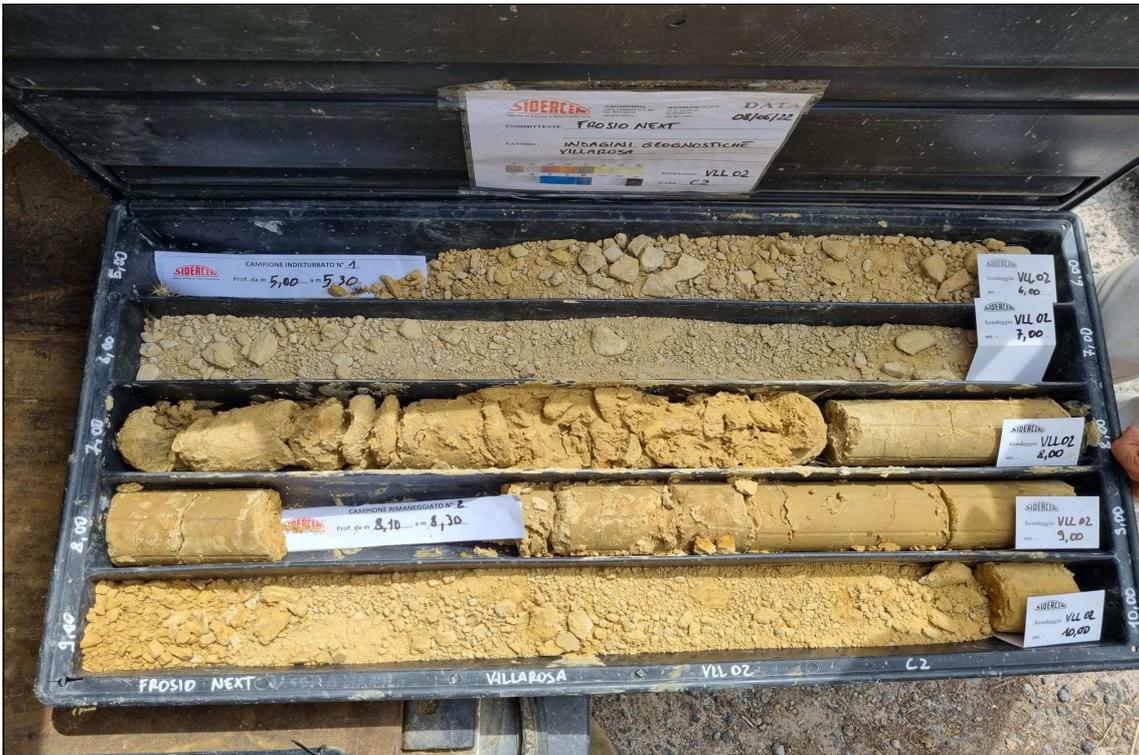
Cassetta n° 2 - profondità da m 5,00 a m 10,00

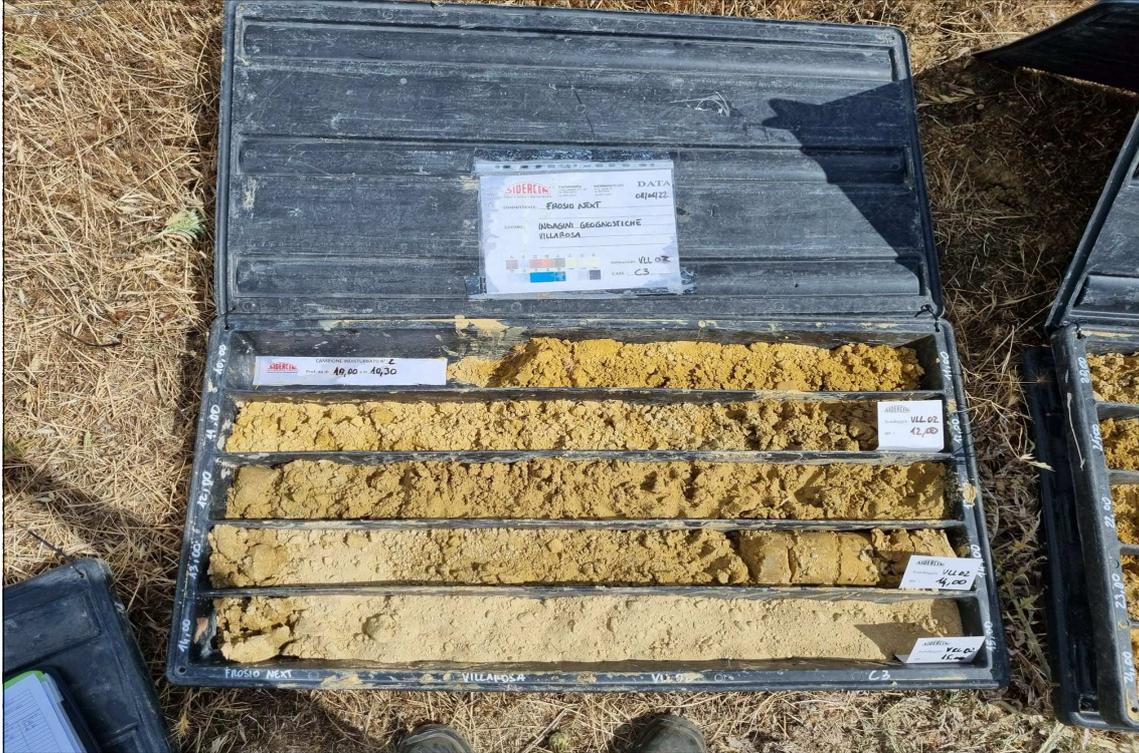
Cassetta n° 3 - profondità da m 10,00 a m 15,00

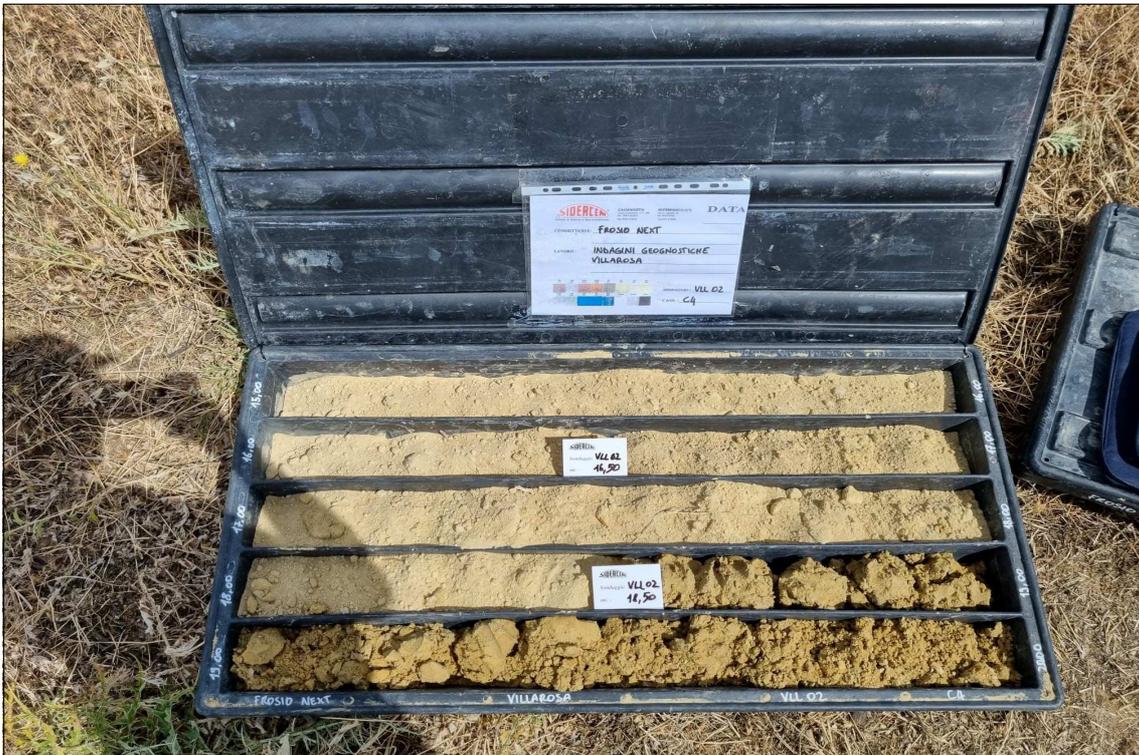
Cassetta n° 4 - profondità da m 15,00 a m 20,00

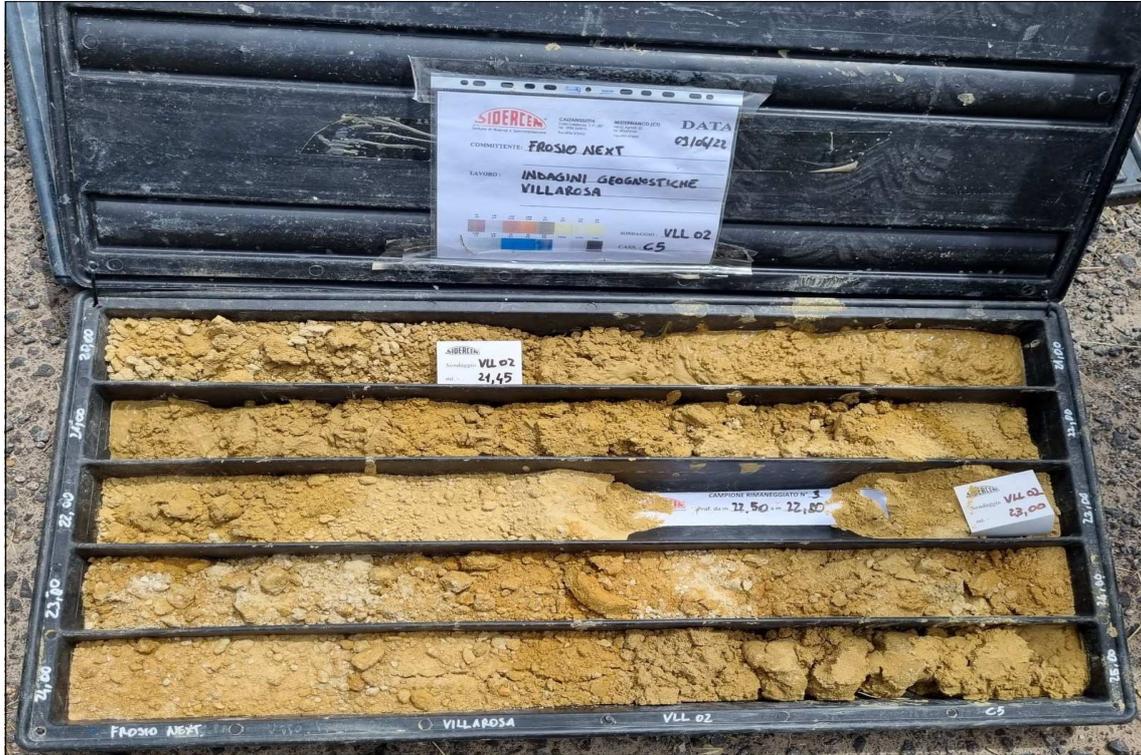
Cassetta n° 5 - profondità da m 20,00 a m 25,00

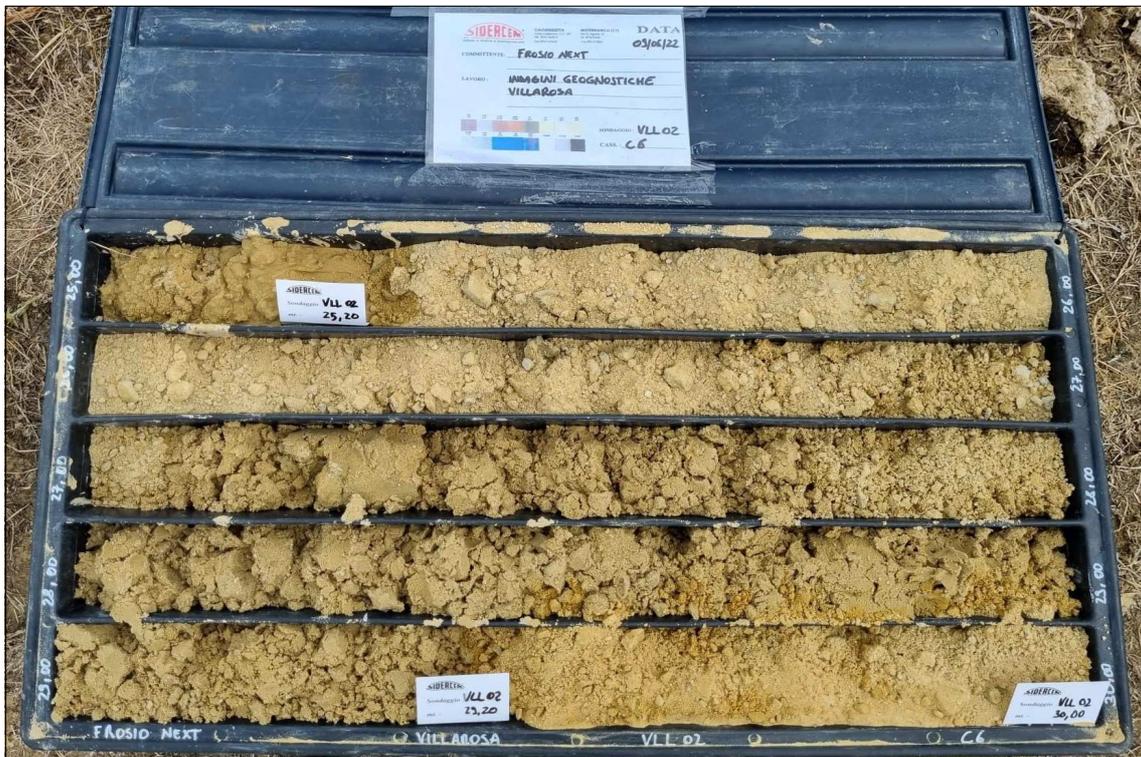
Cassetta n° 6 - profondità da m 25,00 a m 30,00

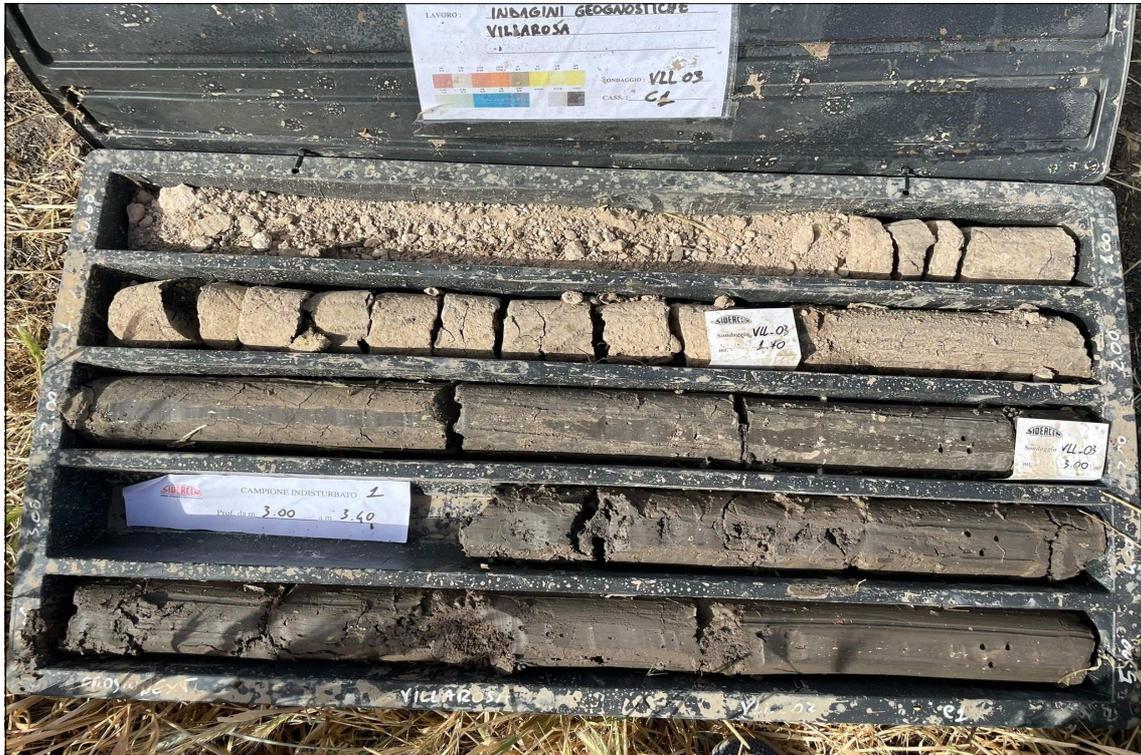
Cassetta n° 1 - profondità da m 0,00 a m 5,00

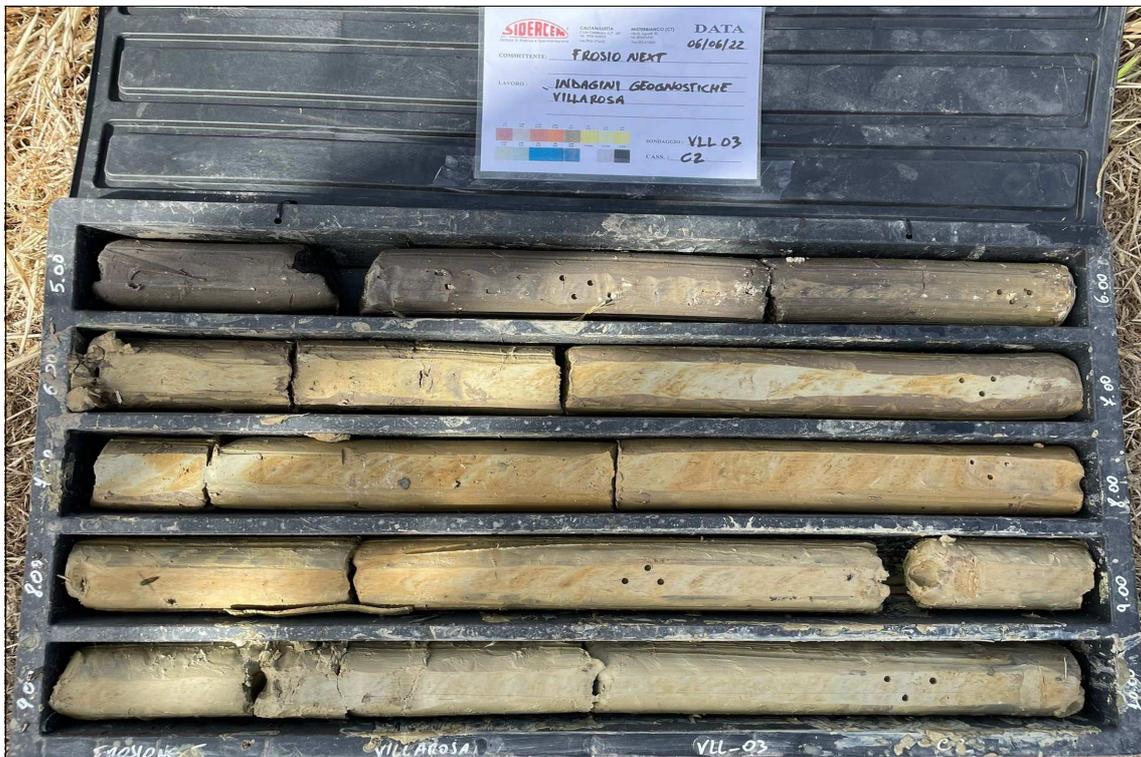
Cassetta n° 2 - profondità da m 5,00 a m 10,00

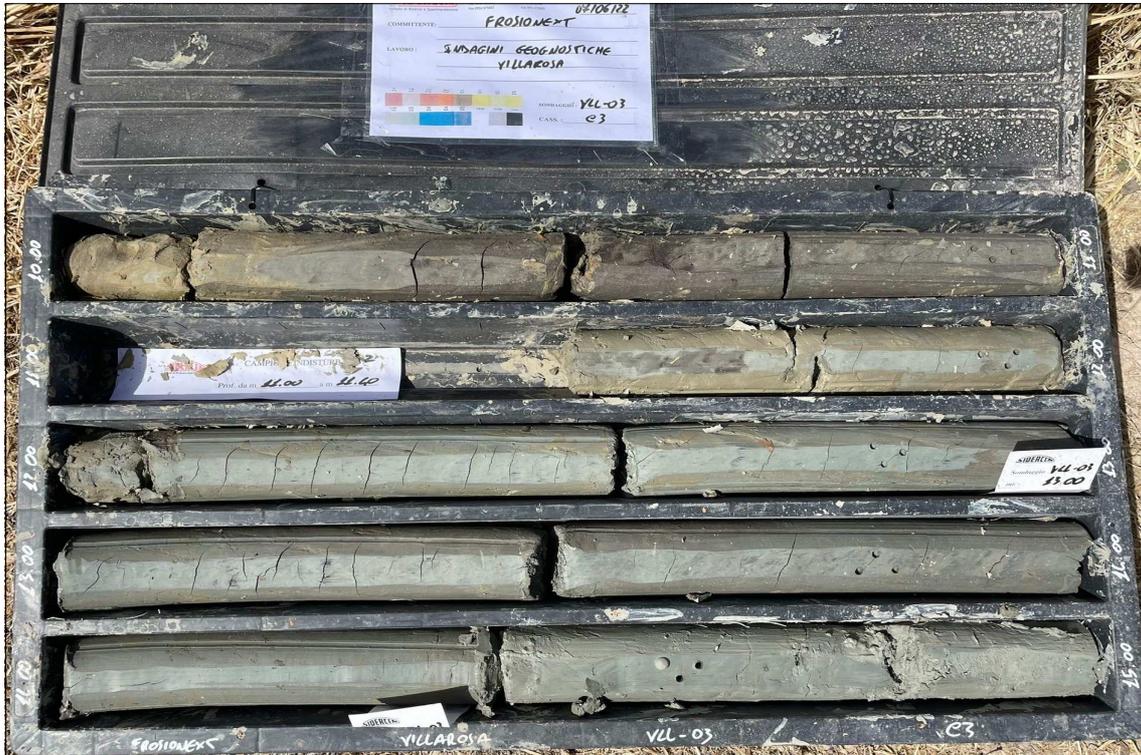
Cassetta n° 3 - profondità da m 10,00 a m 15,00

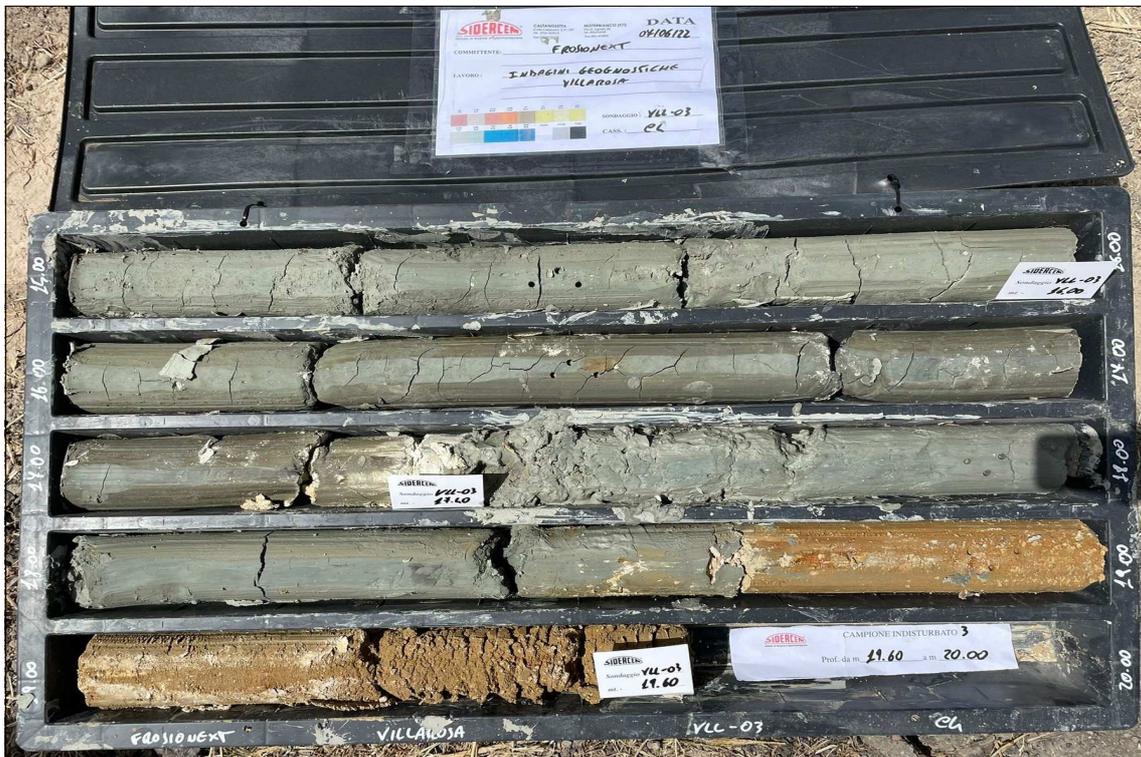
Cassetta n° 4 - profondità da m 15,00 a m 20,00

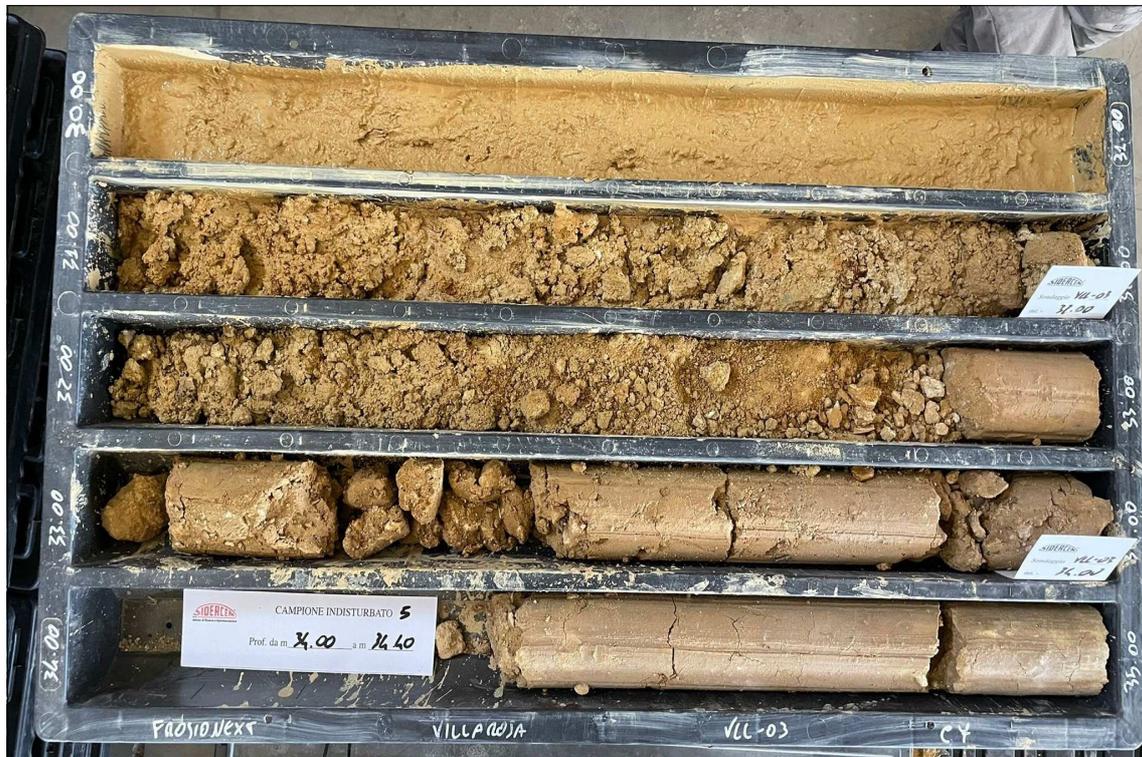
Cassetta n° 7 - profondità da m 30,00 a m 35,00

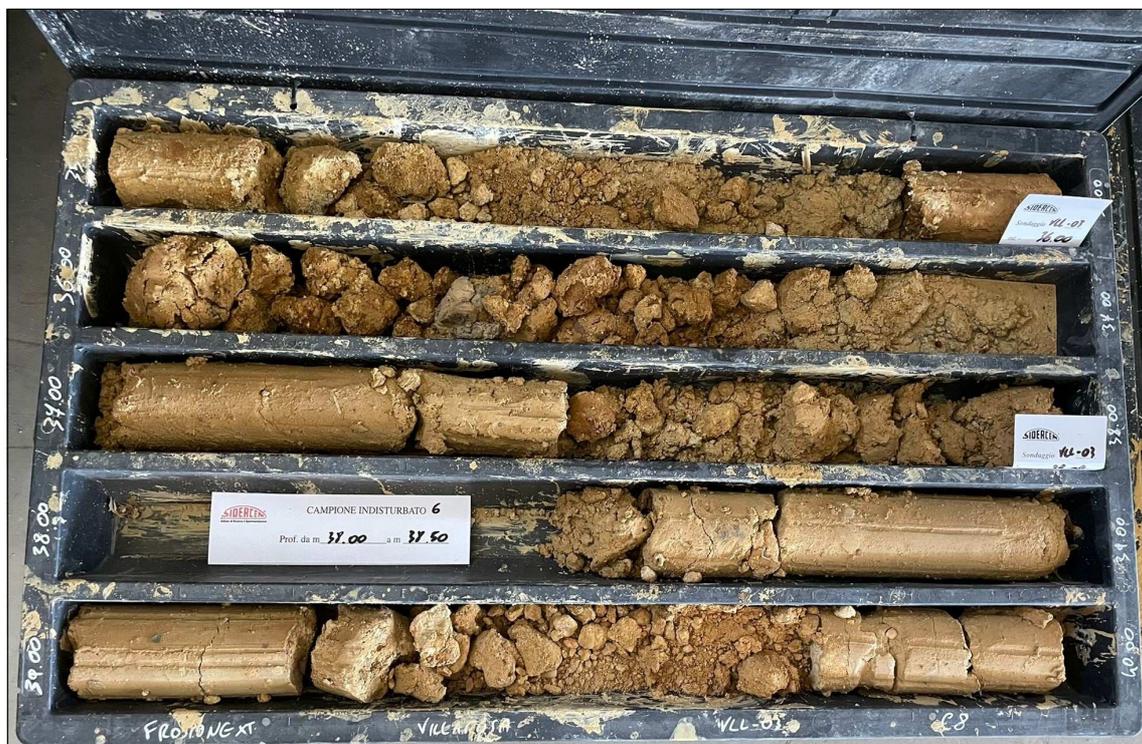
Cassetta n° 8 - profondità da m 35,00 a m 40,00
