Impianto idroelettrico di PIZZONE II

Progetto Definitivo per Autorizzazione

RELAZIONE GEOLOGICA GENERALE

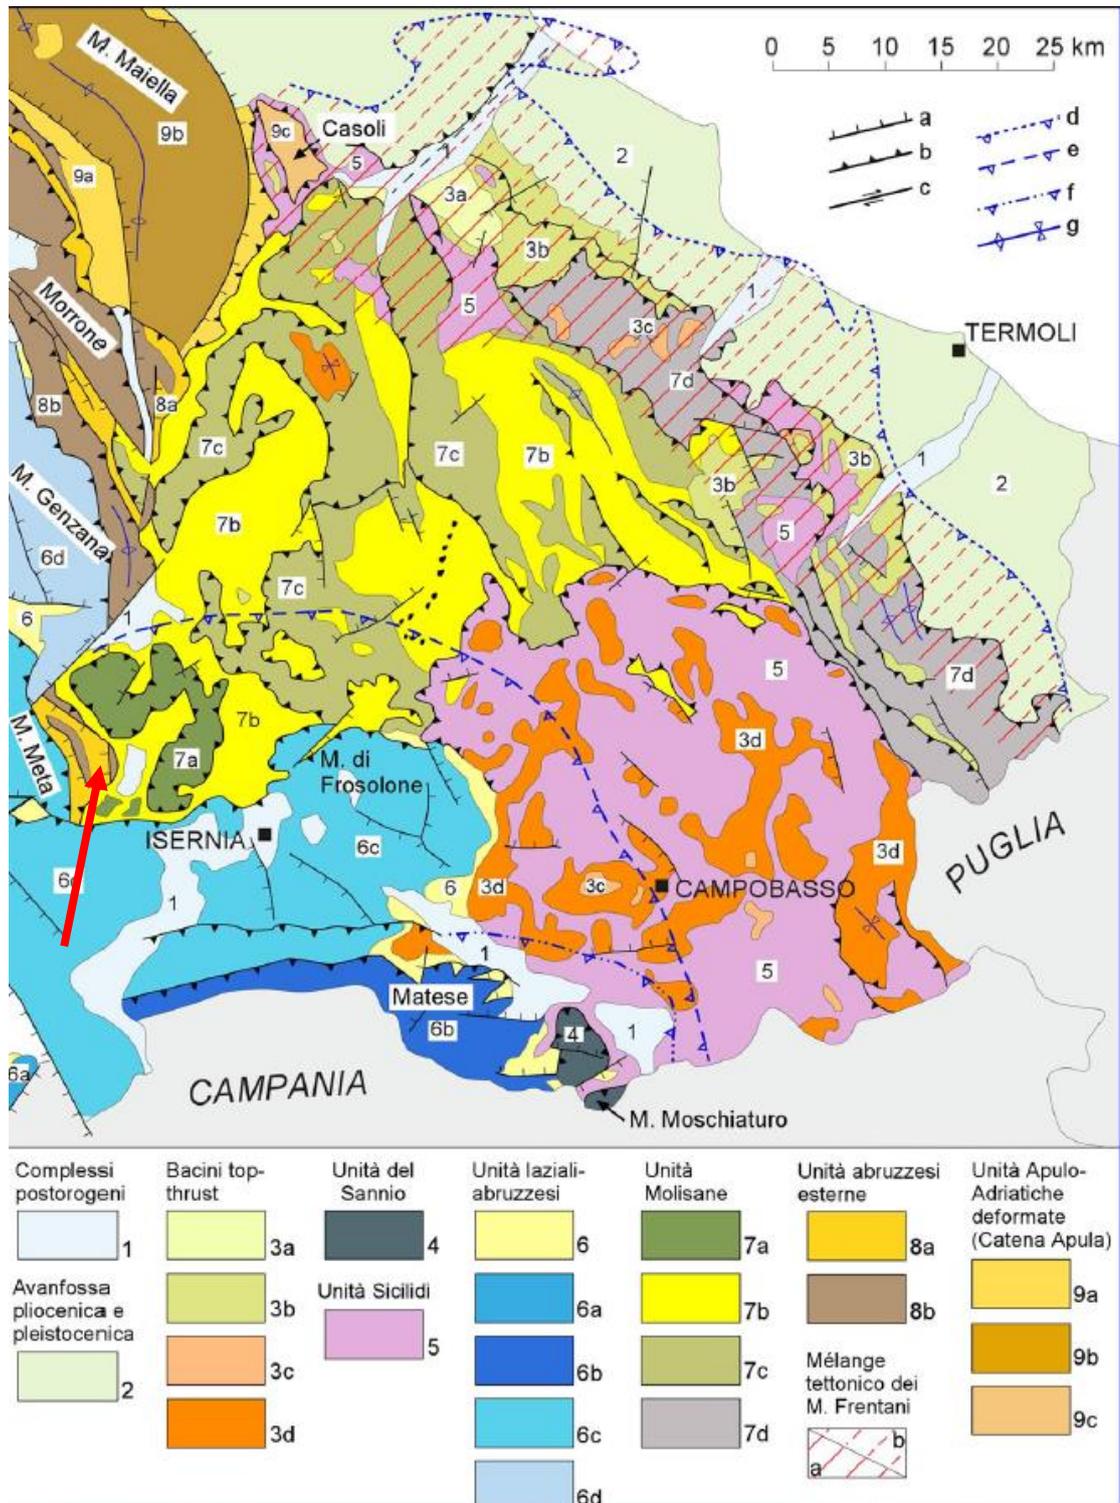
- a. Faglie normali;
- b. Faglie inverse e sovrascorrimenti;
- c. Faglie trascorrenti;
- d. Fronte esterno sepolto del prisma di accrezione appenninico;
- e. Fronte sepolto dell'Unità della Montagnola di Frosolone;
- f. Fronte sepolto dell'Unità del Matese;
- g. Assi di pieghe.

Figura 2-1 - Schema strutturale dell'Appennino abruzzese-molisano (la freccia rossa indica l'area studio)

L'Appennino Abruzzese-Molisano nel suo complesso è rappresentato in Figura 2-1 e Figura 2-2. Un tratto strutturale significativo è costituito dal fatto che le unità geologico-strutturali sono giustapposte in un sistema di scaglie tettoniche accavallatesi nel corso dell'orogenesi neogenica sull'avampaese indeformato secondo geometrie di tipo duplex (Figura 2-3) e determinando un assetto attuale che mostra notevoli variabilità litologiche e tettoniche.

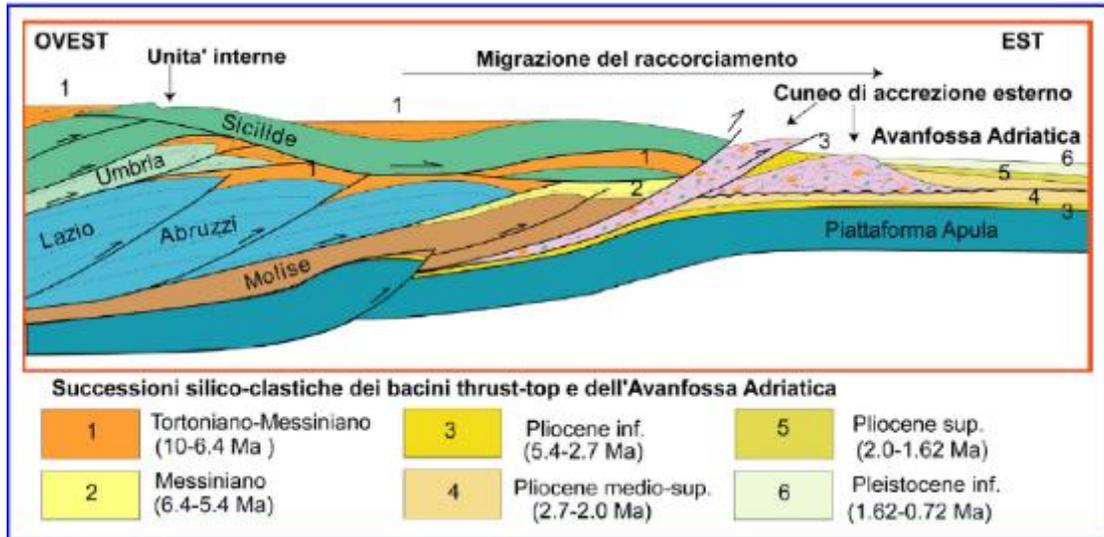
Figura 2-2 - Sezione schematica della catena appenninica

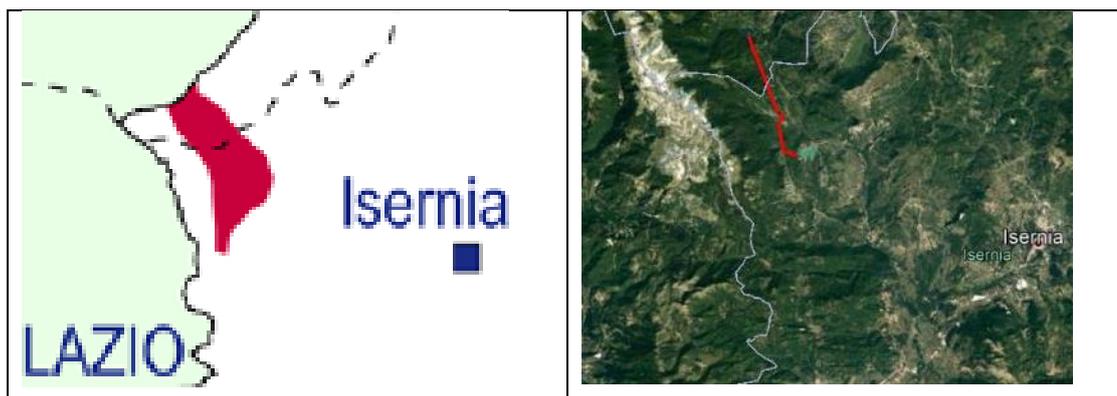
Figura 2-4 - Distribuzione degli affioramenti della Piattaforma carbonatica Abruzzese esterna; a dx tracciato attuale condotta.

Nell'area di studio illustrata in Figura 2-4, ci troviamo quindi in corrispondenza dell'Unità della Piattaforma carbonatica Abruzzese esterna, che si sviluppa in un lungo e stretto corridoio orientato circa N-S, sormontata, ad Ovest, dalla Unità della Piattaforma Laziale-Abruzzese e dalle sue facies di transizione a bacino (M. Genzana) e sovrascorsa, ad Est, dalle Unità Molisane.

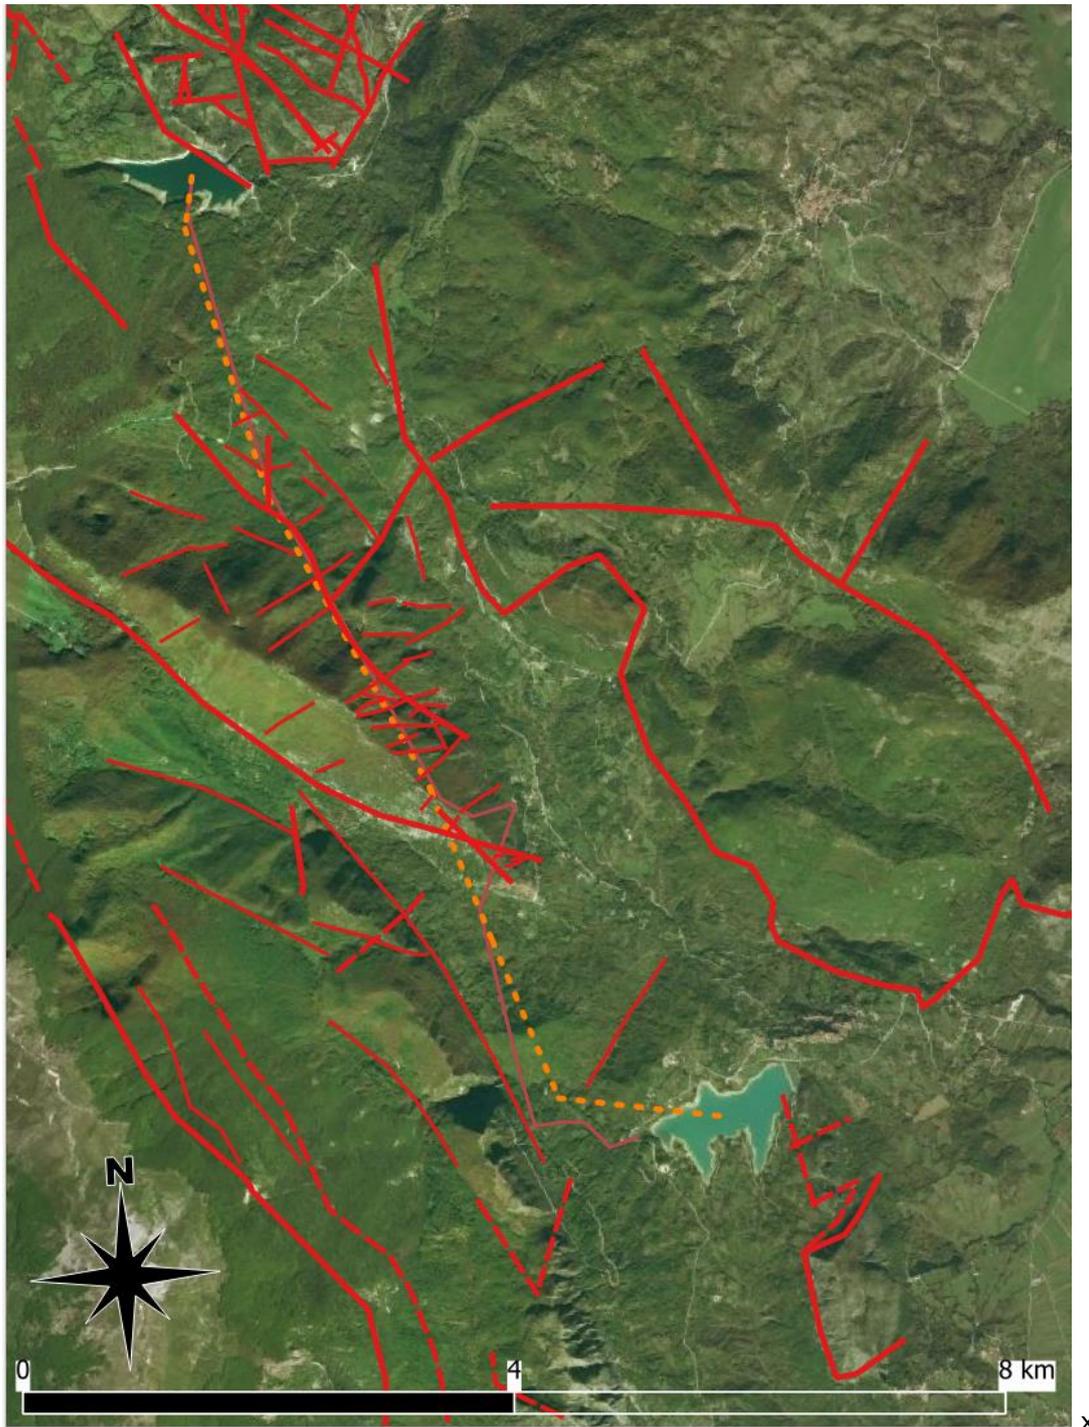
Figura 2-6 - Principali lineamenti rilevati da letteratura e foto aeree

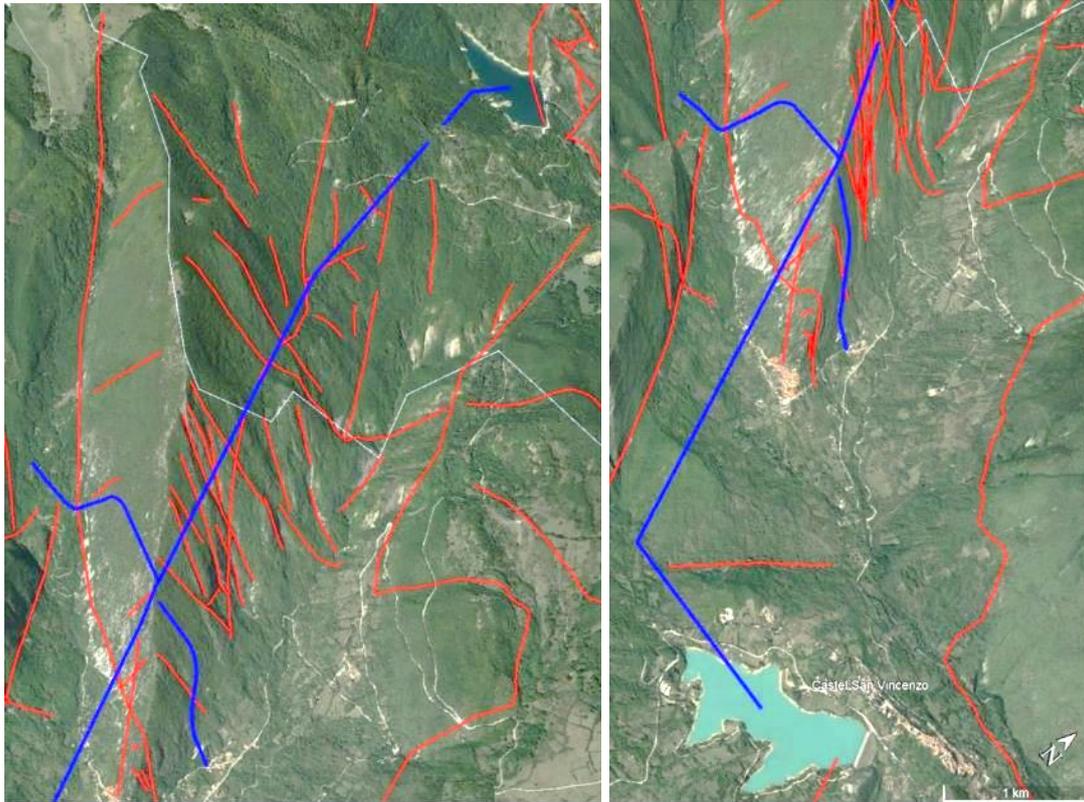
Figura 2-7 - Vista 3D d lago Montagna Spaccata al bacino di Castel'San Vincenzo. Linea blu tracciato in progetto

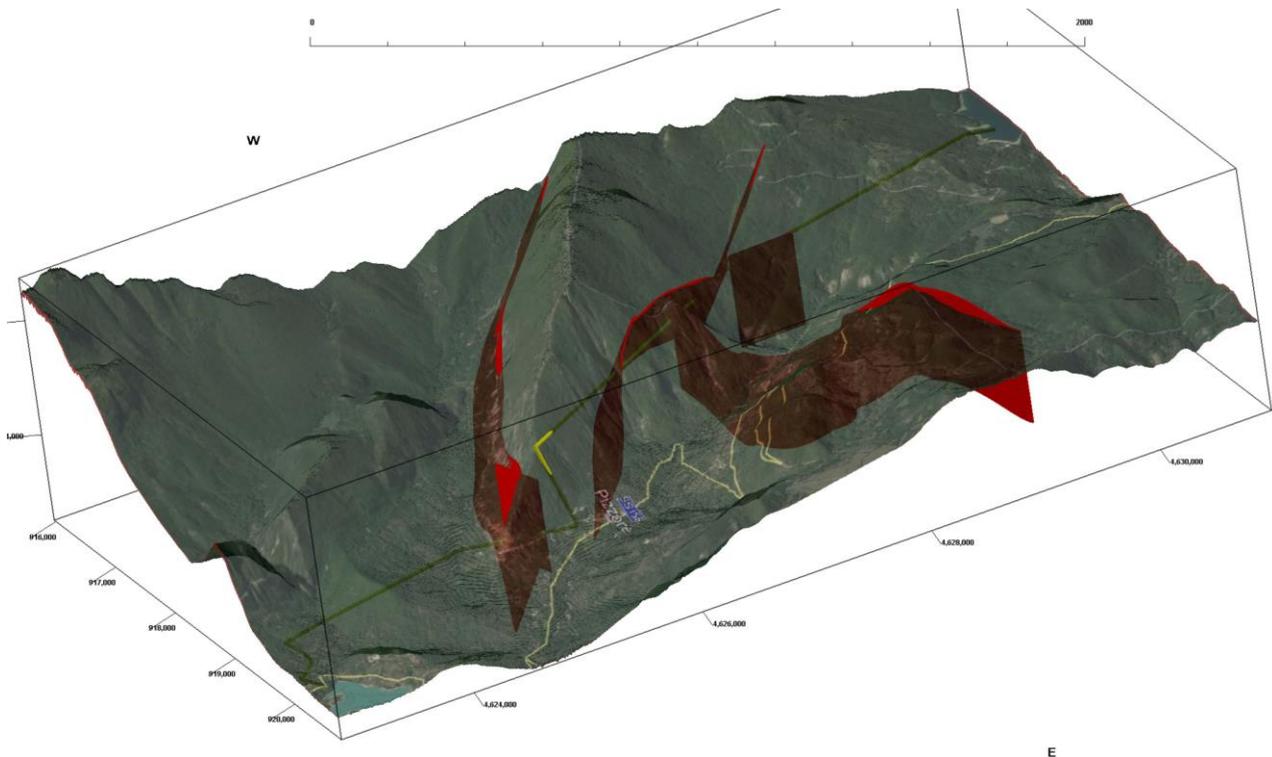
Figura 2-8 - Disposizione 3D dei principali sistemi di fagliazione con dati di giacitura disponibili

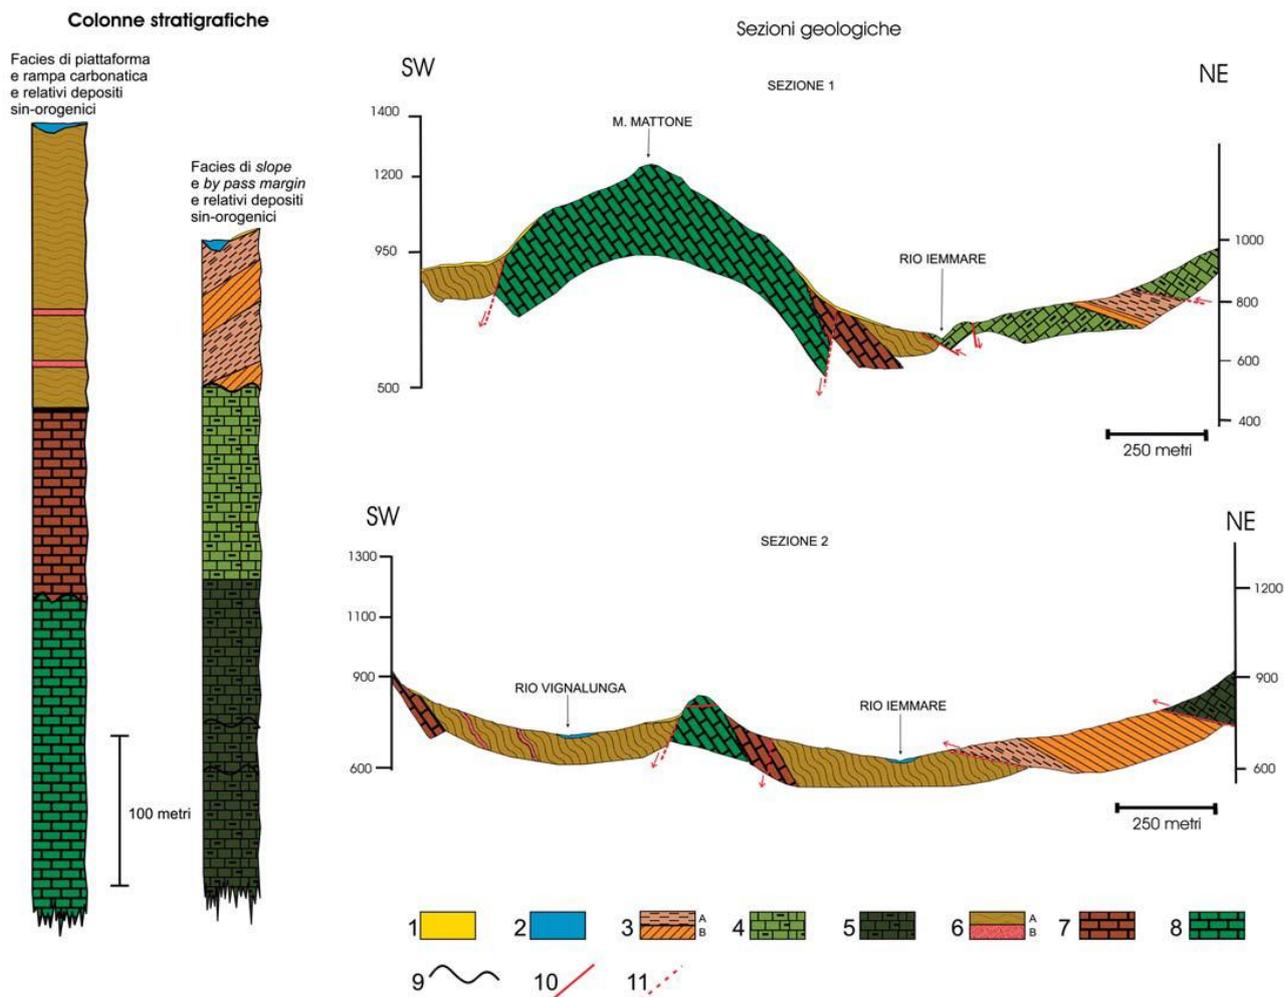
Figura 3-3 - Sezioni geologiche (ubicazione riportata in figura precedente) e colonne stratigrafiche dell'area di studio. LEGENDA: 1) Detrito di falda; 2) Depositi fluviali; 3a) Flysch di Frosolone-facies pelitica; 3b) Flysch di Frosolone-facies arenacea; 4) Formazione di Macchiagodena; 5) Formazione dell'Omero; 6a) Flysch di Castelnuovo; 6b) Orizzonti pelitici all'interno del Flysch di Castelnuovo; 7) Formazione di Pizzone; 8) Formazione di M. Mattone; 9) Lacuna stratigrafica; 10) Lineamento tettonico; 11: Lineamento tettonico presunto).

La sezione geologica di riferimento è rappresentata dalla colonna stratigrafica proposta di seguito.

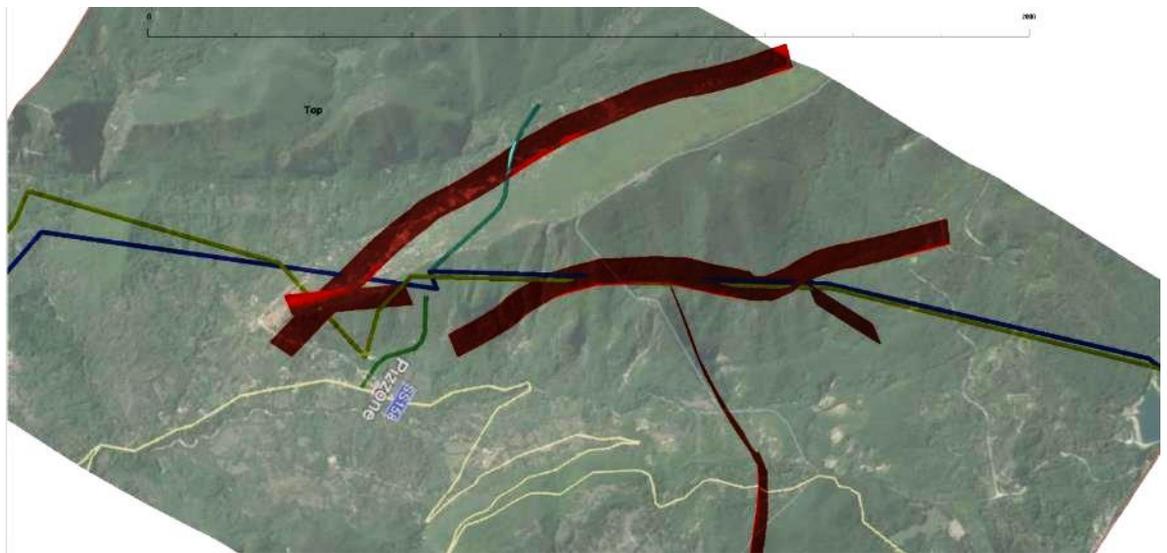
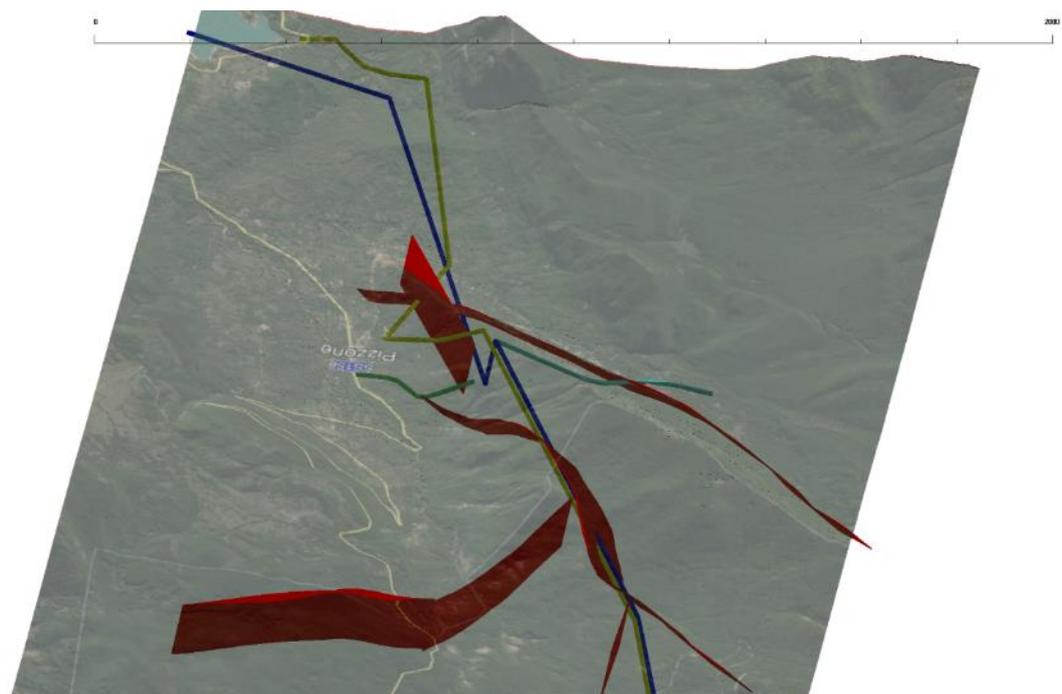
Figura 3-5 - Vista da est verso ovest (in alto) e da nord verso sud (in basso) dell'opera complessiva. Linee blu e gialla condotte in progetto ed esistenti, fasce rosse faglie principali

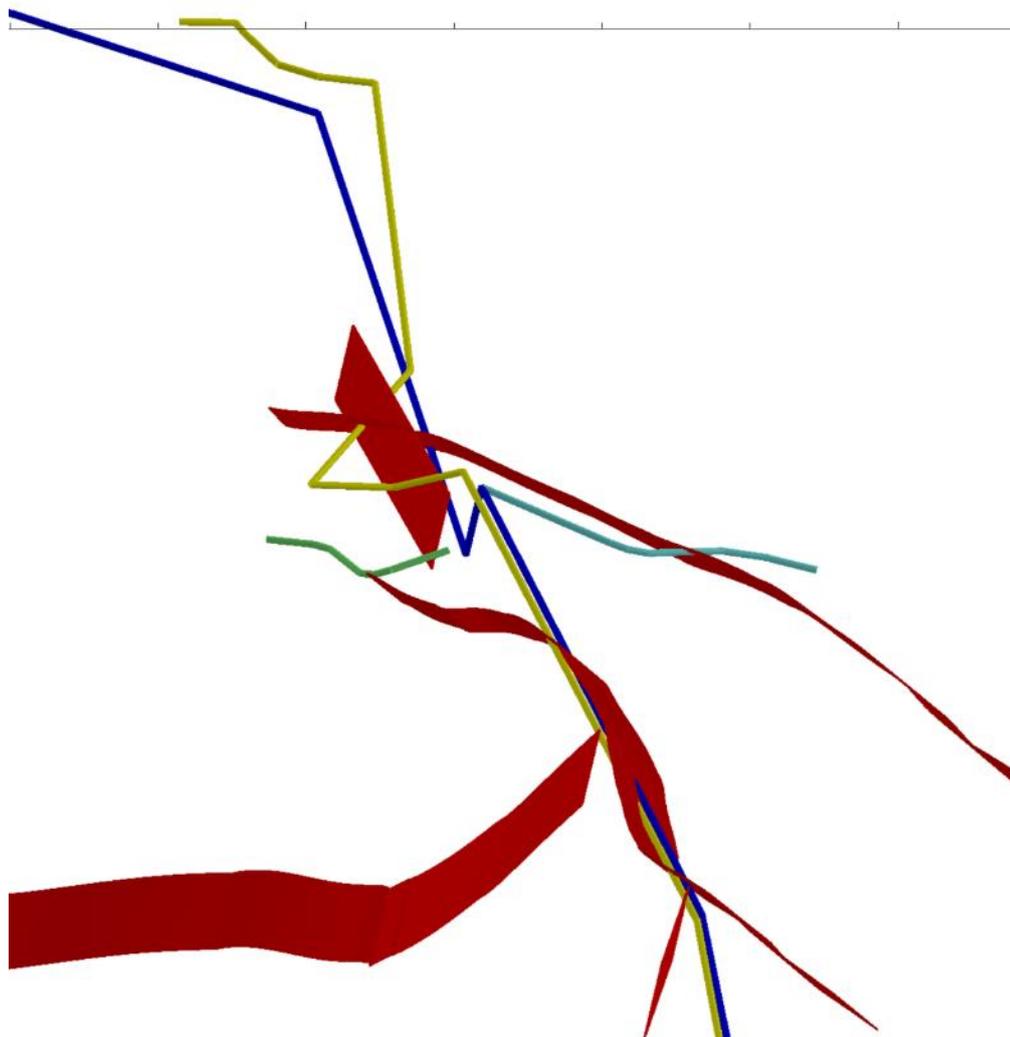
Figura 3-6 - Rapporti tra faglie e condotte. Vista da nord verso sud. Linee blu e gialla condotte in progetto ed esistenti, fasce rosse faglie principali

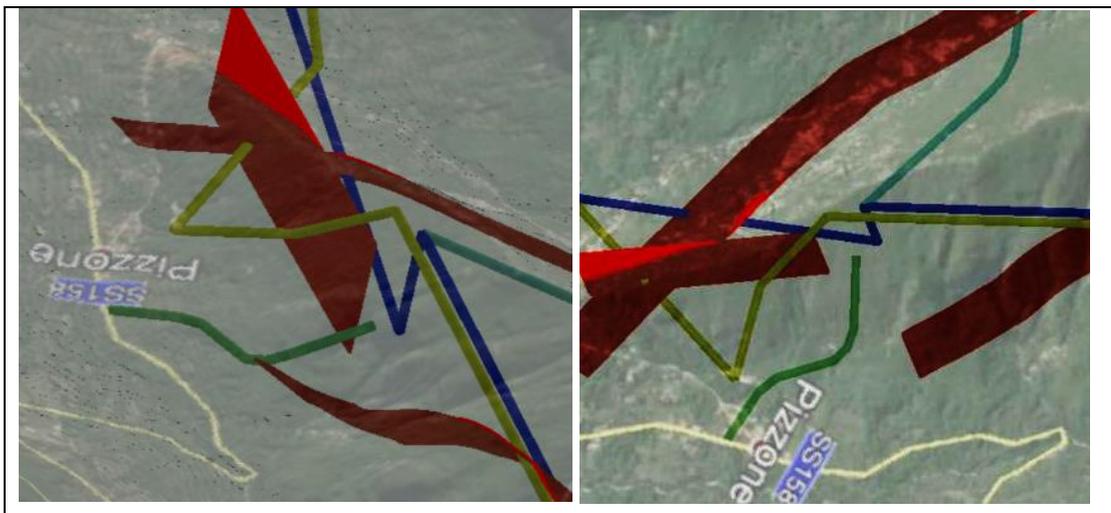
Figura 3-7 - Assetto strutturale area pozzo piezometrico e centrale sotterranea. Linee blu e gialla condotte in progetto ed esistenti, fasce rosse faglie principali

Di seguito sono riportati due dettagli di questa porzione del progetto. Le caratteristiche dei lineamenti principali sono quelle riportate in cartografia ufficiale.

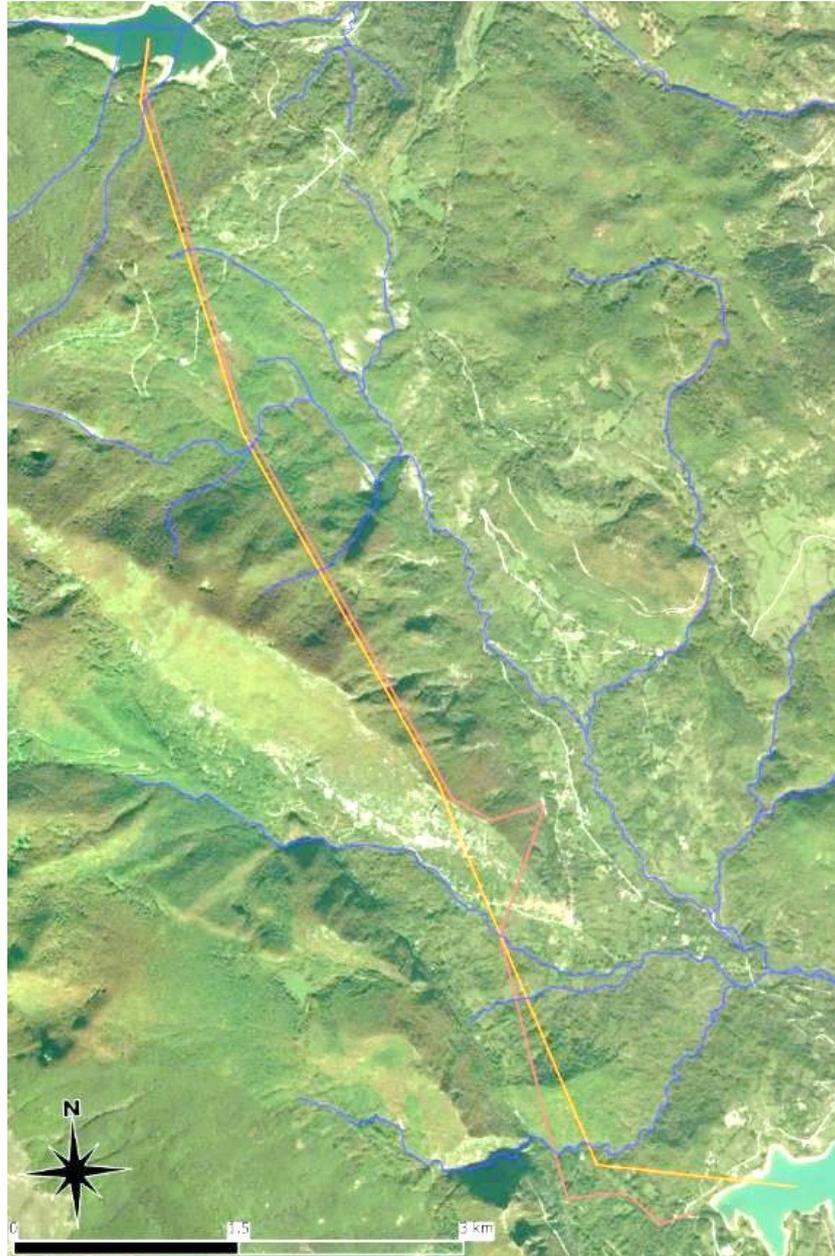
Figura 4-4 - Corsi d'acqua. Linee marrone ed arancione tracciato attuale e di progetto della nuova condotta

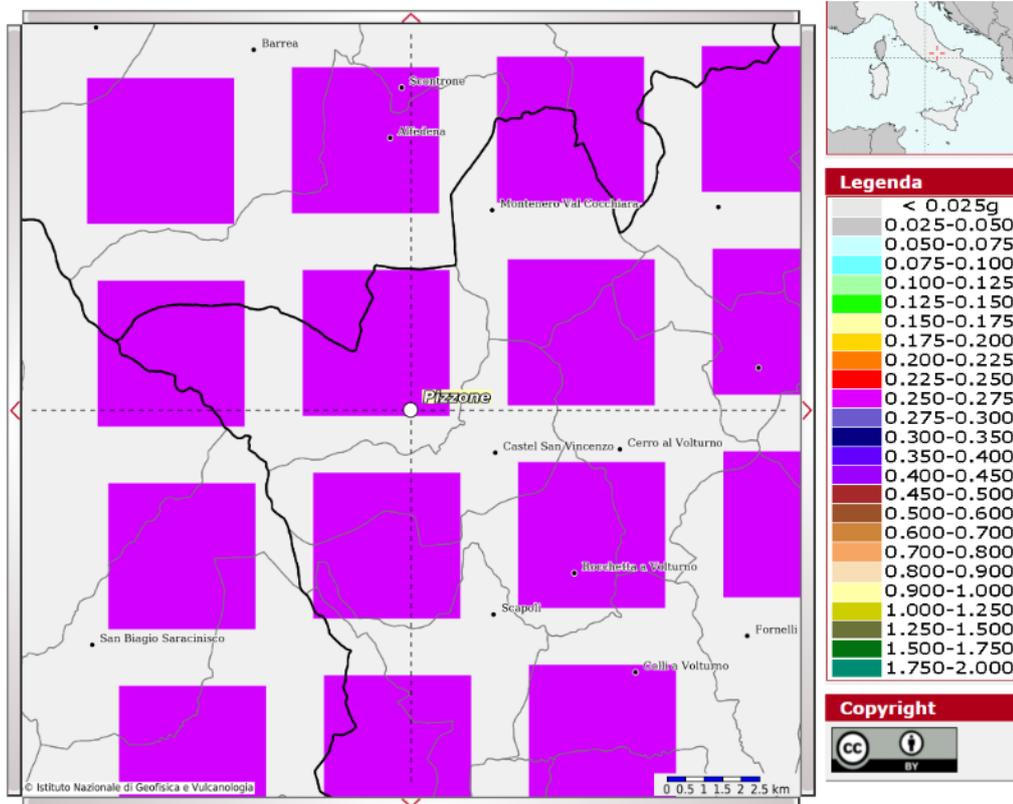
Figura 5-2 - Mappa di pericolosità sismica del territorio nazionale espressa in termini accelerazione massima al suolo con probabilità di eccedenza del 10% in 50 anni riferita a suoli molto rigidi (Ordinanza 3519-06)

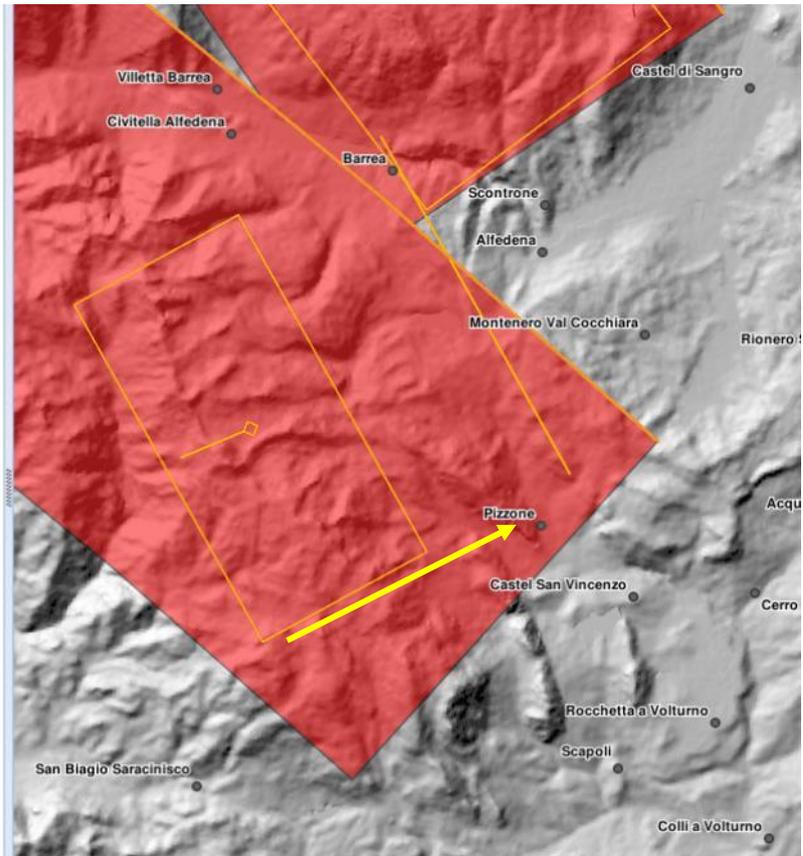
Figura 5-3 - Estensione della zona sismogenetica di riferimento che interessa l'area in studio (freccia ubicazione area)

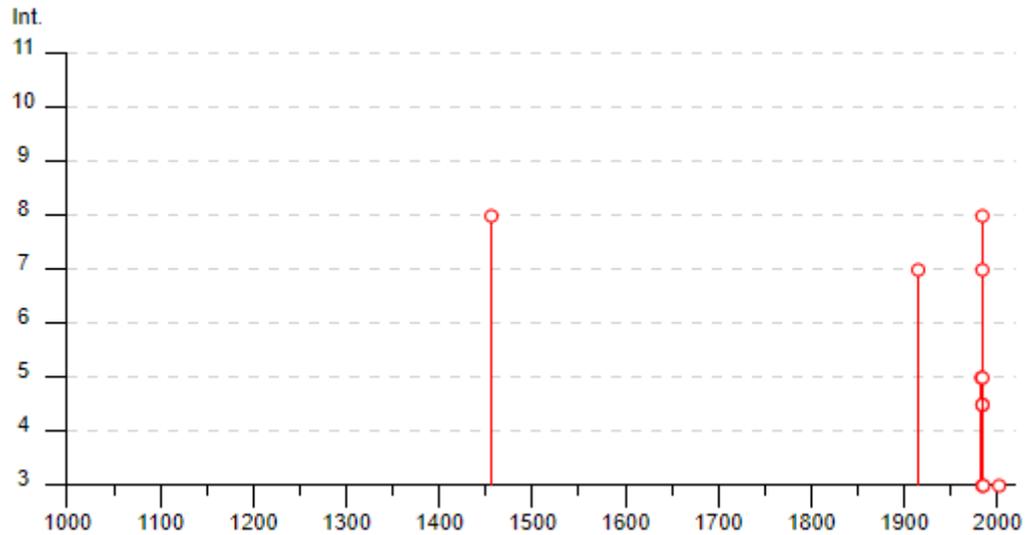
Figura 5-4 - Grafico rappresentante i principali sismi avvenuti in passato nell'area di Pizzone

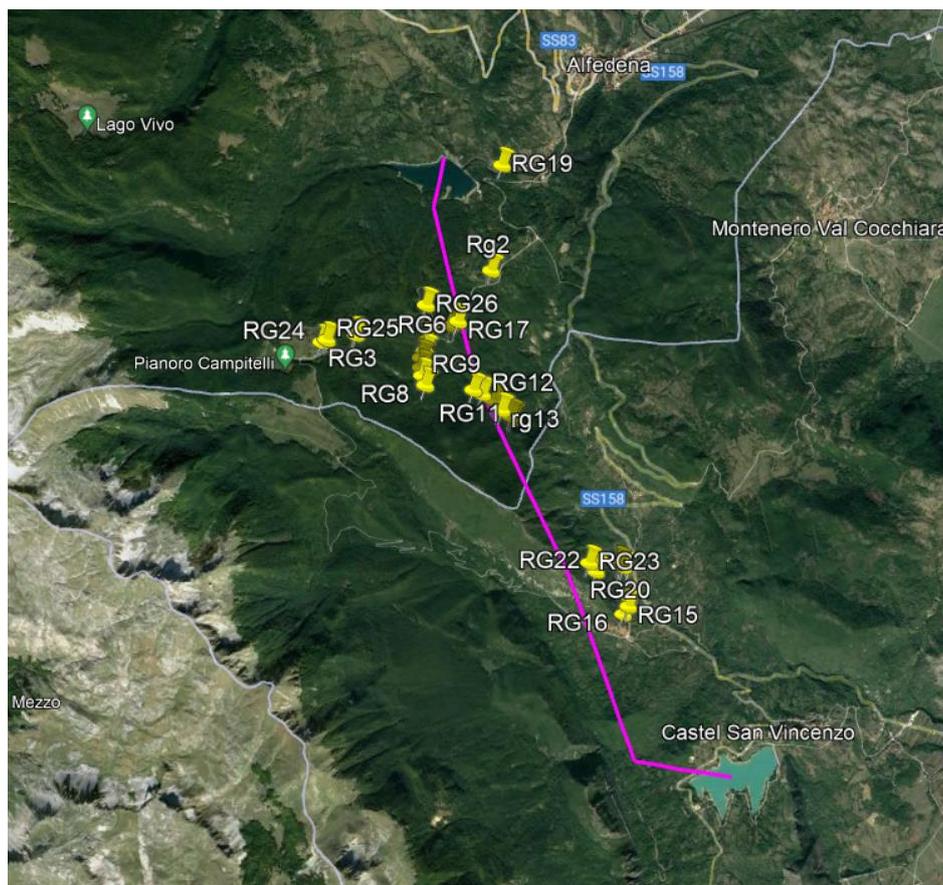
Figura 6-1: ubicazione dei punti di rilievo geomeccanico eseguiti; in viola è riportato il tracciato approssimativo della galleria in progetto

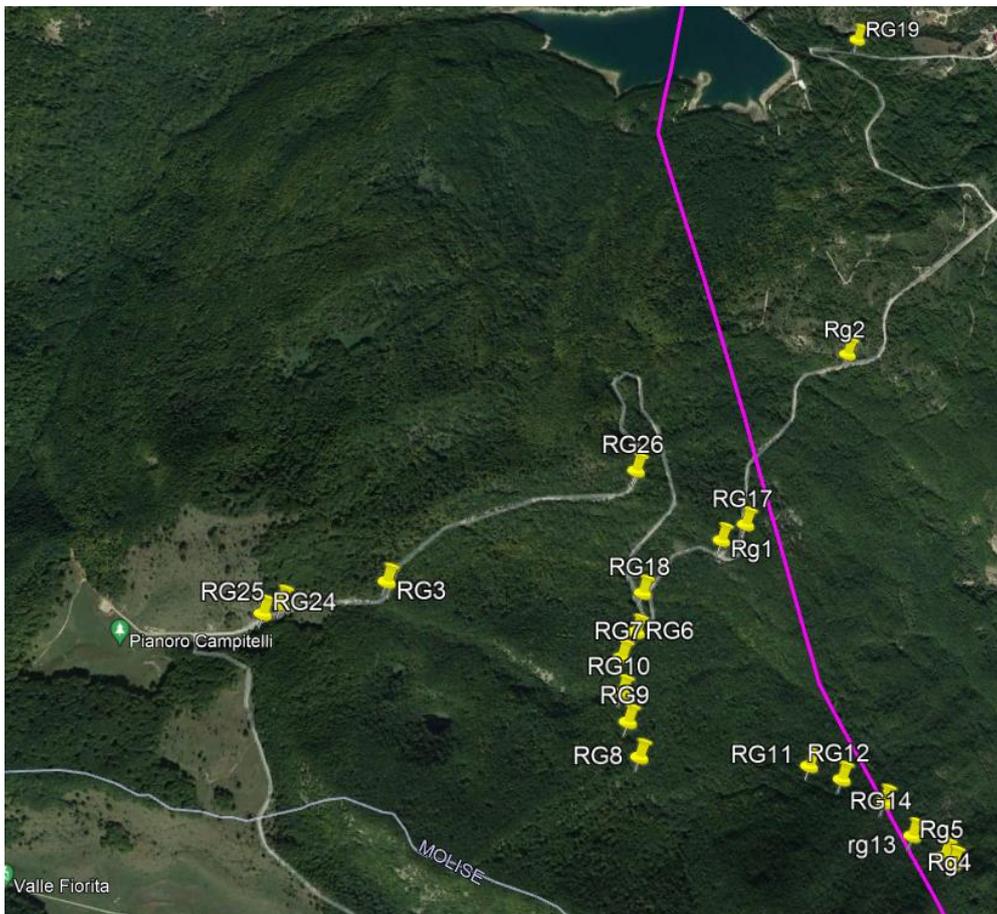
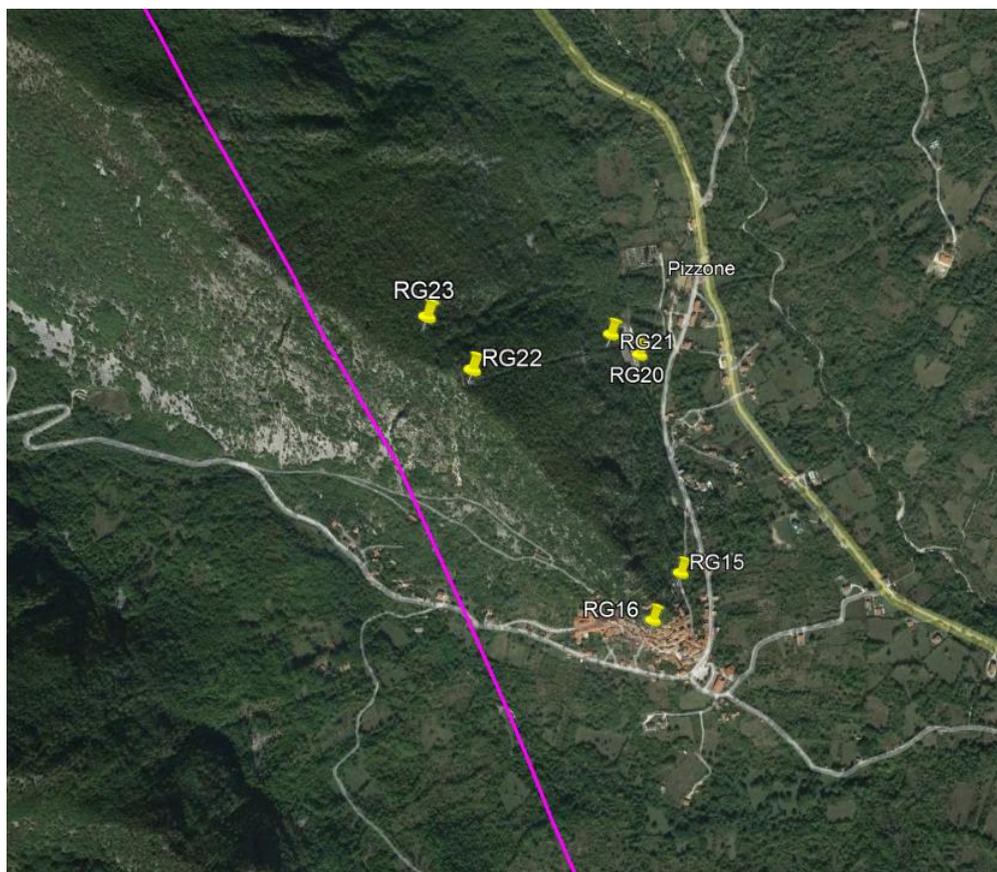
Figura 6-2: dettaglio a maggiore scala dell'ubicazione dei punti di rilievo

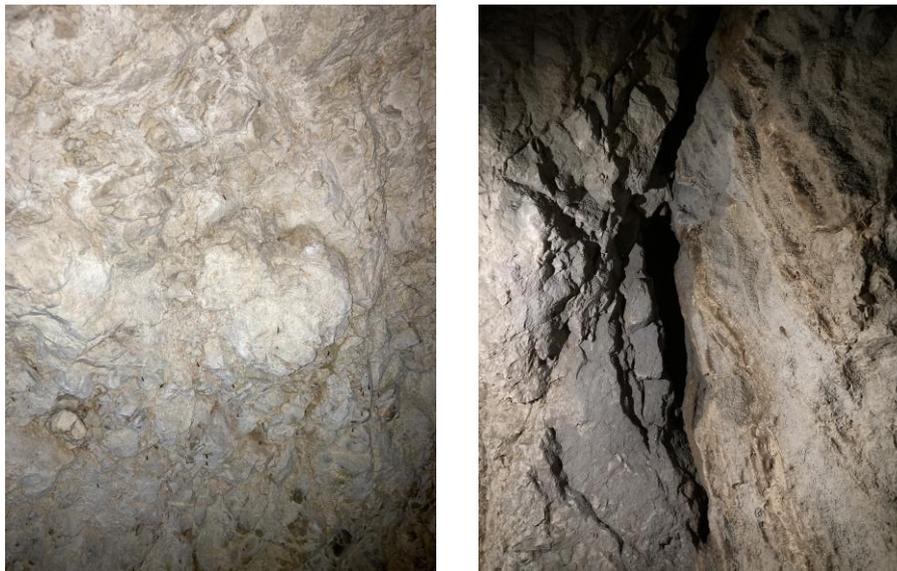
Figura 6-3: Finestra di ispezione lungo la Condotta Forzata. a) qualità roccia in galleria a monte dell'impianto di pizzone; b) frattura osservata nella stessa galleria

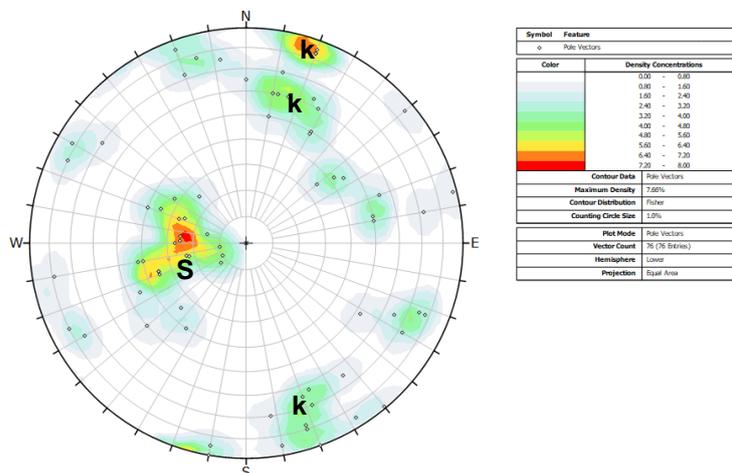
Figura 6-4: Rilievo geomeccanico. Rappresentazione stereografica equiareale dei poli di tutti i giunti rilevati nelle rocce carbonatiche;

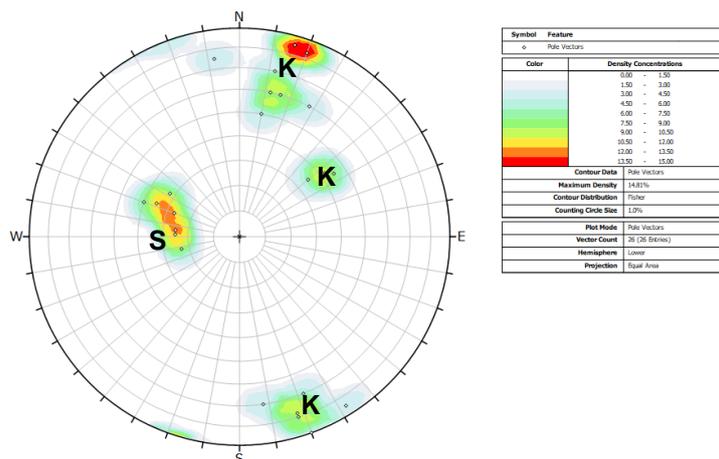
Figura 6-6 - Rilievo geomeccanico. Rappresentazione stereografica equiareale dei poli di tutti i giunti rilevati nelle rocce carbonatiche nella zona di rilievo RG1 (cava lungo la strada alta a nord di monte Mattone)

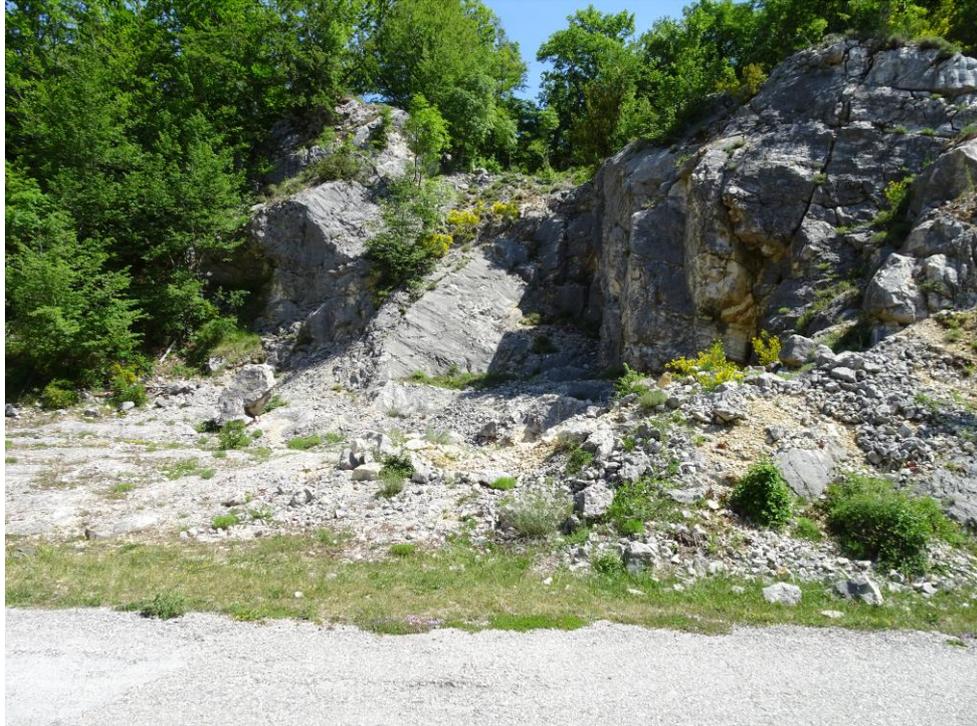
Figura 7-1 - Impianto di Montagna Spaccata. Calcarea osservata nell'Area RG1 (tratto di monte della galleria di carico)

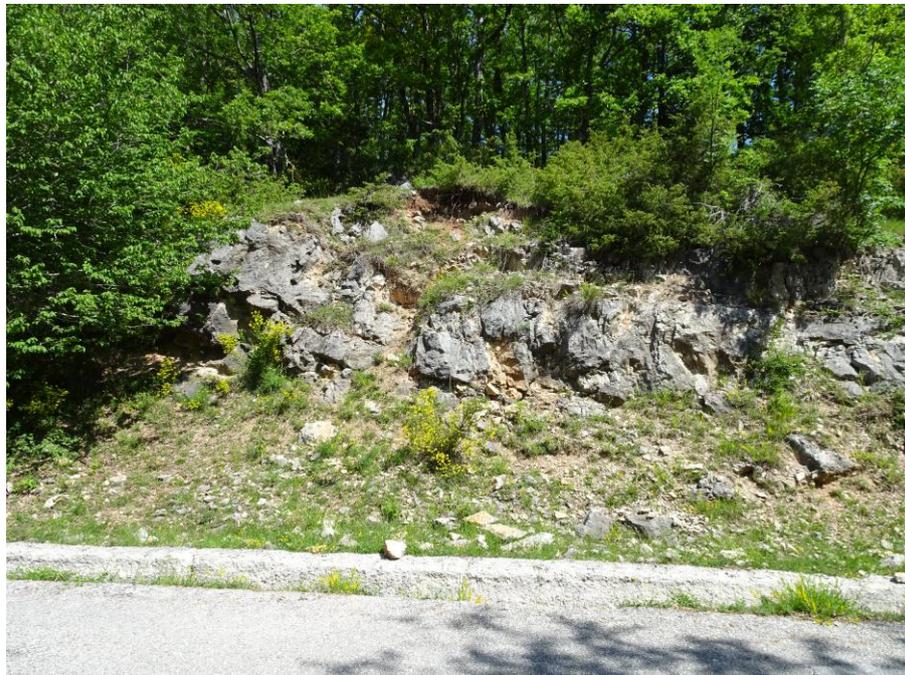
Figura 7-2 - Impianto di Montagna Spaccata. Calcarea e calcarenite osservati nell'Area RG2 (tratto di monte della galleria di carico)

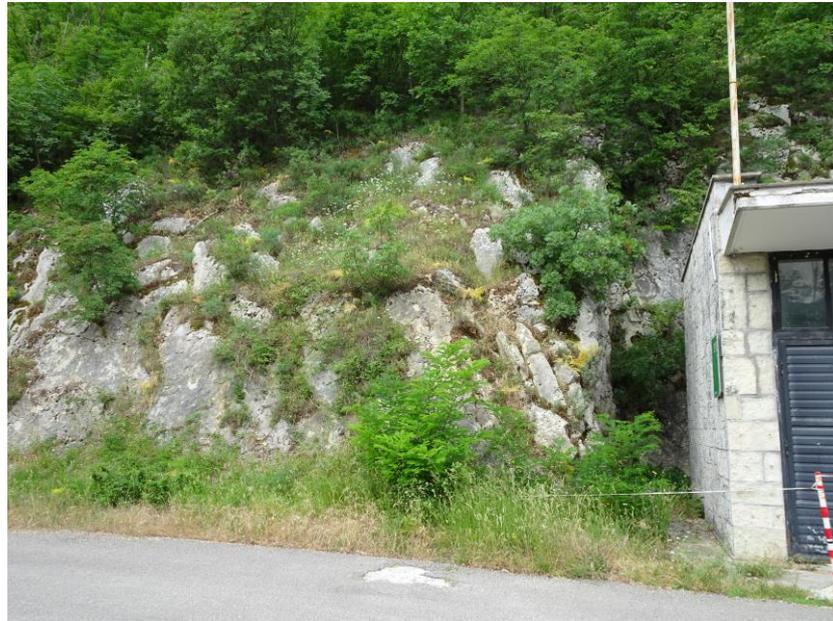
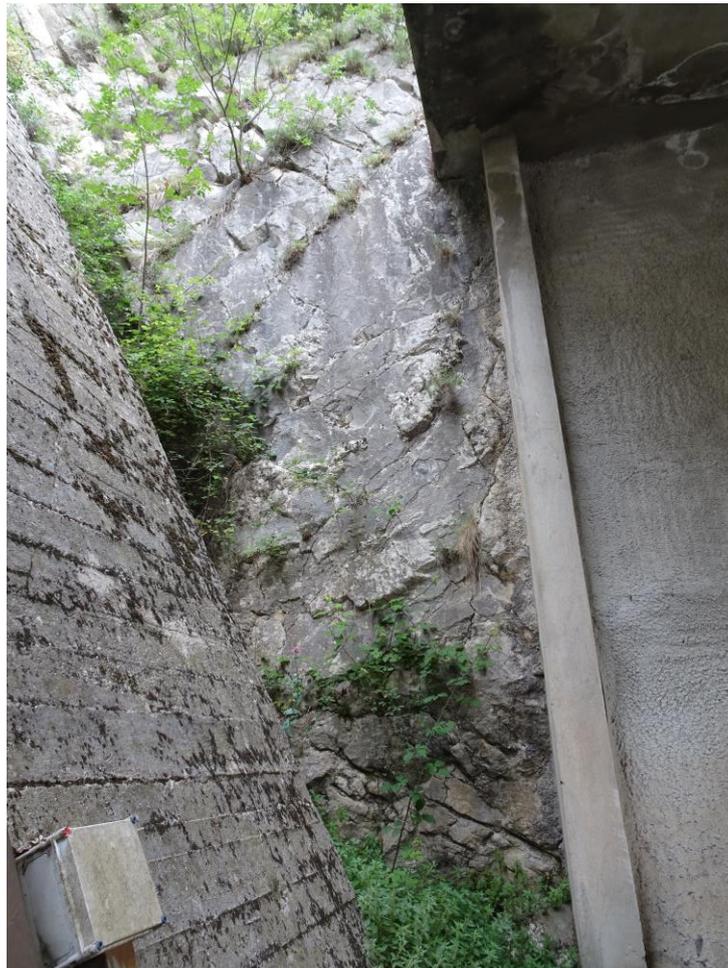
Figura 7-3 - Impianto di Montagna Spaccate. Calcare microcristallino della Formazione Monte Mattone osservato in prossimità della Centrale di Pizzone (in corrispondenza della centrale e dei suoi accessi, della condotta forzata e dei pozzi piezometrici di monte e valle)

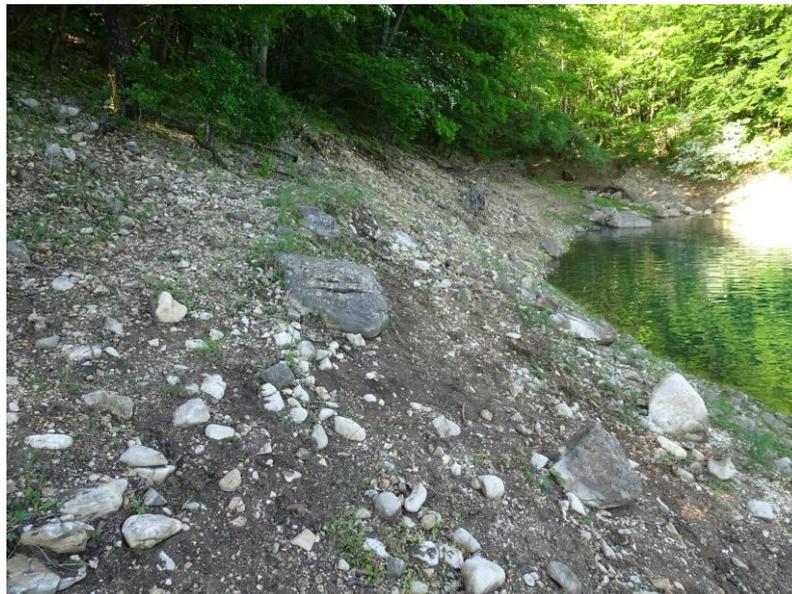
Figura 7-4: Spiaggia meridionale del Lago di Montagna Spaccata. Dettaglio delle coperture flyschoide

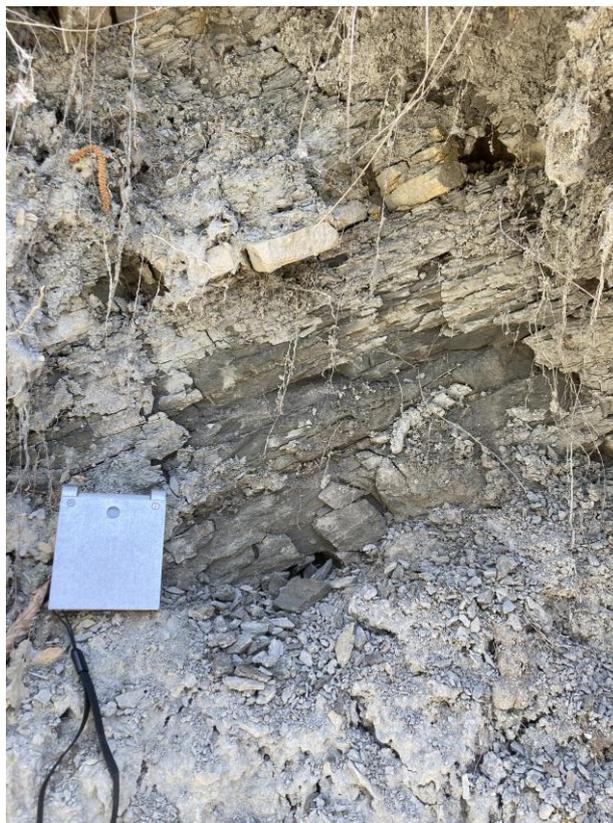
Figura 7-5: dettaglio della facies competente del flysch; taglio stradale a nord di Alfedena
