Impianto idroelettrico di PIZZONE II

Progetto Definitivo per Autorizzazione

RELAZIONE GEOLOGICA GENERALE

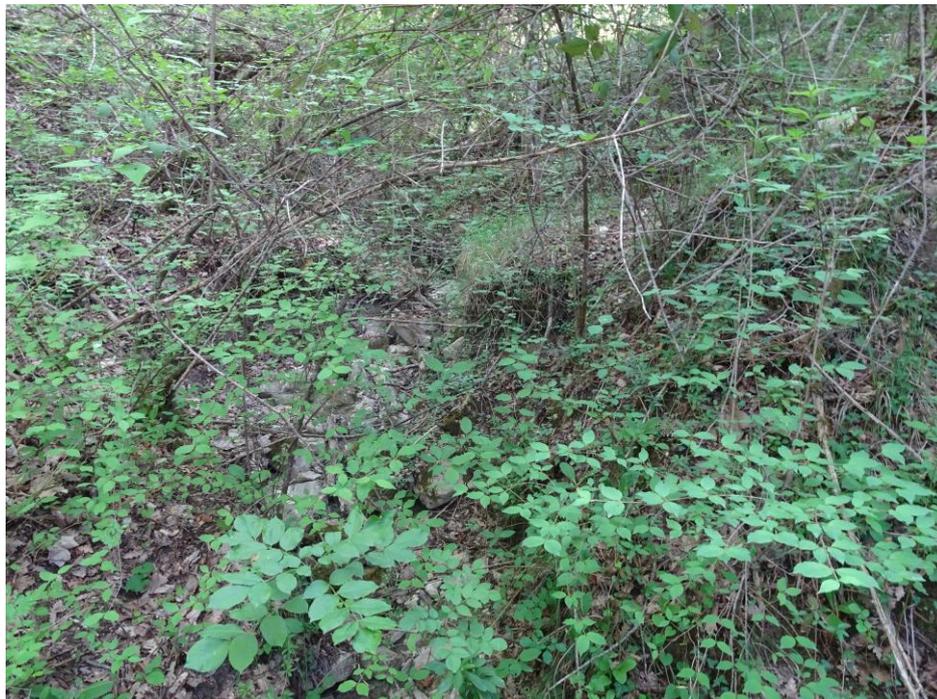
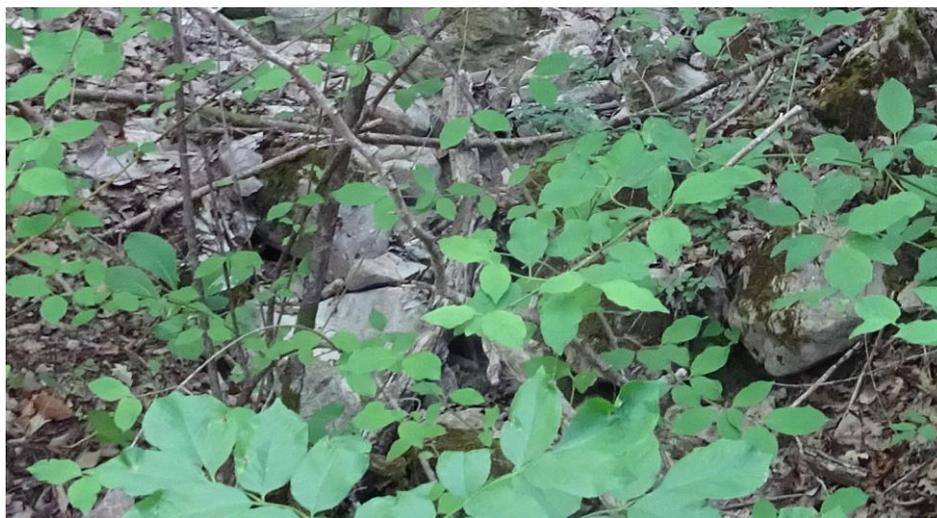
Figura 7-6: Zona a tra il lago di Castel San Vincenzo e Pizzone. L'affioramento della facies competente del flysch avviene lungo il Rio.

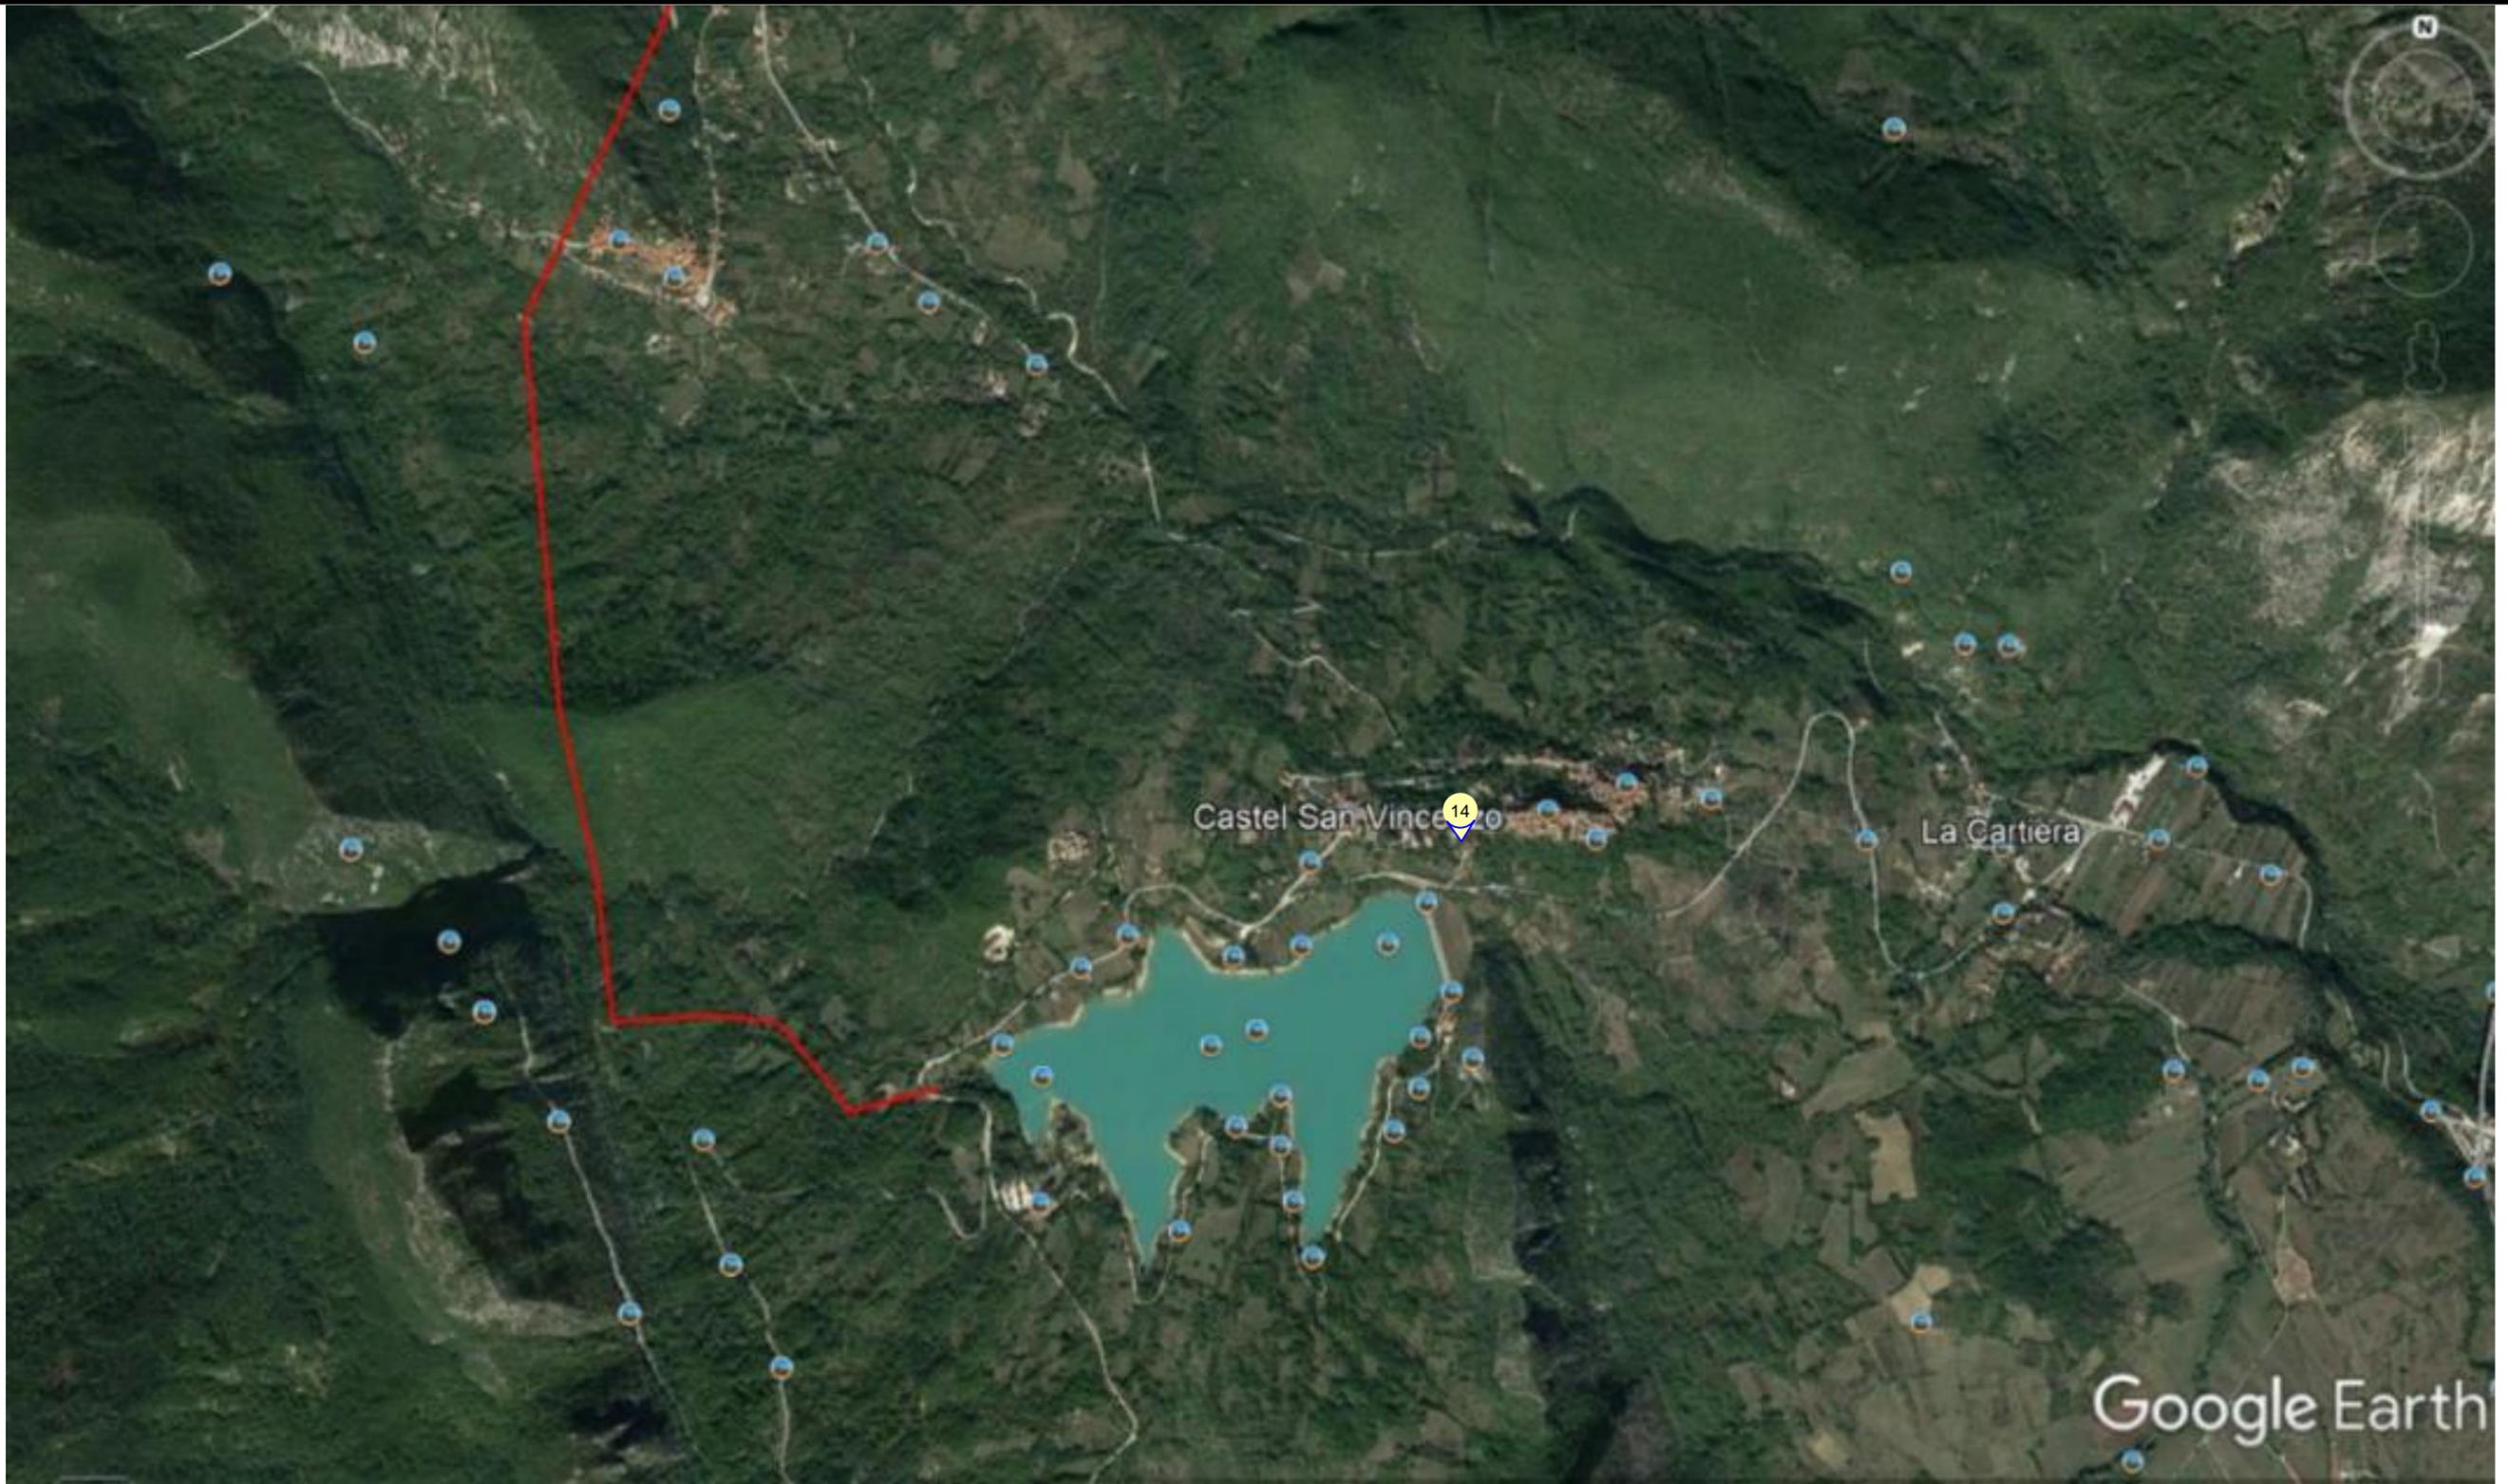
Photo Location:			
Direction: sud			
Survey Date: 29/05/2022			
Comments: Panoramica da Monte la Rocca con affioramento dei calcari C6-G10 e osservazione di immersione strati

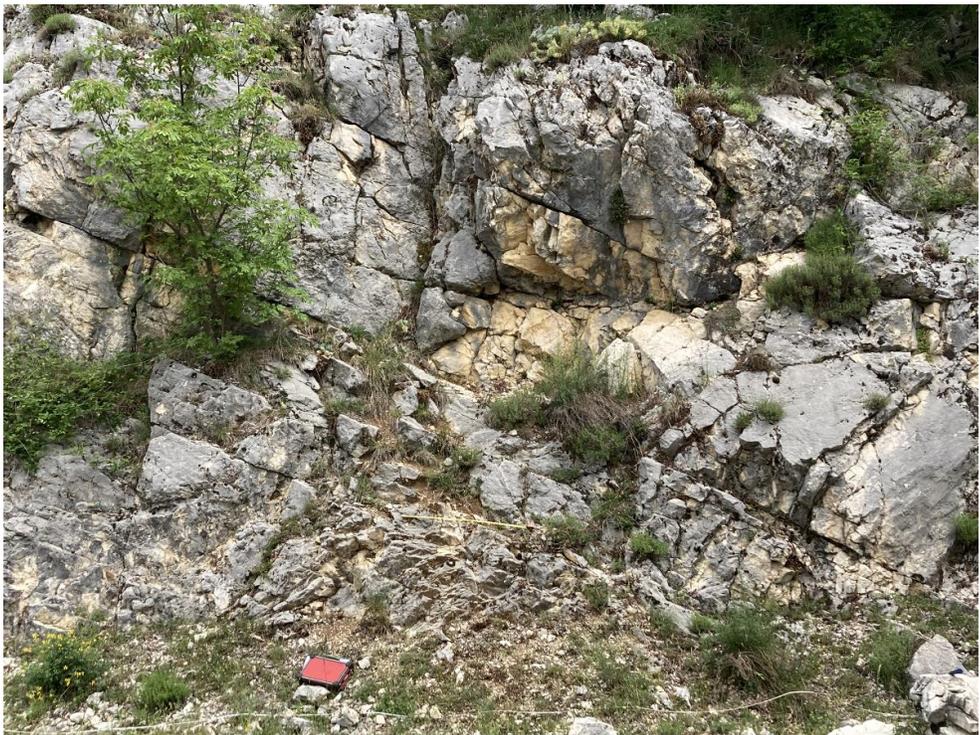
Photo Location:			
Direction: nord est			
Survey Date: 28/05/2022			
Comments: affioramento in C6-G10 - RG1; calcare massivo ben stratificato con spessore strati decimetrico (in 20 cm), colore grigio con intercalazioni biancastre giallognole (avana).			
Photograph ID: 2

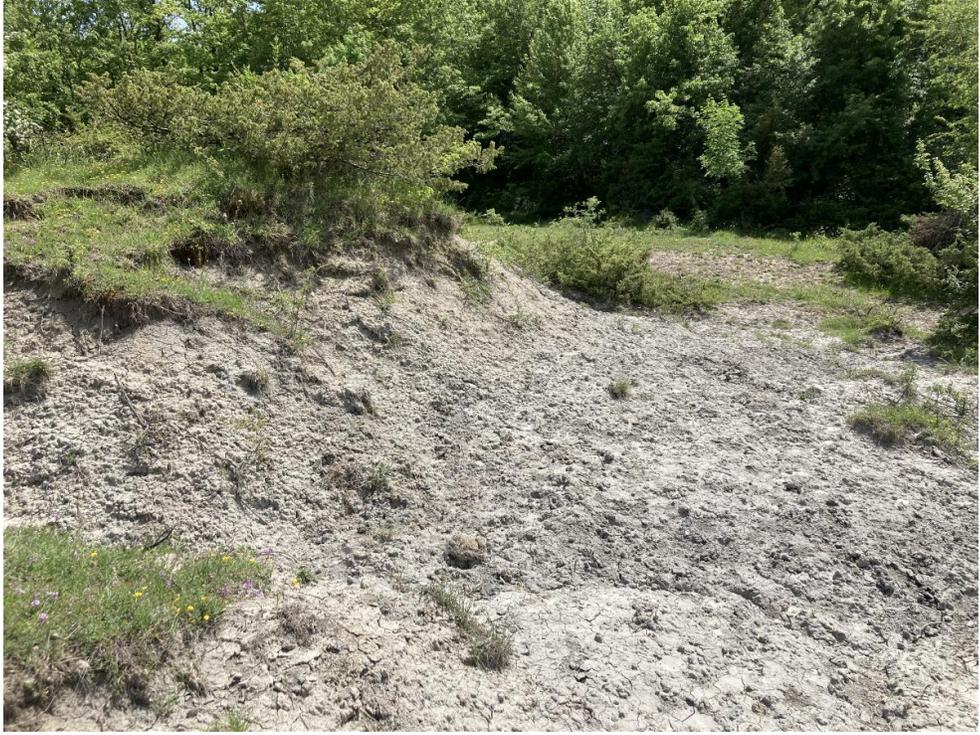
Photo Location:			
Direction: sud ovest			
Survey Date: 28/05/2022			
Comments: affioramento in M5-4; arenarie mioceniche, con alternanze in sabbie siltose e clasti di varia natura. trovati clasti con conglomerati ma per lo più calcari. sedimento sciolto, forma morfologie con topografie blande e poco pendenti.

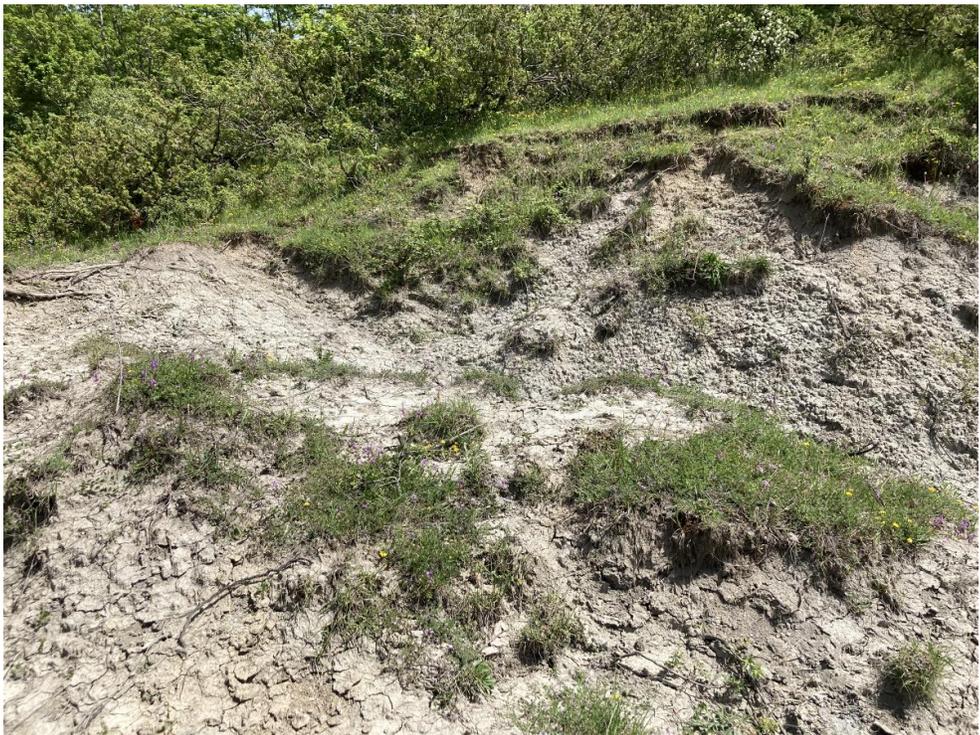
Photo Location:			
Direction: sud ovest			
Survey Date: 28/05/2022			
Comments: affioramento in M5-4; arenarie mioceniche, con alternanze in sabbie siltose e clasti di varia natura. trovati clasti con conglomerati ma per lo più calcari. sedimento sciolto, forma morfologie con topografie blande e poco pendenti.			
Photograph ID: 4

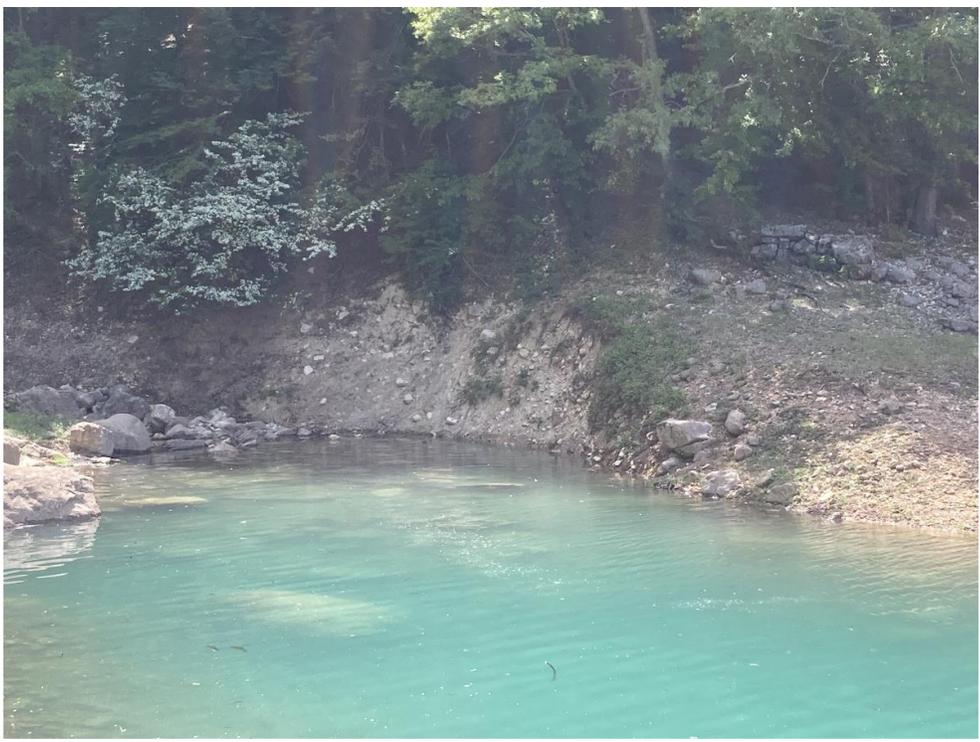
Photo Location:			
Direction: ovest			
Survey Date: 28/05/2022			
Comments: affioramento in M5-4; arenarie mioceniche, con alternanze in sabbie siltose e clasti di varia natura. trovati clasti con conglomerati ma per lo più calcari. sedimento sciolto, forma morfologie con topografie blande e poco pendenti.

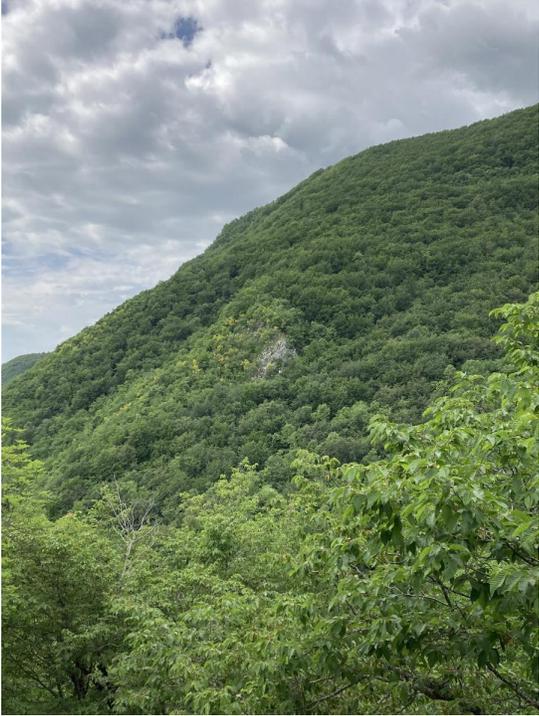
Photo Location:			
Direction: sud			
Survey Date: 29/05/2022			
Comments: Panoramica da Monte la Rocca con affioramento dei calcari C6-G10 e osservazione di immersione strati			
Photograph ID: 6

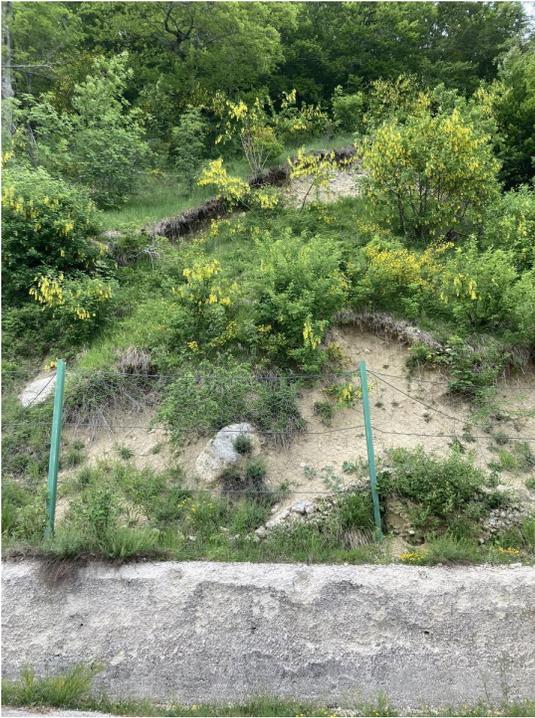
Photo Location:			
Direction: nord			
Survey Date: 29/05/2022			
Comments: Depositi morenici, come indicato in carta 100 000 ISPRA. Sedimenti molto fine, con dentro annegzti blocchi anche metrici di clasti, per lo più calcarei. Formano pendii molto acclivi, probabilmente posseggono buona consolidazione e angolo di attrito interno elevato.			
Photograph ID: 10

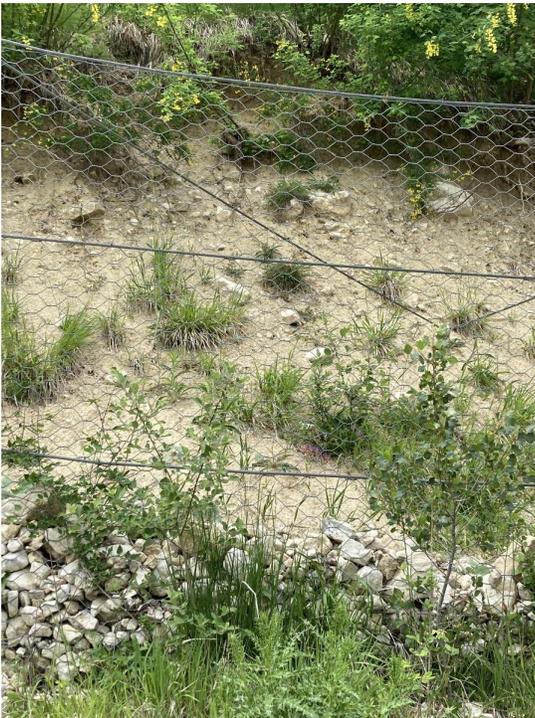
Photo Location:			
Direction: nord			
Survey Date: 28/05/2022			
Comments: Depositi morenici, come indicato in carta 100 000 ISPRA. Sedimenti molto fine, con dentro annegzti blocchi anche metrici di clasti, per lo più calcarei. Formano pendii molto acclivi, probabilmente posseggono buona consolidazione e angolo di attrito interno elevato.

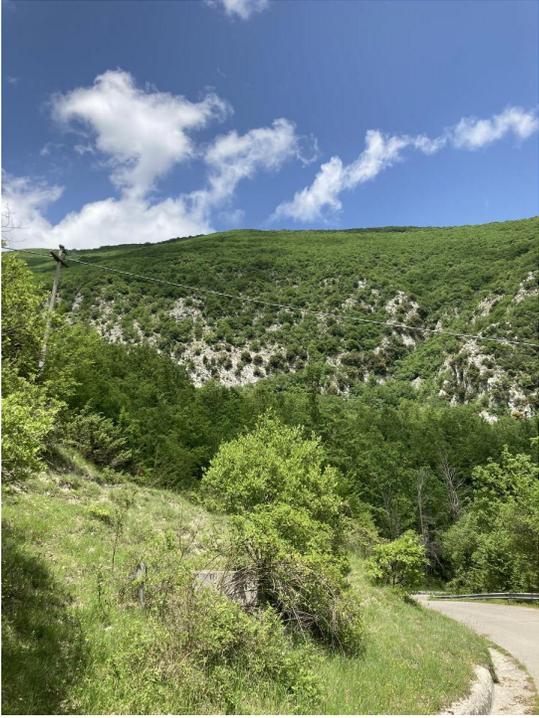
Client:		Project:	
Site Name:		Site Location:	
Photograph ID: 11

Photo Location:			
Direction: est			
Survey Date: 29/05/2022			
Comments: Panoramica del monte mattone da ovest verso est in valle ad ovest del monte.			
Photograph ID: 12

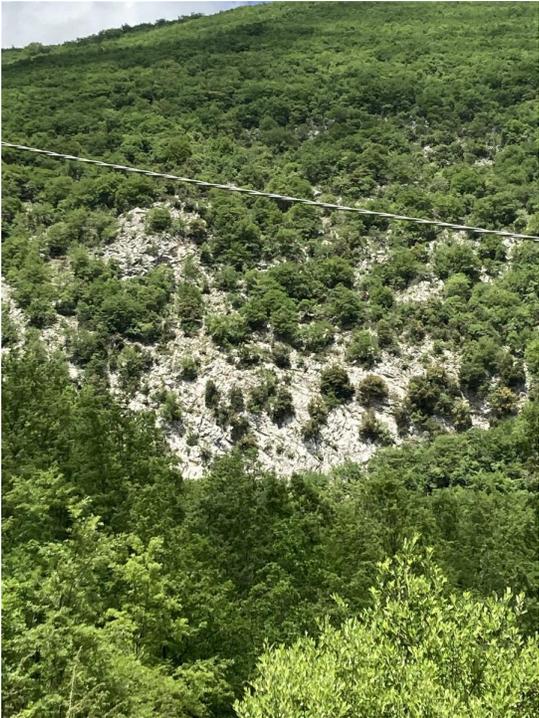
Photo Location:			
Direction: est			
Survey Date: 29/05/2022			
Comments: Panoramica del monte mattone da ovest verso est in valle ad ovest del monte. particolare con osservazione immersione strati di C6-G10

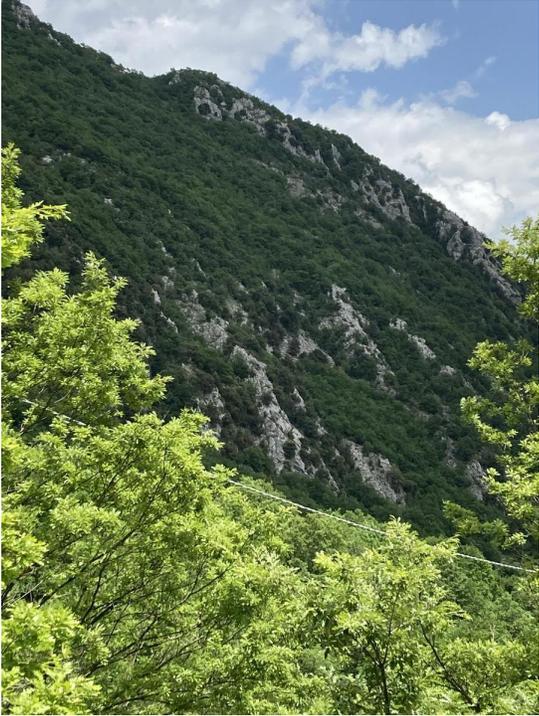
Photo Location:			
Direction: sud est			
Survey Date: 29/05/2022			
Comments: Panoramica del monte mattone da ovest verso PIZZONE. particolare con osservazione immersione strati di C6-G10			
Photograph ID: 14

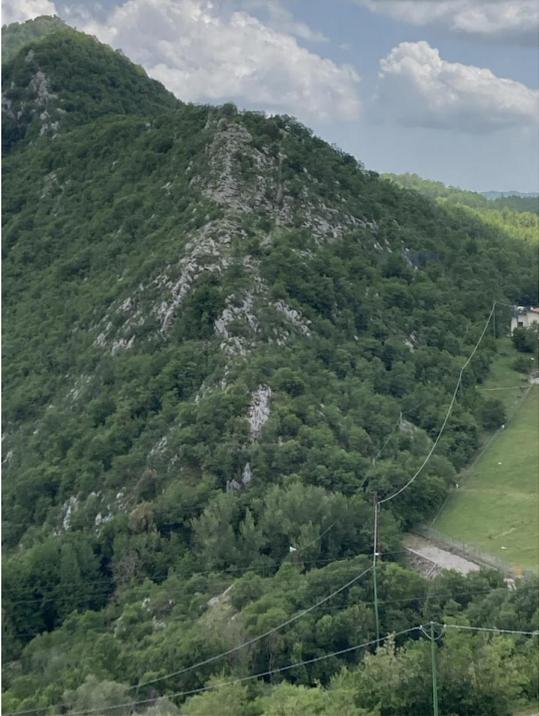
Photo Location:			
Direction: sud			
Survey Date: 29/05/2022			
Comments: panoramica da castel san vincenzo verso pendio sopra invaso. osservazione immersione strati in M3-2c

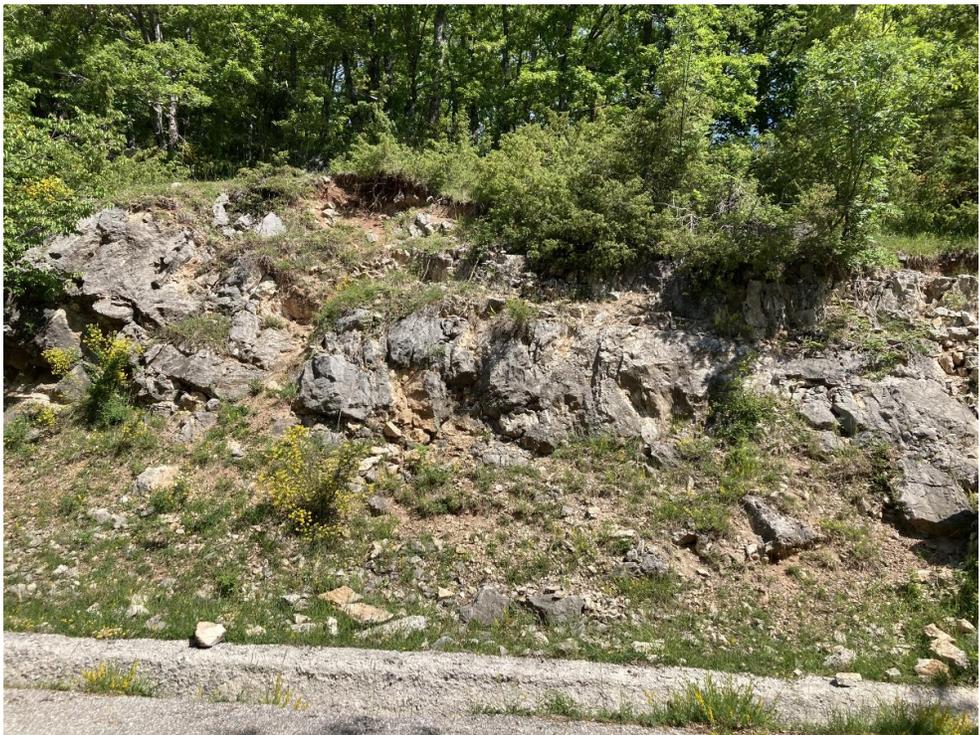
Photo Location:			
Direction:			
Survey Date: 30/05/2022			
Comments: Affioramento in M1-E2			
Photograph ID: 16

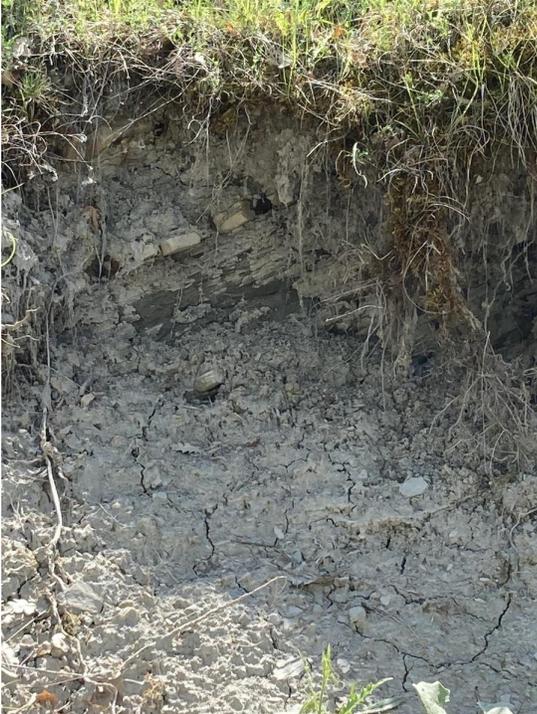
Photo Location:			
Direction:			
Survey Date: 30/05/2022			
Comments: Dettaglio del flysch, litologia M5-4 con visibile leggera stratificazione dei livellini di arenarie e argilliti siltitiche con vergenza verso Est circa

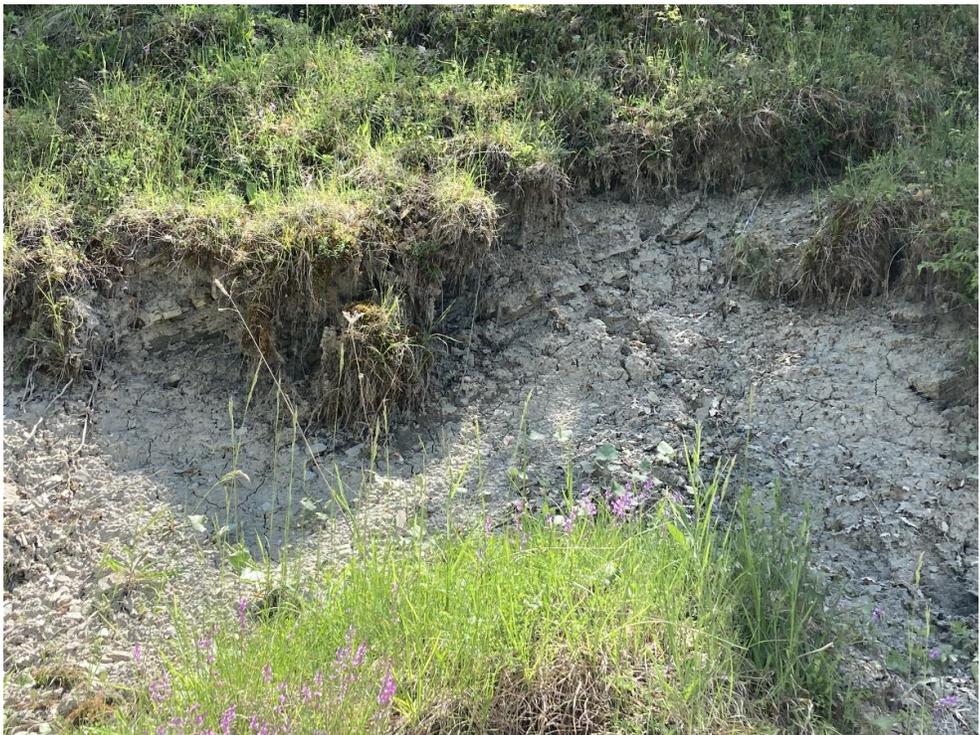
Photo Location:			
Direction:			
Survey Date: 30/05/2022			
Comments: Flysch, litologia M5-4 con visibile leggera stratificazione dei livellini di arenarie e argilliti siltitiche con vergenza verso Est circa			
Photograph ID: 18

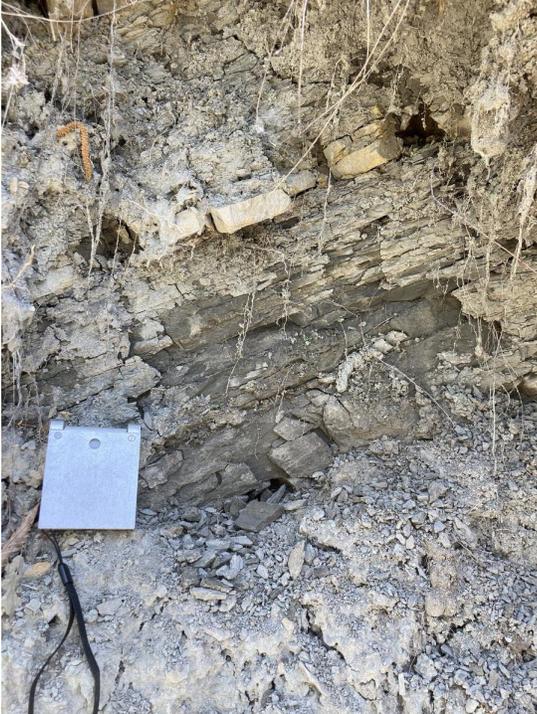
Photo Location:			
Direction:			
Survey Date: 30/05/2022			
Comments: Dettaglio del flysch, litologia M5-4 con visibile leggera stratificazione dei livellini di arenarie e argilliti siltitiche con vergenza verso Est circa

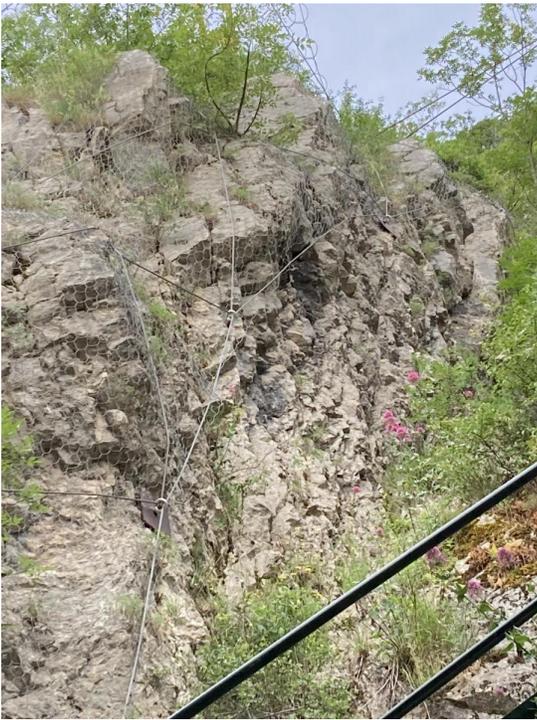
Photo Location:			
Direction:			
Survey Date: 31/05/2022			
Comments: Salita lungo condotta forzata centrale enel pizzone per osservazione giacitura strati di calcare, verso EST			
Photograph ID: 20

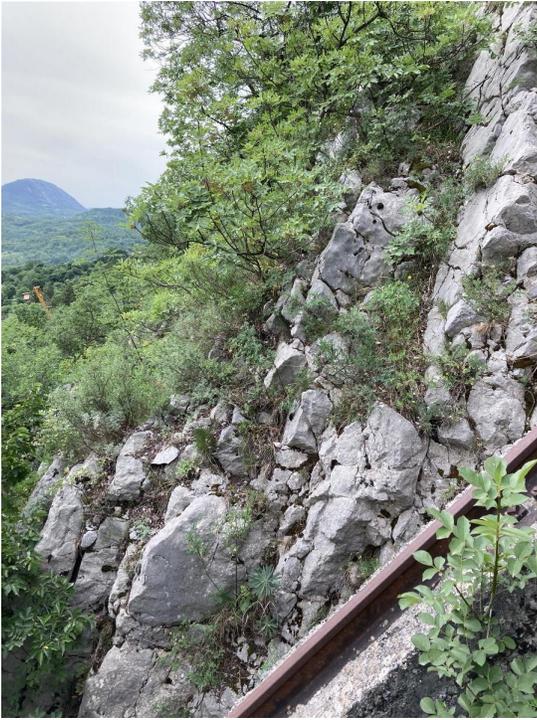
Photo Location:			
Direction:			
Survey Date: 31/05/2022			
Comments: Salita lungo condotta forzata centrale enel pizzone per osservazione giacitura strati di calcare, verso EST

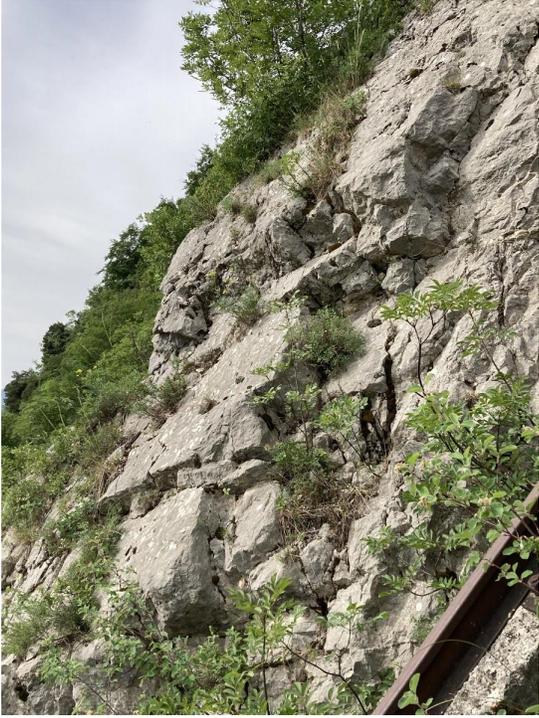
Photo Location:			
Direction:			
Survey Date: 31/05/2022			
Comments: Salita lungo condotta forzata centrale enel pizzone per osservazione giacitura strati di calcare, verso EST			
Photograph ID: 22

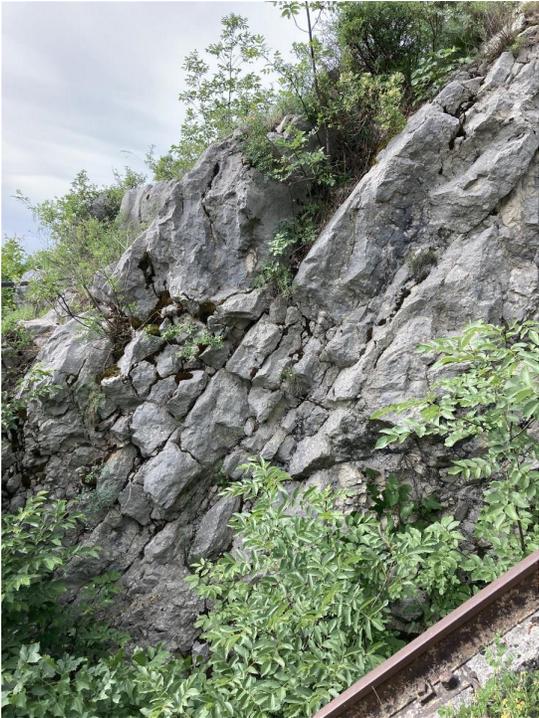
Photo Location:			
Direction:			
Survey Date: 31/05/2022			
Comments: Salita lungo condotta forzata centrale enel pizzone per osservazione giacitura strati di calcare, verso EST

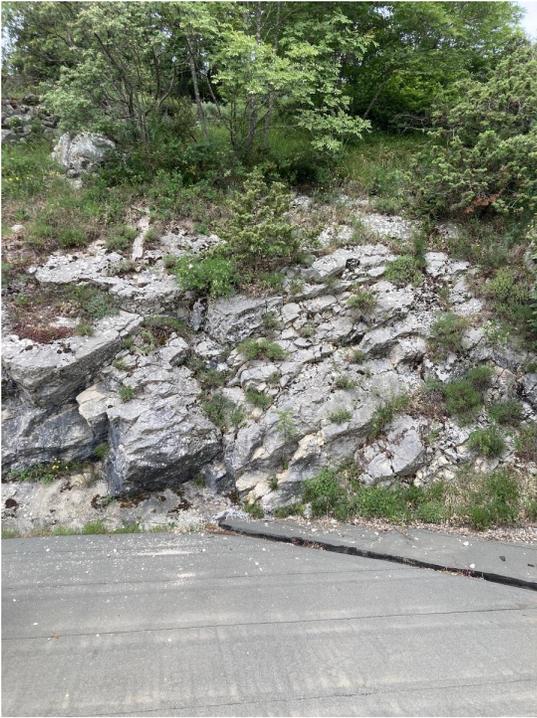
Photo Location:			
Direction:			
Survey Date: 31/05/2022			
Comments: Affioramento sopra locale condotta in vetta a monte mattone, calcari in litologia C6-G10			
Photograph ID: 24

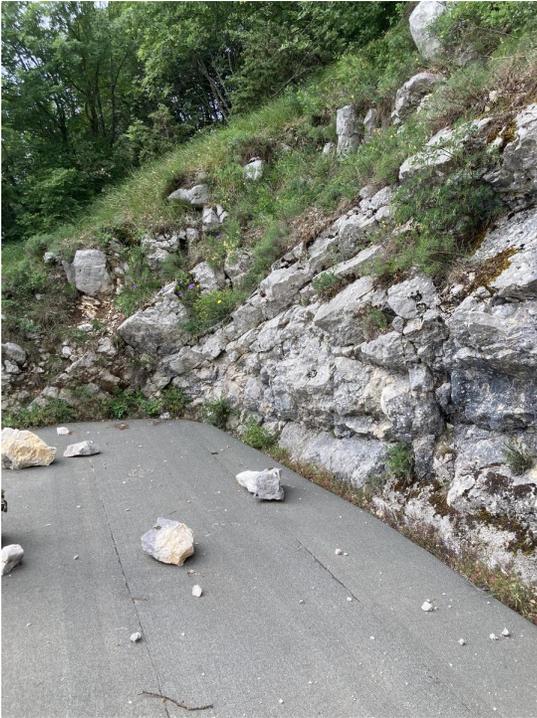
Photo Location:			
Direction:			
Survey Date: 31/05/2022			
Comments: Affioramento sopra locale condotta in vetta a monte mattone, calcari in litologia C6-G10

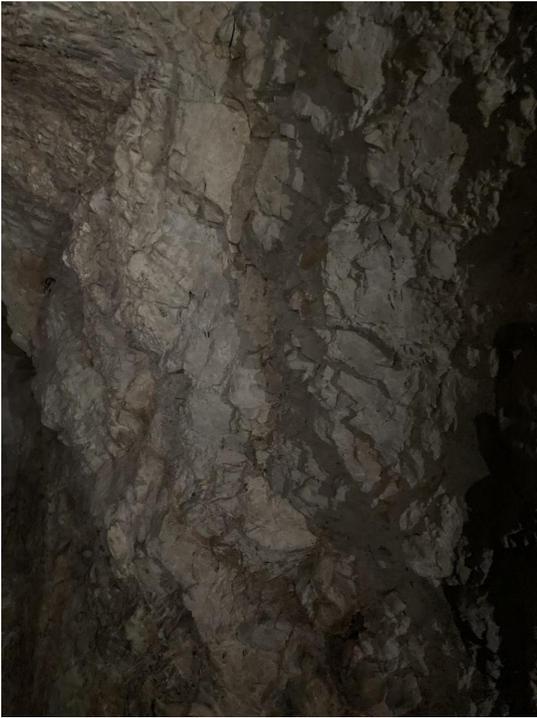
Photo Location:			
Direction:			
Survey Date: 31/05/2022			
Comments: Galleria di ispezione alla condotta esistente, osservazione della qualità degli ammassi rocciosi con dettaglio di frattura cementata			
Photograph ID: 26

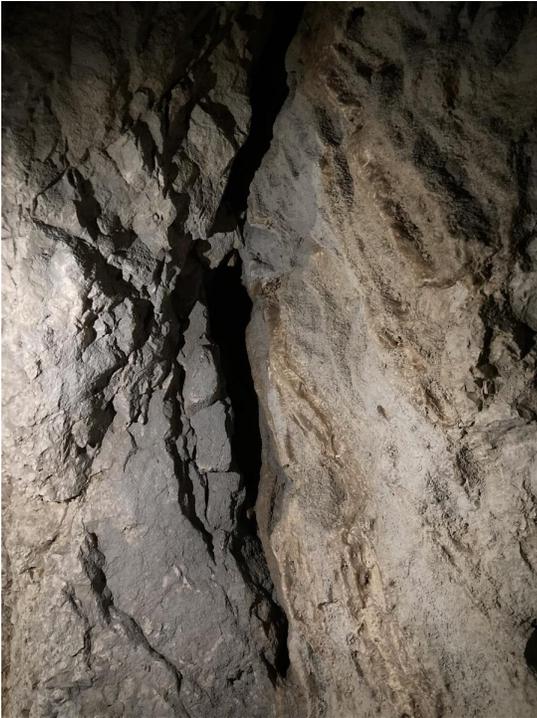
Photo Location:			
Direction:			
Survey Date: 31/05/2022			
Comments: Galleria di ispezione alla condotta esistente, osservazione della qualità degli ammassi rocciosi con dettaglio di faglia aperta, assenza di circolazione idrica.

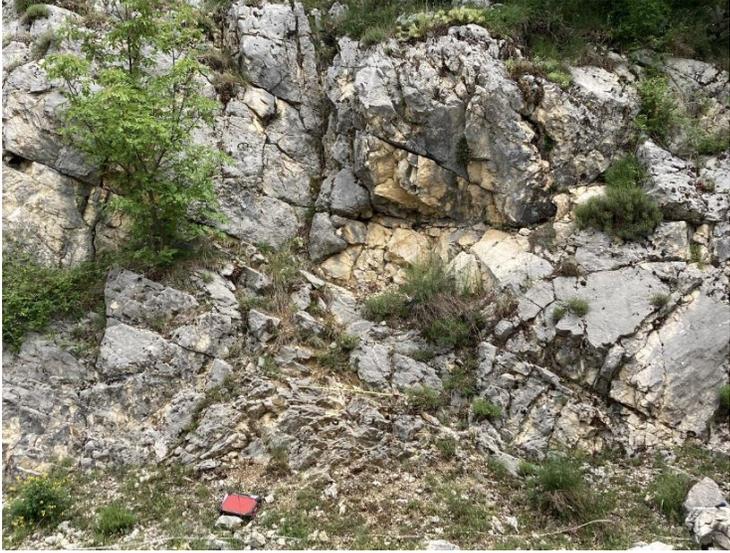
Scheda di presentazione n° 1-1				Descrizione del sito e dell'ammasso roccioso				Id: RG1	
Rilevatore:	A. Santambrogio / G. Coduri			Data:	28/05/2022		Stazione n°	RG1	
Località	Cava Tornante strada Nord Monte Mattone				Quota [m] s.l.m.		1220 m		
Rif. Cartografico				Coordinate	Long.		Lat.		
VERSANTE	Direzione 290° - 110°			Imm/Incl		° / °			
AFFIORAMENTO	Giacitura			Imm/Incl		190° / ° 80			
	Altezza (H) [m]	6		Larghezza (L) [m]	20		Area [m ²]	120	
ESPOSIZIONE	NATURALE / AFFIORAMENTO				ARTIFICIALE				
DESCRIZIONE GEOLOGICA				Foto e/o schizzo geologico				Foto n°	
Calcare micritico grigio con intercalazione colore avana
