Pratica:	10222	Riattivazione Pompaggio Orichella
Documento:	10222-C-OR-KOR-C-RT-503-0	
Note:		—

*Impianto di Pompaggio di Orichella
Centrale di Orichella
Interventi finalizzati alla Riattivazione del Pompaggio*

Relazione Geotecnica

IMPIANTO IDROELETTRICO DI ORICHELLA CENTRALE DI ORICHELLA

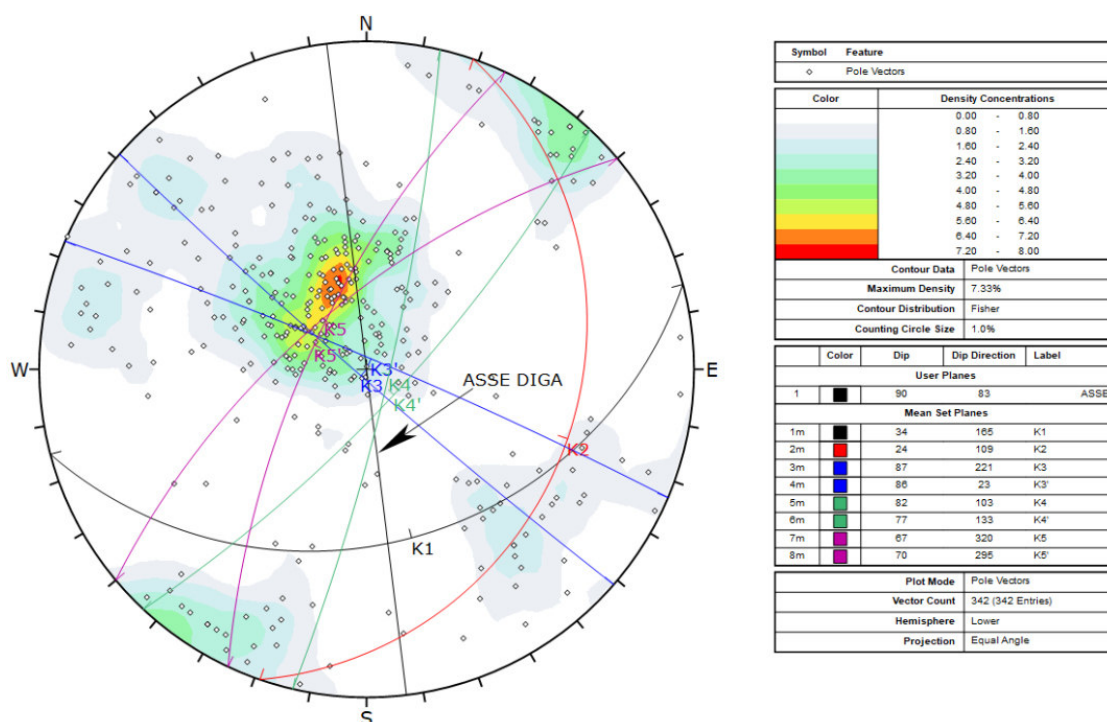
Dal punto di vista strutturale l'elaborazione stereografica di tutti i dati giacitureali acquisiti nelle diverse campagne di indagine ha evidenziato la presenza di due sistemi di discontinuità a bassa inclinazione con immersione verso est e sud-sudest (sistemi K1 e K2) e di 3 sistemi di giunti coniugati ad elevata inclinazione con immersione verso sud-ovest, est-sudest e nord-ovest (sistemi K3-K3', K4-K4' e K5-K5') come mostrato sinteticamente nella seguente immagine in cui è riportato anche l'asse della diga.

Figura 8: Analisi stereografica.

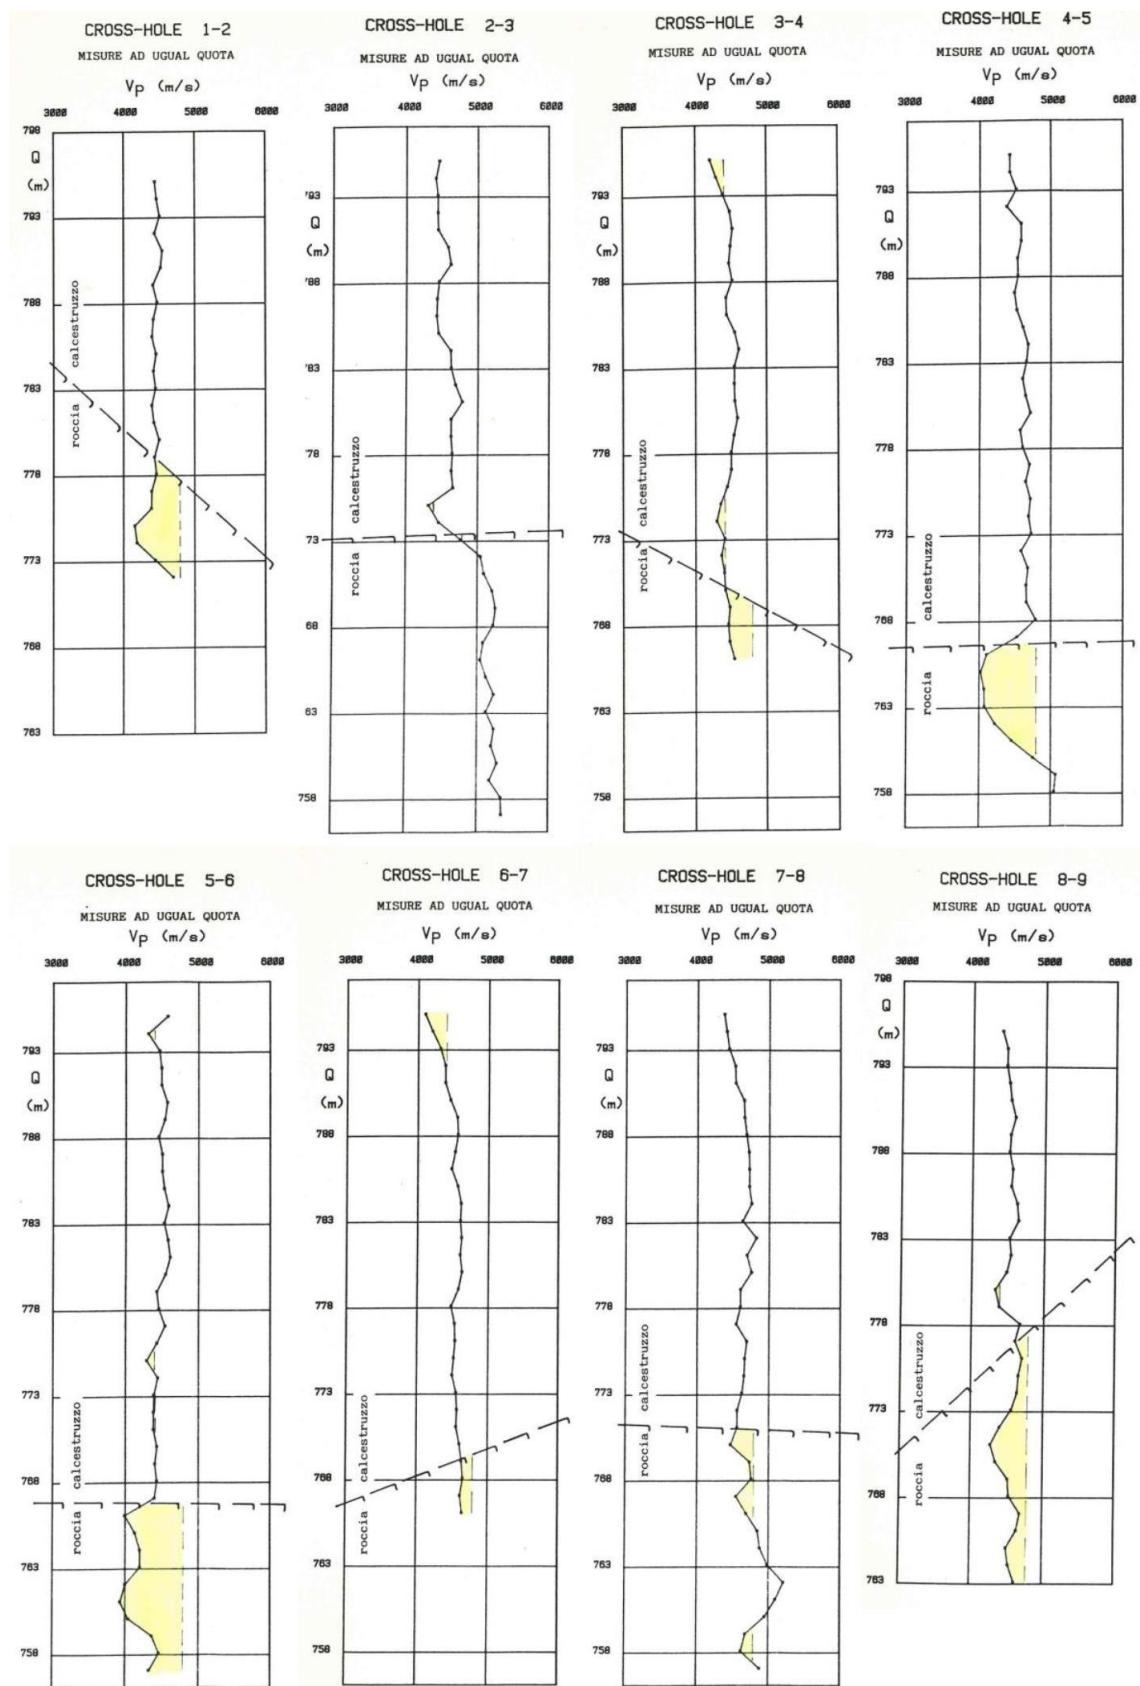
In particolare, i dati misurati tra i fori S4, S5 e S6 evidenziano una fascia di roccia piuttosto degradata caratterizzata da valori di V_P , mediamente inferiori a 4'500 m/s, alquanto bassi per una roccia granitica (v. **Figura 13**). Anche per le velocità misurate con indagine cross-hole è stato posto il valore limite, indice delle qualità elastiche, definito durante l'elaborazione dei dati misurati durante le indagini di carotaggio sonico per l'ammasso roccioso ($V_P = 4'800$ m/s).

Figura 13: Diagrammi di velocità relativi alle misure con tecnica cross-hole (ISMES, 1986).

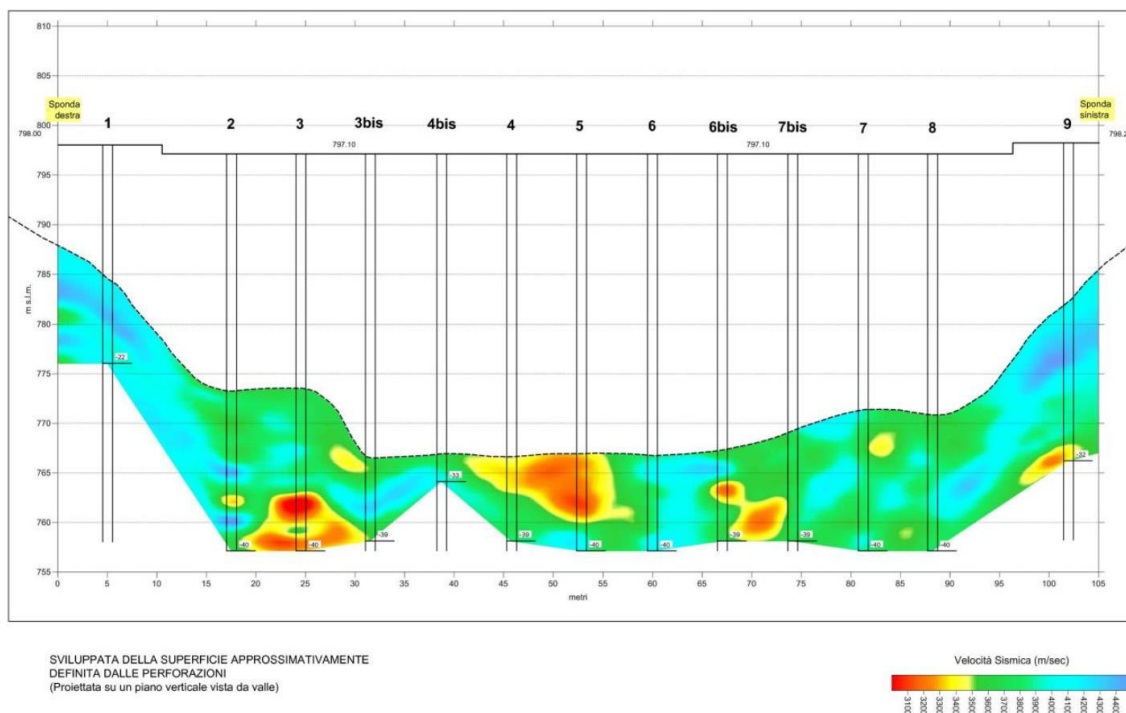
competente. Localmente, soprattutto nella parte centrale della zona di imposta della diga, la distribuzione dei valori di velocità risulta più eterogenea probabilmente a causa di una maggior fratturazione del substrato.

Figura 15: Tomografia sismica ammasso roccioso di fondazione (GEOTECNA, 2011).

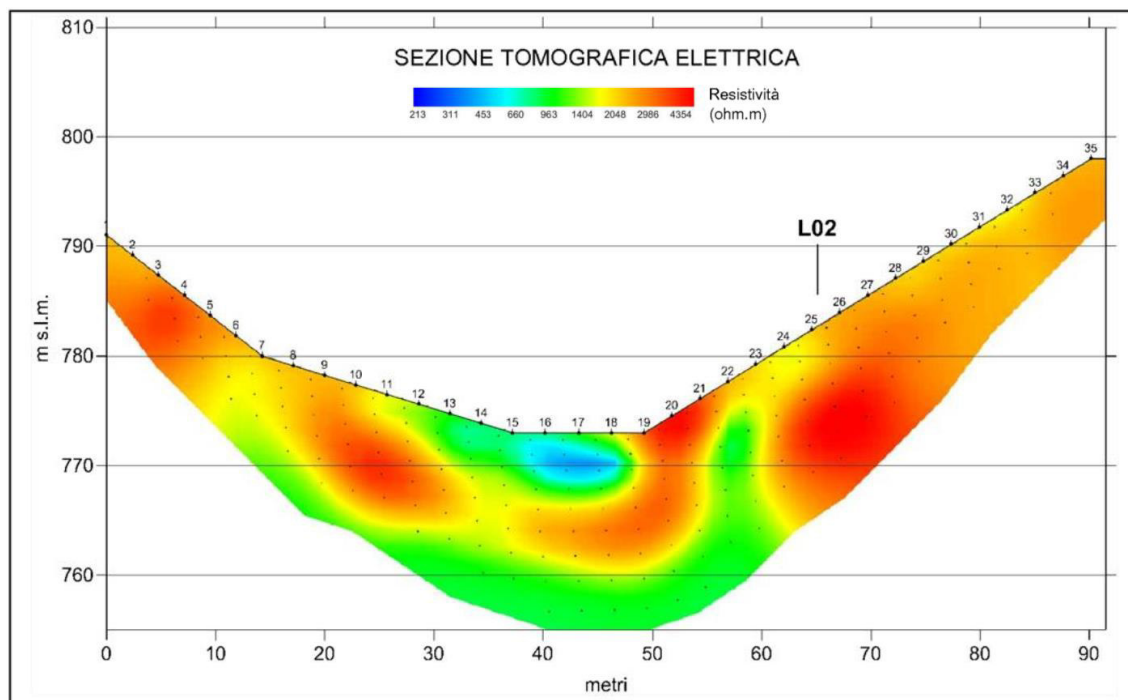
Per una più dettagliata indagine del substrato nell'area di imposta della diga sono stati eseguiti due stendimenti "geolettrici" (L01 e L02, la cui ubicazione è mostrata in **Figura 14**). I risultati ottenuti da tale indagine (**Figura 16** e **Figura 17**) mostrano valori di resistività elevati, in accordo con la presenza di roccia granitica mediamente compatta. Analogamente a quanto riscontrato con le indagini di tipo geofisico, vengono evidenziati settori dove il substrato è più compatto (zone con resistività più elevata) e settori in cui il substrato si presenta molto fratturato e con probabile presenza di acqua (caratterizzati da una sensibile riduzione dei valori di resistività) localizzati al centro della valle.

Figura 16: Tomografia elettrica della zona di imposta della diga – Linea L01 (GEOTECNA, 2011).

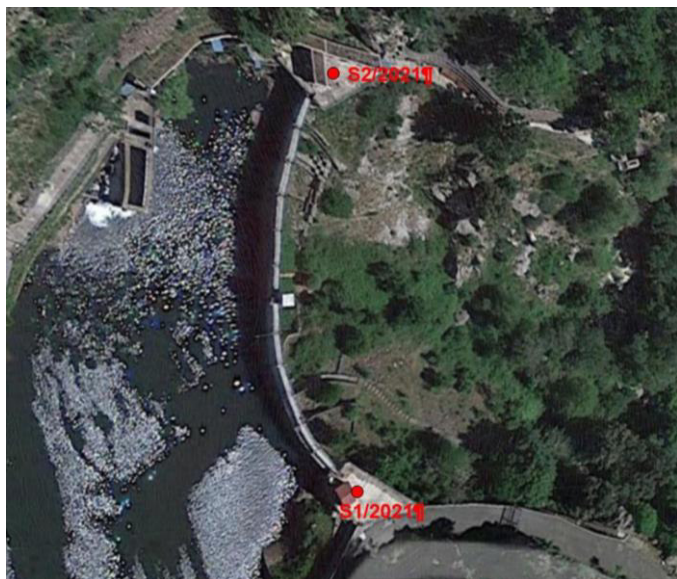
Nel mese di ottobre del 2021 è stata condotta una campagna di indagini geognostiche integrative che ha comportato l'esecuzione di due sondaggi geognostici a carotaggio continuo di lunghezza pari a 55 m perforati in corrispondenza delle spalle del corpo diga nelle posizioni mostrate nella seguente immagine.

Figura 20: Ubicazione sondaggi integrativi 2021.

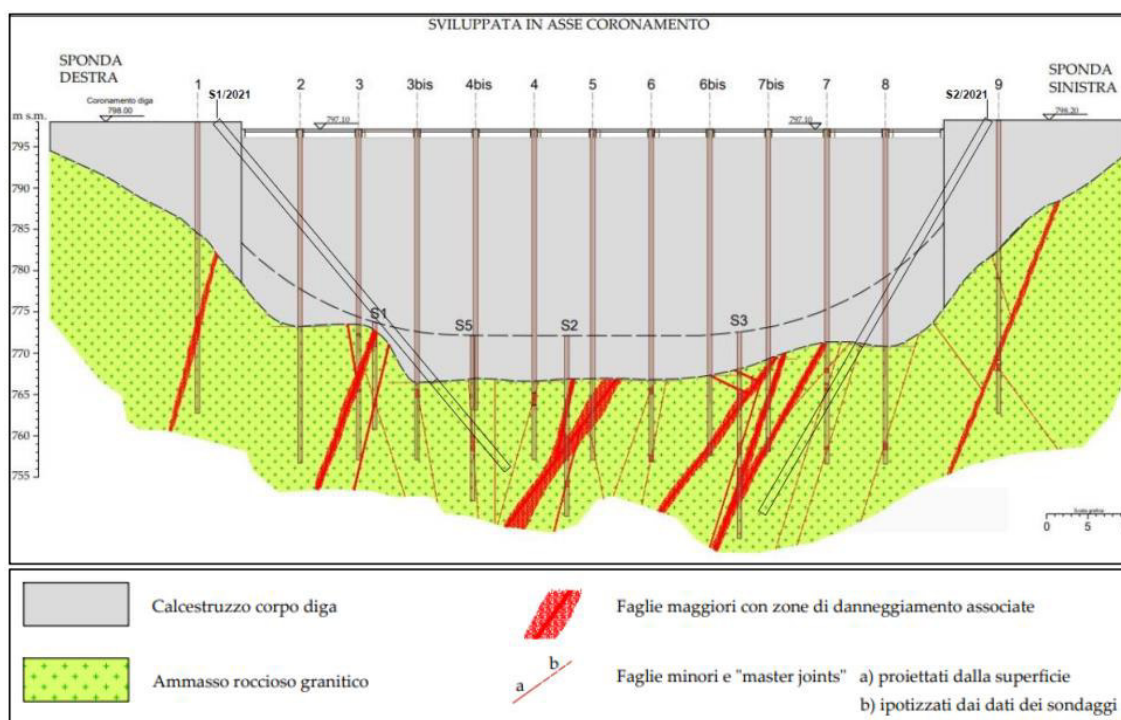
Sulla base delle risultanze di tutte le indagini ad oggi condotte, descritte ai capitoli precedenti, all'interno dell'ammasso roccioso di fondazione della diga di Orichella, nel complesso caratterizzato da condizioni di fratturazione da debole a moderata, si individuano alcune zone di intensa fratturazione associate alla presenza di localizzati disturbi tettonici, caratterizzate da andamento subverticale e spessori, mediamente modesti, variabili da un minimo di 0.2÷0.5 m ad un massimo di circa di 1.5÷2.0 m. La distribuzione di tali zone di tettonizzazione è mostrata nella sezione di seguito riportata su cui sono indicate anche le posizioni dei sondaggi geognostici disponibili.

Figura 32: Sezione geostrutturale lungo asse longitudinale diga di Orichella.

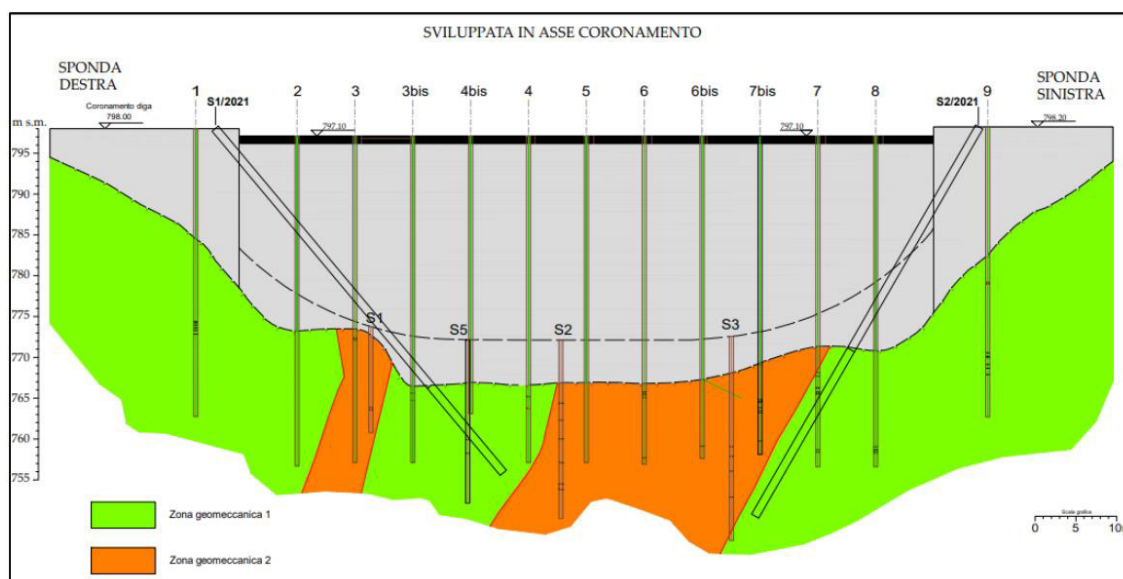
Sulla base dei risultati di tutte le indagini disponibili ed alla luce delle considerazioni di cui al capitolo precedente è possibile riconoscere lungo la sezione di imposta della diga due diverse zone geomeccaniche, definite in funzione della localizzazione e della distribuzione delle zone di tettonizzazione ed intensa fratturazione individuate, la cui localizzazione lungo la sezione di imposta della diga è mostrata nella seguente immagine.

Figura 40: Sezione geomeccanica in corrispondenza della asse longitudinale della diga di Orichella.

La zona geomeccanica 1 (**UG1**) corrisponde alle condizioni di ammasso indisturbato, da debolmente a moderatamente fratturato, che caratterizza le spalle e la porzione compresa tra i sondaggi 3bis e 4bis.

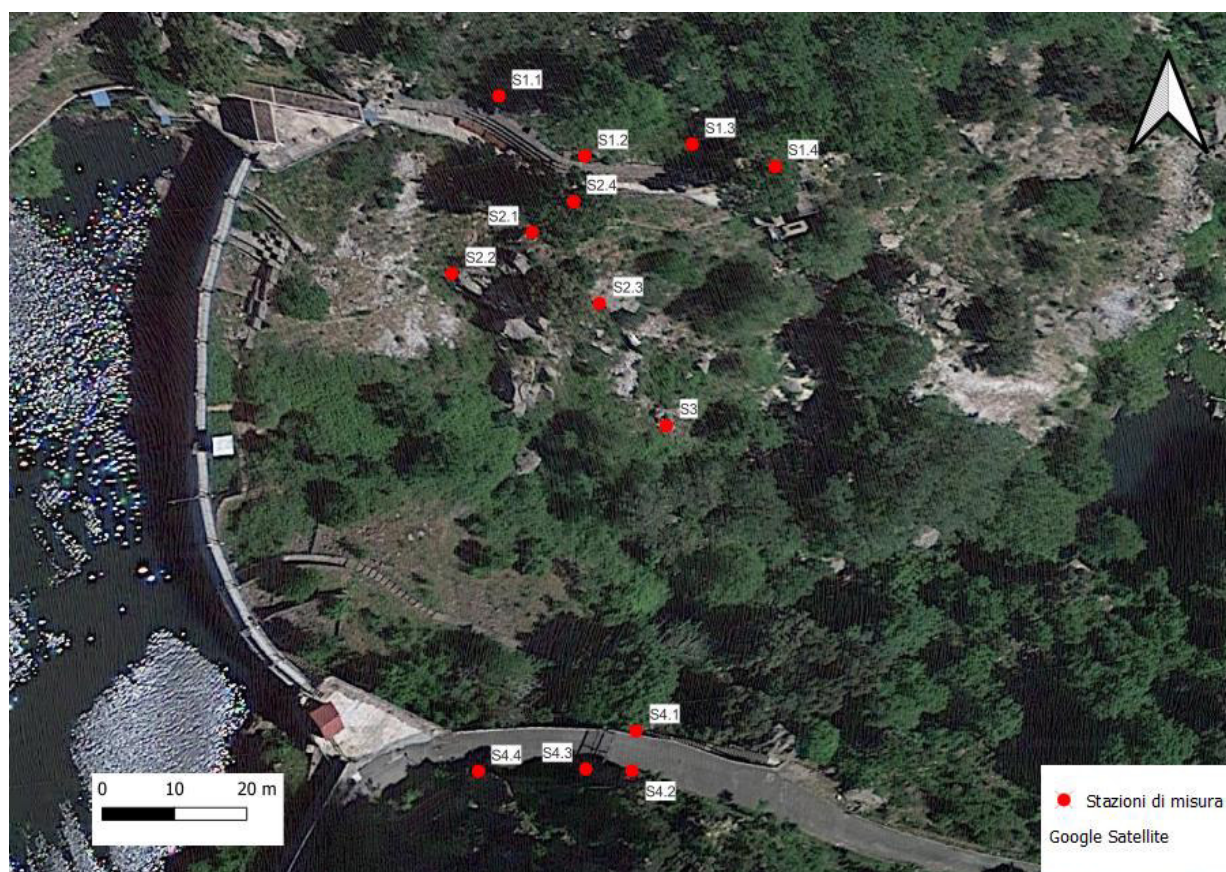
Le stazioni strutturali sono state distribuite in modo da avere la copertura maggiore possibile dell'area, in relazione sia alla presenza di affioramenti rocciosi sia alla possibilità di raggiungerli in sicurezza e poter svolgere i rilievi geologico strutturali e geomeccanici.

Figura 41: Localizzazione delle Stazioni Strutturali – Geomeccaniche.

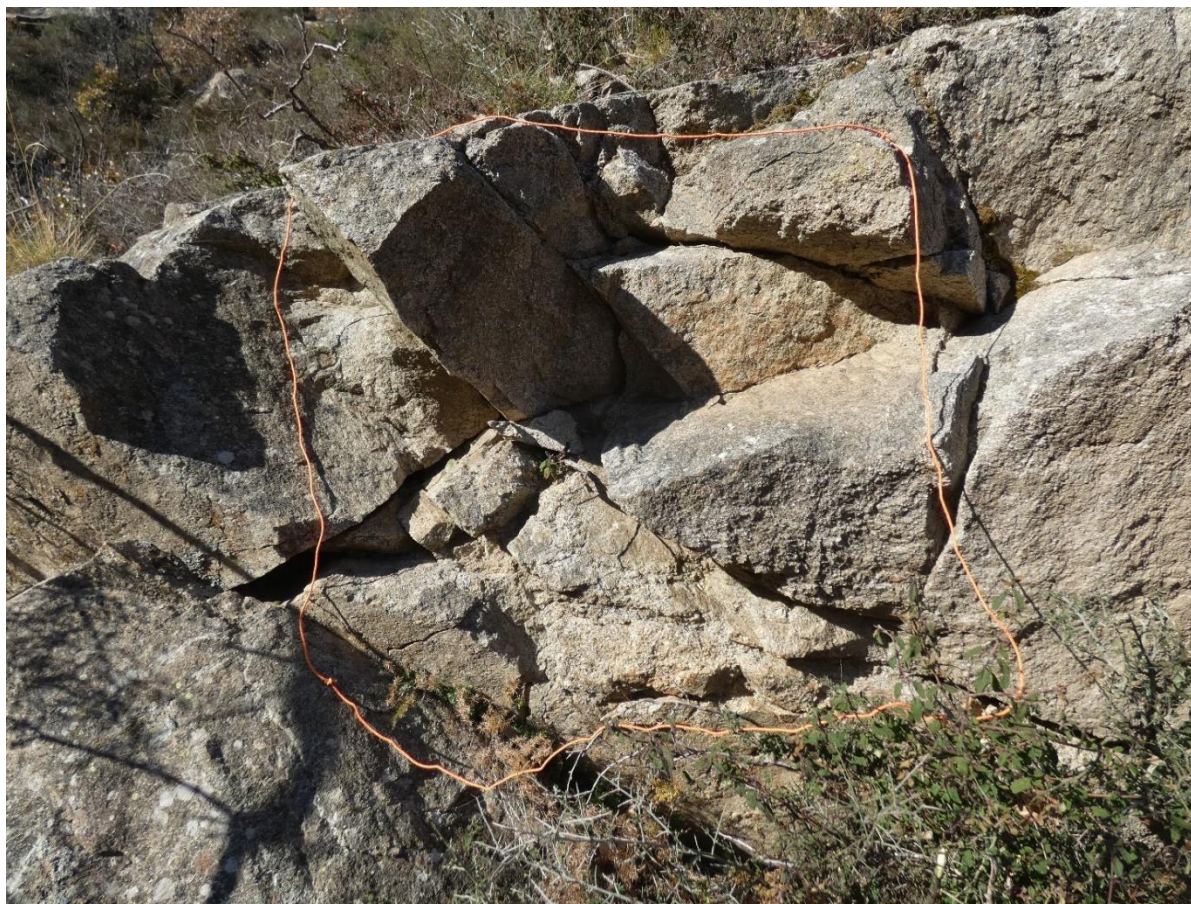
Figura 54: Stesa areale Stop 1.1.

Lo stop S1.1 (**Figura 54**) è situato in sponda sinistra, l'ammasso roccioso presenta una granulometria media e l'affioramento nella sua interezza ha una superficie di circa 5 metri quadrati, la giacitura media del pendio nell'area di rilievo è 180/45.

STOP	A1	A2	A3	A4	A5	RMRb	GSI
S1.1	12	17	10	13	15	67	62

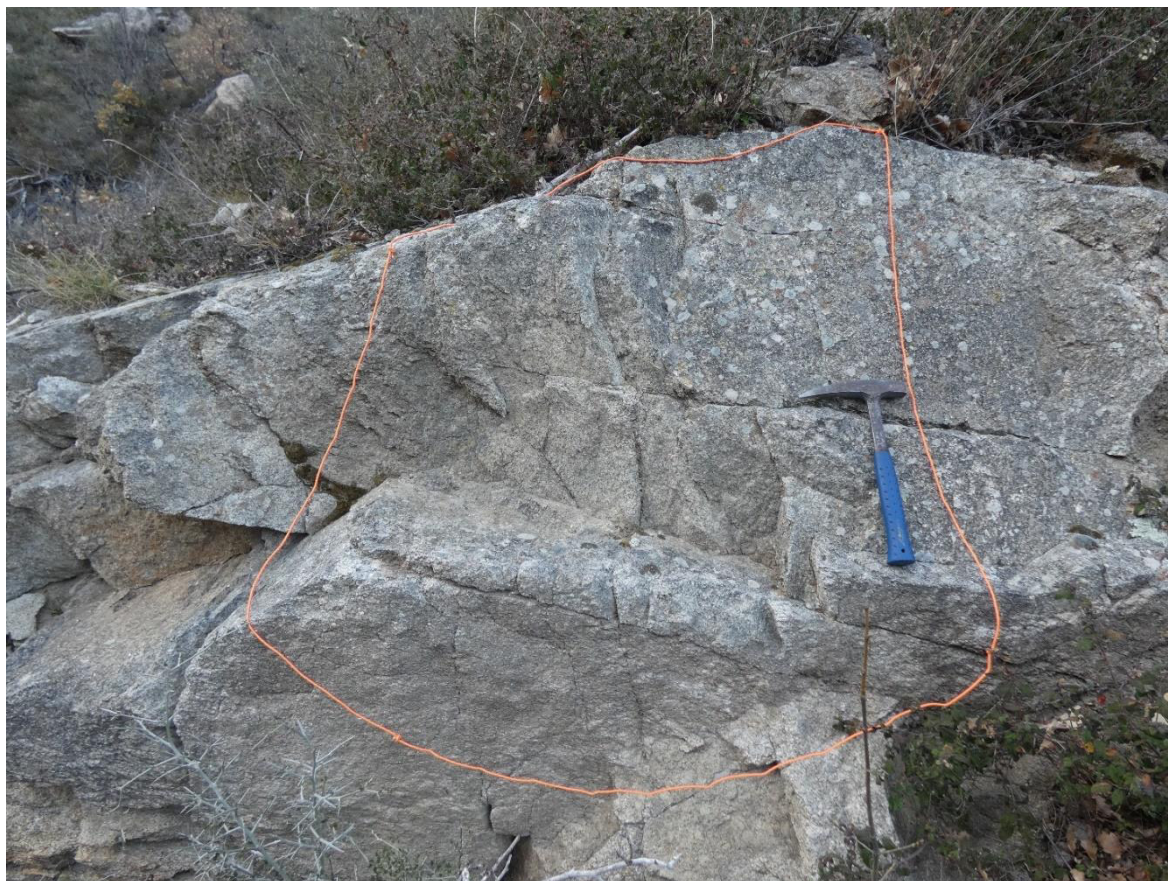
Figura 56: Stesa areale Stop 1.2.

STOP	A1	A2	A3	A4	A5	RMRb	GSI
S1.2	12	13	10	14	15	64	59

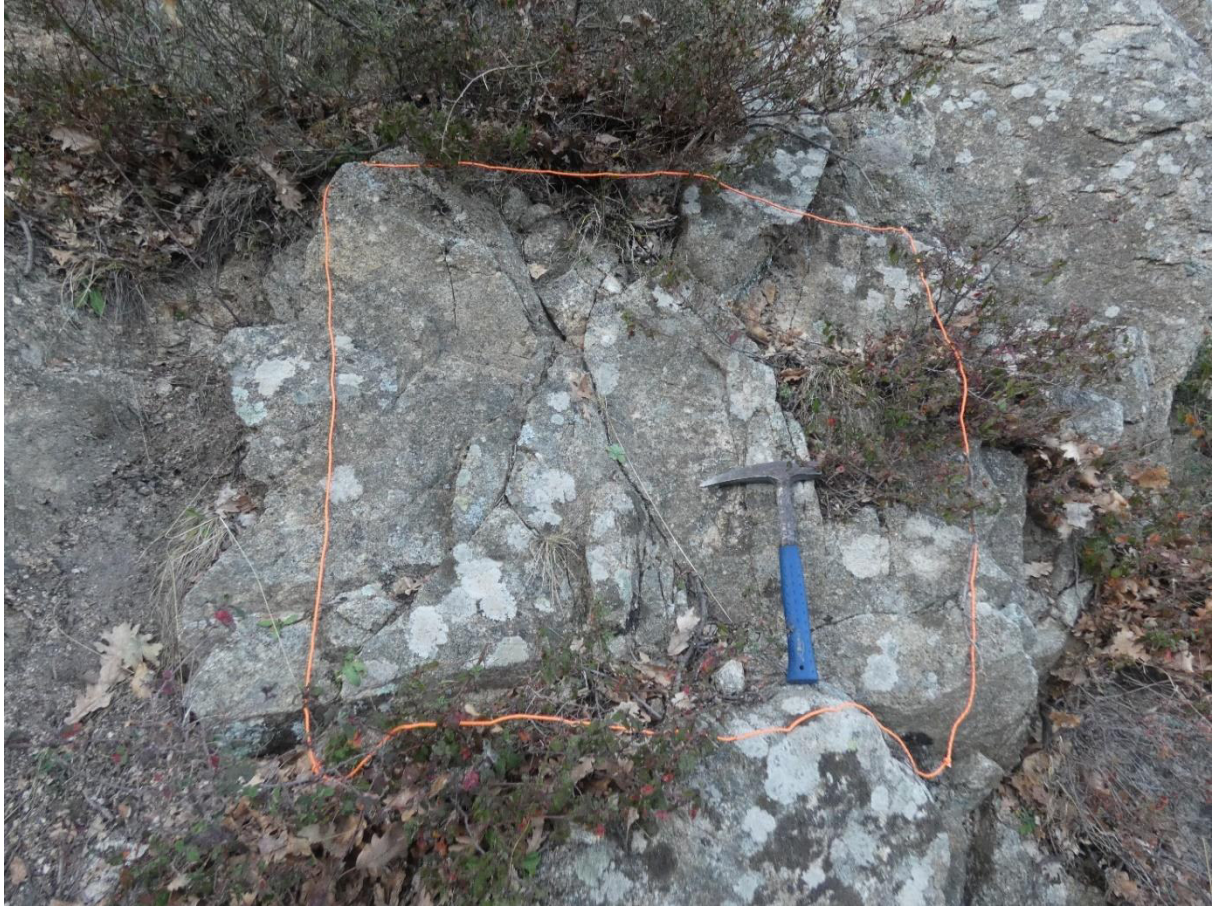
Figura 58: Stesa areale Stop S1.3.

Lo stop S1.3 (**Figura 58**) è situato in sponda sinistra, l'ammasso roccioso presenta una granulometria da media a fine e l'affioramento nella sua interezza ha una superficie di circa 2 metri quadrati, la giacitura media del pendio nell'area di rilievo è 180/45.

STOP	A1	A2	A3	A4	A5	RMRb	GSI
S1.3	12	13	10	11	15	61	56

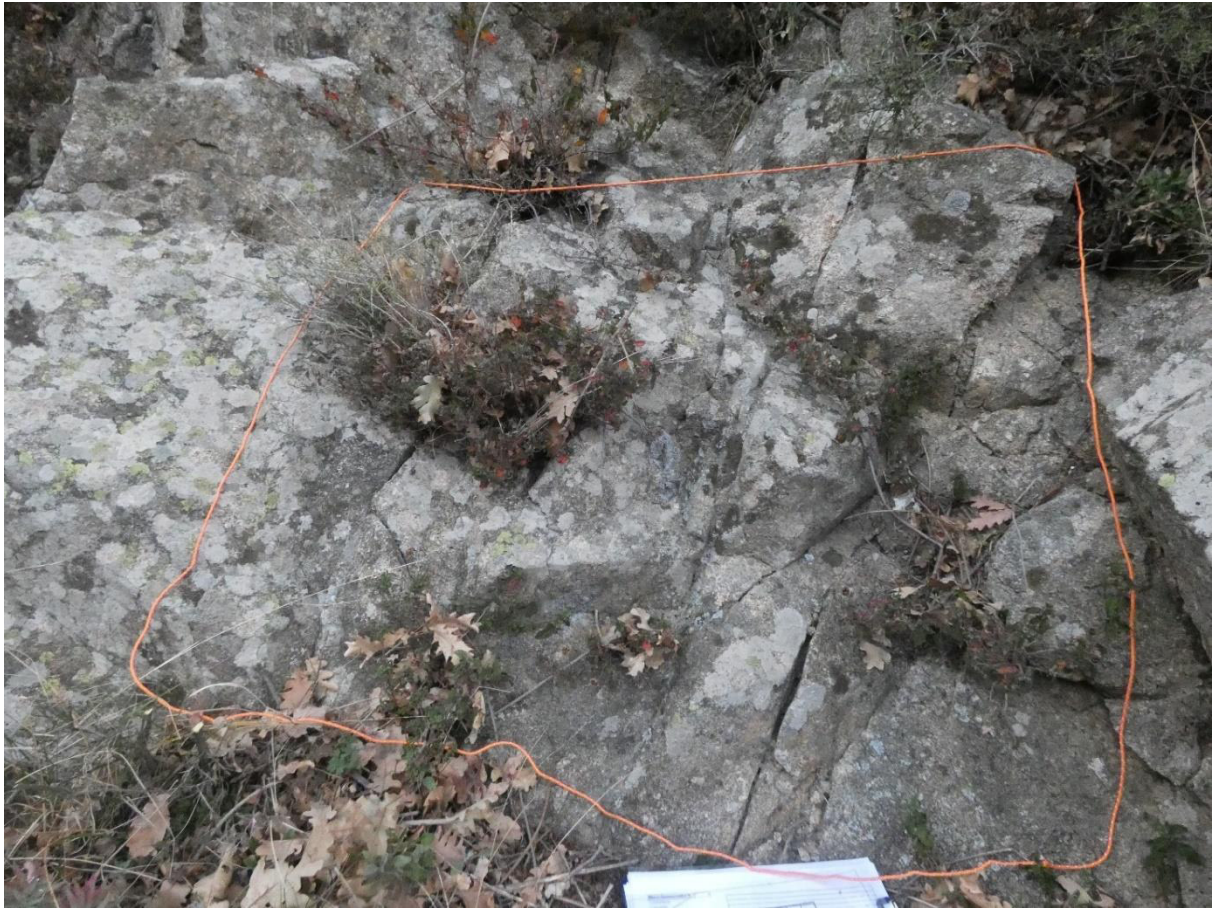
Figura 60: Stesa areale Stop S1.4.

Lo stop S1.4 (**Figura 60**) è situato in sponda sinistra, l'ammasso roccioso presenta una granulometria fine e l'affioramento nella sua interezza ha una superficie di circa 2 metri quadrati, la giacitura media del pendio nell'area di rilievo è 180/45.

STOP	A1	A2	A3	A4	A5	RMRb	GSI
S1.4	12	20	10	14	15	71	66

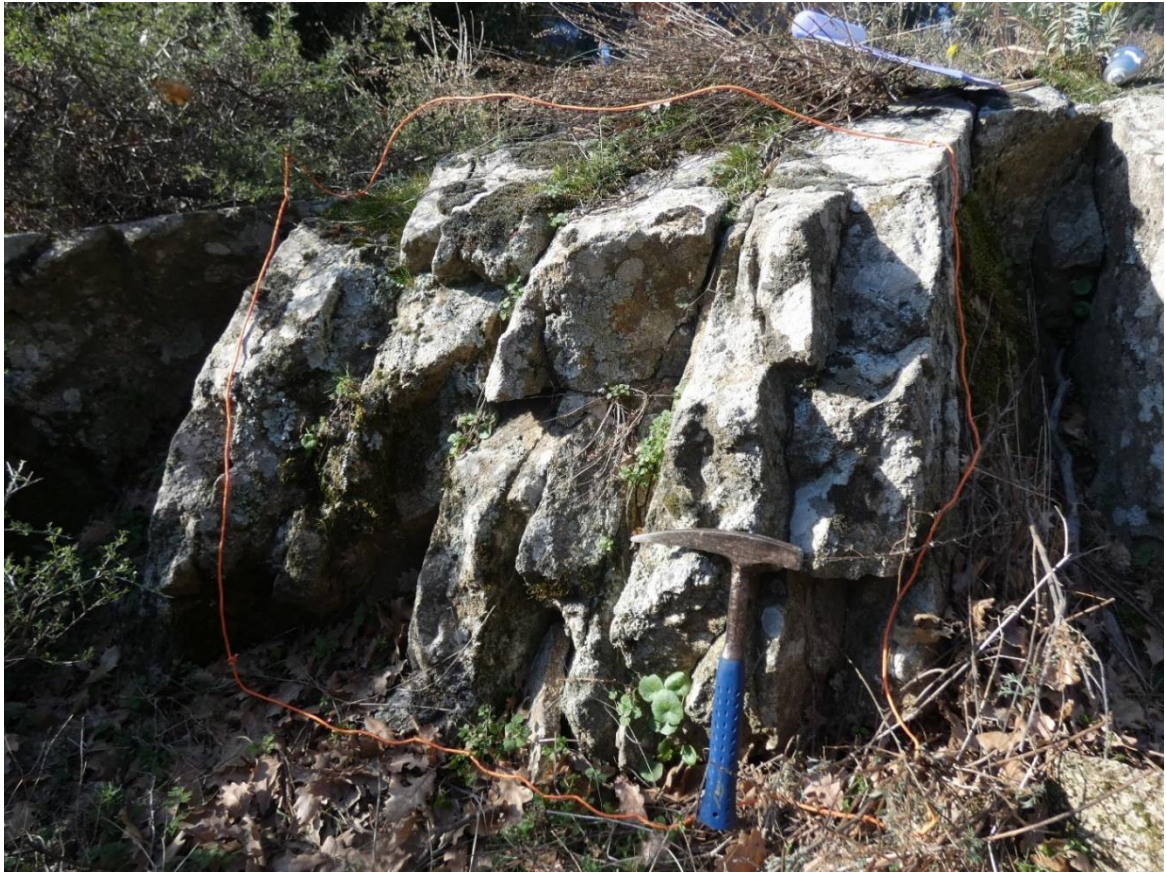
Figura 62: Stesa areale Stop S2.1.

Lo stop S2.1 (**Figura 62**) è situato in sponda sinistra, l'ammasso roccioso presenta una granulometria media e l'affioramento nella sua interezza ha una superficie di circa 2 metri quadrati, la giacitura media del pendio nell'area di rilievo è 200/45.

STOP	A1	A2	A3	A4	A5	RMRb	GSI
S2.1	12	13	10	12	15	62	57

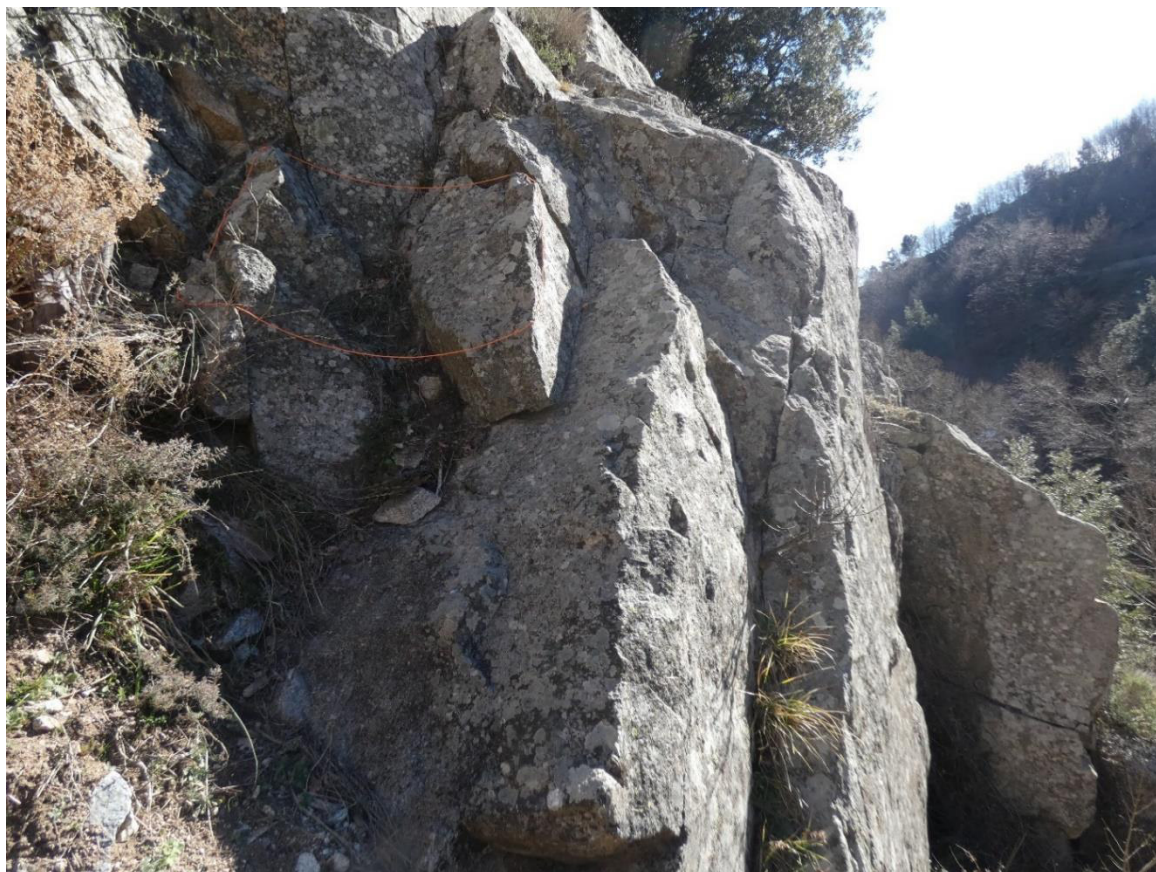
Figura 64: Stesa areale Stop S2.2.

Lo stop S2.2 (**Figura 64**) è situato in sponda sinistra, l'ammasso roccioso presenta una granulometria media e l'affioramento nella sua interezza ha una superficie di circa 10 metri quadrati, la giacitura media del pendio nell'area di rilievo è 200/45.

STOP	A1	A2	A3	A4	A5	RMRb	GSI
S2.2	12	17	15	8	15	67	62

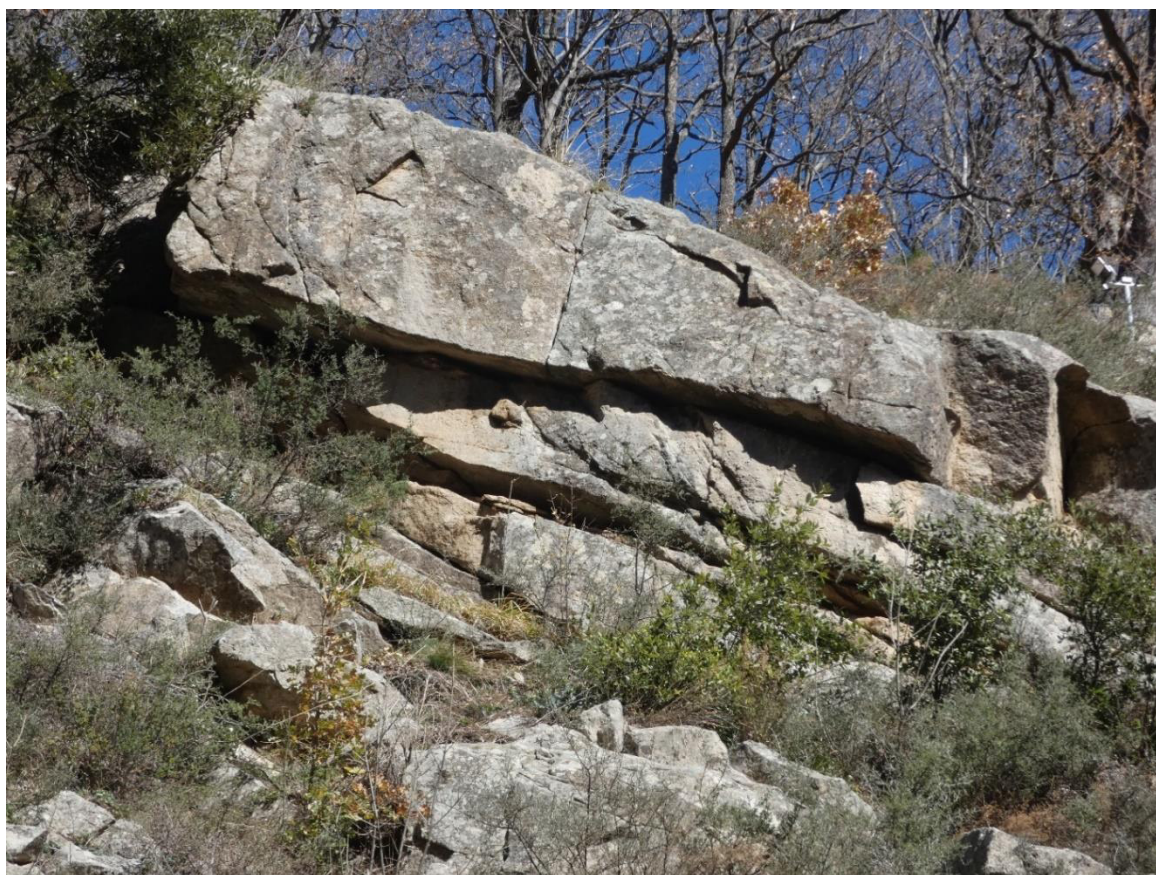
Figura 66: Stop S2.3.

Lo stop S2.3 (**Figura 66**) è situato in sponda sinistra, l'ammasso roccioso presenta una granulometria media e l'affioramento nella sua interezza ha una superficie di circa 10 metri quadrati, la giacitura media del pendio nell'area di rilievo è 200/45.

Da questo affioramento è però visibile, come i sistemi di fratturazione isolino dei blocchi di forma prismatica che potrebbero dare origine a fenomeni di instabilità, in particolare, a fenomeni di scivolamento planare.

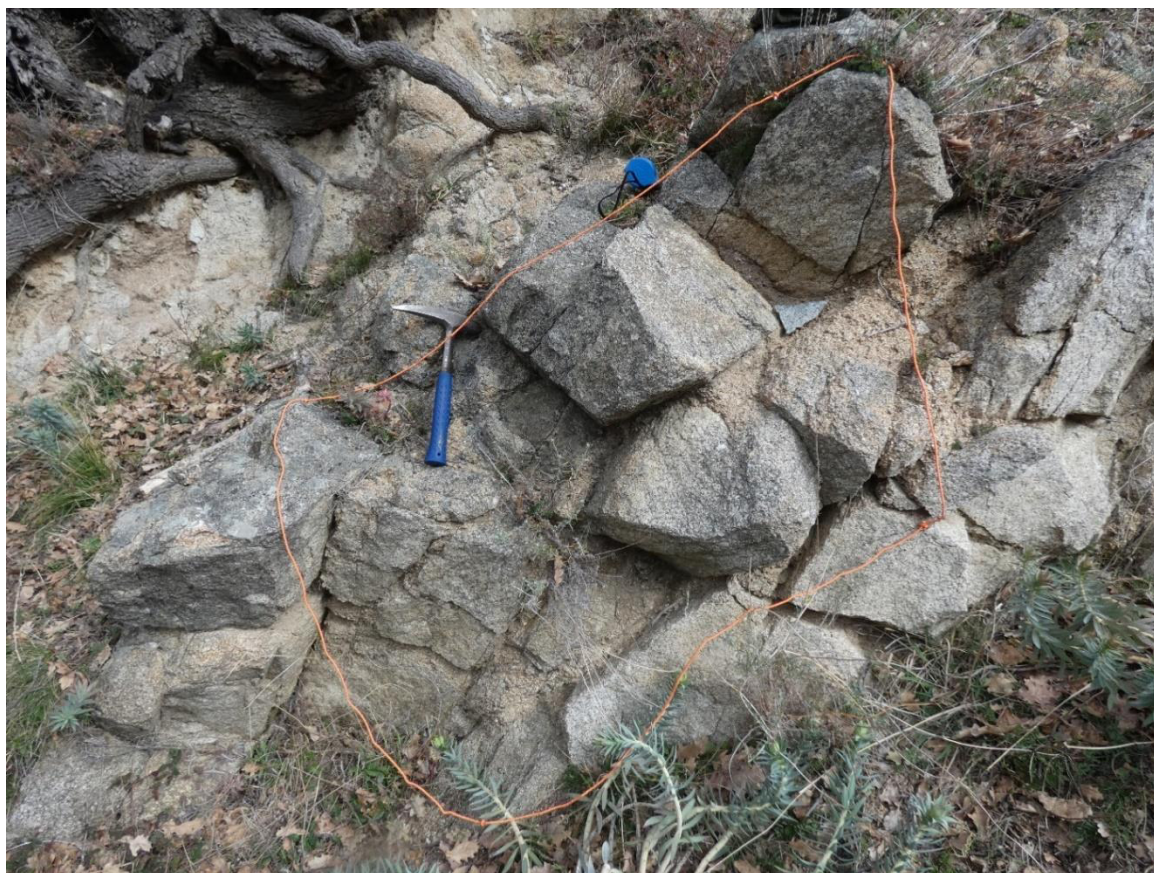
Figura 68: Stesa areale Stop S2.4.

Lo stop S2.2 (**Figura 68**) è situato in sponda sinistra, l'ammasso roccioso presenta una granulometria media e l'affioramento nella sua interezza ha una superficie di circa 3 metri quadrati, la giacitura media del pendio nell'area di rilievo è 220/35.

Si evidenzia come, appena al di sopra dello Stop S2.4., l'ammasso roccioso si presenti molto alterato a quasi disgregato, come visibile in Figura 68. Solo in questa porzione di ammasso si sono riscontrate tali caratteristiche.

STOP	A1	A2	A3	A4	A5	RMRb	GSI
S2.4	12	8	10	12	15	57	52

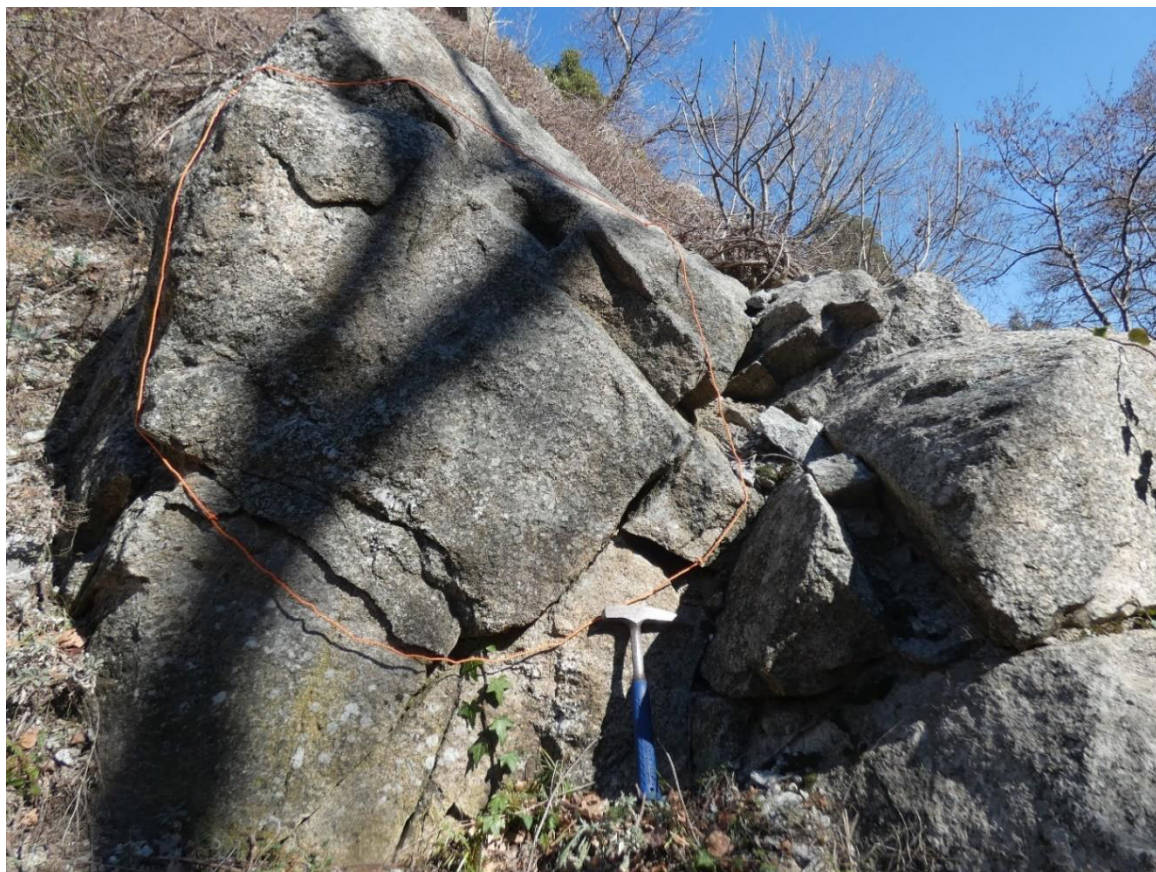
Figura 70: Stesa areale S3.

Lo stop S3 (Figura 70) è situato nella porzione quasi alla base della valle, quasi in corrispondenza del centro dell'imposta della diga. L'ammasso roccioso presenta una granulometria media e l'affioramento nella sua interezza ha una superficie di circa 3 metri quadrati, la giacitura media del pendio nell'area di rilievo è 200-220/45.

STOP	A1	A2	A3	A4	A5	RMRb	GSI
S3	12	8	10	9	15	54	49

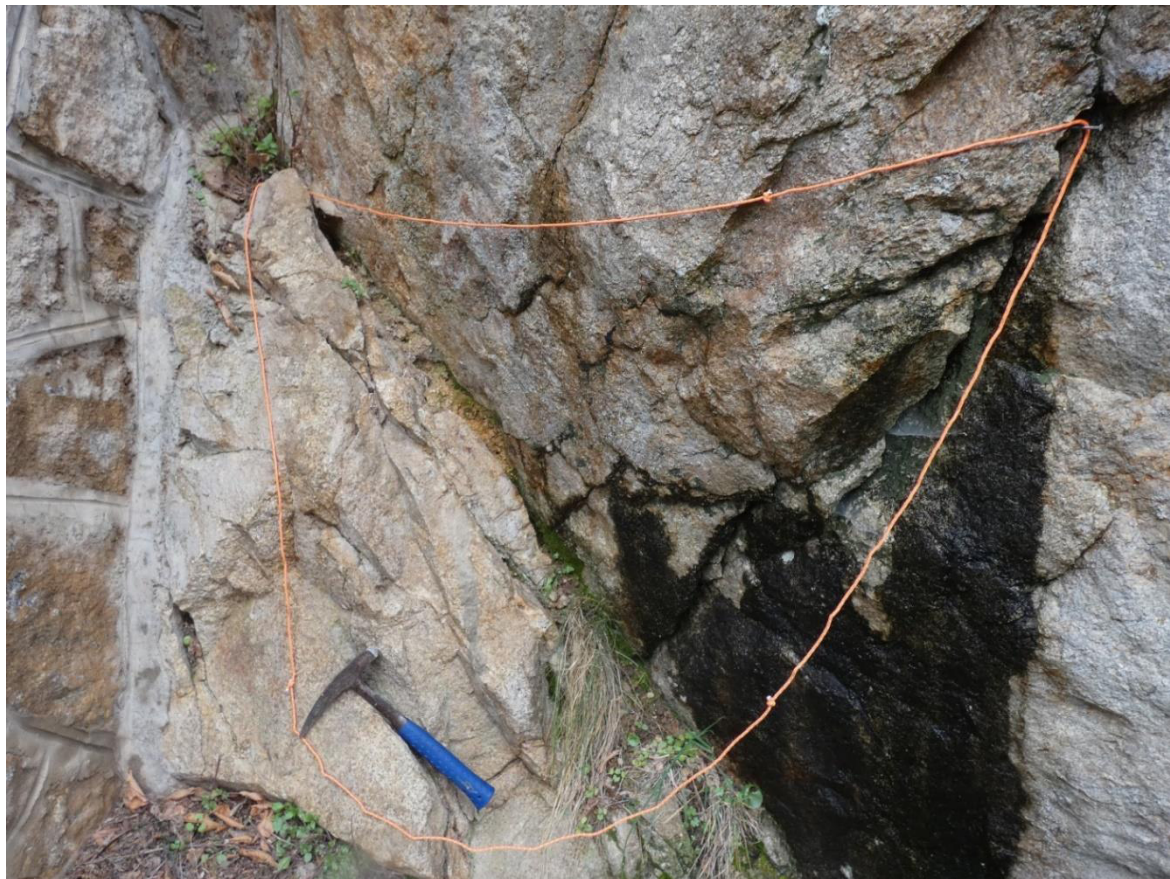
Figura 72: Stesa areale Stop 4.1.

Lo stop S4.1 (**Figura 72**) è situato in sponda destra, l'ammasso roccioso presenta una granulometria media e l'affioramento nella sua interezza ha una superficie di circa 10 metri quadrati, la giacitura media del pendio nell'area di rilievo è 30/80.

L'ammasso roccioso si presenta debolmente alterato, prevalentemente asciutto anche se, come visibile in **Figura 72**, le pareti delle discontinuità verticali siano bagnate. L'ammasso roccioso generalmente è mediamente fratturato. L'orientazione delle famiglie di fratture (**Tabella 52**) suddivide i blocchi in forma prismatica. Le superfici di discontinuità si presentano debolmente alterate, le discontinuità si presentano con aperture variabili da 1 fino ad un massimo di 10mm.

STOP	A1	A2	A3	A4	A5	RMRb	GSI
S4.1	12	8	10	11	10	51	46

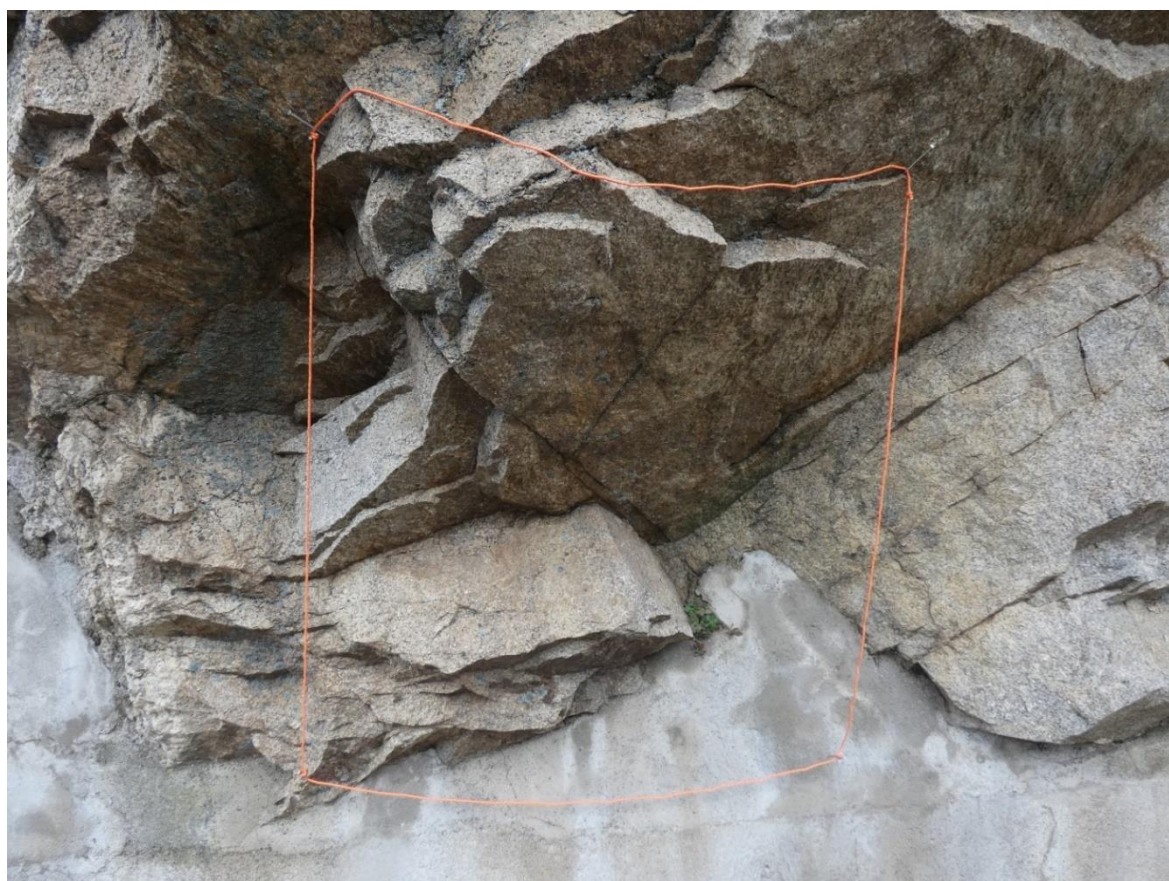
Figura 74: Stesa areale Stop S4.2.

Lo stop S4.2 (**Figura 74**) è situato in sponda destra, l'ammasso roccioso presenta una granulometria media e l'affioramento nella sua interezza ha una superficie di circa 15 metri quadrati, la giacitura media del pendio nell'area di rilievo è 10/80.

STOP	A1	A2	A3	A4	A5	RMRb	GSI
S4.2	12	17	10	16	15	70	65

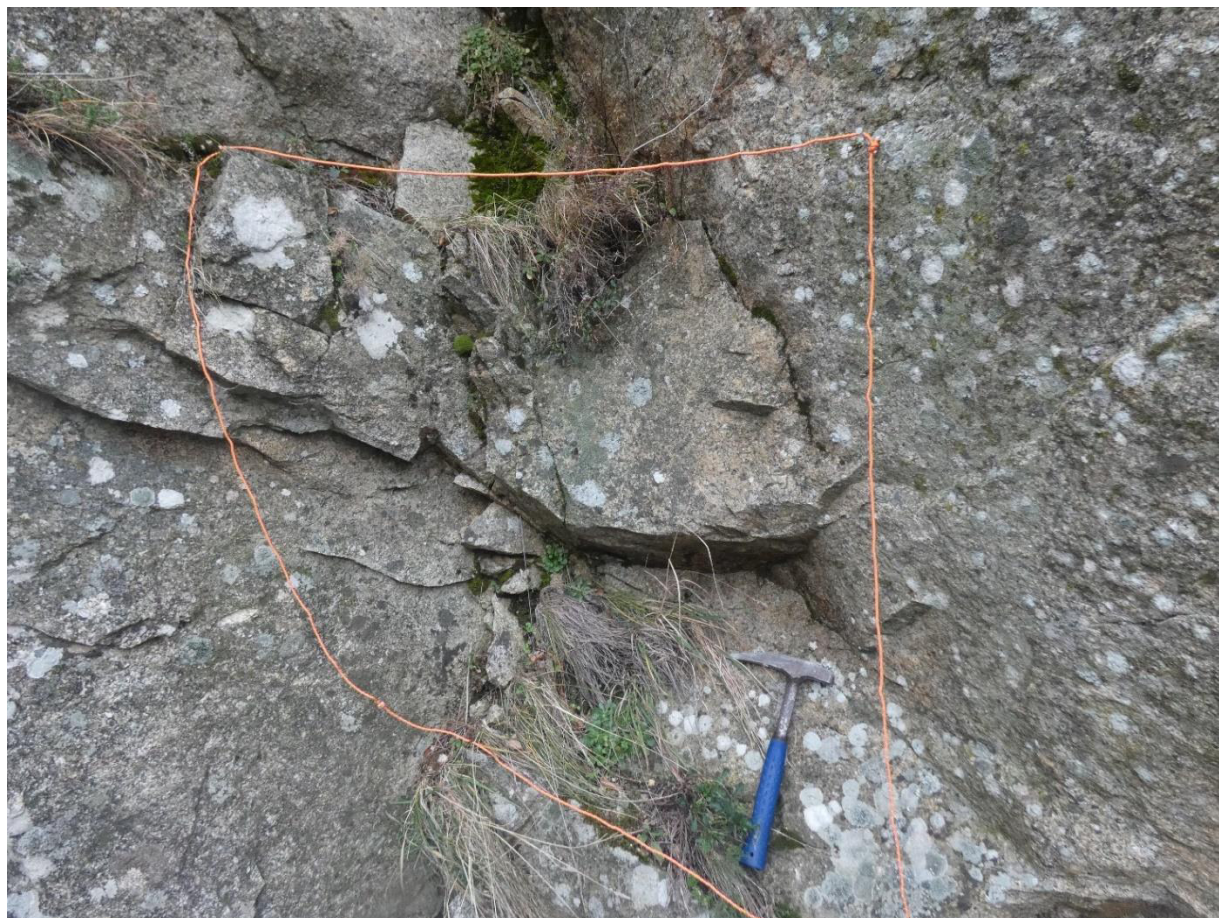
Figura 76: Stesa areale S4.3.

Lo stop S4.3 (**Figura 76**) è situato in sponda destra, l'ammasso roccioso presenta una granulometria media e l'affioramento nella sua interezza ha una superficie di circa 2 metri quadrati, la giacitura media del pendio nell'area di rilievo è 350/80.

STOP	A1	A2	A3	A4	A5	RMRb	GSI
S4.3	12	13	10	21	15	71	66
