Pratica:	10222	Riattivazione Pompaggio Orichella
Documento:	10222-C-OR-KOR-C-RT-503-0	
Note:		—

*Impianto di Pompaggio di Orichella
Centrale di Orichella
Interventi finalizzati alla Riattivazione del Pompaggio*

Relazione Geotecnica

IMPIANTO IDROELETTRICO DI ORICHELLA CENTRALE DI ORICHELLA

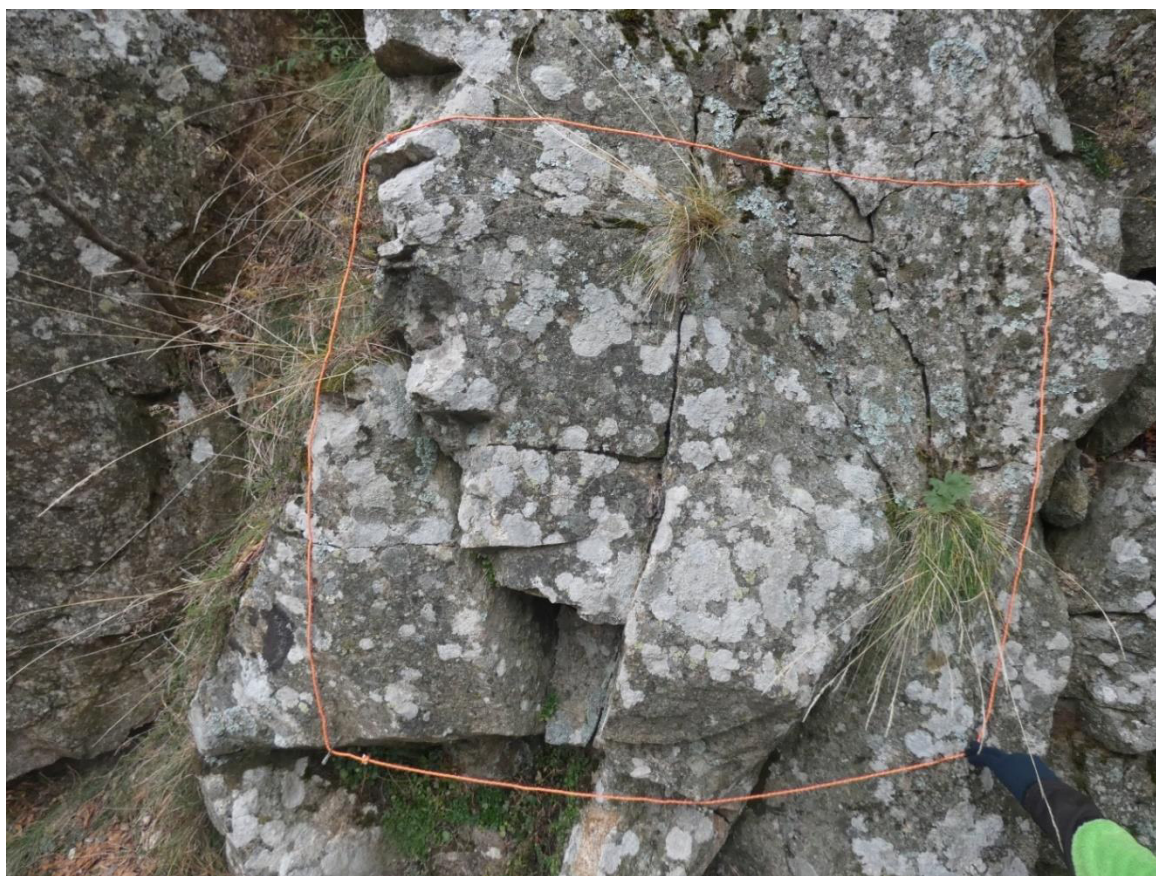
Figura 78: Stesa areale Stop S4.4.

STOP	A1	A2	A3	A4	A5	RMRb	GSI
S4.4	12	17	15	9	15	68	63
