PROGETTISTA   <small>consulenza materiali - ispezioni - saldatura progettazione - direzione lavori</small>	COMMESSA NR/16025	UNITÀ 00
	LOCALITÀ REGIONE VENETO	LSC-511	
	PROGETTO Rif. Met. Campodarsego – Castelfranco V.to (1^Tratto Campodarsego – Resana) DN 300(12”) – DP 24 bar Rif. Met. Campodarsego – Castelfranco V.to (2^Tratto Resana – Castelfranco V.to) DN 300(12”)/200(8”) – DP 75 bar e opere connesse	Pagina 1 di 48	Rev. 0

RIF. MET. CAMPODARSEGO – CASTELFRANCO V.TO
(1^TRATTO CAMPODARSEGO – RESANA)
DN 300(12”) – DP 24 bar

RIF. MET. CAMPODARSEGO – CASTELFRANCO V.TO
(2^TRATTO RESANA – CASTELFRANCO V.TO)
DN 300(12”)/200(8”) – DP 75 bar

REPORT DI ATTUAZIONE DELLE MISURE DI MITIGAZIONE AMBIENTALE (CO 2021-2022)

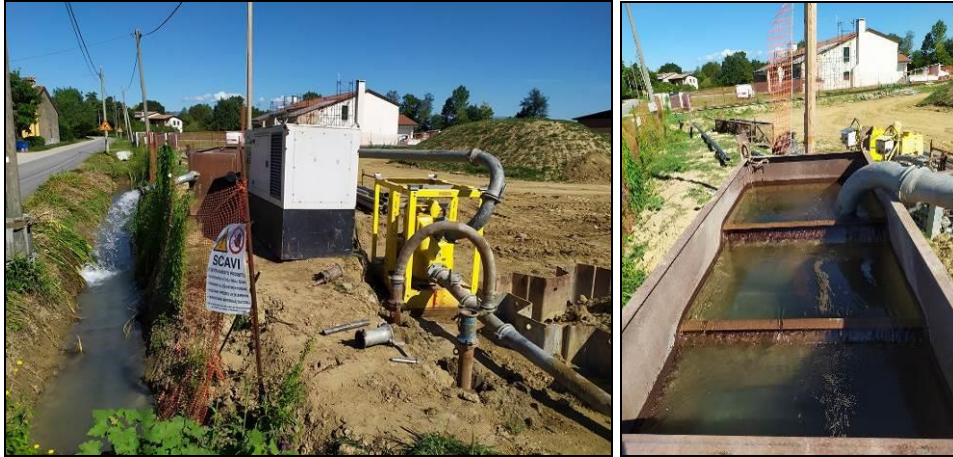
Figura 4.3: Vasche di decantazione utilizzate per eliminare i sedimenti in sospensione derivanti dalle acque di aggotamento

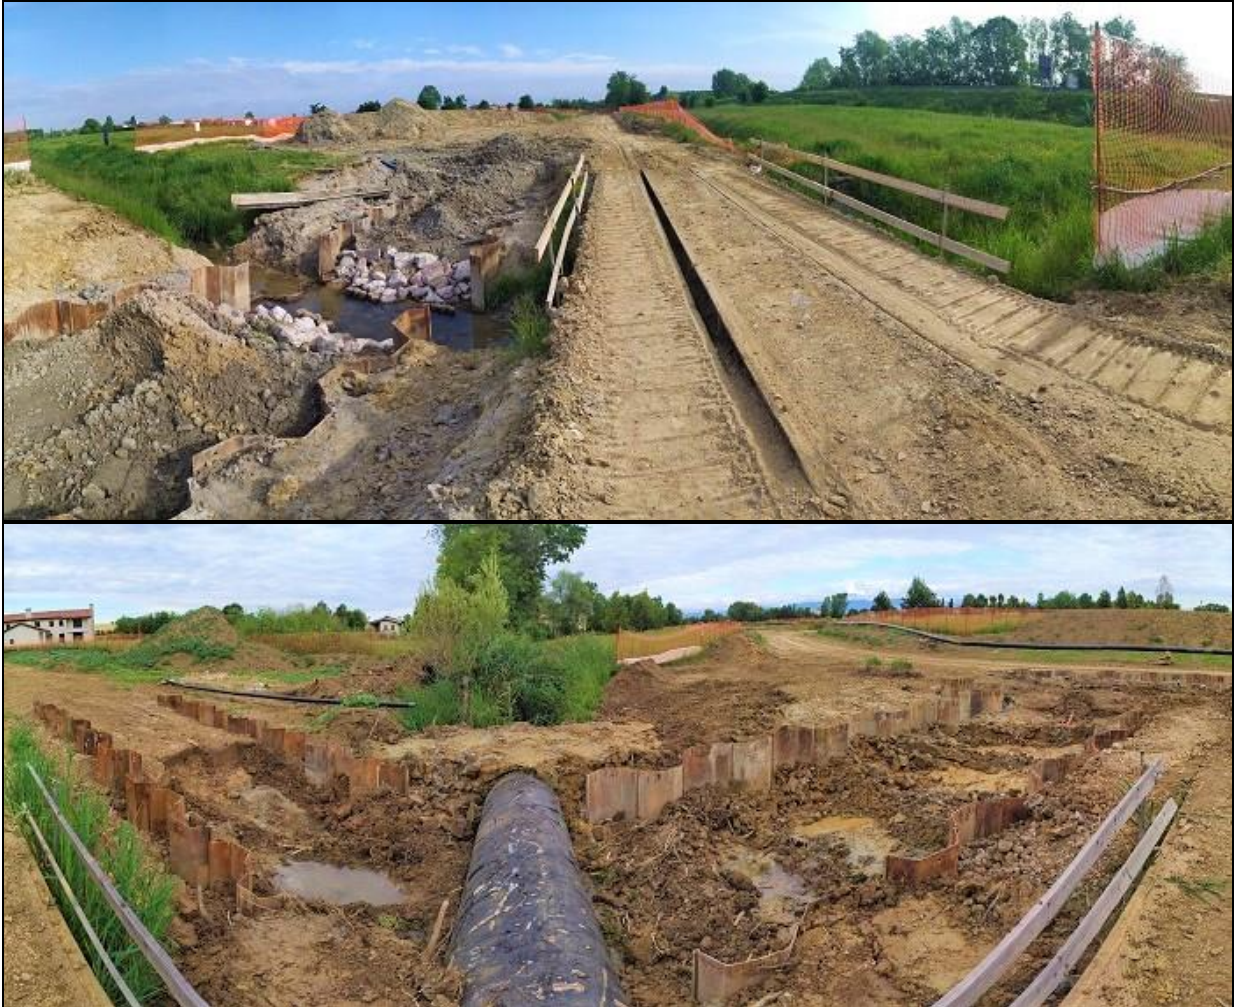
Figura 4.1: Esempi di bypass idrici realizzati

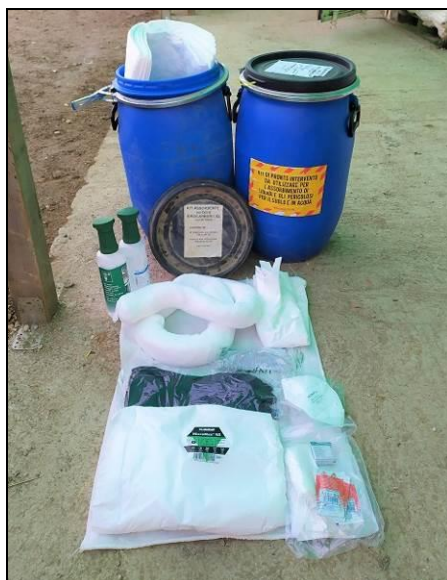
Figura 6-1: Esempio di kit anti-sversamento

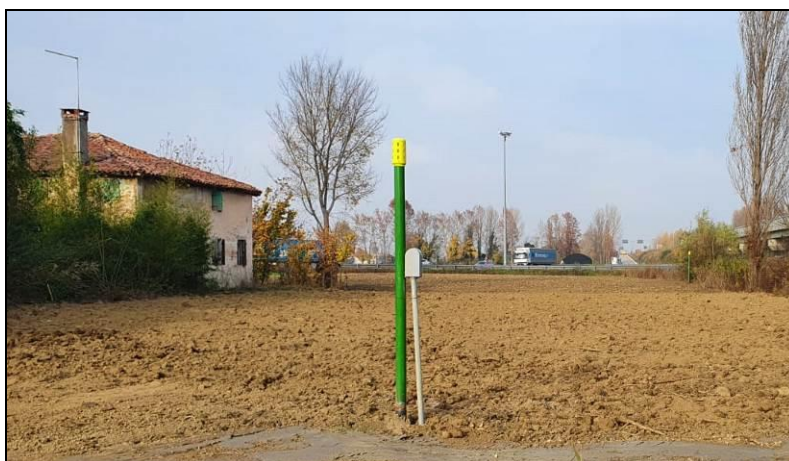
- ad una corretta riprofilatura dei suoli, al fine di evitare ristagni di acque meteoriche e collegarne il deflusso, ove possibile, al sistema idraulico presente,
- al ripristino di strade e canalette e/o altri servizi attraversati dalla condotta realizzata.

Figura 6.2: Esempio di riprofilatura dei suoli

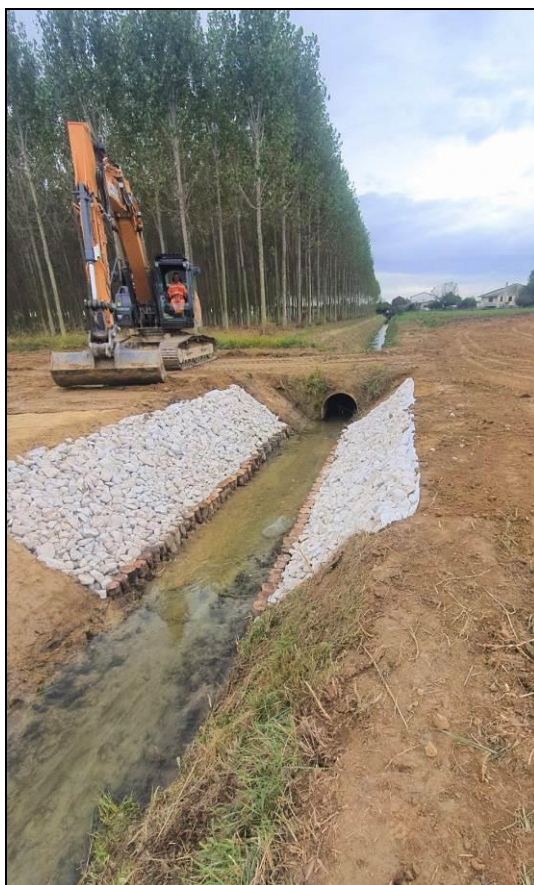
Figura 7.1: Esempio di un intervento in corso su uno dei fossi gestito dal Consorzio di Bonifica (Acque Risorgive)

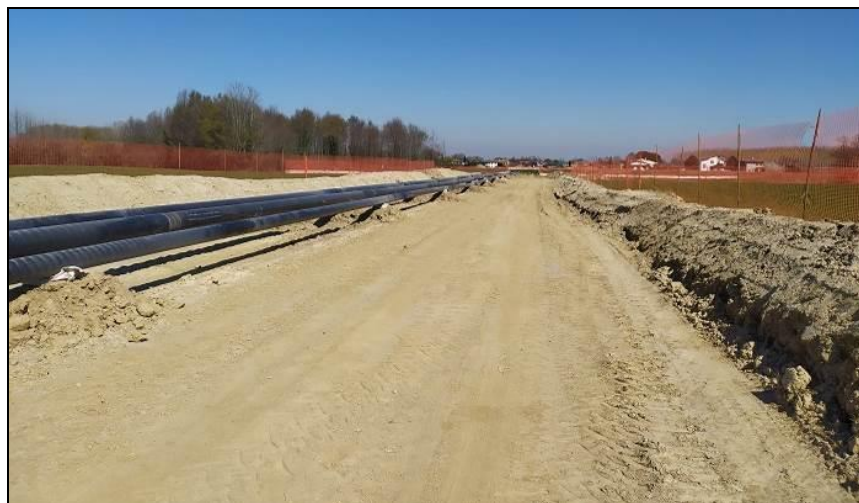
Un'altra operazione effettuata per la tutela della vegetazione è stata quella di riporre nelle aree di lavoro lo stesso strato di suolo vegetale precedentemente asportato nella fase di scotico (i primi 20-40 cm), dove sono presenti i semi delle specie vegetali. La banca semi del suolo, infatti, svolge un ruolo importantissimo per la rigenerazione della vegetazione erbacea, in modo particolare per le specie vegetali autoctone.

Figura 7.2: Esempio di accantamento dello scotico ai lati della pista di lavoro.

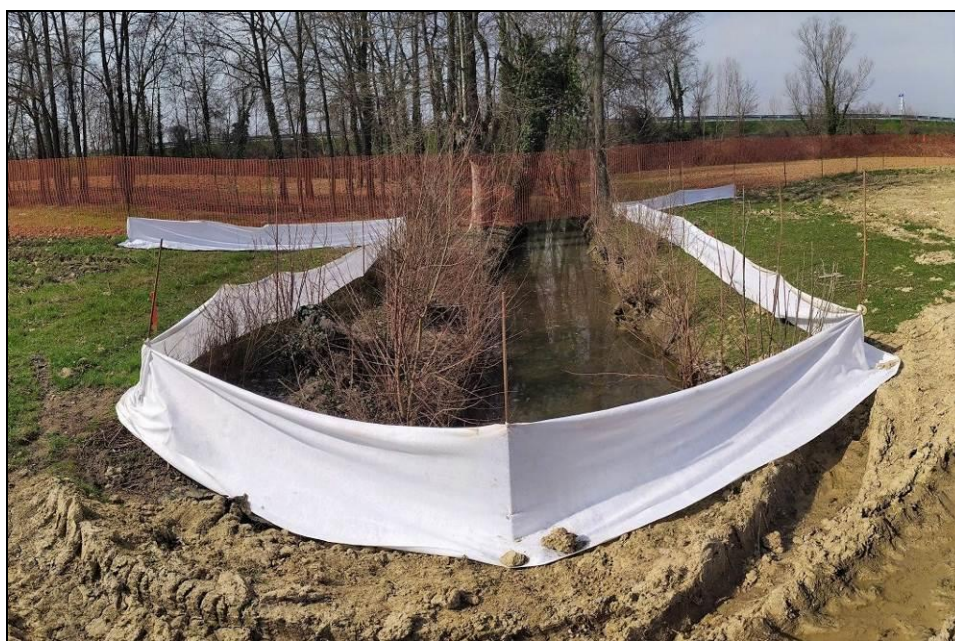
Figura 7.3: Esempio di un'installazione di barriere anti-intrusione per l'erpetofauna

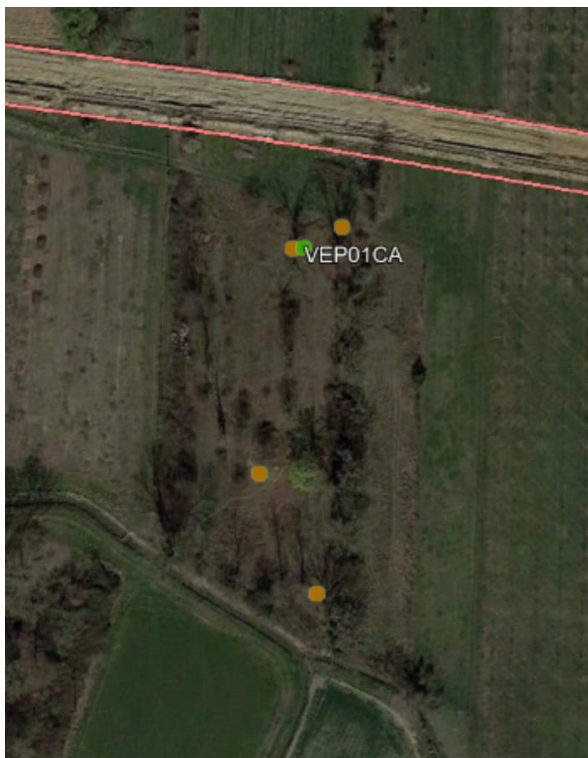
Figura 7.6: posizione delle 4 cassette-nido presso la stazione VEP01CA. Rif. Der. Campodarsego-Resana DN300 (12") km 0+350

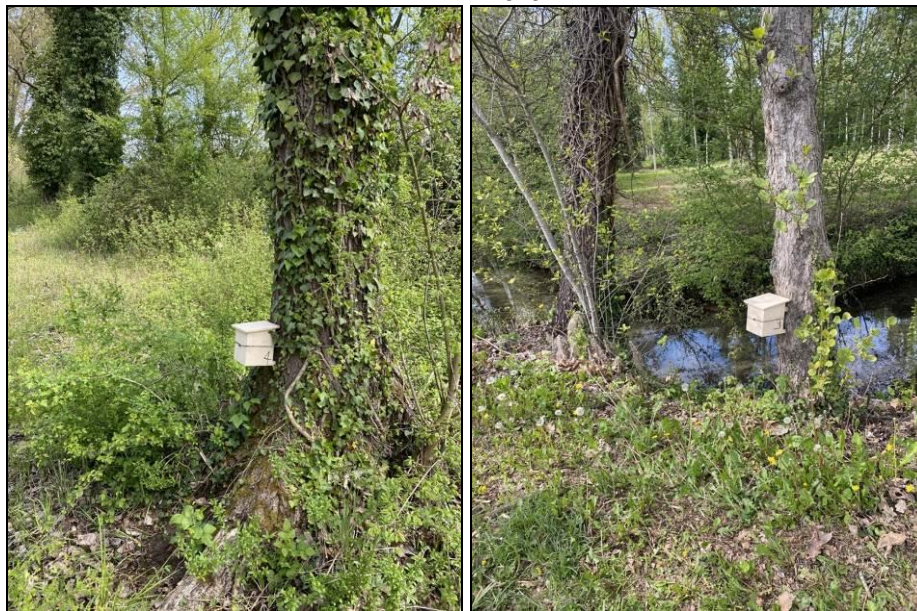
Figura 7.9: Foto di due delle dodici cassette nido per i micromammiferi posizionate

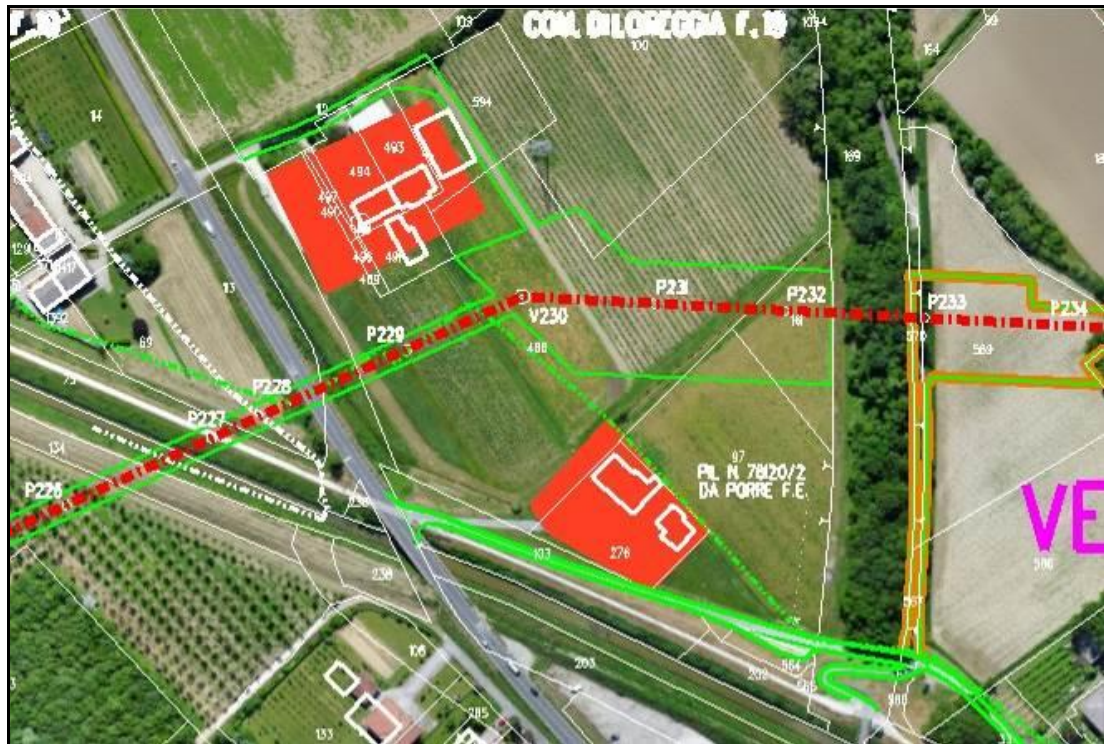
Fig. 8.2/a – Esempio di ricettori (abitato semi-concentrato retino arancione) per i quali prevedere barriere antirumore

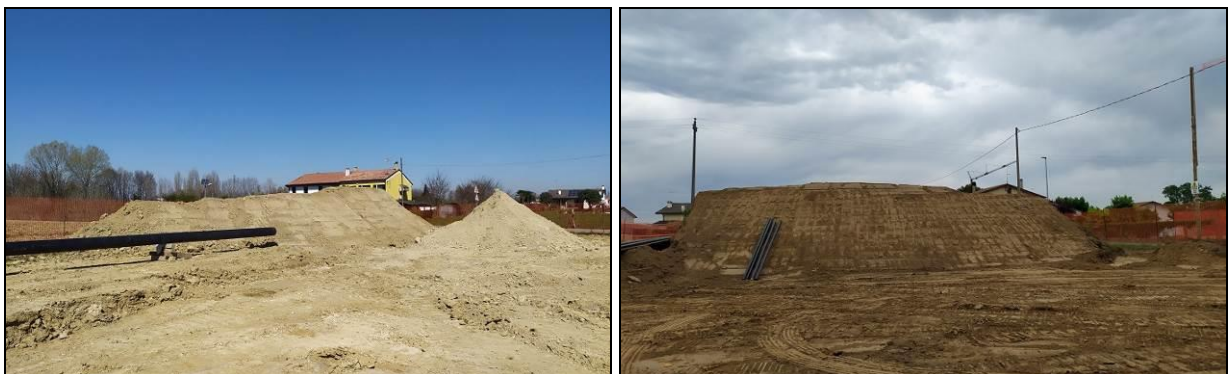
Figura 8.1: barriere acustiche realizzate con profilatura del terreno vegetale in corrispondenza dei recettori sensibili
