RIF. MET. CAMPODARSEGO – CASTELFRANCO V.TO  
(1^TRATTO CAMPODARSEGO – RESANA)  
DN 300(12") – DP 24 bar

RIF. MET. CAMPODARSEGO – CASTELFRANCO V.TO  
(2^TRATTO RESANA – CASTELFRANCO V.TO)  
DN 300(12")/200(8") – DP 75 bar

## RELAZIONE ANNUALE MONITORAGGI

### Corso d'Opera – Il anno 2022

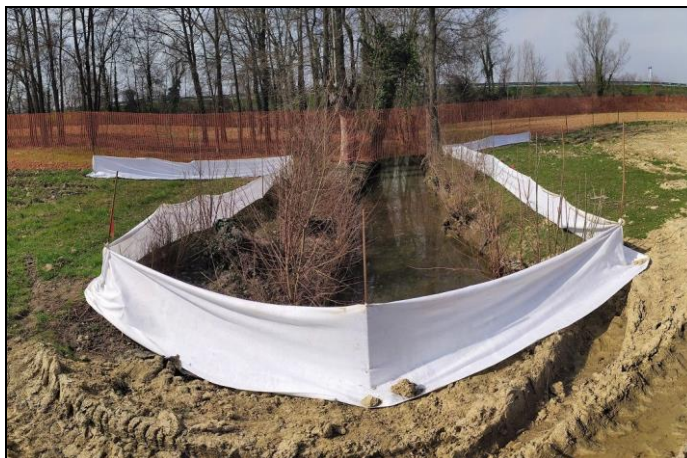
**Figura 3.3.4/A - Esempio di un'installazione di barriere anti-intrusione per l'erpetofauna**

Le barriere anti-intrusione per l'erpetofauna si sviluppano per circa km 15,960. Tali barriere sono state installate nel mese di gennaio e febbraio 2021.

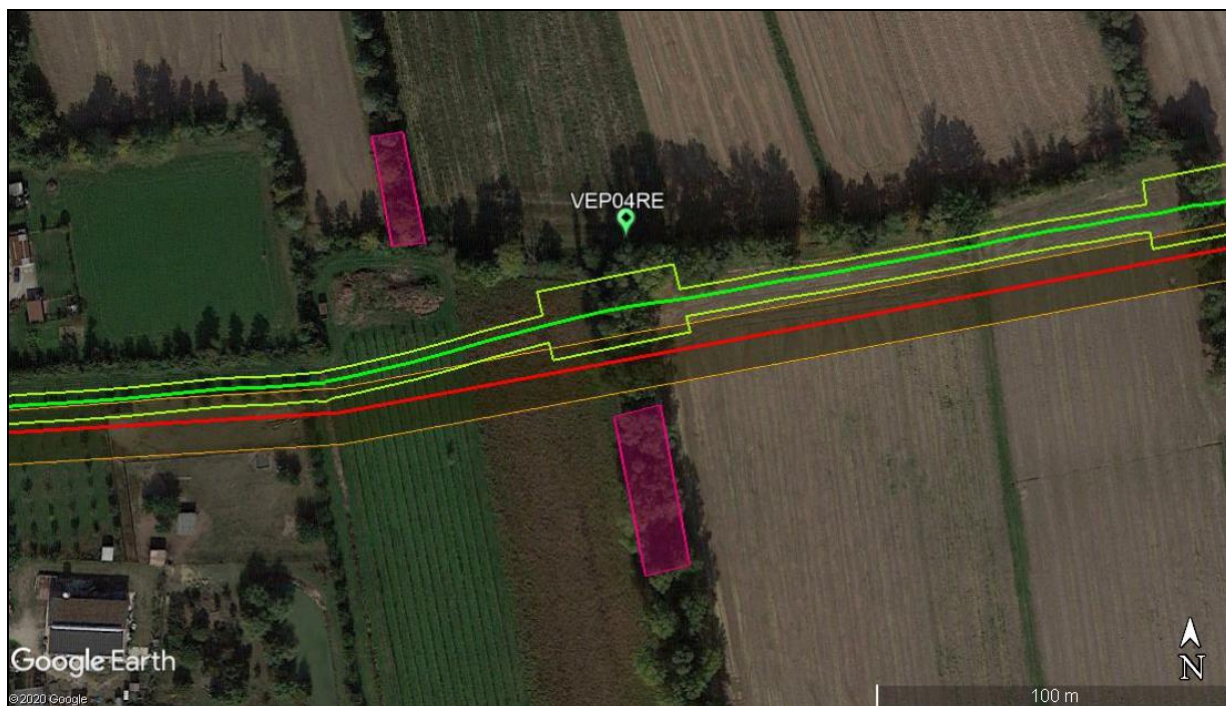
**Figura 3.3.4/E - area dell'installazione n. 4 cassette-nido presso la stazione VEP04RE.  
Rif. Der. Campodarsego-Resana DN300 (12") km 17+580**

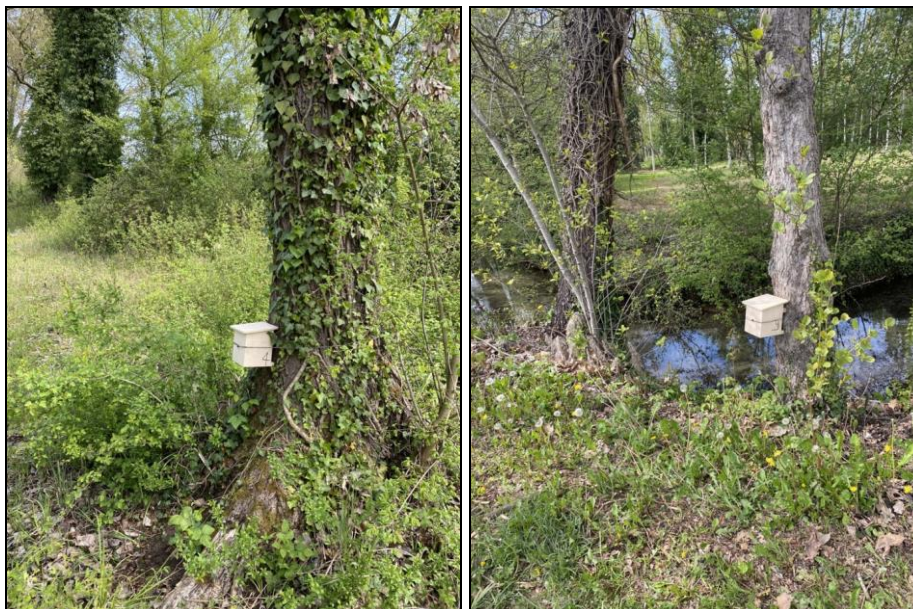
Figura 3.3.4/G - Foto di due delle dodici cassette nido per i micromammiferi posizionate

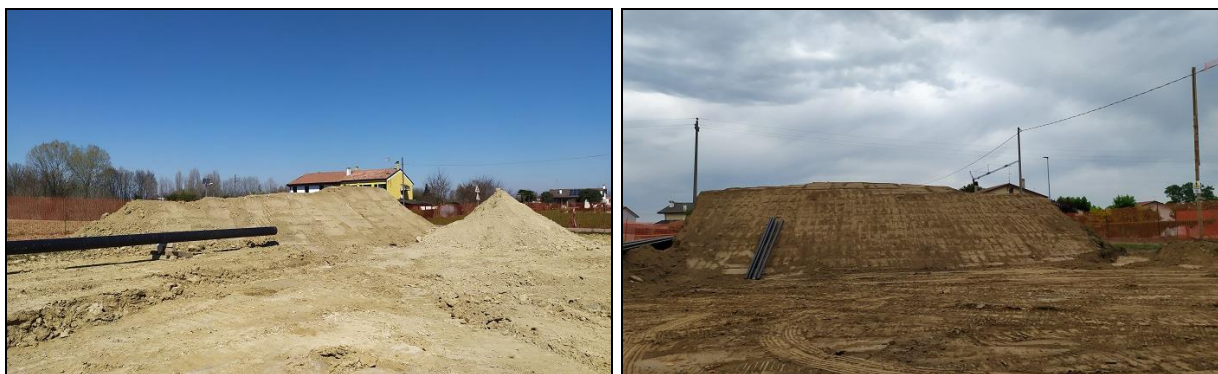
Durante le fasi di cantiere, in prossimità dei ricettori sensibili, sono state realizzate barriere antirumore mobili. Tali barriere sono state prolungate opportunamente a valle ed a monte rispetto al ricettore individuato in funzione della tipologia di barriera e posizione reciproca tra sorgente e ricettore. L'impresa esecutrice ha utilizzato il *topsoil* accatastato in maniera opportuna davanti ai potenziali recettori tali da permettere di schermare pienamente la sorgente operante nell'area di lavoro.

**Figura 3.5.4 - Tipologie di barriere acustiche installate**
