Oggetto: asciutta del Torrente Lierza

Con la presente sono a riportarVi quanto visivamente verificato alle ore 14.00 di giovedì 9 settembre 2021 sul torrente Lierza, stazione VEP08RE (lat 45.904713° - lon 12.194233°).

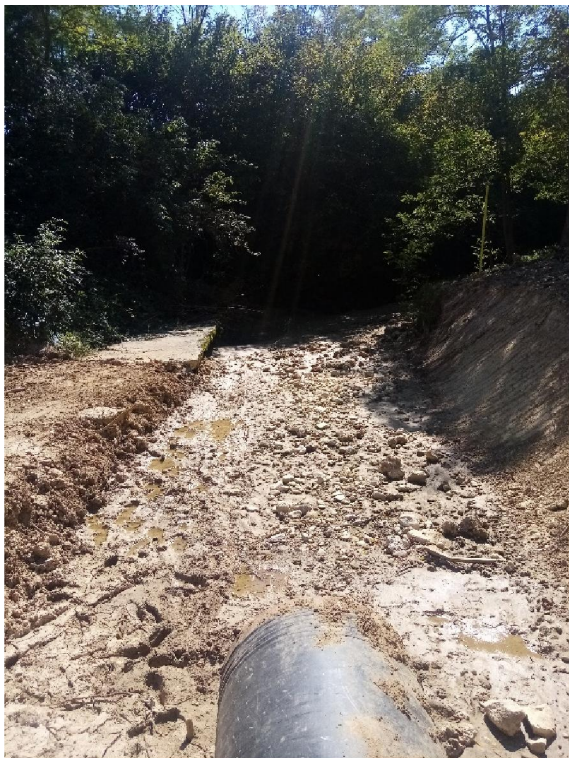
In data 9 settembre 2021 alle ore 14.00 giunti sul posto si verificava immediatamente come il corso d'acqua fosse in grave asciutta sia a valle dell'attraversamento, sia a monte. Si sottolinea inoltre il carattere repentino del verificarsi di tale condizione in quanto in alcune pozze prive di acqua è stato ritrovato (e recuperato) pesce ancora annaspante nel fango appartenente alle specie ghiozzo padano, vairone, cavedono e barbo comune.

Torrente Lierza a valle dell'attraversamento

Si raccomanda l'intervento degli Enti preposti, nel più breve tempo possibile, al fine di porre fine allo stato di alterazione che grava sul corso d'acqua.

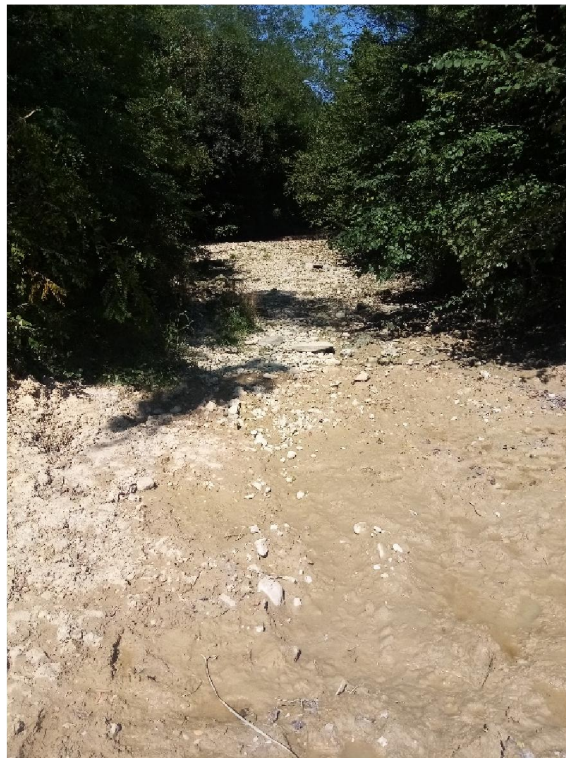
Torrente Lierza a monte dell'attraversamento

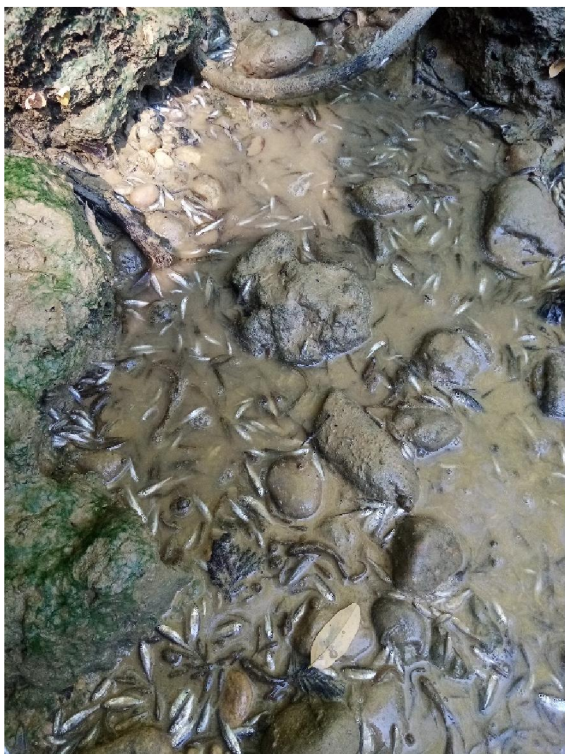
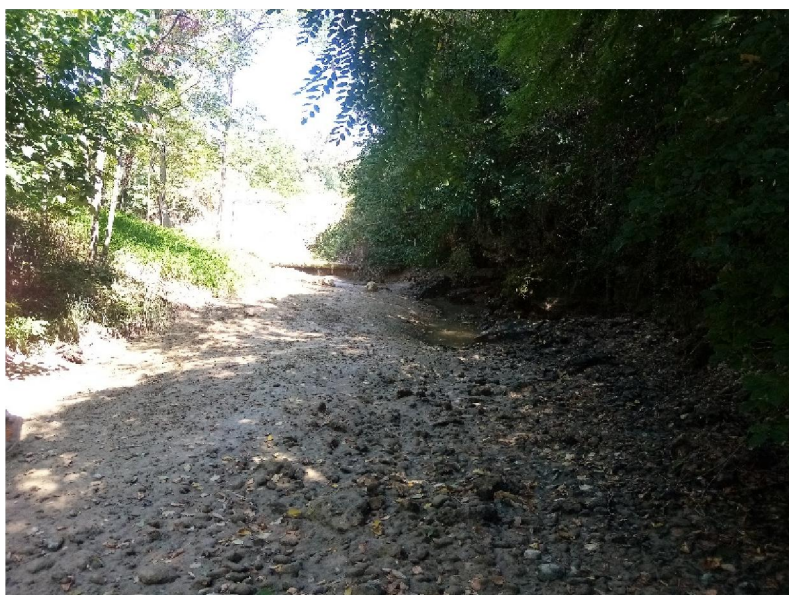
Foto a valle dell'attraversamento: pesci, in gran parte ancora vivi, annaspanti nel fango

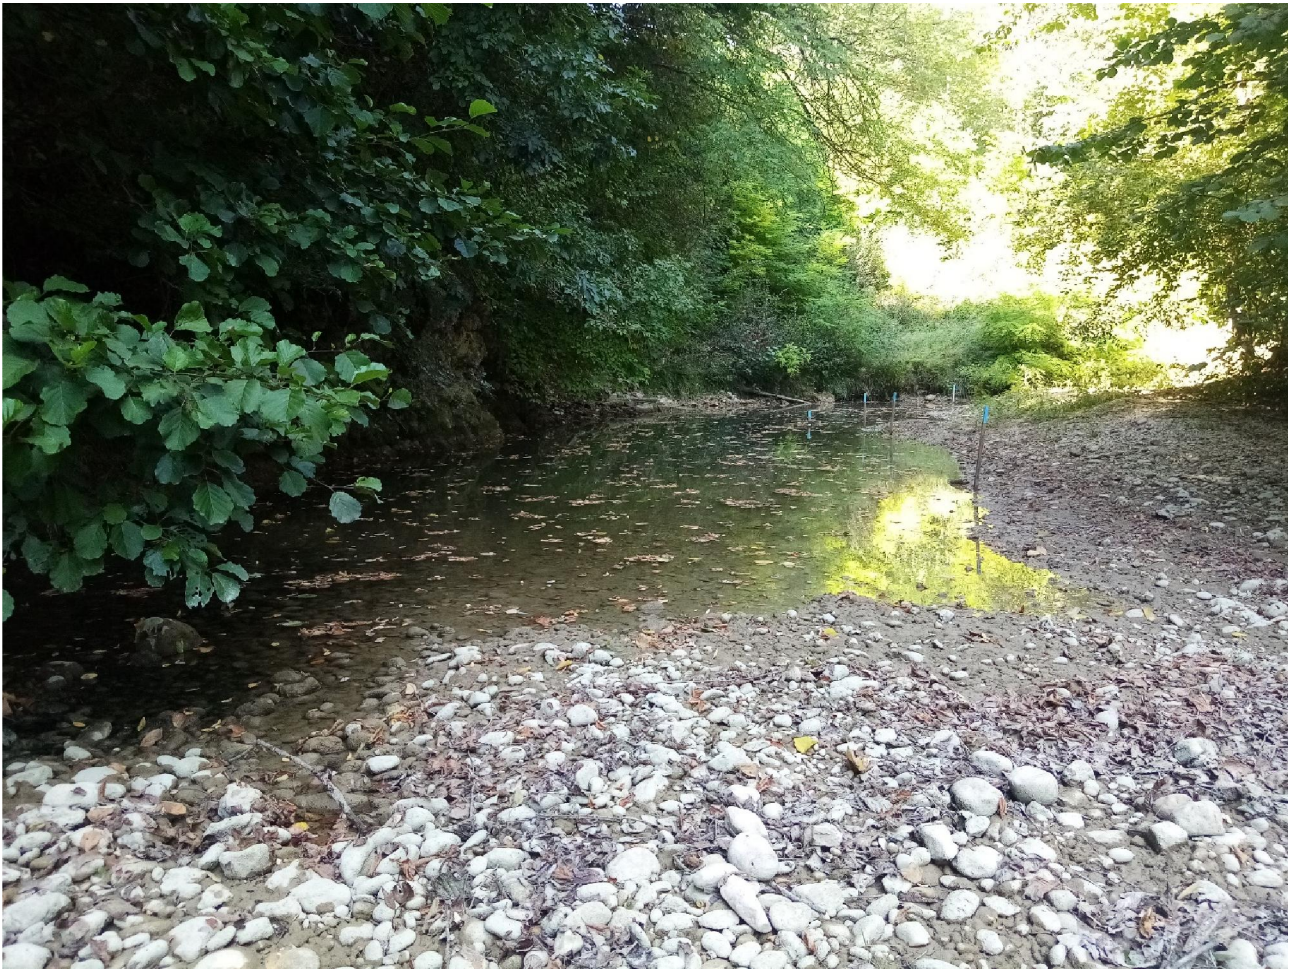
Inoltre, circa 50 metri a monte dell'attraversamento è presente una grande buca apparsa subito in rapida riduzione e, ancora a monte è stato verificato come il torrente goda di una minima portata, ma anche in questo caso tutto l'ambiente acquatico è risultato essere in regressione.

Al fine di "misurare" la riduzione del battente idrico sono stati infine posizionati alcuni paletti sia dentro la buca posta 50 metri sopra l'attraversamento sia sul suo perimetro.

Buca posta a circa 50 metri a monte dell'attraversamento senza deflusso in uscita e in rapida riduzione sia in volume sia in spazio areale. Da notare i paletti posti in punti caratteristici al fine di misurarne la regressione.

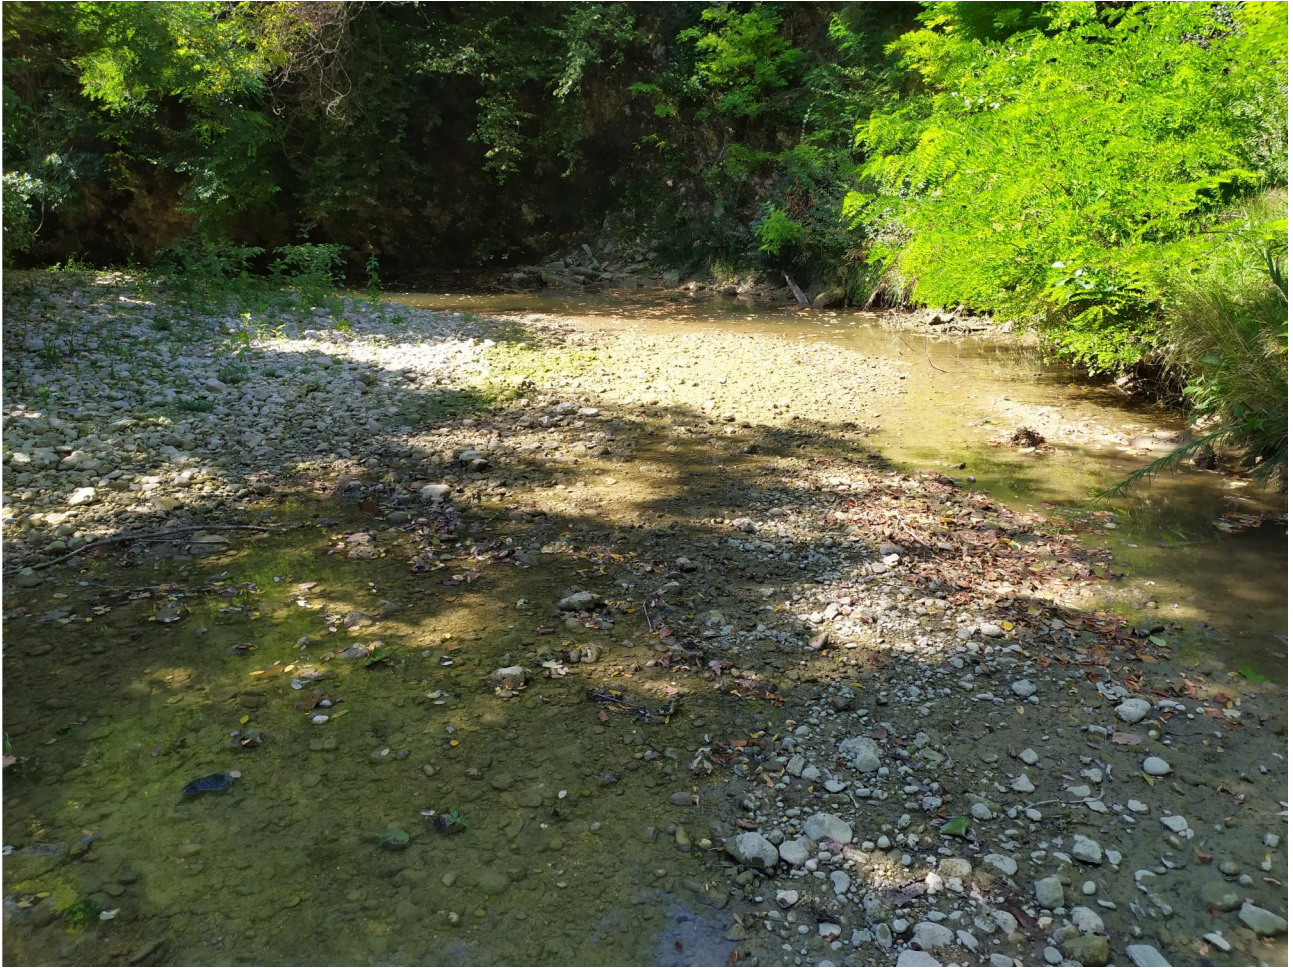
Tratto posto a monte della buca sopra descritta con un minimo di portata di deflusso. Da notare comunque anche in questo caso la rapida riduzione dell'habitat acquatico.
