**RIFACIMENTO METANODOTTO  
PIEVE DI SOLIGO – SAN POLO DI PIAVE - SALGAREDA**

1° TRATTO DA AREA IMPIANTO N. 915 DI SAN POLO DI PIAVE A SALGAREDA  
2° TRATTO DA AREA IMPIANTO N. 915 DI SAN POLO DI PIAVE A PIEVE DI SOLIGO  
DN 300 (12") - DP 75 bar  
E OPERE CONNESSE

**RELAZIONE ANNUALE MONITORAGGI**

**Corso d'Opera – Il anno**  
**2022**

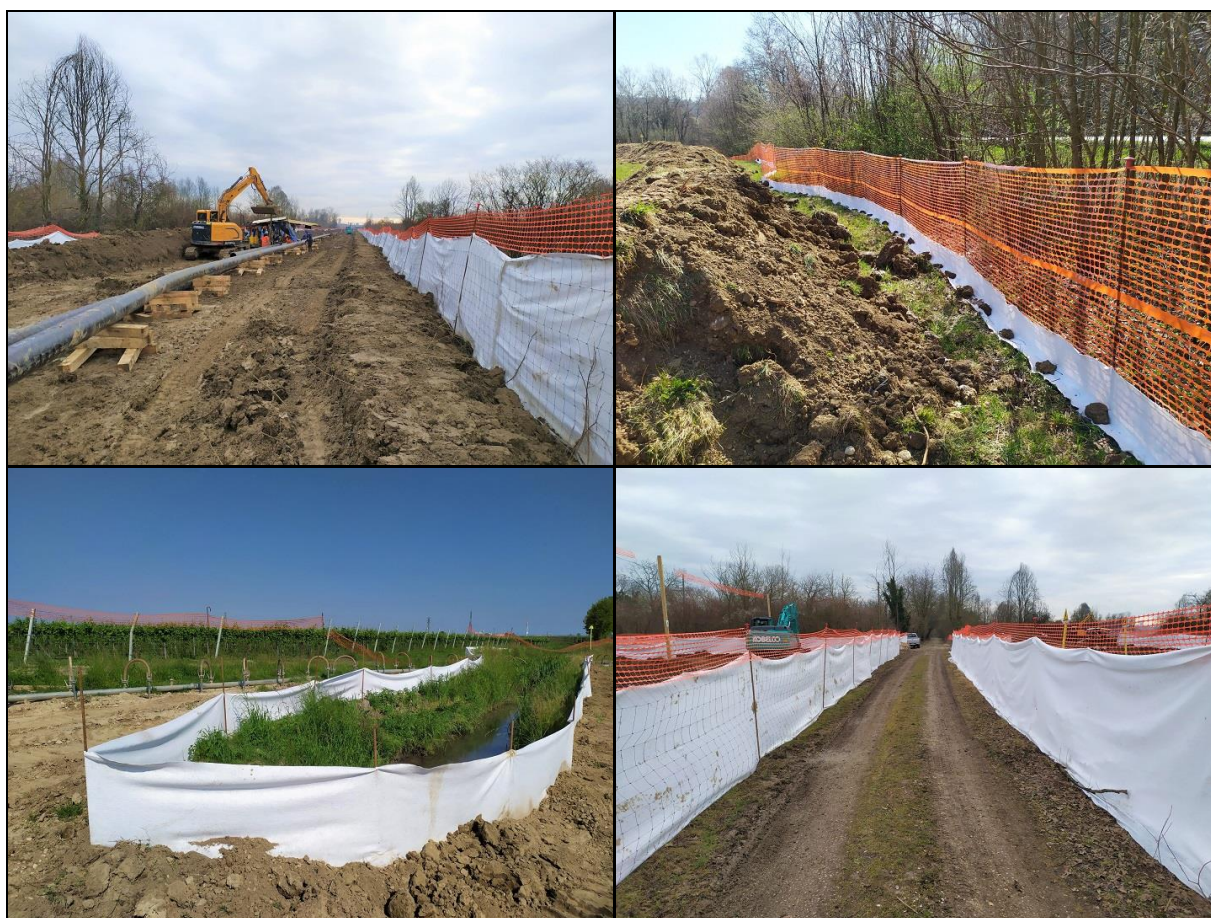
Figura 3.3.4 - Esempi di barriere per l'erpetofauna.

Si è provveduto comunque a mantenere le aree di lavoro il più possibile prive di avvallamenti e buche che potevano costituire ricovero o trappola per eventuali esemplari di erpetofauna divaganti.

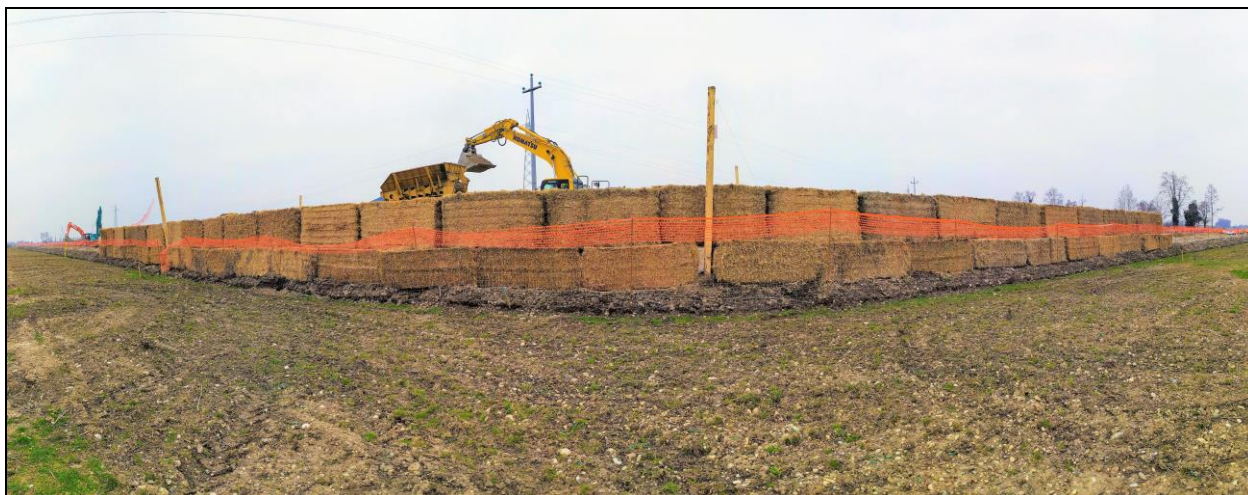
Figura 3.5.4/A – Barriera acustica topsoil e balle di fieno.

- a) *topsoil* accatastato in maniera tale da potervi posare sopra delle balle di fieno, di fronte ai potenziali recettori tali da permettere di schermare pienamente la sorgente operante nell'area di lavoro.
- b) *topsoil* accatastato in maniera tale da potervi posare sopra delle reti fonoassorbenti.
- c) *topsoil* accatastato in maniera tale da costituire barriera fonoassorbente.

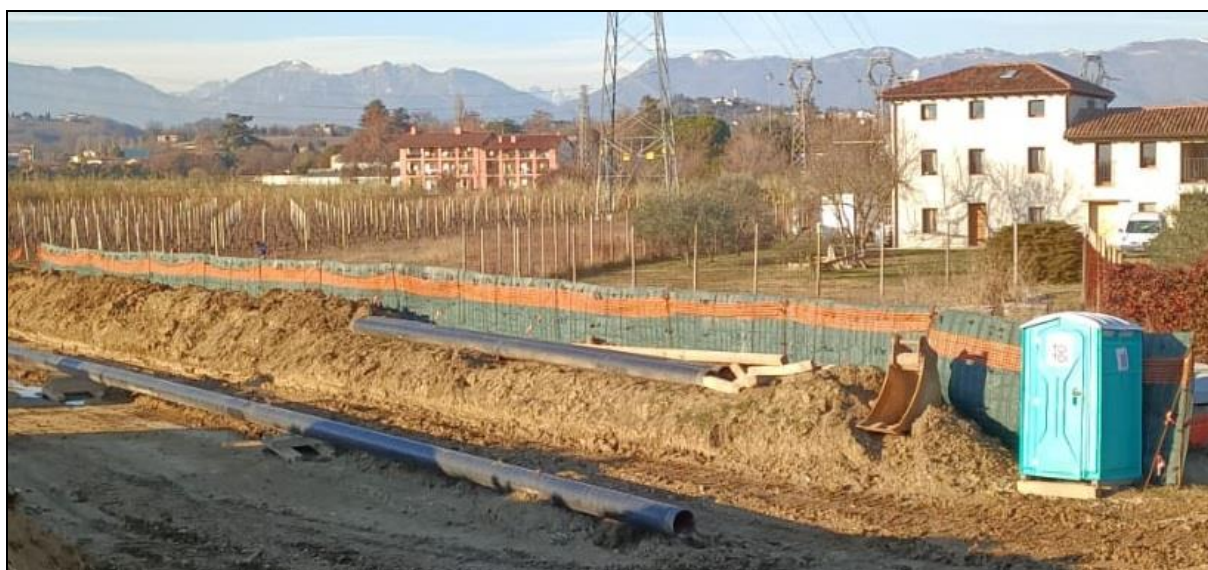
Figura 3.5.4/B – Barriera acustica topsoil e rete fonoassorbente.

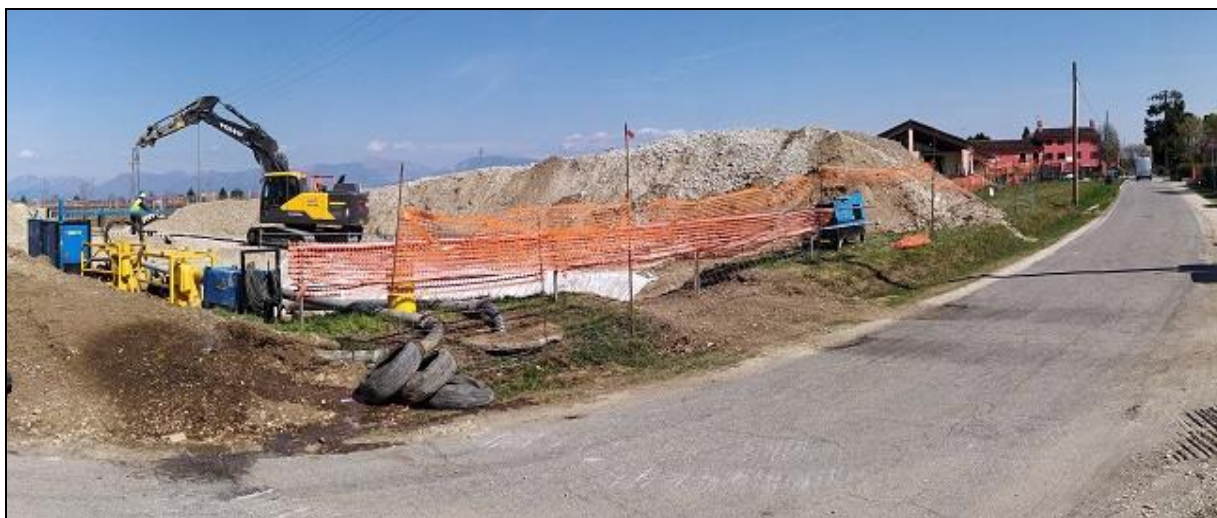
**Figura 3.5.4/C – Barriera acustica topsoil.**
