**RIFACIMENTO METANODOTTO
PIEVE DI SOLIGO – SAN POLO DI PIAVE - SALGAREDA**

1° TRATTO DA AREA IMPIANTO N. 915 DI SAN POLO DI PIAVE A SALGAREDA
2° TRATTO DA AREA IMPIANTO N. 915 DI SAN POLO DI PIAVE A PIEVE DI SOLIGO
DN 300 (12") - DP 75 bar
E OPERE CONNESSE

**RELAZIONE DI SINTESI
ATTIVITÀ DI MONITORAGGIO DELLE COMPONENTI
VEGETAZIONE, FAUNA ED ECOSISTEMI**

**POPOLAZIONI ITTIOFAUNA
MONITORAGGIO ESTIVO**

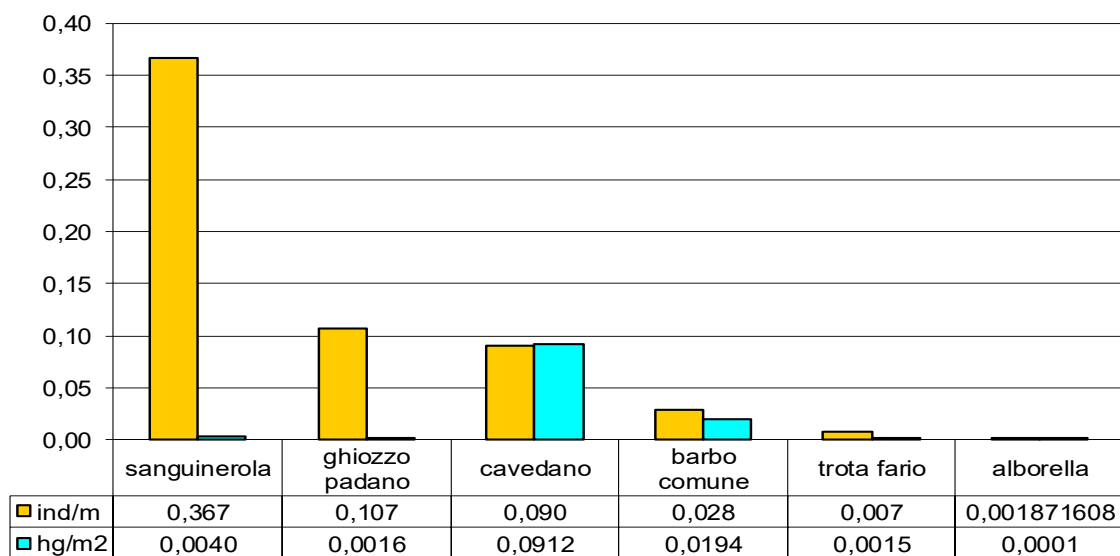
Abbondanze numeriche e ponderali divise per specie

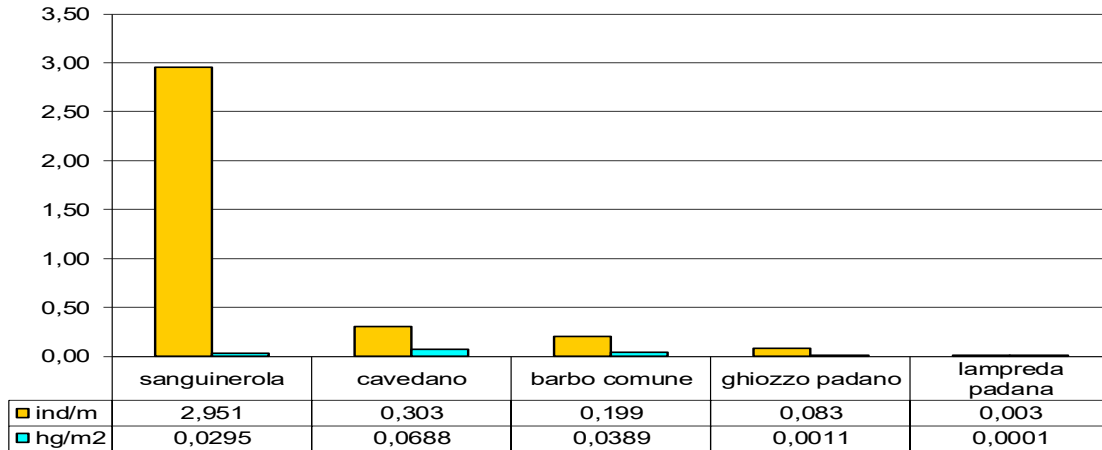
Abbondanze numeriche e ponderali divise per specie

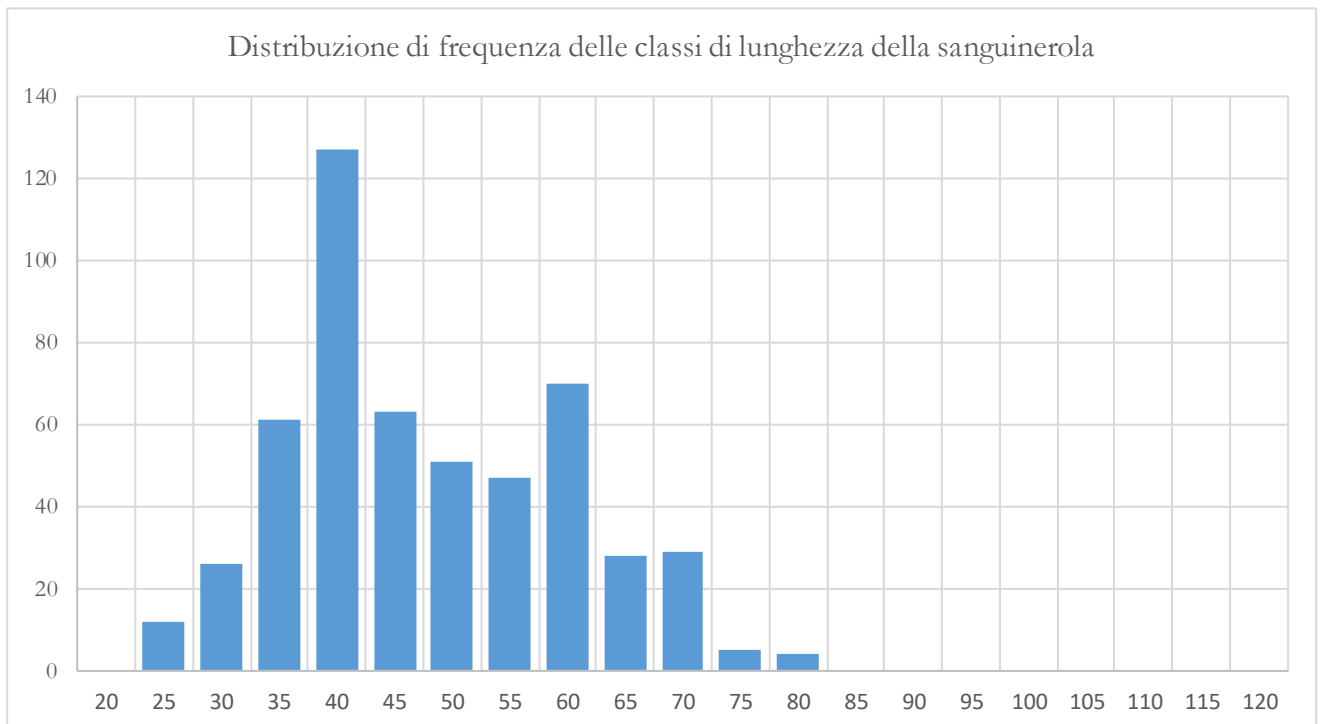
La sanguinerola è correttamente strutturata.

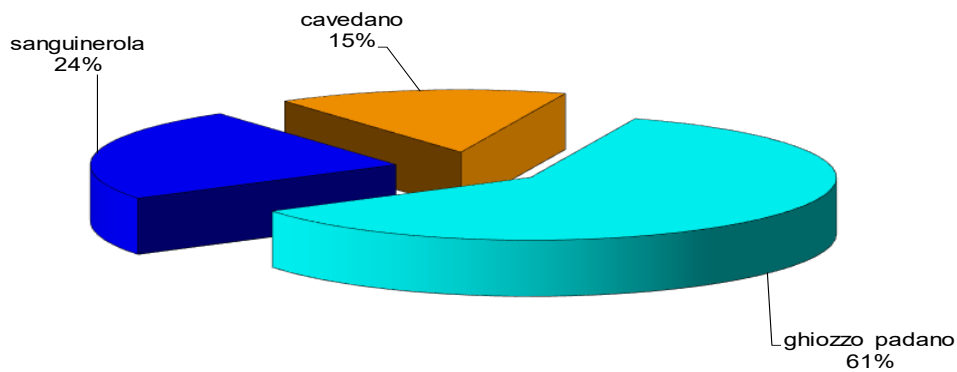
SPECIE	catture 1° passaggio	catture 2° passaggio	stima effettivi nella stazione	densità (ind/m ²)	Peso medio (g)	biomassa (g/m ²)
ghiozzo padano	15	11	56	0,24	1,3	0,32
sanguinerola	19	3	23	0,10	0,6	0,05
cavedano	10	3	14	0,06	18,8	1,17
TOTALE	44	17	93	0,40		1,54

Abbondanze numeriche divise per specie
