**COMUNITA' MONTANA VALLE BREMBANA
COMUNE DI CASSIGLIO**

**ADEGUAMENTO STATICO E IDRAULICO DELLA
DIGA DI CASSIGLIO**

Piano di gestione delle specie vegetali alloctone

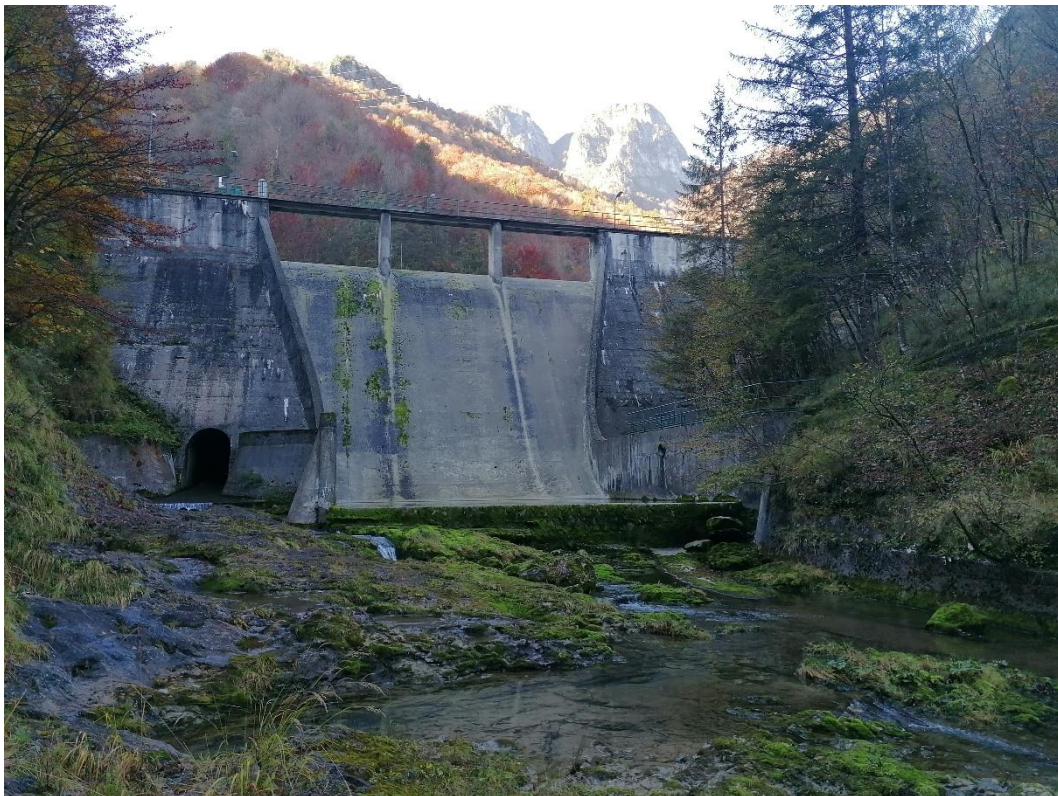
Foto 1 vista della diga di Cassiglio: costruita nel 1951-1952 necessita ora di interventi di adeguamento statico e idraulico (febbraio 2022)

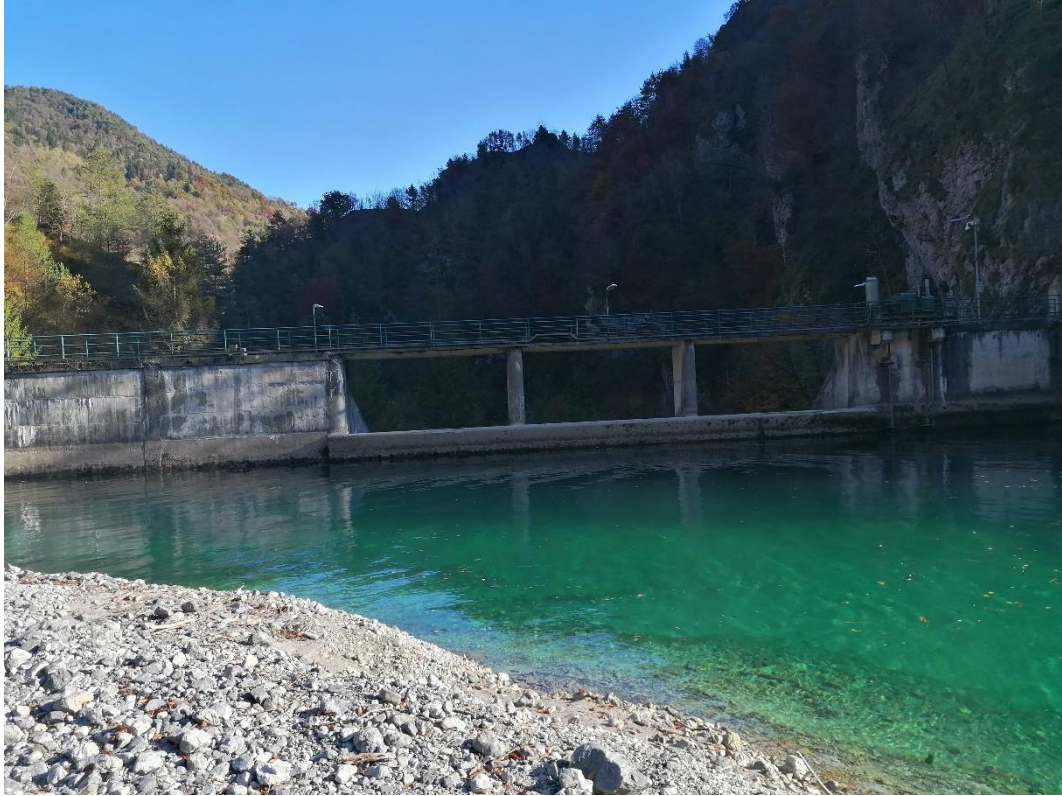
Foto 2 vista da monte della diga (febbraio 2022)

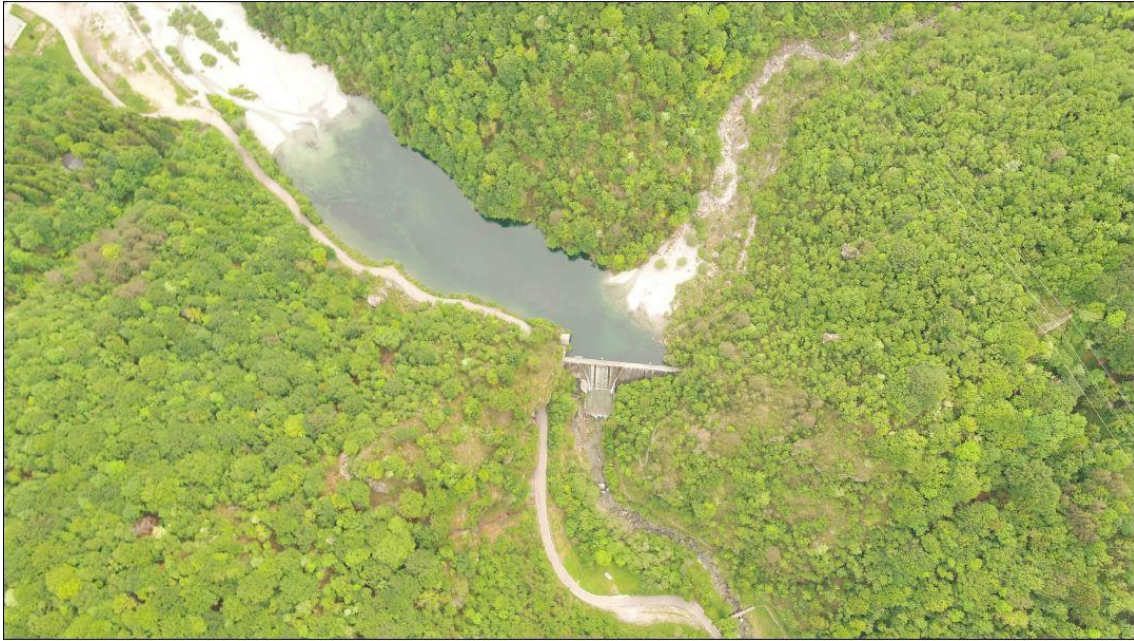
Figura 4 L'area di intervento rilevata col drone

I dettagli dell'area sono ben visibili dal seguente estratto del volo del drone realizzato per i rilievi del progetto:

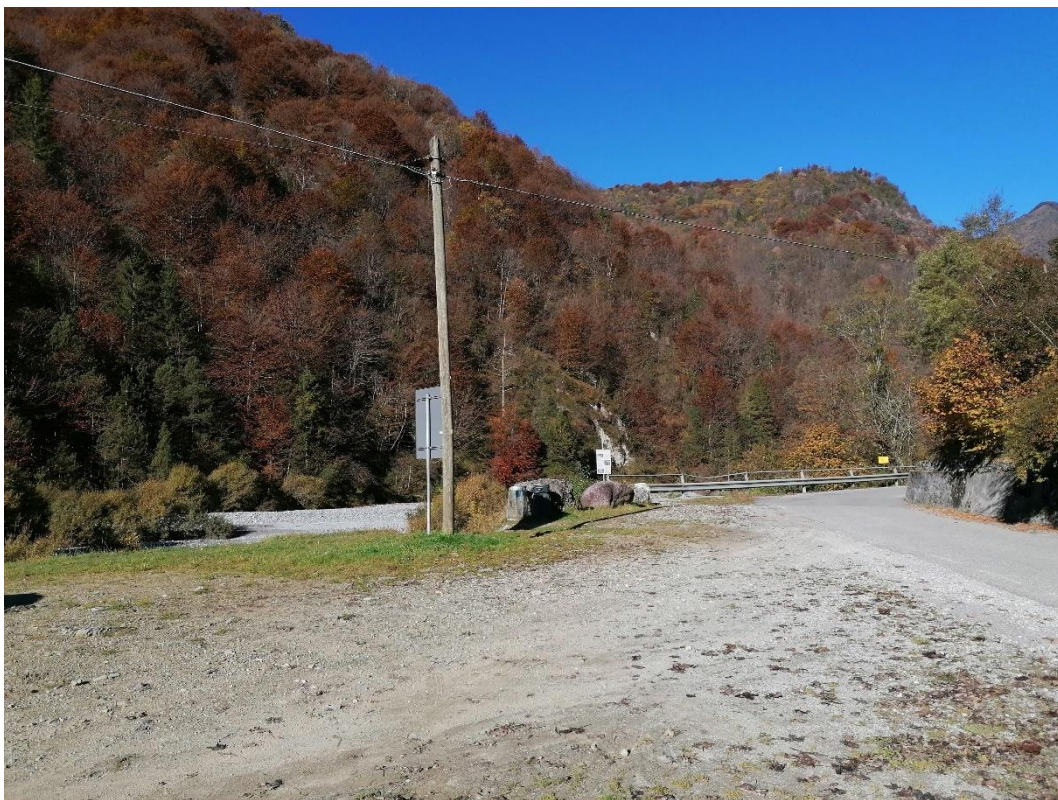
Foto 4 Area di cantiere di monte: l'accesso del cantiere e della strada di accesso per i lavori da realizzare a monte della diga è ubicato nei pressi del piazzale/parcheggio vicino al lago (febbraio 2022)

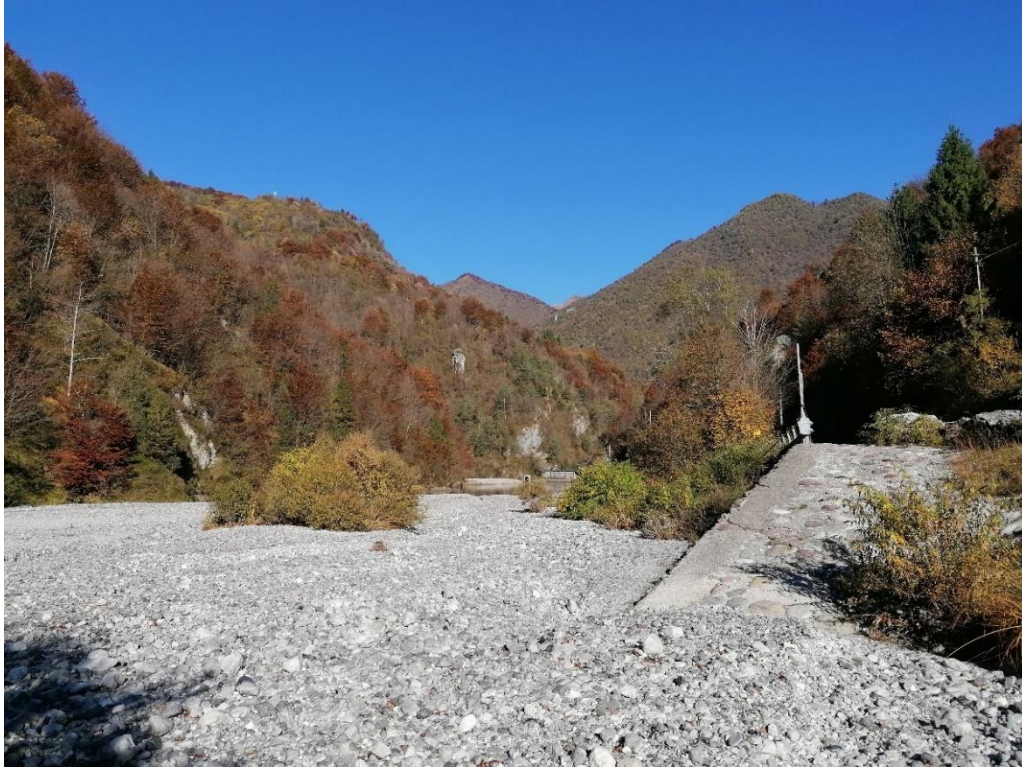
Foto 5 Area di cantiere di monte: la strada di cantiere che conduce verso la diga verrà realizzata sulle aree detritiche di deposito alluvionale, colonizzate in parte da arbusti di salice rosso, salice eleagno e poca *Buddleya davidii* verso le sponde; la vegetazione arbustiva non costituisce bosco ai sensi di legge (febbraio 2022)

- la presenza di alcuni soggetti di *Buddleya davidii* nell'area dell'invaso a monte
- per gli interventi connessi allo svaso nell'area di monte, l'interessamento dell'area di deposito detritico alluvionale, ma non habitat di specie della ZPS IT2060401
- per la realizzazione della pista di cantiere, il taglio di singoli arbusti che hanno ricolonizzato l'area detritica, in particolare nell'area superiore

Detti arbusti sono principalmente della specie di *salix purpurea* e *salix eleagnos*, oltre a sporadica presenza di *Buddleya davidii*: quest'ultima è specie esotica e invasiva, compresa nell'elenco di cui alla D.g.r. 16 dicembre 2019 - n. XI/2658 "Aggiornamento delle liste nere delle specie alloctone animali e vegetali oggetto di monitoraggio, contenimento o eradicazione".

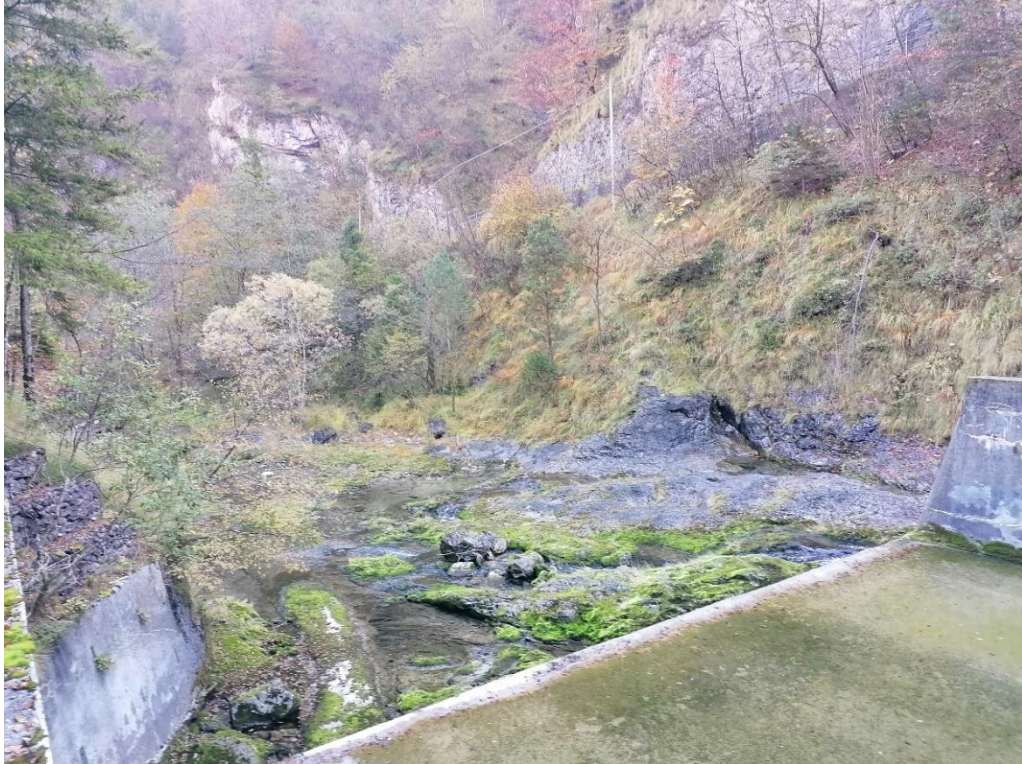
Foto 6 Area di cantiere di valle, dove verrà realizzata la nuova vasca dissipatrice di progetto; in destra e sinistra idrografica primitive aree boscate; l'alveo roccioso è escluso dalla classificazione a bosco vista la larghezza (ambito escluso anche dal PIF). (febbraio 2022)

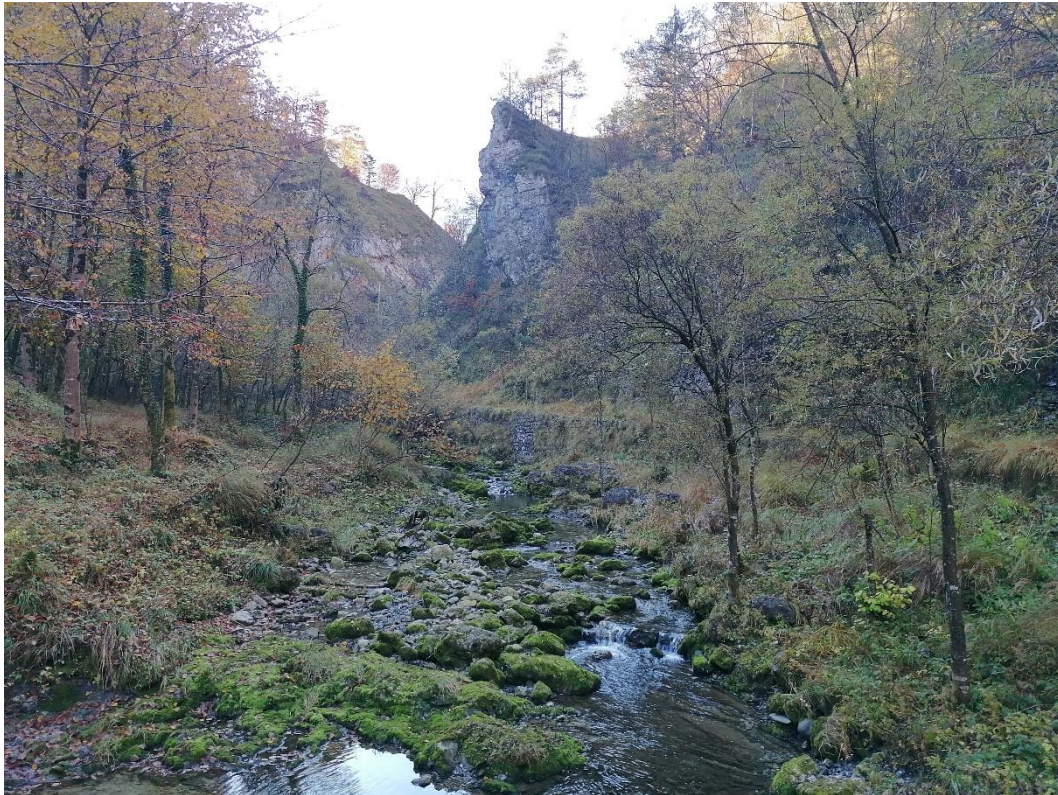
Foto 7 vista dell'alveo del torrente a valle dell'area di cantiere, in zona non interessata dai lavori: si tratta di un contesto boscato (febbraio 2022)

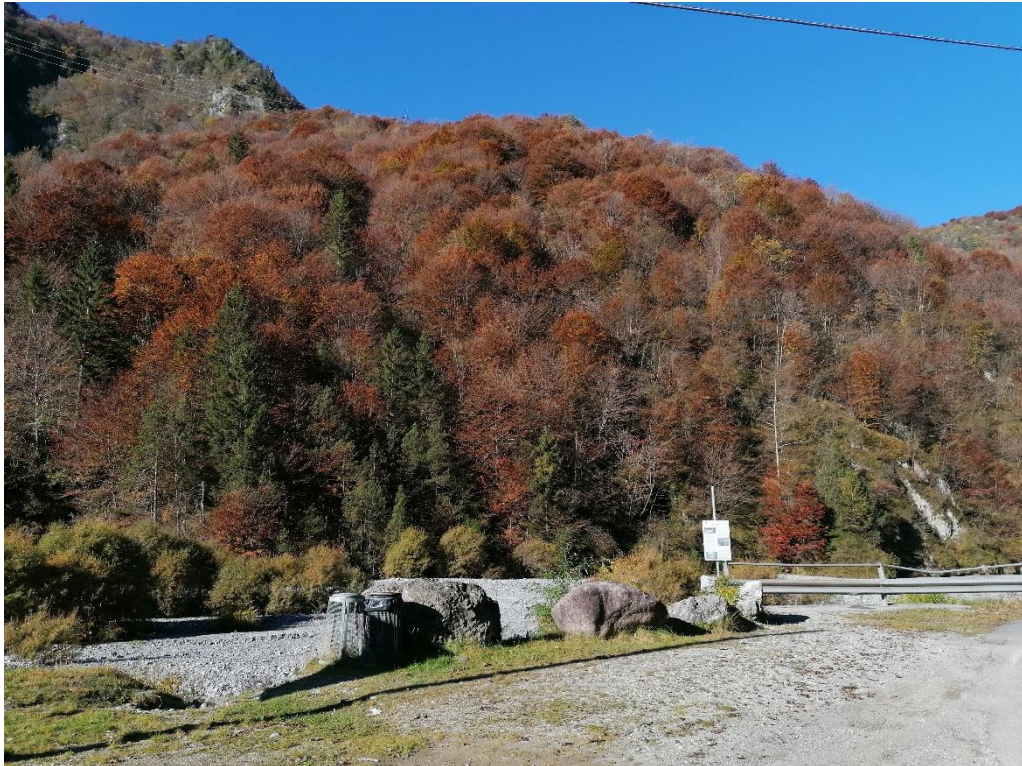
Foto 8 Vista delle faggete in sinistra idrografica nei pressi del lato terminale del lago; l'orno-ostrieto è visibile verso l'alto dove sono presenti condizioni più limitanti. Queste cenosi non sono interessate dai lavori in progetto (febbraio 2022)

Circoscrivendo l'indagine alle aree limitrofe a quelle di intervento si può rendere conto di cenosi abbastanza diversificate tra la zona di monte e quella di valle. I versanti boscati che digradano verso il lago di Cassiglio (sia in dx che sx idrografica) sono riconducibili al tipo delle faggete montane dei substrati carbonatici, debolmente coniferate con abete rosso e sporadico pino silvestre nelle micro dorsali più magre; il soprassuolo ceduo invecchiato di faggio (con sporadico acero di monte, carpino nero, tiglio e frassino maggiore) si presenta a copertura colma, con buoni valori provvigionali e in generale una buona evoluzione del soprassuolo visto condizioni edafiche (in particolare quelle di basso versante) positive. Come si vedrà nei prossimi paragrafi queste cenosi di faggio non sono interessate dai lavori in progetto.

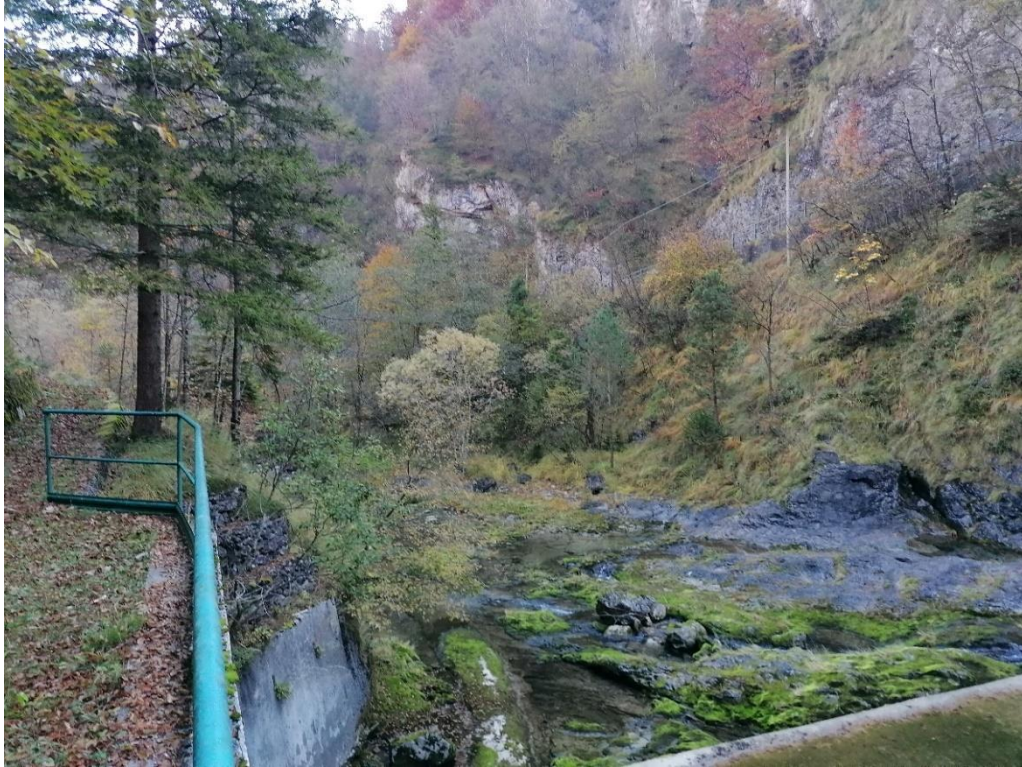
Foto 10 Nelle aree a valle della diga le condizioni sono molto più limitanti per lo sviluppo della vegetazione arborea: si ritrovano magri soprassuoli di carpino nero, betulla, sporadico faggio e singoli abeti rosso e pini silvestre. I lavori in progetto interessano queste aree, come da successive indicazioni. (febbraio 2022)

Spostandosi verso valle e verso lo sbarramento della diga cambiano le condizioni dei versanti, che diventano più ripidi e dirupati, con condizioni molto più xeriche e simili quasi a quelle di una forra; il soprassuolo che si ritrova sui versanti a monte del torrente è una cenosi a caratteri molto primitiva con carpino nero, orniello, pero corvino, betulla, sporadico faggio a portamento cespuglioso e singole coniferature di abete rosso e pino silvestre; la tipologia di

riferimento per queste magre aree è quella dell'orno-ostrieto tipico, con passaggi verso l'orno-ostrieto primitivo di rupe verso le aree più magre. In generale di soprassuoli primitivi, con valori provvigionali molto modesti e copertura lacunosa, con molte ceppaie a portamento cespuglioso.

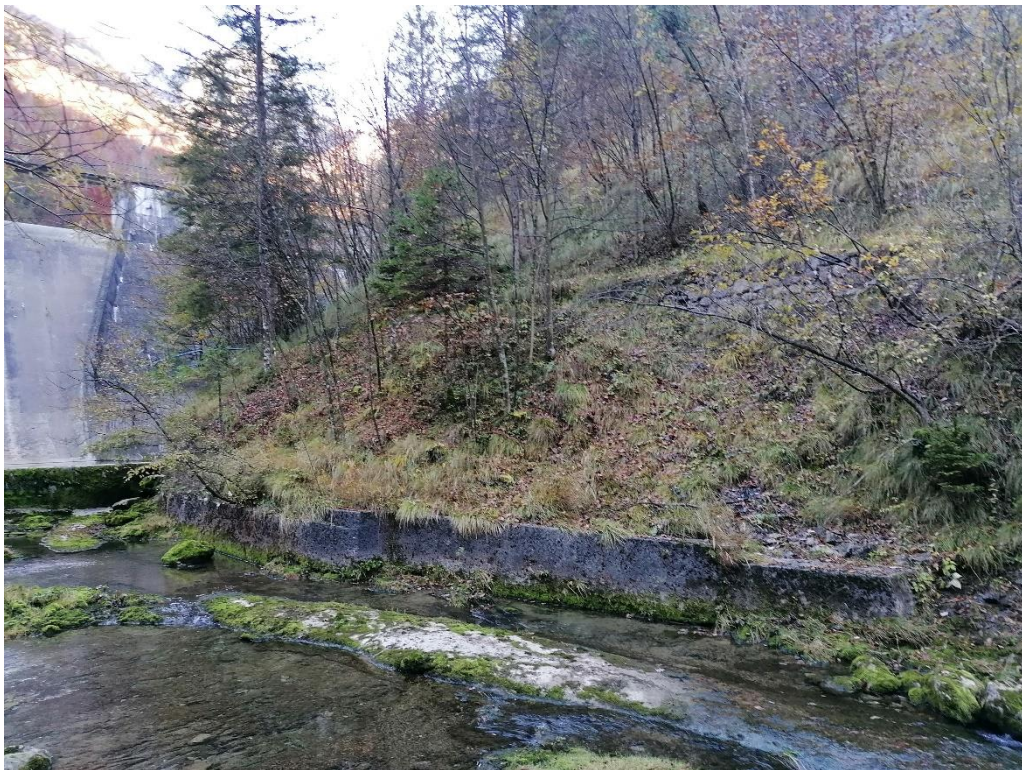
Foto 11 vista del soprassuolo presente in sinistra idrografica, appena a valle della diga: sono evidenti le condizioni di xericità determinate da versanti molto ripidi e coltre terrigena molto ridotta. (febbraio 2022)

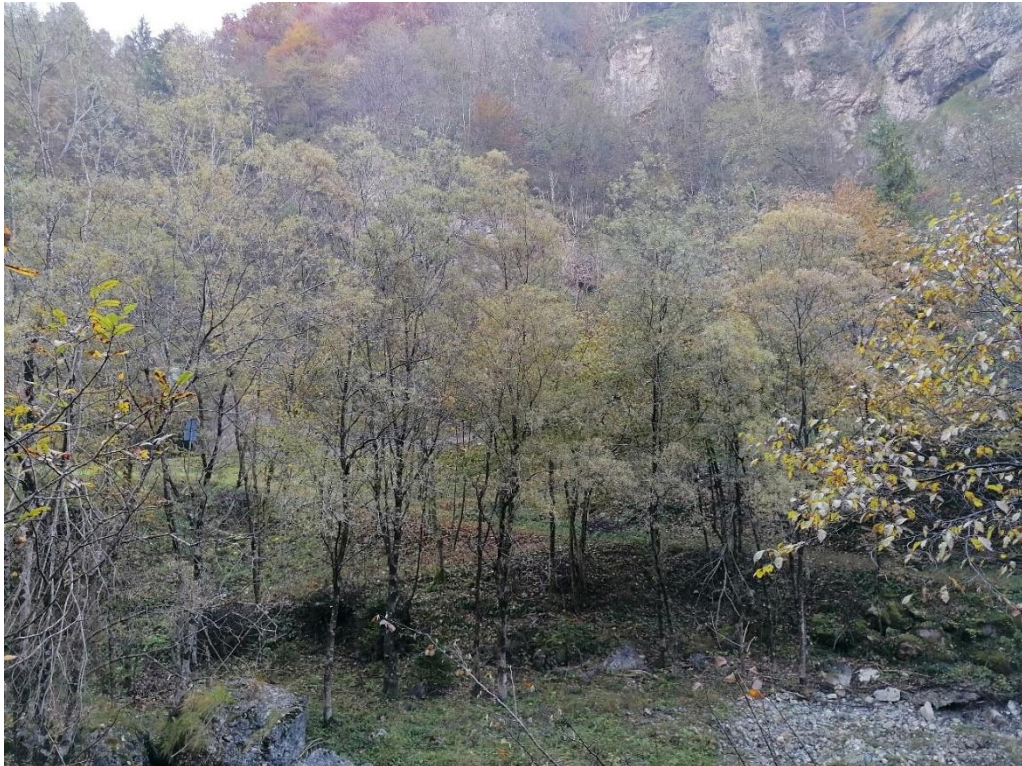
Foto 12 nelle aree perialveali, in particolare in destra idrografica dove la morfologia è più dolce, sono presenti specie igrofile che ben si adattano alle condizioni più umide; sono presenti alcune ceppaie di ontano bianco, salice triandra, tiglio, oltre che nocciolo e carpino nero. (febbraio 2022)

Nelle aree limitrofe al greto del torrente, in particolare nei pressi della sponda in destra idrografica dove sono più dolci le condizioni morfologiche, si ritrovano specie più tipiche degli ambiti perialveali dei torrenti di montagna e delle aree più umide; si ritrovano infatti anche alcune ceppaie di ontano bianco e di salice triandra e/o ibridi, oltre che frassino orniello, tiglio nostrano, nocciolo e acero di monte; si tratta di cenosi tipicamente igrofile che comunque si sviluppano su una stretta fascia lungo il greto del torrente: sulle retrostanti ripide scarpate boscate le condizioni sono molto più limitanti e non si ritrovano specie igrofile (salici e ontano bianco).
