Componenti di intervento nel progetto di ammodernamento infrastrutturale e funzionale del terminal contenitori del Molo VII nel porto di Trieste

PROGETTO DI FATTIBILITA' TECNICO-ECONOMICA

**RELAZIONE TECNICA SULLO STATO DI FATTO
DELLE STRUTTURE E SULLE INDAGINI**

L1_STR_r005

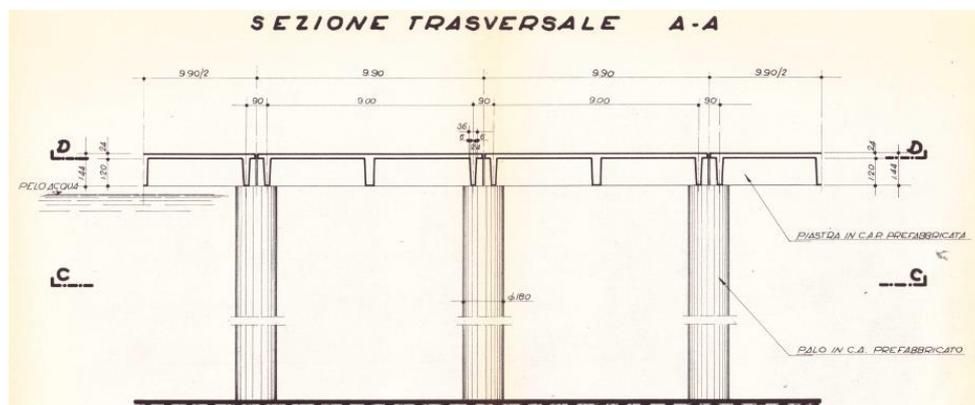
Figura 2.1 – Sezione trasversale tipologica

La piastra tipologica della struttura originaria progettata nella seconda metà degli anni '60 è costituita da nervature laterali sui quattro lati di sezione trapezoidale di luce 9m e pretese con 3 barre Dywidag $\Phi 32$ in acciaio 80/105 ad andamento parabolico e da travi secondarie, disposte in diagonale, di sezione trapezoidale di luce e pretese con 6 barre Dywidag $\Phi 26$ in acciaio 80/105 ancora ad andamento parabolico. La soletta ha spessore pari a 24cm e l'altezza totale della sezione è pari a 1.44m. Al di sopra della soletta è previsto uno strato ballast di 40cm. I bordi della banchina sono chiusi da travi perimetrali prefabbricate di sezione rettangolare con veletta inferiore sotto-sorgente.

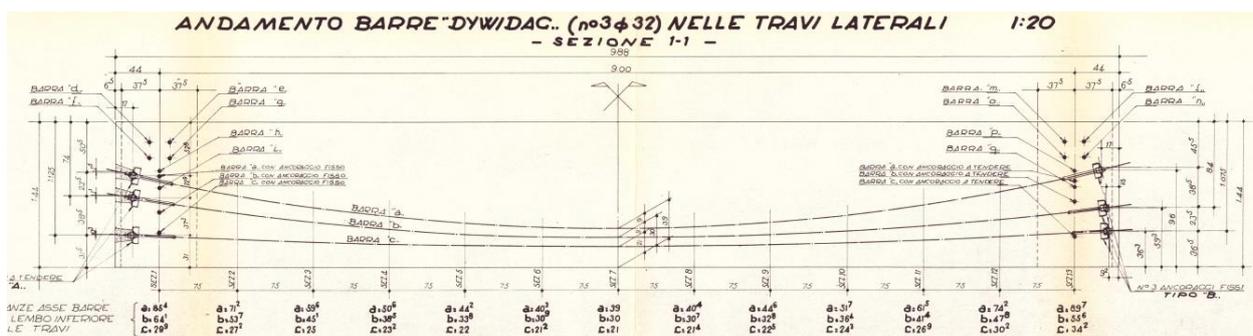
Figura 2.3 – Armatura di precompressione della trave principale

Di seguito vengono riportati alcuni estratti dai disegni della armatura di precompressione.

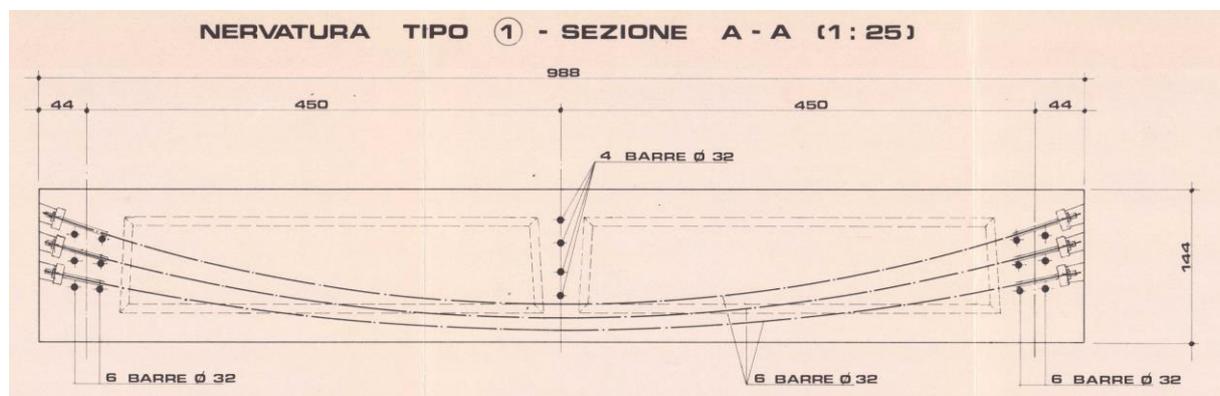
Figura 2.8 – Precompressione tipologica di una nervatura di bordo; per le nervature intermedie la precompressione è composta da 4 barre

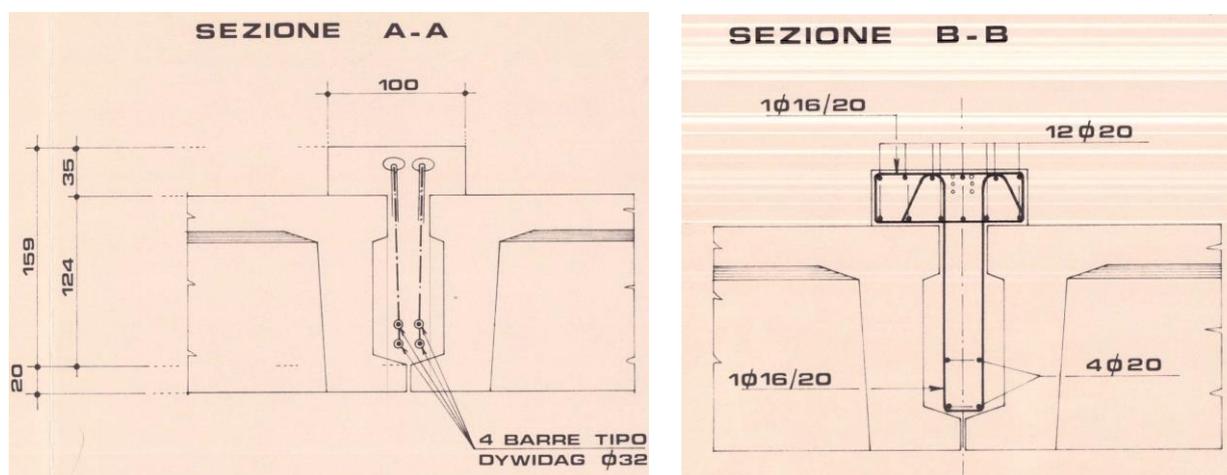
Figura 2.9 – Sezioni trasversali della precompressione e dell'armatura lenta

Parallelamente al lato lungo sul fronte sud, sono presenti due travi porta rotaia per le gru STS, una di bordo lato mare e una, parallela alla prima interna; quest'ultima tipologia è ottenuta mediante getto in opera all'interno dei vani delle nervature esterne fra due piastre attigue, opportunamente attrezzato con precompressione integrativa.

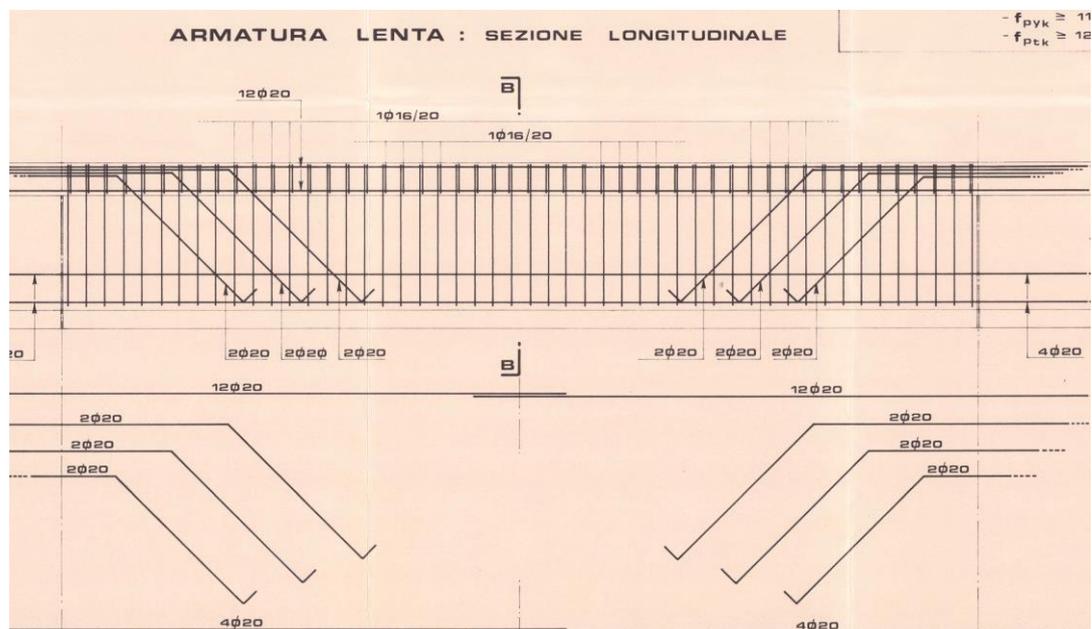
Figura 2.12 – Vista dell'armatura lenta integrativa, posta all'interno del getto fra le nervature.

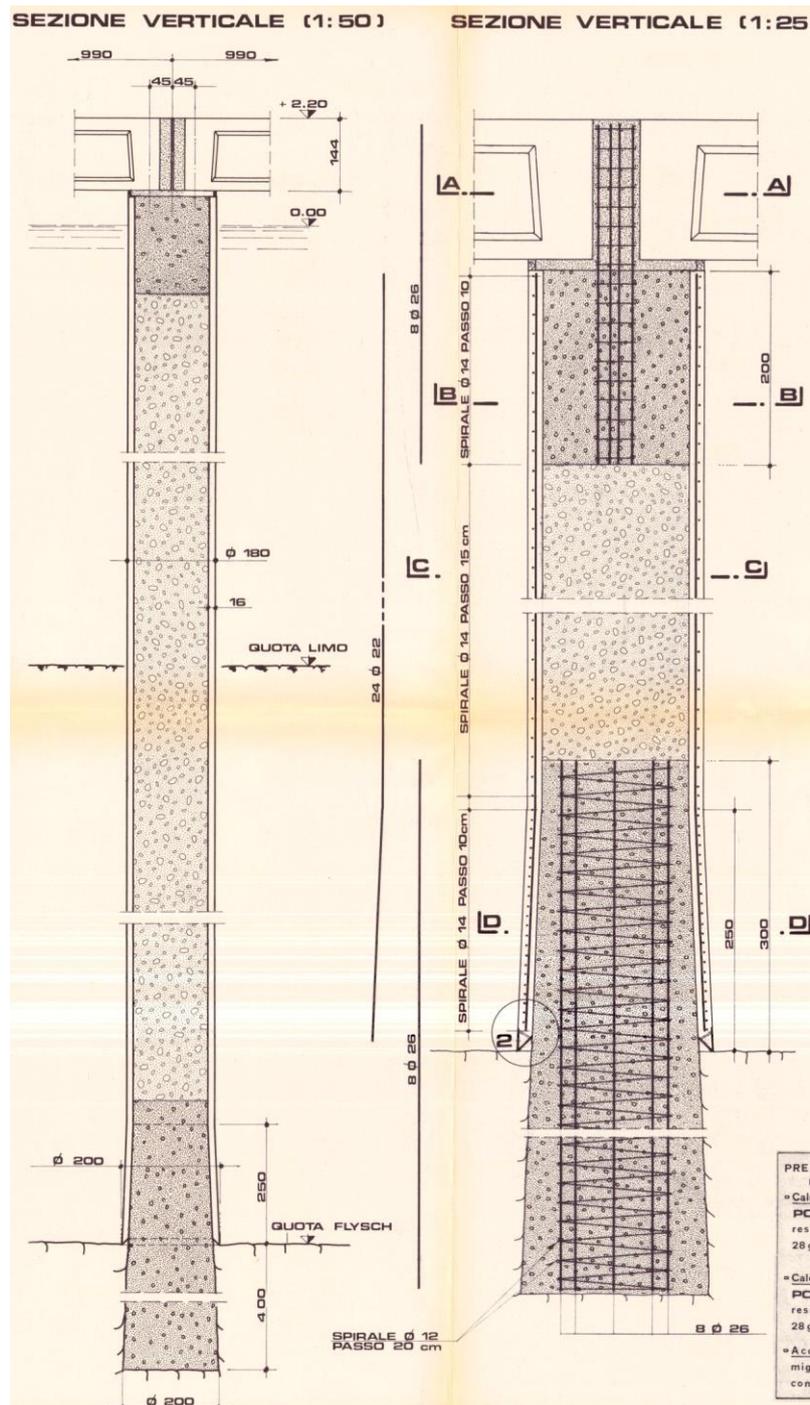
Figura 2.13 – Carpenteria e dettagli di armatura del palo tipico (dal progetto di ampliamento)

Le fondazioni sono costituite da pali – colonne $\varnothing 1800\text{mm}$ cavi in c.a. prefabbricati centrifugati dello spessore di 16cm, monolitici sull'intera altezza atti ad attraversare il tirante d'acqua e la coltre limosa – argillosa, fino a raggiungere il sottostante livello di Flysch mediante l'impiego di una attrezzatura rotary; la perforazione viene poi proseguita per la lunghezza necessaria nella roccia ed il vano viene riempito di calcestruzzo armato sub-acqueo; il restante palo viene riempito in calcestruzzo non armato fino in sommità, dove sono presenti altre armature di collegamento alla banchina. La maglia dei pali è di 9,90m x 9,90m.

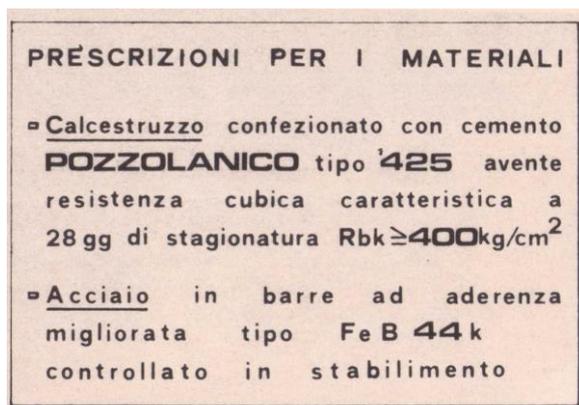
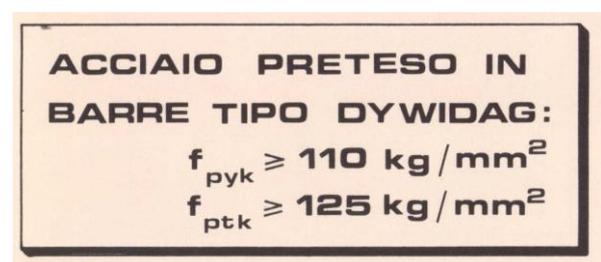
Figura 2.15 – prescrizioni del progetto originale sulla qualità dei materiali

Il progetto originale prevede i seguenti materiali (prescrizioni tratte dai disegni originali):

La conformità di quanto eseguito alle prescrizioni progettuali in termini di qualità dei materiali è attestata dal Direttore dei Lavori e dal Collaudatore; il numero di prove e le certificazioni raccolte sono citate nel certificato di collaudo, anche se non sono materialmente disponibili agli scriventi.

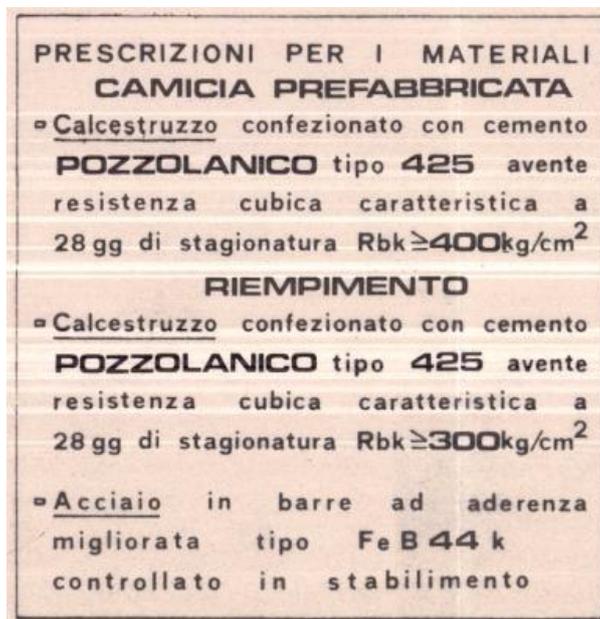
Si riportano le prescrizioni reperibili sui disegni dell'ampliamento; non vi sono dati sui pali della prima fase costruttiva.

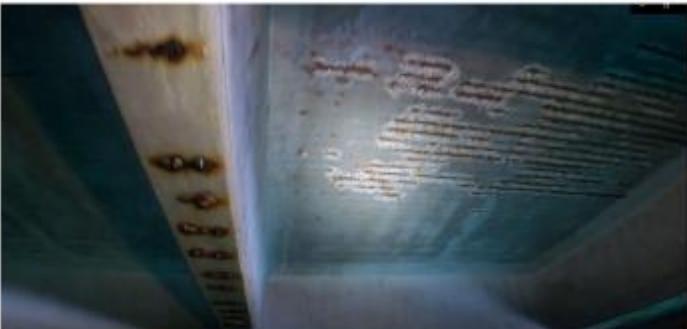
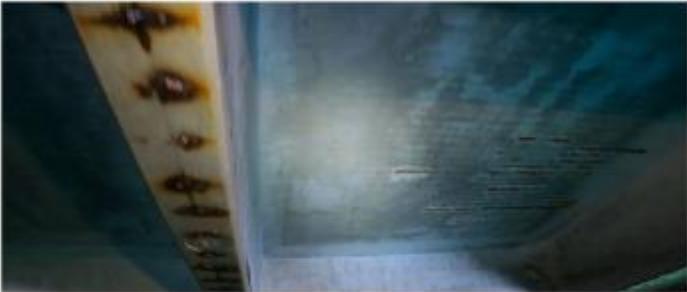
STRUTTURA	PUNTO	VIDEO	DESCRIZIONE
TRAVE SECONDARIA LONGITUDINALE		A 1-48_f 00m44s	La trave secondaria longitudinale presenta molteplici espulsioni del copriferro.
IMPALCATO	A5-A6 B5-B6	A 1-48_f 00m44s	L'impalcato presenta all'intradosso espulsione del copriferro in diverse aree.

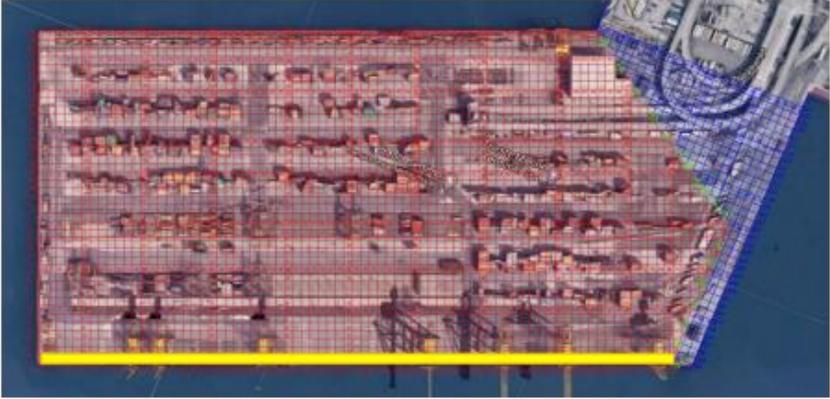
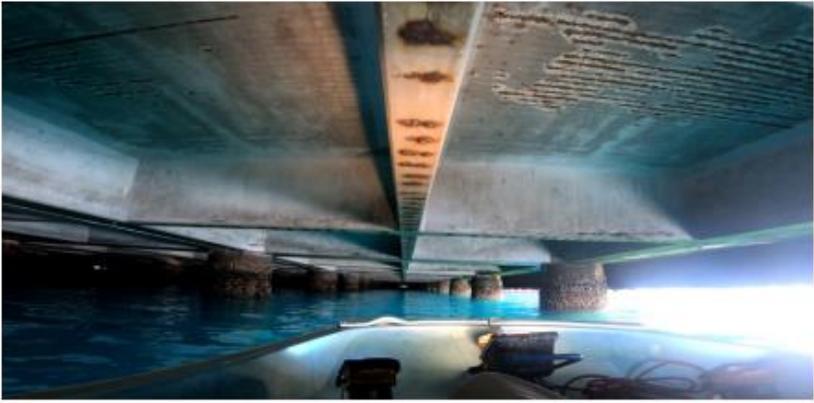
FILA A 3	
ISPEZIONE VISIVA IMPALCATO MOLO VII

IMPALCATO TRA PALI : AB5-AB6	
STRUTTURA	DESCRIZIONE
soletta	sono presenti aree di degrado interessate dalla messa in luce del copriferro e riduzione dello spessore delle barre di armatura
trave secondaria longitudinale	alcune aree presentano la messa in luce delle barre di armatura

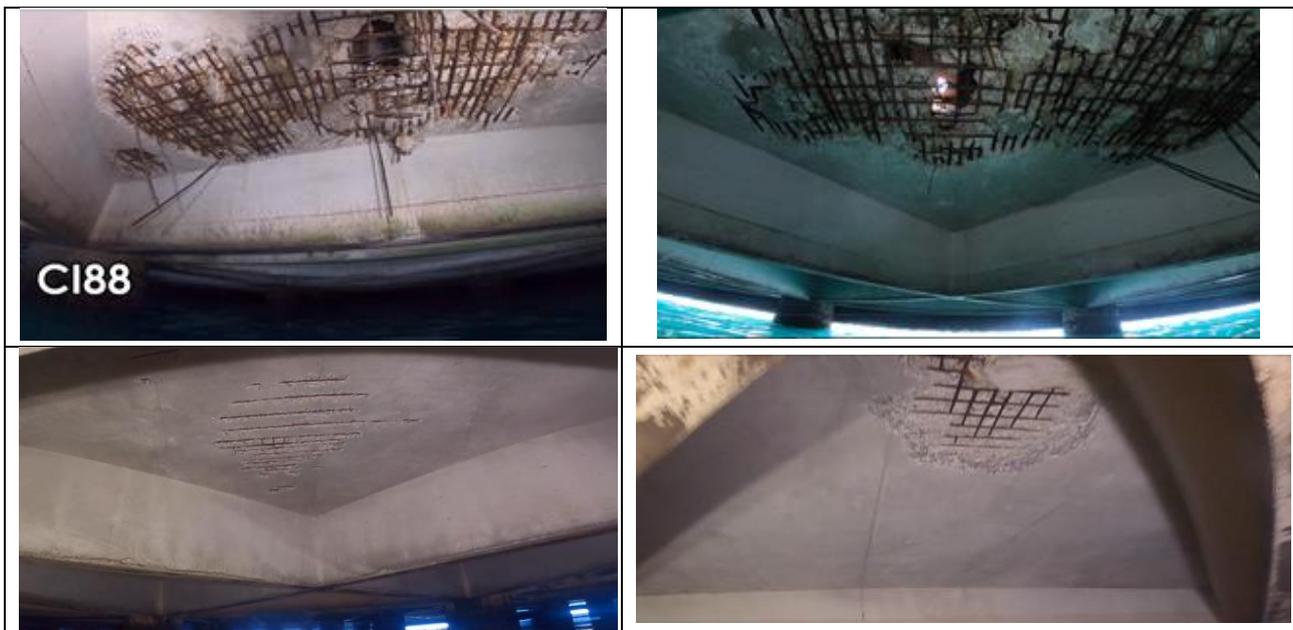
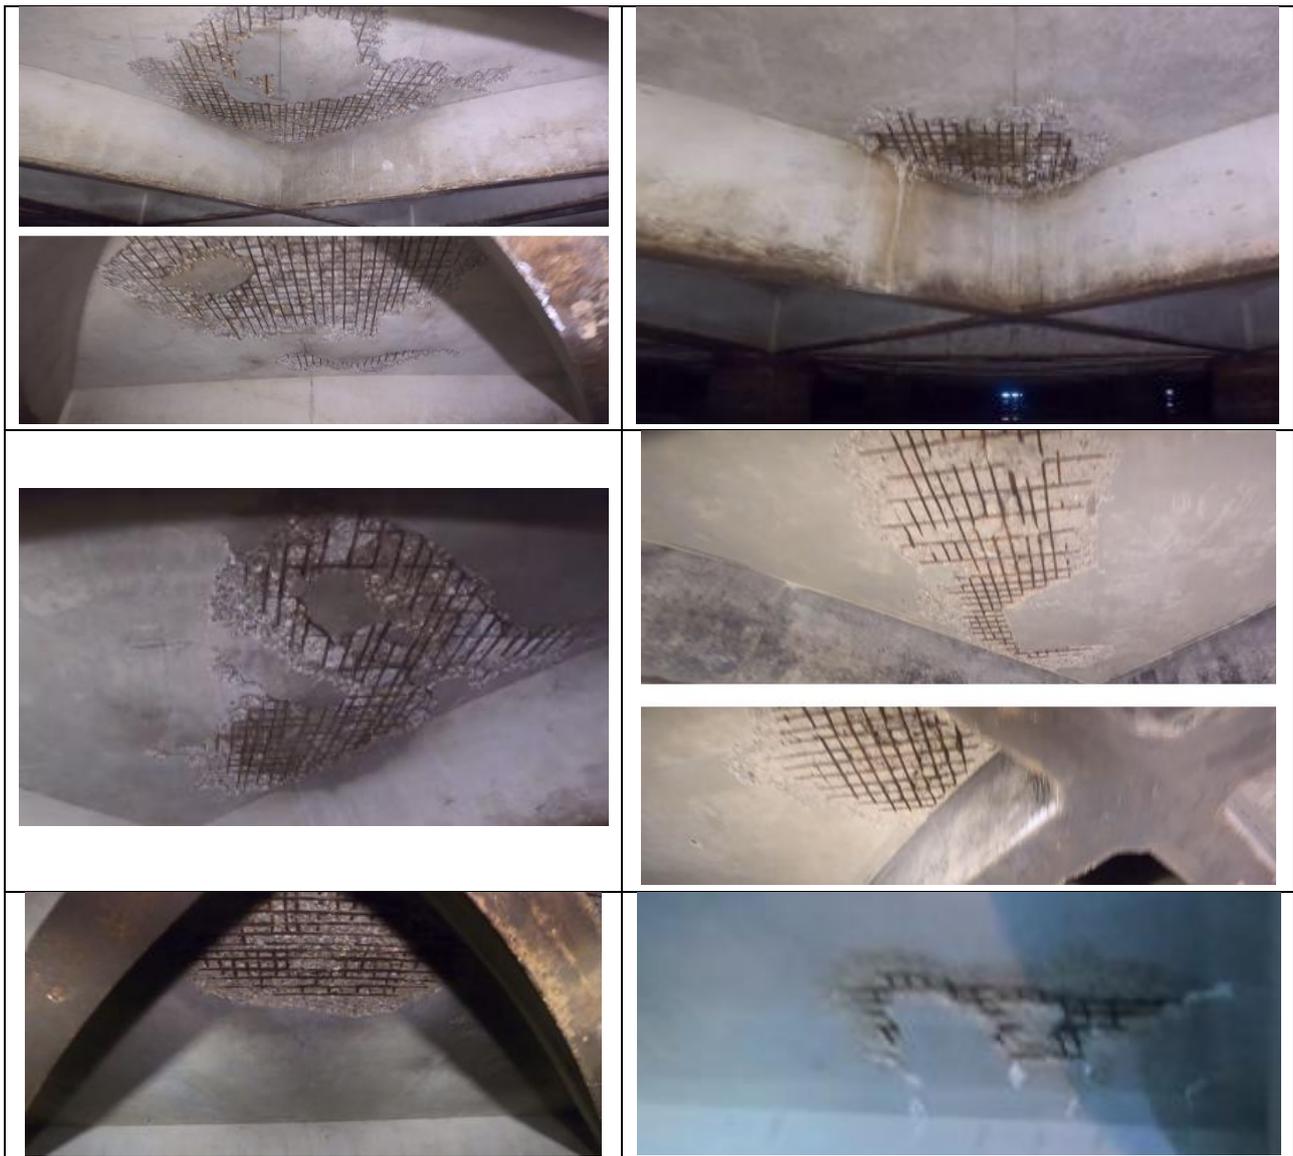
Le immagini che seguono mostrano alcune situazioni di distacco del copriferro e corrosione della armatura di intradosso a vari livelli di gravità; nelle prime foto si vede una situazione particolarmente critica, con la compromissione del calcestruzzo che appare passante. Si ricorda che la corrosione dei ferri è un fenomeno "espansivo" che produce ulteriore distacco del copriferro, dando luogo ad un fenomeno che si aggrava rapidamente.

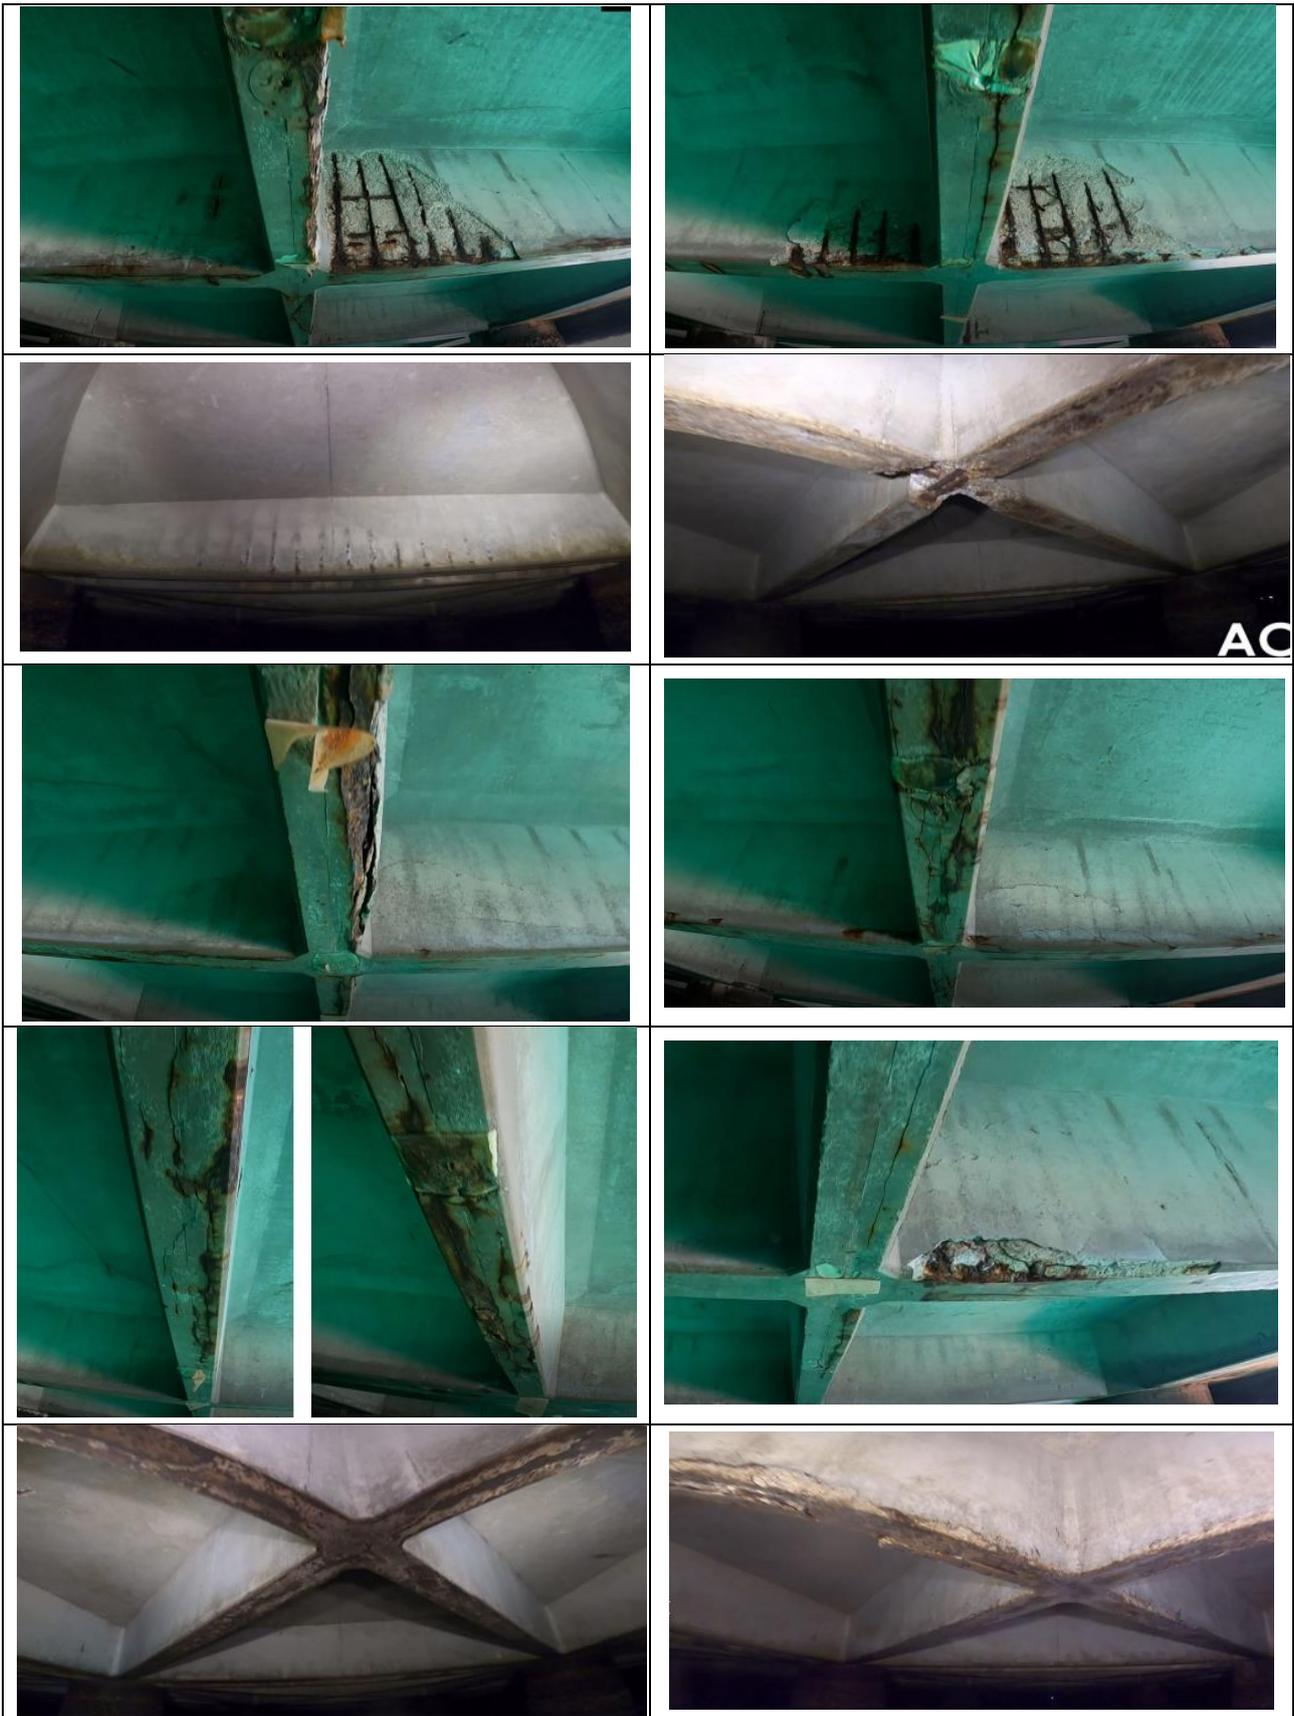
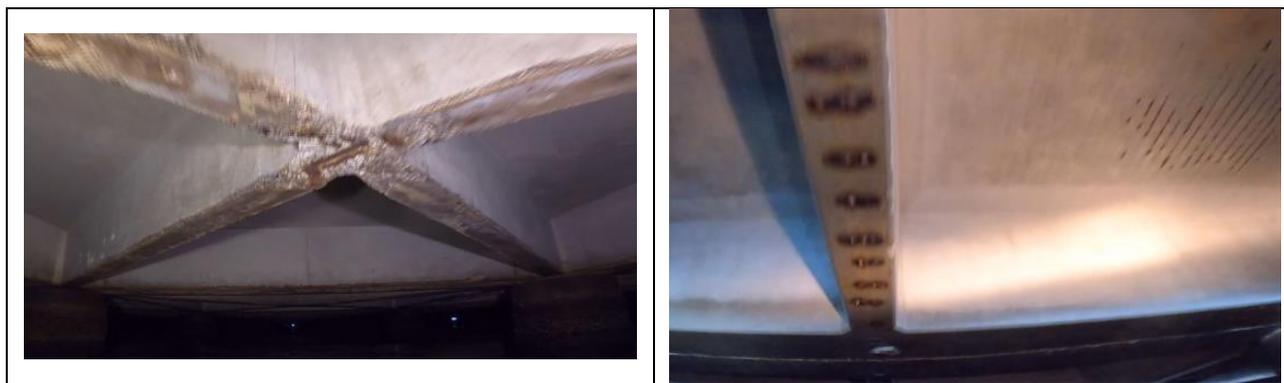
Si ricorda che tutte le nervature sono direttamente precomprese. Si riportano di seguito una serie di foto afferenti alle varie tipologie di ammaloramento. Si segnalano in particolare delle situazioni in cui all'intradosso delle nervature si vedono chiaramente segnali importanti di ossido, sia pure in assenza di espulsione di copriferro; questo significa che comunque le armature lente all'interno hanno iniziato ad ossidarsi a causa della possibile presenza di fessurazioni longitudinali o porosità localizzate, e quindi anche qui un rapido degrado appare probabile.

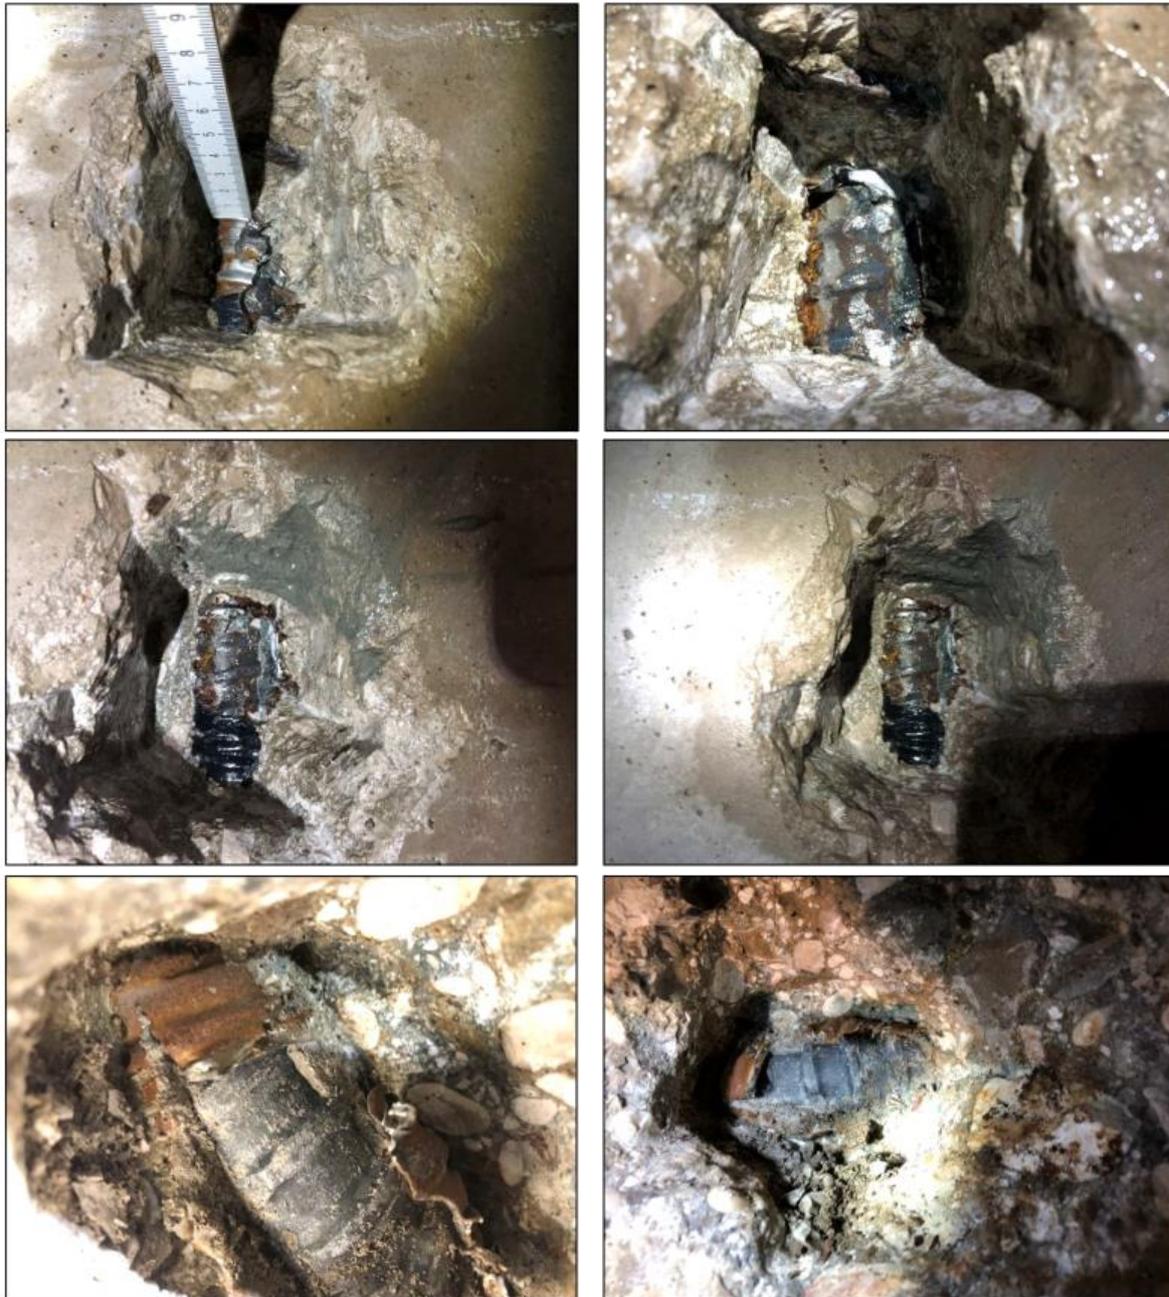
Figura 4.2 – Immagini relative alle ispezioni alle barre di precompressione (indagini INSITU 2020).

Nel quadro delle indagini 2020, erano state condotte delle indagini finalizzate a verificare lo stato di conservazione mediante demolizione localizzate per ispezionare il sistema di protezione (guaina + iniezione) delle barre di precompressione. Dal report si deduce che *“le barre dywidag si presentano protette da una guaina metallica e da un rivestimento simile al “teflon”. Sola la guaina mostra segni di leggera corrosione, mentre le barre sembrano integre e non interessate, al momento, da fenomeni corrosivi”*.

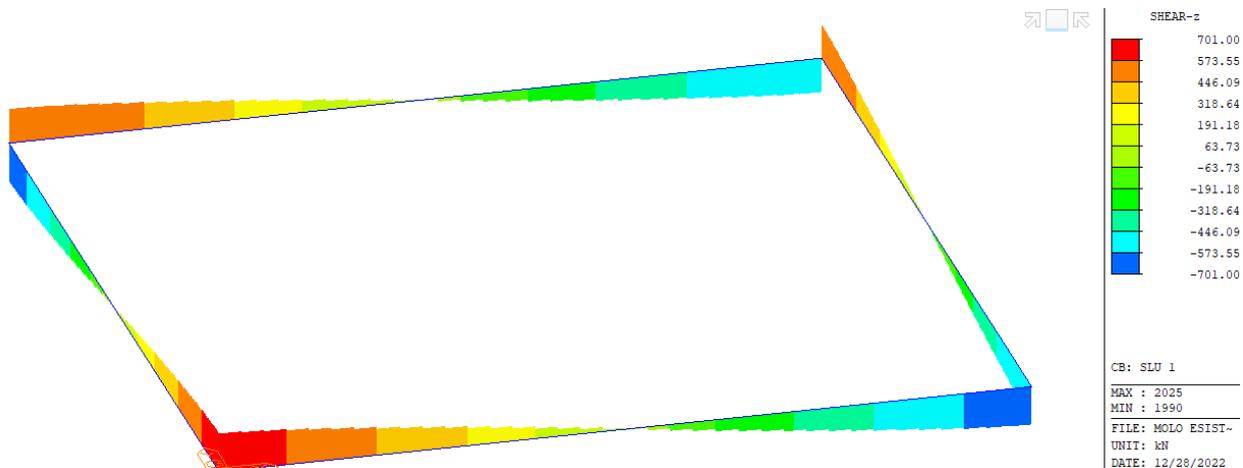
Figura 5.7 – Verifica a taglio - nervature principali

La verifica risulta essere soddisfatta con coefficiente di sicurezza unitario.

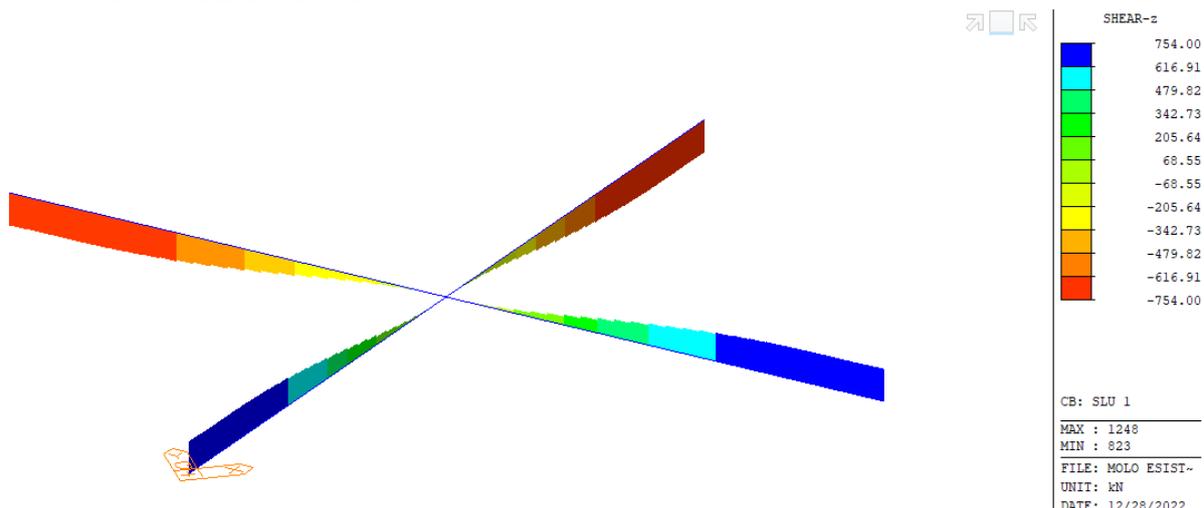
Figura 5.8 – Verifica a taglio - nervature secondarie

La verifica risulta essere soddisfatta sempre con coefficiente di sicurezza unitario.

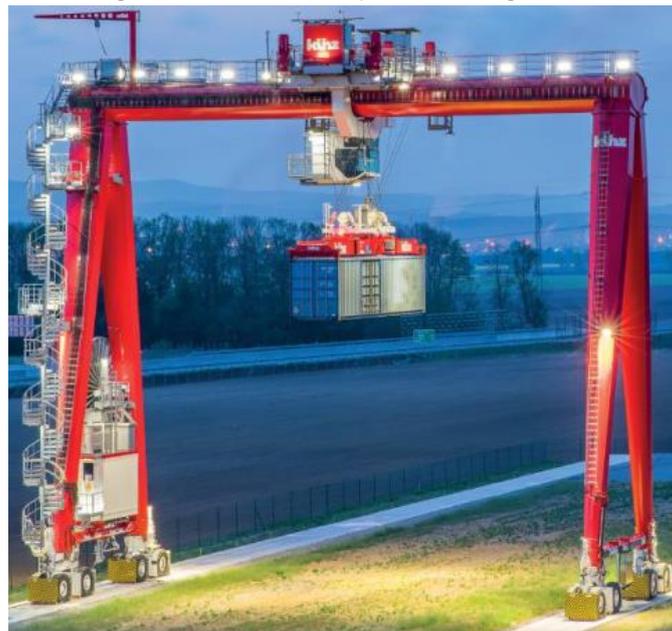
Figura 6.1 – Esempio di gru RTG

Un'immagine rappresentativa della gru in esame viene riportata di seguito.

Per quanto riguarda i carichi che questa tipologia di gru trasmette all'impalcato, si utilizza una scheda tecnica di una gru RTG tipologica, costituita 4 ruote per colonna, per un totale di 4 colonne e 16 ruote.

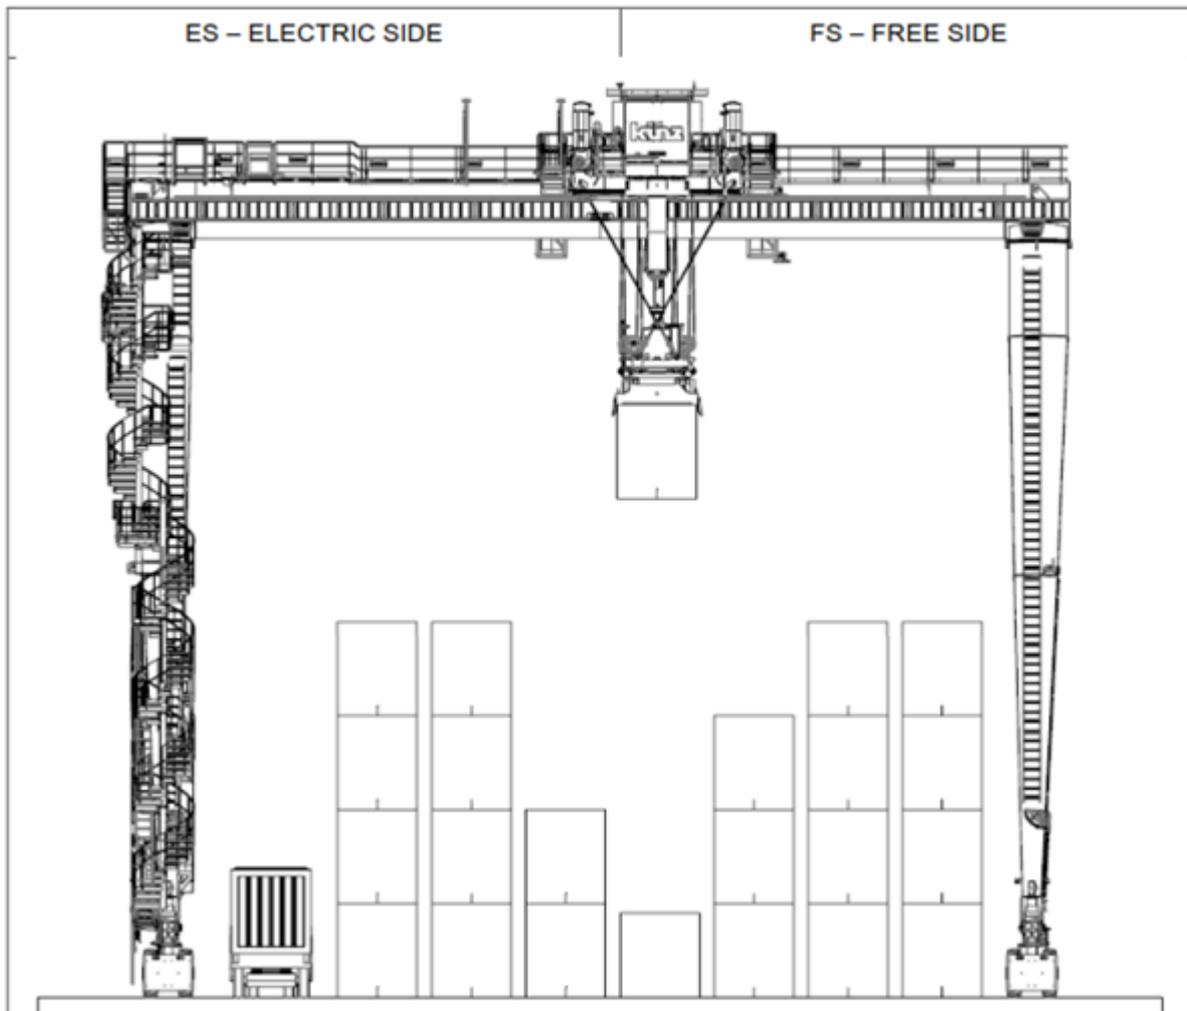
Figura 6.3 – Configurazione tipica di una gru RTG da banchina portuale

La larghezza dello pneumatico considerata è pari a 35cm. L'area di scarico di ciascuna ruota è assunta pari a 35x140cm.

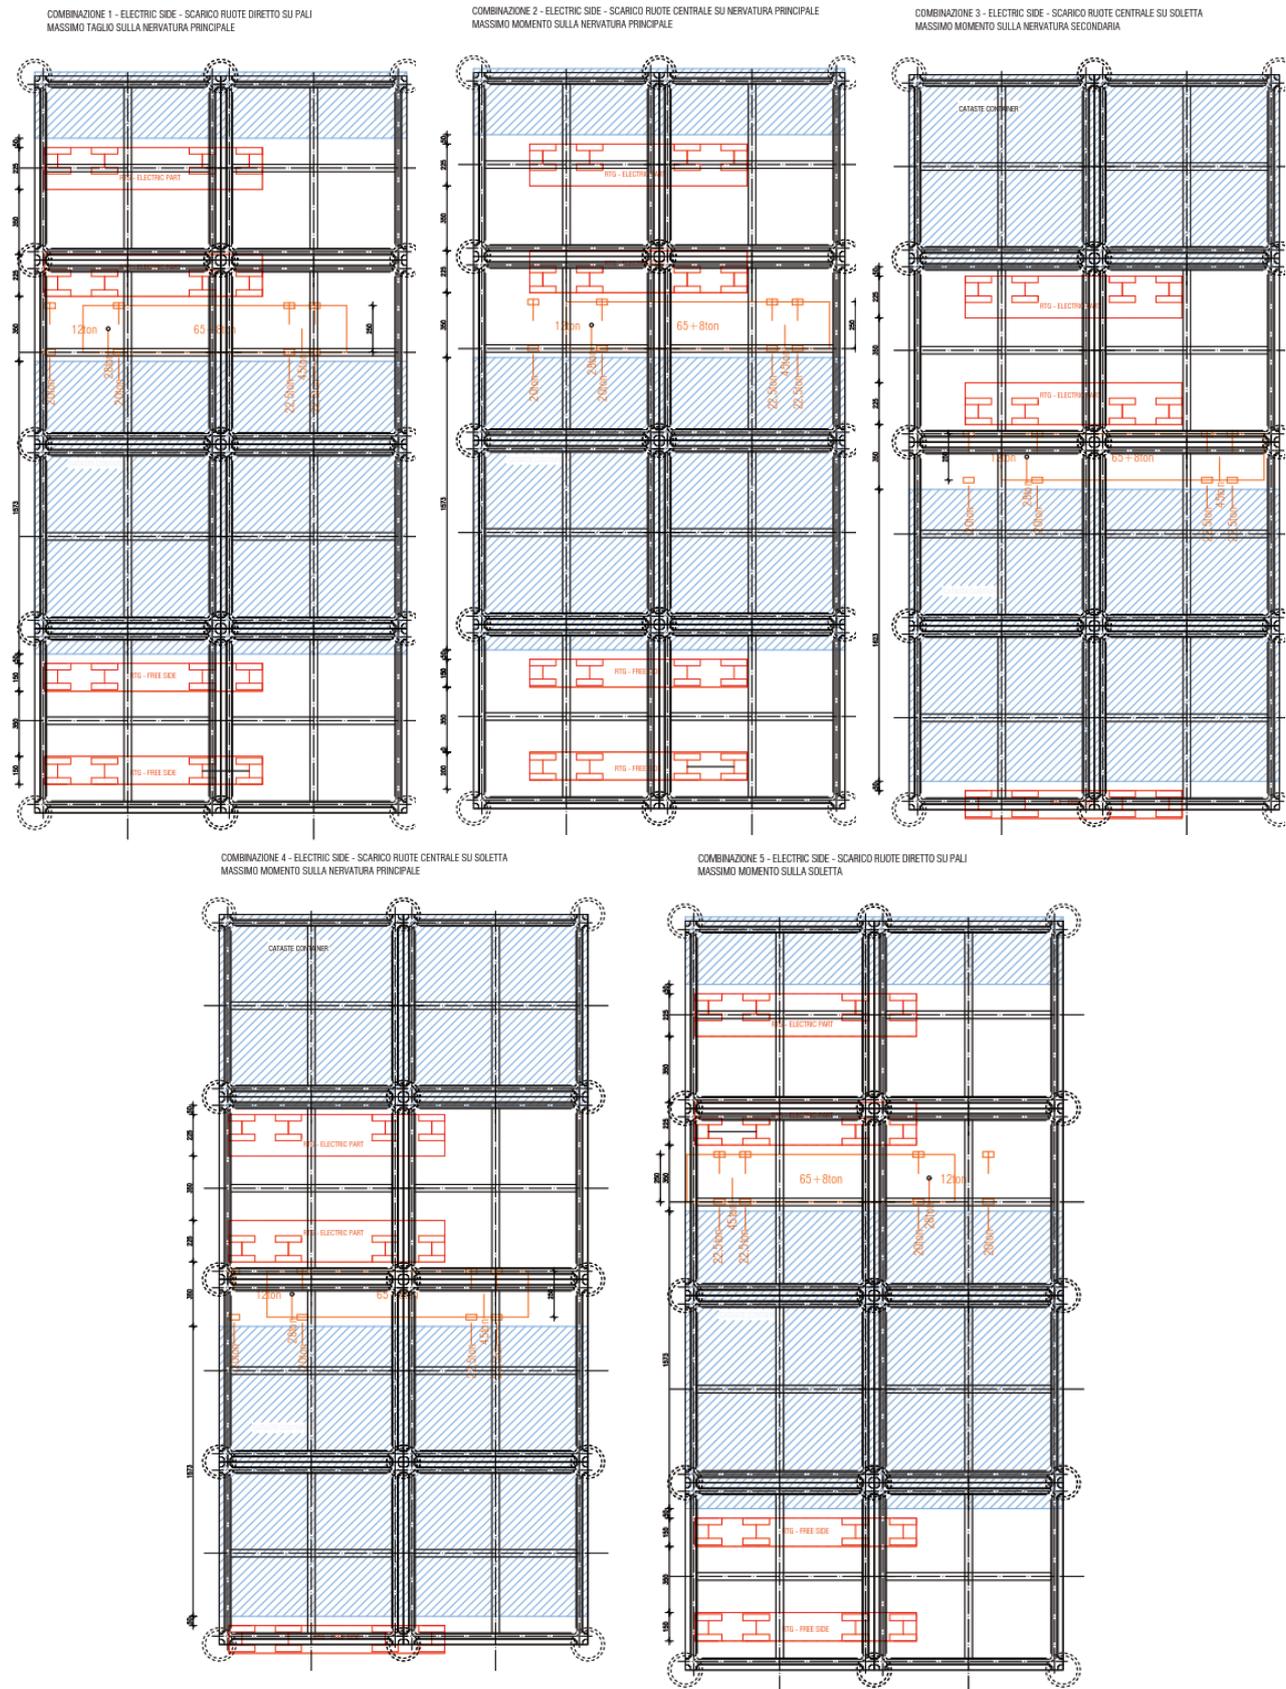
Figura 6.6 – Disposizione dei carichi sull'impalcato della banchina di completamento

Per il molo di completamento, essendo la struttura molto più performante, si applica direttamente la prima configurazione, ritenuta essere la più gravosa delle tre ipotizzate. Di seguito si riportano le rappresentazioni con il posizionamento.

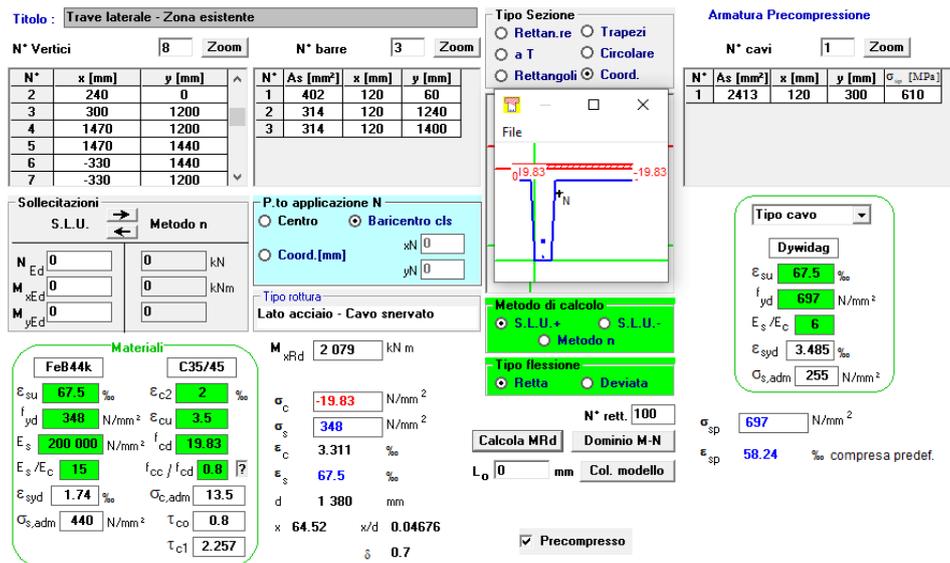
Figura 6.43 – Resistenza a momento flettente della trave laterale - $M_{Rd} = 2079$ kNm

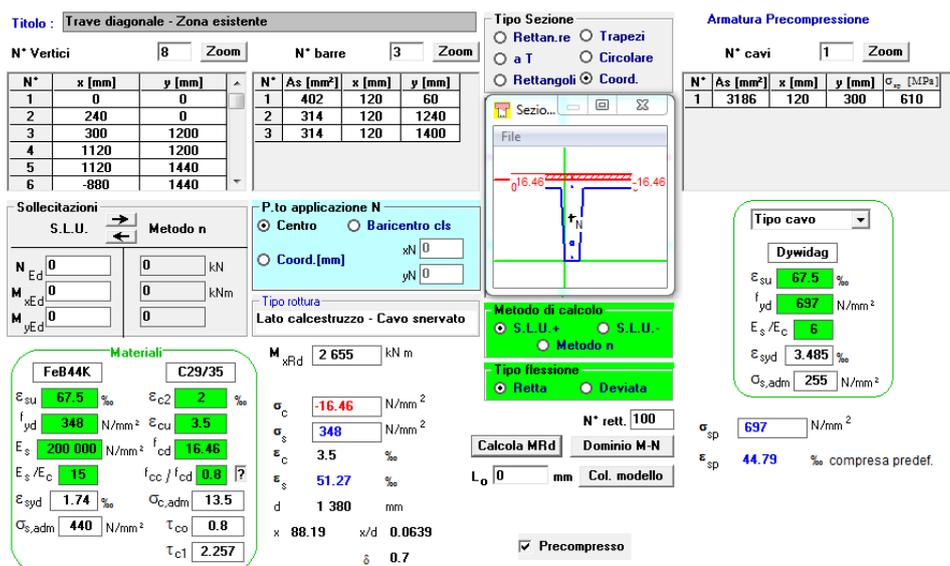
Figura 6.44 – Resistenza a momento flettente della trave diagonale - $M_{Rd} = 2655$ kNm

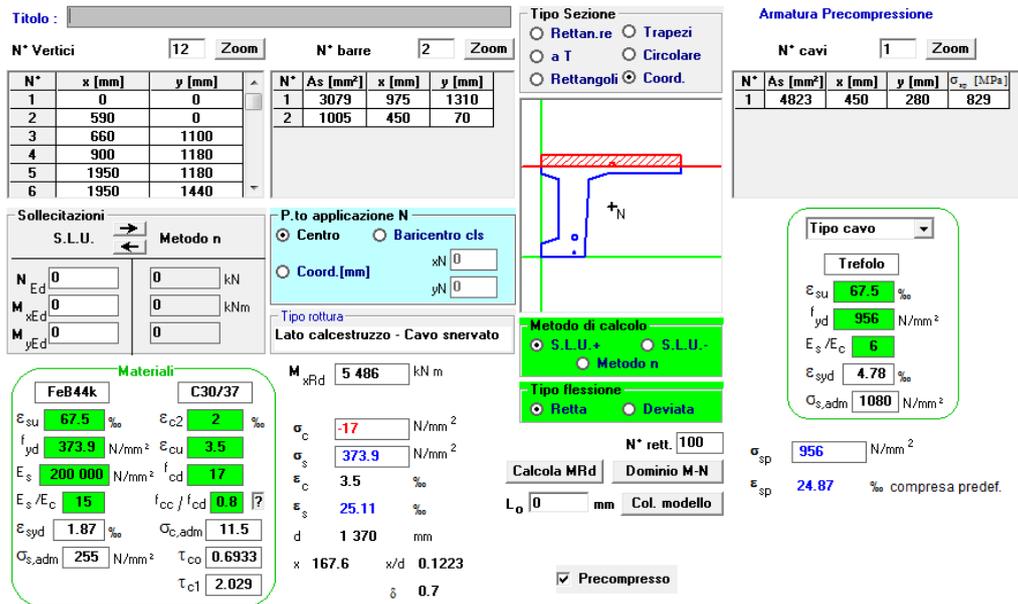
Figura 6.48 – Trave perimetrale: Momento resistente trave laterale – M_{Rd} = 5486kNm

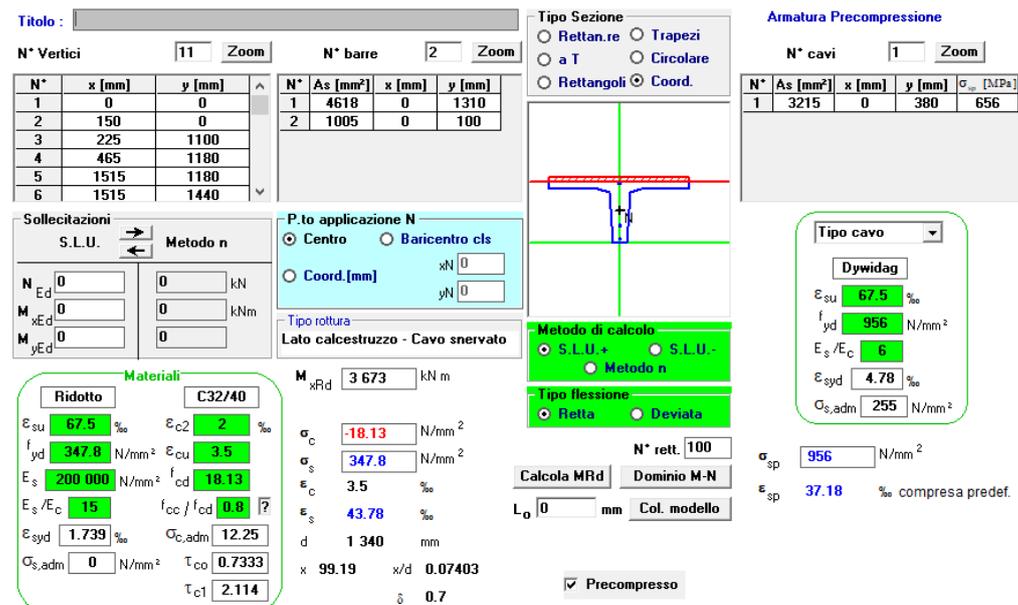
Figura 6.49 – Nervatura mediana: Momento resistente trave centrale – M_{Rd} = 3673kNm

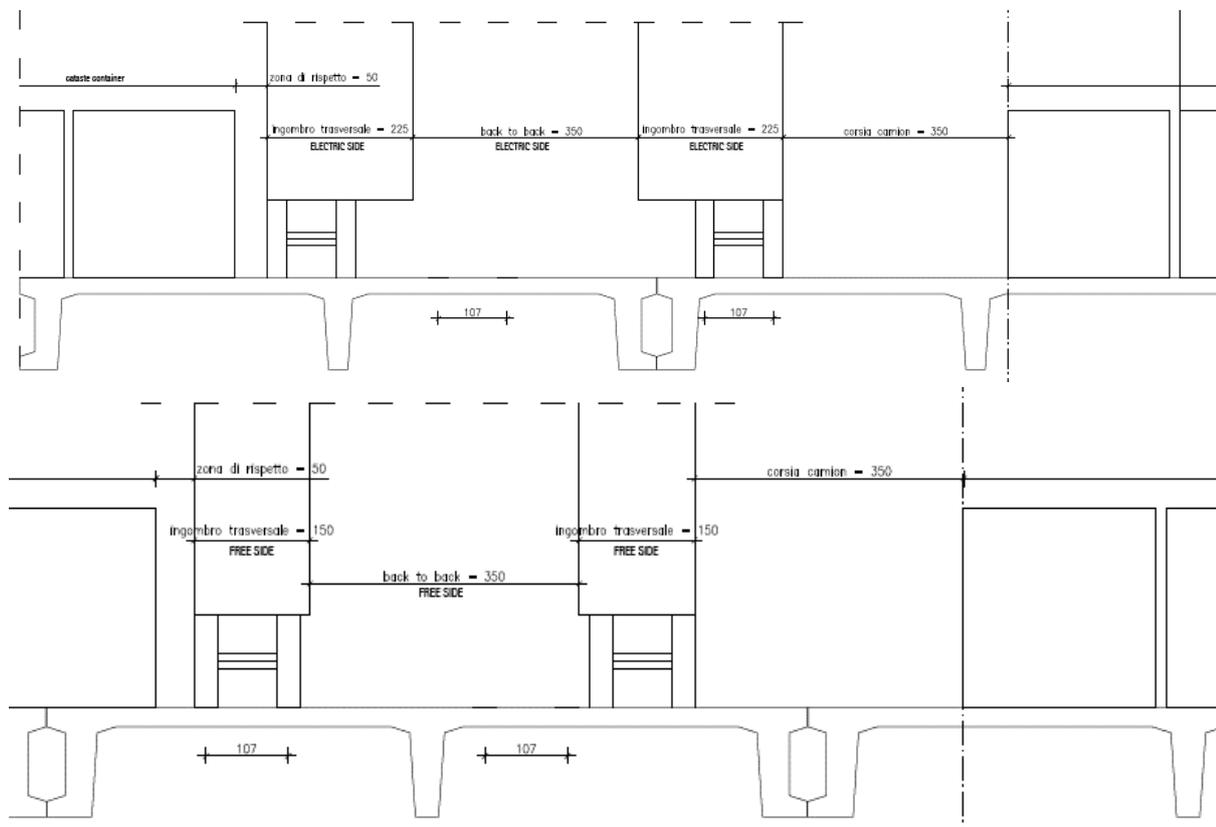
Figura 6.53 – configurazioni di carico ammissibili per containers + gru RTG + mezzo di trasporto

Considerati con i loro ingombri fisici di seguito descritti graficamente:

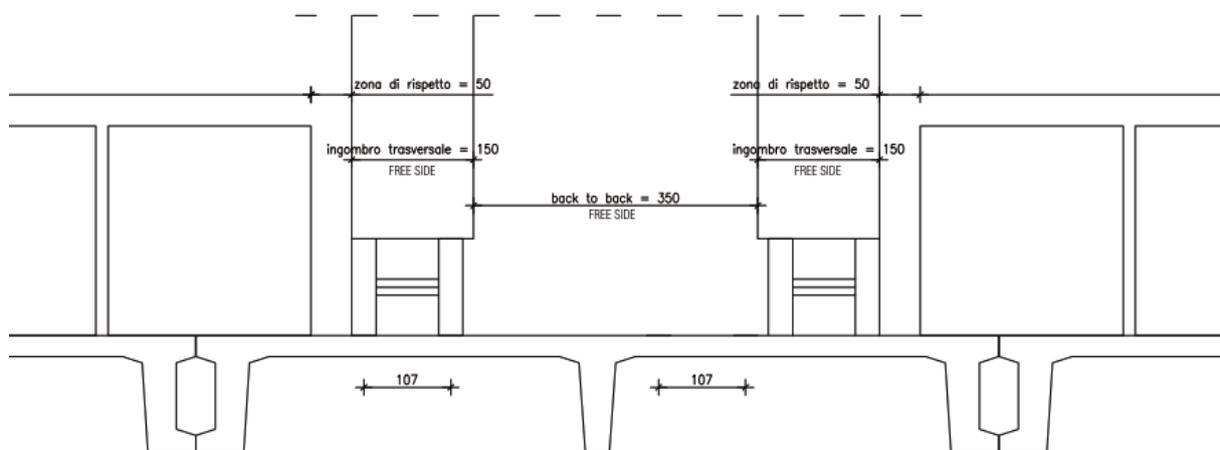
Figura 6.54 – altra configurazione di carico ammissibile per containers + gru RTG

In virtù della disposizione trasversale discussa in precedenza, risulta altrettanto compatibile (alle stesse condizioni per quanto riguarda la zona anni '60) il passaggio della gru RTG con una configurazione di carico come segue (containers accostati alle colonne della gru senza l'interspazio per gli automezzi, sia nel caso di colonne "free side" che "electric side"):
