REN-190 S.r.l. Comune di Masserano (BI)

Fattoria Solare del Principe

Progetto Inserimento Baraggia

Doc. No. M_12.14_MAS_AS_0

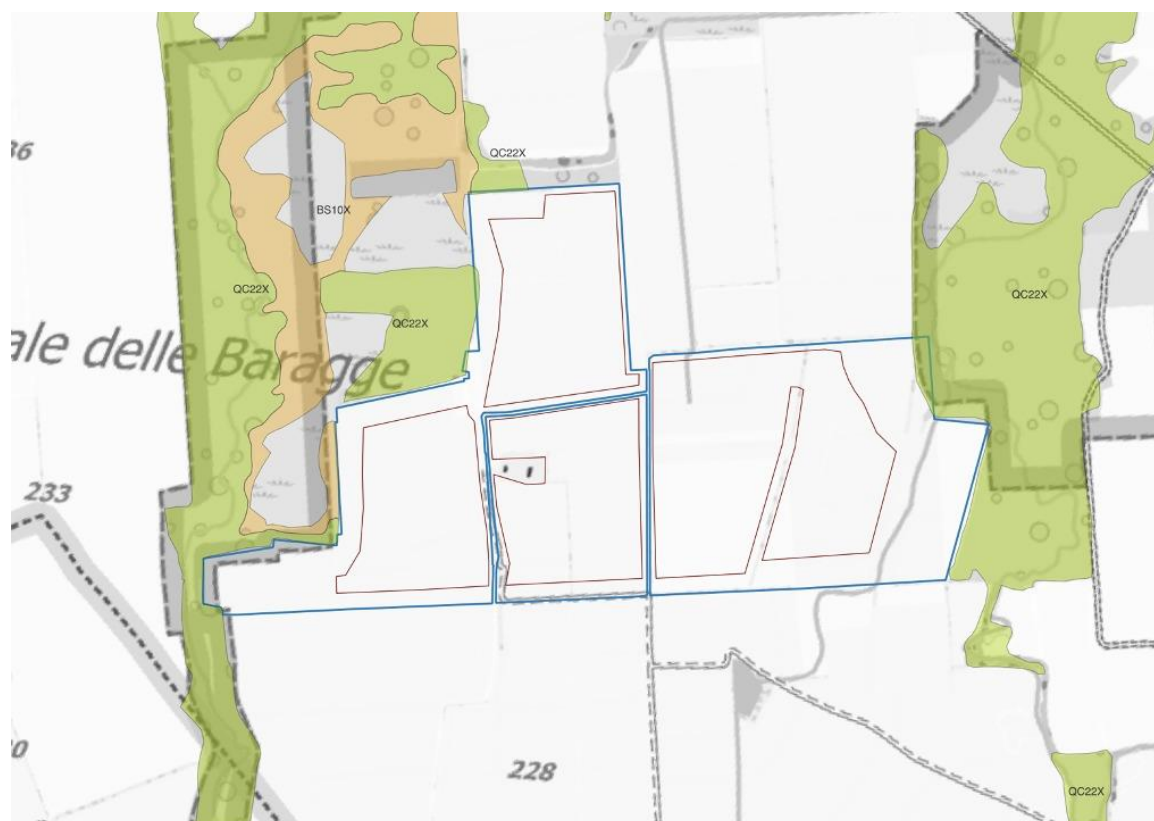
Figura 3.

Localizzazione dell'impianto su carta forestale

presso il sito GeoPortale Piemonte, Figura 3) da associazioni Quercio-carpinetto (QC22X), da boscaglie pioniere d'invasione (BS10X) e, in misura ridotta, da robinieto (RB10B). Il robinieto non è stato classificato nella carta forestale del 2016, ma con il procedere degli anni le boscaglie di invasione si sono trasformate in robinieti, identificati durante i sopralluoghi.

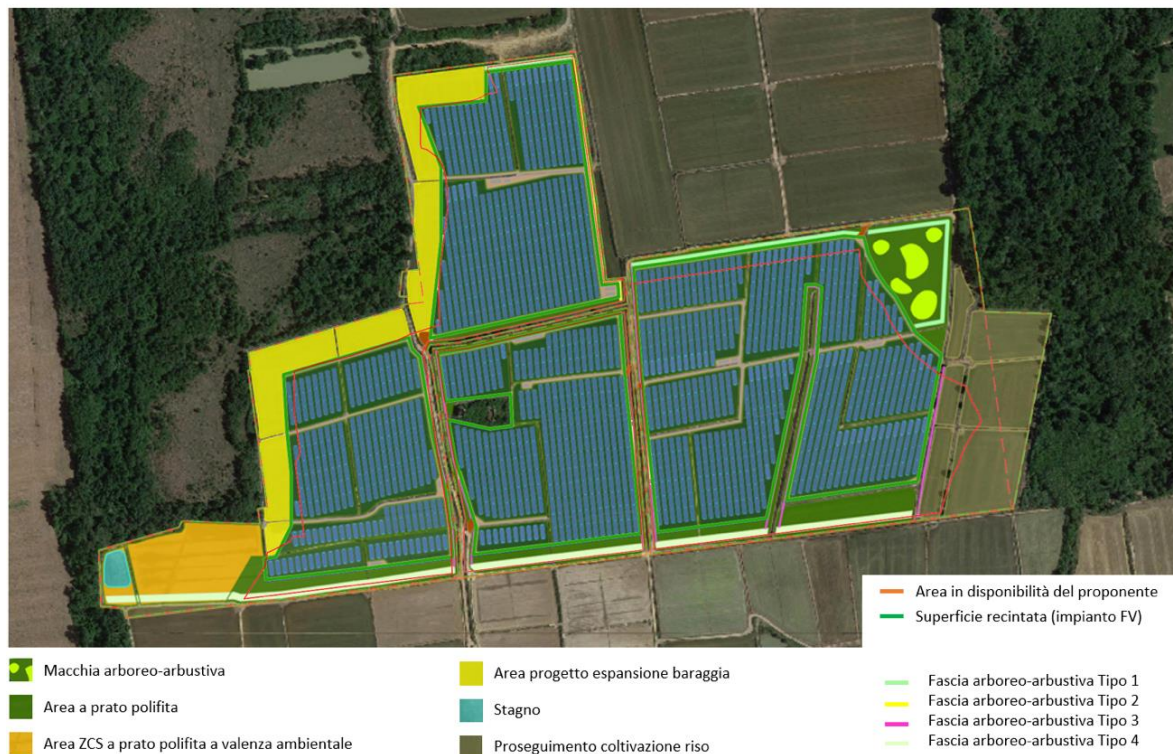
Figura 7. Schematizzazione delle opere di inserimento ambientale previste nel progetto, l'opera di ripristino dell'habitat 4030 verrà attuata progressivamente sull'area rappresentata evidenziata in giallo, a seguire (lato ovest) la superficie compresa nella ZSC che sarà invece dedicata all'attivazione di una prateria (cod. 6510).

Alla luce di quanto esposto, la superficie da dedicare al ripristino dell'habitat baraggivo è stata ridotta a circa 3 ettari (Figura 7.) sui quali verranno, come di seguito specificato, messe a dimora le essenze vegetali, man mano che sarà disponibile il materiale vegetale per il quale è prevista la propagazione (nel corso della vita utile dell'impianto, ovvero, 30 anni). La superficie è stata scelta fra quelle idonee proprio per la sua adiacenza alla ZSC, affinché sia possibile, nell'arco del tempo, ricreare un continuum con la Riserva Naturale Orientata.

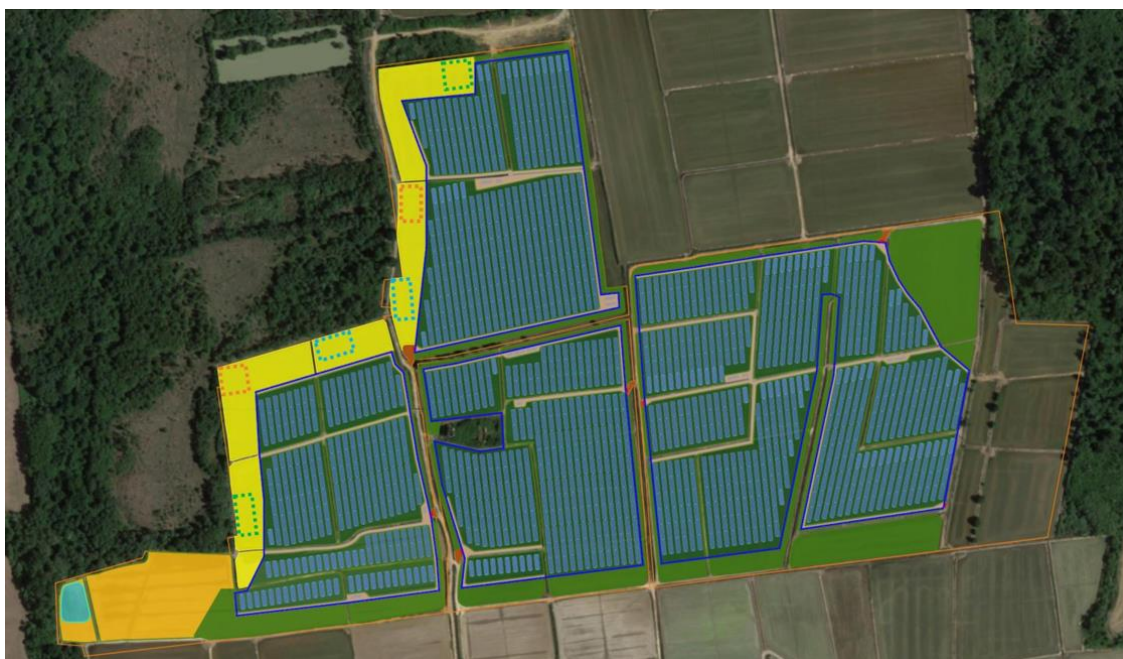
Figura 8. Rappresentazione delle potenziali zone per la messa a dimora delle particelle di ricolonizzazione che verranno progressivamente messe a dimora dal primo al terzo anno (in verde anno 1, in arancione anno 2, in azzurro anno 3).

di 1000 m², di circa 31,6 metri per lato¹⁰, in modo da ridurre l'effetto margine¹¹ all'interno delle quali verranno messi a dimora 4 nuclei di ricolonizzazione di 100 m² sistemando le piante in vaso in nuclei da 10x10 m con densità di 5 pte/m².

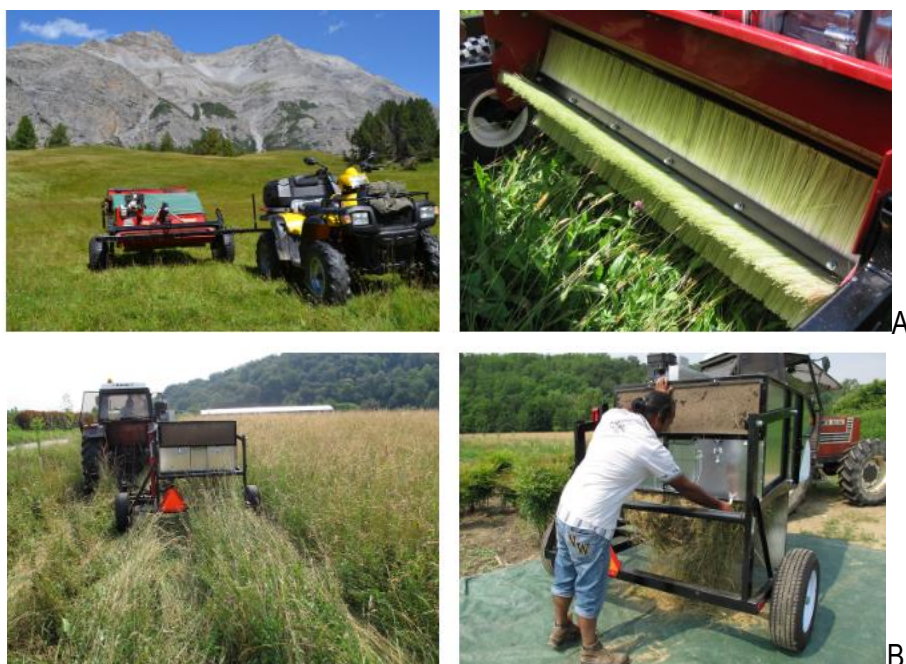
Figura 10. Macchine spazzolatrici idonee per la raccolta del fiorume¹⁵.

Sebbene ad oggi non sia possibile specificare l'esatto modello della macchina spazzolatrice a cui si ricorrerà per la raccolta del fiorume, ma è possibile affermare che si farà ricorso a una spazzolatrice "trainata" tra quelle in disponibilità del Centro Flora Autoctona, in quanto questa categoria comporta numerosi vantaggi:

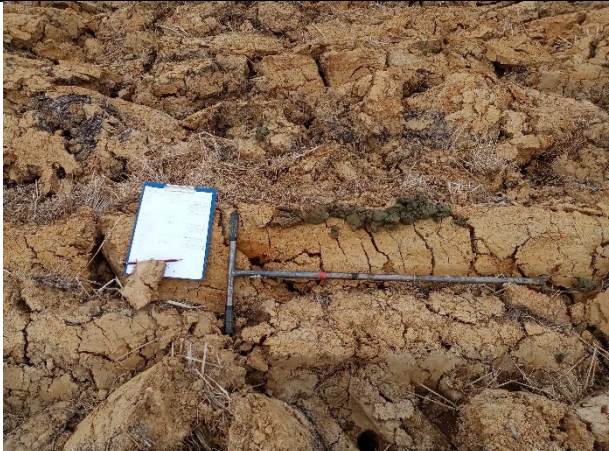
Trivellata 5, 224 m slm, Caratterizzato da P1 ma in transizione verso P2

Codice	Profondità	Colore	Screziature	Tessitura	Osservazioni
	Ap	0-20	7.5YR 5/6	5% 7.5YR 4/6	Franca argillosa	Suolo con colori gley, concrezioni e molto umido, soprattutto dopo 55 cm.
	Ap2	20-40	2.5Y 5/3		argilloso	
	Bg	40-60	2.5Y 4/1		argilloso	
> 60 cm: Impossibilità ad approfondire la trivellata per falda affiorante

Le uniche osservazioni che si allontanano da questo modello sono la T5 e la T6 che in ragione di una posizione più ribassata e di una maggiore persistenza di condizioni idromorfe, evidenziano, a partire da 50 cm di profondità, orizzonti con colore grigio scuro (orizzonti Bg con caratteri gley e presenza del ferro nella sua forma ridotta Fe²⁺). Per altro queste sono le uniche osservazioni che **presentano un livello di umidità significativo a partire da 60 cm dovuta, con buona probabilità, alla presenza di una falda sub-affiorante**. Tenuto conto che il rilievo è stato effettuato nella primavera del 2023, anno caratterizzato da una prolungata siccità invernale e primaverile, si assume che in condizioni climatiche normali o più vicine alla normalità, questi suoli abbiano un drenaggio mediocre o addirittura impedito e in assoluto peggiore dei suoli descritti dalle altre osservazioni.

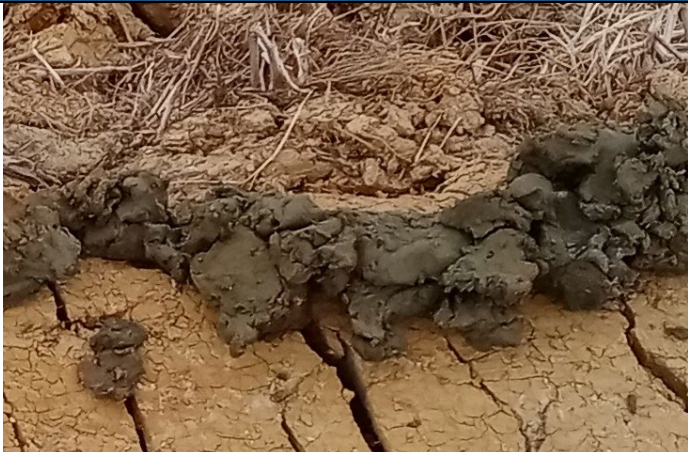
Trivellata 6, 226 m slm, Caratterizzato da P1 ma in transizione verso P2

Codice	Profondità	Colore	Screziature	Tessitura	Osservazioni
	Ap	0-20	7.5YR 4/6	5% 7.5YR 5/8	Franca argillosa	Gley, concrezioni e molto umido dopo i 55 cm.
	Ap2	20-50	2.5Y 5/3	5% 7.5YR 5/8	argilloso	
	Bg	50-60	2.5Y 4/1		argilloso	
> 60 cm: Impossibilità ad approfondire la trivellata per falda affiorante

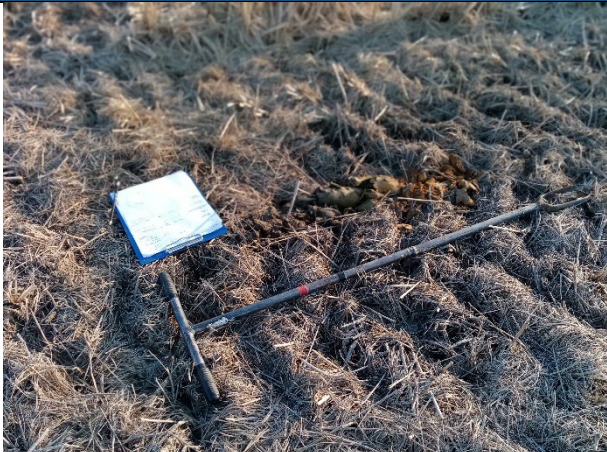
Trivellata 13, 229 m slm, Caratterizzato da P1

Codice	Profondità	Colore	Screziature	Tessitura	Osservazioni
	Ap	0-20	7.5YR 3/3		Franco argilloso	concrezioni FeMn (rosse)
	Ap2	20-40	10YR 6/6		Franco argilloso	
	Bf	40-50	10YR 6/6	7.5YR 4/6	Franco argilloso	
> 60 cm: Impossibilità ad approfondire la trivellata per concrezioni e ghiaie

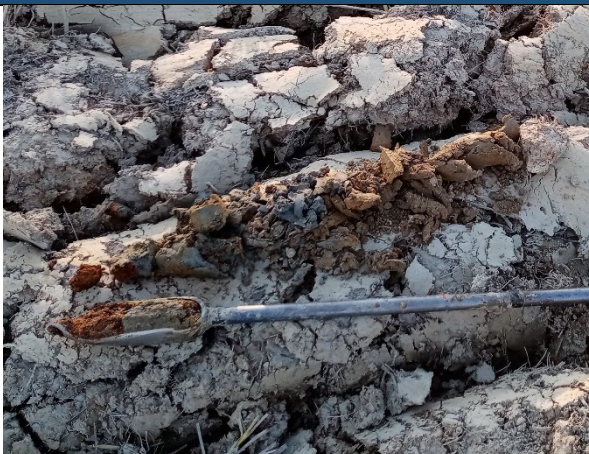
Trivellata 14, 224 m slm, Caratterizzato da P1

Codice	Profondità	Colore	Screziature	Tessitura	Osservazioni
	Ap	0-25	10YR 7/2		Franca	
	Ap2	25-55	10YR 6/6		Franca	
	Ap3	55-70	10YR 5/1	10% 10YR 6/8	Franca	
	Bt	70-80	5YR 4/6		Franca argilloso sabbioso/Concrezionario
