REN-190 S.r.l. Comune di Masserano (BI)

Fattoria Solare del Principe

Relazione Agronomica

Doc. No. M_12.1_MAS_AS_1

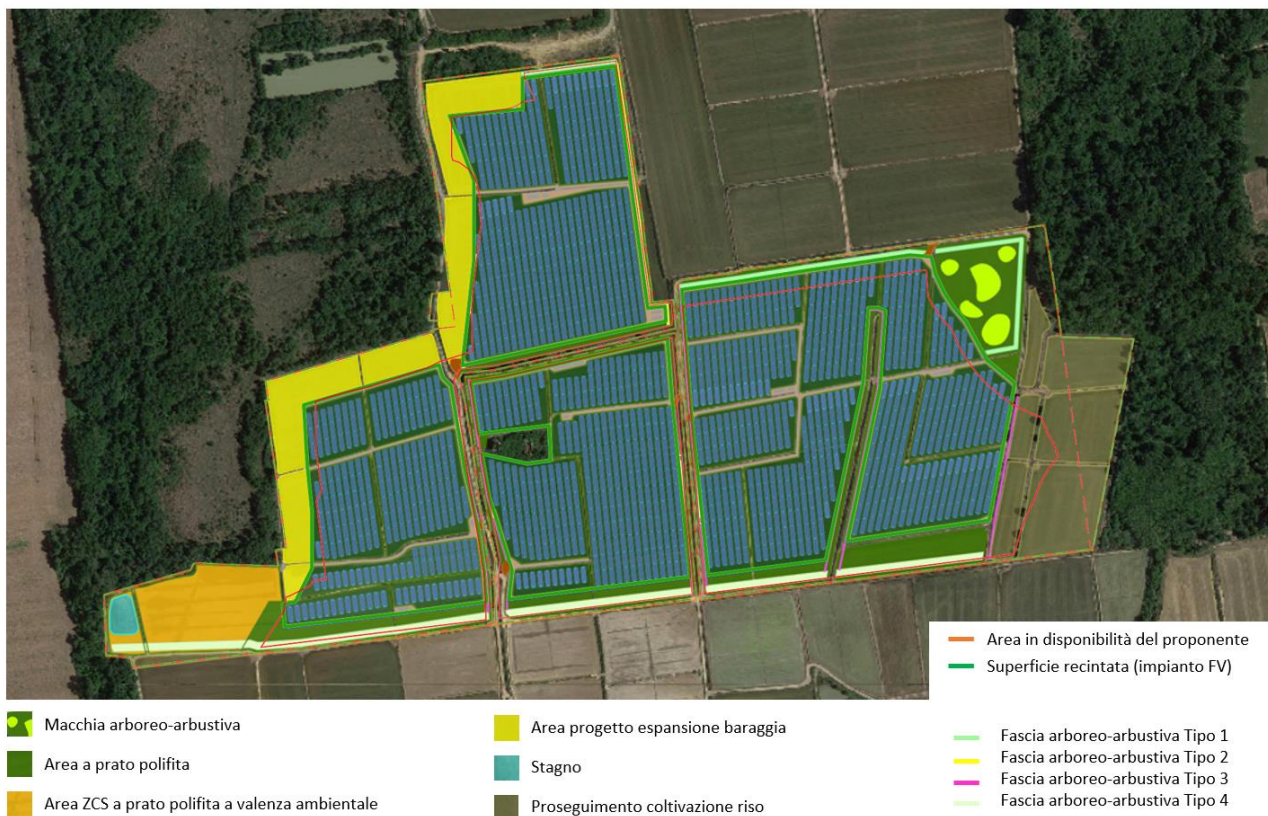
Figura 1: Nuovo layout di progetto (componente fotovoltaica e opere di mitigazione e compensazione) in cui si evidenzia la riduzione dell'ingombro previsto per la componente fotovoltaica (il perimetro in tratto rosso continuo si riferisce all'area recintata prevista in prima istanza, il perimetro verde la nuova aerea recintata; le linee tratteggiate si riferiscono alle aree catastali: tratteggiato rosso vecchia area catastale; tratteggiato verde nuova area catastale)).

Gli approfondimenti svolti per rispondere alle richieste ricevute hanno consentito di elaborare un nuovo layout (rappresentato in Figura 1) in cui sono state completamente riprogettate le opere di mitigazione e compensazione previste e l'ingombro della componente fotovoltaica, al fine di:

- rendere l'intervento maggiormente coerente con la trama agraria esistente (camere di risaia),
- eliminare le interferenze evidenziate dagli enti (con particolare riferimento ai canali irrigui);
- migliorare l'inserimento dell'intervento in termini paesaggisti, in particolare con riferimento al cannocchiale visivo dalla SP 317 e alla SP 315 classificata dal PPR come percorso panoramico.
- prevedere opere di mitigazione e compensazione atte a garantire un inserimento ambientale virtuoso e l'incremento dei corridoi ecologici;
- contribuire all'aumento della biodiversità e garantire la prevenzione della diffusione di organismi nocivi.

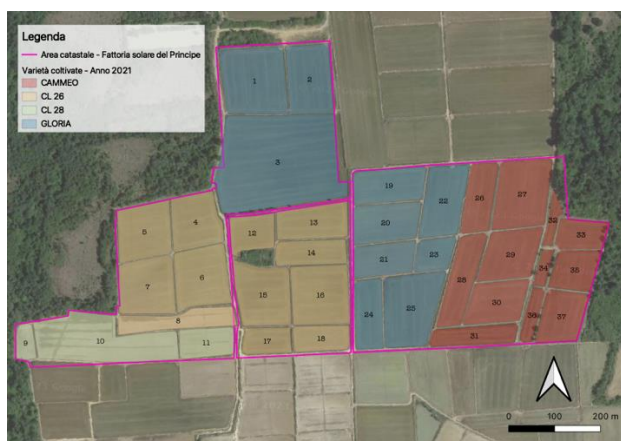
Figura 14 Individuazione delle camere di risaia nell'area di intervento categorizzate per varietà coltivata – Anno 2021

L'area di Masserano è contraddistinta dalla presenza di 37 camere di risaia, come di seguito rappresentato ed illustrato al paragrafo 4 "Documentazione fotografica".

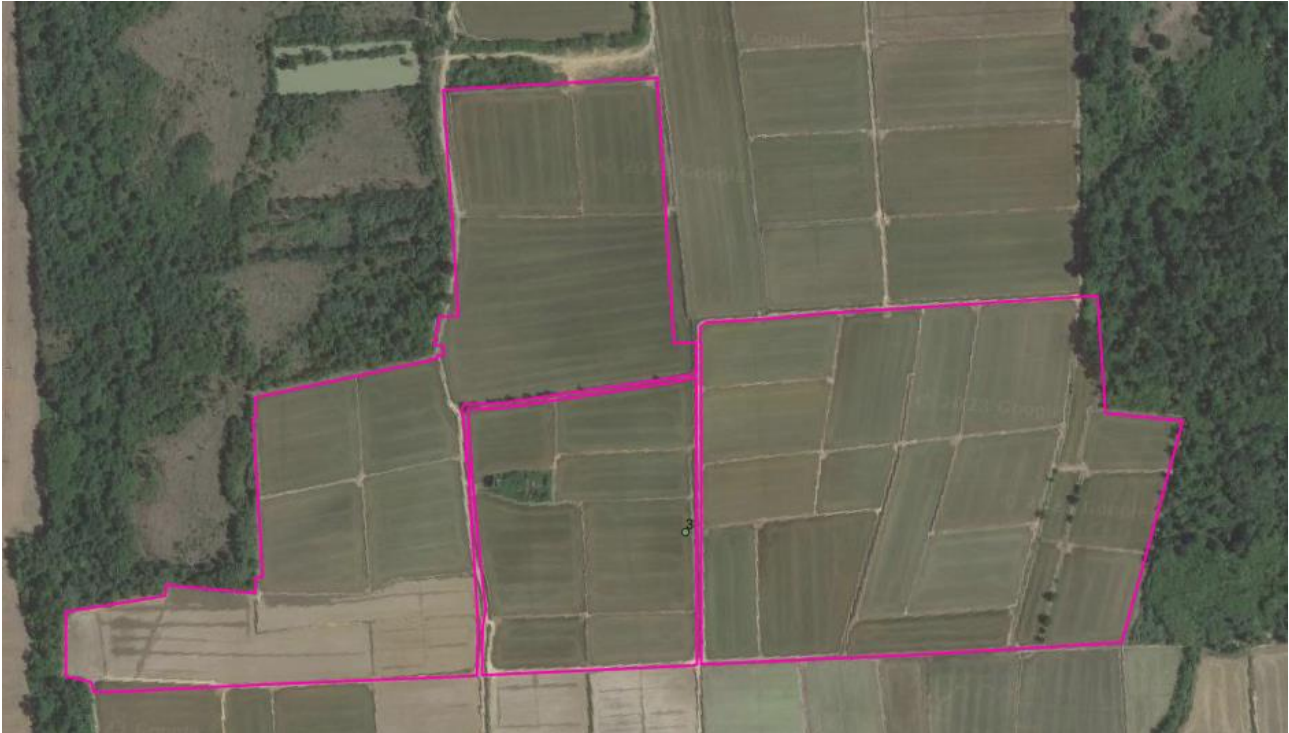
Figura 19 Localizzazione pozzetto per la caratterizzazione del suolo.

Localizzazione: Come da cartografica sotto riportata (n. 3)

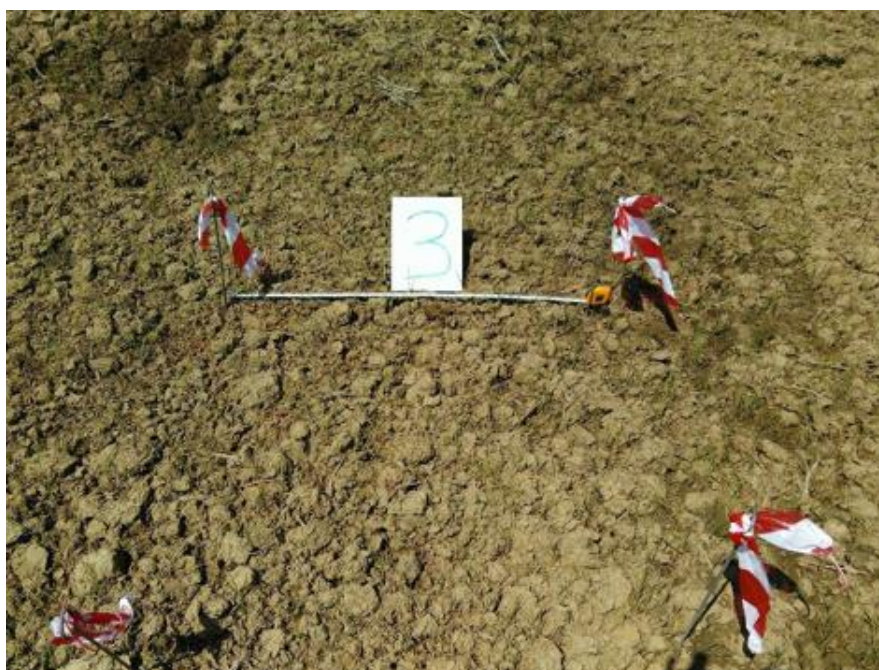
Figura 21 Dettaglio della zona superficiale, con assenza di scheletro

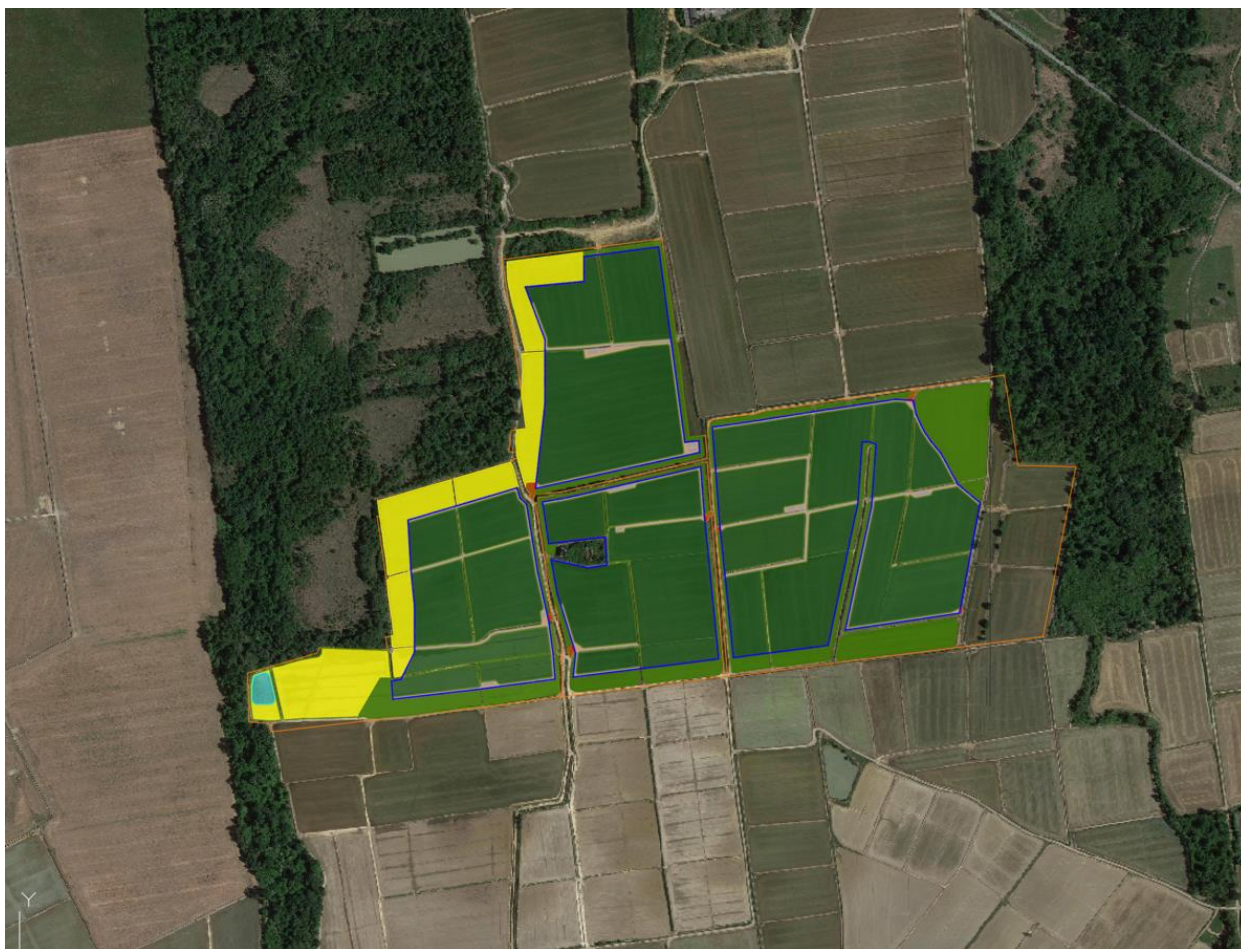
Figura 24. Schematizzazione dell'area occupata dal prato; evidenziato in giallo il prato con valenza ambientale e in verde il prato commerciale (verde scuro il prato al di sotto dei pannelli fotovoltaici e verde chiaro quello esterno all'area occupata dai pannelli fotovoltaici).

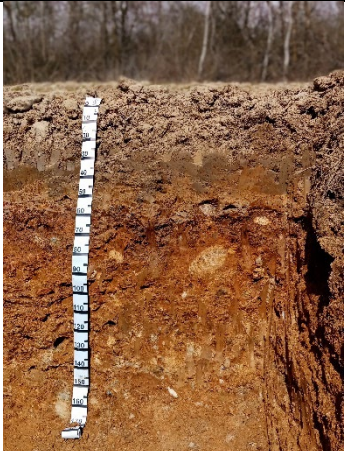
PROFILO 1, 235 m slm

Codice	Profondità	Colore	Screziature	Tessitura	Osservazioni
	Ap	0-20	7.5YR 6/3		Franca	Piu compatto ed argilloso a rispetto P2. Senza effervescenza rilevata con HCl. Scheletro presente al 20% da 50 cm di profondità.
	Ap2	20-40	10YR 3/4		Franca	
	Ap3	40-50	7.5YR 4/6	2.5YR 3/6	Franca argilloso sabbioso/Concrezioni di Fe-Mn	
	Bt1	50-80	5YR 4/6	saprolito	Franco argilloso sabbioso/ Resti saprolite	
	Bt2	80-140+	7.5YR 5/8		Franco sabbioso

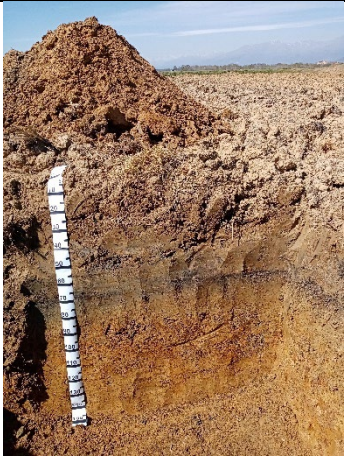
PROFILO 2, 227 m slm

Codice	Profondità	Colore	Screziature	Tessitura	Osservazioni
	Ap	0-35	10YR 5/4		Franca	Piu sciolto rispetto P1. Senza effervescenza rilevata con HCl. Scheletro assente.
	Ap2	35-55	2,5Y 4/3		Franca	
	Ap3	55-65	2,5Y 3/2	5YR 2.5/1 (gley) e 5YR 2.5/1 (MOS)	Franca	
	Bt1	65-85	10YR 6/6	7.5 Y 5/6 (Concrezioni)	Franca argillosa sabbiosa	
	Bt2	85-120	10YR 4/5	2.5 YR 4/6 (Concrezioni)	Franca argillosa sabbiosa	
Bt3	120-150+	10YR 4/6	2.5 YR 3/6 (Concrezioni)	Franca argillosa sabbiosa

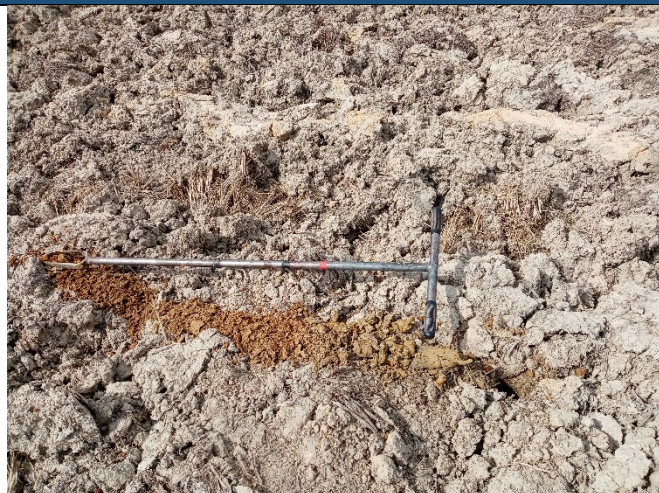
Trivellata 1, 231 m slm, Caratterizzato da P1

Codice	Profondità	Colore	Screziature	Tessitura	Osservazioni
Ap	0-35	7.5YR 6/3		Franca	Simile a P1 ma parte 4 m piu basso.
Ap2	35-50	5YR 3/4		Franca	
Bt1	50-80	7.5YR 4/6	2.5YR 3/6	Franco argillosa	
Bt2	80-110+	2.5Y 6/4	7.5YR 5/8	Argillosa

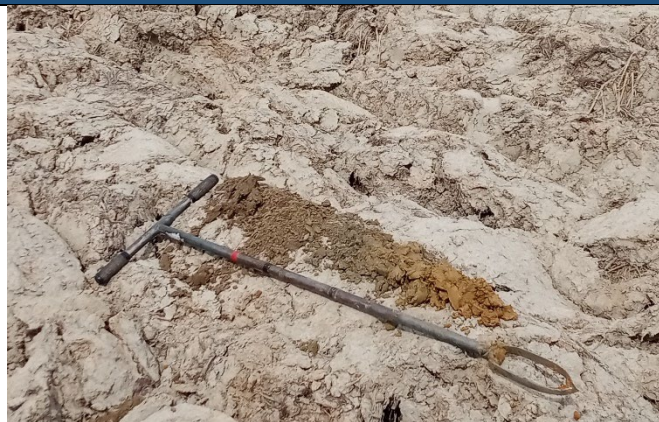
Trivellata 2, 228 m slm, Caratterizzato da P1

Codice	Profondità	Colore	Screziature	Tessitura	Osservazioni
Ap	0-20	7.5YR 4/4		Franco argillosa	Consistenza forte da 30 cm per saprolite con minerali primari. Colori superficiali maggiormente gley.
Ap2	20-50	7.5YR 4/3		Franco argillosa	
Apg3	50-70	7.5YR 5/2		Franco argillosa	
Bt	70-90+	7.5YR 4/6	7.5YR 4/6	Argillosa con resti di saprolite

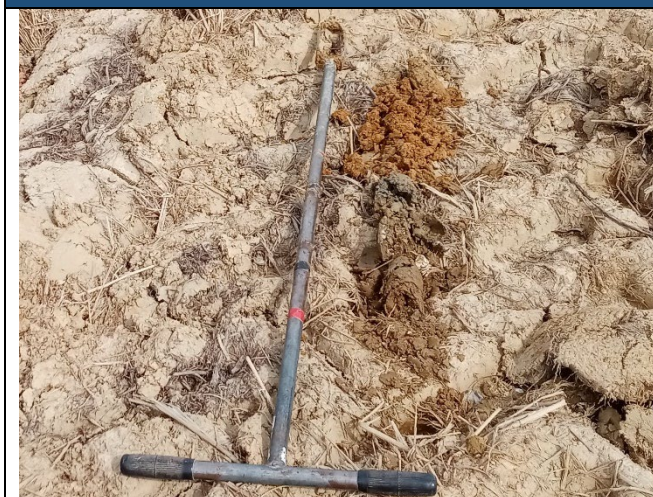
Trivellata 3, 225 m slm, Caratterizzato da P1

Codice	Profondità	Colore	Screziature	Tessitura	Osservazioni
Ap	0-20	7.5YR 4/3		Franco argillosa	
Apg2	20-50	7.5YR 5/3		Franco argillosa	
Bt	50-75	7.5YR 4/6	10 % 5YR 4/6 di resti saprolite	Argillosa	
Bt2	75-80+	2.5Y 6/4

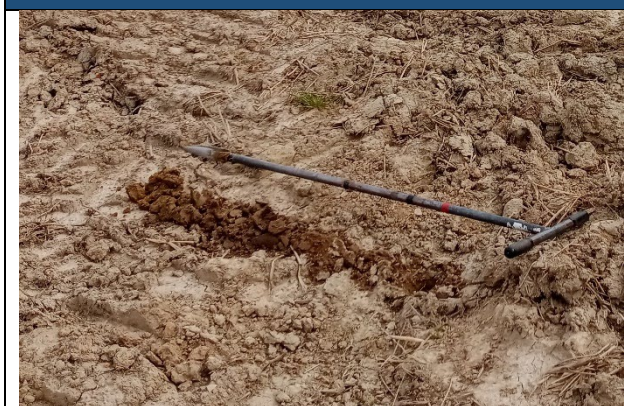
Trivellata 4, 225 m slm, Caratterizzato da P1

Codice	Profondità	Colore	Screziature	Tessitura	Osservazioni
Ap	0-35	7.5YR 4/3		Franca argillosa	Duro per concrezioni a 35+. Più drenato rispetto la Trivellata 2.
Apg2	35-45	7.5YR 3/3		Franca argillosa	
Bt	45-70	7.5YR 4/6	50% 7.5YR 2.5/2 Concrezioni Fe Mn e strati di saprolite	Argillosa e concrezionario	
Bt2	70-80+	7.5YR 5/8		Argillosa

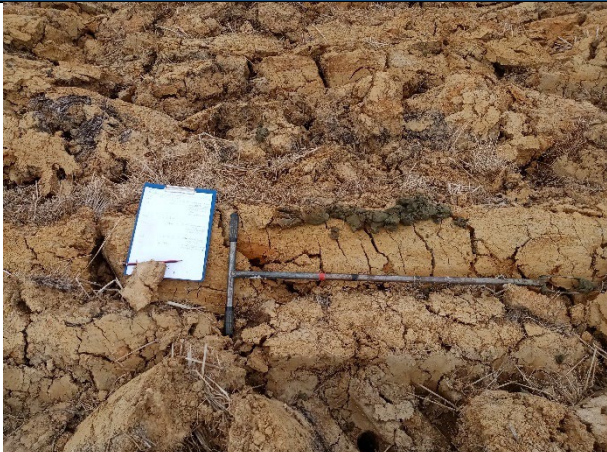
Trivellata 5, 224 m slm, Caratterizzato da P1 ma in transizione verso P2

Codice	Profondità	Colore	Screziature	Tessitura	Osservazioni
	Ap	0-20	7.5YR 5/6	5% 7.5YR 4/6	Franca argillosa	Suolo con colori gley, concrezioni e molto umido, soprattutto dopo 55 cm.
	Ap2	20-40	2.5Y 5/3		argilloso	
	Bg	40-60	2.5Y 4/1		argilloso	
> 60 cm: Impossibilità ad approfondire la trivellata per falda affiorante

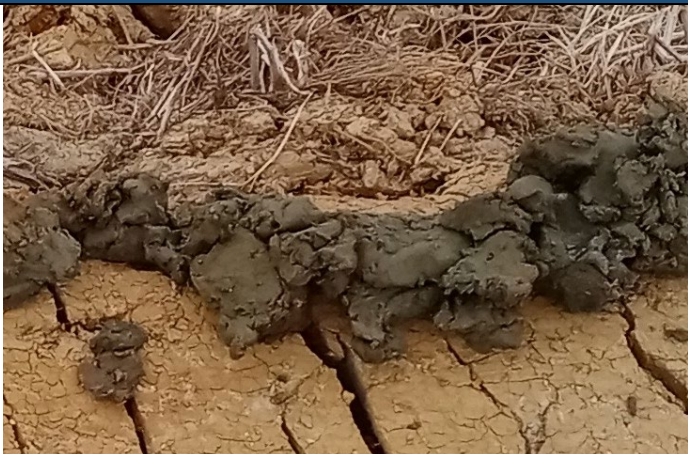
Trivellata 6, 226 m slm, Caratterizzato da P1 ma in transizione verso P2

Codice	Profondità	Colore	Screziature	Tessitura	Osservazioni
	Ap	0-20	7.5YR 4/6	5% 7.5YR 5/8	Franca argillosa	Gley, concrezioni e molto umido dopo i 55 cm.
	Ap2	20-50	2.5Y 5/3	5% 7.5YR 5/8	argilloso	
	Bg	50-60	2.5Y 4/1		argilloso	
> 60 cm: Impossibilità ad approfondire la trivellata per falda affiorante

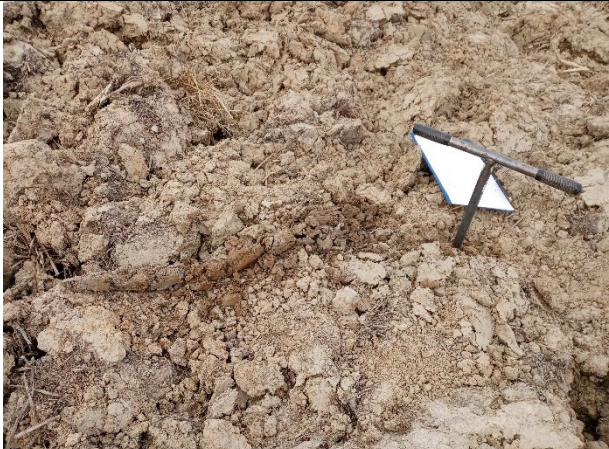
Trivellata 7, 227 m slm, Caratterizzato da P2

Codice	Profondità	Colore	Screziature	Tessitura	Osservazioni
	Ap	0-30	7.5YR 6/2	10% 7.5YR 6/2	Franco	Gley sino in profondità variegato rosso. Più secco. Zona di transizione tra P1 e P2.
	Bt	30-40	7.5YR 5/2	30%, 7.5YR 5/8	Franco argilloso	
	Bt	40-70	7.5YR 5/2	10% 7.5YR 5/8	Franco argilloso	
> 60 cm: Impossibilità ad approfondire la trivellata per falda affiorante

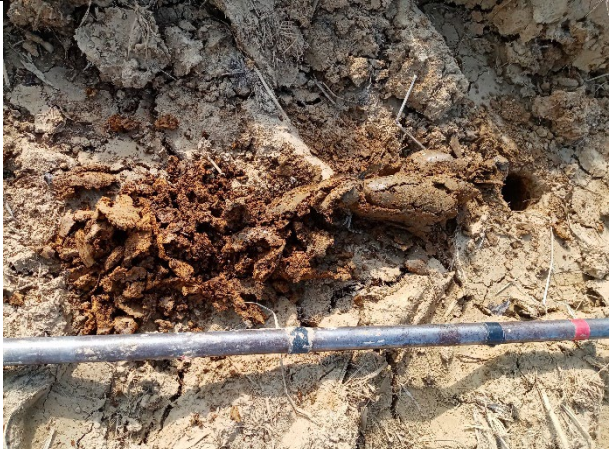
Trivellata 8, 228 m slm, Caratterizzato da P1

Codice	Profondità	Colore	Screziature	Tessitura	Osservazioni
	A	0-30	7.5YR 3/4		franco	Più rossastro in superficie, secco e duro. A 30 cm concrezioni, strato scuro e indurito
	B	30-45	7.5YR 2.5/3	70% 2.5YR 3/6	Concrezioni Fe Mg	
	Bt	45-55	7.5YR 5/8		argilloso	
> 60 cm: Impossibilità ad approfondire la trivellata per concrezioni e ghiaie

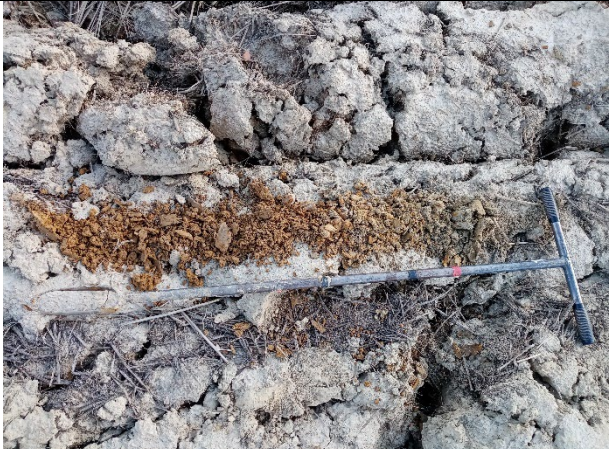
Trivellata 9, 231 m slm, Caratterizzato da P2

Codice	Profondità	Colore	Screziature	Tessitura	Osservazioni
	Ap	0-35	7.5YR 4/2		Franca	Transizione tra P2 e P1.
	Ap2	35-55	7.5YR 5/6	25 % 7.5YR 7/6	Franca	
	Bt1	55-85	7.5YR 3/4		Franca argillosa	
	Bt2	85-120	7.5YR 4/6		Franca argillosa

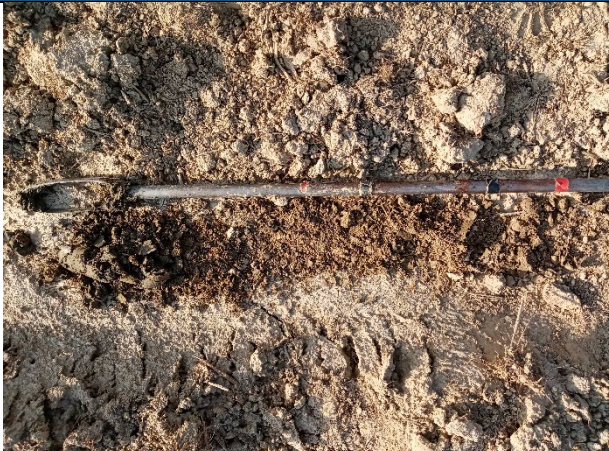
Trivellata 10, 228 m slm, Caratterizzato da P2

Codice	Profondità	Colore	Screziature	Tessitura	Osservazioni
	Ap	0-20	7.5YR 3/2		Franca	Secco e sciolto. a 50 cm inizia maggior umidità
	Ap2	20-50	7.5YR 4/4		Franca	
	Ap3	50-60	7.5YR 2.5/2	MOS	Franca sabbiosa	
> 60 cm: Impossibilità ad approfondire la trivellata per strato sciolto (bassa adesione agli attrezzi)

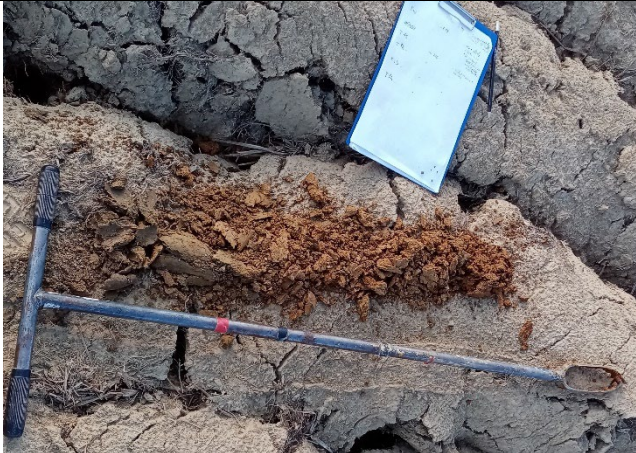
Trivellata 11, 226 m slm, Caratterizzato da P2

Codice	Profondità	Colore	Screziature	Tessitura	Osservazioni
	Ap	0-35	7.5YR 4/2		Franco argilloso	Molto simile a P2..
	Ap2	35-55	7.5YR 5/6		Franco argilloso	
	Ap3	55-65	5YR 4/6			
	Bt1	65-85	5YR 5/8

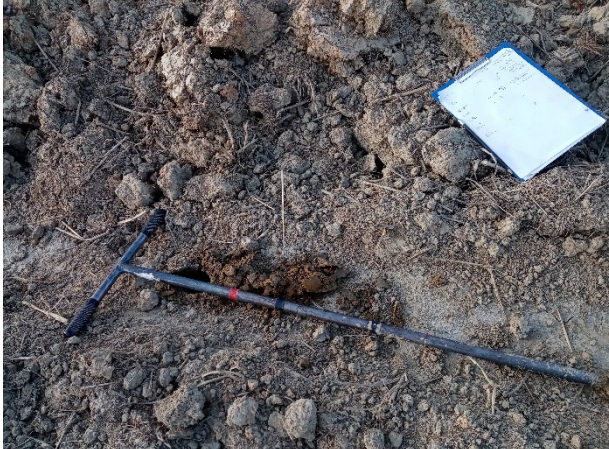
Trivellata 12, 225 m slm, Caratterizzato da P2

Codice	Profondità	Colore	Screziature	Tessitura	Osservazioni
	Ap	0-30	7.5YR 4/2		Franco argilloso	Ancora parte del terrazzo alto caratterizzato dal P2.
	Ap2	30-65	5YR 2.5/2	10% 7.5YR 4/6	argilloso	
> 60 cm: Impossibilità ad approfondire la trivellata per strato sciolto (bassa adesione agli attrezzi)

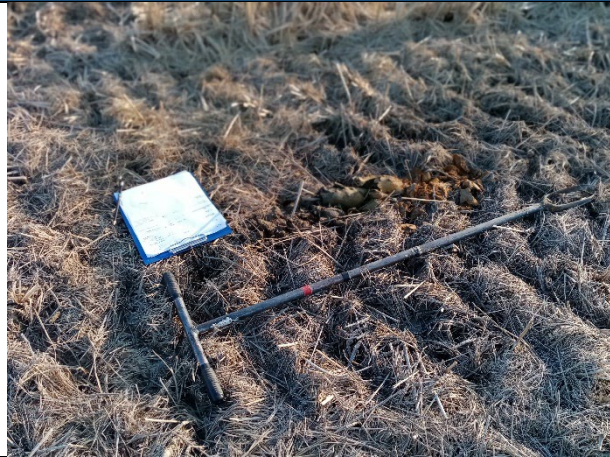
Trivellata 13, 229 m slm, Caratterizzato da P1

Codice	Profondità	Colore	Screziature	Tessitura	Osservazioni
Ap	0-20	7.5YR 3/3		Franco argilloso	concrezioni FeMn (rosse)
Ap2	20-40	10YR 6/6		Franco argilloso	
Bf	40-50	10YR 6/6	7.5YR 4/6	Franco argilloso	
> 60 cm: Impossibilità ad approfondire la trivellata per concrezioni e ghiaie

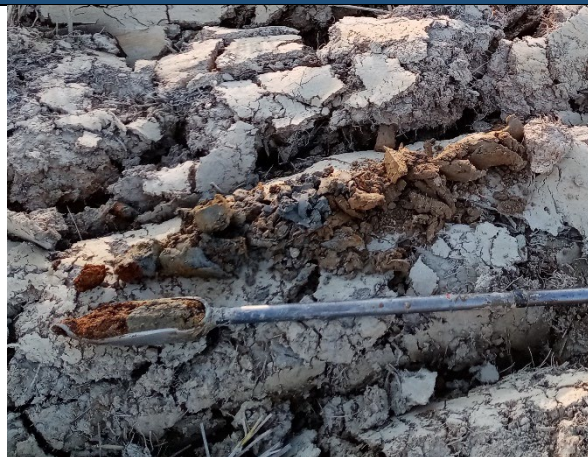
Codice	Profondità	Colore	Screziature	Tessitura	Osservazioni
Ap	0-25	10YR 7/2		Franca	
Ap2	25-55	10YR 6/6		Franca	
Ap3	55-70	10YR 5/1	10% 10YR 6/8	Franca	
Bt	70-80	5YR 4/6		Franca argilloso sabbioso/Concrezionario
