PROGETTO DI UN IMPIANTO AGROVOLTAICO E OPERE CONNESSE DA REALIZZARSI IN PROVINCIA DI TRAPANI NEI COMUNI DI SALEMI, MAZARA DEL VALLO, SANTA NINFA E CASTELVETRANO, DENOMINATO "CLUSTER B"

PROGETTO DEFINITIVO

ELABORATO **DOCUMENTAZIONE FOTOGRAFICA E SCHEDE DI DETTAGLIO DEI MANUFATTI RURALI ESISTENTI**

CODICE ELABORATO
CLBPD0T55-00

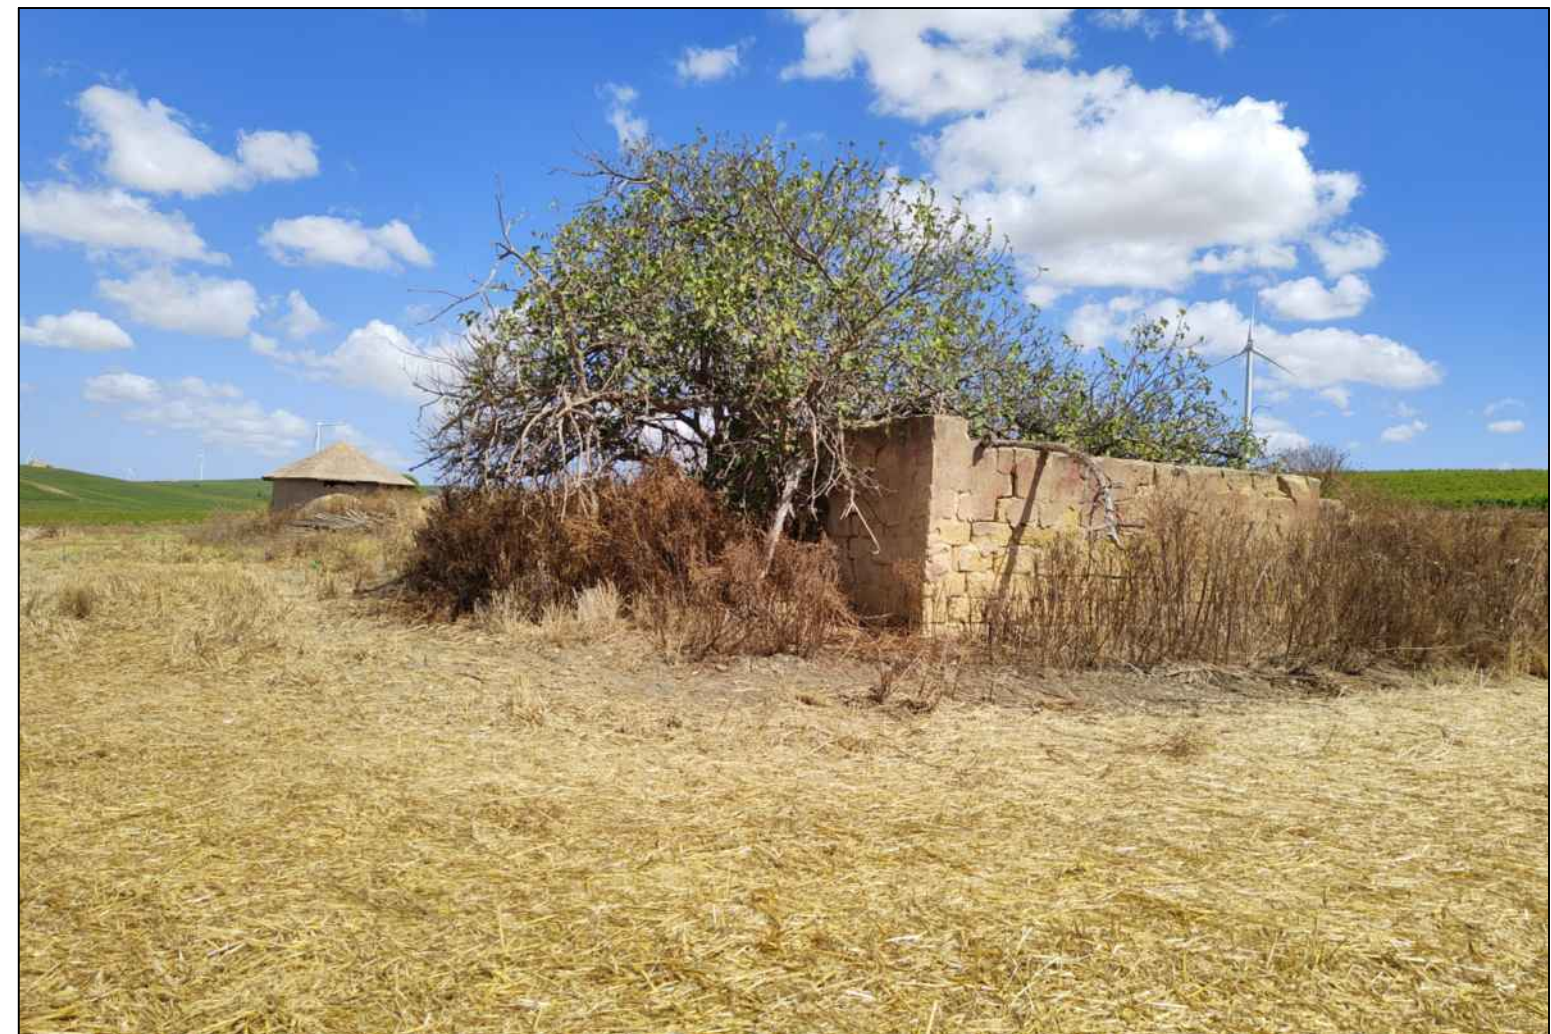
MANUFATTO 1

n° foto	Luogo	Foglio catastale	Particella catastale	data foto
foto 2	Salemi	142	164	08/08/2023

Il fabbricato è presente sulle mappe catastali e CTR. Appare in stato di rudere. Non essendo un bene isolato o un manufatto di valenza culturale o storica, è prevista la demolizione.

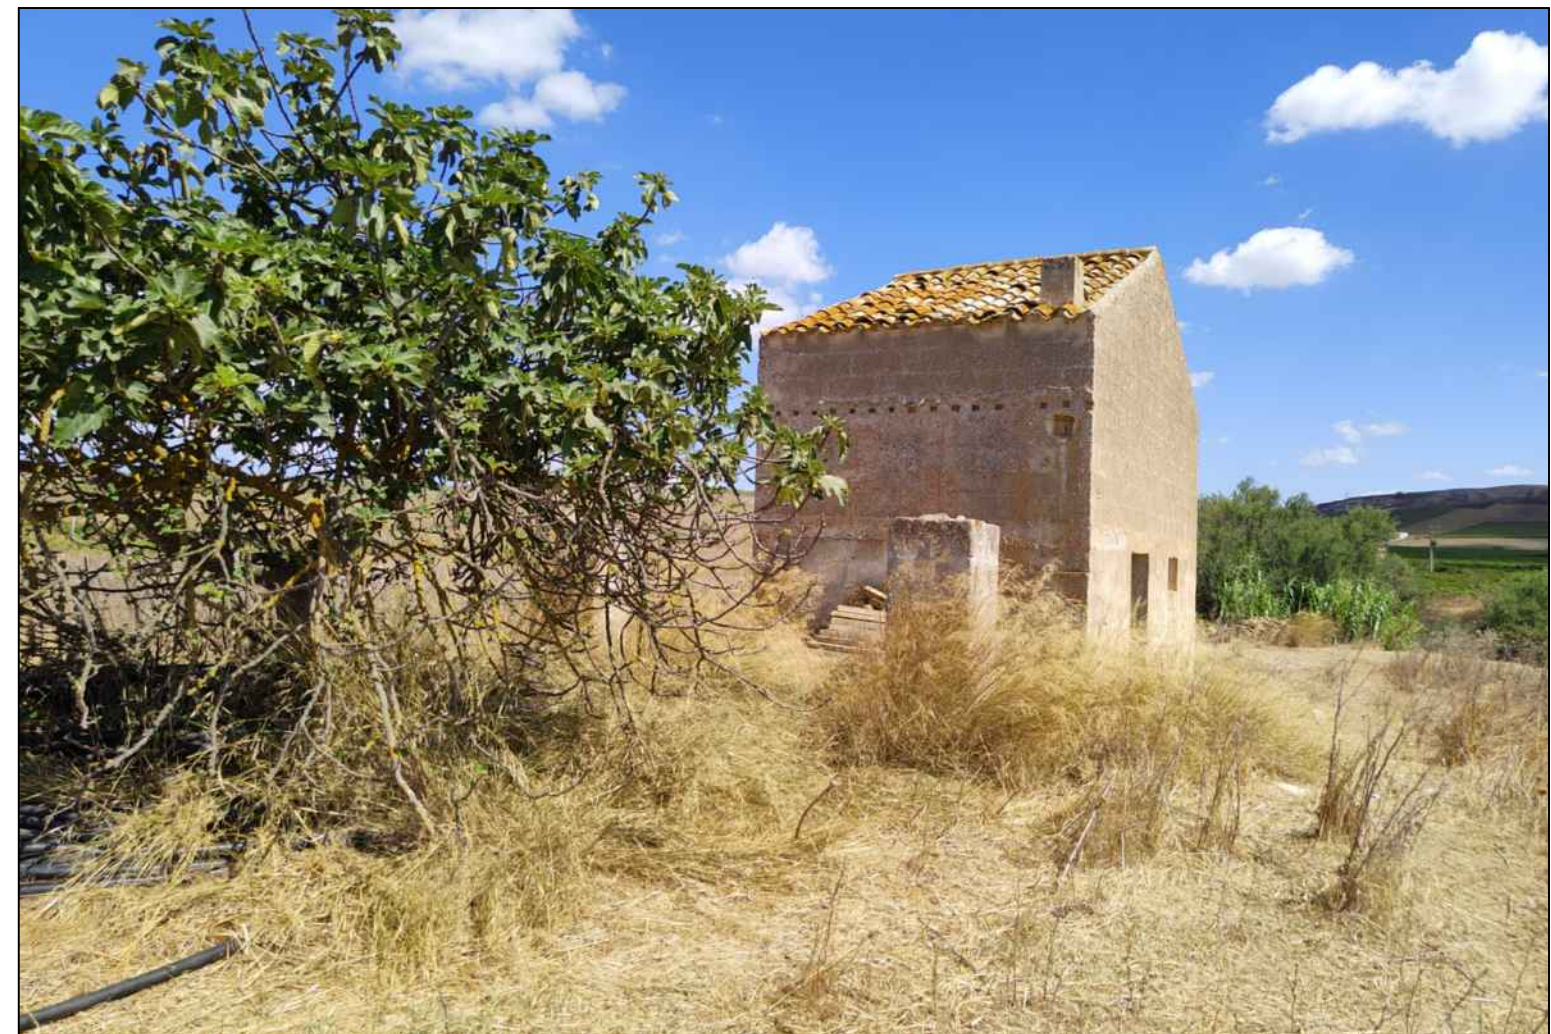
MANUFATTO 3

n° foto	Luogo	Foglio catastale	Particella catastale	data foto
foto 6	Salemi	154	29	08/08/2023

Il fabbricato non è presente sulle mappe catastali e ma lo è su CTR. Appare in stato mediocre. Non essendo un bene isolato o un manufatto di valenza culturale o storica è prevista la demolizione.

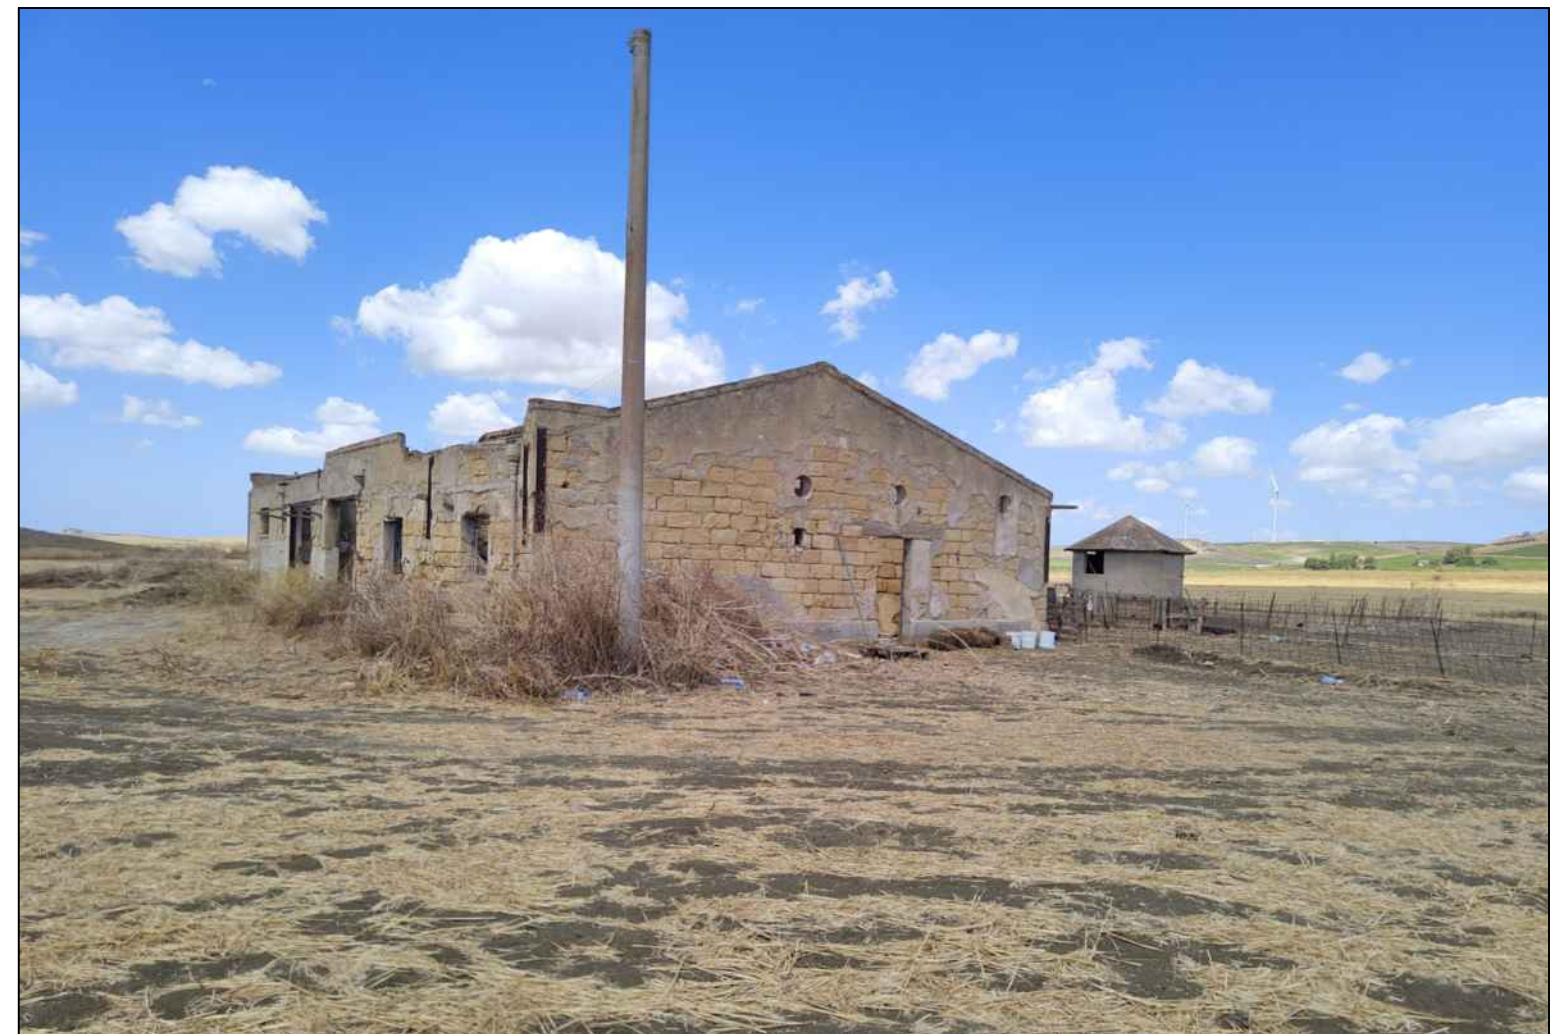
MANUFATTO 4

n° foto	Luogo	Foglio catastrale	Particella catastale	data foto
foto 7	Salemi	155	77	08/08/2023

Il fabbricato non è presente sulle mappe catastali ma lo è su carta tecnica regionale. Appare in stato di rudere. Non essendo un bene isolato o un manufatto di valenza culturale o storica, è prevista la demolizione.

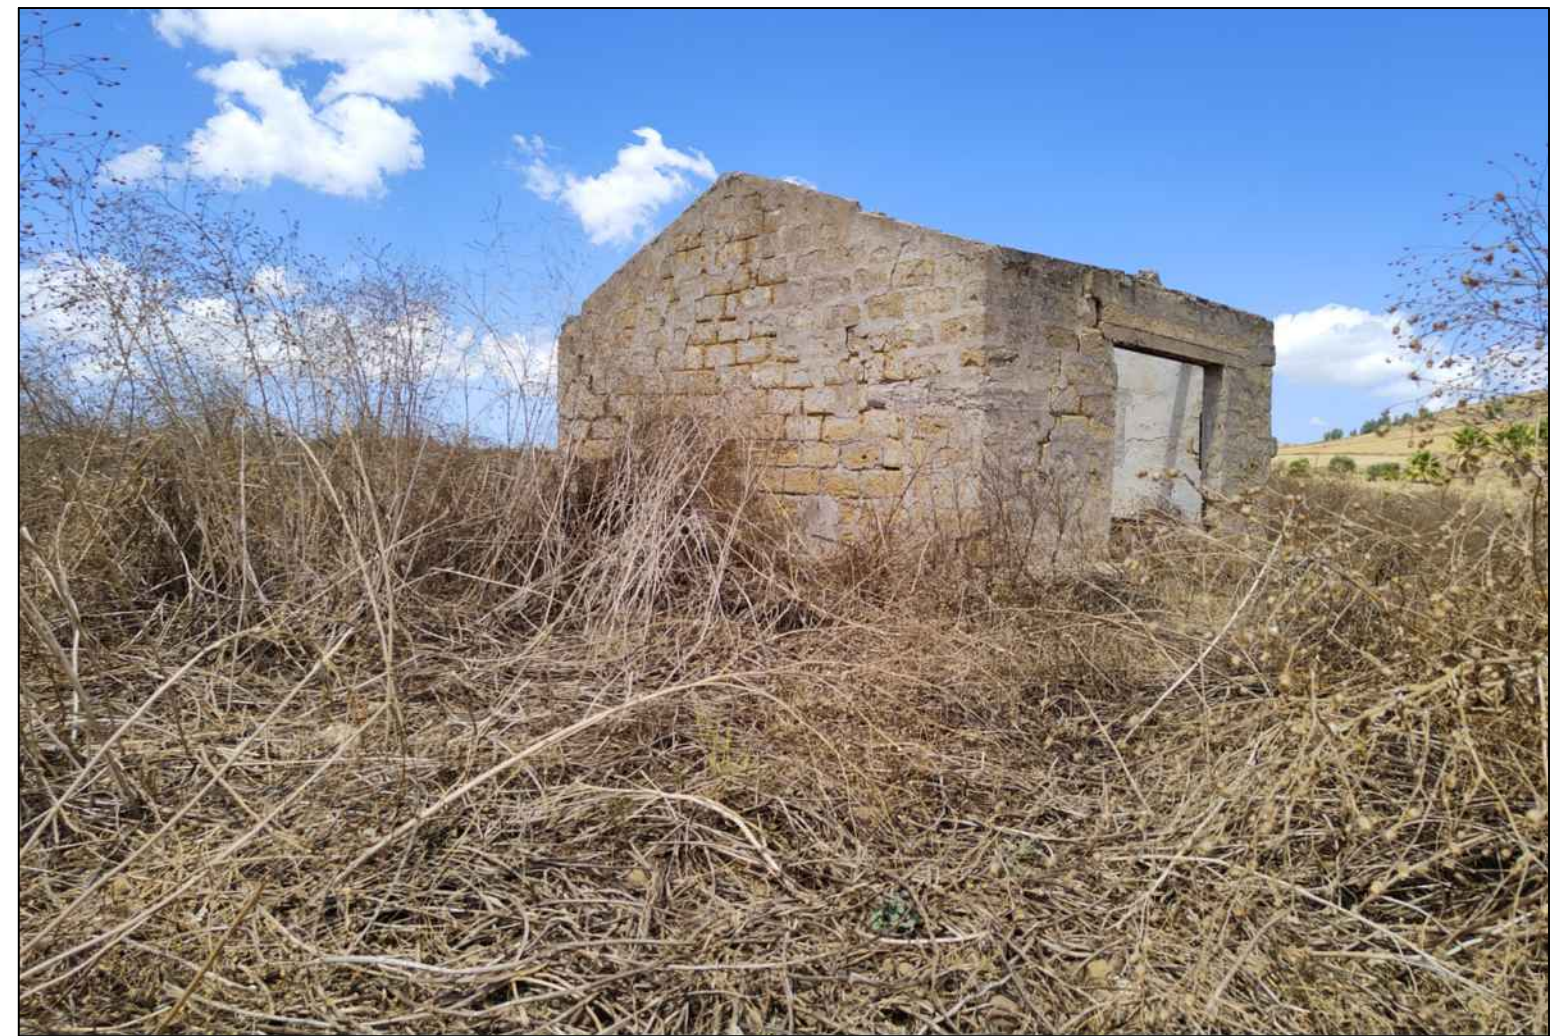
MANUFATTO 5

n° foto	Luogo	Foglio catastrale	Particella catastale	data foto
foto 8	Salemi	155	45	08/08/2023

Il fabbricato non è presente sulle mappe catastali ma lo è su carta tecnica regionale. Appare in stato di rudere. Non essendo un bene isolato o un manufatto di valenza culturale o storica, è prevista la demolizione.

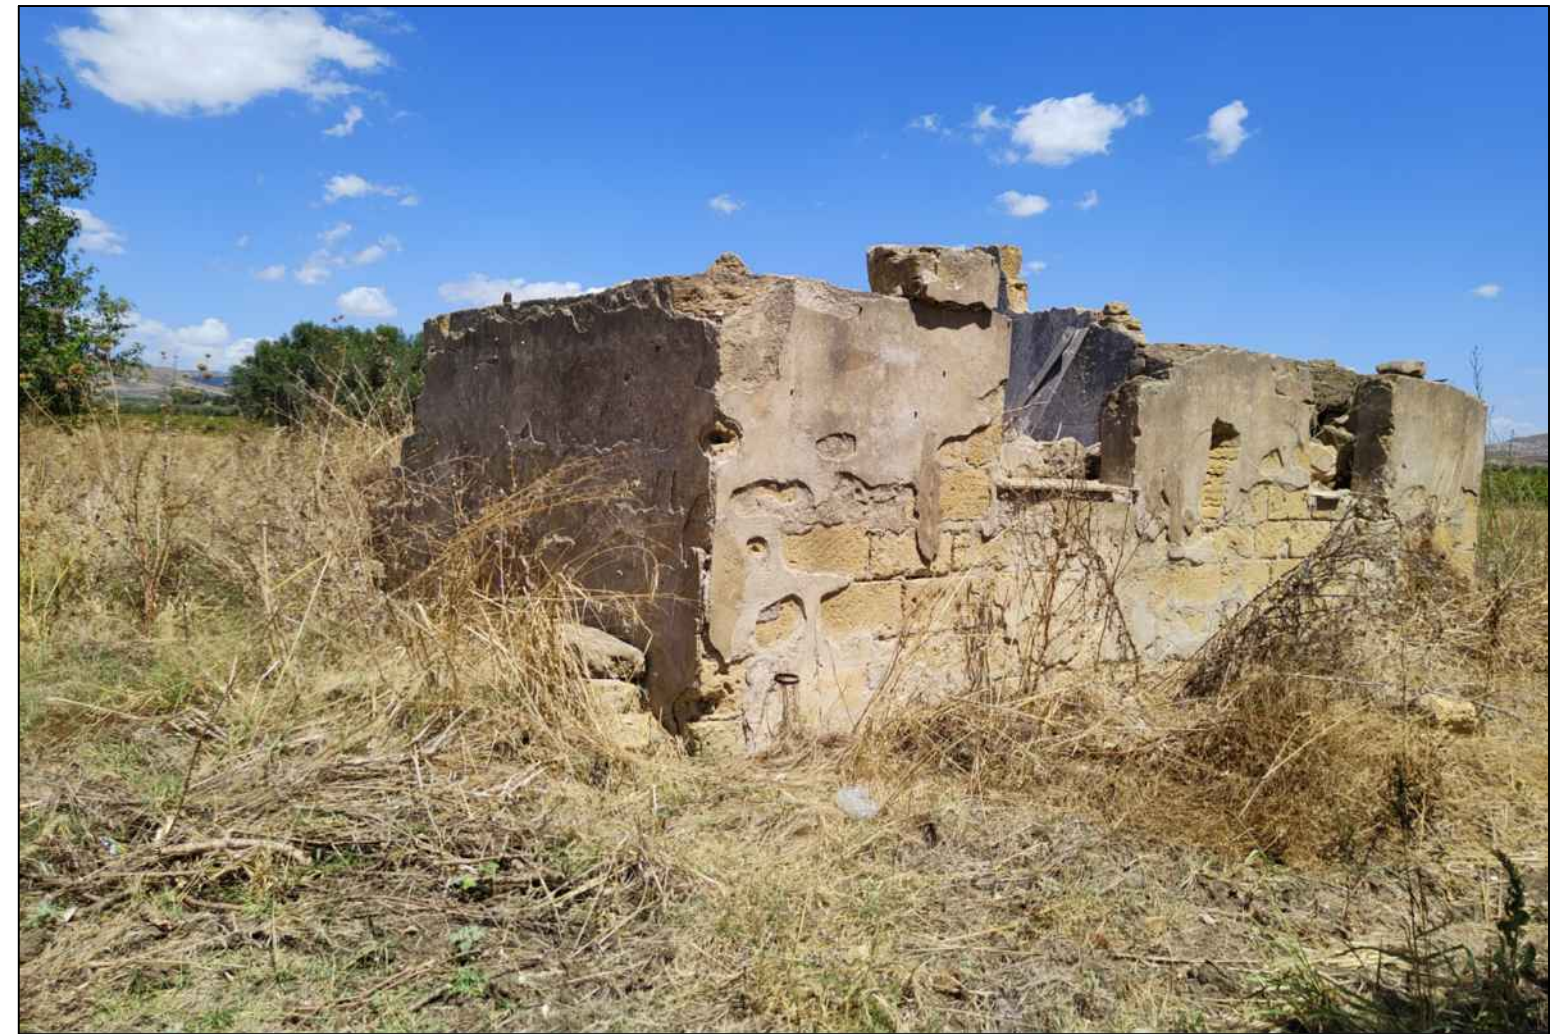
MANUFATTO 6

n° foto	Luogo	Foglio catastale	Particella catastale	data foto
foto 11	Santa Ninfa	52	535	08/08/2023

Il fabbricato non è presente su mappa catastale e su carta tecnica regionale. Appare in stato di rudere. Non essendo un bene isolato o un manufatto di valenza culturale o storica, è prevista la demolizione.

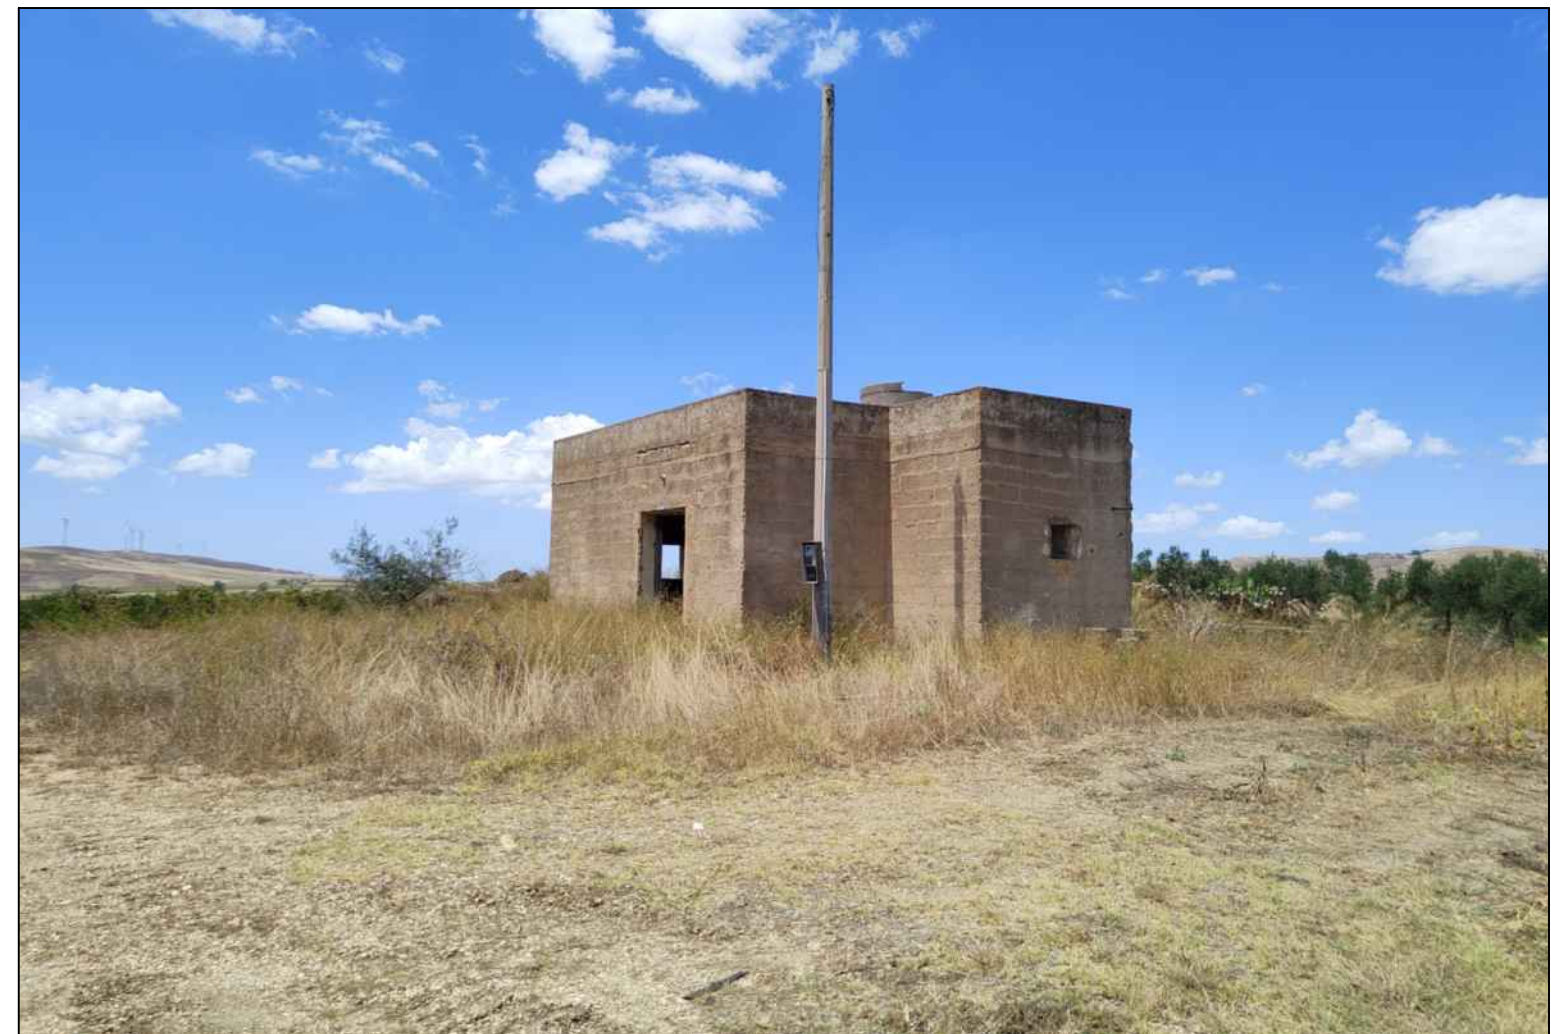
MANUFATTO 7

n° foto	Luogo	Foglio catastale	Particella catastale	data foto
foto 13	Santa Ninfa	52	558	08/08/2023

Il fabbricato è presente sulle mappe catastali e su CTR. Appare in stato mediocre senza infissi o coperture. Non essendo un bene isolato o un manufatto di valenza culturale o storica verrà prevista eventualmente una leggera ristrutturazione tale da consentire una rifunzionalizzazione ad uso deposito attrezzi, macchine agricole e/o materiali.
