## PARTICOLARI E TIPOLOGICI DELLE INTERFERENZE

INTERFERENZA: CONDOTTA IDRICA

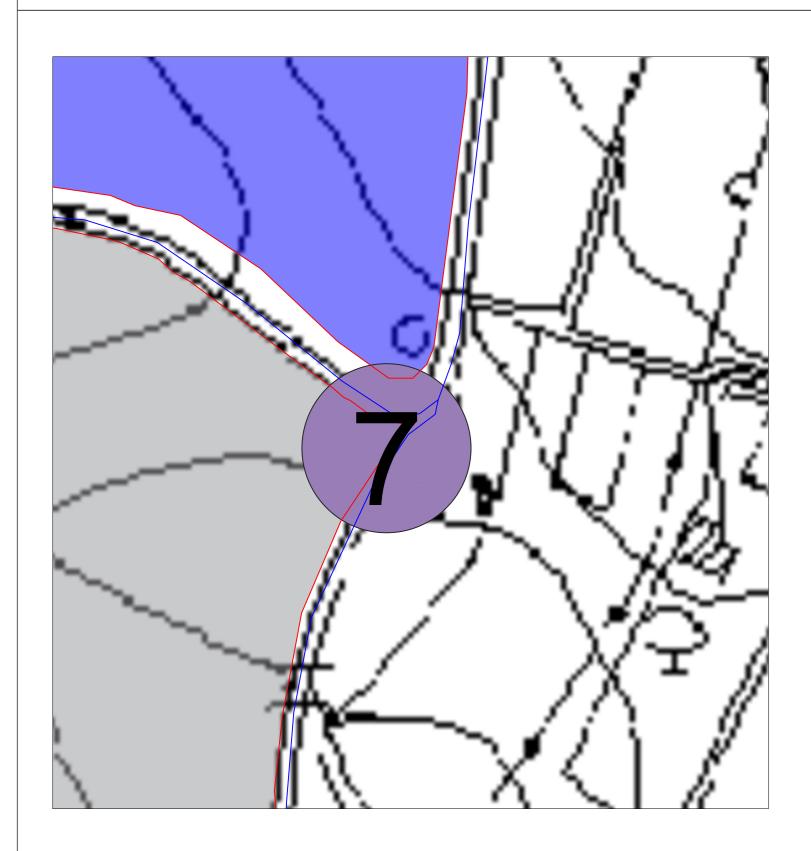
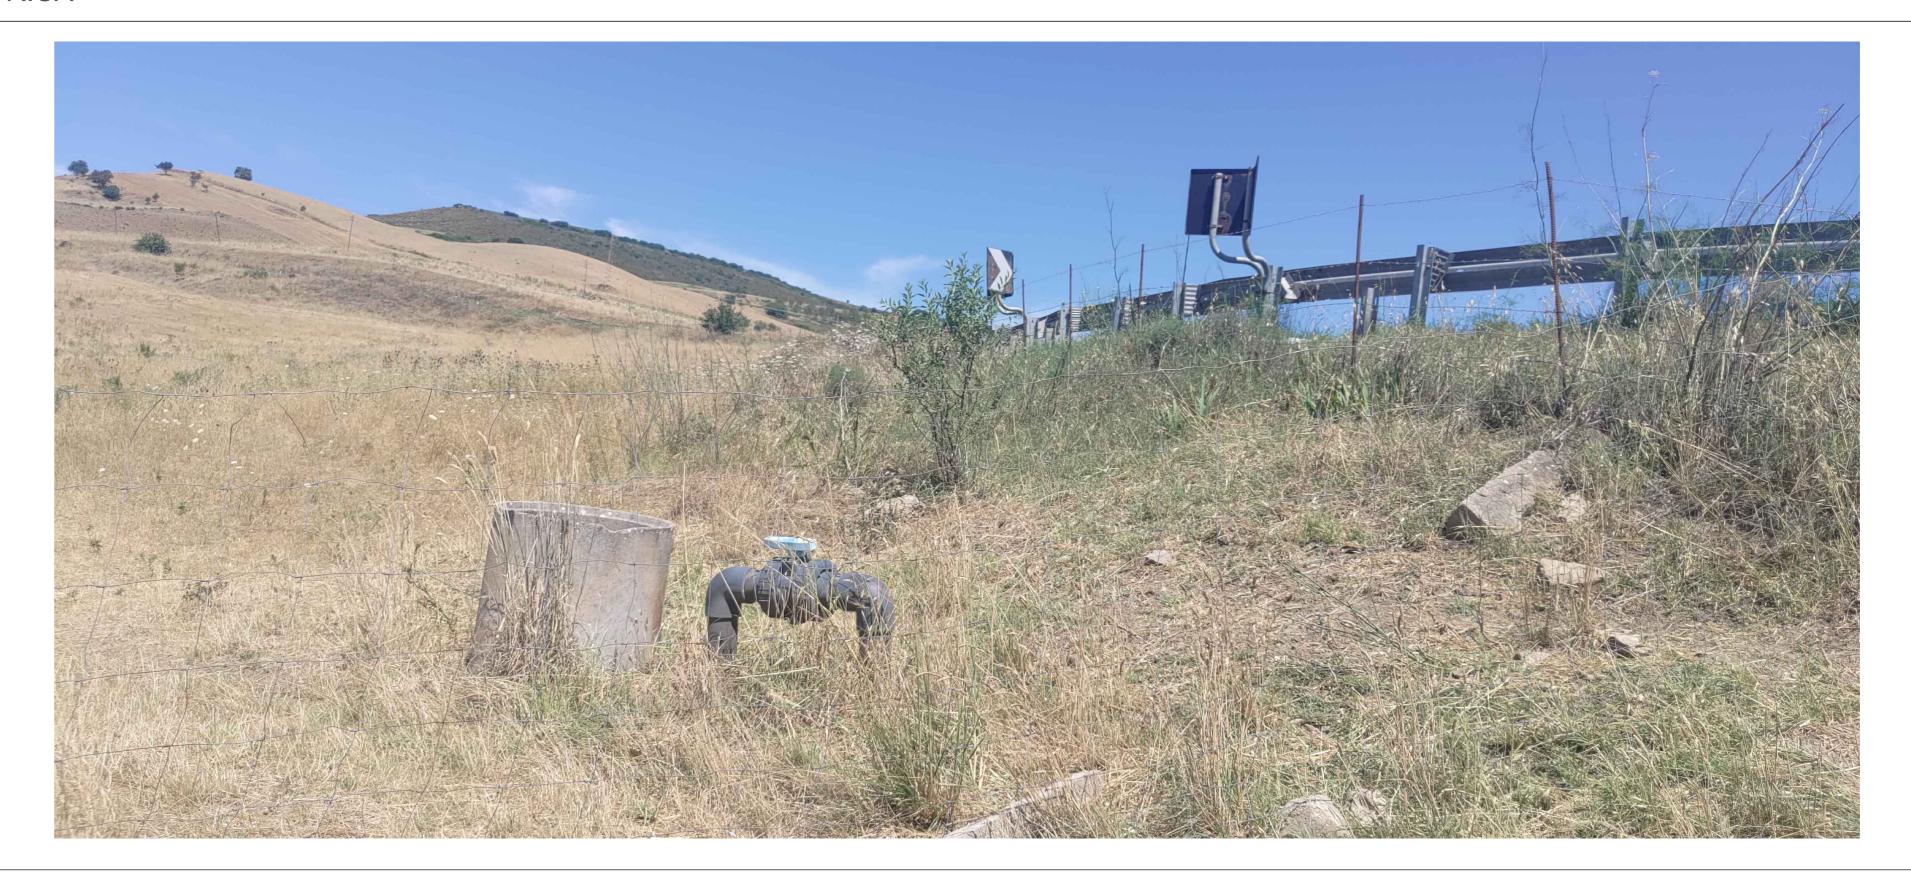
Il tracciato del cavidotto AT interferisce con condotte irrigue.

Come si evince dalla foto a destra, In corso di Site Visit non è stato possibile definire se l'opera idraulica fosse dismessa e pertanto non è stato possibile determinare il reale tracciato delle condotte.

Pertanto, la risoluzione dell'interferenza dovrà essere affrontata in fase esecutiva.

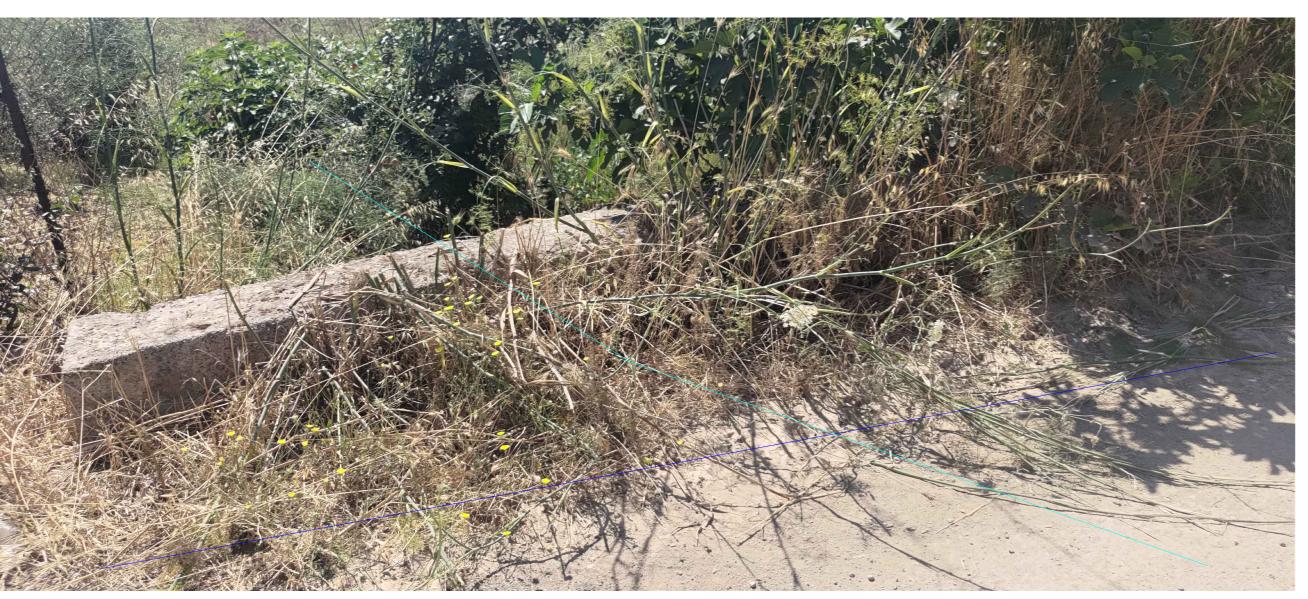
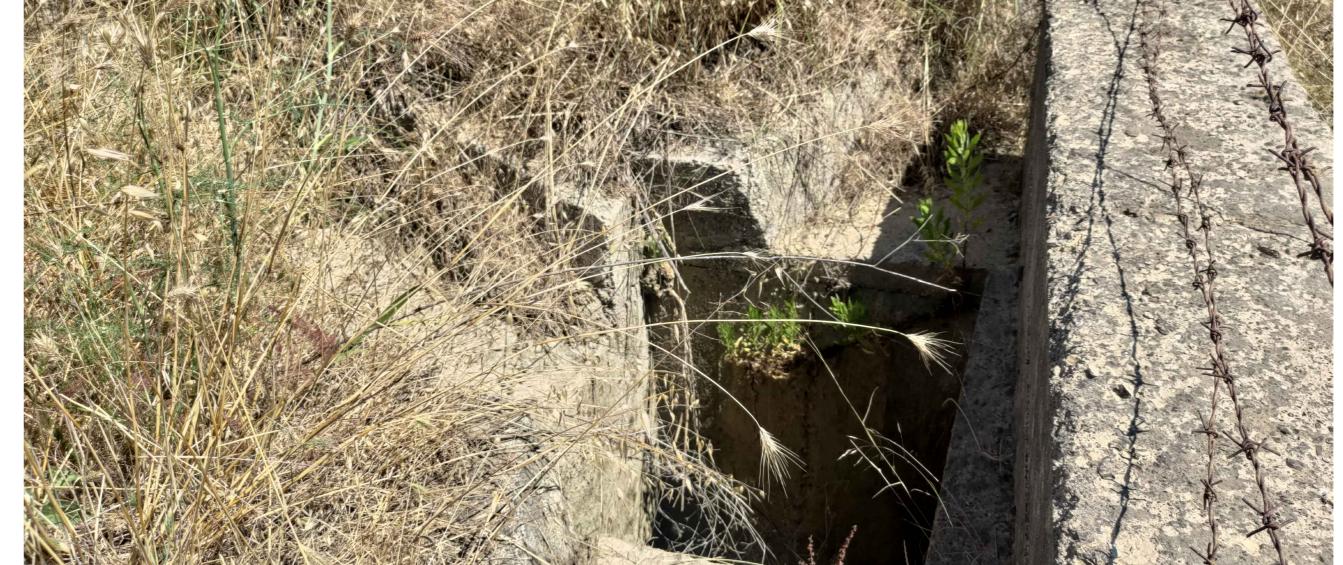
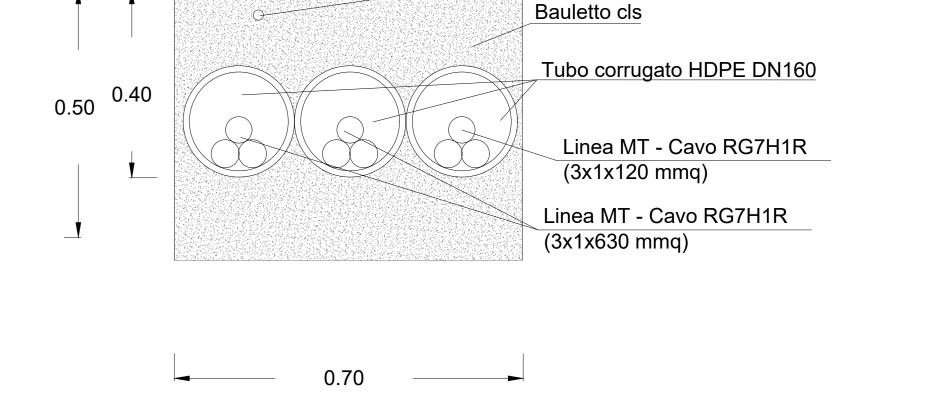
INTERFERENZA: INCROCIO CON CANALE DI SCOLO SOTTOSTRADA

Le dimensioni riportate nel tipologico andranno verificate in fase esecutiva in funzione delle caratteristiche dimensionali della strada esistente. Si consiglia pertanto un sondaggio preliminare atto a verificare gli spessori della sovrastruttura stradal

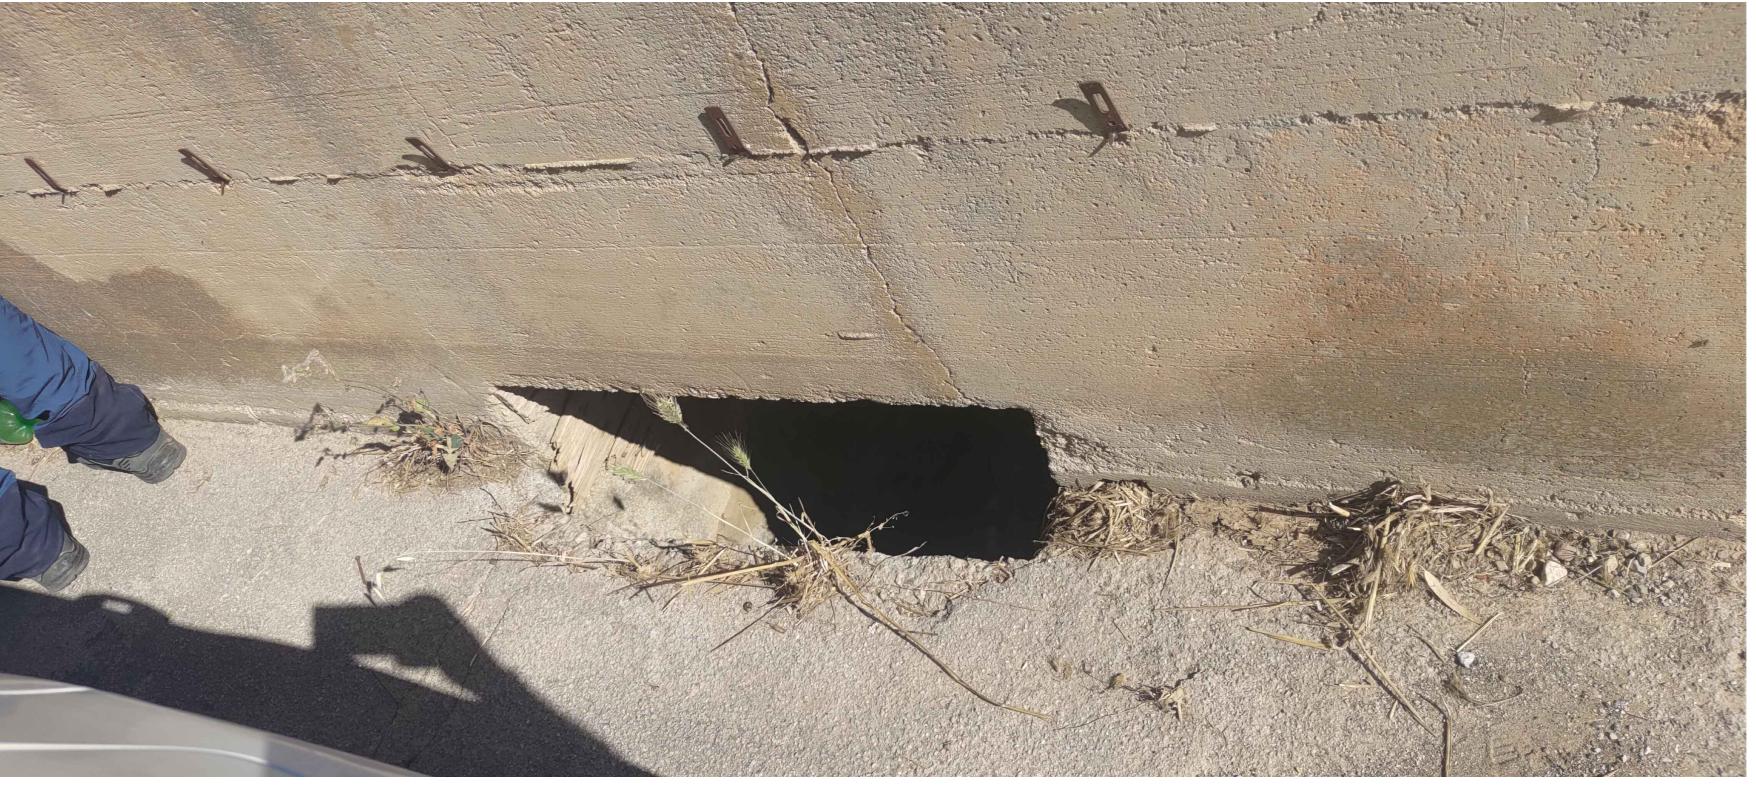
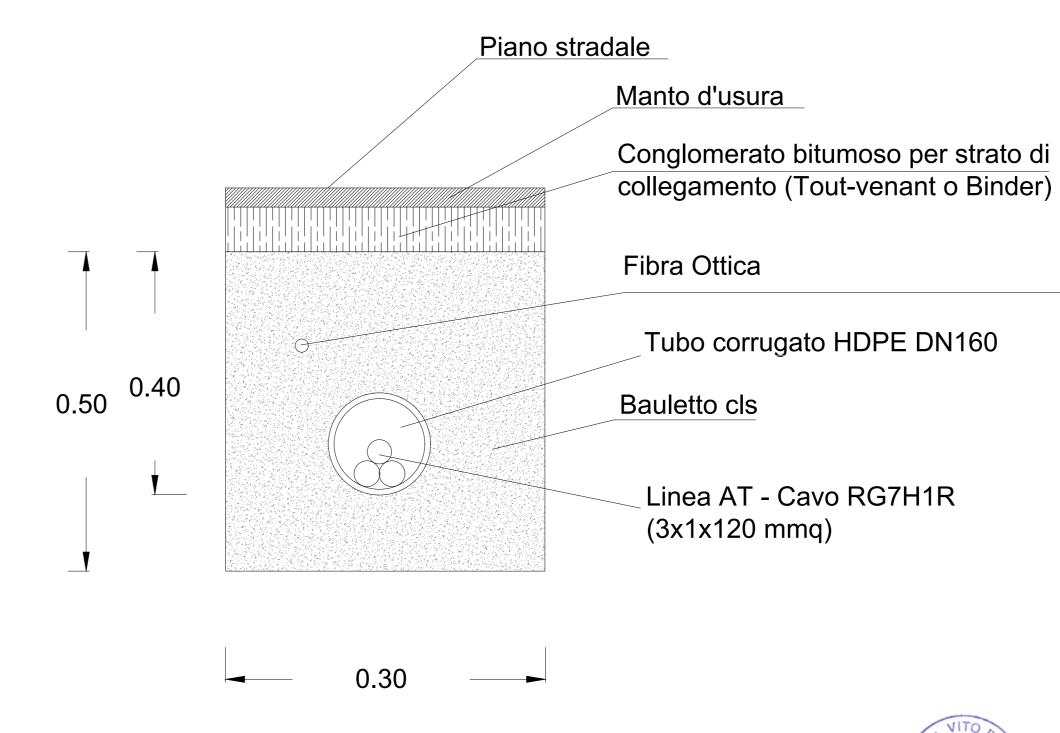
INTERFERENZA: INCROCIO CON CANALE DI SCOLO SOTTOSTRADA

L'attraversamento dell'interferenza lungo il tracciato del cavidotto AT di impianto avverrà mediante posa dei cavidotti sottostrada a profondità ribassata. La posa degli stessi avverrà all'interno di bauletto in cls.

Piano stradale

Fibra Ottica

Manto d'usura

Conglomerato bitumoso per strato di collegamento (Tout-venant o Binder)

Le dimensioni riportate nel tipologico andranno verificate in fase esecutiva in funzione delle caratteristiche dimensionali della strada esistente. Si consiglia pertanto un sondaggio preliminare atto a verificare gli spessori della sovrastruttura stradal
