1. **RICHIEDENTE:**

2. **TIPOLOGIA DELL'OPERA E/O DELL'INTERVENTO:**

Impianto fotovoltaico denominato "MANDRAZZE", costituito da moduli mono-assiali ad inseguitore di rollio e relative opere connesse (infrastrutture impiantistiche e civili), ubicato nel Comune di Catania (CT), in un sito confinante a Sud con la SP69ii, di potenza nominale pari a 35 MW.

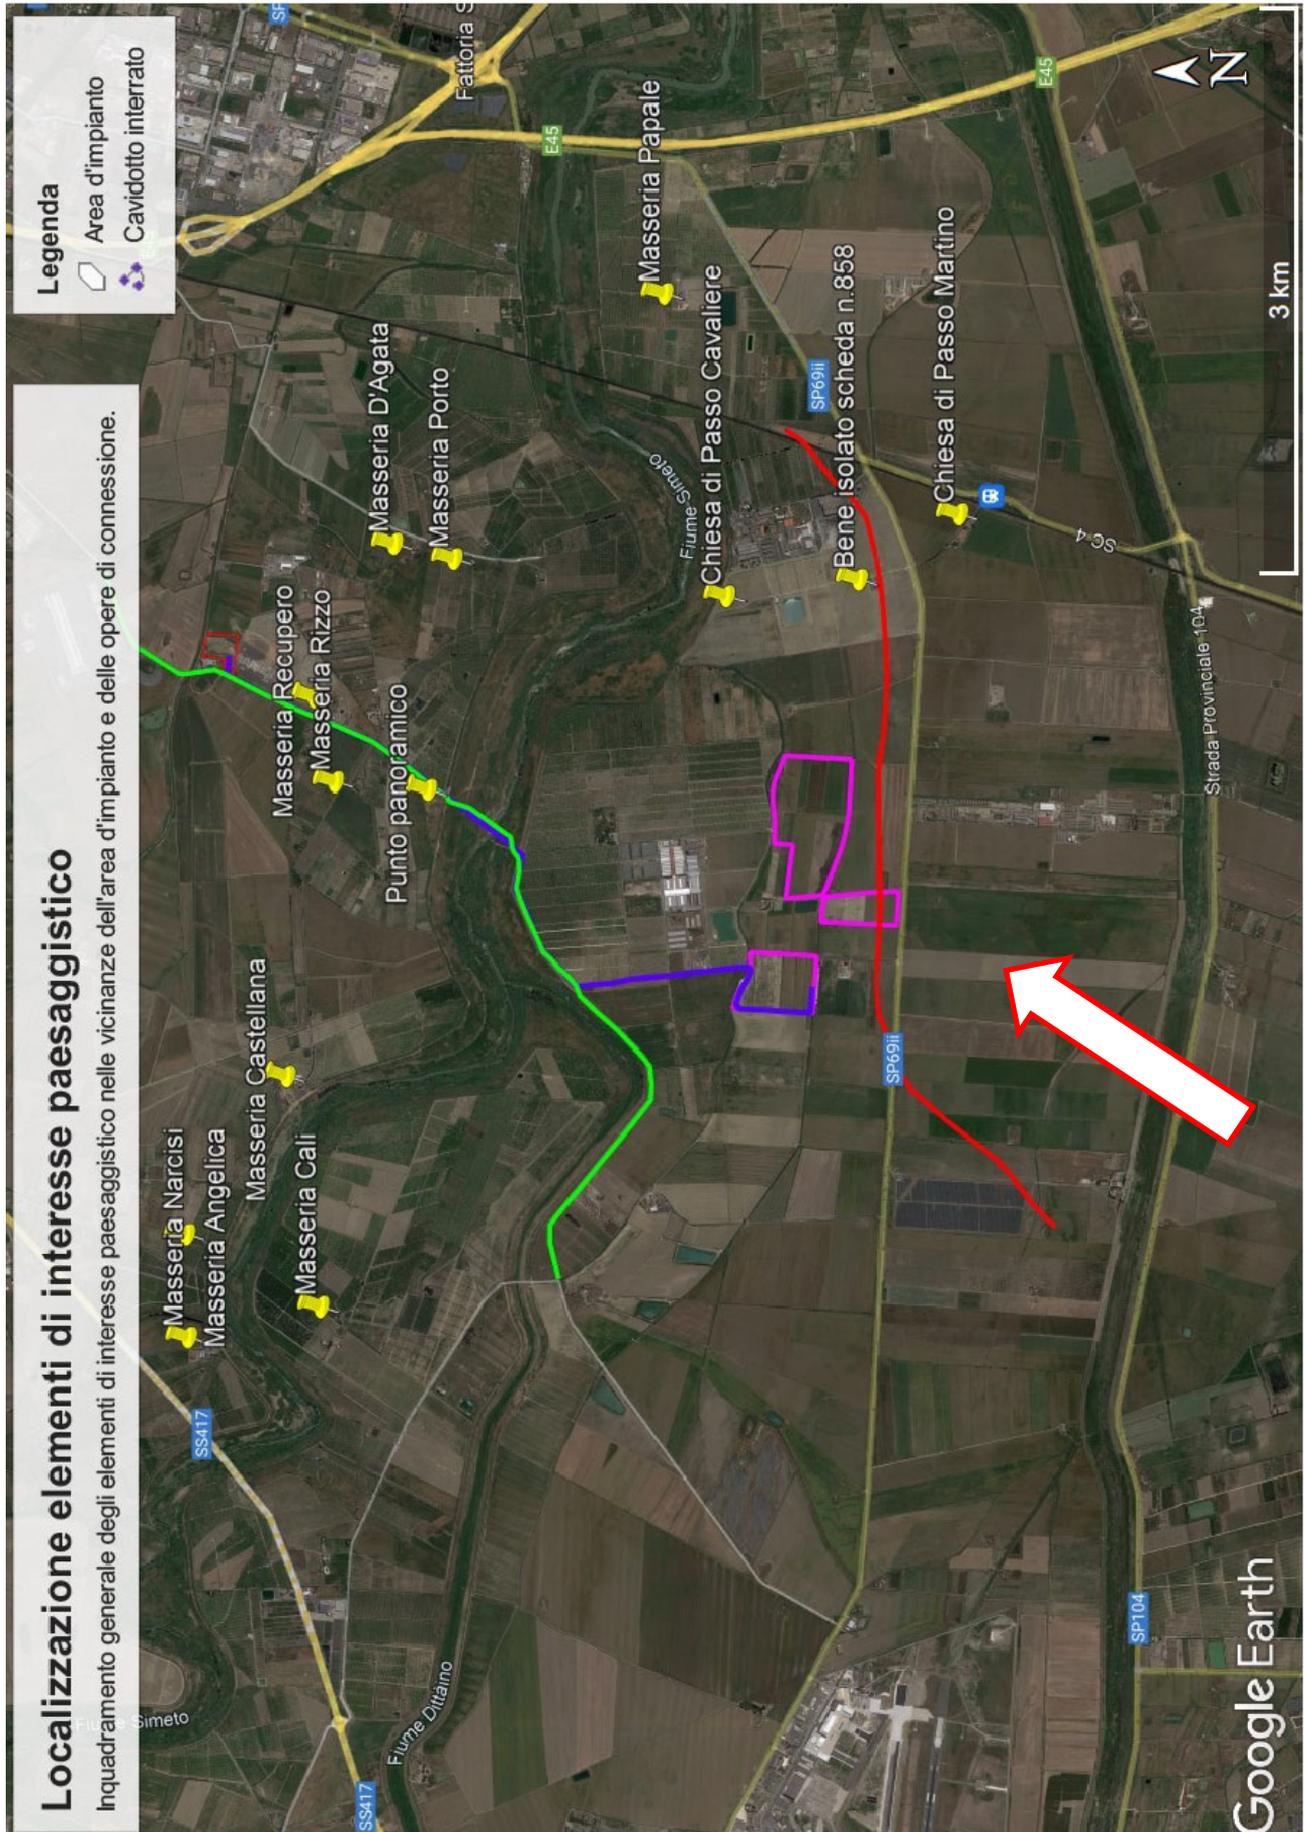
a) estratto cartografico CATASTO/CTR/IGM/ORTOFOTO

L'Area di sito dell'impianto fotovoltaico (in magenta) e il tracciato del cavidotto interrato (in blu) su ORTOFOTO, con i Beni isolati (schede allegate alla presente). In rosso la *Regia Trazzera n.432 "Bivio Casudda Catania"*, in verde *regia trazzera n.355 "Bivio passo Crocetta ..."*

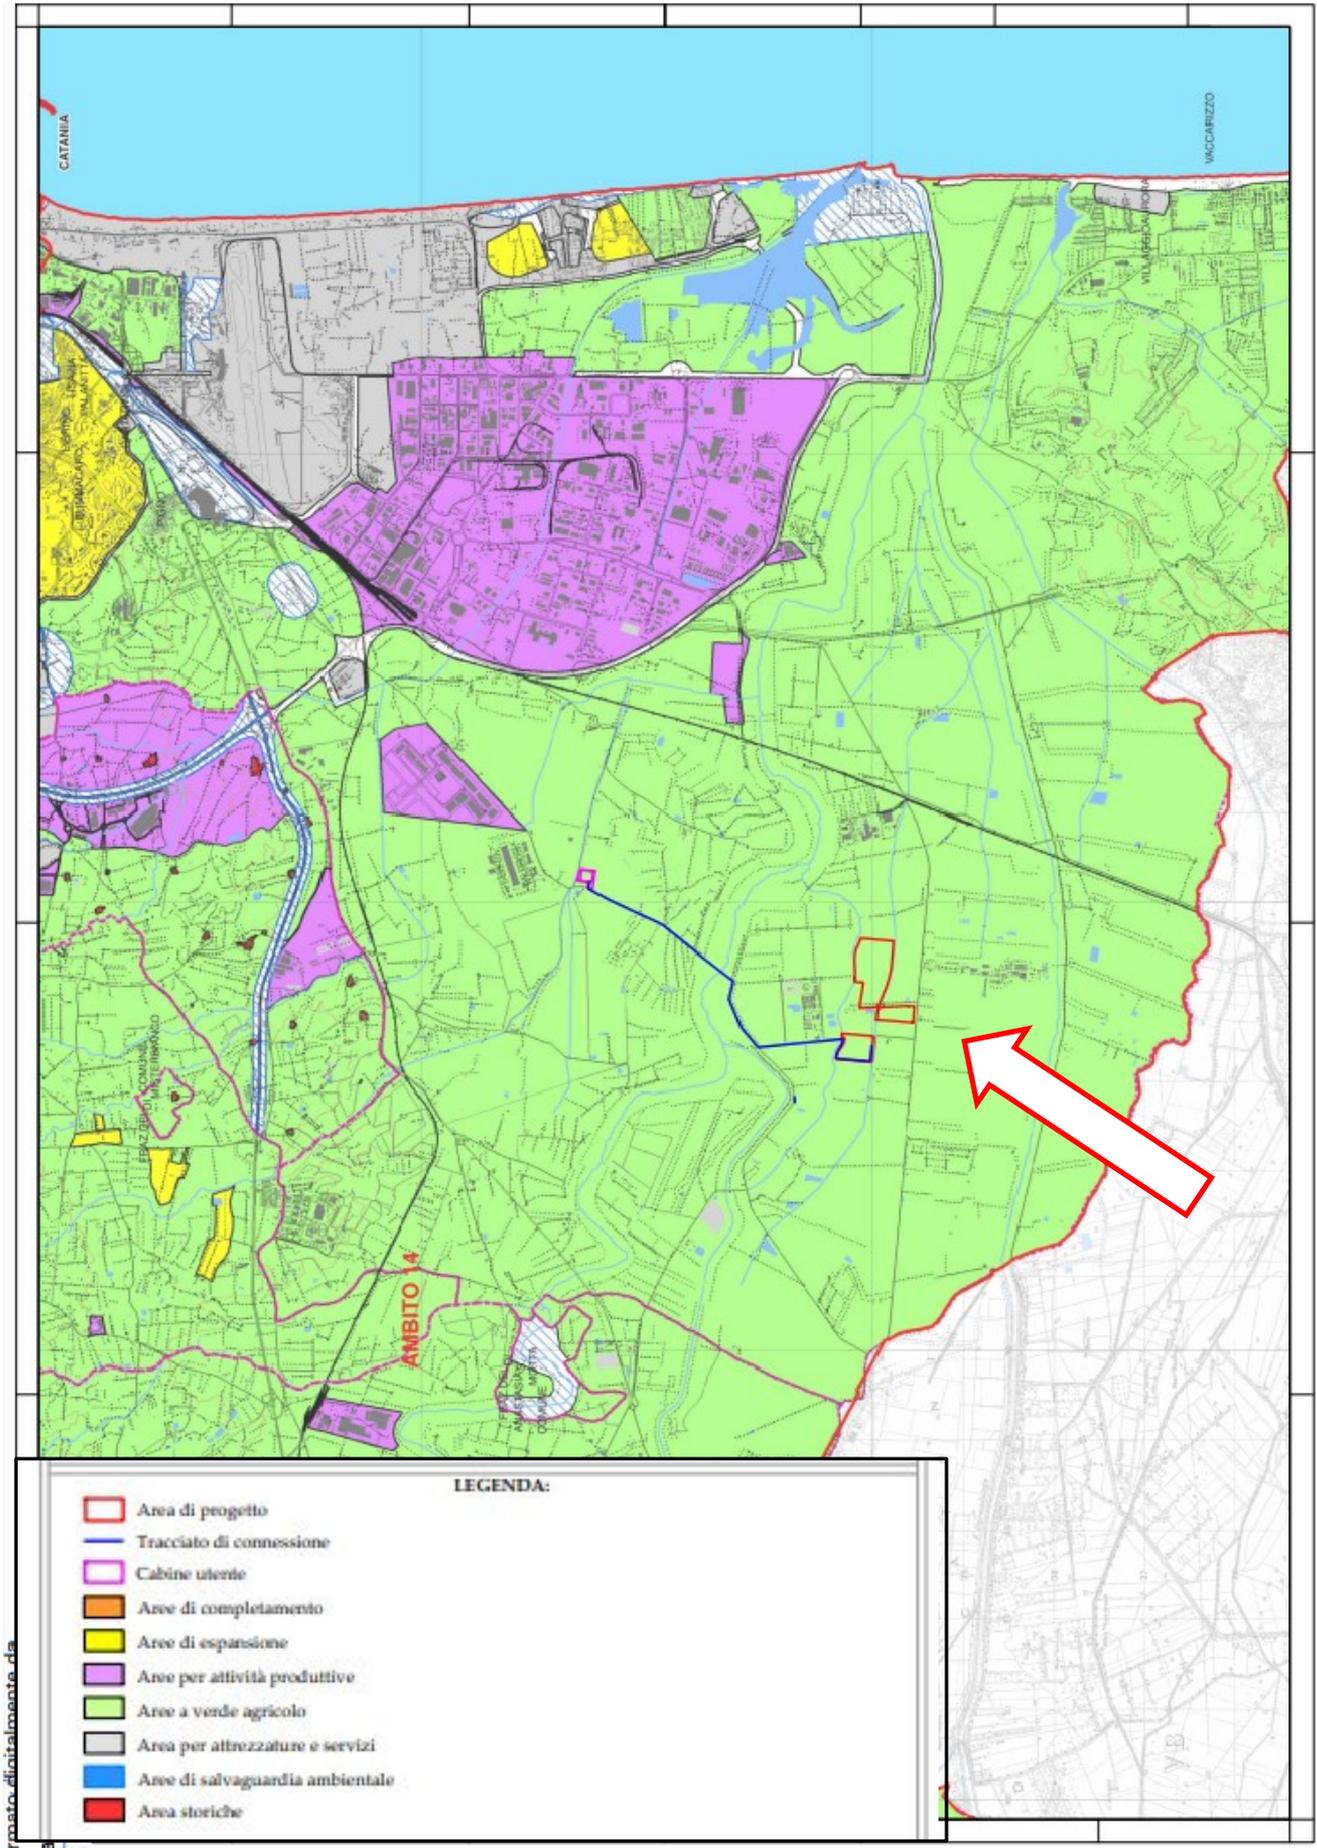
b) L'Area di sito dell'impianto agrivoltaico e il tracciato del cavidotto interrato inquadrati con lo strumento della pianificazione urbanistica comunale vigente (PRG), e stralcio legenda.

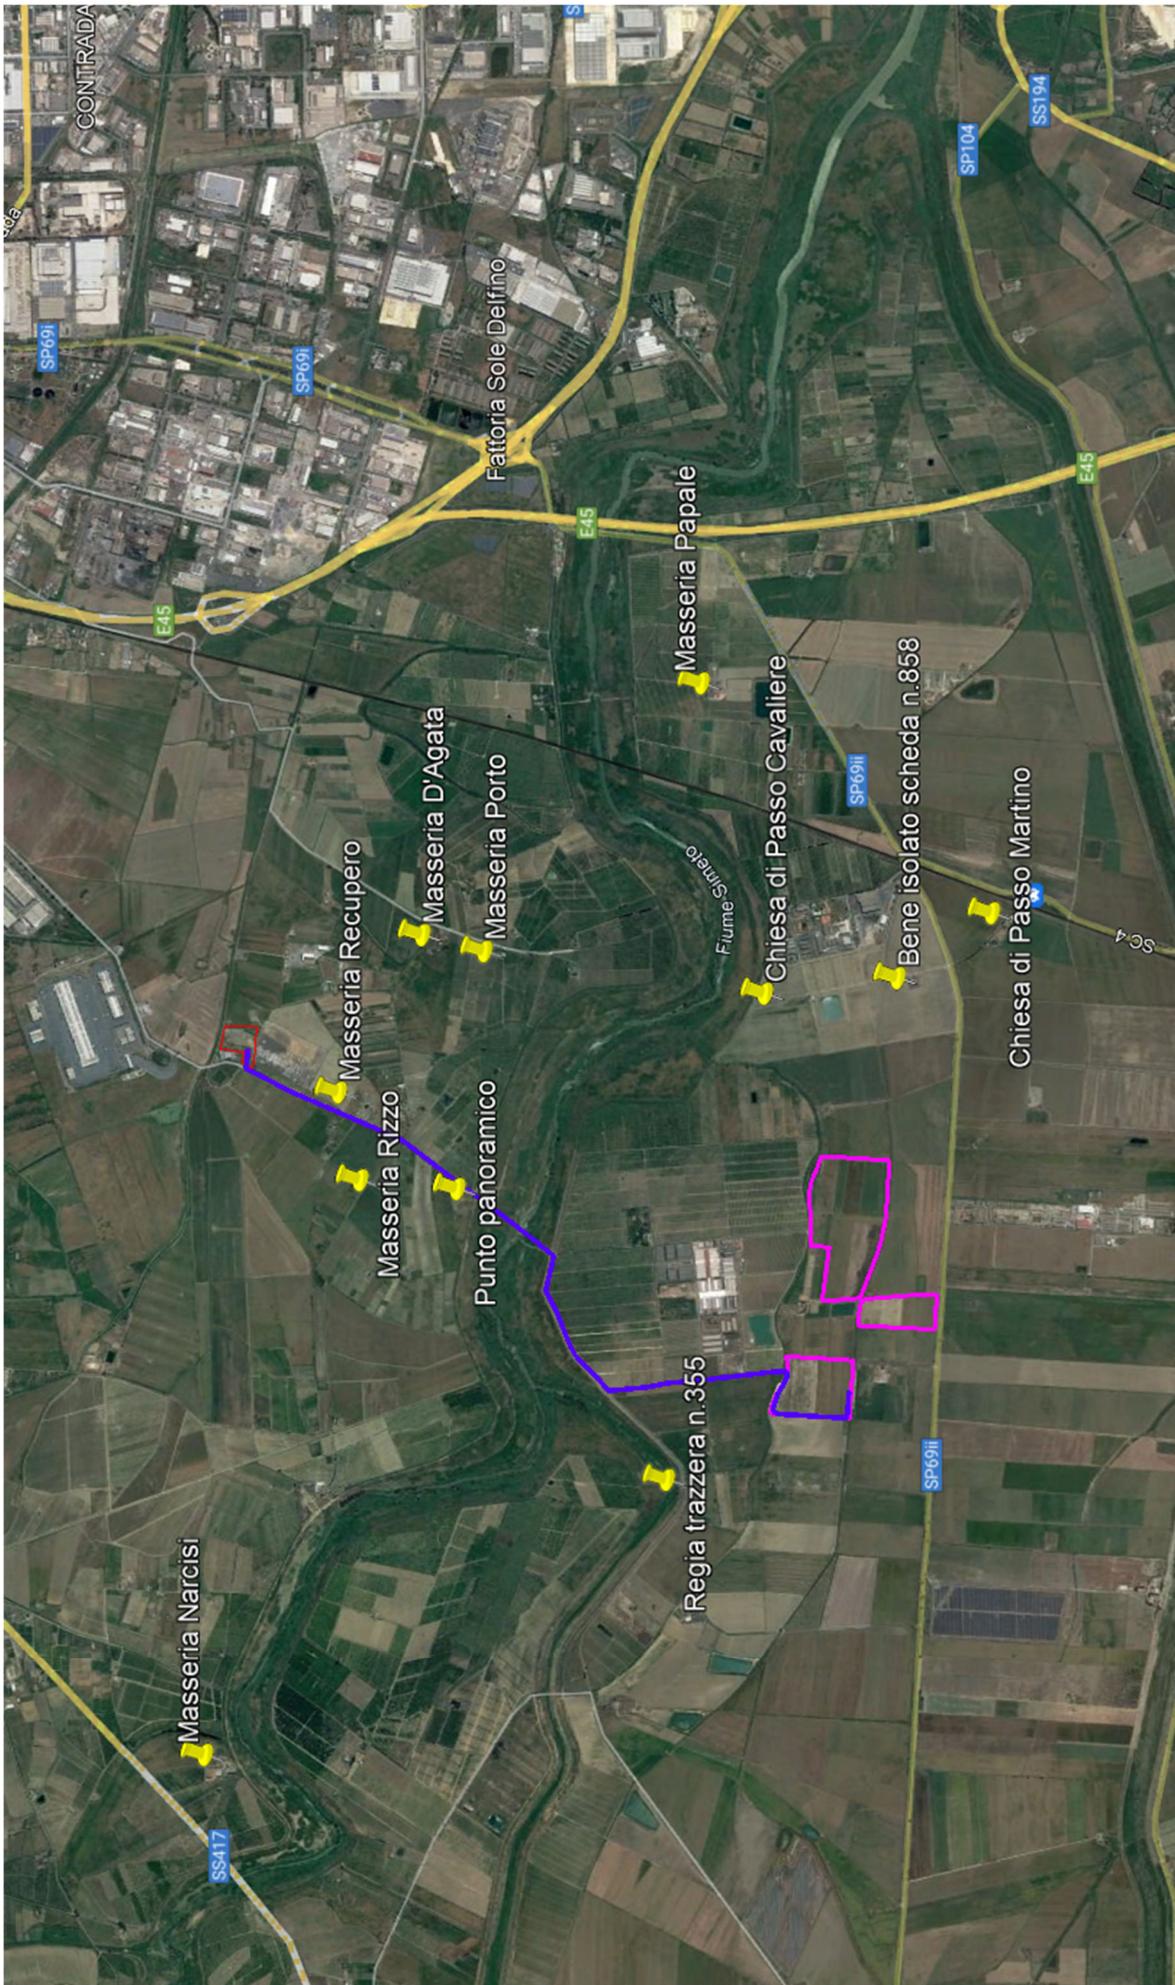
Inquadramento dei beni isolati/punti di cui si allega documentazione fotografica

Le riprese fotografiche sono corredate da brevi note esplicative e da una planimetria in cui sono indicati i punti di ripresa fotografica.

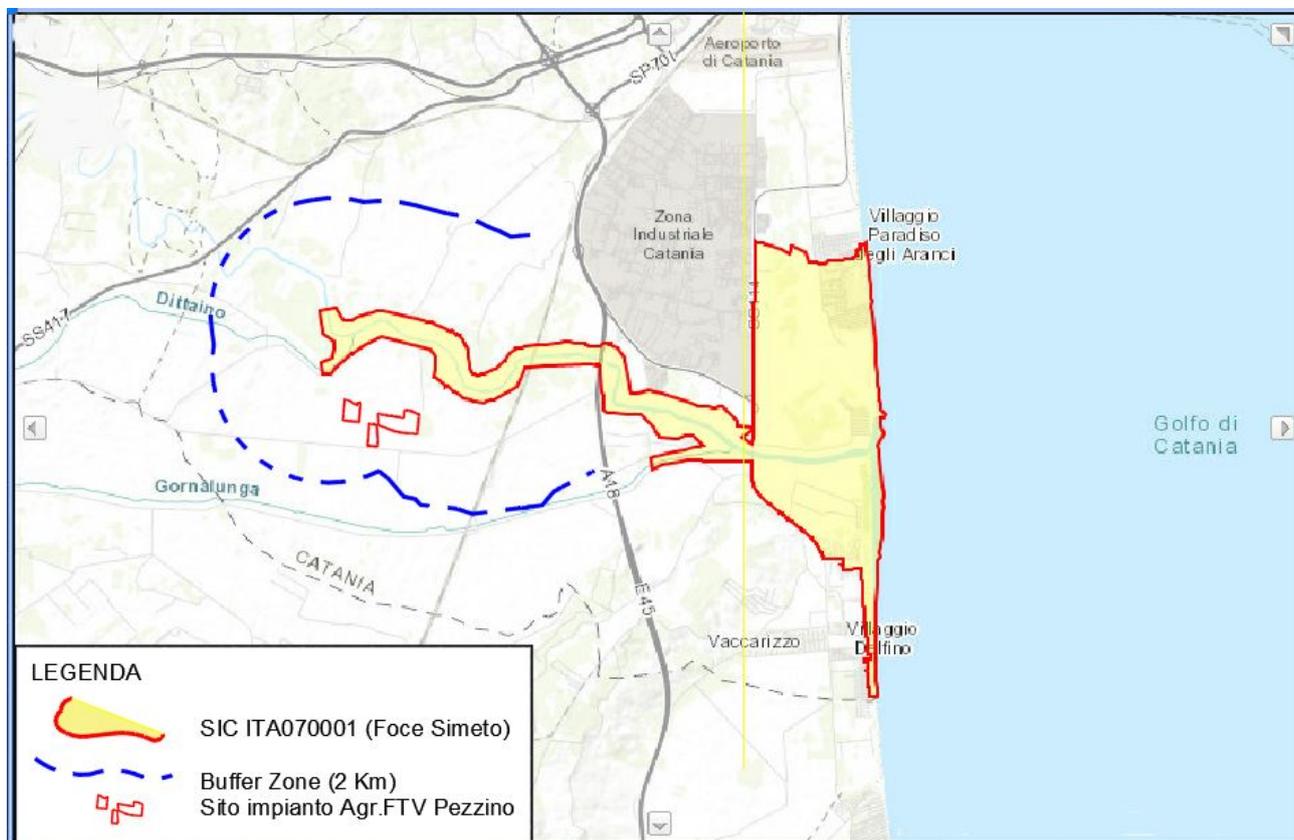
Inquadramento impianto in zona SIC ITA 070001

L'area di sito inoltre ricade nel buffer del ZSC ITA 070001 "Foce del fiume Simeto e lago Gornalunga" e dal ZPS ITA 070029 "Biviere di Lentini, tratto mediano e foce del fiume Simeto e area antistante la foce", sovrapposti. L'impianto dista da entrambi i siti circa 1,5 km, il cavidotto interrato attraversa i siti, qui uno stralcio della "rete Natura 2000 (SIC - ZSC e ZPS) Siciliana".

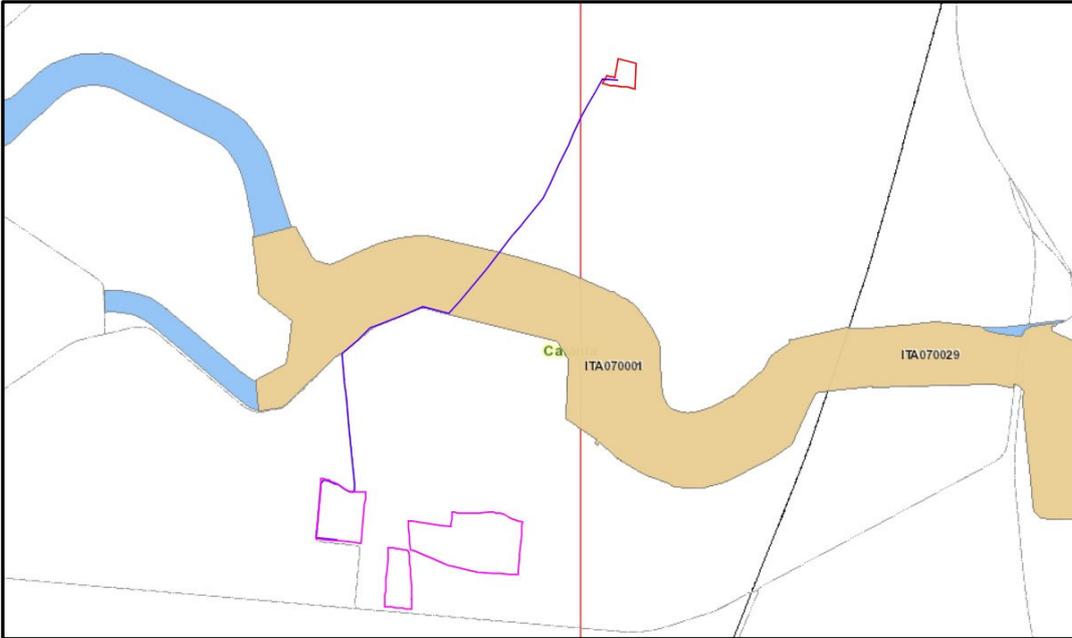
Dettaglio della interferenza del cavidotto (linea blu) con le zone ZSC: ITA 070001 e ZPS ITA 070029
(Fonte: <https://natura2000.eea.europa.eu/Natura2000/SDF.aspx?site=ITA070001#7>)

In particolare, il cavidotto interrato per la connessione alla Cabina Utente attraversa il letto del fiume Simeto con T.O.C. (Trivellazione Orizzontale Controllata), in parte sulla medesima giacitura del tracciato della regia trazzera n. 355 "Bivio passo Crocetta ...". L'Area di sito dell'impianto è attraversata dalla Regia Trazzera n. 432 "Bivio Casudda Catania" di cui non si rileva alcuna traccia, ed è compresa all'interno della fascia di rispetto di diverse (quattro con derivazioni) linee Aeree di media tensione (MT).

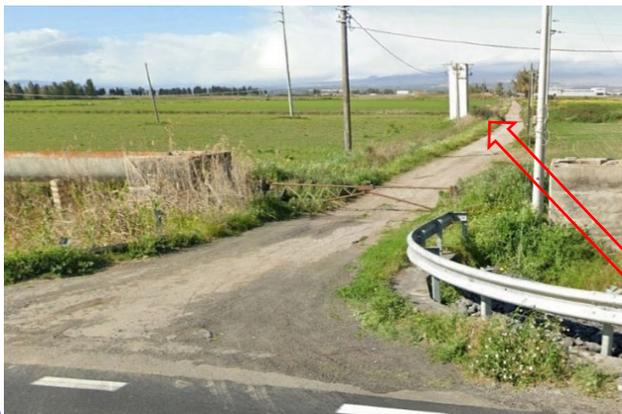
la cabina trasformazione AT-MT

L'area di intervento è inserita in un contesto paesaggistico ove sono già presenti opere infrastrutturali di discreta importanza: Strada statale SS 417, strada Provinciale SP69ii e SP104, a circa 1,4 km è inoltre presente la ferrovia Catania Siracusa. L'area dell'impianto è attraversata dal metanodotto ad Alta pressione della Snam rete gas; e da diversi elettrodotti ad AT e MT e al suo interno è presente una cabina di trasformazione AT-MT in muratura alta circa 10,00mt.

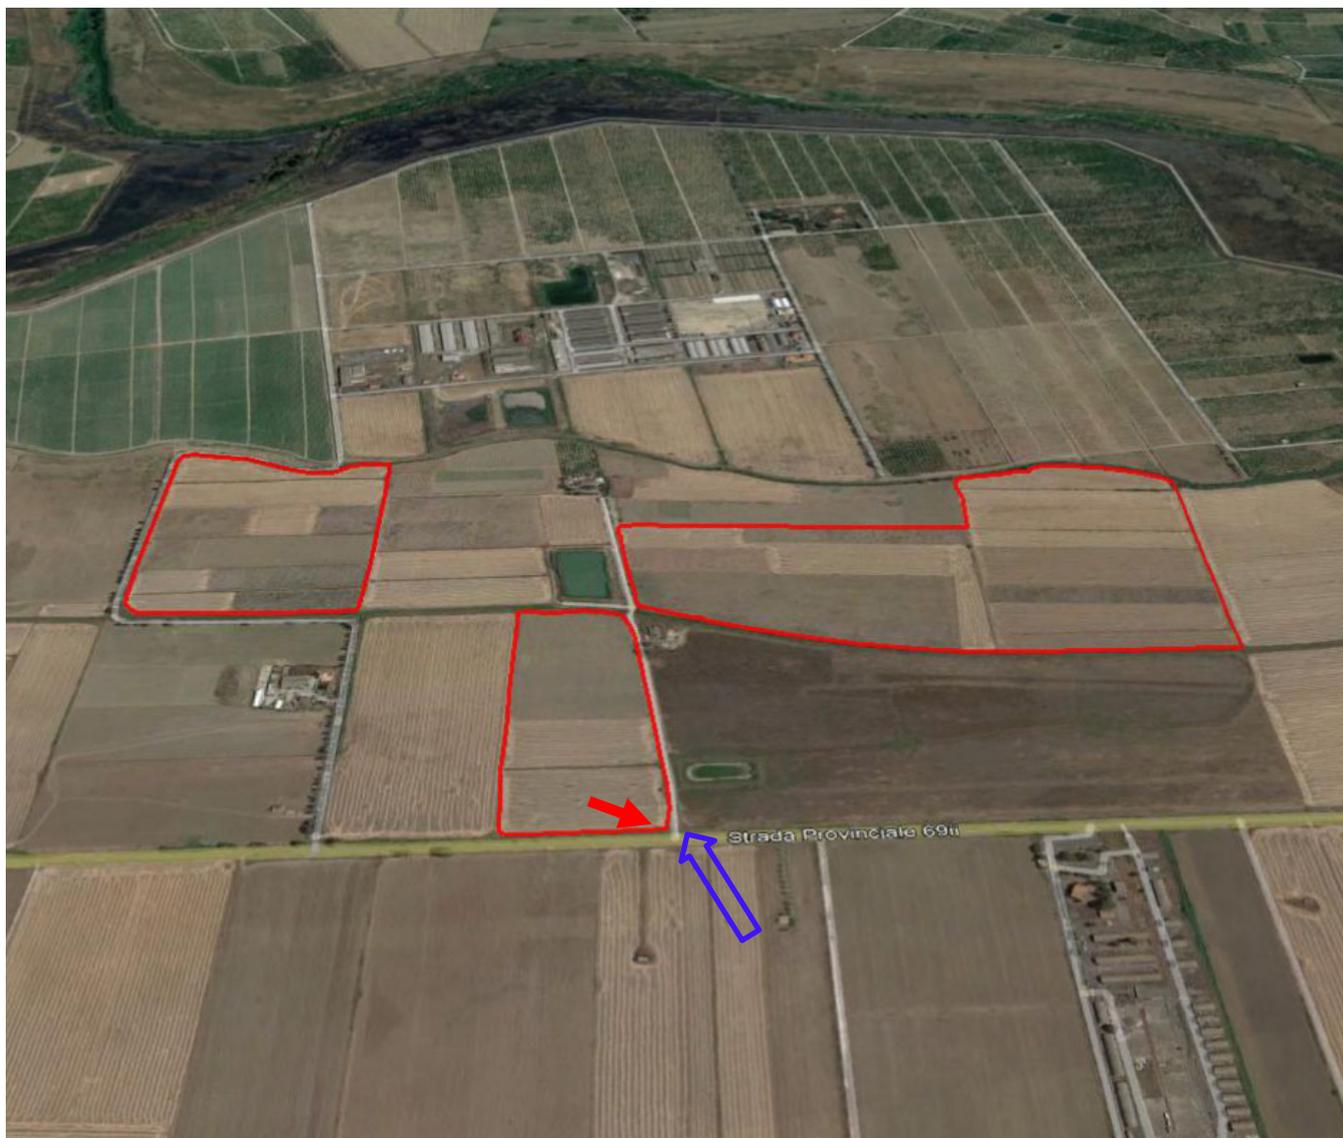
Vista a volo di uccello, in rosso il perimetro dell'area di intervento. La freccia blu indica la posizione della cabina di trasformazione AT-MT in muratura.

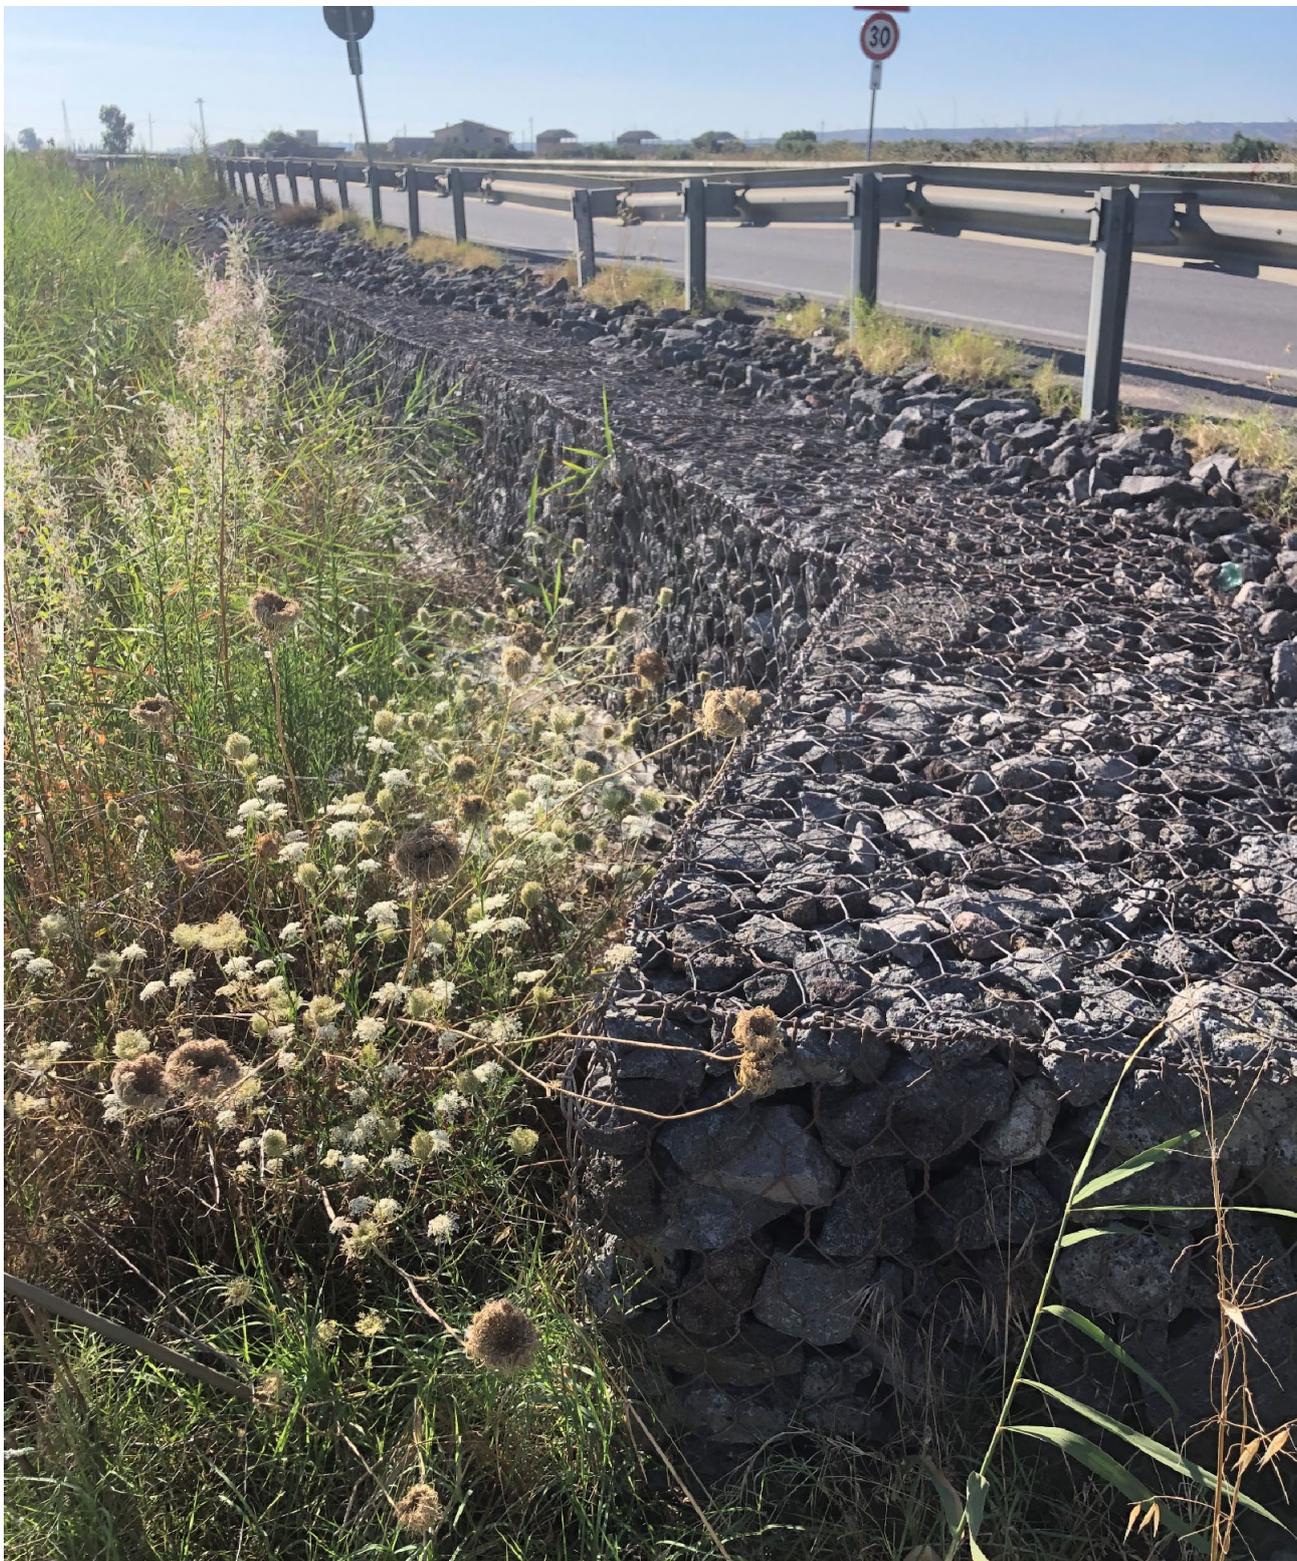
Una foto del bordo della strada provinciale SP69ii, in corrispondenza dell' Area di Sito, dove è stato utilizzato il sistema in carpenteria metallica esagonale zincata a caldo e pietrame locale. Il punto di ripresa della foto è indicato con freccia rossa nella pagina precedente.

Il doppio diaframma verticale rende le operazioni di riempimento più semplici.

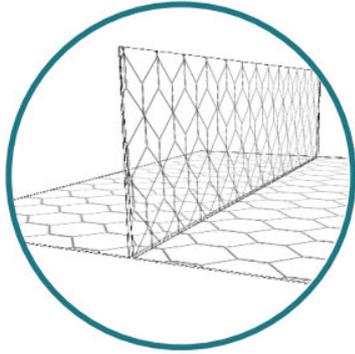
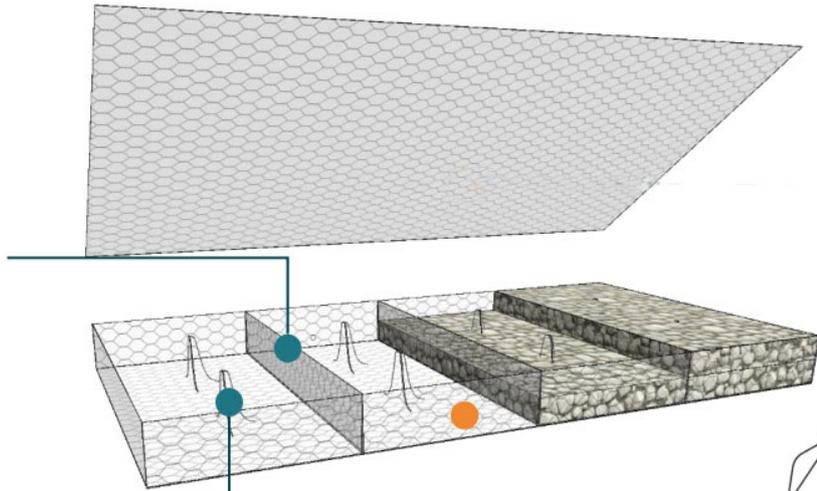
Sistema di aggancio sviluppato sperimentalmente e brevettato che massimizza la resistenza strutturale del materasso

Base fondale portante in carpenteria metallica esagonale zincata a caldo e impermeabile

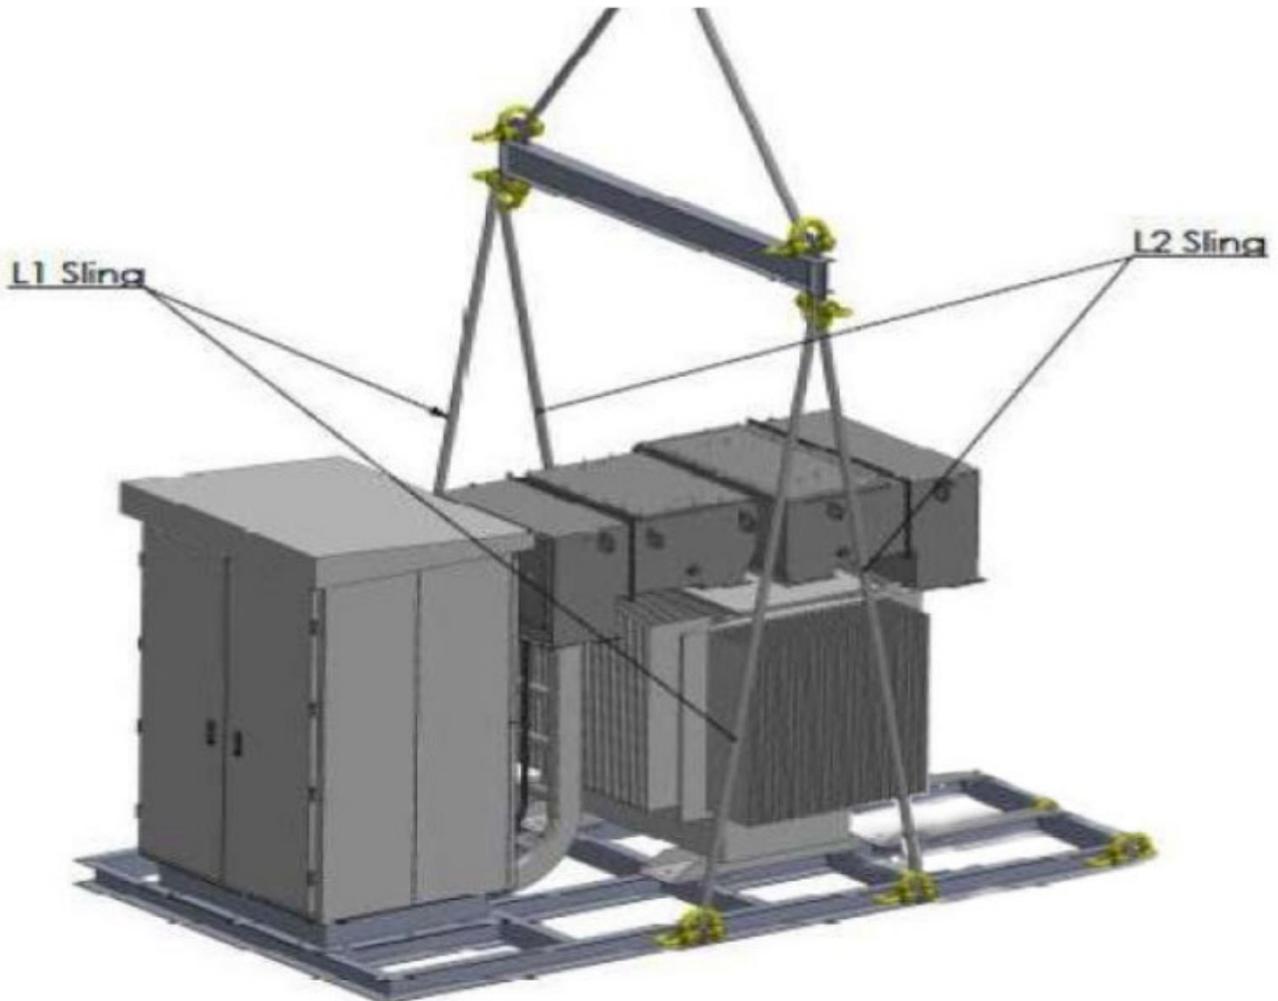
Sistema di sollevamento e posa dei Power Skid

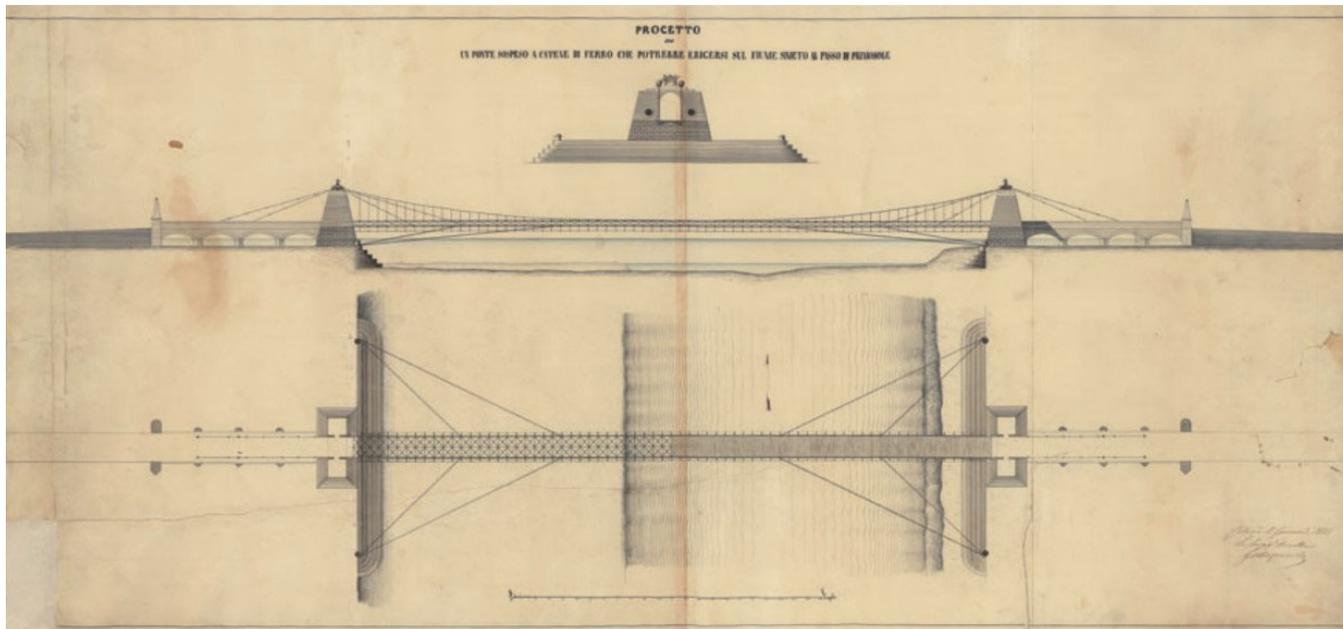
Giuseppe Mazzarella, Progetto di ponte sospeso a catene di ferro da erigersi sul fiume Simeto al passo Primosole, 1856, inchiostro di china, matita colorata (f.te dell'ASPa, MRSS.LR.LL.PP.CC.TT)

Il Simeto è il maggior fiume della Sicilia, nel Regno di Sicilia, nel 1824, per l'attraversamento dei fiumi e valloni, veniva istituita, "La Soprintendenza delle strade e dei Ponti" per derivazione di quella napoletana, fondata nel 1808 sul modello francese del settecento "Corp des ponts et Chaussées". La Soprintendenza siciliana produsse due soluzioni per il ponte "Primo Sole" sul fiume Simeto, la prima era un ponte sospeso a catene di ferro, presentata dall'ing. Giuseppe Mazzarella:

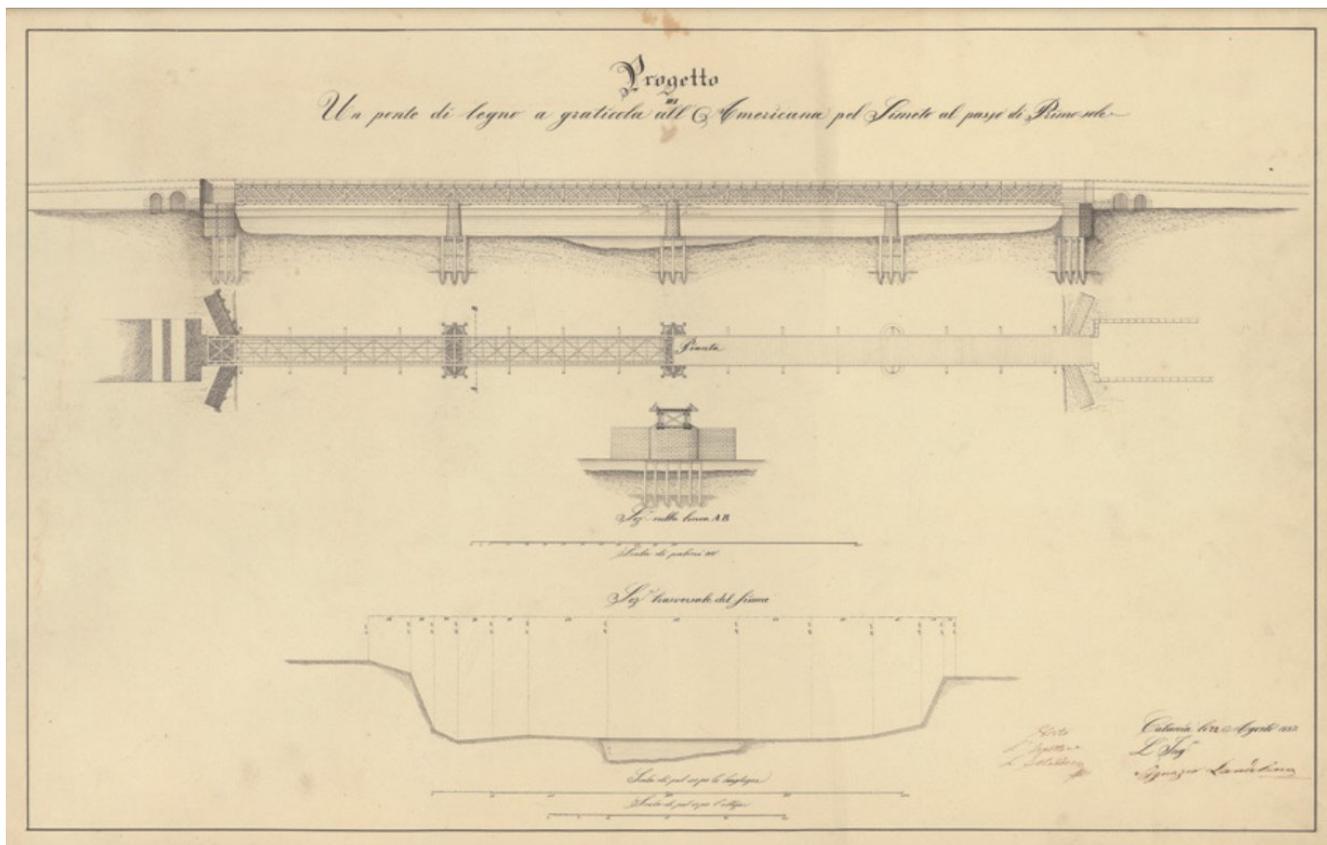
Ignazio Landolina, Progetto di ponte in legno "a graticola all'americana" per il Simeto, 1857, inchiostro di china (f.te dell'ASPa, MRSS.LR.LL.PP.CC.TT)

La seconda proponeva una struttura in legno all'americana, dell'ingegnere Ignazio Landolina, del 1857, in entrambe le proposte manca purtroppo qualsiasi riferimento reale ai luoghi del progetto, riferimenti che avrebbero potuto fornire ulteriori informazioni al presente studio.
