PROGETTO PER LA REALIZZAZIONE DI UN IMPIANTO PER LA PRODUZIONE DI ENERGIA  
MEDIANTE LO SFRUTTAMENTO DEL VENTO NEI TERRITORI COMUNALI  
DI CANINO E MONTALTO DI CASTRO (VT) LOC. SUGARELLA  
POTENZA NOMINALE 93,6 MW

**PROGETTO DEFINITIVO - SIA**

**SIA.ES. STUDI SPECIALISTICI**

**ES.3.1 Elenco ricettori e mappa dei rilievi**

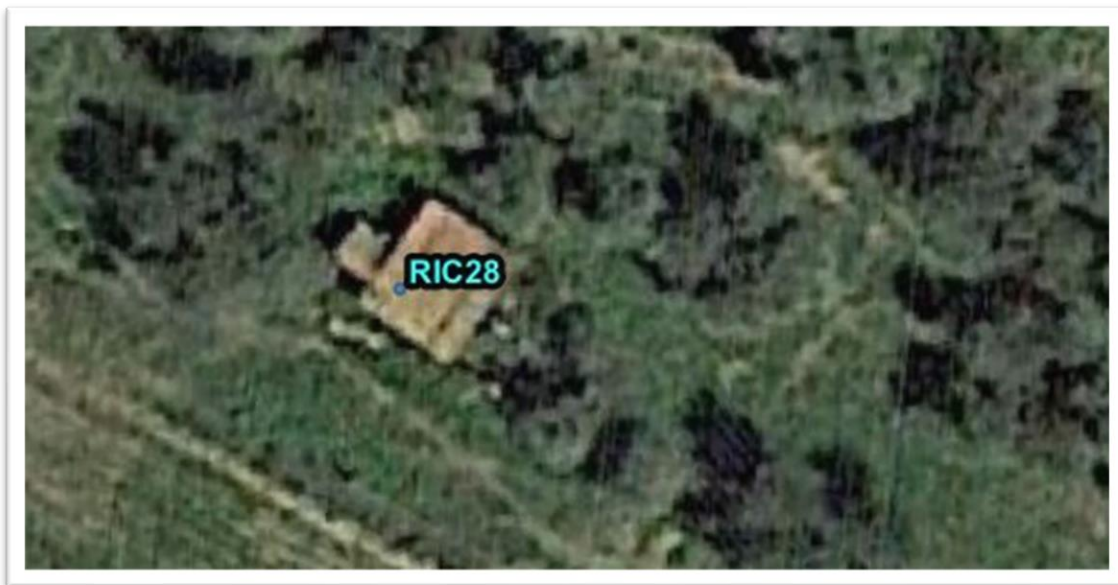
### RICETTORE RC28 (A4)

*Figura 1 – Inquadramento su Ortofoto RC28 (A4)*

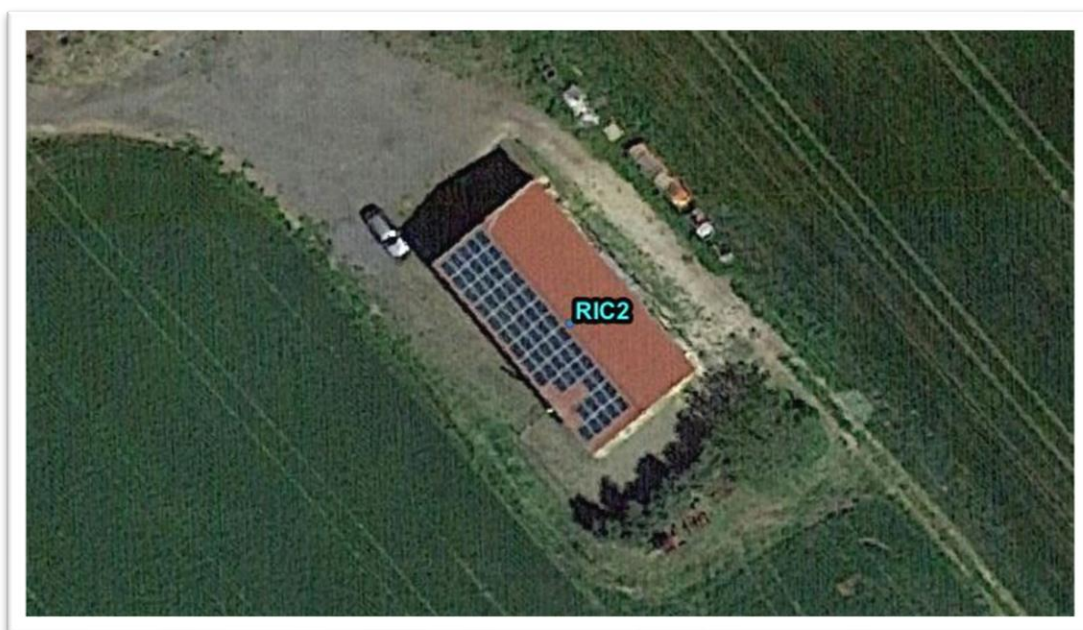
### RICETTORE RC2 (C2)

Figura 2 - Inquadramento su ortofoto e da sopralluogo RC2 (C2)

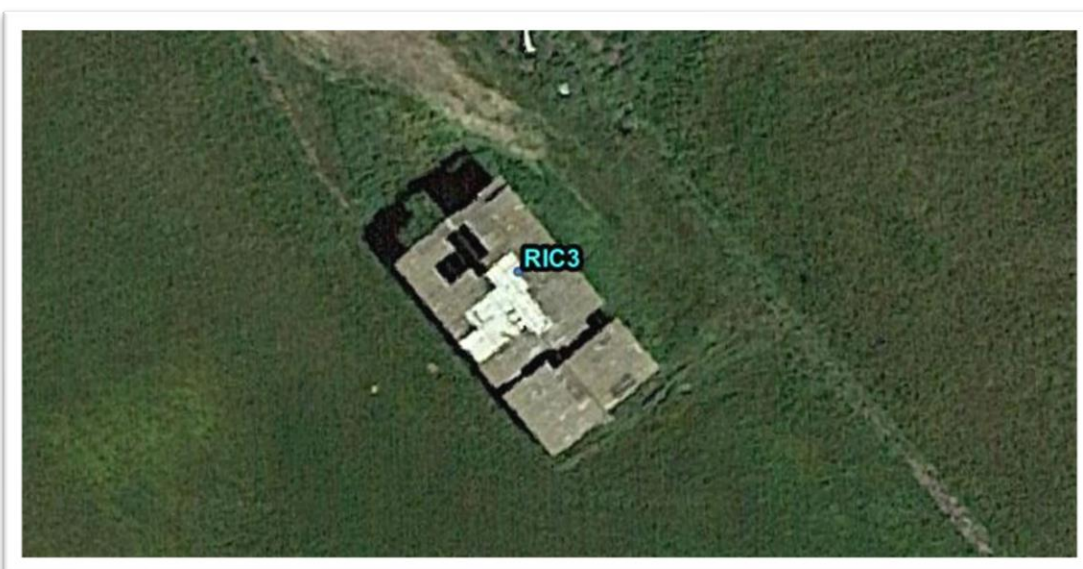
### RICETTORE RC3 (C6)

Figura 3 - Inquadramento su ortofoto e da sopralluogo RC3 (C6)

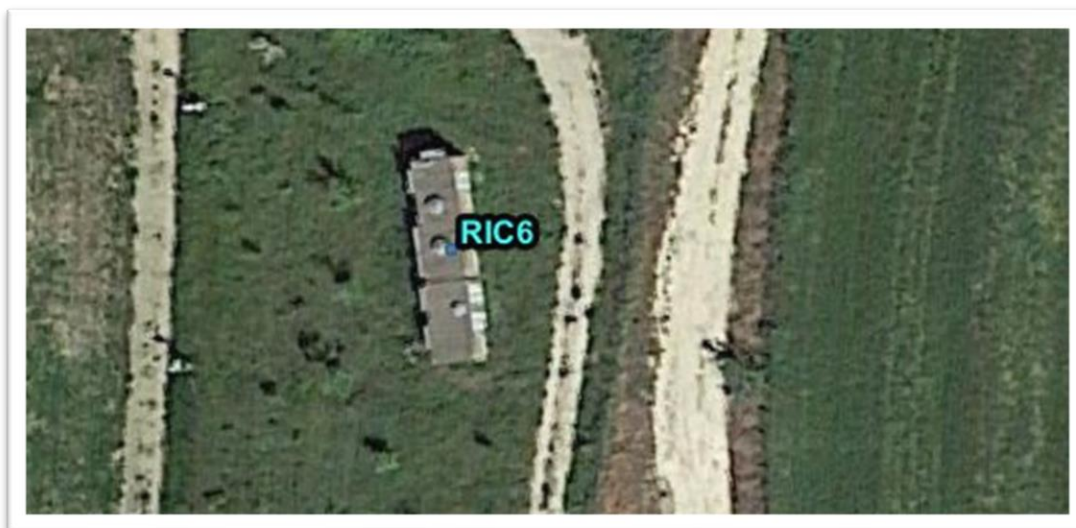
**RICETTORE RC6 (C7)**

*Figura 4 - Inquadramento su ortofoto e da sopralluogo RC6 (C7)*

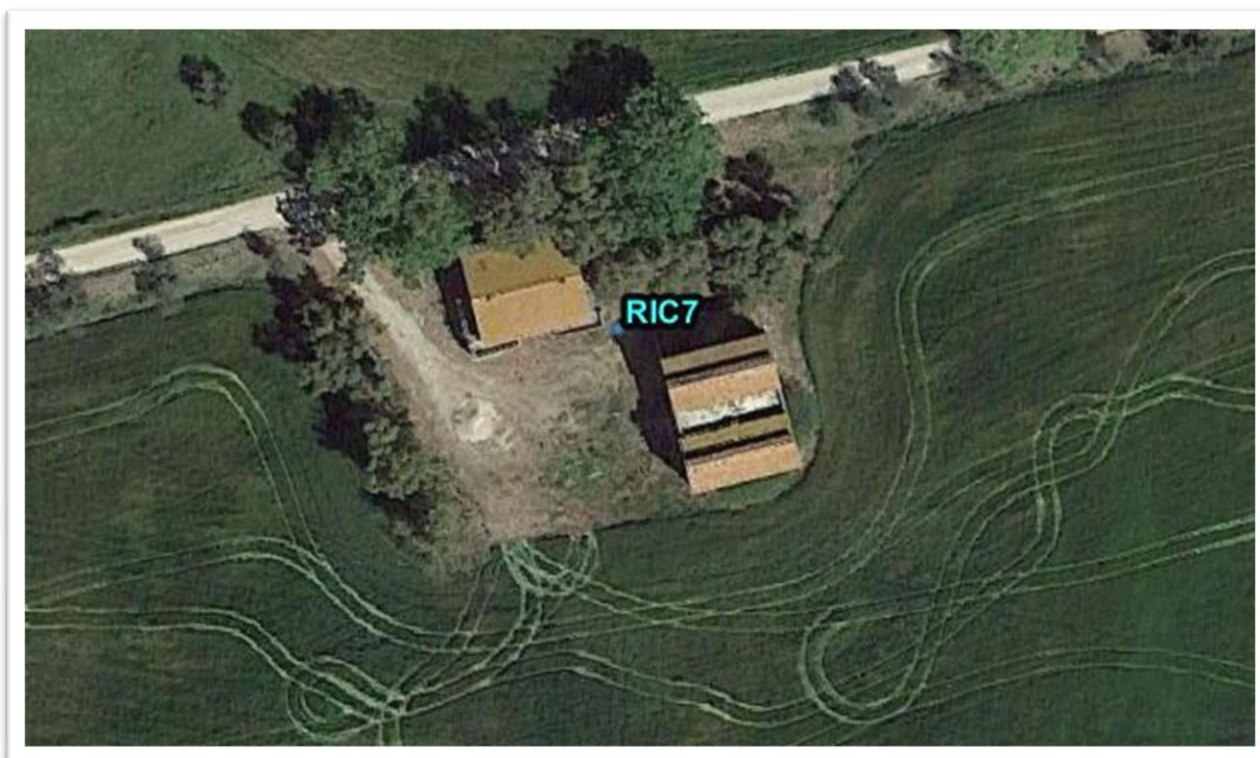
**RICETTORE RC7 (C2)**

*Figura 5 - Inquadramento su ortofoto e da sopralluogo RC7 (C2)*

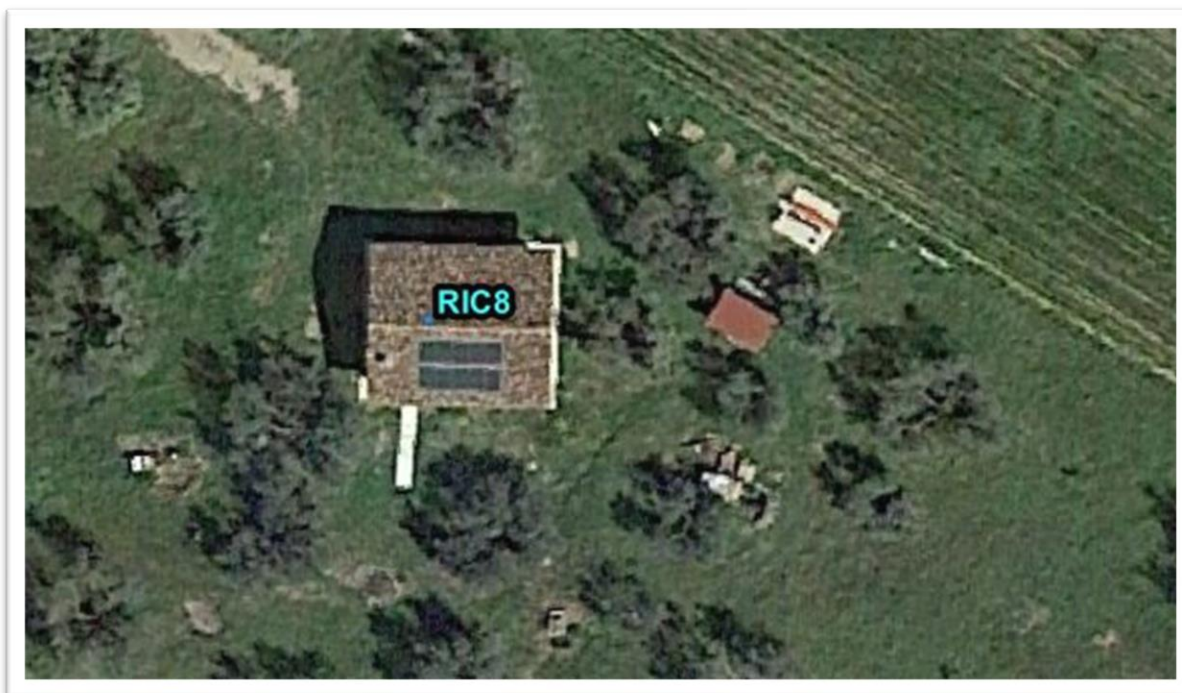
**RICETTORE RC8 (C2)**

*Figura 6 -Inquadramento su ortofoto e da sopralluogo RC8 (C2)*

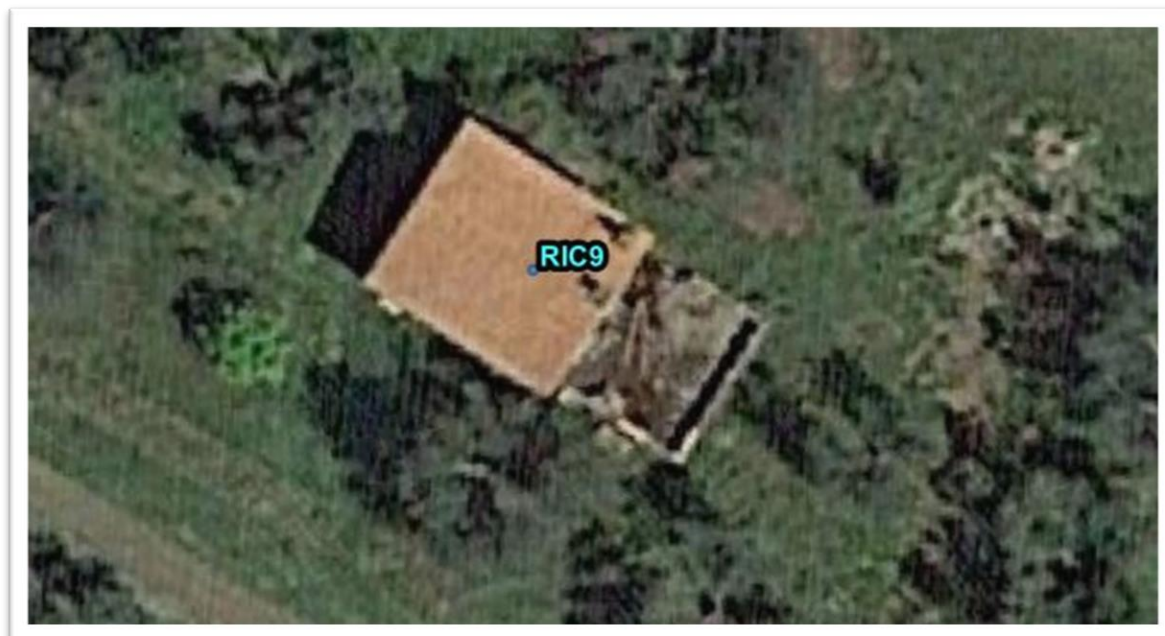
**RICETTORE RC9 (C6)**

*Figura 7 - Inquadramento su ortofoto e da sopralluogo RC9 (C6)*

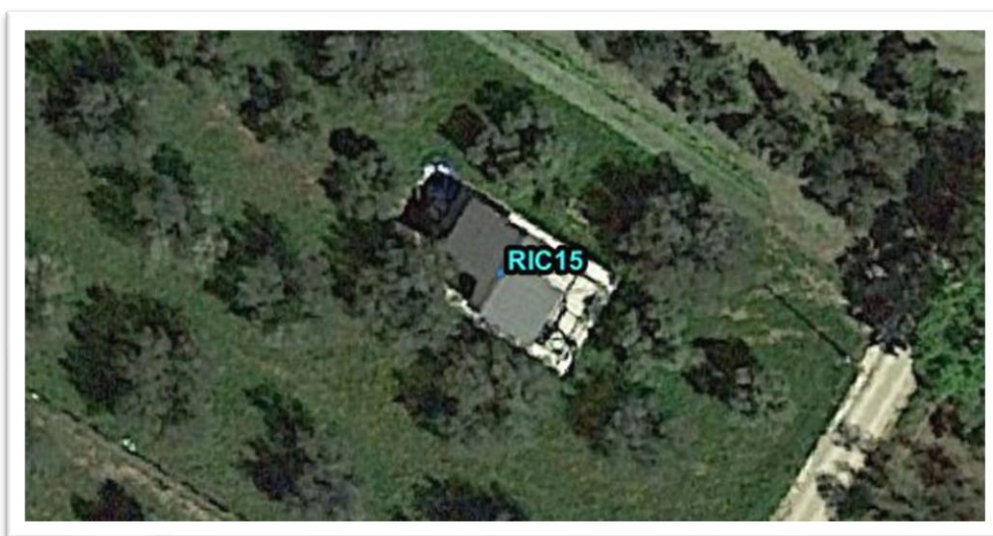
### RICETTORE RC15 (D01)

*Figura 20 - Inquadramento su ortofoto e da sopralluogo RC15 (D01)*

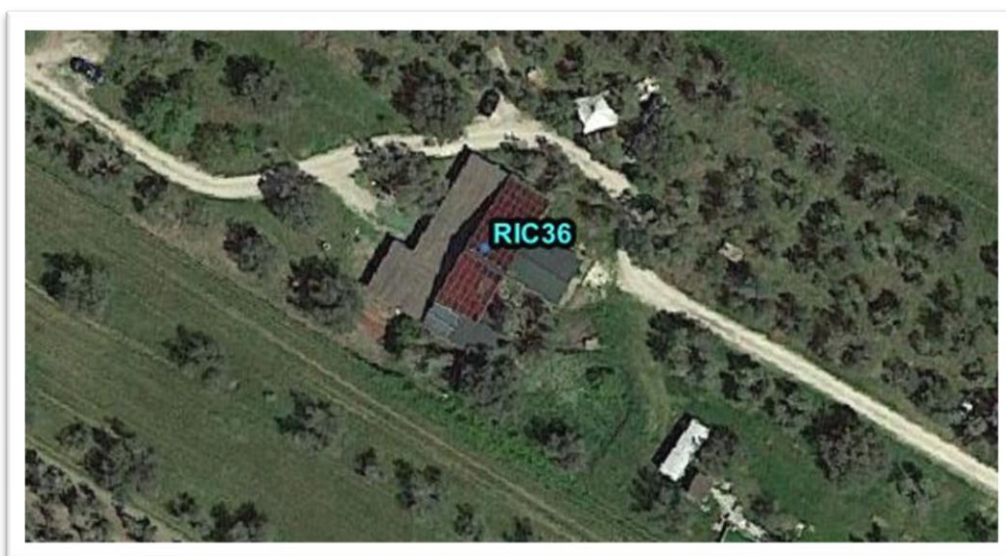
### RICETTORE RC36 (D10)

*Figura 21 - Inquadramento su ortofoto e da sopralluogo RC36(D10)*

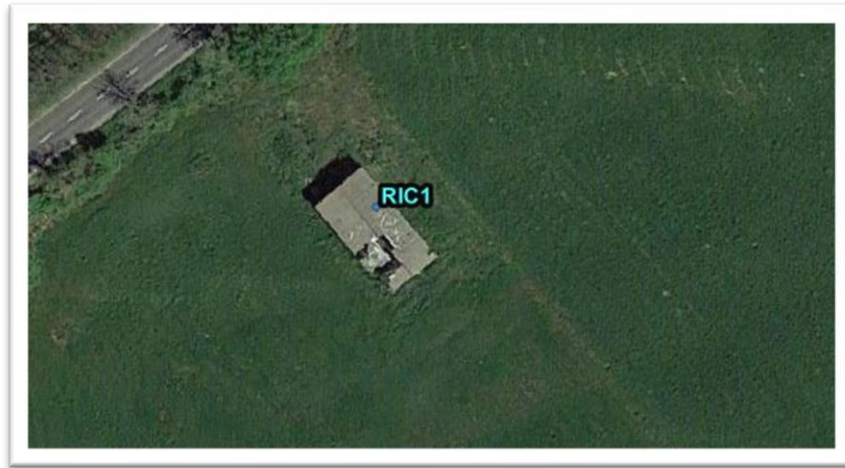
#### **RICETTORE RC1 (NC)**

*Figura 22 - Inquadramento su ortofoto e da sopralluogo RC1 (NC)*

Il ricettore RIC1 non risulta censito al catasto, e da sopralluogo visivo risulta essere un fabbricato diruto in stato di abbandono. Pertanto si procederà alla sola verifica dei limiti assoluti.

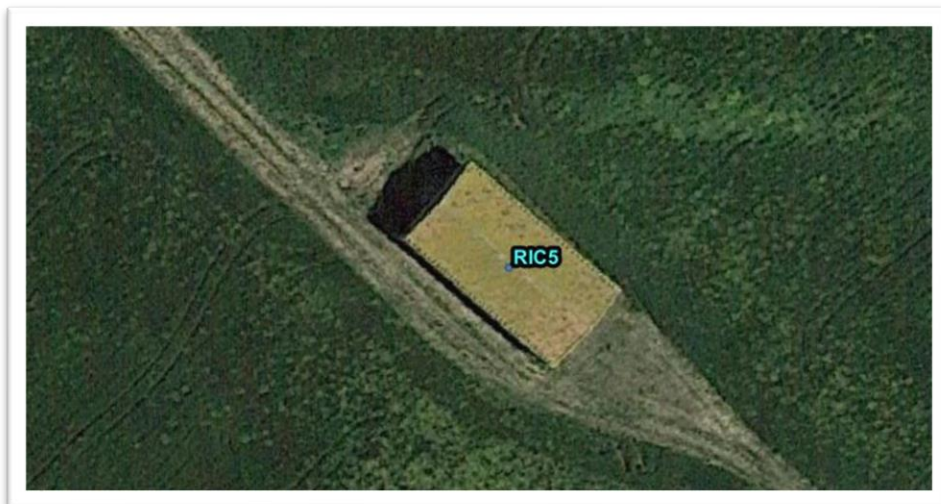
#### **RICETTORE RC5 (NC)**

*Figura 23 - Inquadramento su ortofoto RC5 (NC)*

Il ricettore RTQ15 non risulta essere censito al catasto e data la chiusura della strada di accesso non è stato possibile effettuare un sopralluogo visivo. Da ortofoto è riconducibile alla categoria magazzino e pertanto sarà previsto il rispetto dei limiti assoluti durante il periodo diurno e notturno e il rispetto del limite differenziale per il solo periodo diurno.

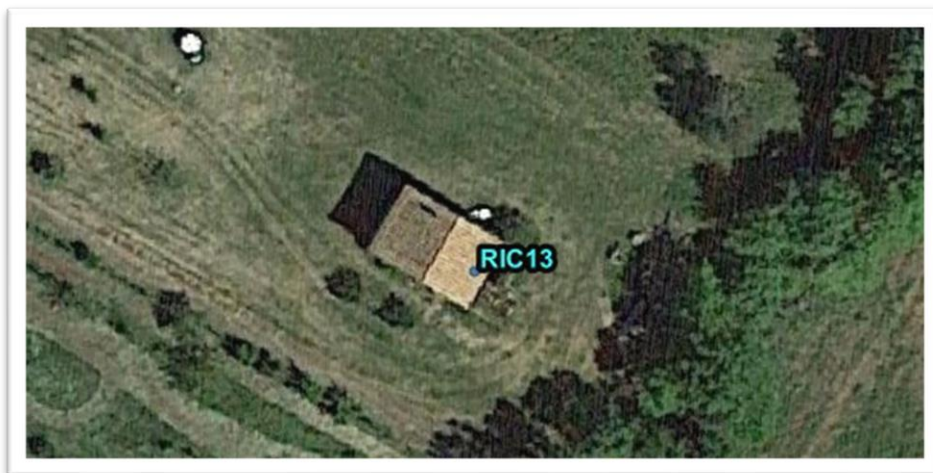
#### **RICETTORE RC13 (NC)**

*Figura 24 - Inquadramento su ortofoto RIC13*

Il ricettore RC13 presenta una strada di accesso poco percorribile, e non è stato possibile effettuare un riscontro visivo in quanto era presente un cancello che non permetteva il proseguo. Da ortofoto sembra riconducibile ad un deposito per ricovero attrezzi, per cui sarà prevista la verifica del rispetto dei limiti assoluti sia per il diurno che per il notturno, mentre la verifica differenziale riguarderà il solo periodo Diurno.

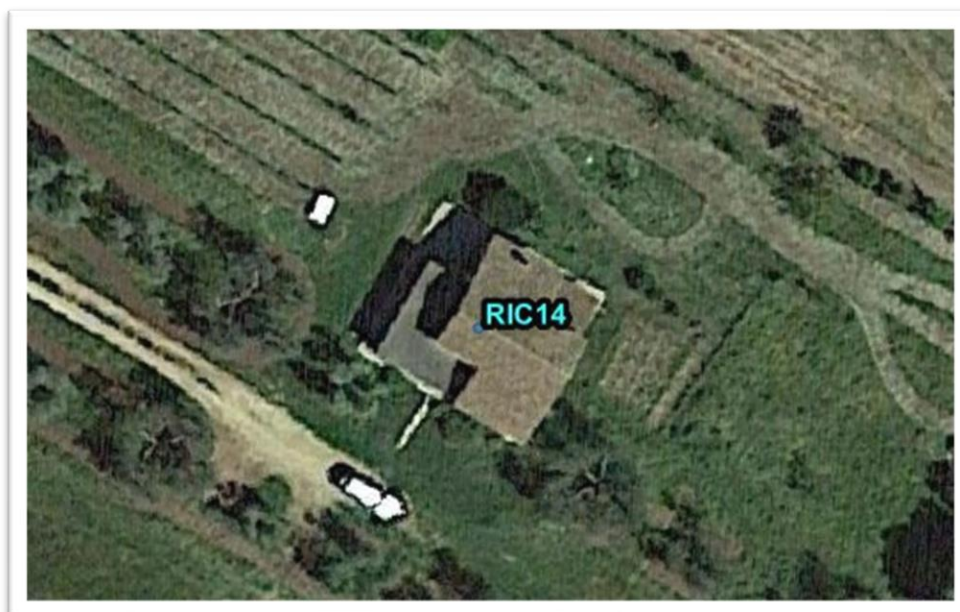
#### **RICETTORE RC14 (NC)**

*Figura 25 - inquadramento su ortofoto RIC14*

Il ricettore RC14 risulta censito al catasto come come fabbricato non abitativo, mentre sopralluogo visivo risulta essere un'abitazione, pertanto sarà prevsto il rispetto dei limiti assoluti e differenziali nel periodo diurno e notturno

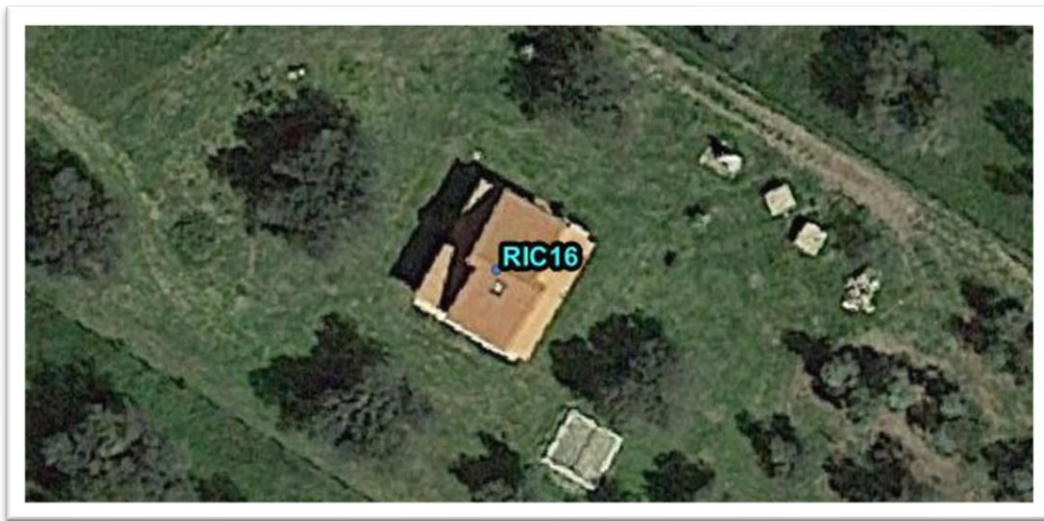
### RICETTORE RC16 (NC)

Figura 26 - Inquadramento su ortofoto R16

Il Ricettore R16 presenta una strada di accesso poco percorribile e pertanto non è stato possibile effettuare un sopralluogo visivo. Non essendo censito non appartiene ad alcuna categoria catastale, mentre da ortofoto parrebbe un'abitazione e pertanto si procederà alla verifica dei limiti assoluti e differenziali sia per il periodo diurno che notturno.

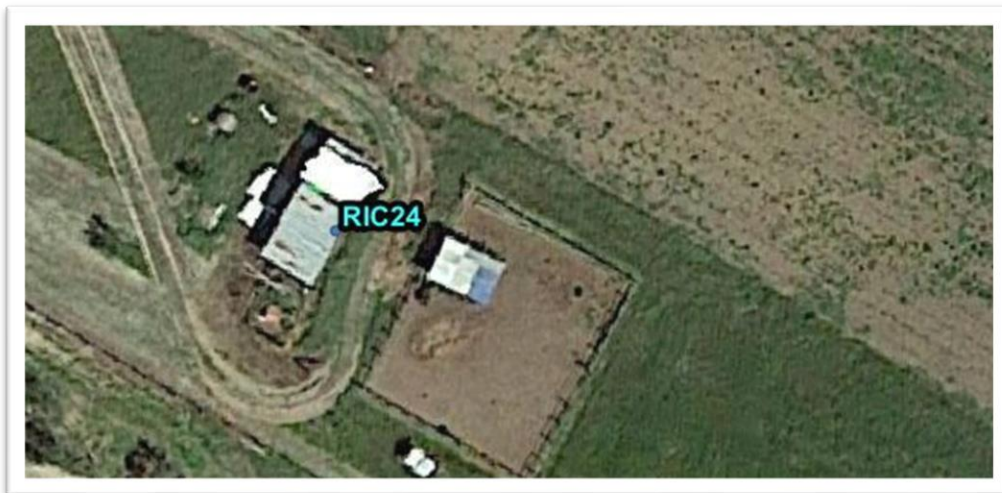
### RICETTORE RC24 (NC)

*Figura 28 - Inquadramento su ortofoto RIC 24*

Il ricettore RIC24 non risulta censito al catasto, e avendo la strada di accesso chiusa con un cancello non è stato possibile effettuare un riscontro visivo. Da ortofoto il fabbricato è riconducibile ad un capanno per il recupero degli attrezzi e pertanto si procederà alla verifica dei limiti assoluti in diurno e notturno, mentre la verifica differenziale riguarderà il solo periodo Diurno.

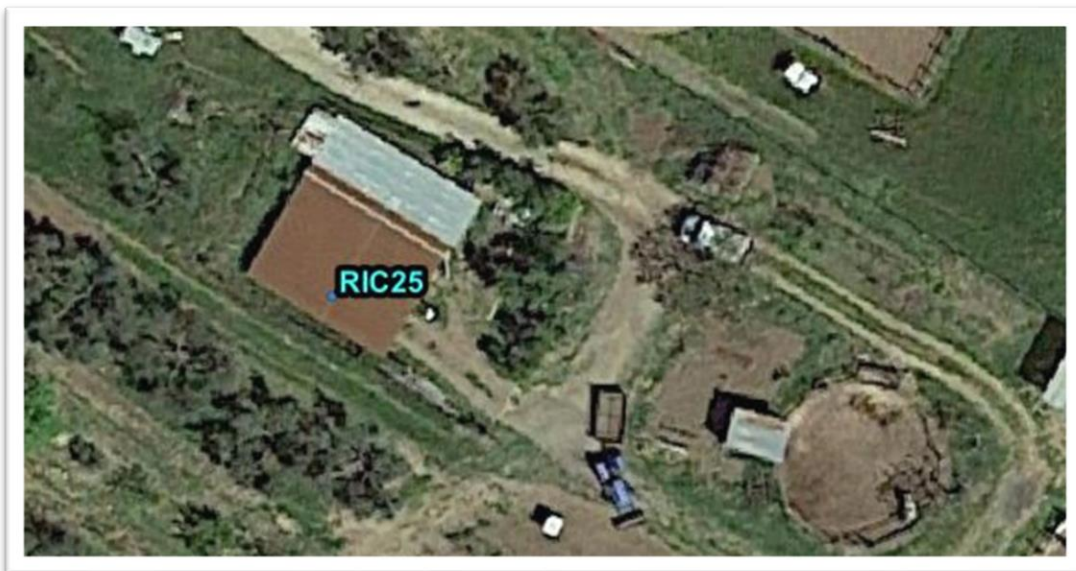
### RICETTORE RC25 (NC)

*Figura 29 - Inquadramento su ortofoto RIC 25*

Il ricettore RIC25 non risulta censito al catasto, e l'accesso era impedito da un cancello chiuso, pertanto non è stato possibile effettuare un riscontro visivo. Da ortofoto il fabbricato è riconducibile ad una tettoia e pertanto non soggetto alla verifica di alcun limite.

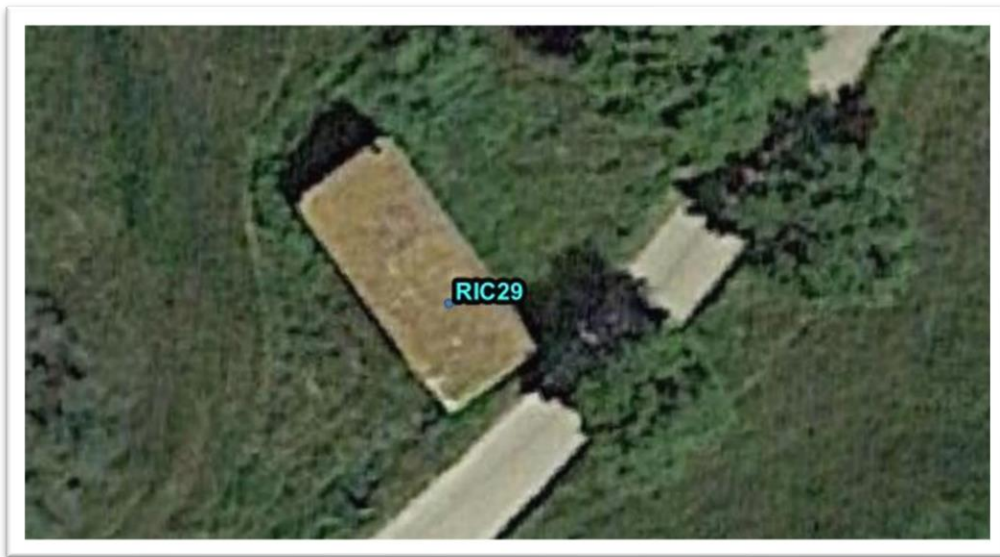
### RICETTORE RC29(NC)

*Figura 30 - Inquadramento su ortofoto RIC29*

Il ricettore RIC29 non risulta censito al catasto, e da sopralluogo visivo risulta essere un capanno per ricorevo attrezzi. Pertanto sarà effettuata la verifica dei limiti assoluti in diurno e notturno mentre le verifica differenziale riguarderà il sono periodo diurno

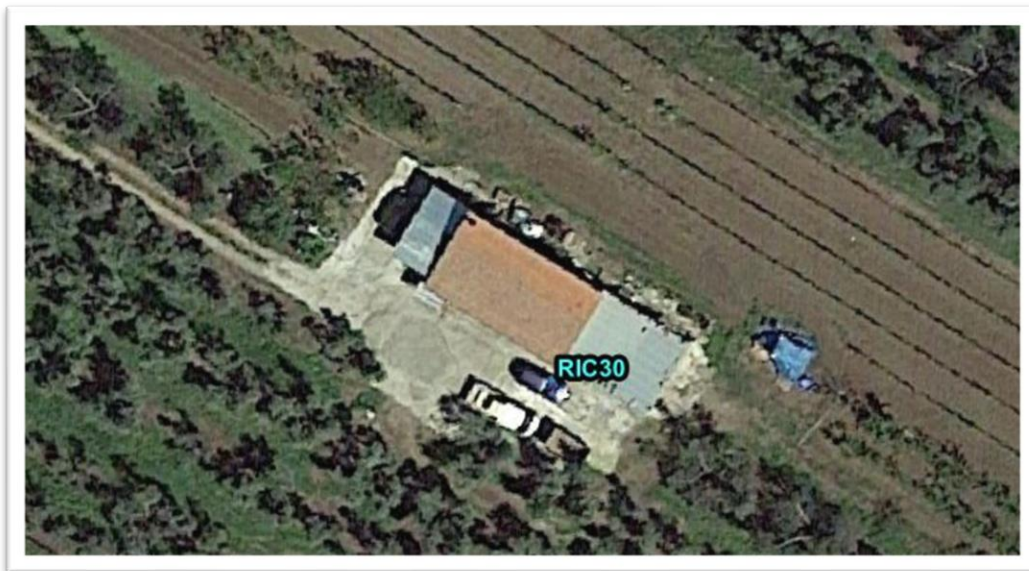
### RICETTORE RC30 (NC)

*Figura 31 - Inquadramento su ortofoto RIC30*

Il ricettore RC30 non risulta censito al catasto, e non è stato possibile un riscontro visivo poiché il cancello chiuso non permetteva un accesso. Da ortofoto è riconducibile ad un deposito per ricovero attrezzi e pertanto sarà previsto il rispetto dei limiti assoluti diurni e notturni, mentre la verifica differenziale riguarderà il solo periodo diurno

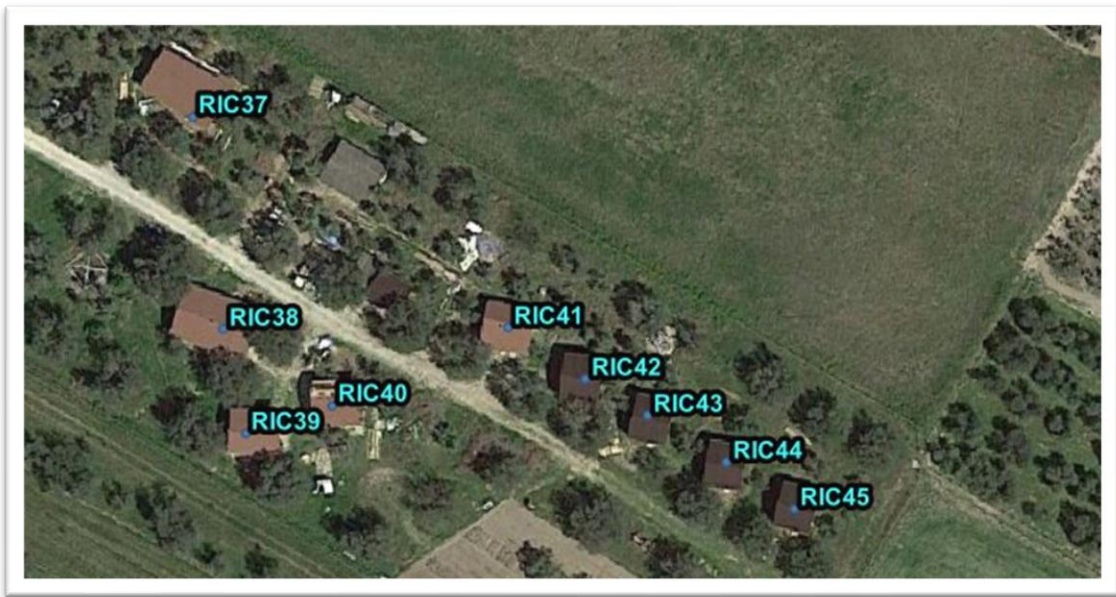
## RICETTORE RC37 a RC 45 (NC)

*Figura 32 - Inquadramento su ortofoto da RIC 37 a RIC45*

I ricettori in esame non risultano censiti al catasto, inoltre non è stato possibile effettuare un riscontro visivo poiché la proprietà era non accessibile per via di un cancello chiuso. Da ortofoto i fabbricati sono riconducibile ad un gruppo di abitazioni e pertanto si procederà alla verifica dei limiti assoluti e differenziali sia per il periodo diurno che notturno

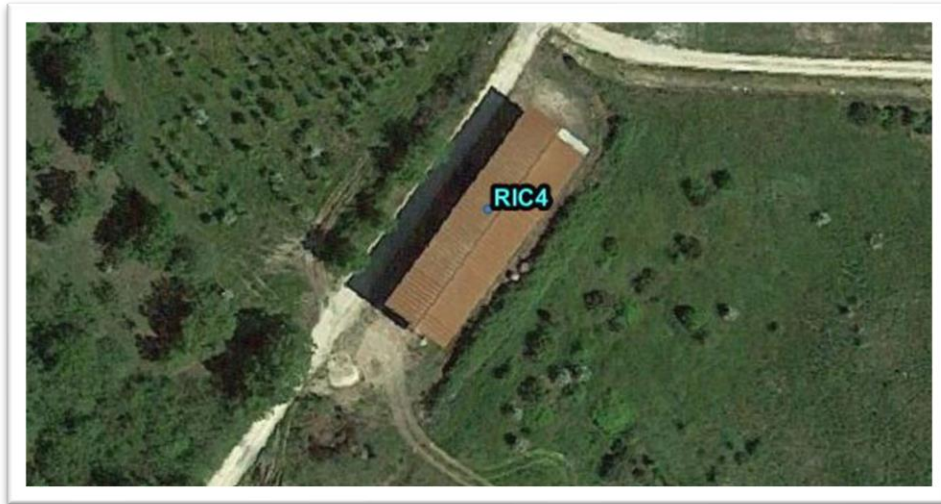
## RICETTORE RC4 (NC)

*Figura 34 - Inquadramento su ortofoto e da sopralluogo RC4 (NC)*

Il fabbricato RC4 non risulta censito al catasto, mentra da sopralluogo visvo risulta essere una tettoia, pertanto non è soggetta alla verifica dei limiti ne assoluti ne differenziali.
