REALIZZAZIONE IMPIANTO FOTOVOLTAICO A TERRA SU TERRENO AGRICOLO EX DISCARICA DI POTENZA DI PICCO PARI A 28,1556 MWp E POTENZA NOMINALE PARI A 24,00 MW UBICATO IN PROSSIMITA' DI SP 19 VIA ERIDANO NEL COMUNE DI FERRARA

**RELAZIONE SUGLI SCAVI EX DISCARICA
MANUZZI**

Descrizione degli scavi presso l'ex discarica Manuzzi, Ferrara

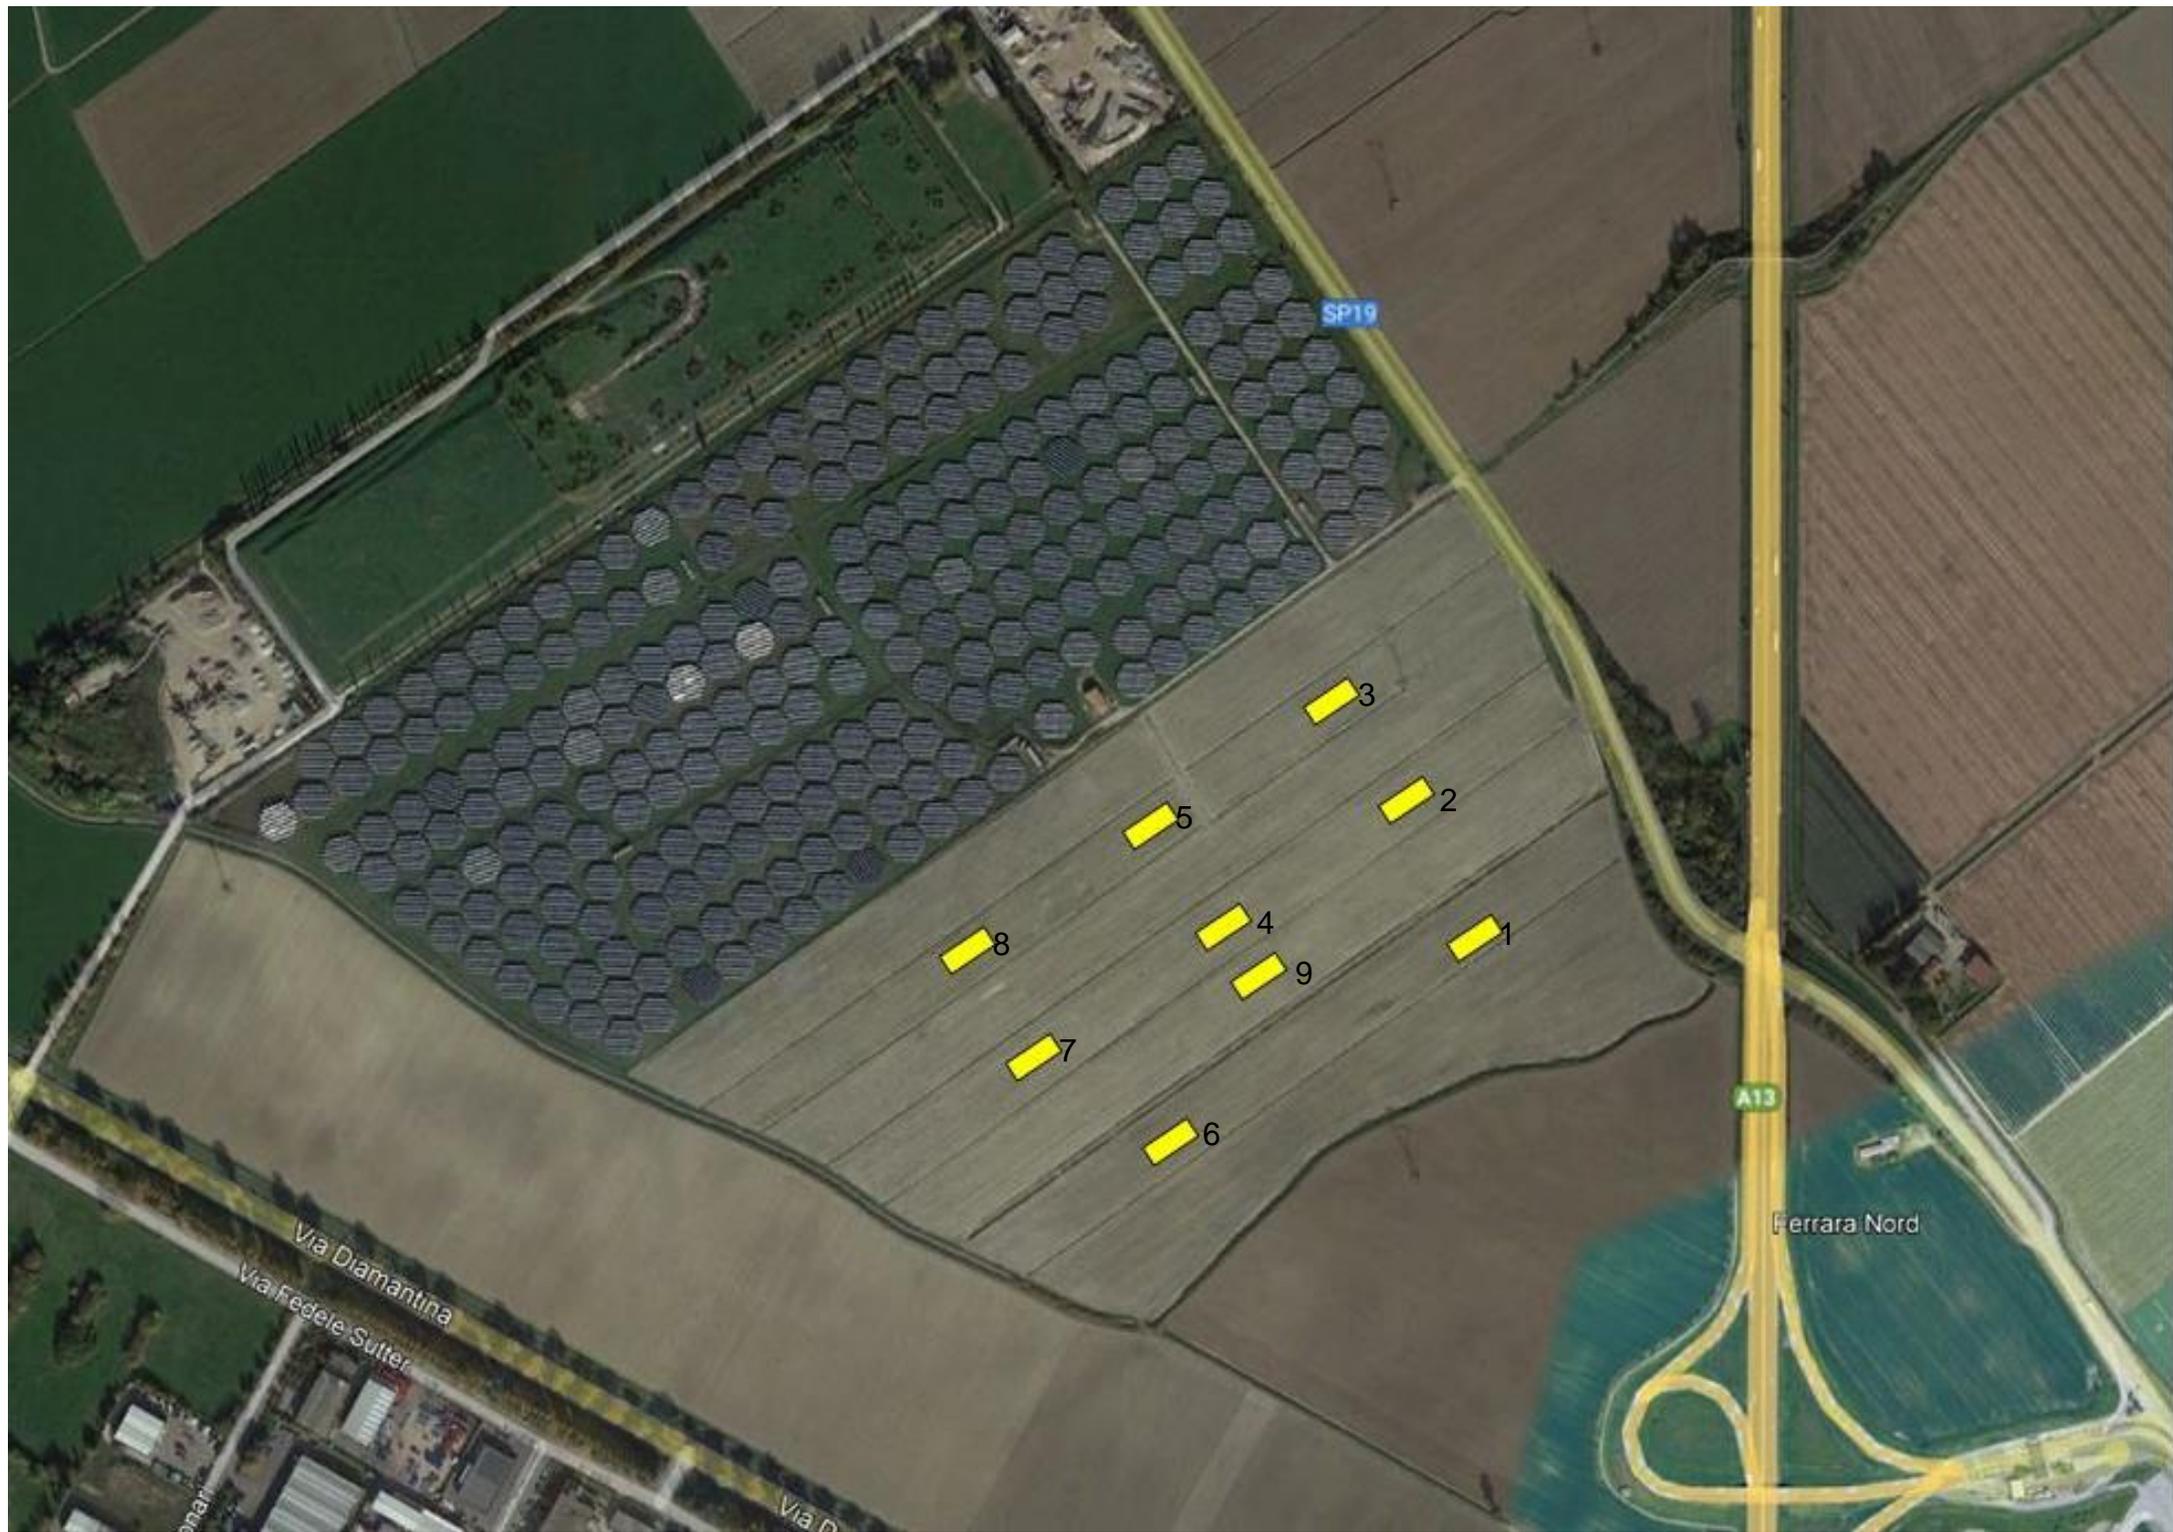
Sono state scavate in tutto n. 9 trincee.

Di seguito si riporta l'ubicazione e le stratigrafie riscontrate.

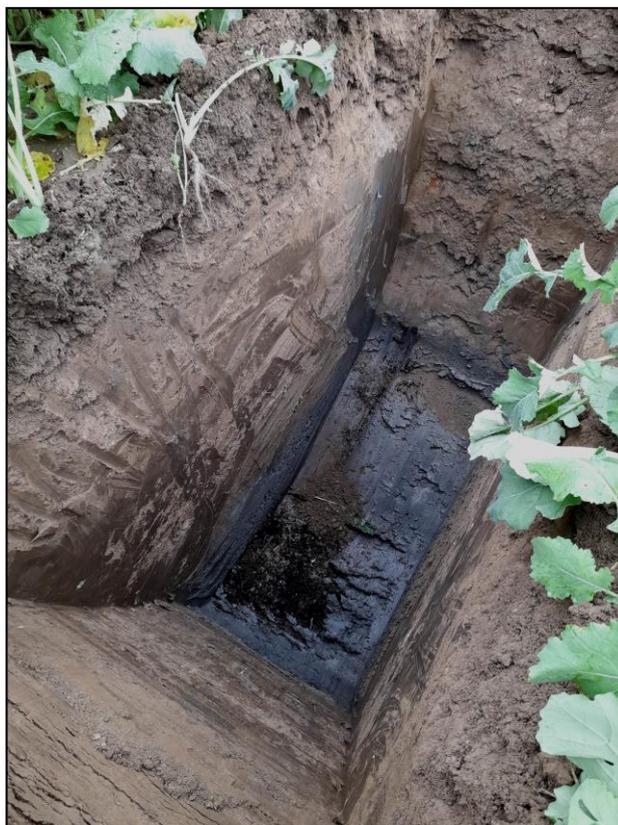
Trincea 1		
Profondità da (m)	Profondità a (m)	Descrizione
0,0	0,2	terreno agrario
0,2	2,0	limi argilloso sabbiosi marroni
2,0	2,4	Limi argilloso sabbiosi grigi
2,4		rifiuti

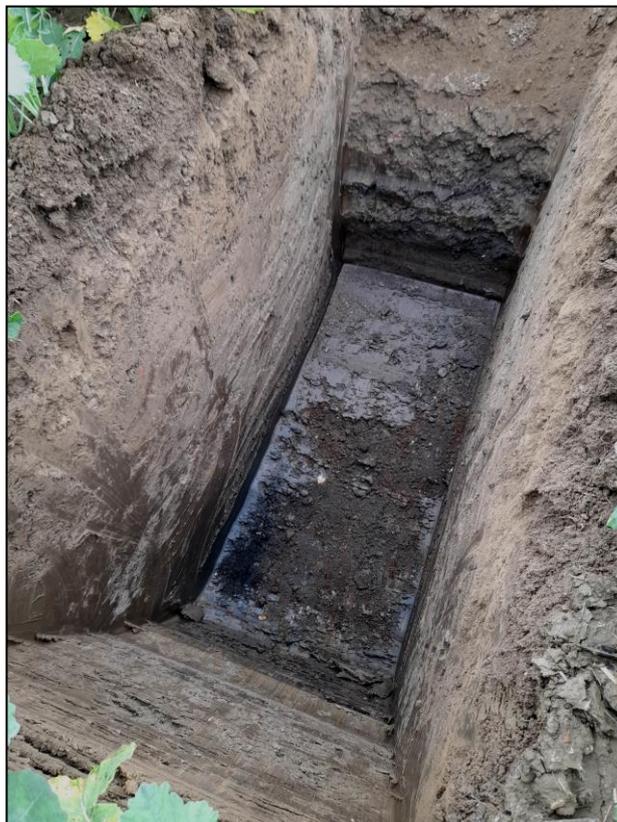
Trincea 2		
Profondità da (m)	Profondità a (m)	Descrizione
0,0	0,2	terreno agrario
0,2	1,8	limi argilloso sabbiosi marroni
1,8		rifiuti

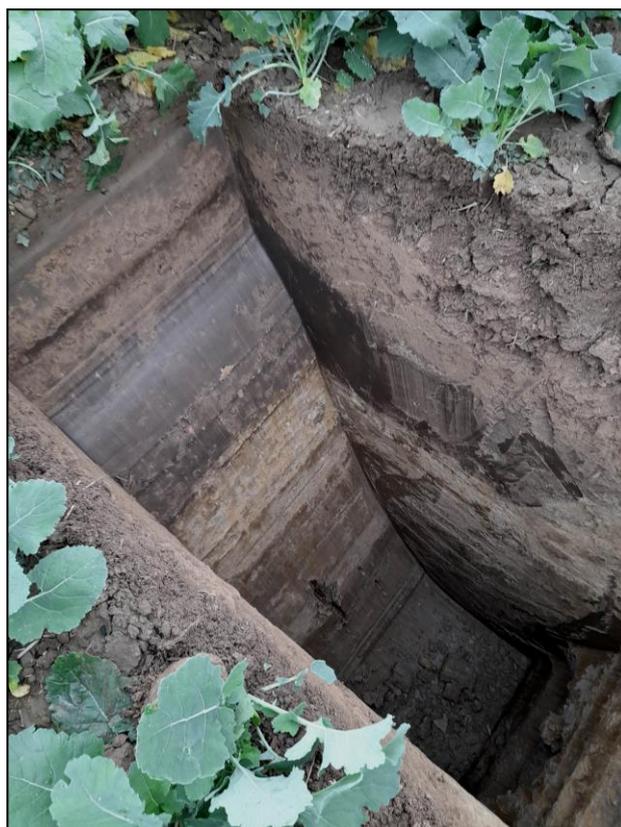
Trincea 3		
Profondità da (m)	Profondità a (m)	Descrizione
0,0	0,2	terreno agrario
0,2	1,0	suolo argilloso limoso bruno scuro
1,0	2,6	limi argilloso sabbiosi tortora con screziature

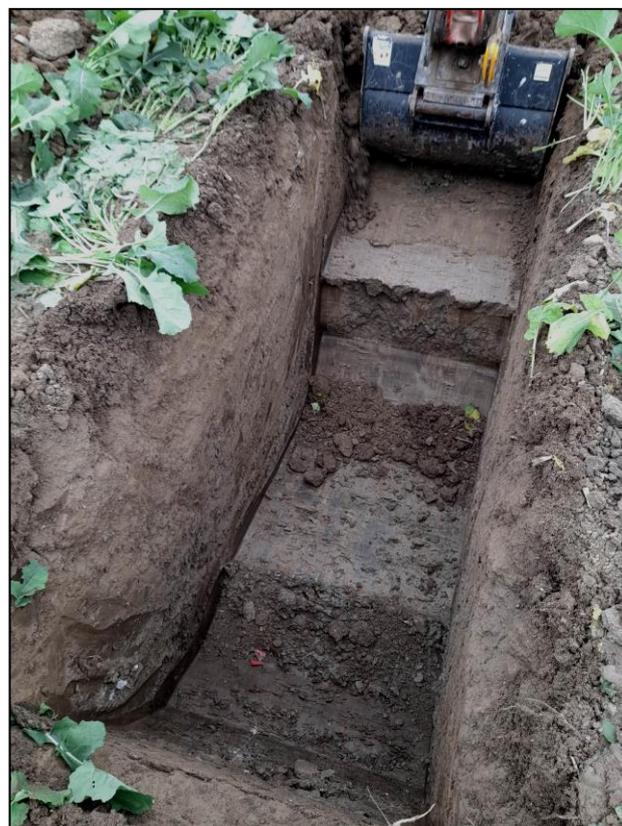
Trincea 4		
Profondità da (m)	Profondità a (m)	Descrizione
0,0	0,2	terreno agrario
0,2	0,9	limi argilloso sabbiosi marroni
0,9		Rifiuti misti terra (plastica, vetro)

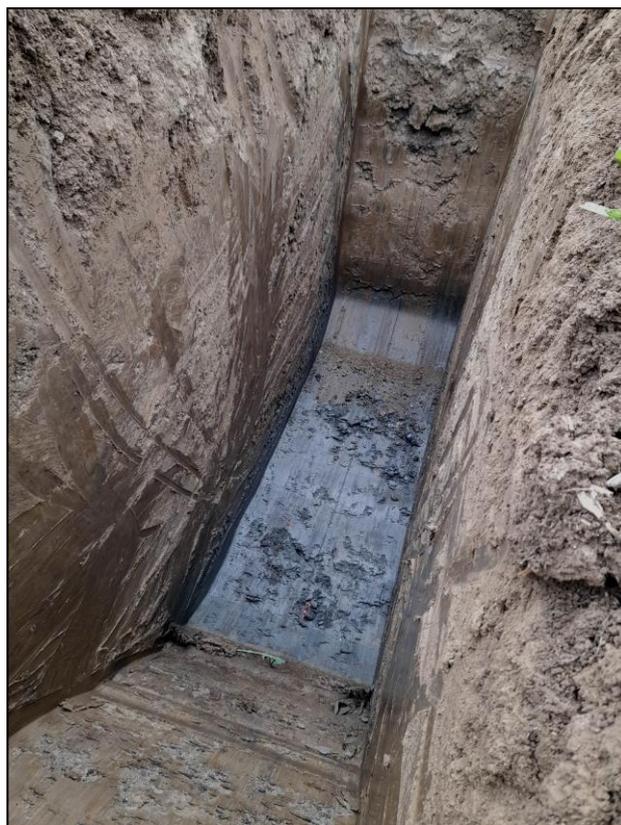
Trincea 5		
Profondità da (m)	Profondità a (m)	Descrizione
0,0	0,2	terreno agrario
0,2	2,1	limi sabbiosi color bruno e tortora
2,1	2,4	argille limose grigio blu odorigene
2,4		Rifiuti (plastica)

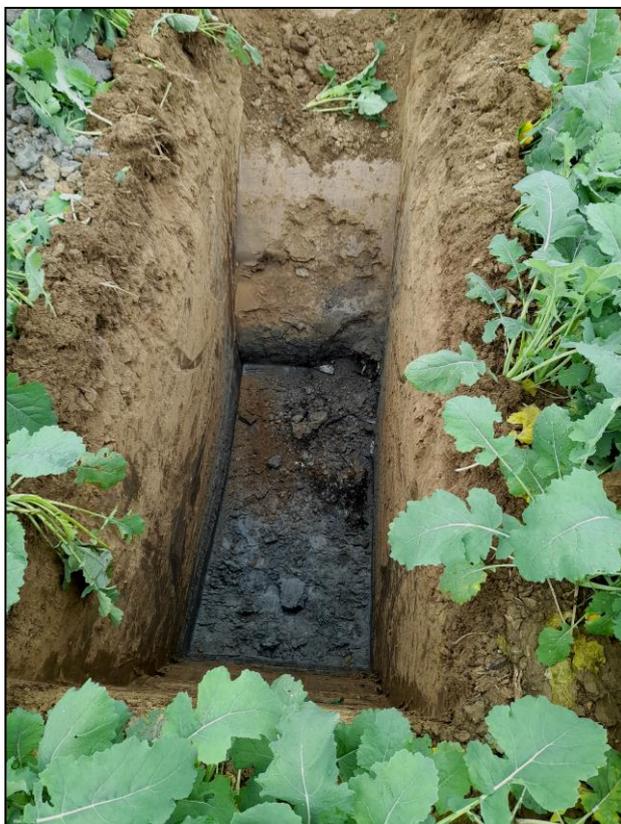
Trincea 6		
Profondità da (m)	Profondità a (m)	Descrizione
0,0	0,2	terreno agrario
0,2	1,5	limi sabbiosi marroni
1,5	1,8	argille grigie odorigene
1,8		rifiuti

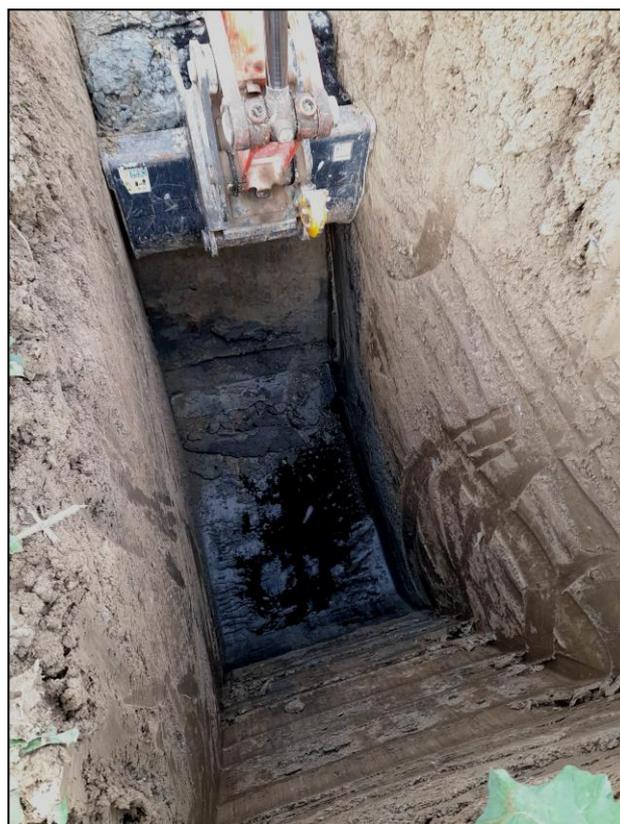
Trincea 7		
Profondità da (m)	Profondità a (m)	Descrizione
0,0	0,2	terreno agrario
0,2	1,7	limi sabbiosi marroni
1,7	2,1	argille sabbiose grigie poco odorigene
2,1		rifiuti

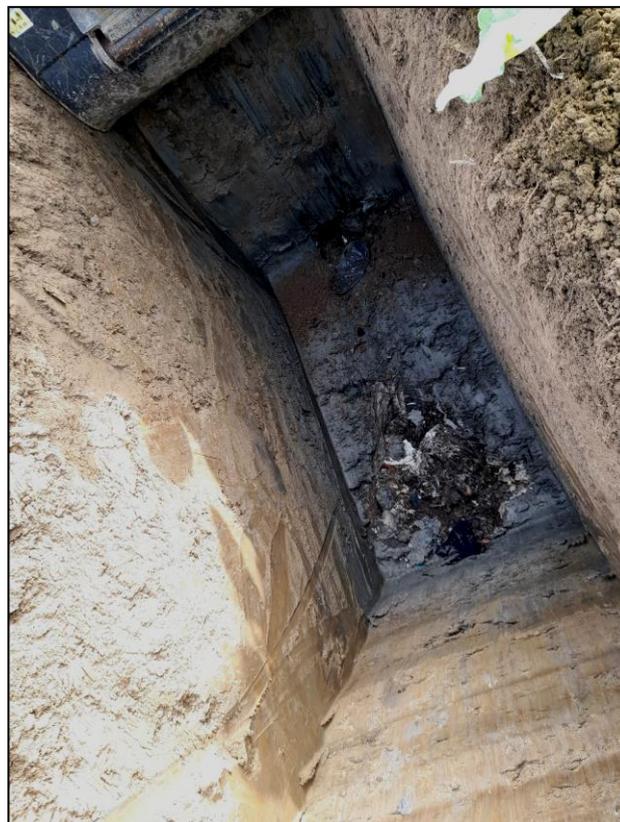
Trincea 8		
Profondità da (m)	Profondità a (m)	Descrizione
0,0	0,2	terreno agrario
0,2	1,6	limi sabbiosi marroni
1,6	2,0	argille grigie poco odorigene
2,0		Rifiuti (plastiche, vetro)

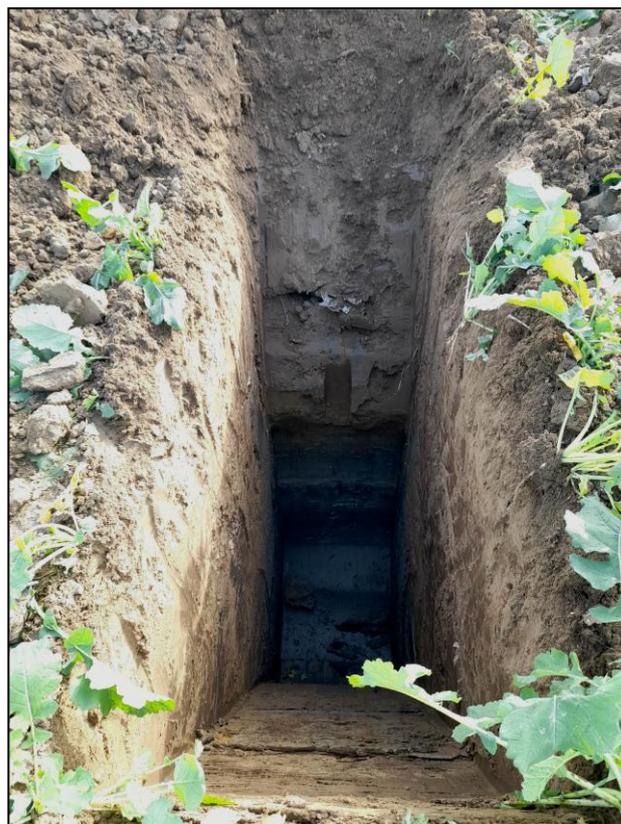
Trincea 9		
Profondità da (m)	Profondità a (m)	Descrizione
0,0	0,2	terreno agrario
0,9	1,1	rifiuti
1,1	1,9	limi sabbiosi bruni
1,9	3,4	argille limose grigie (falda 3,3 m)

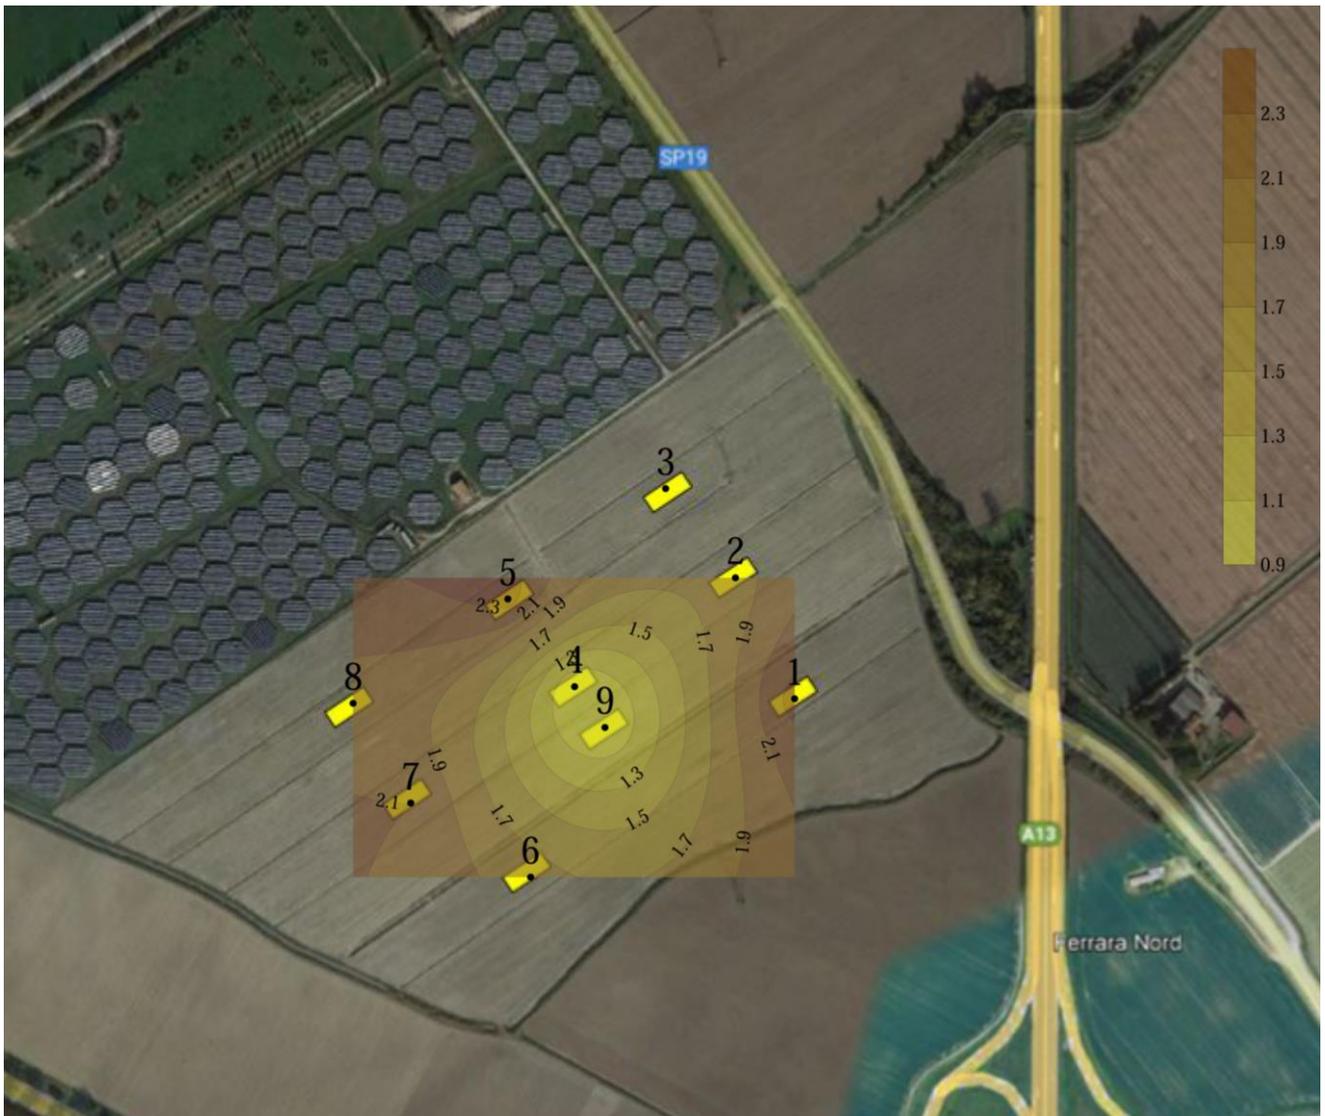
Si riporta di seguito l'elaborazione tramite il software di interpolazione dati "Surfer" dei dati di profondità del tetto dei rifiuti.

Si specifica che la trincea 9 ha uno spessore di rifiuti di circa 20 cm, tra le profondità di 0,9 m e 1,1 m da p.c. la trincea 9 è l'unico punto in cui si sono scavati i rifiuti, per verificarne lo spessore. Al termine dello scavo la stratigrafia è stata ripristinata come è stata trovata.
