## INFRASTRUTTURE FERROVIARIE STRATEGICHE DEFINITE DALLA LEGGE OBIETTIVO N. 443/01

TRATTA A.V. /A.C. TERZO VALICO DEI GIOVI  
PROGETTO ESECUTIVO

### CA28 – CSL2 CANTIERE OPERATIVO DI CRAVASCO RELAZIONE GEOTECNICA

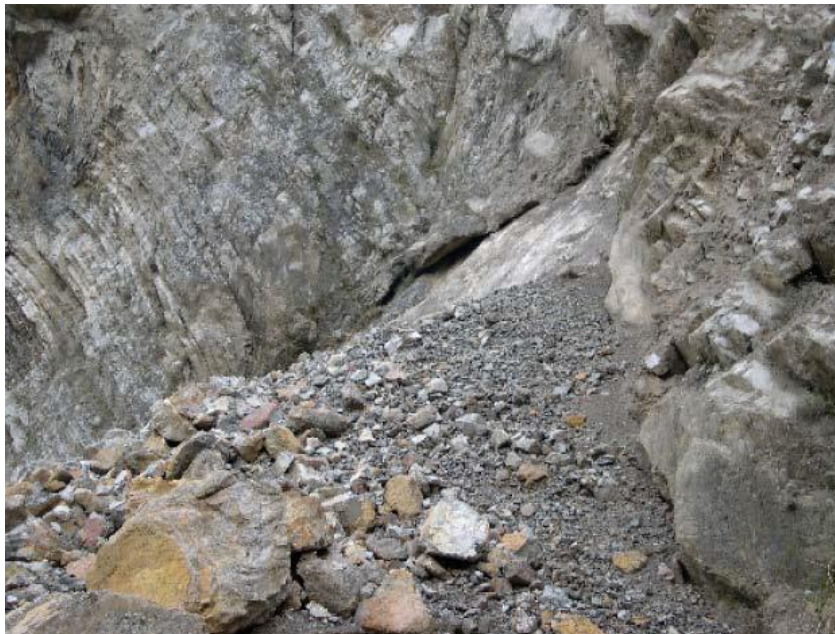
*Fig. 2: superficie di faglia affiorante in corrispondenza di un piccolo conoide formato da un accumulo di un fenomeno di crollo.*

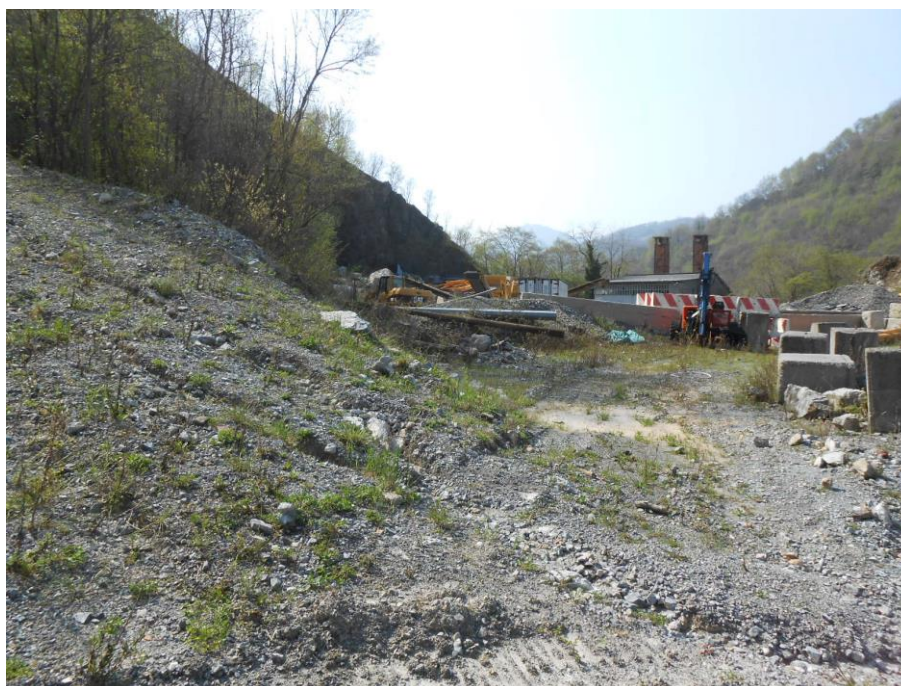
*Fig. 4: deposito di materiale di riporto antropico*

Si segnala comunque, contro il gradone più basso nel settore sud del piazzale, la presenza di un grosso corpo in terra di riporto antropico (probabilmente materiale di scarto che derivava dalle operazioni di scavo nella ex cava di dolomie e calcari-Fig.4).

Anche il corpo in terra è interessato da fenomeni di dissesto superficiali delle scarpate causati dalla elevata pendenza e dall'assenza di regimazione delle acque.

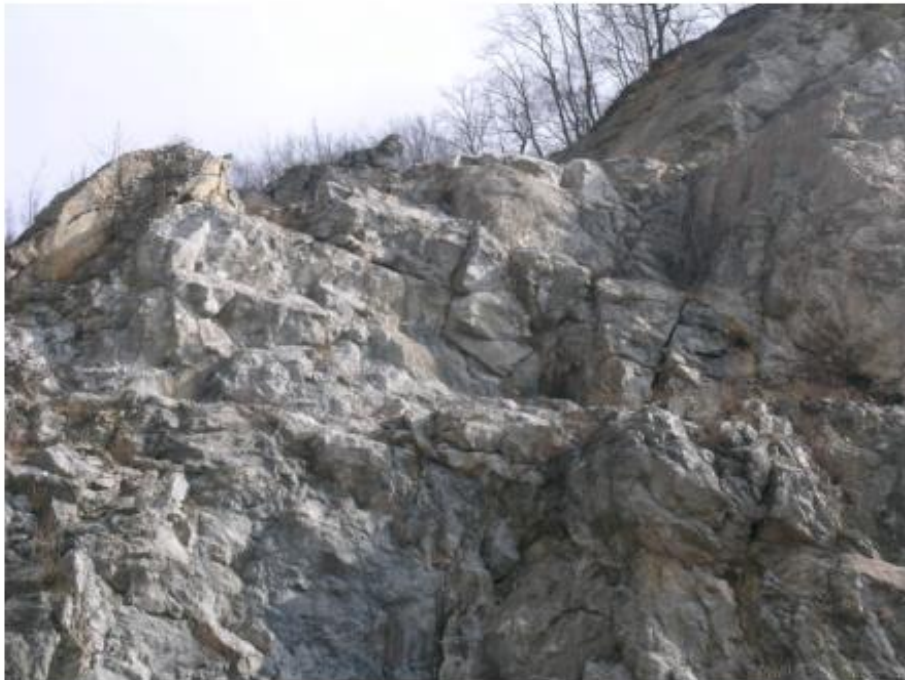
Fig.5 : settore 1

◆ Settore 1(settore nord)

stratificazione 80/30

k1 220/60

k2 320/70

k3 50/70

fronte di cava 270/80

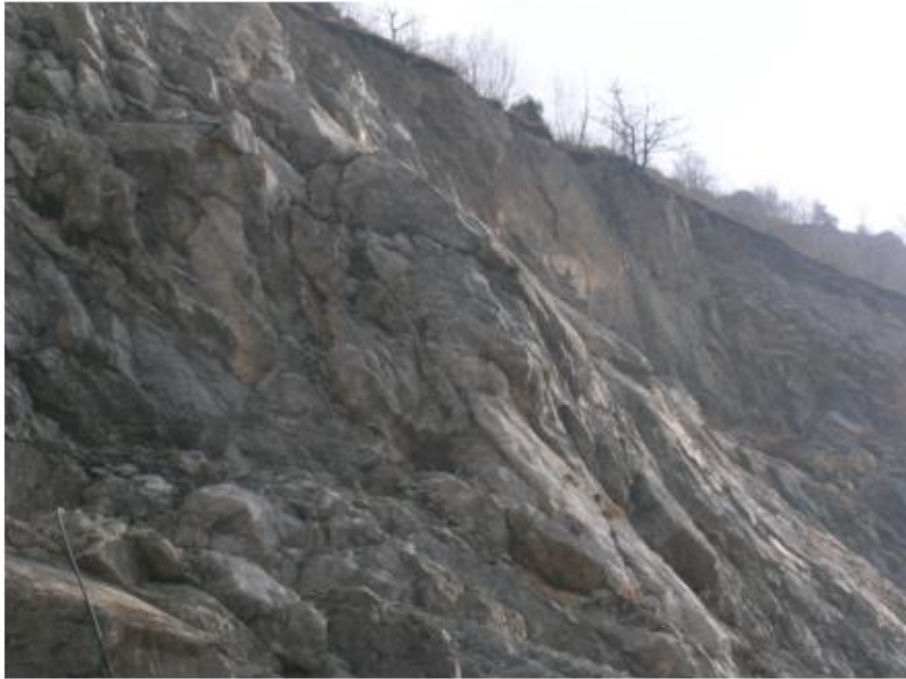
Fig.6 : settore 2

◆ Settore 2(settore centrale)

stratificazione 110/80

k1 270/70

k2 90/80

k3 200/70

fronte di cava 270/85

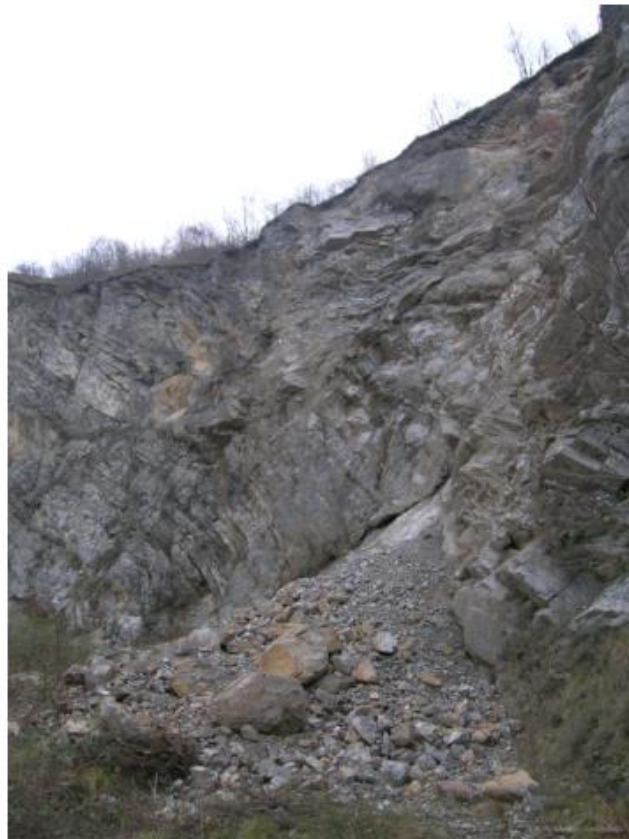
Fig. 7 : settore 3

◆ Settore 3(settore sud – zona imbocco)

stratificazione 140/50

k1 270/85

k2 300/50

fronte di cava 295/85

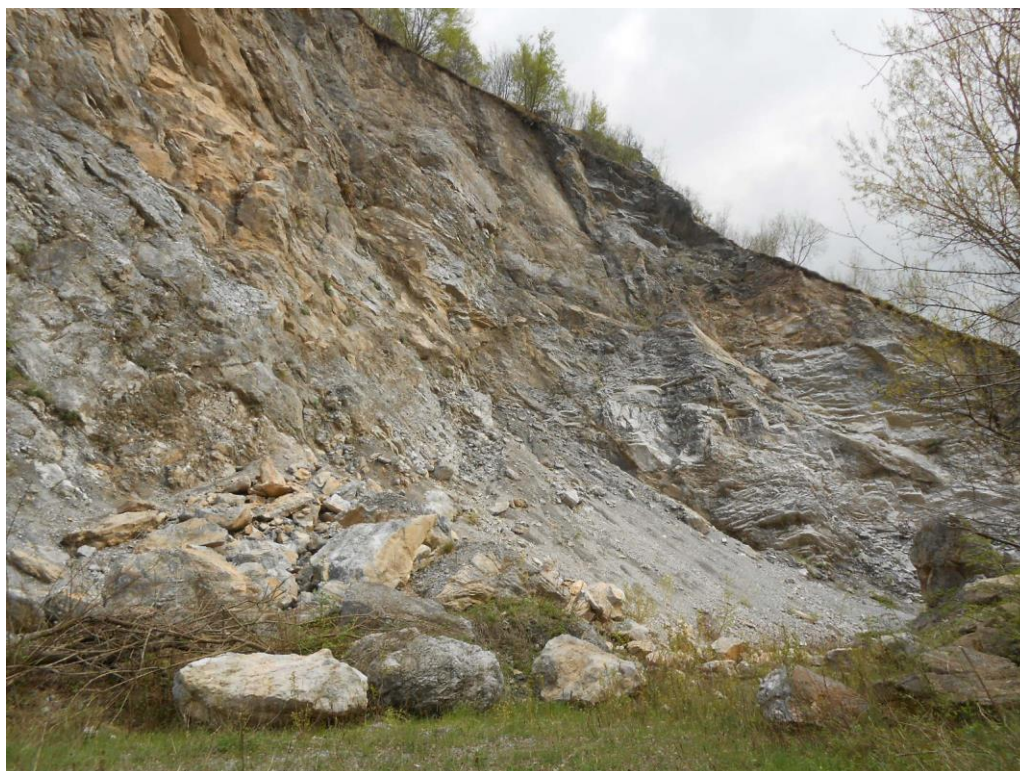
*Fig. 8: Area interessata da fenomeni di dissesto in roccia*

Le tipologie di distacco sono diverse (scivolamenti, ribaltamenti, ecc) e di diverso grado di importanza nell'ambito dell'anfiteatro di cava (vedi foto sotto riportate).

Il sopralluogo in cava ha evidenziato che le traiettorie ed i percorsi con probabili rimbalzi dei blocchi rocciosi possono potenzialmente portare gli stessi a raggiungere il piazzale; l'analisi visiva delle pareti ha evidenziato numerose situazioni che potenzialmente potrebbero avere questo sviluppo ed evoluzione.
