CARTA DEL POTENZIALE - W1XCY9 - area 1_ potenziale alto - affidabilità ottima

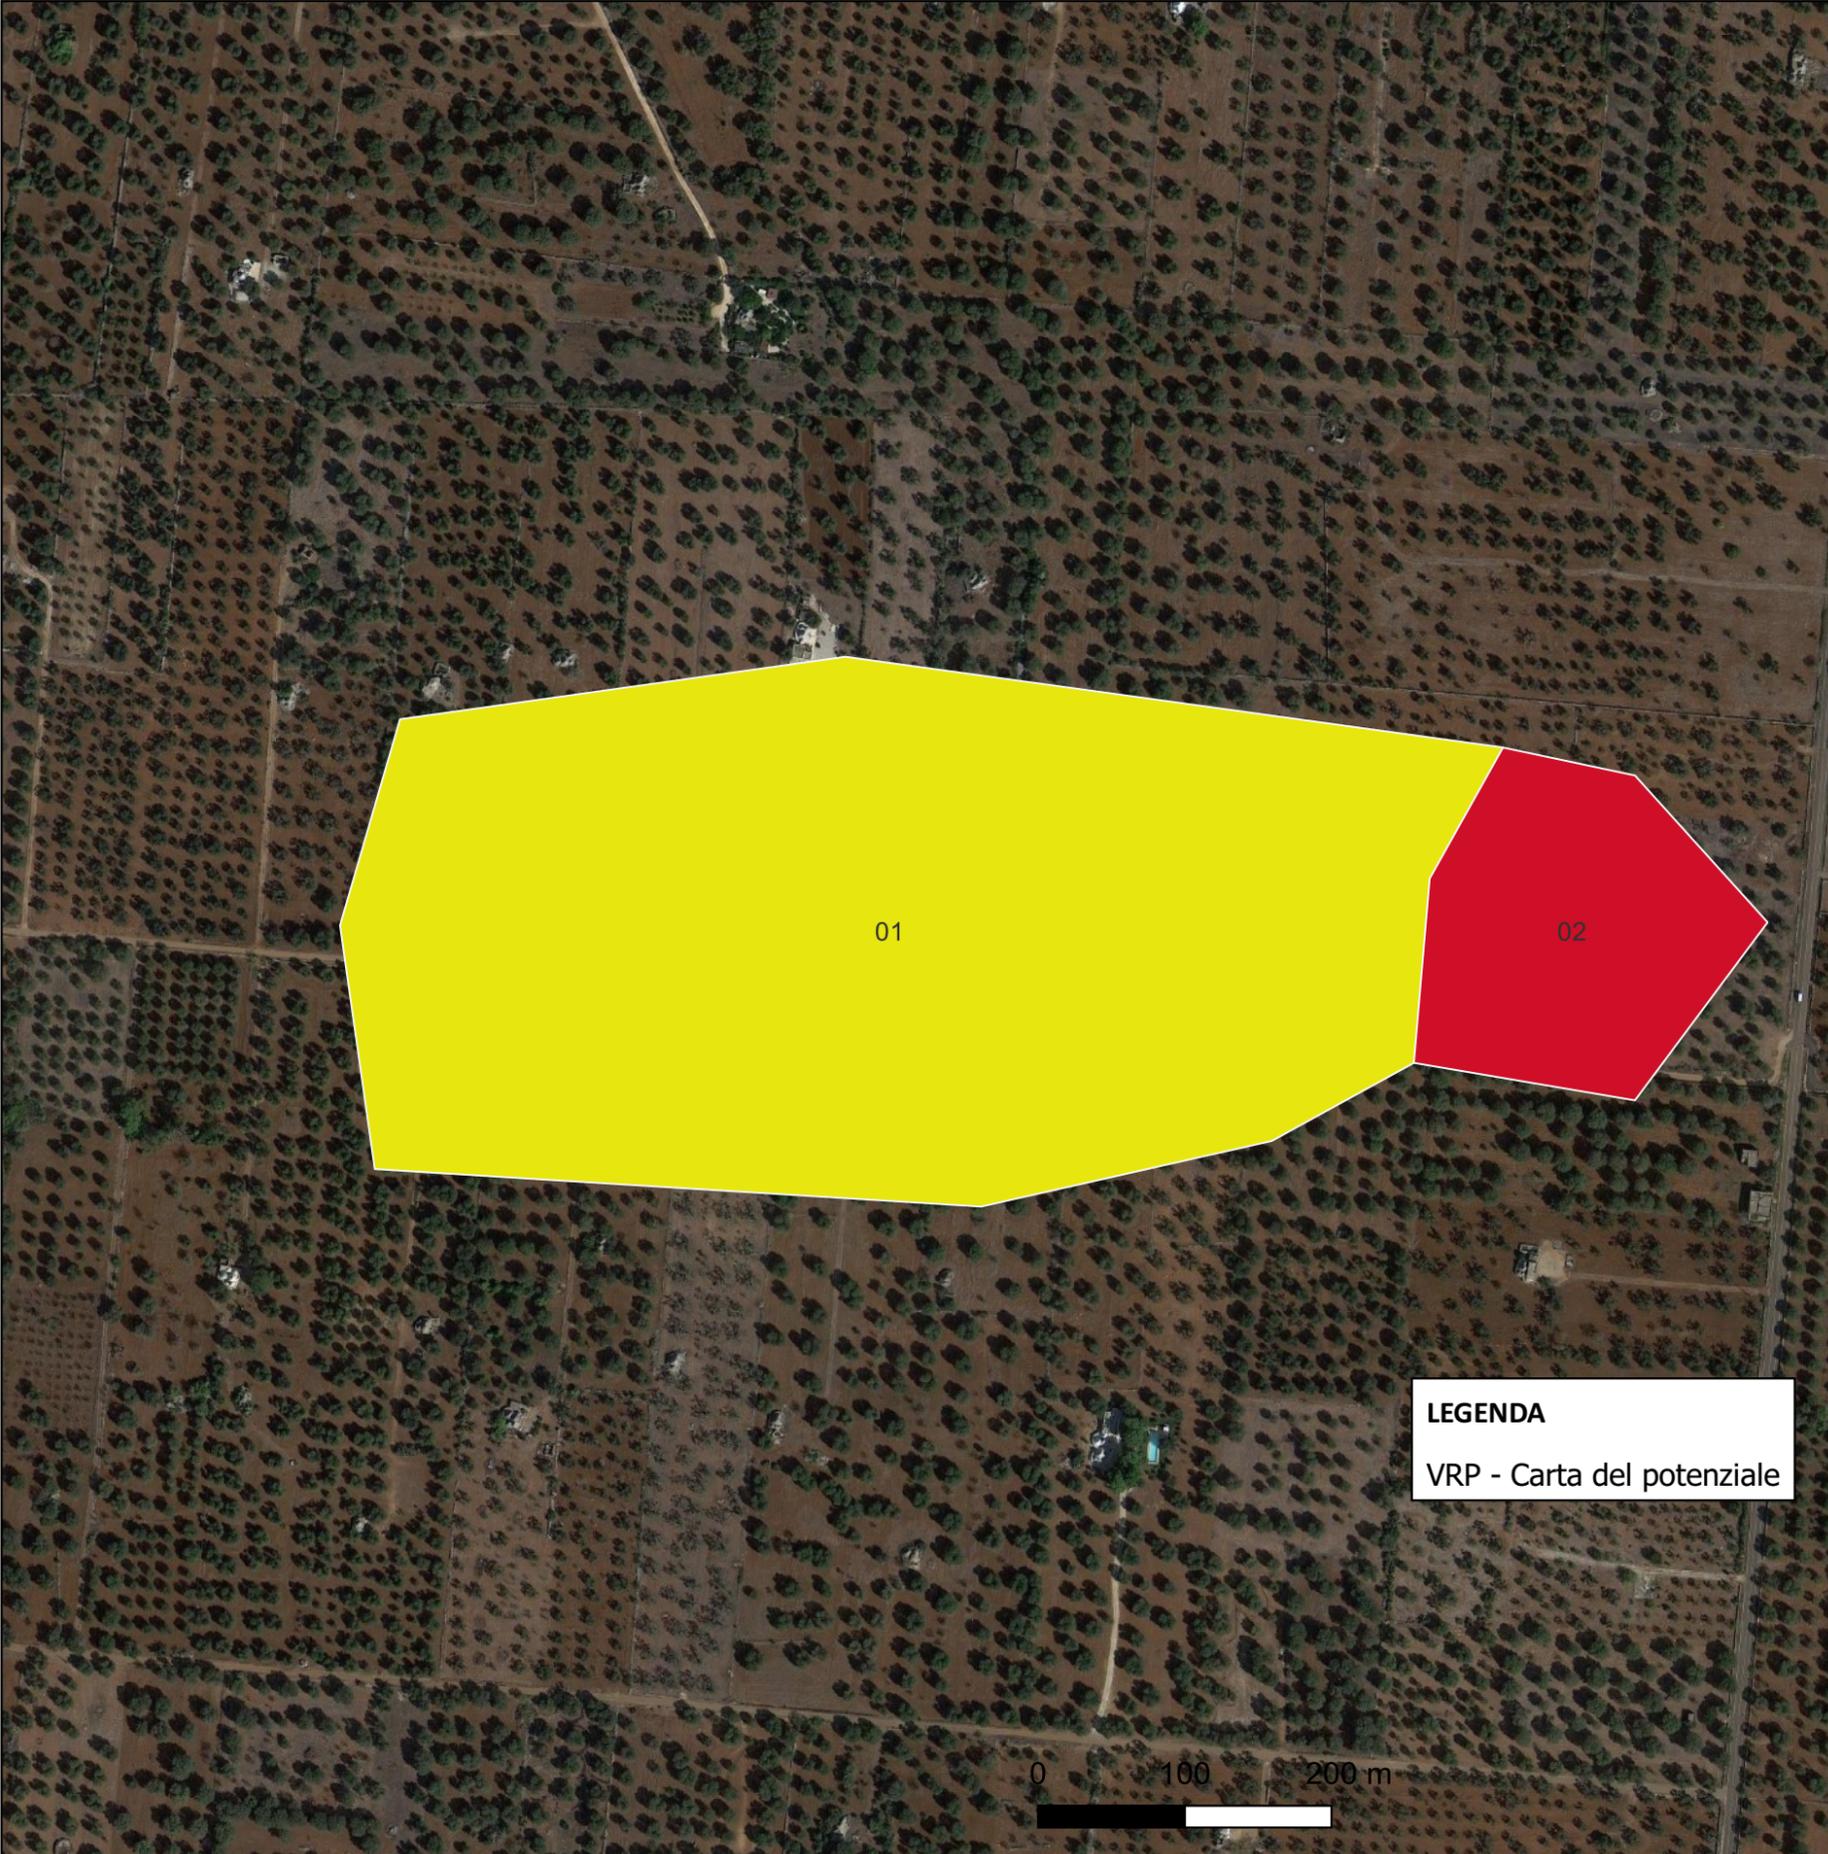
I radi frammenti fittili non permettono di delineare potenzialmente un rischio alto per la zona

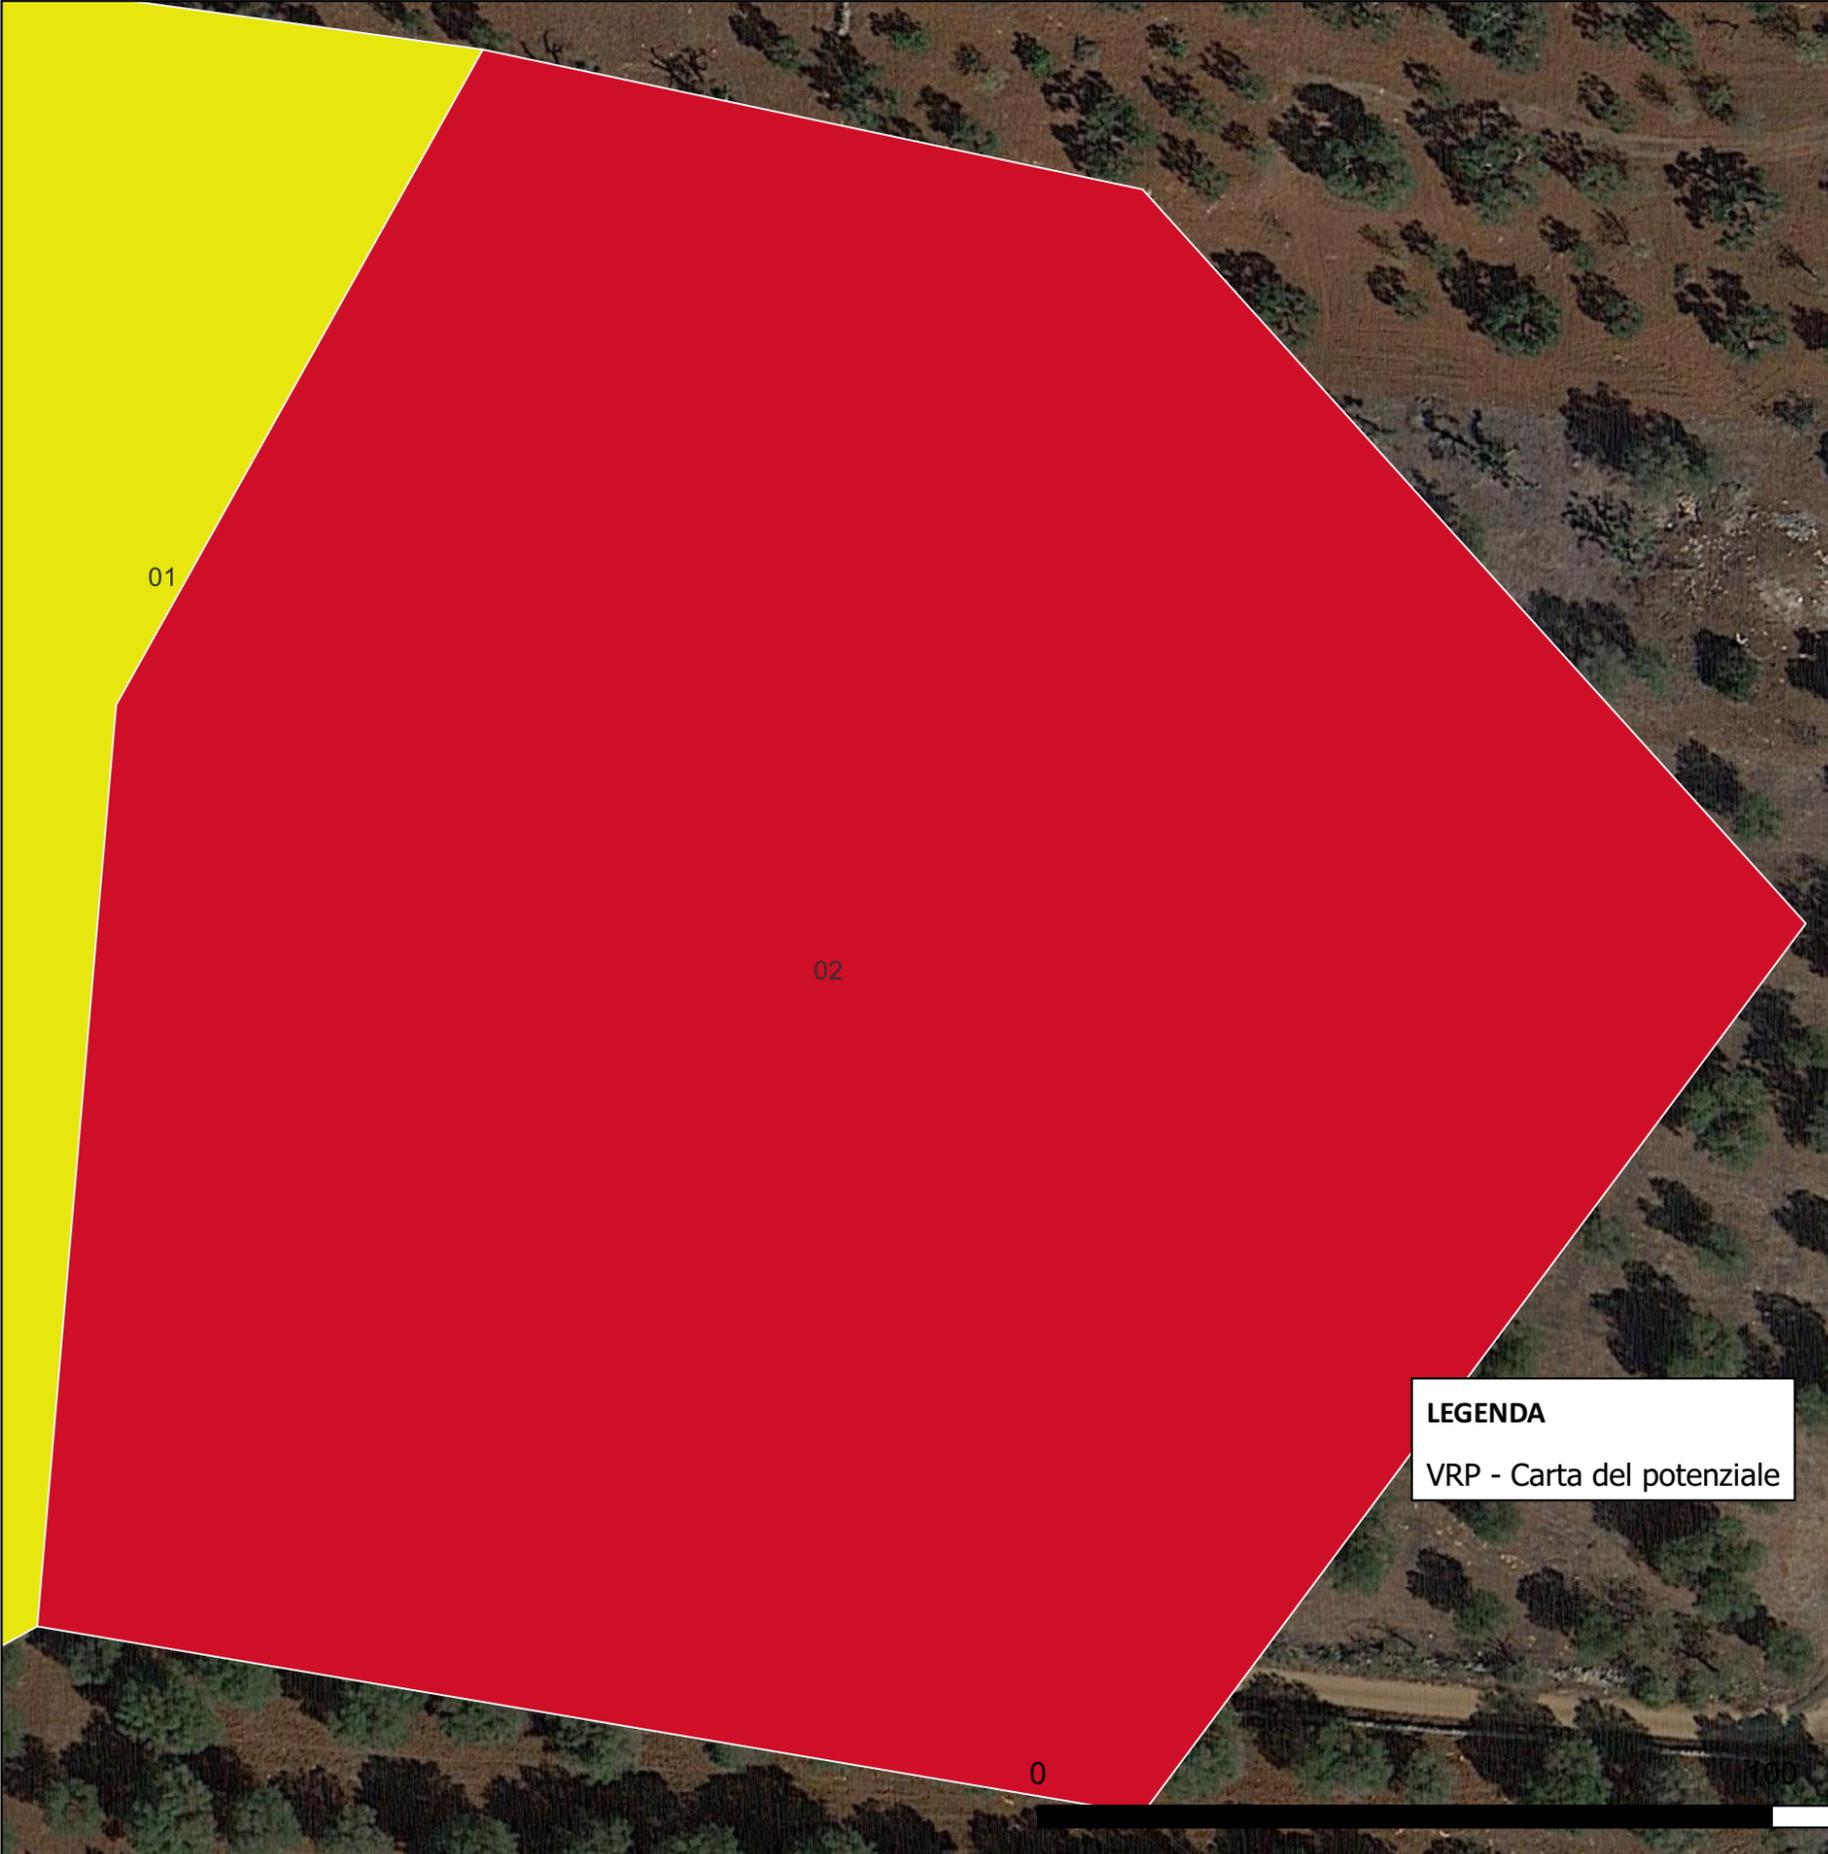
i ruderi dell'edificio si trovano proprio presso il perimetro dell'elettrodotto

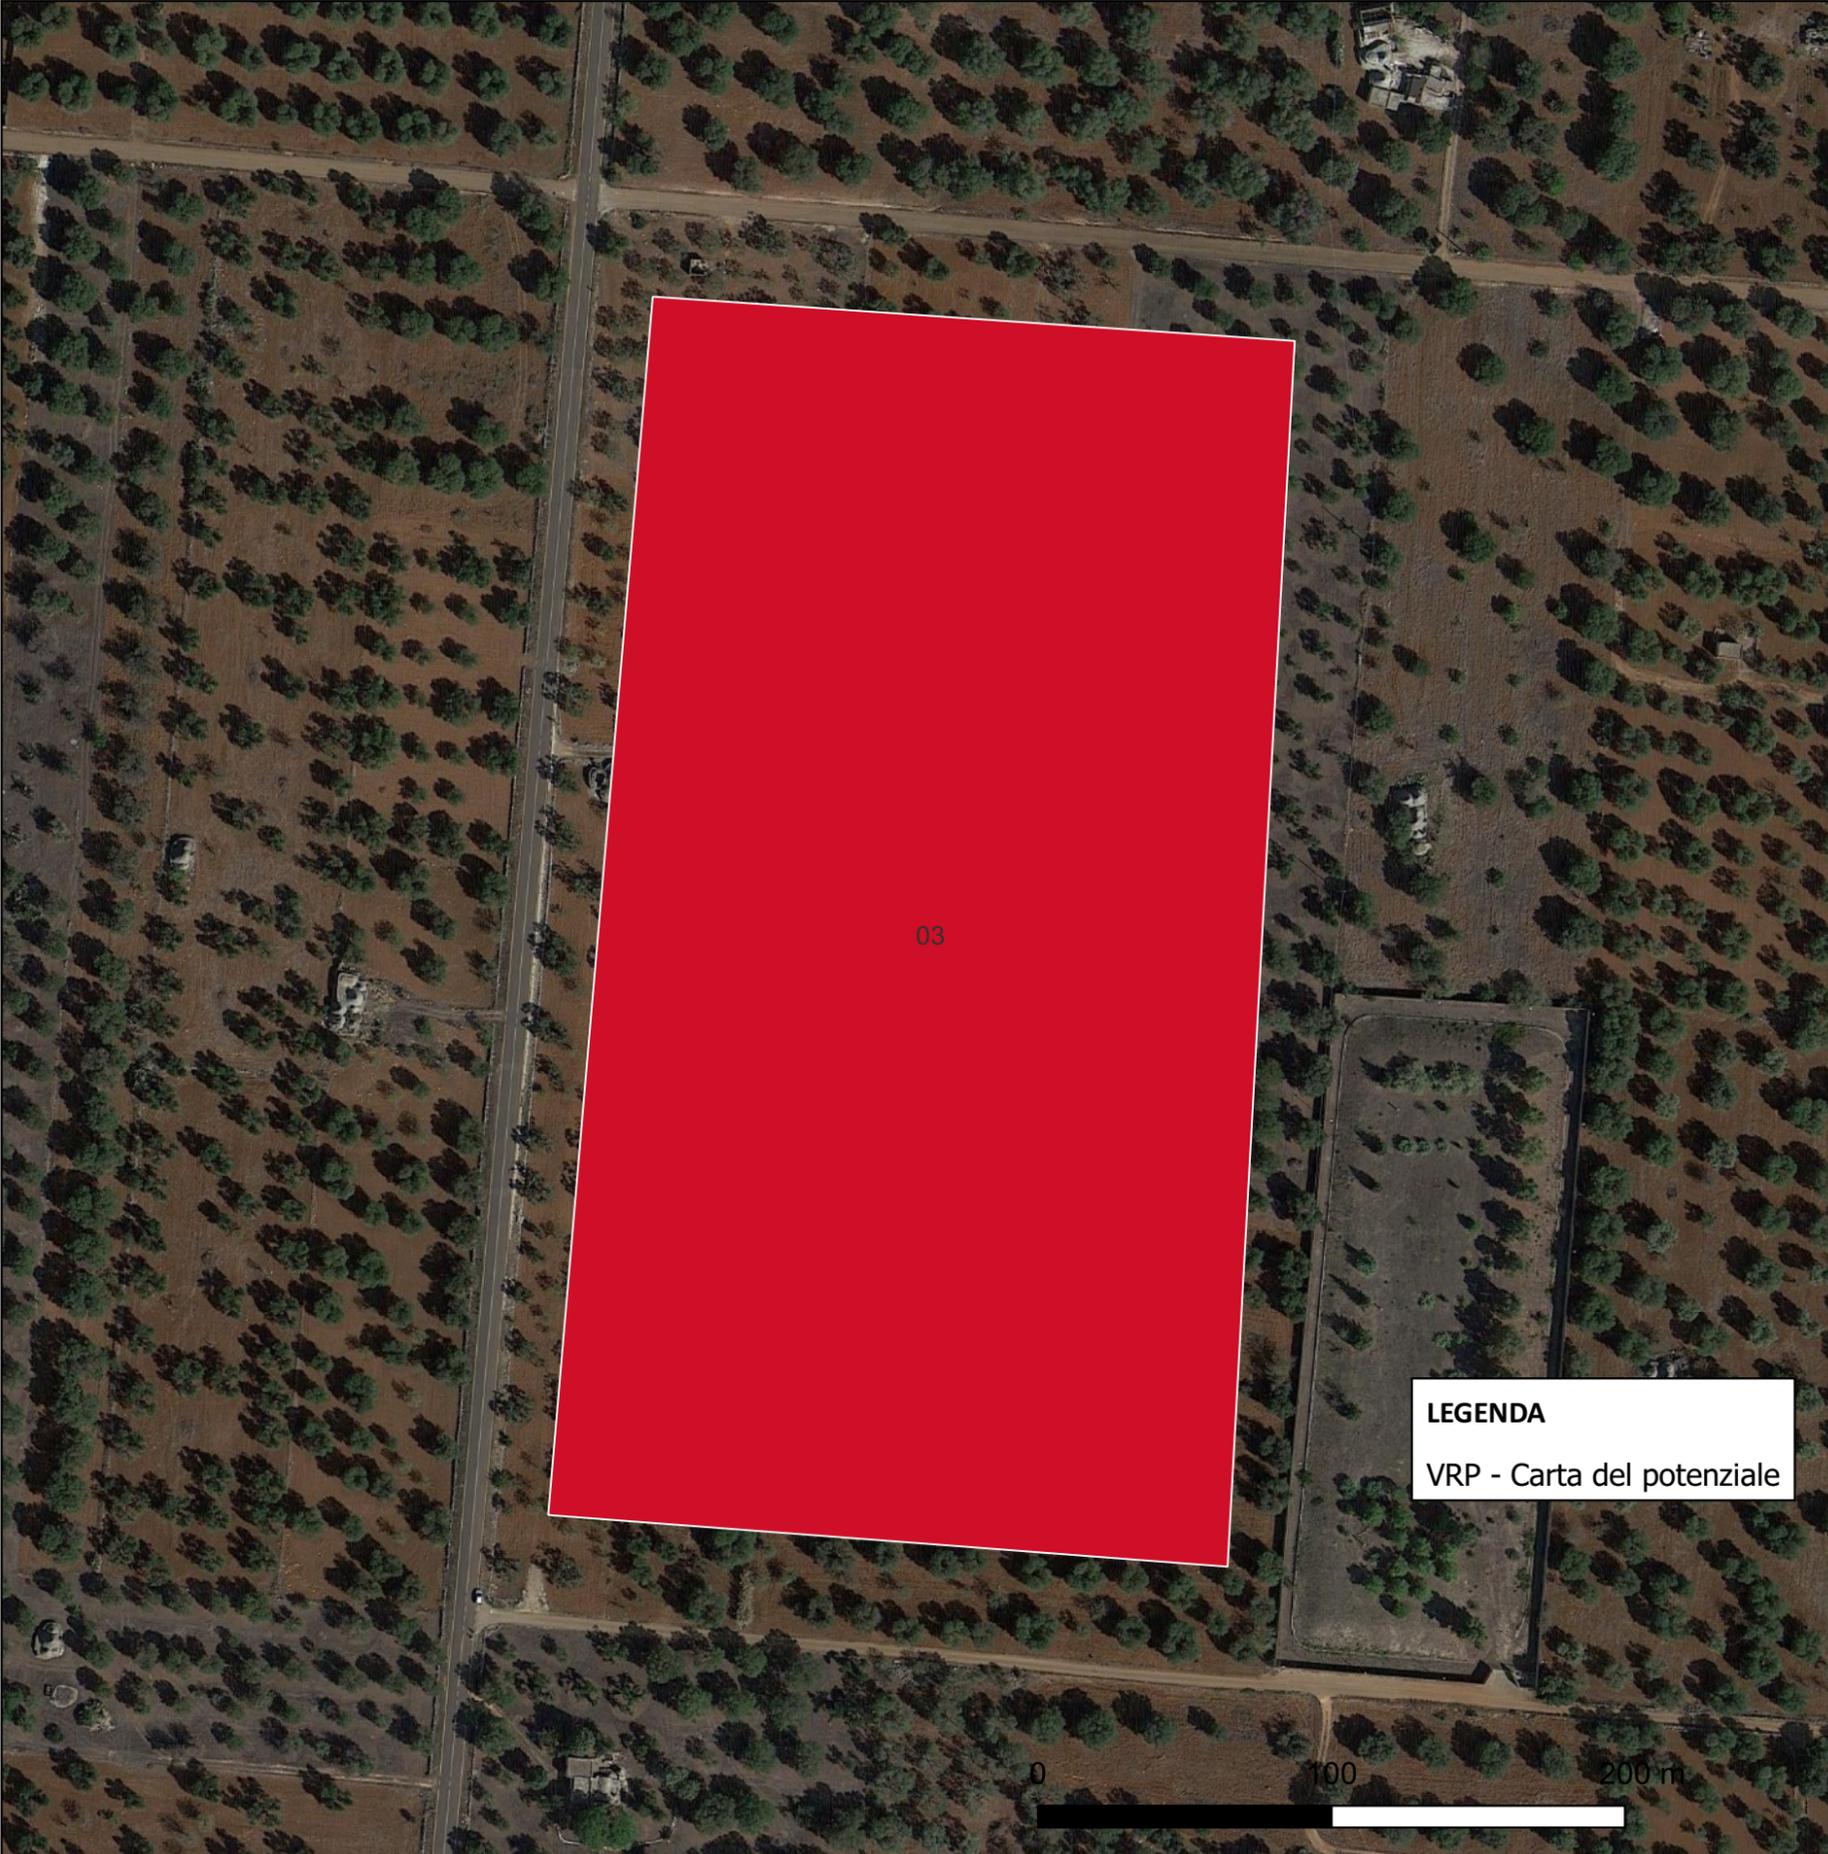
L'alto numero di frammenti fittili, al limite della SP 46, costituisce un potenziale di rischio alto per la zona

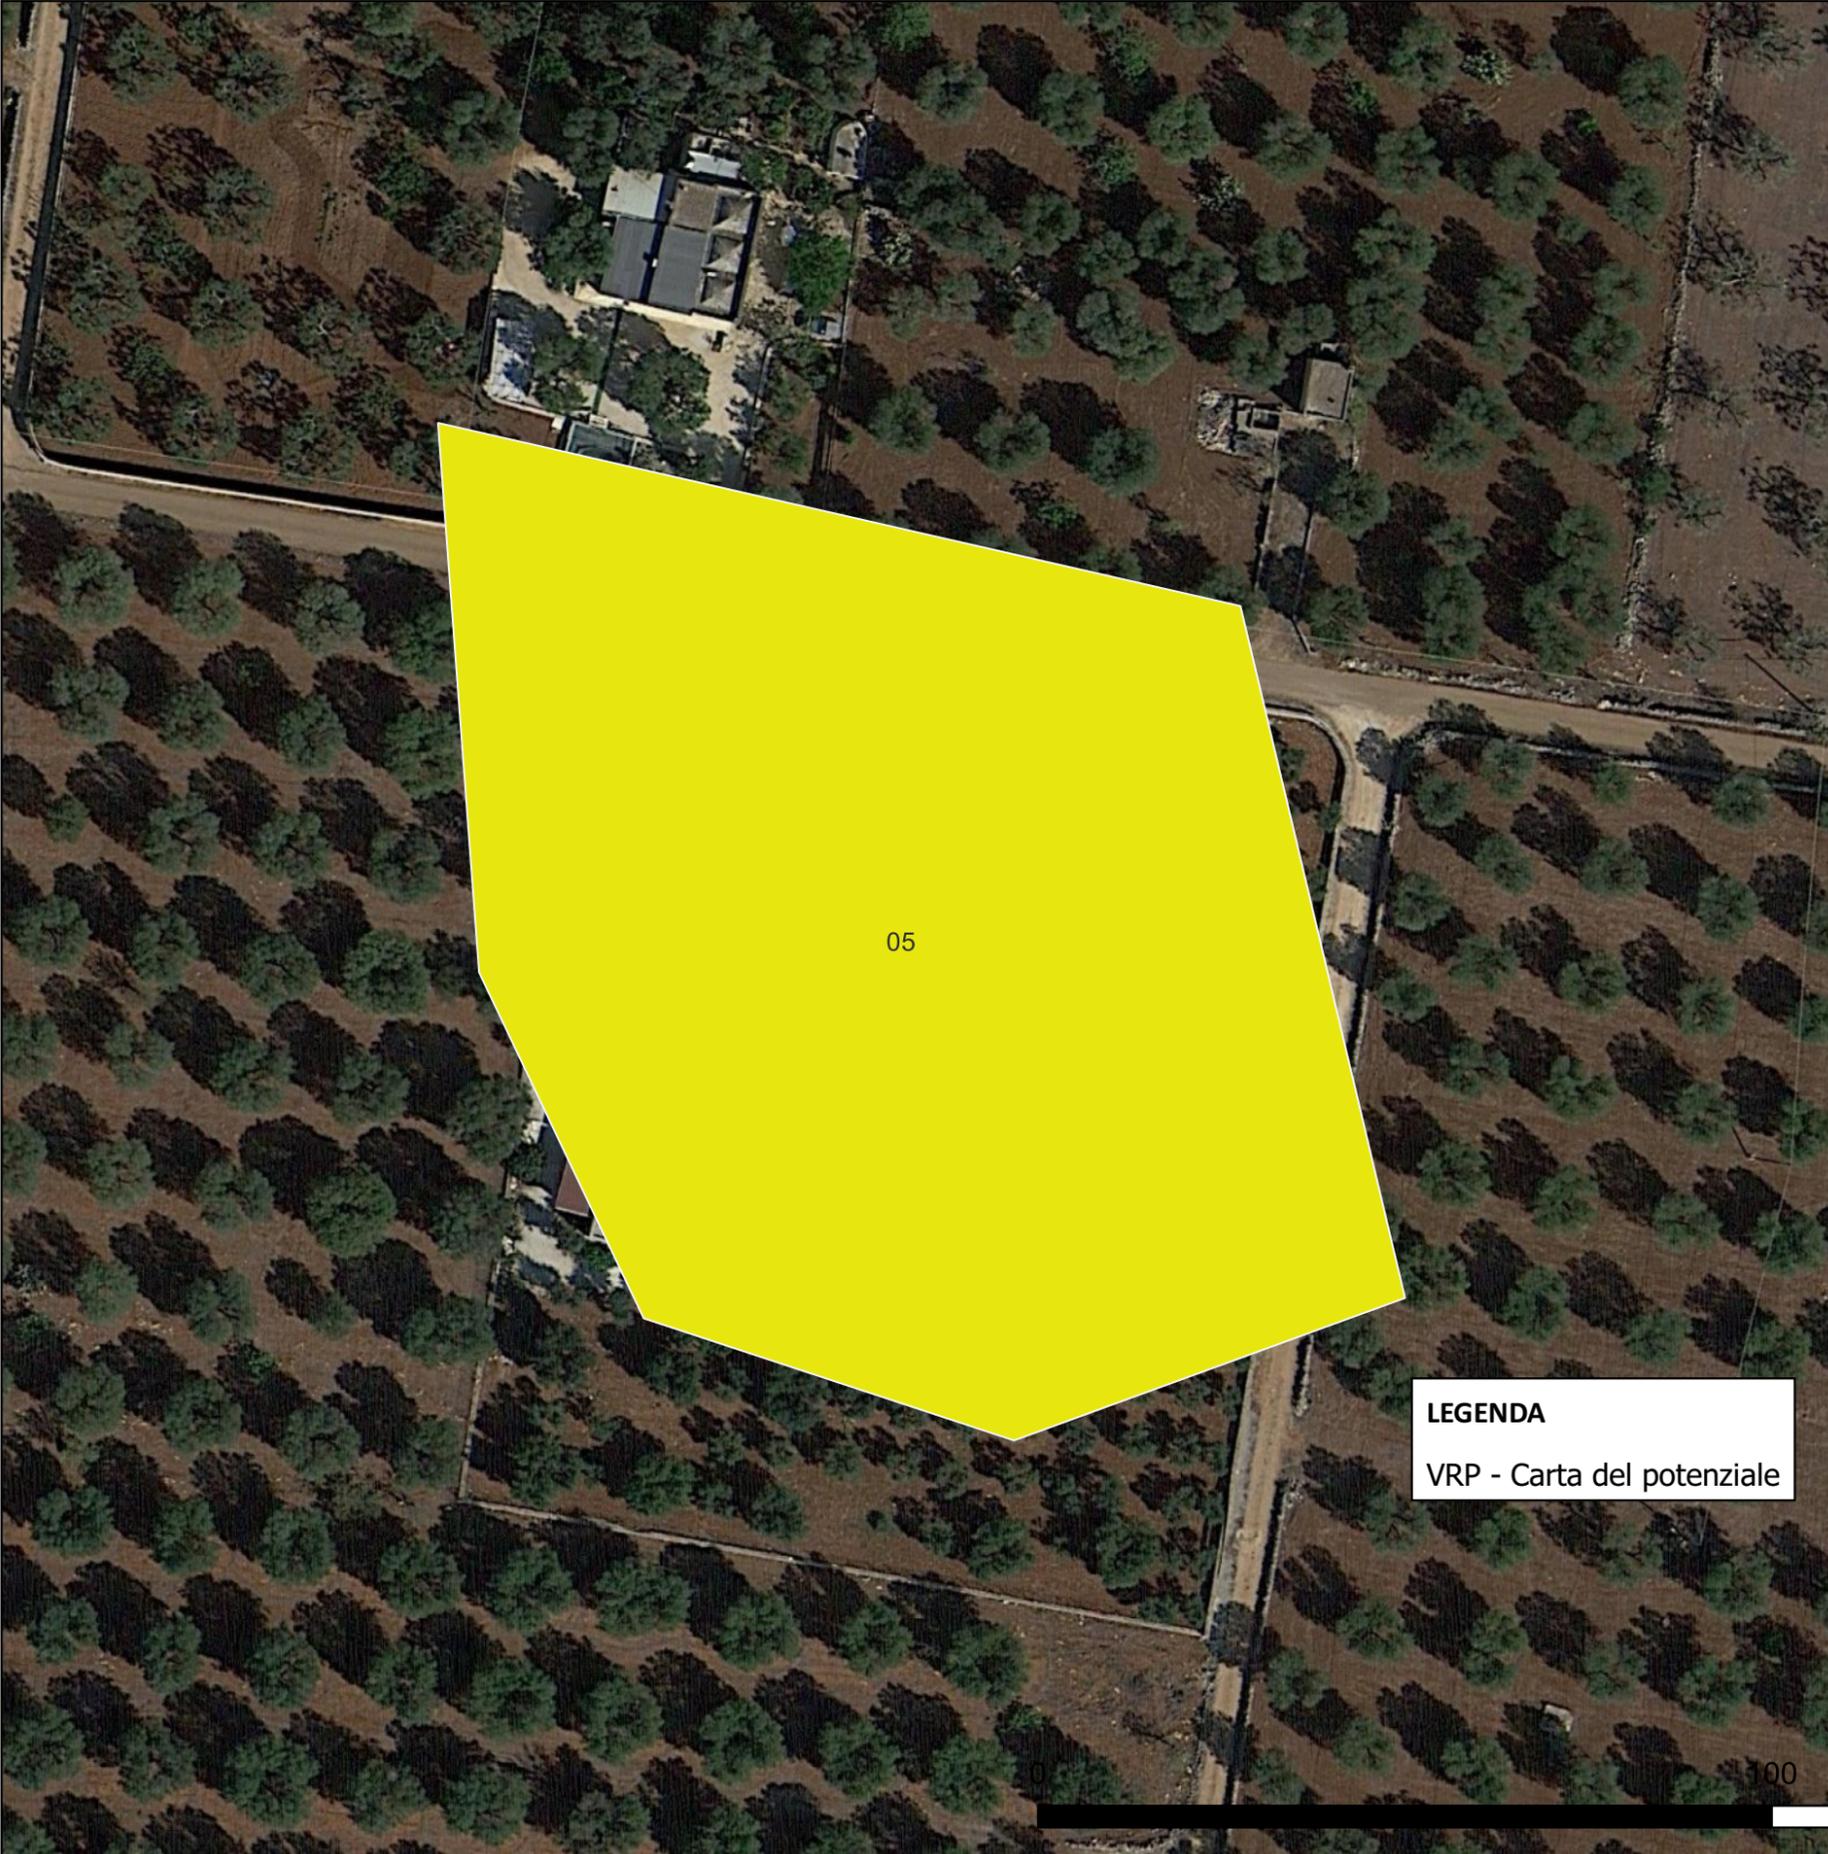
Se pur insediamento rupestre, non si trova nei limiti immediati del progetto

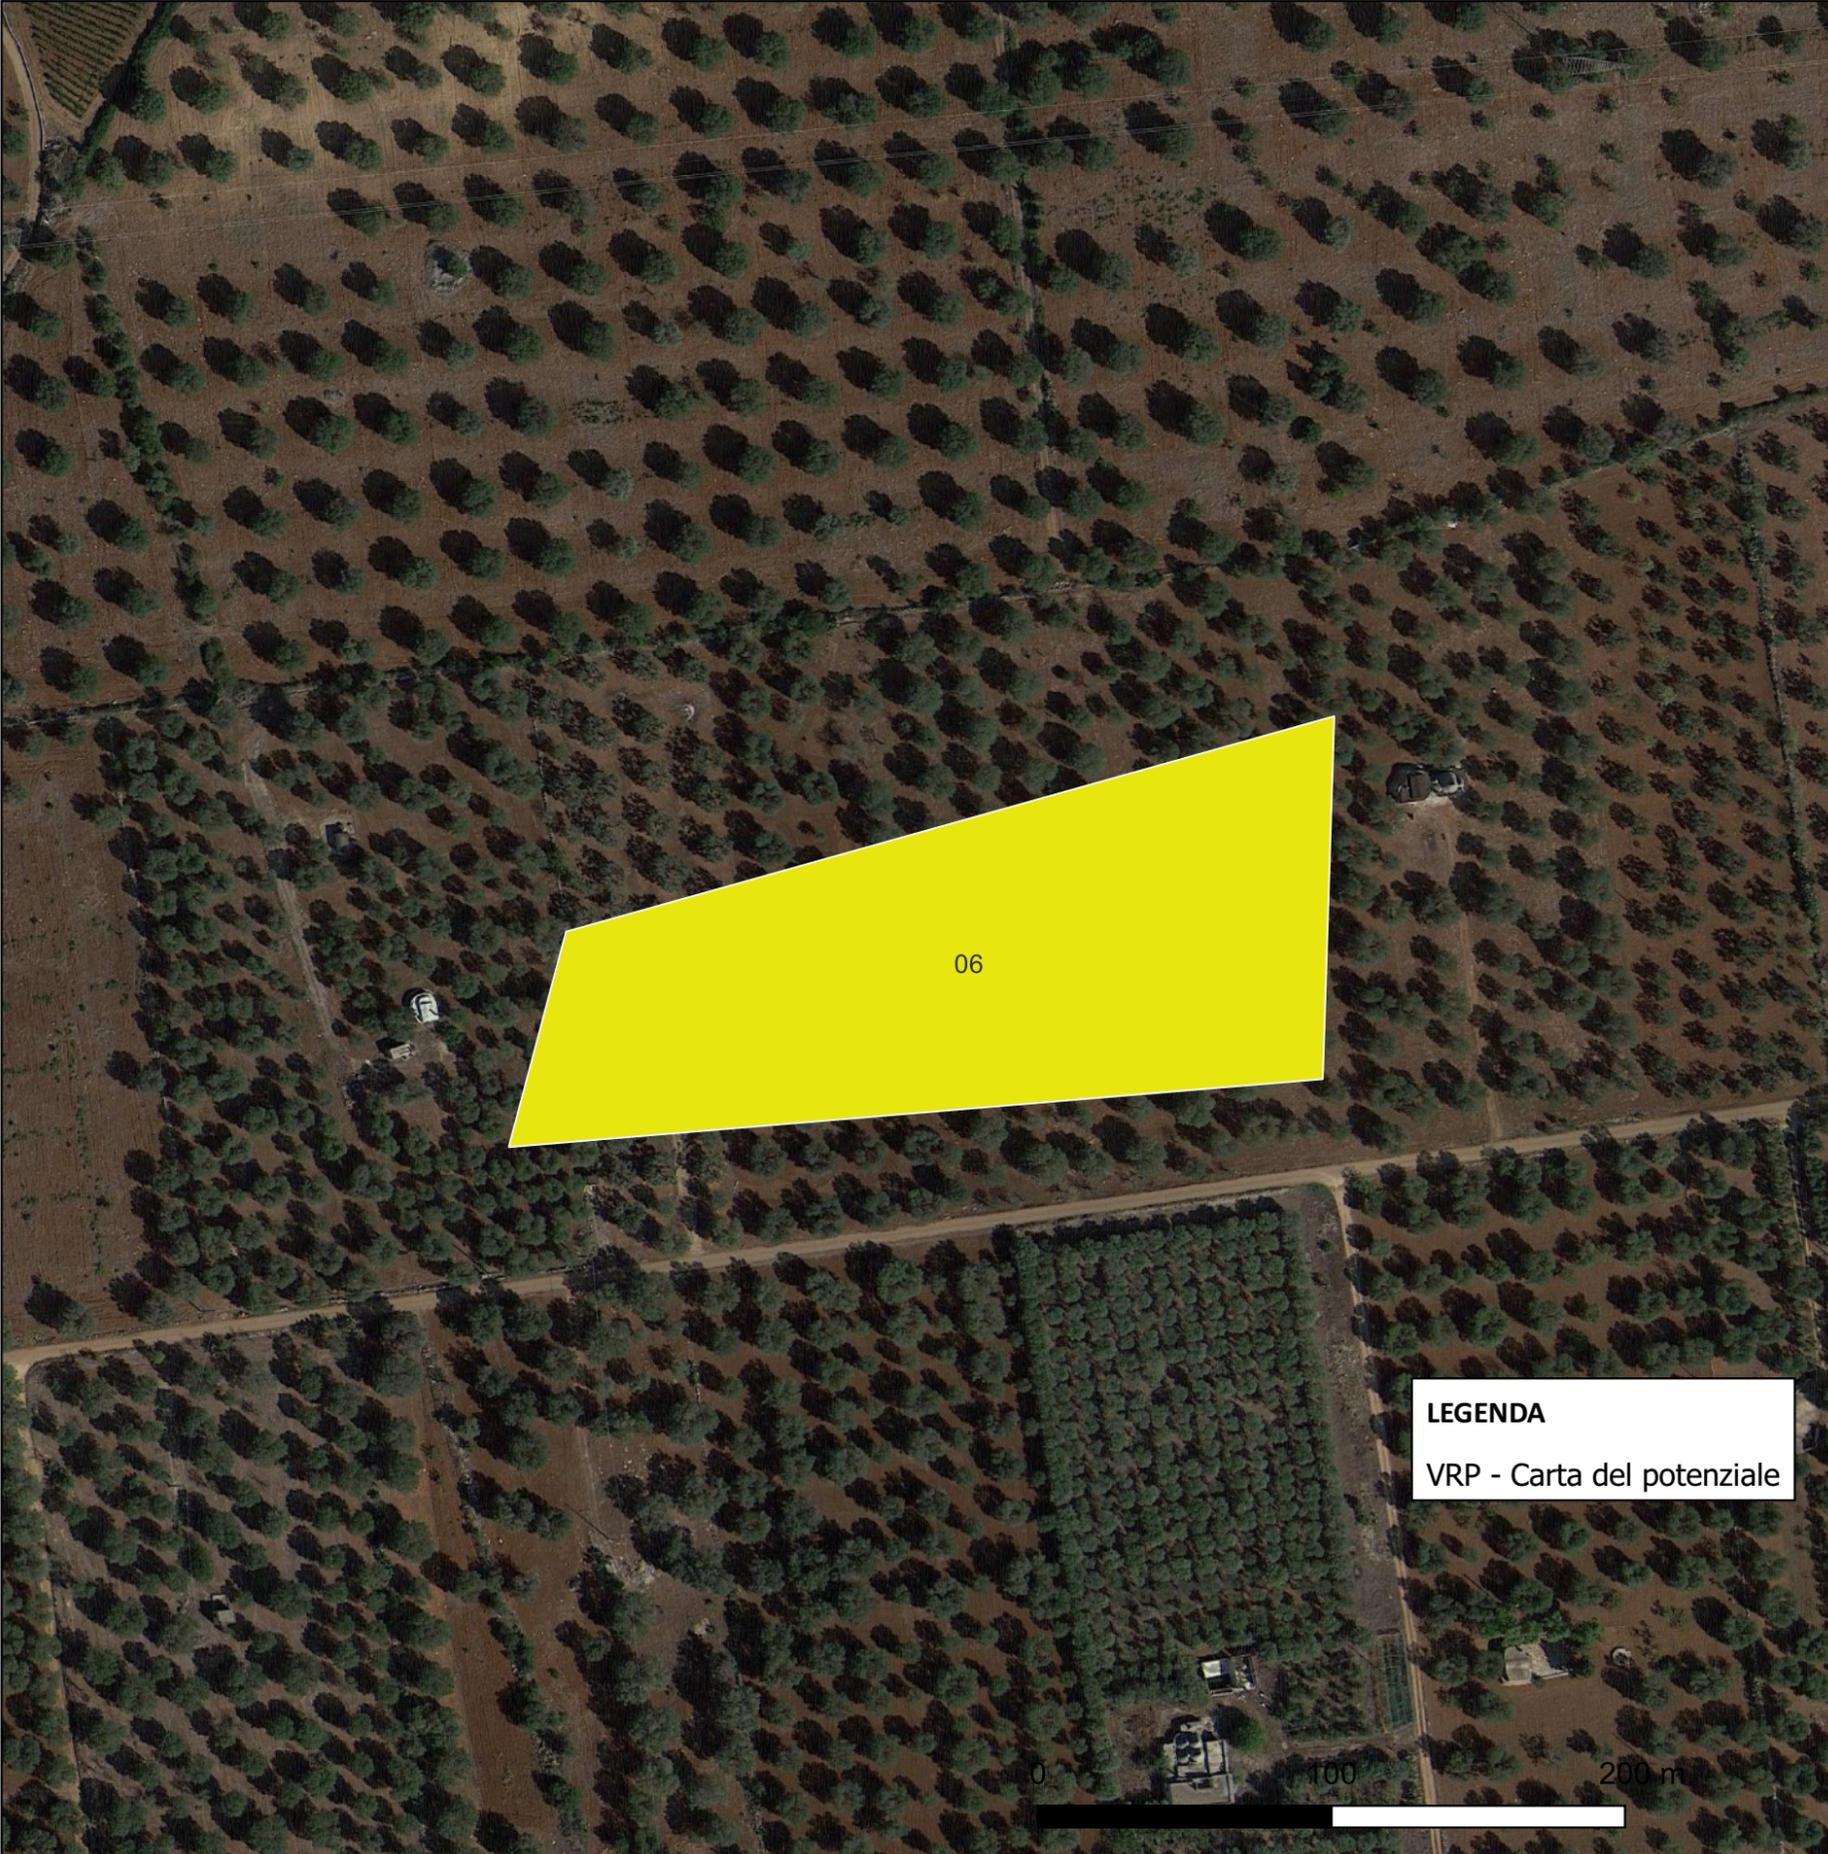
I frammenti fittili rinvenuti sono sporadici e, anche se al limite del percorso dell'elettrodotto, non costituiscono potenzialmente un rischio per il progetto

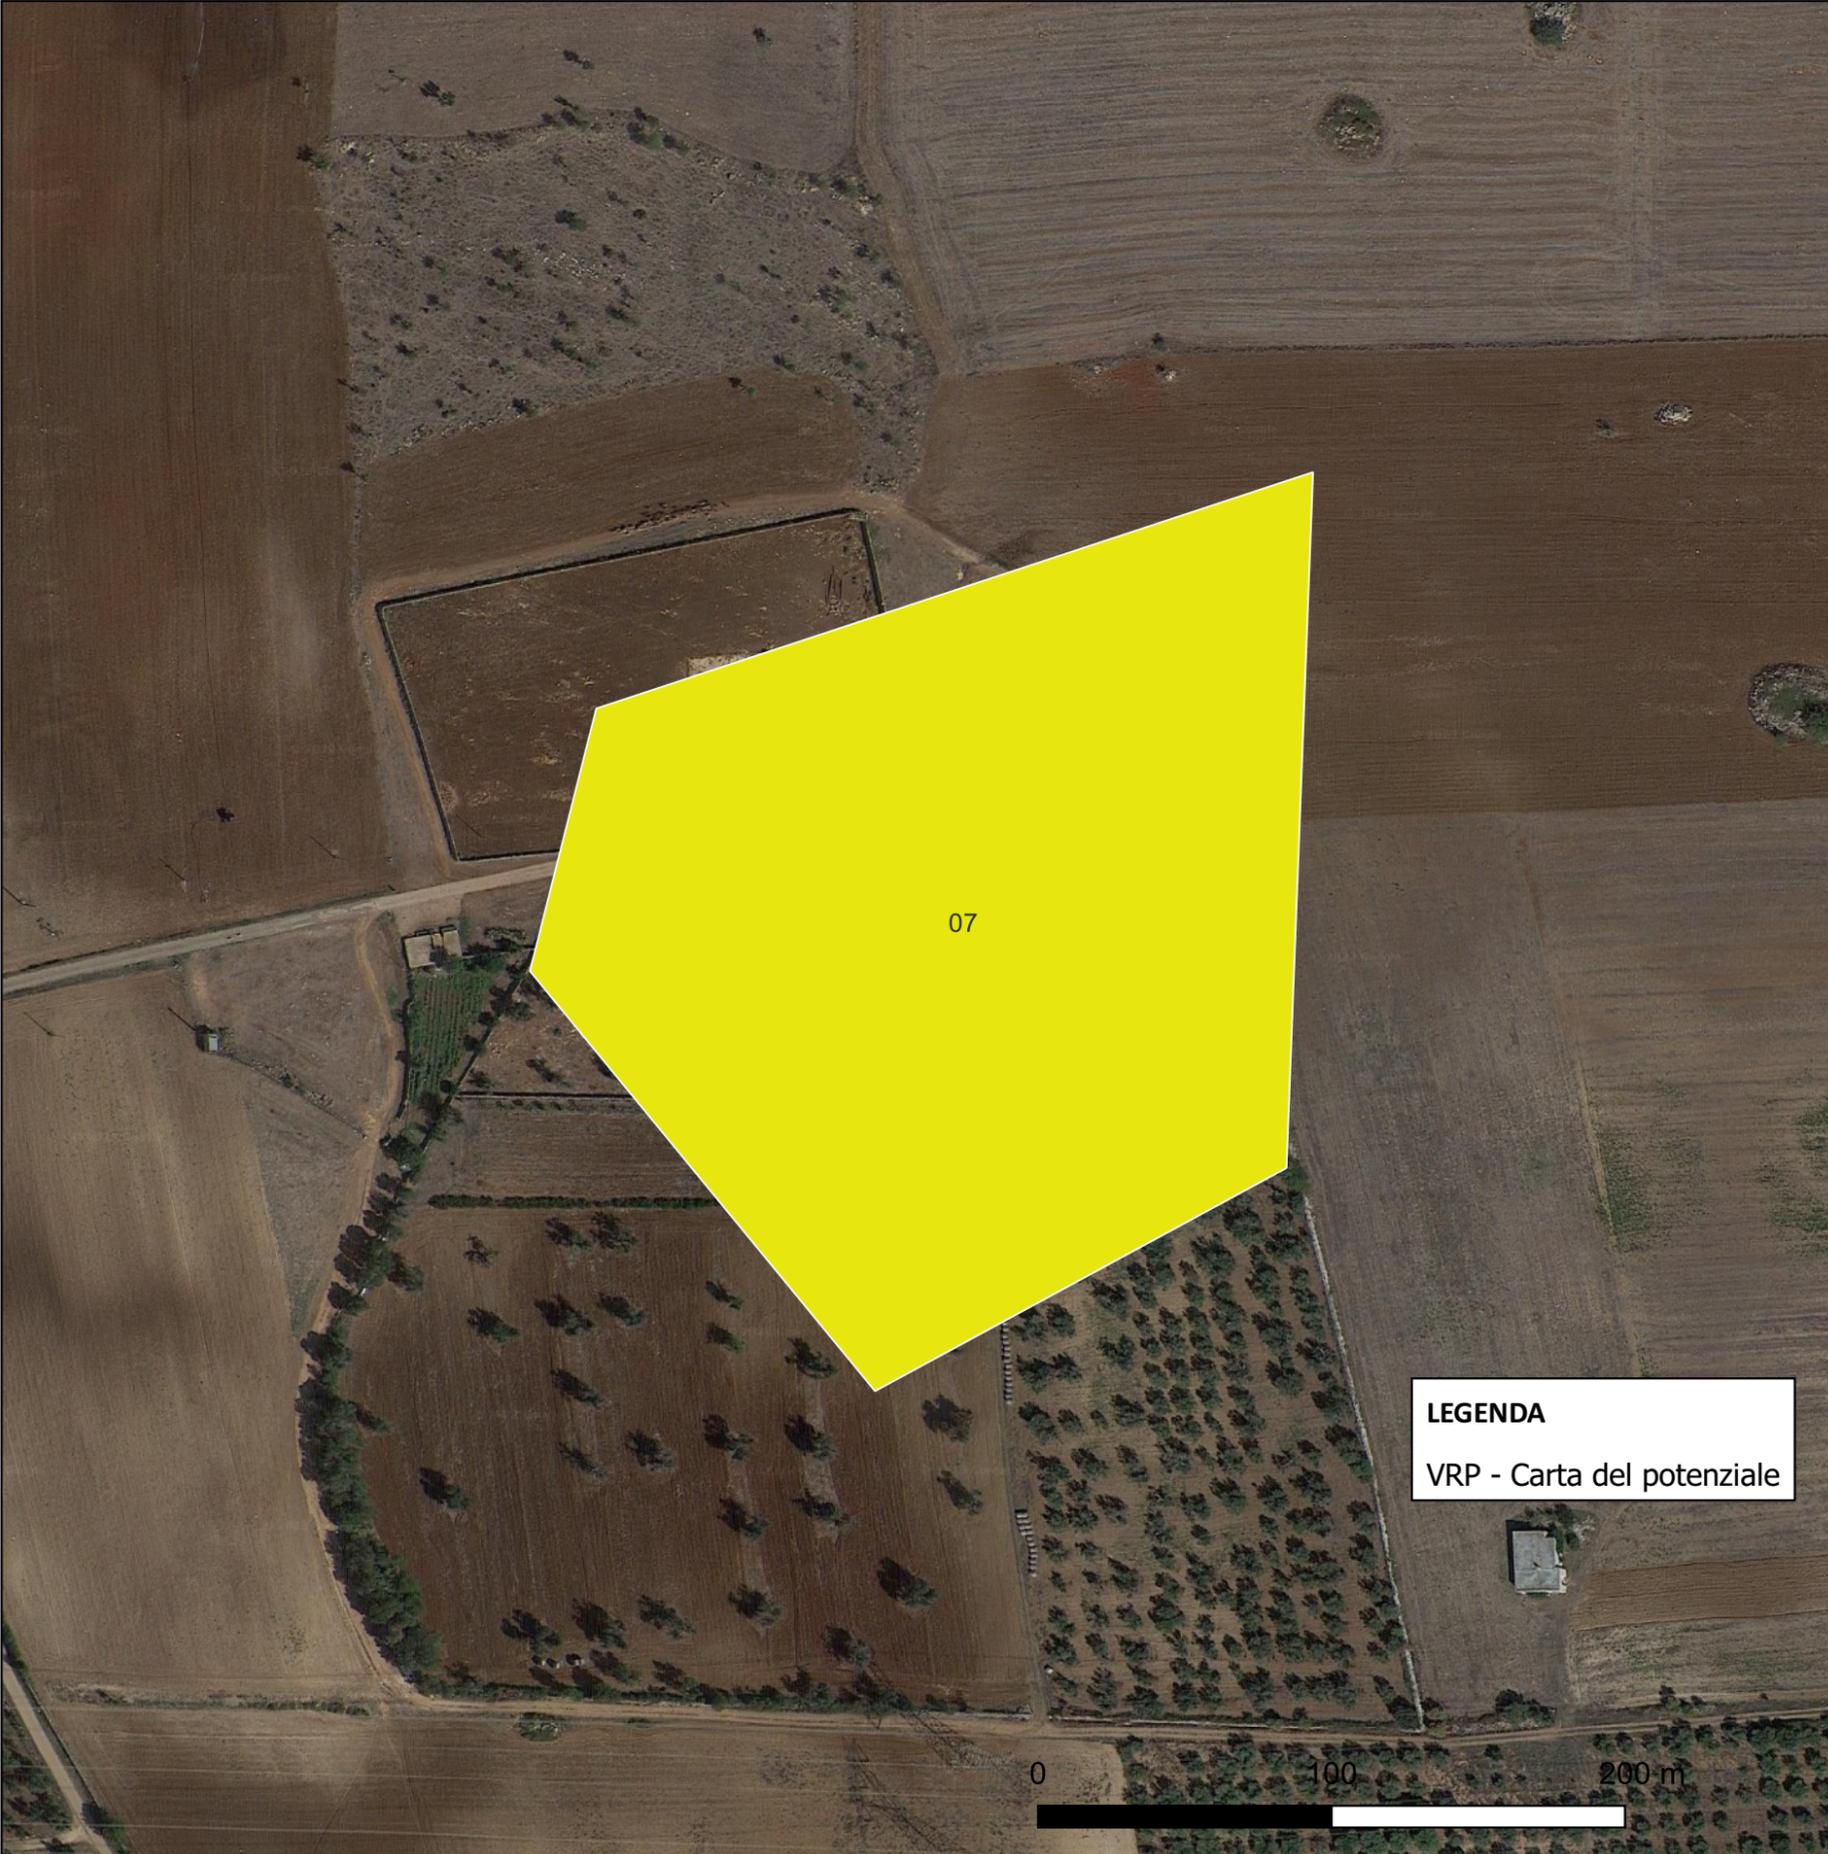
L'insediamento è citato come rupestre ma non ci sono resti immediati che palesino potenzialmente un pericolo per il progetto
