CARTA DEL POTENZIALE - W1XCY9 - area 1_ potenziale alto - affidabilità ottima

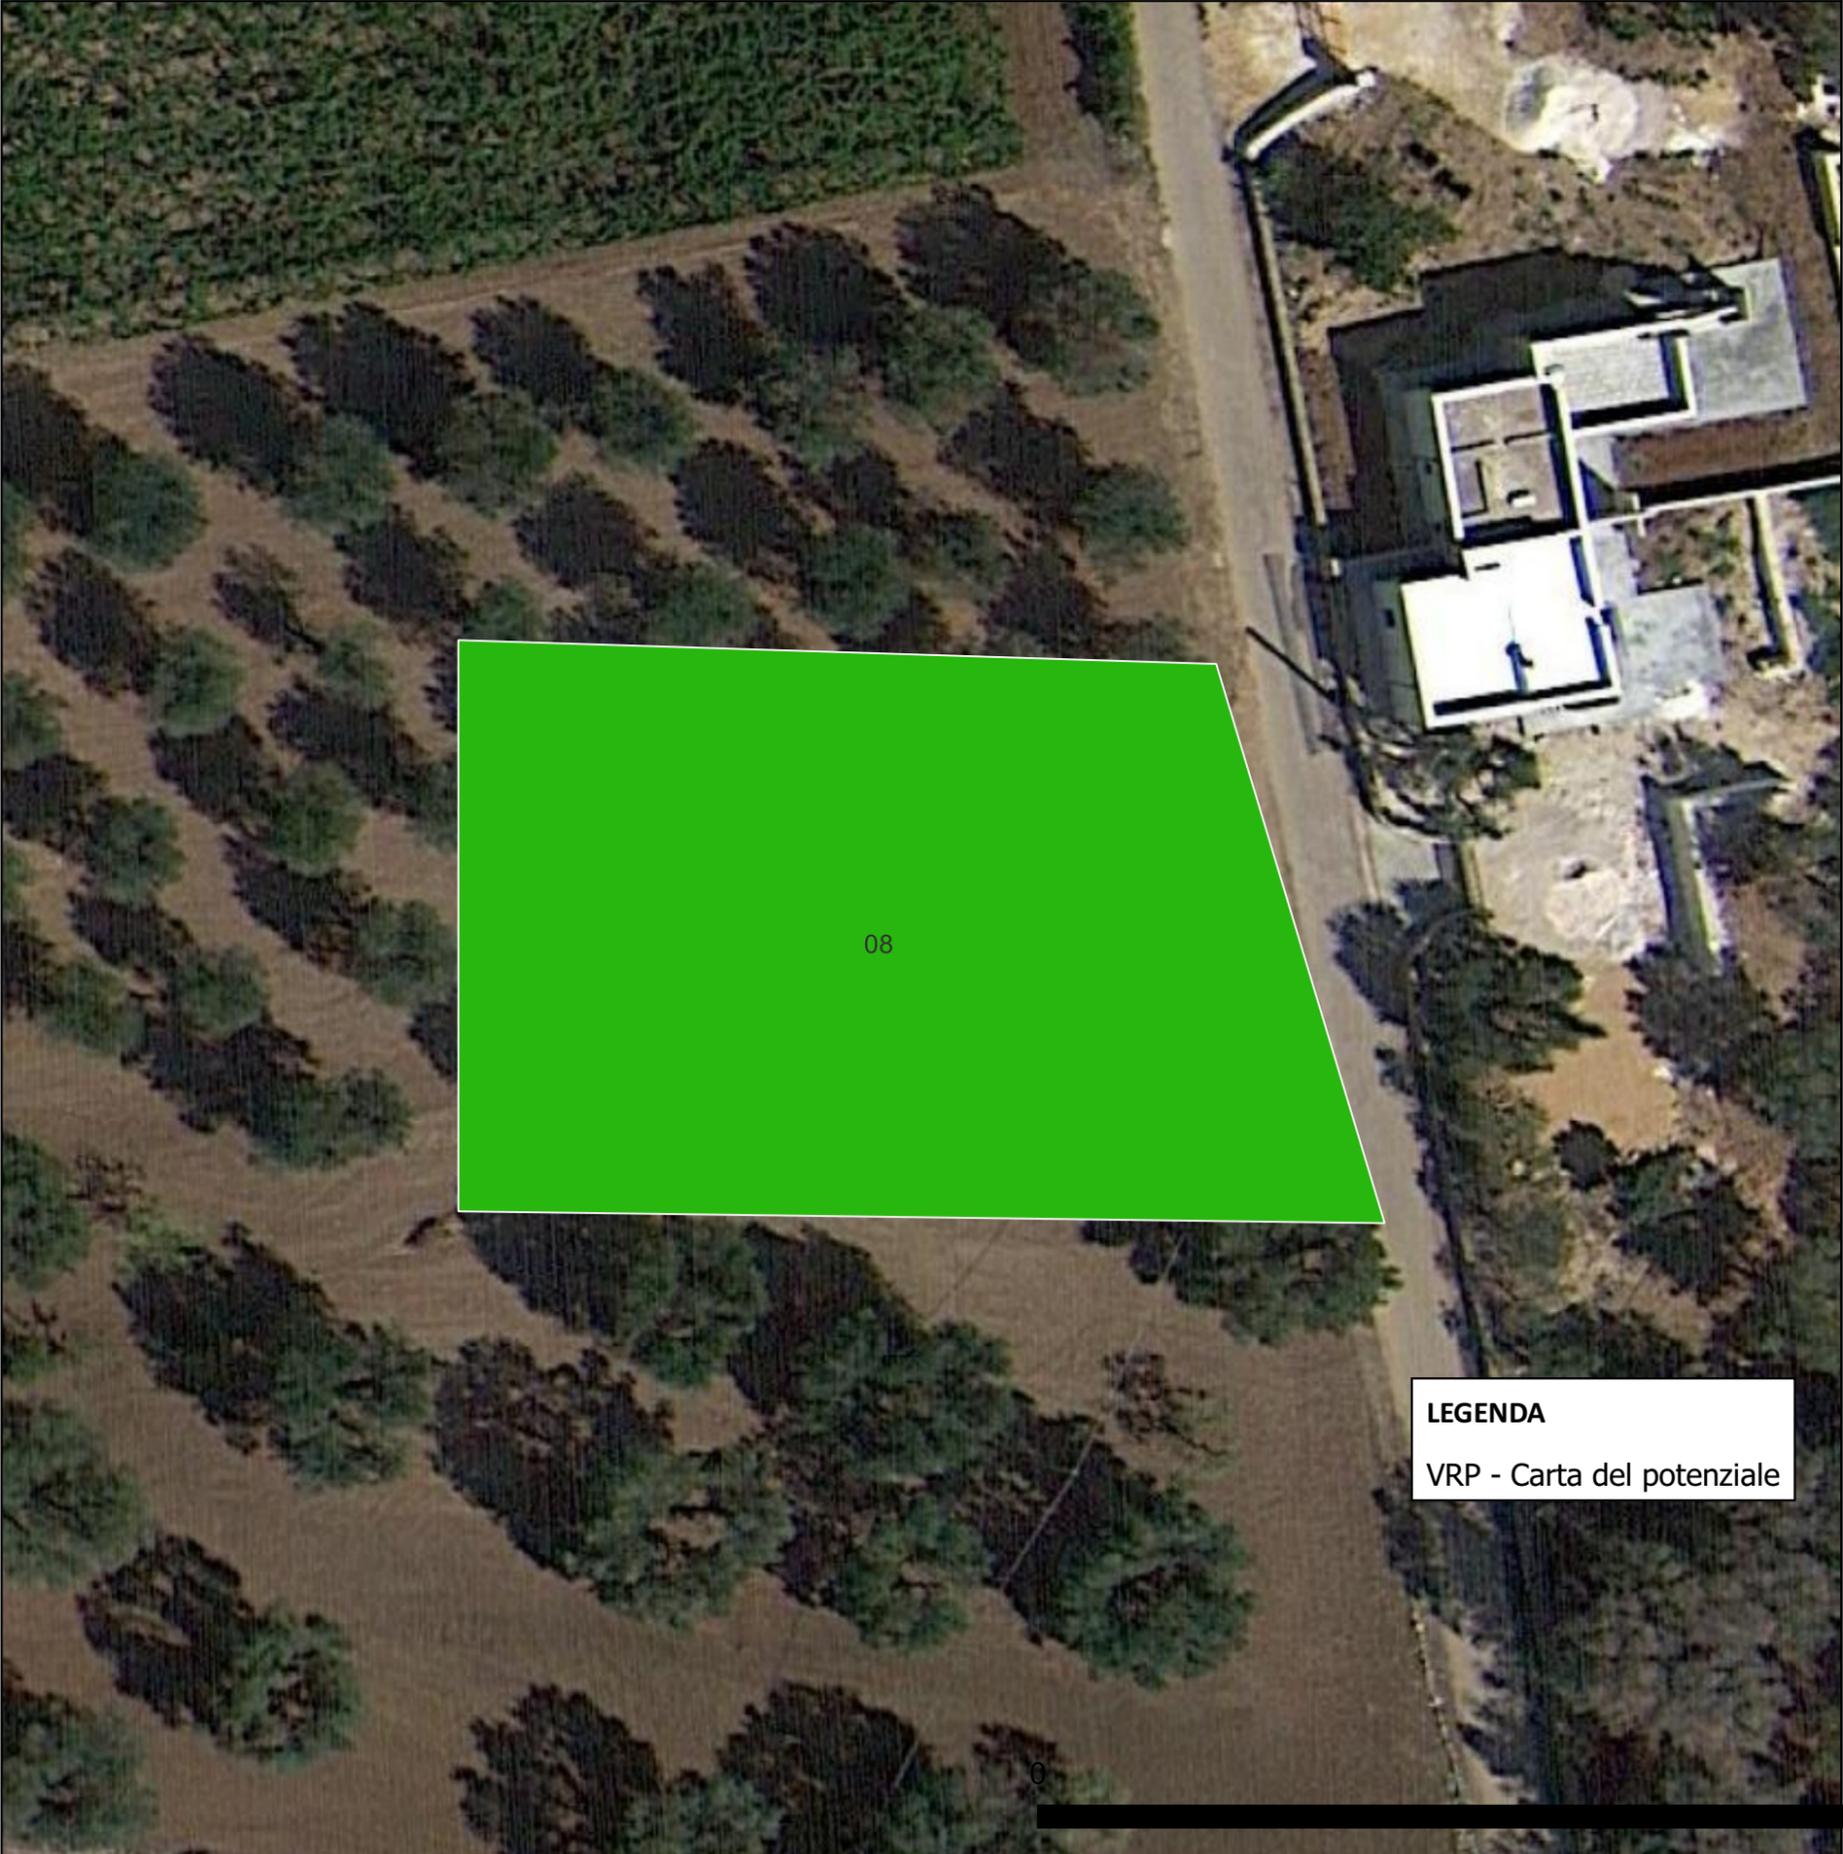
Rischio nullo perché lontano dalla linea di progetto

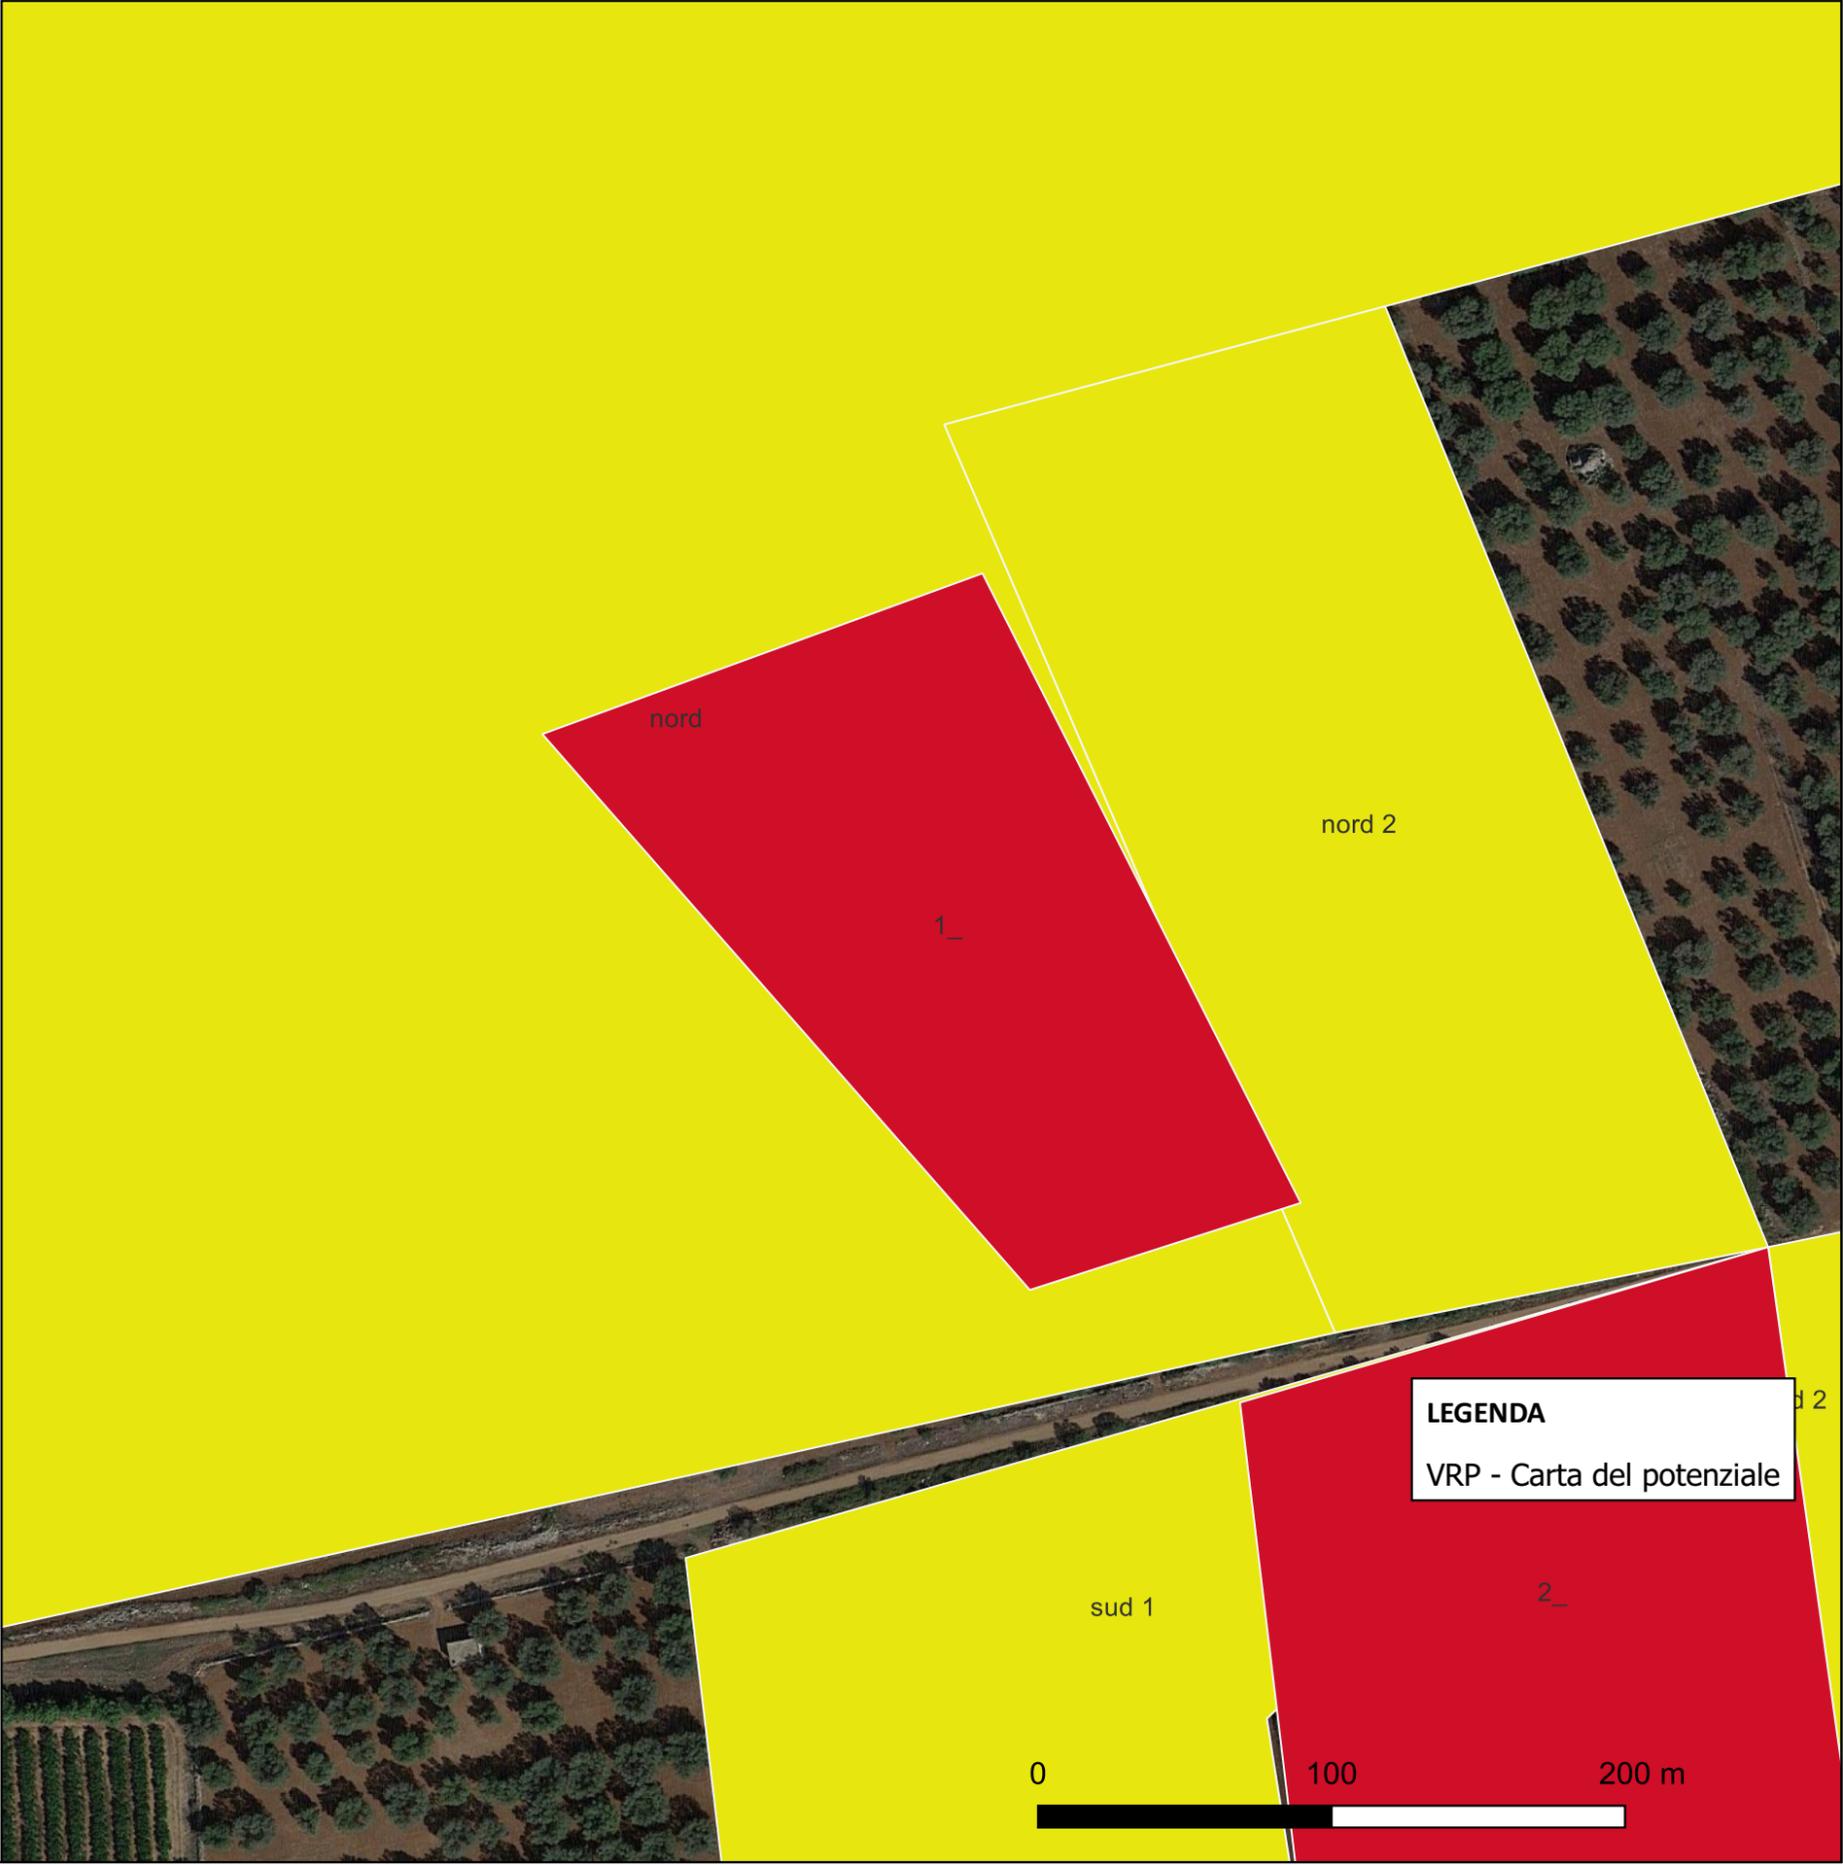
muretti a secco e trullo

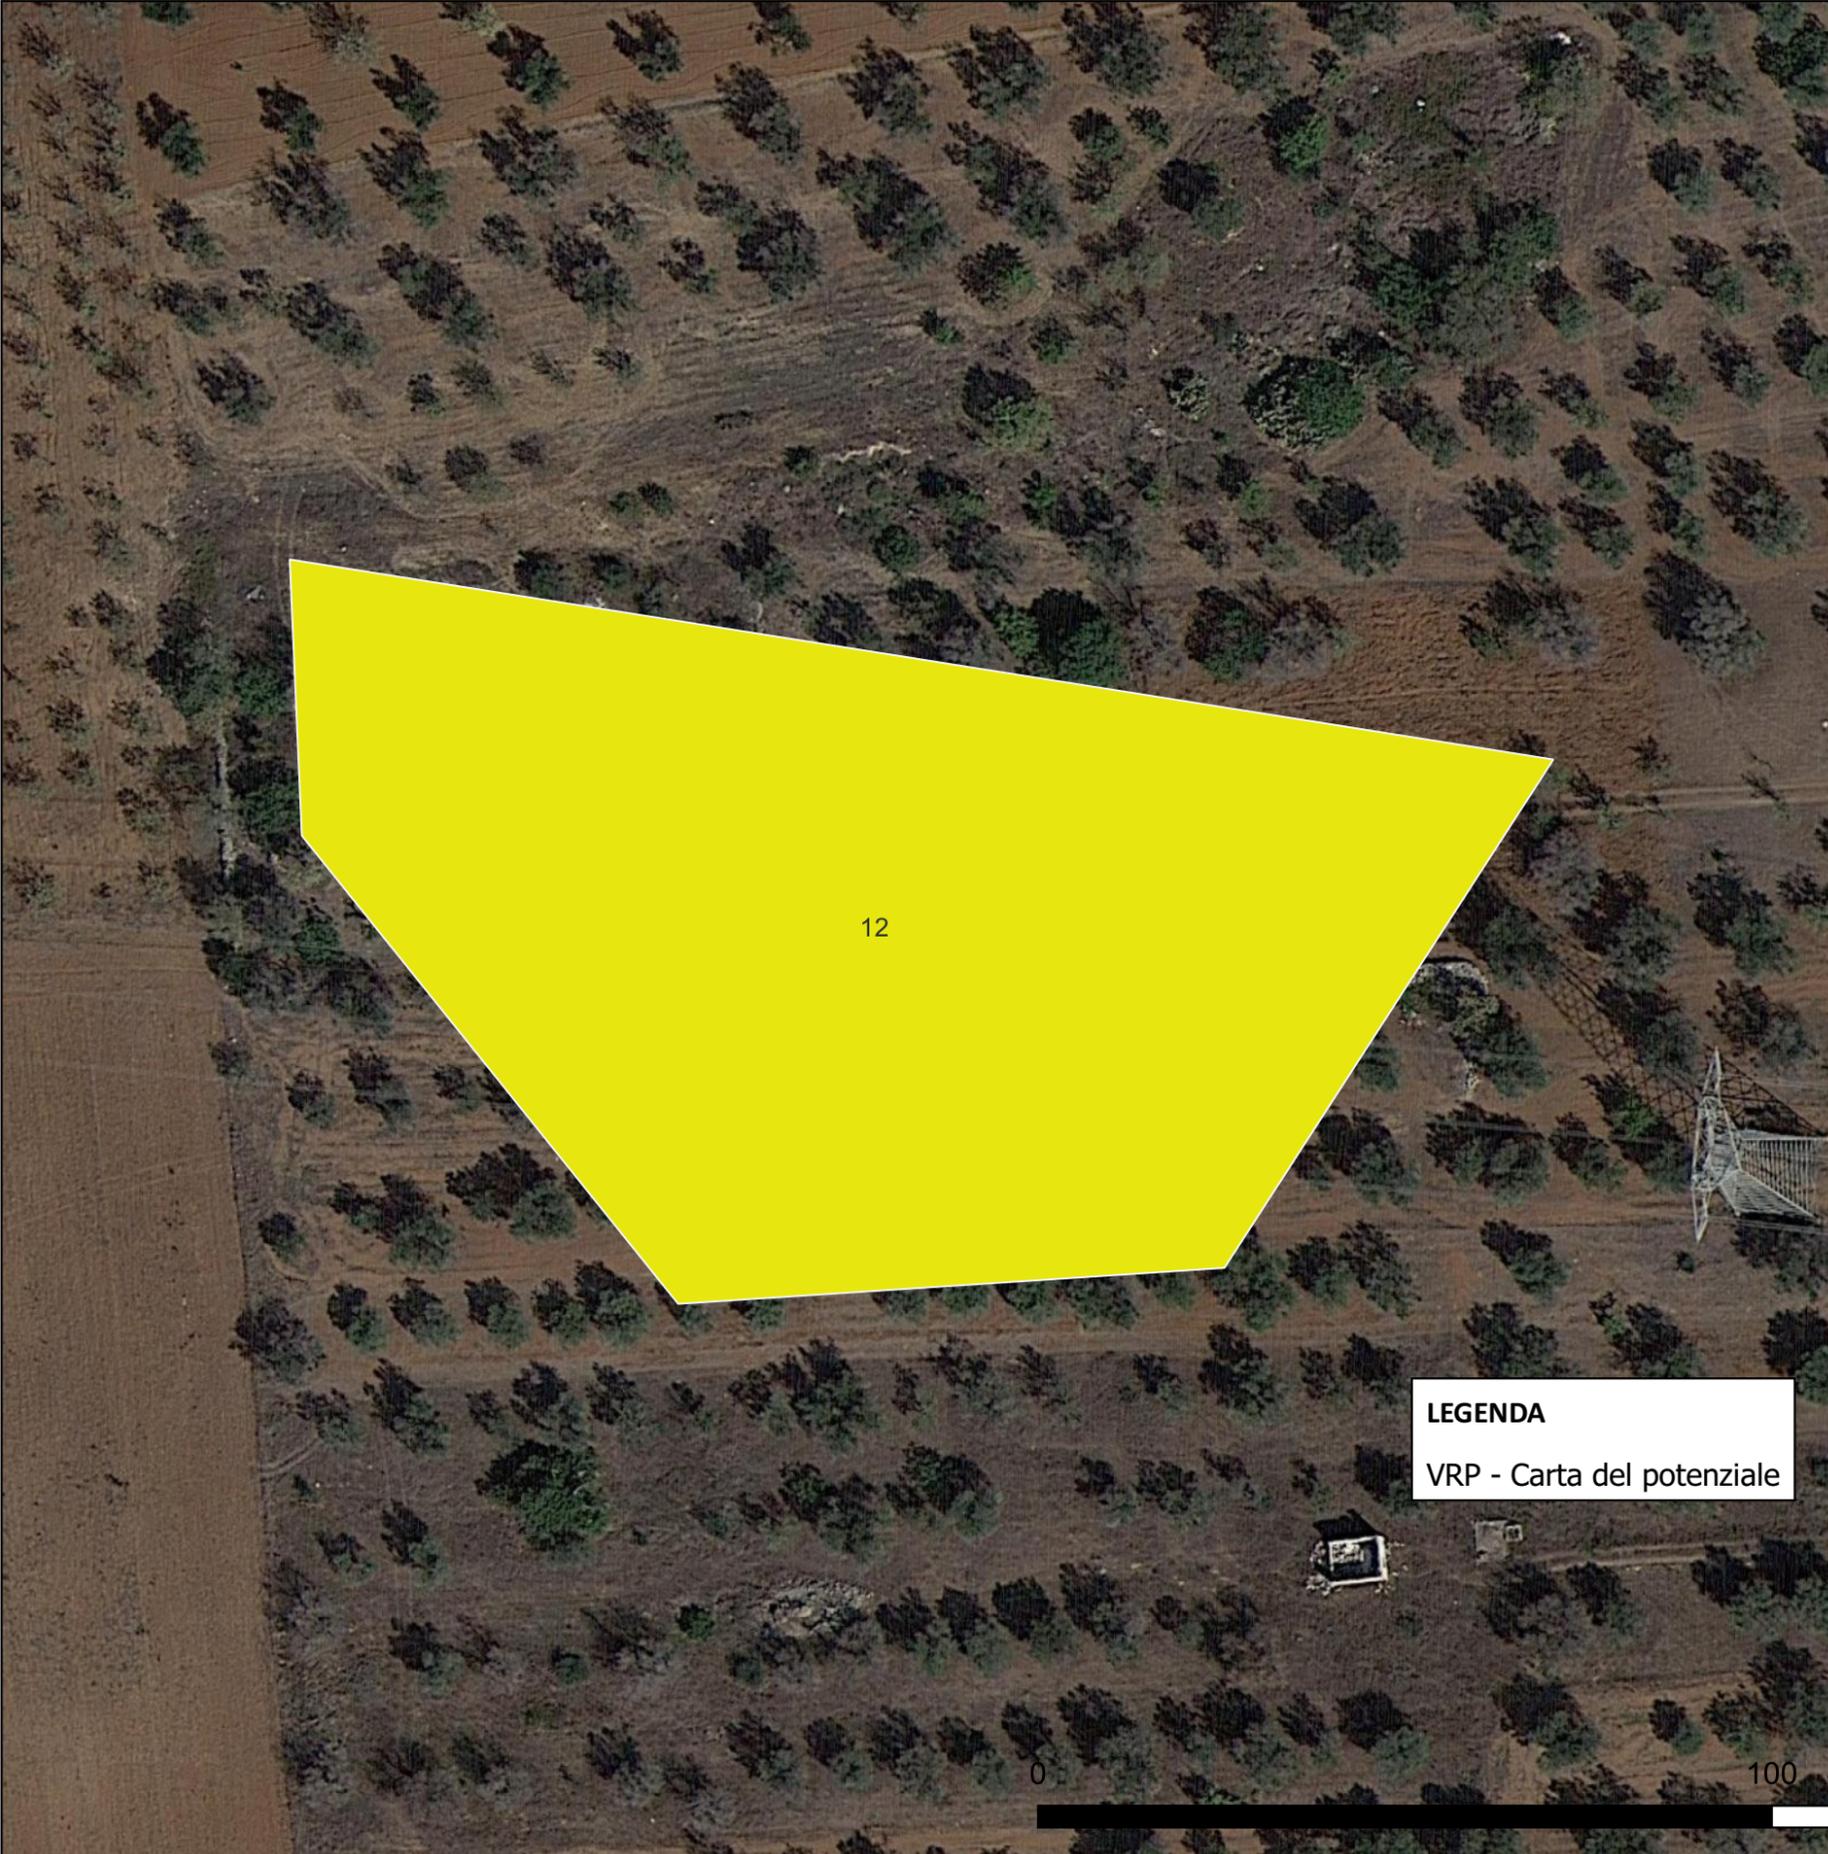
Perché distante dall'opera

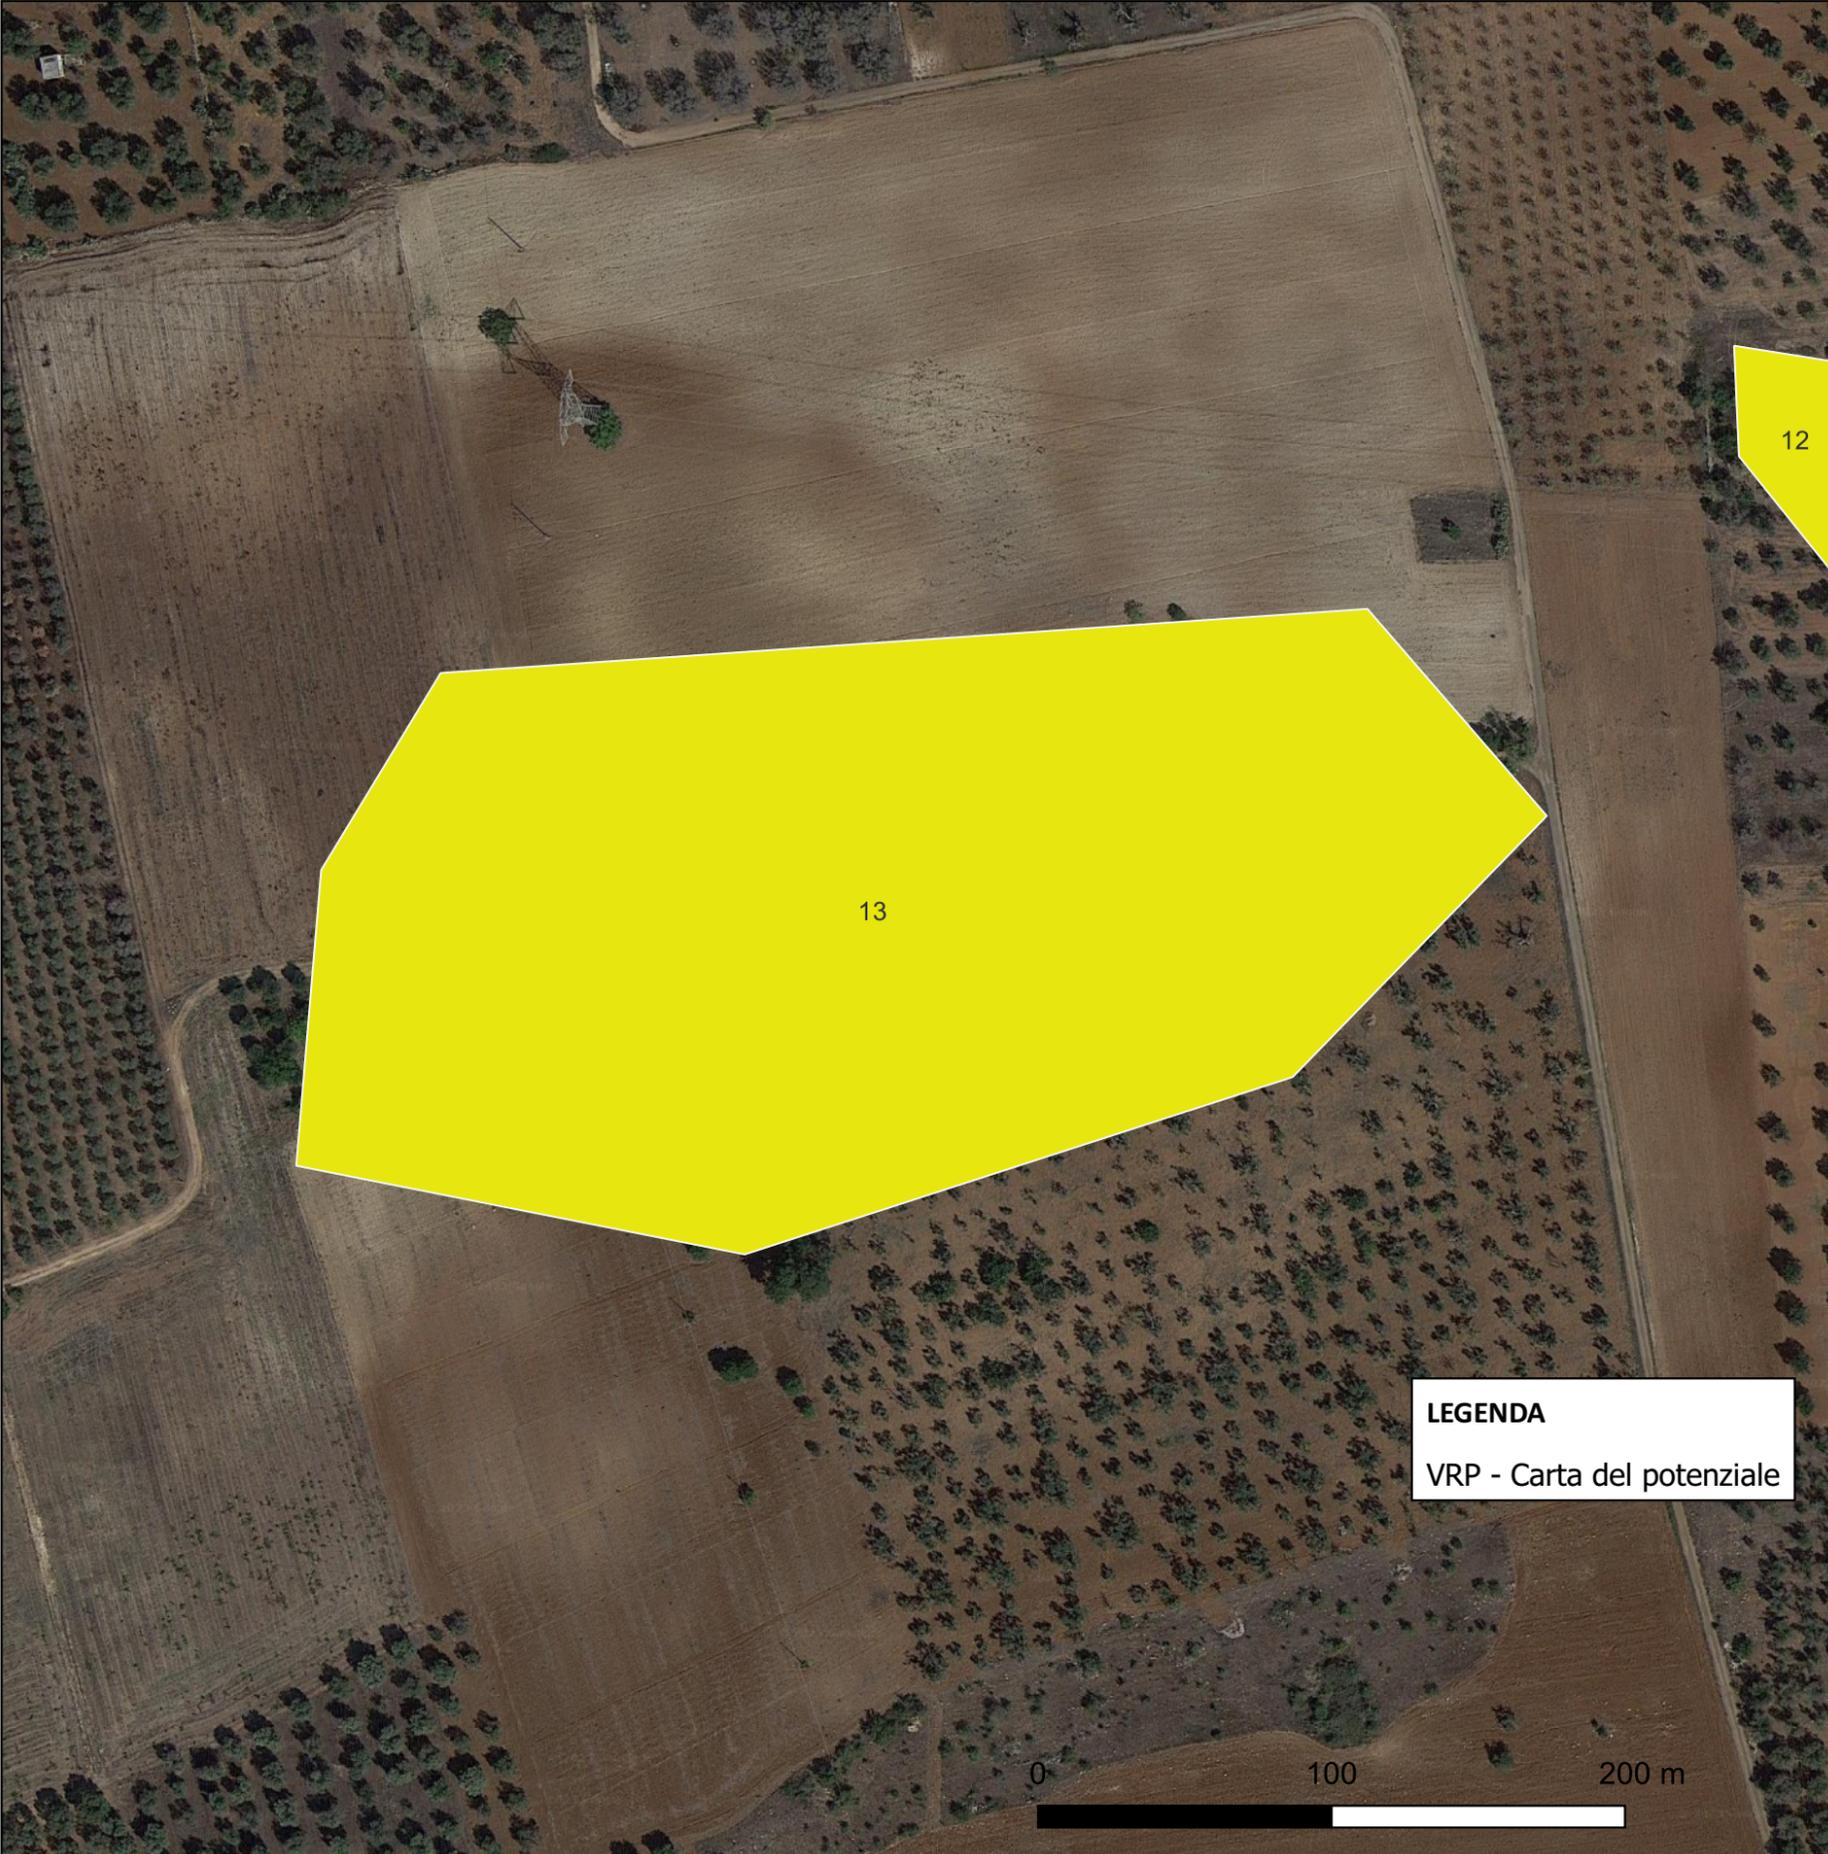
insediamento rupestre e cisterna ma senza abbastanza dati per delineare un potenziale e concreto rischio

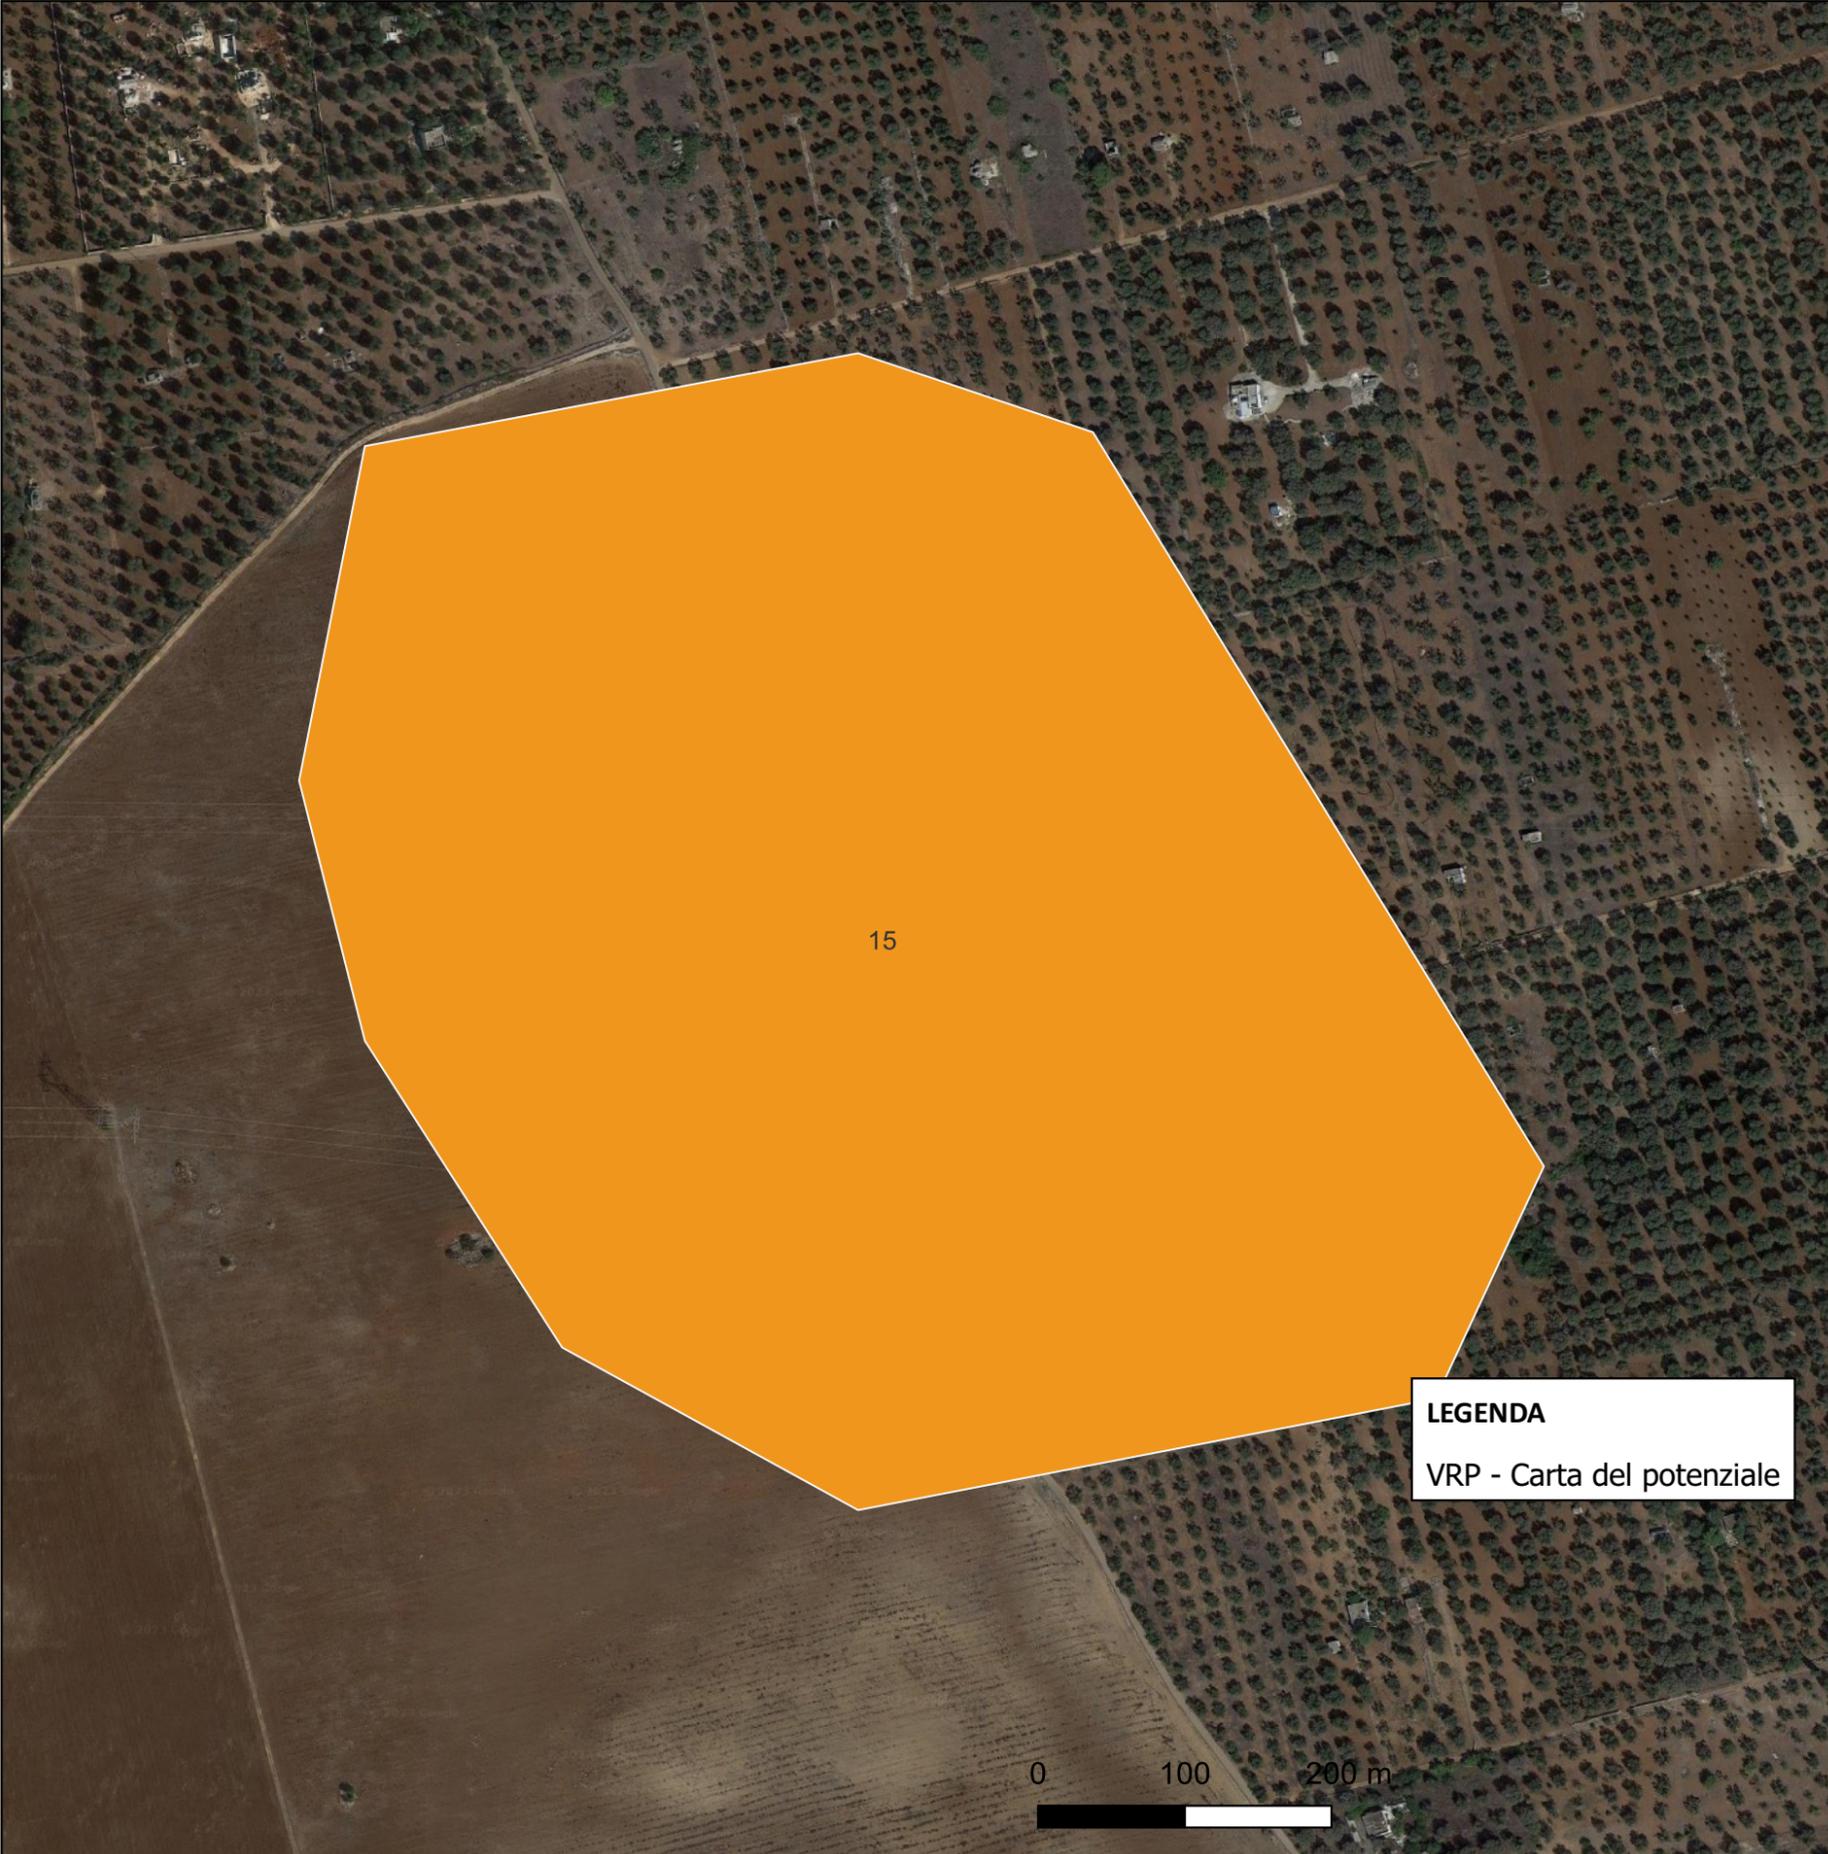
la presenza di frammenti fittili e di specchie, muri a secco e forse una torre di vedetta non sono elementi sufficienti per delineare un rischio alto ma neanche basso
