Progetto per la realizzazione e l'esercizio di un impianto agrivoltaico di potenza nominale pari a 51,97 MW e delle opere connesse ed infrastrutture necessarie alla connessione alla RTN  
STMG: 202200717 - Denominazione impianto Caprarica 1

Elaborato: **Amb\_03**

## Valutazione Preventiva Impatto Archeologico

Data: Maggio 2023

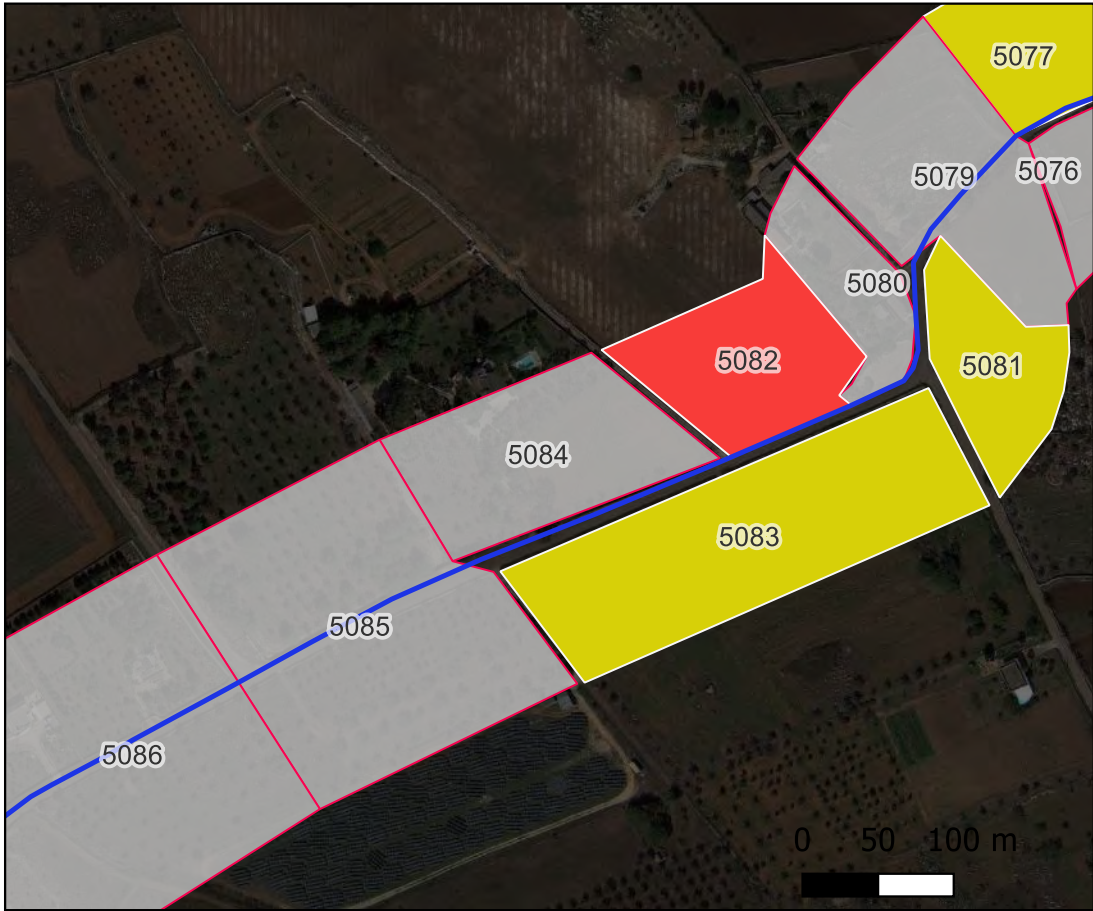
**Ricognizione 82669ed5f4f944c4a4f3bec444120eee**  
**Unità di ricognizione 5084 - Data 2023/02/23**

Copertura del suolo: superficie agricola utilizzata - uliveto

Visibilità del suolo: 0 (area non accessibile)

Copertura del suolo: superficie agricola utilizzata

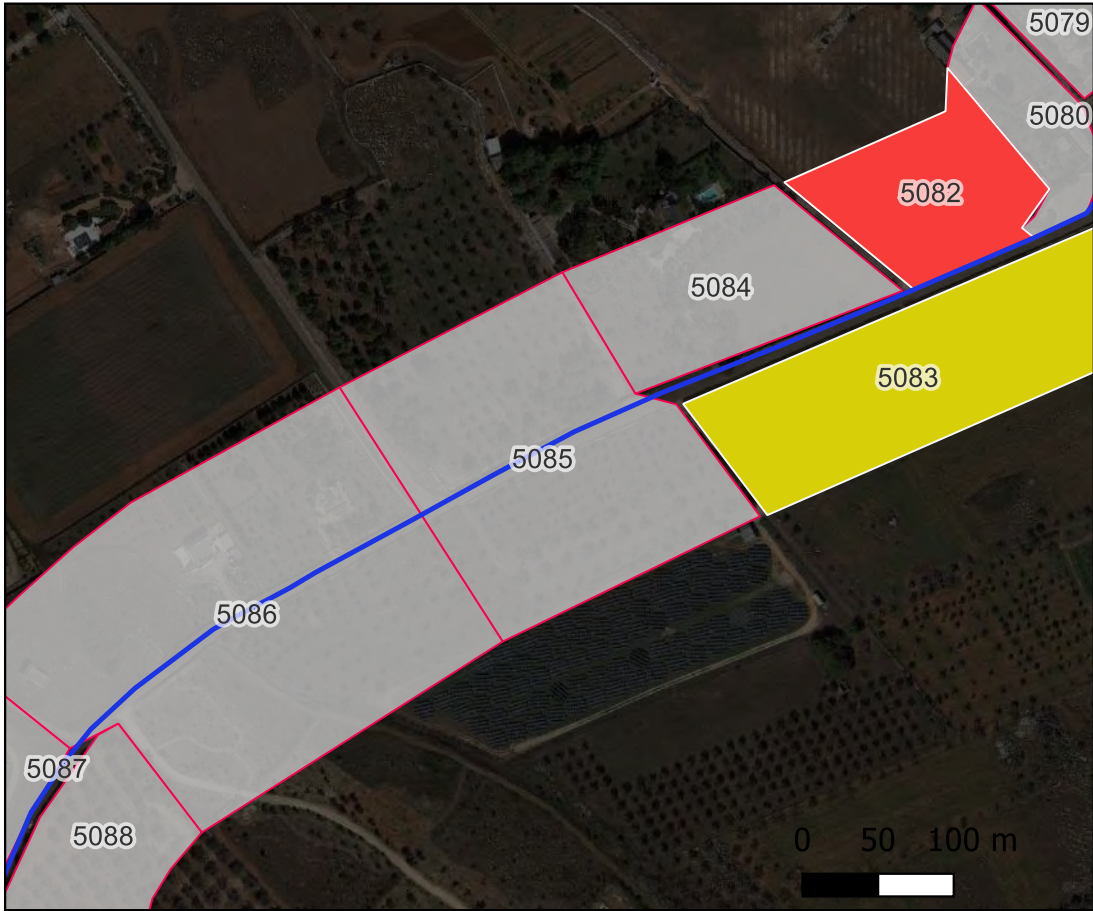
**Ricognizione 82669ed5f4f944c4a4f3bec444120eee**  
**Unità di ricognizione 5085 - Data 2023/02/23**

**Visibilità del suolo:** 0 (area non accessibile)

**Copertura del suolo:** superficie agricola utilizzata

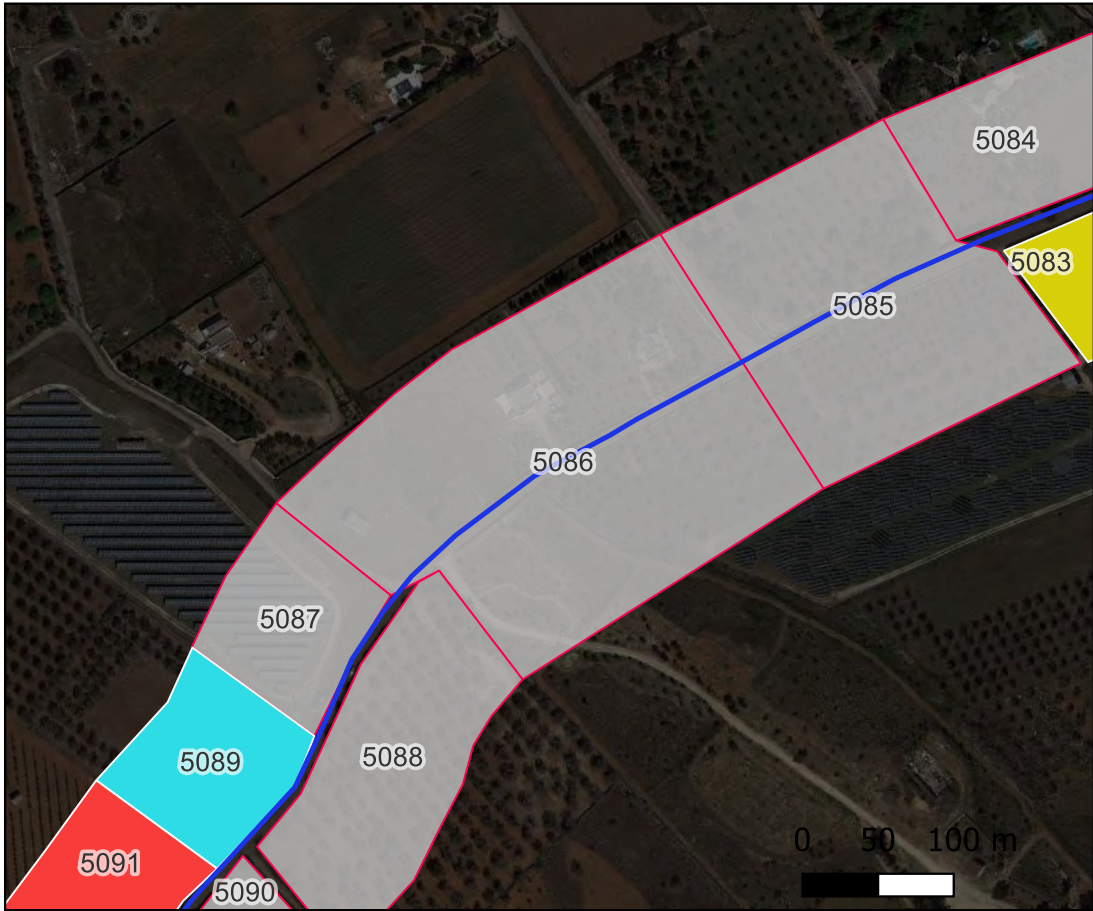
**Ricognizione 82669ed5f4f944c4a4f3bec444120eee**  
**Unità di ricognizione 5086 - Data 2023/02/23**

Visibilità del suolo: 0 (area non accessibile)

Copertura del suolo: superficie agricola utilizzata

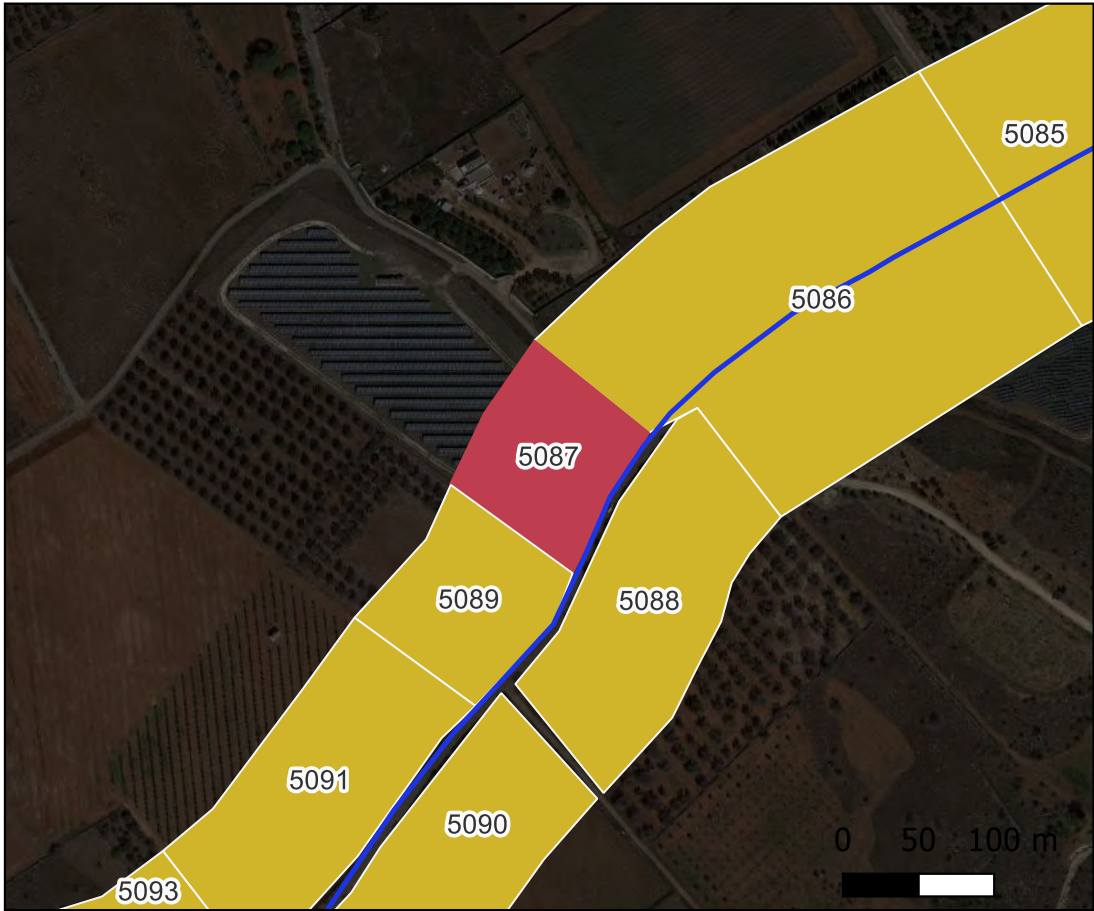
**Ricognizione 82669ed5f4f944c4a4f3bec444120eee**  
**Unità di ricognizione 5087 - Data 2023/02/23**

Copertura del suolo: superficie artificiale - fotovoltaico

Visibilità del suolo: 0 (area non accessibile)

Copertura del suolo: superficie artificiale

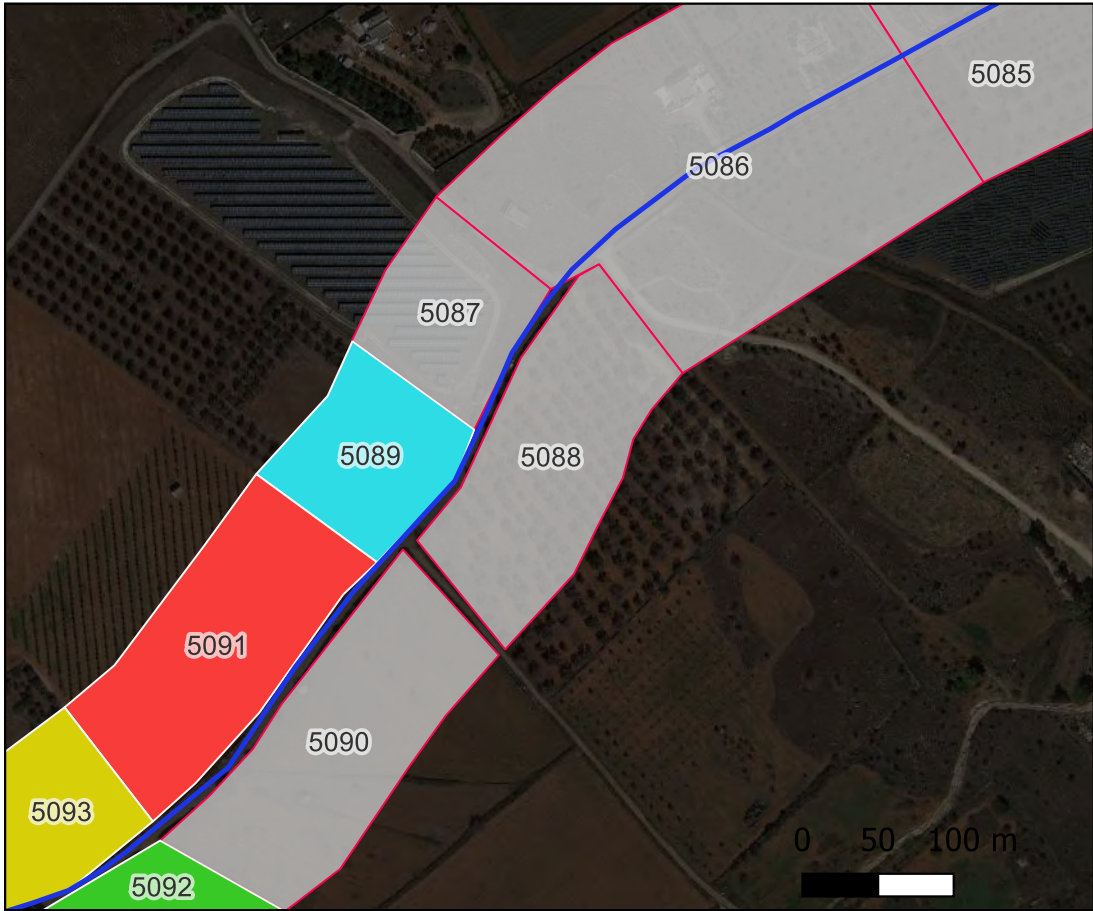
**Ricognizione 82669ed5f4f944c4a4f3bec444120eee**  
**Unità di ricognizione 5088 - Data 2023/02/23**

Copertura del suolo: superficie agricola utilizzata - uliveto

Visibilità del suolo: 0 (area non accessibile)

Copertura del suolo: superficie agricola utilizzata

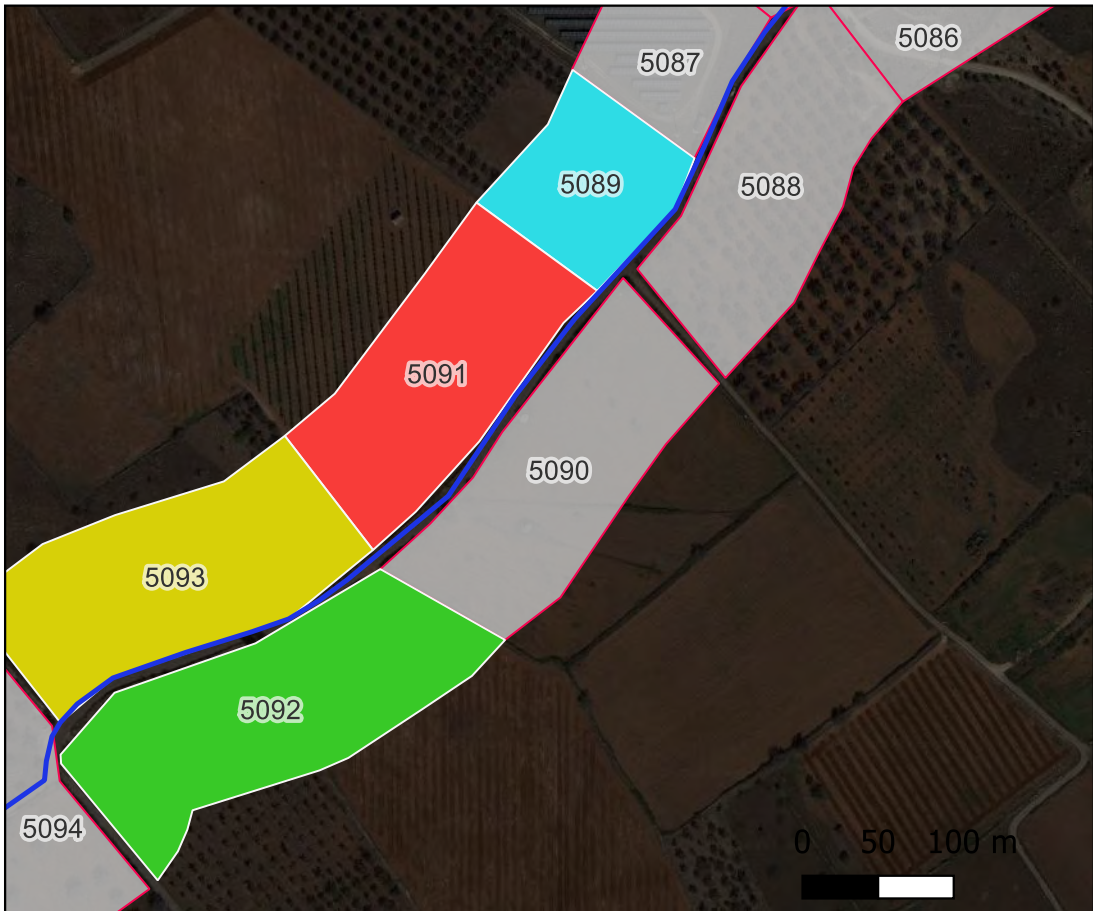
**Ricognizione 82669ed5f4f944c4a4f3bec444120eee**  
**Unità di ricognizione 5090 - Data 2023/02/23**

**Visibilità del suolo:** 0 (area non accessibile)

**Copertura del suolo:** superficie agricola utilizzata

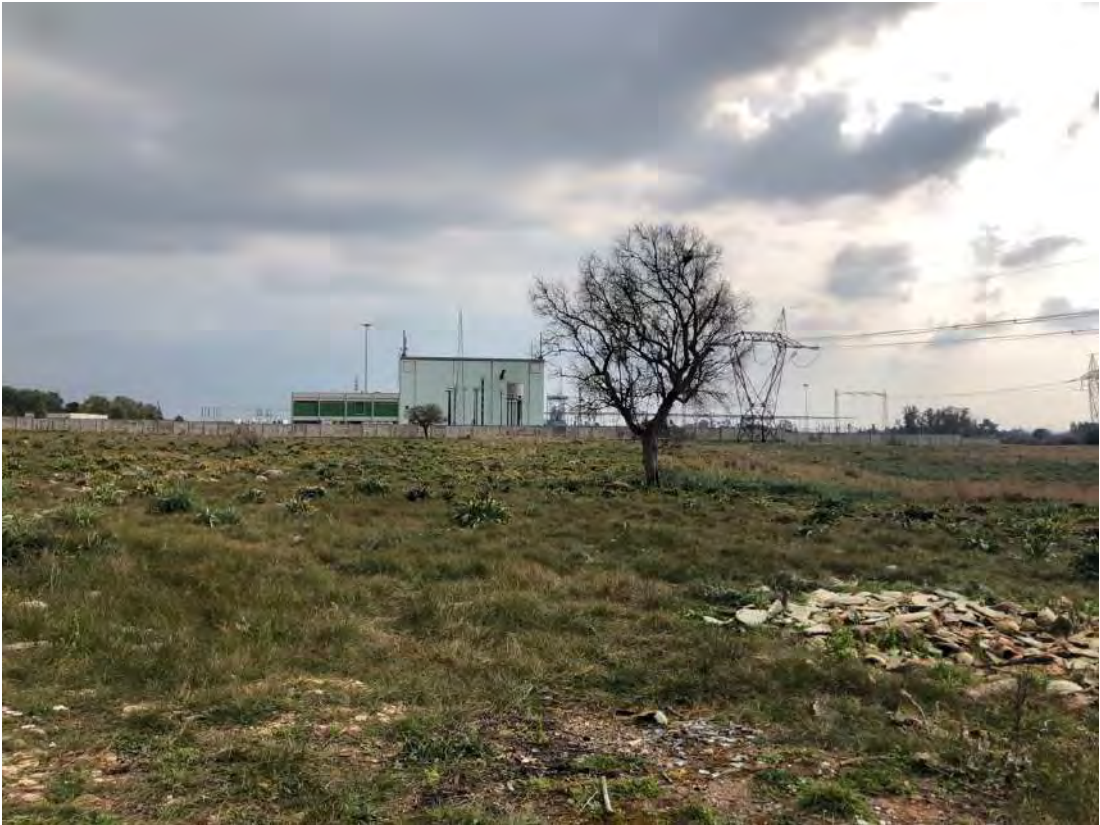
**Ricognizione 82669ed5f4f944c4a4f3bec444120eee**  
**Unità di ricognizione 5176 - Data 2023/02/23**

Copertura del suolo: superficie boscata e ambiente seminaturale - incolto

Visibilità del suolo: 1

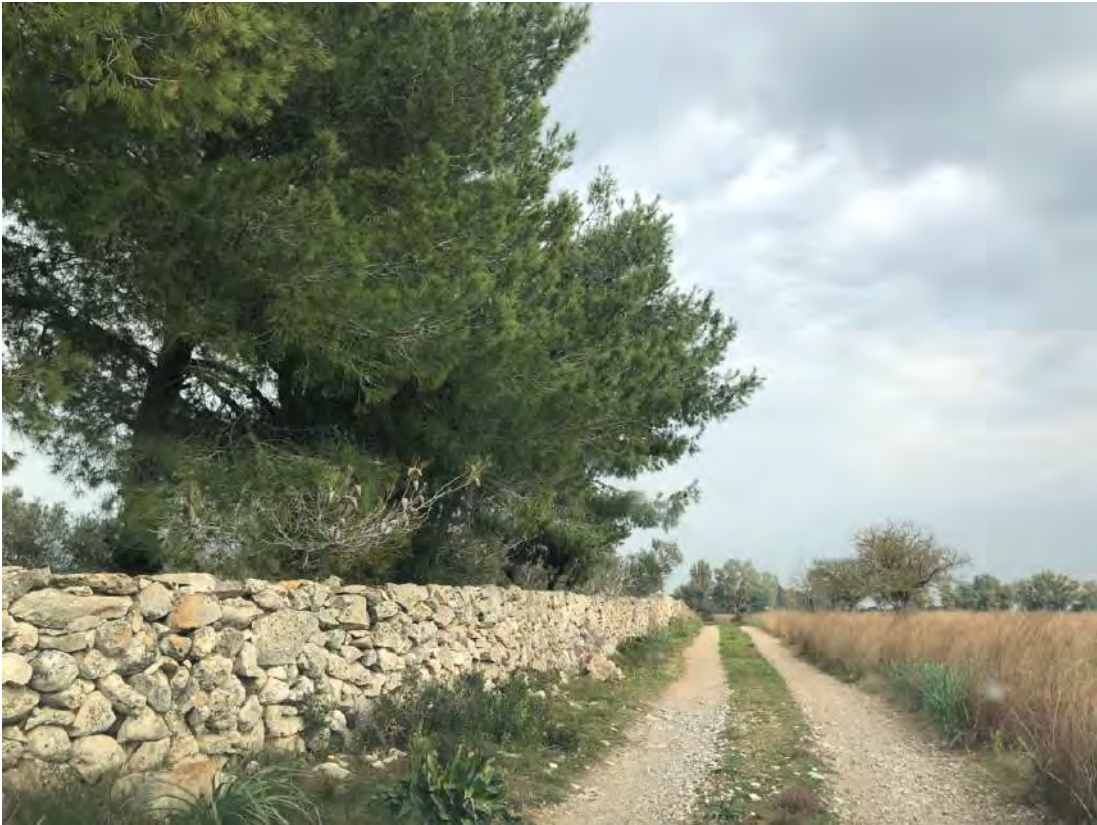
**Ricognizione 82669ed5f4f944c4a4f3bec444120eee**  
**Unità di ricognizione 5177 - Data 2023/02/23**

Copertura del suolo: superficie agricola utilizzata - uliveto

Visibilità del suolo: 0 (area non accessibile)

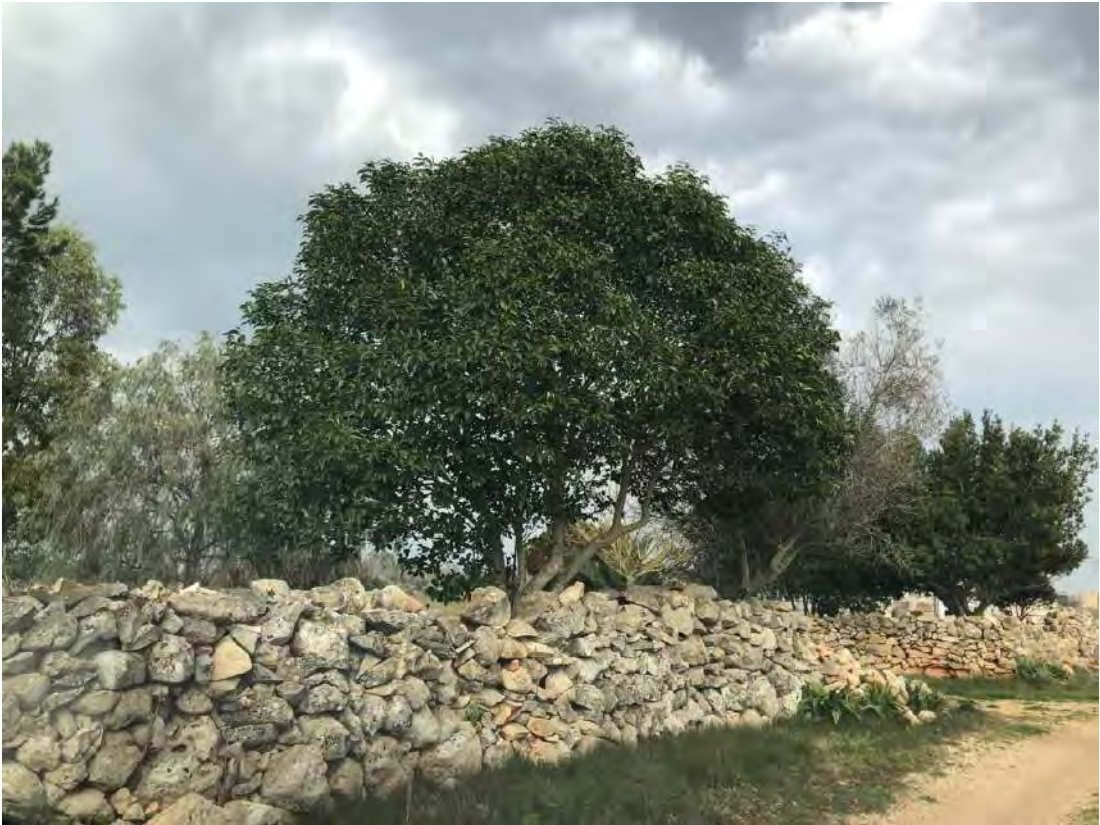
**Ricognizione 82669ed5f4f944c4a4f3bec444120eee**  
**Unità di ricognizione 5178 - Data 2023/02/23**

Copertura del suolo: superficie boscata e ambiente seminaturale - incolto

Visibilità del suolo: 0 (area non accessibile)

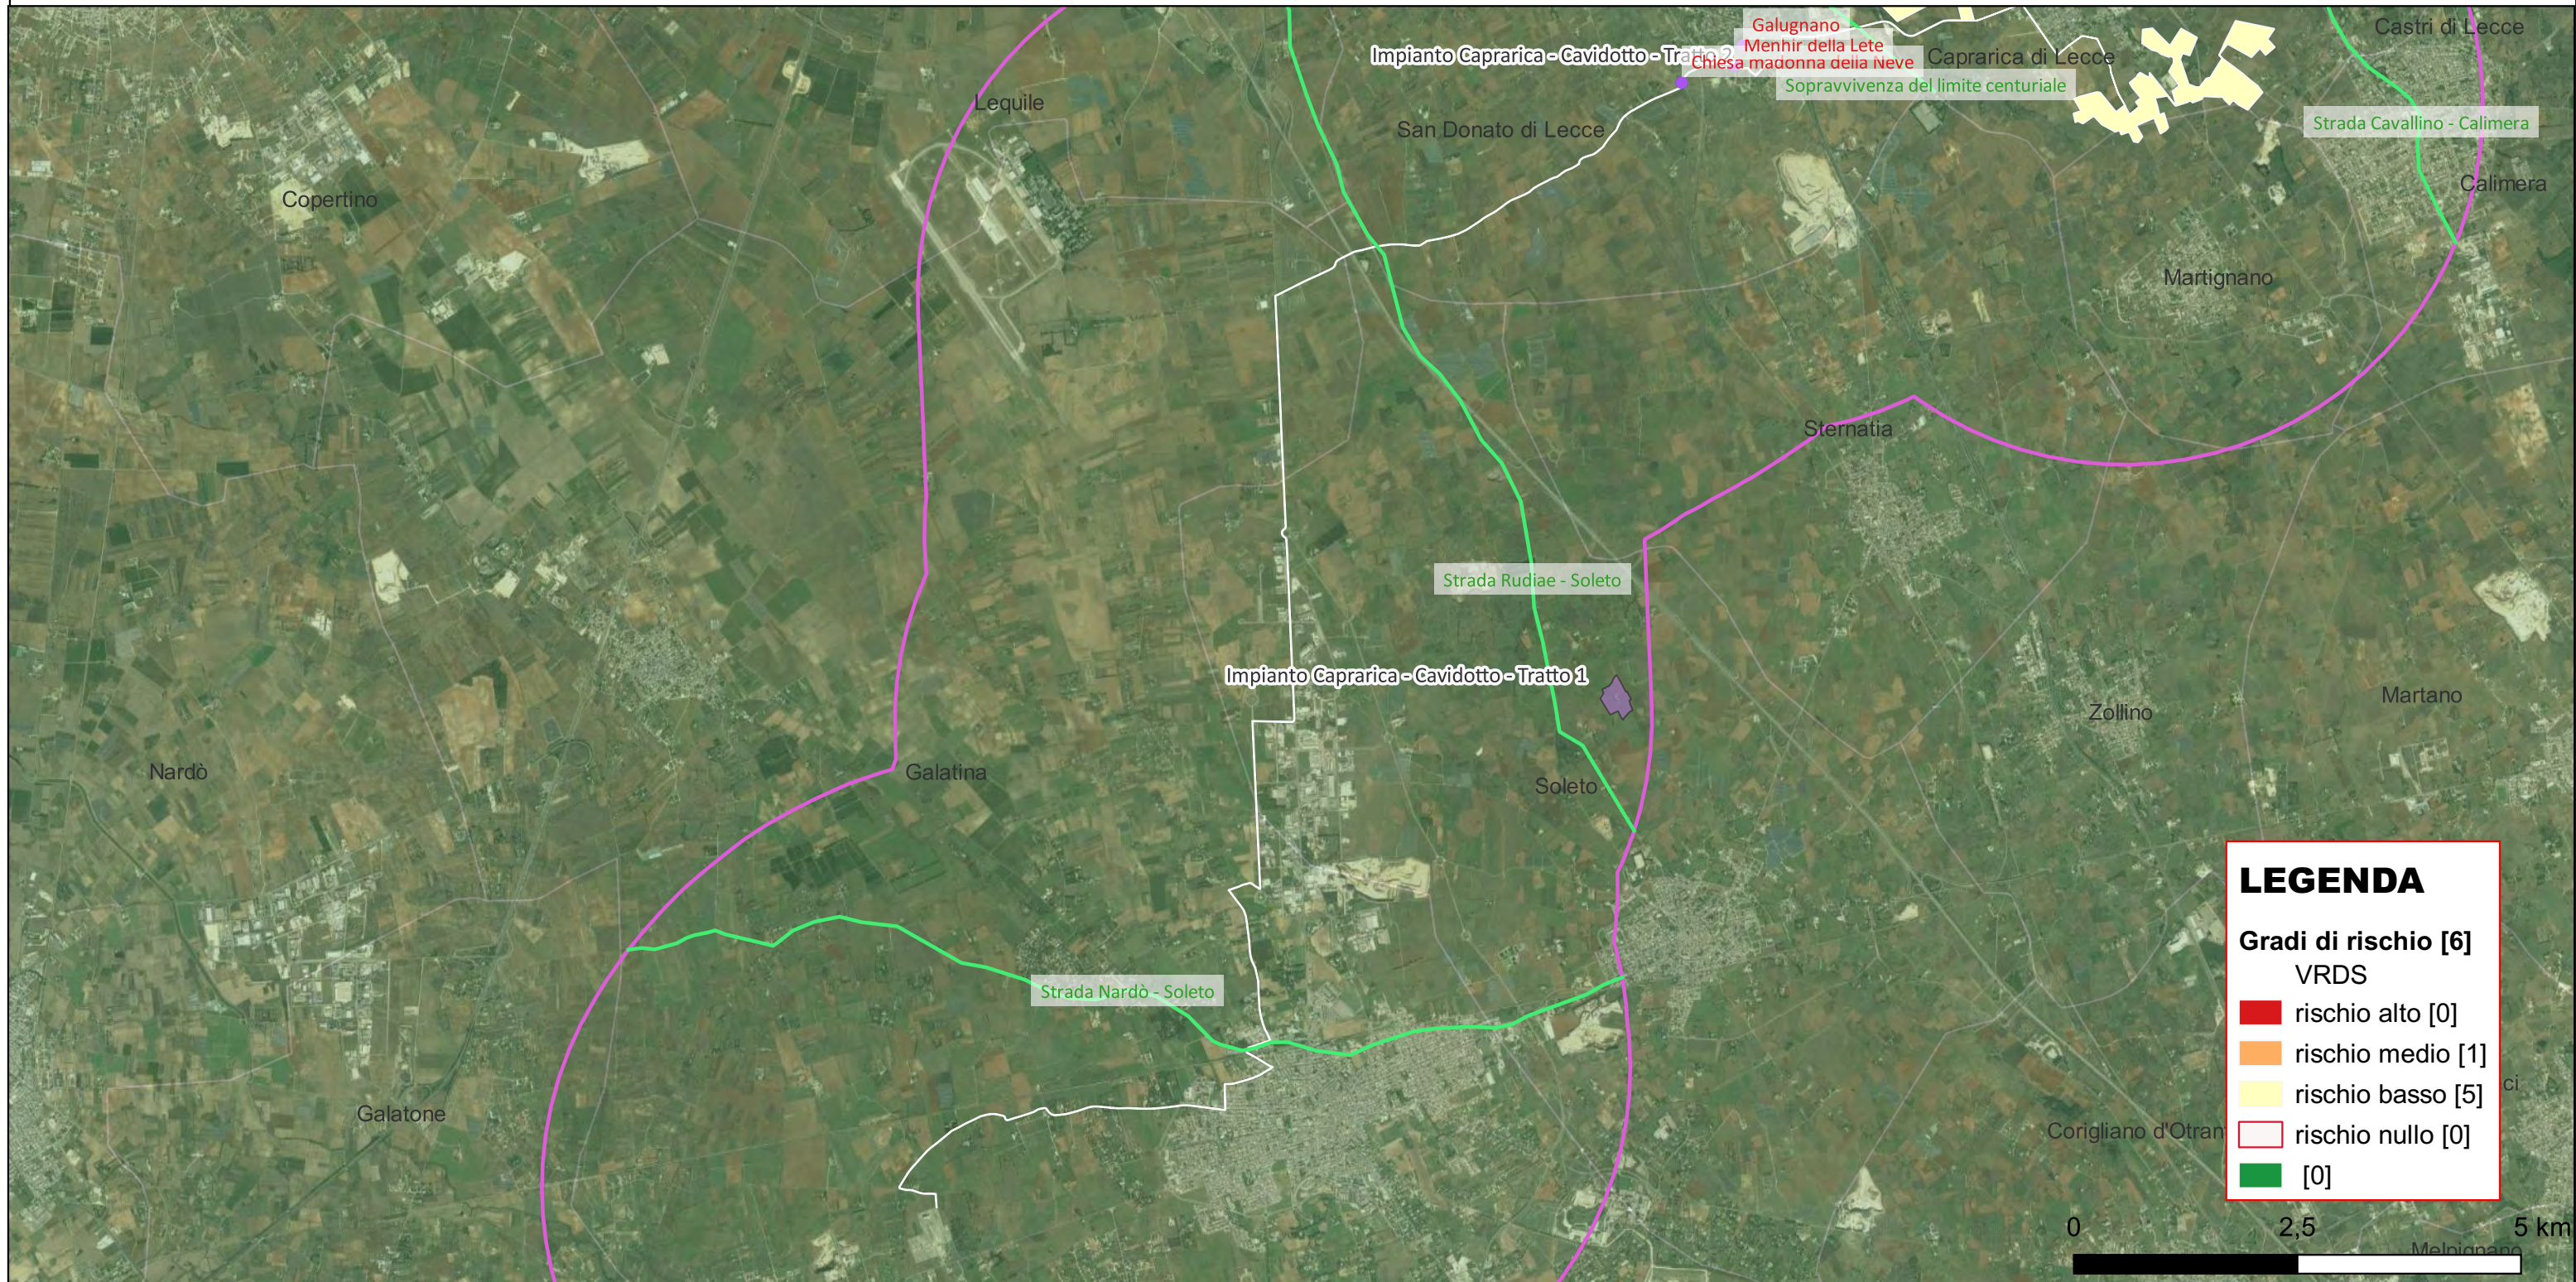
# CARTA DEL RISCHIO - SABAP-BR-LE\_2023\_00116-AC\_000014 - area Impianto Caprarica - Cavidotto - Tratto 1

Riferimento (VRDR)	Rischio - sintesi (VRDS)	Note (VRDN)
Impianto Caprarica - Cavidotto - Tratto 1	3	Il tratto di cavidotto in oggetto non sembra interferire con segnalazioni note da bibliografia o da ricognizione.

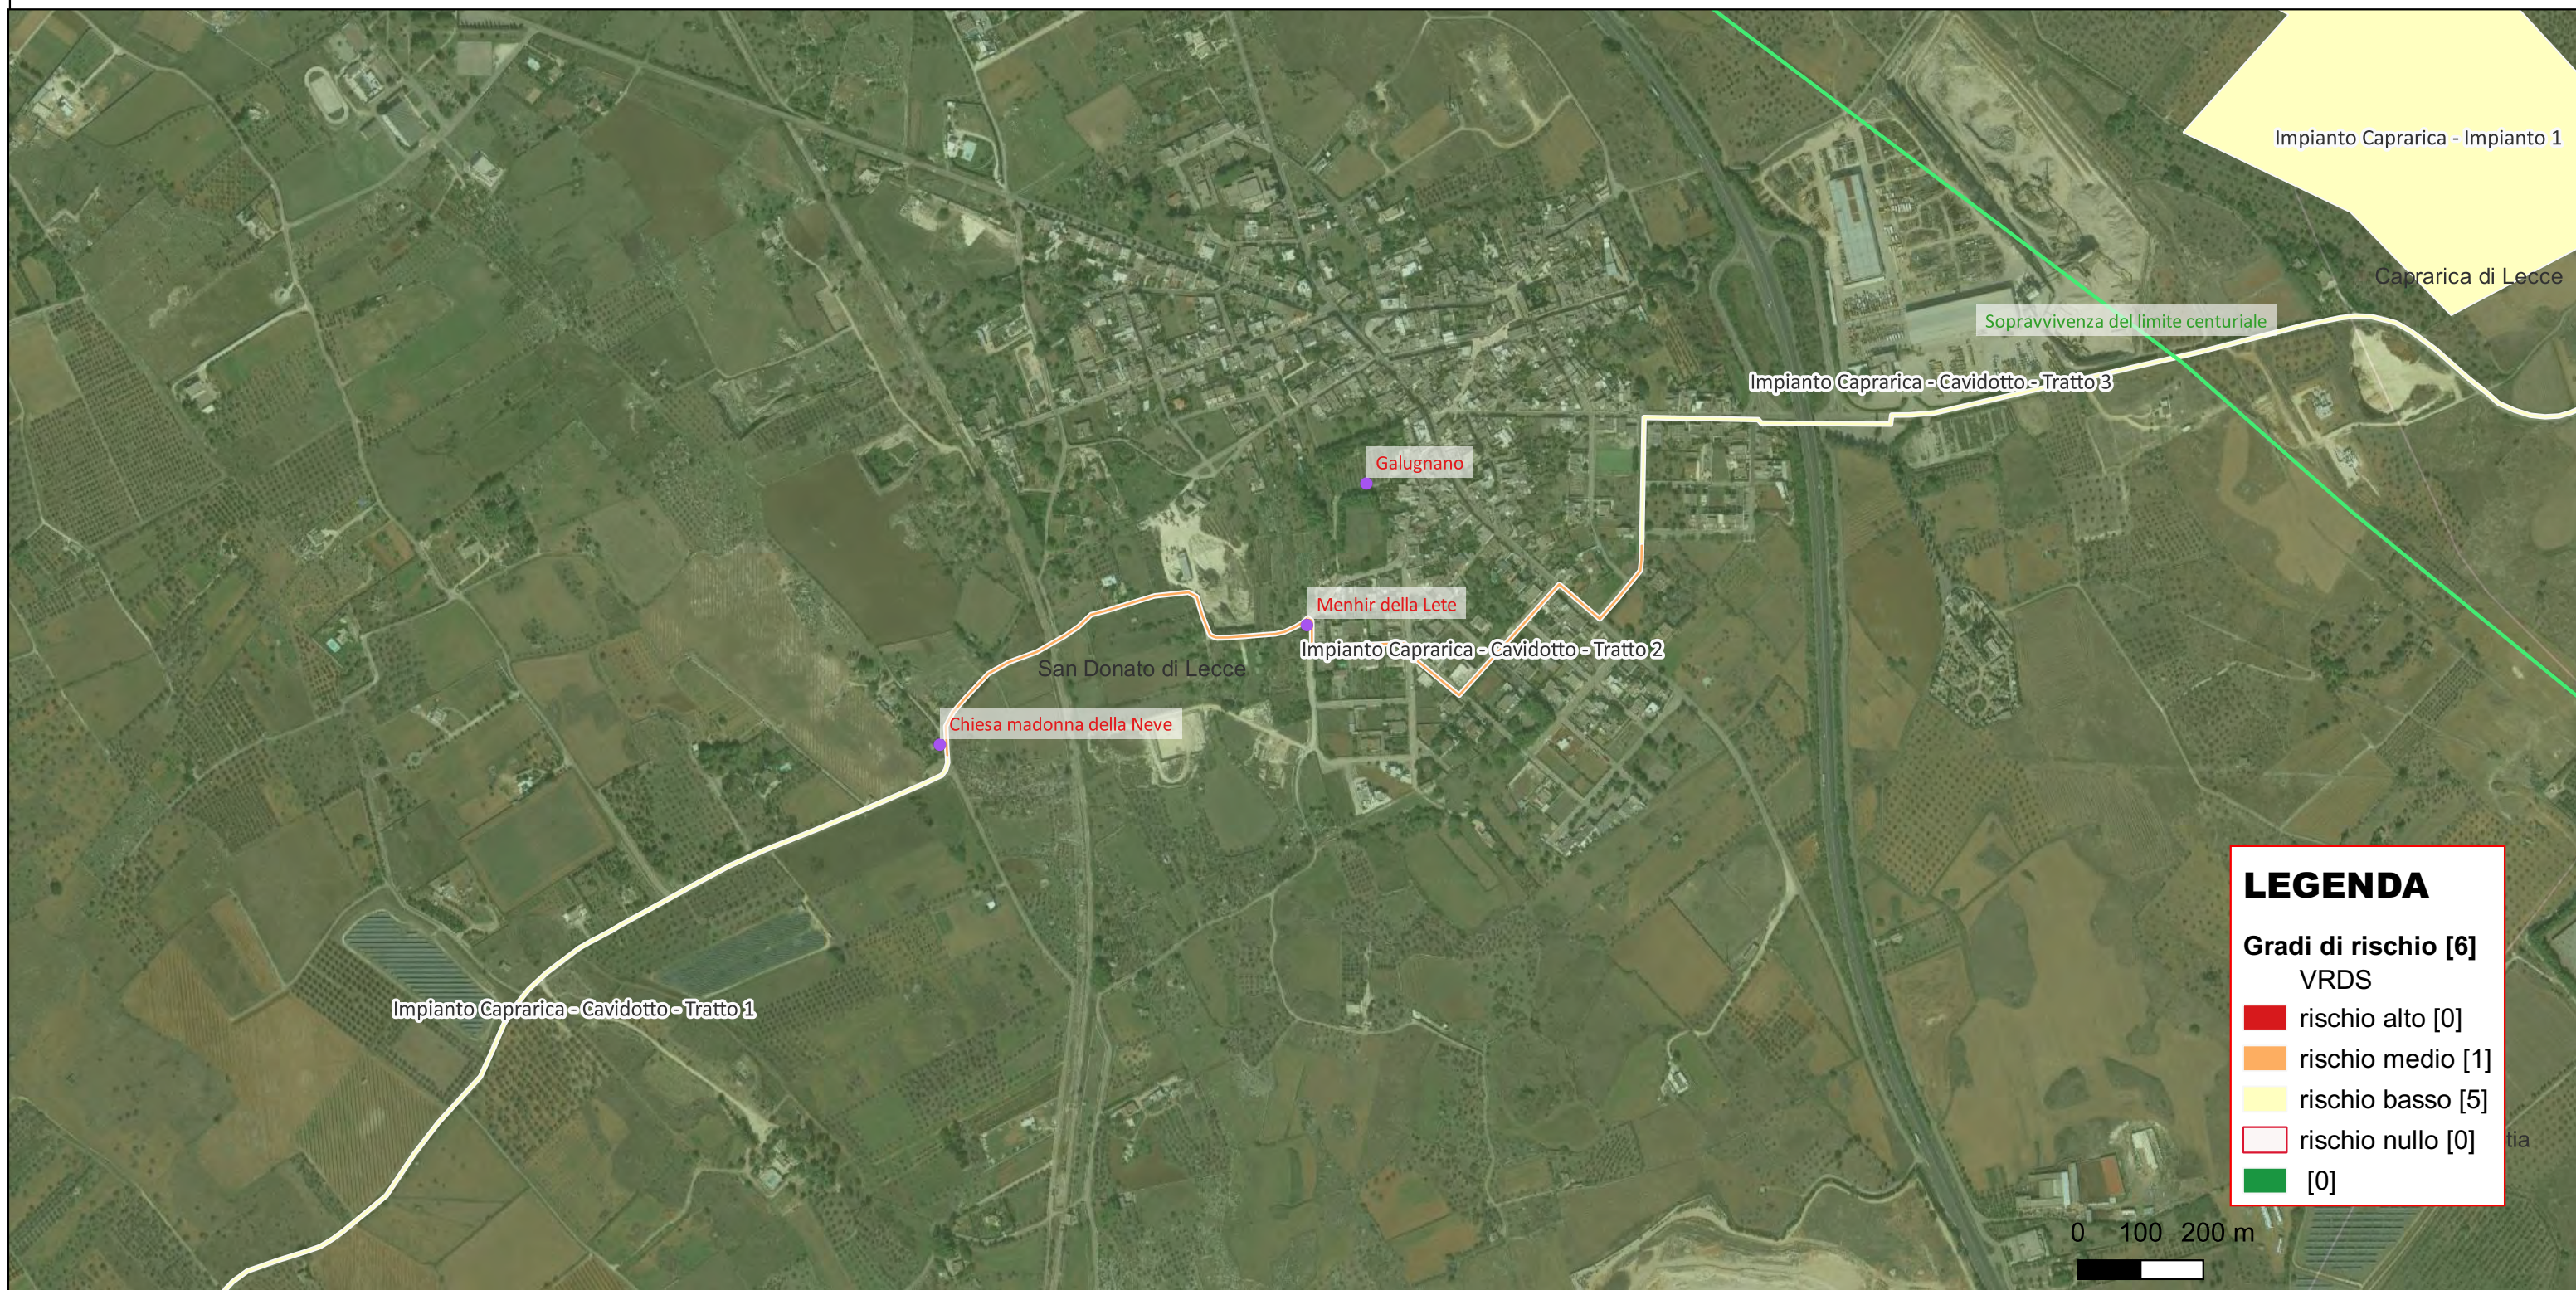
# CARTA DEL RISCHIO - SABAP-BR-LE\_2023\_00116-AC\_000014 - area Impianto Caprarica - Cavidotto - Tratto 2

Riferimento (VRDR)	Rischio - sintesi (VRDS)	Note (VRDN)
Impianto Caprarica - Cavidotto - Tratto 2	2	Il tratto di cavidotto, pur correndo sulla strada asfaltata, passa vicino alla chiedo della Madonna della Neve ed al Menhir della Lete, oltre a percorrere la periferia di Galugnano (casale medievale). Nonostante la costruzione della strada possa aver già compromesso eventuali resti archeologici nel sottosuolo, si valuta questo tratto a rischio archeologico medio

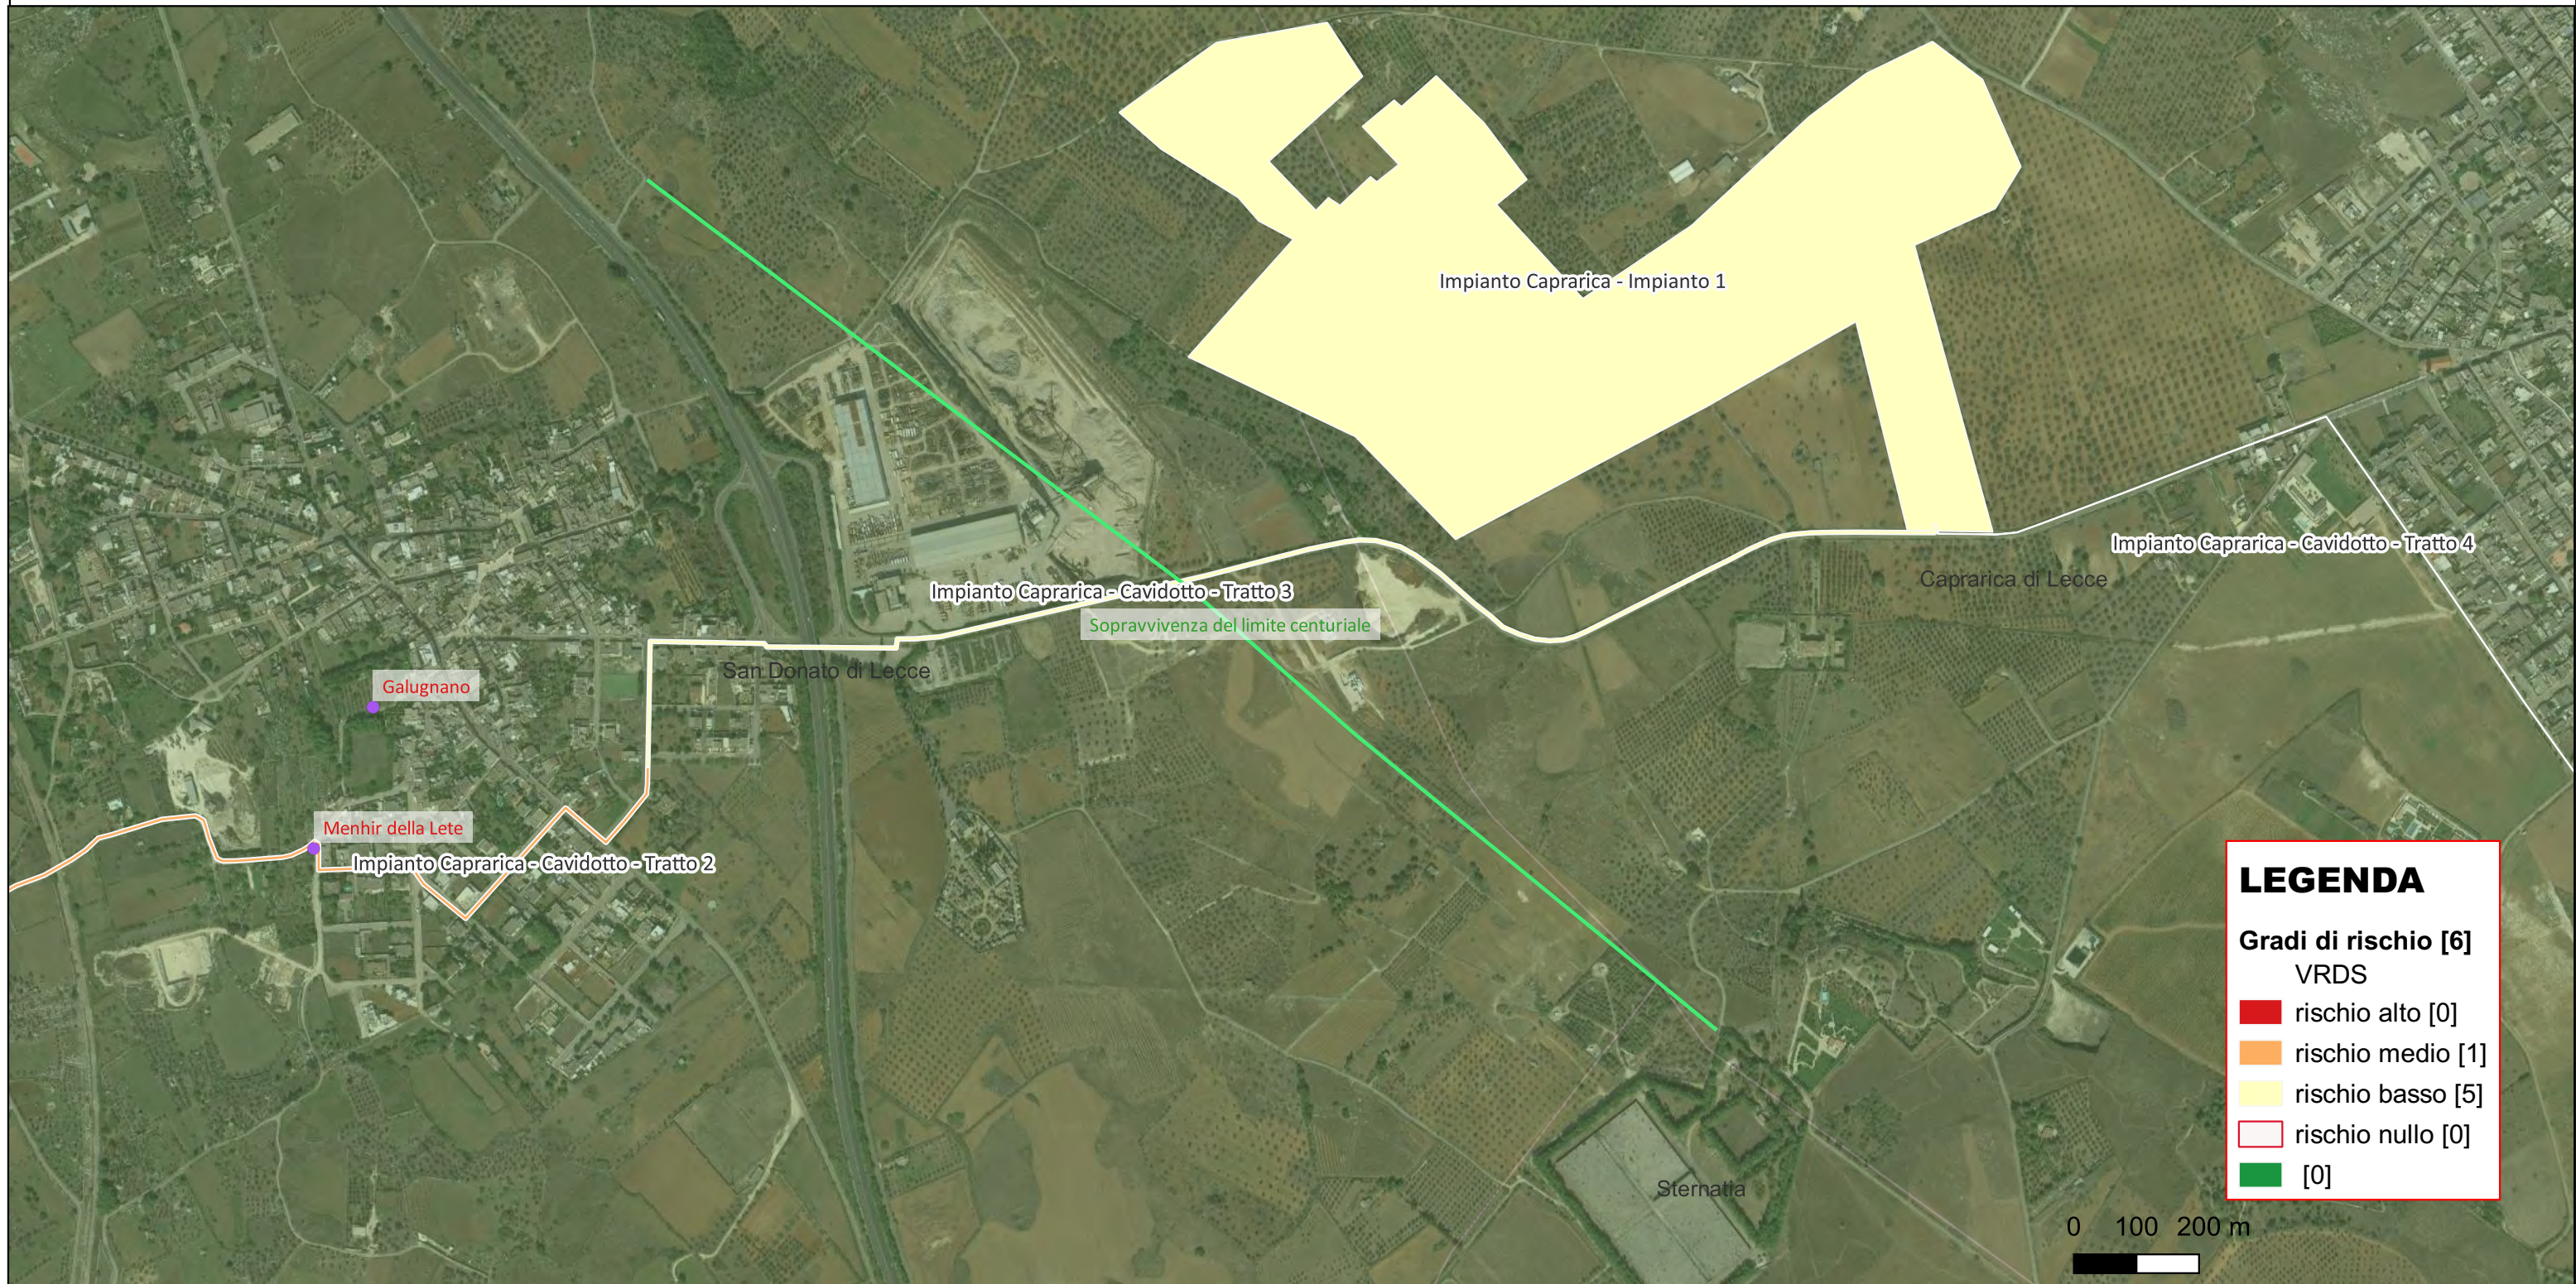
# CARTA DEL RISCHIO - SABAP-BR-LE\_2023\_00116-AC\_000014 - area Impianto Caprarica - Cavidotto - Tratto 3

Riferimento (VRDR)	Rischio - sintesi (VRDS)	Note (VRDN)
Impianto Caprarica - Cavidotto - Tratto 3	3	Il tratto di cavidotto in oggetto non sembra interferire con siti noti da bibliografia e da ricognizione.

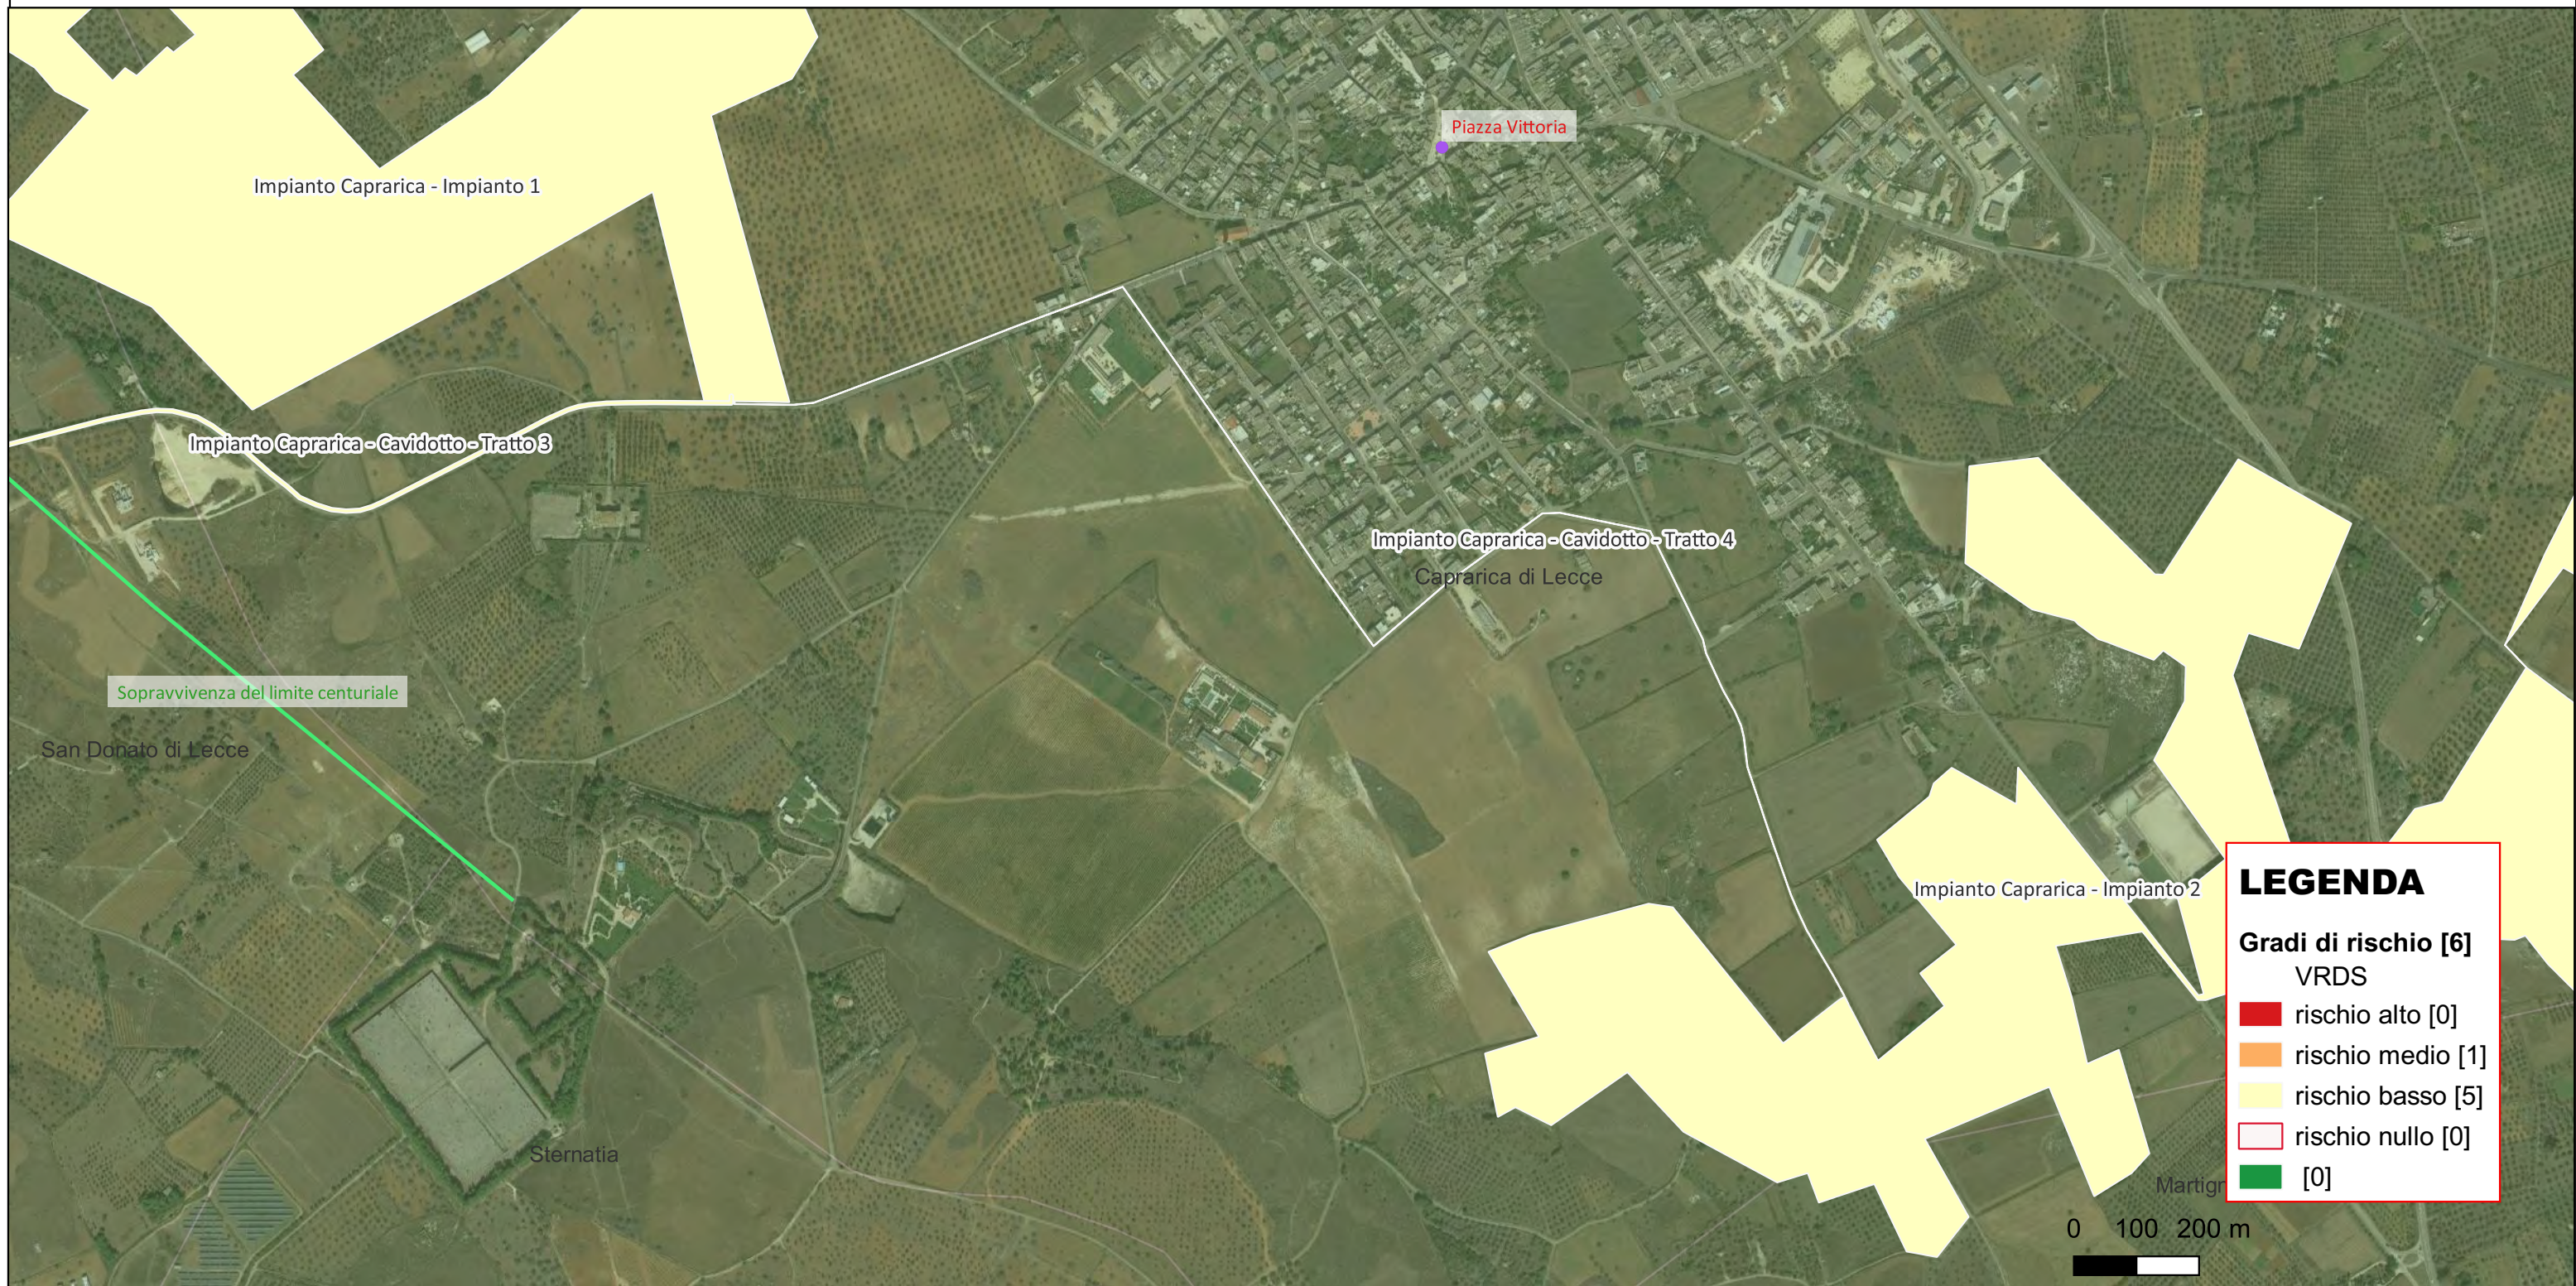
# CARTA DEL RISCHIO - SABAP-BR-LE\_2023\_00116-AC\_000014 - area Impianto Caprarica - Cavidotto - Tratto 4

Riferimento (VRDR)	Rischio - sintesi (VRDS)	Note (VRDN)
Impianto Caprarica - Cavidotto - Tratto 4	3	Il tratto di cavidotto in oggetto non sembra interferire con siti noti da bibliografia o da ricognizione.
