Progetto per la realizzazione e l'esercizio di un impianto agrivoltaico di potenza nominale pari a 51,97 MW e delle opere connesse ed infrastrutture necessarie alla connessione alla RTN  
STMG: 202200717 - Denominazione impianto Caprarica 1

Elaborato: **Amb\_03**

## Valutazione Preventiva Impatto Archeologico

Data: Maggio 2023

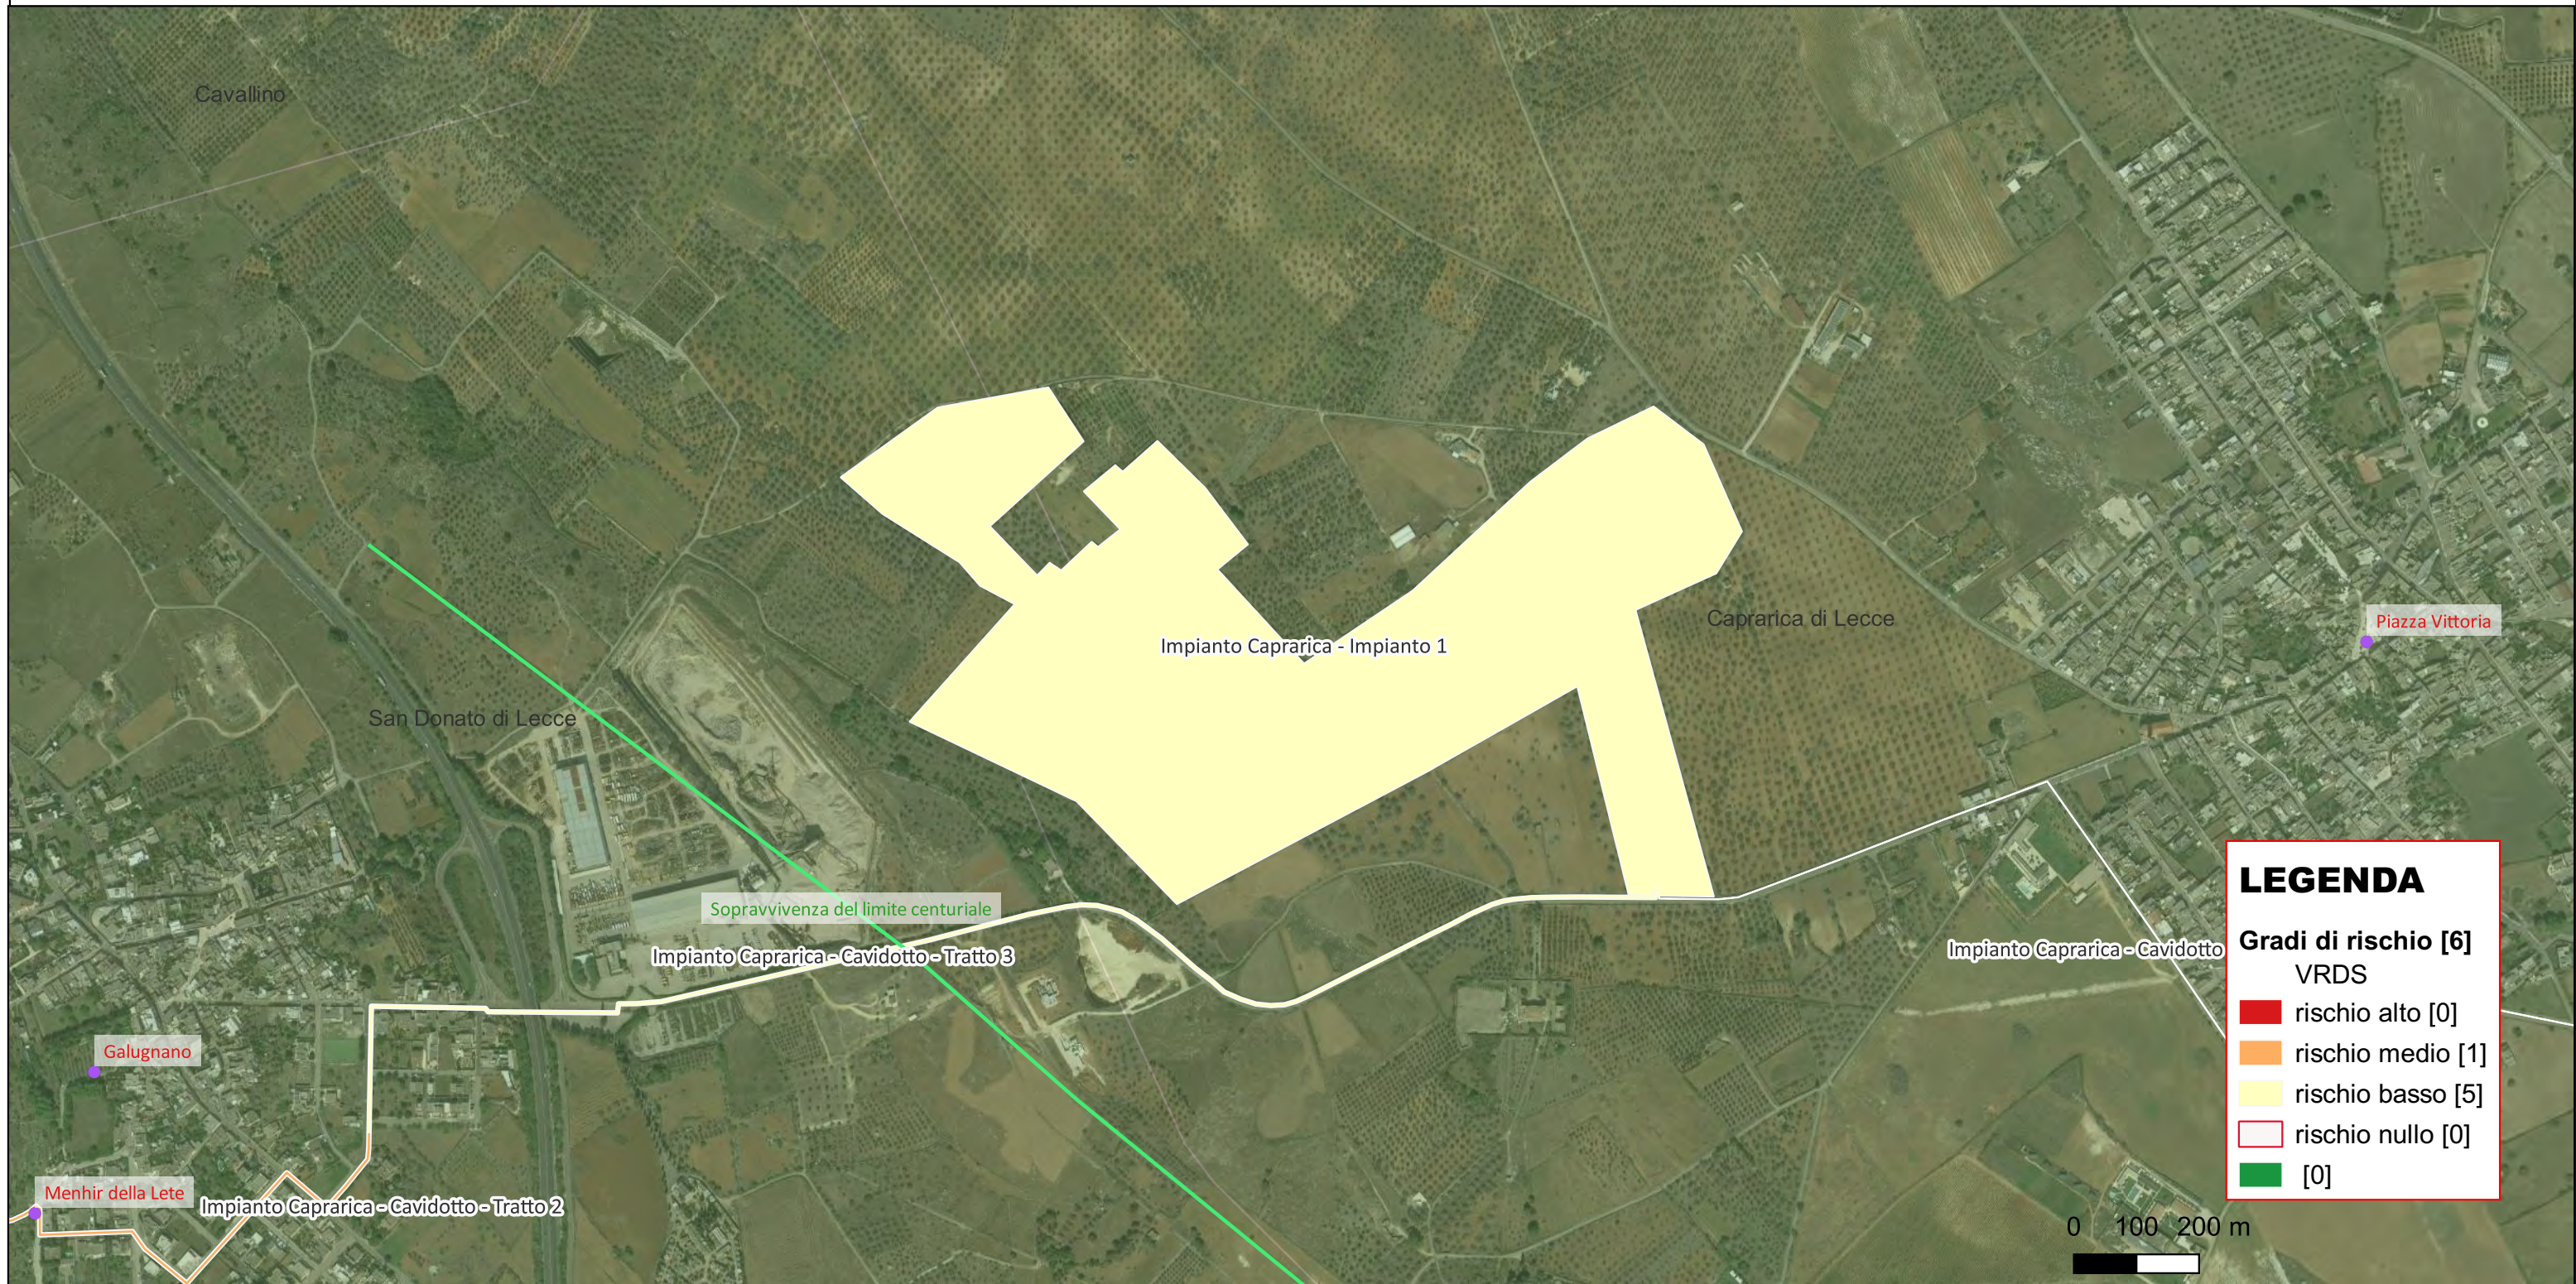
# CARTA DEL RISCHIO - SABAP-BR-LE\_2023\_00116-AC\_000014 - area Impianto Caprarica - Impianto 1

Riferimento (VRDR)	Rischio - sintesi (VRDS)	Note (VRDN)
Impianto Caprarica - Impianto 1	3	L'area di impianto in oggetto non sembra interferire con siti notida bibliografia o da ricognizione.
