S.S.N. 318 DI VALFABBRICA

Tratto Valfabbrica-Schifanoia - Interventi di completamento dal Km 16+224 al Km 19+354

MONITORAGGIO AMBIENTALE - FASE CORSO D'OPERA

COMPONENTE VIBRAZIONI

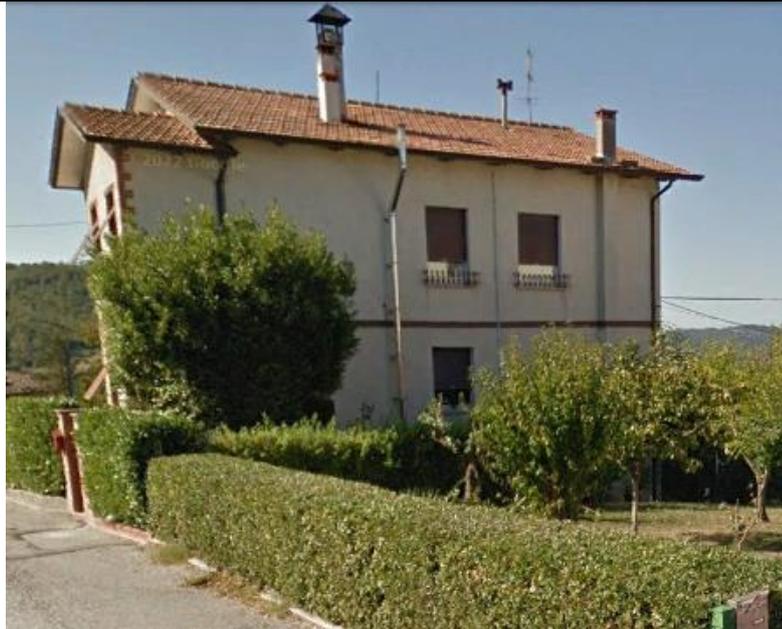
| CARATTERISTICHE RICETTORE | | | | | |
|--|---|---|---|---|---|
| N° PIANI FUORI TERRA: | 2 | ALTEZZA TOTALE RICETTORE [m] | 8 | | |
| STATO DI CONSERVAZIONE: | <input type="checkbox"/> NON AGIBILE | <input type="checkbox"/> SCADENTE | <input type="checkbox"/> MEDIO | <input checked="" type="checkbox"/> BUONO | |
| TIPOLOGIA STRUTTURA: | <input checked="" type="checkbox"/> C.A. <input type="checkbox"/> MURATURA <input type="checkbox"/> ALTRO* (descrivere) | | | | |
| NOTE: La misurazione è stata eseguita in un vano, indicato dal proprietario ed ubicato al piano terra. | | | | | |

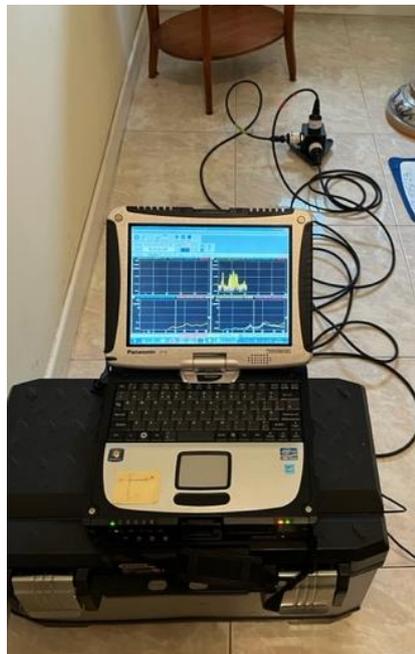
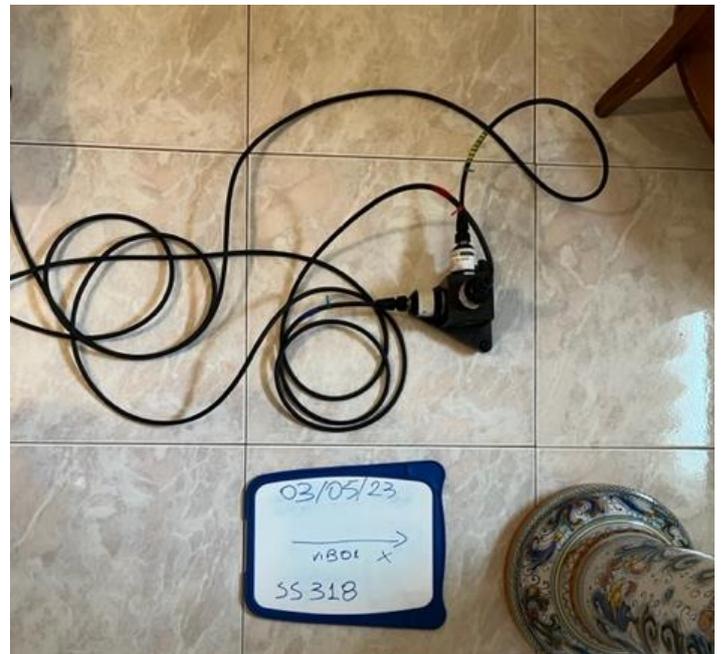
STRUMENTAZIONE

| SISTEMA DI ACQUISIZIONE | Soundbook | MATRICOLA | 7075 ch 6 + 46949 | DATA TARATURA | 16.02.2023 |
| ACCELEROMETRO (ASSE X) | PCB 393 A03 | MATRICOLA | 44216 | DATA TARATURA | 24.09.2021 |
| ACCELEROMETRO (ASSE Y) | PCB 393 A03 | MATRICOLA | 44219 | DATA TARATURA | 24.09.2021 |
| ACCELEROMETRO (ASSE Z) | PCB 393 A03 | MATRICOLA | 35142 | DATA TARATURA | 20.04.2022 |

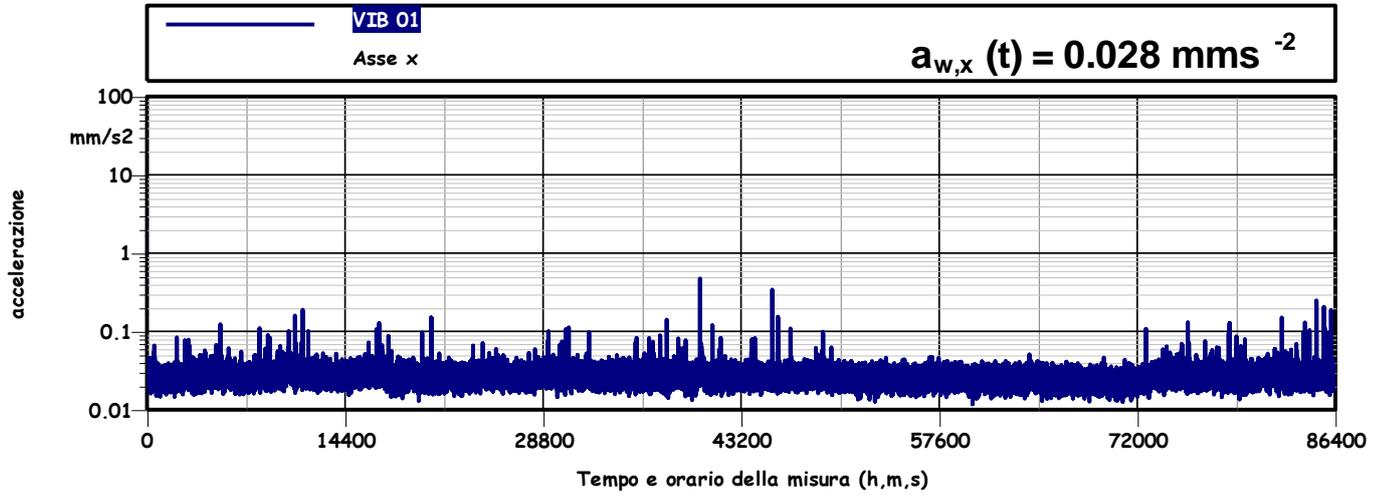
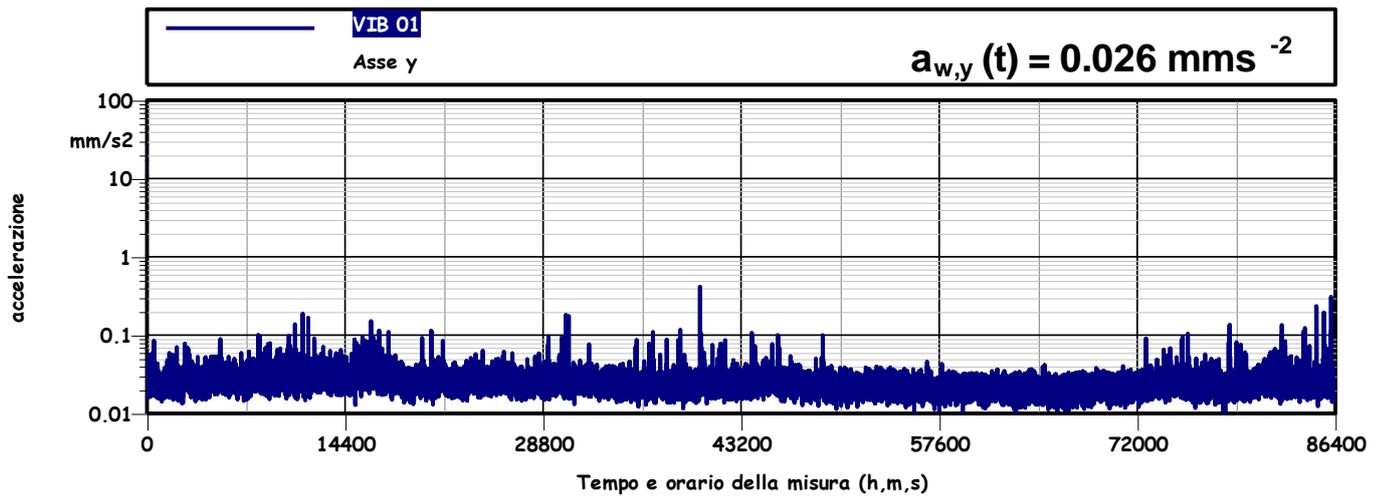
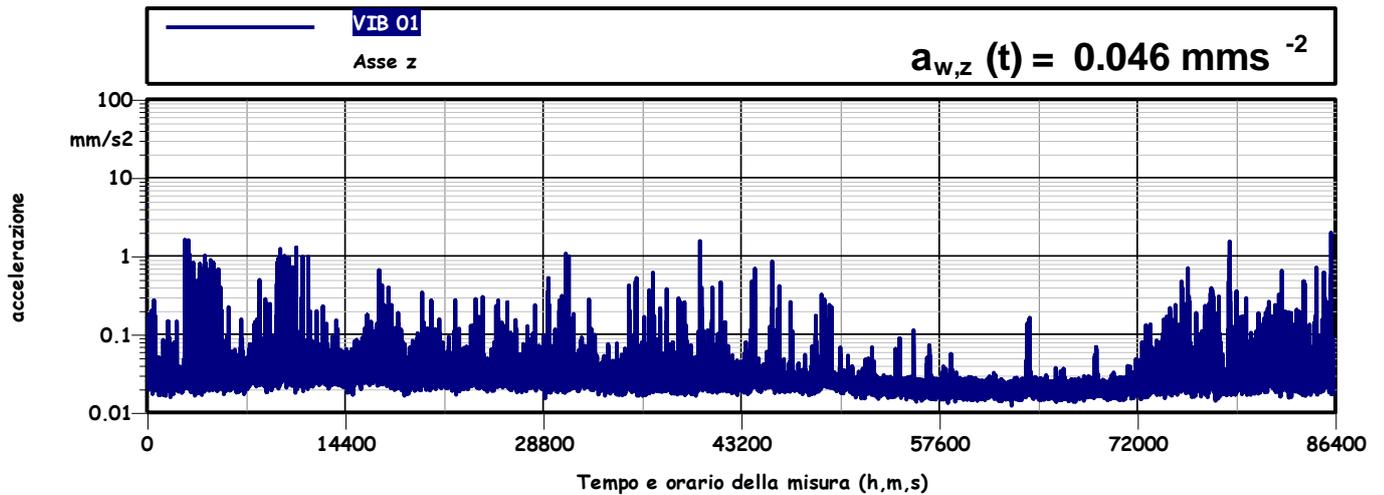
TIME HISTORY DELL'ACCELERAZIONE ASSIALE PONDERATA E RELATIVO VALORE EFFICACE (UNI 9614:2017)

| ACCELERAZIONE PONDERATA EFFICACE $A_{w,95}$ | | | | |
| 03/05/2023 | 09.50 - 22.00 | 1,1 | 7,2 mm/s ² | - |
| 03/05/2023 | 22.00 - 06.00 | 0,7 | 3,6 mm/s ² | - |
| 04/05/2023 | 06.00 - 09.50 | 0,7 | 7,2 mm/s ² | - |

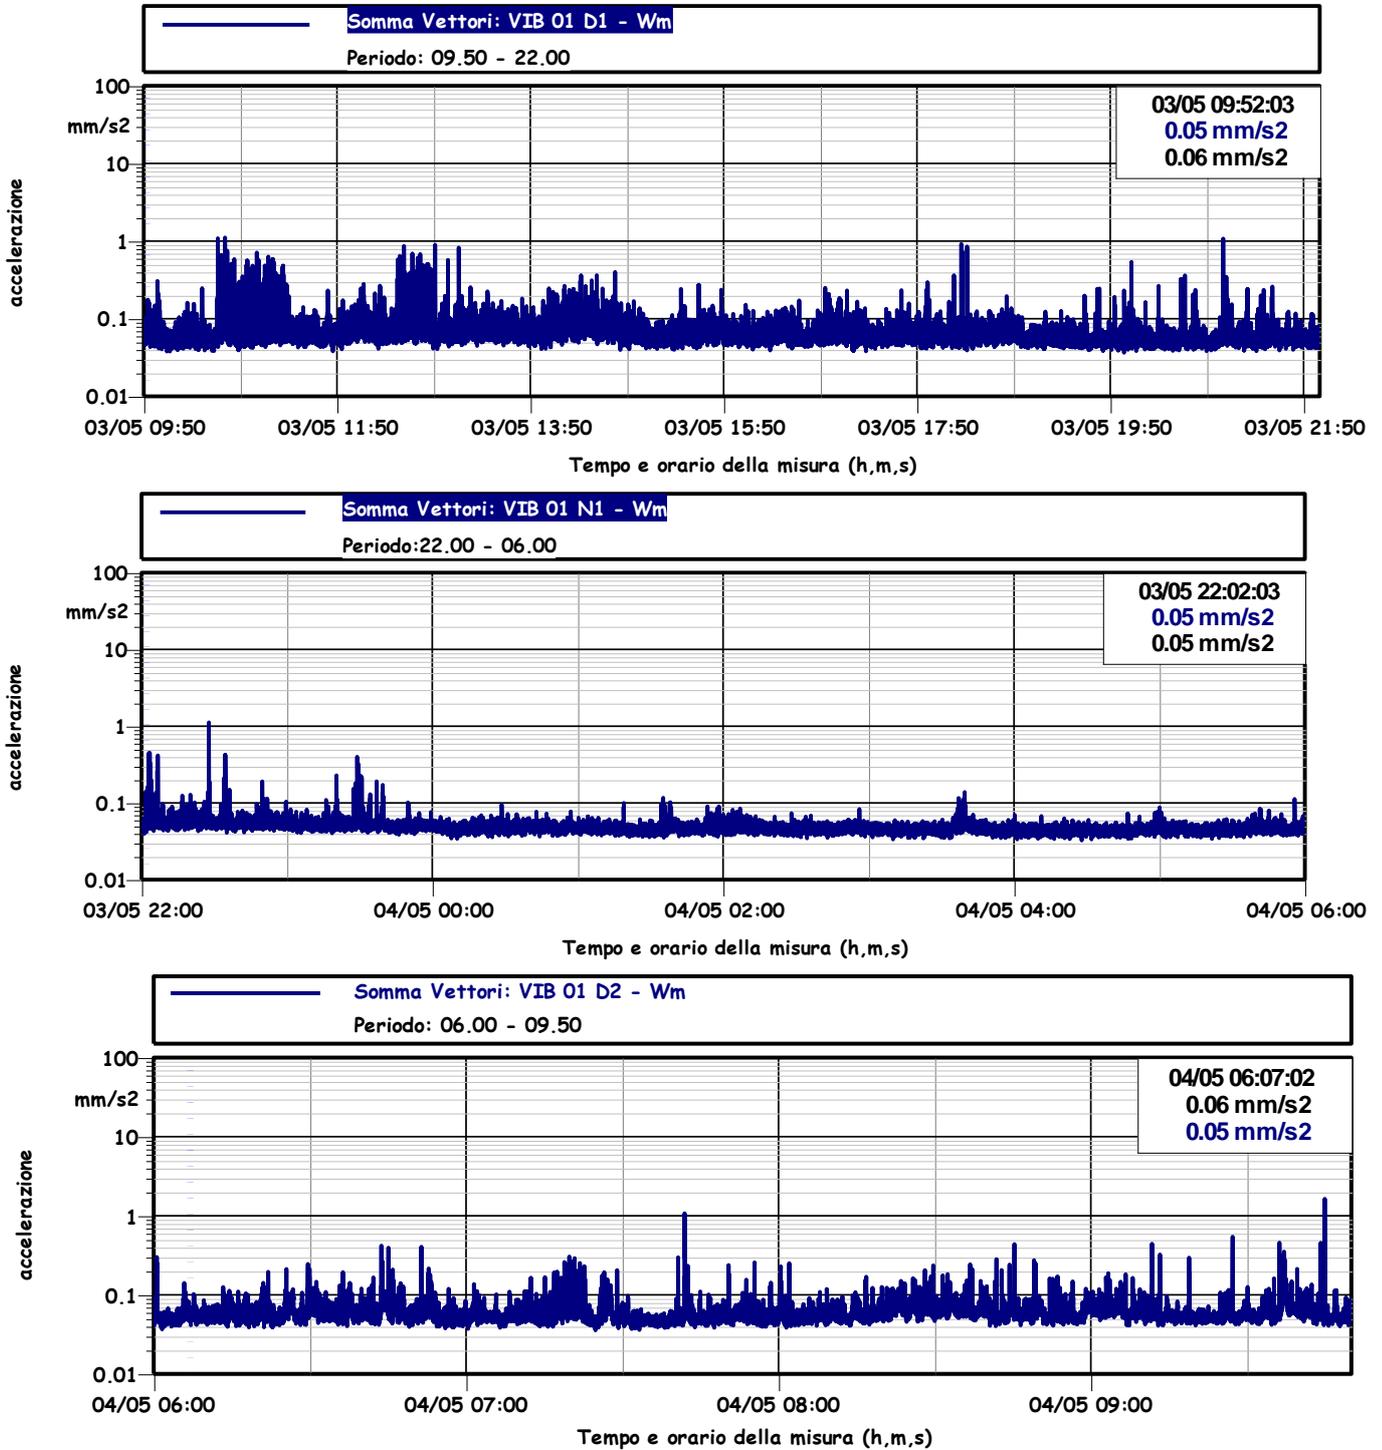
TIME HISTORY DELL'ACCELERAZIONE PONDERATA TOTALE (UNI 9614:2017)

| ACCELERAZIONE PONDERATA $A_w(t)$ | | | |
| 03/05/2023 | 09.50 - 22.00 | 0,074 | - |
| 03/05/2023 | 22.00 - 06.00 | 0,051 | - |
| 04/05/2023 | 06.00 - 09.50 | 0,070 | - |

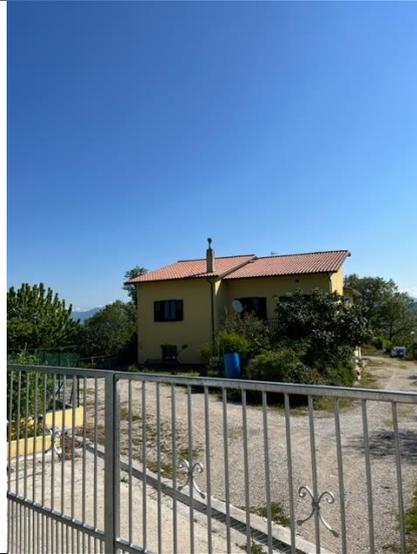
| N° PIANI FUORI TERRA: | 2 | ALTEZZA TOTALE RICETTORE [m] | 9 | | |
| STATO DI CONSERVAZIONE: | <input type="checkbox"/> NON AGIBILE | <input type="checkbox"/> SCADENTE | <input type="checkbox"/> MEDIO | <input checked="" type="checkbox"/> BUONO | |
| TIPOLOGIA STRUTTURA: | <input checked="" type="checkbox"/> C.A. <input type="checkbox"/> MURATURA <input type="checkbox"/> ALTRO* (descrivere) | | | | |
| NOTE: | La misurazione è stata eseguita in un vano, indicato dal proprietario ed ubicato al piano terra. | | | | |

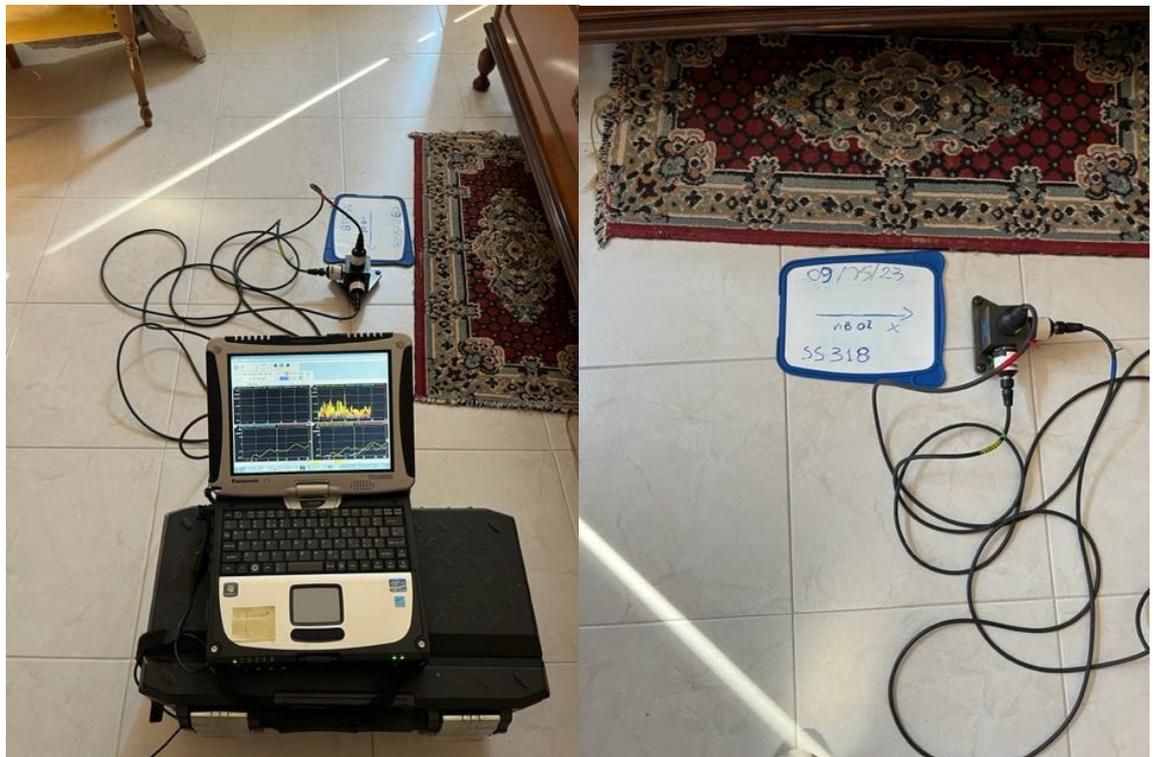
STRUMENTAZIONE

| SISTEMA DI ACQUISIZIONE | Soundbook | MATRICOLA | 7075 ch 6 + 46949 | DATA TARATURA | 16.02.2023 |
| ACCELEROMETRO (ASSE X) | PCB 393 A03 | MATRICOLA | 44216 | DATA TARATURA | 24.09.2021 |
| ACCELEROMETRO (ASSE Y) | PCB 393 A03 | MATRICOLA | 44219 | DATA TARATURA | 24.09.2021 |
| ACCELEROMETRO (ASSE Z) | PCB 393 A03 | MATRICOLA | 35142 | DATA TARATURA | 20.04.2022 |

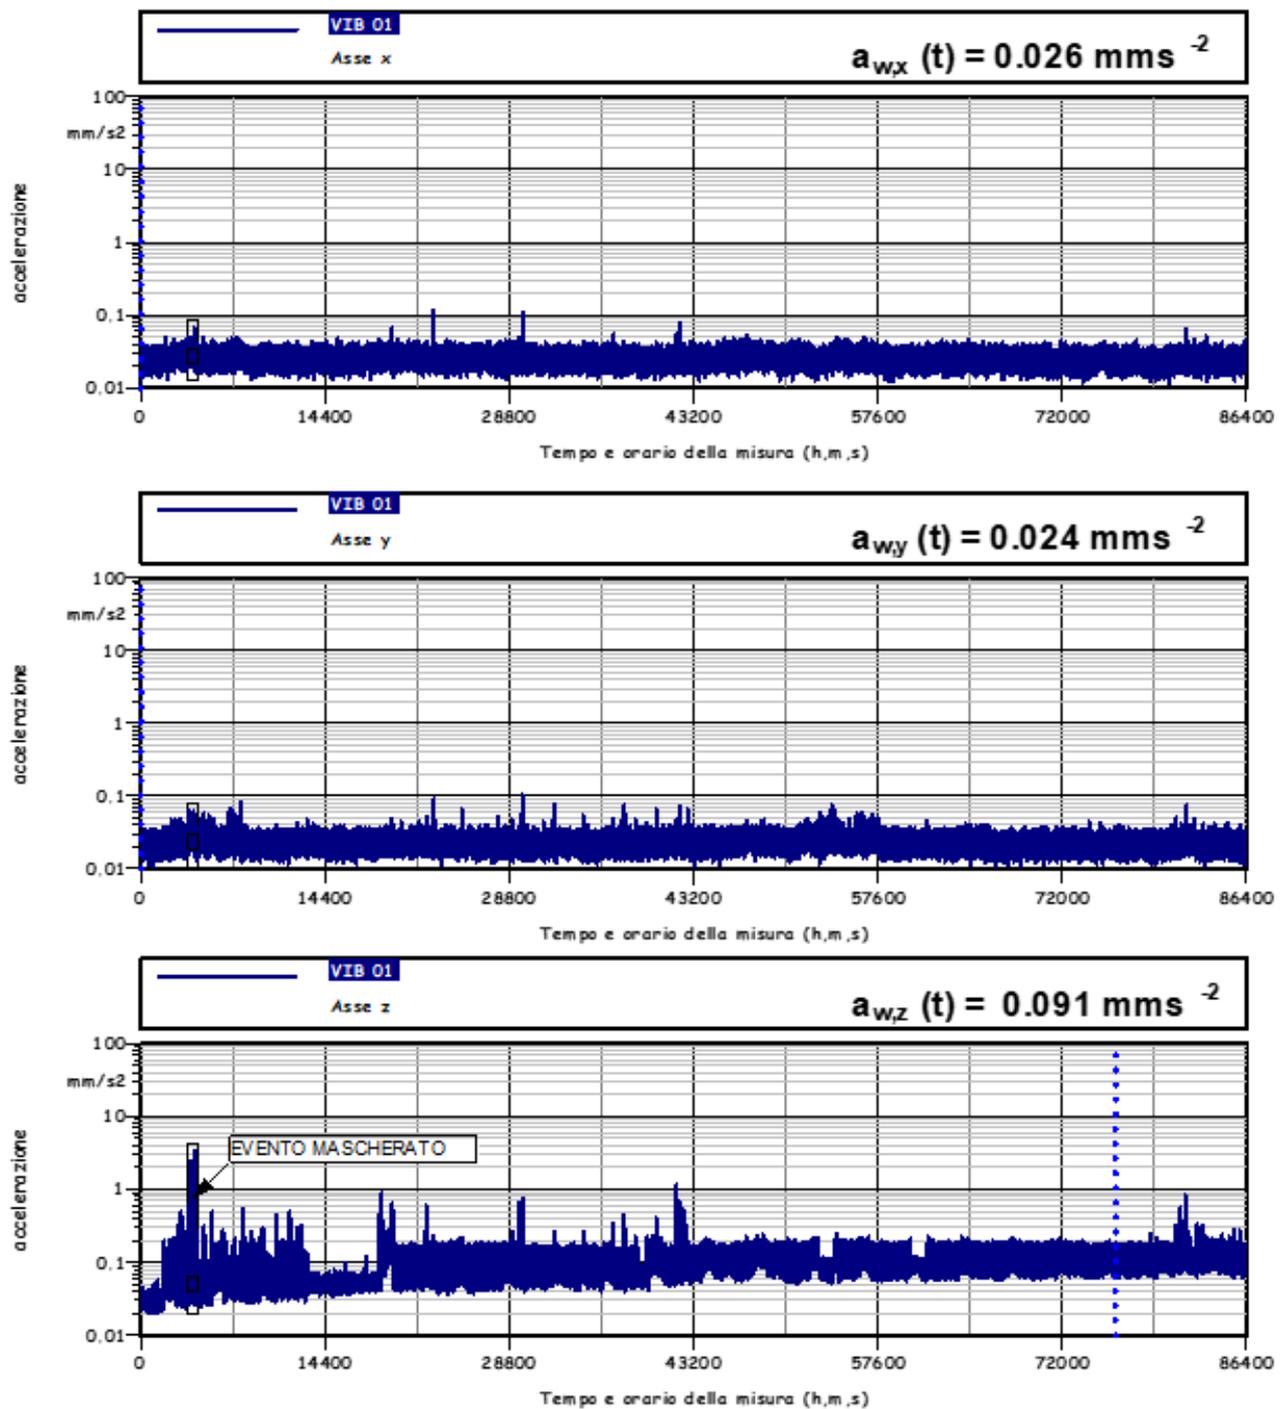
TIME HISTORY DELL'ACCELERAZIONE ASSIALE PONDERATA E RELATIVO VALORE EFFICACE (UNI 9614:2017)

| ACCELERAZIONE PONDERATA EFFICACE $A_{w,95}$ | | | | |
| 09/05/2023 | 09.45 - 22.00 | 2 | 7,2 mm/s ² | - |
| 09/05/2023 | 22.00 - 06.00 | 0,2 | 3,6 mm/s ² | - |
| 10/05/2023 | 06.00 - 09.45 | 0,5 | 7,2 mm/s ² | - |

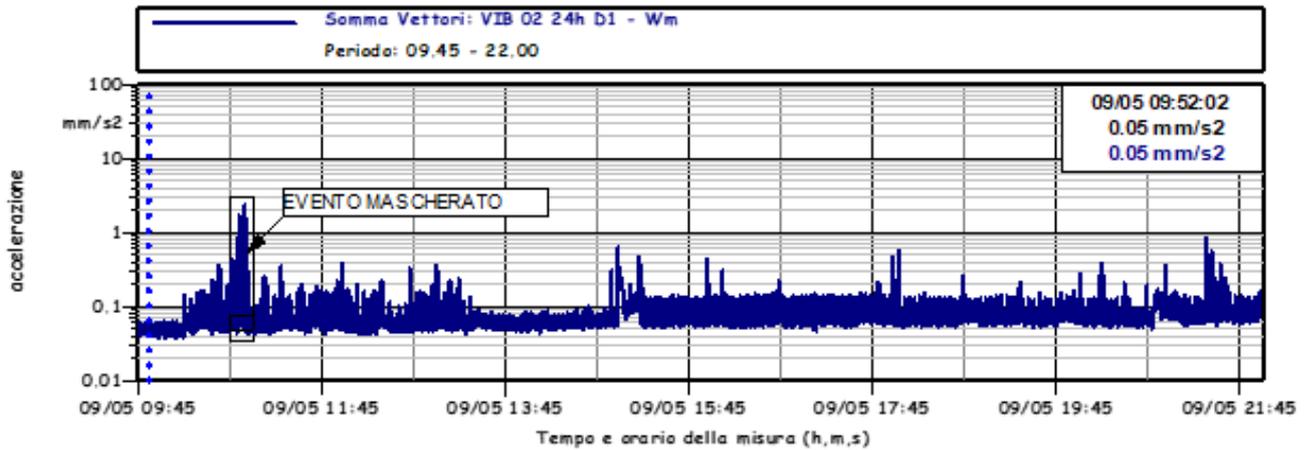
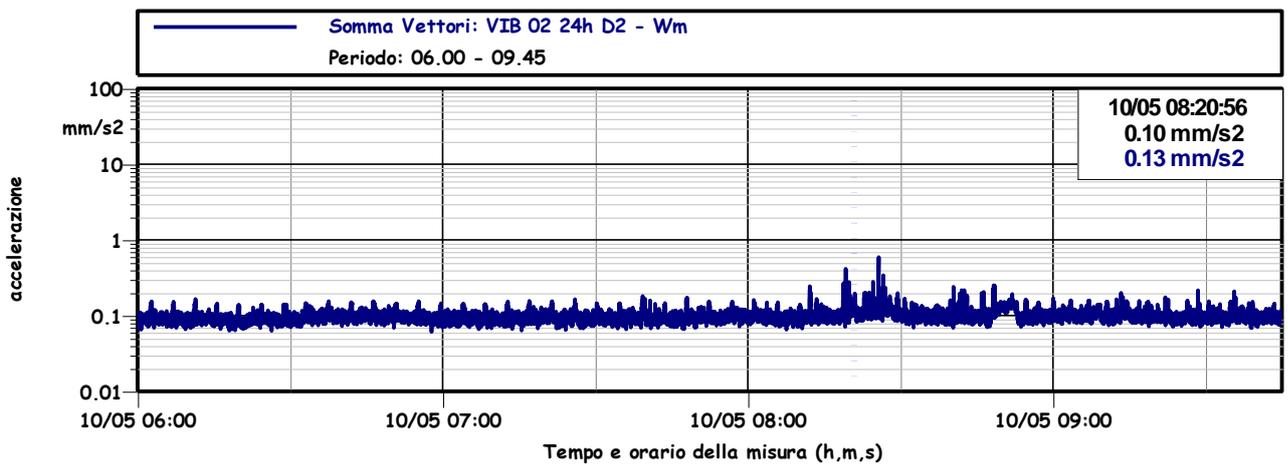
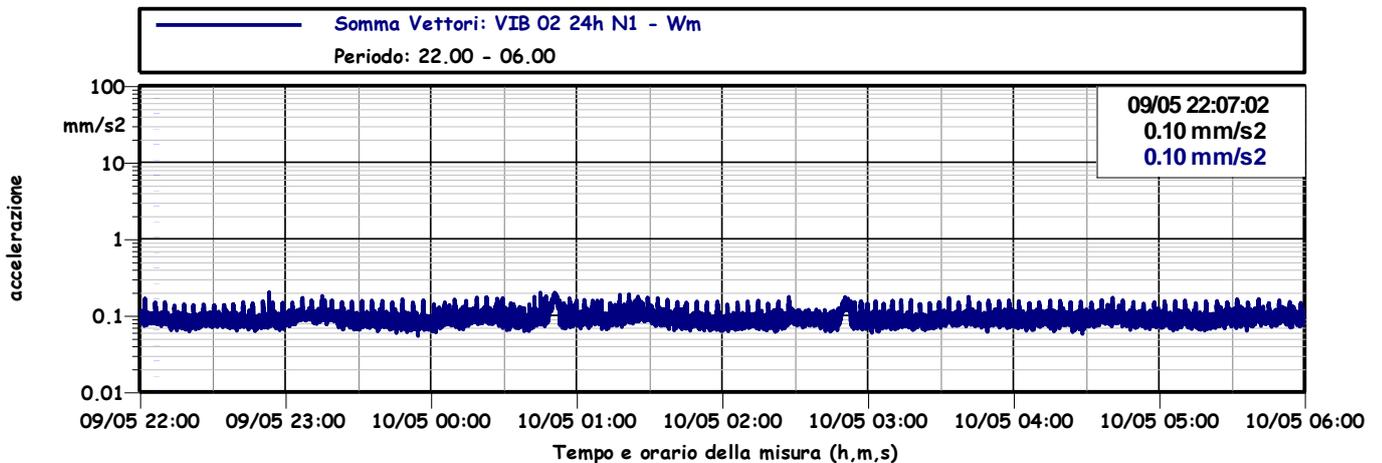
TIME HISTORY DELL'ACCELERAZIONE PONDERATA TOTALE (UNI 9614:2017)

| ACCELERAZIONE PONDERATA $A_w(t)$ | | | |
| 09/05/2023 | 09.45 - 22.00 | 0,08 | - |
| 09/05/2023 | 22.00 - 06.00 | 0,10 | - |
| 10/05/2023 | 06.00 - 09.45 | 0,10 | - |
