CARTA DEL RISCHIO - 9135 - UR 1

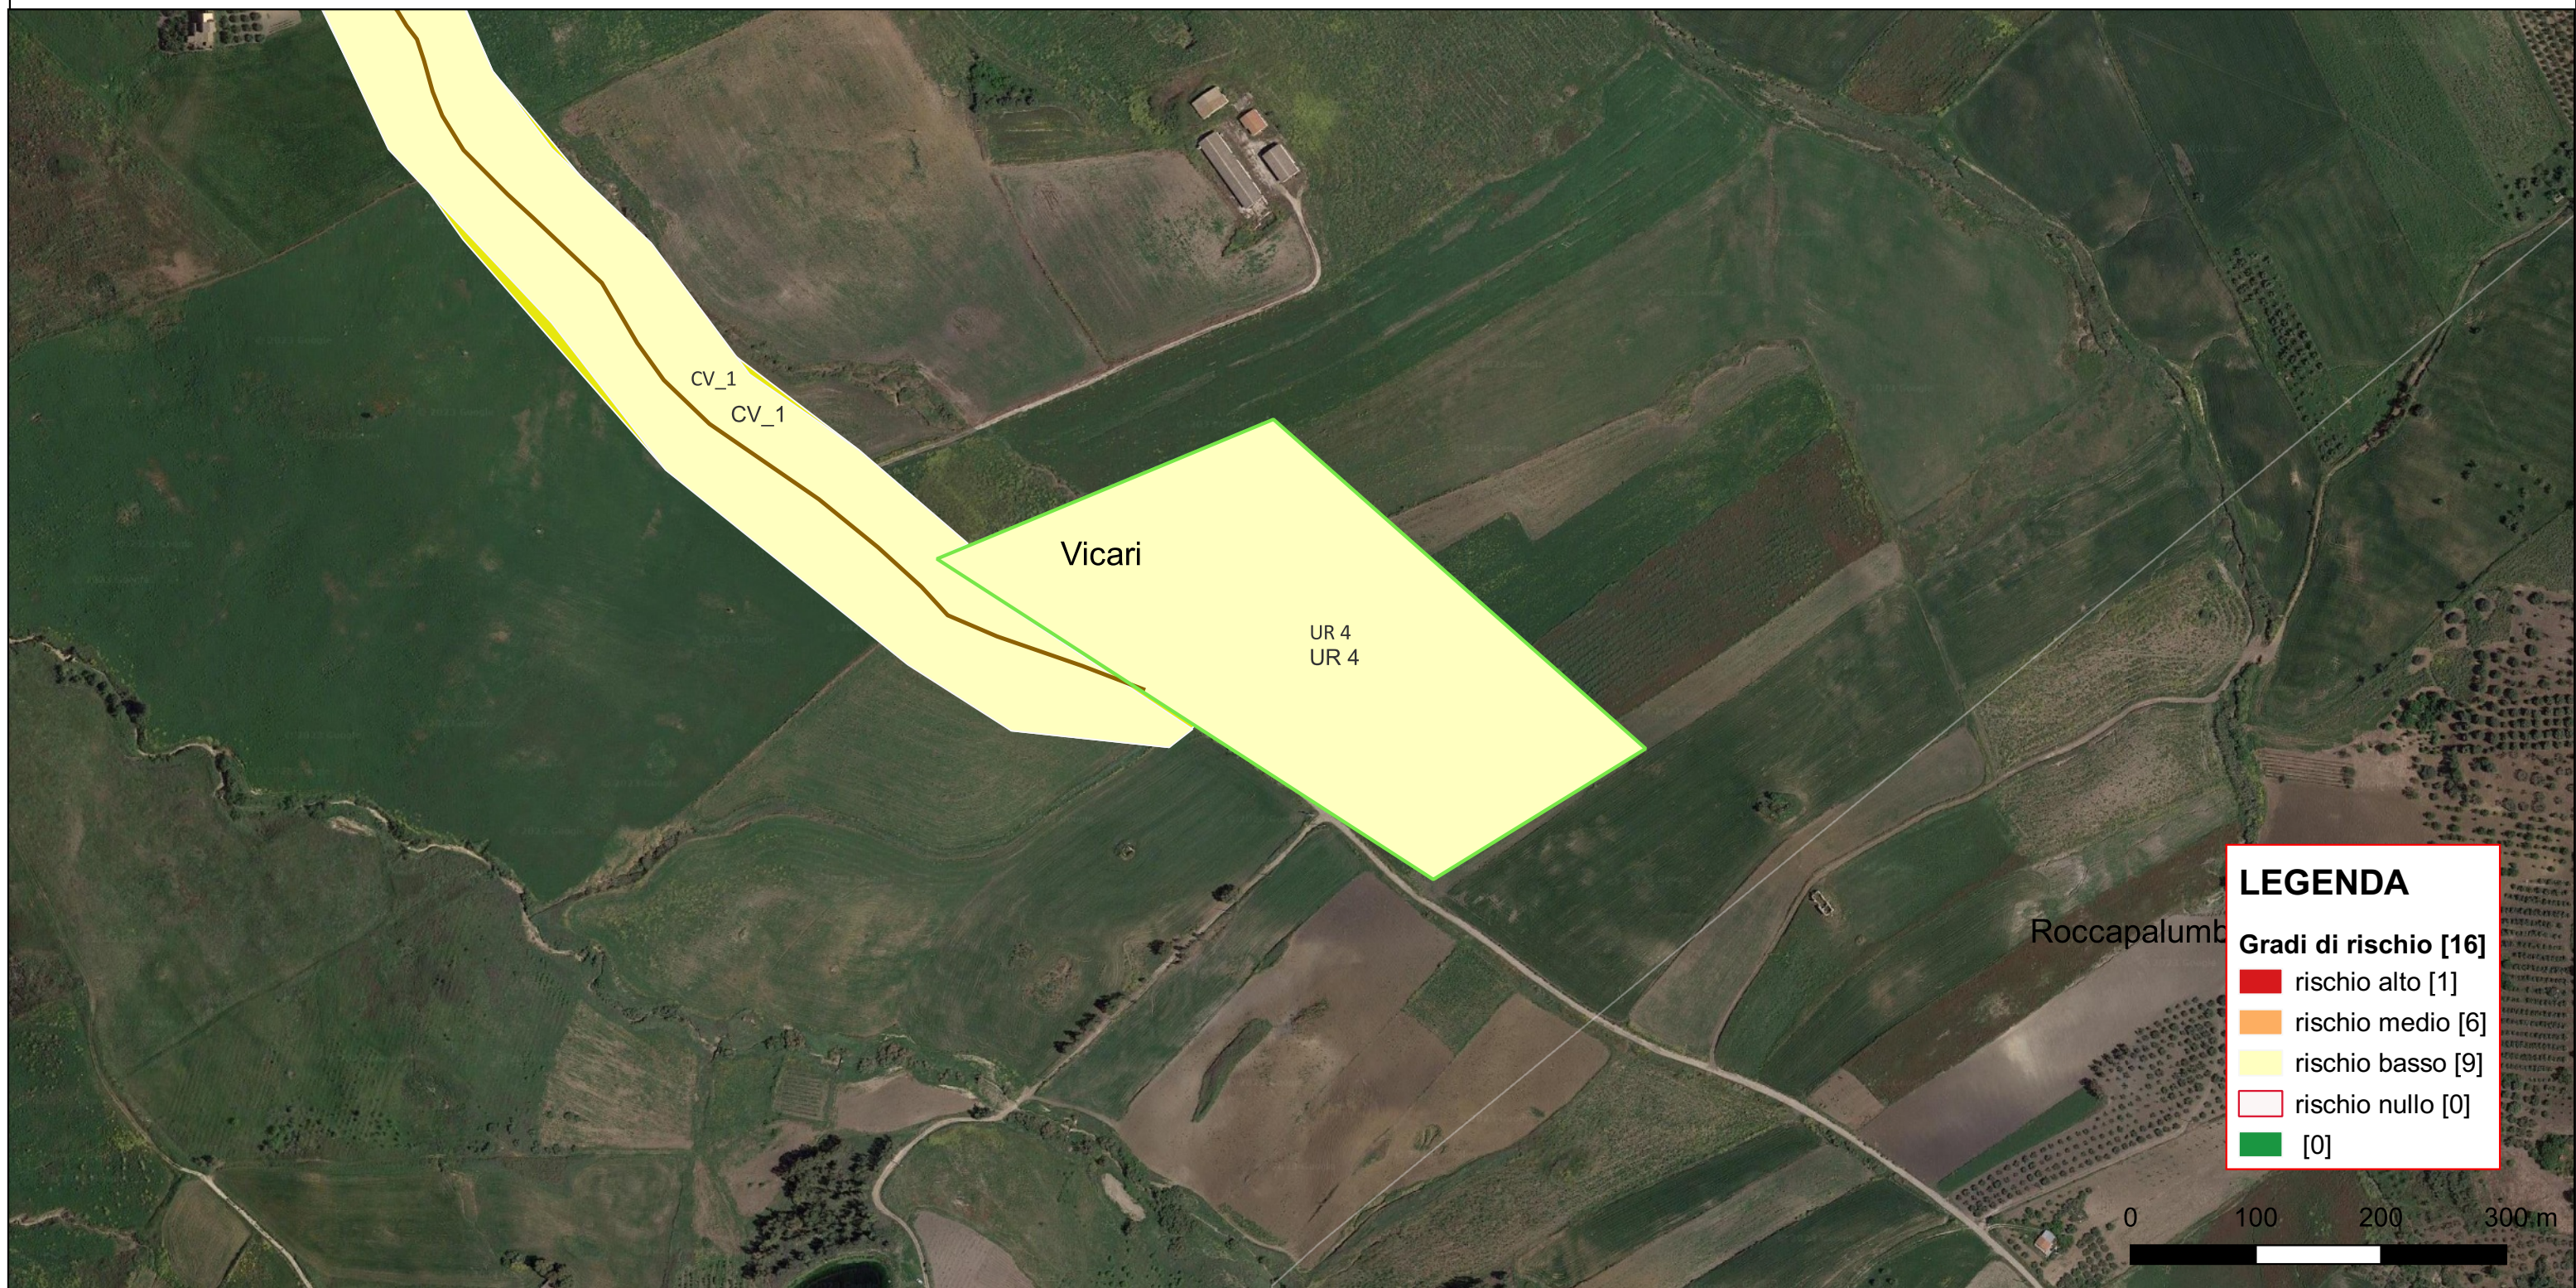
CARTA DEL RISCHIO - 9135 - UR 4

Riferimento (VRDR)	Rischio - sintesi (VRDS)	Note (VRDN)
UR 4	rischio basso	Stazione Terna. Visibilità ottima. Non si segnalano indicatori di interesse archeologico

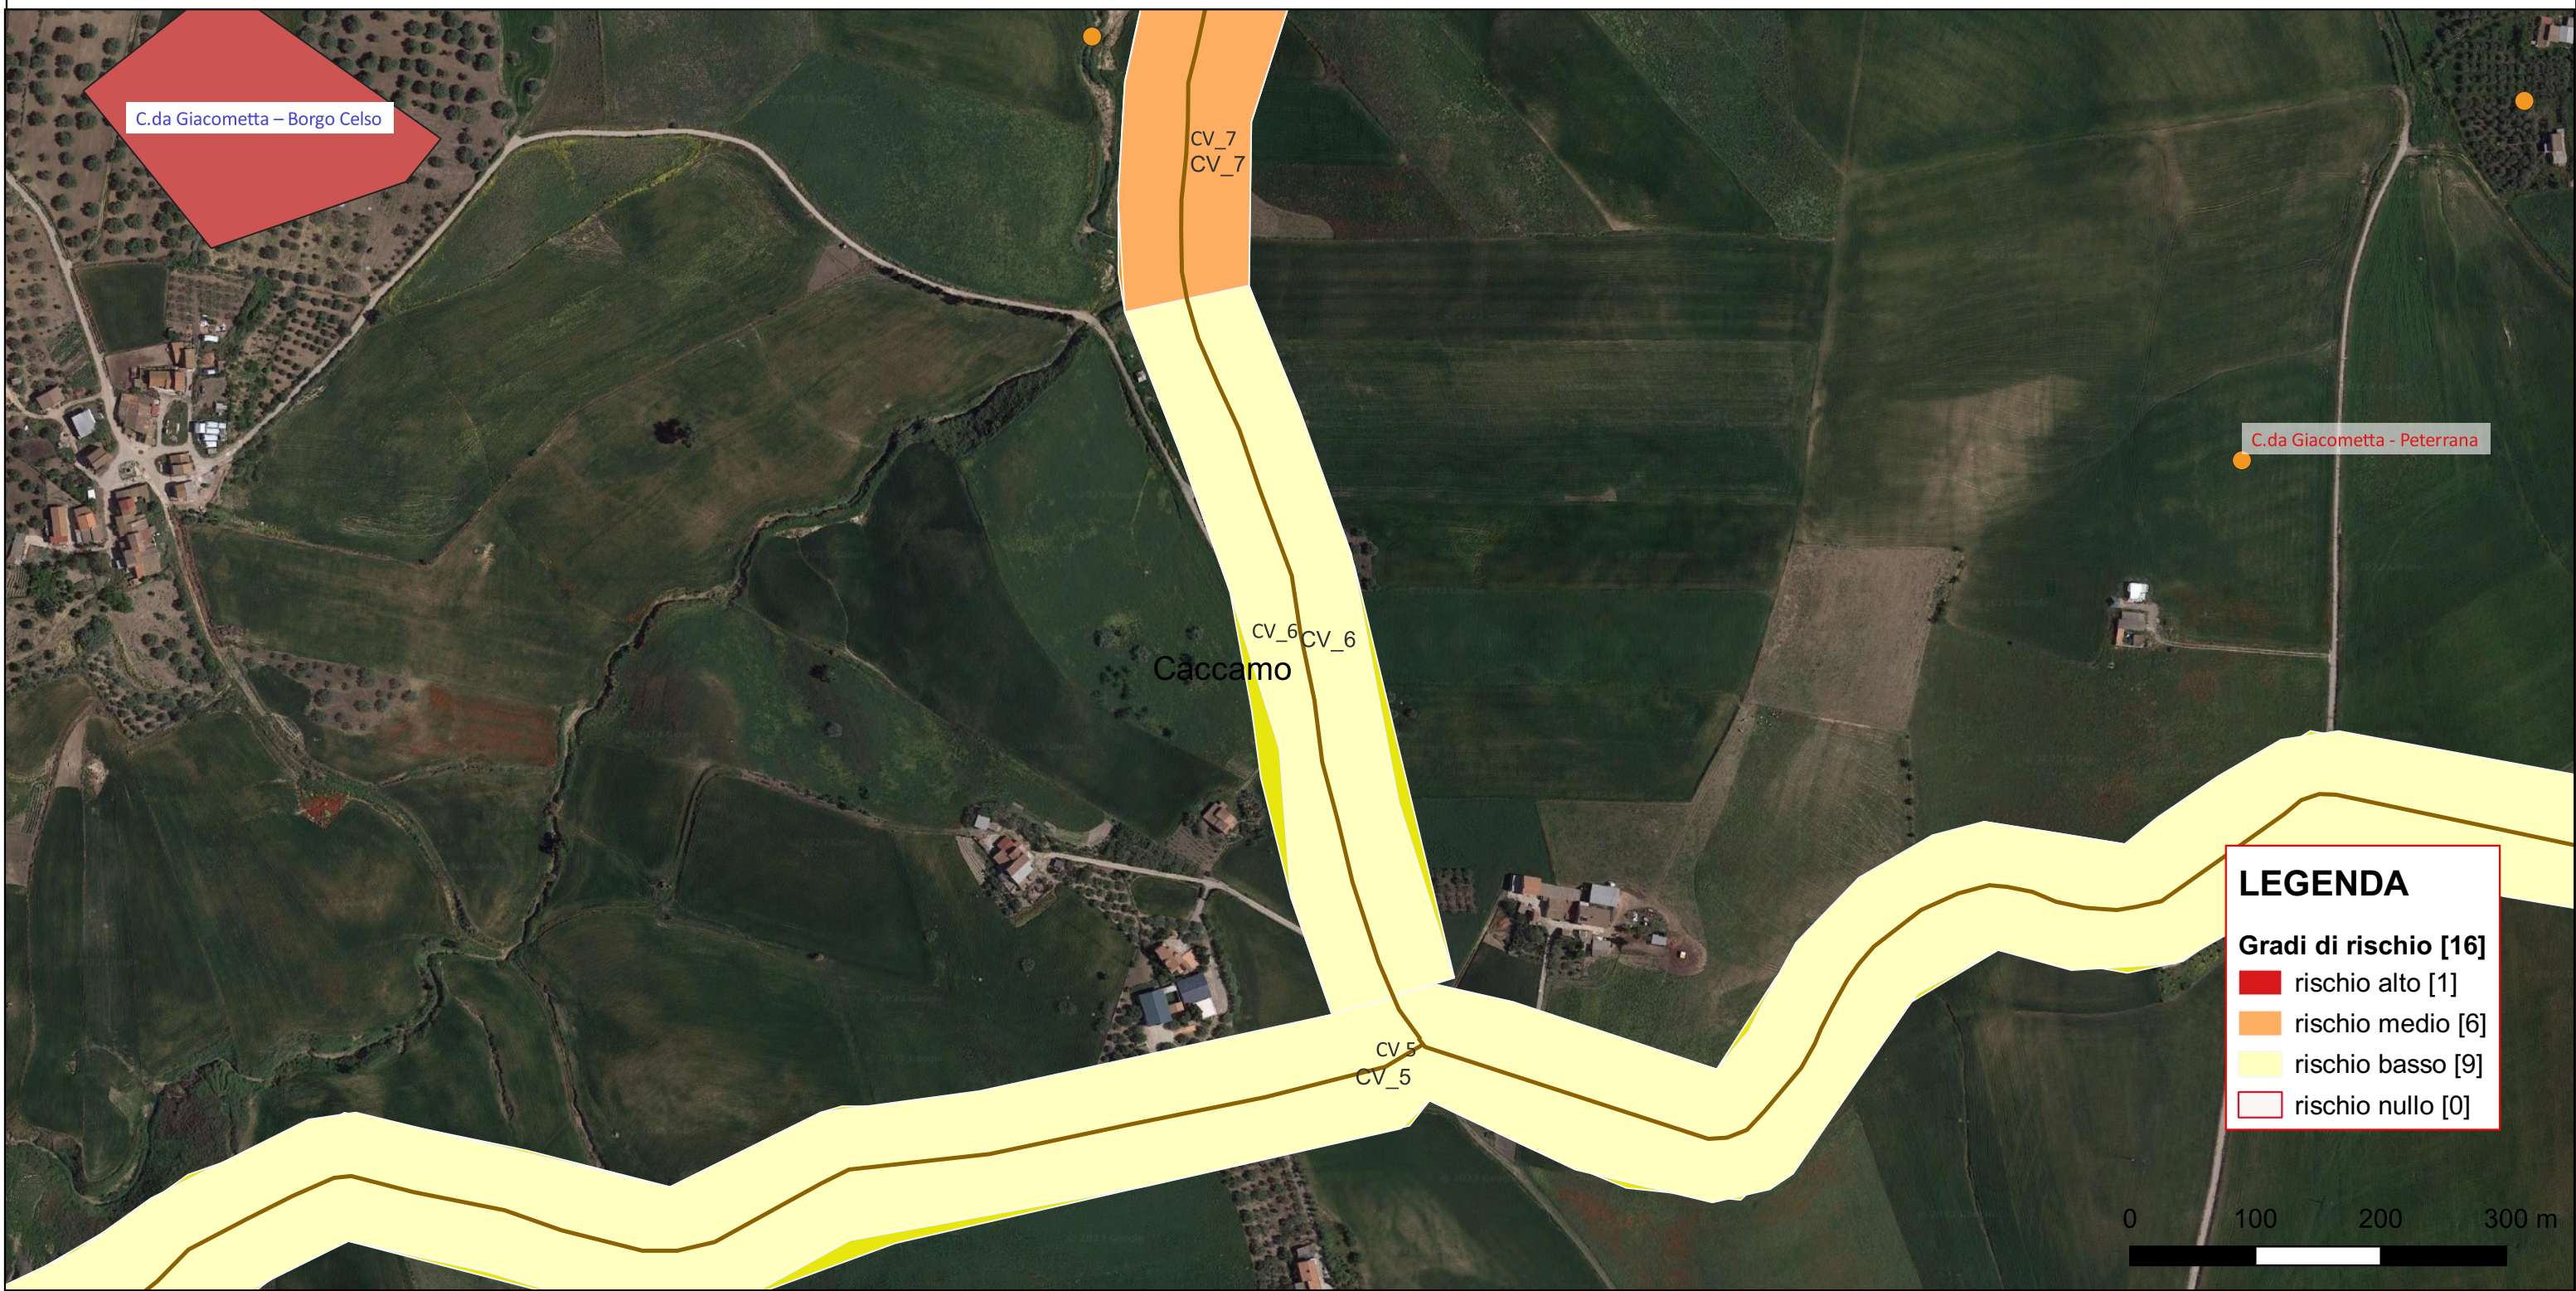
CARTA DEL RISCHIO - 9135 - CV 6

Riferimento (VRDR)	Rischio - sintesi (VRDS)	Note (VRDN)
CV_6	rischio basso	Strada asfaltata. Morfologia variabile. Scavo a sezione obbligata fino a q. m -1,20

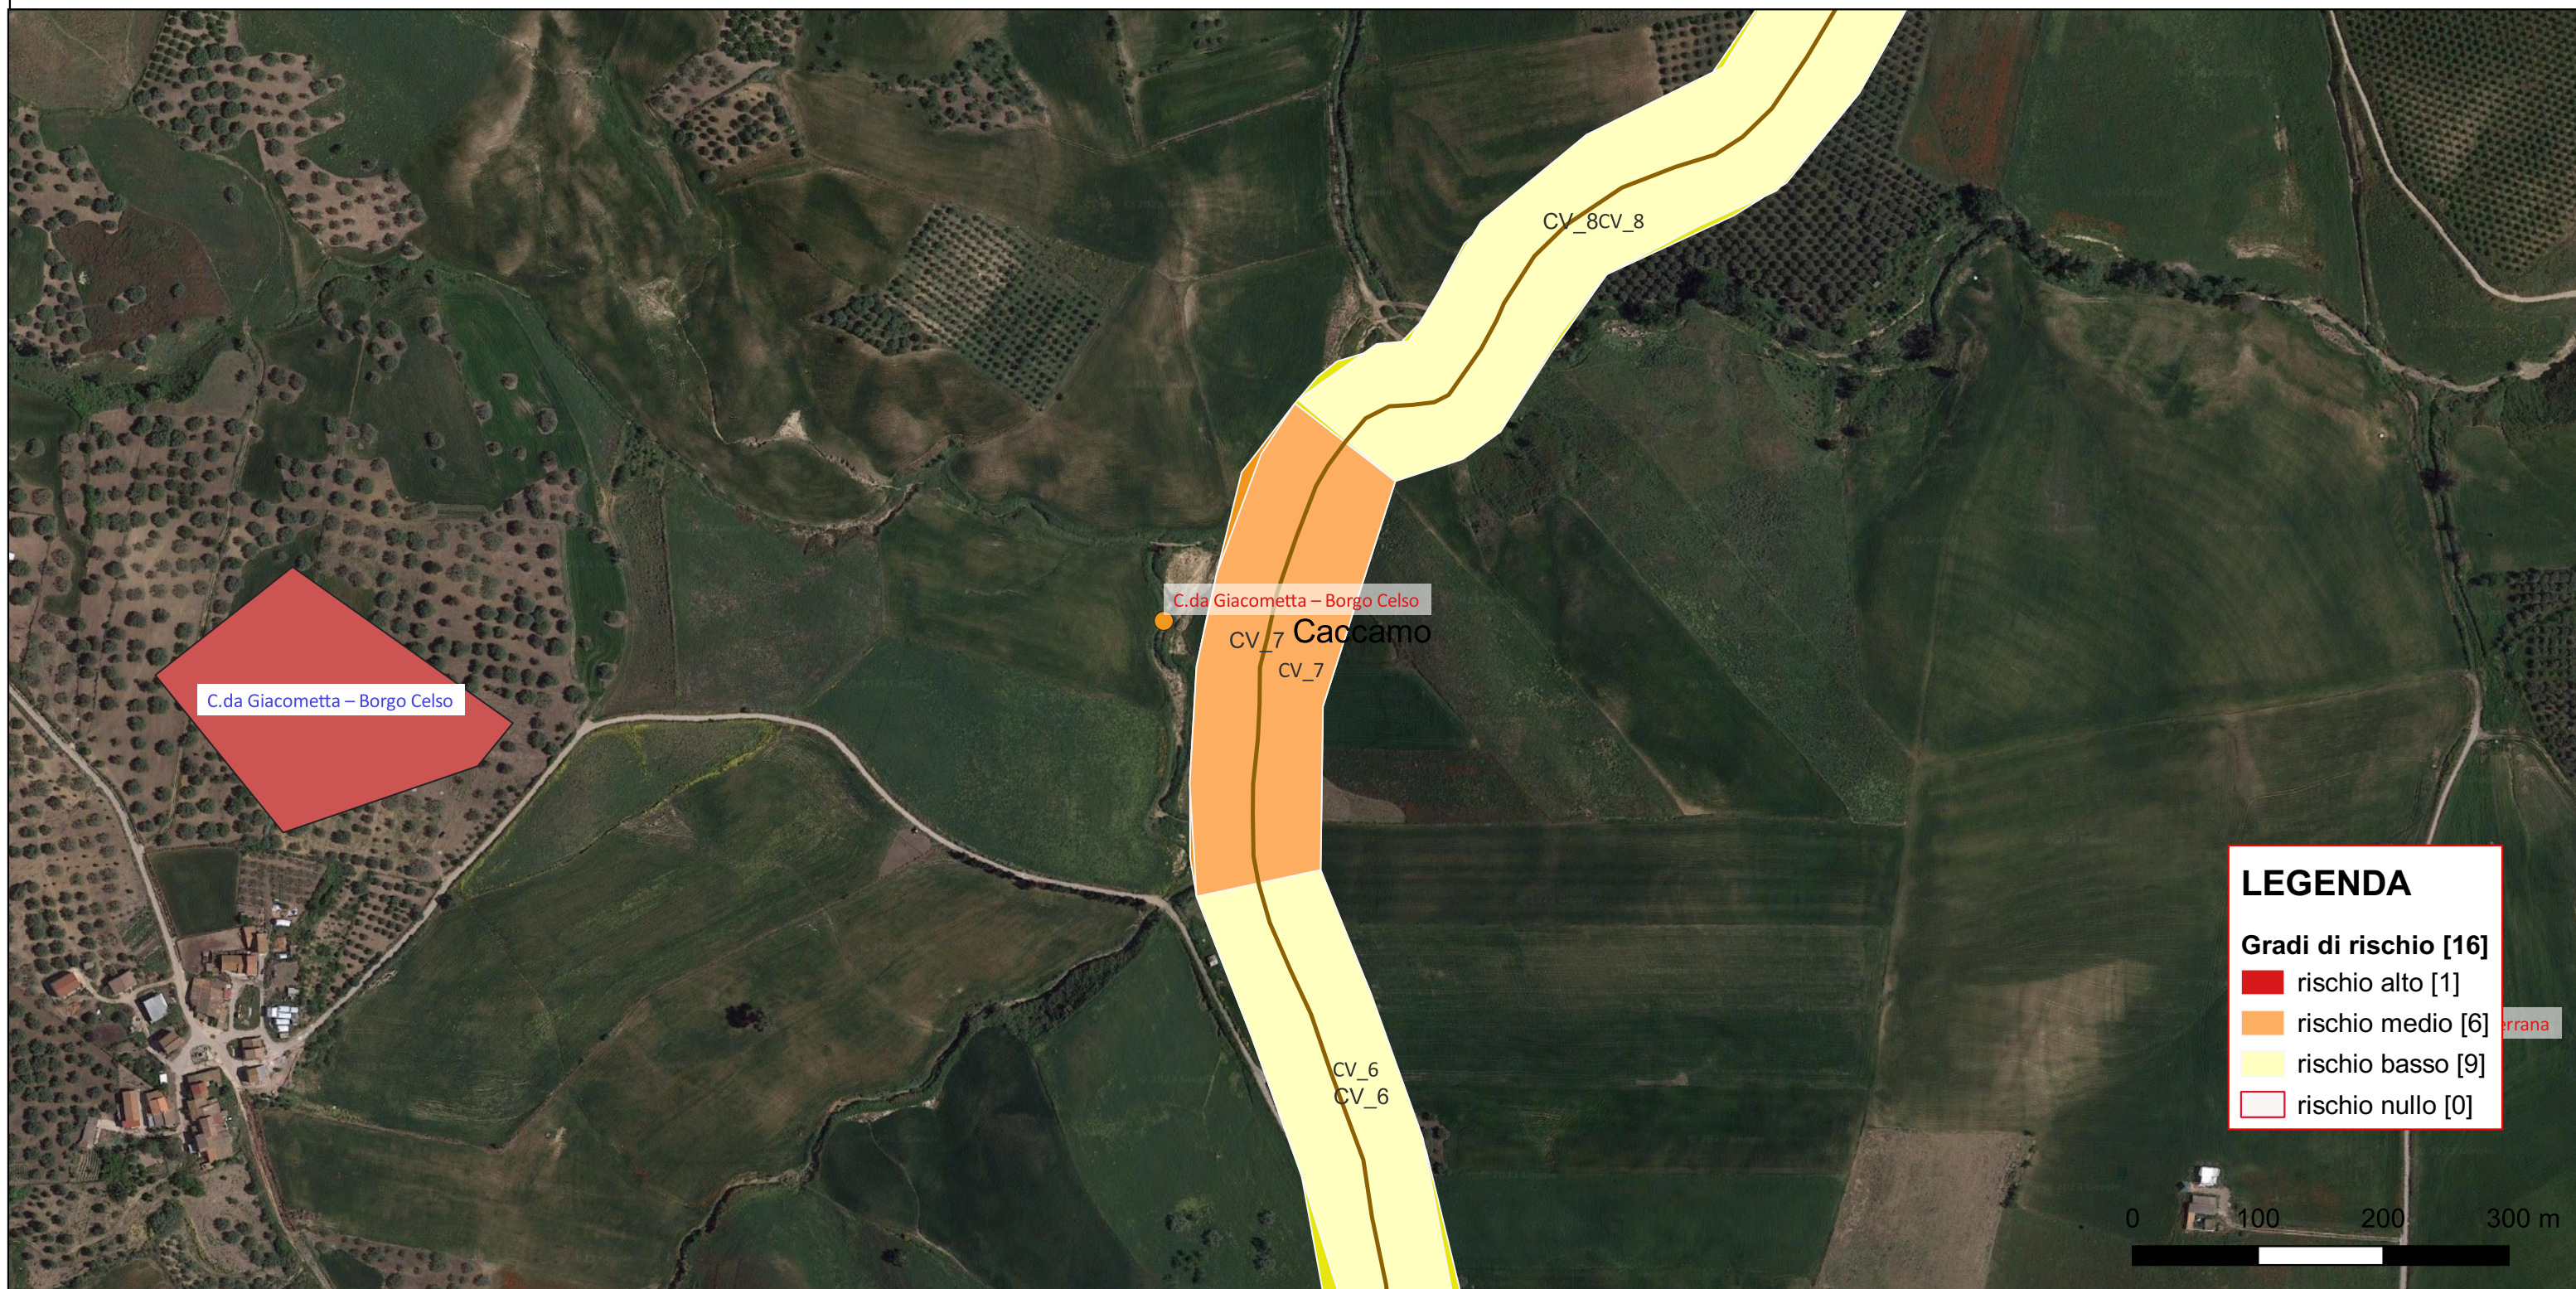
CARTA DEL RISCHIO - 9135 - CV 7

Riferimento (VRDR)	Rischio - sintesi (VRDS)	Note (VRDN)
CV_7	rischio medio	Prossimità sito C.da Giacometta – Borgo Celso Strada asfaltata. Morfologia variabile. Scavo a sezione obbligata fino a q. m -1,20

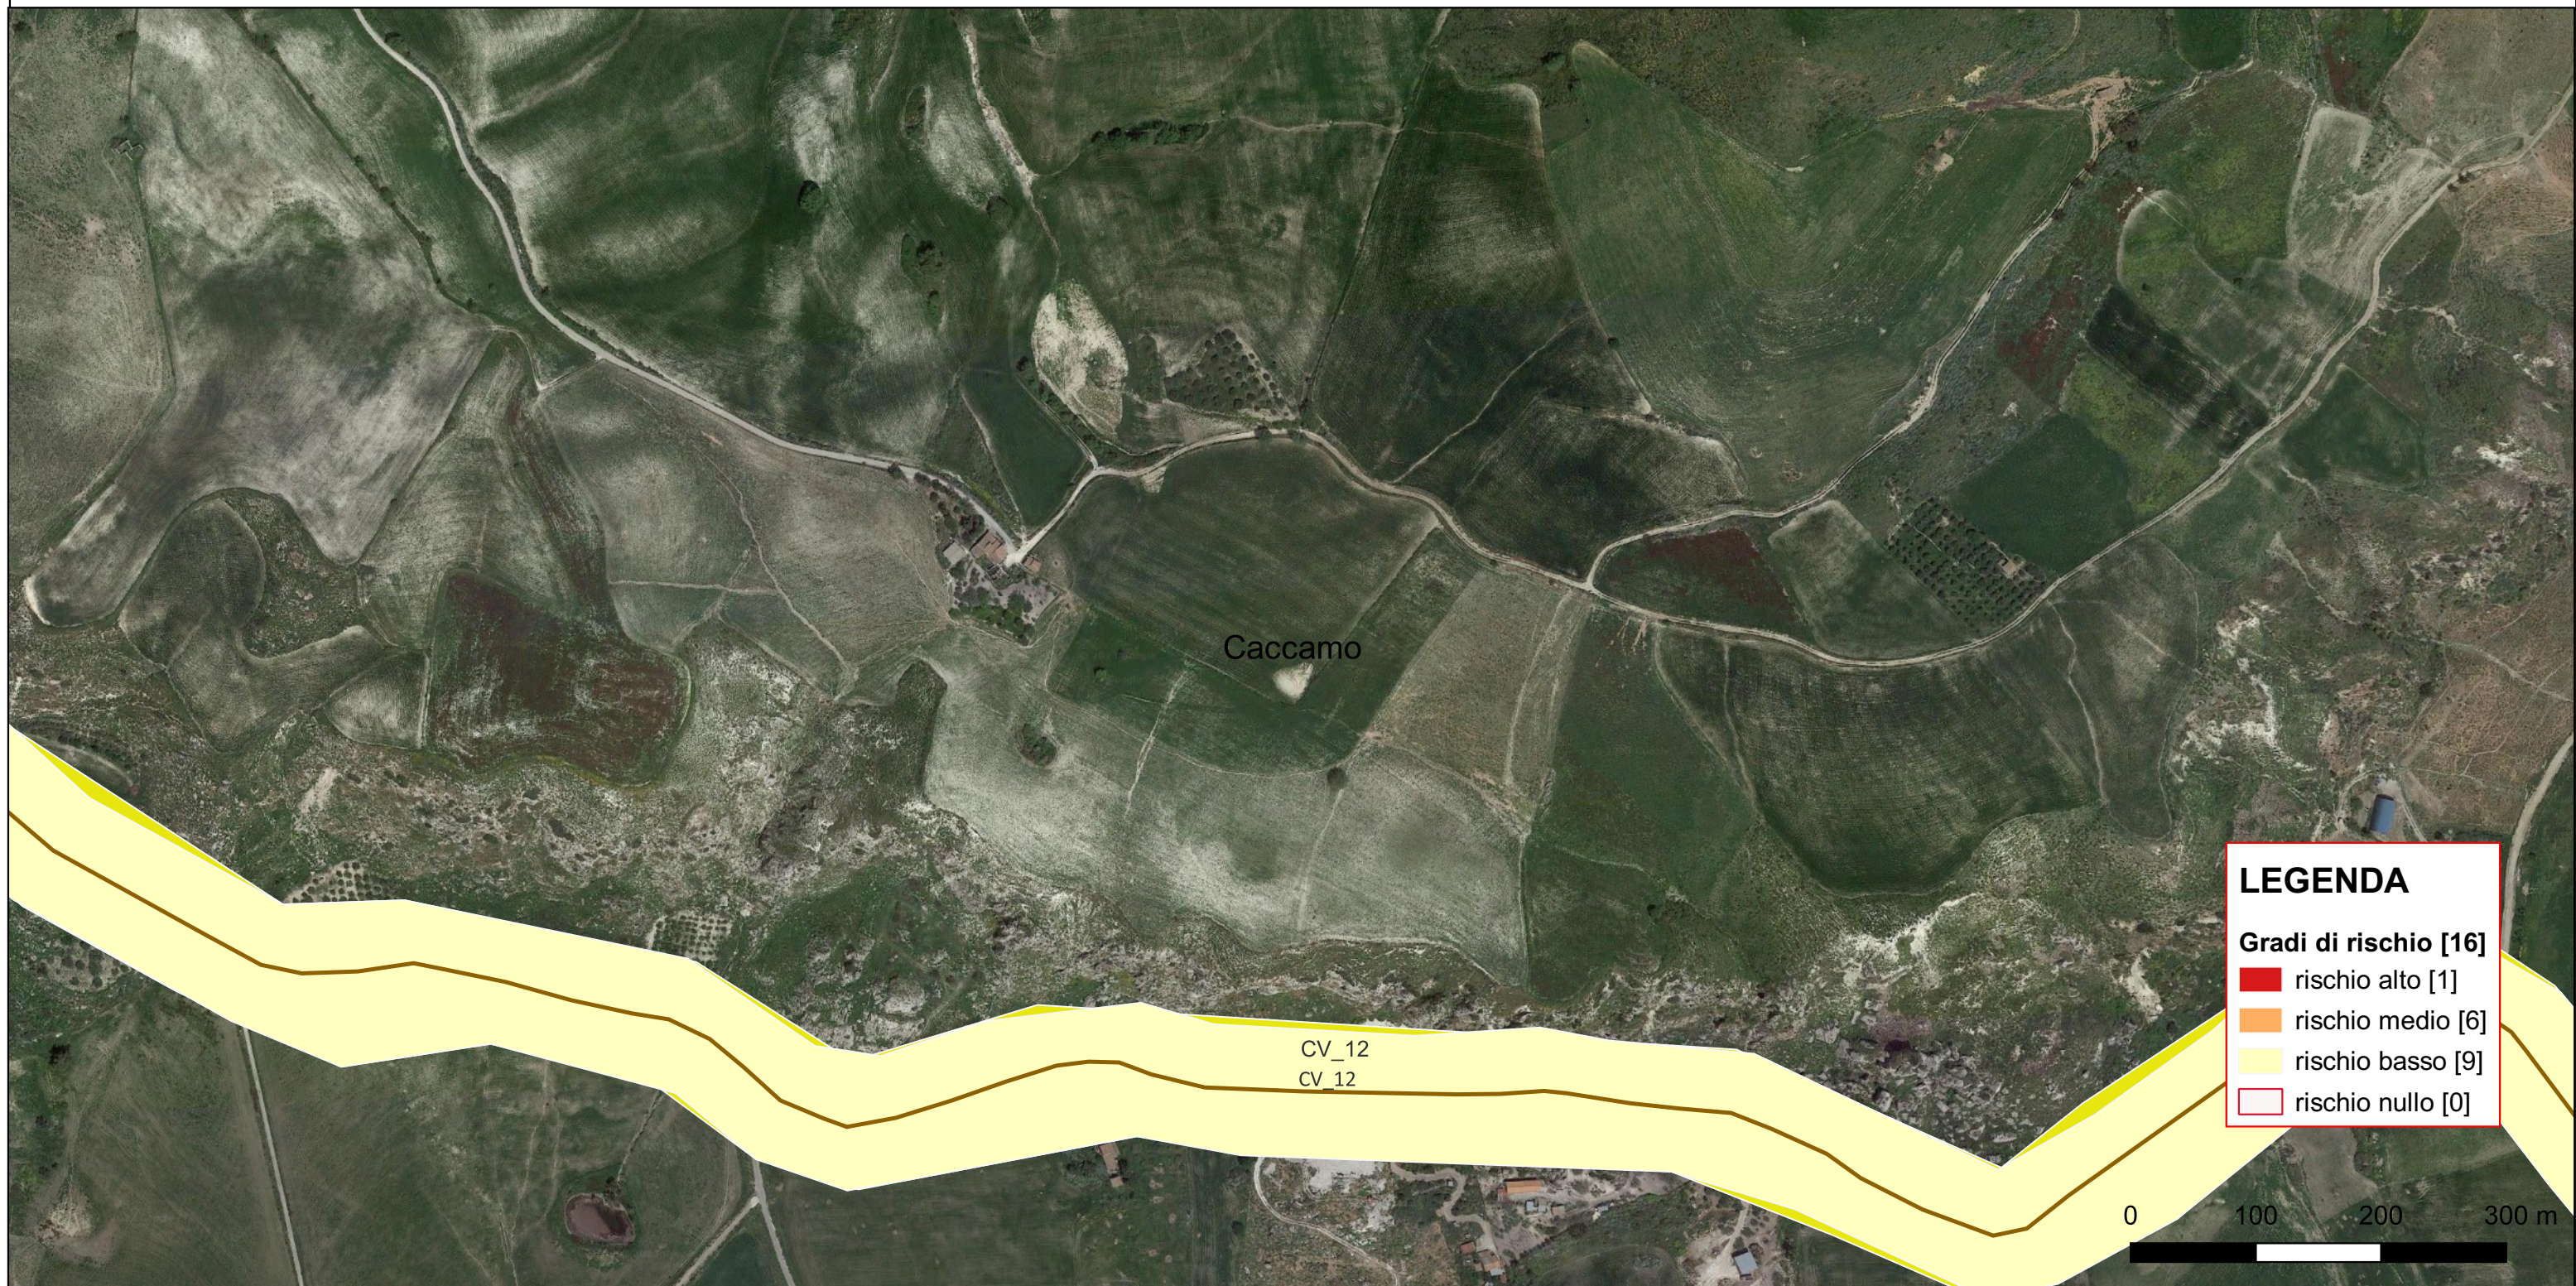
CARTA DEL RISCHIO - 9135 - CV 102

Riferimento (VRDR)	Rischio - sintesi (VRDS)	Note (VRDN)
CV_12	rischio basso	Strada asfaltata. Morfologia variabile. Scavo a sezione obbligata fino a q. m -1,20
