Progetto definitivo

Impianto di accumulo idroelettrico mediante pompaggio denominato "Mandra Moretta" e relative opere connesse ed infrastrutture indispensabili nei Comuni di Ruoti, Avigliano, Potenza, Pietragalla, Cancellara e Vaglio Basilicata (PZ)

contenuto Relazione interferenze

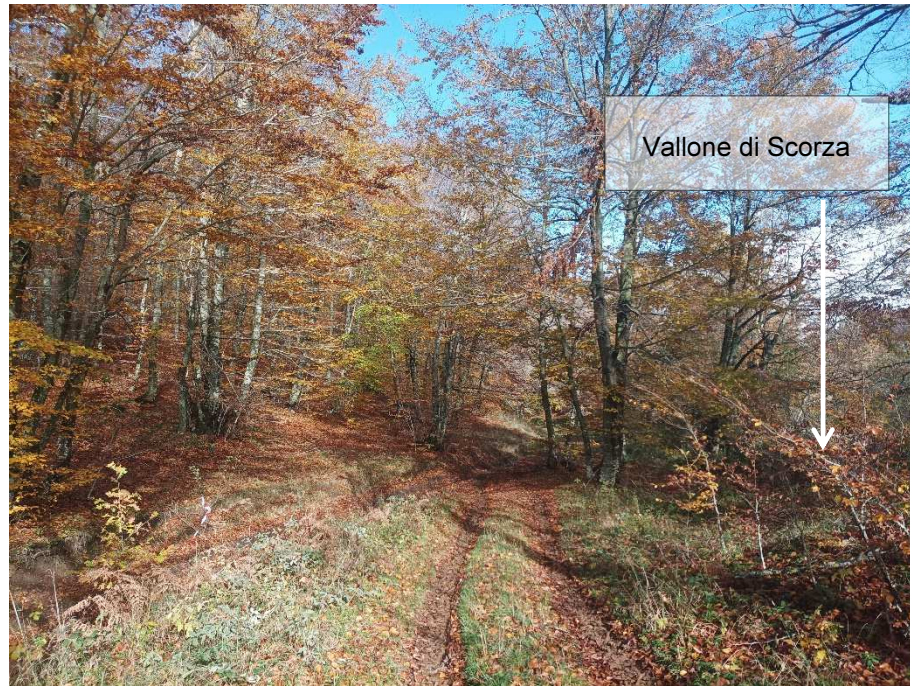
Foto 42 – La strada di accesso corre in sinistra orografica del fossato.

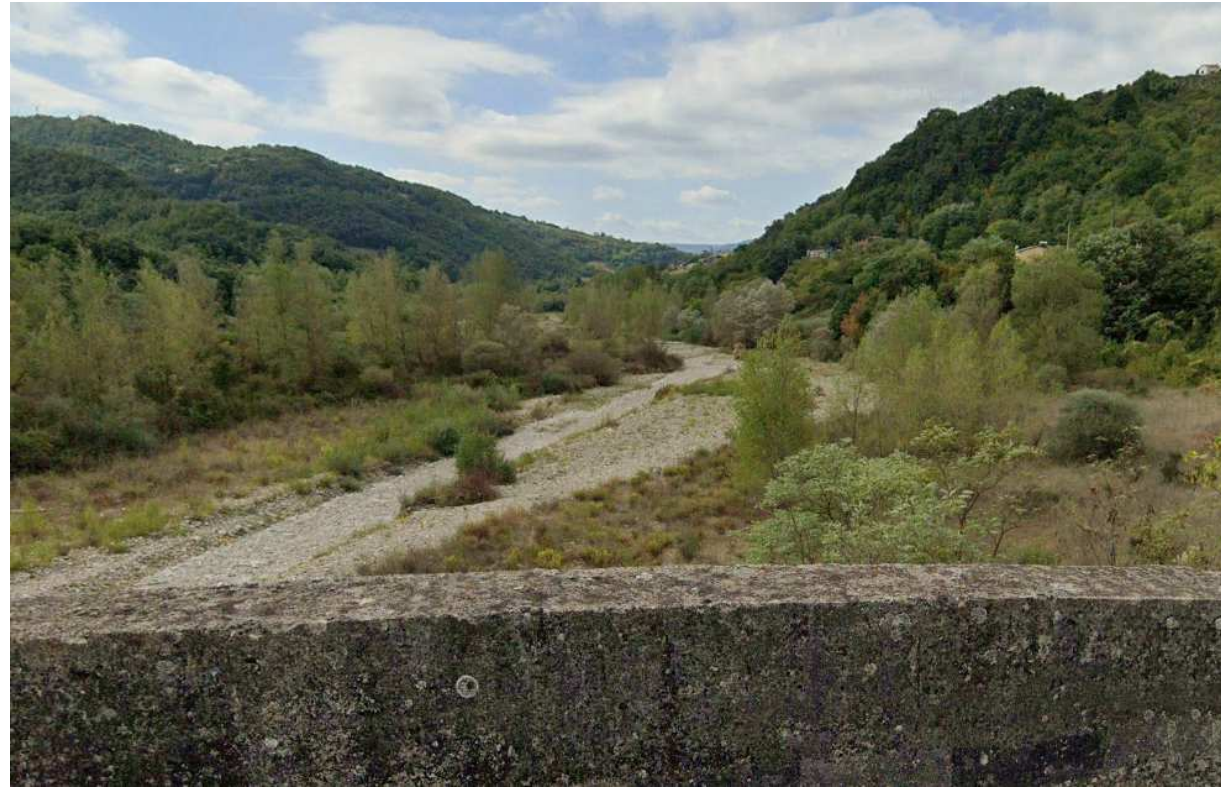
Foto 54 – La sezione in cui è previsto l'attraversamento temporaneo della Fiumara di Avigliano.

Nello stato di progetto è necessario creare un accesso della SP ex SS7 verso la piana della Fiumara di Avigliano in modo da consentire il transito dei mezzi pesanti. Verrà creato un piccolo svincolo temporaneo presidiato da una sbarra ed opportuna segnaletica orizzontale e verticale. Contestualmente verrà realizzata una rampa in terra per consentire la discesa e la risalita dei mezzi data la differenza di quota esistente. Tale accesso sarà utilizzato unicamente per il trasporto in centrale dei macchinari elettromeccanici più pesanti che necessitano di particolari mezzi di trasporto. Dopo tali operazioni, l'accesso sarà mantenuto ma interdetto al traffico con una sbarra che rimarrà sempre chiusa. Potrà essere poi riattivato temporaneamente in futuro per mere necessità manutentive.

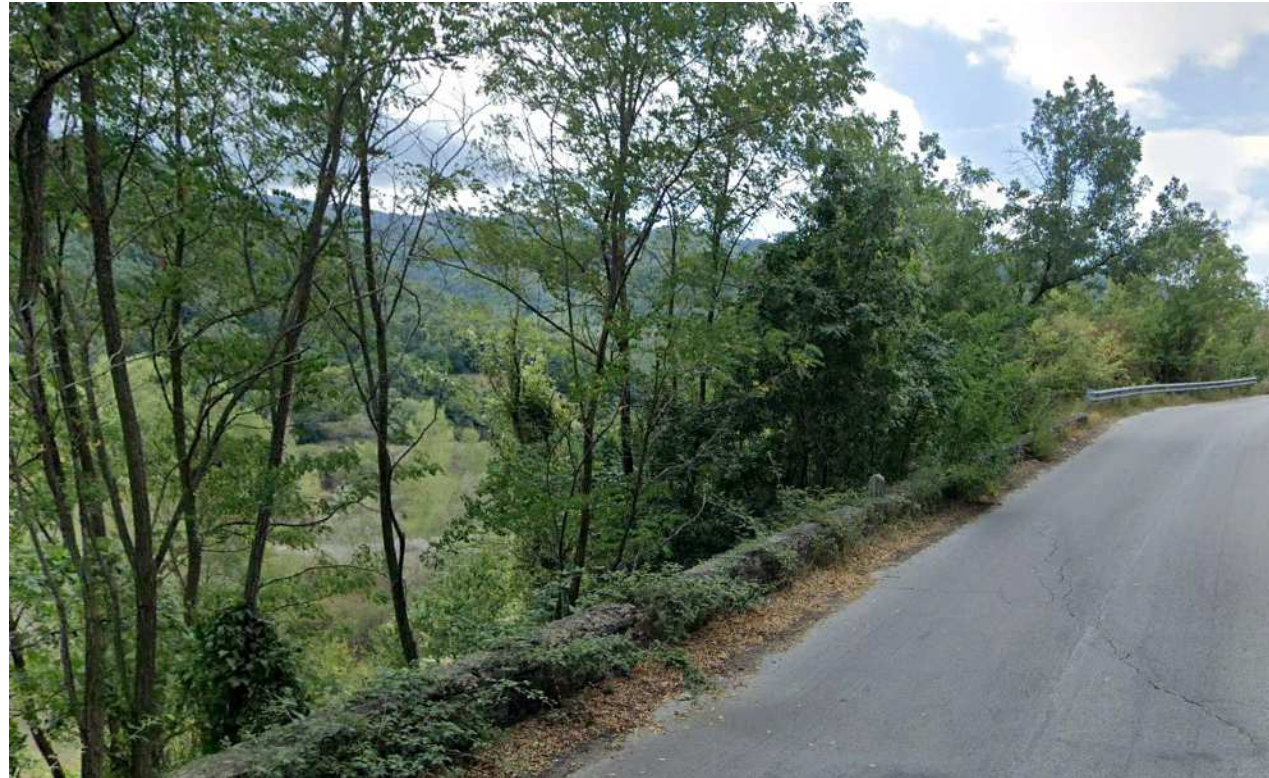
Foto 56 – La sezione in cui è prevista la realizzazione della rampa per scendere in alveo.
