## Valutazione di Impatto Ambientale

Impianto di accumulo idroelettrico mediante pompaggio denominato "Mandra Moretta" e relative opere connesse ed infrastrutture indispensabili nei Comuni di Ruoti, Avigliano, Potenza, Pietragalla, Cancellara e Vaglio Basilicata (PZ)

Appendice Relazione archeologica

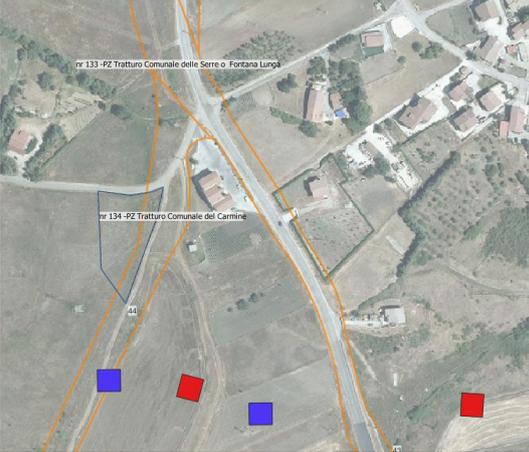
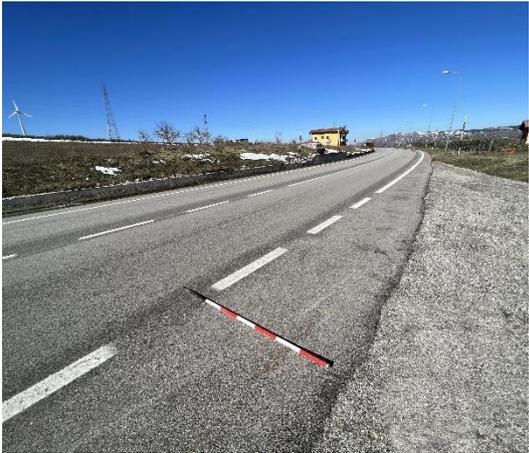
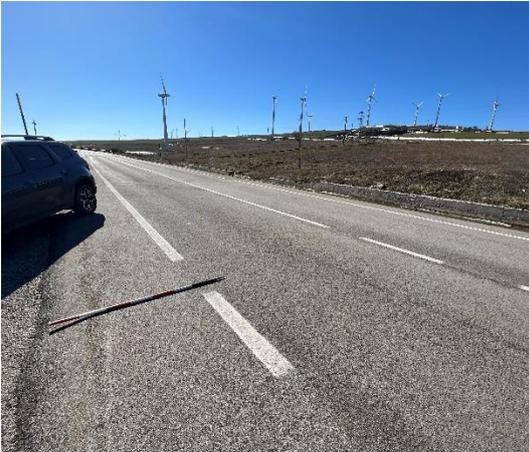
COMUNE	INTERFERENZA
Avigliano	<p data-bbox="347 414 1410 474">Nr.133 -PZ Tratturo Comunale delle Serre o Fontana Lunga e Nr134 -PZ Tratturo Comunale del Carmine. I tratturi risultano asfaltati e trasformati. Il n.133 coincide con la SP 30</p>

<p data-bbox="395 1955 1369 1986">nr 133 -PZ Tratturo Comunale delle Serre o Fontana Lunga. Trasformato in SP 30</p>

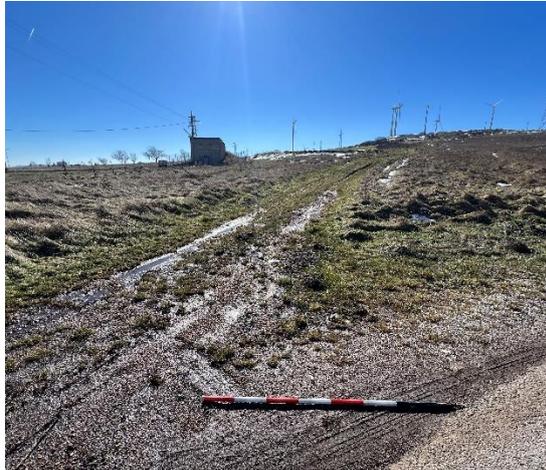
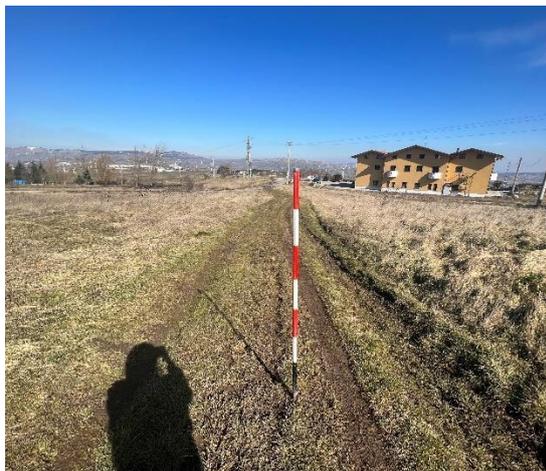
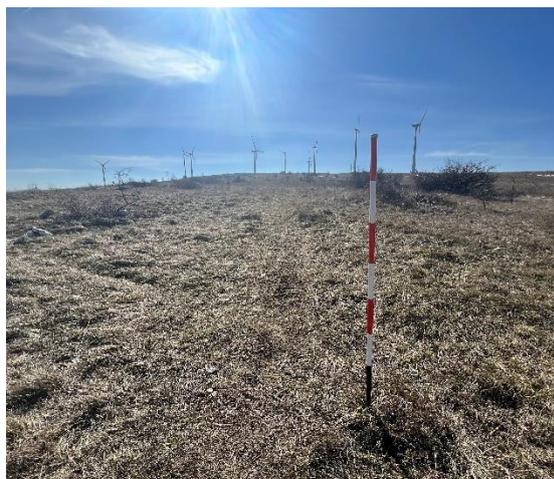
Nr Nr134 -PZ Tratturo Comunale del Carmine. Utilizzato attualmente come pista per i mezzi agricoli e per la manutenzione dell'impianto eolico esistente

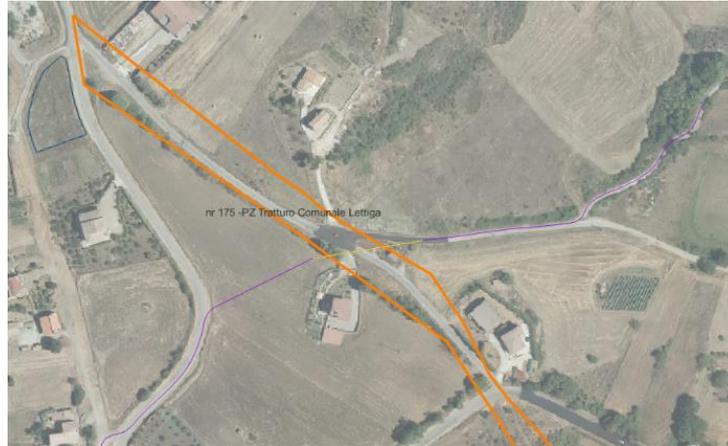
nr 175 -PZ Tratturo Comunale Lettiga

L'interferenza è stata risolta, passando il cavo tramite TOC, il sedime del tratturo non verrà interessato dalle lavorazioni (n.4). Il tratturo risulta asfaltato e trasformato.

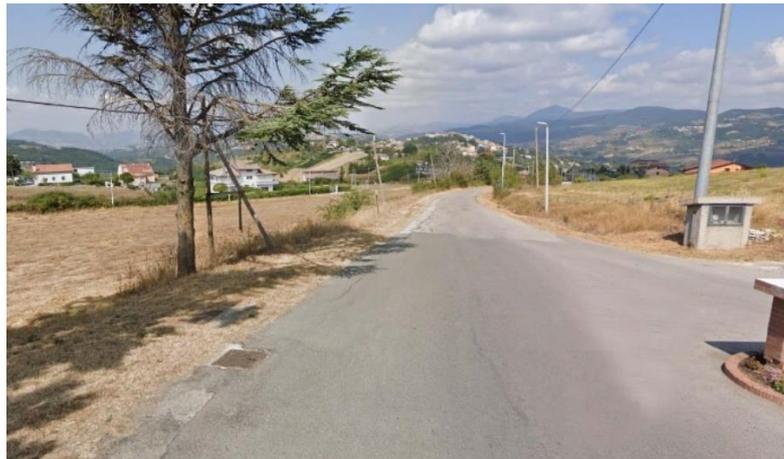
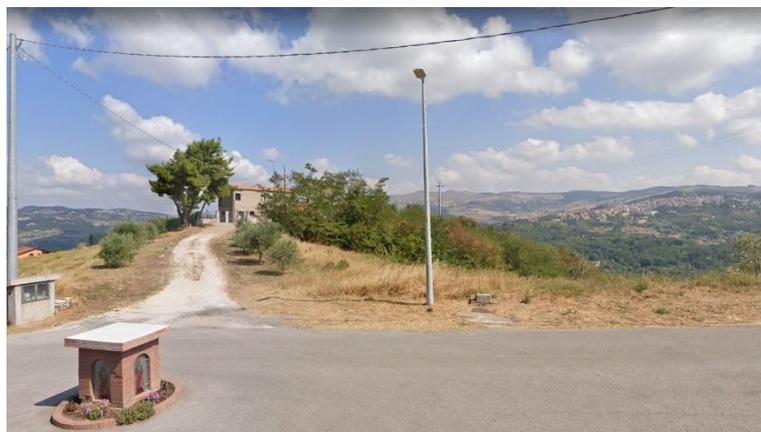
nr 167-177 -PZ Tratturo Intercomunale di Occhio Nero - nr 177 -PZ Tratturo Intercomunale di Occhio Nero. Utilizzati attualmente come pista per i mezzi agricoli e per la manutenzione degli impianti esistenti. Interessati anche dalla presenza di cavidotti interrati.

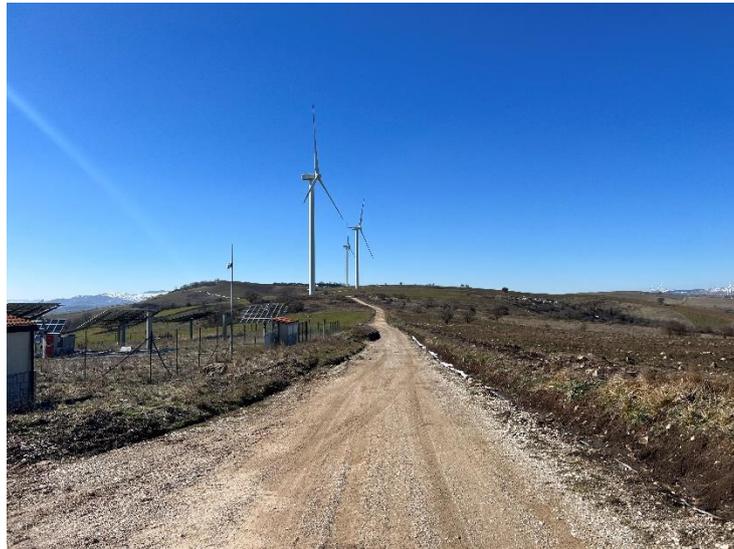
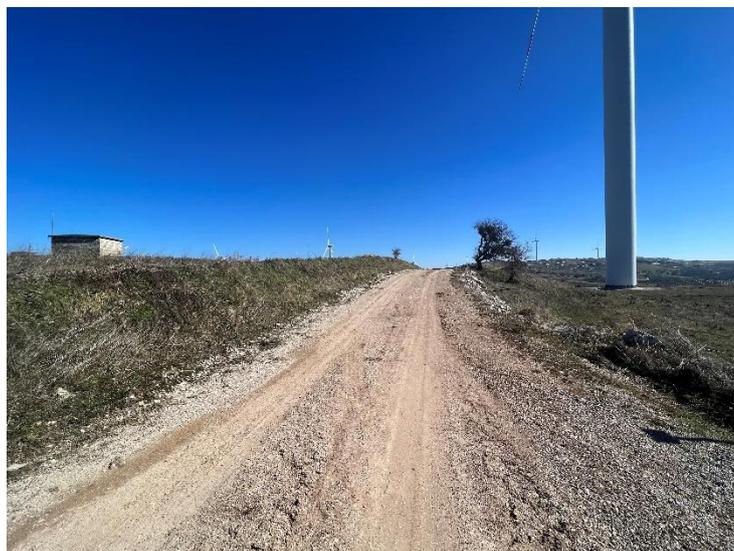
Cartelli per la segnalazione dei cavidotti interrati lungo i tratturi

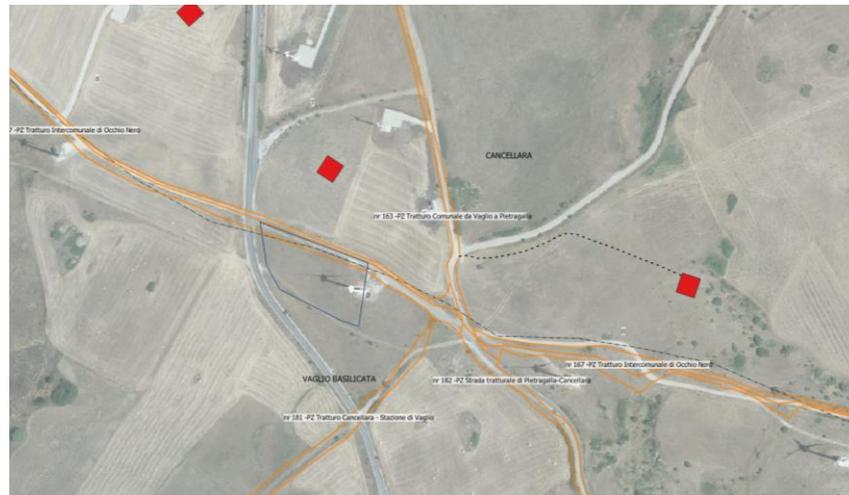
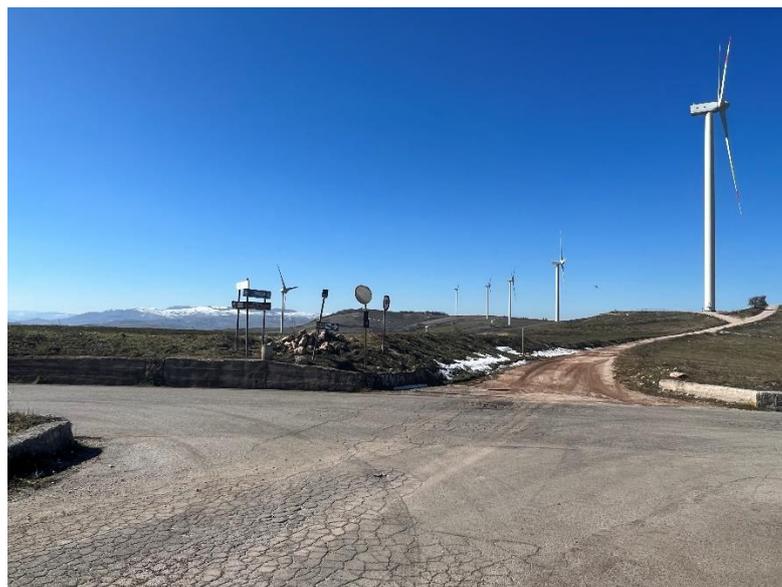
Area tratturi presso lo svincolo tra TR.7 e TR.6

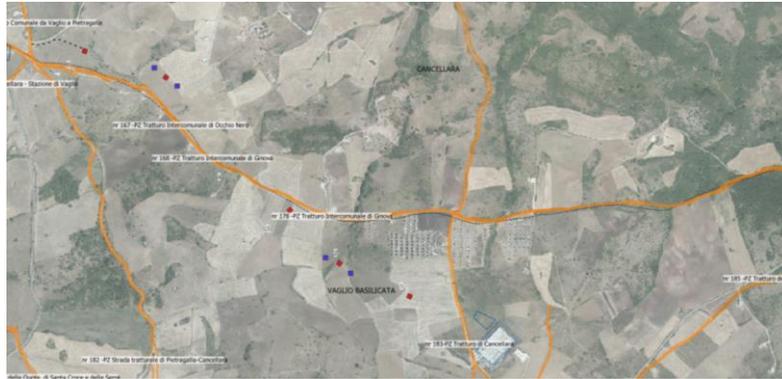
Vaglio  
Cancellara

nr 168-178 -PZ Tratturo Intercomunale di Ginova. Utilizzato attualmente come pista per i mezzi agricoli e per la manutenzione degli impianti esistenti. Interessato anche dalla presenza di cavidotti interrati per il collegamento alla SSE esistente.

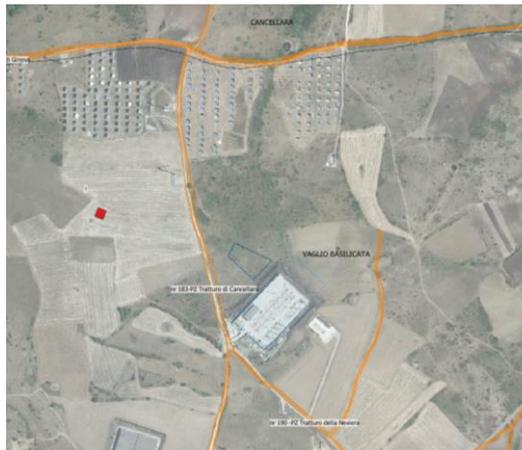
Vaglio Basilicata

nr 183-PZ Tratturo di Cancellara. Utilizzato attualmente come pista per i mezzi agricoli e per la manutenzione degli impianti esistenti. Interessato anche dalla presenza di cavidotti interrati per il collegamento alla SSE esistente.

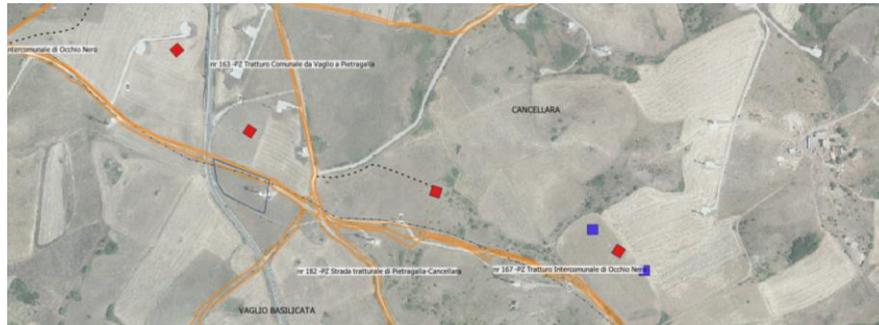
Cancellara

nr 163 -PZ Tratturo Comunale da Vaglio a Pietragalla. Il tratturo risulta asfaltato e trasformato.

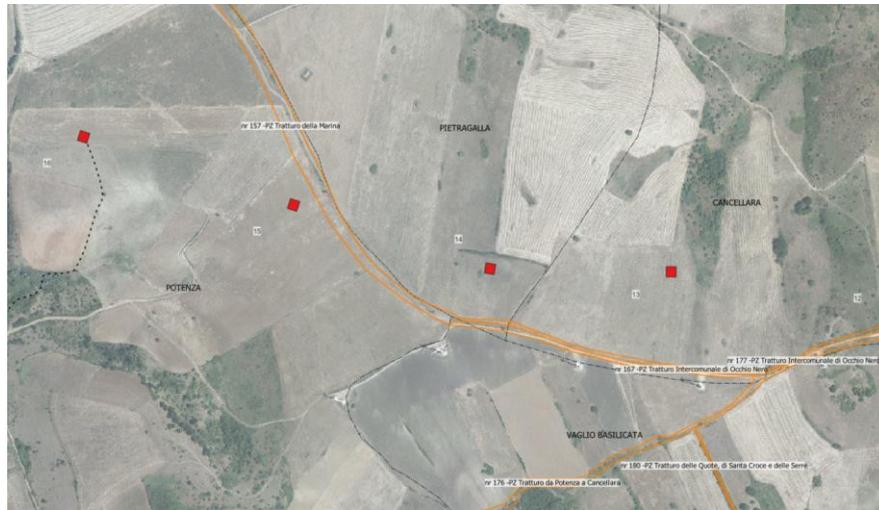
Pietragalla  
Potenza  
Vaglio

nr 157 -PZ Tratturo della Marina. Utilizzato attualmente come pista per i mezzi agricoli e per la manutenzione degli impianti esistenti. Interessato anche dalla presenza di cavidotti interrati.

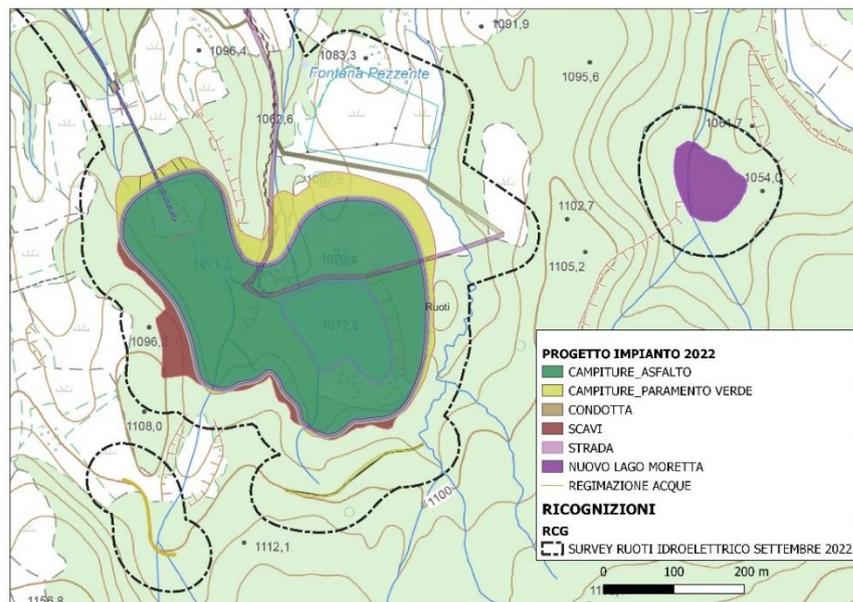
Figura 4. LAYOUT PROGETTO SETTEMBRE 2022

**Come si evince dal confronto delle figure (4-5 e 6-7), le modifiche apportate non sono sostanziali e non impattano o modificano le valutazioni sul potenziale/rischio archeologico.**

Nel caso del **BACINO DI MONTE** si assiste ad un notevole ridimensionamento delle aree interessate dal progetto e quindi degli scavi.

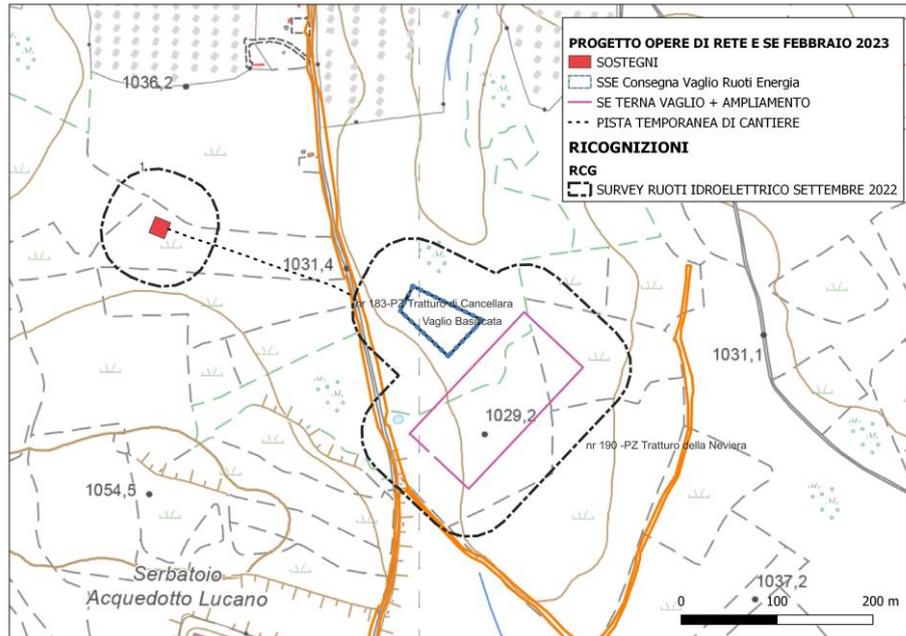
**Figura 6. LAYOUT SSE Consegna Vaglio Ruoti Energia FEBBRAIO 2023**

Nel caso della **SSE Consegna Vaglio Ruoti Energia** si assiste allo spostamento della SSE dai pressi della stazione TERNA esistente, al sostegno n.1 e della pista temporanea.

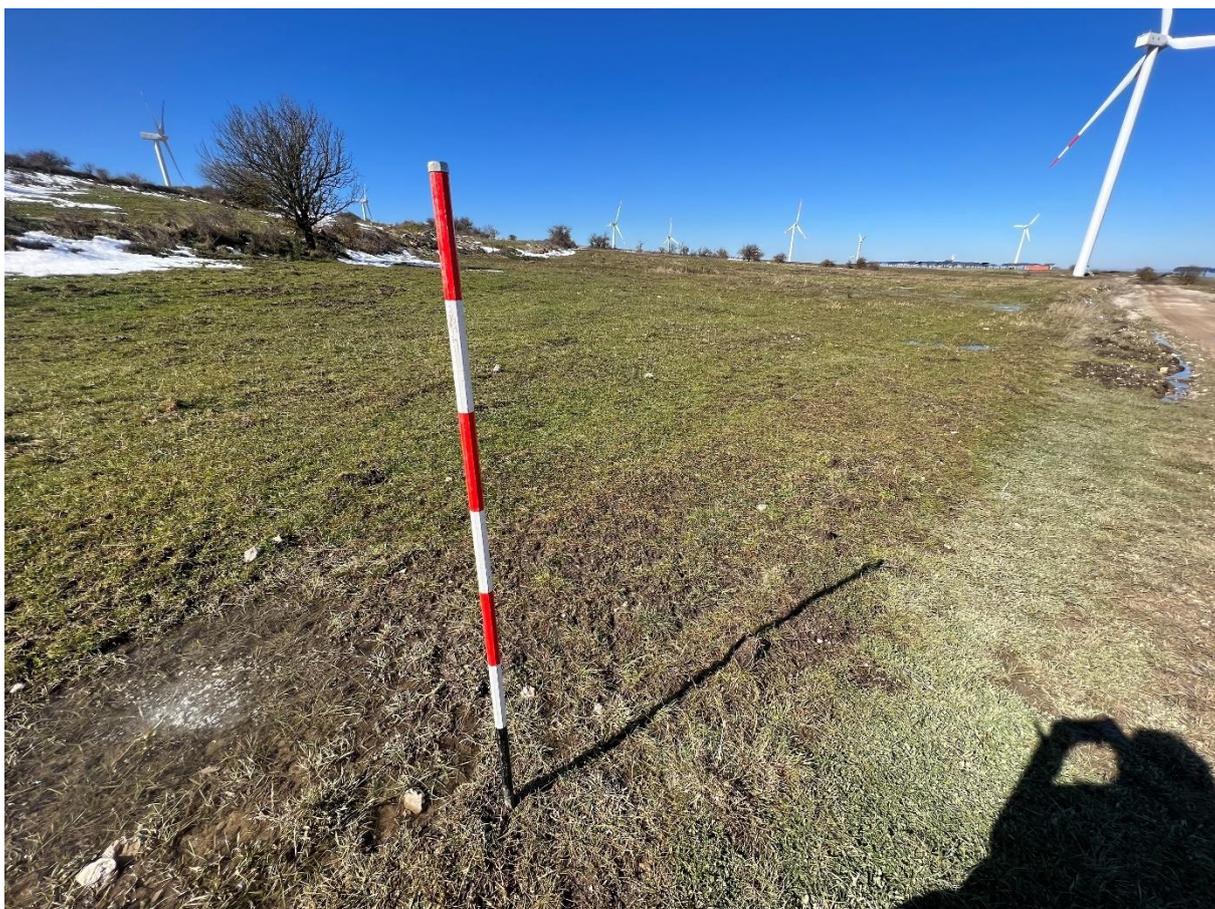
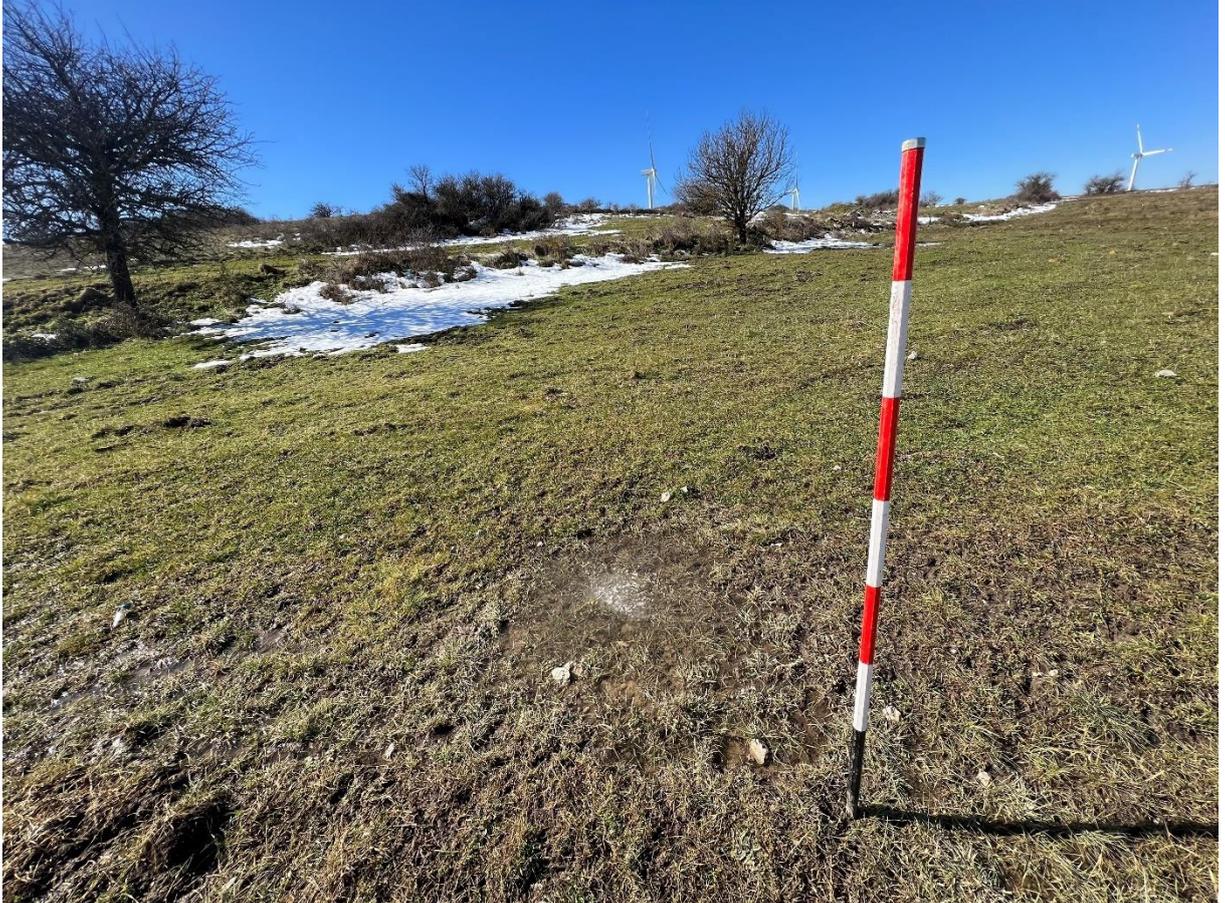
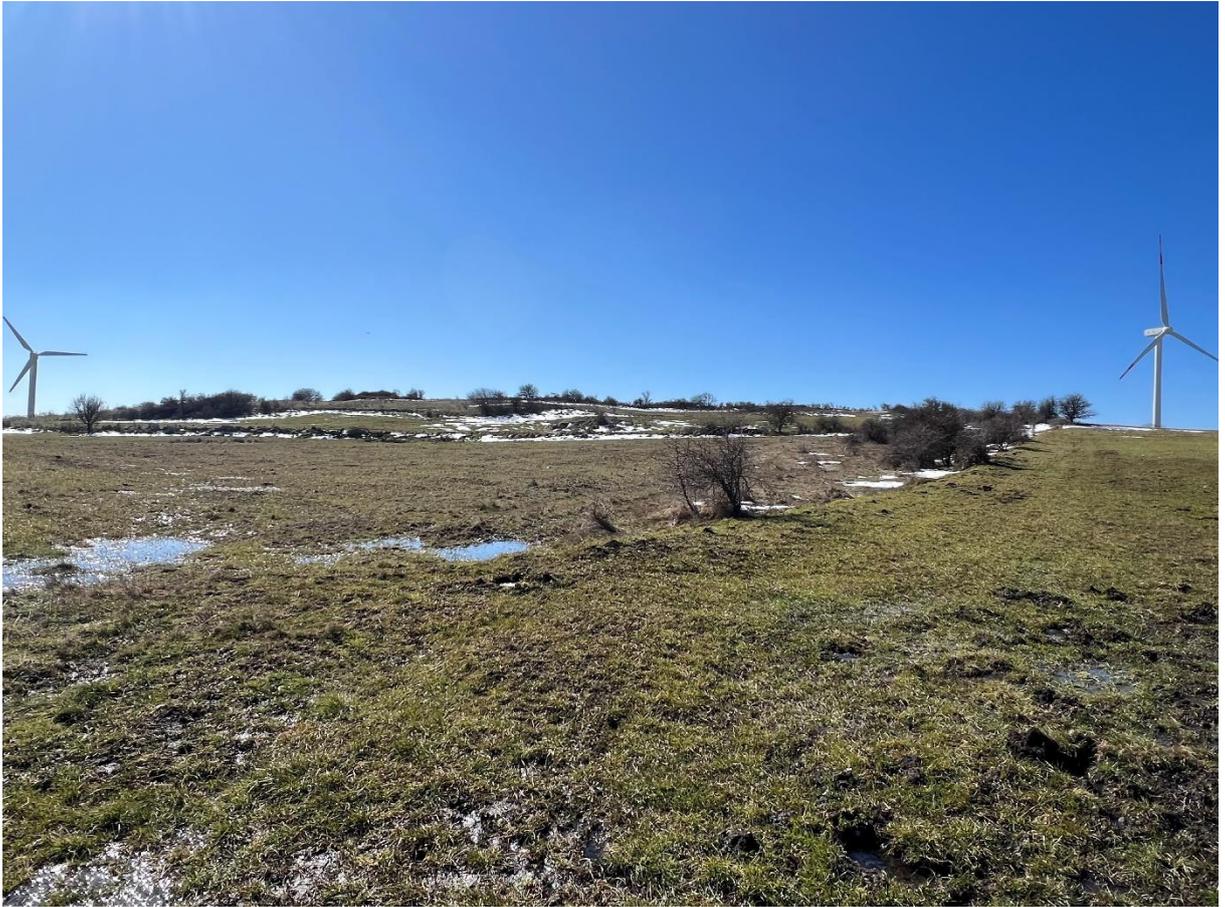
I ricognitori, inoltre, per raggiungere l'area del sostegno n.1 hanno percorso il campo scelto per il nuovo posizionamento, essendo questa l'unica strada percorribile (FOTO 1-2-3).

Foto 1. SURVEY SOSTEGNO 1. FEBBRAIO 2023

Foto 2. SURVEY SOSTEGNO 1. FEBBRAIO 2023

Foto 3. SURVEY SOSTEGNO 1. FEBBRAIO 2023

Come già specificato nella scheda survey presente nel GNA, tutta l'area presentava una visibilità scarsa e non si è registrata presenza di materiale archeologico in dispersione.

**Si ricorda, inoltre, che l'area risulta fortemente compromessa dall'attività antropica relativa alla costruzione del P.E EDISON.**
