Valutazione di Impatto Ambientale

committente	RUOTI ENERGIA S.r.l. Piazza del Grano 3 I-39100 Bolzano (BZ)		
progetto	Impianto di accumulo idroelettrico mediante pompaggio denominato "Mandra Moretta" e relative opere connesse ed infrastrutture indispensabili nei Comuni di Ruoti, Avigliano, Potenza, Pietragalla, Cancellara e Vaglio Basilicata (PZ)		
contenuto	Report monitoraggio ex-ante componente ittiofaunistica		
redatto	modificato		scala
cl	26.07.23	a	PD-VI.6.4
controllato		b	
wag	26.07.23	c	
elaborato n.			
pagine	32	n. progetto	11-213
		11_213_PSKW_Ruoti\stud\VI\text\Integrazioni_2023\PD-VI.6.4_mon_ex_ante_ittiofauna_01.docx

Nel presente documento vengono pertanto presentati i risultati dell'indagine di campo effettuata in data 6 luglio 2023 lungo le Fiumare di Ruoti ed Avigliano al fine di verificare quanto sopra. Nell'ambito del monitoraggio ante-operam, tale azione verrà replicata anche in futuro durante le stagioni piovose.

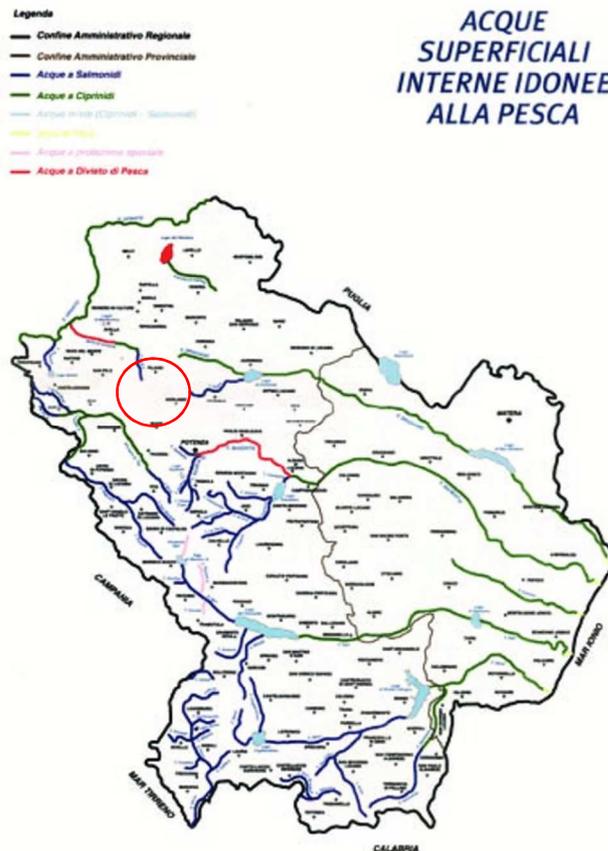
Sulla base delle caratteristiche biotiche ed abiotiche dei corsi d'acqua regionali, la Carta Ittica Regionale individua quattro diverse zone ittiche: Zona a salmonidi, Zona Mista (salmonidi e ciprinidi reofili), Zona a ciprinidi e Zona a foce. La Carta delle Acque Superficiali interne idonee alla pesca è riportata in Figura 1, in cui si individuano le zone ittiche ore descritta. Si nota come alla confluenza delle fiumare di Ruoti ed Avigliano, dove si concentrano gli interventi in progetto,

vi è una sostanziale vacuo di classificazione. Pertanto i corpi idrici oggetto di indagini non sono associati a nessuna zona ittiche e non risultano idoneo alla vita dei pesci.

Figura 1. Carta Ittica Regionale (CIR) della Basilicata su cui sono individuate quattro diverse zone ittiche: zona a Salmonidi (blu), zona mista (Salmonidi e Ciprinidi reofili) (celeste), zona a Ciprinidi (verde) e zona a foce (gialla). Nel cerchio rosso l'area solcata dalle Fiumare di Avigliano e Ruoti.

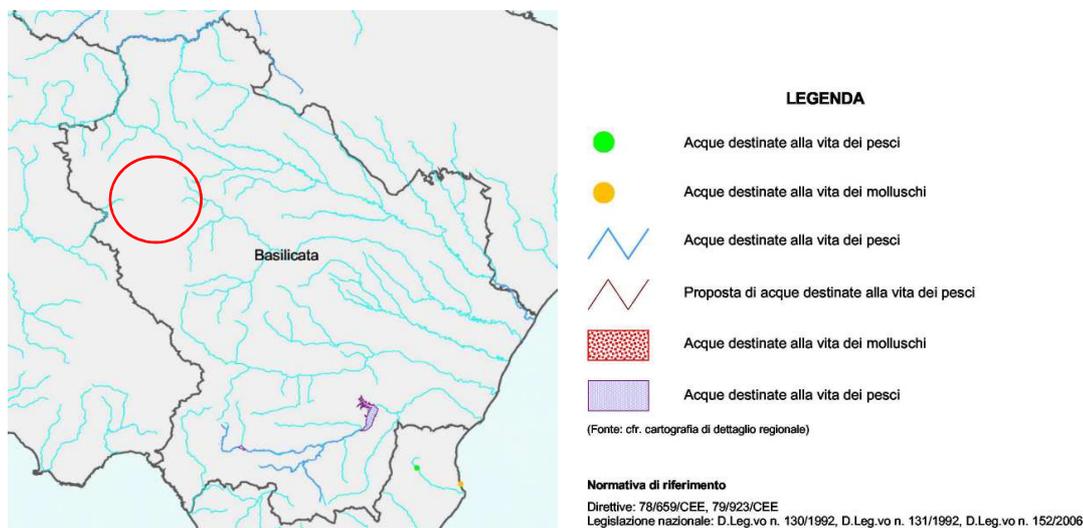
La Fiumara di Avigliano viene pertanto classificata come un corso d'acqua che, anche in ragione del suo regime torrentizio, non risulta idonea alla vita dei pesci. Parimenti la Fiumara di Ruoti non risulta neppure classificata, di fatto il suo regime idrologico impulsivo e tendenzialmente asciutto nei mesi estivi impedisce la permanenza di popolazioni ittiche lungo tutto il suo corso fino allo sbocco nella Fiumara di Avigliano.

Figura 2. Estratto della Tav. 11.3 del Piano di Gestione delle Acque del Distretto Idrografico dell'Appennino Meridionale. Nel cerchio rosso si nota l'assenza delle Fiumare di Avigliano e Ruoti.

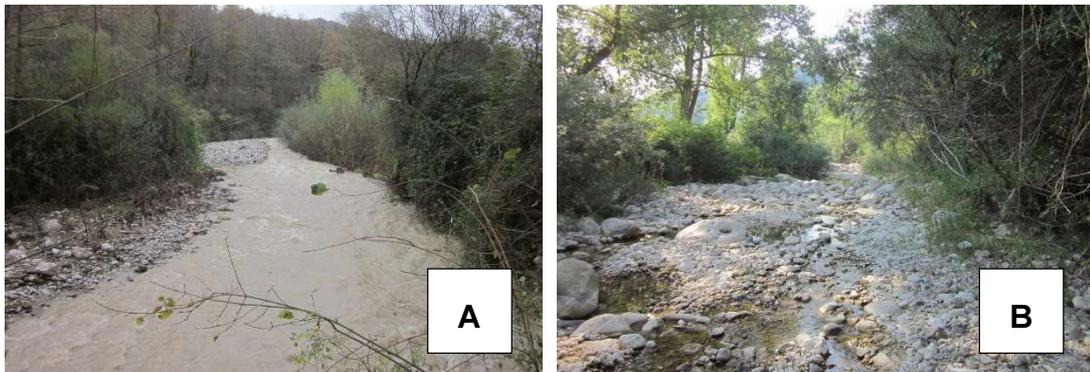
Entrambe le fiumare oggetto di indagine presentano la medesima tipologia di regime idrologico, con massimo di portata invernale molto spiccato, nettamente prevalente sul minimo estivo. Tale

aspetto di traduce quindi in portate abbondanti da novembre a marzo (spesso sotto forma di piene importanti e con spiccati fenomeni di instabilità degli alvei fluviali) e decisamente scarse in piena estate, con contributi specifici quasi sempre di molto inferiori a $0,5 \text{ l/s/km}^2$, comportamento tipico delle fiumare. Si tratta di una condizione generalmente sfavorevole per le cenosi acquatiche ed in particolare per l'ittiofauna, tenuto conto anche della forte acclività degli alvei laterali (che limitano fortemente la risalita naturale verso monte dei pesci) e della presenza di imponenti opere trasversali lungo gli alvei di fondovalle che risultano inesorabilmente invalicabili per i pesci. Entrambi i corsi d'acqua (la Fiumara di Ruoti in Figura 3 e la Fiumara di Avigliano in Figura 4) sono caratterizzati da letti fortemente ghiaiosi e ciottolosi con una colmatazione di materiali fino generalmente elevata, che nelle stagioni estive si presentano praticamente asciutti e non risultano mai idonei alla vita per la maggior parte delle specie ittiche.

Figura 3. La tipica conformazione idrologica della Fiumara di Ruoti nei mesi invernali (A) e nei mesi estivi (B).

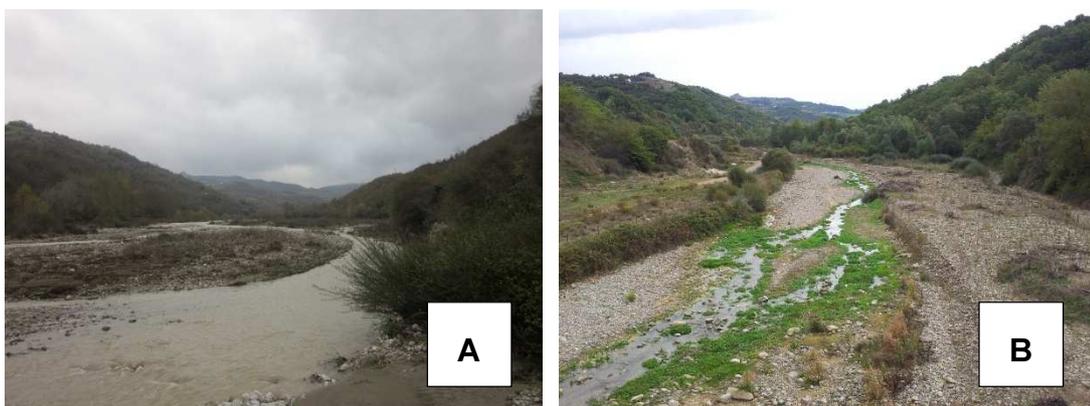
Figura 4. La tipica conformazione idrologica della Fiumara di Avigliano nei mesi invernali (A) e nei mesi estivi (B).

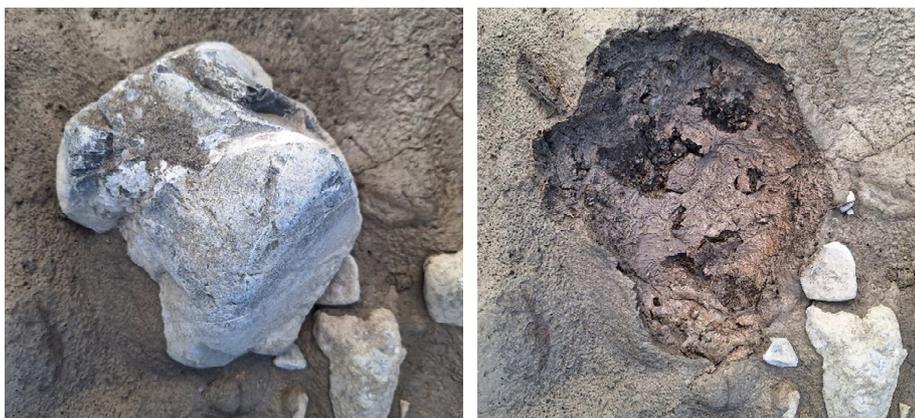
In Figura 5 è riportata la situazione rilevata in data 06.07.2023 nei transetti monitorati della Fiumara di Avigliano. Il letto si presentava coperto di un ampio strato di fango putrescente che ha alterato anche la macroporosità tra i grani. Nei mesi tardo primaverili ed estivi, ovvero durante le secche stagionali, questo si traduce in una cementificazione naturale del fondo che impedisce di fatto la proliferazione della fauna bentonica e rende molto difficile anche le dinamiche di frega dei pesci. Pertanto tali aree non garantiscono una persistenza temporale delle specie ittiche.

Figura 5. Colmazione del fondo nei transetti monitorati della Fiumara di Avigliano.

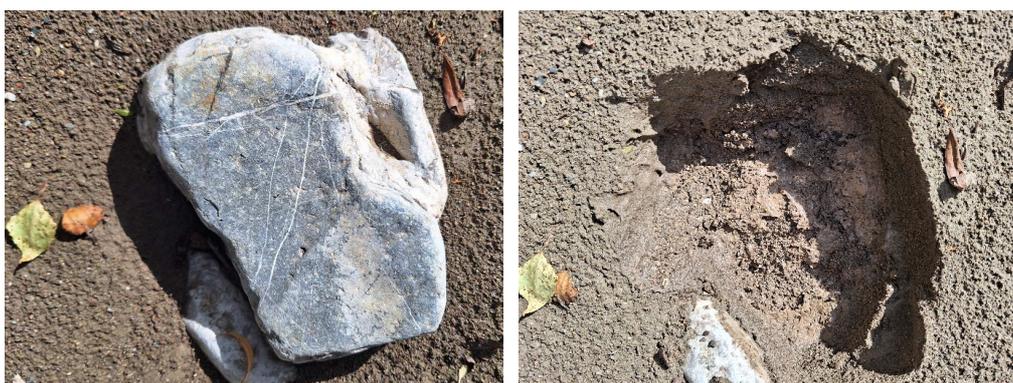
Figura 6. Colmazione del fondo nei transetti monitorati della Fiumara di Ruoti.

Lungo la Fiumara di Ruoti (Figura 6) il fondo ed i banchi di ghiaia affioranti risultavano invece coperti da un'ampia matrice sabbiosa ed il substrato ghiaioso si presentava colmato di sabbia fine e di limo. Nei tratti non ombreggiati della fiumara pertanto sono da attendersi le medesime

dinamiche estive di impoverimento degli habitat ittici. Anche in questo caso, tali fluttuazioni stagionali nella costituzioni dei substrati del corso d'acqua testimoniano come tali ambienti non siano adatti alla frega dei pesci. Lungo la Fiumara di Ruoti sono presenti brevi tratti di morfologia a pozze e cascate. Se nella stagione invernale questi rappresentano dei potenziali habitat per la fauna ittica, in assenza di portata estiva tali elementi non vengono di fatto alimentati, le temperature dell'acqua diventano torride e si determina proliferazione algale che di fatto rende completamente anossici questi ambienti. Anche nei tratti morfologicamente più diversificati, l'assenza di deflusso dei mesi estivi garantisce una lama d'acqua stagnante di pochi centimetri che di fatto non consente la sopravvivenza di nessuna specie ittica.

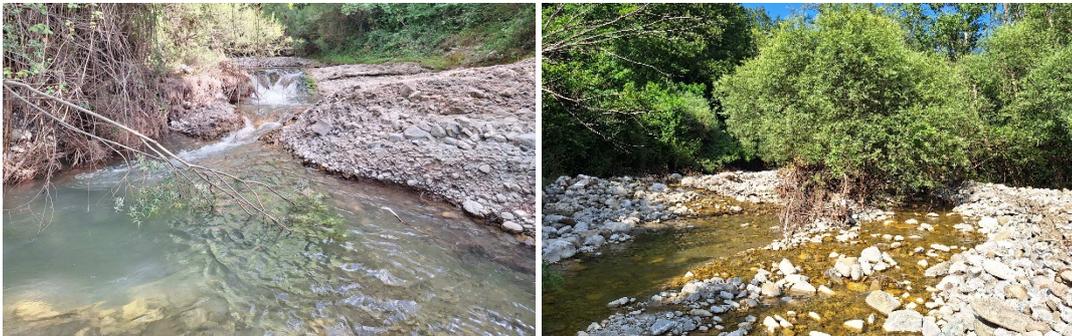
Figura 7. Pozze e cascate presenti lungo il corso mediano della Fiumara di Ruoti e, a destra, uno dei tratti più diversificati da un punto di vista morfologico con un buon grado di ombreggiamento.

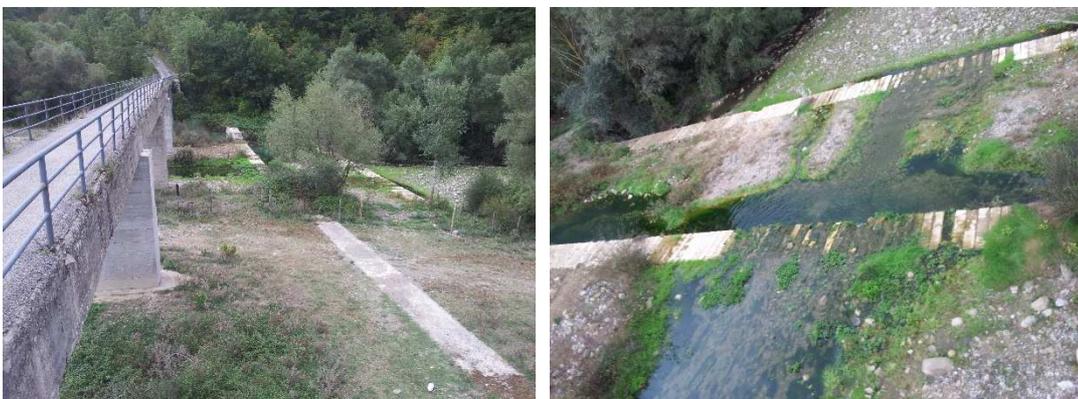
Occorre infine sottolineare che lungo la Fiumara di Avigliano a valle della confluenza con quella di Ruoti è presente una grande briglia di consolidamento a due balze che di fatto interrompe il continuum fluviale longitudinale.

Figura 8. La grande briglia di consolidamento a due balze presente lungo la Fiumara di Avigliano a valle della confluenza con quella di Ruoti.

Il salto è di ca. 6 m e non esistono strutture di risalita per l'ittiofauna, pertanto l'opera è assolutamente insormontabile. Opere molto simili si localizzano anche a valle e a monte della sezione ora descritta. Pertanto la continuità longitudinale della fiumara di fondovalle è imprescindibilmente inficiata in gran parte del suo corso e la risalita verso monte delle specie ittiche non risulta possibile.

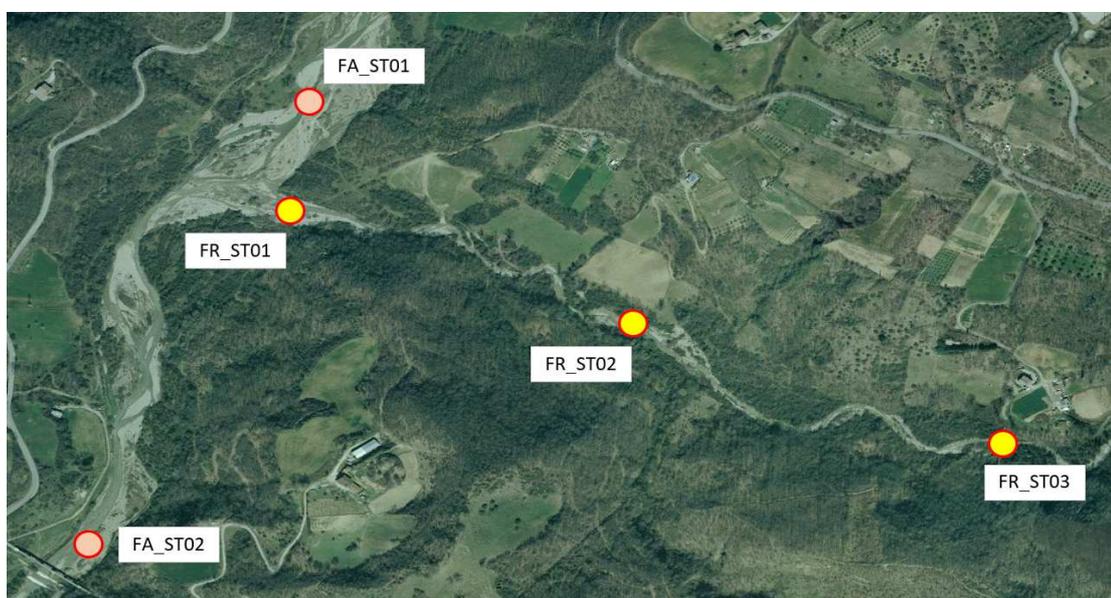
Coerentemente con quanto richiesto dalla Commissione PNRR-PNIEC, sono state individuate cinque sezioni di indagine dislocate lungo entrambi i corsi d'acqua come illustrato in Figura 9.

Figura 9. Localizzazione di siti di indagine.

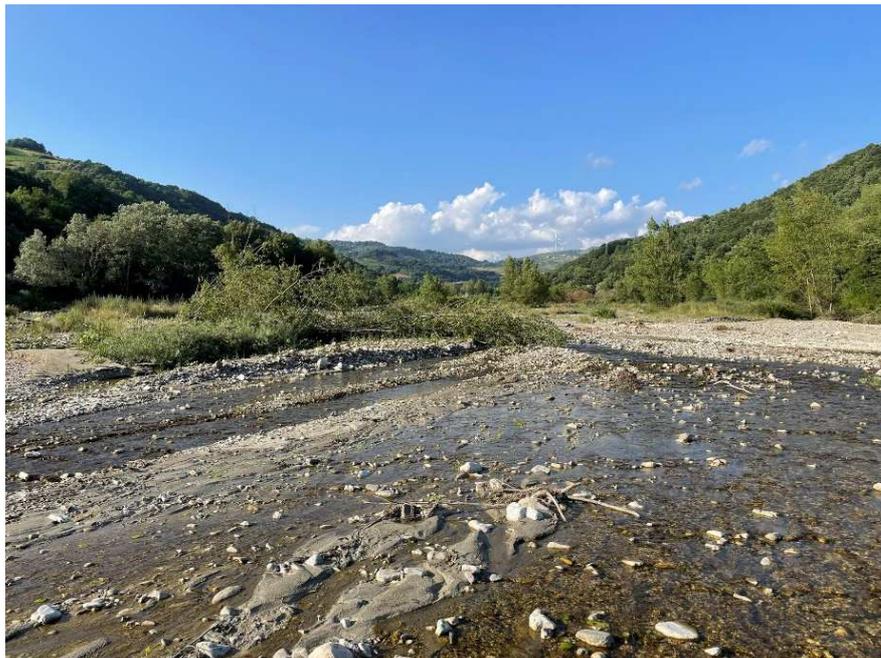
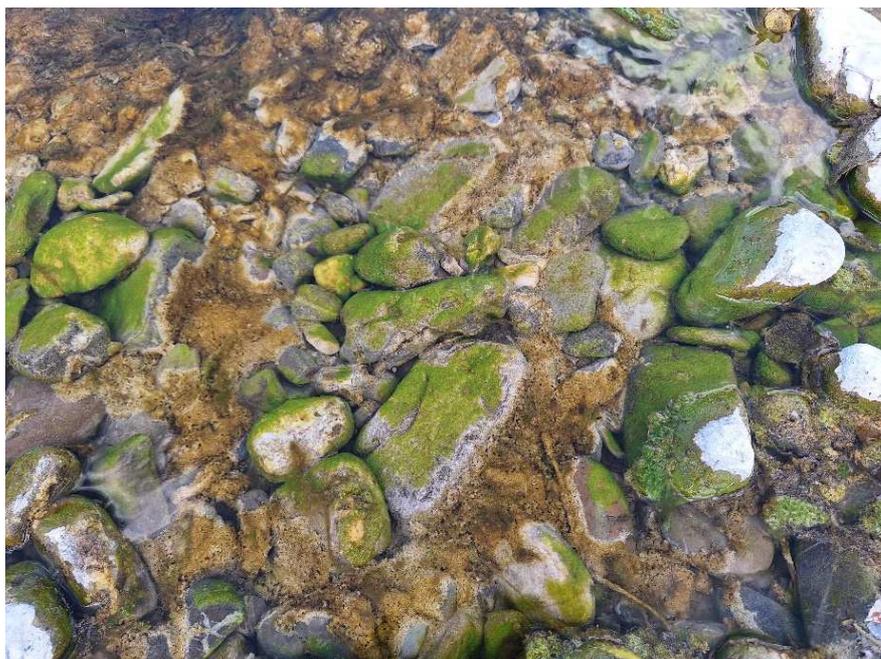
4.6.3 Fotodocumentazione

La stazione di indagine è ubicata sulla Fiumara di Avigliano a monte della confluenza con la Fiumara di Ruoti. Non sono presenti sistemazioni d'alveo trasversali o longitudinali. La poca acqua si presenta chiara ma maleodorante, i rami secondati dell'alveo sono completamente ricoperti di alghe e mucillagini e la temperatura dell'acqua è molto elevata. Le sponde sono naturali, vegetate ed ombreggiate in destra orografica, prive di ombreggiamento e fortemente ghiaiose in sinistra orografica. Sono presenti dei banchi alternati vegetati con specie arbustive. A centro alveo è presente una discreta quantità di legname morto.

Il transetto campionato presenta le tipiche caratteristiche di una fiumara nei mesi estivi. Portata defluente ridotta, velocità della corrente quasi nulla, temperatura dell'acqua elevata, forte proliferazione di mucillagini ed alghe. Non si è rinvenuto alcun segno di presenza di fauna ittica di nessun tipo.

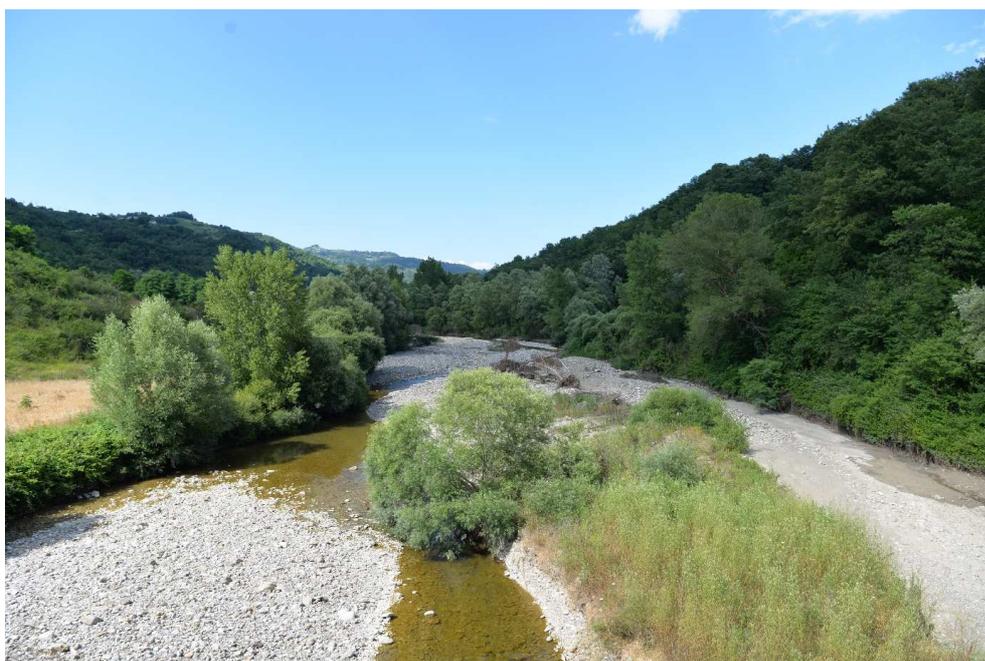
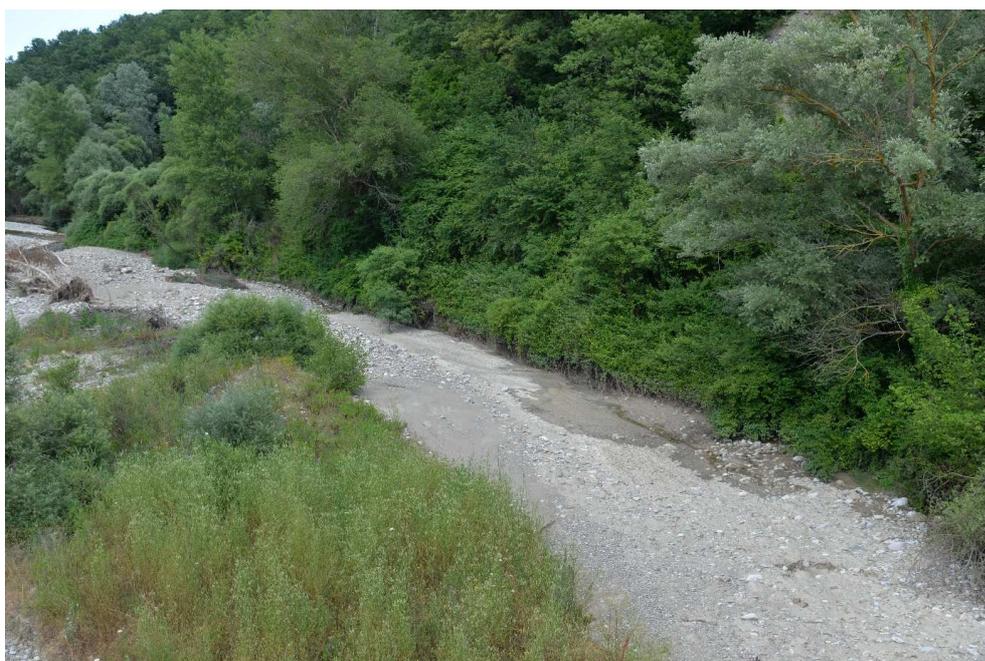
4.7.3 Fotodocumentazione

La stazione di indagine è ubicata sulla Fiumara di Avigliano a valle della confluenza con la Fiumara di Ruoti. Subito a valle del tratto indagato è presente una grande briglia di consolidamento a doppia balza che interrompe nettamente il continuum fluviale. La poca acqua si presenta chiara ma maleodorante, i rami secondati dell'alveo sono completamente ricoperti di alghe e mucillagini e la temperatura dell'acqua è molto elevata. Le sponde sono naturali, vegetate ed ombreggiate. Sono presenti dei banchi alternati vegetati con arbusti. A centro alveo è presente una discreta quantità di legname morto.

Il transetto campionato presenta le tipiche caratteristiche di una fiumara nei mesi estivi. Portata defluente ridotta, velocità della corrente quasi nulla, temperatura dell'acqua elevata, forte proliferazione di mucillagini ed alghe. Non si è rinvenuto alcun segno di presenza di fauna ittica di nessun tipo.

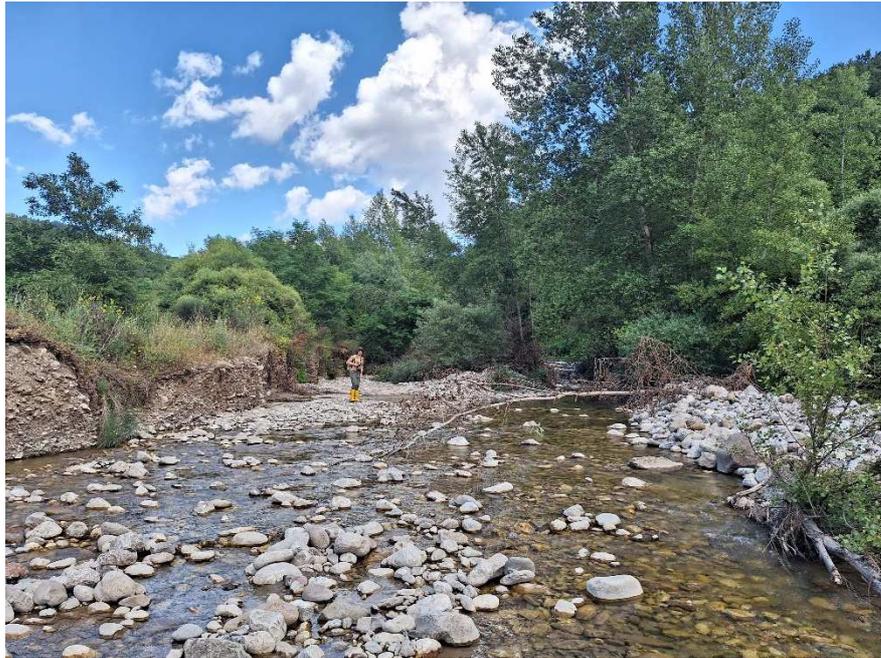
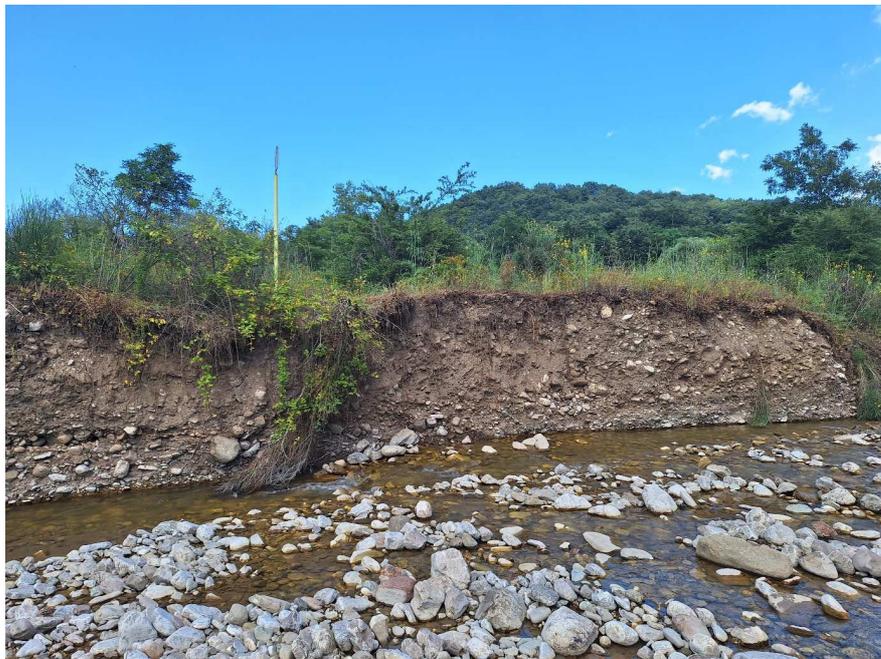
4.8.3 Fotodocumentazione

Il transetto campionato presenta le tipiche caratteristiche di una fiumara nei mesi estivi. Tra i mesi di aprile e maggio la Fiumara di Ruoti ha presentato una condizioni idrologica assolutamente straordinaria, ma con il mese di giugno le portate hanno cominciato una lenta decrescita verso i minimi stagionali quasi nulli tipici del periodo estivi. Nonostante il buon deflusso ancora disponibile ed il buon grado di diversificazione morfologica del substrato, non si è rinvenuto alcun segno di presenza di fauna ittica di nessun tipo.

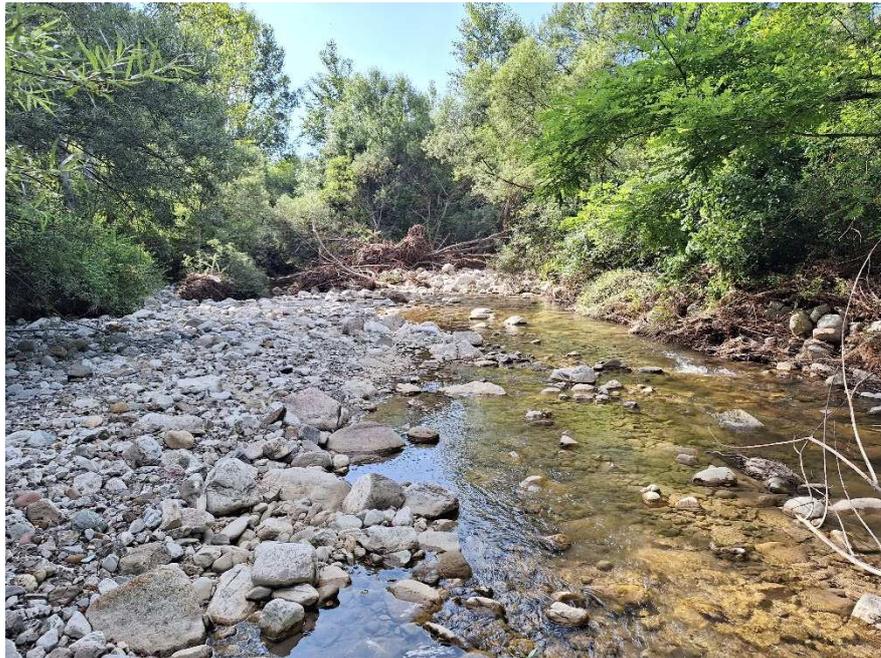
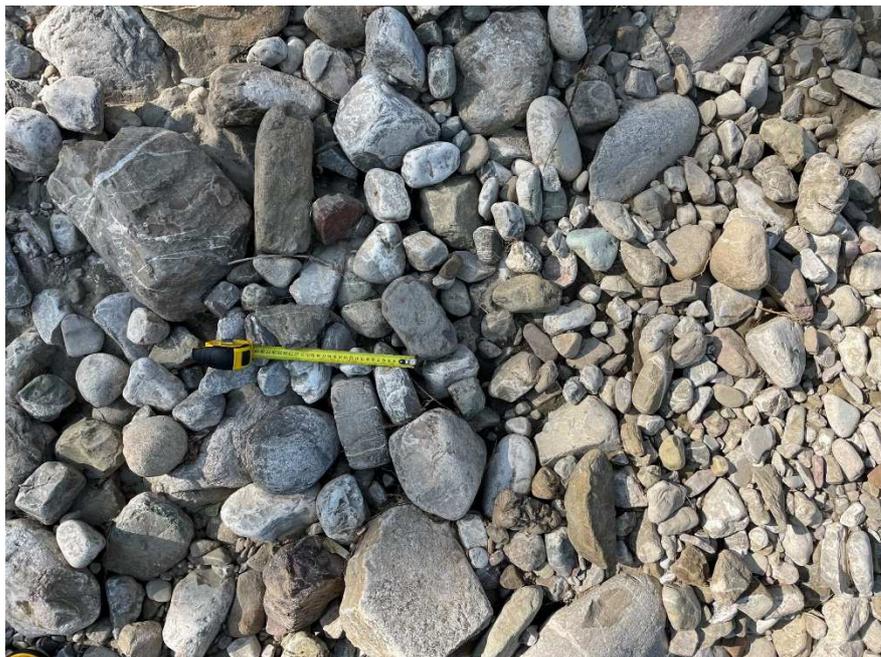
4.9.3 Fotodocumentazione

Il transetto campionato presenta le tipiche caratteristiche di una fiumara nei mesi estivi. Tra i mesi di aprile e maggio la Fiumara di Ruoti ha presentato una condizioni idrologica assolutamente straordinaria, ma con il mese di giugno le portate hanno cominciato una lenta decrescita verso i minimi stagionali quasi nulli tipici del periodo estivi. Nonostante il buon deflusso ancora disponibile ed il buon grado di diversificazione morfologica del substrato, non si è rinvenuto alcun segno di presenza di fauna ittica di nessun tipo.

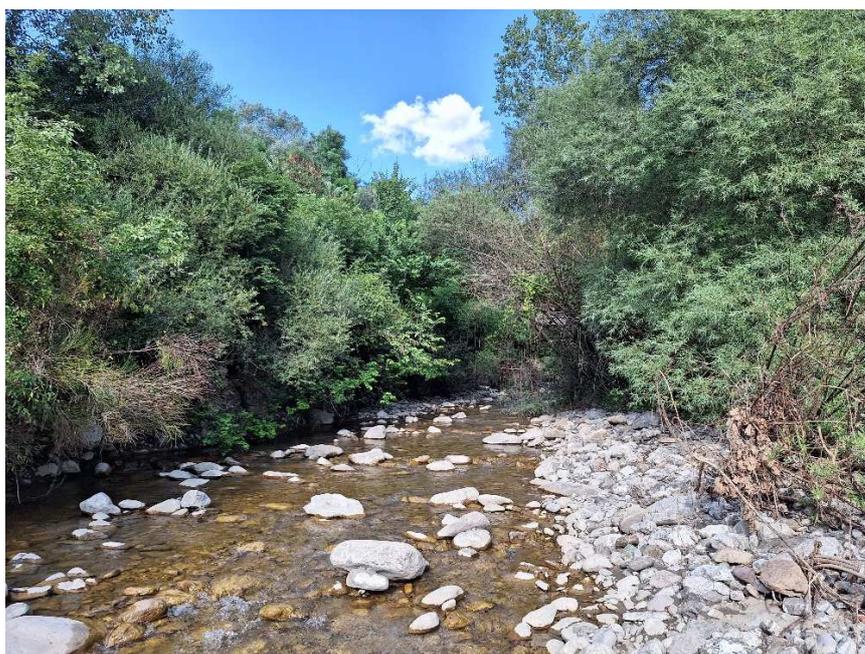
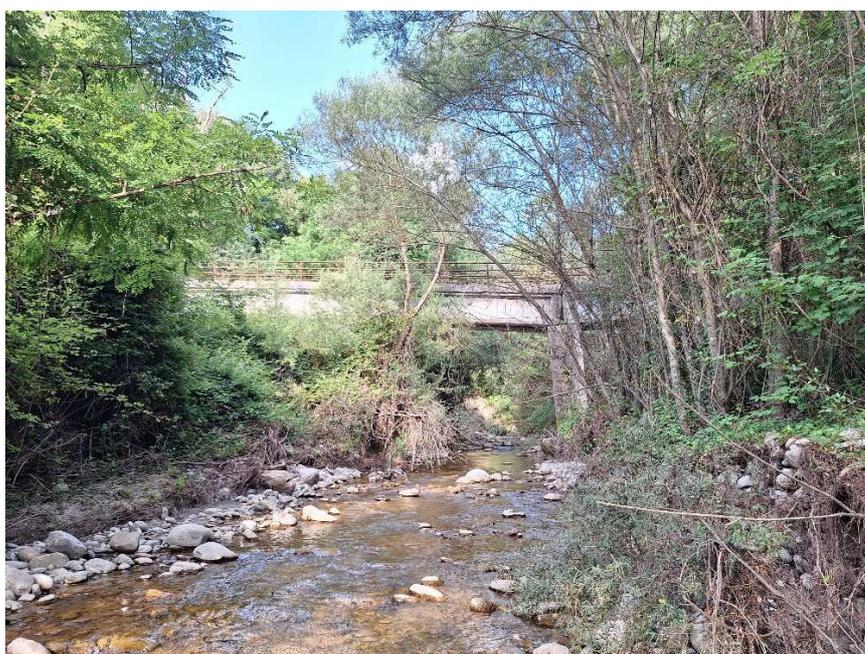
4.10.3 Fotodocumentazione

La stazione di indagine è ubicata sulla Fiumara di Ruoti nel tratto in cui si esaurirà l'effetto di invaso indotto dalla nuova diga in progetto. Nella sezione di monte del transetto analizzato è presente un vecchio attraversamento in muratura con spalle fortemente ammalorate. Non sono presenti interventi di sistemazione idraulica trasversali o longitudinali. Morfologicamente il tratto è naturale con un elevato grado di ombreggiamento sia sulle sponde che a centro alveo. Le condizioni di deflusso sono ridotte ma la temperatura dell'acqua non risulta essere elevata. A centro alveo è presente una scarsa quantità di legname morto. Sotto sponda vi sono chiari segni di erosione laterale con una buona disponibilità di habitat di rifugio e di potenziale frega.

Il transetto campionato presenta le tipiche caratteristiche di una fiumara nei mesi estivi. Tra i mesi di aprile e maggio la Fiumara di Ruoti ha presentato una condizioni idrologica assolutamente straordinaria, ma con il mese di giugno le portate hanno cominciato una lenta decrescita verso i minimi stagionali quasi nulli tipici del periodo estivi. Nonostante il buon deflusso ancora disponibile ed il buon grado di diversificazione morfologica del substrato, non si è rinvenuto alcun segno di presenza di fauna ittica di nessun tipo.
