Valutazione di Impatto Ambientale

committente	RUOTI ENERGIA S.r.l. Piazza del Grano 3 I-39100 Bolzano (BZ)		
progetto	Impianto di accumulo idroelettrico mediante pompaggio denominato "Mandra Moretta" e relative opere connesse ed infrastrutture indispensabili nei Comuni di Ruoti, Avigliano, Potenza, Pietragalla, Cancellara e Vaglio Basilicata (PZ)		
contenuto	Relazione sulle stato qualitativo e quantitativo delle acque superficiali e profonde		
redatto	modificato		elaborato n.
ec	30.08.23	a	PD-VI.6.6
controllato		b	
cl	28.09.23	c	
scale			
pagine	22	n. progetto	11-213
11_213_PSKW_Ruoti\stud\IA\text\Integrazioni_2023\PD-VI.6.6_stud_qualità_acque_03.docx

2. Oggetto di studio

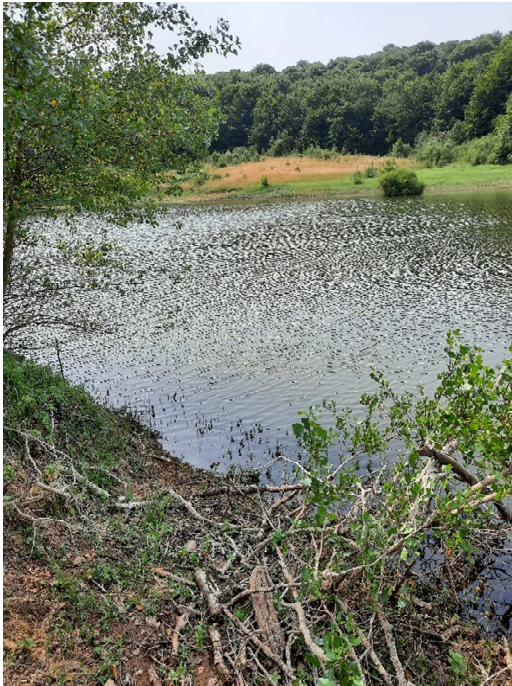
Figura 3 Vista del sito di prelievo presso il Lago della Moretta.

Il primo sito di campionamento delle acque superficiali è stato effettuato sulla sponda nord del Lago della Moretta, come mostrato in Figura 2. Esso, detto anche Lago Scuro, è probabilmente alimentato da una piccola sorgente sotterranea, ed occupa una superficie di circa 4.700 m². È inserito in una conca naturale chiusa sul lato Nord da un argine realizzato in anni recenti. Non risultano allo stato interventi di impermeabilizzazione o di gestione delle acque superficiali nella zona del laghetto. A valle dell'argine si estende una zona pianeggiante ad oggi incolta. L'area risulta essere particolarmente favorevole per l'ubicazione di un invaso della capacità richiesta data la conformazione naturale della conca e degli spazi limitrofi pianeggianti disponibili, incolti e liberi da alberature.

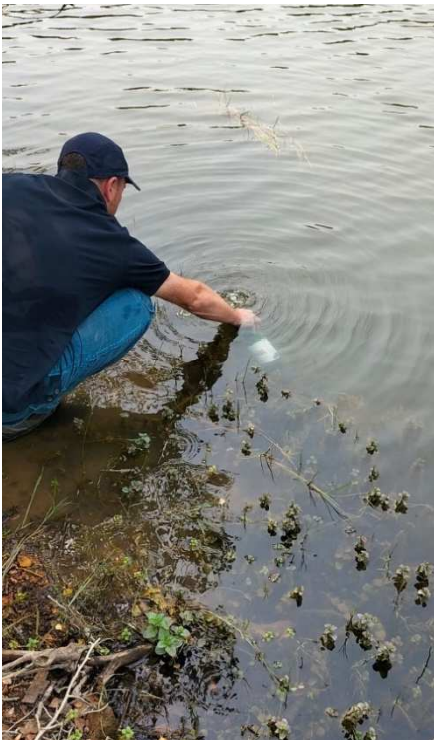
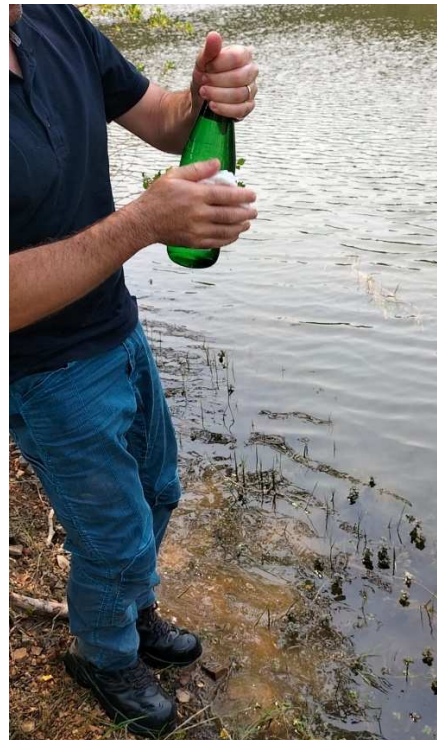
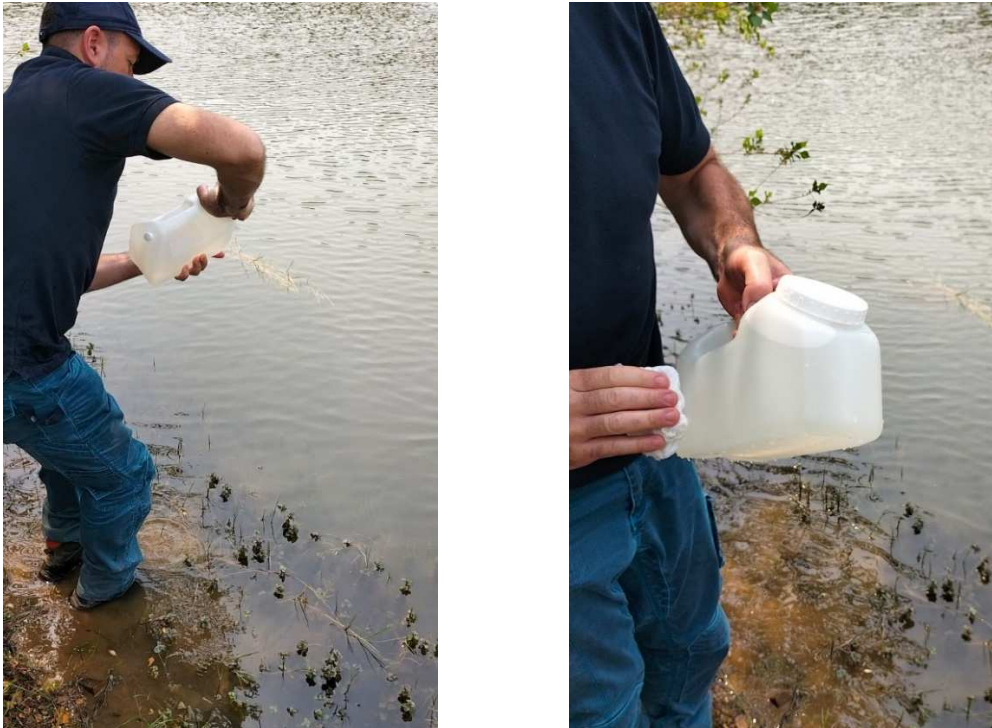
Di seguito si riportano alcune immagini delle operazioni di campionamento delle acque superficiali, ovvero di prelievo in tre bottiglie in vetro ed un contenitore di plastica.

Figura 4 Operazioni di prelievo presso il Lago della Moretta.

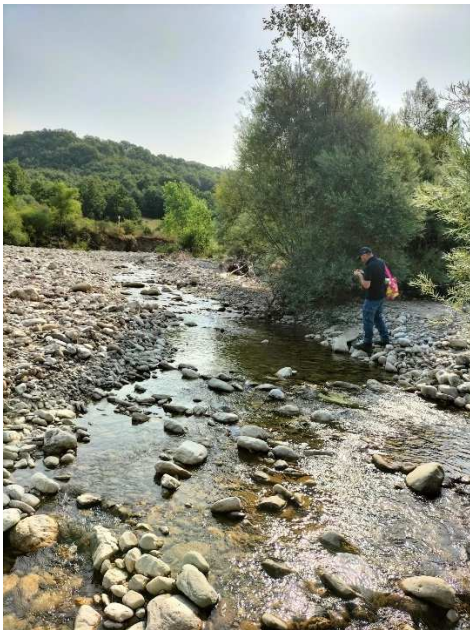
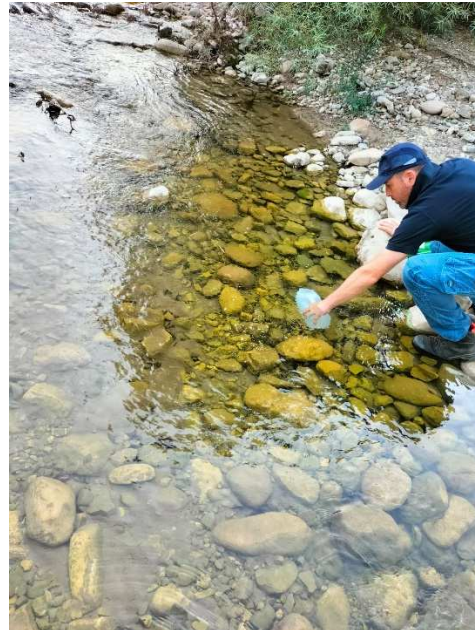
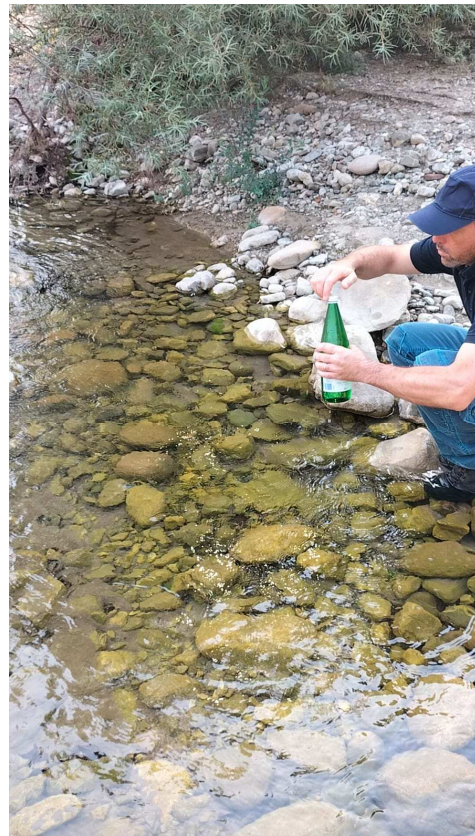
Le figure seguenti mostrano il prelievo di campioni dalla suddetta fiumara, anche in questo caso avvenuti tramite tre bottiglie in vetro ed un contenitore di plastica.

Figura 7 Operazioni di prelievo presso la fiumara di Ruoti.

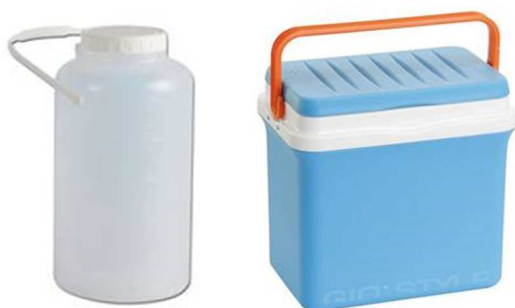
Figura 8 Contenitore in plastica per analisi microbiologiche e Frigorifero portatile per la conservazione ed il trasporto dei campioni in laboratorio.

Per le operazioni di campionamento sono state utilizzate un contenitore in plastica e tre bottiglie in vetro con tappo da 0,75 L oppure 1 L, opportunamente sciacquate con acqua del sito un paio di volte prima di essere riempite. Il prelievo manuale di acqua deve essere eseguito a circa 10 cm dal pelo libero, facendo attenzione ad agire in maniera tale da sollevare il meno possibile i sedimenti, le alghe o altro materiale organico che ricopre il fondo, evitando che questi vengono raccolti nel contenitore. Tutti i campioni, a partire dall'atto del prelievo fino alla consegna in laboratorio, devono essere conservati e trasportati in condizioni refrigerate (ad una temperatura compresa tra 4°C e 10°C). Al fine di mantenere la temperatura richiesta è necessario utilizzare frigoriferi portatili o contenitori termoisolante utilizzando apposite piastre frigorifere commerciali per il mantenimento della temperatura. Tra il momento del prelievo e la consegna al laboratorio, i tempi massimi non devono superare le 24 ore.

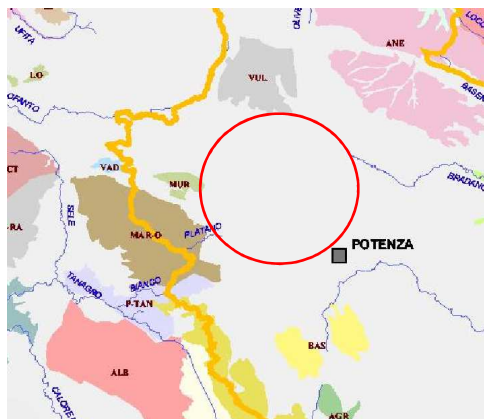
La medesima informazione si ricava anche dalla Carta dei corpi idrici sotterranei del PGA vigente, che certifica ancora una volta l'assenza di corpi idrici sotterranei rilevanti nelle aree in cui è prevista la realizzazione delle opere di impianto (Figura 10).

Figura 10. Carta dei corpi idrici sotterranei del PGA vigente.
