PROGETTO DI FATTIBILITA' TECNICA ECONOMICA

RADDOPPIO DECIMOMANNU-VILLAMASSARGIA

LOTTO 2

Dossier censimento sottoservizi

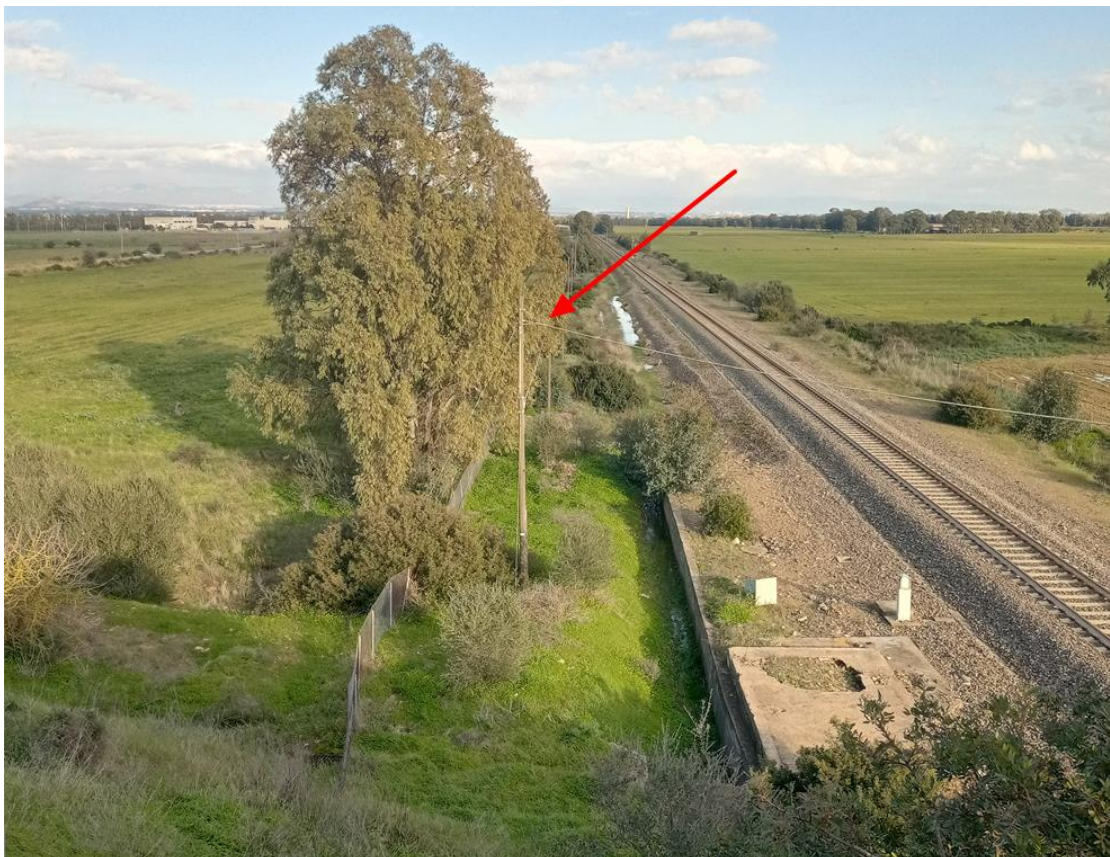
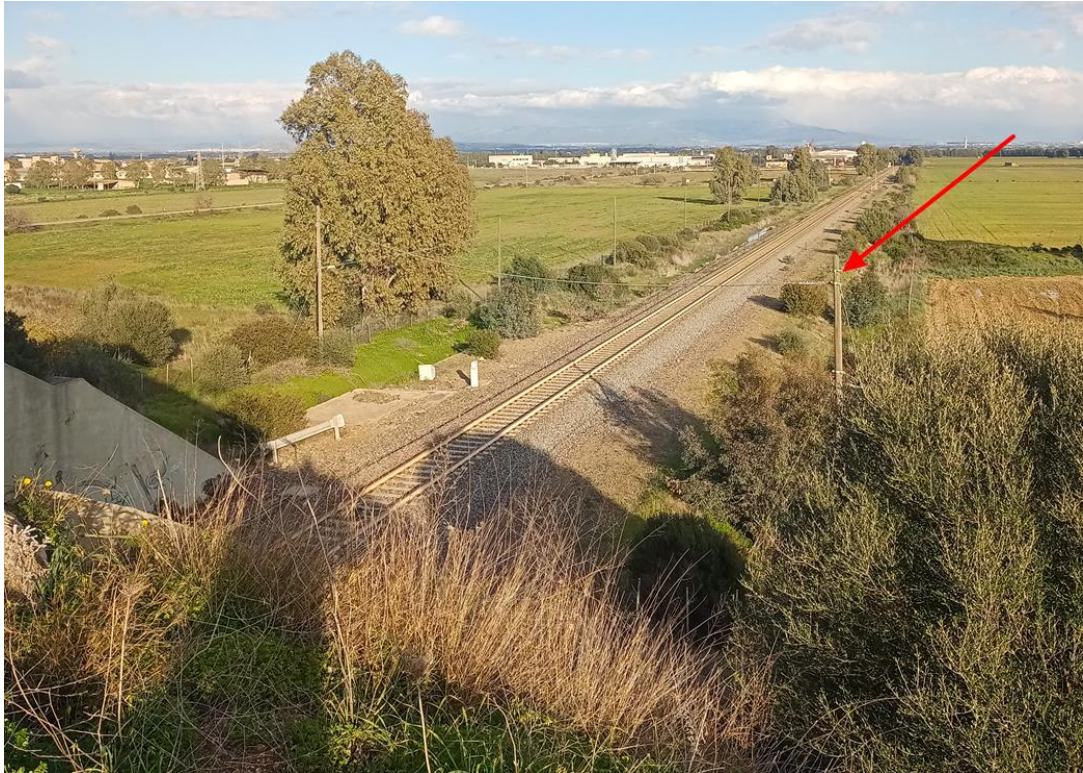
SOTTOSERVIZIO N° 1

Tipologia: ATTRAVERSAMENTO TELECOM

Ubicazione: Km 1+200 nuova linea

Titolare del servizio interferente: Telecom

Caratteristiche costruttive: Reti Telefoniche in attraversamento aereo

Documenti reperiti: Rilievo visivo

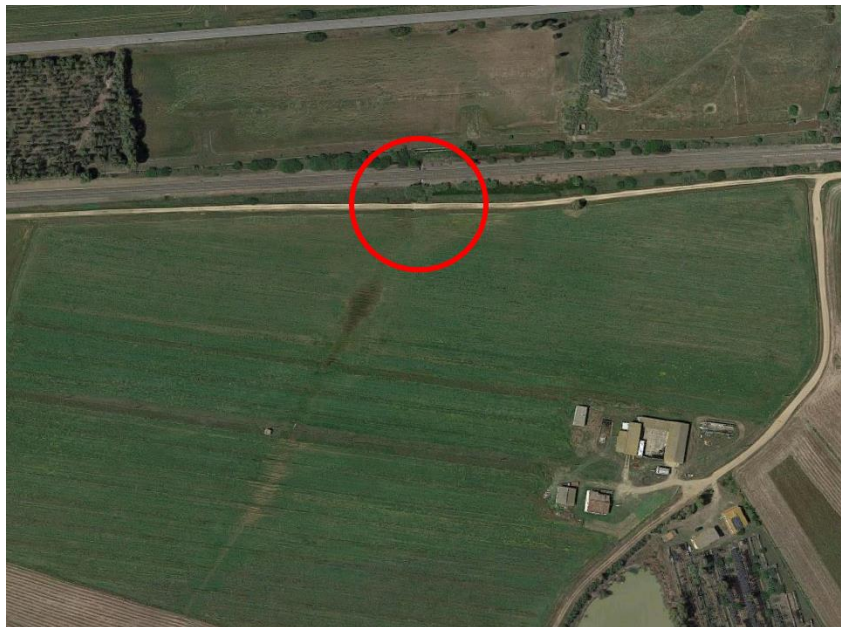
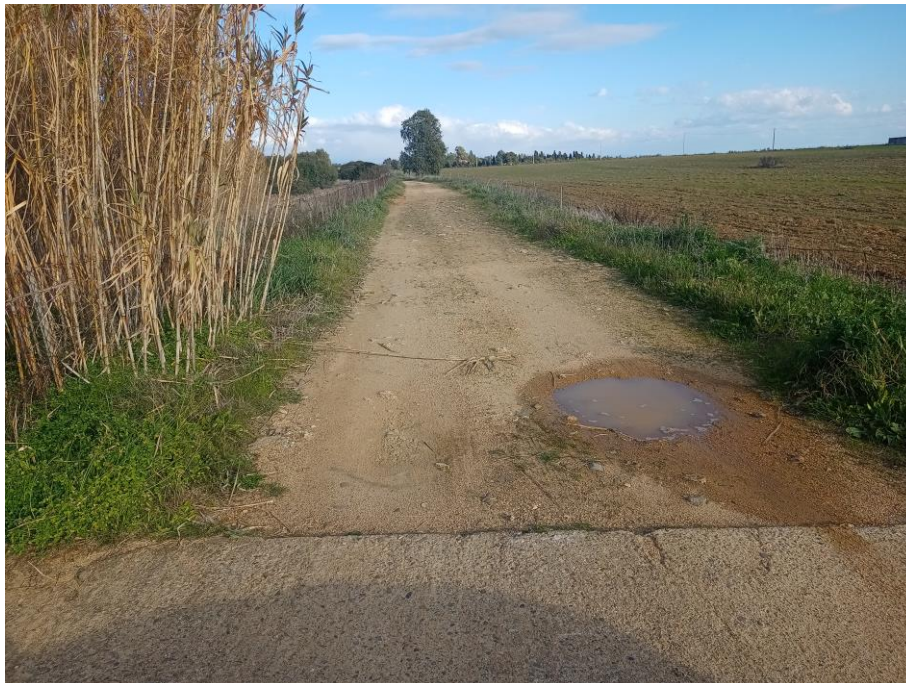
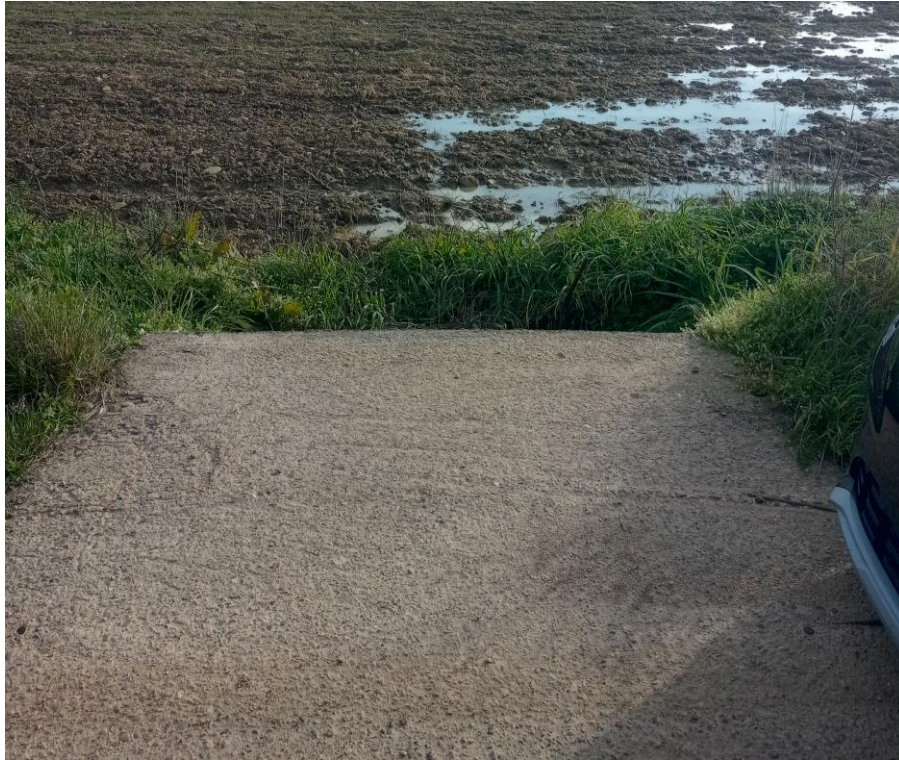
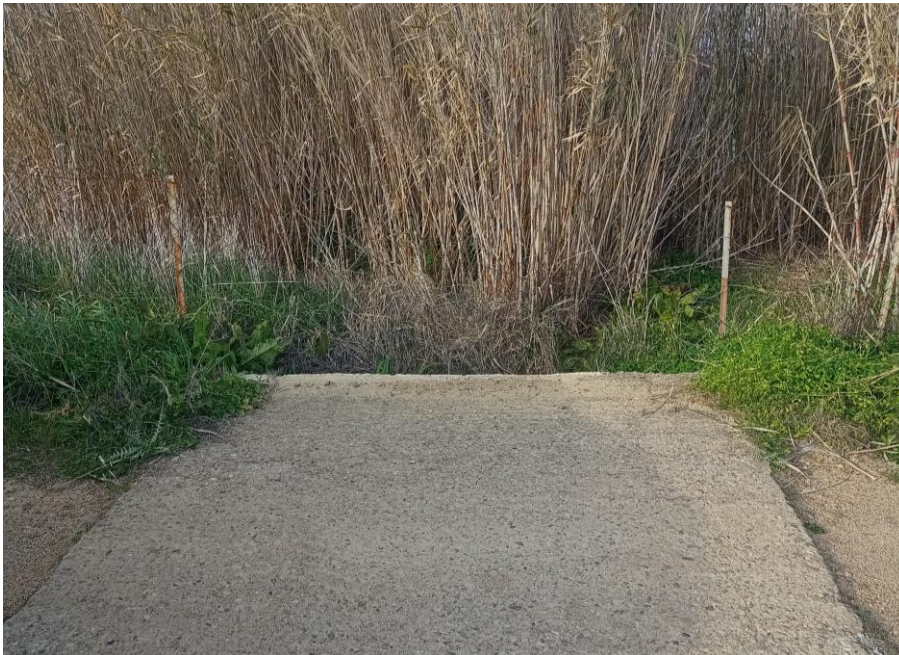
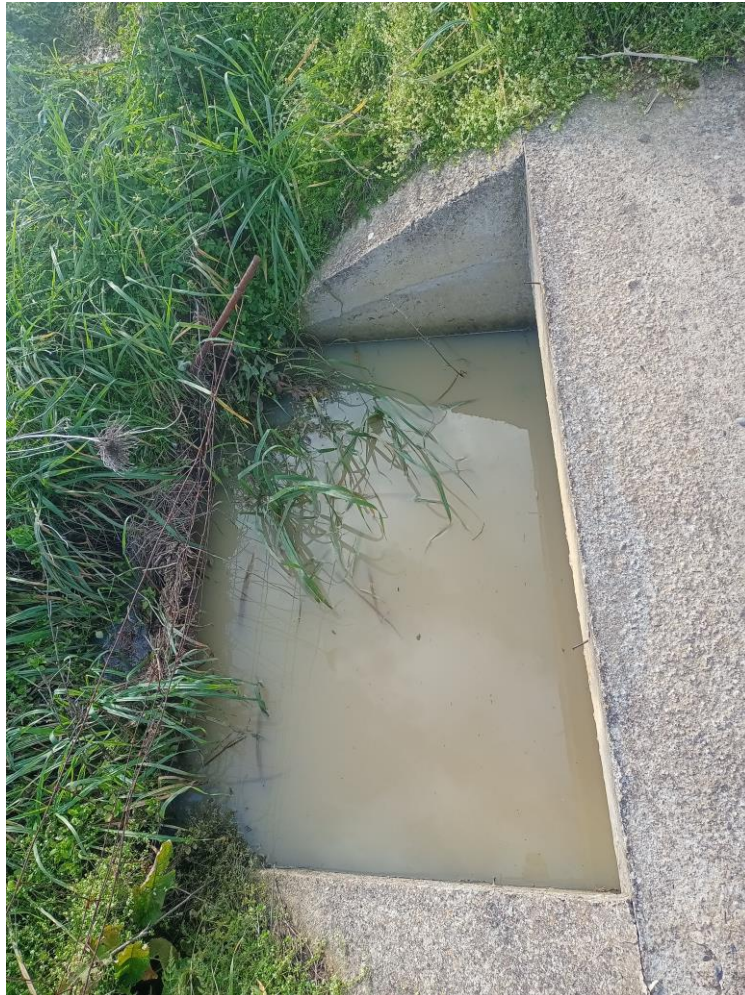
SOTTOSERVIZIO N° 2

Tipologia: ATTRAVERSAMENTO CANALE DI SCOLO ACQUE

Ubicazione: Km 2+050 nuova linea

Titolare del servizio interferente: Enas

Caratteristiche costruttive: Canale in C.A. in attraversamento

Documenti reperiti: Rilievo visivo

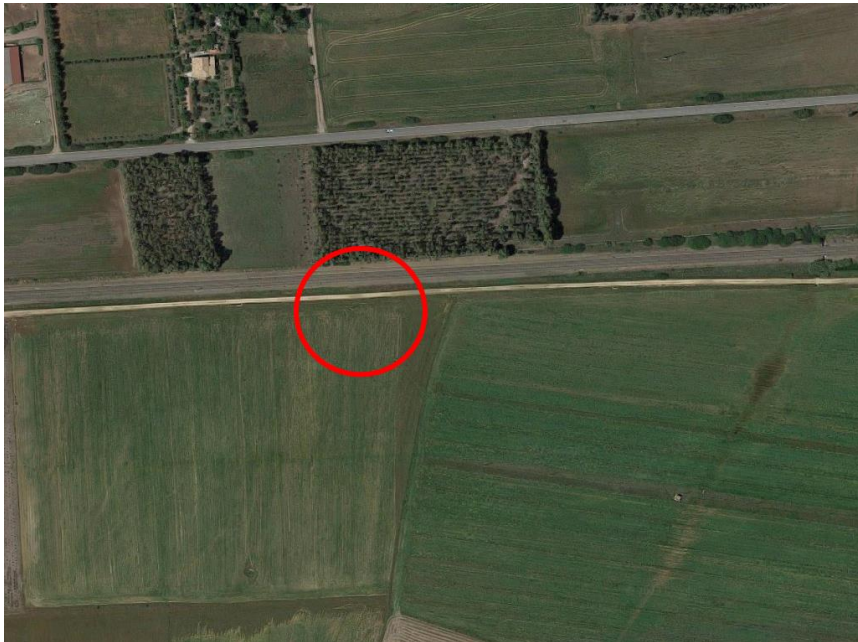
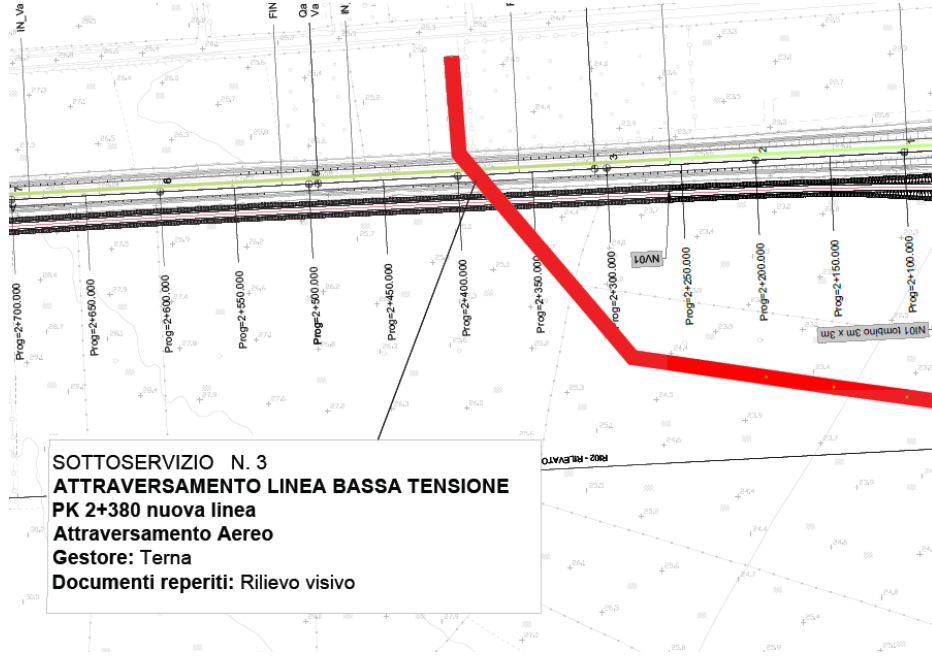
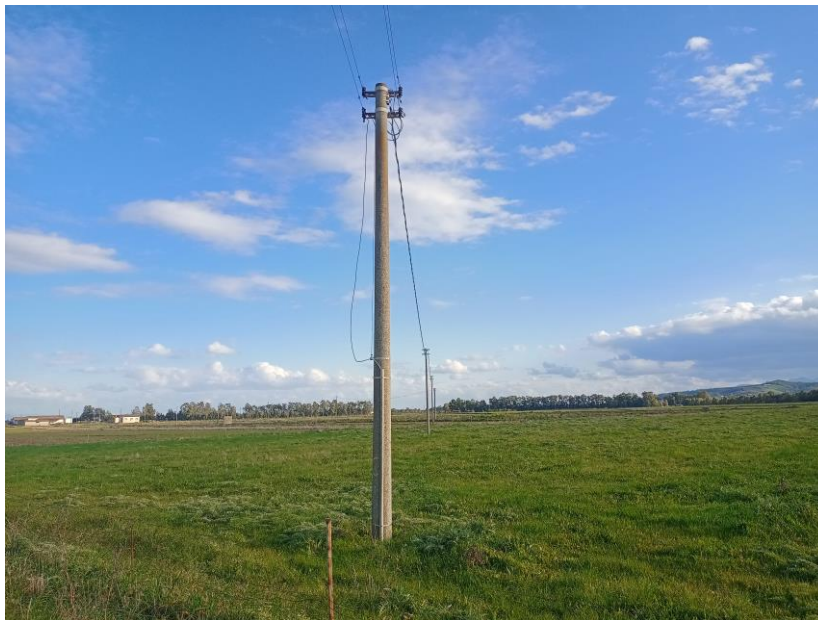
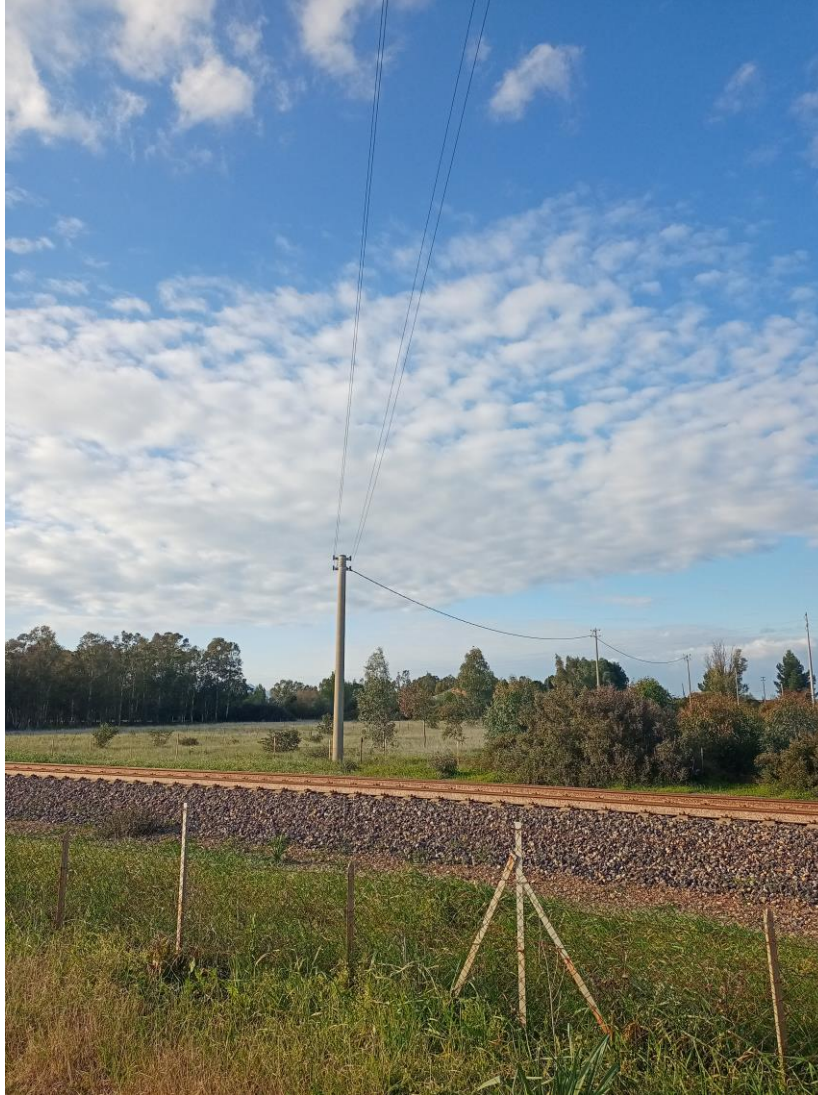
SOTTOSERVIZIO N° 3

Tipologia: ATTRAVERSAMENTO LINEA BASSA TENSIONE

Ubicazione: Km 2+380 nuova linea

Titolare del servizio interferente: Terna

Caratteristiche costruttive: Attraversamento di tipo aereo

Documenti reperiti: Rilievo visivo

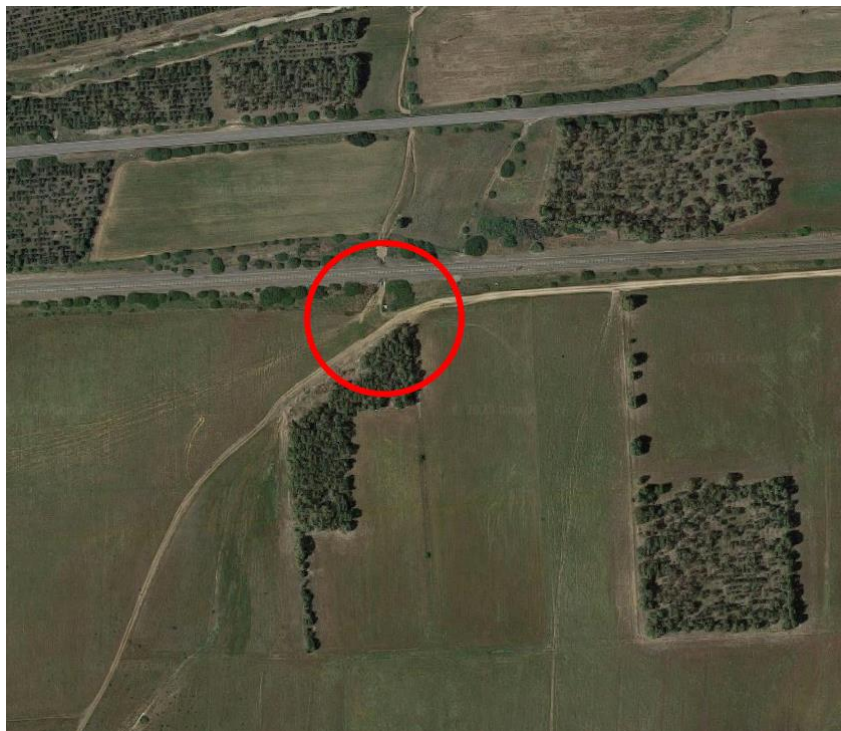
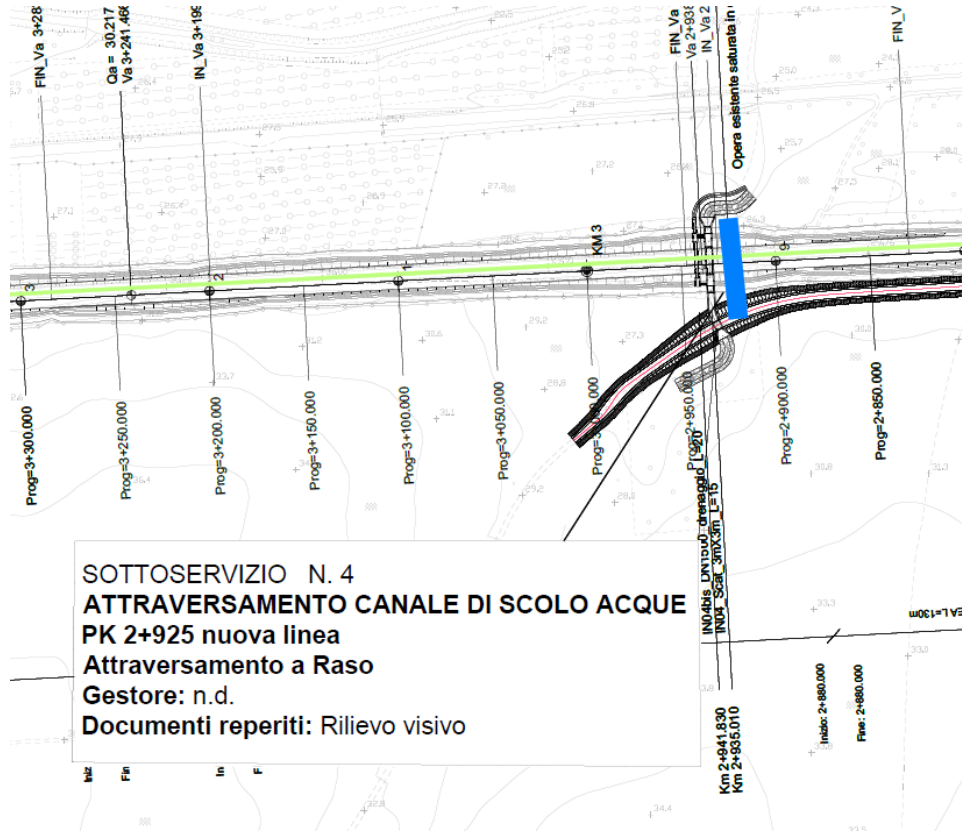
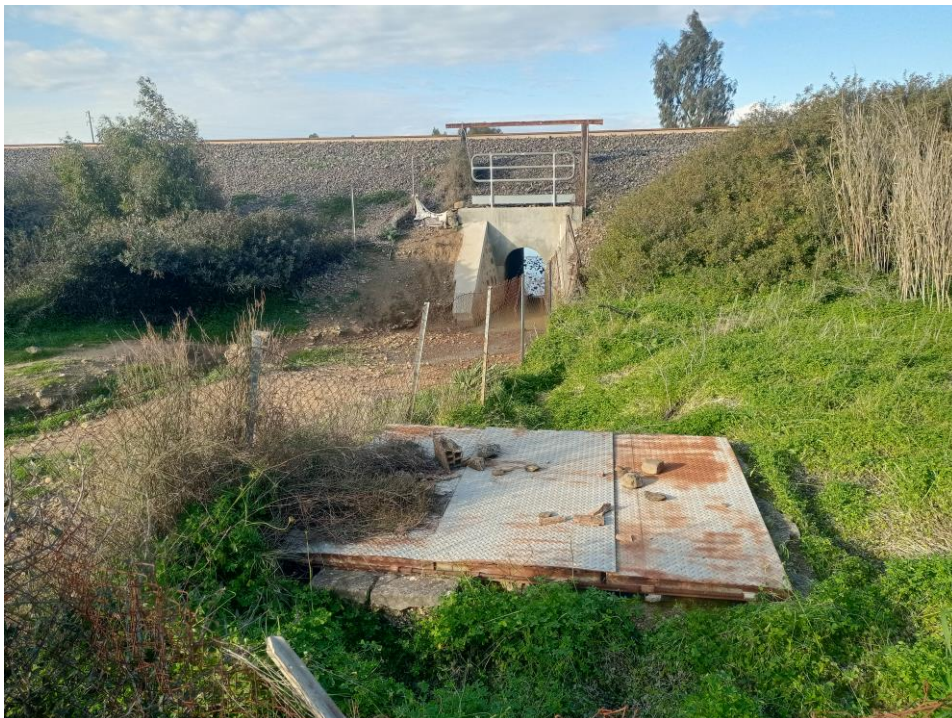
SOTTOSERVIZIO N° 4

Tipologia: ATTRAVERSAMENTO CANALE DI SCOLO ACQUE

Ubicazione: Km 2+925 nuova linea

Titolare del servizio interferente: Enas

Caratteristiche costruttive: Canale in C.A. in attraversamento

Documenti reperiti: Rilievo visivo

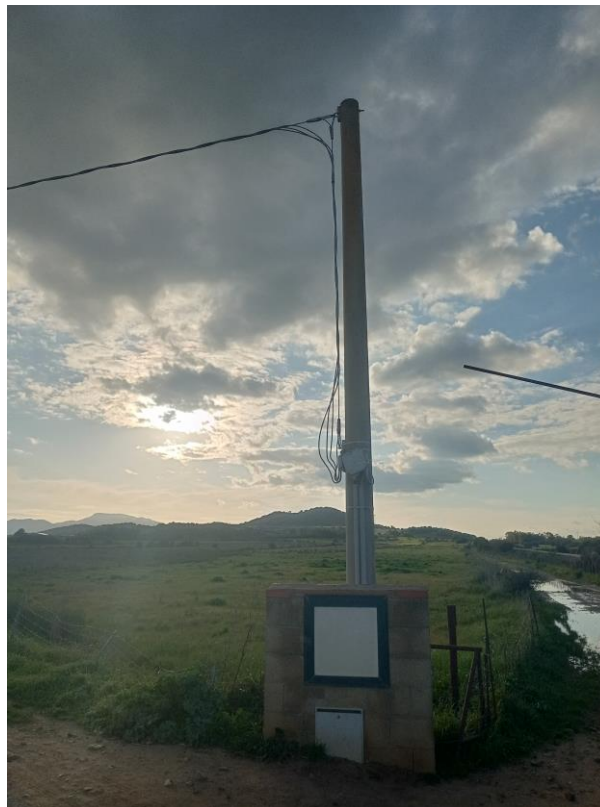
SOTTOSERVIZIO N° 6

Tipologia: ATTRAVERSAMENTO LINEA TELECOM

Ubicazione: Km 4+175 nuova linea

Titolare del servizio interferente: Telecom

Caratteristiche costruttive: Attraversamento aereo

Documenti reperiti: Rilievo visivo

Figura 28 Palo Telecom

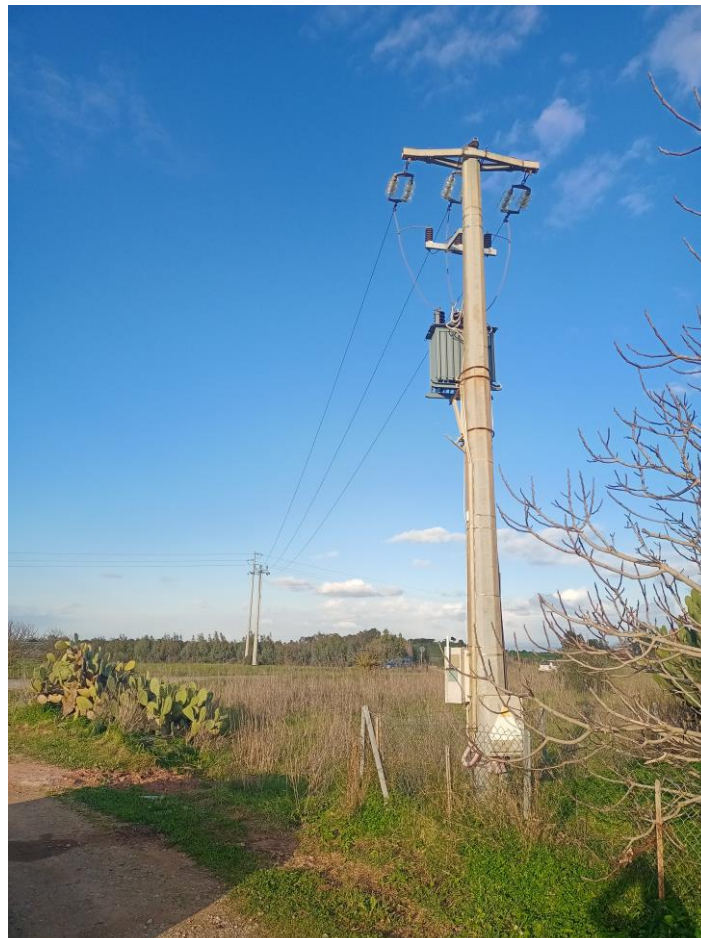
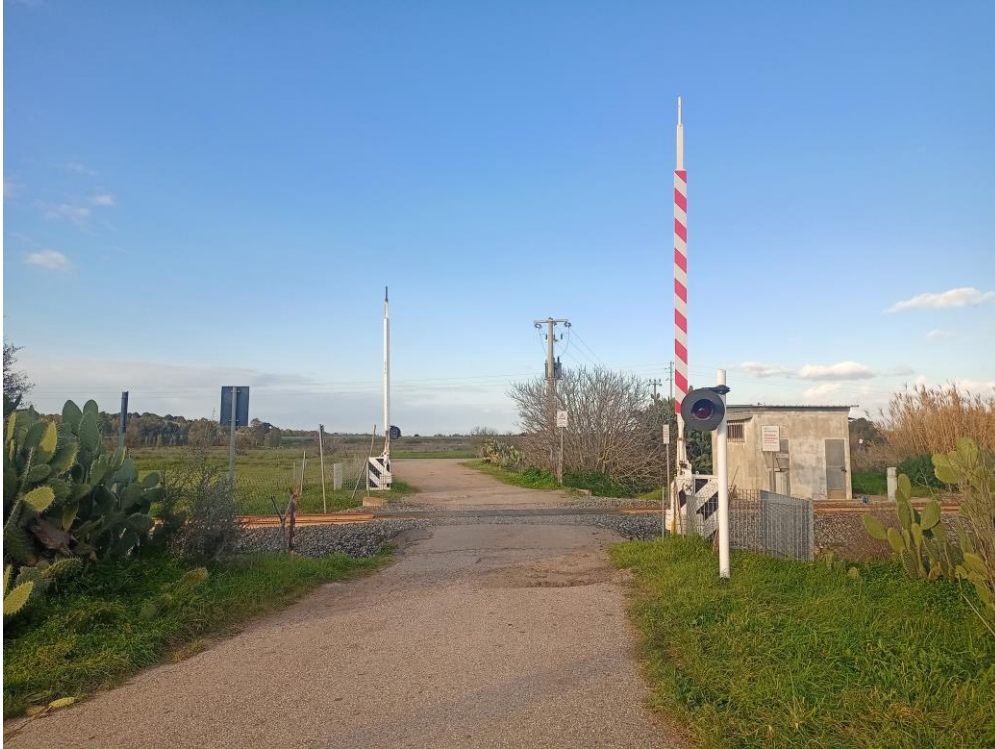
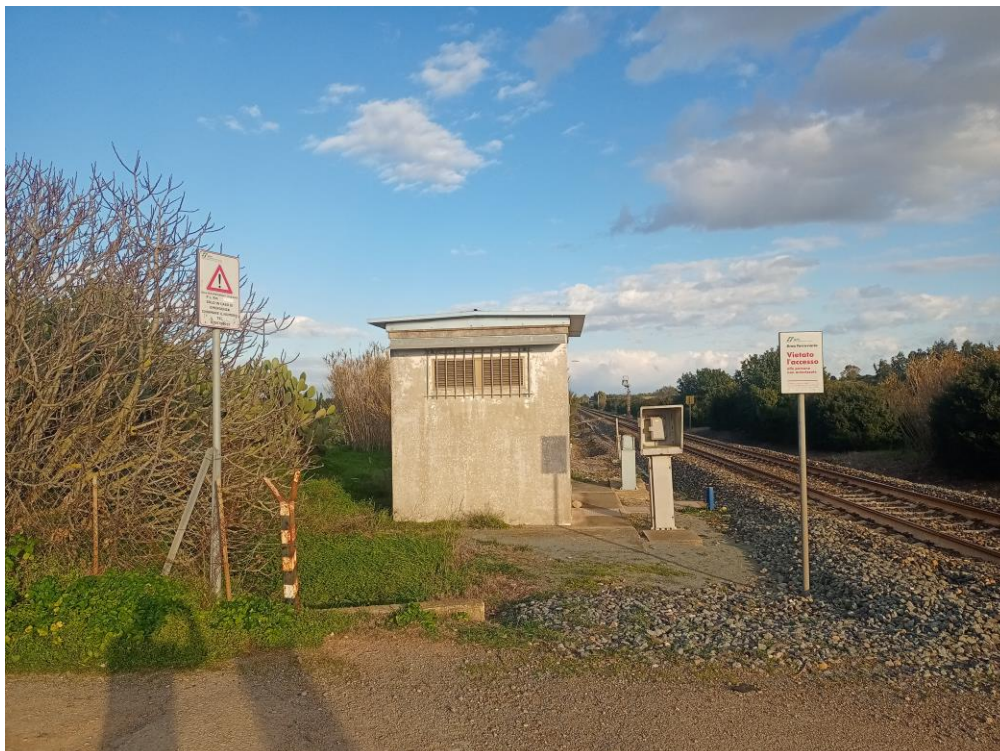
SOTTOSERVIZIO N° 7

Tipologia: ATTRAVERSAMENTO LINEA MEDIA TENSIONE

Ubicazione: Km 4+150 nuova linea

Titolare del servizio interferente: Terna

Caratteristiche costruttive: Attraversamento aereo

Documenti reperiti: Rilievo visivo

Figura 31 Palo Elettrico Media Tensione

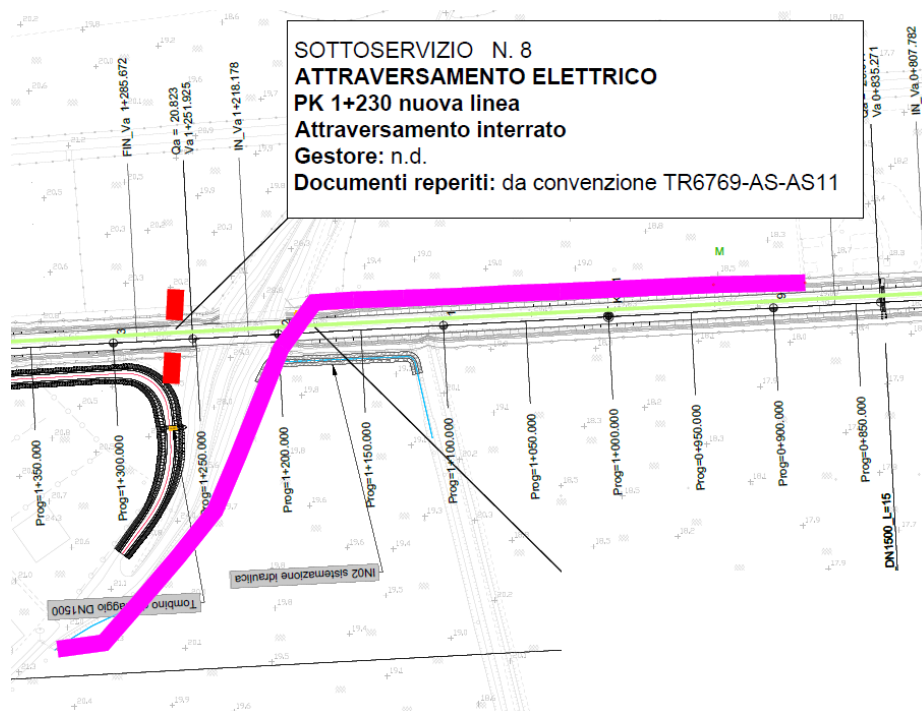
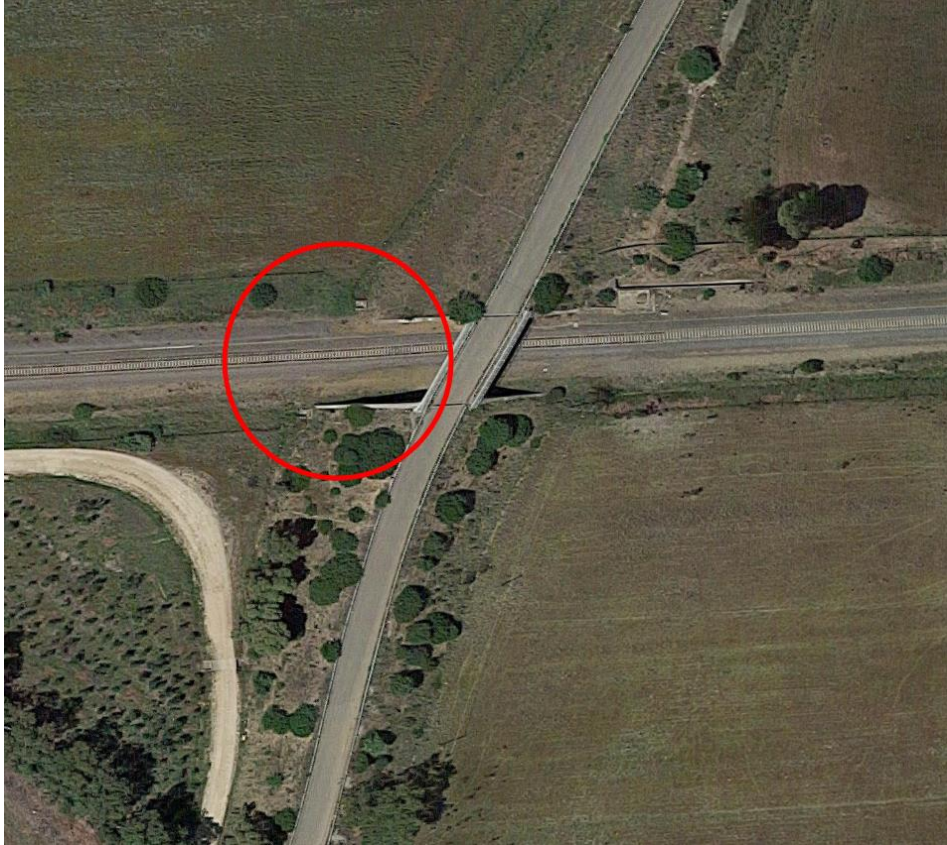
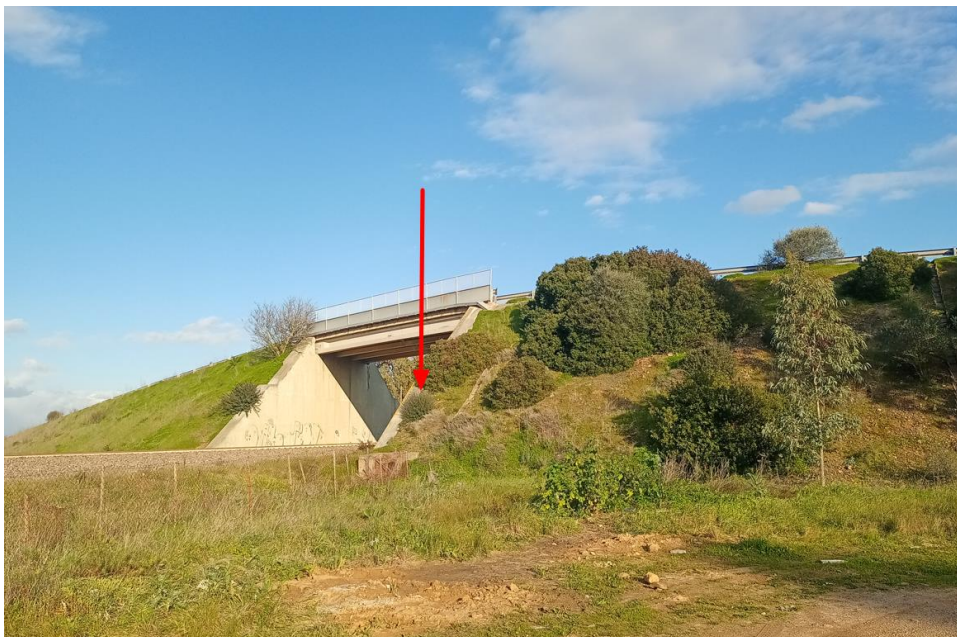
SOTTOSERVIZIO N° 8

Tipologia: ATTRAVERSAMENTO ELETTRICO

Ubicazione: Km 1+230 nuova linea

Titolare del servizio interferente: n.d.

Caratteristiche costruttive: Attraversamento interrato

Documenti reperiti: Da convenzione TR6769-AS-AS11 risulta esserci un attraversamento elettrico ma che non è stato riscontrato da rilievo visivo
