GRE CODE  
**GRE.EEC.R.73.IT.W.12420.05.032.02**

# INTEGRALE RICOSTRUZIONE DELL'IMPIANTO EOLICO DI NICOSIA

## PROGETTO DEFINITIVO

### Allegati Relazione Archeologica GNA\_VPIA

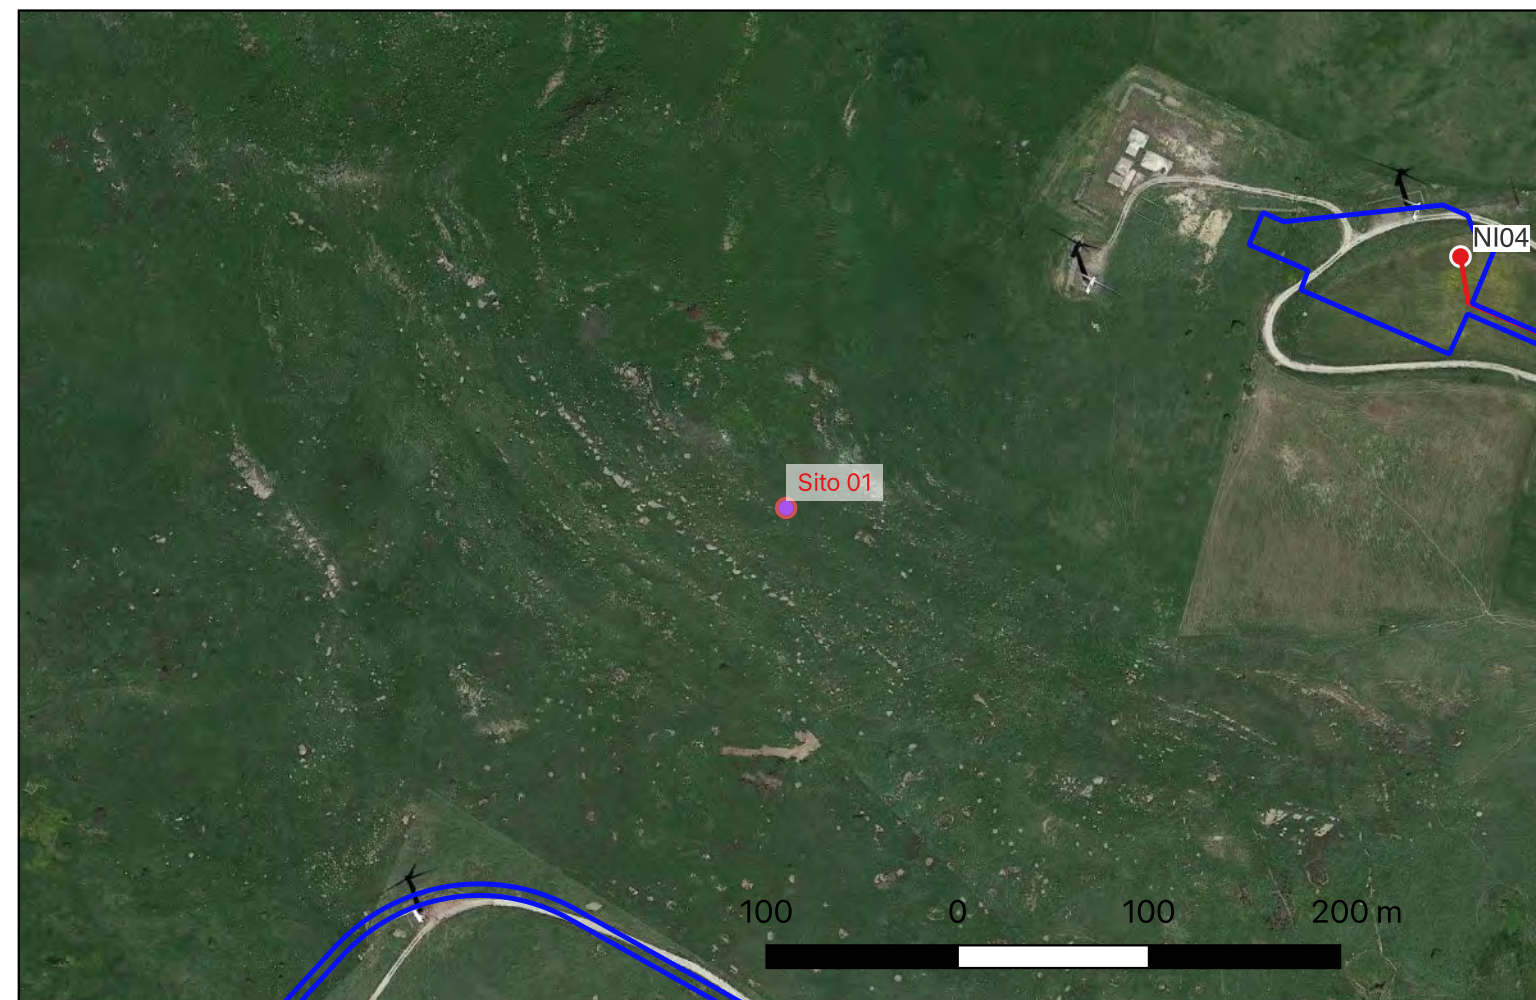
## Sito 01 - Monte Ferrante (SOPR-EN-ME\_2023\_0037-AKS\_000037\_01)

**Definizione e cronologia:** area ad uso funerario, {sepolcreto rupestre}. {Età Romano imperiale, Età dei Metalli},  
Frequentazione anche di età greca (non presente in tabella).

Il sito di Monte Ferrante è stato segnalato per la prima volta nella seconda metà del XIX secolo da Francesco Minà Palumbo, eminente studioso e naturalista originario di Castelbuono, che riportava la presenza in alcune cavità rinvenute sul monte di un'accetta "di roccia silicea a grana finissima. ... Questa accetta ha la forma di un quadrato allungato, ben levigata su tutti i lati. ... La sua lunghezza è di 9 cm, la larghezza di 6 cm ", da lui quindi attribuita ad età preistorica. Tale segnalazione è stata, quindi, ripresa dal Marchese De Gregorio all'inizio del XX secolo. Il sito di Monte Ferrante è stato più recentemente verificato dal Mannino che, pur confermando la natura 'preistorica' dell'accetta segnalata dal Minà Palumbo, interpreta i due ipogei come tombe rupestri paleocristiane, considerato che da un punto di vista architettonico queste presentano pianta quadrangolare e i resti di sepolture ad arcosolio di età romano imperiale (III-V sec. d.C.) scavate lungo le pareti interne. Insieme con le vaghe indicazioni per la frequentazione del sito in età preistorica e quelle più evidenti per l'età romana e tardo antica, riferimenti più chiari alla frequentazione in età greca arcaica e classica vengono dalle più recenti indagini nella chora di Halaesa condotte dall'Università di Palermo. Monte Ferrante infatti è stato definito come un piccolo centro, forse un phrourion o postazione militare.

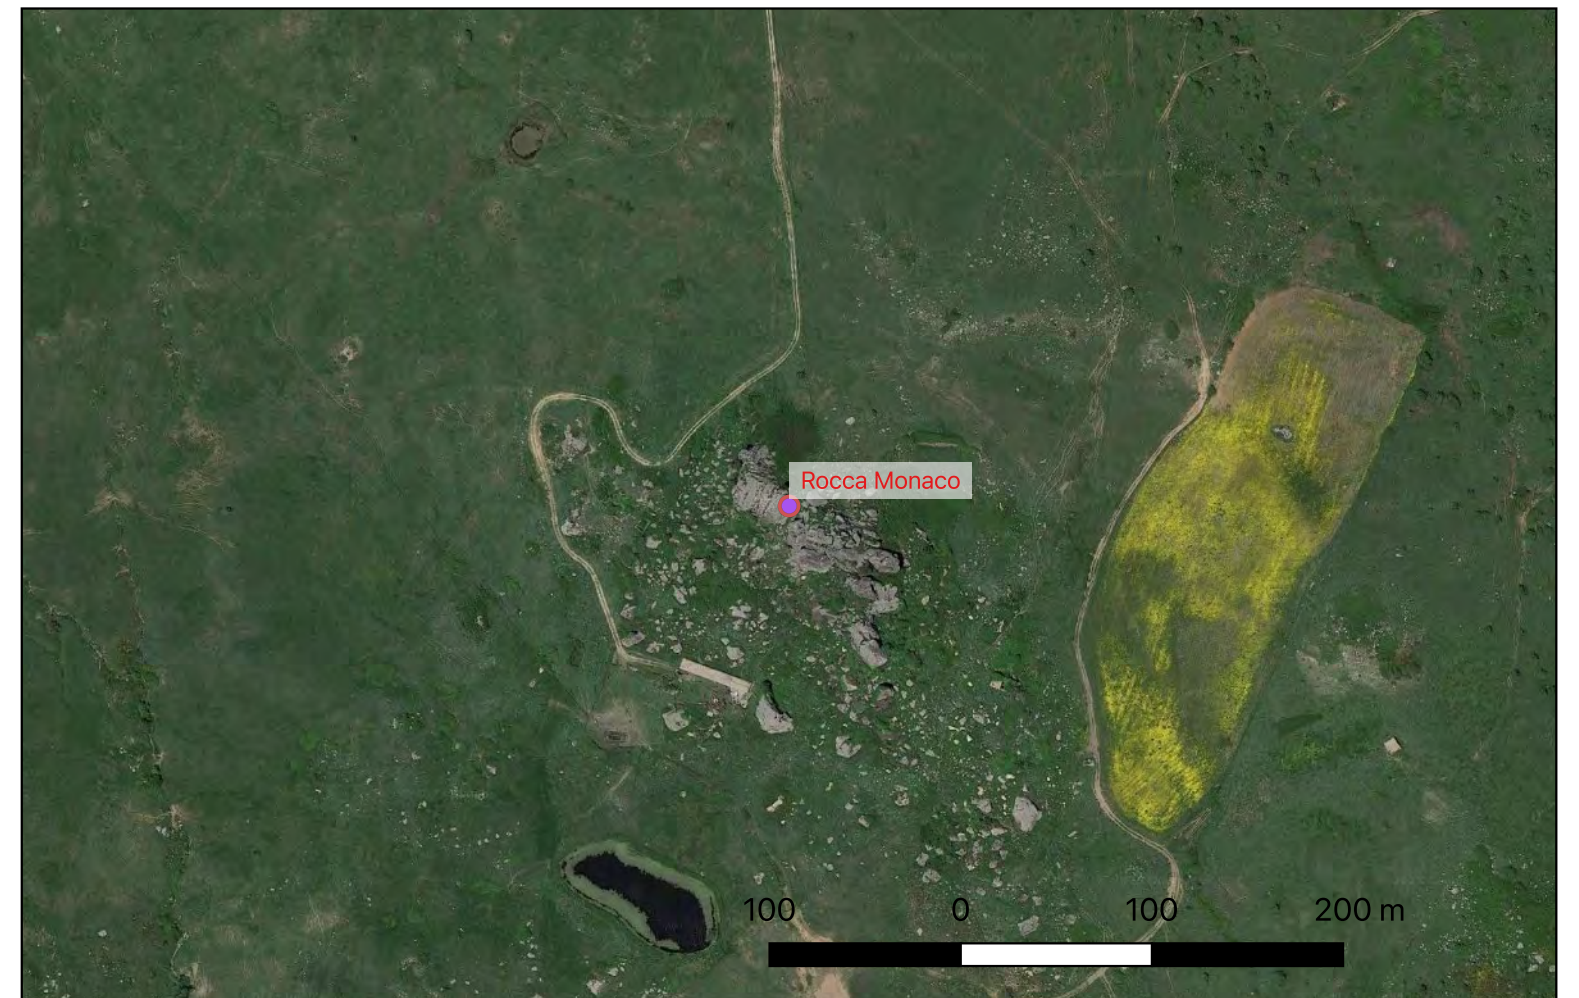
## Sito 02 - Rocca Monaco (SOPR-EN-ME\_2023\_0037-AKS\_000037\_02)

**Definizione e cronologia:** struttura abitativa, {abitazione rupestre}, {Età Altomedievale},

Lungo le pareti rocciose del piccolo rilievo di Rocca Monaco si conservano i resti di un abituro rupestre, forse utilizzato da un eremita in età altomedievale

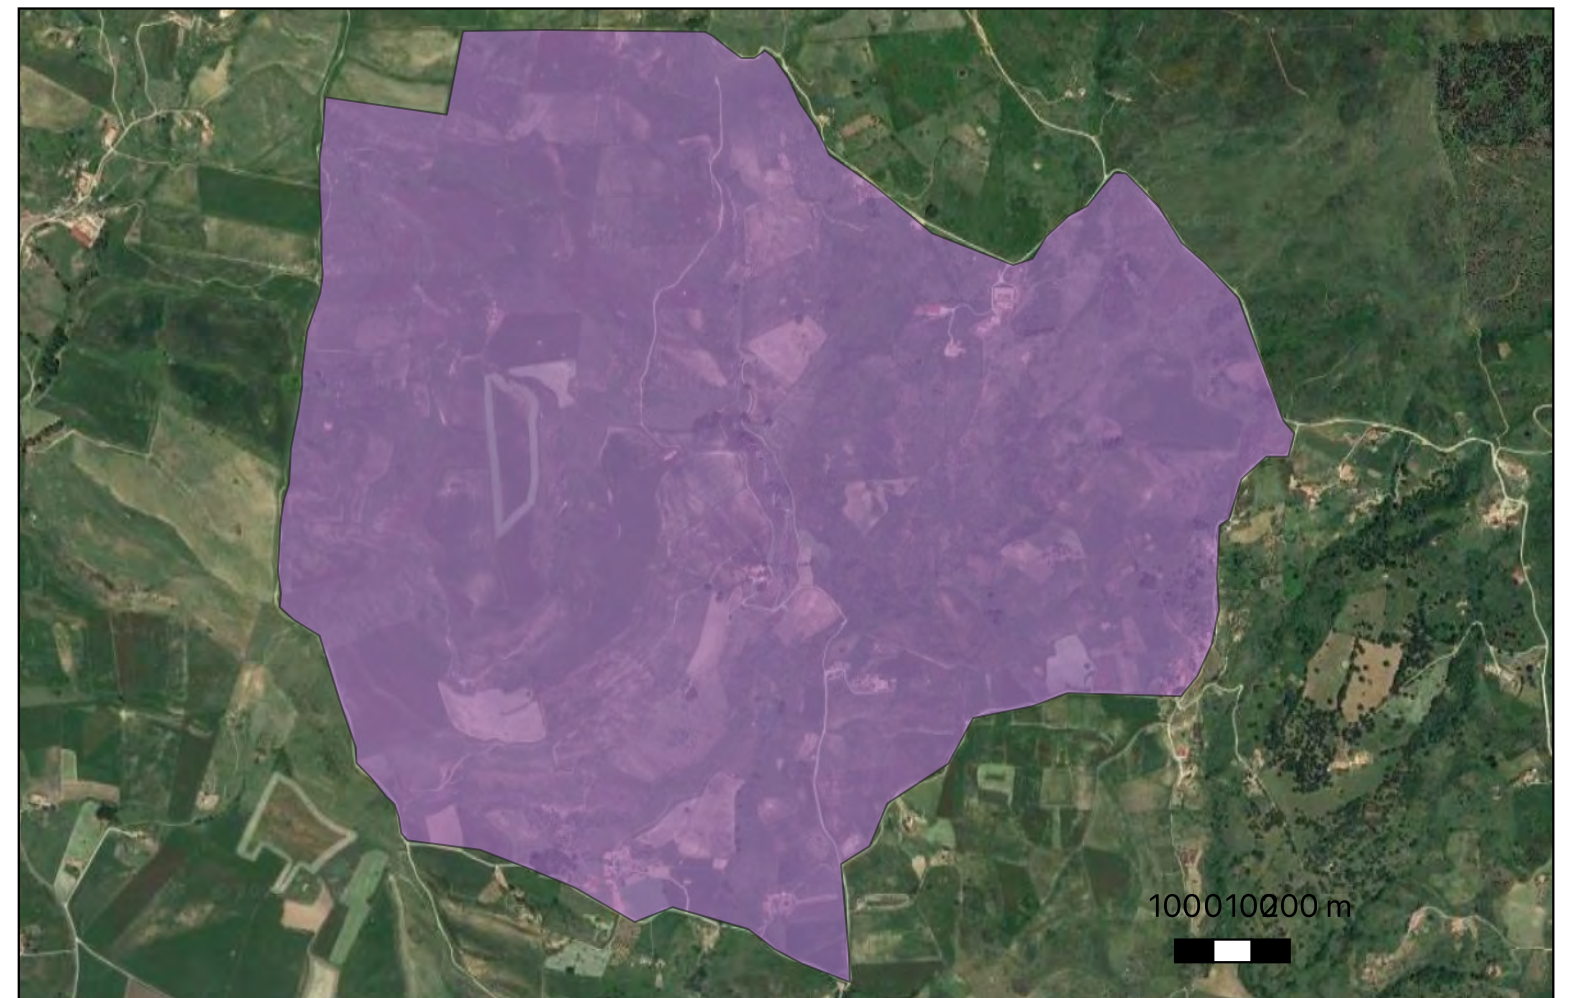
## Sito 03 - C.da Casalini-Cozzo della Croce-Grotte della Lonfana (SOPR-EN-ME\_2023\_0037-AKS\_000037\_03)

**Definizione e cronologia:** sito pluristratificato, {}. {Età Tardoantica, Età Medievale},

Area di interesse archeologico denominata C.da Casalini-Cozzo della Croce-Grotte della Lonfana comprendente i siti di Cozzo della Croce-Grotte della Lonfana e quello di Costa Pidocchio, entrambi posti sempre a circa 4 km dall'area in progetto. Il primo è costituito da una serie di ipogei che si aprono lungo un costone roccioso che delimita ad Est Cozzo della Croce, aperto verso il sottostante torrente Casalini. L'ipogeo principale è un oratorio paleocristiano, identificato come S. Pietro della Vaccaria. È costituito da un grande ambiente scavato nella roccia con volta a botte, nei pressi del quale si aprono altri ipogei usati come necropoli e caratterizzati da tombe ad arcosolio e tombe sub divo scavate lungo le pareti e su fondo roccioso, oltre che ad una sorgente, nota come Acque della Lonfana. Anche nell'area di Costa Pidocchio sono noti diversi abituri rupestri con ipogei funerari di età tardo romana.

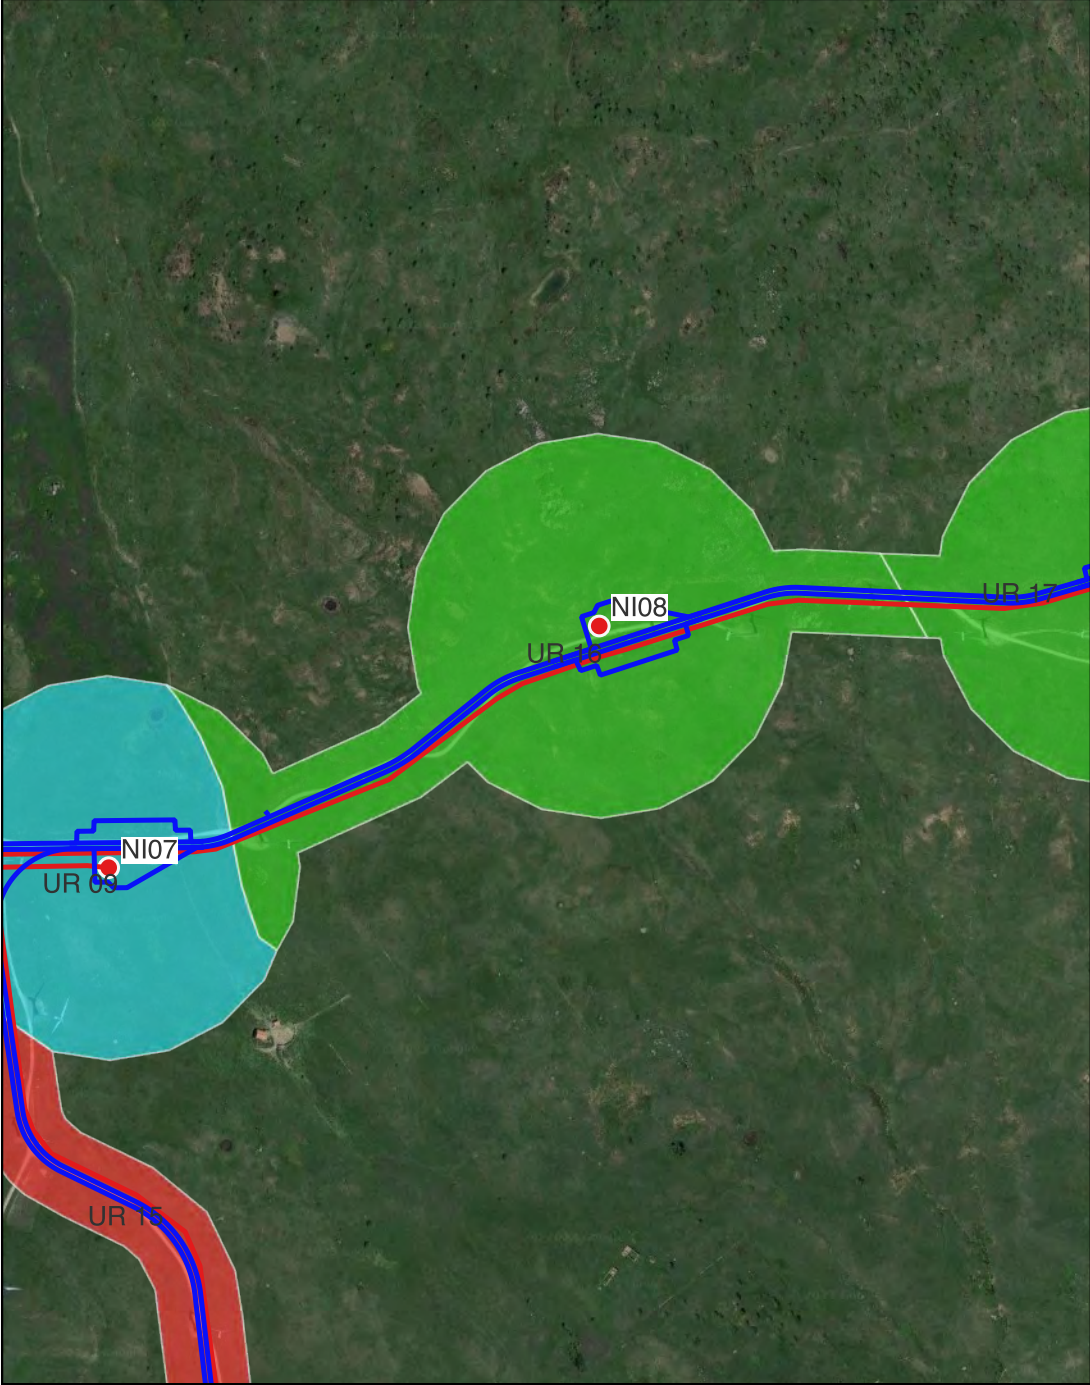
Copertura del suolo: superficie agricola utilizzata - UR comprendente parte delle strade di accesso all'aerogeneratore NI08 e la relativa piazzola di installazione. è attraversata dalla pista di cantiere esistente e delimitata su tutti i lati dai limiti dell'area da ricognire. La presenza di una fitta vegetazione non ne consente un'adeguata visibilità (foto nn. 49-52).

Sintesi geomorfologica: Suoli a tessitura argillosa.

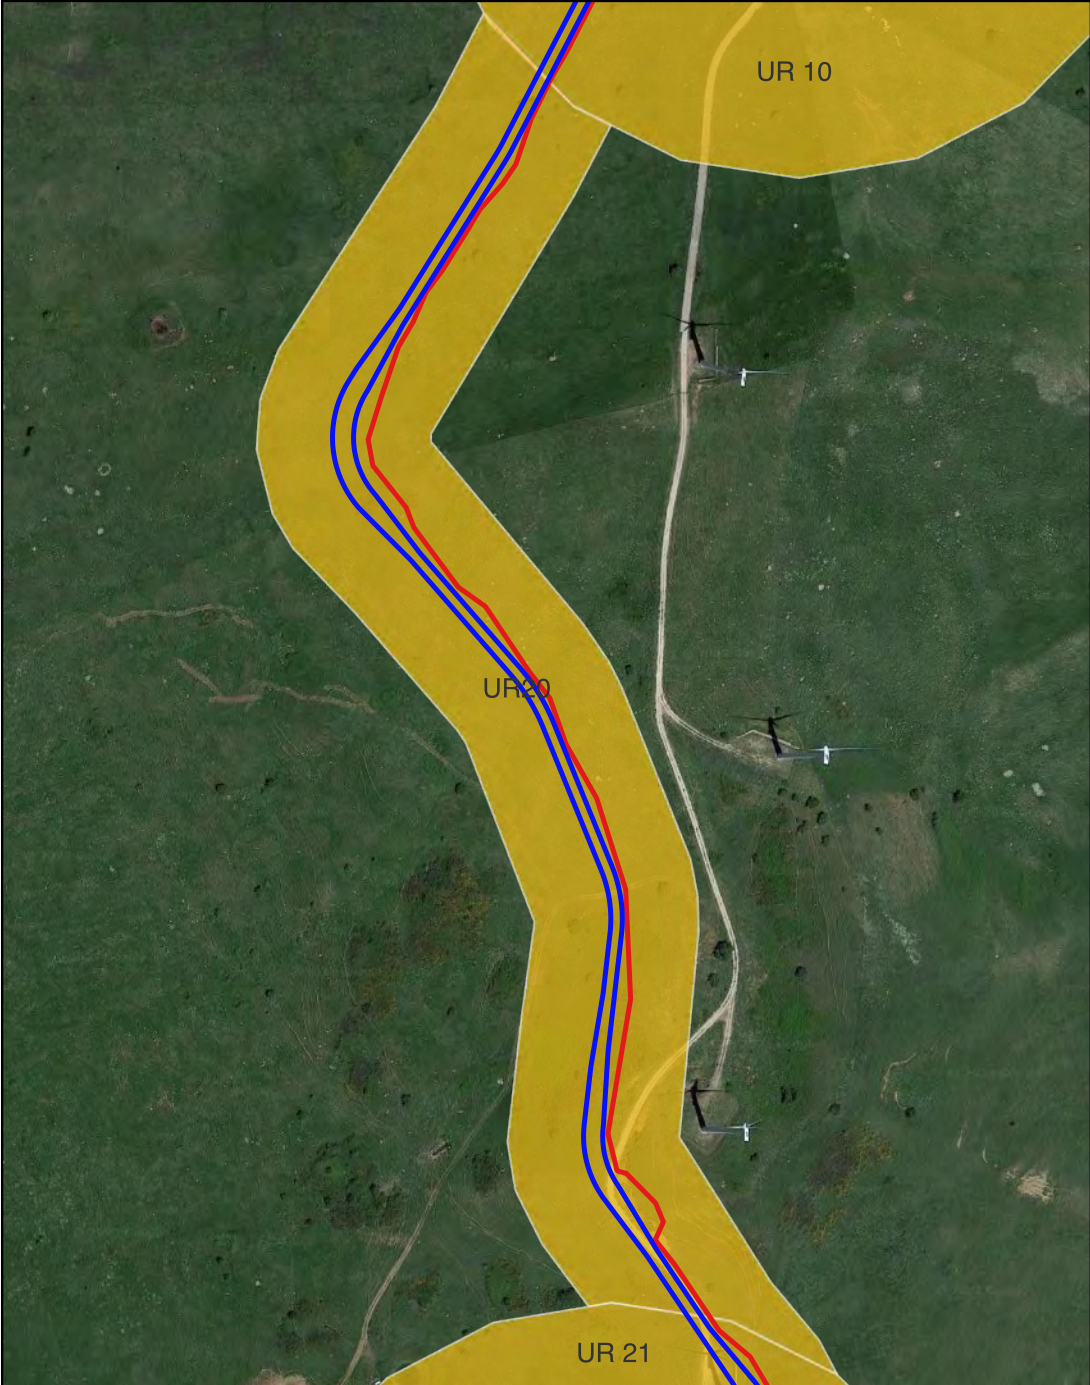
**Copertura del suolo:** superficie agricola utilizzata - UR comprendente l'area di passaggio del cavidotto interrato e della strada di accesso che collegherà gli aerogeneratori NI12 e NI13 che attraversa le pendici sud-occidentali di Monte della Grassa. La vegetazione presente consente una media visibilità della superficie del suolo (foto nn. 61-62). Nessun elemento archeologico rinvenuto.

**Sintesi geomorfologica:** Suoli a tessitura argillosa.
