PROGETTO DEFINITIVO PER LA COSTRUZIONE E L'ESERCIZIO
DI UN IMPIANTO EOLICO DI POTENZA 39.2 MW NEL COMUNE
DI GUGLIONESI E RELATIVE OPERE DI CONNESSIONE
(art. 23, d.lgs. 3 aprile 2006, n. 152)

SEZIONE ARCH - ARCHEOLOGIA

DETTAGLIO RICOGNIZIONI

LWG01_ARCH06

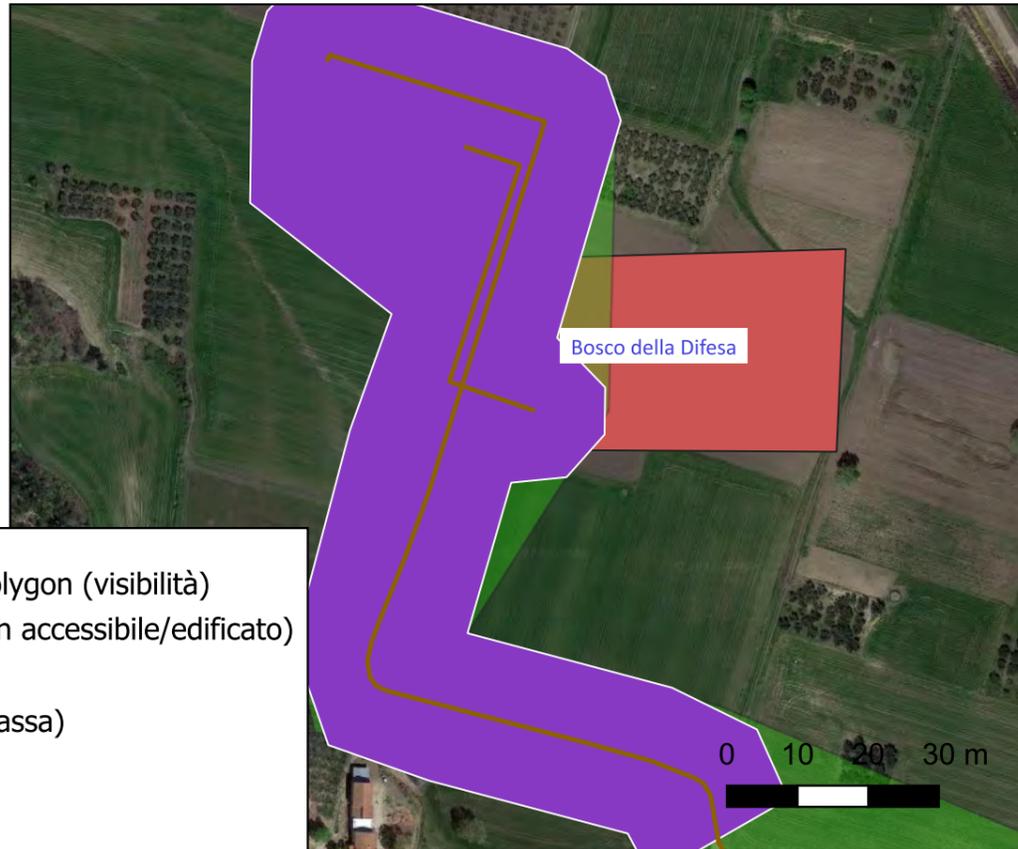
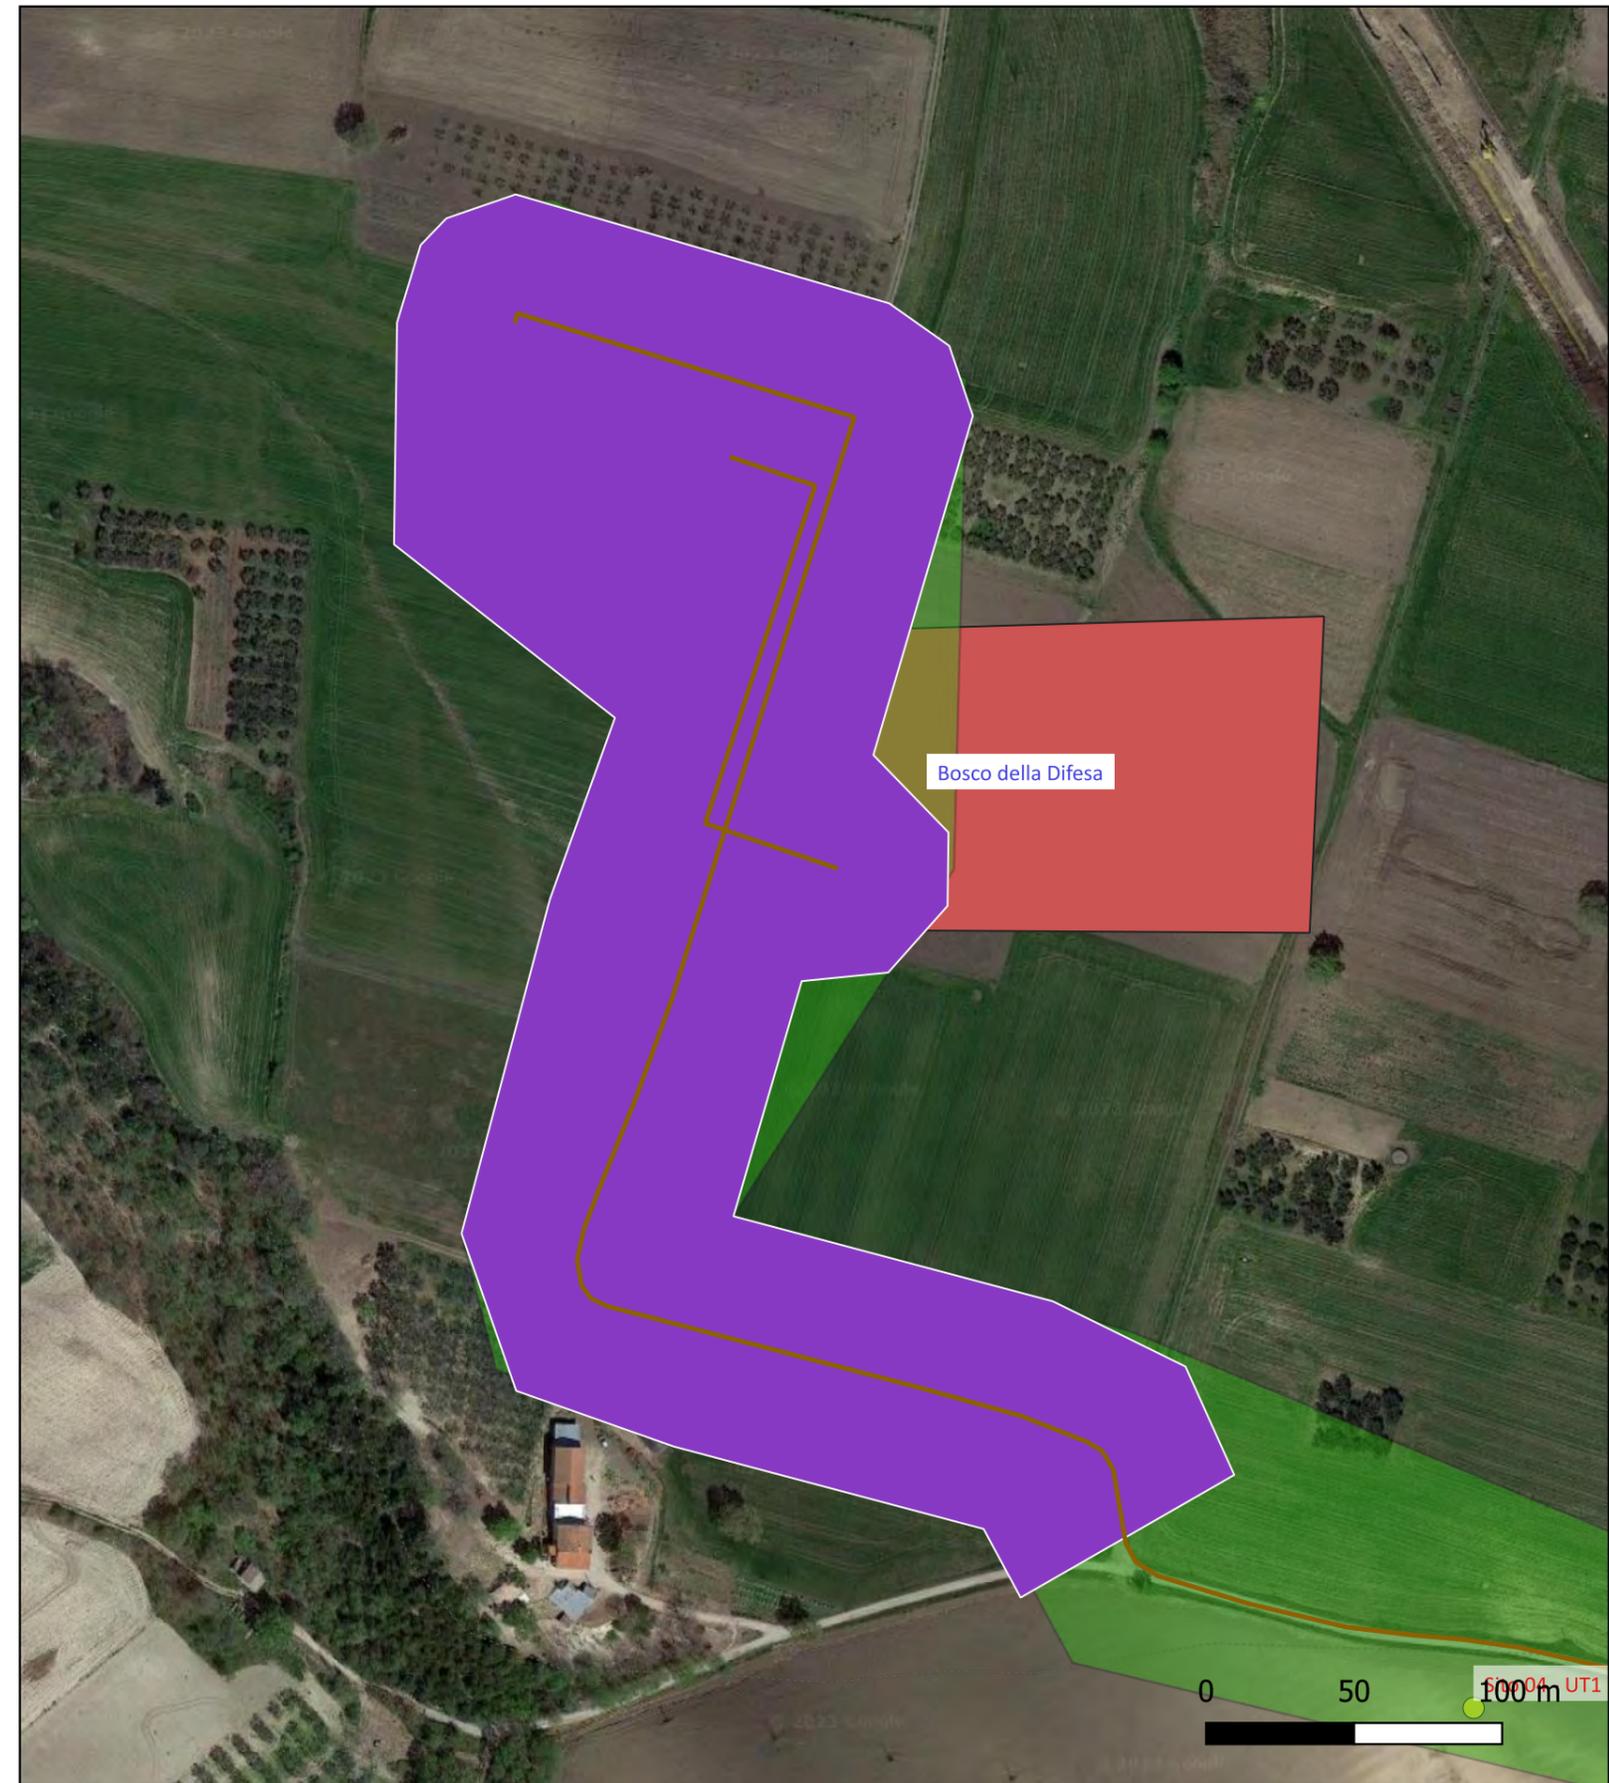
Unità di ricognizione UR 1 - Data 2023/09/09

Visibilità del suolo: 4

Copertura del suolo: superficie agricola utilizzata - Visibilità media, con tratti parzialmente coperti da vegetazione secca (frumento)

Sintesi geomorfologica: Area pianeggiante e favorevole all'insediamento umano in epoca antica

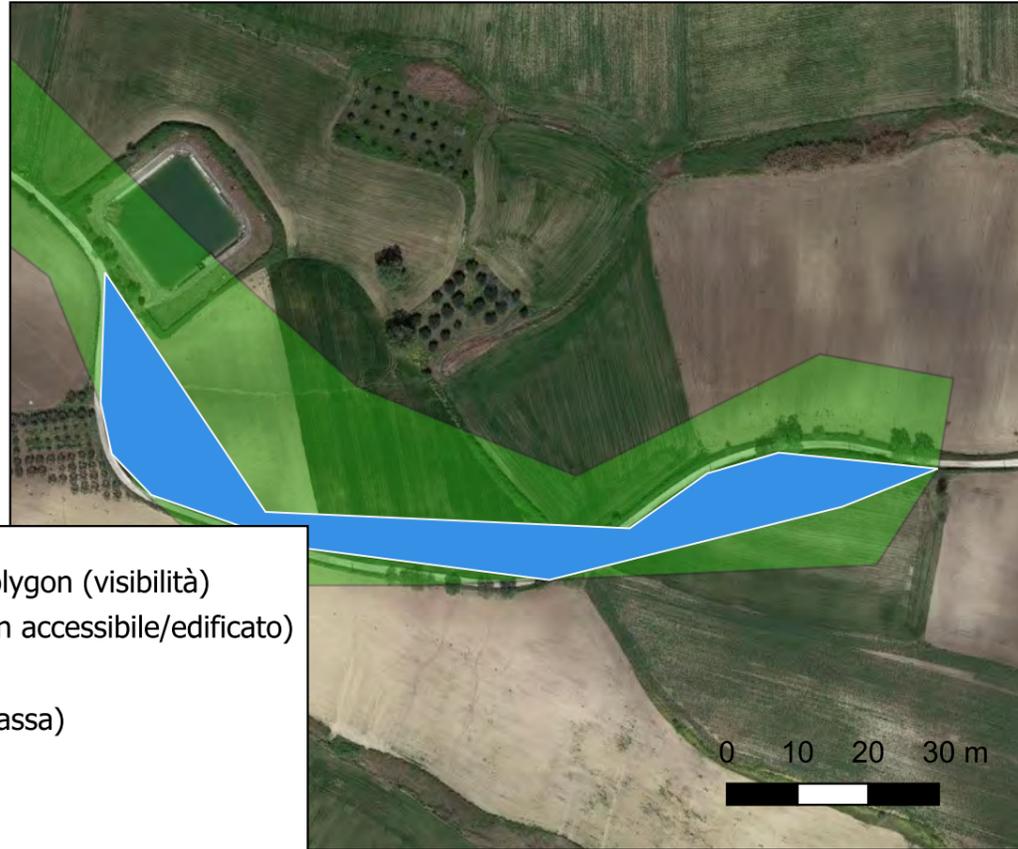
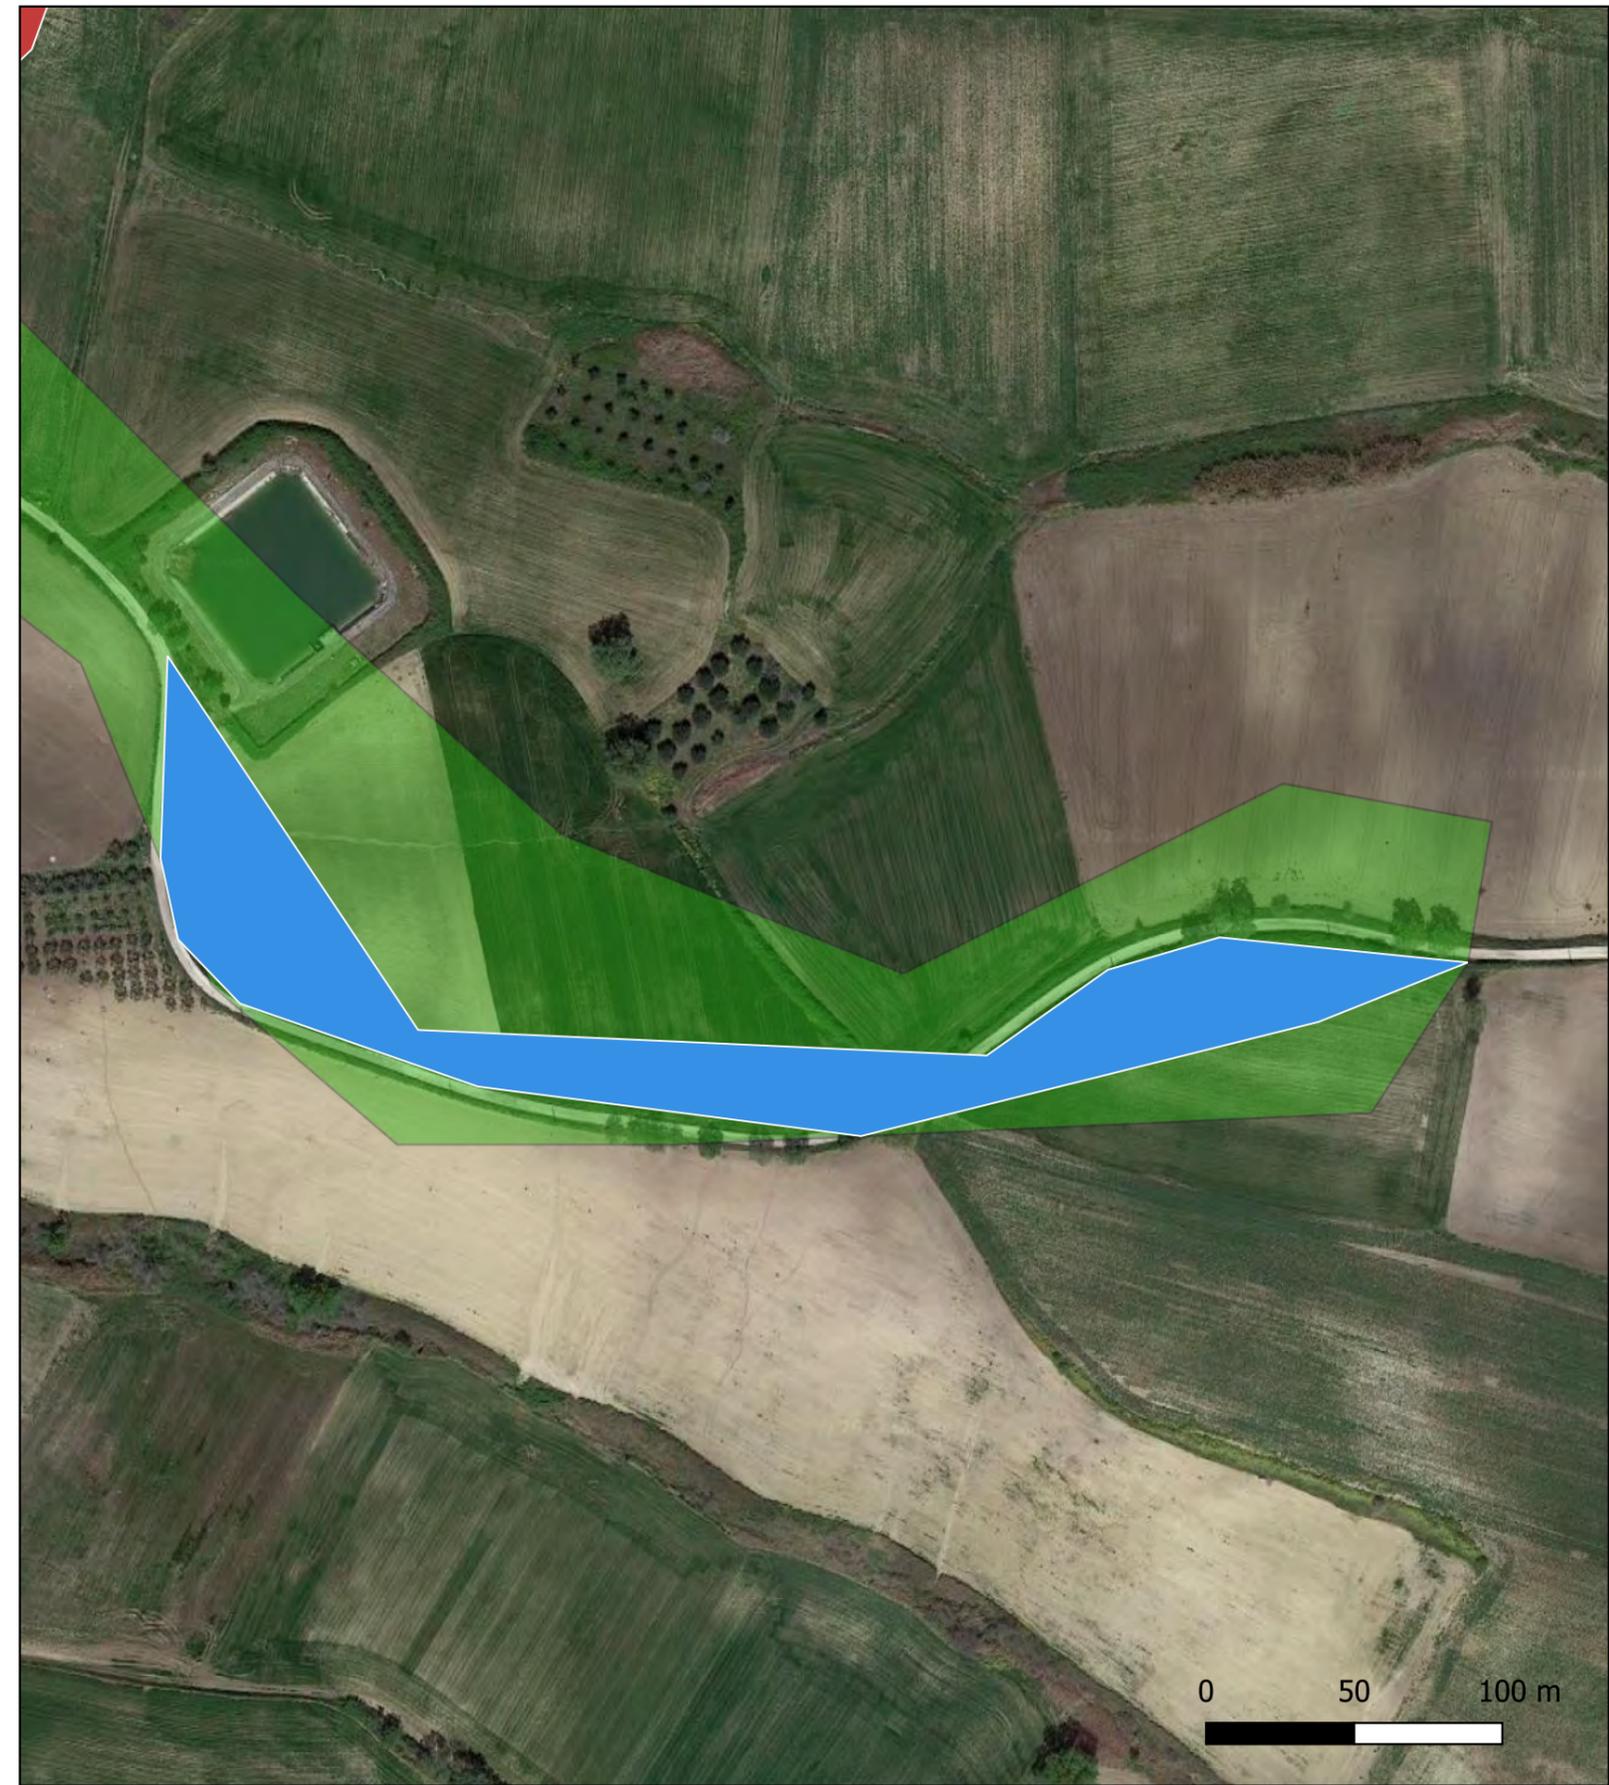
Unità di ricognizione UR 10 - Data 2023/09/10

Visibilità del suolo: 3

Copertura del suolo: superficie agricola utilizzata - Visibilità bassa. Ampi tratti con visibilità compromessa da vegetazione alta, in altre aree sono presenti sfalci di frumento che coprono il terreno

Sintesi geomorfologica: Pianeggiante, a tratti con pendenza variabile.

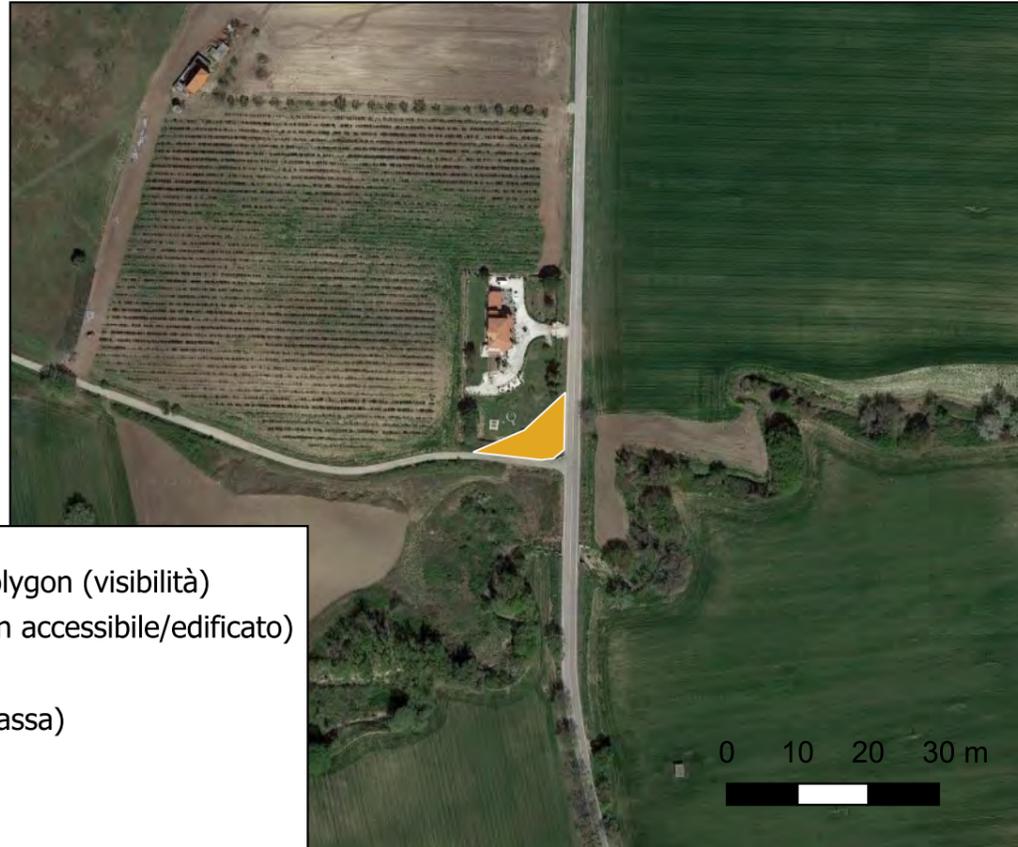
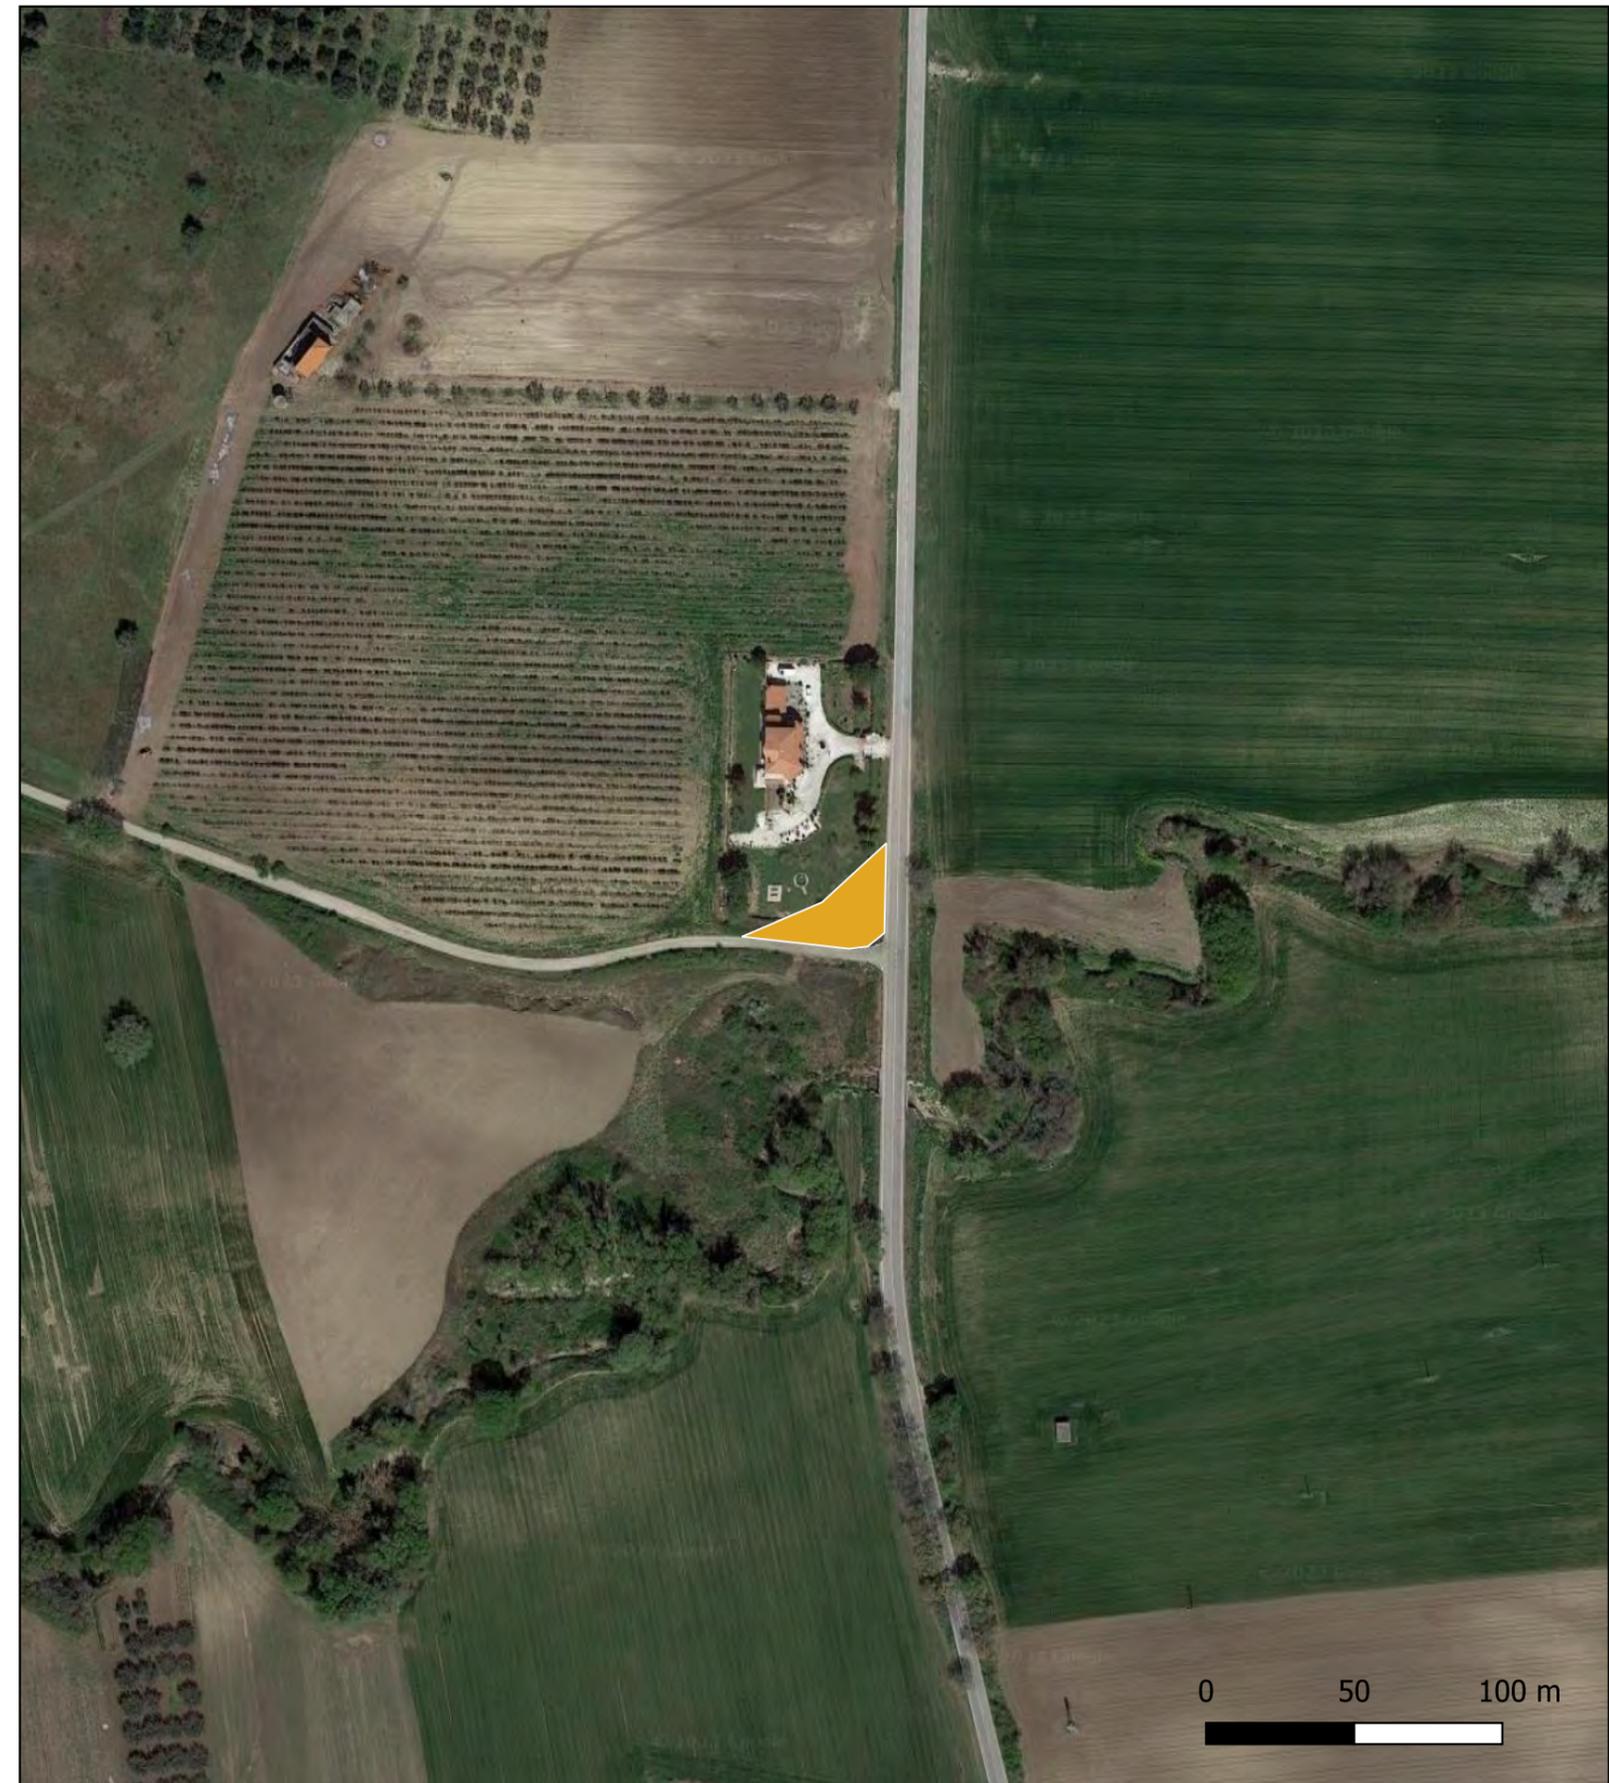
Unità di ricognizione UR 11 - Data 2023/09/10

Visibilità del suolo: 1

Copertura del suolo: superficie agricola utilizzata - Incolto. Vegetazione alta e coprente.

Sintesi geomorfologica: Pianeggiante

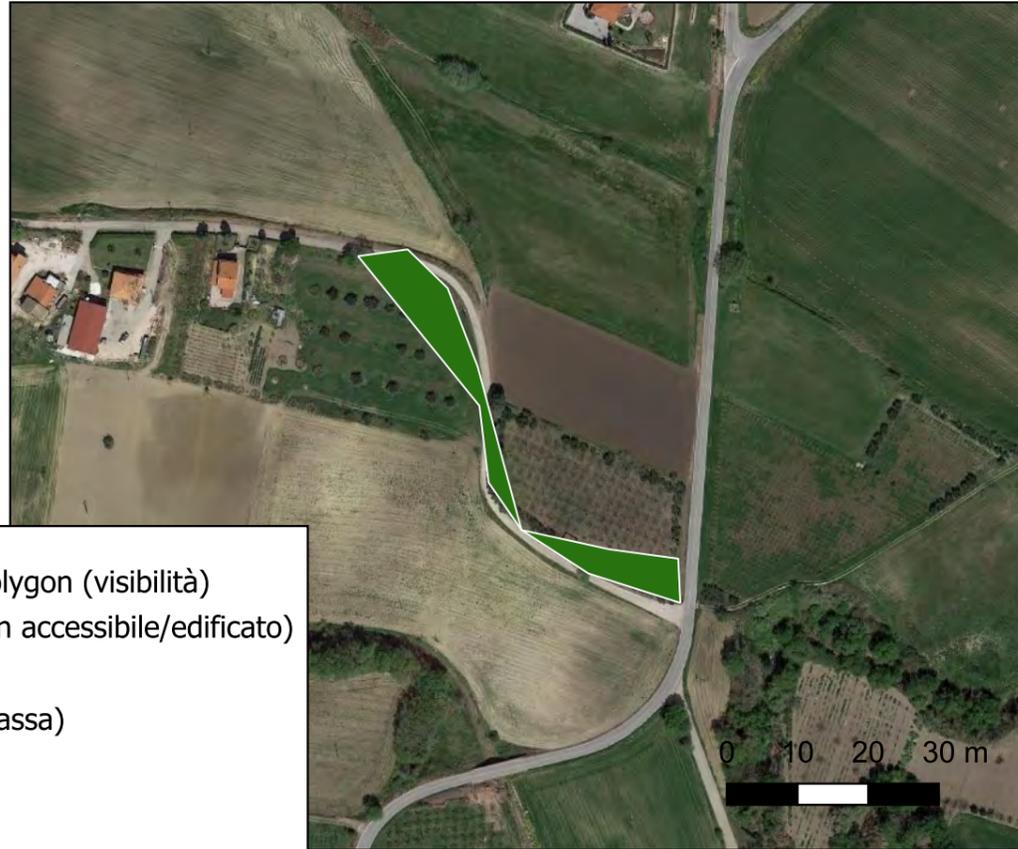
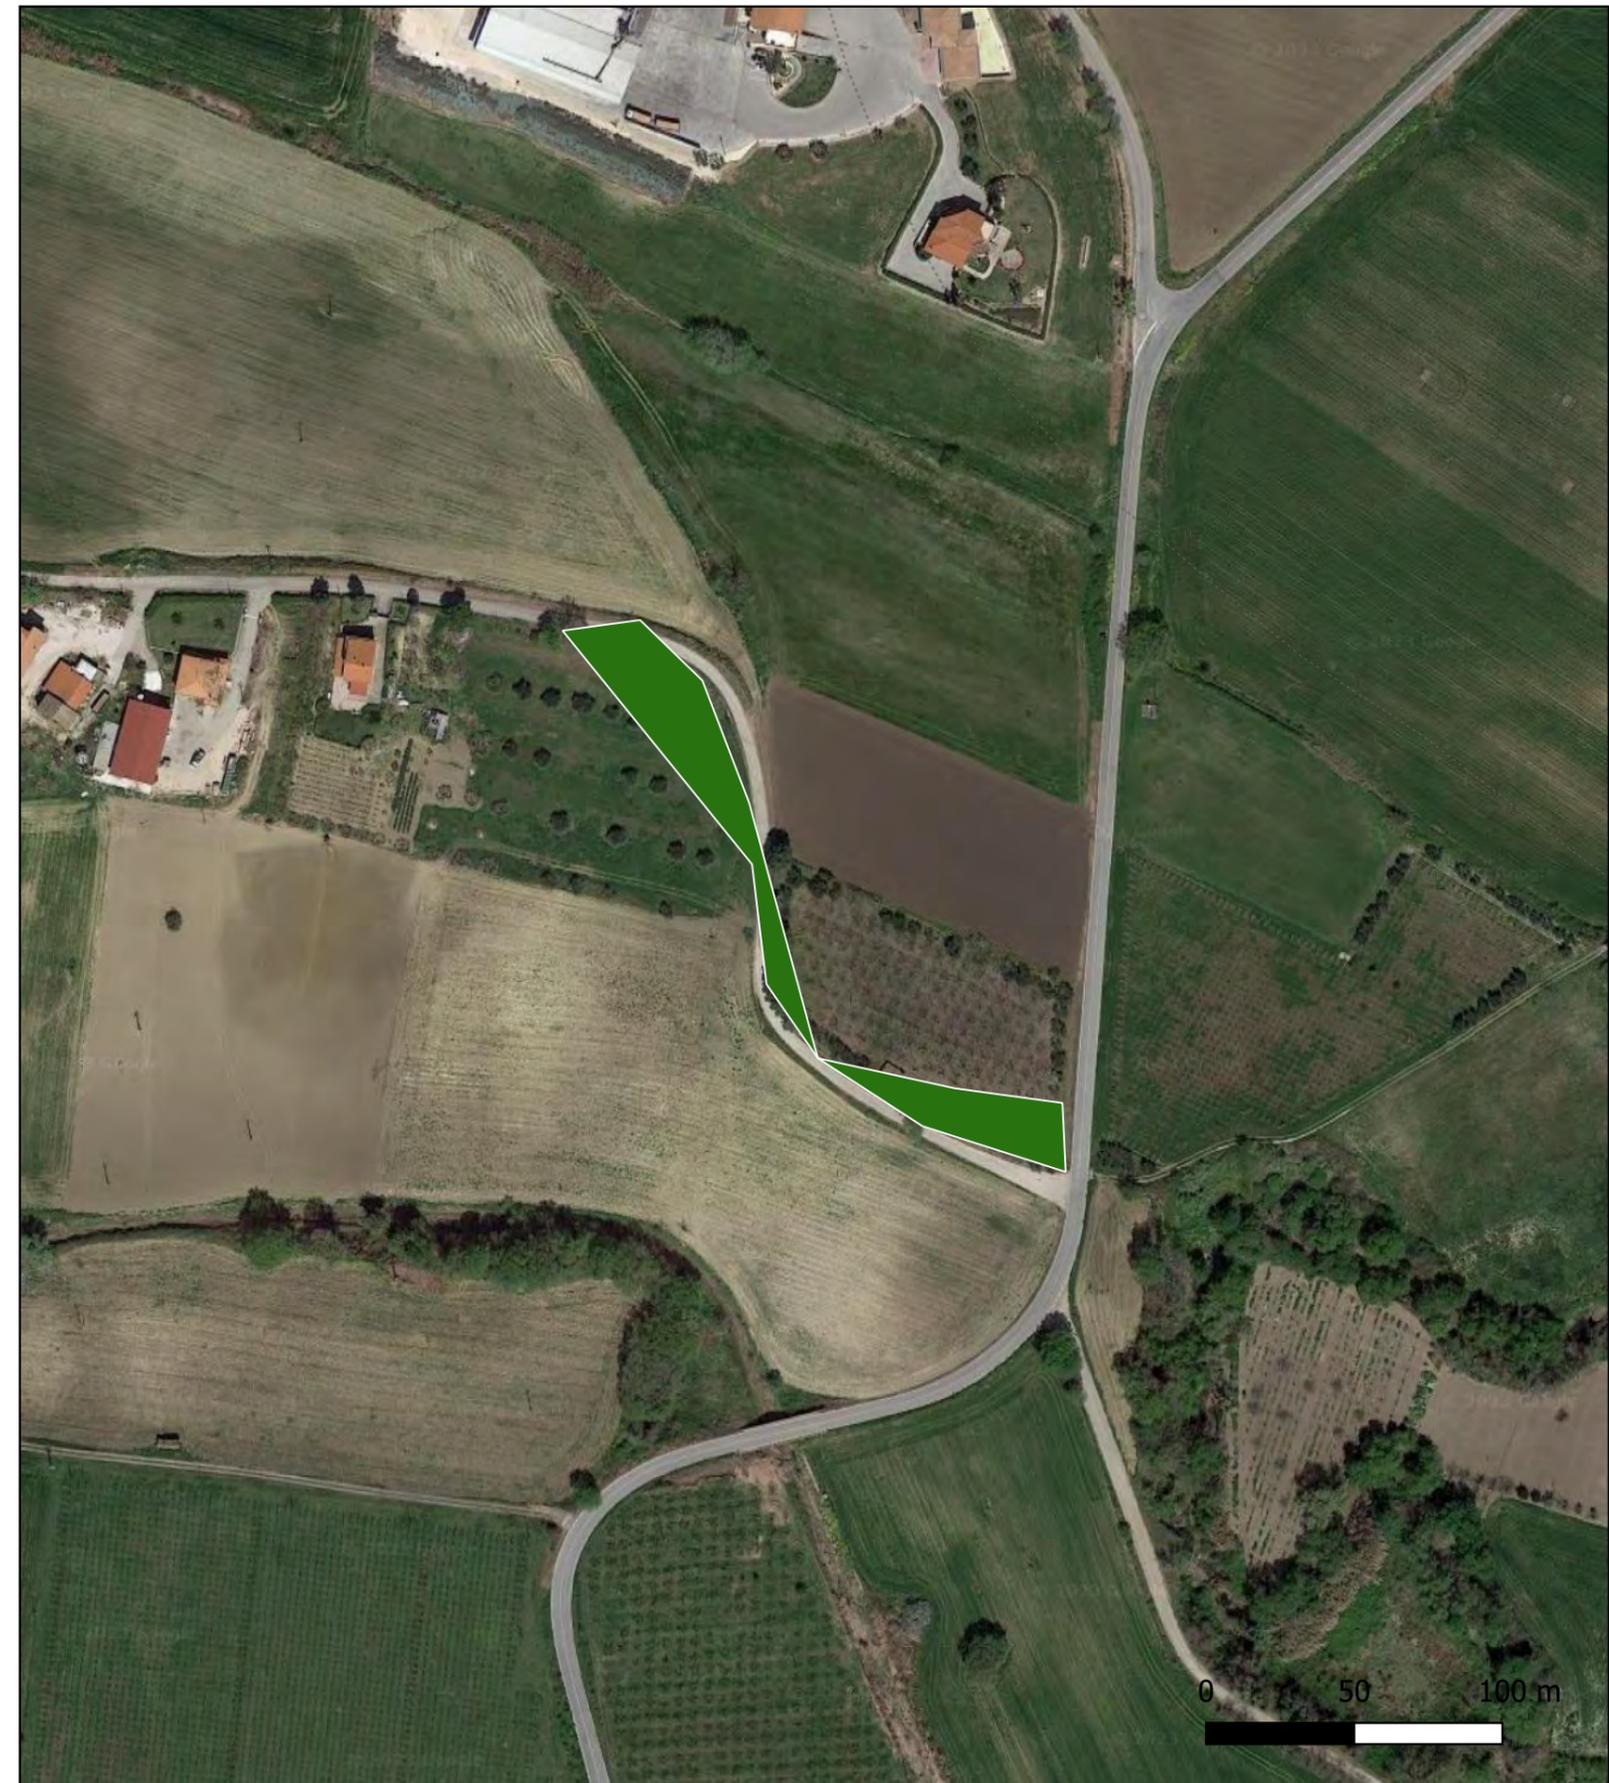
Unità di ricognizione UR 12 - Data 2023/09/10

Visibilità del suolo: 2

Copertura del suolo: superficie agricola utilizzata - Visibilità molto bassa, a tratti coprente. Uliveto

Sintesi geomorfologica: Pendenza costante, ma debole, in direzione Est

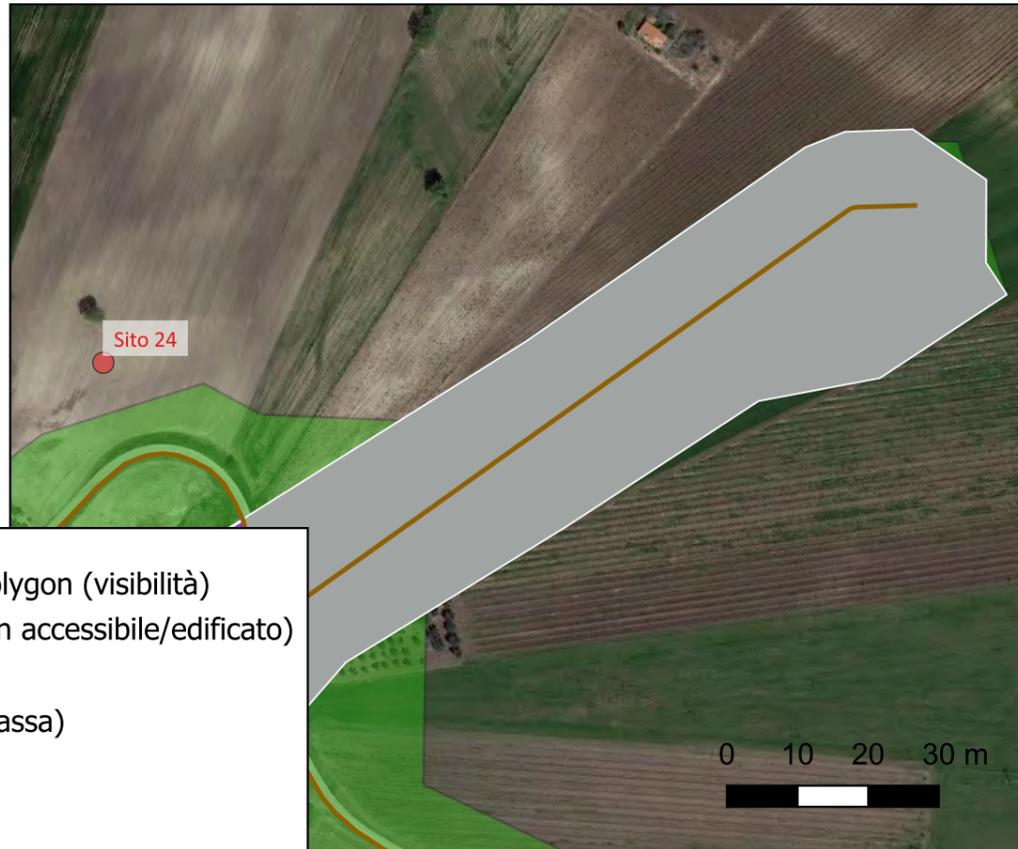
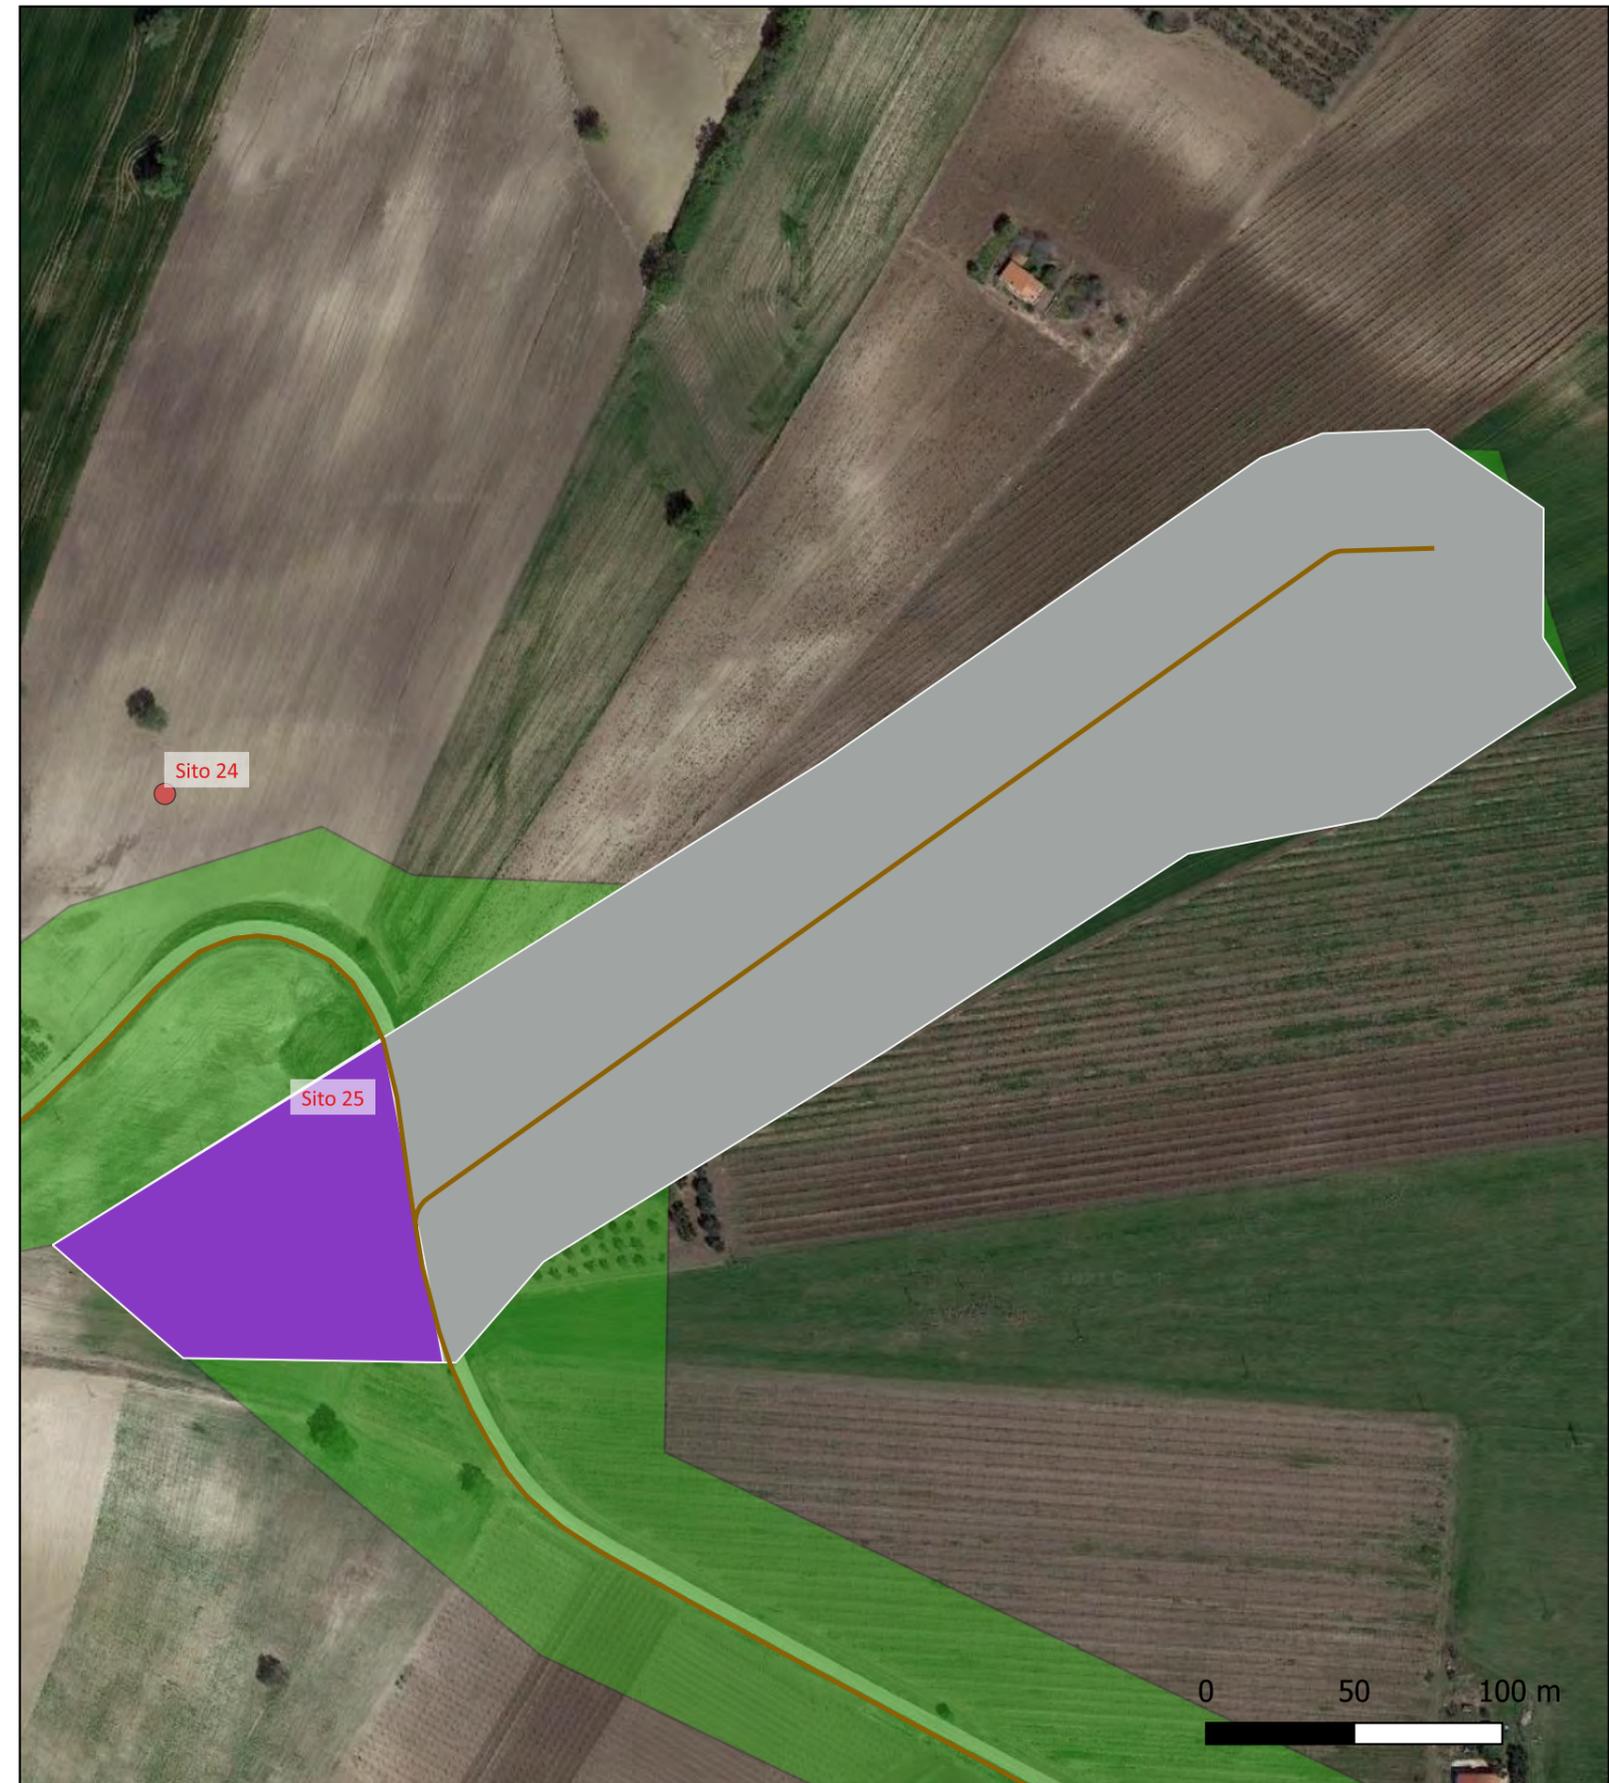
Unità di ricognizione UR 2 - Data 2023/09/10

Visibilità del suolo: 0 (area non accessibile)

Copertura del suolo: superficie agricola utilizzata - Variabile. L'area antistante presenta una visibilità alta, ma l'aerogeneratore WTG 6 è inaccessibile a causa della geomorfologia sfavorevole del terreno, molto acclive

Sintesi geomorfologica: Area di accesso (cavidotto e viabilità) con geomorfologia sfavorevole del terreno, molto acclive. La turbina sarà collocata a valle.

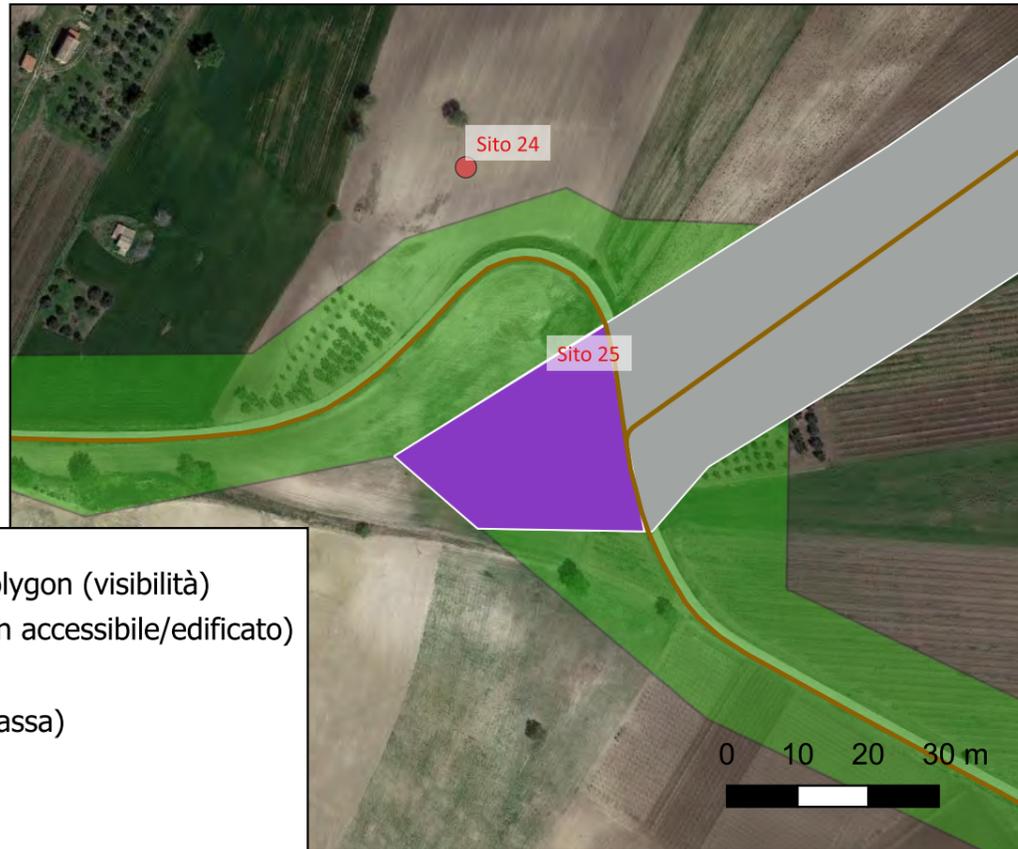
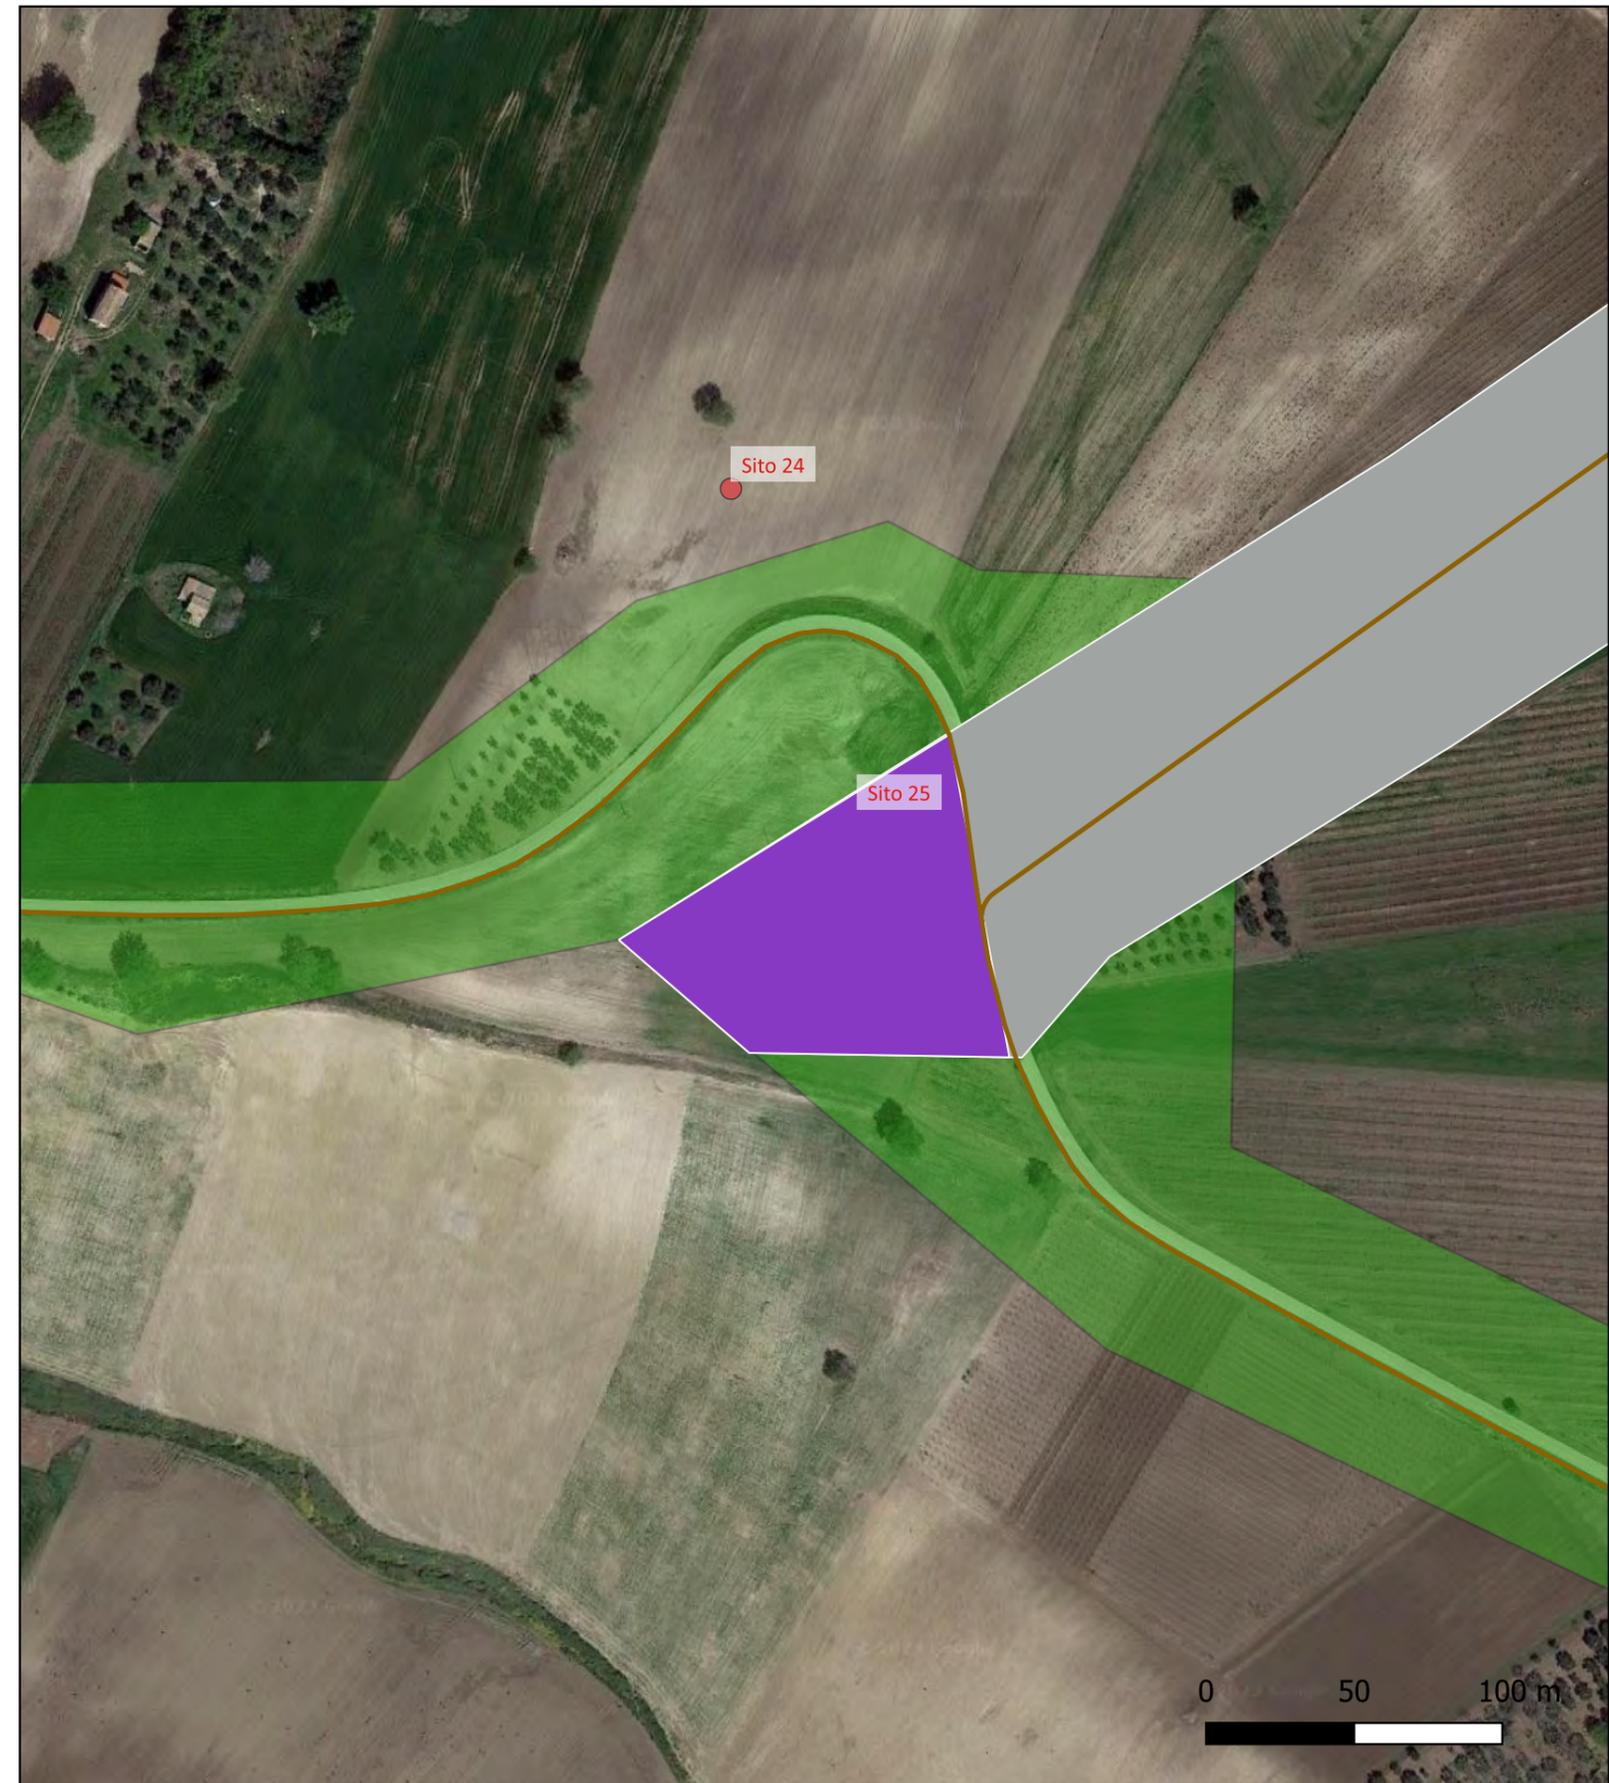
Unità di ricognizione UR 2b - Data 2023/09/10

Visibilità del suolo: 4

Copertura del suolo: superficie agricola utilizzata - Visibilità alta. Non sono stati riscontrati indicatori archeologici

Sintesi geomorfologica: Pianeggiante e favorevole all'insediamento umano in età antica
