PROGETTO DEFINITIVO PER LA COSTRUZIONE E L'ESERCIZIO
DI UN IMPIANTO EOLICO DI POTENZA 39.2 MW NEL COMUNE
DI GUGLIONESI E RELATIVE OPERE DI CONNESSIONE
(art. 23, d.lgs. 3 aprile 2006, n. 152)

SEZIONE ARCH - ARCHEOLOGIA

DETTAGLIO RICOGNIZIONI

LWG01_ARCH06

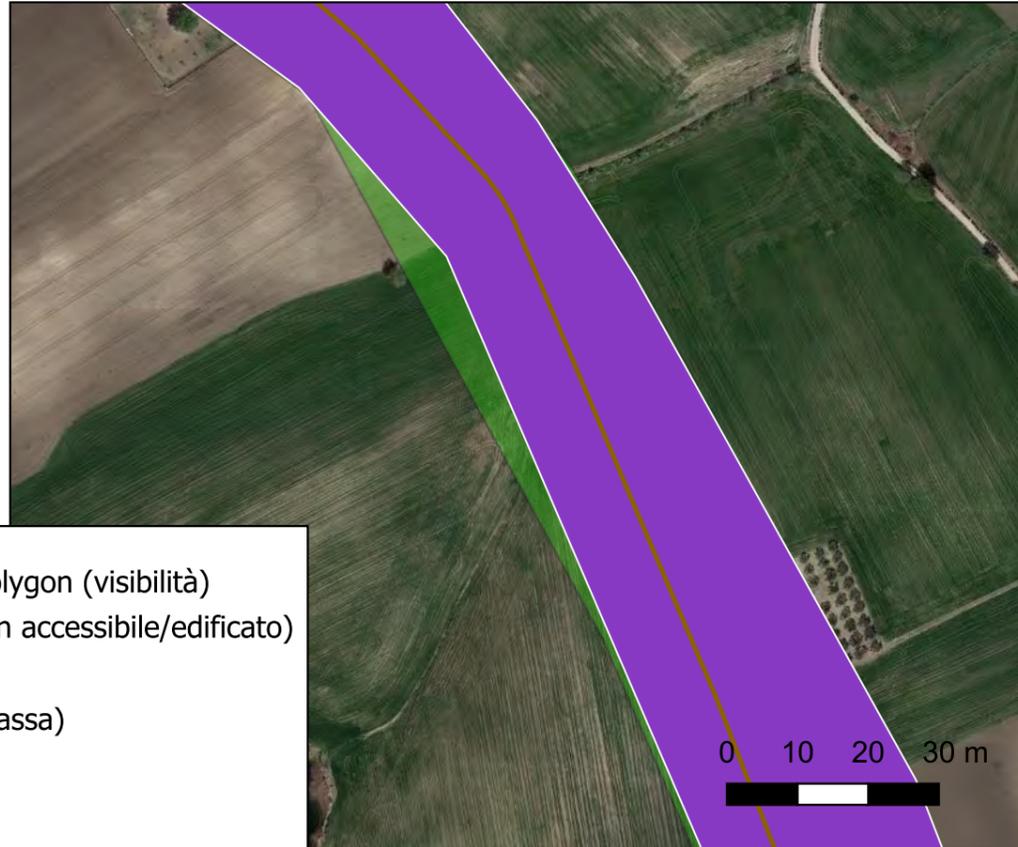
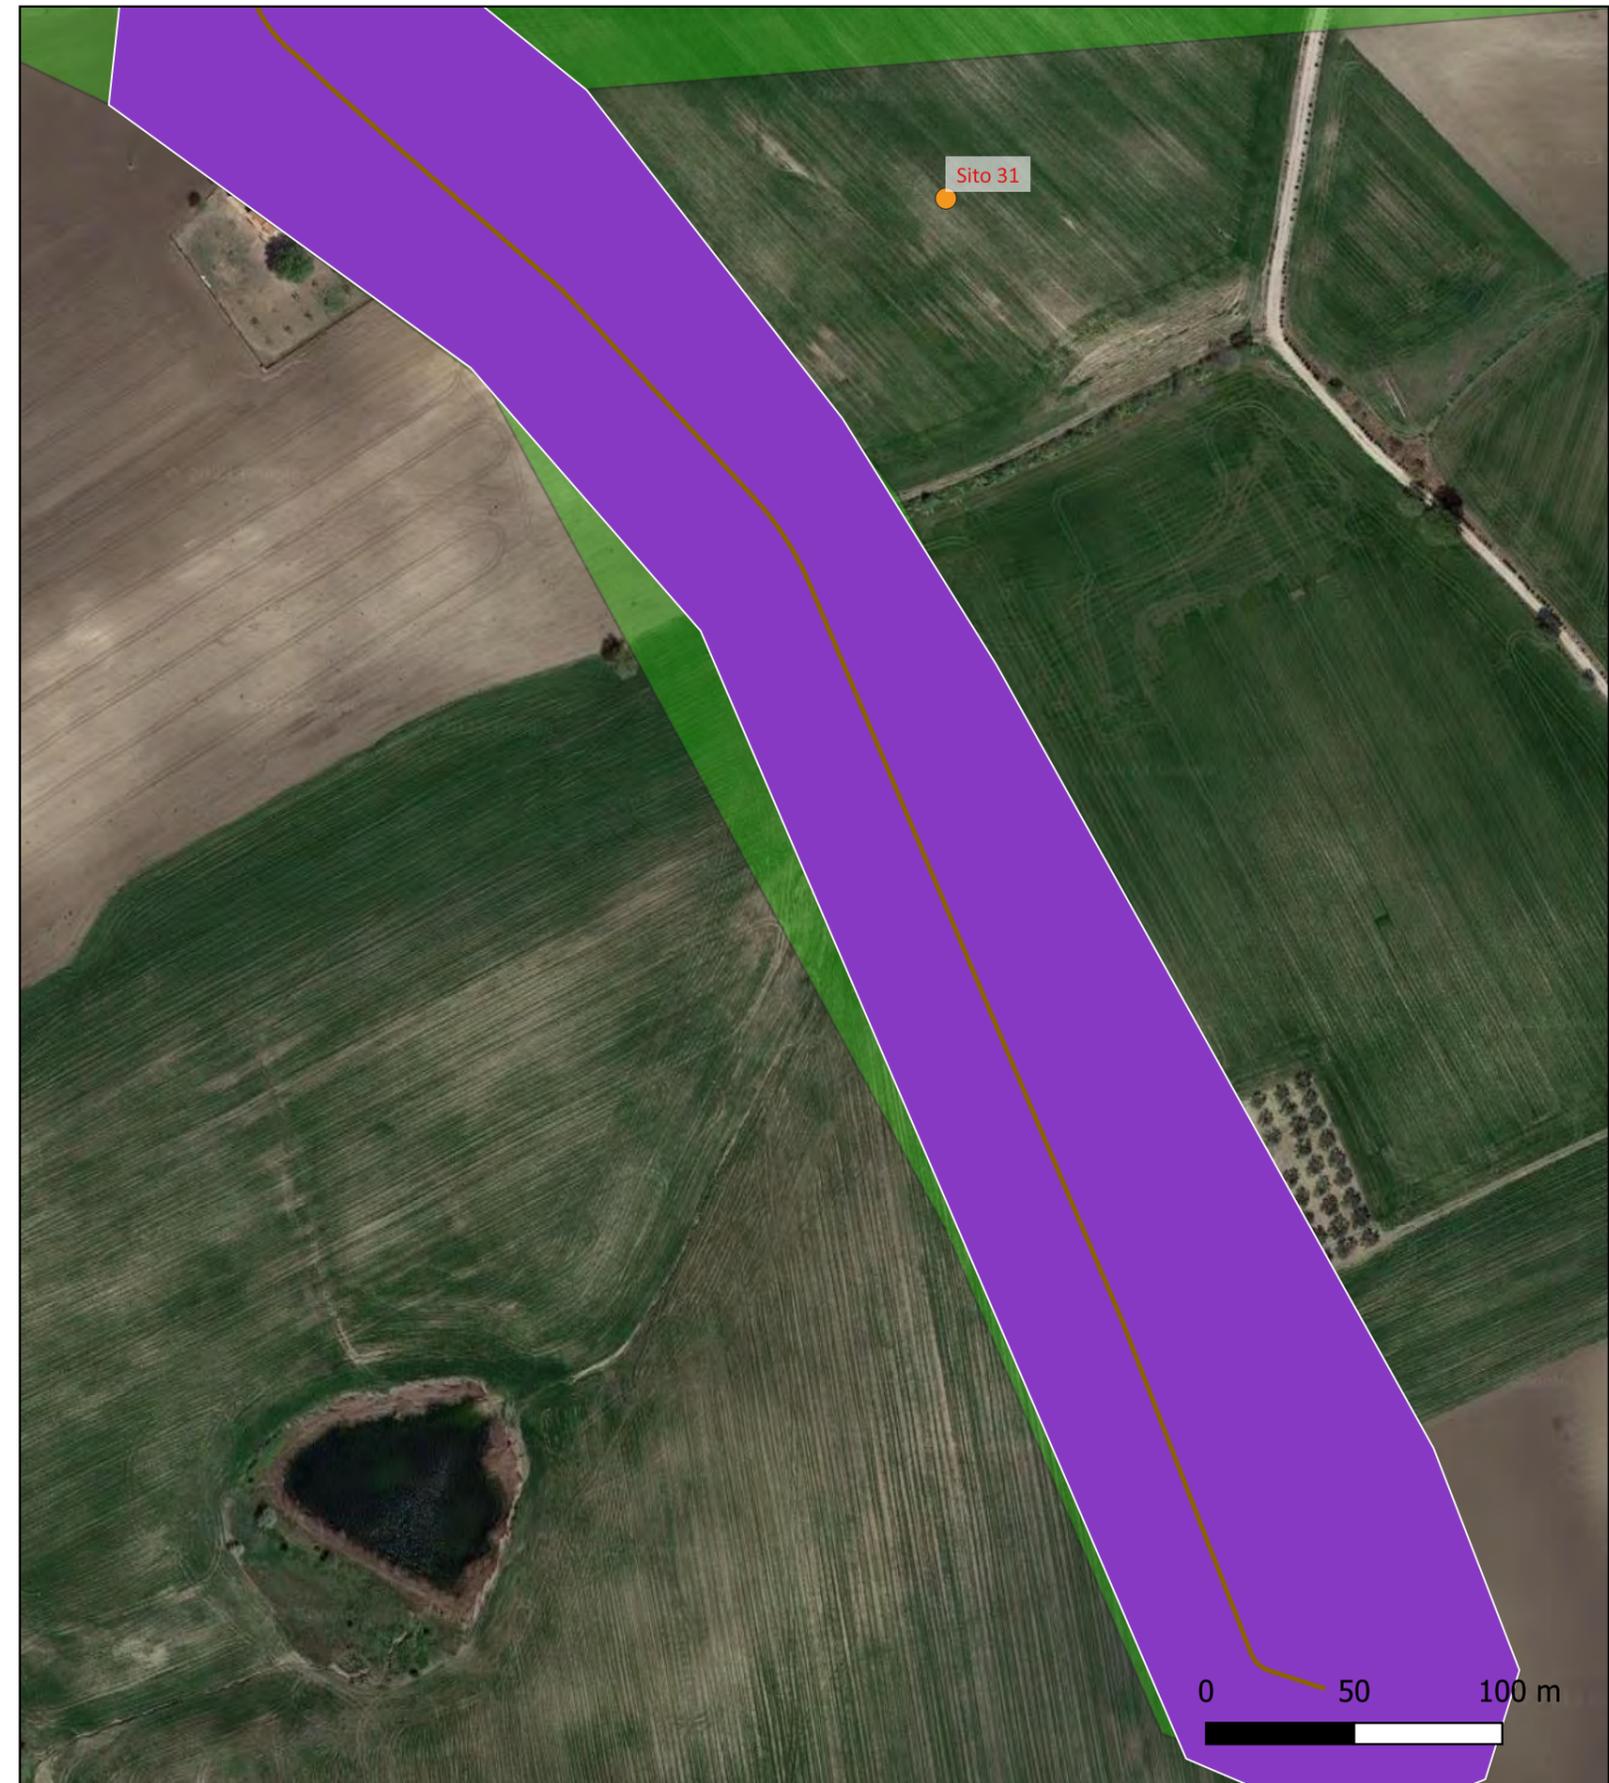
Unità di ricognizione UR 3 - Data 2023/09/10

Visibilità del suolo: 4

Copertura del suolo: superficie boscata e ambiente seminaturale - Visibilità nel complesso media, con tratti a visibilità alta.

Sintesi geomorfologica: Terreno pianeggiante, favorevole all'insediamento antico. Gli esiti della ricerca bibliografica e d'archivio hanno dato riscontro positivo per l'area. La pendenza è leggera,

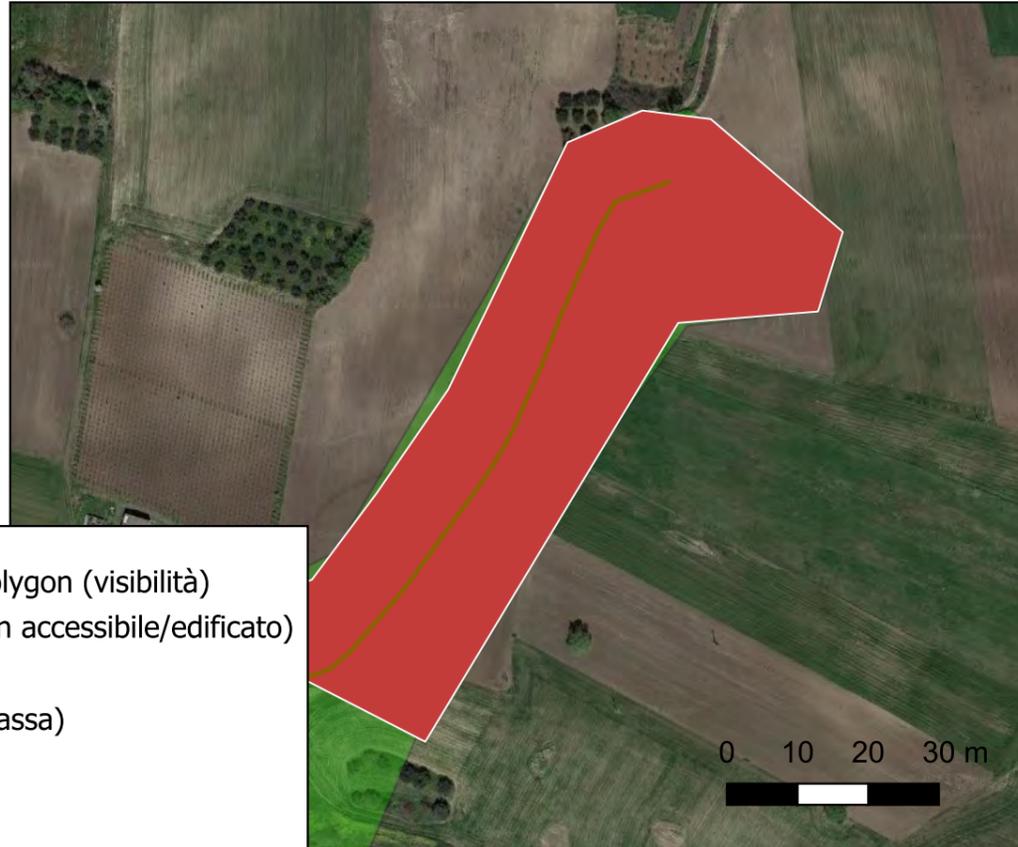
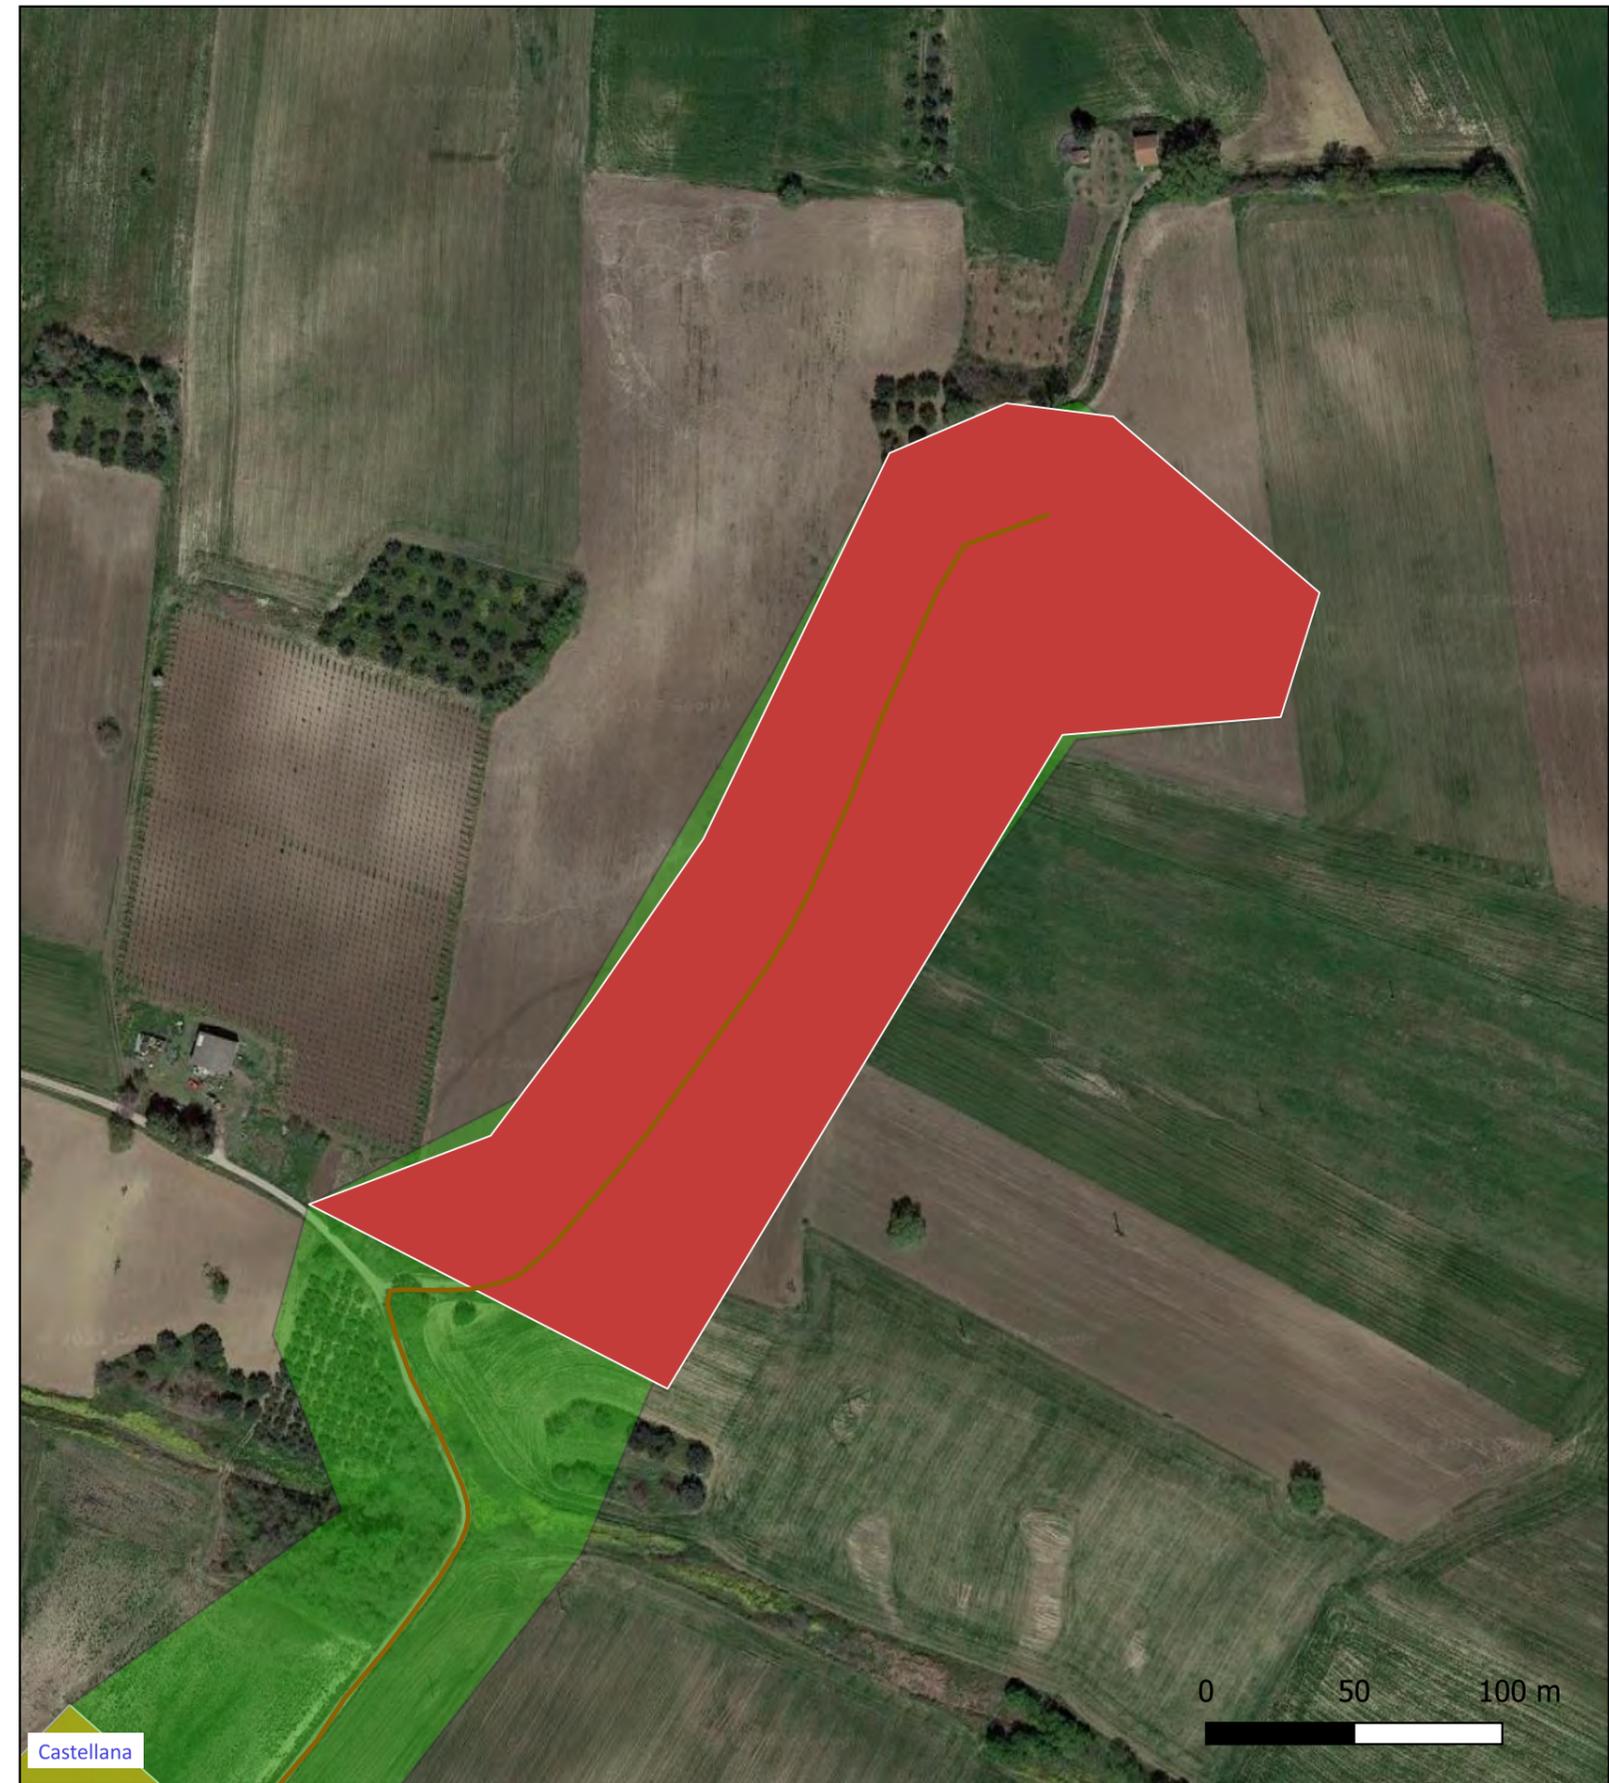
Unità di ricognizione UR 4 - Data 2023/09/10

Visibilità del suolo: 5

Copertura del suolo: superficie agricola utilizzata - Visibilità alta con terreno arato recentemente

Sintesi geomorfologica: Terreno pianeggiante, adatto all'insediamento antico. Il contesto ha dato tuttavia esito negativo e non si riscontrano indicatori archeologici

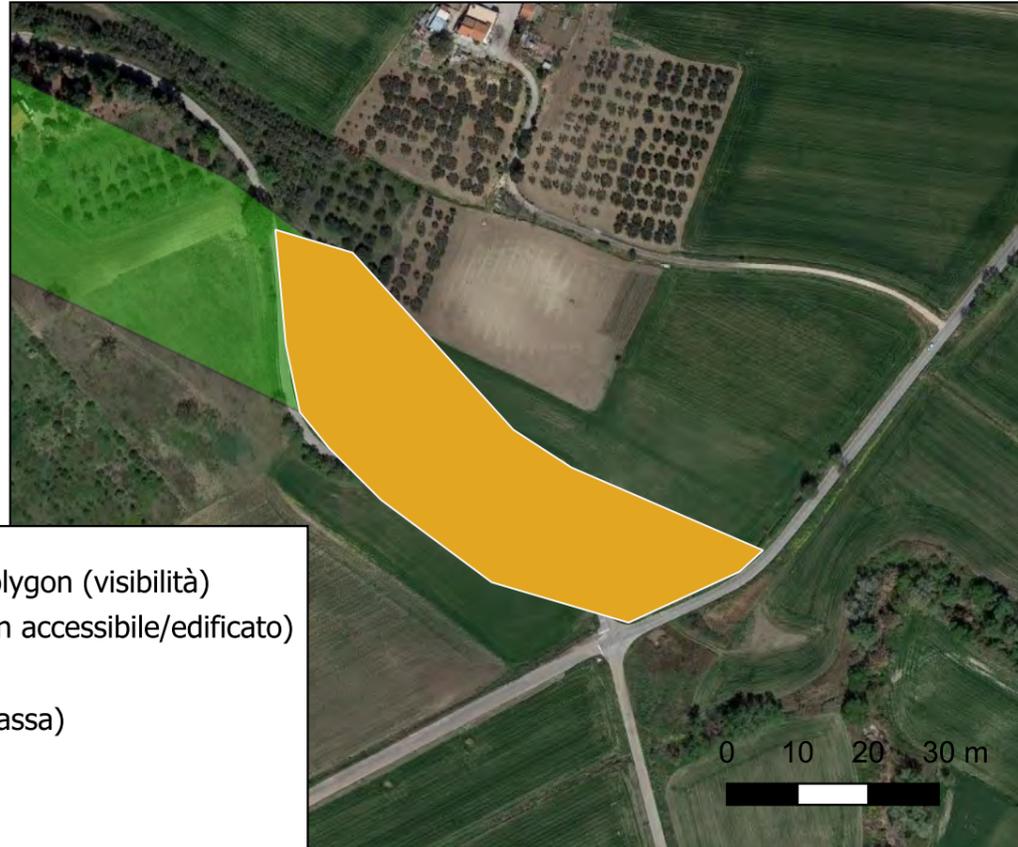
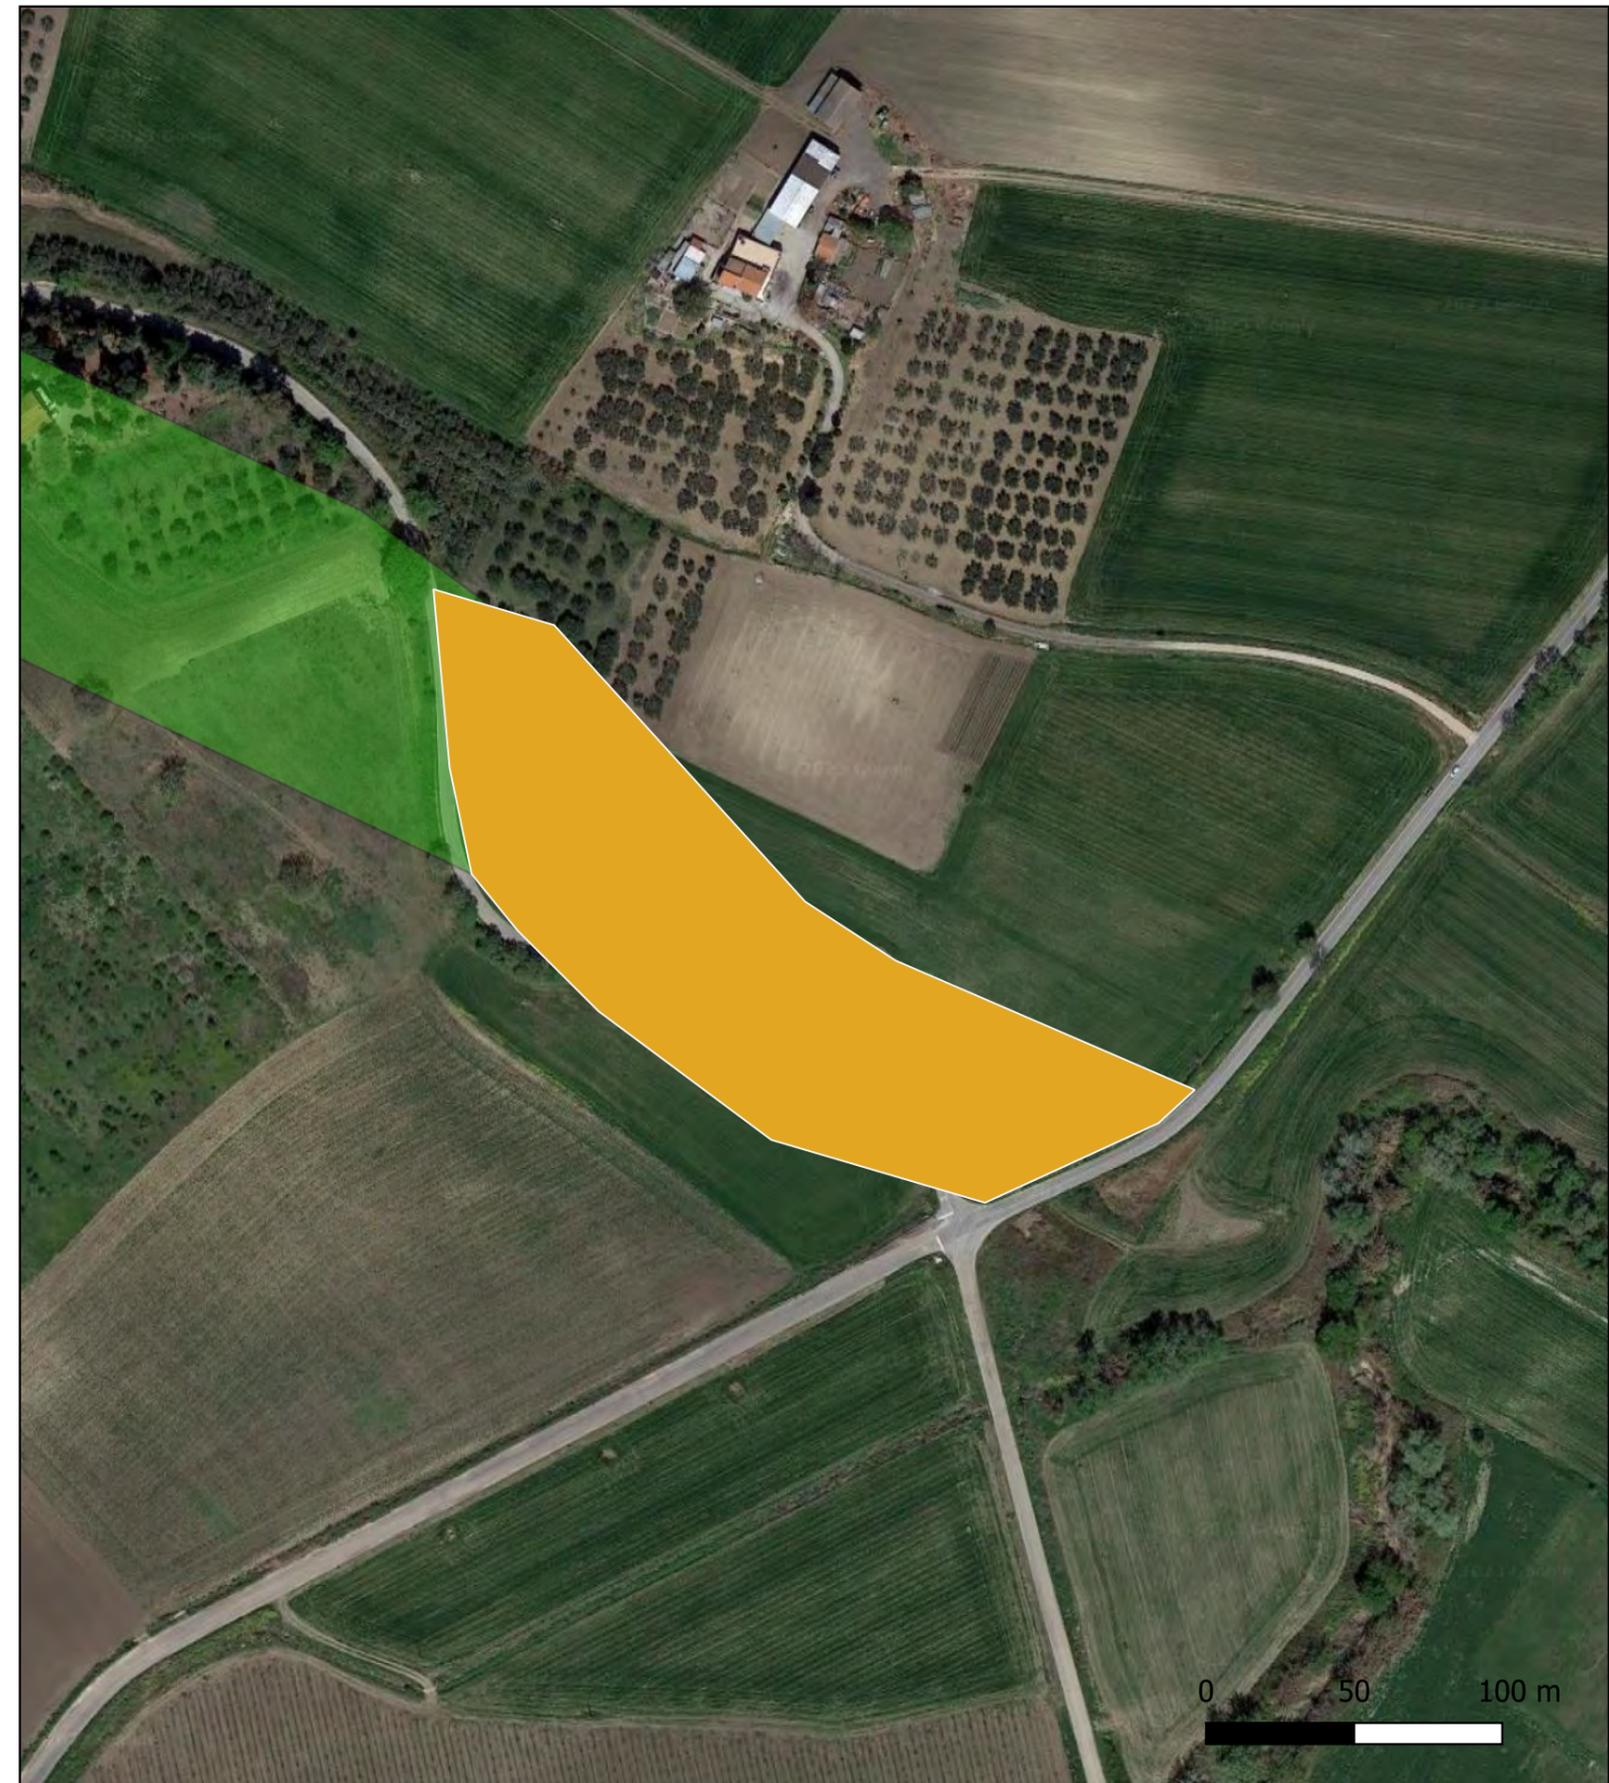
Unità di ricognizione UR 5 - Data 2023/09/10

Visibilità del suolo: 1

Copertura del suolo: superficie agricola utilizzata - Visibilità nulla. I terreni attorno alla strada sono incolti o coltivati

Sintesi geomorfologica: Pianeggiante

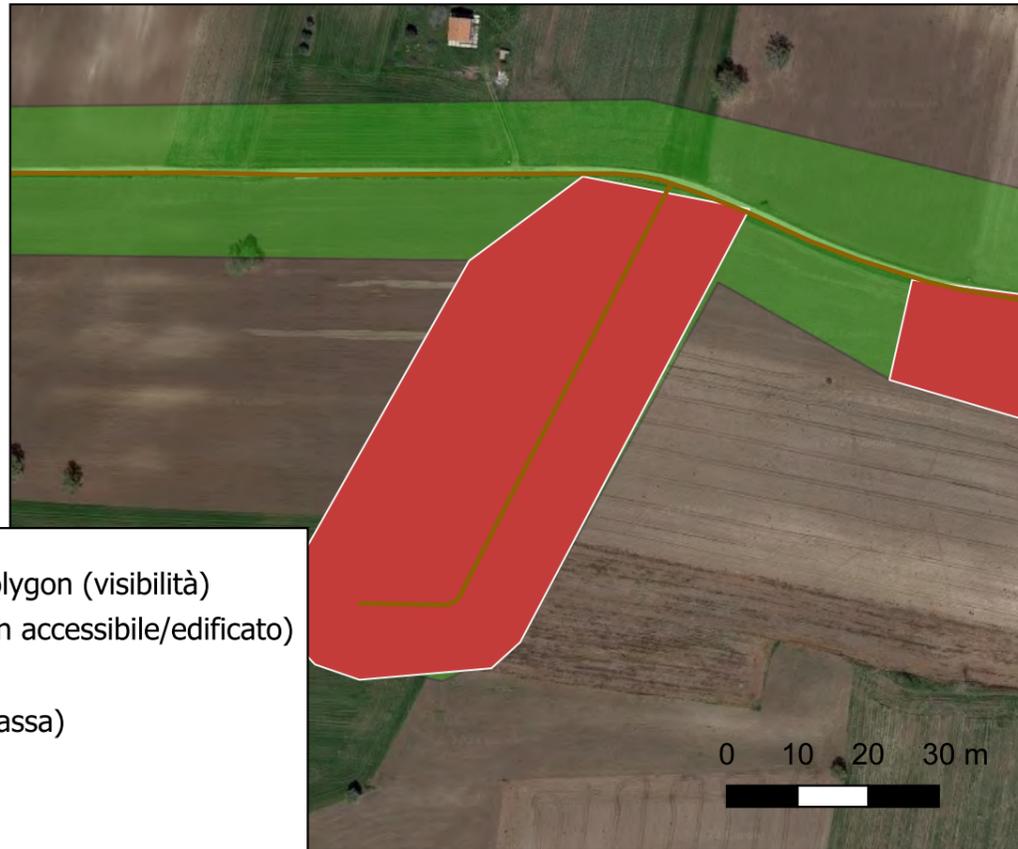
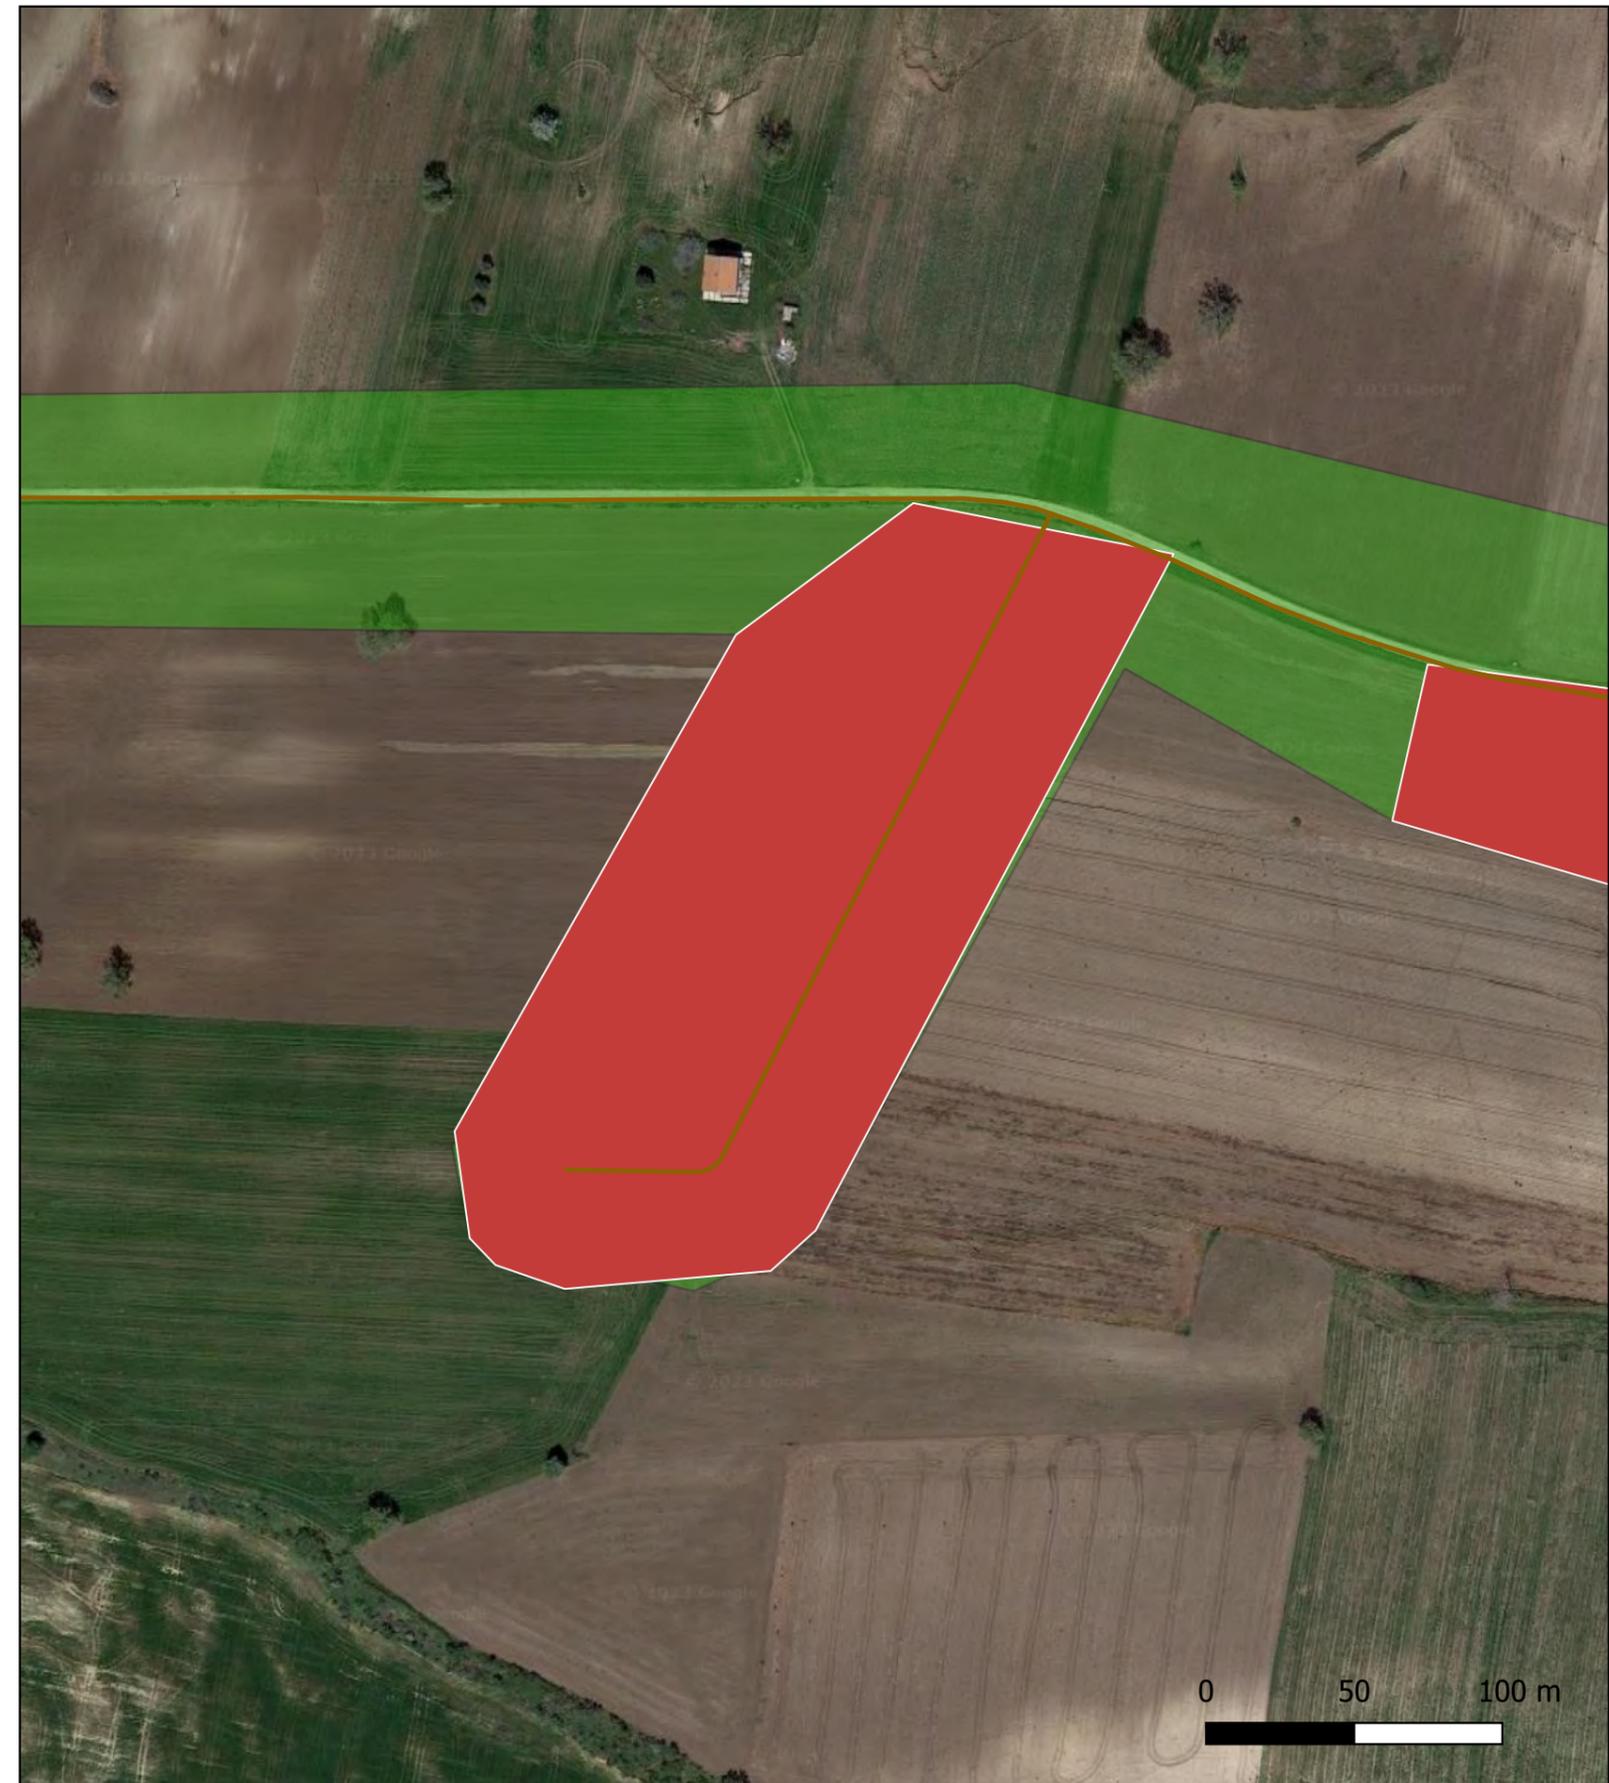
Unità di ricognizione UR 6 - Data 2023/09/10

Visibilità del suolo: 5

Copertura del suolo: superficie agricola utilizzata - Visibilità alta. Terreno in parte arato di recente, in parte cosparso dal fuoco, ma in un contesto quasi de tutto privo di vegetazione

Sintesi geomorfologica: Terreno pianeggiante, geomorfologicamente adatto per ospitare un insediamento antico, tuttavia le ricognizioni non hanno riscontrato indicatori archeologici

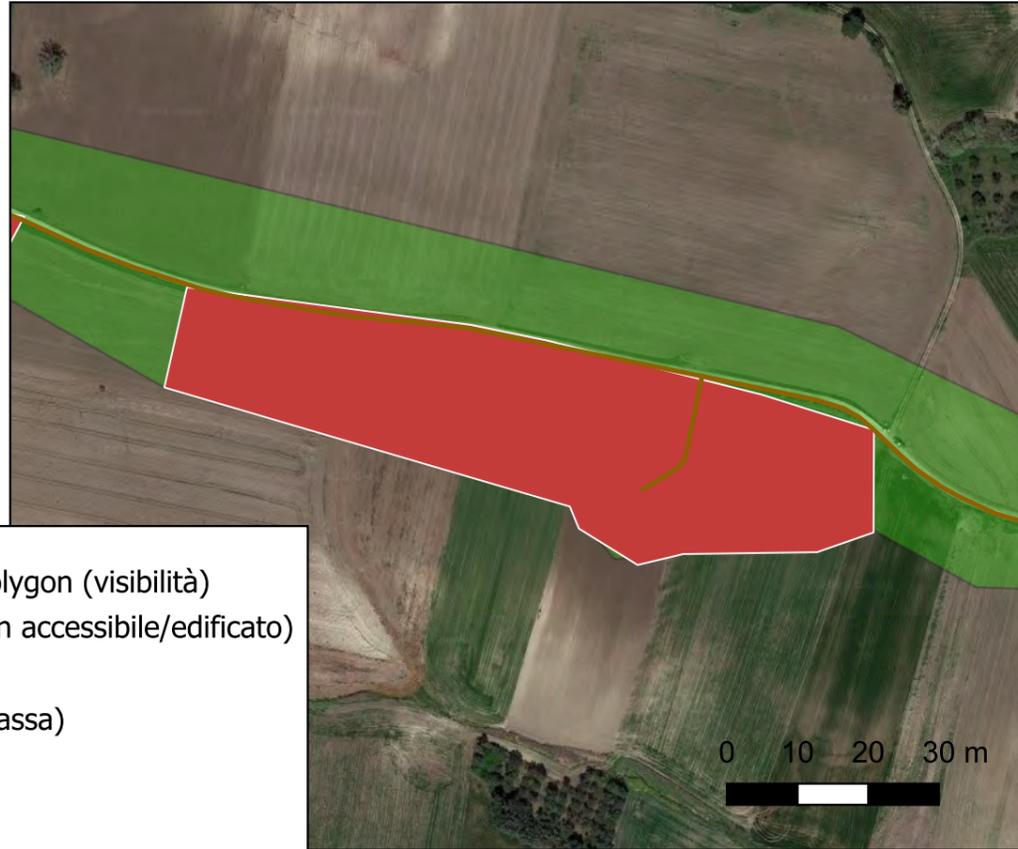
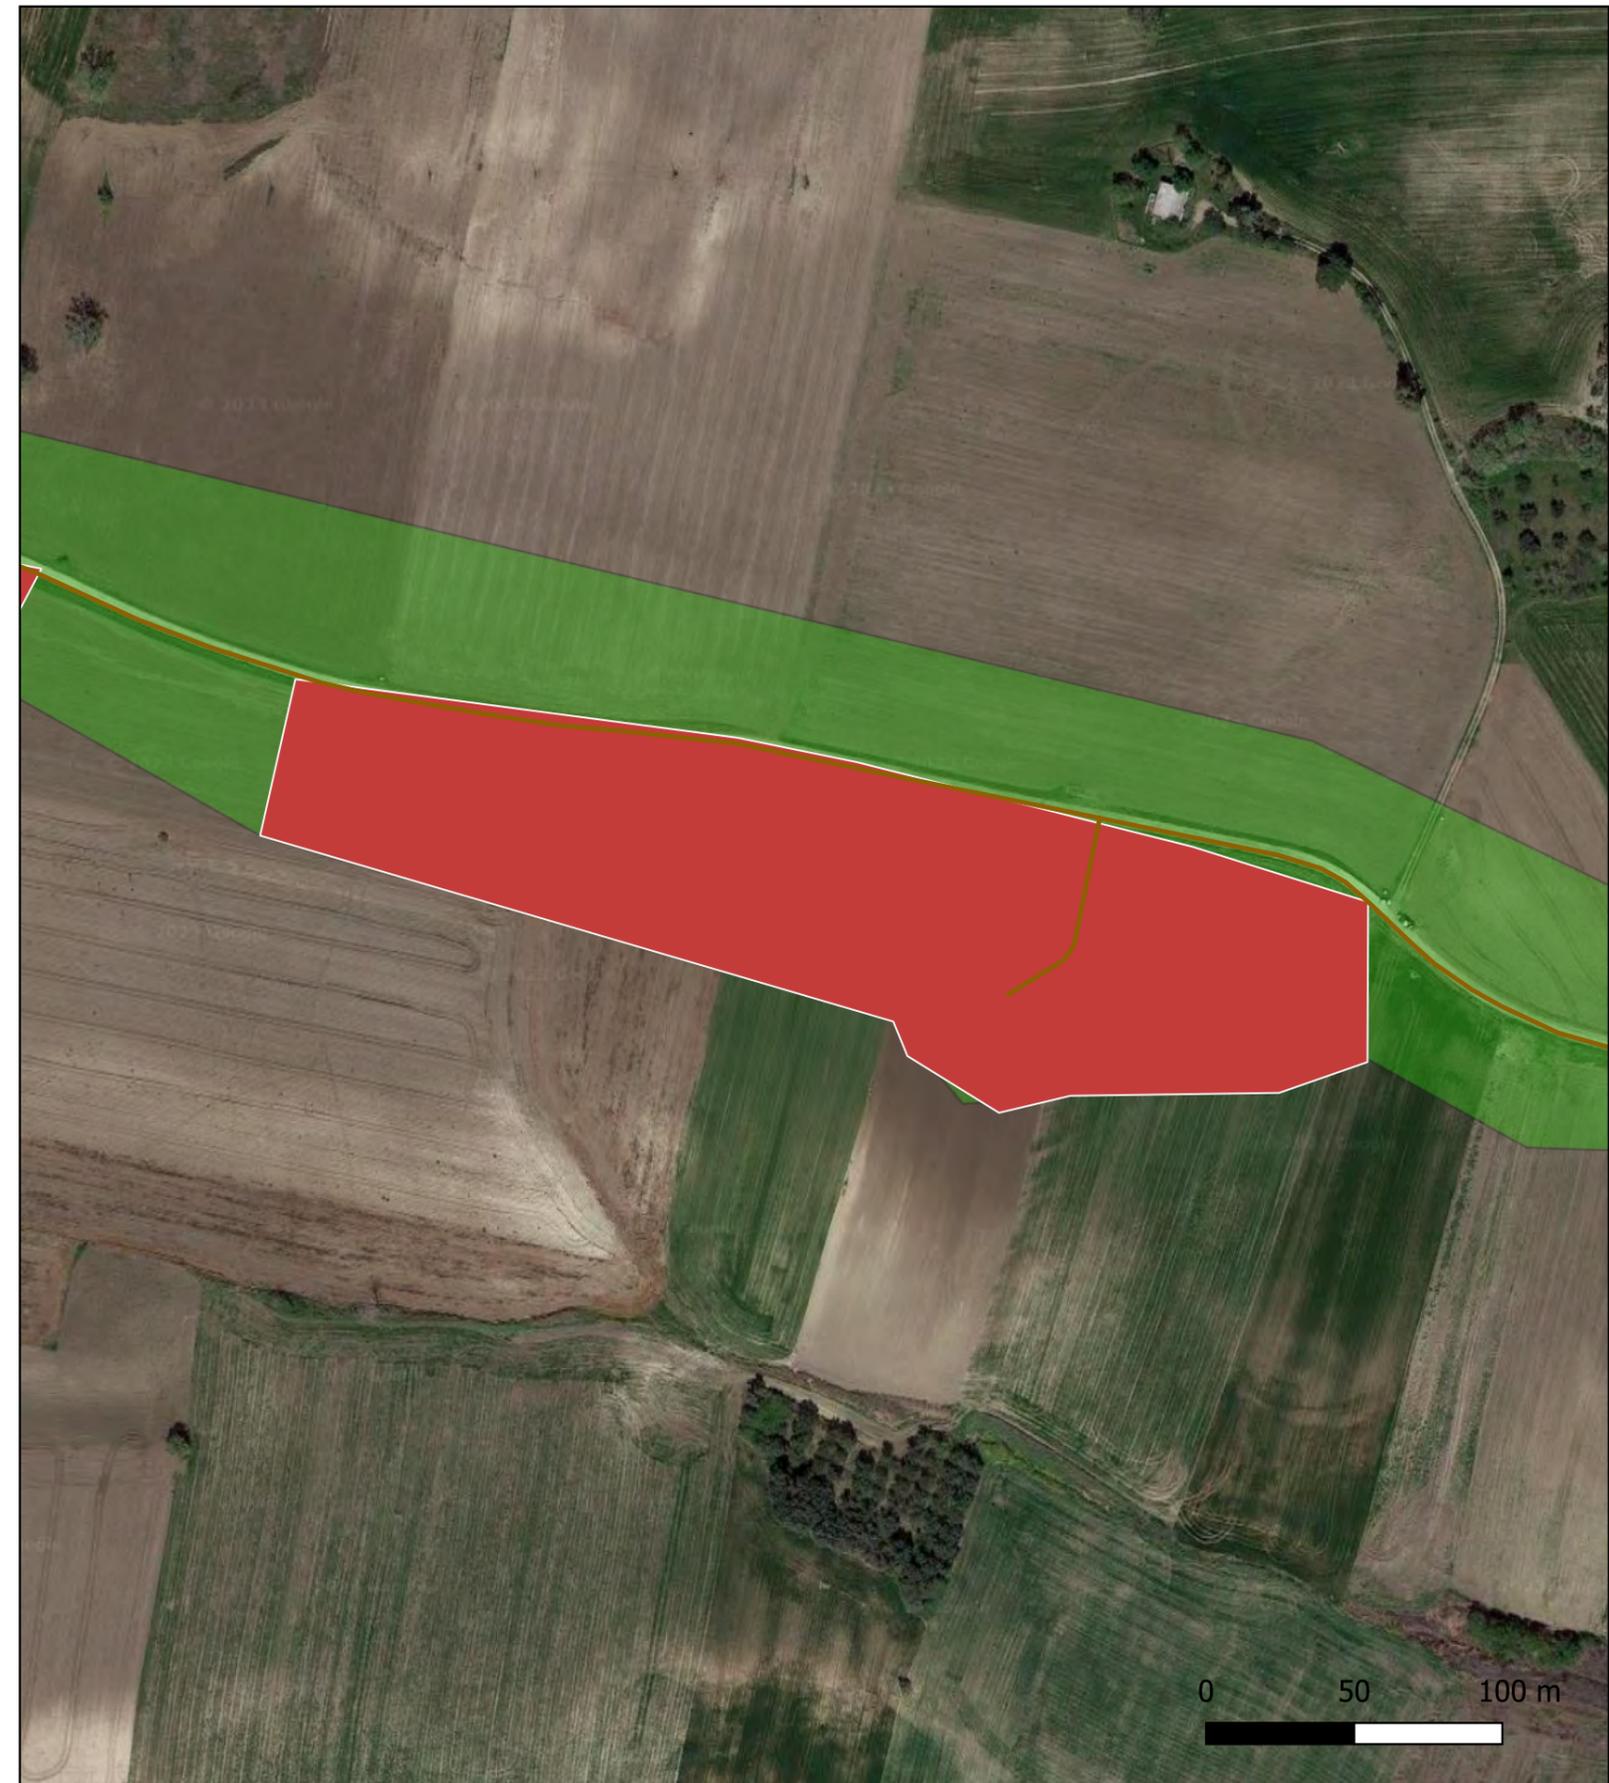
Unità di ricognizione UR 7 - Data 2023/09/10

Visibilità del suolo: 5

Copertura del suolo: superficie agricola utilizzata - Visibilità ottima. Terreno recentemente arato. Le ricognizioni non hanno riscontrato indicatori archeologici

Sintesi geomorfologica: Geomorfologia pianeggiante, ma con lieve pendenza in direzione Est.

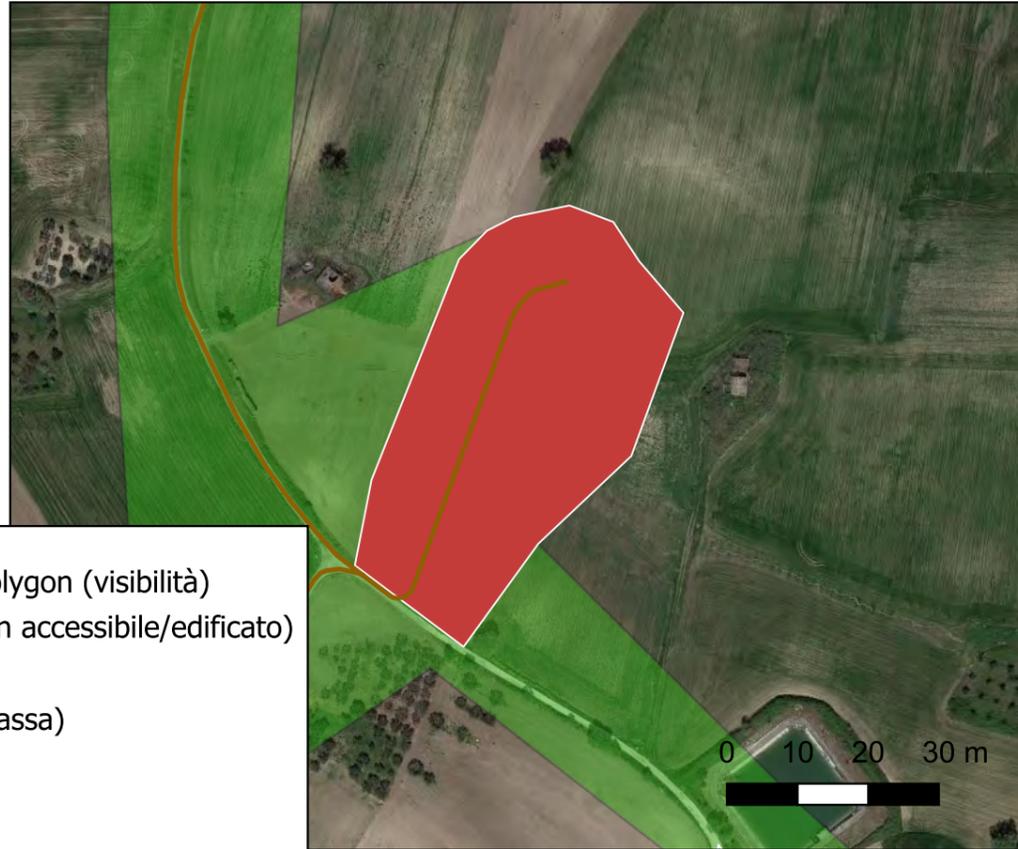
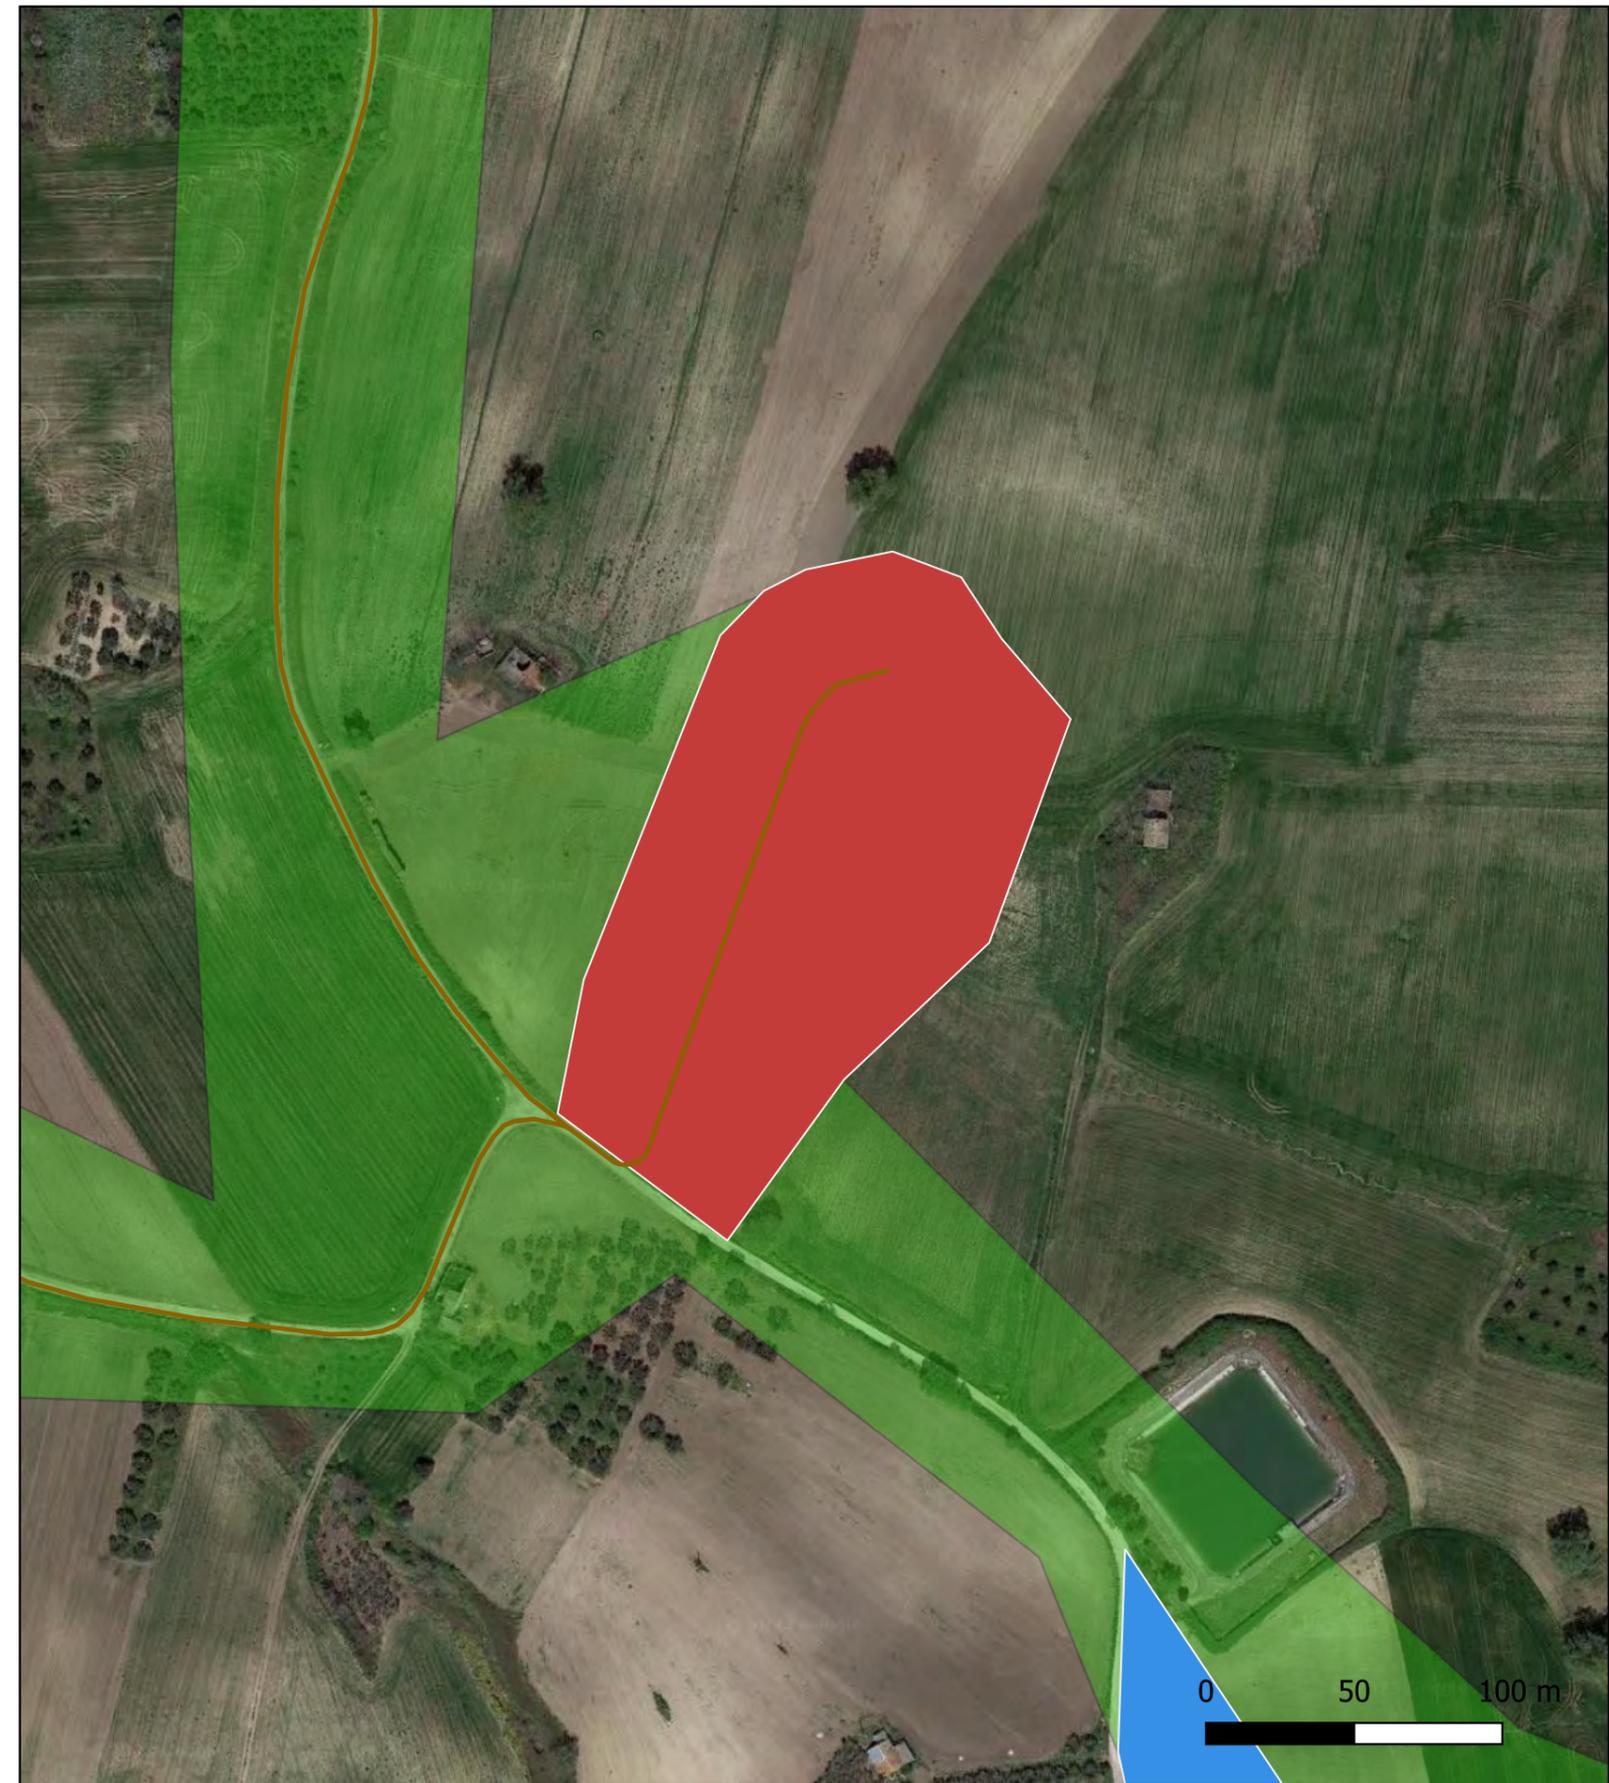
Unità di ricognizione UR 8 - Data 2023/09/10

Visibilità del suolo: 5

Copertura del suolo: superficie agricola utilizzata - Visibilità alta. Terreno arato di recente. La ricognizione non ha riscontrato indicatori archeologici

Sintesi geomorfologica: Terreno pianeggiante, favorevole all'insediamento umano; tuttavia le ricognizioni hanno dato esito negativo
