PROGETTO DEFINITIVO PER LA COSTRUZIONE E L'ESERCIZIO
DI UN IMPIANTO EOLICO DI POTENZA 39.2 MW NEL COMUNE
DI GUGLIONESI E RELATIVE OPERE DI CONNESSIONE
(art. 23, d.lgs. 3 aprile 2006, n. 152)

SEZIONE ARCH - ARCHEOLOGIA

DETTAGLIO RICOGNIZIONI

LWG01_ARCH06

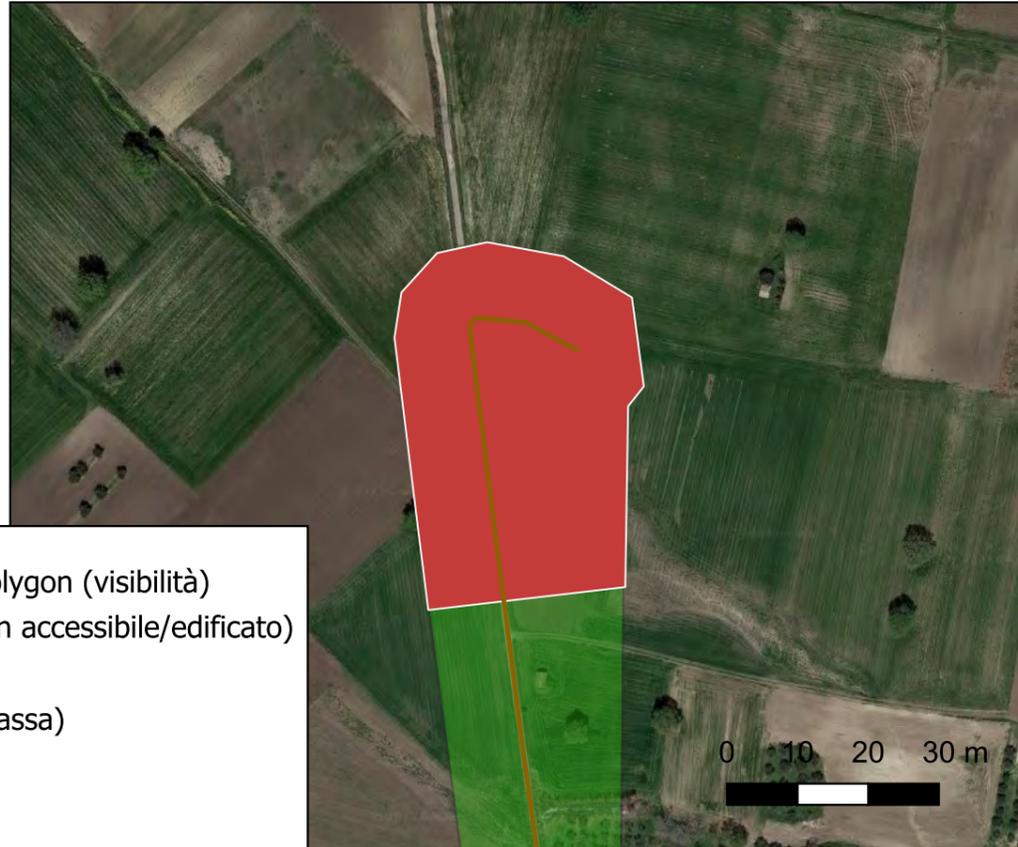
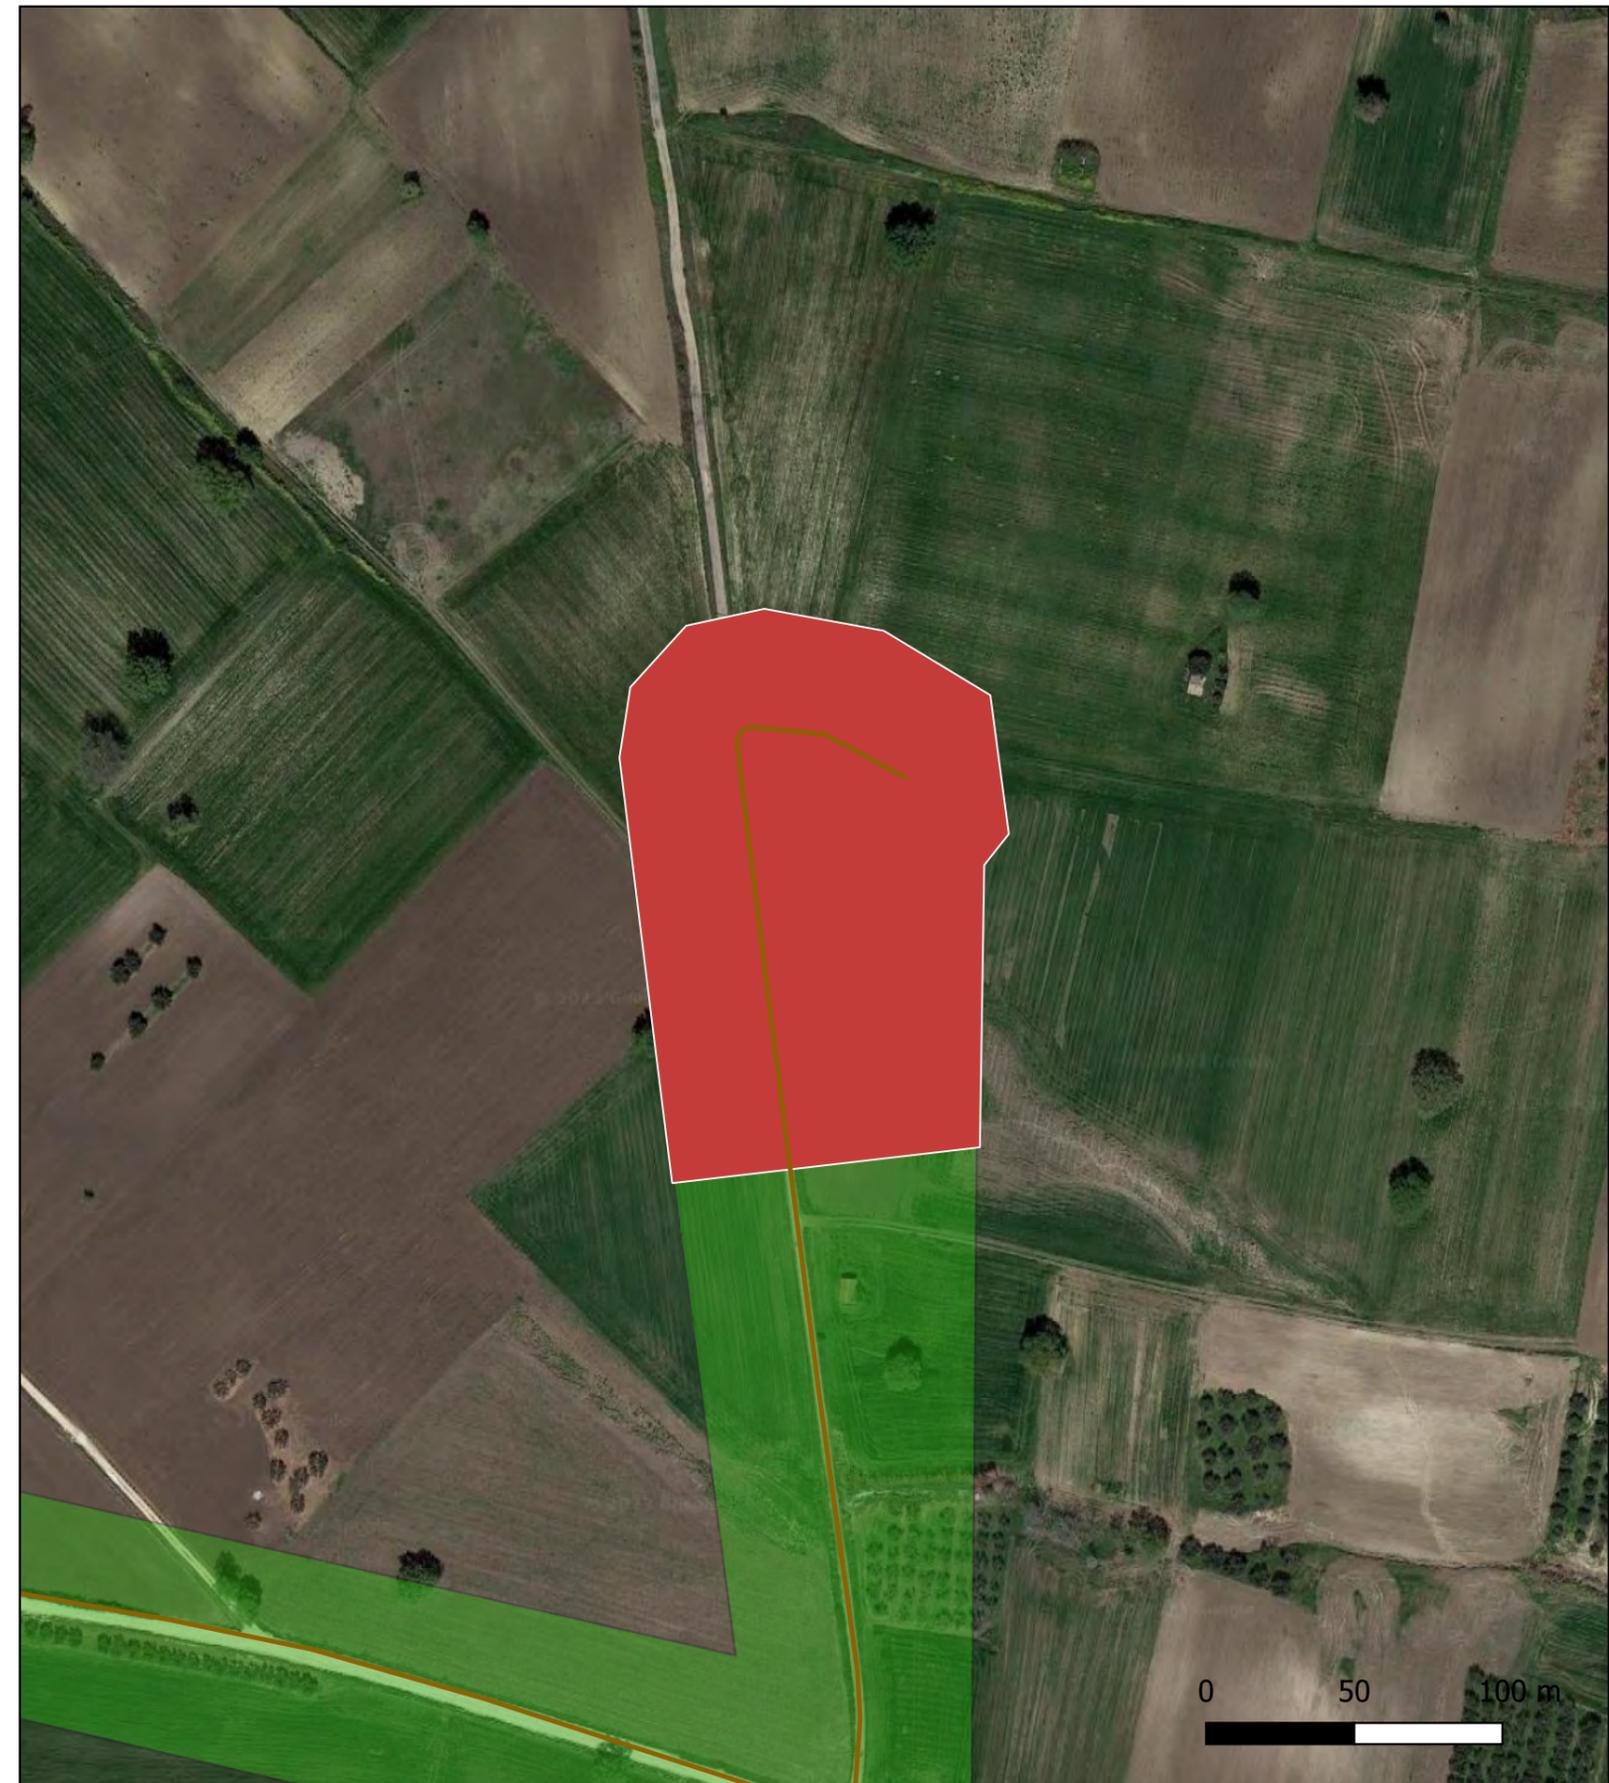
Unità di ricognizione UR 9 - Data 2023/09/10

Visibilità del suolo: 5

Copertura del suolo: superficie agricola utilizzata - Visibilità alta. Terreno arato di recente che non ha restituito indicatori archeologici

Sintesi geomorfologica: Terreno pianeggiante, favorevole all'insediamento in età antica, tuttavia le ricognizioni non hanno restituito indicatori archeologici
