Realizzazione della terza corsia nel tratto compreso tra Verona Nord (Km 223) e l'intersezione con l'Autostrada A1 (Km 314)

STUDIO DI IMPATTO AMBIENTALE - Aggiornamento 2020

ALL. D	ALLEGATO D: VIBRAZIONI D.2 - Schede censimento ricettori
---------------	---------------------------------------------------------------------------

CENSIMENTO EDIFICI OGGETTO DI MONITORAGGIO VIBRAZIONI ANTE OPERAM

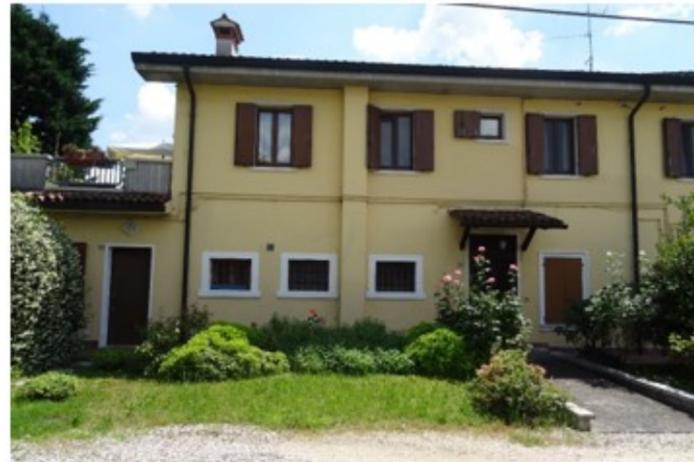
V-01

Edificio residenziale costituito da 4 appartamenti che deriva dalla ristrutturazione di un cascinale di campagna, a 1/2 piani fuori terra, con struttura in cemento e latero cemento, intonacato ed in buono stato di manutenzione, dotato di persiane in legno a singola e doppia anta, copertura in tegole di laterizio.

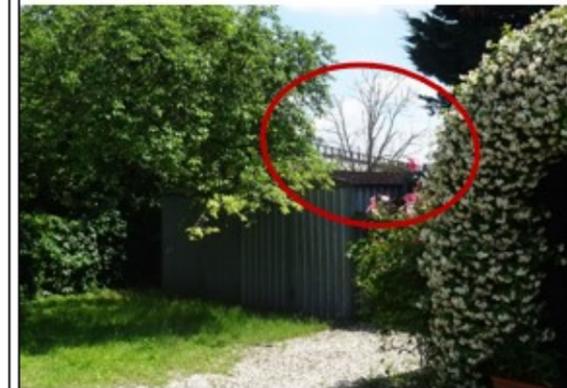
Rilevato A22 dell'Autostrada del Brennero, altezza circa 5 m, immediatamente a ridosso della proprietà. In tale tratto sulla A22 non sono presenti barriere al rumore.

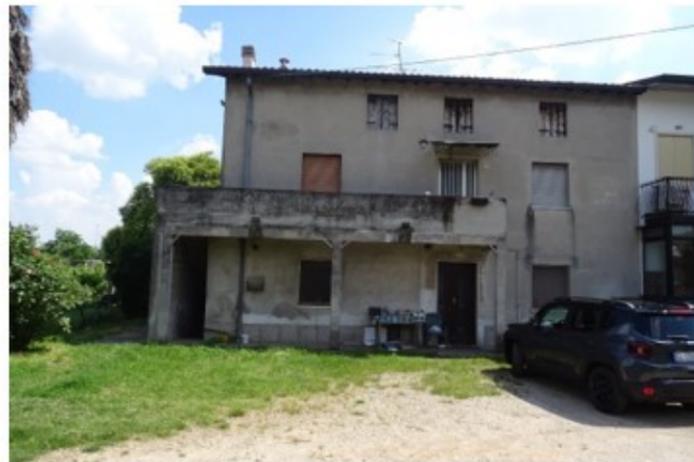
V-02

Edificio residenziale a 2 + 1 piani f.t. realizzato in c.a. e intonacato con solai in latero cemento, finestre a vetri semplici dotate di tapparelle e copertura in tegole di laterizio. Lo stato manutentivo è mediocre, rilevando ampie aree dell'intonaco da rifare e zone delle facciate esterne caratterizzate da tracce evidenti di muffe ed umidità. Presente un ampio cortile interno a copertura in ghiaia ed erba.

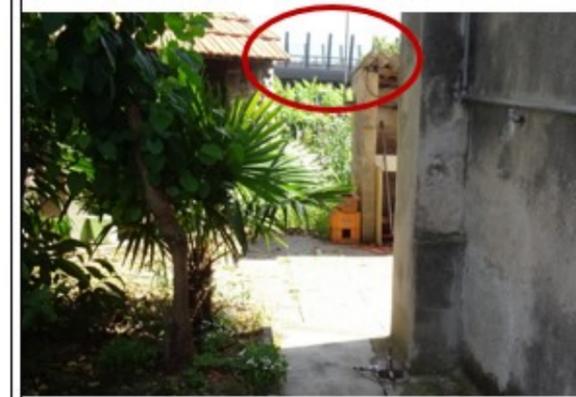
Rilevato via Paolo Bembo, altezza circa 5 m. Il tracciato dell'Autostrada A22 in tale tratto, corre in trincea a quota -4 m rispetto alla base dell'edificio e non sono presenti barriere antirumore.

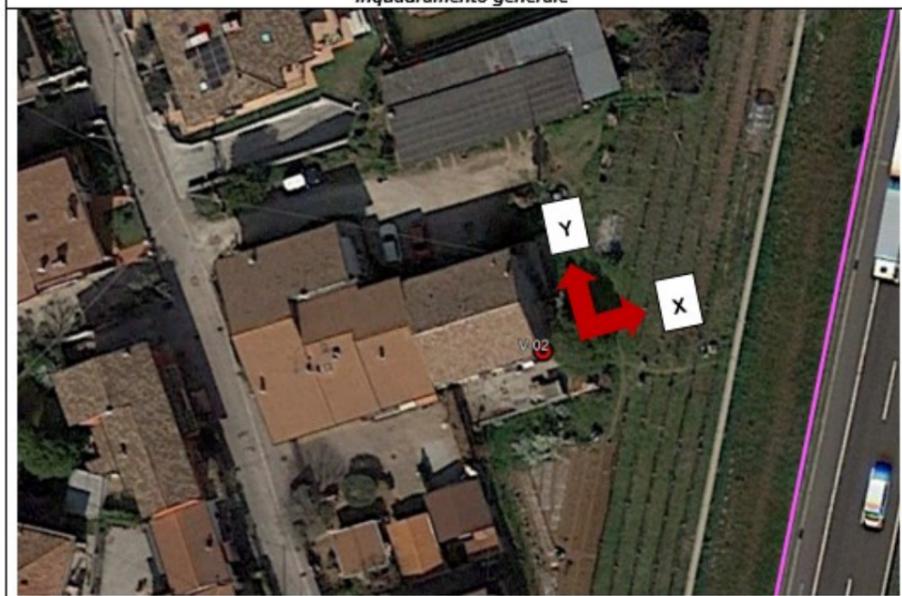
Localizzazione postazione di misura ed orientamento assi X, Y

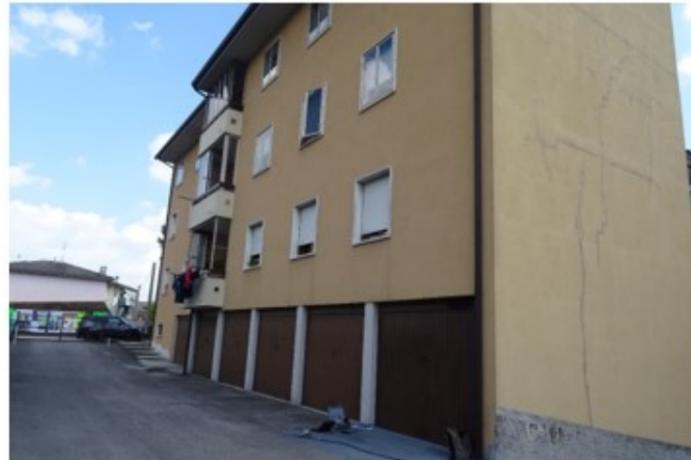
V-03

Palazzina condominiale a 4 piani f.t. (il primo adibito a box) e piano interrato con rampa di accesso ai box, realizzato in c.a. e intonacato, con solai in latero cemento, finestre protette da tapparelle. Lo stato manutentivo è buono anche se sono da segnalare la presenza di fessurazioni abbastanza ampie, già riparate, nella facciata cieca prospiciente l'A22 e alcune più modeste sul cornicione che si sono formate durante la realizzazione del cavalcavia di via Paolo Bembo. Un inquilino lamenta danni alle piastrelle interne del bagno.

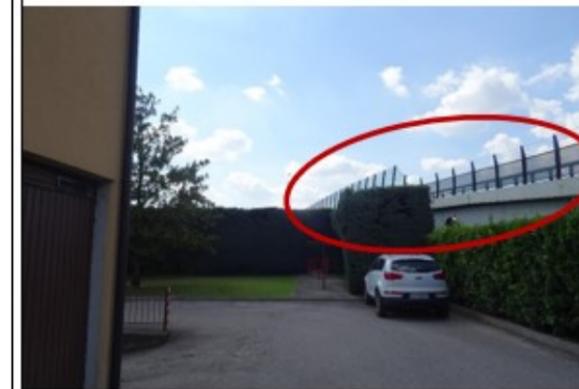
Cavalcavia di via Paolo Bembo, altezza circa 5 m. Il traociato dell'Autostrada A22 in tale tratto, corre al piano cortile dell'edificio. In tale tratto sulla A22 sono presenti barriere al rumore.

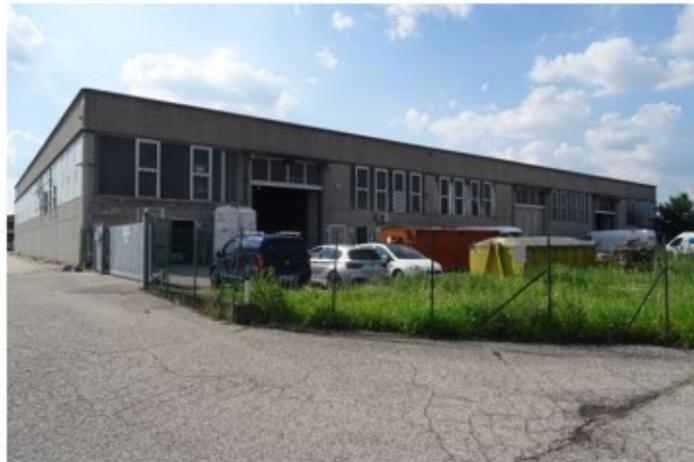
V-04

Edificio industriale BFT Medical srl realizzato come capannone a corpo unico parallelepipedo in c.a. a copertura piana, con tamponatura in lastre prefabbricate di cemento alleggerito e finestroni a nastro, tipologia realizzata anni '70/'80.

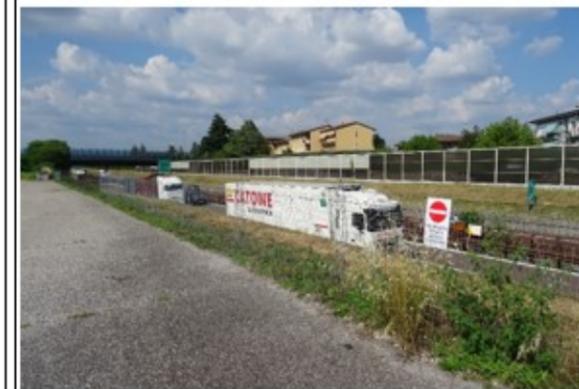
Autostrada A22 del Brennero il cui tracciato, in tale tratto, corre in trincea a 4 m di dislivello rispetto al piano dell'edificio. Le barriere antirumore non sono presenti sul lato BFT Medical ma solo su quello opposto.

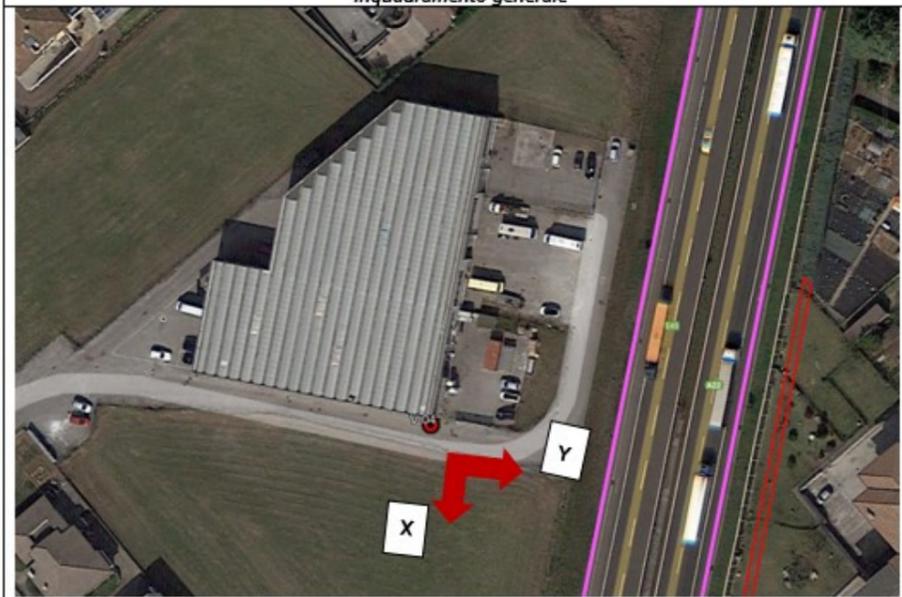
Localizzazione postazione di misura ed orientamento assi X, Y

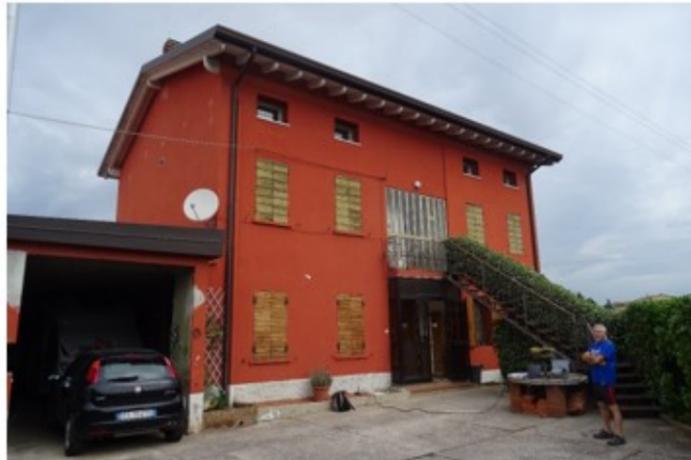
V-05

Edificio residenziale a 3 piani fuori terra di cui l'ultimo sottotetto e 1 piano interrato, realizzato in muratura portante mediante l'impiego di laterizio e pietre a costituire muri molto spessi intonacati. La copertura è in tegole di laterizio. Lo stato di manutenzione dell'edificio è buono senza presenza di fessurazioni.

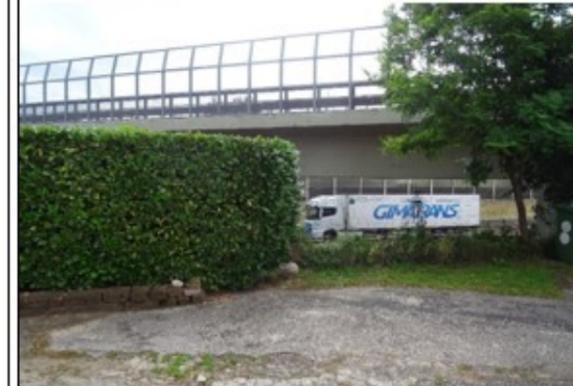
Cavalcavia soprastante della SS 62 della Cisa, tratto via Borgo Bello e trincea dell'Autostrada del Brennero A22, altezza circa -2 m rispetto al piano campagna dell'edificio. Le barriere antirumore non sono presenti sul lato ricettore ma solo su quello opposto.

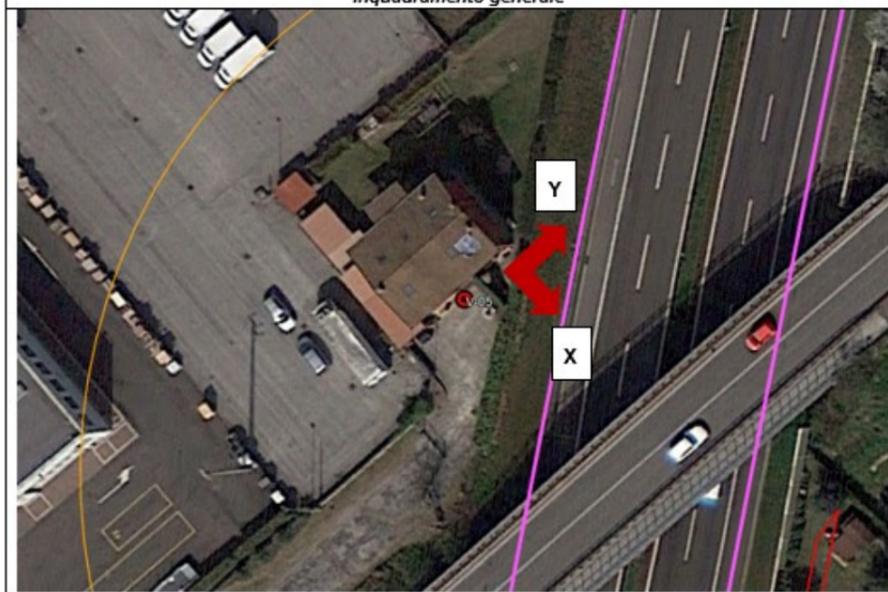
Localizzazione postazione di misura ed orientamento assi X, Y

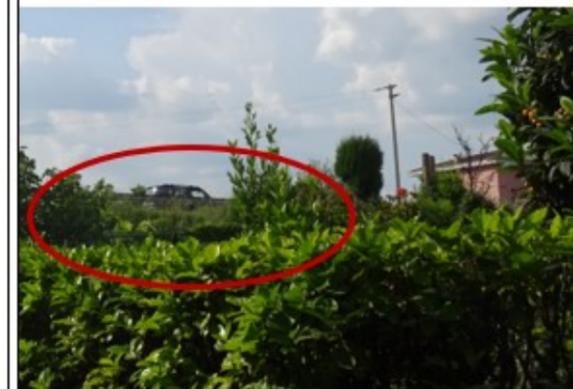
Cavalcavia soprastante della SS 62 della Cisa, tratto via Borgo Bello. In tale tratto sulla A22 sono presenti barriere antirumore lato ricettore.

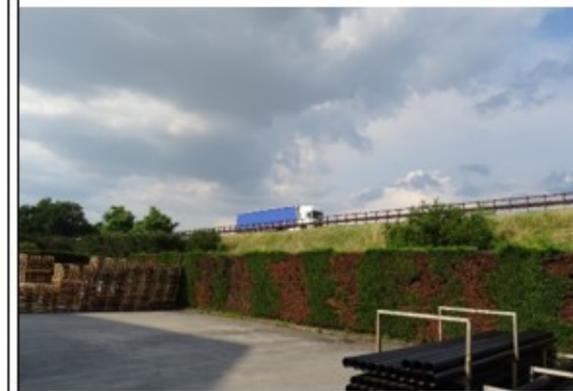
Autostrada A22 del Brennero il cui tracciato, in tale tratto, corre in rilevato a circa 8 m di dislivello rispetto al piano dell'edificio: non sono presenti barriere antirumore.

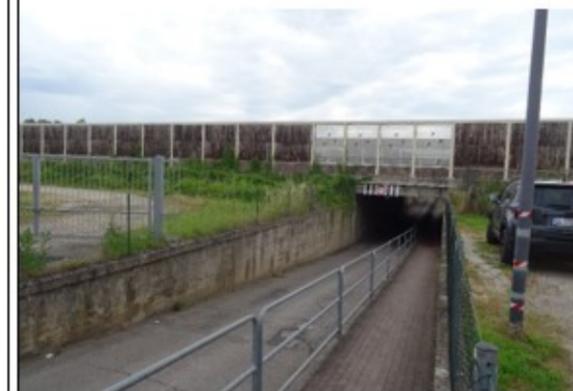
Sottopasso della via Carlo Alberto in corrispondenza dell'incrocio con l'Autostrada A22 del Brennero che, in tale tratto, è situata a raso rispetto all'edificio e presenta barriere antirumore.

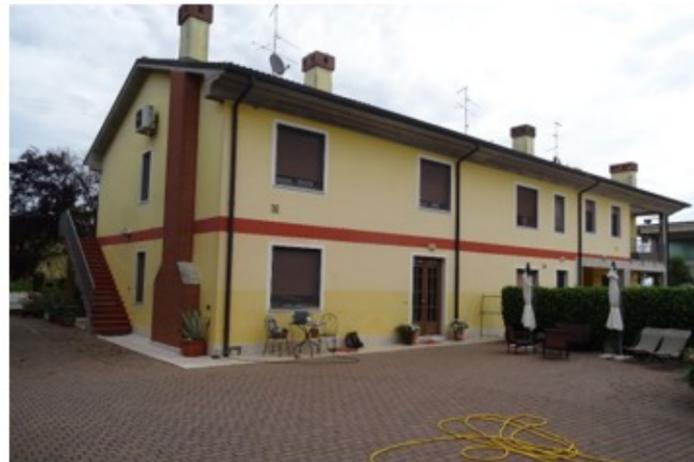
V-09

Edificio residenziale costituito da 2 appartamenti, a 2 piani fuori terra, con struttura in cemento armato e solai in latero cemento complessivamente in buono stato di conservazione. Sono riscontrabili leggere fessurazioni nell'intonaco di facciata dovute ai lavori di realizzazione del cavalcavia SP 52.

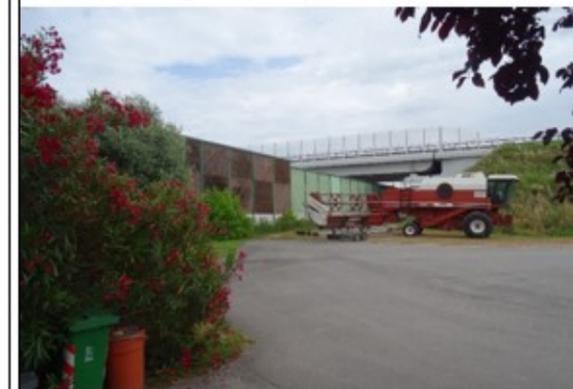
Sovrappasso in cavalcavia della SP 52 in corrispondenza dell'incrocio con l'Autostrada A22 del Brennero che, in tale tratto, è situata a raso rispetto all'edificio e presenta barriere antirumore.

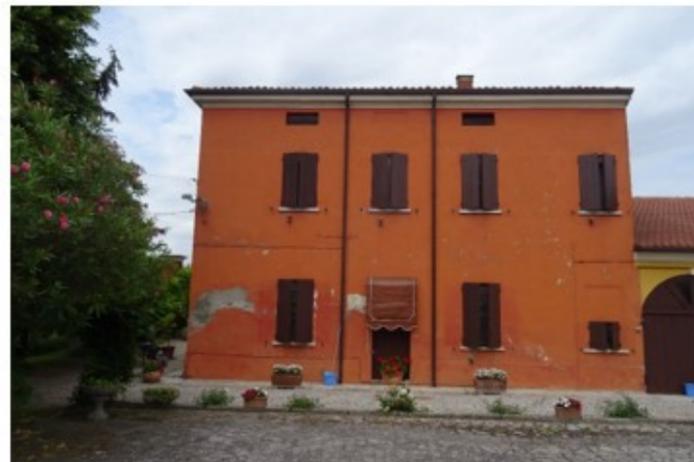
V-10

Tipologia struttura verticale	Cemento armato	Muratura	X	Acciaio
	Cemento armato	Laterocemento	X	Acciaio
Tipologia struttura orizzontale	Legno	Luce massima dei solai [m]: 5		
Tipologia di fondazione	Diretta	X	Indiretta (Pali)	Platea
Stato di conservazione	Buono		Medio	X
Presenza di fessurazioni	NO	Localizzazione:		
Tipologia terreno di fondazione	Depositi prevalentemente sabbiosi, talora sabbioso limosi

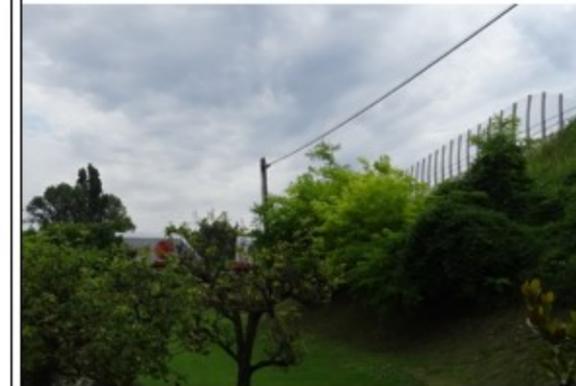
Tracciato dell'Autostrada A22 che, in tale tratto, corre a raso senza la presenza di barriere antirumore e sottopassa la via Villanova Maiardina in cavalcavia.

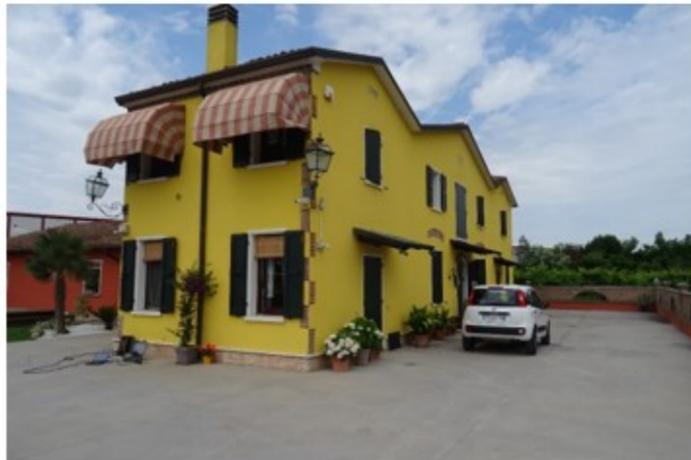
V-11

Tipologia struttura verticale	Cemento armato		Muratura	X	Acciaio
	Cemento armato		Laterocemento	X	Acciaio
Tipologia struttura orizzontale	Legno		Luce massima dei solai [m]: 5		
Tipologia di fondazione	Diretta	X	Indiretta (Pali)		Platea
Stato di conservazione	Buono	X	Medio		Cattivo
Presenza di fessurazioni	NO	Localizzazione:			
Tipologia terreno di fondazione	Depositi prevalentemente sabbiosi, talora sabbioso limosi

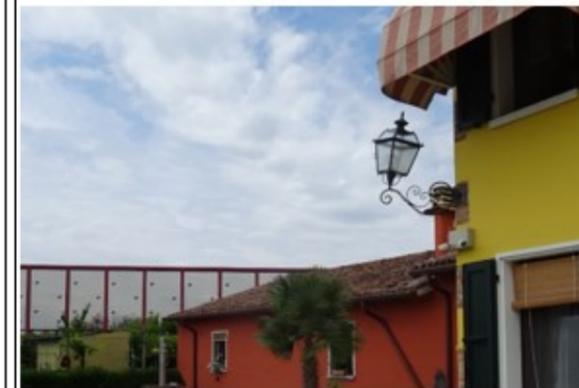
Tracciato dell'Autostrada A22 che, in tale tratto, corre in rilevato basso (1,5 m) con barriere antirumore.

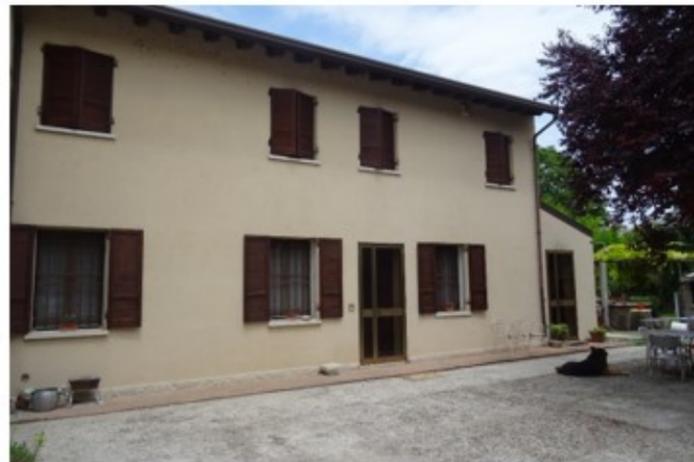
V-12

Tipologia struttura verticale	Cemento armato	Muratura	X	Acciaio
	Cemento armato	Laterocemento	X	Acciaio
Tipologia struttura orizzontale	Legno	Luce massima dei solai [m]: 5		
Tipologia di fondazione	Diretta	X	Indiretta (Pali)	Platea
Stato di conservazione	Buono	X	Medio	Cattivo
Presenza di fessurazioni	NO	Localizzazione:		
Tipologia terreno di fondazione	Depositi prevalentemente sabbiosi, talora sabbioso limosi

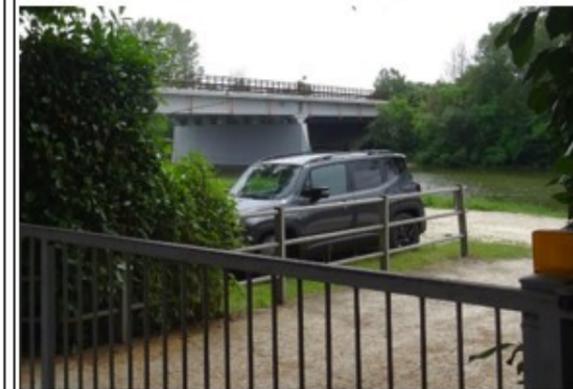
Tracciato dell'Autostrada A22 che, in tale tratto, corre in viadotto sul fiume Tartaro Canalbianco-Po di Levante alto circa 8,0 m senza presenza di barriere antirumore.

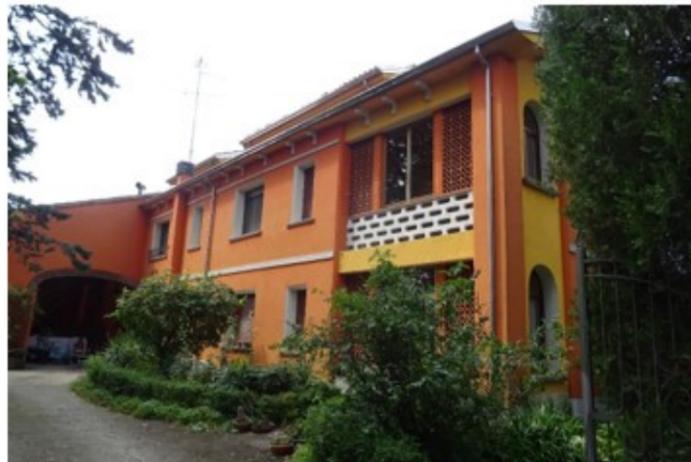
V-13

Tipologia struttura verticale	Cemento armato		Muratura	X	Acciaio	
	Cemento armato		Laterocemento	X	Acciaio	
Tipologia struttura orizzontale	Legno		Luce massima dei solai [m]: 5			
Tipologia di fondazione	Diretta	X	Indiretta (Pali)		Platea	
Stato di conservazione	Buono	X	Medio		Cattivo	
Presenza di fessurazioni	NO	Localizzazione:				
Tipologia terreno di fondazione	Depositi prevalentemente argillosi, argilloso limosi o limoso argillosi

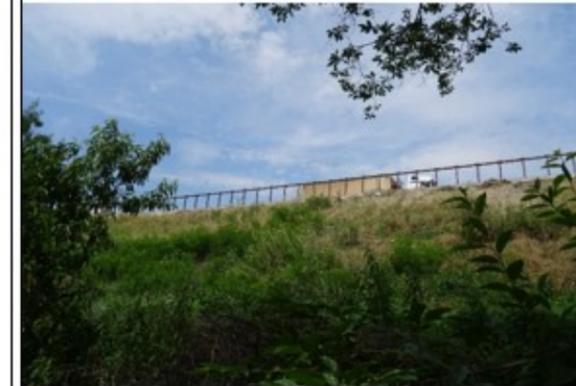
Il tracciato dell'Autostrada A22 che, in tale tratto, corre in rilevato alto circa 8,0 m, non presenta barriere antirumore.

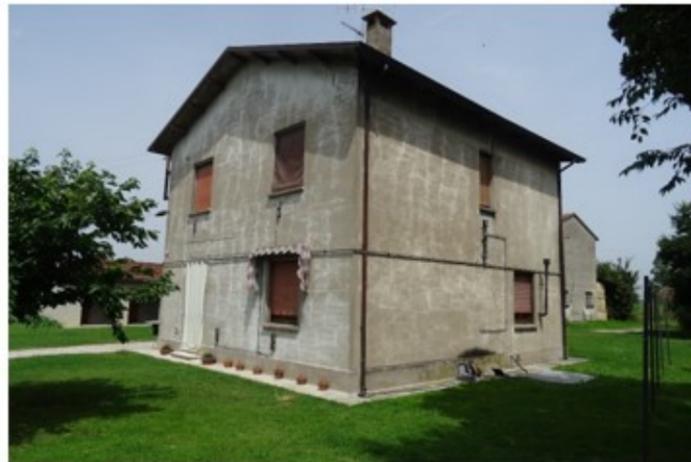
V-14

Tipologia struttura verticale	Cemento armato	Muratura	X	Acciaio
Tipologia struttura orizzontale	Cemento armato	Laterocemento	X	Acciaio
	Legno	Luce massima dei solai [m]: 5		
Tipologia di fondazione	Diretta	X	Indiretta (Pali)	Platea
Stato di conservazione	Buono	X	Medio	Cattivo
Presenza di fessurazioni	NO	Localizzazione:		
Tipologia terreno di fondazione	Depositi prevalentemente limosi o limoso sabbiosi

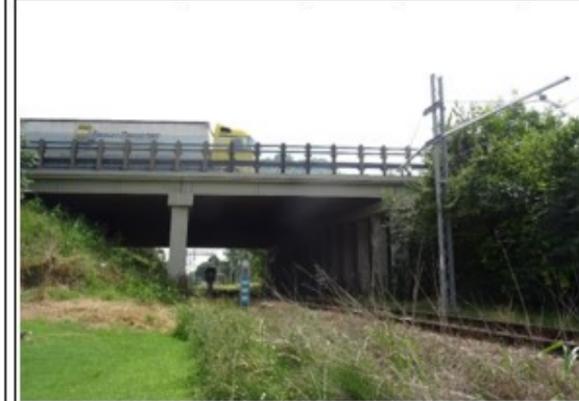
Il tracciato dell'A22 che, in tale tratto, è in rilevato alto circa 8,0 m, non presenta barriere antirumore.

Nota (1)
La linea ferroviaria Suzzara-Ferrara gestita da Ferrovie Emilia Romagna presenta un traffico rado: tra le 6:50 e le 21:10 si verifica il transito di 8 convogli in direzione Suzzara-Ferrara ed altrettanti in direzione opposta, con una frequenza media di passaggio pari a circa 61'.

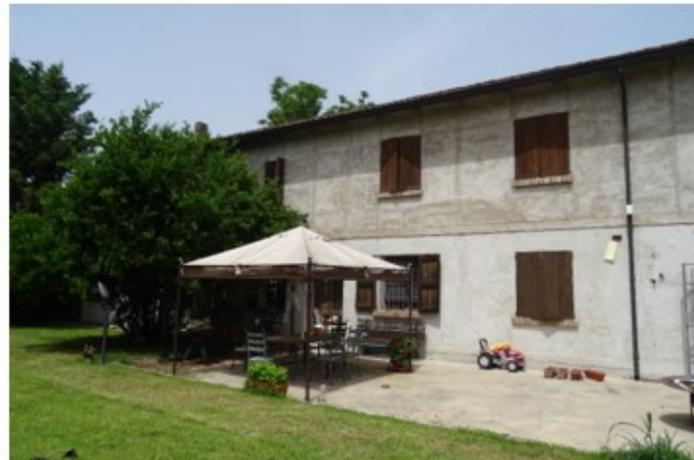
V-15

Tipologia struttura verticale	Cemento armato		Muratura	X	Acciaio	
	Cemento armato		Laterocemento	X	Acciaio	
Tipologia struttura orizzontale	Legno		Luce massima dei solai [m]: 5			
Tipologia di fondazione	Diretta	X	Indiretta (Pali)		Platea	
Stato di conservazione	Buono	X	Medio		Cattivo	
Presenza di fessurazioni	NO	Localizzazione:				
Tipologia terreno di fondazione	Depositi prevalentemente argillosi, argilloso limosi o limoso argillosi

Edificio residenziale a 2 piani fuori terra, realizzato in muratura portante di mattoni riattando una ex stalla. I serramenti sono prevalentemente in alluminio e alcuni in legno, tutti protetti da persiane in legno; la copertura ha manto in tegole di laterizio. Lo stato di conservazione è nel complesso buono ma sarebbe necessaria manutenzione ai serramenti e alle persiane in legno. In adiacenza lato A22 è presente un corpo ad 1 piano destinato a deposito.

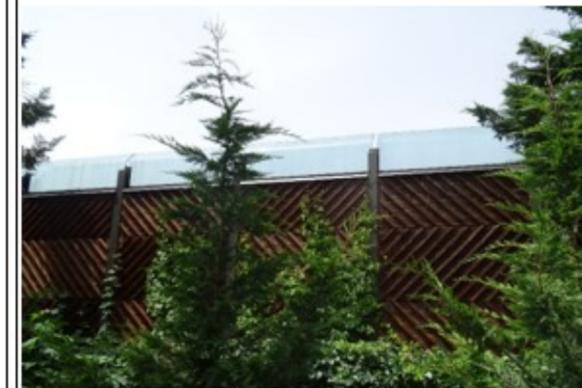
Traffico ferroviario		Macchine / Impianti esterni edificio	
Traffico stradale		Lavorazioni industriali pesanti	
Macchine / Impianti interni edificio		Altro:	
Sorgente più significativa:		Note	
Progressiva: 276+305			
Distanza orizzontale minima da sorgente (m)	15		
Dislivello base edificio/quota sorgente (m)	0		
Presenza discontinuità tra sorgente e ricettore	NO

Il tracciato dell'Autostrada A22 che, in tale tratto, corre a raso alla stessa quota della base di appoggio dell'edificio, è dotata di barriere antirumore da entrambi i lati.

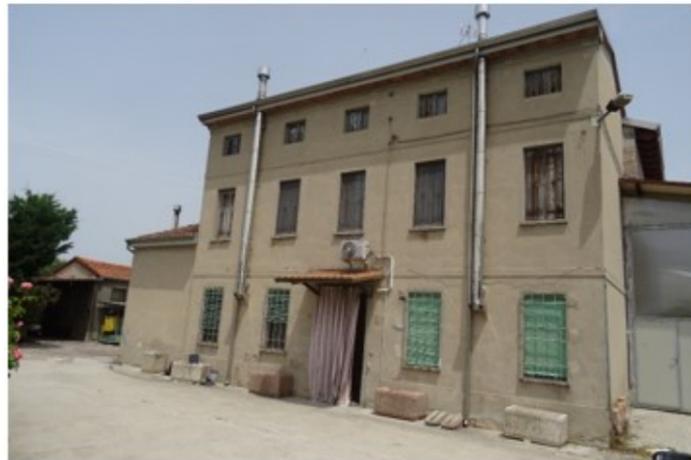
V-16

Tipologia struttura verticale	Cemento armato	Muratura	X	Acciaio
Tipologia struttura orizzontale	Cemento armato	Laterocemento	X	Acciaio
	Legno	Luce massima dei solai [m]: 5		
Tipologia di fondazione	Diretta	X	Indiretta (Pali)	Platea
Stato di conservazione	Buono		Medio	X
Presenza di fessurazioni	NO	Localizzazione:		
Tipologia terreno di fondazione	Depositi prevalentemente argillosi, argilloso limosi o limoso argillosi

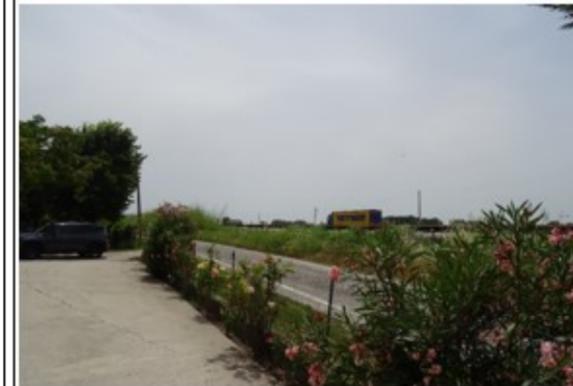
Traffico ferroviario		Macchine / Impianti esterni edificio	
Traffico stradale		Lavorazioni industriali pesanti	
Macchine / Impianti interni edificio		Altro:	
Sorgente più significativa:		Note	
Progressiva: 279+370			
Distanza orizzontale minima da sorgente (m)	15		
Dislivello base edificio/quota sorgente (m)	1		
Presenza discontinuità tra sorgente e ricettore	NO

Il tracciato dell'Autostrada A22 che, in tale tratto, corre in rilevato basso (circa 1 m), non è dotato di barriere antirumore (da nessun lato).

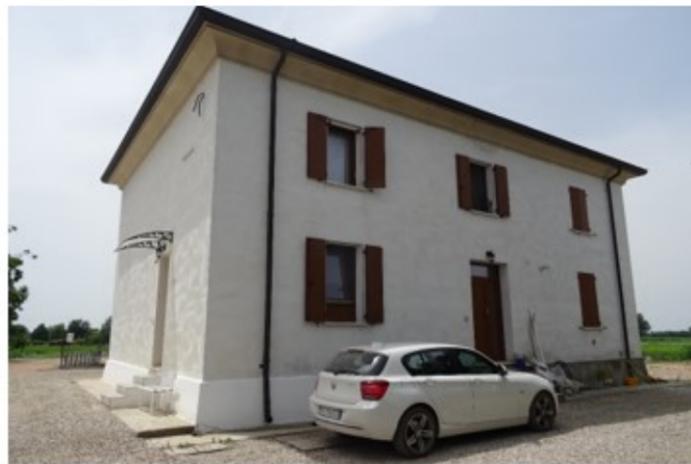
V-17

Tipologia struttura verticale	Cemento armato		Muratura	X	Acciaio	
	Cemento armato		Laterocemento	X	Acciaio	
Tipologia struttura orizzontale	Legno		Luca massima dei solai [m]:	5		
Tipologia di fondazione	Diretta	X	Indiretta (Pali)		Platea	
Stato di conservazione	Buono	X	Medio		Cattivo	
Presenza di fessurazioni	NO	Localizzazione:				
Tipologia terreno di fondazione	Depositi prevalentemente limosi o limoso sabbiosi

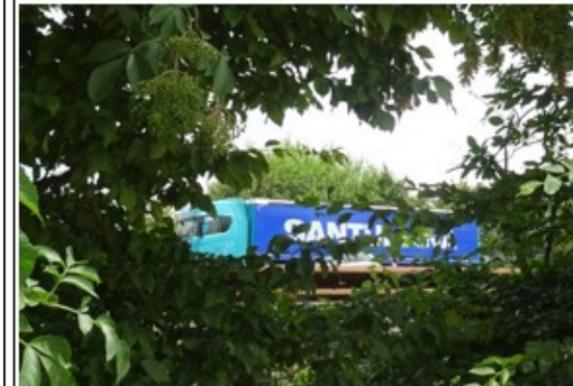
Traffico ferroviario		Macchine / Impianti esterni edificio	
Traffico stradale		Lavorazioni industriali pesanti	
Macchine / Impianti interni edificio		Altro:	
Sorgente più significativa:		Note	
Progressiva: 280+150			
Distanza orizzontale minima da sorgente (m)	20		
Dislivello base edificio/quota sorgente (m)	1		
Presenza discontinuità tra sorgente e ricettore	NO

Il tracciato dell'Autostrada A22 che in tale tratto corre in rilevato basso (circa 1 m), non è dotato di barriere antirumore da nessuno dei due lati.

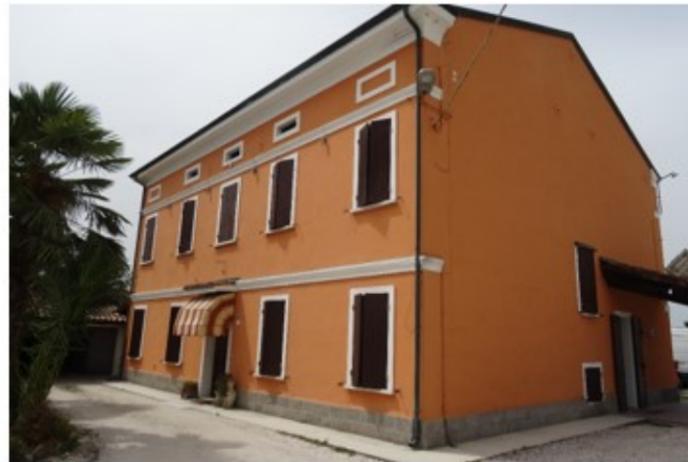
V-18

Tipologia struttura verticale	Cemento armato	Muratura	X	Acciaio
	Cemento armato	Laterocemento	X	Acciaio
Tipologia struttura orizzontale	Legno	Luce massima dei solai [m]: 5		
Tipologia di fondazione	Diretta	X	Indiretta (Pali)	Platea
Stato di conservazione	Buono	X	Medio	Cattivo
Presenza di fessurazioni	NO	Localizzazione:		
Tipologia terreno di fondazione	Depositi prevalentemente argillosi, argilloso limosi o limoso argillosi

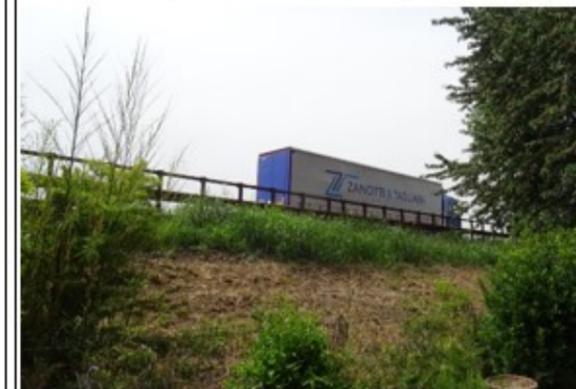
Traffico ferroviario		Macchine / Impianti esterni edificio	
Traffico stradale		Lavorazioni industriali pesanti	
Macchine / Impianti interni edificio		Altro:	
Sorgente più significativa:		Note	
Progressiva: 281+860			
Distanza orizzontale minima da sorgente (m)	15		
Dislivello base edificio/quota sorgente (m)	2		
Presenza discontinuità tra sorgente e ricettore	NO

Il tracciato dell'Autostrada A22 che in tale tratto corre in rilevato alto circa 2 m, non è dotato di barriere antirumore.

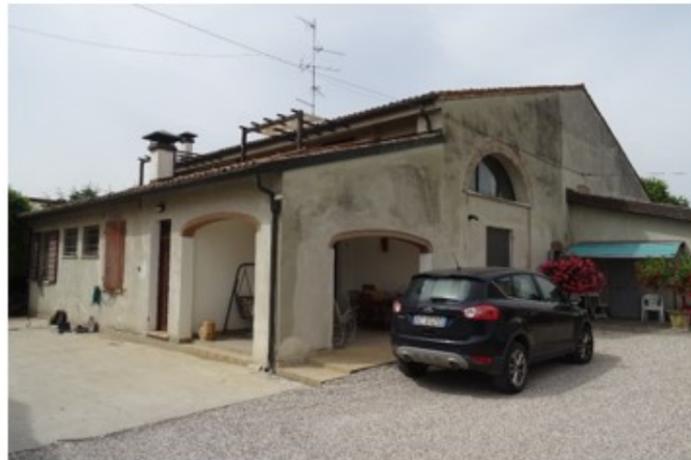
V-19

Tipologia struttura verticale	Cemento armato		Muratura	X	Acciaio
	Cemento armato		Laterocemento	X	Acciaio
Tipologia struttura orizzontale	Legno		Luce massima dei solai [m]:	5	
Tipologia di fondazione	Diretta	X	Indiretta (Pali)		Platea
Stato di conservazione	Buono		Medio	X	Cattivo
Presenza di fessurazioni	NO	Localizzazione:			
Tipologia terreno di fondazione	Depositi prevalentemente argillosi, argilloso limosi o limoso argillosi

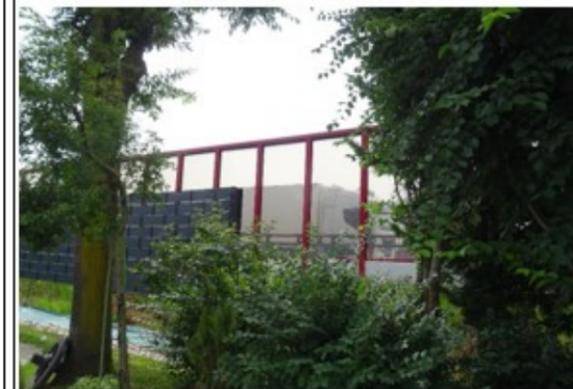
Traffico ferroviario		Macchine / Impianti esterni edificio	
Traffico stradale		Lavorazioni industriali pesanti	
Macchine / Impianti interni edificio		Altro:	
Sorgente più significativa:		Note	
Progressiva:	284+080		
Distanza orizzontale minima da sorgente (m)	15		
Dislivello base edificio/quota sorgente (m)	1		
Presenza discontinuità tra sorgente e ricettore	NO

Il tracciato dell'Autostrada A22, che in tale tratto corre in rilevato alto circa 1 m, è dotato di barriere antirumore.

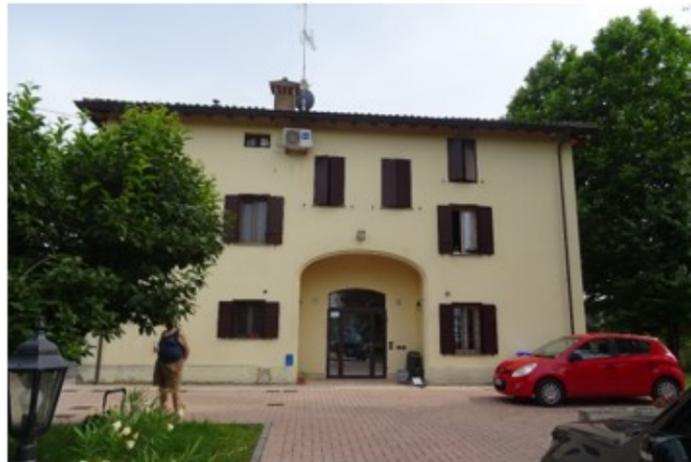
V-20

Tipologia struttura verticale	Cemento armato		Muratura	X	Acciaio	
	Cemento armato		Laterocemento		Acciaio	
Tipologia struttura orizzontale	Legno	X	Luce massima dei solai [m]: 5			
Tipologia di fondazione	Diretta	X	Indiretta (Pali)		Platea	
Stato di conservazione	Buono	X	Medio		Cattivo	
Presenza di fessurazioni	NO	Localizzazione:				
Tipologia terreno di fondazione	Depositi prevalentemente argillosi, argilloso limosi o limoso argillosi

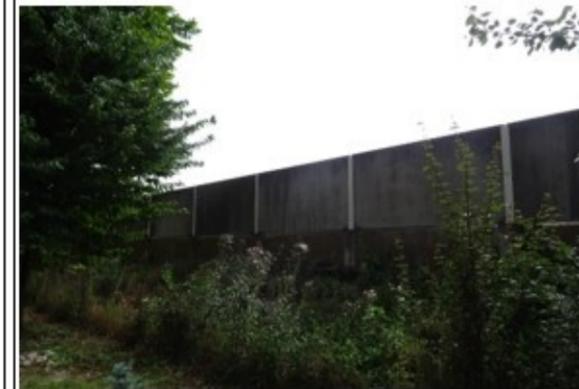
Traffico ferroviario		Macchine / Impianti esterni edificio	
Traffico stradale		Lavorazioni industriali pesanti	
Macchine / Impianti interni edificio		Altro:	
Sorgente più significativa:		Note	
Progressiva: 296+480			
Distanza orizzontale minima da sorgente (m)	10		
Dislivello base edificio/quota sorgente (m)	2		
Presenza discontinuità tra sorgente e ricettore	NO

Il tracciato dell'Autostrada A22, che in tale tratto corre in rilevato alto circa 2 m, è dotato di barriere antirumore.

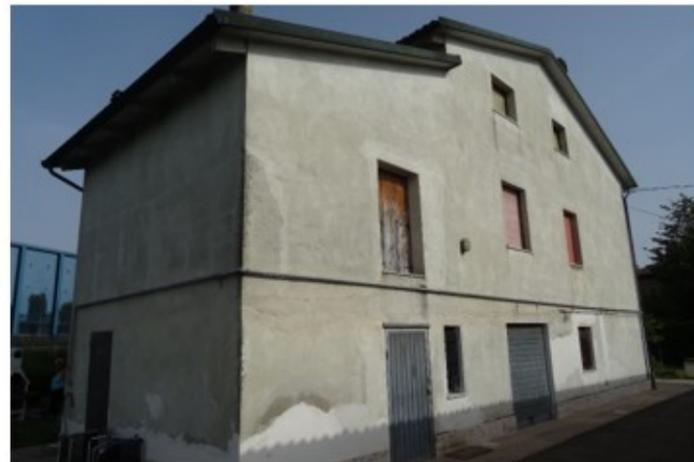
V-21

Tipologia struttura verticale	Cemento armato		Muratura	X	Acciaio
	Cemento armato		Laterocemento	X	Acciaio
Tipologia struttura orizzontale	Legno		Luce massima dei solai [m]: 5		
Tipologia di fondazione	Diretta	X	Indiretta (Pali)		Platea
Stato di conservazione	Buono		Medio	X	Cattivo
Presenza di fessurazioni	NO	Localizzazione:			
Tipologia terreno di fondazione	Depositi prevalentemente argillosi, argilloso limosi o limoso argillosi

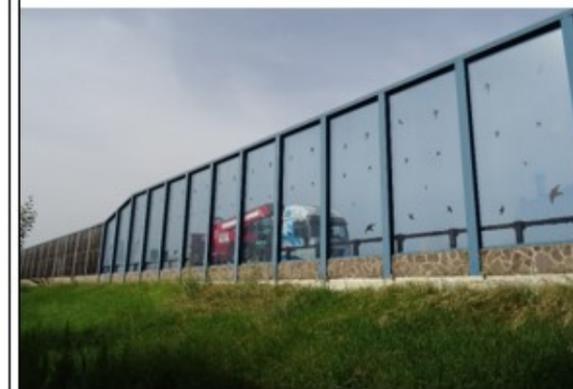
Il tracciato dell'Autostrada A22, che in tale tratto corre in rilevato alto circa 2 m, è dotato di barriere antirumore.

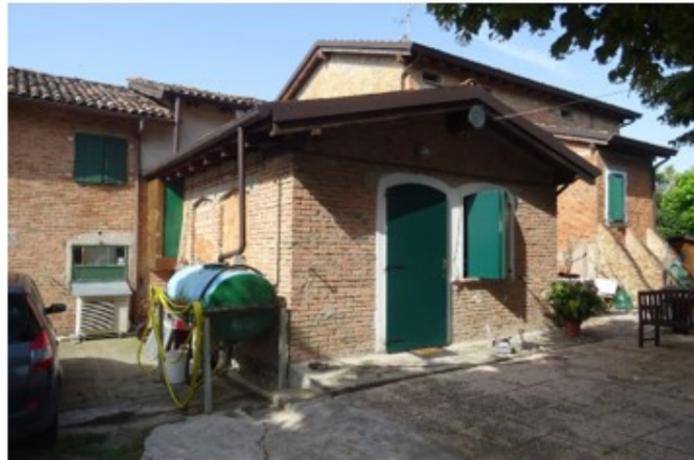
V-22

Tipologia struttura verticale	Cemento armato		Muratura	X	Acciaio
	Cemento armato		Laterocemento	X	Acciaio
Tipologia struttura orizzontale	Legno		Luce massima dei solai [m]: 5		
Tipologia di fondazione	Diretta	X	Indiretta (Pali)		Platea
Stato di conservazione	Buono	X	Medio		Cattivo
Presenza di fessurazioni	NO	Localizzazione:			
Tipologia terreno di fondazione	Depositi prevalentemente argillosi, argilloso limosi o limoso argillosi

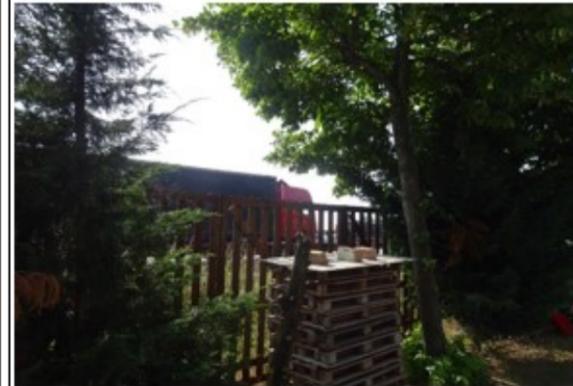
Il tracciato dell'Autostrada A22, che in tale tratto corre in rilevato basso (circa 1 m), non è dotato di barriere antirumore su nessuno dei due lati.

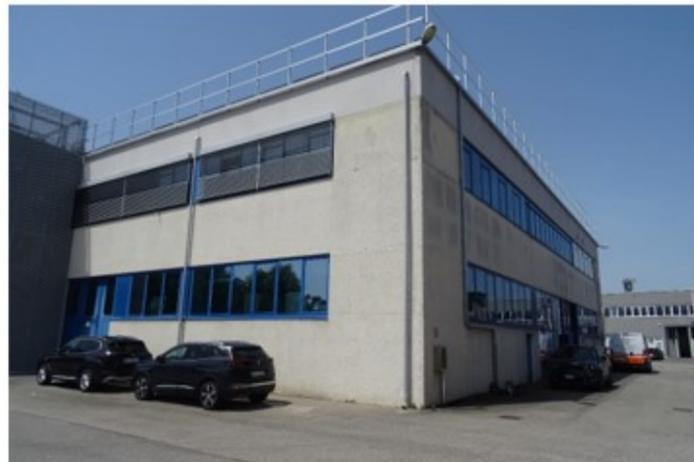
V-23

Tipologia struttura verticale	Cemento armato	X	Muratura		Acciaio	
	Cemento armato	X	Laterocemento		Acciaio	
Tipologia struttura orizzontale	Legno		Luce massima dei solai [m]: 5			
Tipologia di fondazione	Diretta		Indiretta (Pali)		Platea	X
Stato di conservazione	Buono	X	Medio		Cattivo	
Presenza di fessurazioni	NO					
Tipologia terreno di fondazione	Depositi prevalentemente argillosi, argilloso limosi o limoso argillosi

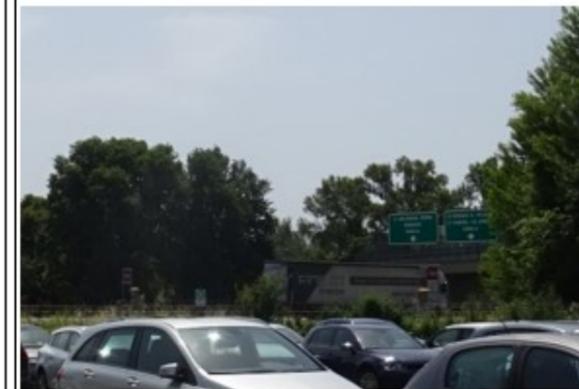
Autostrada A22 del Brennero il cui tracciato, in tale tratto, corre a raso: non sono presenti barriere antirumore.

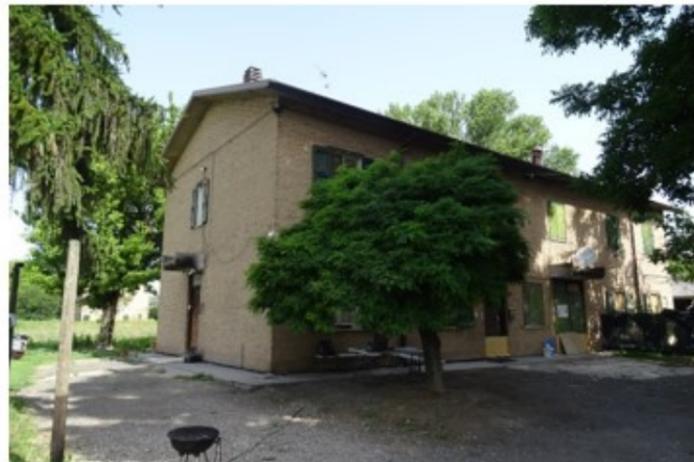
V-24

Tipologia struttura verticale	Cemento armato		Muratura	X	Acciaio
	Cemento armato		Laterocemento	X	Acciaio
Tipologia struttura orizzontale	Legno		Luce massima dei solai [m]: 5		
Tipologia di fondazione	Diretta	X	Indiretta (Pali)		Platea
Stato di conservazione	Buono	X	Medio		Cattivo
Presenza di fessurazioni	NO	Localizzazione:			
Tipologia terreno di fondazione	Depositi prevalentemente sabbiosi, talvolta sabbioso limosi

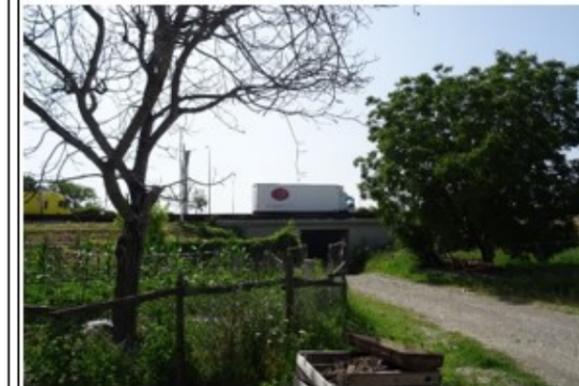
Il tracciato dell'Autostrada A22 che in tale tratto corre in rilevato alto circa 5 m, non è dotato di barriere antirumore.

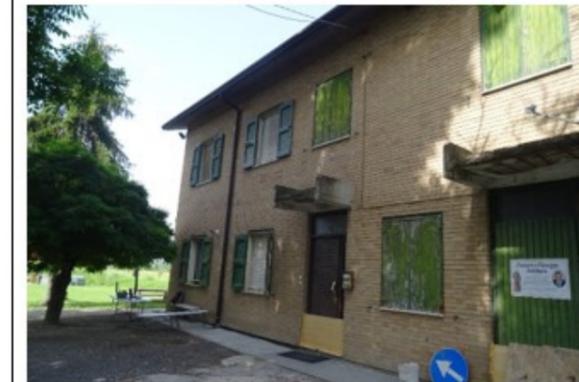
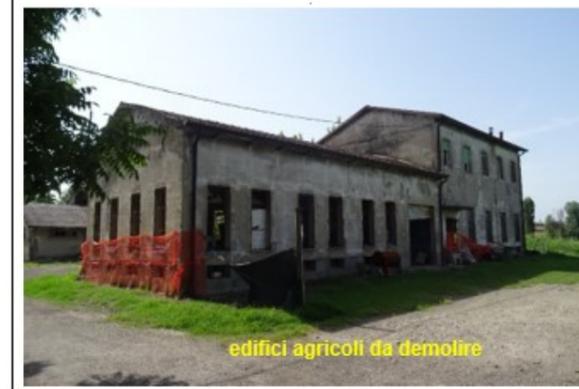
edifici agricoli da demolire

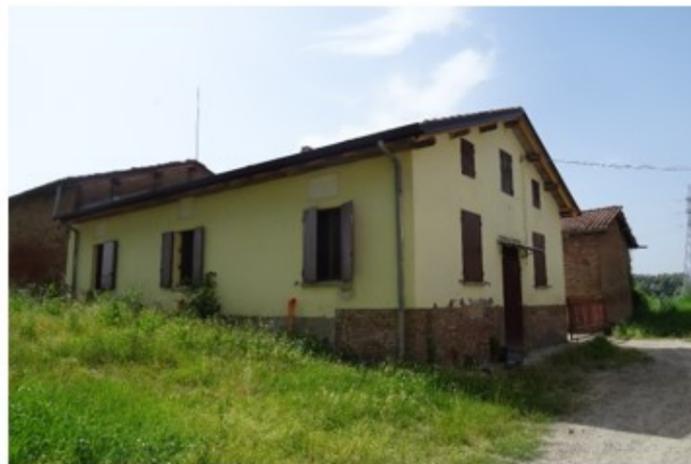
V-25

Tipologia struttura verticale	Cemento armato	Muratura	X	Acciaio
Tipologia struttura orizzontale	Cemento armato	Laterocemento	X	Acciaio
	Legno	Luce massima dei solai [m]: 5		
Tipologia di fondazione	Diretta	X	Indiretta (Pali)	Platea
Stato di conservazione	Buono	X	Medio	Cattivo
Presenza di fessurazioni	NO	Localizzazione:		
Tipologia terreno di fondazione	Depositi prevalentemente sabbiosi, talvolta sabbioso limosi

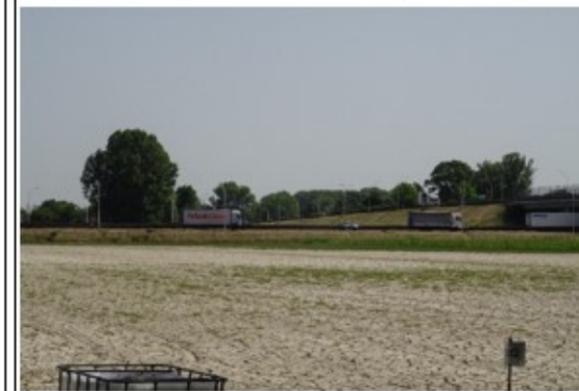
Il tracciato dell'Autostrada A22, che in tale tratto corre a raso, non è dotato di barriere antirumore.
