COMMESSA NR/15437	UNITÀ
	LOCALITÀ REGIONE PUGLIA	MI-CI-E-09001	
	PROGETTO / IMPIANTO METANODOTTO MATAGIOLA – MASSERIA MANAMPOLA DN1400 (56”), DP 75 bar	Fg. 1 di 51	Rev. 00

MATAGIOLA – MASSERIA MANAMPOLA DN1400 (56”), DP 75 bar

SCHEDE DI CENSIMENTO POZZI

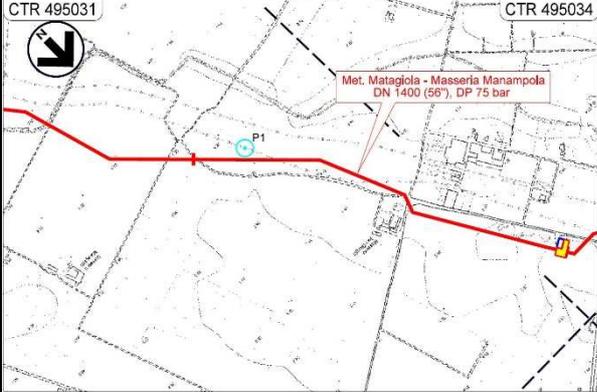
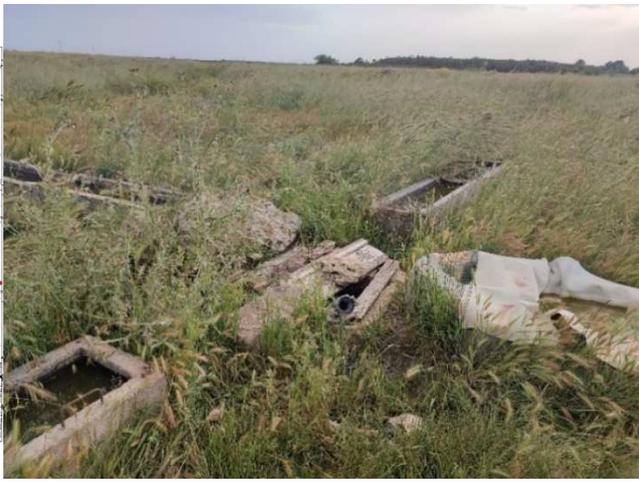
Dati Identificativi Pozzo			
n° di riferimento e denominazione:		P1	
Comune:		BRINDISI (BR).	
Località:			
Sezione CTR:		495031	
Coordinate (WGS84_UTM33):		Latitudine:	X=743528,621
		Longitudine:	Y=4497299,815
Quota:		35.45 m.l.m.	
Fonte dei dati:		Rilievo in campo.	
Posizione rispetto al tracciato:		Valle	
Distanza dal nuovo tracciato:		29.56 metri.	
Dati Caratteristici Pozzo			
Stato:	Attivo:	Uso:	Acquedottistico:
	Non attivo:		Domestico / Domestico Potabile:
	In disuso:		Igienico – Sanitario:
	Abbandonato ma attivo: ●		Industriale:
	Sigillato / Cementato:		Irriguo / Irriguo area verde:
	Altro:		Zootecnico:
		Promiscuo:	
		Piezometro:	
		Altro:	
Caratteristiche opera di presa:		Pozzo cisterna scavato nell'arenaria	
Profondità:		4 mt	
Altri dati completamento pozzo. (filtri, tubazioni, protezioni etc.):		Presenti quattro abbeverato in pietra	
Stratigrafia:		Nota:	
Tipo di Acquifero:		Falda libera	
Interferenze con tracciato Metanodotto in progetto:		Alta

Misura in sito:		3	
Data misura in sito:		23/05/2023	
Fonte dei dati:		Misurazione in campo	
Note eventuali:			
Documentazione Fotografica:		Si.

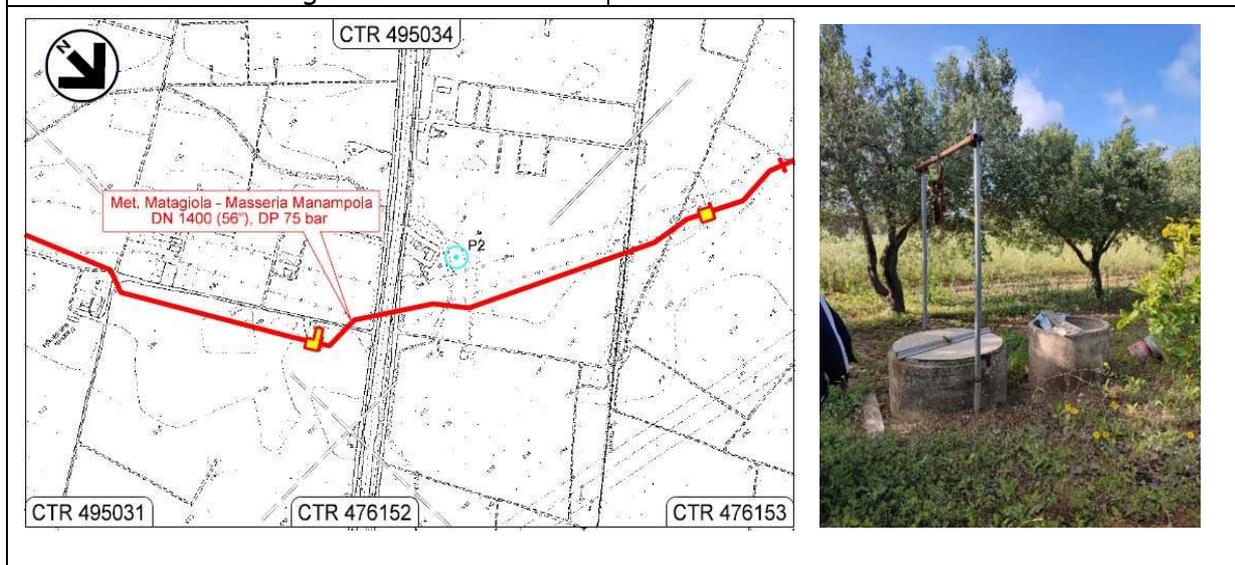
Dati Identificativi Pozzo	
n° di riferimento e denominazione:	P2
Comune:	BRINDISI (BR).
Località:	
Sezione CTR:	495034
Coordinate (WGS84_UTM33):	Latitudine: X=742821,012
	Longitudine: Y=4498117,76
Quota:	33.60 m.l.m.
Fonte dei dati:	Rilievo in campo.
Posizione rispetto al tracciato:	Valle
Distanza dal nuovo tracciato:	96 metri.

Dati Caratteristici Pozzo			
Stato:	Attivo: <input type="radio"/> Non attivo: ●	Uso:	Acquedottistico:
	In disuso:		Domestico / Domestico Potabile:
	Abbandonato ma attivo:		Igienico – Sanitario:
	Sigillato / Cementato:		Industriale:
	Altro:		Irriguo / Irriguo area verde: ●
			Zootecnico:
			Promiscuo:
			Piezometro:
			Altro:
Caratteristiche opera di presa:	Pozzo in cls.		
Profondità:	9 metri		
Altri dati completamento pozzo. (filtri, tubazioni, protezioni etc.):	Testa pozzo in cls con altezza 0.80 metri chiuso con botola in ferro. p		
Stratigrafia:	Nota:		
0 – 3 metri	Areanaria		
3 – 9 metri	Argilla		
Tipo di Acquifero:	Alluvionale a falda libera.		
Interferenze con tracciato Metanodotto in progetto:	Nessuna		
Misura in sito:	Non rilevabile		
Data misura in sito:	Maggio 2023		
Fonte dei dati:	Osservazione diretta.		
Note eventuali:	-		
Documentazione Fotografica:	Si.

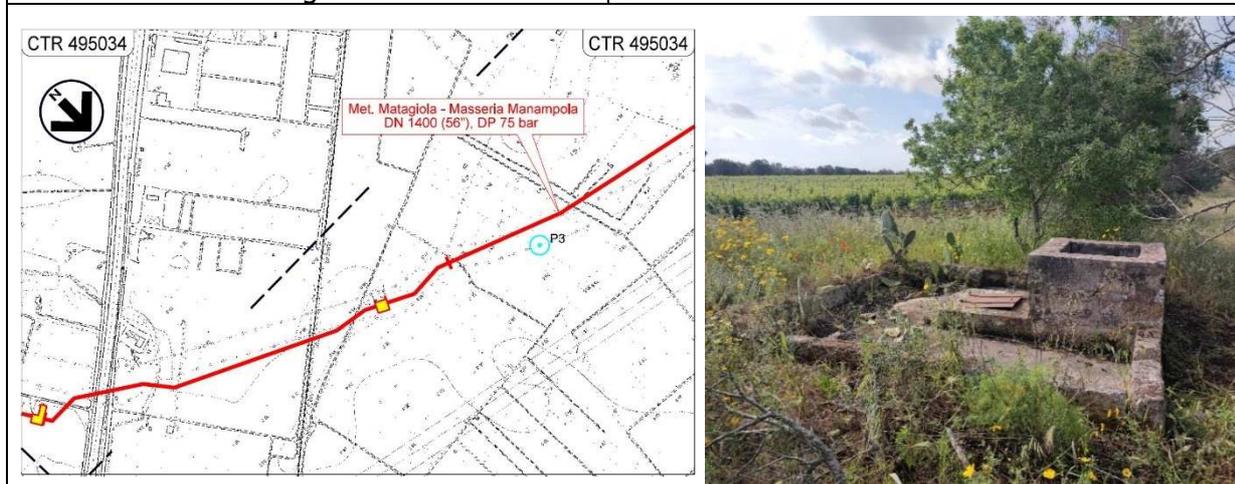
Dati Identificativi Pozzo	
n° di riferimento e denominazione:	P3
Comune:	BRINDISI (BR).
Località:	
Sezione CTR:	476153
Coordinate (WGS84_UTM33):	Latitudine: X=742065,389
	Longitudine: Y=4498543,7
Quota:	38.23 m.l.m.
Fonte dei dati:	Rilievo in campo.
Posizione rispetto al tracciato:	Monte
Distanza dal nuovo tracciato:	46.72 metri.

Dati Caratteristici Pozzo			
Stato:	Attivo:	Uso:	Acquedottistico:
	Non attivo:		Domestico / Domestico Potabile:
	In disuso:		Igienico – Sanitario:
	Abbandonato ma attivo: ●		Industriale:
	Sigillato / Cementato:		Irriguo / Irriguo area verde:
	Altro:		Zootecnico:
			Promiscuo:
			Piezometro:
			Altro:
Caratteristiche opera di presa:		Pozzo cisterna in cls	
Profondità:			
Altri dati completamento pozzo. (filtri, tubazioni, protezioni etc.):		Annesso abbeveratoio in disuso	
Stratigrafia:		Nota:	
Tipo di Acquifero:			
Interferenze con tracciato Metanodotto in progetto:		Media	
Misura in sito:		Non rilevabile	
Data misura in sito:		23/05/2023	
Fonte dei dati:			
Note eventuali:			
Documentazione Fotografica:		Si.

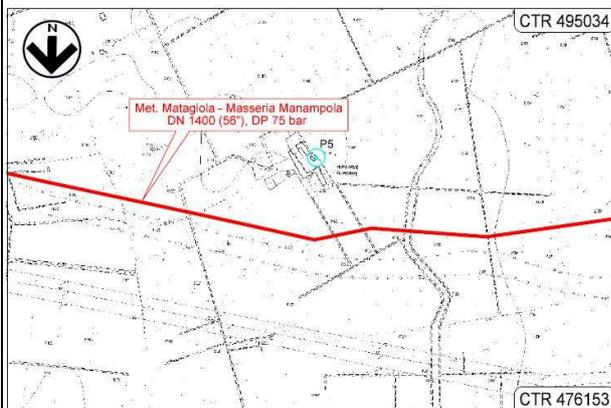
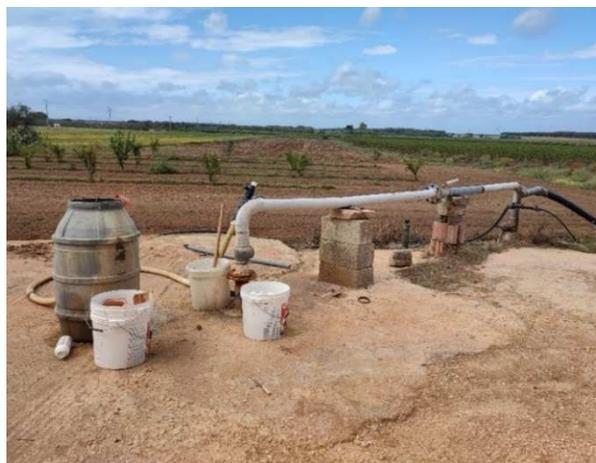
Dati Identificativi Pozzo	
n° di riferimento e denominazione:	P5
Comune:	BRINDISI (BR).
Località:	
Sezione CTR:	476153
Coordinate (WGS84_UTM33):	Latitudine: X=741168,34
	Longitudine: Y=4498479,286
Quota:	41.58 m.l.m.
Fonte dei dati:	Rilievo in campo.
Posizione rispetto al tracciato:	Valle
Distanza dal nuovo tracciato:	199.3 metri.

Dati Caratteristici Pozzo			
Stato:	Attivo: ●	Uso:	Acquedottistico:
	Non attivo:		Domestico / Domestico Potabile:
	In disuso:		Igienico – Sanitario:
	Abbandonato ma attivo:		Industriale:
	Sigillato / Cementato:		Irriguo / Irriguo area verde: ●
	Altro:		Zootecnico:
			Promiscuo:
			Piezometro:
			Altro:
Caratteristiche opera di presa:	Pozzo in cui è visibile solamente il raccordo flangiato affogato nel cls		
Profondità:			
Altri dati completamento pozzo. (filtri, tubazioni, protezioni etc.):	Testa pozzo chiusa con raccordo flangiato e cls. Presente predisposizione all'irrigazione, con tubazione in ferro		
Stratigrafia:	Nota:		
Tipo di Acquifero:	Alluvionale a falda libera.		
Interferenze con tracciato Metanodotto in progetto:	Nessuna		
Misura in sito:	Non rilevabile		
Data misura in sito:	Maggio 2023		
Fonte dei dati:	Osservazione diretta.		
Note eventuali:	-		
Documentazione Fotografica:	Si.

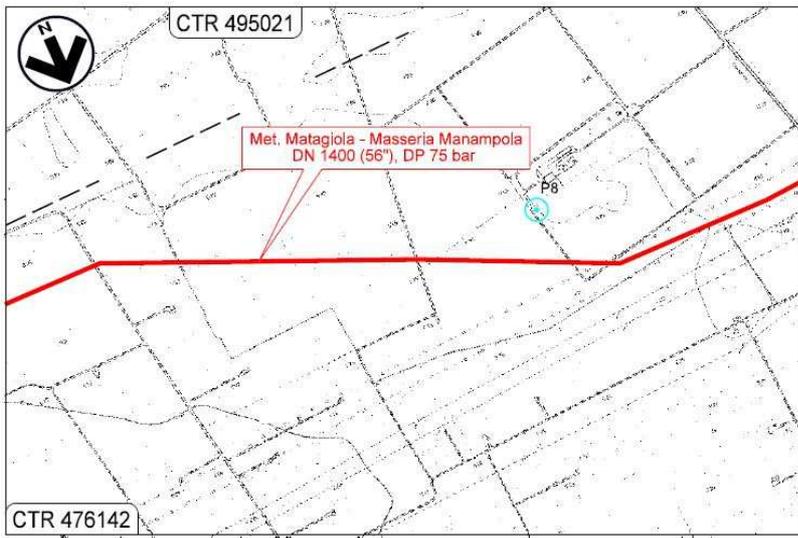
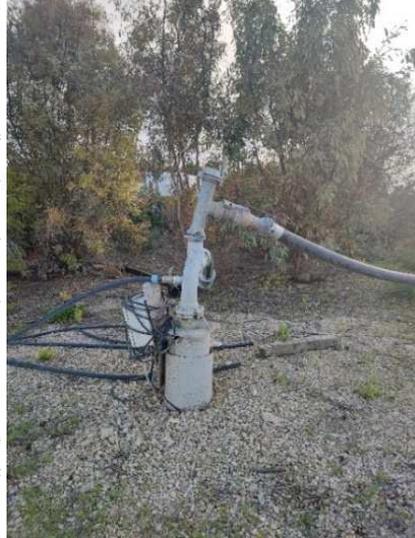
Dati Identificativi Pozzo			
n° di riferimento e denominazione:		P8	
Comune:		MESAGNE (BR).	
Località:			
Sezione CTR:		476142	
Coordinate (WGS84_UTM33):		Latitudine:	X=736739,157
		Longitudine:	Y=4498413,8
Quota:		54.62 m.l.m.	
Fonte dei dati:		Rilievo in campo.	
Posizione rispetto al tracciato:		Valle	
Distanza dal nuovo tracciato:		98.18 metri.	
Dati Caratteristici Pozzo			
Stato:	Attivo: ●	Usò:	Acquedottistico:
	Non attivo:		Domestico / Domestico Potabile:
	In disuso:		Igienico – Sanitario:
	Abbandonato ma attivo:		Industriale:
	Sigillato / Cementato:		Irriguo / Irriguo area verde: ●
	Altro:		Zootecnico:
			Promiscuo:
			Piezometro:
			Altro:
Caratteristiche opera di presa:		Pozzo in ferro con camicia, diametro 250 mm	
Profondità:			
Altri dati completamento pozzo. (filtri, tubazioni, protezioni etc.):		Testa pozzo altezza 0.45 mt con chiusino in ferro raccordato con tubo in ferro flangiato. Presente pompa sommersa e tubazione in PVC

Stratigrafia:		Nota:	
Tipo di Acquifero:			
Interferenze con tracciato Metanodotto in progetto:		Assente	
Misura in sito:		Non rilevabile	
Data misura in sito:		23/05/2023	
Fonte dei dati:			
Note eventuali:			
Documentazione Fotografica:		Si.

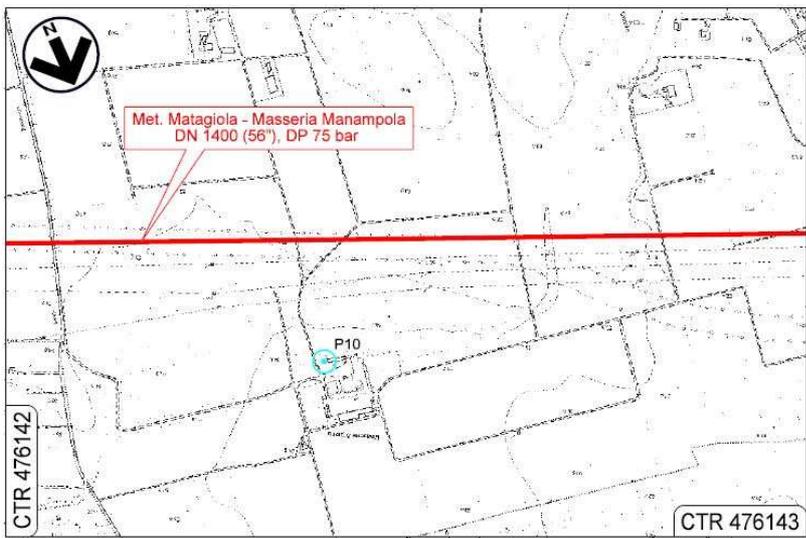
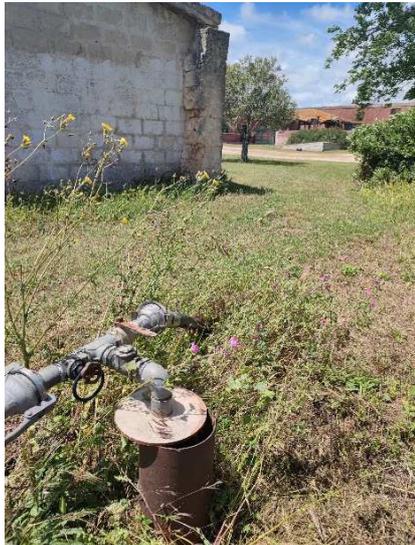
Dati Identificativi Pozzo			
n° di riferimento e denominazione:		P10	
Comune:		MESAGNE (BR).	
Località:		C.da Argiano	
Sezione CTR:		476143	
Coordinate (WGS84_UTM33):		Latitudine:	X=735691,16
		Longitudine:	Y=4498754,234
Quota:		55.98 m.l.m.	
Fonte dei dati:		Rilievo in campo.	
Posizione rispetto al tracciato:		Monte	
Distanza dal nuovo tracciato:		229.87 metri.	
Dati Caratteristici Pozzo			
Stato:	Attivo: ●	Usò:	Acquedottistico:
	Non attivo:		Domestico / Domestico Potabile: ●
	In disuso:		Igienico – Sanitario:
	Abbandonato ma attivo:		Industriale:
	Sigillato / Cementato:		Irriguo / Irriguo area verde:
	Altro:		Zootecnico:
			Promiscuo:
			Piezometro:
			Altro:
Caratteristiche opera di presa:		Pozzo in ferro, diametro 150 millimetri	
Profondità:		70 metri	
Altri dati completamento pozzo. (filtri, tubazioni, protezioni etc.):		Testa pozzo fuori terra 0.50 metri con chiusino in ferro. E' presente una pompa sommersa installata a 60 metri dal p.c.

Stratigrafia:		Nota:	
Tipo di Acquifero:		Alluvionale a falda libera.	
Interferenze con tracciato Metanodotto in progetto:		Nessuna	
Misura in sito:		55 metri	
Data misura in sito:		23/05/2023	
Fonte dei dati:		Dichiarazione utente	
Note eventuali:		-	
Documentazione Fotografica:		Si.

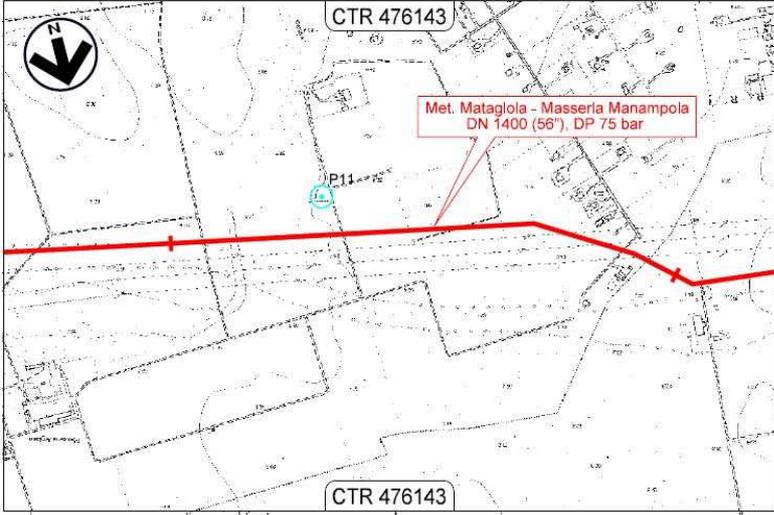
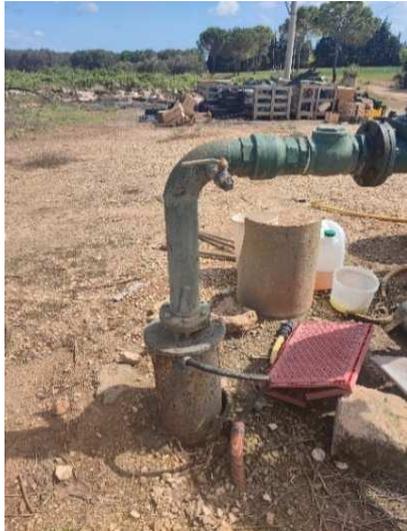
Dati Identificativi Pozzo			
n° di riferimento e denominazione:		P11	
Comune:		MESAGNE (BR).	
Località:			
Sezione CTR:		476143	
Coordinate (WGS84_UTM33):		Latitudine:	X=735120,218
		Longitudine:	Y=4498405,057
Quota:		60.67 m.l.m.	
Fonte dei dati:		Rilievo in campo.	
Posizione rispetto al tracciato:		Valle	
Distanza dal nuovo tracciato:		75.3 metri.	
Dati Caratteristici Pozzo			
Stato:	Attivo: ●	Usò:	Acquedottistico:
	Non attivo:		Domestico / Domestico Potabile:
	In disuso:		Igienico – Sanitario:
	Abbandonato ma attivo:		Industriale:
	Sigillato / Cementato:		Irriguo / Irriguo area verde: ●
	Altro:		Zootecnico:
			Promiscuo:
			Piezometro:
			Altro:
Caratteristiche opera di presa:		Pozzo in ferro diametro 200 mm	
Profondità:			
Altri dati completamento pozzo. (filtri, tubazioni, protezioni etc.):		Testa pozzo fuori terra 0.45 mt con chiusino in ferro con raccordo flangiato. Pompa sommersa installata.	
Stratigrafia:		Nota:

Tipo di Acquifero:			
Interferenze con tracciato Metanodotto in progetto:		Assente	
Misura in sito:		Non rilevabile	
Data misura in sito:		23/05/2023	
Fonte dei dati:			
Note eventuali:			
Documentazione Fotografica:		Si.

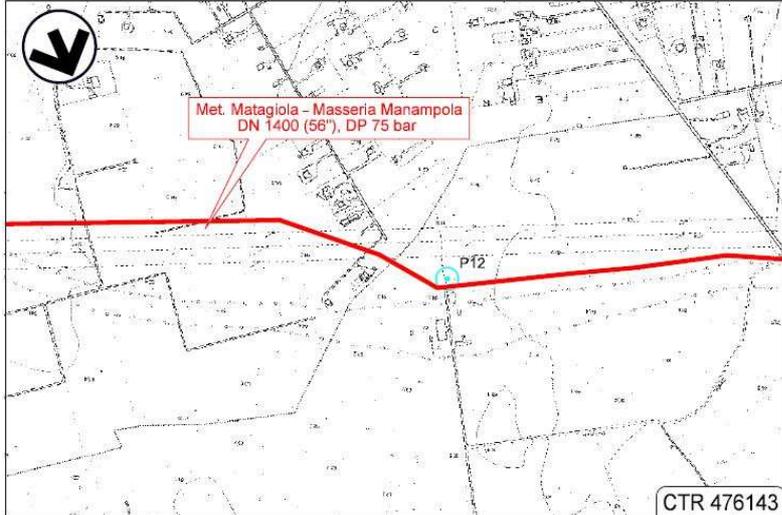
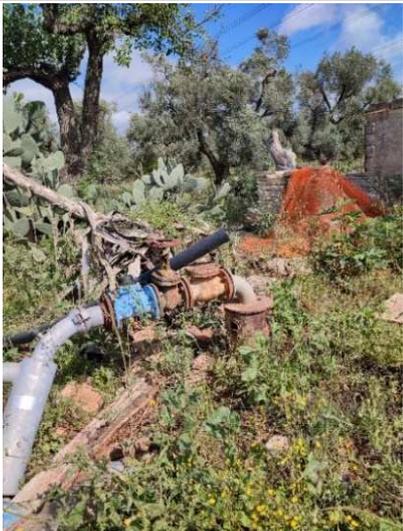
Dati Identificativi Pozzo			
n° di riferimento e denominazione:		P12	
Comune:		BRINDISI (BR).	
Località:			
Sezione CTR:		476143	
Coordinate (WGS84_UTM33):		Latitudine:	X=734378,246
		Longitudine:	Y=4498541,866
Quota:		63.68 m.l.m.	
Fonte dei dati:		Rilievo in campo.	
Posizione rispetto al tracciato:		Valle	
Distanza dal nuovo tracciato:		15.5 metri.	
Dati Caratteristici Pozzo			
Stato:	Attivo: ●	Usò:	Acquedottistico:
	Non attivo:		Domestico / Domestico Potabile:
	In disuso:		Igienico – Sanitario:
	Abbandonato ma attivo:		Industriale:
	Sigillato / Cementato:		Irriguo / Irriguo area verde: ●
	Altro:		Zootecnico:
			Promiscuo:
			Piezometro:
			Altro:
Caratteristiche opera di presa:		Pozzo in ferro diametro 200 mm	
Profondità:			
Altri dati completamento pozzo. (filtri, tubazioni, protezioni etc.):		Chiusino in ferro con raccordo flangiato. Pompa sommersa installata. Presente contatore volumetrico	
Stratigrafia:		Nota:

Tipo di Acquifero:			
Interferenze con tracciato Metanodotto in progetto:		Alta	
Misura in sito:		Non rilevabile	
Data misura in sito:		23/05/2023	
Fonte dei dati:			
Note eventuali:			
Documentazione Fotografica:		Si.

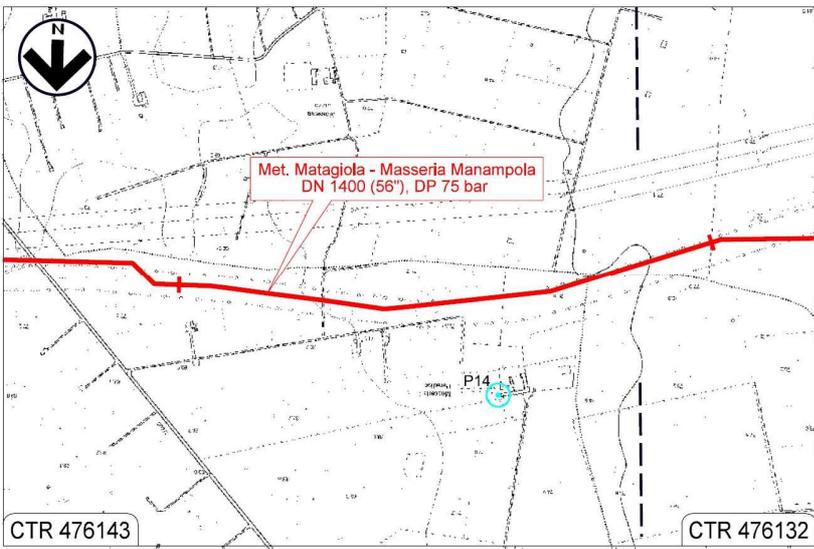
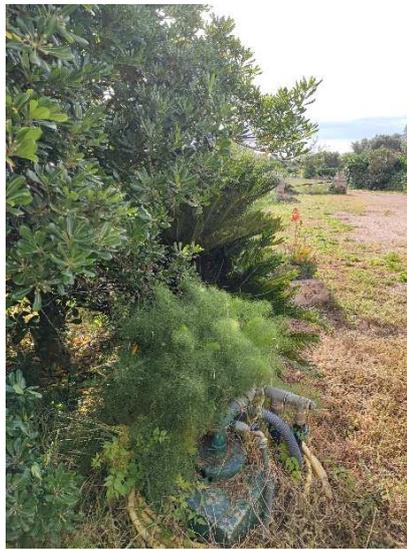
Dati Identificativi Pozzo			
n° di riferimento e denominazione:		P14	
Comune:		BRINDISI (BR).	
Località:			
Sezione CTR:		476143	
Coordinate (WGS84_UTM33):		Latitudine:	X=732865,251
		Longitudine:	Y=4498696,274
Quota:		72.36 m.l.m.	
Fonte dei dati:		Rilievo in campo.	
Posizione rispetto al tracciato:		Monte	
Distanza dal nuovo tracciato:		180.6 metri.	
Dati Caratteristici Pozzo			
Stato:	Attivo: ●	Usò:	Acquedottistico:
	Non attivo:		Domestico / Domestico Potabile: ●
	In disuso:		Igienico – Sanitario:
	Abbandonato ma attivo:		Industriale:
	Sigillato / Cementato:		Irriguo / Irriguo area verde:
	Altro:		Zootecnico:
			Promiscuo:
			Piezometro:
			Altro:
Caratteristiche opera di presa:		Pozzo in ferro, diametro 200 mm	
Profondità:		100 mt	
Altri dati completamento pozzo. (filtri, tubazioni, protezioni etc.):		Testa pozzo con chiusino in ferro con pompa sommersa e tubazione in ferro raccordata a tubazione in pvc	
Stratigrafia:		Nota:

Tipo di Acquifero:		Confinato	
Interferenze con tracciato Metanodotto in progetto:		Nessuna	
Misura in sito:		70 mt	
Data misura in sito:		23/05/2023	
Fonte dei dati:		Osservazione diretta.	
Note eventuali:		-	
Documentazione Fotografica:		Si.

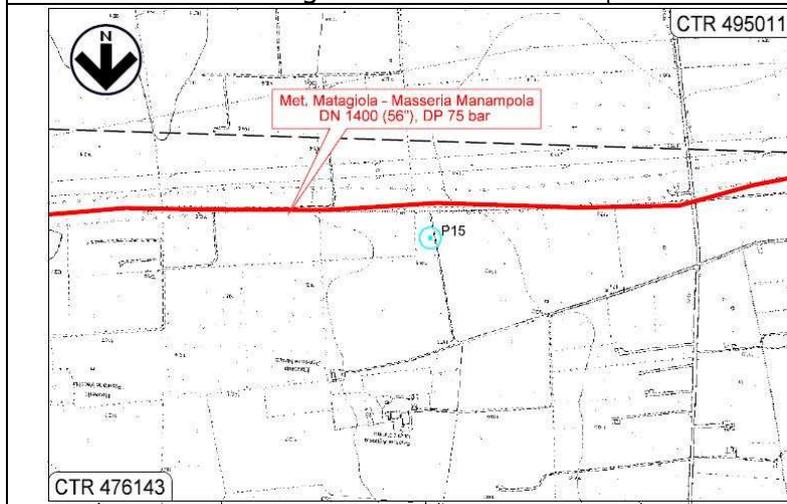
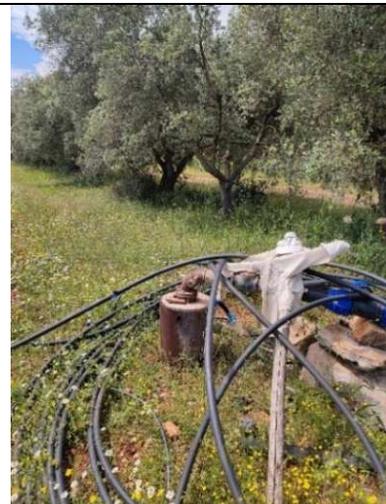
Dati Identificativi Pozzo	
n° di riferimento e denominazione:	P15
Comune:	SAN VITO DEI NORMANNI (BR).
Località:	
Sezione CTR:	476132
Coordinate (WGS84_UTM33):	Latitudine: X=730195,532
	Longitudine: Y=4497998,715
Quota:	107.70 m.l.m.
Fonte dei dati:	Rilievo in campo.
Posizione rispetto al tracciato:	Monte
Distanza dal nuovo tracciato:	69.88 metri.

Dati Caratteristici Pozzo			
Stato:	Attivo: ●	Uso:	Acquedottistico:
	Non attivo:		Domestico / Domestico Potabile:
	In disuso:		Igienico – Sanitario:
	Abbandonato ma attivo:		Industriale:
	Sigillato / Cementato:		Irriguo / Irriguo area verde: ●
	Altro:		Zootecnico:
			Promiscuo:
			Piezometro:
			Altro:
Caratteristiche opera di presa:	Pozzo in ferro diametro 200 mm. Portata 20 l/s		
Profondità:	120 mt		
Altri dati completamento pozzo. (filtri, tubazioni, protezioni etc.):	Testa pozzo con chiusino in ferro con altezza 0.45 mt fuori terra. Presente pompa sommersa e tubazione in ferro raccordata a tubazione in pvc. e contatore per avvio di pompa sommersa		
Stratigrafia:			
Tipo di Acquifero:	Confinato		
Interferenze con tracciato Metanodotto in progetto:	Media		
Misura in sito:	Non rilevabile		
Data misura in sito:	23/05/2023		
Fonte dei dati:	Dichiarazione utente.		
Note eventuali:	-		
Documentazione Fotografica:	Si.

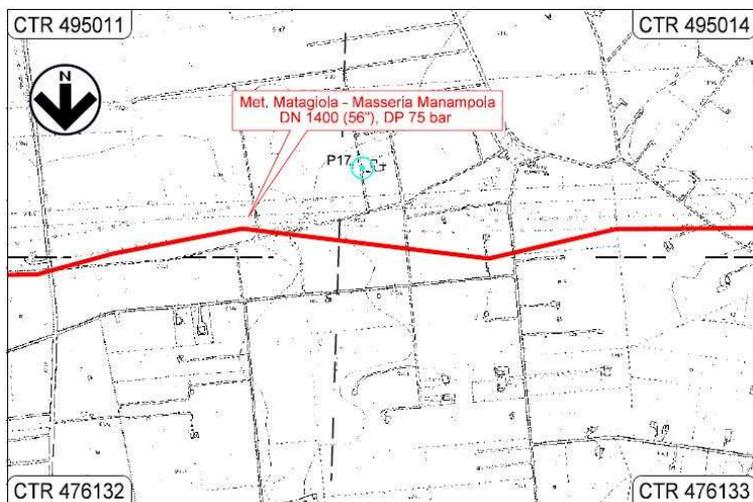
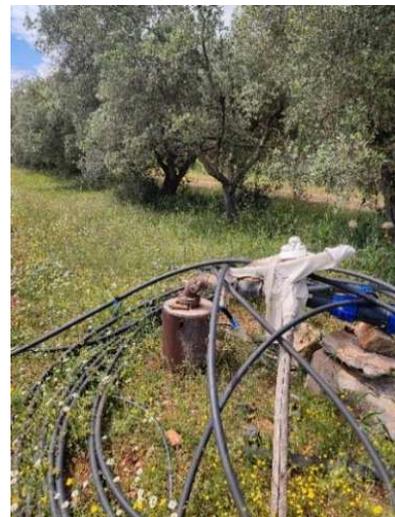
Dati Identificativi Pozzo	
n° di riferimento e denominazione:	P17
Comune:	LATIANO (BR).
Località:	
Sezione CTR:	495014
Coordinate (WGS84_UTM33):	Latitudine: X=729064,207
	Longitudine: Y=4497647,273
Quota:	110.26 m.l.m.
Fonte dei dati:	Rilievo in campo.
Posizione rispetto al tracciato:	Valle
Distanza dal nuovo tracciato:	150.45 metri.

Dati Caratteristici Pozzo			
Stato:	Attivo: ●	Uso:	Acquedottistico:
	Non attivo:		Domestico / Domestico Potabile:
	In disuso:		Igienico – Sanitario:
	Abbandonato ma attivo:		Industriale:
	Sigillato / Cementato:		Irriguo / Irriguo area verde: ●
	Altro:		Zootecnico:
			Promiscuo:
			Piezometro:
			Altro:
Caratteristiche opera di presa:			
Profondità:			
Altri dati completamento pozzo. (filtri, tubazioni, protezioni etc.):		Testa pozzo all'interno di piccola teca in pietra. Presente tubazione con rubinetto e con raccordi in ferro	
Stratigrafia:		Nota:	
Tipo di Acquifero:			
Interferenze con tracciato Metanodotto in progetto:		Nessuna	
Misura in sito:		Non rilevabile	
Data misura in sito:		24/05/2023	
Fonte dei dati:			
Note eventuali:		-	
Documentazione Fotografica:		Si.

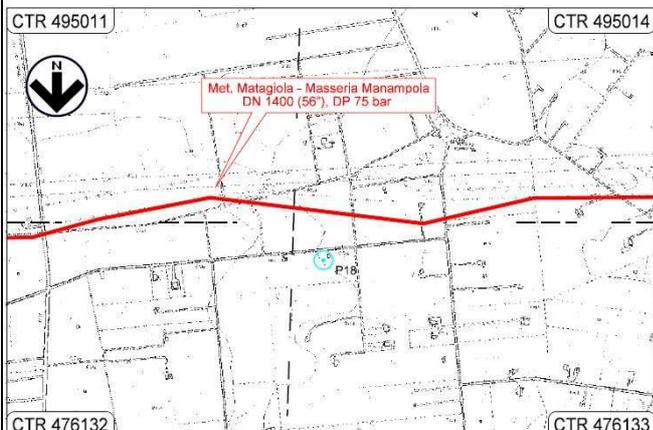
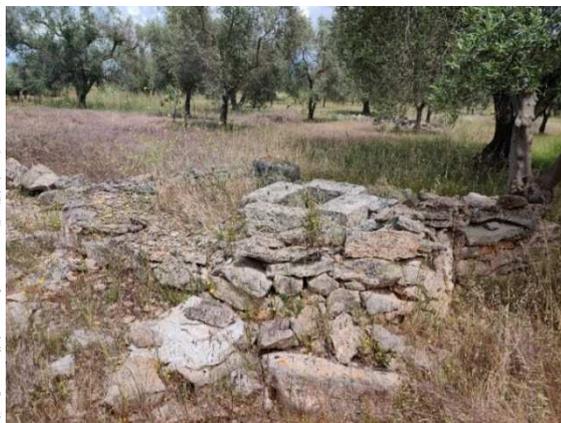
Dati Identificativi Pozzo	
n° di riferimento e denominazione:	P18
Comune:	LATIANO (BR).
Località:	
Sezione CTR:	476133
Coordinate (WGS84_UTM33):	Latitudine: X=729026,215
	Longitudine: Y=4497913,141
Quota:	110 m.l.m.
Fonte dei dati:	Rilievo in campo.
Posizione rispetto al tracciato:	Monte
Distanza dal nuovo tracciato:	112.71 metri.

Dati Caratteristici Pozzo			
Stato:	Attivo:	Usa:	Acquedottistico:
	Non attivo:		Domestico / Domestico Potabile:
	In disuso:		Igienico – Sanitario:
	Abbandonato ma attivo: ●		Industriale:
	Sigillato / Cementato:		Irriguo / Irriguo area verde:
	Altro:		Zootecnico:
			Promiscuo:
			Piezometro:
			Altro:
Caratteristiche opera di presa:		Pozzo in pietra	
Profondità:			
Altri dati completamento pozzo. (filtri, tubazioni, protezioni etc.):			
Stratigrafia:		Nota:	
Tipo di Acquifero:		Falda libera	
Interferenze con tracciato Metanodotto in progetto:		Assente	
Misura in sito:		Pozzo a secco	
Data misura in sito:		24/05/2023	
Fonte dei dati:			
Note eventuali:			
Documentazione Fotografica:		Si.

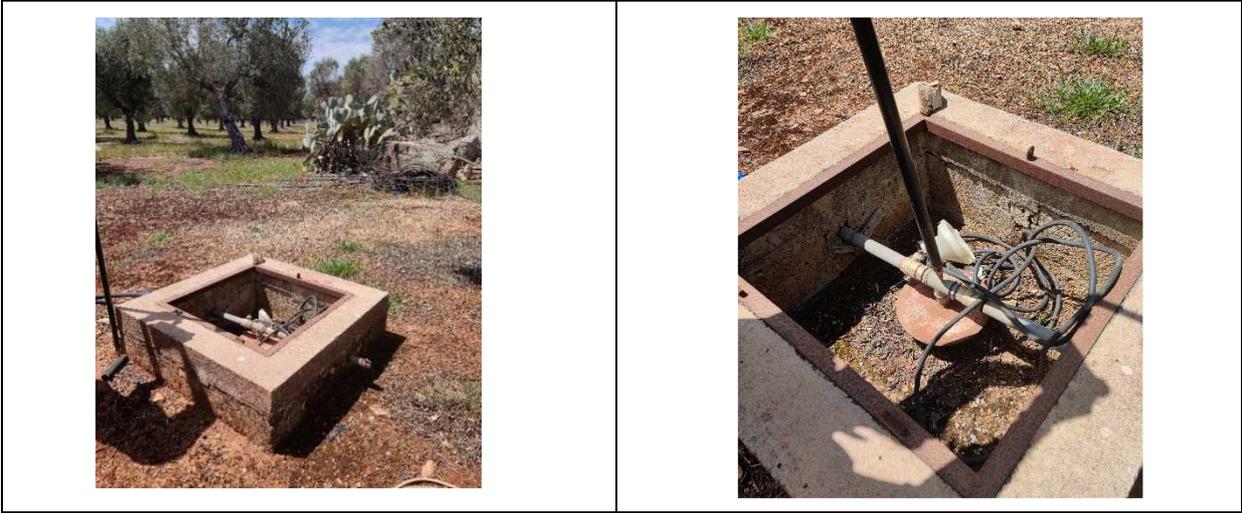
Dati Identificativi Pozzo			
n° di riferimento e denominazione:		P19	
Comune:		LATIANO (BR).	
Località:			
Sezione CTR:		476133	
Coordinate (WGS84_UTM33):		Latitudine:	X=728665.00
		Longitudine:	Y=4497812.00
Quota:		113 m.l.m.	
Fonte dei dati:		Rilievo in campo.	
Posizione rispetto al tracciato:		Monte	
Distanza dal nuovo tracciato:		37.54 metri.	
Dati Caratteristici Pozzo			
Stato:	Attivo:	Uso:	Acquedottistico:
	Non attivo:		Domestico / Domestico Potabile:
	In disuso:		Igienico – Sanitario:
	Abbandonato ma attivo: ●		Industriale:
	Sigillato / Cementato:		Irriguo / Irriguo area verde: ●
	Altro:		Zootecnico:
			Promiscuo:
			Piezometro:
			Altro:
Caratteristiche opera di presa:		Pozzo in ferro diametro 150 mm	
Profondità:			
Altri dati completamento pozzo. (filtri, tubazioni, protezioni etc.):		Testa pozzo alloggiata dentro pozzetto il cls e pozzo con chiusino in ferro e tubazione in ferro di piccolo diametro. Pompa sommersa installata

Stratigrafia:		Nota:	
Tipo di Acquifero:			
Interferenze con tracciato Metanodotto in progetto:		Media	
Misura in sito:		Non rilevabile	
Data misura in sito:		24/05/2023	
Fonte dei dati:			
Note eventuali:			
Documentazione Fotografica:		Si.

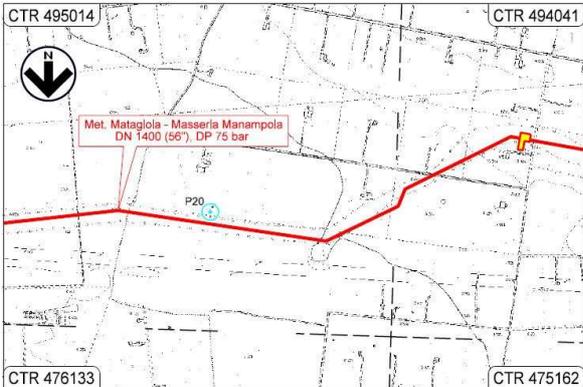
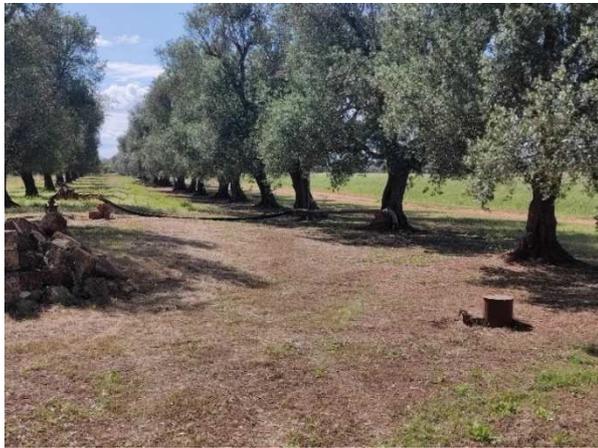
Dati Identificativi Pozzo			
n° di riferimento e denominazione:		P20	
Comune:		SAN VITO DEI NORMANNI (BR).	
Località:			
Sezione CTR:		495014	
Coordinate (WGS84_UTM33):		Latitudine:	X=726062,195
		Longitudine:	Y=4497367,439
Quota:		121.45 m.l.m.	
Fonte dei dati:		Rilievo in campo.	
Posizione rispetto al tracciato:		Valle	
Distanza dal nuovo tracciato:		30.94 metri.	
Dati Caratteristici Pozzo			
Stato:	Attivo:	Uso:	Acquedottistico:
	Non attivo:		Domestico / Domestico Potabile:
	In disuso: ●		Igienico – Sanitario:
	Abbandonato ma attivo:		Industriale:
	Sigillato / Cementato:		Irriguo / Irriguo area verde:
	Altro:		Zootecnico:
			Promiscuo:
			Piezometro:
			Altro:
Caratteristiche opera di presa:		Pozzo in ferro diametro 150 mm	
Profondità:			
Altri dati completamento pozzo. (filtri, tubazioni, protezioni etc.):		Sigillato	
Stratigrafia:		Nota:	
Tipo di Acquifero:			
Interferenze con tracciato Metanodotto in progetto:		Alta

Misura in sito:		Non rilevabile	
Data misura in sito:		Maggio 2023	
Fonte dei dati:			
Note eventuali:			
Documentazione Fotografica:		Si.

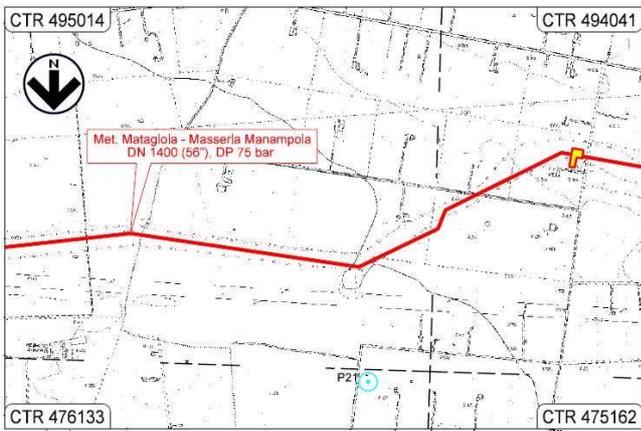
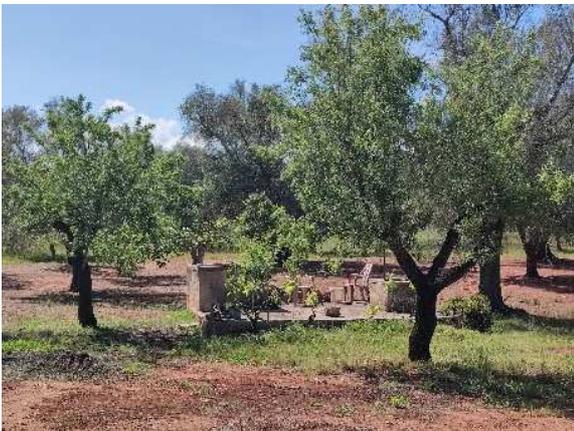
Dati Identificativi Pozzo			
n° di riferimento e denominazione:		P21	
Comune:		SAN VITO DEI NORMANNI (BR).	
Località:			
Sezione CTR:		476133	
Coordinate (WGS84_UTM33):		Latitudine:	X=725720,495
		Longitudine:	Y=4497694,258
Quota:		122 m.l.m.	
Fonte dei dati:		Rilievo in campo.	
Posizione rispetto al tracciato:		Monte	
Distanza dal nuovo tracciato:		272.9 metri.	
Dati Caratteristici Pozzo			
Stato:	Attivo:	Uso:	Acquedottistico:
	Non attivo: ●		Domestico / Domestico Potabile:
	In disuso:		Igienico – Sanitario:
	Abbandonato ma attivo:		Industriale:
	Sigillato / Cementato:		Irriguo / Irriguo area verde:
	Altro:		Zootecnico:
			Promiscuo:
	Piezometro:		
	Altro: ●		
Caratteristiche opera di presa:		Pozzo cisterna il cls	
Profondità:			
Altri dati completamento pozzo. (filtri, tubazioni, protezioni etc.):		Bocca pozzo in cls dimensioni 90*90 cm	
Stratigrafia:		Nota:	
Tipo di Acquifero:			
Interferenze con tracciato Metanodotto in progetto:		Nessuna

Misura in sito:		Non rilevabile	
Data misura in sito:		Maggio 2023	
Fonte dei dati:			
Note eventuali:			
Documentazione Fotografica:		Si.

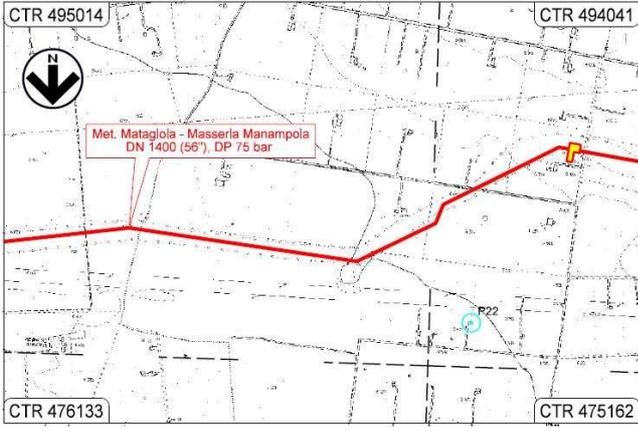
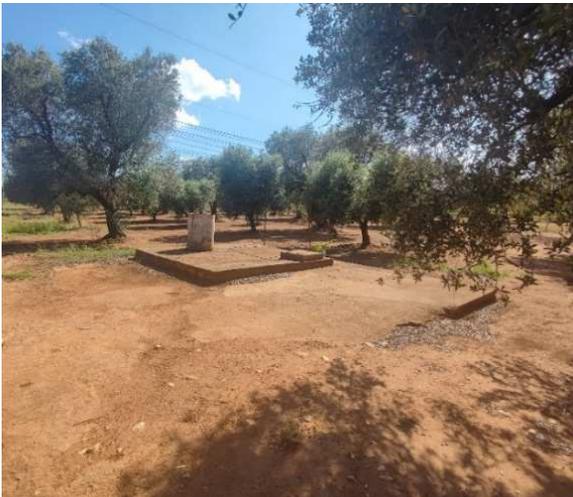
Dati Identificativi Pozzo			
n° di riferimento e denominazione:		P22	
Comune:		SAN VITO DEI NORMANNI (BR).	
Località:			
Sezione CTR:		494041	
Coordinate (WGS84_UTM33):		Latitudine:	X=725480,924
		Longitudine:	Y=4497552,853
Quota:		124.15 m.l.m.	
Fonte dei dati:		Rilievo in campo.	
Posizione rispetto al tracciato:		Monte	
Distanza dal nuovo tracciato:		249.12 metri.	
Dati Caratteristici Pozzo			
Stato:	Attivo:	Uso:	Acquedottistico:
	Non attivo:		Domestico / Domestico Potabile:
	In disuso: ●		Igienico – Sanitario:
	Abbandonato ma attivo:		Industriale:
	Sigillato / Cementato:		Irriguo / Irriguo area verde:
	Altro:		Zootecnico:
			Promiscuo:
			Piezometro:
			Altro:
Caratteristiche opera di presa:		Pozzo cisterna in cls	
Profondità:			
Altri dati completamento pozzo. (filtri, tubazioni, protezioni etc.):		Bocca pozzo in cls 80*80 cm	
Stratigrafia:		Nota:	
Tipo di Acquifero:		Falda libera	
Interferenze con tracciato Metanodotto in progetto:		Nessuna

Misura in sito:		2.10 mt	
Data misura in sito:		23/05/2023	
Fonte dei dati:		Misurazione in campo	
Note eventuali:			
Documentazione Fotografica:		Si.

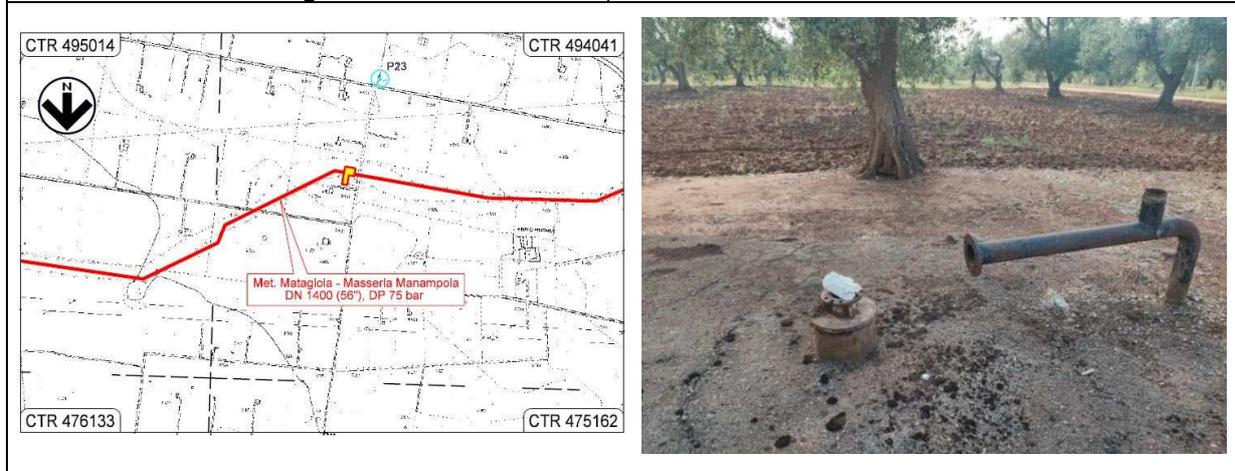
Dati Identificativi Pozzo	
n° di riferimento e denominazione:	P23
Comune:	SAN VITO DEI NORMANNI (BR).
Località:	
Sezione CTR:	494041
Coordinate (WGS84_UTM33):	Latitudine: X=725202,662
	Longitudine: Y=4496888,027
Quota:	134.50 m.l.m.
Fonte dei dati:	Rilievo in campo.
Posizione rispetto al tracciato:	Valle
Distanza dal nuovo tracciato:	245.87 metri.

Dati Caratteristici Pozzo			
Stato:	Attivo:	Uso:	Acquedottistico:
	Non attivo:		Domestico / Domestico Potabile:
	In disuso: ●		Igienico – Sanitario:
	Abbandonato ma attivo:		Industriale:
	Sigillato / Cementato:		Irriguo / Irriguo area verde:
	Altro:		Zootecnico:
			Promiscuo:
			Piezometro:
			Altro:
Caratteristiche opera di presa:		Pozzo in ferro diametro 200 mm	
Profondità:			
Altri dati completamento pozzo. (filtri, tubazioni, protezioni etc.):		Chiusino in ferro e tubo flangiato predisposto per raccordo con pozzo.	
Stratigrafia:		Nota:	
Tipo di Acquifero:			
Interferenze con tracciato Metanodotto in progetto:		Nessuna	
Misura in sito:		Non rilevabile	
Data misura in sito:		23/05/2023	
Fonte dei dati:			
Note eventuali:			
Documentazione Fotografica:		Si.

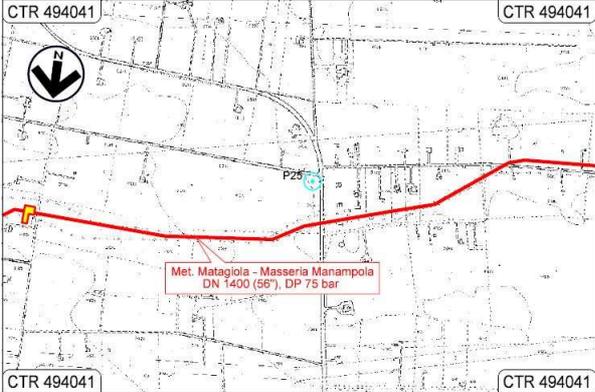
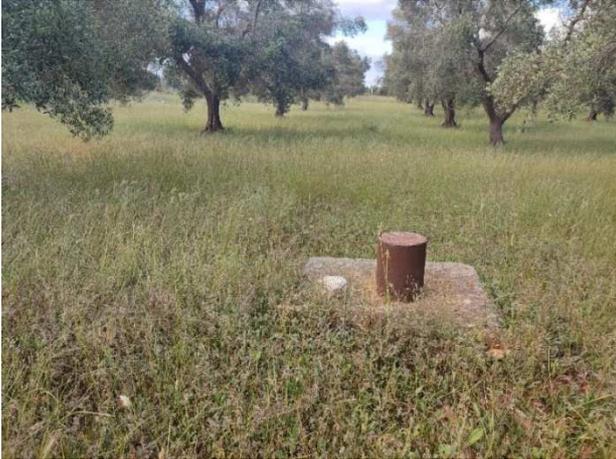
Dati Identificativi Pozzo			
n° di riferimento e denominazione:		P25	
Comune:		SAN VITO DEI NORMANNI (BR).	
Località:			
Sezione CTR:		494041	
Coordinate (WGS84_UTM33):		Latitudine:	X=724554,628
		Longitudine:	Y=4497006,307
Quota:		139.92 m.l.m.	
Fonte dei dati:		Rilievo in campo.	
Posizione rispetto al tracciato:		Valle	
Distanza dal nuovo tracciato:		108.31 metri.	
Dati Caratteristici Pozzo			
Stato:	Attivo:	Uso:	Acquedottistico:
	Non attivo:		Domestico / Domestico Potabile:
	In disuso: ●		Igienico – Sanitario:
	Abbandonato ma attivo:		Industriale:
	Sigillato / Cementato:		Irriguo / Irriguo area verde:
	Altro:		Zootecnico:
		Promiscuo:	
		Piezometro:	
		Altro:	
Caratteristiche opera di presa:		Pozzo in ferro diametro 200 mm	
Profondità:			
Altri dati completamento pozzo. (filtri, tubazioni, protezioni etc.):		Sigillato.	
Stratigrafia:		Nota:	
Tipo di Acquifero:			
Interferenze con tracciato Metanodotto in progetto:		Bassa

Misura in sito:		Non rilevabile	
Data misura in sito:		23/05/2023	
Fonte dei dati:			
Note eventuali:			
Documentazione Fotografica:		Si

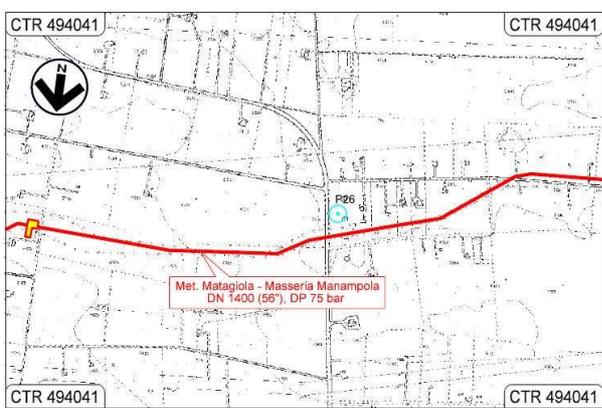
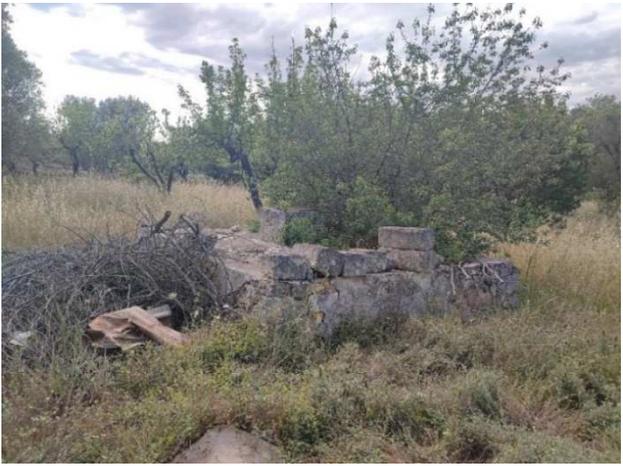
Dati Identificativi Pozzo			
n° di riferimento e denominazione:		P26	
Comune:		SAN VITO DEI NORMANNI (BR).	
Località:			
Sezione CTR:		494041	
Coordinate (WGS84_UTM33):		Latitudine:	X=724501.00
		Longitudine:	Y=4497050.00
Quota:		142 m.l.m.	
Fonte dei dati:		Rilievo in campo.	
Posizione rispetto al tracciato:		Valle	
Distanza dal nuovo tracciato:		53.48 metri.	
Dati Caratteristici Pozzo			
Stato:	Attivo:	Uso:	Acquedottistico:
	Non attivo: ●		Domestico / Domestico Potabile:
	In disuso:		Igienico – Sanitario:
	Abbandonato ma attivo:		Industriale:
	Sigillato / Cementato:		Irriguo / Irriguo area verde:
	Altro:		Zootecnico:
		Promiscuo:	
		Piezometro:	
		Altro:	
Caratteristiche opera di presa:		Pozzo cisterna abbandonata	
Profondità:			
Altri dati completamento pozzo. (filtri, tubazioni, protezioni etc.):			
Stratigrafia:		Nota:	
Tipo di Acquifero:			
Interferenze con tracciato Metanodotto in progetto:		media	
Misura in sito:		Non rilevabile

Data misura in sito:		25/05/2023	
Fonte dei dati:			
Note eventuali:			
Documentazione Fotografica:		Si.

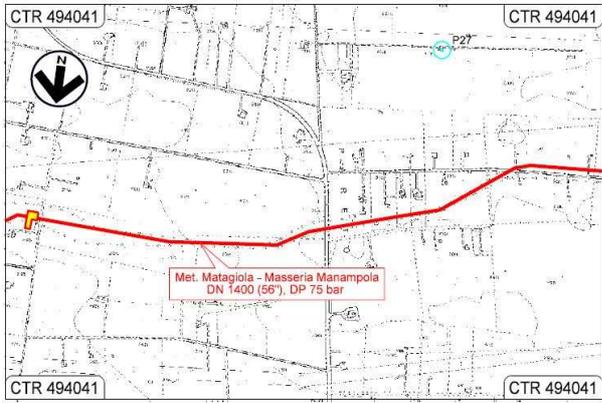
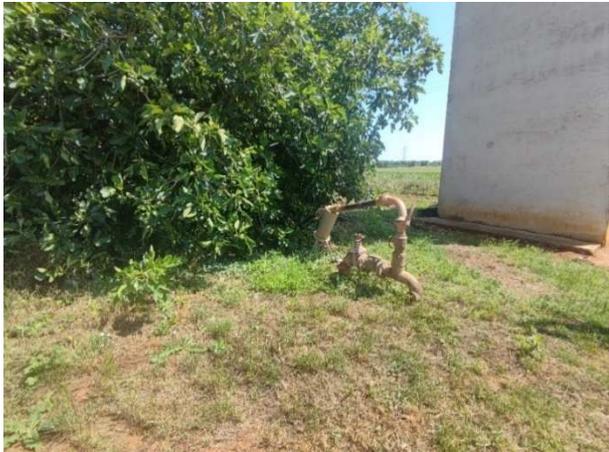
Dati Identificativi Pozzo			
n° di riferimento e denominazione:		P27	
Comune:		SAN VITO DEI NORMANNI (BR).	
Località:			
Sezione CTR:		494041	
Coordinate (WGS84_UTM33):		Latitudine:	X=724263,981
		Longitudine:	Y=4496641,71
Quota:		141.6 m.l.m.	
Fonte dei dati:		Rilievo in campo.	
Posizione rispetto al tracciato:		Valle	
Distanza dal nuovo tracciato:		349.7 metri.	
Dati Caratteristici Pozzo			
Stato:	Attivo: ●	Usò:	Acquedottistico:
	Non attivo:		Domestico / Domestico Potabile:
	In disuso:		Igienico – Sanitario:
	Abbandonato ma attivo:		Industriale:
	Sigillato / Cementato:		Irriguo / Irriguo area verde: ●
	Altro:		Zootecnico:
			Promiscuo:
			Piezometro:
			Altro:
Caratteristiche opera di presa:		Pozzo in ferro diametro 300 mm	
Profondità:			
Altri dati completamento pozzo. (filtri, tubazioni, protezioni etc.):		Chiusino in ferro e predisposizione alla fertirrigazione. Presenza di raccordi flangiati in ferro e tubazione

Stratigrafia:		Nota:	
Tipo di Acquifero:			
Interferenze con tracciato Metanodotto in progetto:		Assente	
Misura in sito:		Non rilevabile	
Data misura in sito:		23/05/2023	
Fonte dei dati:			
Note eventuali:			
Documentazione Fotografica:		Si.

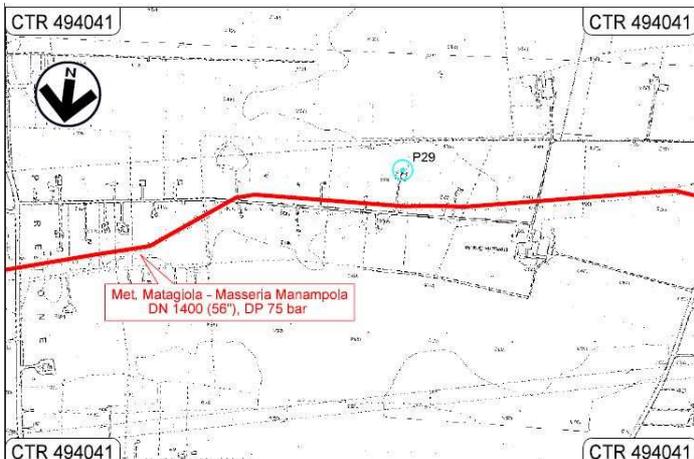
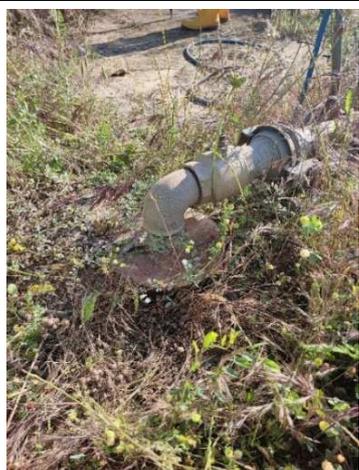
Dati Identificativi Pozzo			
n° di riferimento e denominazione:		P29	
Comune:		SAN VITO DEI NORMANNI (BR).	
Località:			
Sezione CTR:		494041	
Coordinate (WGS84_UTM33):		Latitudine:	X=723701,381
		Longitudine:	Y=4496875,426
Quota:		139.24 m.l.m.	
Fonte dei dati:		Rilievo in campo.	
Posizione rispetto al tracciato:		Valle	
Distanza dal nuovo tracciato:		78.85 metri.	
Dati Caratteristici Pozzo			
Stato:	Attivo:	Usa:	Acquedottistico:
	Non attivo:		Domestico / Domestico Potabile:
	In disuso:		Igienico – Sanitario:
	Abbandonato ma attivo: ●		Industriale:
	Sigillato / Cementato:		Irriguo / Irriguo area verde:
	Altro:		Zootecnico:
			Promiscuo:
			Piezometro:
			Altro:
Caratteristiche opera di presa:		Pozzo in ferro diametro 200 mm	
Profondità:			
Altri dati completamento pozzo. (filtri, tubazioni, protezioni etc.):		Testa pozzo con chiusino in ferro. Presente raccordo e manicotto tubazione in ferro.	
Stratigrafia:		Nota:

Tipo di Acquifero:			
Interferenze con tracciato Metanodotto in progetto:		Bassa	
Misura in sito:		Non rilevabile	
Data misura in sito:		24/05/2023	
Fonte dei dati:			
Note eventuali:			
Documentazione Fotografica:		Si.

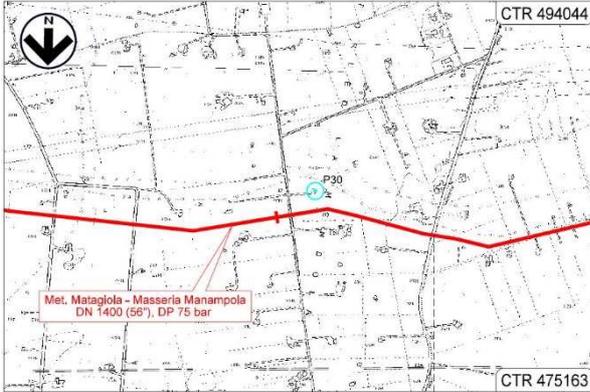
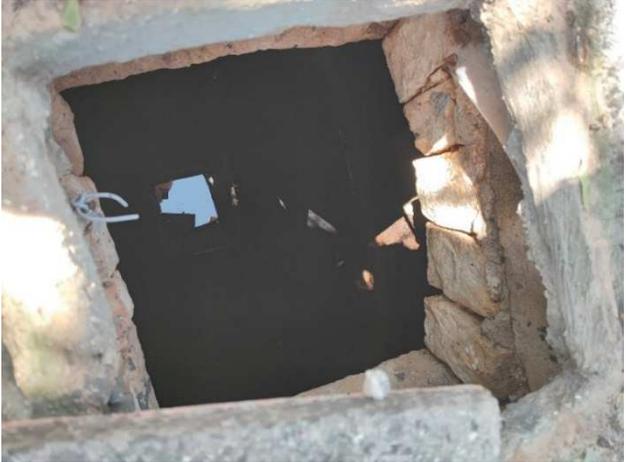
Dati Identificativi Pozzo			
n° di riferimento e denominazione:		P30	
Comune:		SAN MICHELE SALENTINO (BR).	
Località:			
Sezione CTR:		494044	
Coordinate (WGS84_UTM33):		Latitudine:	X=720763,777
		Longitudine:	Y=4497061,079
Quota:		142.85 m.l.m.	
Fonte dei dati:		Rilievo in campo.	
Posizione rispetto al tracciato:		Valle	
Distanza dal nuovo tracciato:		50.69 metri.	
Dati Caratteristici Pozzo			
Stato:	Attivo:	Uso:	Acquedottistico:
	Non attivo:		Domestico / Domestico Potabile:
	In disuso:		Igienico – Sanitario:
	Abbandonato ma attivo: ●		Industriale:
	Sigillato / Cementato:		Irriguo / Irriguo area verde:
	Altro:		Zootecnico:
		Promiscuo:	
		Piezometro:	
		Altro:	
Caratteristiche opera di presa:		Pozzo scavato nella roccia calarenitica	
Profondità:		3 mt	
Altri dati completamento pozzo. (filtri, tubazioni, protezioni etc.):			
Stratigrafia:		Nota:	
Tipo di Acquifero:		Falda libera	
Interferenze con tracciato Metanodotto in progetto:		Media

Misura in sito:		2 mt	
Data misura in sito:		24/05/2023	
Fonte dei dati:			
Note eventuali:			
Documentazione Fotografica:		Si.

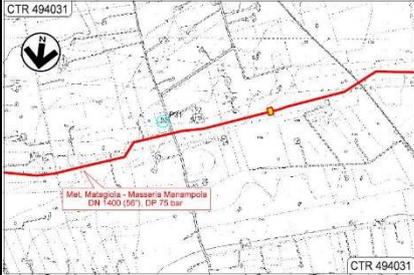
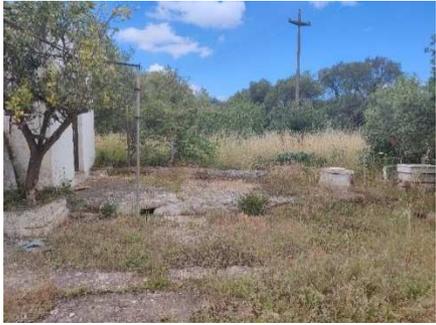
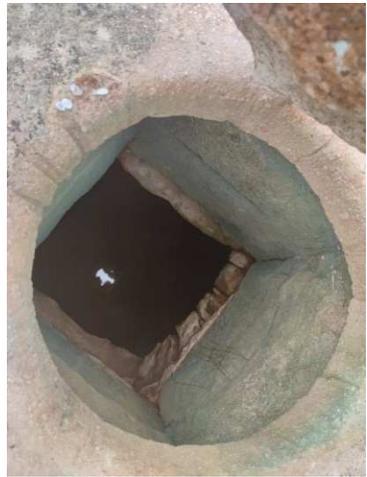
Dati Identificativi Pozzo			
n° di riferimento e denominazione:		P31	
Comune:		FRANCAVILLA FONTANA (BR).	
Località:			
Sezione CTR:		494031	
Coordinate (WGS84_UTM33):		Latitudine:	X=717282,512
		Longitudine:	Y=4496882,415
Quota:		188.39 m.l.m.	
Fonte dei dati:		Rilievo in campo.	
Posizione rispetto al tracciato:		Valle	
Distanza dal nuovo tracciato:		50.3 metri.	
Dati Caratteristici Pozzo			
Stato:	Attivo:	Uso:	Acquedottistico:
	Non attivo:		Domestico / Domestico Potabile:
	In disuso:		Igienico – Sanitario:
	Abbandonato ma attivo: ●		Industriale:
	Sigillato / Cementato:		Irriguo / Irriguo area verde:
	Altro:		Zootecnico:
		Promiscuo:	
		Piezometro:	
		Altro:	
Caratteristiche opera di presa:		Pozzo scavato nella roccia calcarenitica,	
Profondità:		3 mt	
Altri dati completamento pozzo. (filtri, tubazioni, protezioni etc.):			
Stratigrafia:		Nota:	
Tipo di Acquifero:		Falda libera	
Interferenze con tracciato Metanodotto in progetto:		Bassa

Misura in sito:		2.9 mt	
Data misura in sito:		24/05/2023	
Fonte dei dati:			
Note eventuali:			
Documentazione Fotografica:		Si.

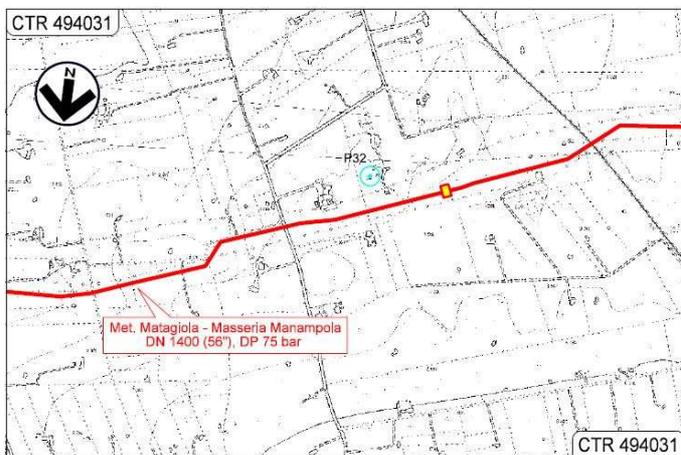
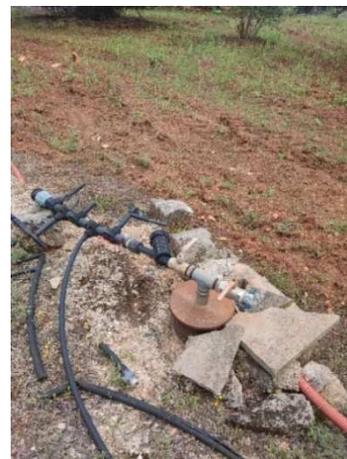
Dati Identificativi Pozzo	
n° di riferimento e denominazione:	P32
Comune:	FRANCAVILLA FONTANA (BR).
Località:	
Sezione CTR:	494031
Coordinate (WGS84_UTM33):	Latitudine: X=717062,365
	Longitudine: Y=4496798,53
Quota:	190.23 m.l.m.
Fonte dei dati:	Rilievo in campo.
Posizione rispetto al tracciato:	Valle
Distanza dal nuovo tracciato:	74.85 metri.

Dati Caratteristici Pozzo			
Stato:	Attivo:	Uso:	Acquedottistico:
	Non attivo:		Domestico / Domestico Potabile:
	In disuso:		Igienico – Sanitario:
	Abbandonato ma attivo: ●		Industriale:
	Sigillato / Cementato:		Irriguo / Irriguo area verde:
	Altro:		Zootecnico:
			Promiscuo:
			Piezometro:
			Altro:
Caratteristiche opera di presa:		Pozzo in ferro diametro 150 mm	
Profondità:			
Altri dati completamento pozzo. (filtri, tubazioni, protezioni etc.):		Chiudino in ferro e tubazione e raccordi in pvc, dunque predisposizione all'irrigazione.	
Stratigrafia:		Nota:	
Tipo di Acquifero:			
Interferenze con tracciato Metanodotto in progetto:		Assente	
Misura in sito:		Non rilevabile	
Data misura in sito:		23/05/2023	
Fonte dei dati:			
Note eventuali:			
Documentazione Fotografica:		Si.
