COMMESSA NR/15437	UNITÀ
	LOCALITÀ REGIONE PUGLIA	MI-CI-E-09001	
	PROGETTO / IMPIANTO METANODOTTO MATAGIOLA – MASSERIA MANAMPOLA DN1400 (56”), DP 75 bar	Fg. 1 di 51	Rev. 00

MATAGIOLA – MASSERIA MANAMPOLA DN1400 (56”), DP 75 bar

SCHEDE DI CENSIMENTO POZZI

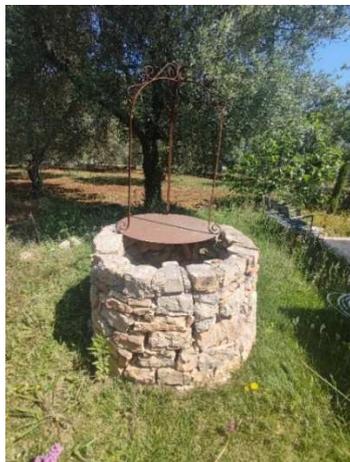
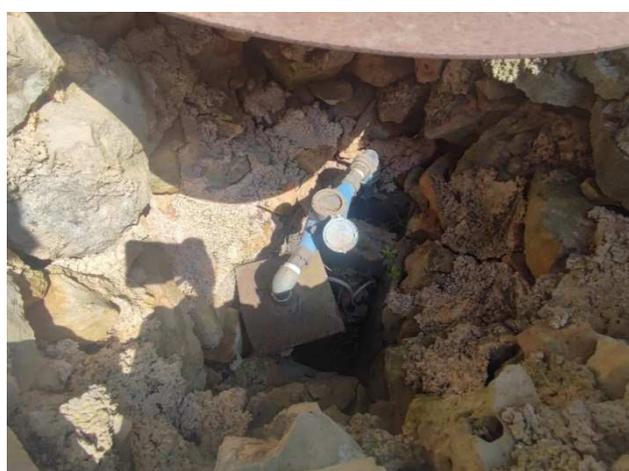
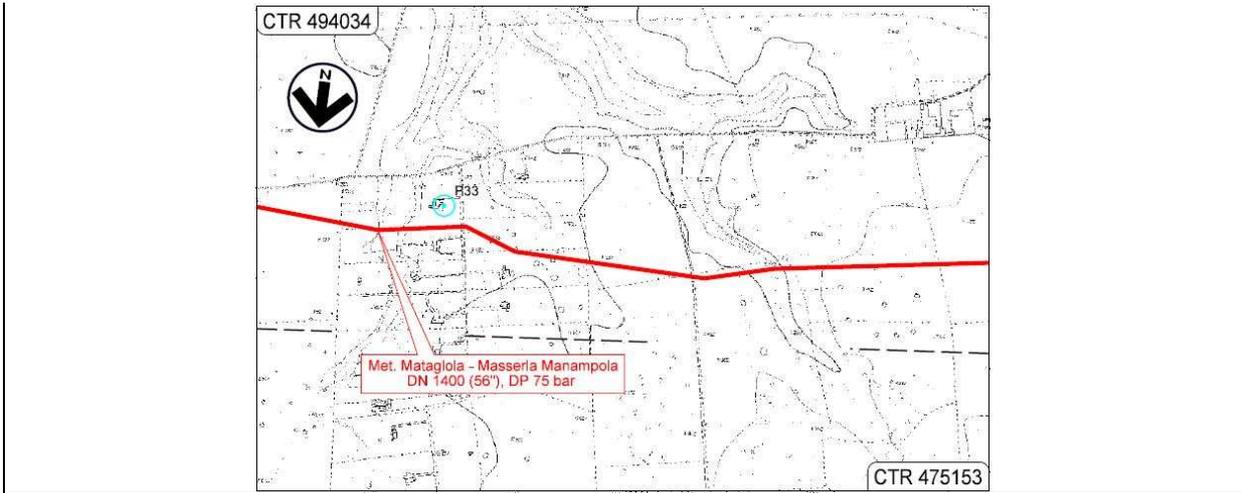
Dati Identificativi Pozzo			
n° di riferimento e denominazione:		P33	
Comune:		CEGLIE MESSAPICA (BR).	
Località:			
Sezione CTR:		494034	
Coordinate (WGS84_UTM33):		Latitudine:	X=714162.99
		Longitudine:	Y=4497057.03
Quota:		224 m.l.m.	
Fonte dei dati:		Rilievo in campo.	
Posizione rispetto al tracciato:		Valle	
Distanza dal nuovo tracciato:		44.82 metri.	
Dati Caratteristici Pozzo			
Stato:	Attivo: ●	Usò:	Acquedottistico:
	Non attivo:		Domestico / Domestico Potabile: ●
	In disuso:		Igienico – Sanitario:
	Abbandonato ma attivo:		Industriale:
	Sigillato / Cementato:		Irriguo / Irriguo area verde:
	Altro:		Zootecnico:
			Promiscuo:
			Piezometro:
			Altro:
Caratteristiche opera di presa:		Pozzo in ferro diametro 150 mm	
Profondità:		300 mt	
Altri dati completamento pozzo. (filtri, tubazioni, protezioni etc.):		Testa pozzo alloggiato all'interno di un pozzetto in pietra con chiusino in ferro. Pompa sommersa installata. Presente contatore volumetrico

Stratigrafia:		Nota:	
Tipo di Acquifero:		Confinato	
Interferenze con tracciato Metanodotto in progetto:		Bassa	
Misura in sito:		Non rilevabile	
Data misura in sito:		23/05/2023	
Fonte dei dati:			
Note eventuali:			
Documentazione Fotografica:		Si.

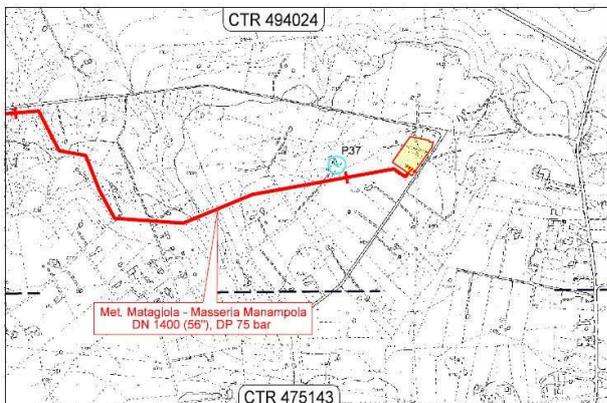
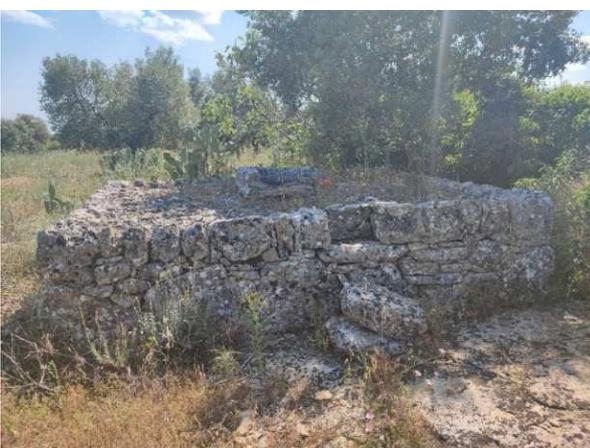
Dati Identificativi Pozzo			
n° di riferimento e denominazione:		P37	
Comune:		MARTINA FRANCA (TA).	
Località:			
Sezione CTR:		494020	
Coordinate (WGS84_UTM33):		Latitudine:	X=706819,948
		Longitudine:	Y=4496801,188
Quota:		333,15 m.l.m.	
Fonte dei dati:		Rilievo in campo.	
Posizione rispetto al tracciato:		Valle	
Distanza dal nuovo tracciato:		34.7 metri.	
Dati Caratteristici Pozzo			
Stato:	Attivo:	Uso:	Acquedottistico:
	Non attivo:		Domestico / Domestico Potabile:
	In disuso:		Igienico – Sanitario:
	Abbandonato ma attivo: ●		Industriale:
	Sigillato / Cementato:		Irriguo / Irriguo area verde:
	Altro:		Zootecnico:
			Promiscuo:
	Piezometro:		
	Altro:		
Caratteristiche opera di presa:		Pozzo scavato nella roccia	
Profondità:			
Altri dati completamento pozzo. (filtri, tubazioni, protezioni etc.):		In stato di abbandono	
Stratigrafia:		Nota:	
Tipo di Acquifero:			
Interferenze con tracciato Metanodotto in progetto:		Media

Misura in sito:		Non rilevabile	
Data misura in sito:		24/05/2023	
Fonte dei dati:			
Note eventuali:			
Documentazione Fotografica:		Si.

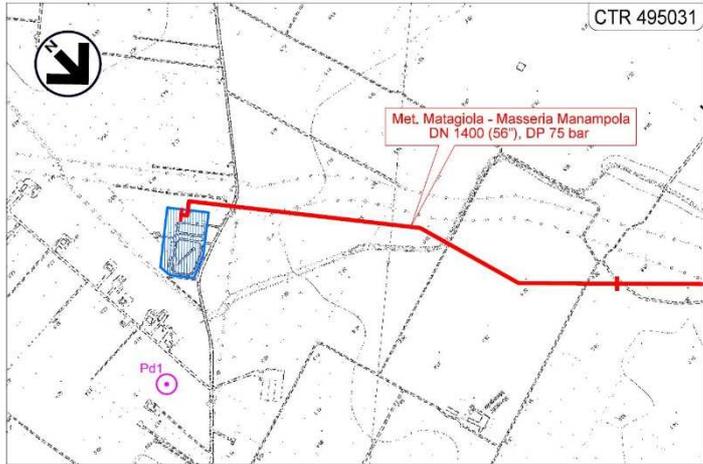
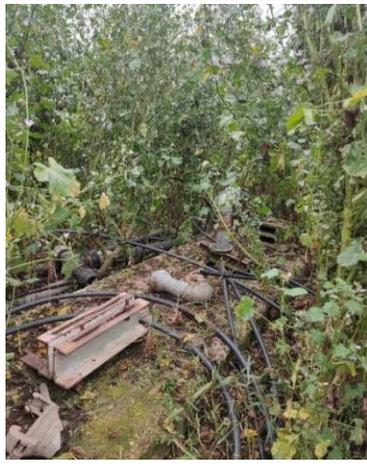
Dati Identificativi Pozzo			
n° di riferimento e		Pd1	
Comune:		BRINDISI (BR).	
Località:		Conella	
Sezione CTR:		495031	
Coordinate (WGS84_UTM33):		Latitudine:	X=744488,429
		Longitudine:	Y=4496711,645
Quota:		41.24 m.l.m.	
Fonte dei dati:		Rilievo in	
Posizione rispetto al tracciato:		Inizio tracciato	
Distanza dal nuovo tracciato:		367.75 metri.	
Dati Caratteristici Pozzo			
Stato:	Attivo:	Uso:	Acquedottistico:
	Non attivo:		Domestico / Domestico
	In disuso: ●		Igienico – Sanitario:
	Abbandonato ma attivo:		Industriale:
	Sigillato / Cementato:		Irriguo / Irriguo area verde: ●
	Altro:		Zootecnico:
			Promiscuo:
			Piezometro:
			Altro:
Caratteristiche opera di presa:		Pozzo in ferro con basamento in cls, diametro 200 mm	
Profondità:			
Altri dati completamento pozzo. (filtri, tubazioni,		Presente tubazione per irrigazione	
Stratigrafia:		Nota:	
Tipo di Acquifero:			
Interferenze con tracciato Metanodotto in progetto:		Nessuna

Misura in sito:		Non rilevabile	
Data misura in sito:		25/05/2023	
Fonte dei dati:		Osservazione diretta.	
Note eventuali:		-	
Documentazione Fotografica:		Si.

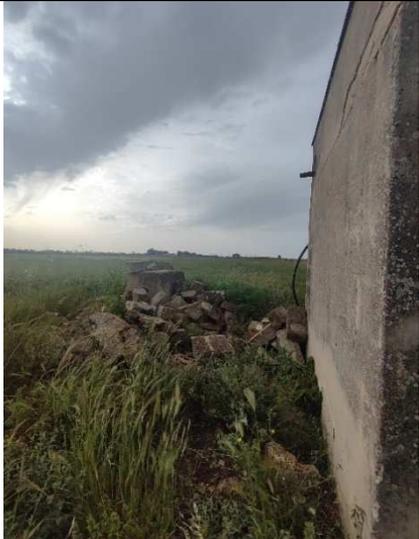
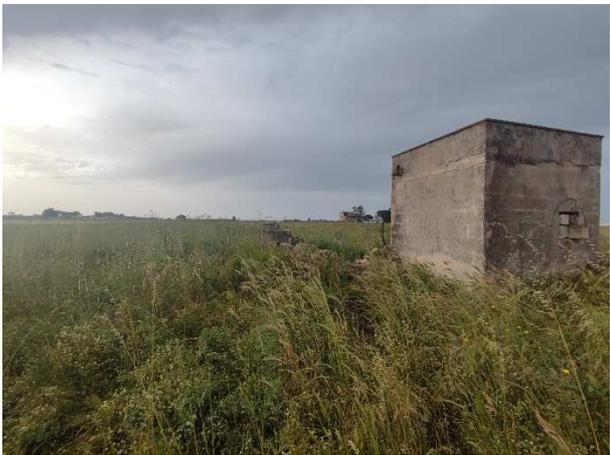
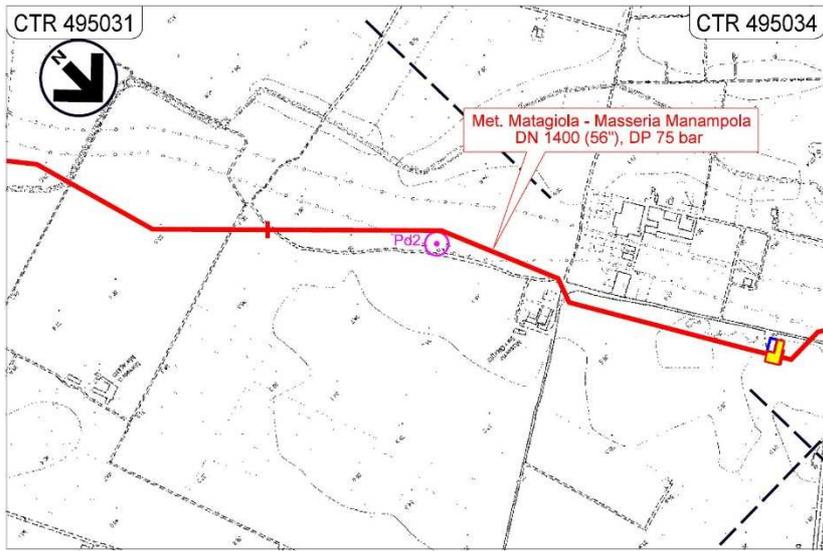
Dati Identificativi Pozzo			
n° di riferimento e denominazione:		Pd2	
Comune:		BRINDISI (BR).	
Località:		San Giorgio	
Sezione CTR:		495031	
Coordinate (WGS84_UTM33):		Latitudine:	X=743437.7
		Longitudine:	Y=4497464.4
Quota:		36.00 m.l.m.	
Fonte dei dati:		Rilievo in campo.	
Posizione rispetto al tracciato:		Monte	
Distanza dal nuovo tracciato:		24.39 metri.	
Dati Caratteristici Pozzo			
Stato:	Attivo:	Uso:	Acquedottistico:
	Non attivo:		Domestico / Domestico Potabile:
	In disuso:		Igienico – Sanitario:
	Abbandonato ma attivo:		Industriale:
	Sigillato / Cementato:		Irriguo / Irriguo area verde: ●
	Altro: ●		Zootecnico:
	distrutto		Promiscuo:
		Piezometro:	
		Altro:	
Caratteristiche opera di presa:		Non rilevabile per presenza di detriti	
Profondità:			
Altri dati completamento pozzo. (filtri, tubazioni, protezioni etc.):			
Stratigrafia:		Nota:	
Tipo di Acquifero:			
Interferenze con tracciato Metanodotto in progetto:		Alta – in particolare il casolare presente alle stesse coordinate

Misura in sito:		Non rilevabile	
Data misura in sito:		20/05/2023	
Fonte dei dati:		Osservazione diretta.	
Note eventuali:		-	
Documentazione Fotografica:		Si.

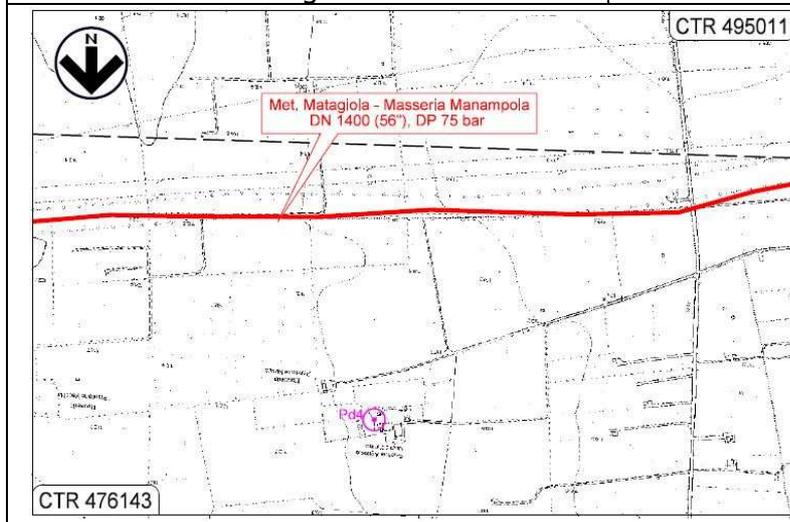
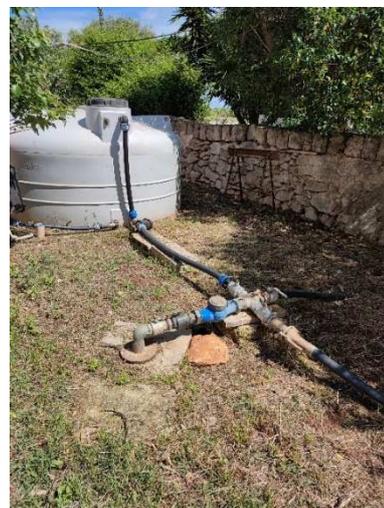
Dati Identificativi Pozzo	
n° di riferimento e denominazione:	Pd4
Comune:	SAN VITO DEI NORMANNI (BR).
Località:	C.da paretone piccolo
Sezione CTR:	476132
Coordinate (WGS84_UTM33):	Latitudine: X=730270,534
	Longitudine: Y=4498348,827
Quota:	106.59 m.l.m.
Fonte dei dati:	Rilievo in campo.
Posizione rispetto al tracciato:	Monte
Distanza dal nuovo tracciato:	407.71 metri.

Dati Caratteristici Pozzo			
Stato:	Attivo: ●	Uso:	Acquedottistico:
	Non attivo:		Domestico / Domestico Potabile:
	In disuso:		Igienico – Sanitario:
	Abbandonato ma attivo:		Industriale:
	Sigillato / Cementato:		Irriguo / Irriguo area verde: ●
	Altro:		Zootecnico:
			Promiscuo:
			Piezometro:
			Altro:
Caratteristiche opera di presa:	Pozzo in ferro diametro 120 mm con bocca pozzo quota p.c.		
Profondità:	150 metri		
Altri dati completamento pozzo. (filtri, tubazioni, protezioni etc.):	Chiusino di protezione in ferro con tubazione in pvc e raccordi in ferro. Pompa sommersa installata a 90 metri. Presente anche cisterna per accumulo di acqua		
Stratigrafia:	Nota:		
Tipo di Acquifero:	Confinato.		
Interferenze con tracciato Metanodotto in progetto:	Nessuna		
Misura in sito:	120 metri		
Data misura in sito:	24/05/2023		
Fonte dei dati:	Dichiarazione utente		
Note eventuali:	-		
Documentazione Fotografica:	Si.

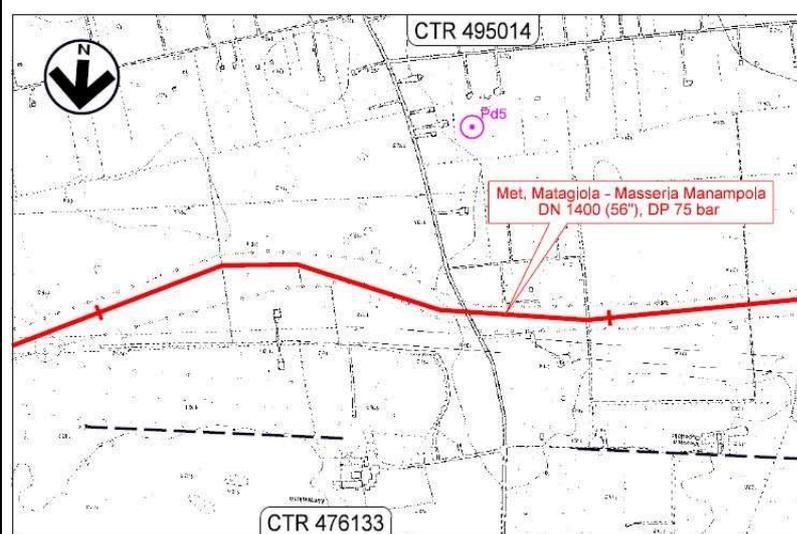
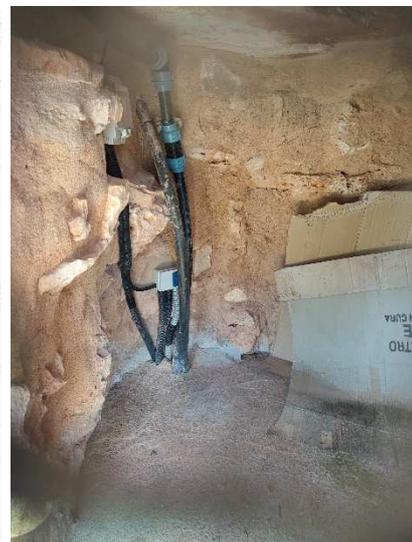
Dati Identificativi Pozzo	
n° di riferimento e denominazione:	Pd5
Comune:	LATIANO (BR).
Località:	C.da Ospedale
Sezione CTR:	495014
Coordinate (WGS84_UTM33):	Latitudine: X= 726949,099
	Longitudine: Y= 4497097,558
Quota:	118.99 m.l.m.
Fonte dei dati:	Rilievo in campo.
Posizione rispetto al tracciato:	Valle
Distanza dal nuovo tracciato:	351.55 metri.

Dati Caratteristici Pozzo			
Stato:	Attivo: ●	Uso:	Acquedottistico:
	Non attivo:		Domestico / Domestico Potabile: ●
	In disuso:		Igienico – Sanitario:
	Abbandonato ma attivo:		Industriale:
	Sigillato / Cementato:		Irriguo / Irriguo area verde:
	Altro:		Zootecnico:
			Promiscuo:
			Piezometro:
			Altro:
Caratteristiche opera di presa:	Pozzo all'interno di un casolare in pietra.		
Profondità:			
Altri dati completamento pozzo. (filtri, tubazioni, protezioni etc.):	Bocca pozzo chiusa in cls. Presente tubazione e contatore per avvio di pompa sommersa		
Stratigrafia:	Nota:		
Tipo di Acquifero:			
Interferenze con tracciato Metanodotto in progetto:	Nessuna		
Misura in sito:	Non rilevabile		
Data misura in sito:	25/05/2023		
Fonte dei dati:	Osservazione diretta.		
Note eventuali:	-		
Documentazione Fotografica:	Si.

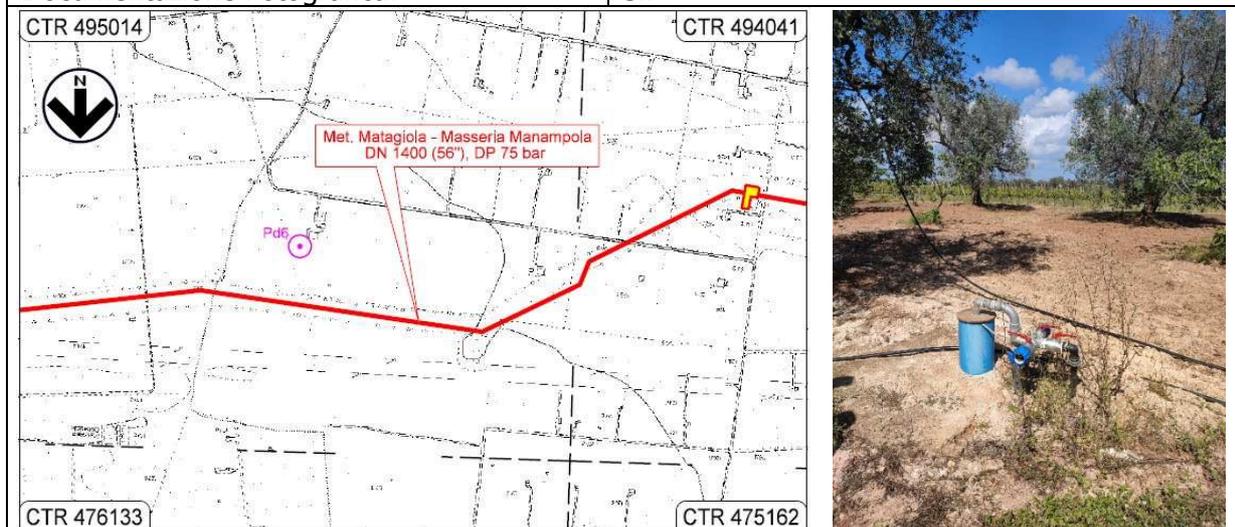
Dati Identificativi Pozzo	
n° di riferimento e denominazione:	Pd6
Comune:	SAN VITO DEI NORMANNI (BR).
Località:	C.da Grattile
Sezione CTR:	495014
Coordinate (WGS84_UTM33):	Latitudine: X=726115,89
	Longitudine: Y=4497282,368
Quota:	122.82 m.l.m.
Fonte dei dati:	Rilievo in campo.
Posizione rispetto al tracciato:	Valle
Distanza dal nuovo tracciato:	111.17 metri.

Dati Caratteristici Pozzo			
Stato:	Attivo: ●	Uso:	Acquedottistico:
	Non attivo:		Domestico / Domestico Potabile: ●
	In disuso:		Igienico – Sanitario:
	Abbandonato ma attivo:		Industriale:
	Sigillato / Cementato:		Irriguo / Irriguo area verde:
	Altro:		Zootecnico:
			Promiscuo:
			Piezometro:
			Altro:
Caratteristiche opera di presa:	Pozzo in PVC diametro 250 mm		
Profondità:			
Altri dati completamento pozzo. (filtri, tubazioni, protezioni etc.):	Chiusino protezione in ferro con installata pompa sommersa. Presente tubazione raccordata in ferro e pvc		
Stratigrafia:	Nota:		
Tipo di Acquifero:			
Interferenze con tracciato Metanodotto in progetto:	Media		
Misura in sito:	Non rilevabile		
Data misura in sito:	25/05/2023		
Fonte dei dati:	Osservazione diretta.		
Note eventuali:	-		
Documentazione Fotografica:	Si.

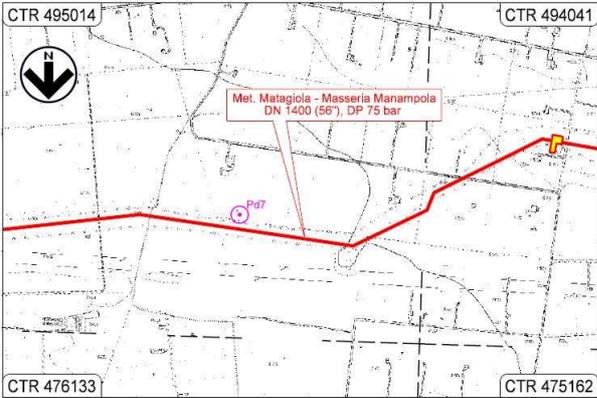
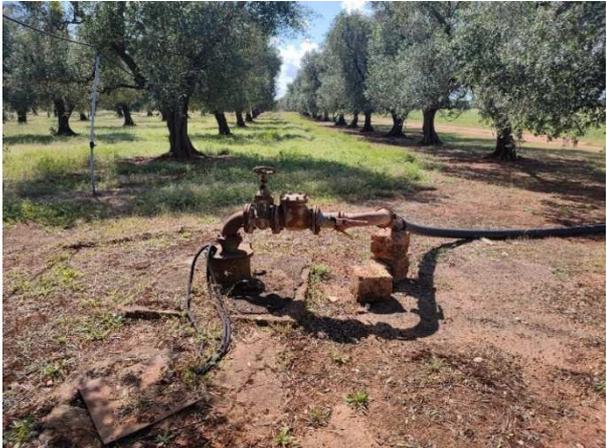
Dati Identificativi Pozzo			
n° di riferimento e denominazione:		Pd7	
Comune:		SAN VITO DEI NORMANNI (BR).	
Località:		C.da Grattile	
Sezione CTR:		495014	
Coordinate (WGS84_UTM33):		Latitudine:	X=726048,701
		Longitudine:	Y=4497363,151
Quota:		121,96 m.l.m.	
Fonte dei dati:		Rilievo in campo.	
Posizione rispetto al tracciato:		Valle	
Distanza dal nuovo tracciato:		36.35 metri.	
Dati Caratteristici Pozzo			
Stato:	Attivo:	Uso:	Acquedottistico:
	Non attivo:		Domestico / Domestico Potabile: ●
	In disuso: ●		Igienico – Sanitario:
	Abbandonato ma attivo:		Industriale:
	Sigillato / Cementato:		Irriguo / Irriguo area verde:
	Altro:		Zootecnico:
			Promiscuo:
			Piezometro:
			Altro:
Caratteristiche opera di presa:		Pozzo in ferro, diametro 250 mm	
Profondità:			
Altri dati completamento pozzo. (filtri, tubazioni, protezioni etc.):		Chiusino protezione in ferro con installata pompa sommersa. Presente tubazione con raccordi flangiati in ferro

Stratigrafia:		Nota:	
Tipo di Acquifero:			
Interferenze con tracciato Metanodotto in progetto:		Media	
Misura in sito:		Non rilevabile	
Data misura in sito:		25/05/2023	
Fonte dei dati:		Osservazione diretta.	
Note eventuali:		-	
Documentazione Fotografica:		Si.

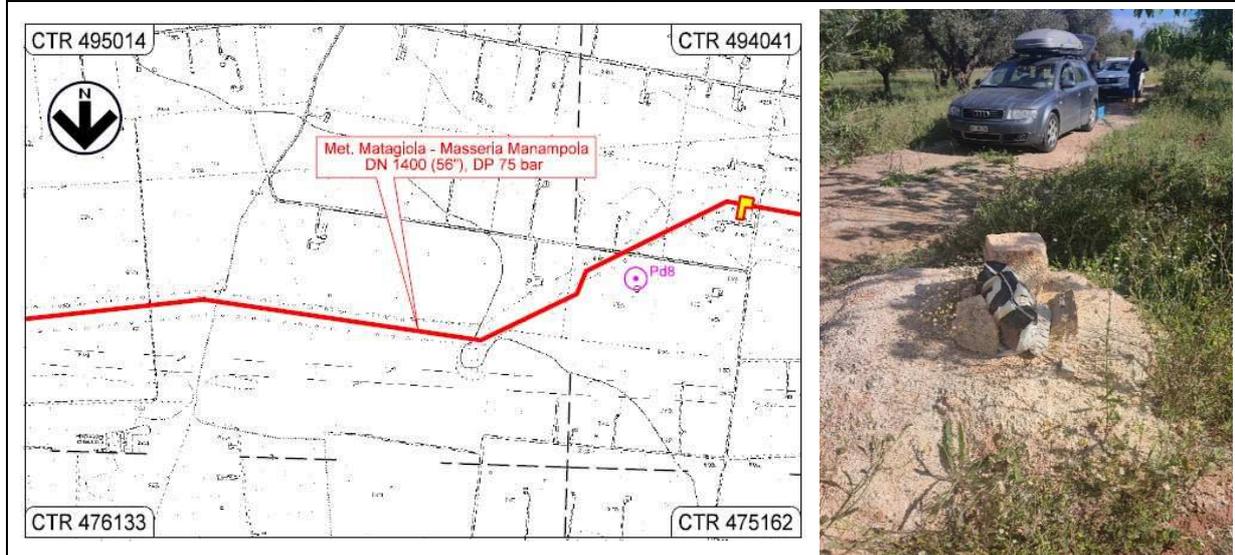
Dati Identificativi Pozzo	
n° di riferimento e denominazione:	Pd8
Comune:	SAN VITO DEI NORMANNI (BR).
Località:	C.da Grattile
Sezione CTR:	494041
Coordinate (WGS84_UTM33):	Latitudine: X=725467,474
	Longitudine: Y=4497285,504
Quota:	126.49 m.l.m.
Fonte dei dati:	Rilievo in campo.
Posizione rispetto al tracciato:	Monte
Distanza dal nuovo tracciato:	55.89 metri.

Dati Caratteristici Pozzo			
Stato:	Attivo: ●	Uso:	Acquedottistico:
	Non attivo:		Domestico / Domestico Potabile: ●
	In disuso:		Igienico – Sanitario:
	Abbandonato ma attivo:		Industriale:
	Sigillato / Cementato:		Irriguo / Irriguo area verde:
	Altro:		Zootecnico:
			Promiscuo:
			Piezometro:
			Altro:
Caratteristiche opera di presa:		Pozzo in PVC	
Profondità:			
Altri dati completamento pozzo. (filtri, tubazioni, protezioni etc.):		I PROPRIETARI NEGANO ACCESSO PER VISIONARE IL POZZO. NON DANNO INFO A RIGUARDO	
Stratigrafia:		Nota:	
Tipo di Acquifero:			
Interferenze con tracciato Metanodotto in progetto:		Bassa	
Misura in sito:		Non rilevabile	
Data misura in sito:		25/05/2023	
Fonte dei dati:		Osservazione diretta.	
Note eventuali:		-	
Documentazione Fotografica:		Si.

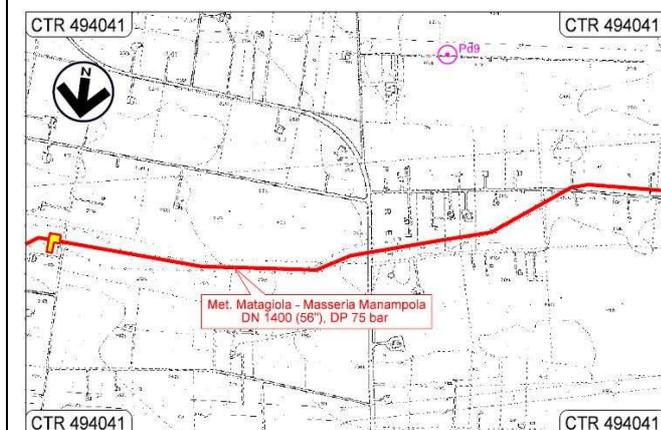
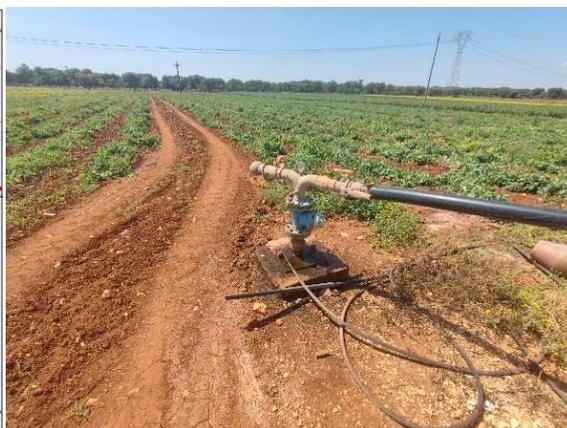
Dati Identificativi Pozzo	
n° di riferimento e denominazione:	Pd9
Comune:	SAN VITO DEI NORMANNI (BR).
Località:	C.da Archinuovi
Sezione CTR:	494041
Coordinate (WGS84_UTM33):	Latitudine: X=724372,171
	Longitudine: Y=4496633,395
Quota:	142.96 m.l.m.
Fonte dei dati:	Rilievo in campo.
Posizione rispetto al tracciato:	Valle
Distanza dal nuovo tracciato:	415.65 metri.

Dati Caratteristici Pozzo			
Stato:	Attivo: ●	Usa:	Acquedottistico:
	Non attivo:		Domestico / Domestico Potabile:
	In disuso:		Igienico – Sanitario:
	Abbandonato ma attivo:		Industriale:
	Sigillato / Cementato:		Irriguo / Irriguo area verde: ●
	Altro:		Zootecnico:
			Promiscuo:
			Piezometro:
			Altro:
Caratteristiche opera di presa:		Pozzo in ferro diametro 300 mm	
Profondità:		400 metri	
Altri dati completamento pozzo. (filtri, tubazioni, protezioni etc.):		Chiusino di protezione in ferro e cls. Pompa sommersa installata a 200 metri. Presente tubazione per irrigazione	
Stratigrafia:		Nota:	
Tipo di Acquifero:			
Interferenze con tracciato Metanodotto in progetto:		Nessuna	
Misura in sito:		Non rilevabile	
Data misura in sito:		25/05/2023	
Fonte dei dati:		Dichiarazione utente	
Note eventuali:		-	
Documentazione Fotografica:		Si.

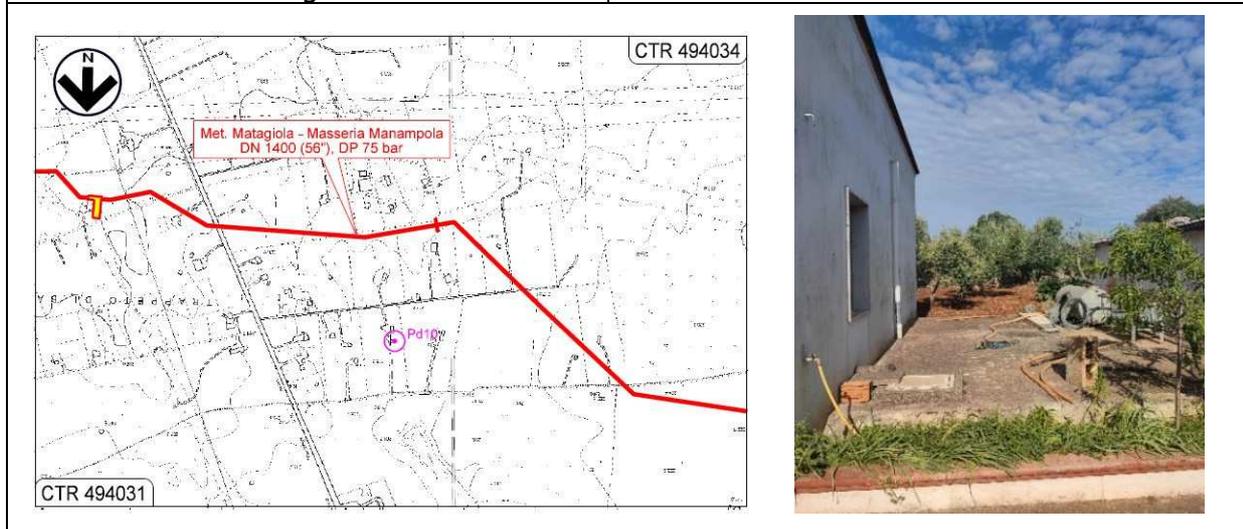
Dati Identificativi Pozzo	
n° di riferimento e denominazione:	Pd10
Comune:	FRANCAVILLA FONTANA (BR).
Località:	Bax
Sezione CTR:	494031
Coordinate (WGS84_F33):	Latitudine: X=715138.2
	Longitudine: Y=4496970.7
Quota:	216.00 m.l.m.
Fonte dei dati:	Rilievo in campo.
Posizione rispetto al tracciato:	Monte
Distanza dal nuovo tracciato:	227.58 metri.

Dati Caratteristici Pozzo			
Stato:	Attivo: ●	Uso:	Acquedottistico:
	Non attivo:		Domestico / Domestico Potabile: ●
	In disuso:		Igienico – Sanitario:
	Abbandonato ma attivo:		Industriale:
	Sigillato / Cementato:		Irriguo / Irriguo area verde:
	Altro:		Zootecnico:
			Promiscuo:
			Piezometro:
			Altro:
Caratteristiche opera di presa:		Bocca pozzo inserito all'interno di una struttura (cisterna) in cls	
Profondità:		-	
Altri dati completamento pozzo. (filtri, tubazioni, stratigrafia):		-	
		Nota:	
Tipo di Acquifero:			
Interferenze con tracciato Metanodotto in progetto:		Nessuna.	
Misura in sito:		Non rilevabile	
Data misura in sito:		25/05/2023	
Fonte dei dati:		-	
Note eventuali:		-	
Documentazione Fotografica:		Si.
