MI-SAF-D-09101	
MET. MATAGIOLA - MASSERIA MANAMPOLA DN 1400 (56"), DP 75 bar METANODOTTO IN PROGETTO			Revisione 00		
			Comm. NR/15437		
			Cod. tec.		
SCHEDE ATTRAVERSAMENTI CORSI D'ACQUA, PERCORRENZE FLUVIALI E MITIGAZIONI			Scala 1:10000

SCHEDE ATTRAVERSAMENTI CORSI D'ACQUA,
 PERCORRENZE FLUVIALI E MITIGAZIONI
 Attraversamento: CANALE CERRITO 1

MET. MATAGIOLA - MASSERIA MANAMPOLA DN 1400 (56"), DP 75 bar SCHEDE ATTRAVERSAMENTI CORSI D'ACQUA, PERCORRENZE FLUVIALI E MITIGAZIONI Attraversamento: CANALE CERRITO 2	DISEGNO MI-SAF-D-09101 Foglio 01 di 04 REVISIONE 00 COMMESSA NR/15437	Scheda 2
--	---	---	--	--------------------

MET. MATAGIOLA - MASSERIA MANAMPOLA DN 1400 (56"), DP 75 bar SCHEDE ATTRAVERSAMENTI CORSI D'ACQUA, PERCORRENZE FLUVIALI E MITIGAZIONI Attraversamento: CANALE REALE	DISEGNO MI-SAF-D-09101 Foglio 01 di 05 REVISIONE 00 COMMESSA NR/15437	Scheda <h1 style="text-align: center;">4</h1>
---	---	---	--	--

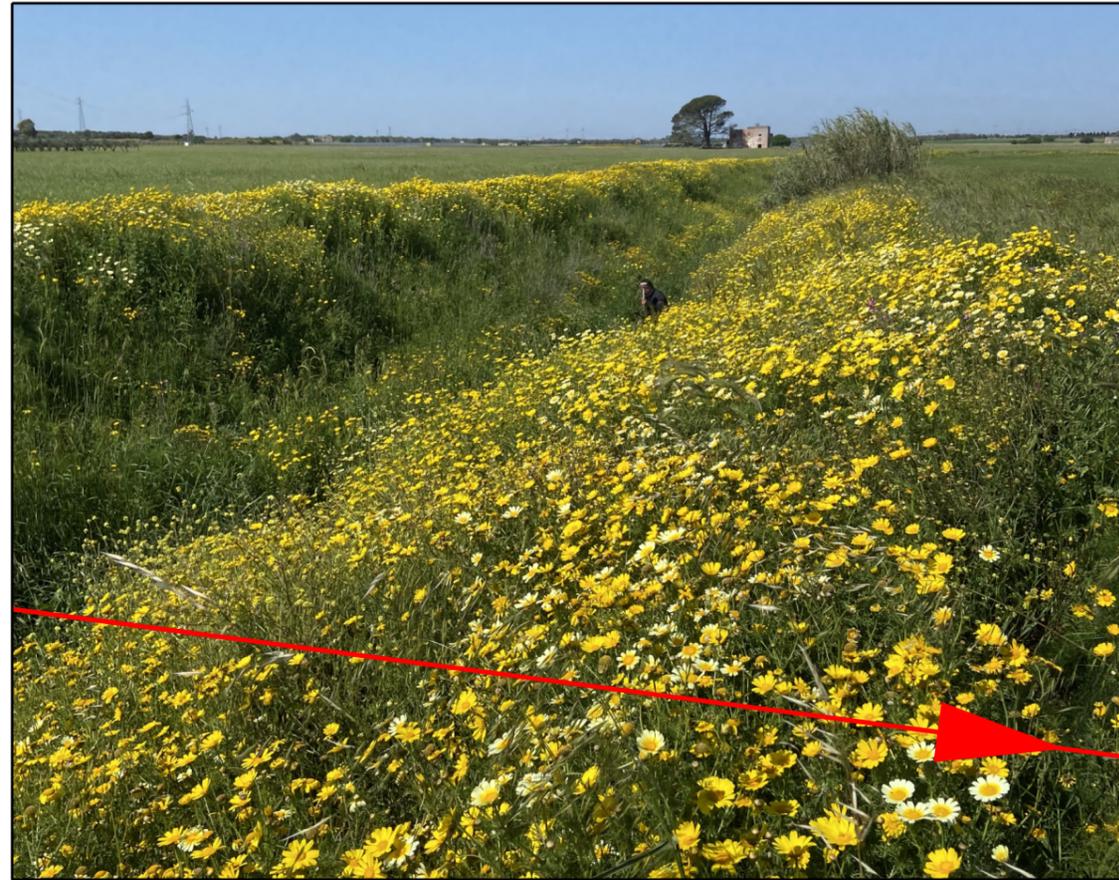
FOTOGRAFIA

NOME ATTRAVERSAMENTO	Canale Cerrito
DESCRIZIONE CORSO D'ACQUA	L'attraversamento avviene in corrispondenza di un alveo naturale di estensione ridotta (circa 10 m); non è caratterizzato da alcun rivestimento ma da una fitta vegetazione ripariale erbacea e da sparsi gruppi di canneti; non sono visibili argini rivestiti.
REGIMI DI PORTATA ED OSCILLAZIONI STAGIONALI, ARATURA DI FONDO	Regime idrologico: torrentizio $Q_{200} = 36.15 \text{ m}^3/\text{s}$ $Q_{100} = 29.11 \text{ m}^3/\text{s}$ $Q_{50} = 22.40 \text{ m}^3/\text{s}$ $Q_{30} = 17.70 \text{ m}^3/\text{s}$ Massima profondità di erosione $s = 1.15 \text{ m}$ Superficie bacino (alla sezione attraversamento) $S = 7.46 \text{ km}^2$ Lunghezza asta principale (alla sezione attraversamento): 6.02 km
CRITERI DI SCELTA DELLA TECNICA DI REALIZZAZIONE DELL'ATTRAVERSAMENTO	Per le caratteristiche idrologiche e morfologiche del corso d'acqua l'attraversamento verrà eseguito mediante scavo a cielo aperto. Si prevede l'interruzione temporanea del corso d'acqua per permettere la posa della condotta mantenendo il flusso d'acqua mediante opportuno bypass da realizzare all'interno dei confini dell'alveo.

MISURE DI MITIGAZIONE E METODOLOGIE DI RIPRISTINO STUDIATE E SCELTE	I lavori saranno effettuati durante la stagione secca al fine di intervenire nel periodo di portata minima e di evitare interferenze con le specie faunistiche potenzialmente presenti. Al termine dei lavori si prevede la stabilizzazione delle sponde attraverso palizzate associate a un'adeguata riprofilatura e il ripristino vegetazionale delle aree interessate dai lavori, in modo tale da riprodurre lo stato ante operam.

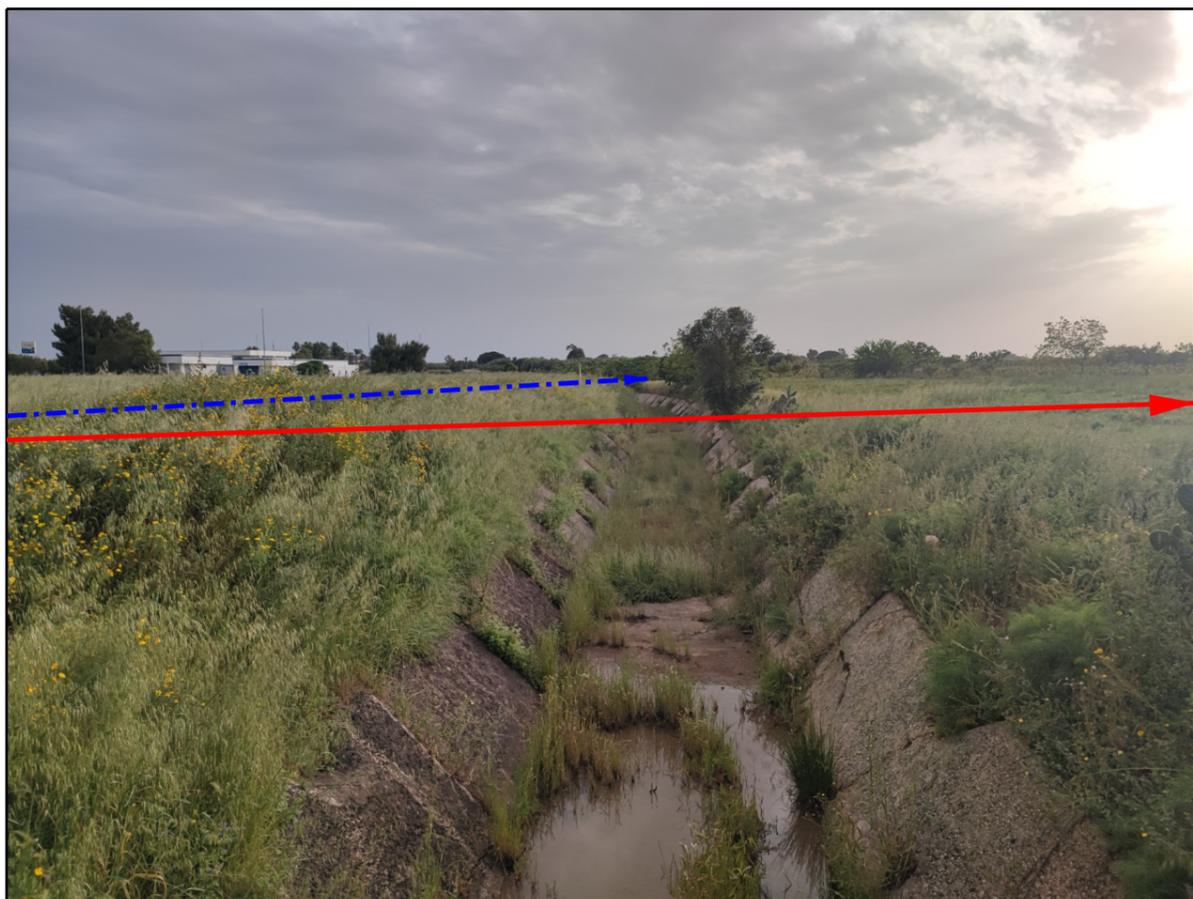
FOTOGRAFIA

NOME ATTRAVERSAMENTO	Canale Cerrito
DESCRIZIONE CORSO D'ACQUA	L'alveo del corso d'acqua si presenta come un canale trapezoidale avente larghezza di circa 7 m, caratterizzato da un rivestimento in cls, con presenza di vegetazione e accumuli di materiale. La zona circostante è pianeggiante e gli argini non elevati sono rivestiti. Non sono stati riscontrati fenomeni erosivi significativi in alveo.
REGIMI DI PORTATA ED OSCILLAZIONI STAGIONALI, ARATURA DI FONDO	Regime idrologico: torrentizio $Q_{200} = 54.67 \text{ m}^3/\text{s}$ $Q_{100} = 44.79 \text{ m}^3/\text{s}$ $Q_{50} = 35.23 \text{ m}^3/\text{s}$ $Q_{30} = 28.46 \text{ m}^3/\text{s}$ Superficie bacino (alla sezione attraversamento) $S = 28.54 \text{ km}^2$ Lunghezza asta principale (alla sezione attraversamento): 11.20 km
CRITERI DI SCELTA DELLA TECNICA DI REALIZZAZIONE DELL'ATTRAVERSAMENTO	L'attraversamento del corso d'acqua sarà eseguito mediante trivellazione spingitubo al fine di preservare il rivestimento in cls esistente. Non si prevede l'interruzione temporanea del flusso e l'impatto dell'intervento sul torrente è pressoché nullo.

MISURE DI MITIGAZIONE E METODOLOGIE DI RIPRISTINO STUDIAE E SCELTE	Data la tipologia di attraversamento non si prevedono opere di mitigazione e ripristino morfologico o vegetazionale.

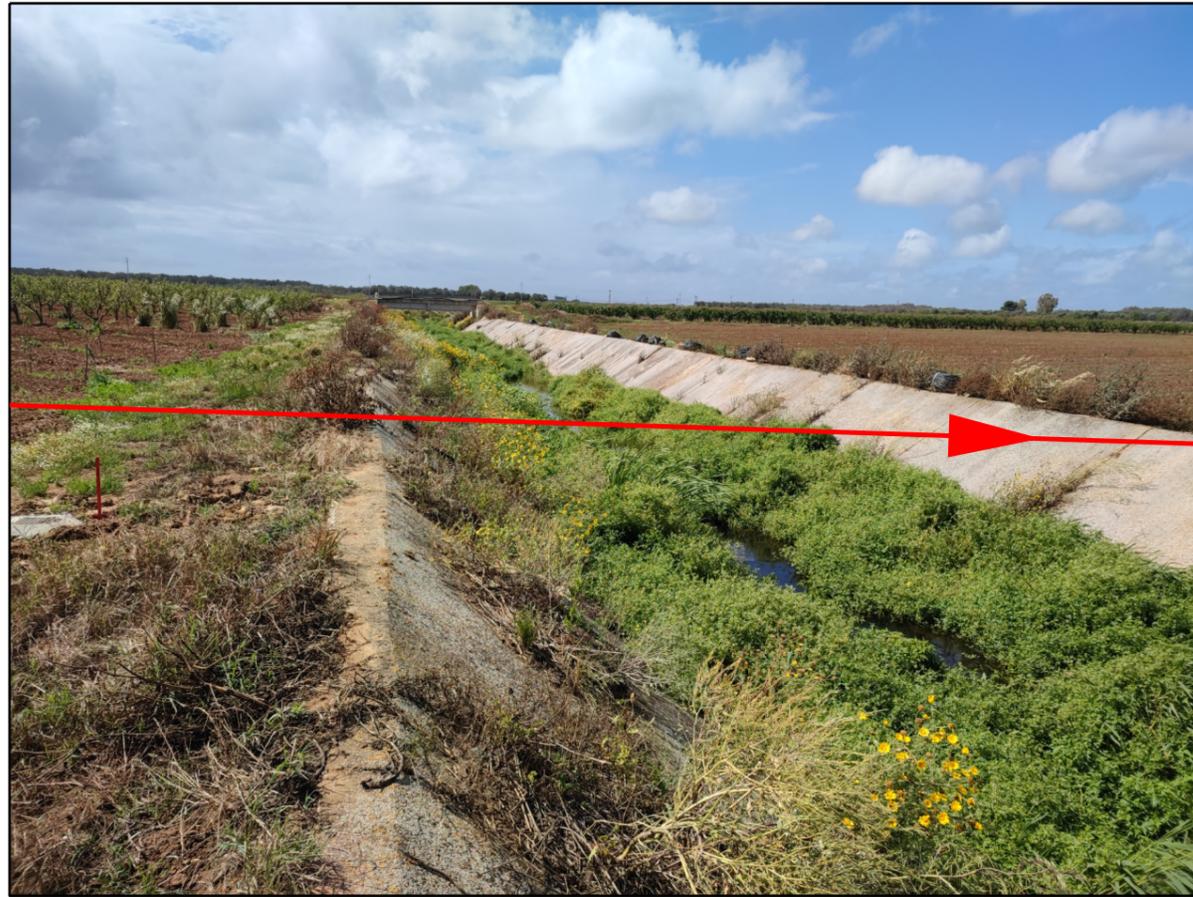
FOTOGRAFIA

NOME ATTRAVERSAMENTO	Canale Galina
DESCRIZIONE CORSO D'ACQUA	L'alveo del corso d'acqua si presenta come un canale trapezoidale avente larghezza di circa 12 m, caratterizzato da un rivestimento in cls, con presenza di vegetazione e accumuli di materiale. La zona circostante è pianeggiante e gli argini non elevati sono rivestiti. Non sono stati riscontrati fenomeni erosivi significativi in alveo.
REGIMI DI PORTATA ED OSCILLAZIONI STAGIONALI, ARATURA DI FONDO	Regime idrologico: torrentizio $Q_{200} = 94.04 \text{ m}^3/\text{s}$ $Q_{100} = 79.07 \text{ m}^3/\text{s}$ $Q_{50} = 64.32 \text{ m}^3/\text{s}$ $Q_{30} = 53.65 \text{ m}^3/\text{s}$ Superficie bacino (alla sezione attraversamento) $S = 83.58 \text{ km}^2$ Lunghezza asta principale (alla sezione attraversamento): 17.09 km
CRITERI DI SCELTA DELLA TECNICA DI REALIZZAZIONE DELL'ATTRAVERSAMENTO	L'attraversamento del corso d'acqua sarà eseguito mediante trivellazione spingitubo al fine di preservare il rivestimento in cls esistente. Non si prevede l'interruzione temporanea del flusso e l'impatto dell'intervento sul torrente è pressoché nullo.

MISURE DI MITIGAZIONE E METODOLOGIE DI RIPRISTINO STUDIAE E SCELTE	Data la tipologia di attraversamento non si prevedono opere di mitigazione e ripristino morfologico o vegetazionale.

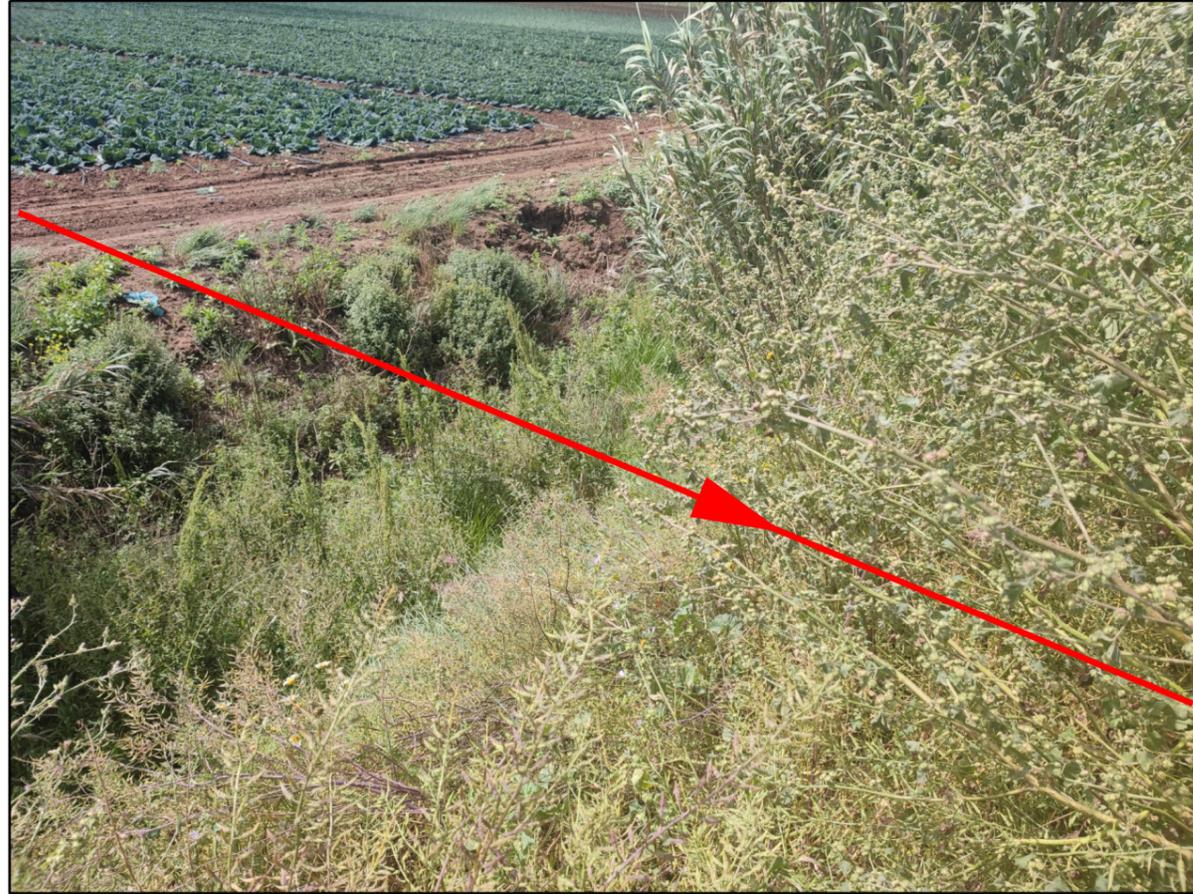
FOTOGRAFIA

NOME ATTRAVERSAMENTO	Canale Reale
DESCRIZIONE CORSO D'ACQUA	Il corso d'acqua presenta tratti di forte naturalità ed è ricoperto da fitta vegetazione ripariale. La larghezza dell'alveo naturale in corrispondenza dell'attraversamento è pari a circa 8 m. L'area circostante è pianeggiante, gli argini naturali sono stati in diversi punti rimaneggiati ai fini delle attività agricole. Non sono stati riscontrati fenomeni erosivi significativi in alveo o sulle sponde.
REGIMI DI PORTATA ED OSCILLAZIONI STAGIONALI, ARATURA DI FONDO	Regime idrologico: intermittente $Q_{200} = 216.84 \text{ m}^3/\text{s}$ $Q_{100} = 185.83 \text{ m}^3/\text{s}$ $Q_{50} = 154.98 \text{ m}^3/\text{s}$ $Q_{30} = 132.39 \text{ m}^3/\text{s}$ Massima profondità di erosione $s = 1.22 \text{ m}$ Superficie bacino (alla sezione attraversamento) $S = 154.14 \text{ km}^2$ Lunghezza asta principale (alla sezione attraversamento): 33.50 km

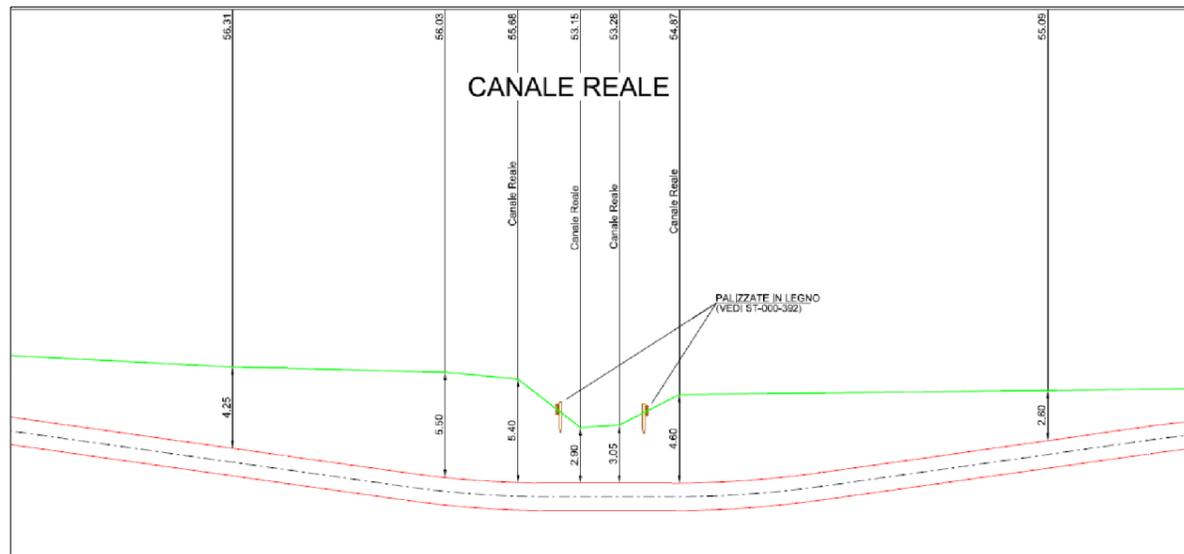
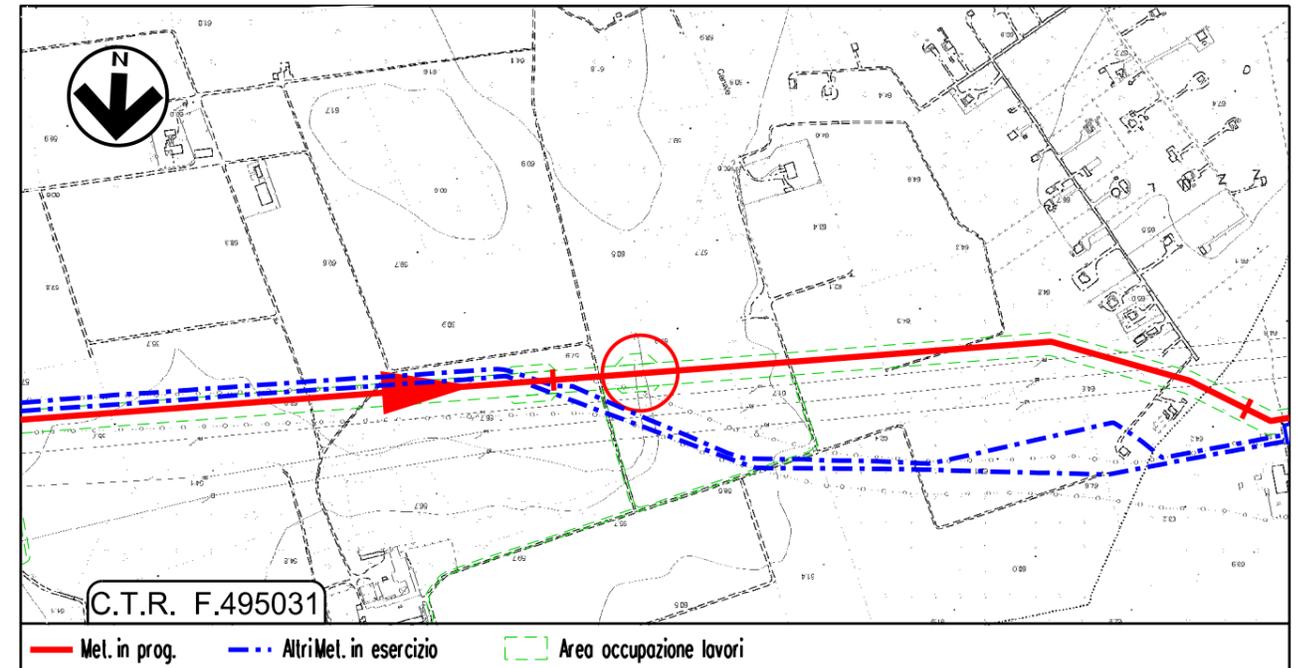
SEZIONE DELL'ATTRAVERSAMENTO

CRITERI DI SCELTA DELLA TECNICA DI REALIZZAZIONE DELL'ATTRAVERSAMENTO	Per le caratteristiche idrologiche e morfologiche del corso d'acqua l'attraversamento verrà eseguito mediante scavo a cielo aperto. Si prevede l'interruzione temporanea del corso d'acqua per permettere la posa della condotta mantenendo il flusso d'acqua mediante opportuno bypass da realizzare all'interno dei confini dell'alveo.
MISURE DI MITIGAZIONE E METODOLOGIE DI RIPRISTINO STUDIATE E SCELTE	I lavori saranno effettuati durante la stagione secca al fine di intervenire nel periodo di portata minima e di evitare interferenze con le specie faunistiche potenzialmente presenti. Al termine dei lavori si prevede la stabilizzazione delle sponde attraverso palizzate associate a un'appropriata riprofilatura e il ripristino vegetazionale delle aree interessate dai lavori, in modo tale da riprodurre lo stato ante operam.
