COMUNE DI BUDDUSO'

Progetto: **PARCO EOLICO DI "BUDDUSO"**

Titolo: **CARTA DEGLI IMPATTI CUMULATIVI - FOTOSIMULAZIONI**

Scopo: **DEFINITIVO**

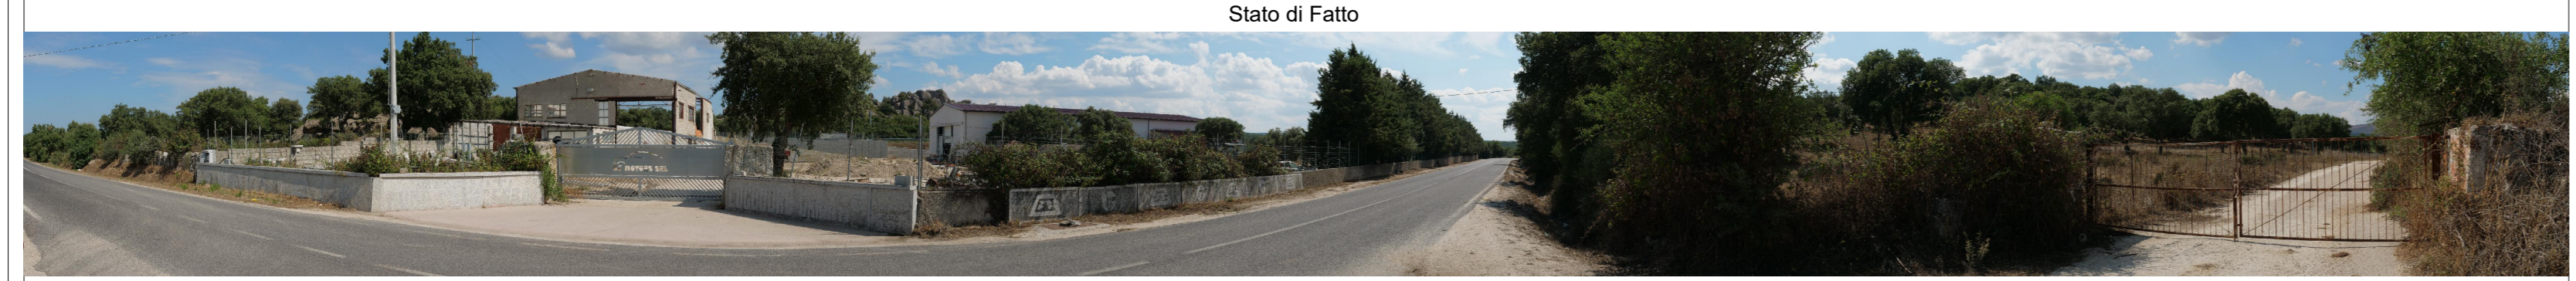
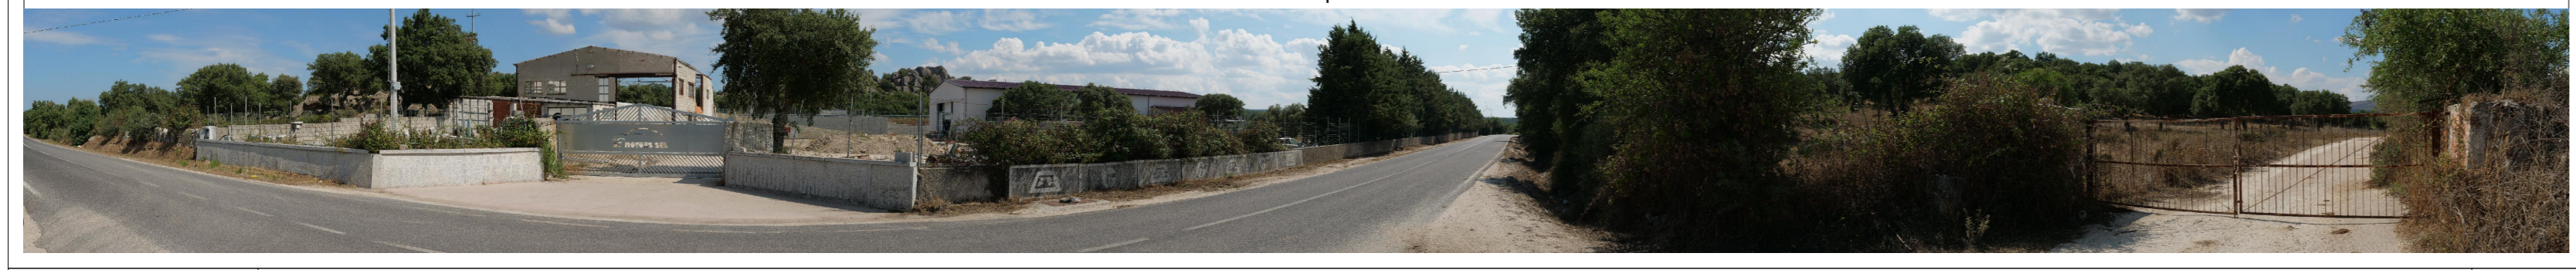
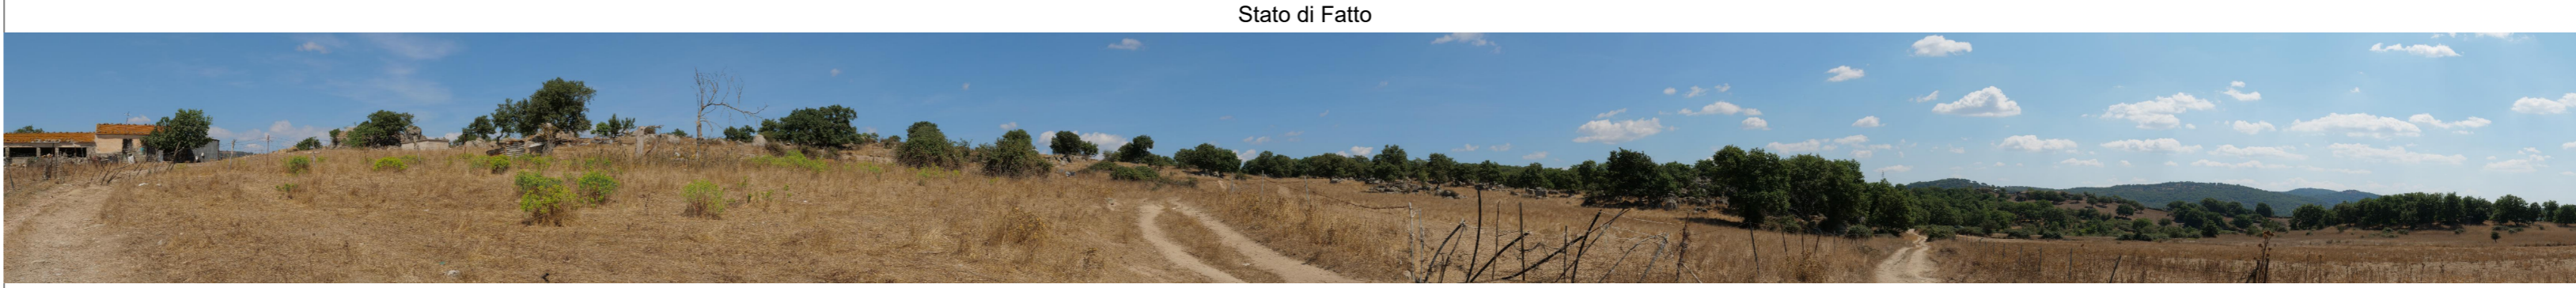
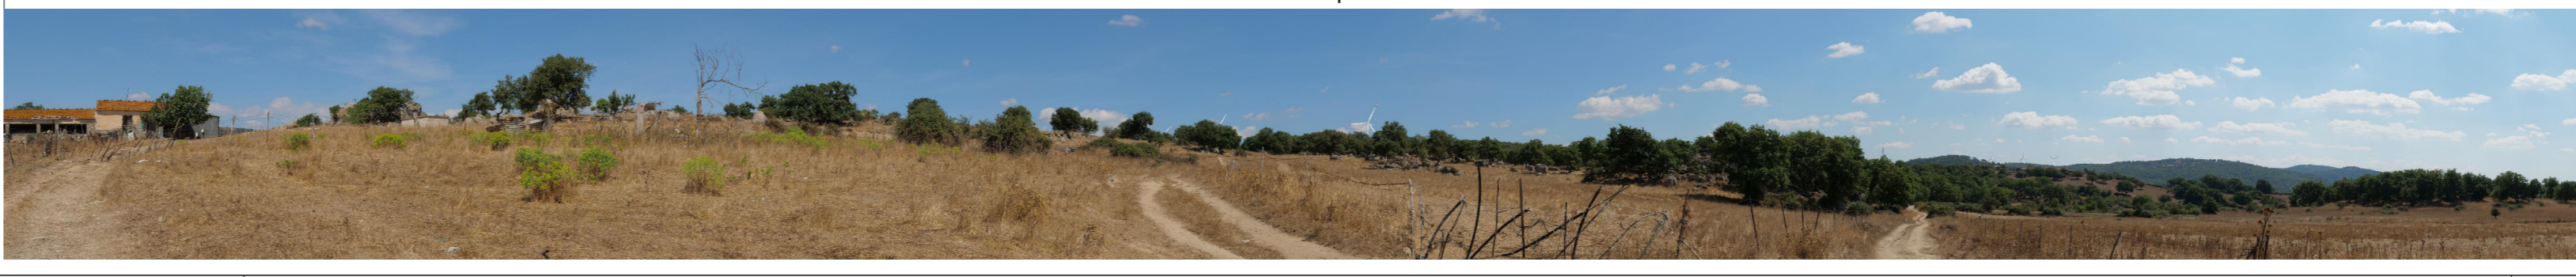
<p>Punto di Ripresa 3 Quota: 546 s.l.m. Descrizione: foto scattata nelle vicinanze del bene nel comune di Alà dei Sardi. Dal punto di ripresa non risulta visibile alcun impianto sia esso esistente che in fase di valutazione, vista la morfologia del terreno e la presenza di vegetazione ad alto fusto.</p>	F3	<p>Punto di Ripresa 70 Quota: 573 s.l.m. Descrizione: foto scattata nelle vicinanze del bene nel comune di Buddusò. Dal punto di ripresa risultano visibili gli aerogeneratori dell'impianto in fase di valutazione "Green Energy Sardegna 2 S.r.l." e del parco eolico di progetto "Buddusò HERGO RENEWABLES S.p.A." la cui turbina più vicina dista, dal punto di osservazione, circa 2,6 Km (B07). La morfologia del terreno e la presenza di vegetazione ad alto fusto, limitano la visibilità degli impianti nella loro interezza. Tutti gli altri impianti non risultano visibili.</p>	F70
<p>Stato di Fatto</p>

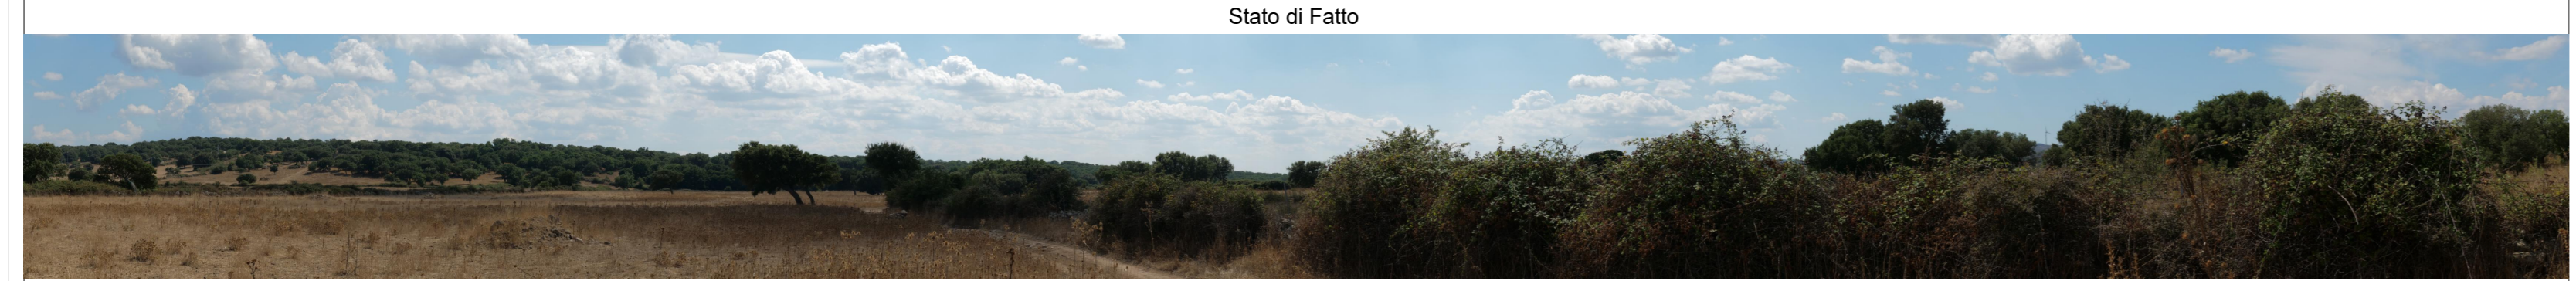
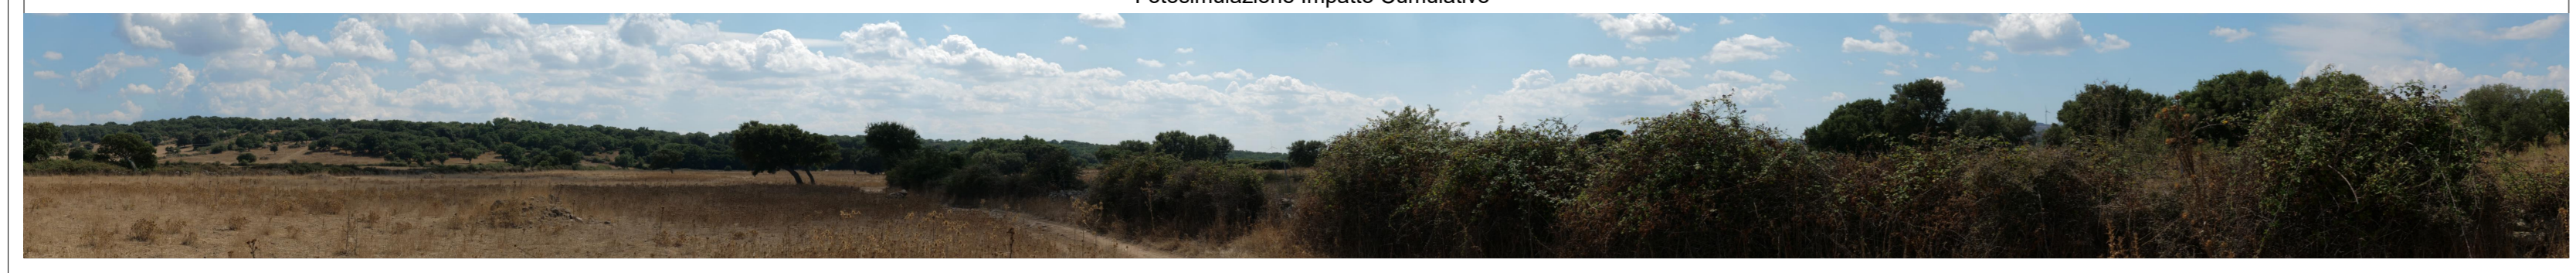
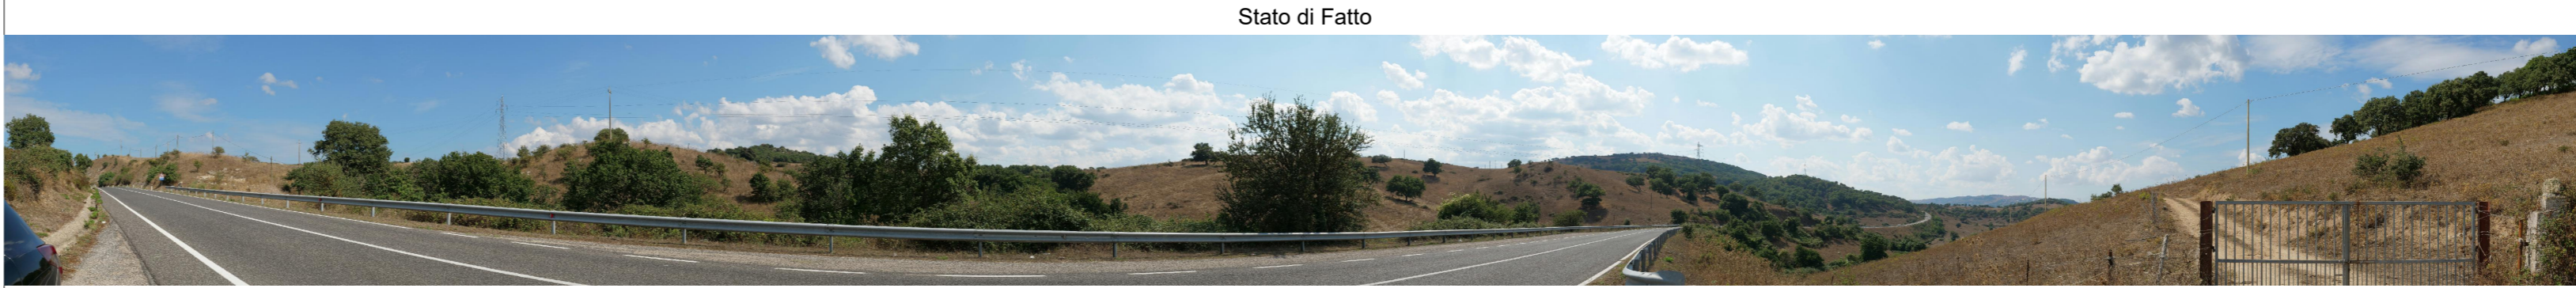
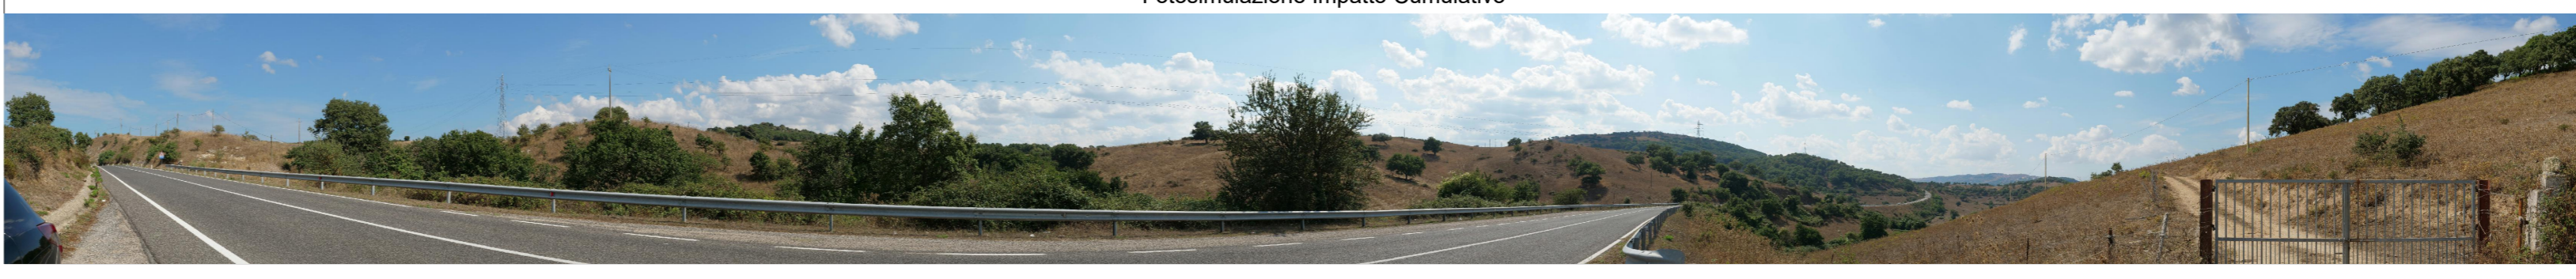
<p>Punto di Ripresa 4 Quota: 606 s.l.m. Descrizione: foto scattata nelle vicinanze del bene nel comune di Alà dei Sardi. Dal punto di ripresa risultano poco visibili gli aerogeneratori del parco eolico di progetto "Buddusò HERGO RENEWABLES S.p.A.", la cui turbina più vicina dista, rispetto al punto di osservazione dell'impianto, circa 11,0 Km (B03). Inoltre risulta visibile l'impianto esistente "Jack Renewables". In entrambi i casi, sia la morfologia del terreno che la presenza di vegetazione ne limitano la visibilità. Il resto degli impianti in fase di valutazione non risultano visibili.</p>	F4	<p>Punto di Ripresa 83 Quota: 644 s.l.m. Descrizione: foto scattata nelle vicinanze del bene nel comune di Buddusò. Dal punto di ripresa non risulta visibile alcun impianto sia esso esistente che in fase di valutazione, vista la presenza di vegetazione ad alto fusto e soprattutto l'orografia del terreno.</p>	F83

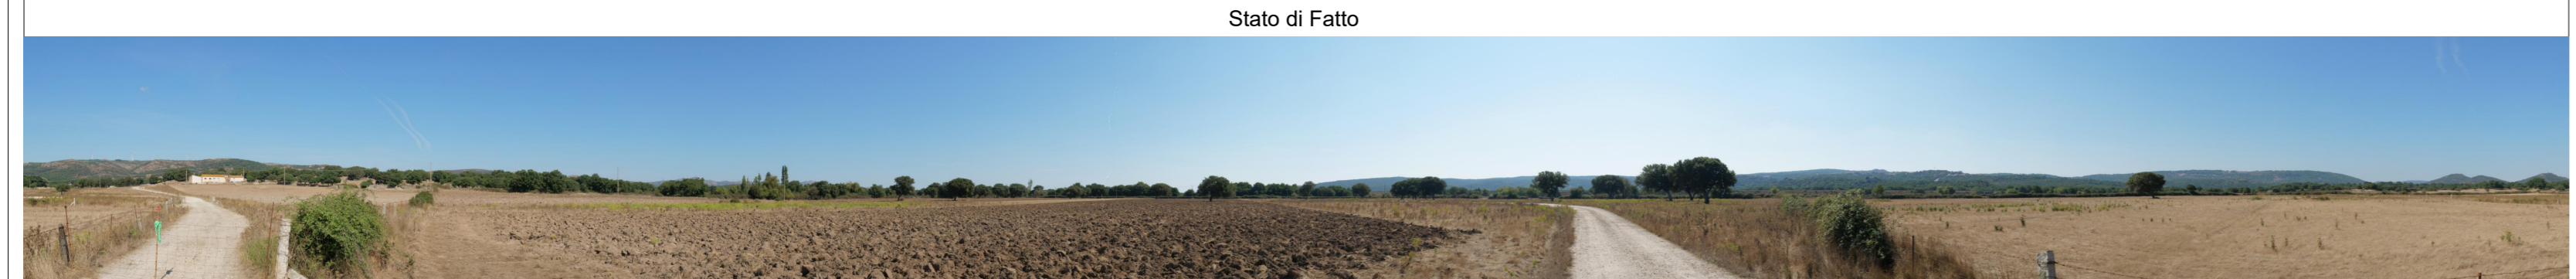
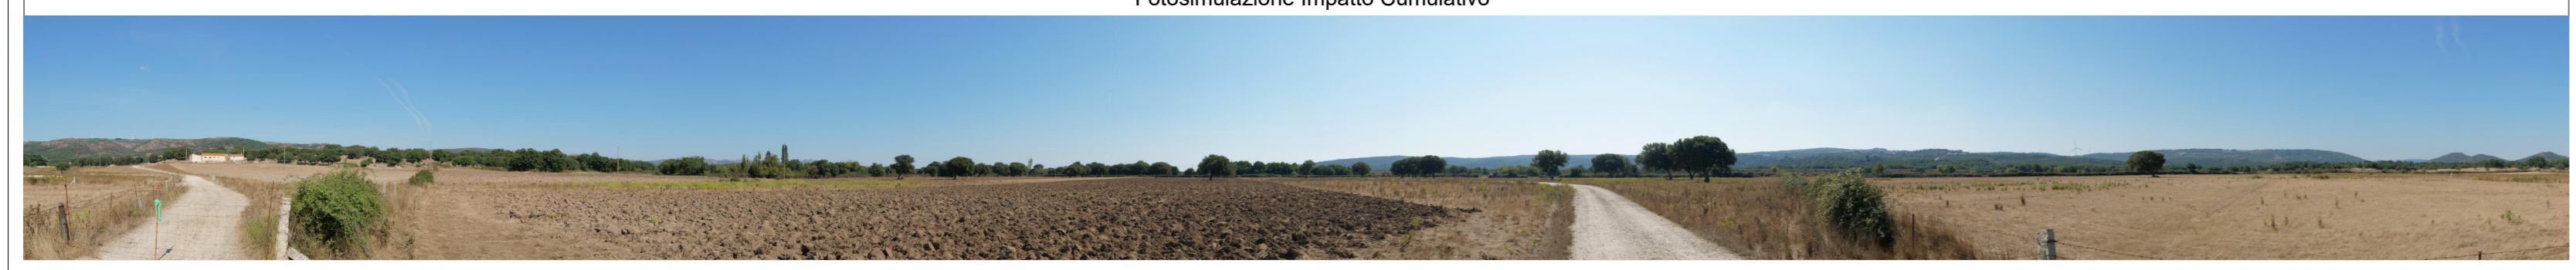
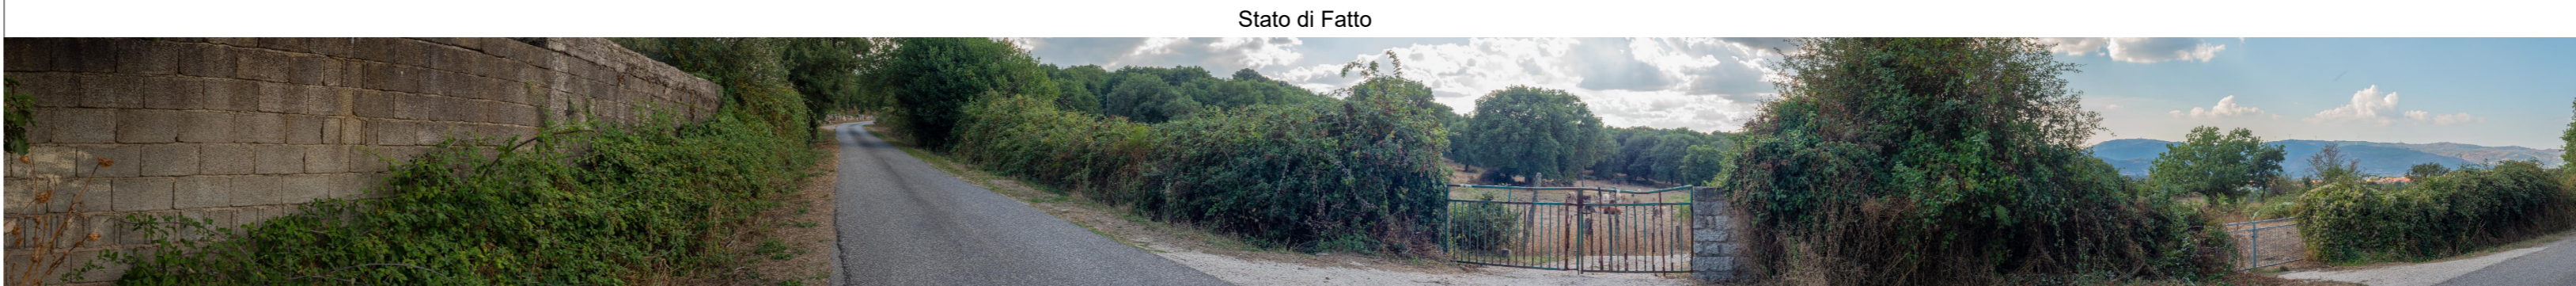
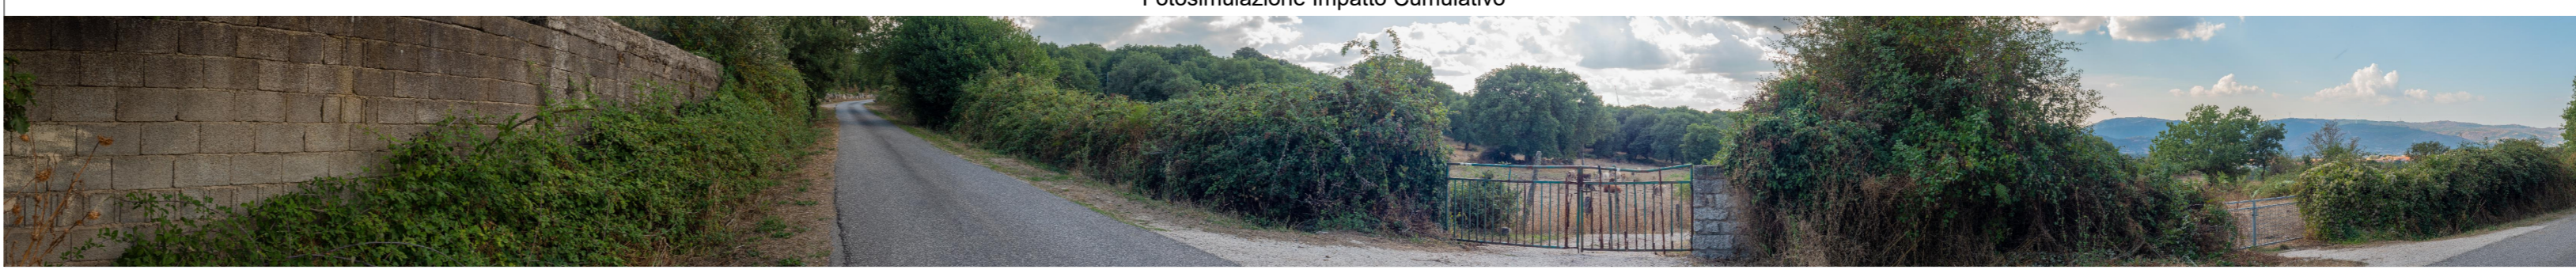
<p>Punto di Ripresa 45 Quota: 673 s.l.m. Descrizione: foto scattata nelle vicinanze del bene nel comune di Buddusò. Dal punto di ripresa risultano visibili gli aerogeneratori degli impianti esistenti "Jack Renewables", dell'impianto in fase di valutazione "Mamone WPD Piano d'Erta S.r.l." e del parco eolico di progetto "Buddusò HERGO RENEWABLES S.p.A.", la cui turbina più vicina dista, rispetto al punto di osservazione, circa 5,2 Km (B03). Ma la morfologia del terreno e le distanze dei vari impianti ne limitano la visibilità. Il resto degli impianti in fase di valutazione risultano non visibili.</p>	F45	<p>Punto di Ripresa 83 Quota: 644 s.l.m. Descrizione: foto scattata nelle vicinanze del bene nel comune di Buddusò. Dal punto di ripresa risultano visibili gli aerogeneratori dell'impianto esistente "Jack Renewables" e del parco eolico di progetto "Buddusò HERGO RENEWABLES S.p.A." la cui turbina più vicina dista, dal punto di osservazione, circa 1,9 Km (B03). La morfologia del terreno e la presenza di vegetazione ad alto fusto, limitano la visibilità degli impianti nella loro interezza. Tutti gli altri impianti non risultano visibili.</p>	F90

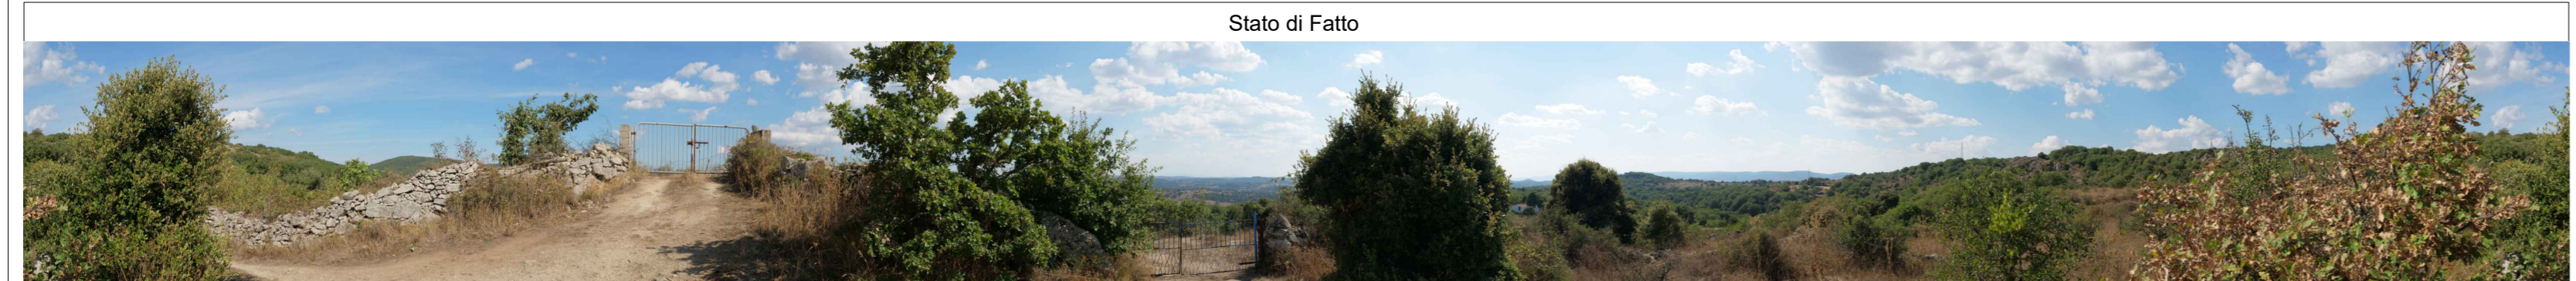
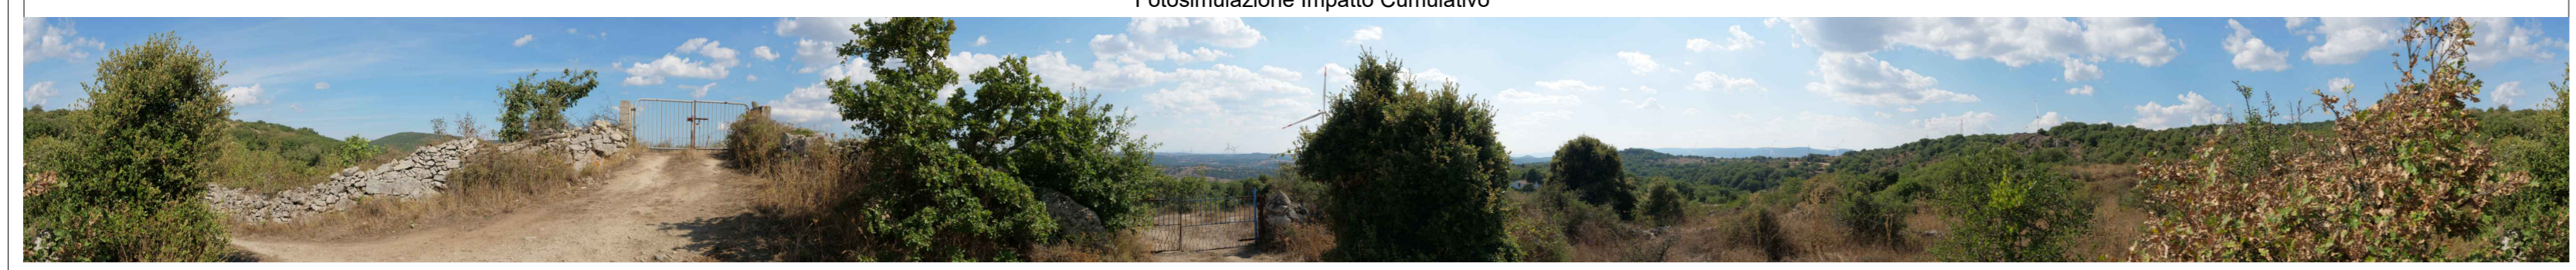
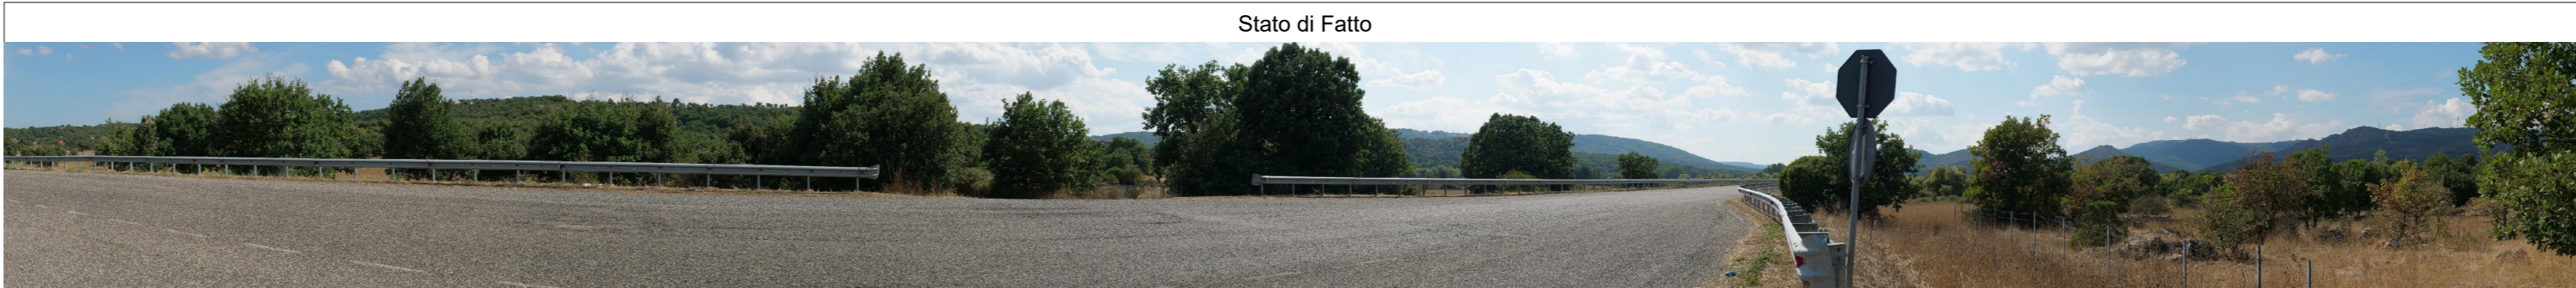
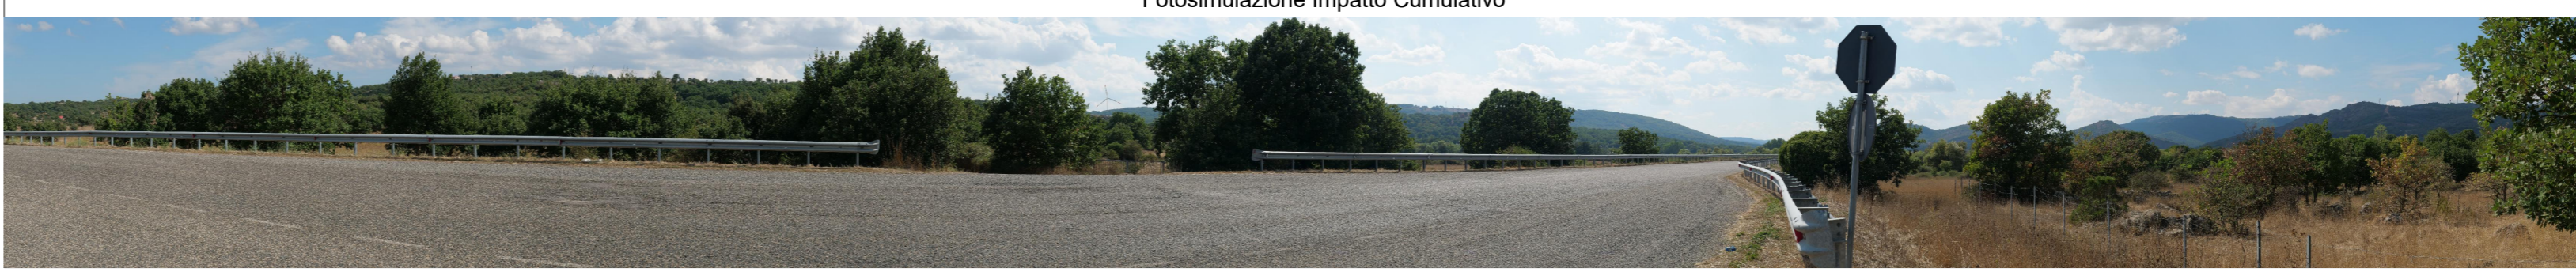
<p>Punto di Ripresa 60 Quota: 703 s.l.m. Descrizione: foto scattata nelle vicinanze del bene nel comune di Buddusò. Dal punto di ripresa risultano visibili gli aerogeneratori degli impianti in fase di valutazione "RWE Renewables Italia S.r.l." e "Green Energy Sardegna 2 S.r.l." e del parco eolico di progetto "Buddusò HERGO RENEWABLES S.p.A." la cui turbina più vicina dista, dal punto di osservazione, circa 0,75 Km (B02). La conformazione del terreno e la presenza di vegetazione limitano la visibilità degli impianti.</p>	F60	<p>Punto di Ripresa 95 Quota: 614 s.l.m. Descrizione: foto scattata nelle vicinanze del bene nel comune di Buddusò. Dal punto di ripresa risultano visibili gli aerogeneratori dell'impianto esistente "Jack Renewables" e del parco eolico di progetto "Buddusò HERGO RENEWABLES S.p.A." la cui turbina più vicina dista, dal punto di osservazione, circa 3,3 Km (B03). La morfologia del terreno e la presenza di vegetazione ad alto fusto, limitano la visibilità degli impianti nella loro interezza. Tutti gli altri impianti non risultano visibili.</p>	F95

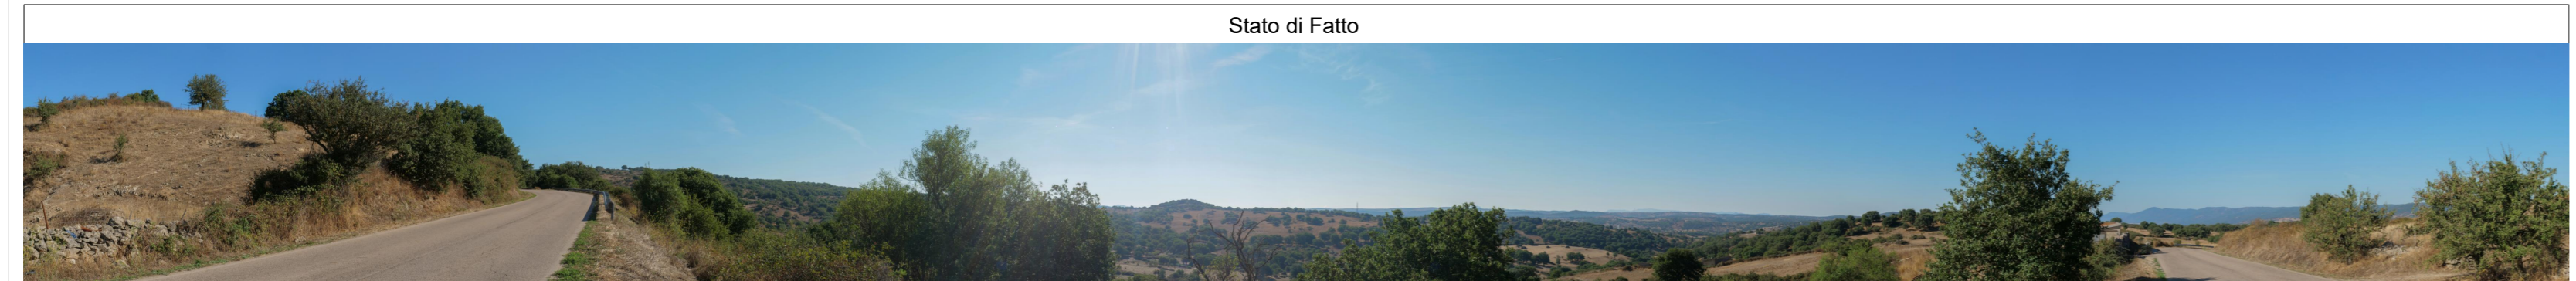
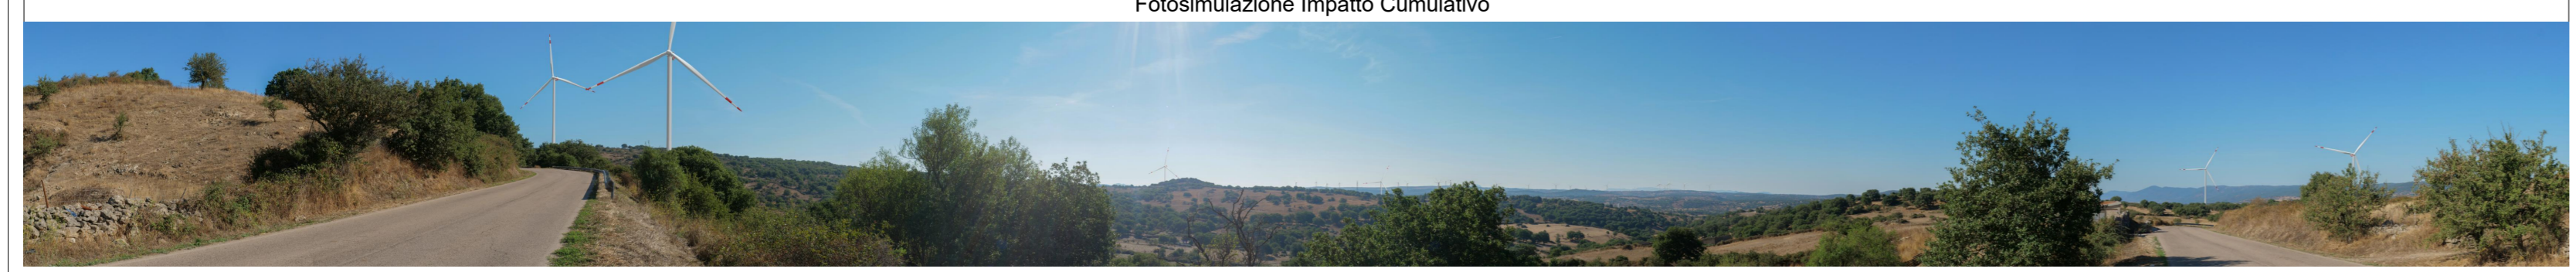
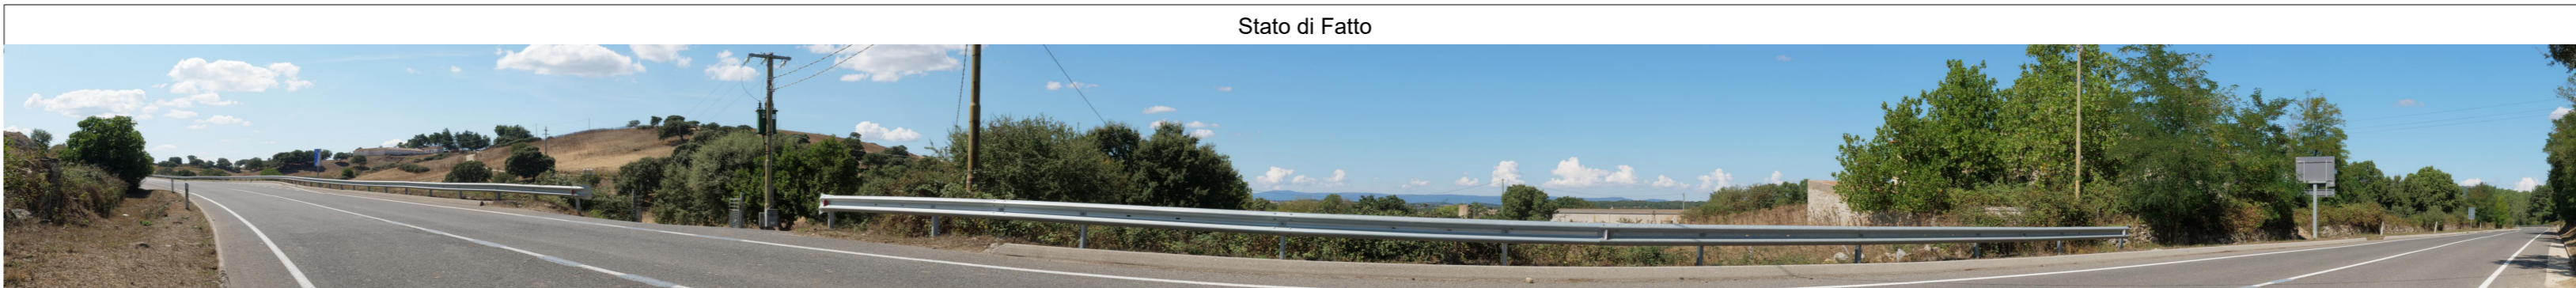
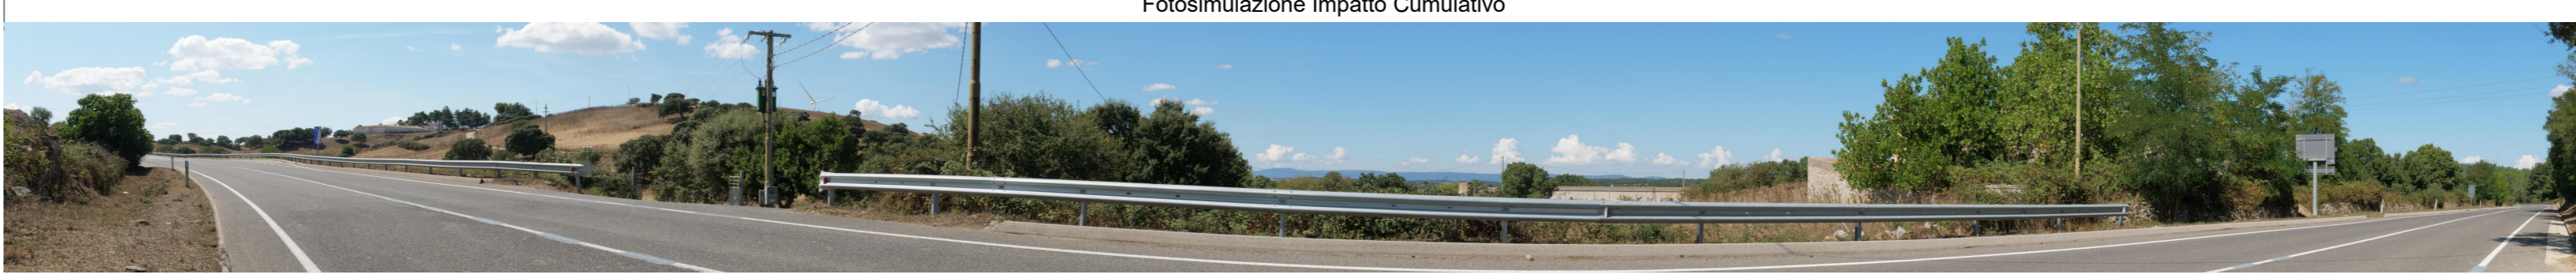
<p>Punto di Ripresa 61 Quota: 679 s.l.m. Descrizione: foto scattata nelle vicinanze del bene nel comune di Buddusò. Dal punto di ripresa risultano visibili gli aerogeneratori degli impianti in fase di valutazione "RWE Renewables Italia S.r.l.", "Green Energy Sardegna 2 S.r.l.", "Bibi-Area PIP Green Energy Sardegna 2 S.r.l." e del parco eolico di progetto "Buddusò HERGO RENEWABLES S.p.A." la cui turbina più vicina, dal punto di osservazione, circa 0,45 Km (B04). La conformazione del terreno e la presenza di vegetazione, limitano la visibilità degli stessi.</p>	F61	<p>Punto di Ripresa 127 Quota: 739 s.l.m. Descrizione: foto scattata nelle vicinanze del bene nel comune di Bitti. Dal punto di ripresa risultano visibili gli aerogeneratori degli impianti in fase di valutazione "Green Energy Sardegna 2 S.r.l." e "Bibi-Area PIP Green Energy Sardegna 2 S.r.l.", mentre il parco eolico di progetto "Buddusò HERGO RENEWABLES S.p.A." la cui turbina più vicina dista, dal punto di osservazione, circa 8,1 Km (B01), risulta non visibile sia per la presenza di vegetazione e soprattutto la distanza tra gli aerogeneratori e il punto di osservazione. Il resto degli impianti non risultano visibili.</p>	F127

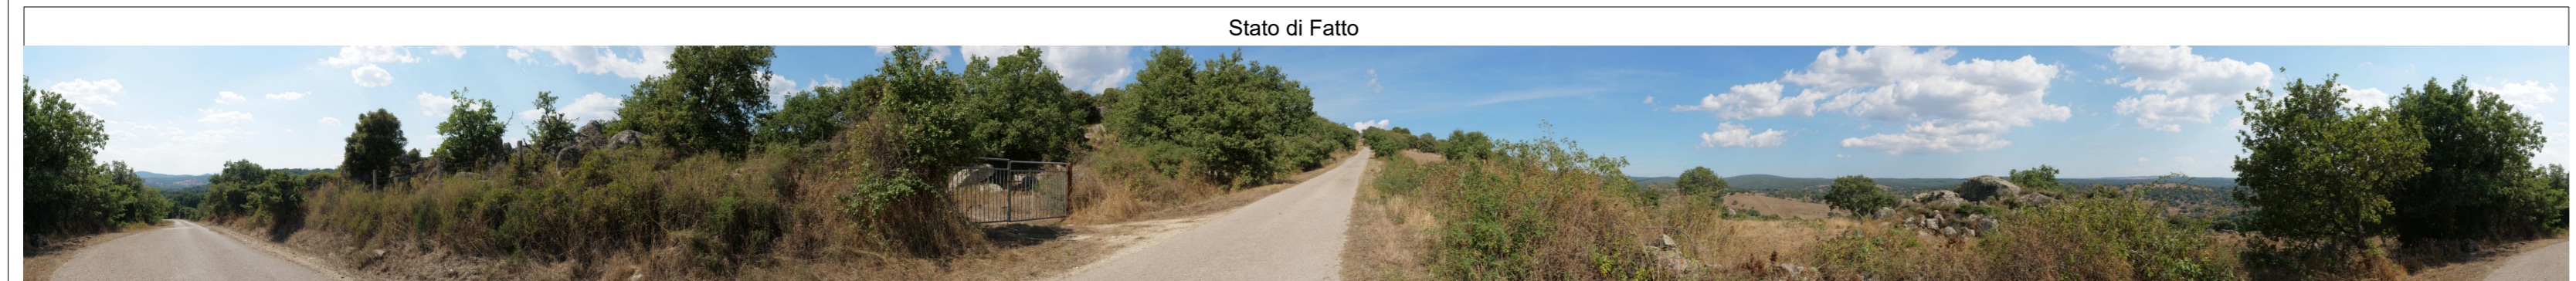
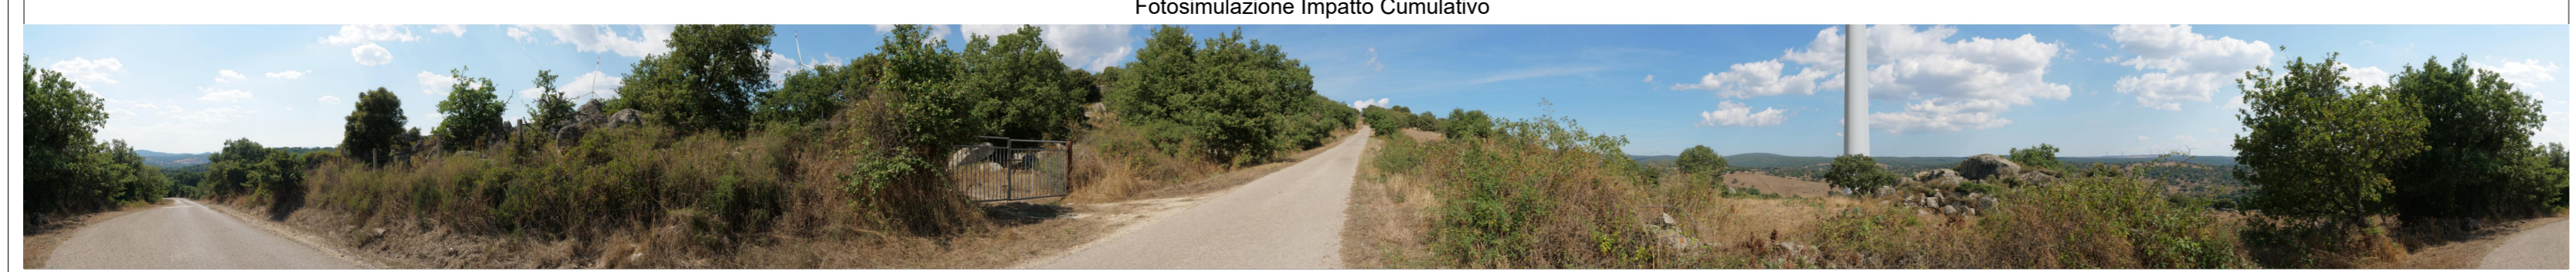
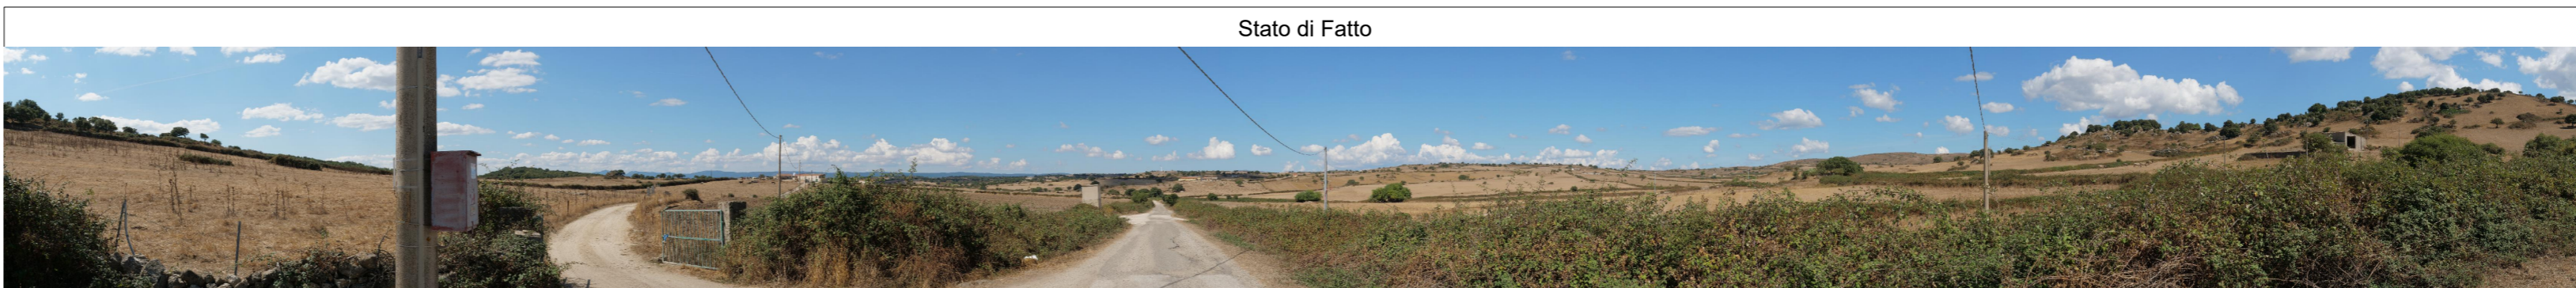
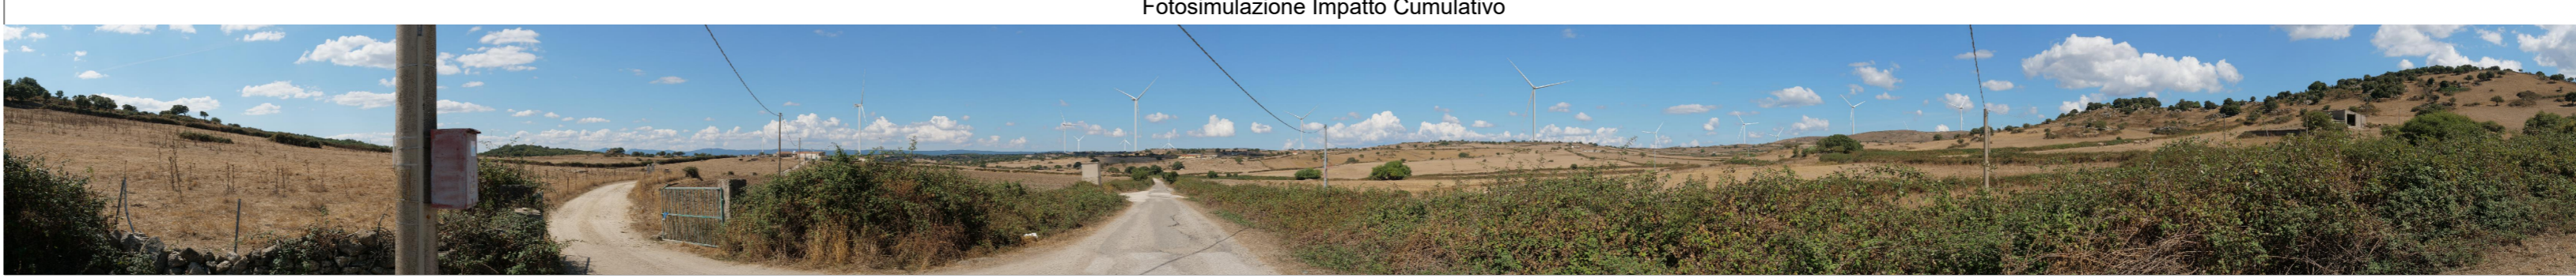
<p>Punto di Ripresa 63 Quota: 654 s.l.m. Descrizione: foto scattata nelle vicinanze del bene nel comune di Buddusò. Dal punto di ripresa risultano visibili gli aerogeneratori degli impianti in fase di valutazione "RWE Renewables Italia S.r.l.", "Green Energy Sardegna 2 S.r.l.", "Bibi-Area PIP Green Energy Sardegna 2 S.r.l." e del parco eolico di progetto "Buddusò HERGO RENEWABLES S.p.A." la cui turbina più vicina, dal punto di osservazione, circa 0,1 Km (B02). La conformazione del terreno e la presenza di vegetazione, limitano la visibilità degli stessi.</p>	F63	<p>Punto di Ripresa 135 Quota: 693 s.l.m. Descrizione: foto scattata nelle vicinanze del bene nel comune di Orune. Dal punto di ripresa risultano visibili gli aerogeneratori degli impianti in fase di valutazione "Green Energy Sardegna 2 S.r.l.", "Bibi-Area PIP Green Energy Sardegna 2 S.r.l." e "RWE Renewables Italia S.r.l.". Mentre il parco eolico di progetto "Buddusò HERGO RENEWABLES S.p.A." la cui turbina più vicina dista, dal punto di osservazione, circa 8,1 Km (B01), risulta non visibile in quanto posizionato al di sotto della linea d'orizzonte del paesaggio e pertanto non impattante sulla valutazione d'impatto.</p>	F135

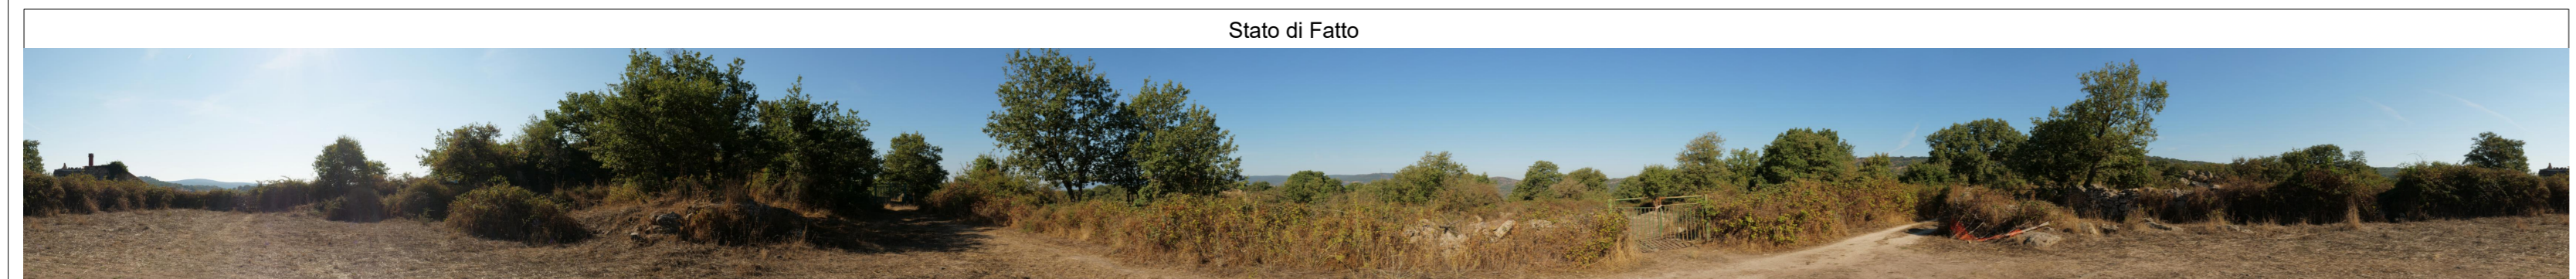
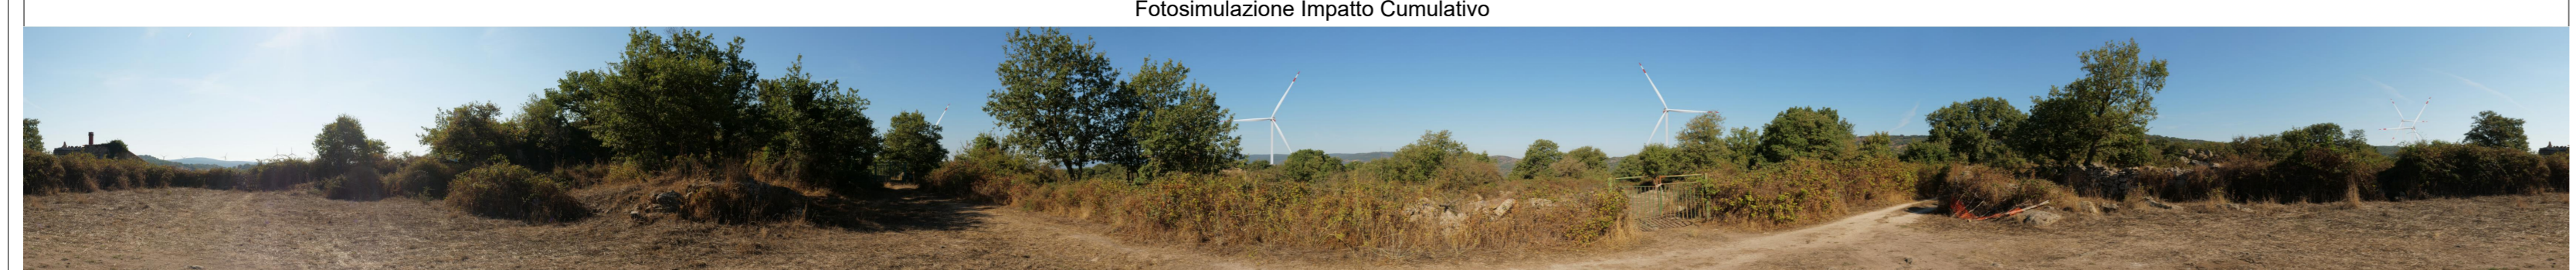
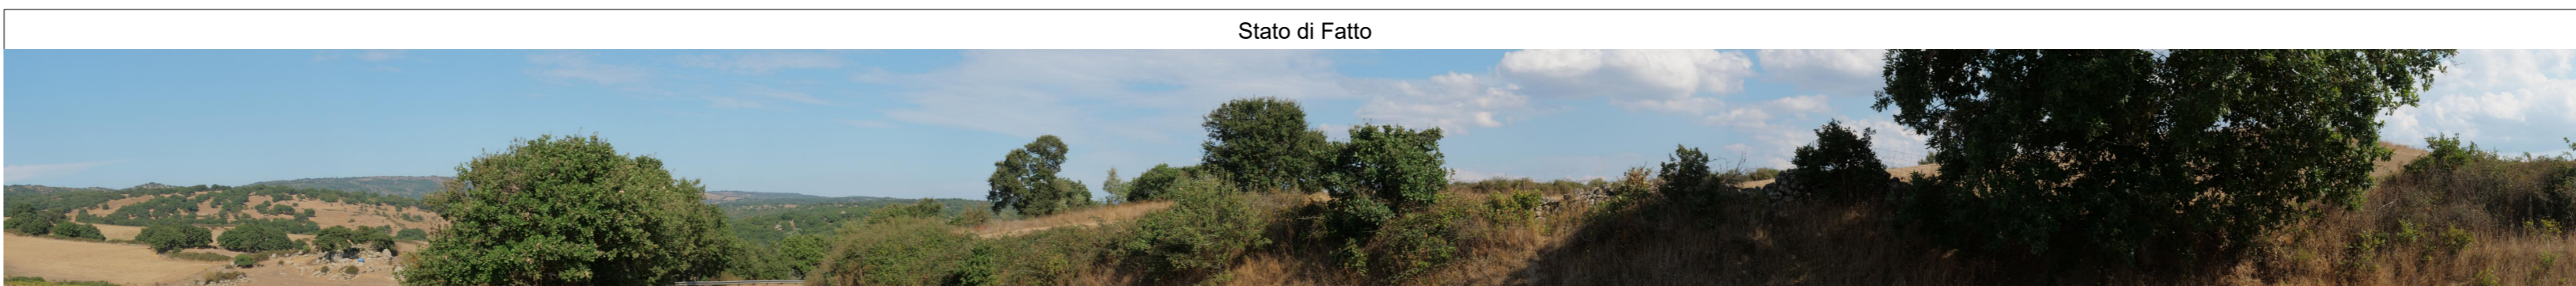
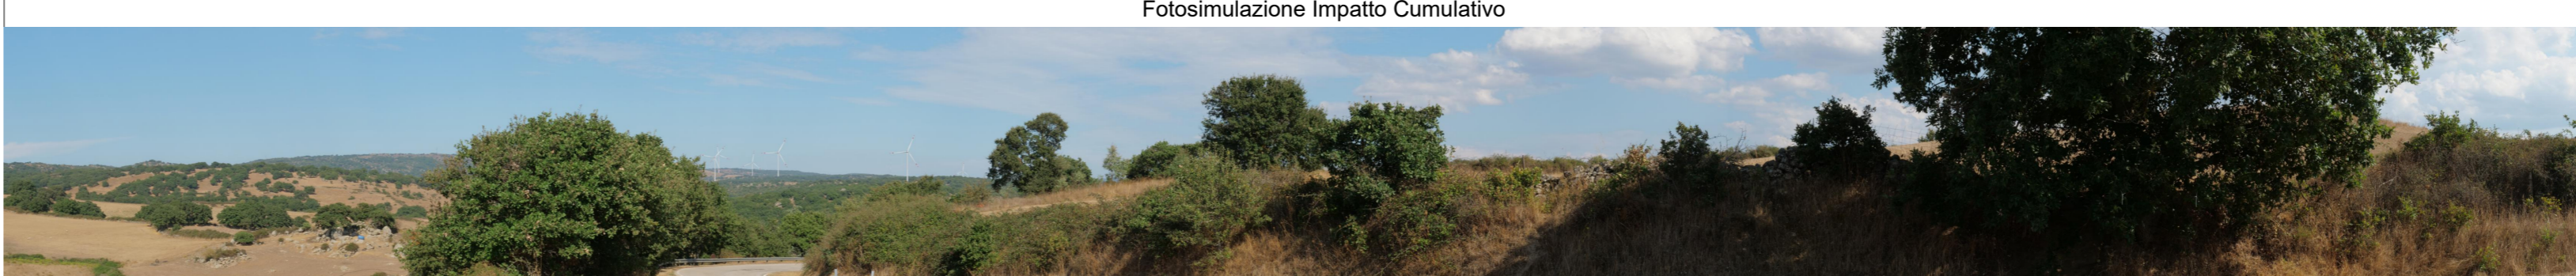
<p>Punto di Ripresa 67 Quota: 675 s.l.m. Descrizione: foto scattata nelle vicinanze del bene nel comune di Buddusò. Dal punto di ripresa risultano visibili gli aerogeneratori del parco eolico di progetto "Buddusò HERGO RENEWABLES S.p.A." la cui turbina più vicina, dal punto di osservazione, circa 0,8 Km (B06). La morfologia del terreno e la presenza di vegetazione ad alto fusto, limitano la visibilità dell'impianto nella sua interezza. Gli impianti in fase di valutazione "RWE Renewables Italia S.r.l.", "Green Energy Sardegna 2 S.r.l." e "Bibi-Area PIP Green Energy Sardegna 2 S.r.l." non risultano visibili.</p>	F67	<p>Punto di Ripresa 187 Quota: 573 s.l.m. Descrizione: foto scattata nelle vicinanze del bene nel comune di Pattada. Dal punto di ripresa risultano visibili gli aerogeneratori dell'impianto in fase di valutazione "Mamone WPD Piano d'Erta S.r.l.", e del parco eolico di progetto "Buddusò HERGO RENEWABLES S.p.A." la cui turbina più vicina dista, dal punto di osservazione, circa 4,8 Km (B07). La morfologia del terreno, la presenza di vegetazione limitano la visibilità degli impianti nella loro interezza.</p>	F187
