PROGETTO DEFINITIVO PER LA COSTRUZIONE E L'ESERCIZIO DI UN IMPIANTO AGRO-FOTOVOLTAICO AVENTE POTENZA DI PICCO PARI A 43.44 MW E POTENZA DI IMMISSIONE 39.49 MW E RELATIVE OPERE DI CONNESSIONE

SEZIONE RP - ANALISI PAESAGGISTICA

RICOGNIZIONE BENI

SCHEDA DI RILIEVO DEL PATRIMONIO CULTURALE E SEGNALAZIONI ARCHITETTONICHE	SCHEDA 1
E-WAY TERRA Srl

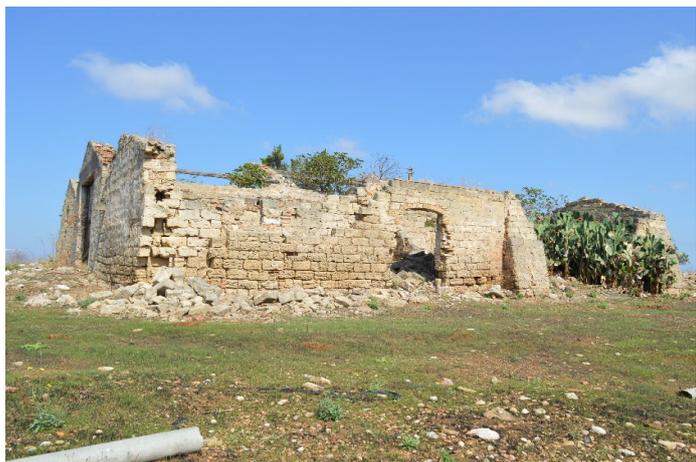
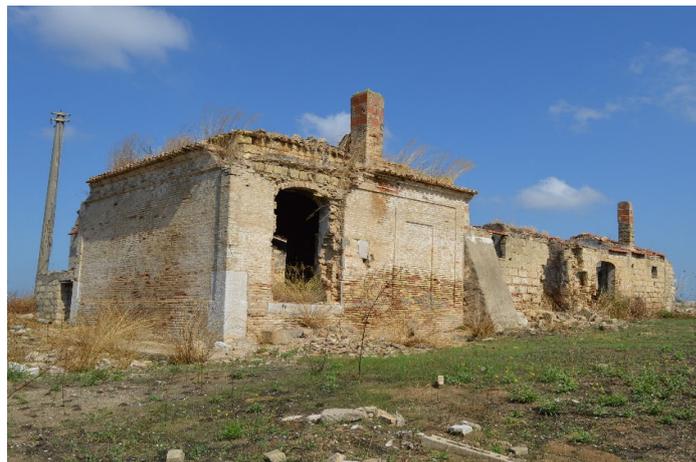
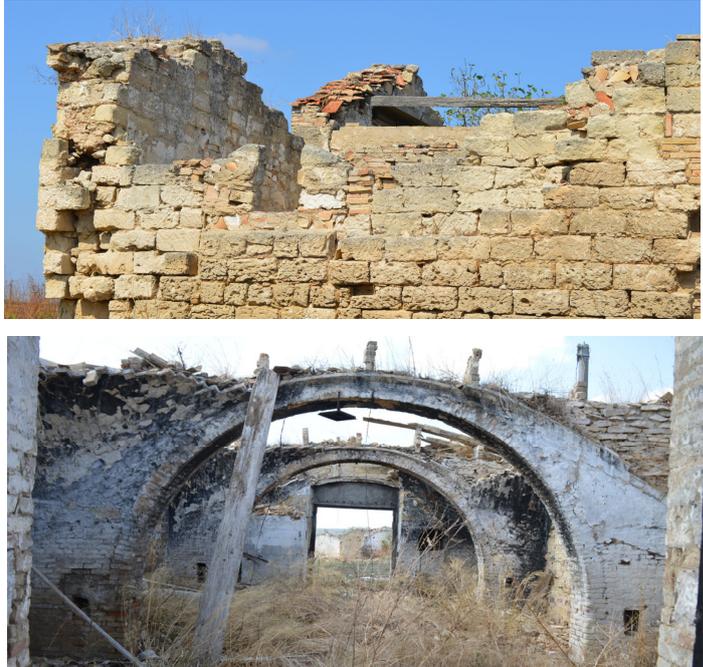
DATI IDENTIFICATIVI			
MASSERIA IACCIO OLIVI	ID: S.1	COORDINATE: 41.815342, 15.336994	CIVICO: NN

COMPILATORE: ARCH. N. LA BROCCA	PAG. 2 DI 2
EPOCA DI COSTRUZIONE	STATO DI CONSERVAZIONE
di età contemporanea (XIX-XX secolo):	il complesso della masseria originaria è ancora presente in buona parte e risultano riconoscibili i caratteri architettonici e distributivi. Lo stato di conservazione mostra una perdurante condizione di abbandono e mancanza di interventi manutentivi. La copertura è completamente crollata. Il fabbricato versa in condizione di rudere abbandonato
DESTINAZIONE D'USO	ELEMENTI DETURPANTI
in stato di abbandono quasi totale, alcuni volumi, di epoca successiva e addossati alla originaria consistenza, sembrerebbero utilizzati come depositi/magazzini	vegetazione infestante, all'interno e all'esterno dell'edificio sono stati ritrovati materiale edile di scarto e risulta
DATI METRICI	DETTAGLI

FINITURE PARIETALI	
muratura in pietra (tufo giallo), messo in opera per fascia con ricorsi in mattoni. Presenza di contrafforte sul lato ovest	
COPERTURA	
tetto a due falde inclinate con capriate in legno. Manto in tegole di cotto	
INFISSI/SERRAMENTI	
Gli infissi sono completamente assenti, restano visibili solo i fori. Alcune di queste aperture hanno forma geometrica rettangolare altre con concio ad arco.	
APPARATI DECORATIVI	
partizione dei volumi con archi a sesto ribassato. Focolari di diversa fattezze, evidenti ristrutturazioni di epoca recente hanno sostituito i mattoncini in cotto con blocchi forati.

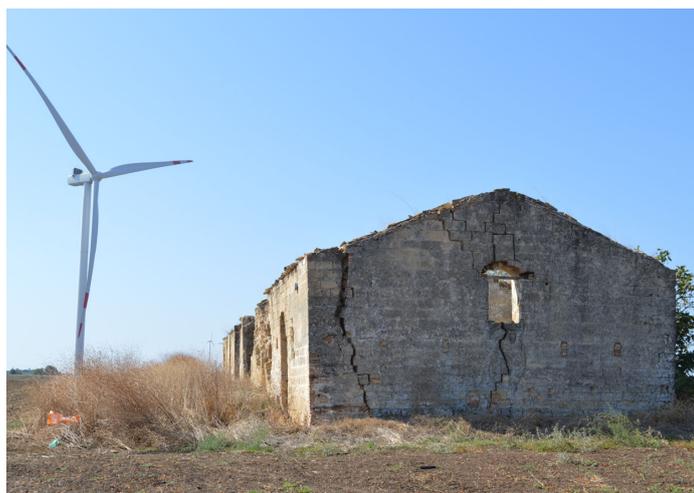
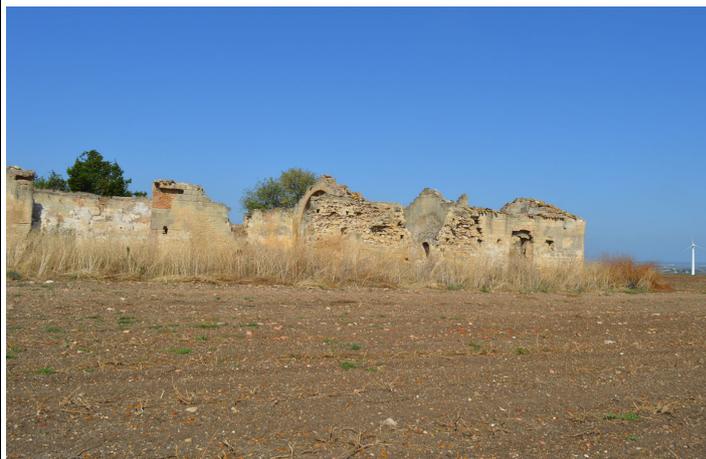
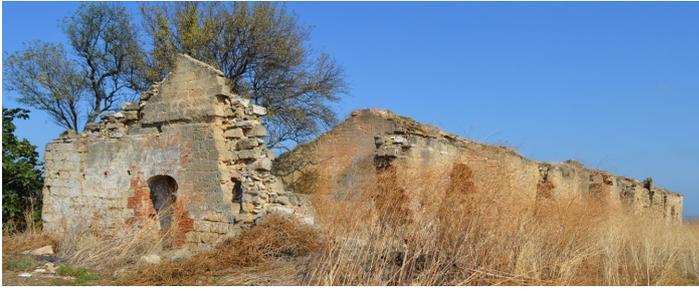
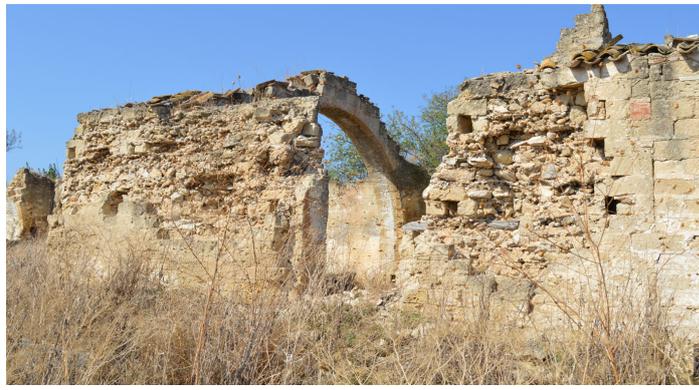
MASSERIA PASSO DEL COMPARE

COMPILATORE: ARCH. N. LA BROCCA	PAG. 2 DI 2
EPOCA DI COSTRUZIONE	STATO DI CONSERVAZIONE
di età contemporanea (XIX-XX secolo):	<p>il complesso della masseria originaria è presente parzialmente. Risultano riconoscibili la pianta e i caratteri architettonici e distributivi. Lo stato di conservazione mostra una perdurante condizione di abbandono e mancanza di interventi manutentivi. La copertura è completamente crollata. Il fabbricato versa in condizione di rudere abbandonato.</p>
DESTINAZIONE D'USO	ELEMENTI DETURPANTI
in stato di abbandono totale, la pianta presenta un ritmo regolare a sei ambienti di pari dimensioni e addossati alla originaria consistenza, sembrerebbero utilizzati come depositi/magazzini	vegetazione infestante, all'interno e all'esterno dell'edificio sono stati ritrovati materiale edile di scarto e risulta

muratura in pietrisco e pietre in tufo	
COPERTURA	
tetto completamente assente	
INFISSI/SERRAMENTI	
gli infissi sono completamente assenti, restano visibili solo i fori. Alcune di queste aperture hanno forma geometrica rettangolare altre con concio ad arco.	
APPARATI DECORATIVI	
partizione dei volumi in modo omogeneo, sei corpi divisi da pareti con archi a sesto ribassato. Gli archi delle aperture verso l'esterno sono realizzati in mattoncini in cotto.

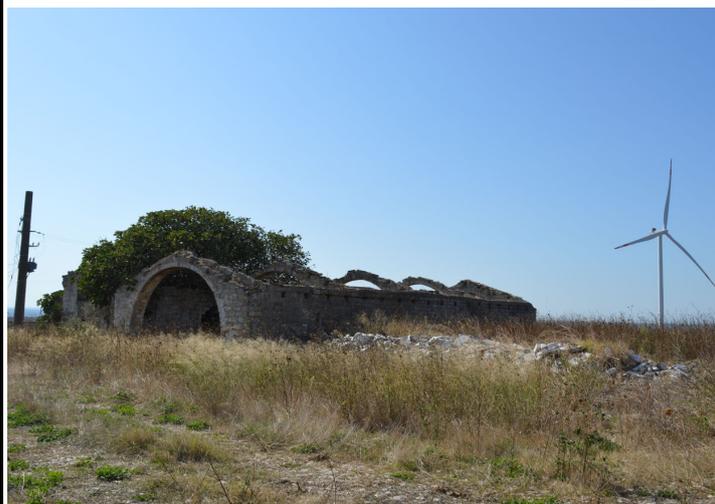
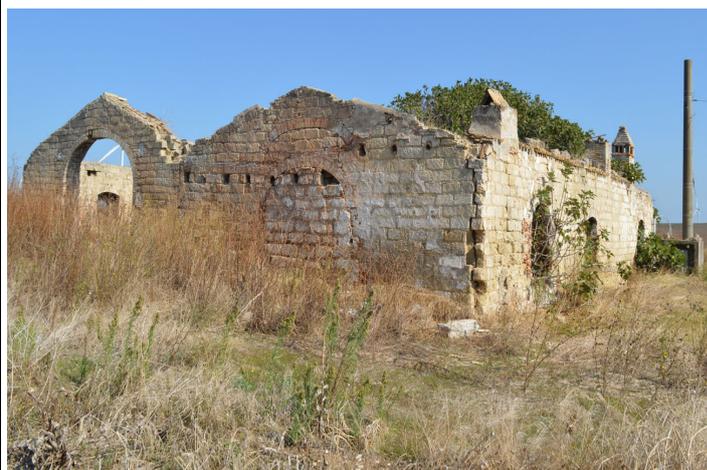
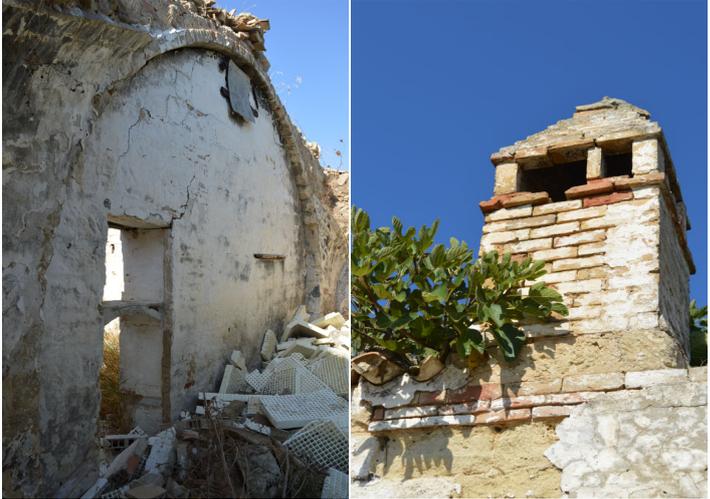
MASSERIA BECCHERINI

COMPILATORE: ARCH. N. LA BROCCA	PAG. 2 DI 2
EPOCA DI COSTRUZIONE	STATO DI CONSERVAZIONE
di età contemporanea (XIX-XX secolo):	<p>il complesso della masseria originaria è presente parzialmente. Risultano riconoscibili la pianta e alcuni caratteri architettonici e distributivi. Lo stato di conservazione mostra una perdurante condizione di abbandono e mancanza di interventi manutentivi. La copertura è completamente crollata. Il fabbricato versa in condizione di rudere abbandonato.</p>
DESTINAZIONE D'USO	ELEMENTI DETURPANTI
in stato di abbandono totale, la distribuzione degli ambienti sembrerebbero essere stati utilizzati come residenza, depositi attrezzi e ricovero animale.	<p>vegetazione infestante, all'interno e all'esterno dell'edificio sono stati ritrovati materiali edile di scarto e risulta, polistiroli usati in agricoltura.</p>

FINITURE PARIETALI	
muratura in pietrisco e pietre in tufo	
COPERTURA	
tetto non collocato	
INFISSI/SERRAMENTI	
Gli infissi sono completamente assenti, restano visibili solo i fori. Alcune di queste aperture hanno forma geometrica rettangolare altre con concio ad arco di mattoncini in cotto.	
APPARATI DECORATIVI	
partizione dei volumi in modo omogeneo, sei corpi divisi da pareti con archi a sesto ribassato. Gli archi delle aperture verso l'esterno sono realizzati in mattoncini in cotto.

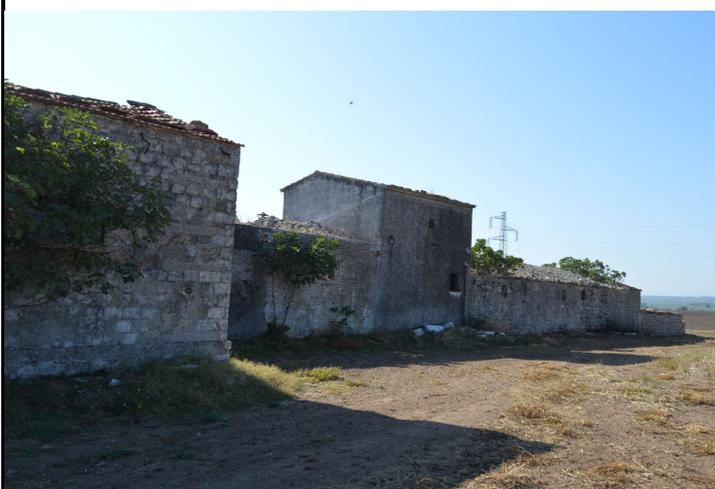
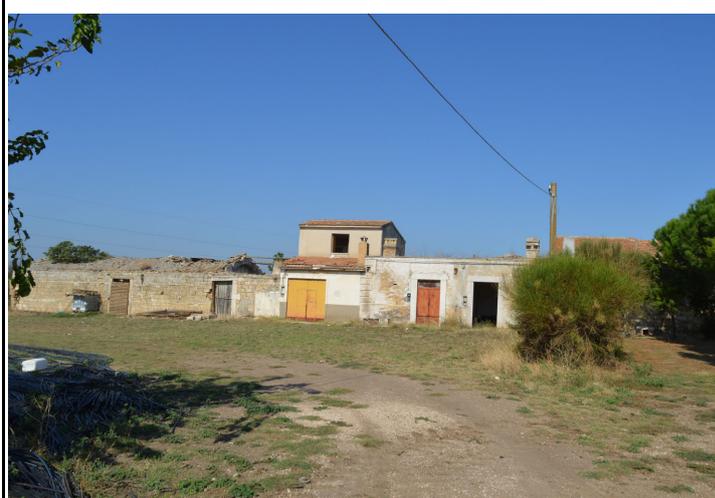
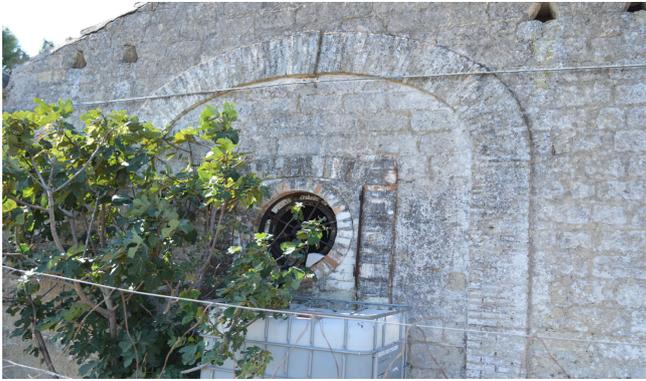
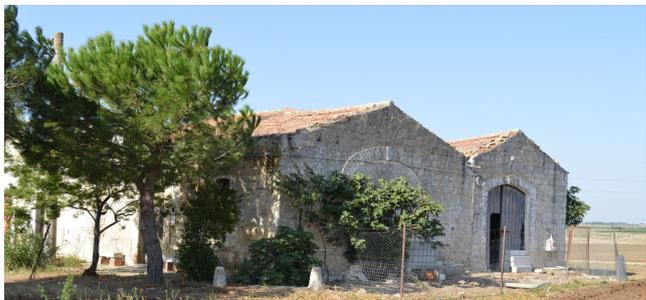
MASSERIA SCARDAZZO

COMPILATORE: ARCH. N. LA BROCCA	PAG. 2 DI 2
EPOCA DI COSTRUZIONE	STATO DI CONSERVAZIONE
di età contemporanea (XIX-XX secolo):	<p>il complesso della masseria originaria è ancora presente, e risultano riconoscibili i caratteri architettonici e distributivi. Lo stato di conservazione è discreto e sono evidenti alcuni interventi di manutenzione. Una parte della masseria, ad ovest, destinata originariamente al ricovero animale è dismessa e in cattivo stato di conservazione.</p>
DESTINAZIONE D'USO	ELEMENTI DETURPANTI
la distribuzione degli ambienti è quella tipica della masseria utilizzata come residenza, depositi attrezzi, ricovero animale e magazzino.	<p>Diversi elementi edili di risulta di una parte della masseria dismessa sono stati rinvenuti davanti la masseria. Un recinto esterno utilizzato come aia per il ricovero di pollame.</p>

FINITURE PARIETALI	
muratura in pietrisco e pietre in tufo con finestre ad arco a tutto sesto in mattoncini in cotto	
COPERTURA	
tetto a doppia falda inclinata con capriate in legno, ricoperto da coppi in cotto.	
INFISSI/SERRAMENTI	
in legno con inferriate a protezione in ferro battuto. La maggior parte delle finestre a forma regolare rettangolare invece sul lato est vi sono due serramenti con volta ribassata, completamente murate, sostituita da finestra circolare.	
APPARATI DECORATIVI	
archi a sesto ribassato rinvenibili sul lato est, concio in mattoncini in cotto, ingresso principale alla masseria. Finestre ad arco a tutto sesto negli ambienti destinati al ricovero animali. Focolari con elementi decorativi in cotto.

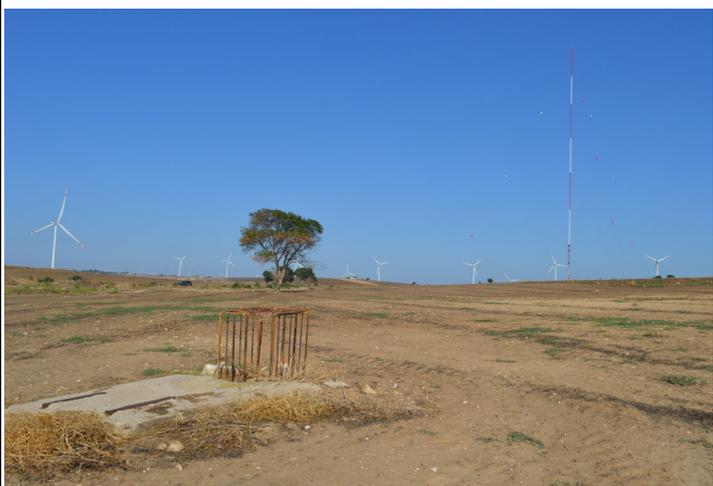
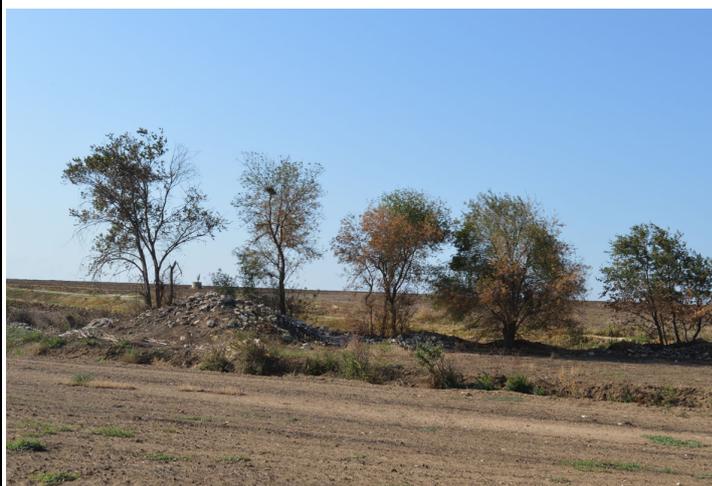
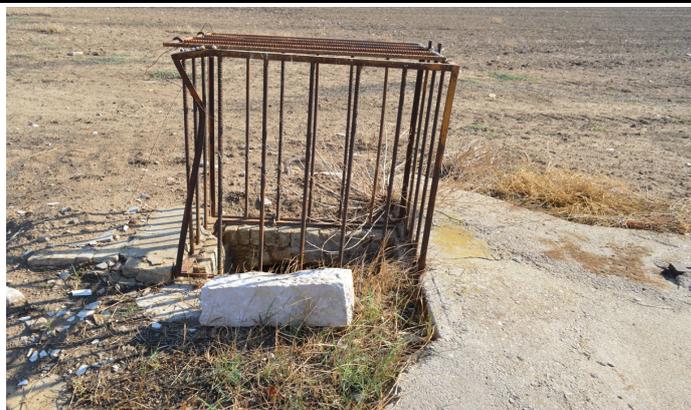
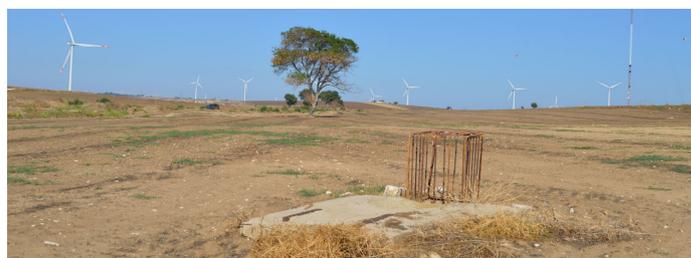
MASSERIA SCIVOLATURO

Demolito

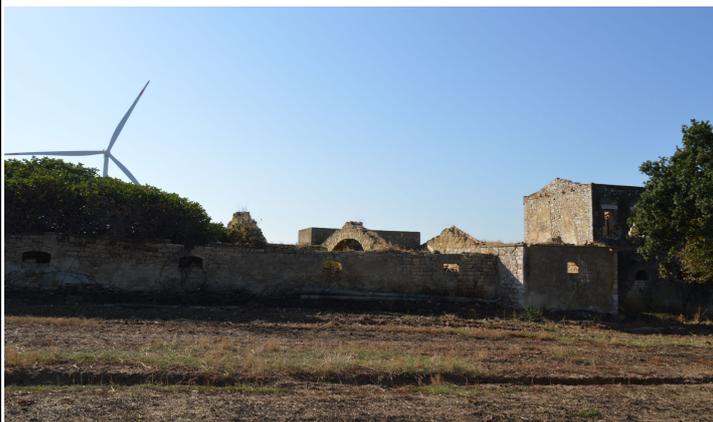
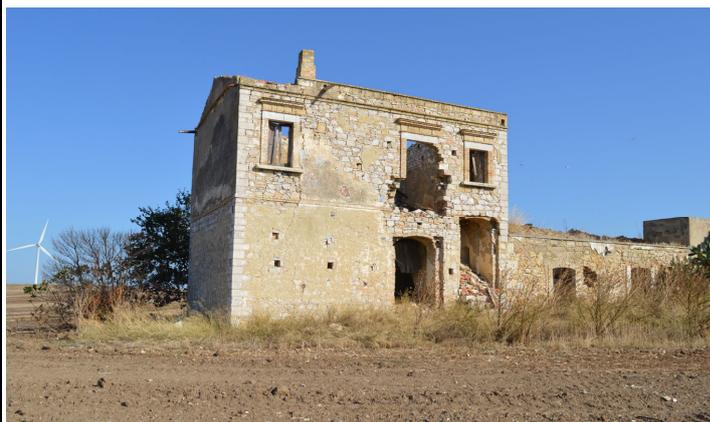
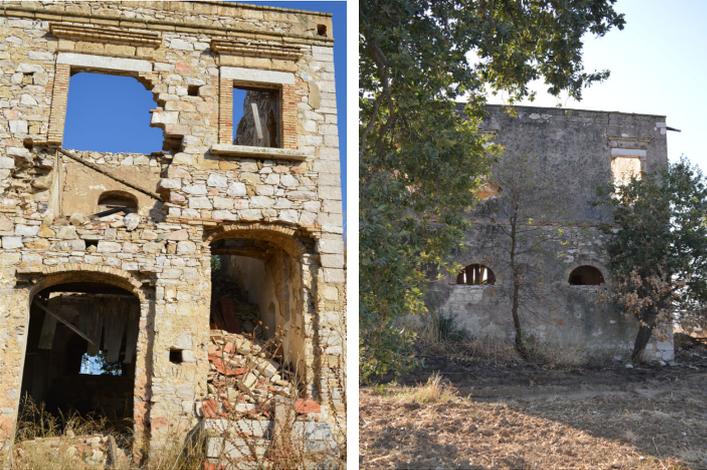
MASSERIA BECCHERINI 2

COMPILATORE: ARCH. N. LA BROCCA	PAG. 2 DI 2
EPOCA DI COSTRUZIONE	STATO DI CONSERVAZIONE
di età contemporanea (XIX-XX secolo):	il complesso della masseria originaria è ancora presente, e risultano riconoscibili i caratteri architettonici e distributivi. Lo stato di conservazione è in abbandono e disuso. e sono evidenti alcuni interventi di manutenzione.
DESTINAZIONE D'USO	ELEMENTI DETURPANTI
la distribuzione degli ambienti è quella tipica della masseria utilizzata come residenza, depositi attrezzi, ricovero animale e magazzino.	Diversi elementi edili di risulta di una parte della masseria dismessa sono stati rinvenuti davanti la masseria. Erbe infestanti e vegetazione arborea all'interno della masseria.
DATI METRICI	DETTAGLI
170 mq con una pianta che si sviluppa ad L, un corpo di 40 mq si sviluppa su due livelli.

FINITURE PARIETALI	
muratura in pietrisco e pietre in tufo con finestre con bocca rettangolare, stipiti in mattoncini e architrave monolite faccia vista. I portali sono ad arco ribassato incorniciati da mattoncini in cotto faccia vista.	
COPERTURA	
tetto a doppia falda inclinata, completamente divelto.	
INFISSI/SERRAMENTI	
Gli stipiti sono in mattoncini faccia vista, con parapetto monolite in pietra grazza aggetto, architrave monolite in pietra grazza. Alcuni resti di infissi sono in legno e quasi completamente divelti.	
APPARATI DECORATIVI	
archi a sesto ribassato con concio in mattoncini in cotto, Finestre a bocca rettangolare con stipite rivestito in mattoncini. Focolari con elementi decorativi in mattoncini in cotto. Resti del cornicione in mattoncini in cotto.

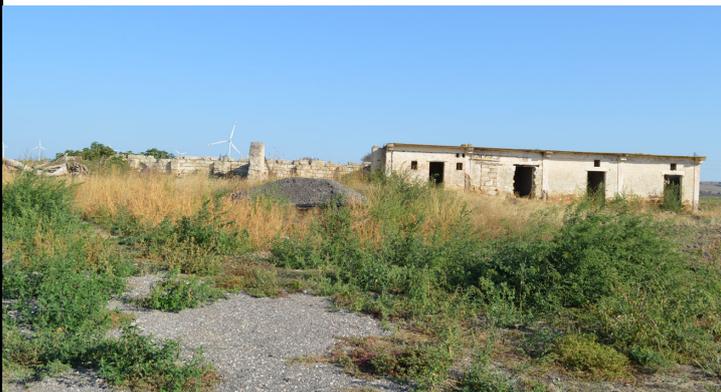
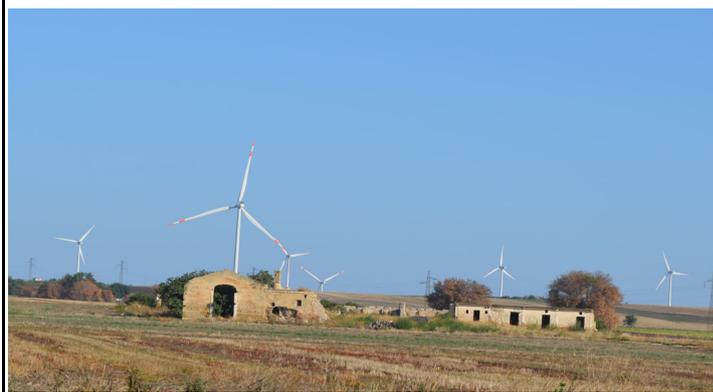
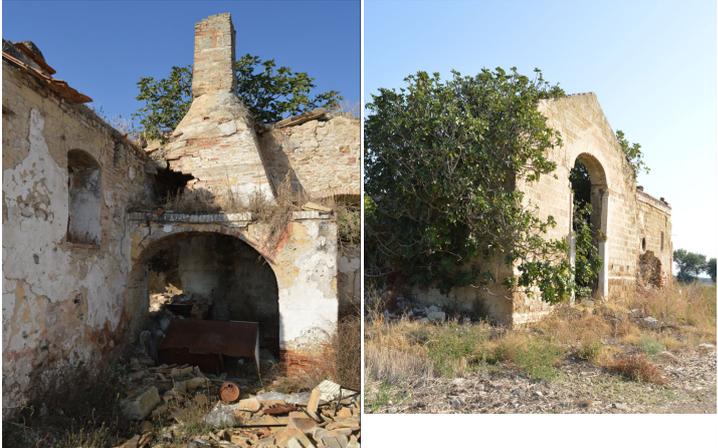
MASSERIA MASELLI

COMPILATORE: ARCH. N. LA BROCCA	PAG. 2 DI 2
EPOCA DI COSTRUZIONE	STATO DI CONSERVAZIONE
di età contemporanea (XIX-XX secolo):	il complesso della masseria originaria non è completamente visibile. Lo stato di conservazione è di abbandono e disuso. Con evidenti crolli murari.
DESTINAZIONE D'USO	ELEMENTI DETURPANTI
la distribuzione degli ambienti è quella tipica della masseria utilizzata come residenza, depositi attrezzi, ricovero animale e magazzino.	Diversi elementi edili di risulta all'interno e all'esterno della masseria. Vegetazione infestante e vegetazione arborea hanno occupato gran parte dell'immobile.
DATI METRICI	DETTAGLI
90 mq pianta irregolare, un piano fuori terra

FINITURE PARIETALI	
muratura in pietrisco e pietre in tufo con dettagli in mattoncini in cotto, e stipiti in pietra grezza faccia a vista monilite.

COPERTURA	
Copertura presumibilmente in parte piana e in parte a doppia falda inclinata.	
INFISSI/SERRAMENTI	
NN	
APPARATI DECORATIVI	
archi a sesto ribassato, concio in mattoncini in cotto. Finestre ad arco ribassato con stipite e davanzale in mattoncini in cotto. Focolare e camino con elementi decorativi in cotto. Finestre circolari con stipite in mattoncini faccia vista.

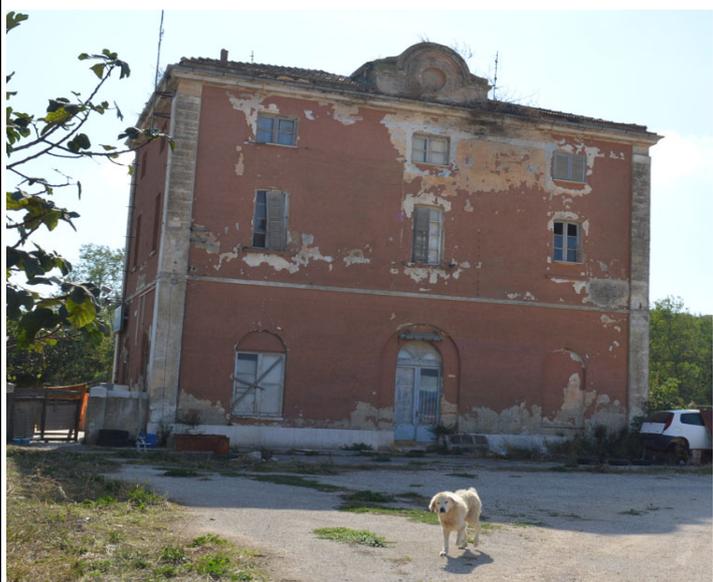
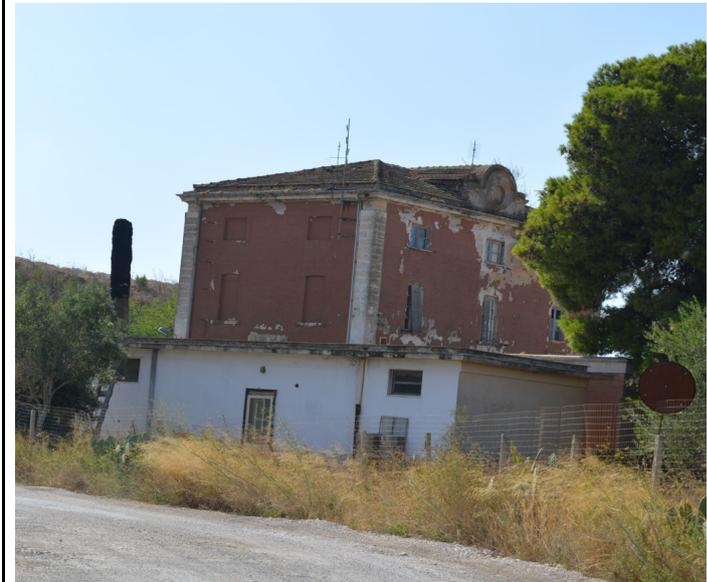
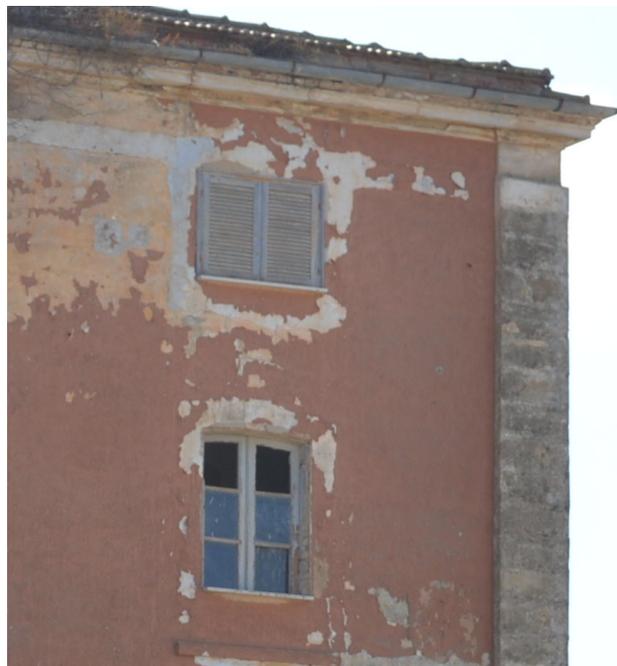
EX STAZIONE FERROVIARIA POGGIO IMPERIALE

pianta regolare di forma rettangolare di 55 mq, tre piani fuori terra.

muratura portante con finitura ad intonaco e pitturazione rosso pompeiano. Portali con stipiti in mattoncini in cotto e finitura ad intonaco. Zoccolatura in pietra bianca levigata.

tetto a doppia falda inclinata con capriate in legno, ricoperto da coppi in cotto.

Infissi in legno con due ante basculanti in legno. Stipite in legno. Serramenti e portali in legno con arco a tutto sesto.

Arco a tutto sesto per il portale principale. Elementi decorativi in intonaco per il cornicione. Focolari con elementi decorativi in cotto. Gli angoli dell'immobile sono rivestiti in pietra bianca faccia vista.

L'immobile è in buono stato di conservazione, ma necessiterebbe di interventi di manutenzione ordinaria. Ad oggi in uso. Riconoscibili i caratteri architettonici e i dettagli costruttivi.

Diversi elementi edilizi di risulta rinvenuti nel piazzale antistante ed oggetti abbandonati.
