S.S 685 "DELLE TRE VALLI UMBRE"

TRATTO SPOLETO - ACQUASPARTA 1º stralcio: Madonna di Baiano-Firenzuola

02.STUDI GENERALI 02.04 OPERE D'ARTE ESISTENTI - SOTTOPASSO SVINCOLO DI BAIANO

Piano indagini strutturali

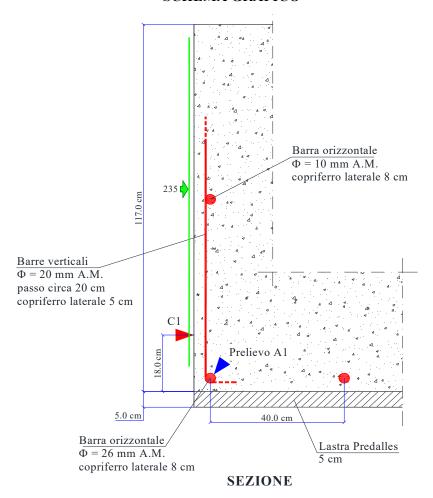
ZONA 1 SCHEMA GRAFICO

Carota C1: provenienza	Tipologia di carbonatazione: b	Allineamento del carotaggio: -				
Soletta		Estremo di		$d_K =$	10	mm
		entrata	-	d _{Kmax} =	15	mm

PROVA DI RESISTENZA ALLA COMPRESSIONE - C1

Contrassegno	Massa volumica	Diametro	Altezza	Altezza/ Diametro	$\mathbf{f_c}$	Velocità ultrasonica
	$[kg/m^3]$	[mm]	[mm]		[N/mm ²]	[m/s]
C1	2292	94,0	94,6	1,0	46,2	-

Contrassegno	Diametro nonimale	Sezione resistente	Allungamento percentuale	Tensione di snervamento f _y	Tensione di rottura f _t	Peso unitario	Marchio
	[mm]	$[mm^2]$	[%]	[N/mm ²]	[N/mm ²]	[kg/m]	
A1	26	514,9	22,0	538,4	648,9	4,042	Non rilevabile Barra A.M.

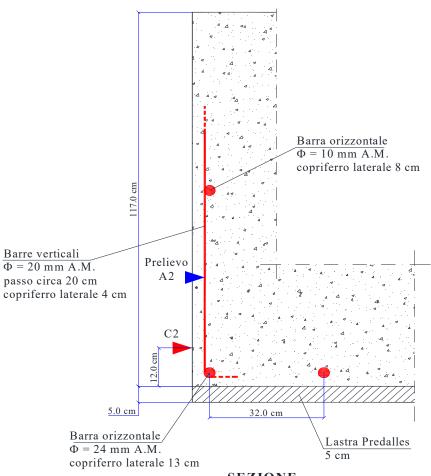
ZONA 2 SCHEMA GRAFICO

SEZIONE

Carota C2: provenienza	Carota C2: provenienza Tipologia di carbonatazione: b				Allineamento del carotaggio: -			
Soletta		Estremo di	-	$d_K =$	8	mm		
		entrata		d _{Kmax} =	10	mm

Contrassegno	Massa volumica	Diametro	Altezza	Altezza/ Diametro	$\mathbf{f_c}$	Velocità ultrasonica
	[kg/m ³]	[mm]	[mm]		[N/mm ²]	[m/s]
C2	2327	94,0	94,6	1,0	52,2	-

Contrassegno	Diametro nonimale	Sezione resistente	Allungamento percentuale	Tensione di snervamento f _y	Tensione di rottura f _t	Peso unitario	Marchio
	[mm]	$[mm^2]$	[%]	[N/mm ²]	[N/mm ²]	[kg/m]	
A2	20	316,7	23,3	455,0	587,9	2,486	Non rilevabile Barra A.M.

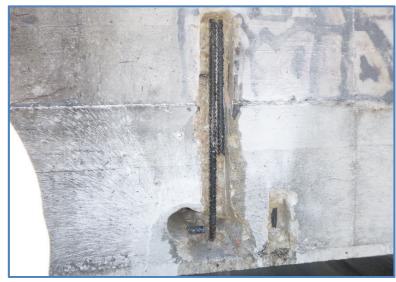
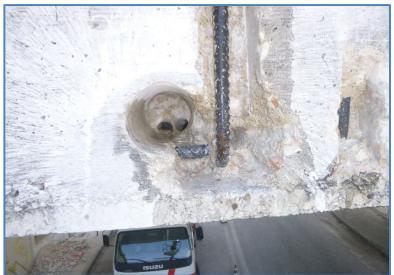
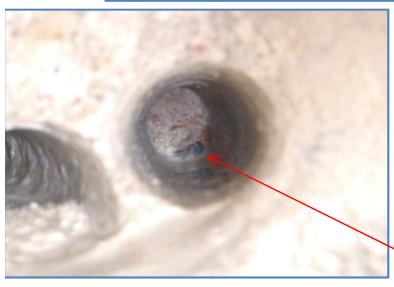
ZONA 2 DOCUMENTAZIONE FOTOGRAFICA

Barra di armatura a circa 32 cm dalla barra d'angolo

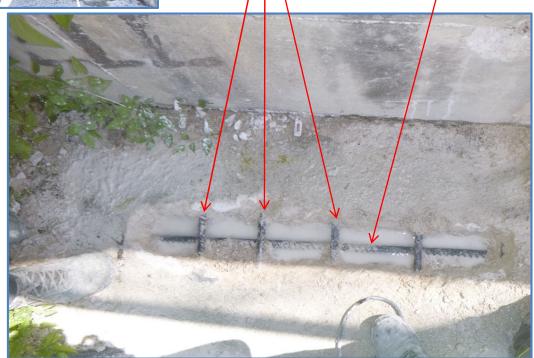
ZONA 3 DOCUMENTAZIONE FOTOGRAFICA

Barre trasversali Φ=20 mm A.M. passo circa 20 cm copriferro circa 3,5 cm PRELIEVO A3
Barra longitudinale
Φ=26 mm A.M.
passo circa 15 cm
copriferro circa 5 cm

Carota C3: provenienza	Tipologia di carbonatazione: -	Allineamento del carotaggio: -				-
Soletta		Estremo di		$d_K =$	0	mm
	-	entrata	-	d _{Kmax} =	-	mm

Contrassegno	Massa volumica	Diametro	Altezza	Altezza/ Diametro	$\mathbf{f_c}$	Velocità ultrasonica
	$[kg/m^3]$	[mm]	[mm]		$[N/mm^2]$	[m/s]
С3	2294	94,0	94,6	1,0	44,1	-

Contrassegno	Diametro nonimale	Sezione resistente	Allungamento percentuale	Tensione di snervamento f _y	Tensione di rottura f _t	Peso unitario	Marchio
	[mm]	$[mm^2]$	[%]	[N/mm ²]	[N/mm ²]	[kg/m]	
A3	26	530,3	25,8	499,9	622,3	4,163	Non rilevabile Barra A.M.

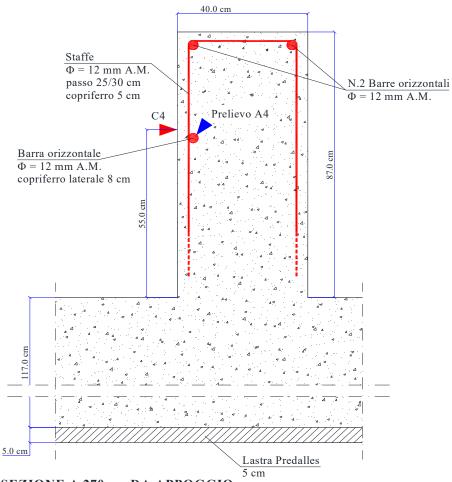
ZONA 4 SCHEMA GRAFICO

SEZIONE A 270 cm DA APPOGGIO

Carota C4: provenienza	Tipologia di carbonatazione: b	Allineamento del carotaggio: -				
Cordolo barriera		Estremo di		$d_K =$	10	mm
		entrata	_	d _{Kmax} =	20	mm

Contrassegno	Massa volumica	Diametro	Altezza	Altezza/ Diametro	$\mathbf{f_c}$	Velocità ultrasonica
	[kg/m ³]	[mm]	[mm]		[N/mm ²]	[m/s]
C4	2314	94,0	94,6	1,0	32,5	-

Contrassegno	Diametro nonimale	Sezione resistente	Allungamento percentuale	Tensione di snervamento f _y	Tensione di rottura f _t	Peso unitario	Marchio
	[mm]	$[mm^2]$	[%]	[N/mm ²]	[N/mm ²]	[kg/m]	
A4	12	114,2	23,3	515,0	593,8	0,896	Non rilevabile Barra A.M.

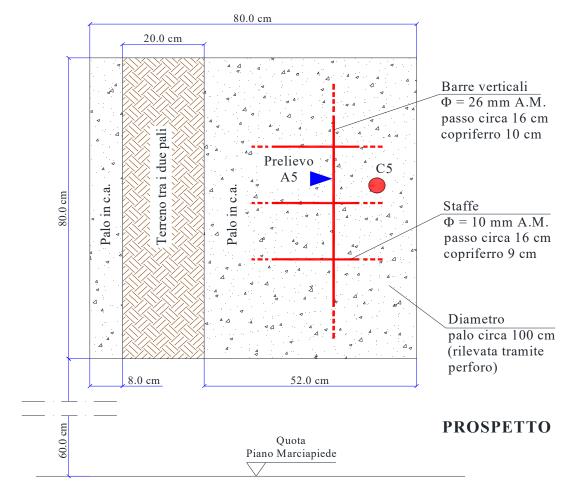
ZONA 4 SCHEMA GRAFICO

Carota C5: provenienza	Tipologia di carbonatazione: -	Allineamento del carotaggio: -				-
Palo paratia spalla		Estremo di		$d_K =$	0	mm
	-	entrata	-	d _{Kmax} =	-	mm

Contrassegno	Massa volumica	Diametro	Altezza	Altezza/ Diametro	\mathbf{f}_{c}	Velocità ultrasonica	
	$[kg/m^3]$	[mm]	[mm]		[N/mm ²]	[m/s]	
C5	2341	94,0	94,5	1,0	41,7	-

Contrassegno	Diametro nonimale	Sezione resistente	Allungamento percentuale	Tensione di snervamento f _y	Tensione di rottura f _t	Peso unitario	Marchio
	[mm]	$[mm^2]$	[%]	[N/mm ²]	[N/mm ²]	[kg/m]	
A5	26	527,3	24,5	496,3	629,5	4,139	Non rilevabile Barra A.M.

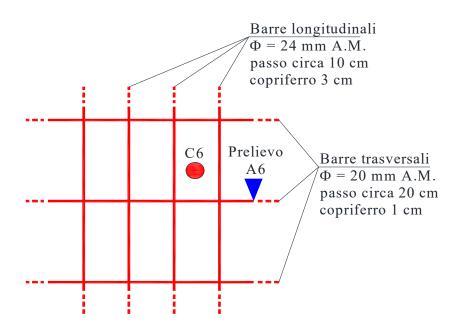
ZONA 6 SCHEMA GRAFICO

PROSPETTO INTRADOSSO SOLETTA

Carota C6: provenienza	Tipologia di carbonatazione: -	Allineamento del carotaggio: -				-
Intradosso soletta impalcato		Estremo di		$d_K =$	0	mm
	-	entrata	-	d _{Kmax} =	-	mm

Contrassegno	Massa volumica	Diametro	Altezza	Altezza/ Diametro	$\mathbf{f_c}$	Velocità ultrasonica
	$[kg/m^3]$	[mm]	[mm]		[N/mm ²]	[m/s]
C6	2289	94,0	94,3	1,0	47,3	-

Contrassegno	Diametro nonimale	Sezione resistente	Allungamento percentuale	Tensione di snervamento f _y	Tensione di rottura f _t	Peso unitario	Marchio
	[mm]	$[mm^2]$	[%]	[N/mm ²]	[N/mm ²]	[kg/m]	
A6	20	312,1	25,5	497,2	624,1	2,450	Non rilevabile Barra A.M.

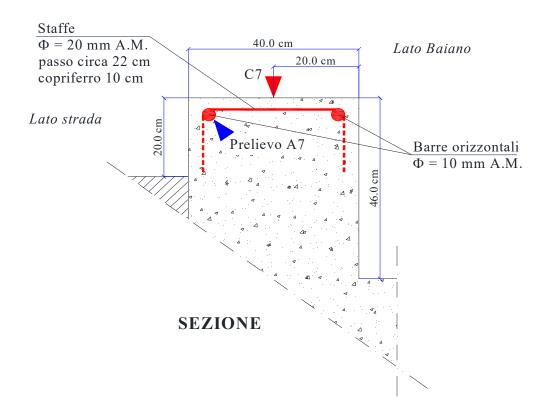
ZONA 7 SCHEMA GRAFICO

Carota C7: provenienza	Tipologia di carbonatazione: b	Allineamento del carotaggio: -				-
Candala manimatrala immalanta	4	Estremo di		$d_K =$	11	mm
Cordolo perimetrale impalcato		entrata	-	d _{Kmax} =	16	mm

Contrassegno	Massa volumica	Diametro	Altezza	Altezza/ Diametro	$\mathbf{f_c}$	Velocità ultrasonica
	$[kg/m^3]$	[mm]	[mm]		[N/mm ²]	[m/s]
C 7	2251	94,0	94,5	1,0	26,7	-

Contrassegno	Diametro nonimale	Sezione resistente	Allungamento percentuale	Tensione di snervamento f _y	Tensione di rottura f _t	Peso unitario	Marchio
	[mm]	$[mm^2]$	[%]	[N/mm ²]	[N/mm ²]	[kg/m]	
A 7	10	77,2	29,6	467,9	571,6	0,606	Non rilevabile Barra A.M.

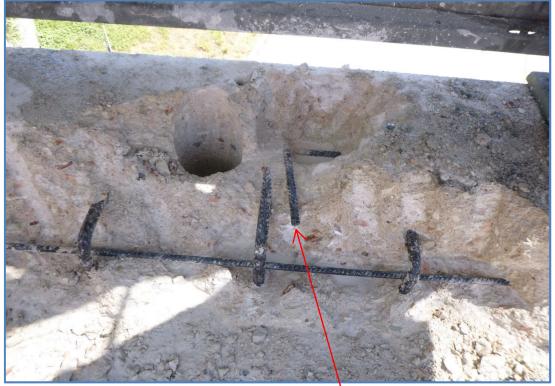
ZONA 7 DOCUMENTAZIONE FOTOGRAFICA

Spezzone di barra di armatura $\Phi = 12 \text{ mm A.M.}$

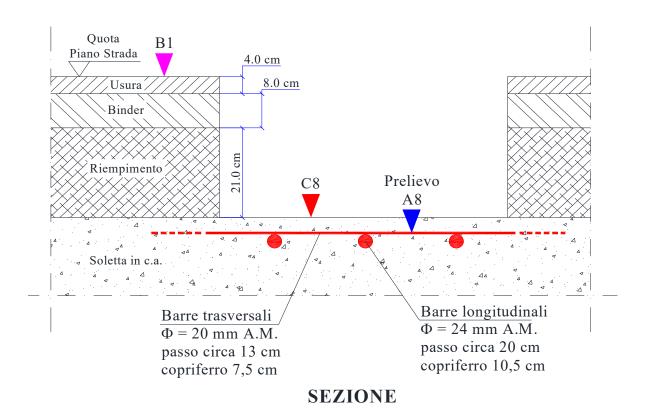
ZONA 8 SCHEMA GRAFICO

Carota C8: provenienza	Allineamento del carotaggio: -					
Estradosso soletta		Estremo di		$d_K =$	0	mm
	-	entrata	ı	d _{Kmax} =	-	mm

Contrassegno	Massa volumica	Diametro	Altezza	Altezza/ Diametro	$\mathbf{f_c}$	Velocità ultrasonica
	$[kg/m^3]$	[mm]	[mm]		$[N/mm^2]$	[m/s]
C8	2327	94,0	94,5	1,0	45,8	-

Contrassegno	Diametro nonimale	Sezione resistente	Allungamento percentuale	Tensione di snervamento f _y	Tensione di rottura f _t	Peso unitario	Marchio
	[mm]	$[mm^2]$	[%]	[N/mm ²]	[N/mm ²]	[kg/m]	
A8	20	313,3	24,0	472,7	594,4	2,459	Non rilevabile Barra A.M.

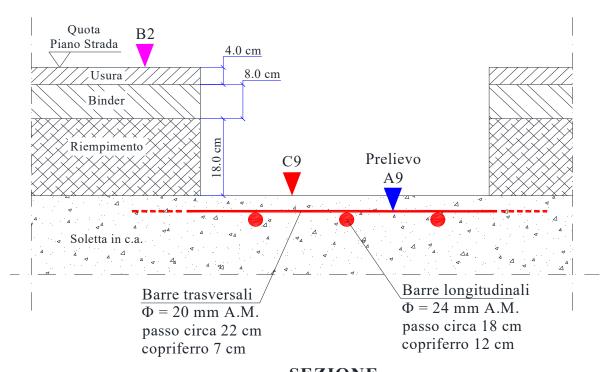
ZONA 9 SCHEMA GRAFICO

SEZIONE

Carota C9: provenienza	Allineamento del carotaggio: -					
Estradosso soletta		Estremo di		$d_K =$	0	mm
	-	entrata	-	d _{Kmax} =	-	mm

Contra	assegno	Massa volumica	Diametro	Altezza	Altezza/ Diametro	$\mathbf{f_c}$	Velocità ultrasonica
		$[kg/m^3]$	[mm]	[mm]		[N/mm ²]	[m/s]
	C9	2320	94,0	94,4	1,0	51,0	-

Contrassegno	Diametro nonimale	Sezione resistente	Allungamento percentuale	Tensione di snervamento f _y	Tensione di rottura f _t	Peso unitario	Marchio
	[mm]	$[mm^2]$	[%]	[N/mm ²]	[N/mm ²]	[kg/m]	
A9	20	311,4	24,6	484,9	615,9	2,444	Non rilevabile Barra A.M.
