S.S 685 "DELLE TRE VALLI UMBRE"
TRATTO SPOLETO - ACQUASPARTA
1° stralcio: Madonna di Baiano-Firenzuola

PROGETTO ESECUTIVO

Relazione di tracciamento viabilità interferite

RELAZIONE DI TRACCIAMENTO VIABILITÀ INTERFERITE

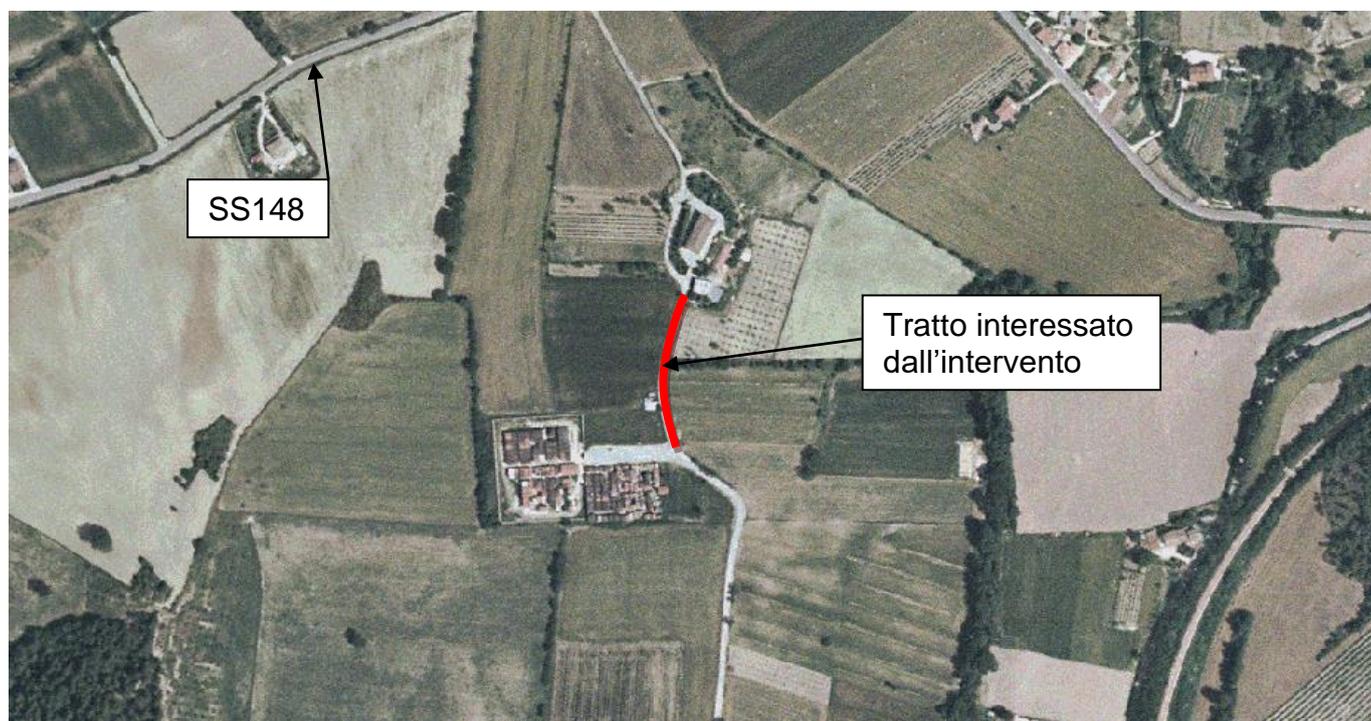
La viabilità locale viene interferita dal nuovo tracciato della SS685, per un tratto circa di 100m, il tratto interessato collega la viabilità locale con il cimitero per un tratto in curva con un raggio circa pari a $R=100m$ e una pendenza longitudinale circa pari a 8%.

figura 1 – asse “C” Area di intervento ”

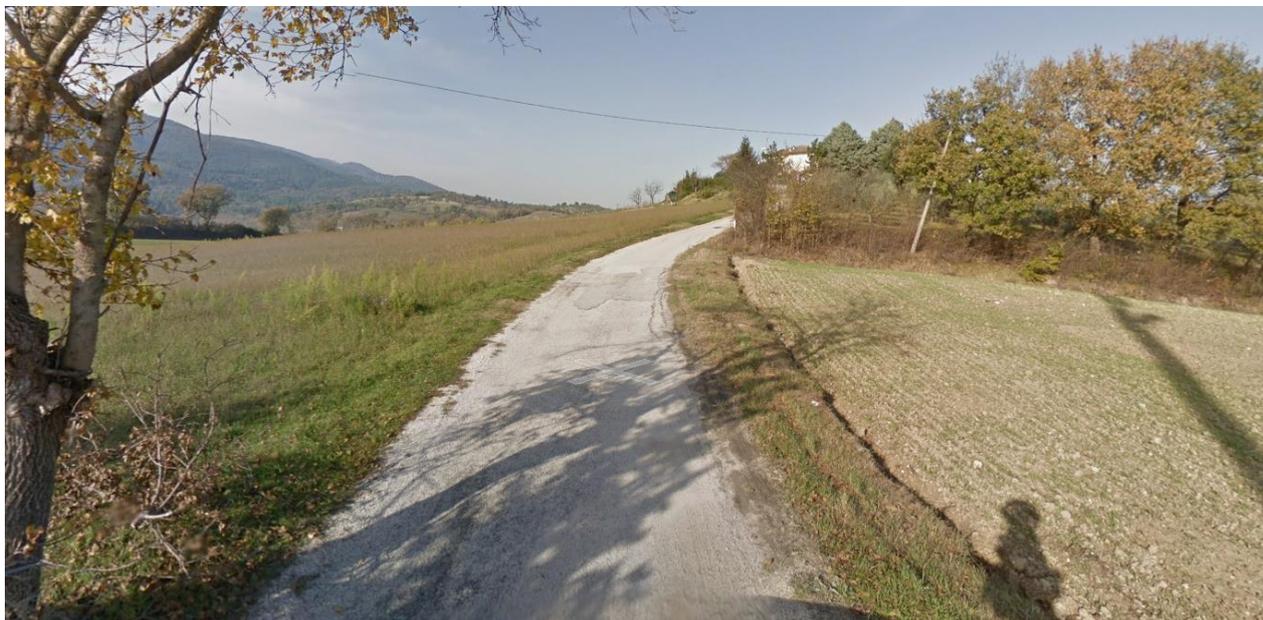
- Il manto stradale risulta fortemente deteriorato;
- Assenza di elementi marginali alla carreggiata, quali arginelli o cunette;
- Dimensione ridotta della piattaforma stradale, circa pari a 4.50m;
- Assenza di dispositivi di ritenuta stradale;

- Non è presente alcuna segnaletica orizzontale e verticale.

figura 2 – asse “C” vista della piattaforma stradale attuale

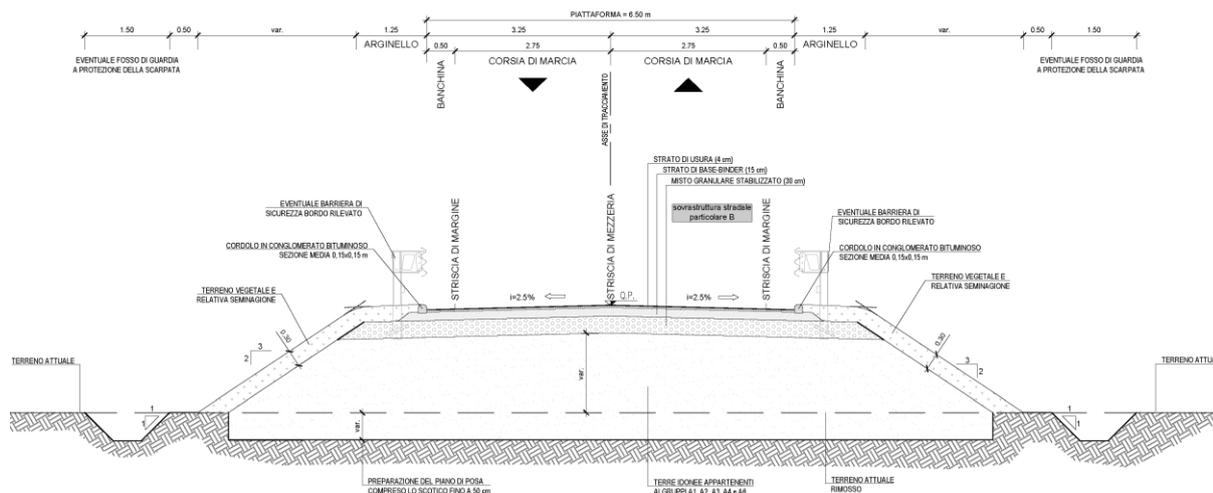
La sovrastruttura presenta complessivamente uno spessore di 49cm, composta da una fondazione di 30 cm in misto granulare stabilizzato, uno strato di base-binder di 15cm e uno strato di usura di 4cm.

figura 3 – asse “C” sezione tipo

Nel tratto centrale è presente l'opera di scavalco dell'Asse Principale, di lunghezza pari a 29,40 m, con un franco minimo tra intradosso dell'opera e l'Asse Principale pari a 5.70 m circa.

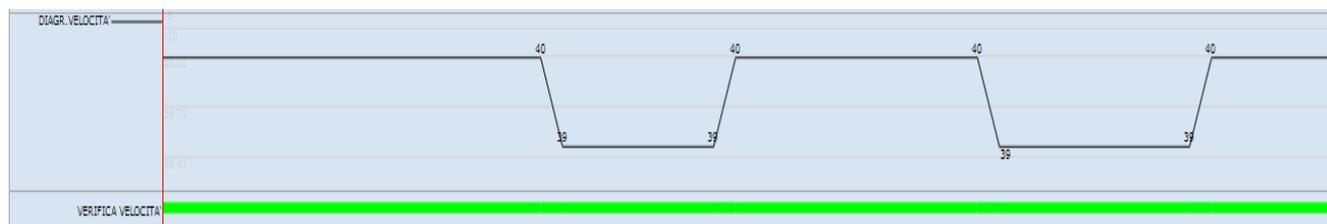
figura 4 – asse “C” diagramma di velocità

Il diagramma non presenta punti di anomalia.

Il diagramma di velocità è caratterizzato da una V_{Pmax} pari a 40km/h, scelta dettata dalla tipologia di intervento e dalla sua ridotta estensione. Essendo in presenza di una viabilità a destinazione particolare, le velocità desunte da tale diagramma, in corrispondenza dei singoli elementi compositivi del tracciato, sono adoperate per effettuare le verifiche relative alla distanza di sicurezza per l'arresto e non per il dimensionamento degli elementi planimetrici.

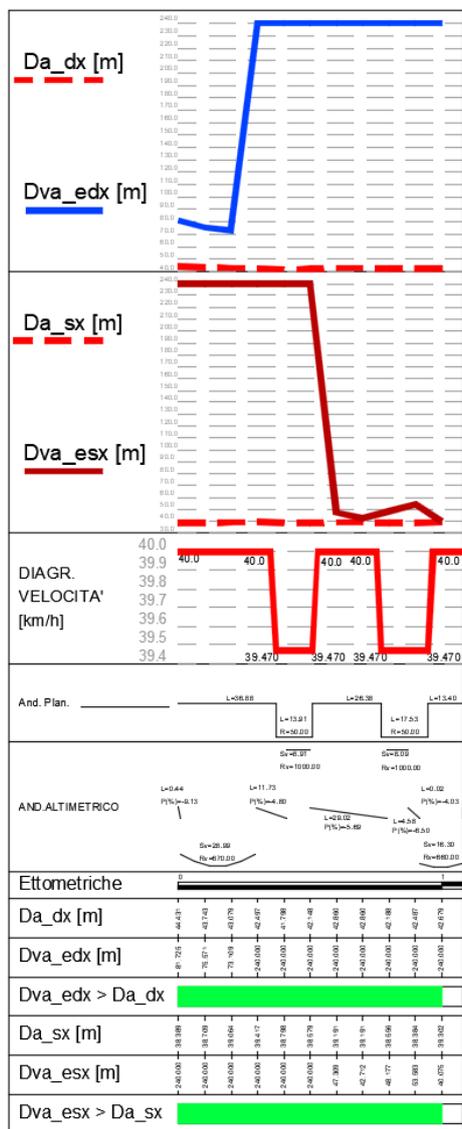
figura 5 – asse “C” diagramma con verifiche di visibilità

La verifica di visibilità per garantire al minimo la visibilità per l'arresto ha richiesto di dover allargare il ciglio interno delle banchine delle due curve in progetto, rispettivamente di 0,87 m e 1,35 m, per allontanare la lama del sicurvia che rappresenta un ostacolo alla visibilità.

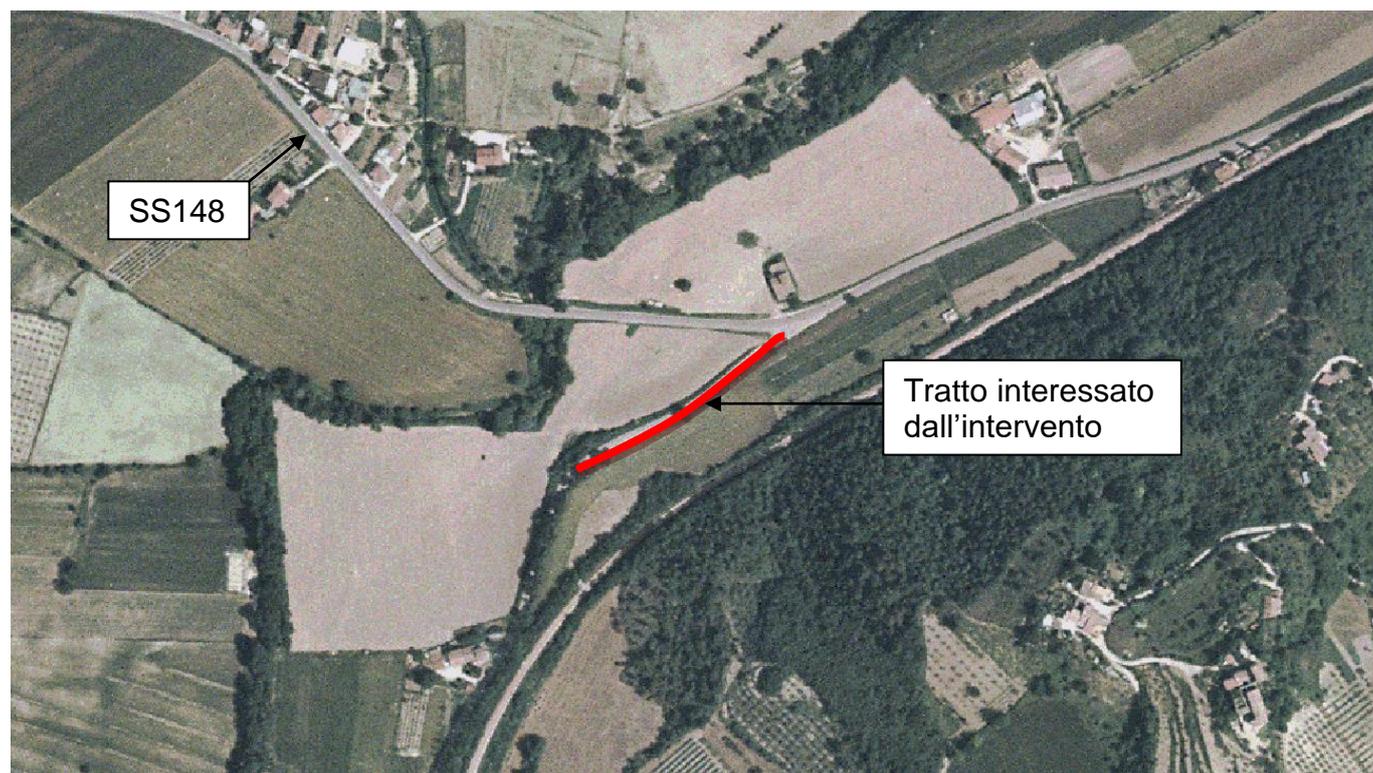
Il tratto interessato collega la viabilità locale con la SS148 attraverso un’intersezione a T, con un andamento planimetrico composto da una curva di ampio raggio ($R=150$ m) e un rettifilo di circa 80 m, una pendenza longitudinale circa pari circa al 3.20%.

figura 6 – asse “D” Area di intervento ”

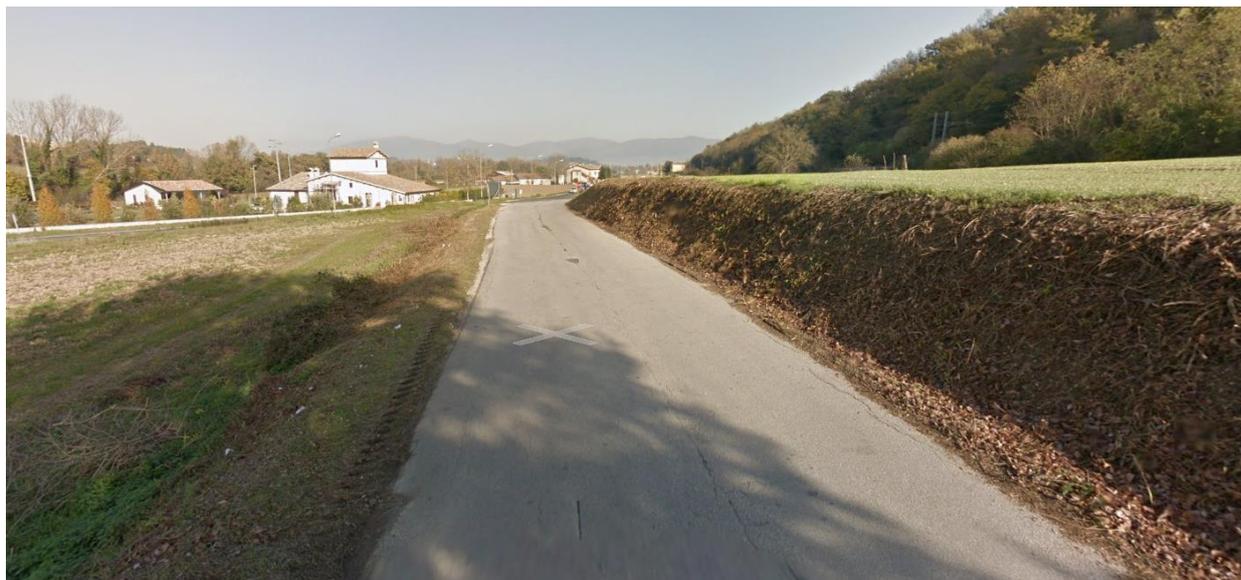
- Il manto stradale risulta fortemente deteriorato;
- Elementi marginali alla carreggiata, quali arginelli o cunette, assenti o deteriorati;

- Assenza di banchine;
- Barriere di sicurezza da verificare se rispondenti a quanto richiesto dall'allegato tecnico del D.M. Infrastrutture 21.06.2004;
- Non è presente alcuna segnaletica orizzontale e verticale.

figura 7 – asse “D” vista della piattaforma stradale attuale

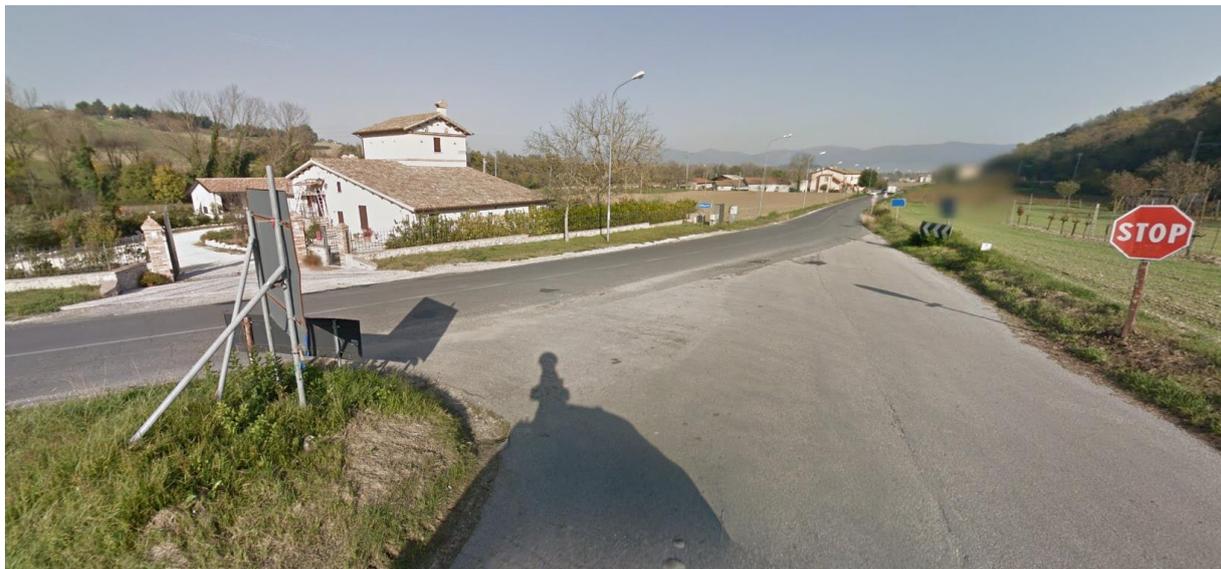
Le medesime criticità si riscontrano anche in prossimità dell'intersezione a T, all'interno della quale non si riscontra alcuna geometria idonea alle tipologie di manovre consentite.

figura 8 – asse “D” intersezione esistente con S.S. 418

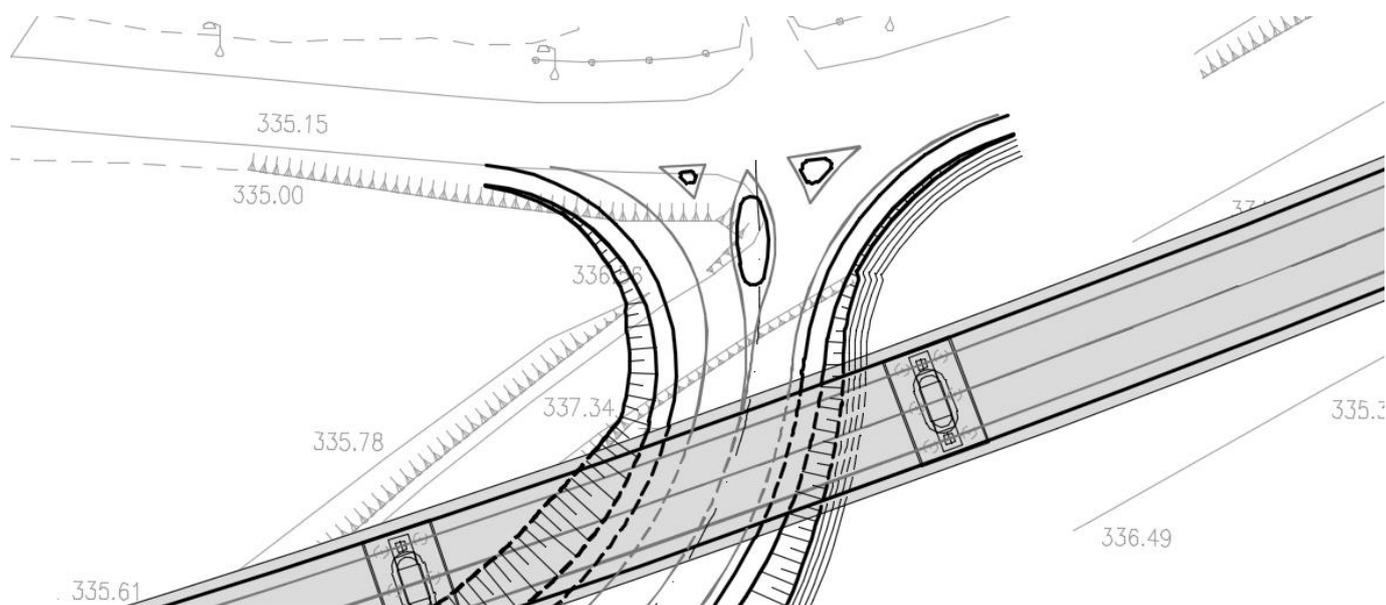
- Realizzazione di una piattaforma con due corsie per senso di marcia con 3.25m e banchine da 1.0m, con arginello da 1.75m;
- Installazione di barriere di sicurezza secondo quanto prescritto nel D.M. 21/06/2004;
- Rifacimento della segnaletica orizzontale e verticale.
- Adeguamento dell'intersezione a te, secondo lo schema che segue.

figura 9 – asse “D” intersezione di progetto con S.S. 418

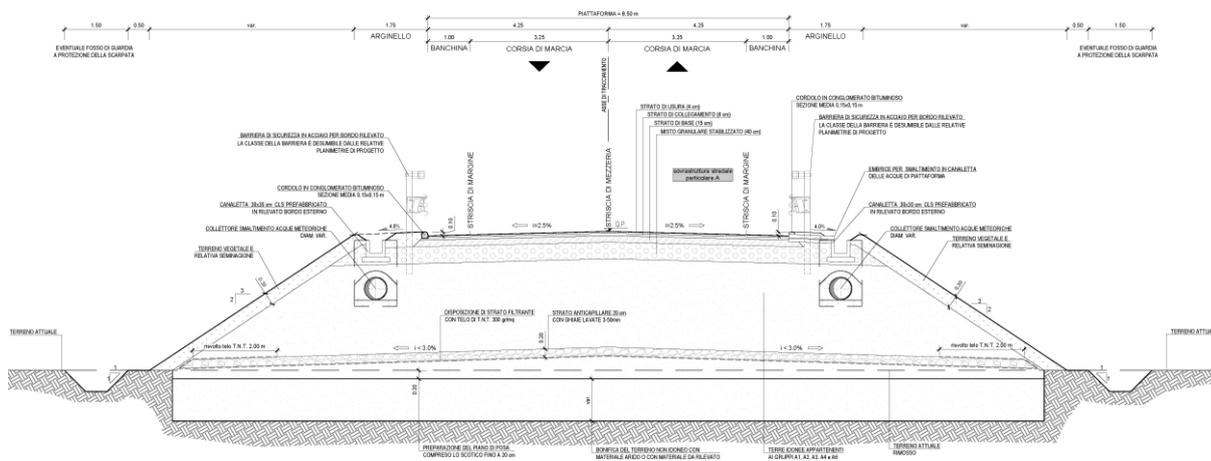
figura 10 – asse “D” sezione tipo in rilevato

La sovrastruttura della carreggiata presenta complessivamente uno spessore di 65 cm, è composta da fondazione di 40 cm di misto stabilizzato con legante naturale, 15 cm di strato di base in conglomerato bituminoso, 6cm di strato di collegamento in conglomerato bituminoso (binder) e 4 cm di tappetino di usura chiuso.

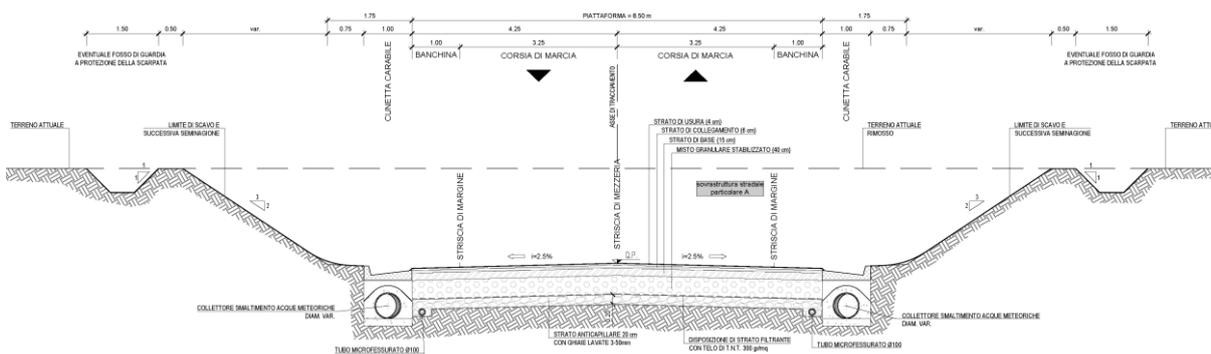
figura 11 – asse “D” sezione tipo in trincea

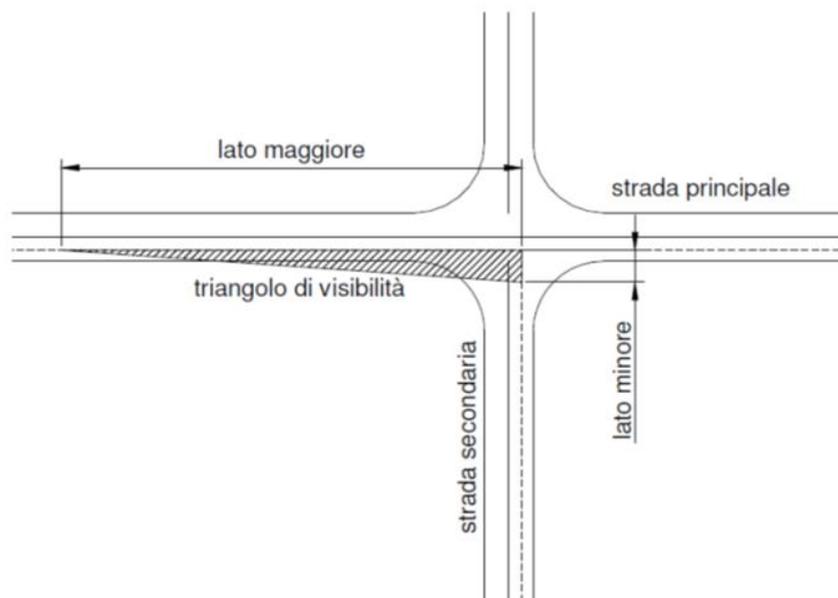
A tal fine, come prescritto dal D.M. 19/04/2006, per le intersezioni previste in progetto sono state individuate le zone, denominate triangoli di visibilità (di cui nel seguito si riporta uno schema), che debbono essere libere da qualsiasi ostacolo che impedirebbe ai veicoli di vedersi.

Nel caso di regolazione con STOP, indicando con L e D, rispettivamente, il lato minore ed il lato maggiore del triangolo di visibilità, si ha:

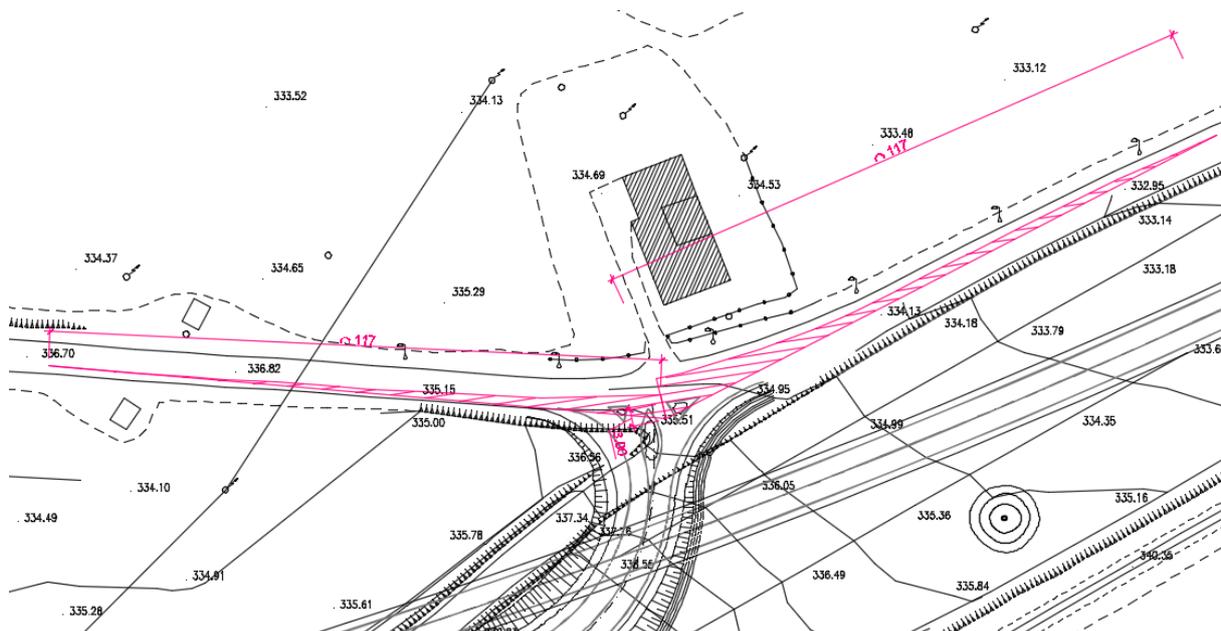
n.	INTERSEZIONE	VIABILITÀ PRINCIPALE	VIABILITÀ INTERFERENTE	REGOLAZIONE MANOVRA	V [km/h]		L [m]	t *[s]	D [m]
1	Intersezione a pr.0+137.29	SS148	ASSE D	STOP	V _p	70	3,00	6	117

figura 14 – asse “D” triangoli di visibilità- svolta a sinistra

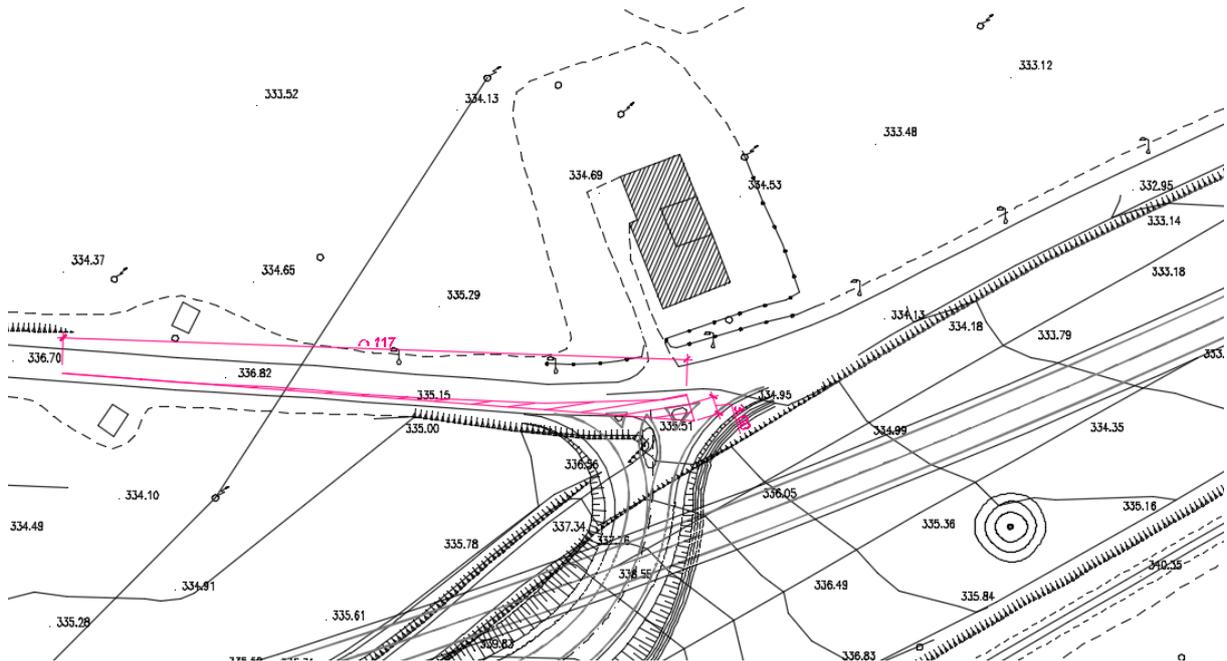
figura 15 – asse “D” triangoli di visibilità- svolta a destra

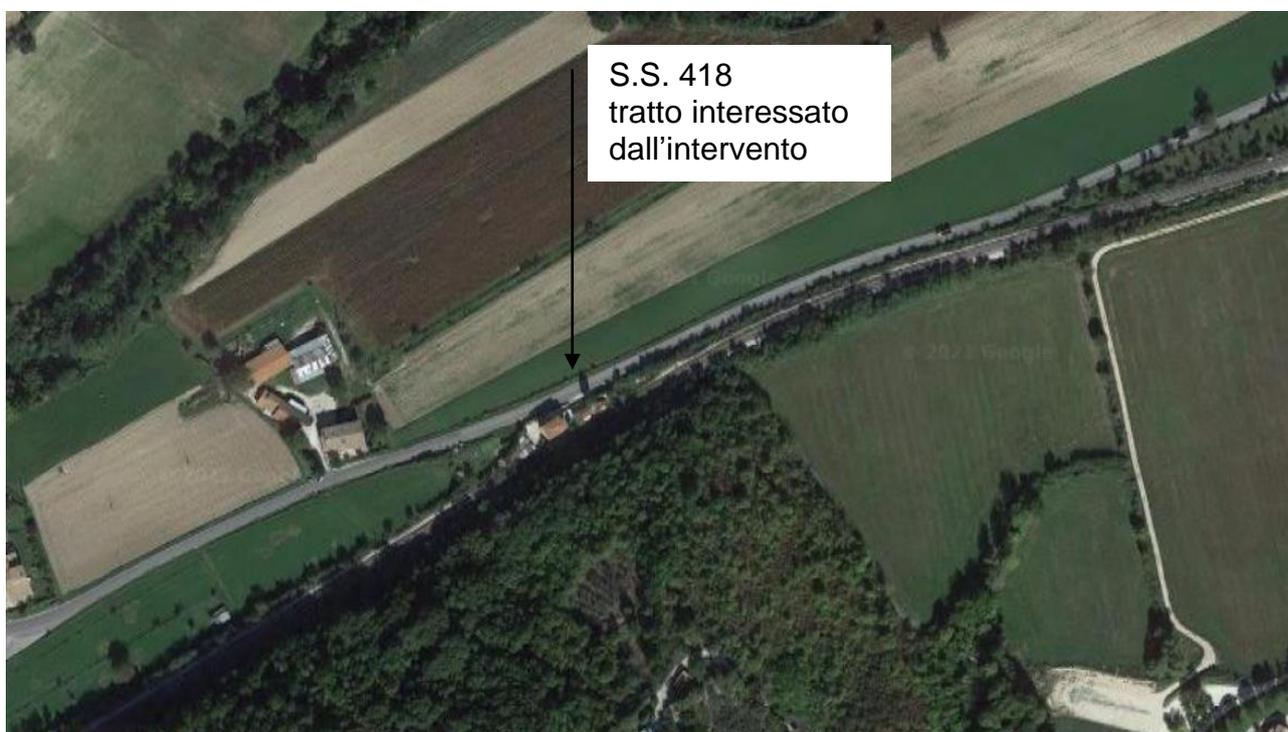
L’attuale SS418 è interferita per circa 600 m dal nuovo tracciato della SS685, nel tratto a cavallo del km 15.

figura 16 – asse “E” Area di intervento”

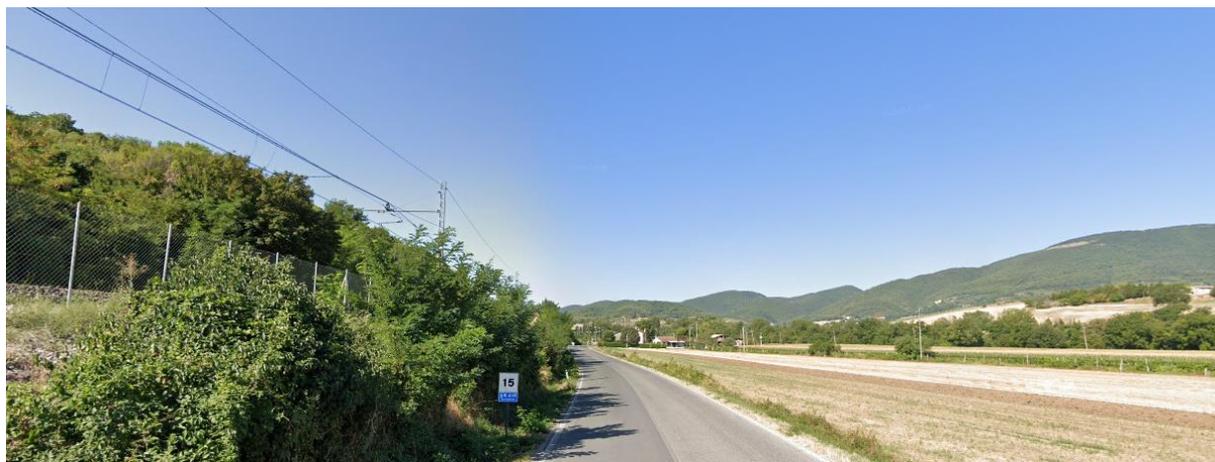
figura 17 – asse “E” vista della piattaforma stradale attuale

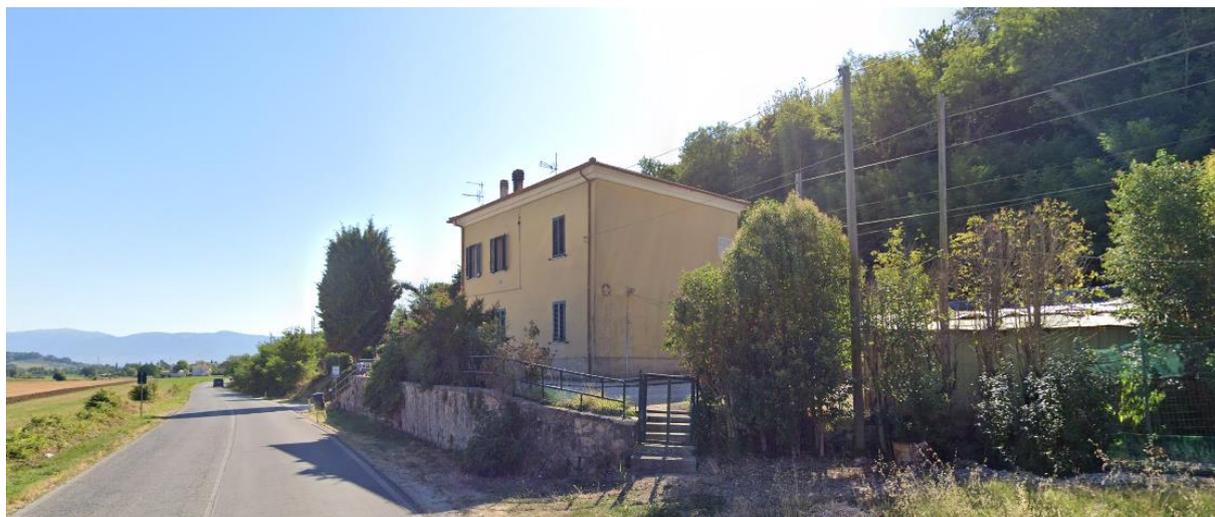
Essa è caratterizzabile con una sezione tipo a mezza costa, ove dal lato alto è presente la linea ferroviaria elettrificata Roma-Ancona ad unico binario, mentre dal lato opposto vi sono dei fondi ad uso agricolo.

figura 18 – asse “E” stato attuale - affiancamento alla ferrovia

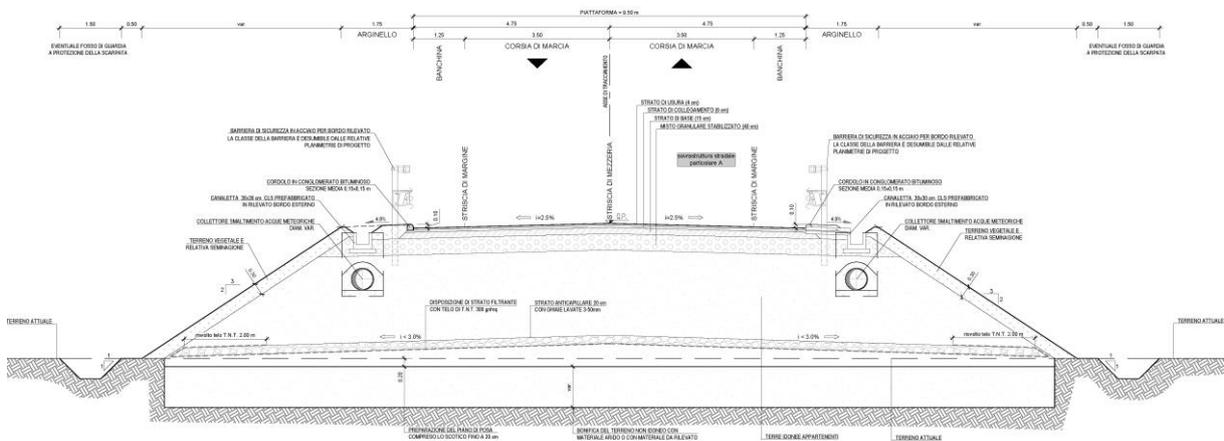
La sovrastruttura presenta complessivamente uno spessore di 65 cm, è composta da fondazione di 40 cm di misto stabilizzato con legante naturale, 15 cm di strato di base in conglomerato bituminoso, 6cm di strato di collegamento in conglomerato bituminoso (binder) e 4 cm di tappetino di usura.

figura 19 – asse “E” sezione tipo in rilevato

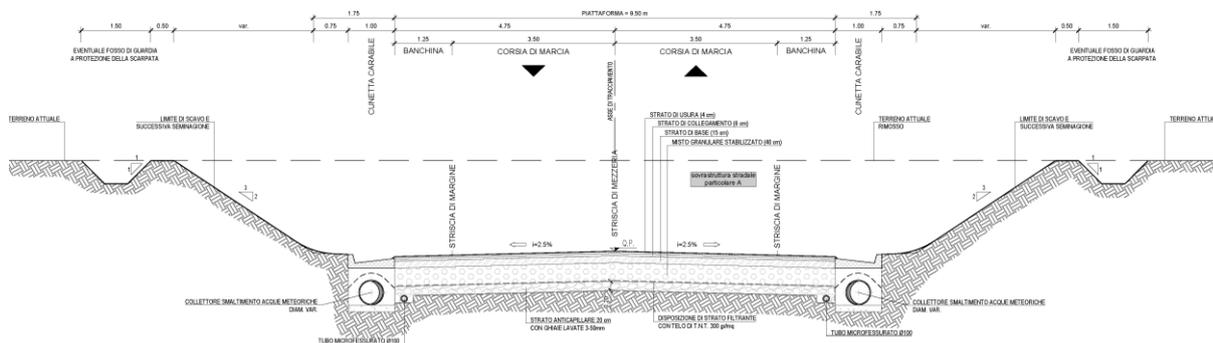
figura 20 – asse “E” sezione tipo in trincea

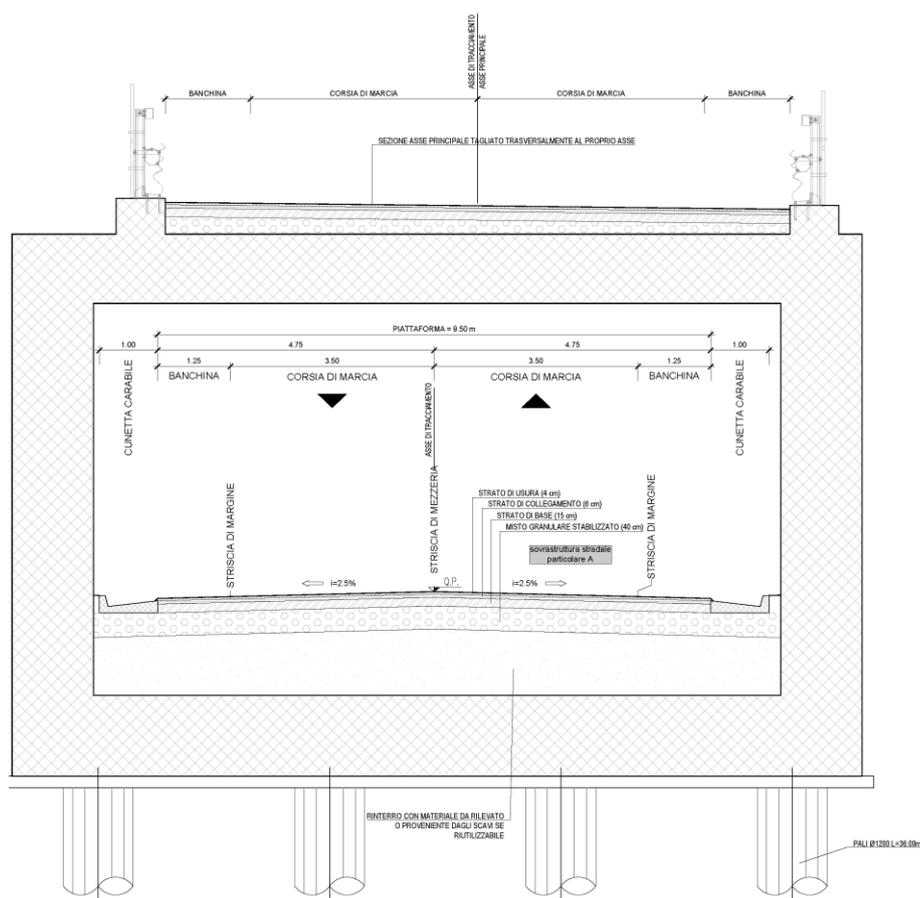
Nel sottopassare l’asse principale viene adoperato uno scatolare a sezione rettangolare ai cui piedritti e addossata la cunetta alla francese, il franco minimo con l’intradosso dell’opera è superiore a 5,00 metri:

figura 21 – asse “E” sezione tipo in opera

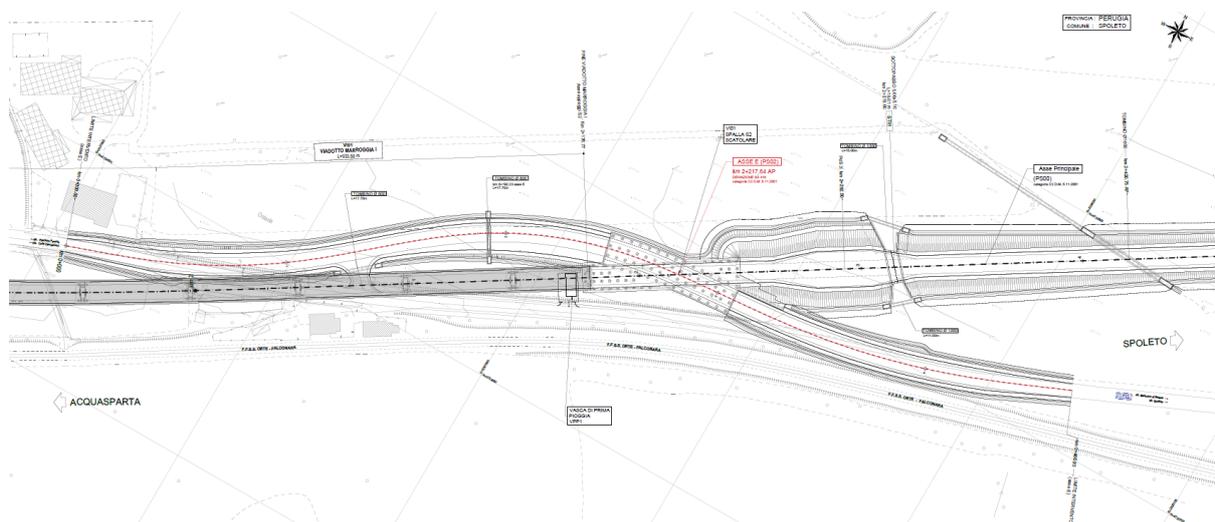
Per le prime due curve è stata allargata la banchina interna per garantire la visibilità per l'arresto in quanto lungo i margini della piattaforma è presente una barriera di sicurezza di classe H2 con W5; al fine di garantire la visibilità in corrispondenza dell'innesto in destra (pk 0+125 circa), è opportuno che la barriera sia caratterizzata da un'altezza non superiore al metro.

figura 22 – asse “E” stralcio planimetria di progetto

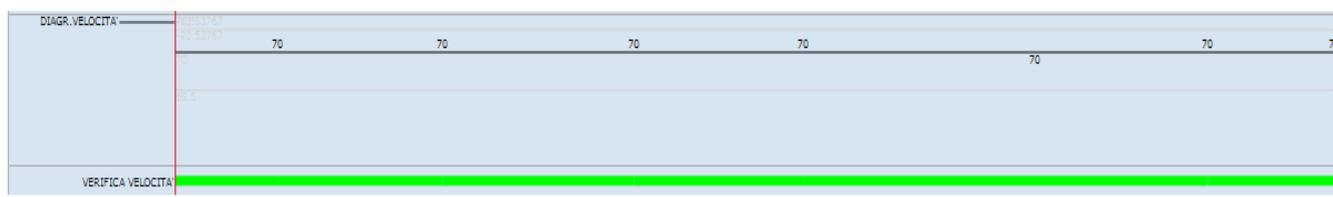
figura 23 – asse “E” diagramma di velocità

Il diagramma non presenta punti di anomalia, come evidente da quanto sopra riportato sul tratto è sempre garantita una velocità pari alla massima di progetto.

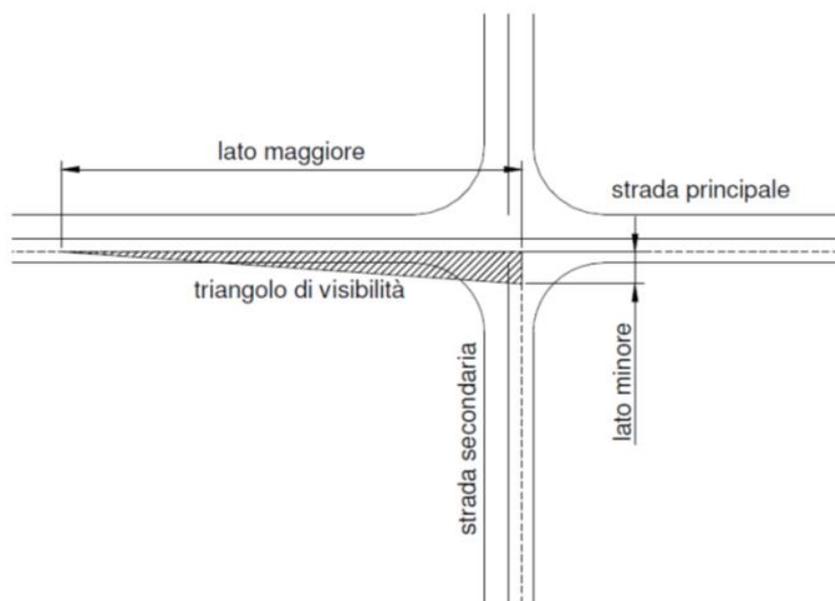
A tal fine, come prescritto dal D.M. 19/04/2006, per le intersezioni previste in progetto sono state individuate le zone, denominate triangoli di visibilità (di cui nel seguito si riporta uno schema), che debbono essere libere da qualsiasi ostacolo che impedirebbe ai veicoli di vedersi.

Nel caso di regolazione con STOP, indicando con L e D, rispettivamente, il lato minore ed il lato maggiore del triangolo di visibilità, si ha:

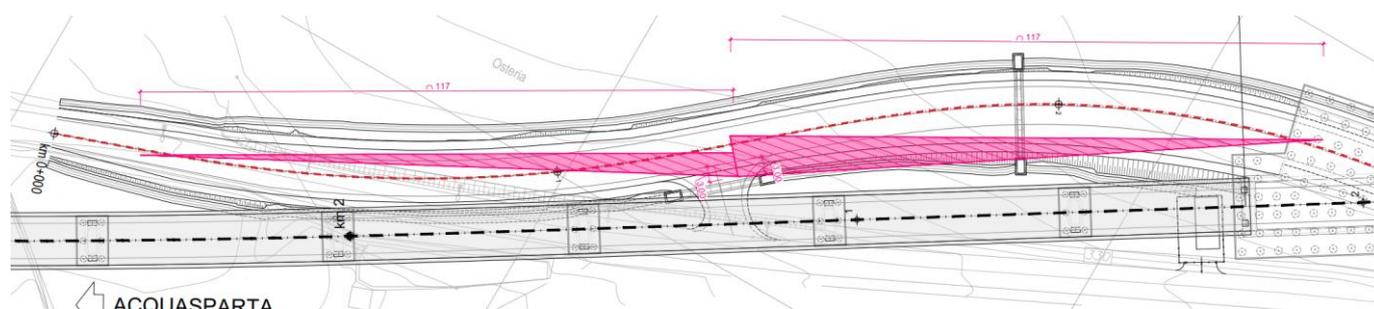
n.	INTERSEZIONE	VIABILITÀ PRINCIPALE	VIABILITÀ INTERFERENTE	REGOLAZIONE MANOVRA	V [km/h]		L [m]	D [m]
1	Intersezione a pr. 0+135,44	asse E	Innesto	STOP	V_p	70	3,00	117

figura 25 – asse “E” triangoli di visibilità

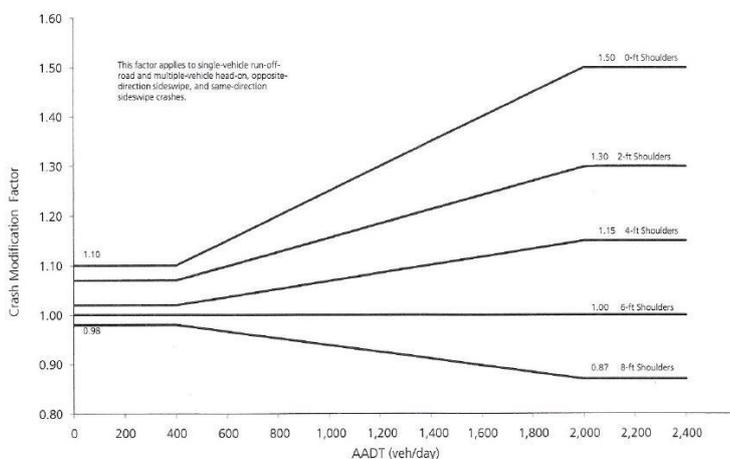
In Figura 26 viene fornita una rappresentazione grafica dei dati di Tabella 1, evidenziando come l'incidentalità decresca con l'aumento delle dimensioni della banchina (CMF decrescenti per larghezza banchina crescente), con effetto che viene amplificato con il crescere del traffico.

NOTE: Standard error of CMF is unknown.
Potential Crash Effects of Paved Shoulder Width on Rural Two-Lane Roads Relative to 6-ft Paved Shoulders

Figura 26: Variazione dei CMF per interventi sulle banchine laterali al variare del traffico (HSM 2010)

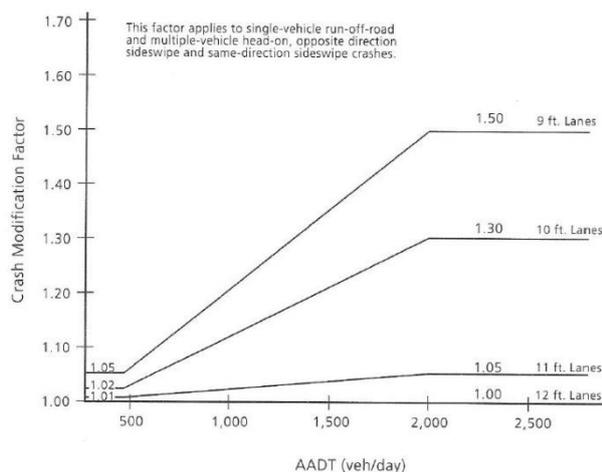
In Figura 27 viene fornita una rappresentazione grafica dei dati di Tabella 2, evidenziando come l’incidentalità decresca all’aumentare delle dimensioni delle corsie (CMF decrescenti per larghezza delle corsie crescente) entro l’intervallo 2,74 m (9 ft) – 3,7 m (12 ft), con effetto che viene amplificato con il crescere del traffico.

NOTE: Standard error of the CMF is unknown.
To determine the CMF for changing lane width and/or AADT, divide the “new” condition CMF by the “existing” condition CMF.
Potential Crash Effects of Lane Width on Rural Two-Lane Roads Relative to 12-ft Lanes

Figura 27: Variazione dei CMF per interventi sulla larghezza delle corsie di marcia (HSM 2010).

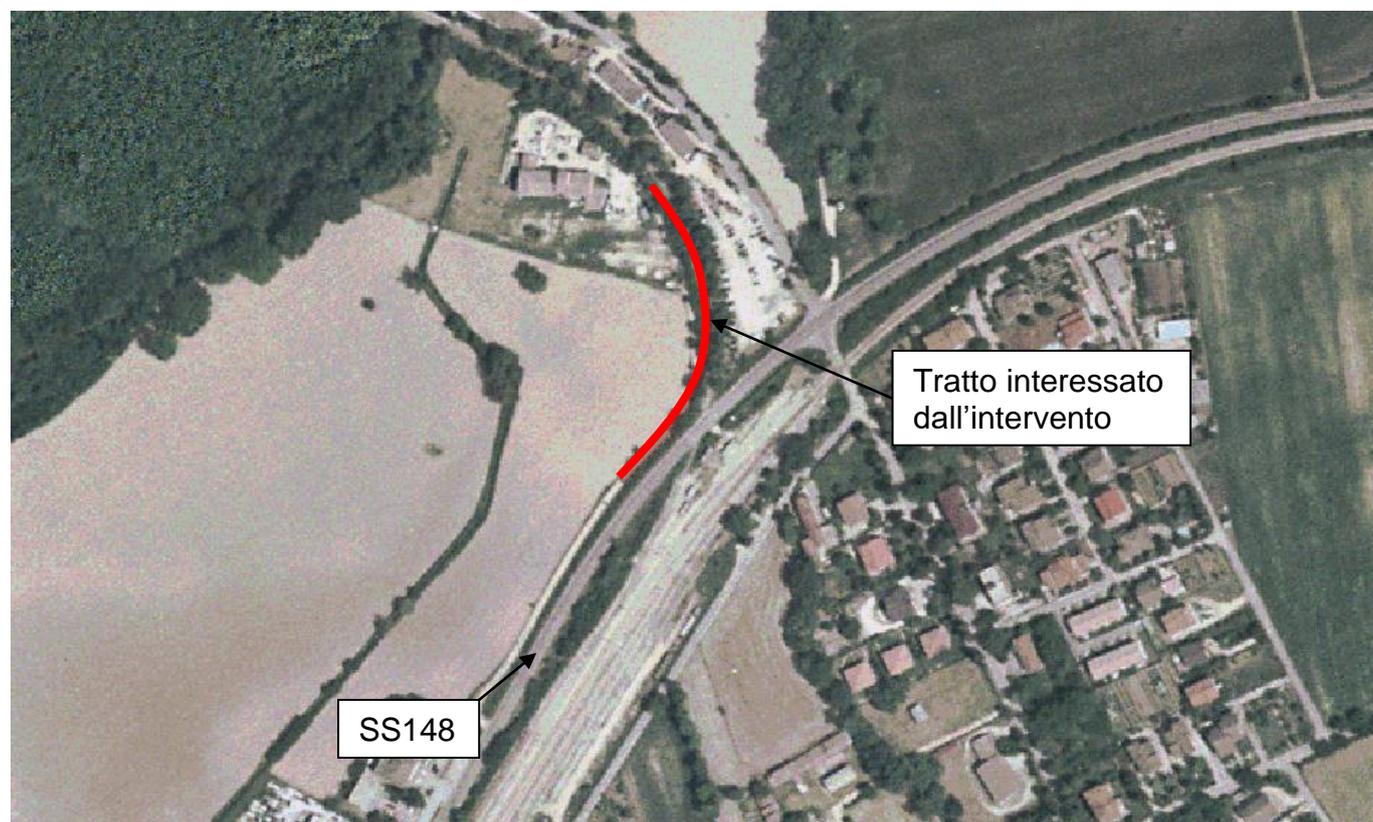
Il tratto interessato collega la SS148 ai campi e ad abitazioni private per un tratto di circa 110m in curva con un raggio circa pari a $R=100m$ e una pendenza longitudinale circa pari a 2.50%.

figura 28 – asse “F” Area di intervento”

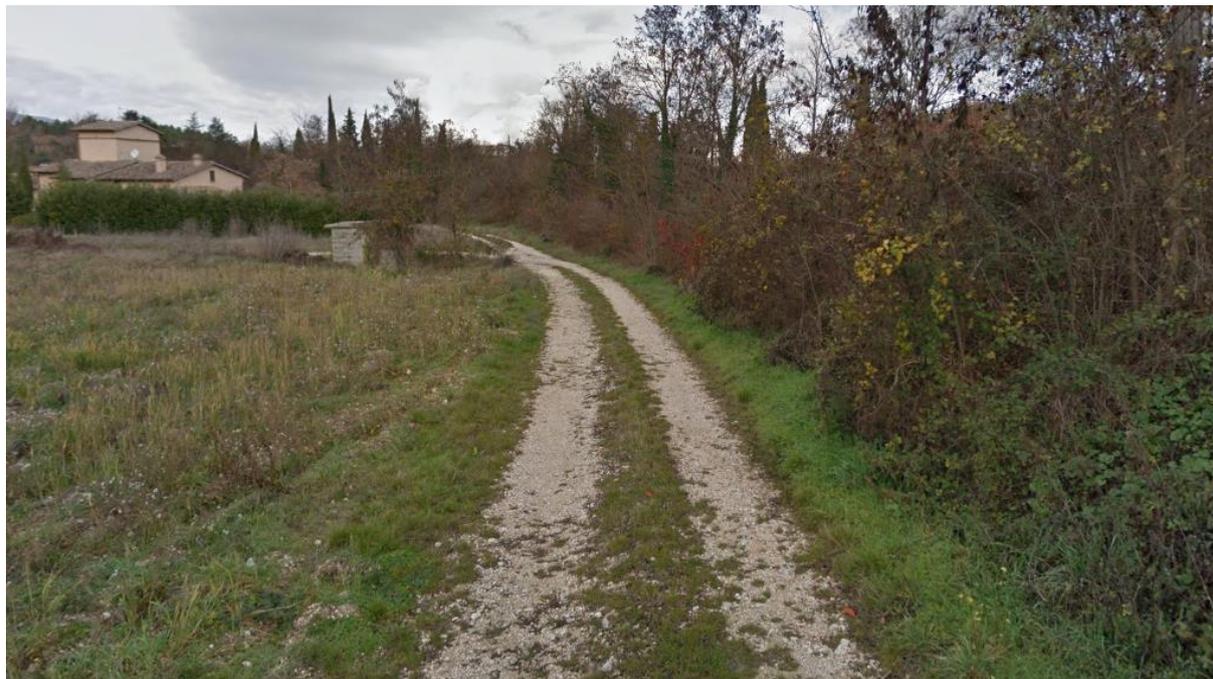
La viabilità allo stato attuale risulta in un avanzato stato di deterioramento con una larghezza complessiva pari a circa 3.50m.

figura 29 – asse “F” vista della piattaforma stradale attuale

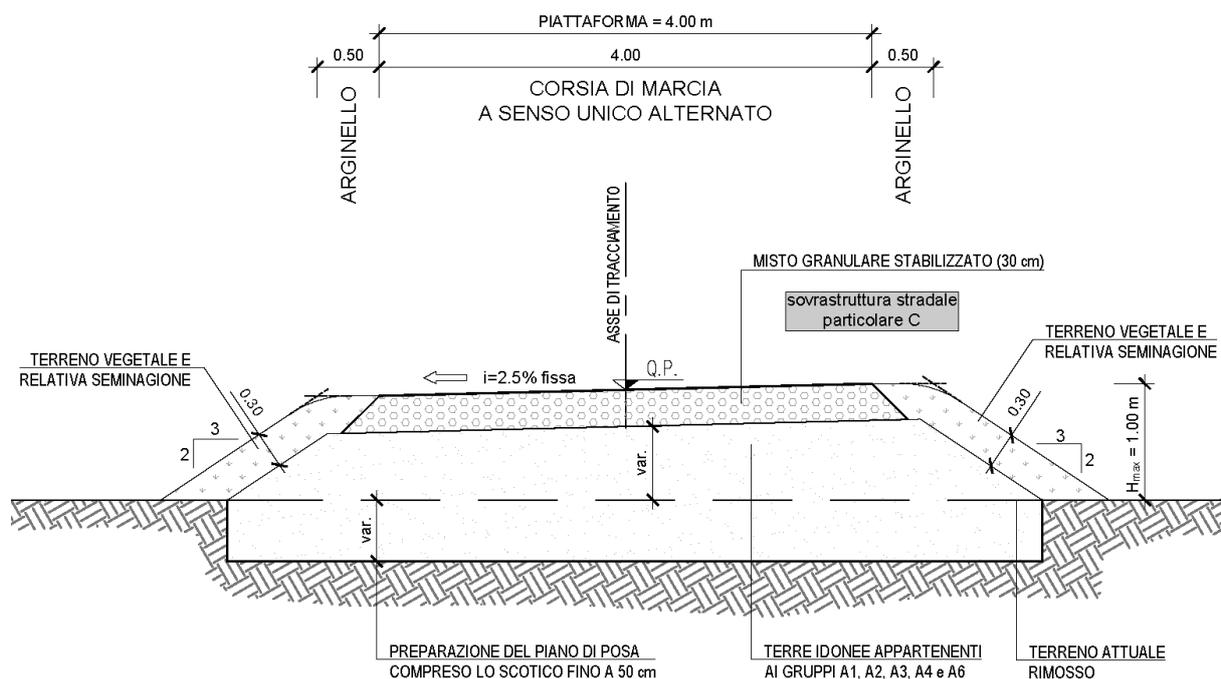
figura 30 – asse “F” sezione tipo

La sovrastruttura presenta complessivamente uno spessore di 30cm in misto granulare stabilizzato.

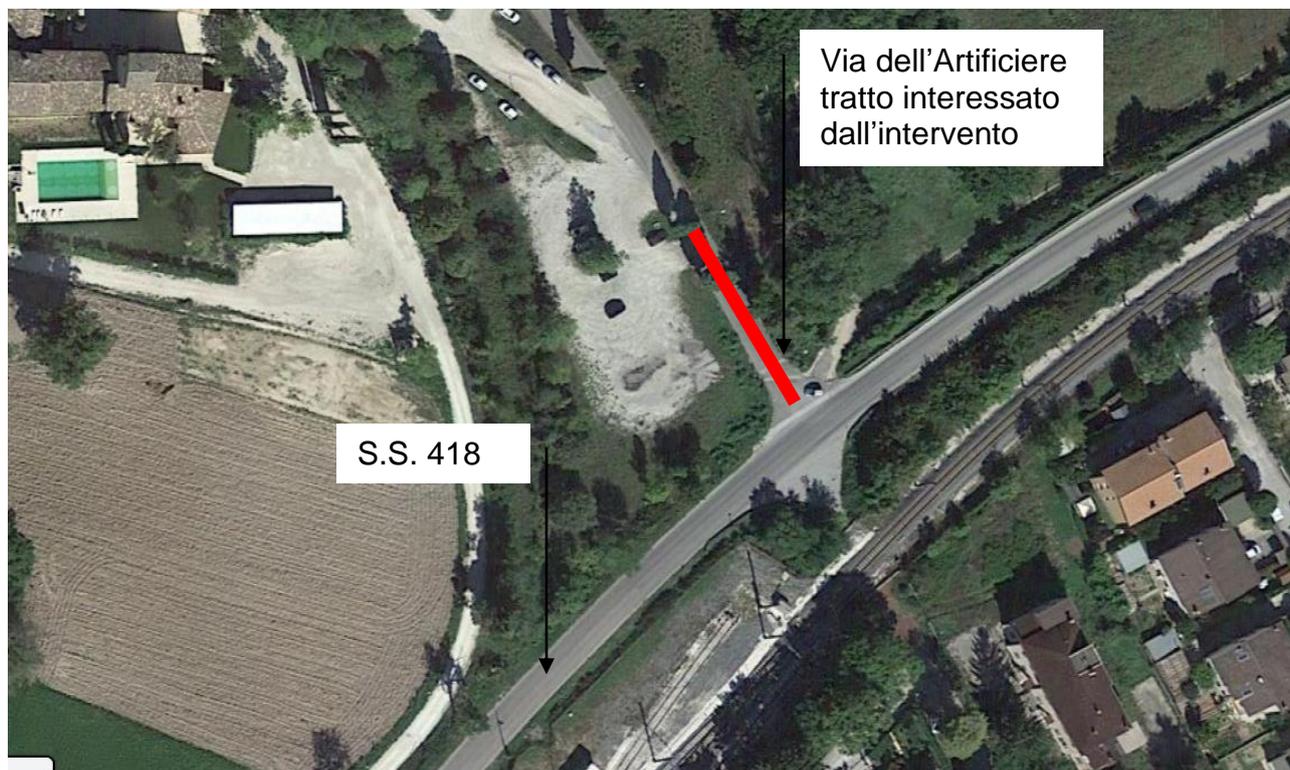
La viabilità interferita dall’asse principale è la strada comunale via’ dell’Artificiere’, ricade all’interno del centro urbano di Baiano ed interseca la SS418 al km 17+000 circa. Si tratta di una viabilità ad uso esclusivo di un opificio militare; pertanto, il transito è consentito solo alle persone autorizzate.

figura 31 – asse “G” Area di intervento”

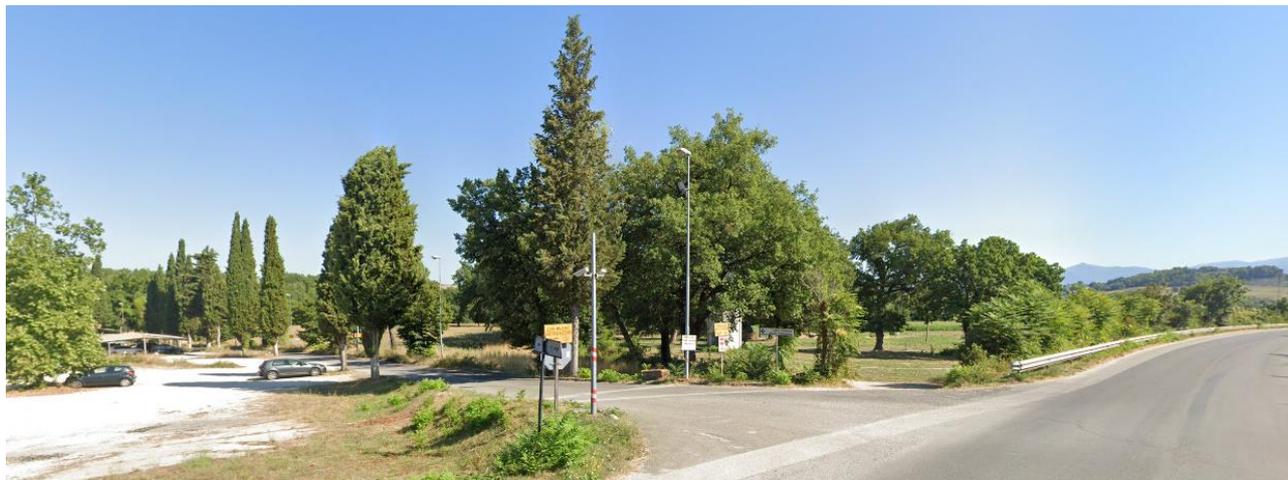
figura 32 – asse “G” vista della piattaforma stradale attuale

L'andamento planimetrico attuale è pressoché rettilineo, mentre l'altimetria è rappresentabile come una rampa che scende con pendenza del 5,8% circa dall'incrocio al parcheggio, la piattaforma esistente ha una larghezza media di poco inferiore ai 6 metri.
