S.S 685 "DELLE TRE VALLI UMBRE"
TRATTO SPOLETO - ACQUASPARTA
1° stralcio: Madonna di Baiano-Firenzuola

PROGETTO ESECUTIVO

Relazione di tracciamento viabilità interferite

RELAZIONE DI TRACCIAMENTO VIABILITÀ INTERFERITE

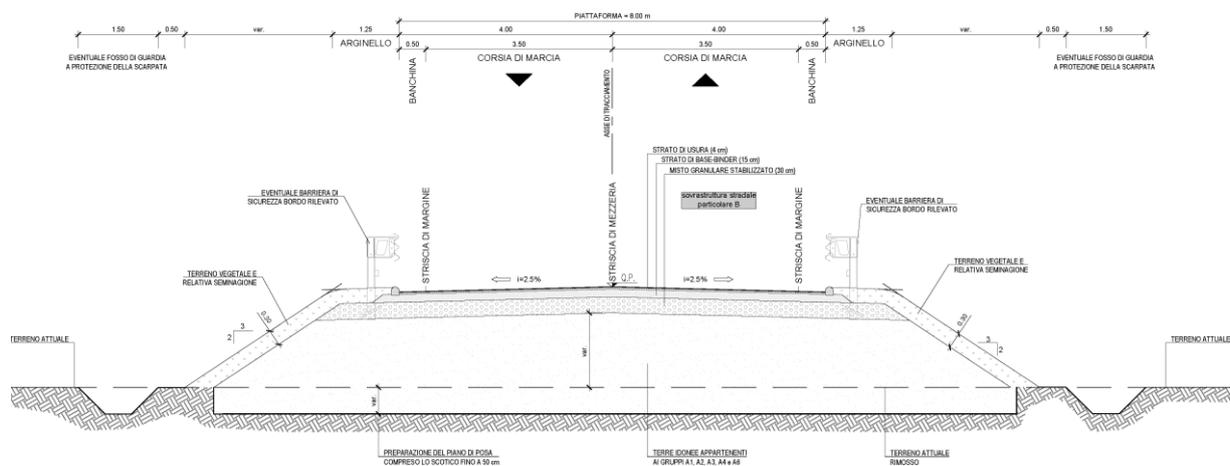
figura 33 – asse “G” sezione tipo in rilevato

La sovrastruttura presenta complessivamente uno spessore di 49 cm, composta da una fondazione di 30 cm in misto granulare stabilizzato, uno strato di base-binder di 15 cm e uno strato di usura di 4 cm.

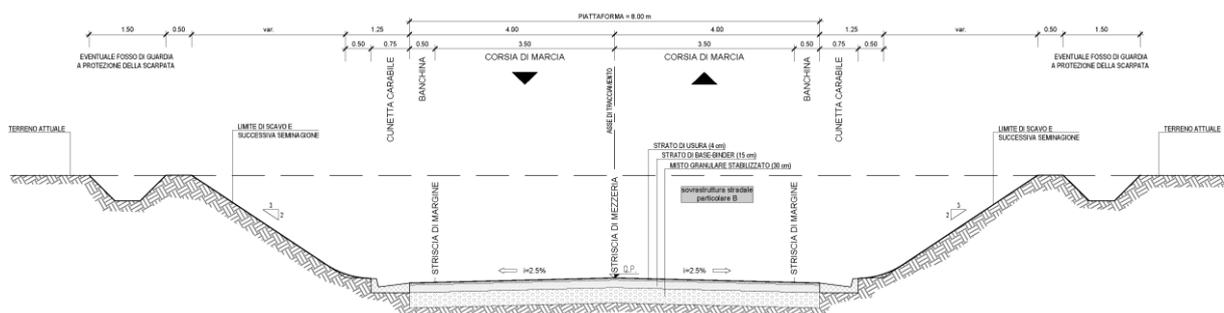
figura 34 – asse “G” sezione tipo in trincea

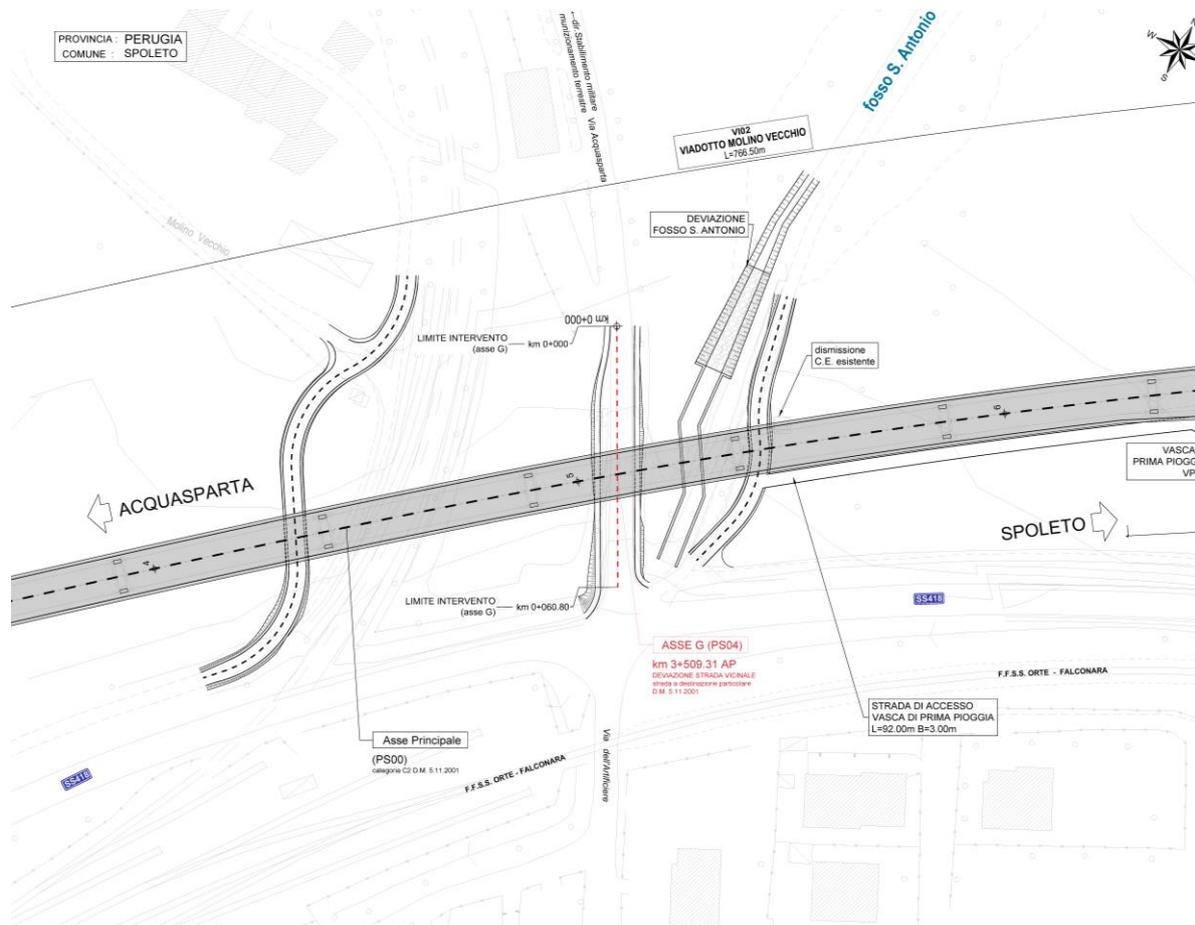
figura 35 – asse “G” stralcio della planimetria di progetto

Ad inizio intervento la piattaforma stradale si collega a quella esistente che presenta una larghezza di poco superiore a 5 metri.

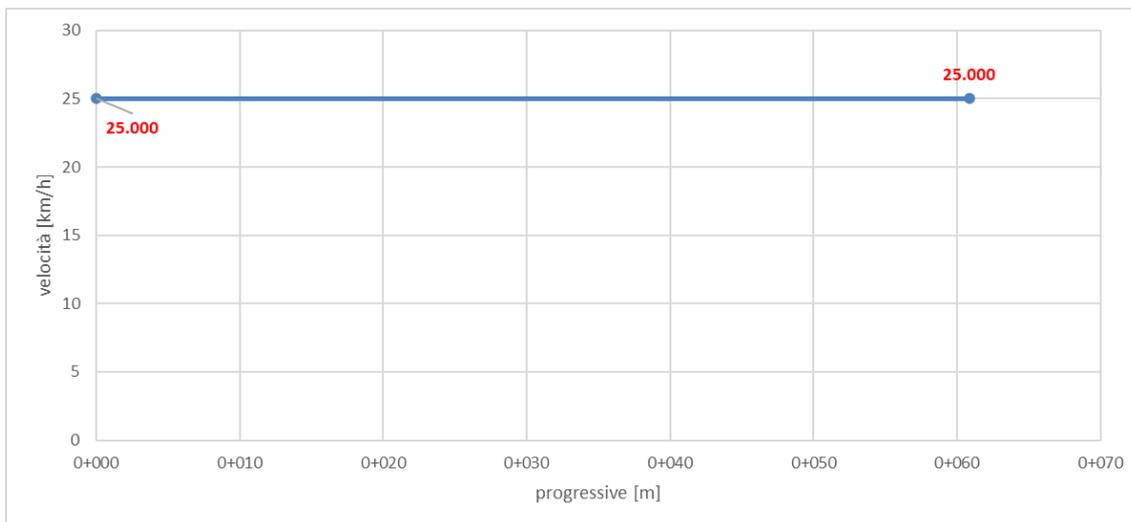
Prog [m]	Vel [Km/h]	Acc Prec [m/s ²]	Acc Succ [m/s ²]	Esito
0.000	25.000	0.000	0.000	-
60.838	25.000	0.000	0.000	-

figura 36 – asse “G” diagramma di velocità

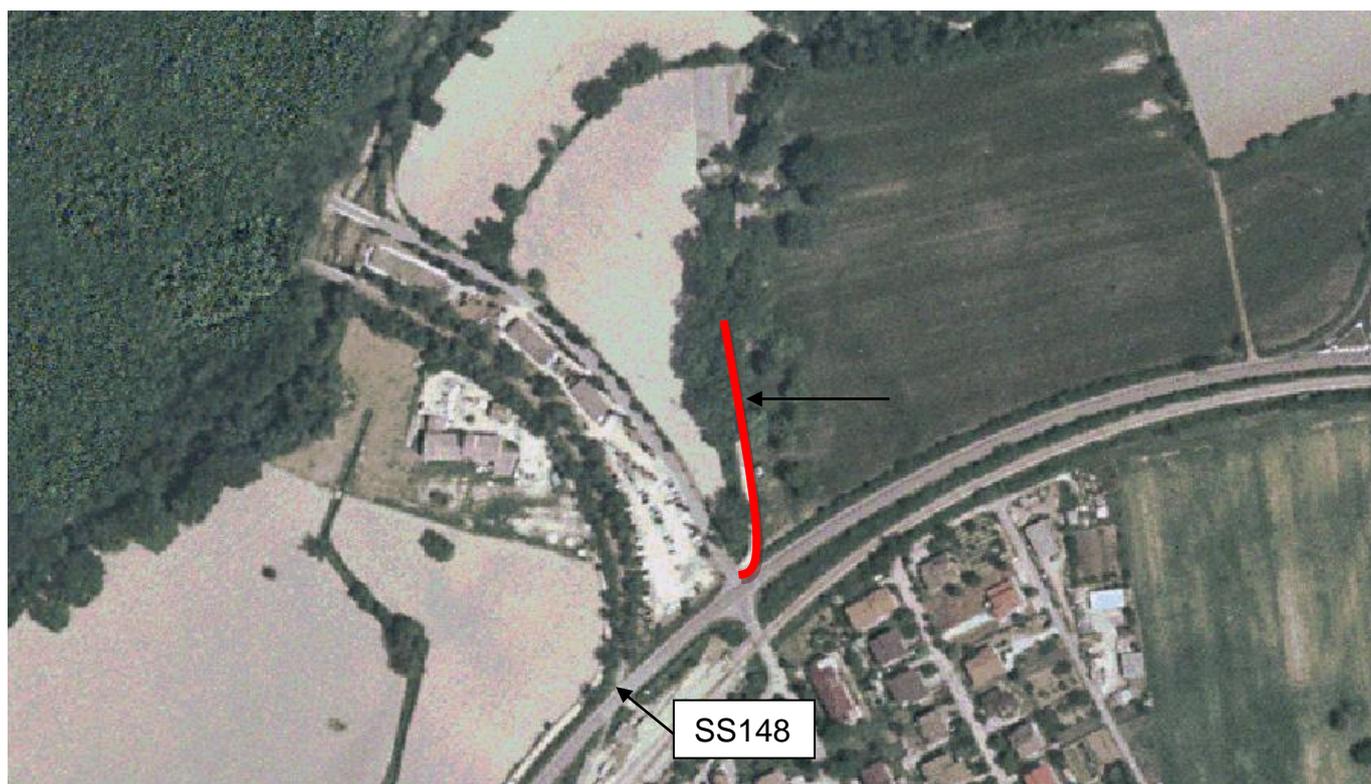
Il tratto interessato collega la SS148 ai campi e ad abitazioni private per un tratto di circa 70m in rettilineo con una pendenza longitudinale circa pari a 3.4% nel tratto iniziale e circa 7.6% nel tratto finale.

figura 37 – asse “H” Area di intervento”

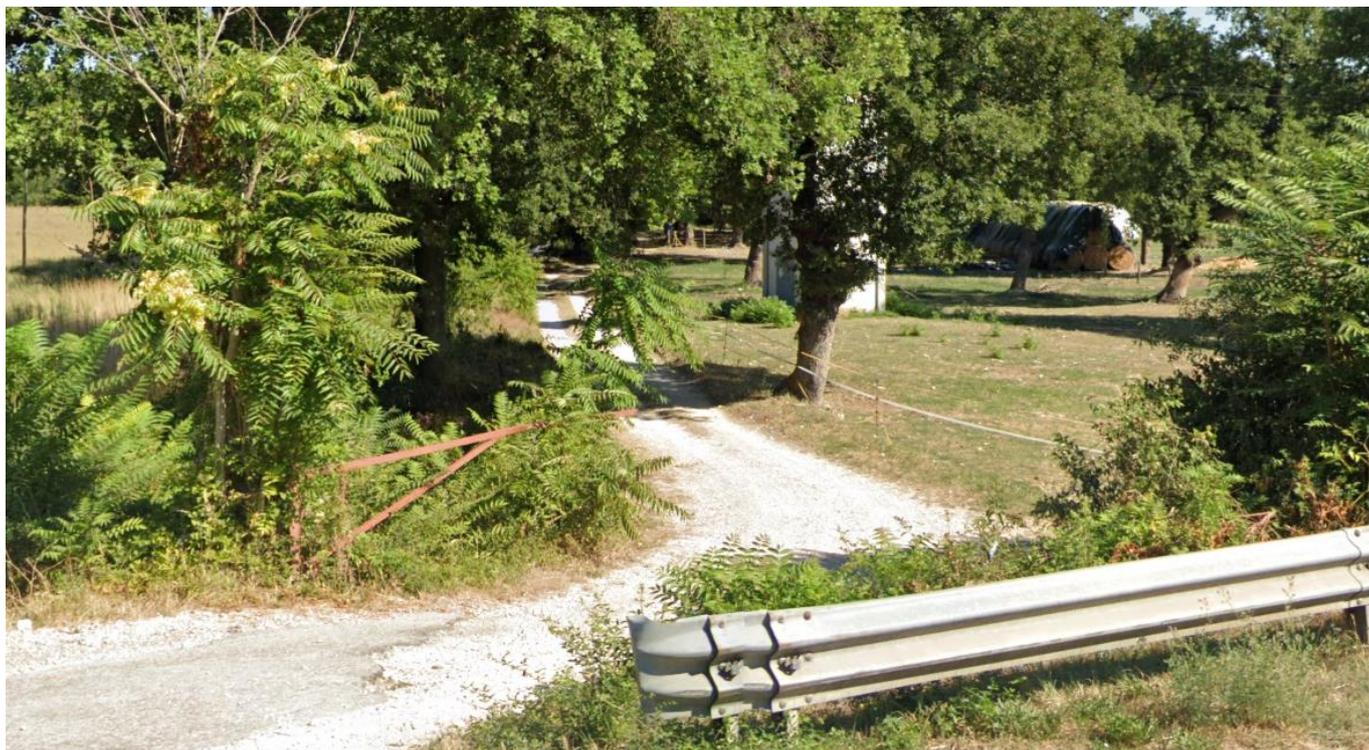
La viabilità allo stato attuale risulta con una piattaforma sterrata ed in diversi punti notevolmente deteriorata, la larghezza complessiva è pari a circa 3.80 m.

Nel complesso, visto l'utilizzo limitato della viabilità, non vi sono particolari fattori di rischio, l'intervento in progetto si rende necessario poiché alcune pile del nuovo viadotto "Molino vecchio" ricadono sulla sede esistente.

figura 38 – asse "H" vista della piattaforma stradale attuale

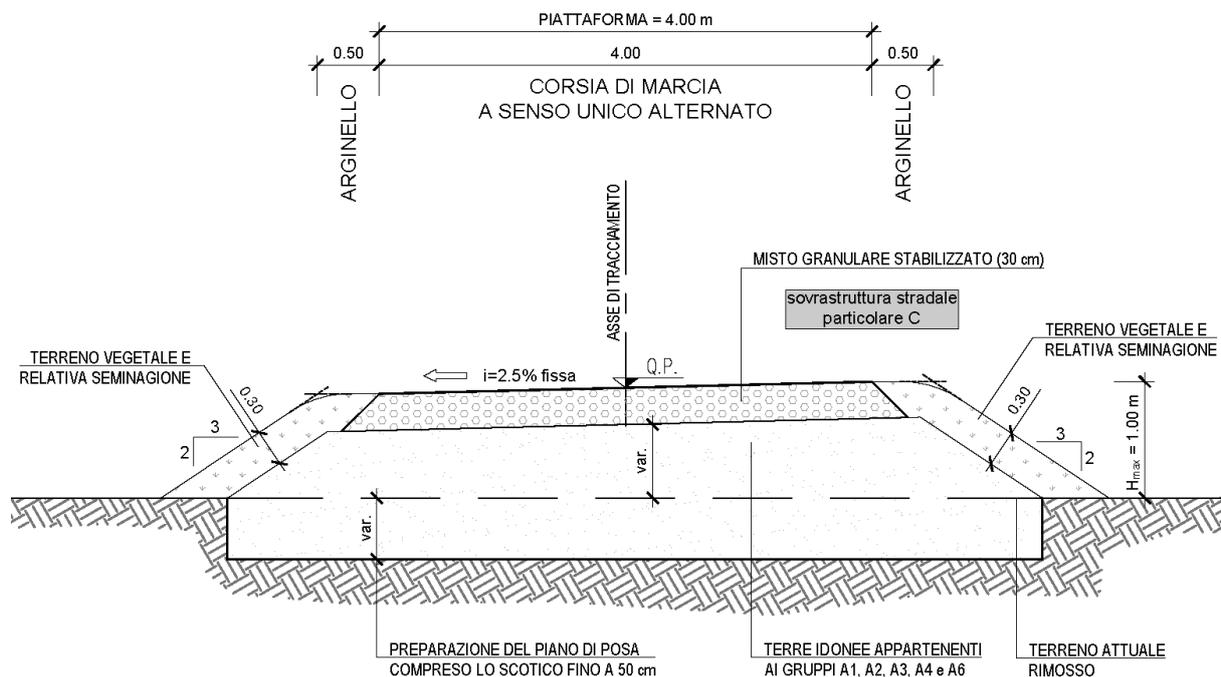
figura 39 – asse “H” sezione tipo

La sovrastruttura presenta complessivamente uno spessore di 30cm in misto granulare stabilizzato.

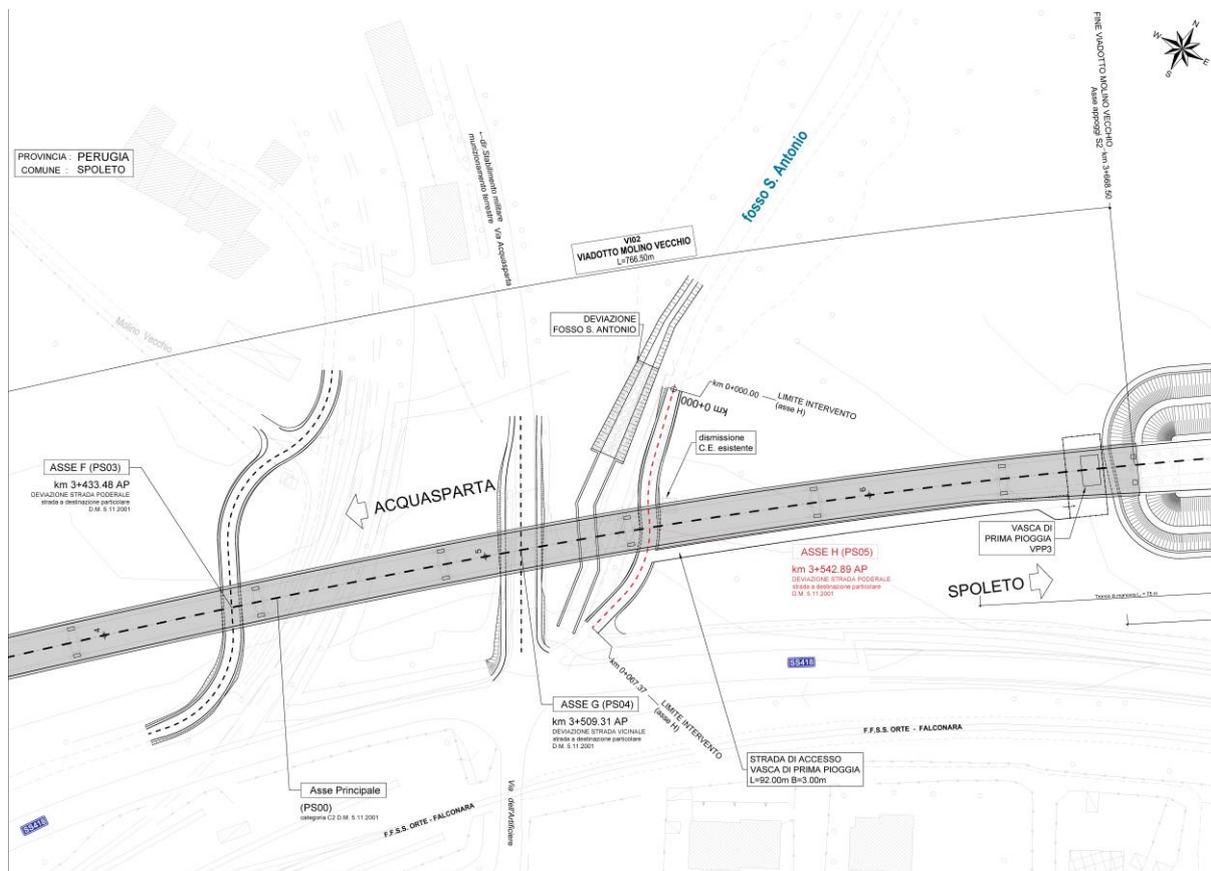
figura 40 – asse “H” stralcio della planimetria di progetto
